第2編

地域生態系の保全に配慮したのり面緑化工の施工事例

1. 施工事例地の位置図	2- 1
2. 都道府県別の事例地一覧表	2- 2
3. 気象条件・施工経過年別の事例地一覧表	2- 3
4. 表土採取樹林地別・施工経過年別の事例地一覧表	2- 4
5. 施工事例	
表土利用工	2- 5
自然侵入促進工	2-45
地域性種苗利用工	2-59

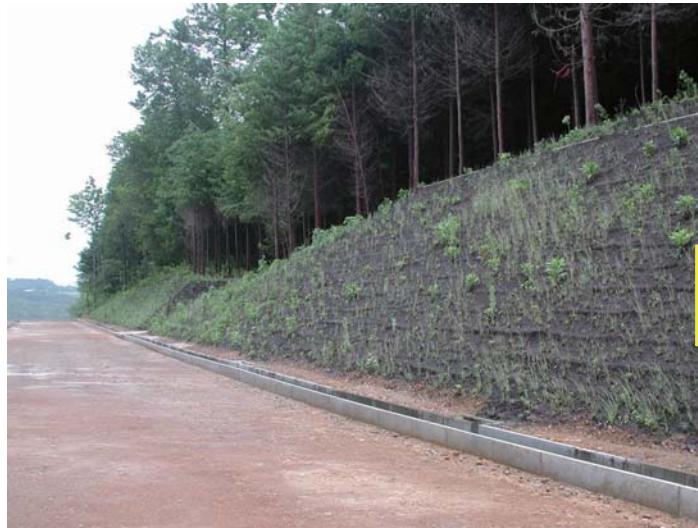
平成 18 年 7 月

標 高	約 430m
方 位	N
切／盛区分	切土のり面
日 照 条 件	陽
傾 斜	1:1.0 (45 度)
の り 長	6m
線 形	直線

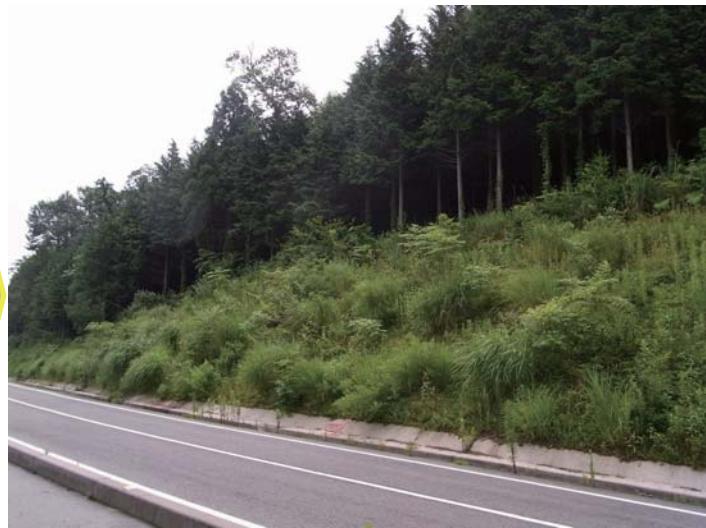
平成 23 年 7 月

のり面植生	<ul style="list-style-type: none"> 群落高が 150cm 程度のススキが優占する草本群落になっていた。 ススキの中で、ヤマナラシやアカマツ、ヌルデ、ネムノキ、タラノキ、ハギ類等の多くの木本が生育していた。特に、ヤマナラシは他ののり面では確認できなかった種であった。 草本は、セイタカアワダチソウやメリケンカルカヤ、ヨモギ等も生育していた。 ヒノキ人工林の表土を利用しているが、多くの木本が定着していた。
周辺状況	<ul style="list-style-type: none"> 道路沿いののり面で、のり面の上部はヒノキの人工林になっている。 周辺は人工林の他に水田や耕作地が多くある。

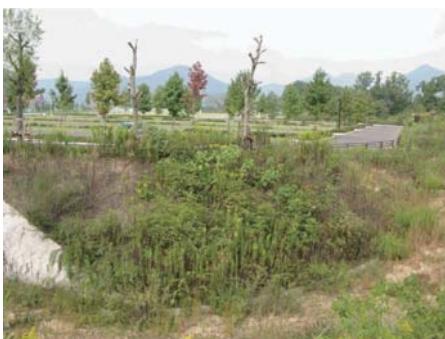
平成 22 年 10 月

のり面植生	・施工から3年目でヨモギ、セイタカアワダチソウが優占する植生を確認した。
	・表土の混入率が10%の試験区、および20%の試験区では、木本植物が優占するコドラートも確認した。
周辺状況	・施工当初から外来草本が優占したが、徐々にアカメガシワやヌルデの小さい実生が増加する傾向が確認された。
	・表土0%の試験区ではこれらの木本の実生が確認できなかったことから、表土の混入による効果と考えられる。

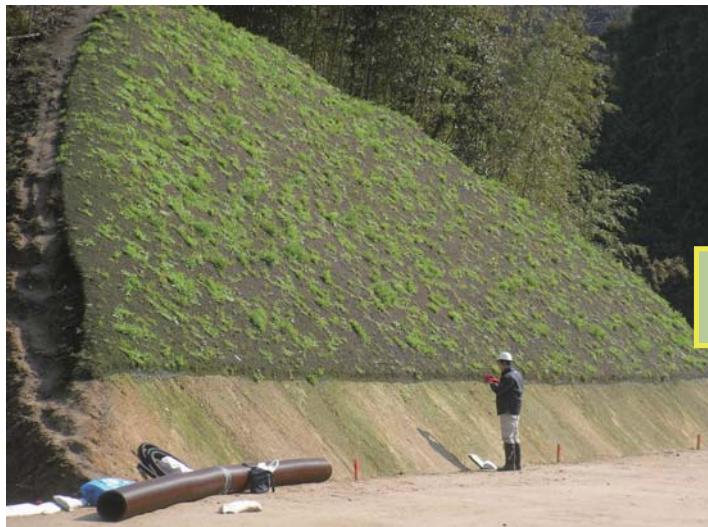
平成 22 年 3 月

標 高	約 50m
方 位	S20W
切/盛区分	切土のり面
日 照 条 件	陽
傾 斜	1:1.2 (約 40 度)
の り 長	13m
線 形	ほぼ直線

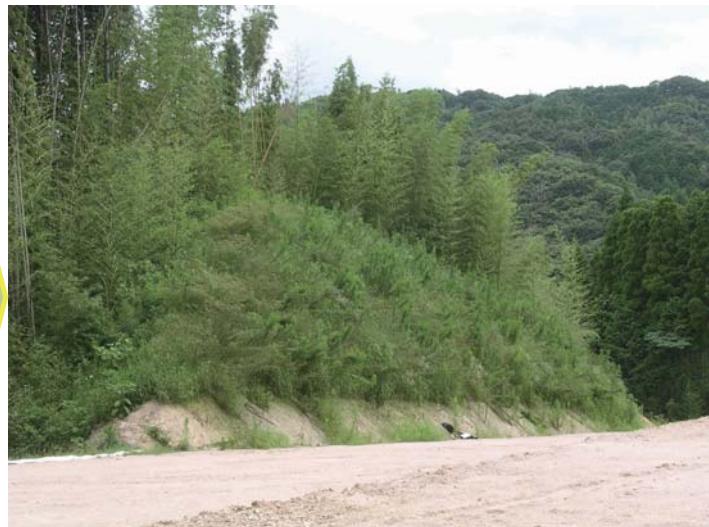
平成 22 年 9 月

のり面植生	・施工から約 1 年後の状態で、メヒシバ、ヌカキビが密生する植生を確認した ・コドラート外ののり面も観察したが、木本植物の実生は確認できなかった。
周辺状況	・周辺は、シイ (ツブラジイ) 林、スギ植林、竹林 (マダケ) が分布する。常緑樹が多く、ミミズバイ、イズセンリョウ、ナンゴクアオキなどが生育する。草本もオオカグマ、ビロードイチゴなど、暖温帯らしい種が生育している。また、九州らしい特徴として、林縁部の伐採跡にはアオモジが群生する。

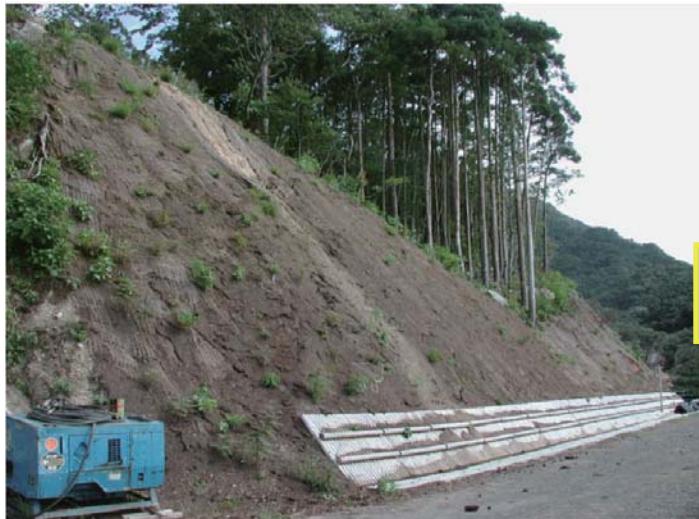
平成 18 年 3 月

標 高	約 200m
方 位	NS
切／盛区分	切土のり面
日 照 条 件	陽
傾 斜 斜	1:0.8 (約 51 度)
の り 長	8m
線 形	直線

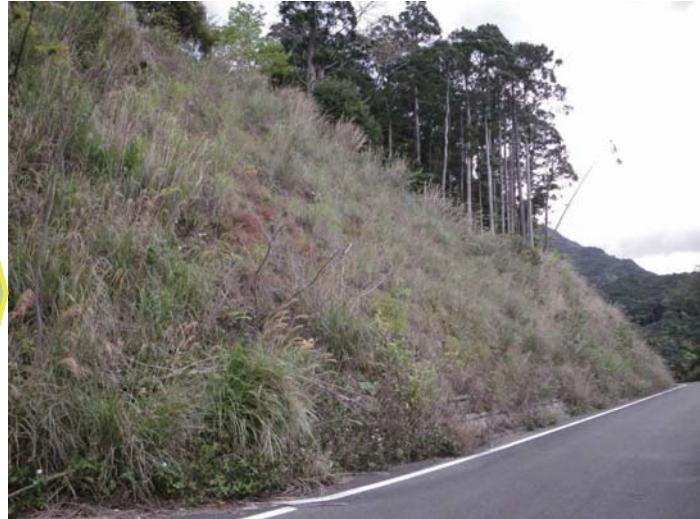
平成 22 年 3 月

のり面植生	・群落高は 1m 程度で、ススキの株が所々にまとまって成立する草本群落となっていた。 ・その他に、シロノセンダングサやタラノキ、ヌカキビ等が生育していた。 ・埋土種子として多く知られているその他の種は確認されなかった。
周辺状況	・道路沿いののり面で、周辺はスタジイが優占する森林である。

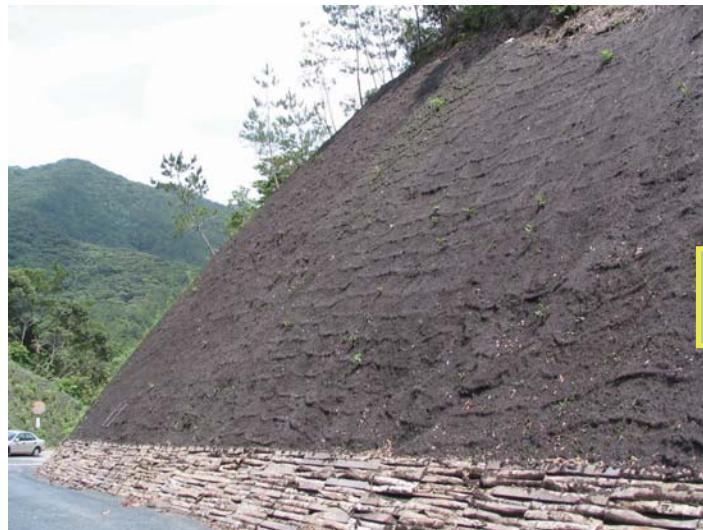
平成 17 年 6 月

標 高	約 150m
方 位	N
切／盛区分	切土のり面
日 照 条 件	陽
傾 斜	1:0.8 (約 51 度)
の り 長	14m
線 形	直線

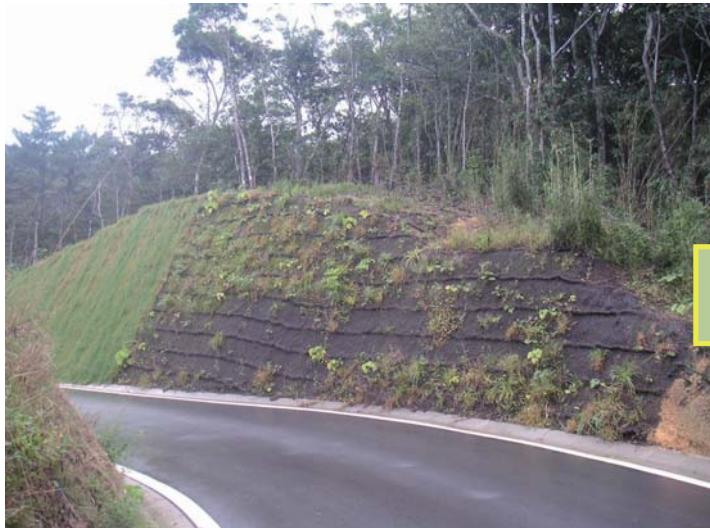
平成 19 年 4 月

標 高	約 100m
方 位	NE
切／盛区分	切土のり面
日 照 条 件	陽
傾 斜	1:0.8 (約 51 度)
の り 長	5m
線 形	やや凹型曲線

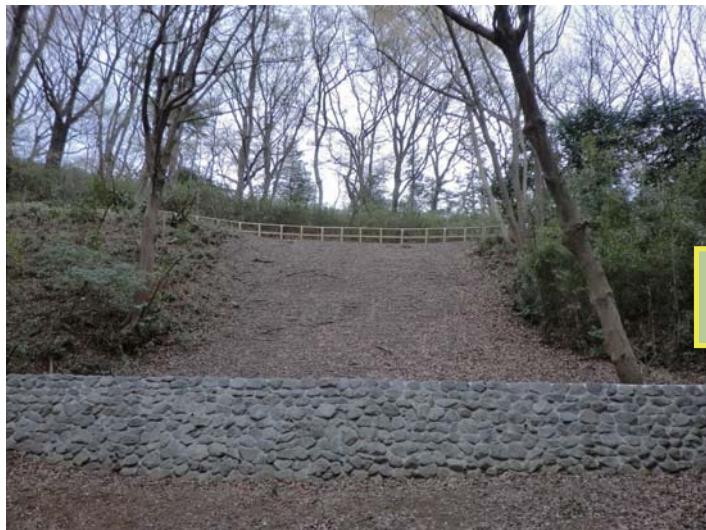
平成 22 年 11 月

標 高	約 80m
方 位	NE
切／盛区分	切土のり面
日 照 条 件	やや陰
傾 斜	1:1.2 (約 40 度)
の り 長	15m
線 形	凹曲線

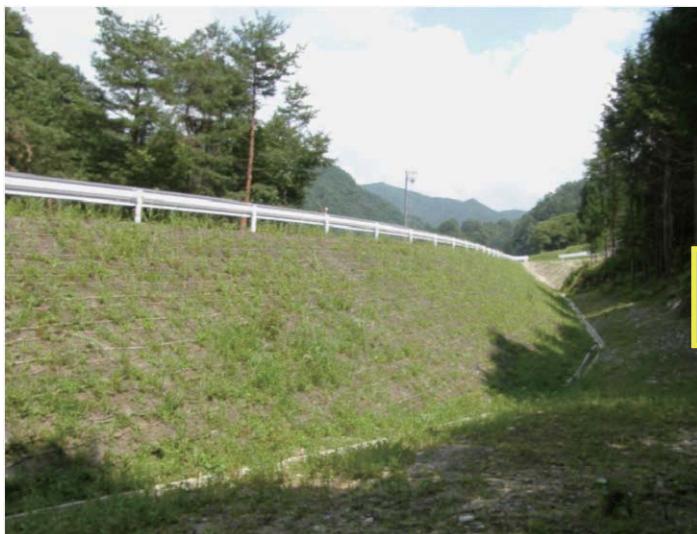
<のり面地山の状態>

平成 21 年 3 月

標 高	約 880m
方 位	S
切／盛区分	盛土のり面
日 照 条 件	やや陰
傾 斜 度	1:1.5 (約 34 度)
の り 長	8m
線 形	凸曲線

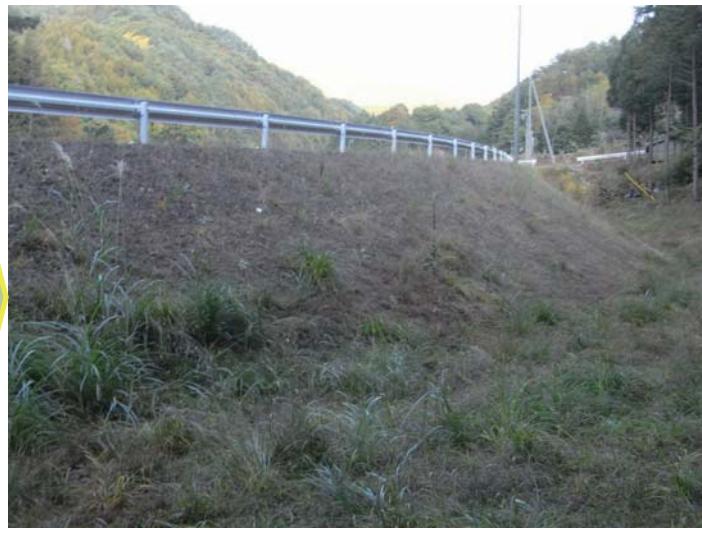
<植生の状況>

平成 24 年 10 月

- ・ススキ、スゲ属が優占する群落高 60cm 程度の植生となっていた。
- ・木本は、ウツギ、カラマツ、ヤマハンノキ等がみられた。
- ・山間部であることから、シカによる食害が認められたため植生遷移の停滞が心配される。
- ・のり面は浸食されておらず、安定性は保たれている。

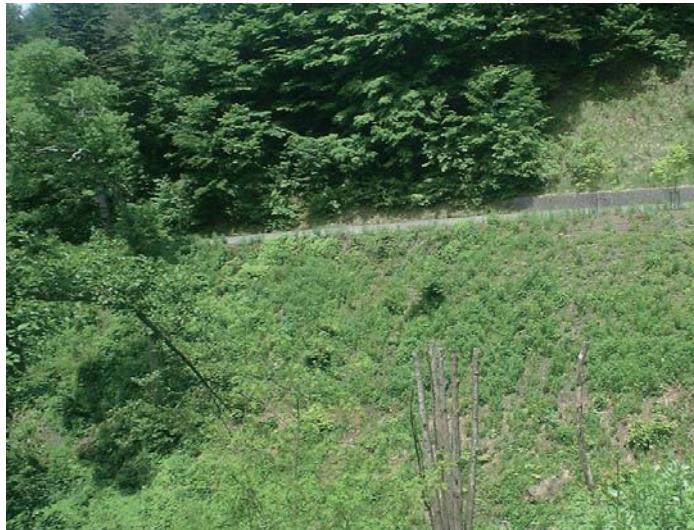
<のり面地山の状態>

平成 20 年 6 月

標 高	約 1,300m
方 位	SW
切/盛区分	盛土のり面
日 照 条 件	陽
傾 斜	1:1.5 (約 34 度)
の り 長	12m
線 形	直線～凹曲線

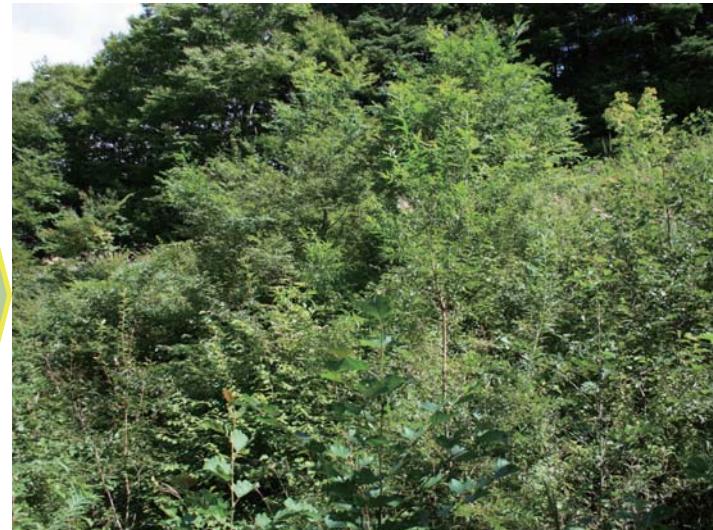
<植生の状況>

平成 24 年 9 月

のり面植生	・低木層と草本層の 2 層の群落で、低木層はヤマハンノキ、フサザクラ、オノエヤナギを主体に 4m 以上 の高さに生育していた。キイチゴ類もよく繁茂していた。 ・草本層は 1m 程度で、ススキ、アカソ、イタドリ、ヒヨドリバナ、フキ、スゲ属などがよく生育し、種数も多かった。 ・のり面の被覆状況は良好で、順調な植生の成立がみられた。
周辺状況	・モミ、ブナ、イヌシデ、ウリハダカエデ、カツラなどの冷温帯の樹林。

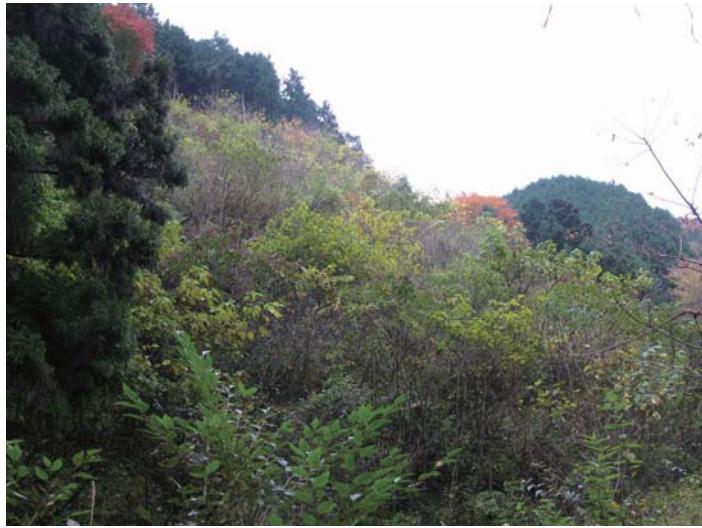
<のり面地山の状態>

平成 22 年 11 月

標 高	約 700m
方 位	N45W
切／盛区分	切土のり面
日 照 条 件	陽
傾 斜	1:1.0 (45 度)
の り 長	6 ~ 25m
線 形	浅い谷形

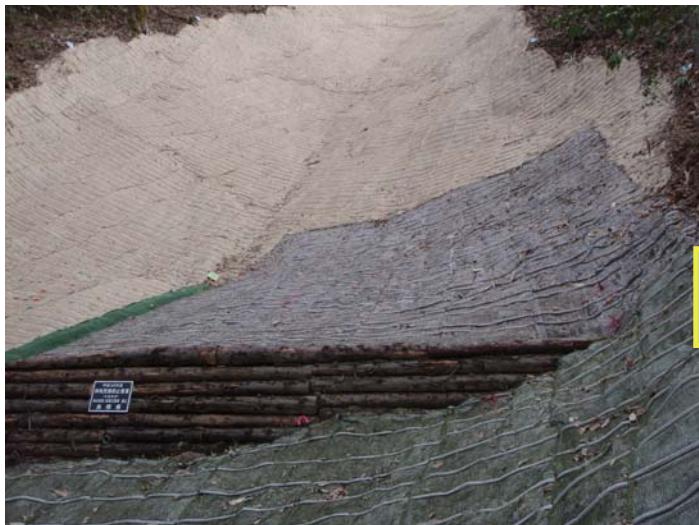
<のり面地山の状態>

平成 21 年 3 月

標 高	約 300m
方 位	NW
切／盛区分	切土のり面
日 照 条 件	やや陰
傾 斜 斜	1:1.0 ~ 1.2 (約 40 ~ 45 度)
の り 長	約 20m
線 形	直線 (谷形状)

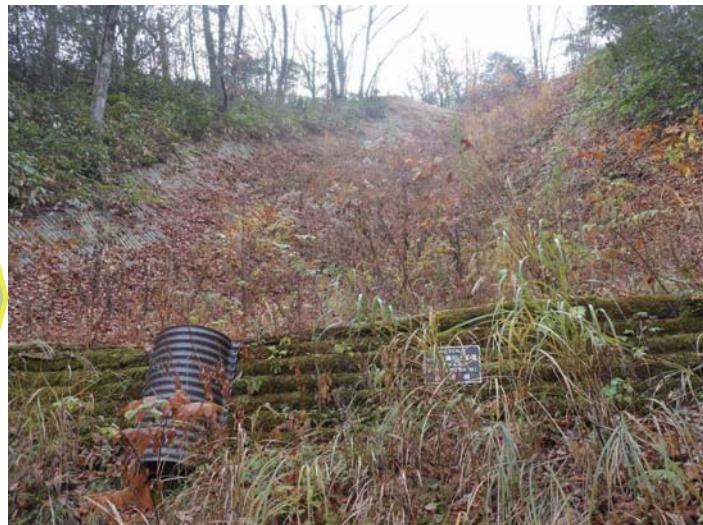
<植生の状況>

平成 24 年 11 月

- ・高さ 2m 程度の草本層で、タニウツギ、モミジイチゴ、ヒサカキ、ススキ等の植生がみられた。
- ・在来種が多く生育しており、今後も順調な植生回復が期待できると考えられる。
- ・崩落跡地であり、谷が急勾配で植物が生えていない部分があった。

※：植生マットは 2 種類施工してあるが、写真下側の箇所を調査対象とした。

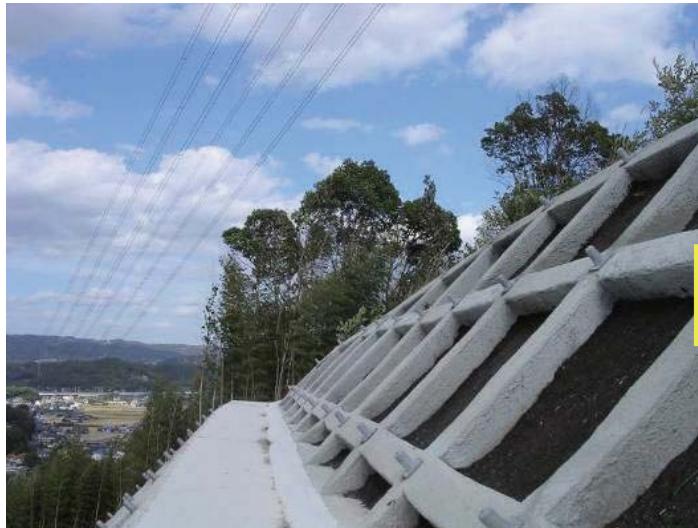
<のり面地山の状態>

平成 21 年 10 月

標 高	約 50m
方 位	N50W ~ N60W
切/盛区分	切土のり面
日 照 条 件	陽
傾 斜	1:1.0 (45 度)
の り 長	7 ~ 10m
線 形	直線

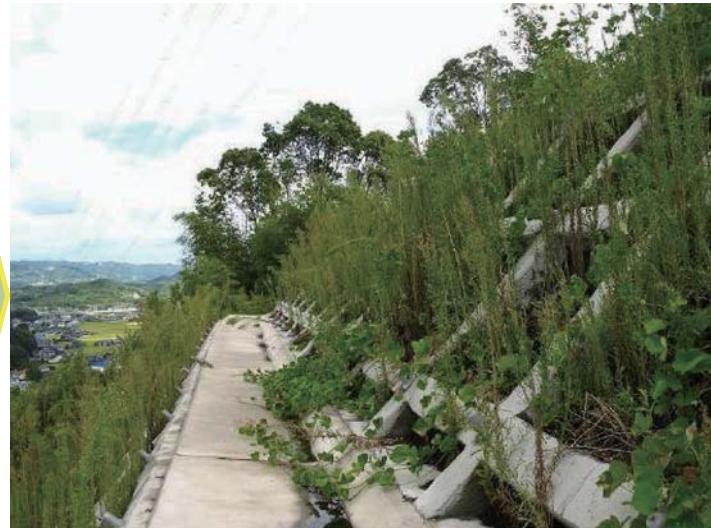
<植生の状況>

平成 22 年 9 月

のり面植生	<ul style="list-style-type: none"> 種子を混入しない植生基材のみを吹付けた施工で、施工から約 1 年で植生の発達を確認した。 優占する植物はヒメムカシヨモギ、オオアレチノギクなど外来草本であり、期待した周辺樹林からの植物種子の飛来・発芽は確認できなかった。
周辺状況	<ul style="list-style-type: none"> のり面上部にはアベマキ・コナラ林のほか、クズ、ヌルデ、アベマキなどが混生する先駆低木林がみられる。のり面下付近にはモウソウチク林がみられるほか、未舗装の道がある。

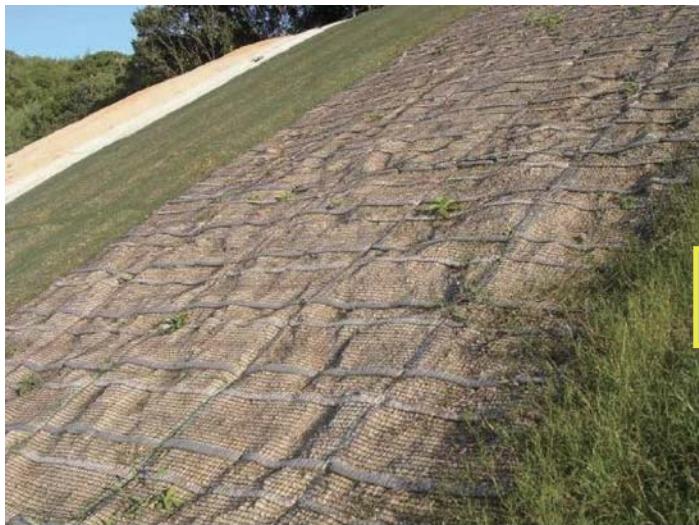
<のり面地山の状態>

平成 21 年 10 月

標 高	約 50m
方 位	E
切／盛区分	盛土のり面
日 照 条 件	陽
傾 斜	1:1.8 (約 29 度)
の り 長	10m
線 形	直線

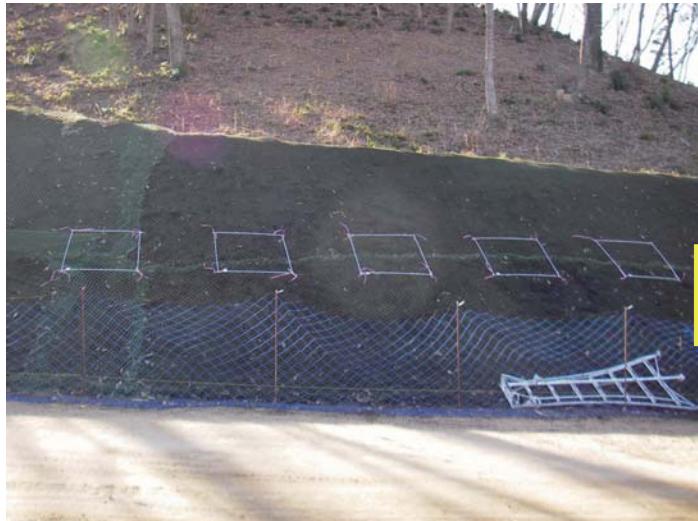
<のり面地山の状態>

平成 19 年 2 月

標 高	約 200m
方 位	N74E ~ N54E
切/盛区分	切土のり面
日 照 条 件	陽
傾 斜	1:1.4 (約 35 度)
の り 長	4 ~ 11m
線 形	尾根、緩いカーブ

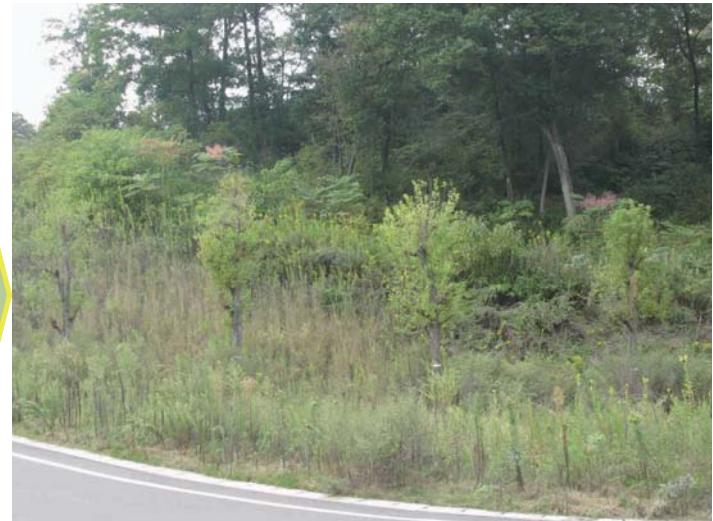
<植生の状況>

平成 22 年 10 月

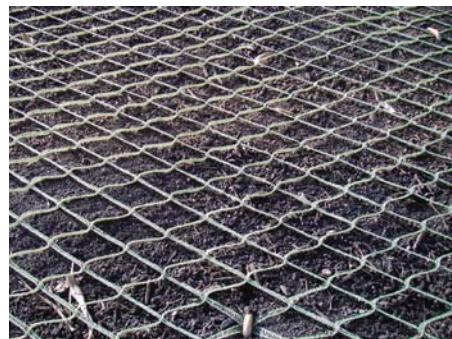
厚層基材 + 立体ネット

植生基材吹付工が完了した後で、立体構造のネットを生育基盤の上に敷設した。

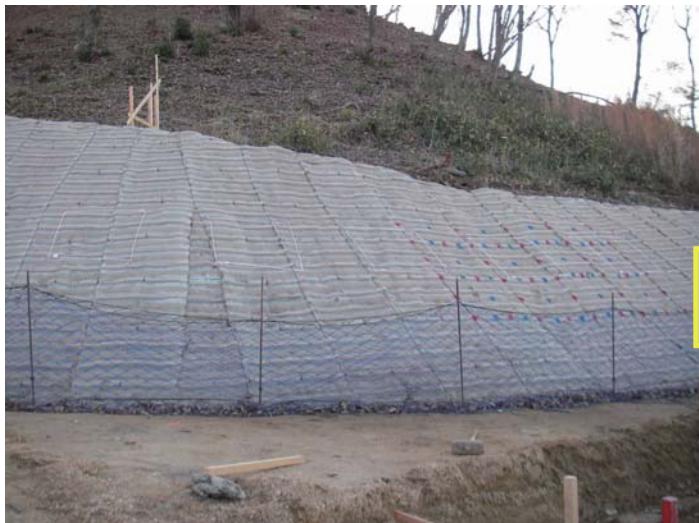
<のり面地山の状態>

平成 19 年 2 月

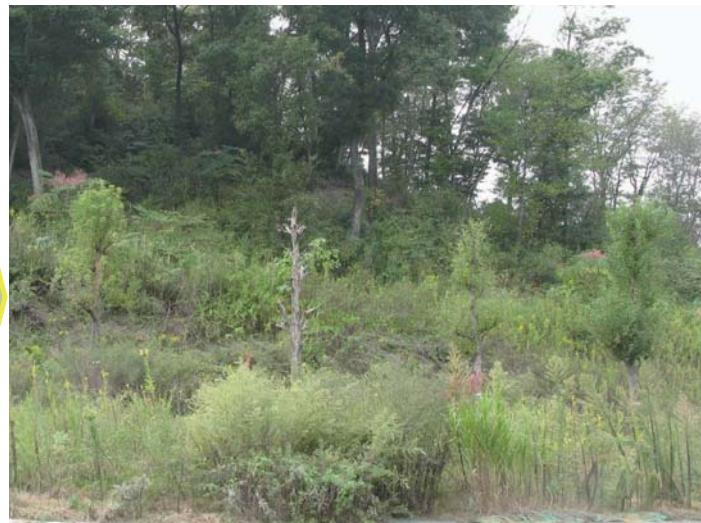
<植生の状況>

平成 22 年 10 月

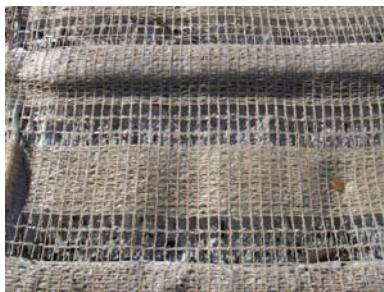
植生マット

肥料袋、植生袋等を装着した立体構造を有する植生マットを全面に敷設し、アンカーピンで固定した。

半開式袋体ネットを使用しているため、開口部（ネット粗部）で飛来種子を捕えやすく、密部では生育基盤材が平場を形成して飛来種子や残存種子等が定着しやすい環境を作る。

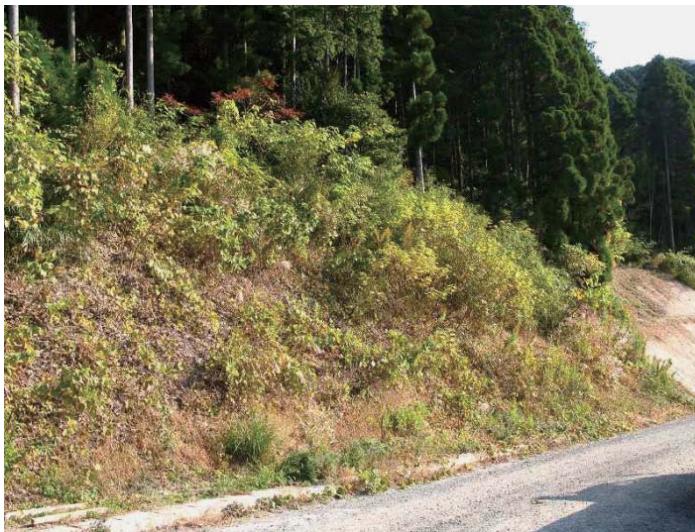
自然侵入促進工 <侵入-No.13 (熊本県山鹿市) > 経過年・3年

<のり面地山の状態>

平成 22 年 11 月

標 高	約 350m
方 位	S30W
切／盛区分	切土のり面
日 照 条 件	陽
傾 斜	1:1.0 (45 度)
の り 長	5m
線 形	直線

①植生マットの敷設

肥料袋、植生袋等を装着した立体構造を有する植生マットを全面に敷設し、アンカーピンで固定した。

半開式袋体ネットを使用しているため、開口部（ネット粗部）で飛来種子を捕えやすく、密部では生育基盤材が平場を形成して飛来種子や残存種子等が定着しやすい環境を作る。

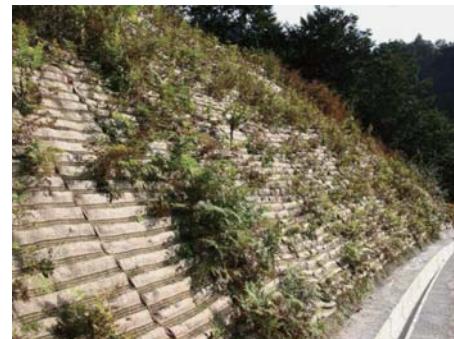
【参考: 平成 21 年 11 月施工のり面】

平成 22 年 11 月

のり面植生

- 施工後 2 年経過した西向きののり面であり、高さ 80cm 程度のワラビが優占する草本層（植被率 53% 程度）に、木本植物としてアカメガシワ、リョウウブ等が侵入していた。

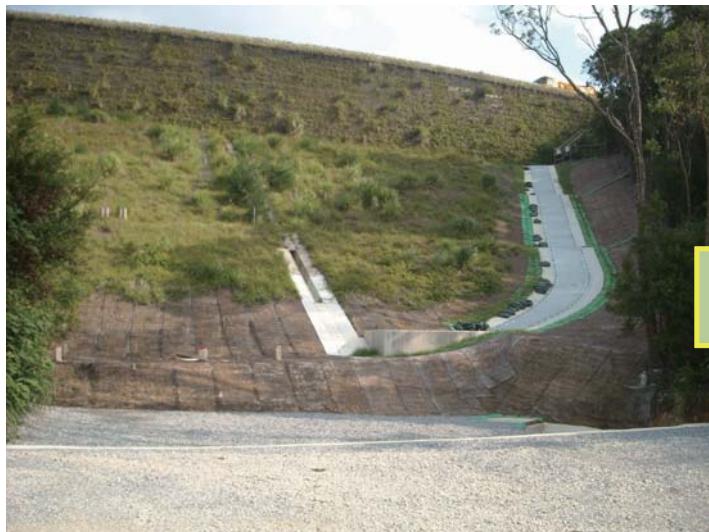
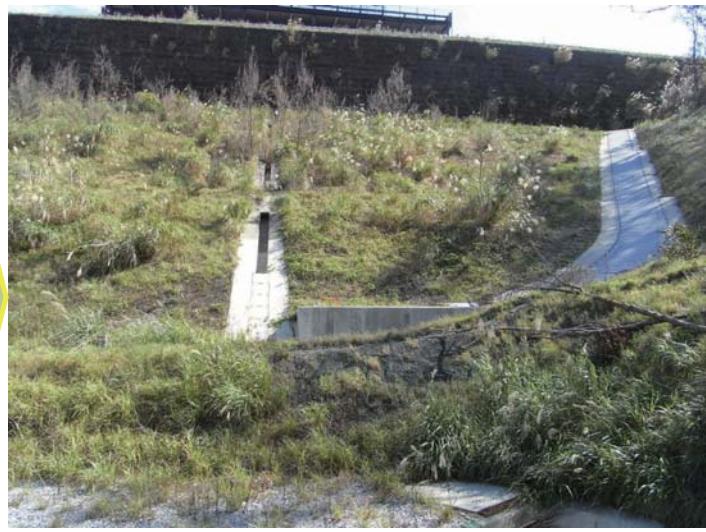
自然侵入促進工 <侵入-No.14 (沖縄県恩納村)> 経過年・2年

<のり面地山の状態>

平成 23 年 11 月

標 高	約 50m
方 位	W
切／盛区分	切土のり面
日 照 条 件	陽
傾 斜	1:1.5 (約 34 度)
の り 長	20m
線 形	直線

①植生マットの構造

周辺の自然植生から侵入する飛来種子を捕捉しやすいよう工夫した、立体構造の二重ネットと肥料袋の付いた植生マットである。

植生マットを展開すると、二重ネットの上側のネットが浮き、種子がかかりやすい構造になる。

③植生マットの敷設

植生マットは、薄綿のついた白色の面を地山に向けてのり面に隙間なく敷設し、アンカーピンで固定した。のり肩部分は、植生マットを 20cm 程度巻き込んで敷設した。

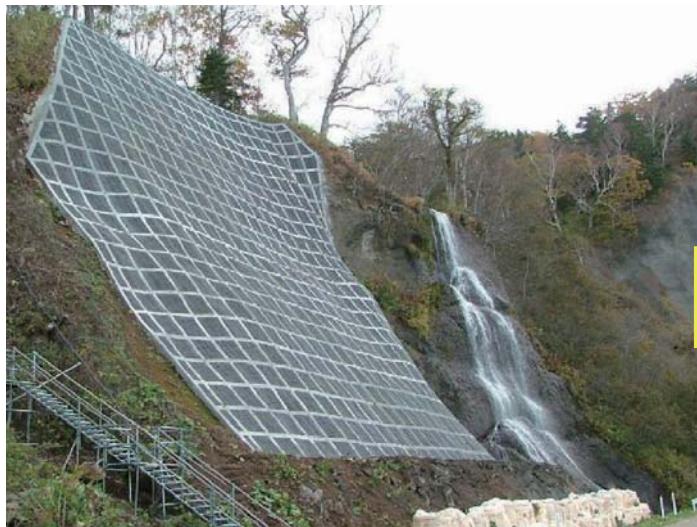
地域性種苗利用工 <種苗-No.1 (北海道羅臼町)> 経過年・5年

<のり面地山の状態>

平成 22 年 7 月

標 高	約 20m
方 位	N
切/盛区分	切土のり面
日 照 条 件	陽
傾 斜	1:0.75 (約 53 度)
の り 長	15m
線 形	直線

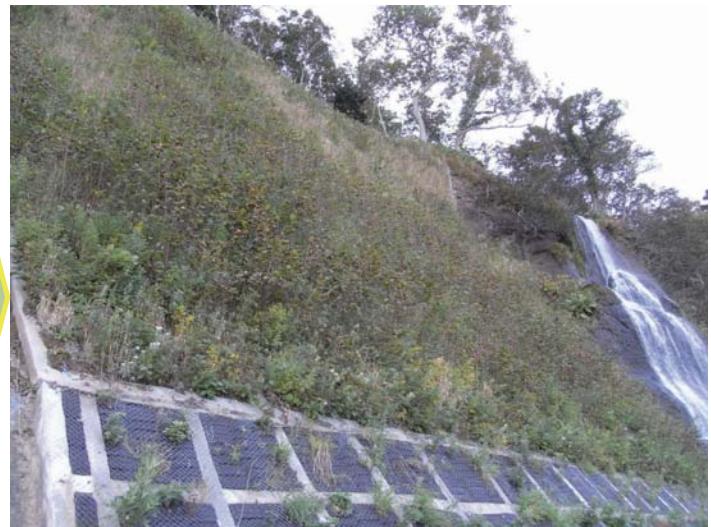
<植生の状況>

平成 24 年 10 月

のり面植生	<ul style="list-style-type: none"> ・高さ 1m 程度の導入種を主体とした植生となっていた。導入種の上記以外の 5 種は、個体数が少なかった。 ・木本は、ヤマハンノキ、エゾヤマハギ、シラカンバ等が、草本は、クサヨシ、オオヨモギがよく生育していた。 ・導入種以外にも 5~10 種の植物が確認された。ヤマハハコ、アカバナ、オトギリソウが多くみられた。 ・施工のり面では、同じのり面に隣接して 1~5 年経過の区画が並び、年数を経過するごとに被覆率が高くなっていた。群落高さは、変化がなかった。種数は 3 年以上の経過で多かった。 ・エゾシカと思われる食痕や足跡、糞があつた。
周辺状況	<ul style="list-style-type: none"> ・周囲は、シラカンバ、ダケカンバ、ミズナラ、ヤマハンノキ等の樹林。 ・のり面は海に面して、風あたりが強い。

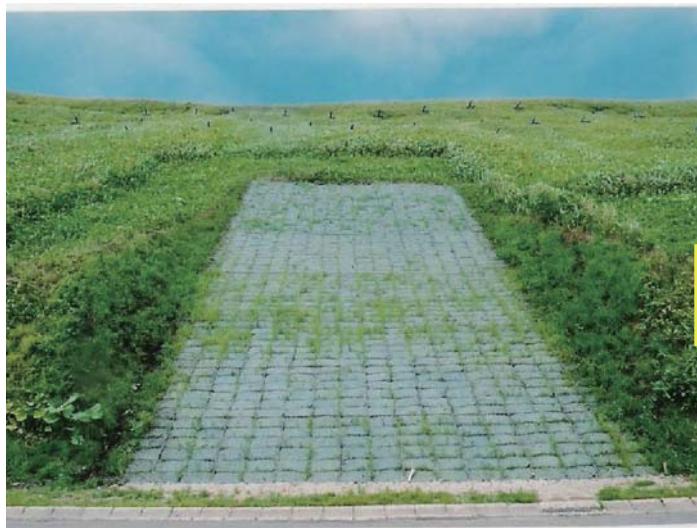
地域性種苗利用工 <種苗-No.2 (北海道弟子屈町)> 経過年・5年

<のり面地山の状態>

平成 19 年

標 高	約 400m
方 位	SE
切／盛区分	切土のり面
日 照 条 件	陽
傾 斜	1:1.5 (約 34 度)
の り 長	20m
線 形	直線

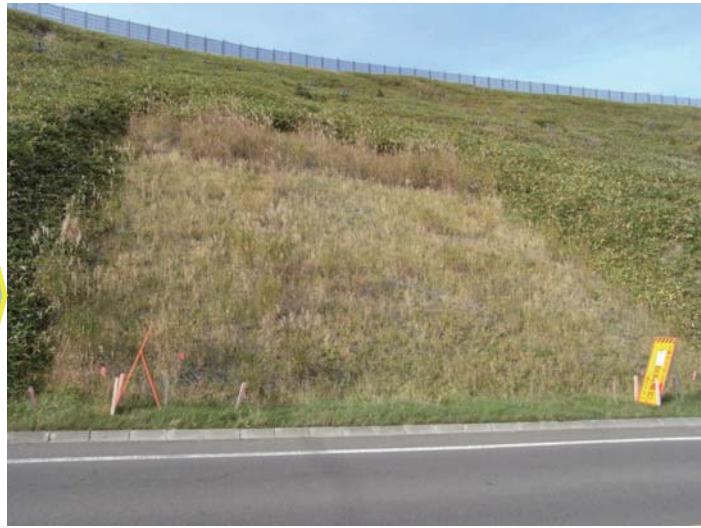
<植生の状況>

平成 24 年 10 月

のり面植生	・導入種のエゾススキ、クサヨシ、オオヨモギを主体とした植生で、高さ 2m 程の群落となっていた。他の導入種はあまりみられなかった。 ・導入種以外は、フキ、ヤマハハコとのり面周囲に多く生育しているササが多かった。 ・シロツメクサや緑化用外来牧草もみられた。 ・エゾシカと思われる食痕や足跡、糞があつた。
周辺状況	・主にササ植生で、ダケカンバが疎らに生育している植生である。

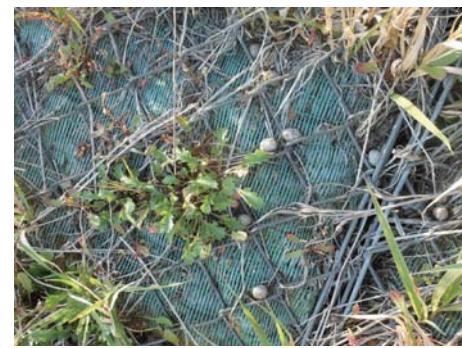
植生土のう + 金網の状況、エゾシカの糞

植生土のうをのり面に設置後、全面に金網を敷設して土のうの保持を補強し、凍上による落下防止を施した。

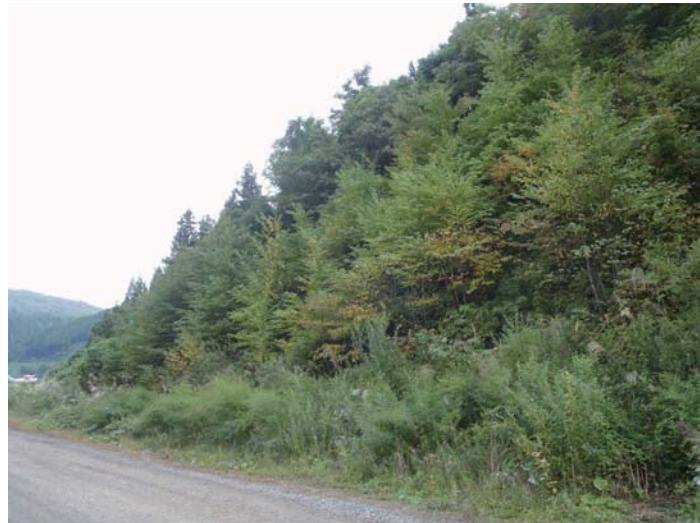
地域性種苗利用工 <種苗-No.3 (宮城県花渕山)> 経過年・15年

<植生の状況>

のり面植生	・施工から約15年を経過し、4m前後のカツラが優占する低木林が成立していた。 ・現状では周辺植生になじんだ低木遷移しており、経過は良好と考えられた。
周辺状況	・のり面下部はカツラ低木林、のり面上部はヌルデやヤマハンノキが主体の低木林であり、東端はクズやクマイチゴが繁茂した低木林になっている。のり面上にはスギ植林が残存するほか、西端に接する谷部にはカツラの大木が生育している。のり面下は舗装道路である。なお、本地点の設置箇所はカツラ低木林にあたる。

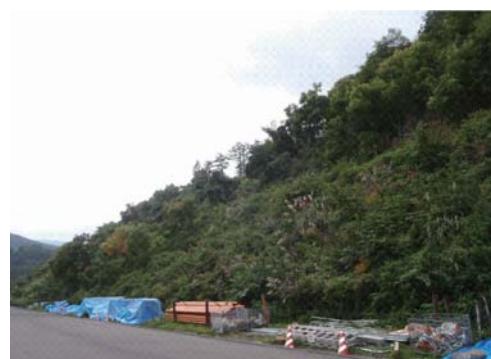
【参考: 平成9年12月施工のり面】

種子配合

平成22年11月

のり面植生

- 施工後13年経過した東向きののり面であり、高さ6m程度のオオバヤシャブシ、ケヤキが優占する低木林が成立していた。
- 国産と考えられるコマツナギやトールフェスクが残存しており、これらは緑化に由来するものと考えられた。
- 現状では周辺植生になじんだ低木遷移しており、経過は良好と考えられた。

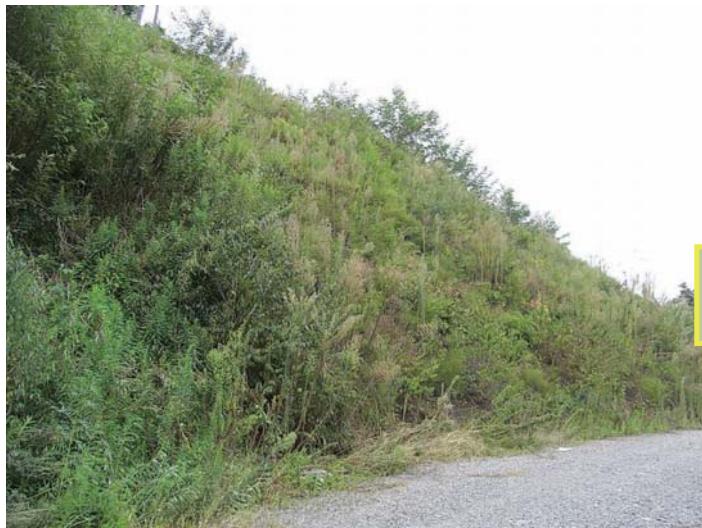
地域性種苗利用工 <種苗-No.4 (長野県飯田市)> 経過年・3年

<のり面地山の状態>

平成 21 年 9 月

標 高	約 500m
方 位	S20W
切／盛区分	切土のり面
日 照 条 件	陽
傾 斜 斜	1:1.2 (約 40 度)
の り 長	10m
線 形	直線～凸尾根

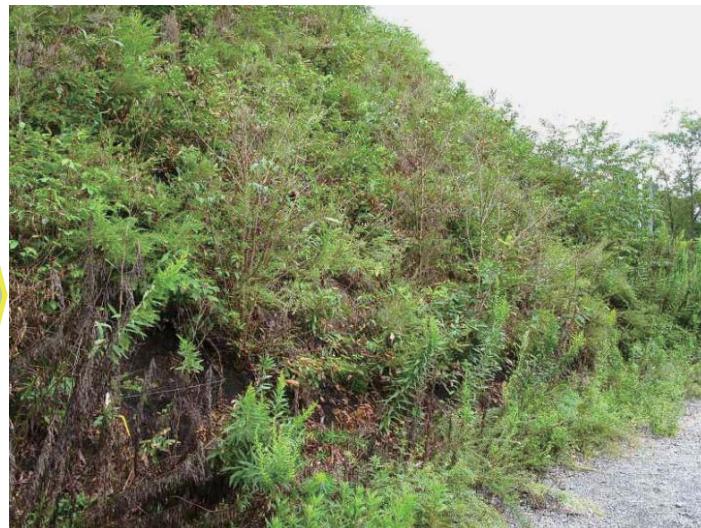
<植生の状況>

平成 22 年 10 月

のり面植生	・のり面は概ね 1m ほどのメドハギ群落が優占している。 ・のり面植生は低木林となっており、高さ 2m 前後の木本層と、高さ 100cm 前後の草本第 1 层、高さ 30cm 前後の草本第 2 層に分けられた。 ・木本層では緑化で導入されたエドヒガンが、草本第 1・2 層では同じく緑化で導入されたクヌギ・アベマキ、メドハギが優占していた。 ・木本植物では、緑化で導入された種類のエドヒガン、ヤマザクラ、アベマキ、クヌギ、コナラ、イロハモミジが確認されたが、それ以外の木本植物は確認できなかった。 ・種子導入によって早期に木本の生育が見られ、樹林化に向けて遷移が進んでいると考えられる。
周辺状況	・のり面上部の尾根にアカマツ林がみられる。のり面に向かって左の谷には沢があり、コナラ林が分布する。

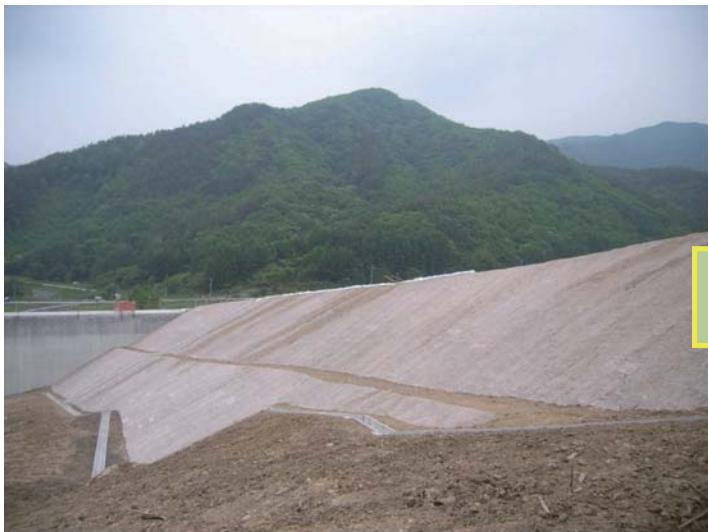
地域性種苗利用工 <種苗-No.5 (長野県高遠町)> 経過年・1年

<のり面地山の状態>

平成 23 年 6 月

標 高	約 1,050m
方 位	SW ~ N
切/盛区分	盛土のり面
日 照 条 件	陽
傾 斜	1:1.5 (約 34 度)
の り 長	5m
線 形	凹凸曲線

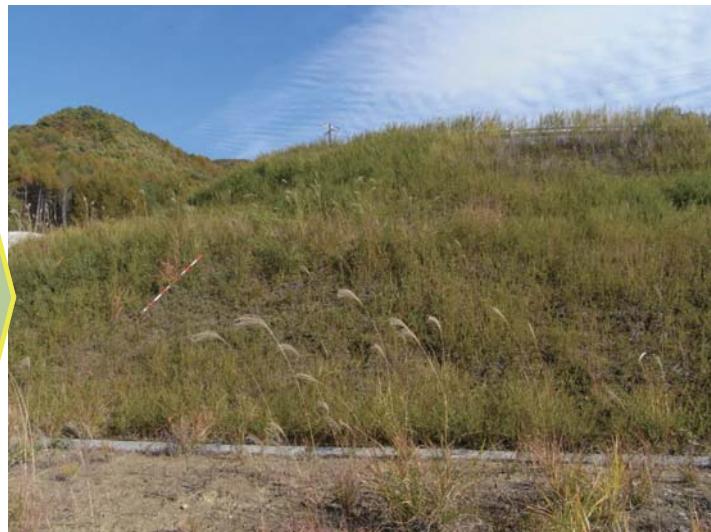
<植生の状況>

平成 24 年 10 月

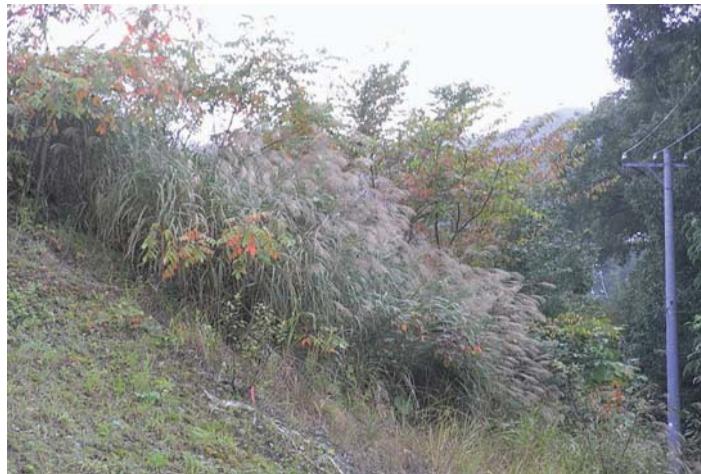
地域性種苗利用工 <種苗-No.6 (岐阜県高山市) > 経過年・7年

施工地全景

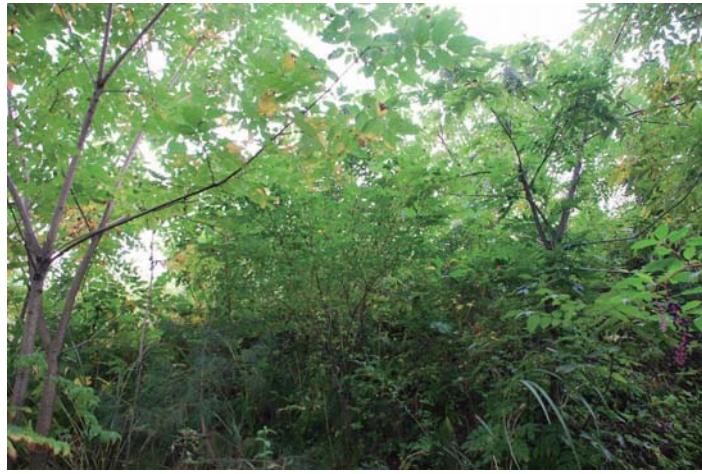
近景

平成 21 年 9 月
