| 鋼部材の損傷 | ② 亀裂 | 1 / 28 |

### (I) 一般的性状・損傷の特徴

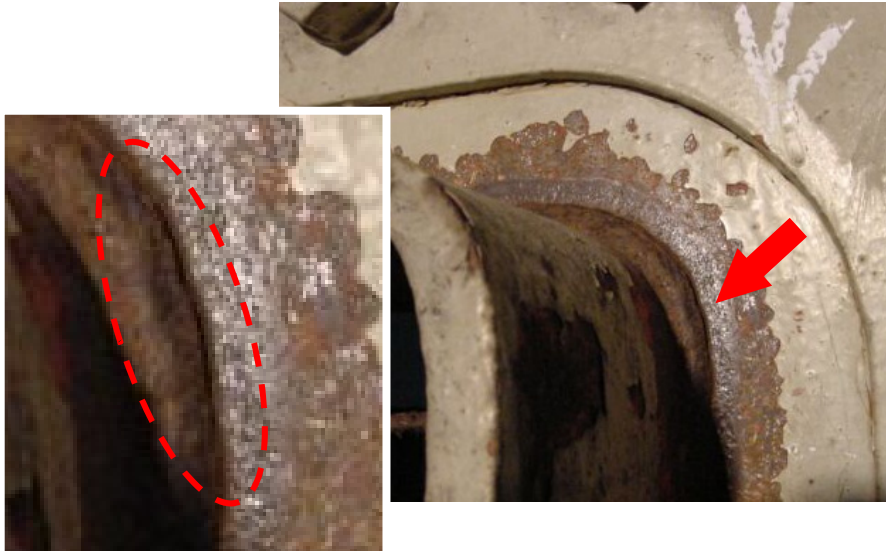
| | 写真番号 | 2.1.1 |

| | 説明 | ゲルバー桁端切欠きR部に亀裂が生じた例 |

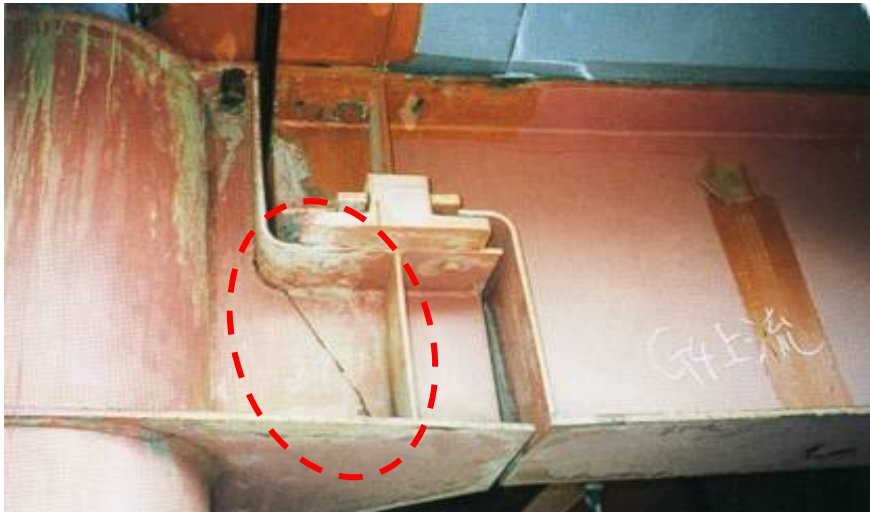
| | 写真番号 | 2.1.2 |

| | 説明 | ゲルバーヒンジ部橋脚側主桁ウェブの切欠き部から、線状の亀裂が生じた例 |

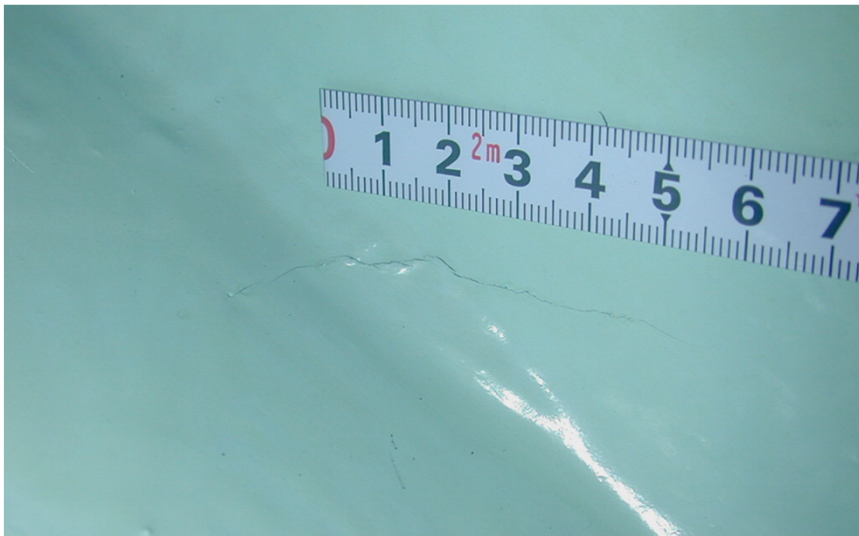
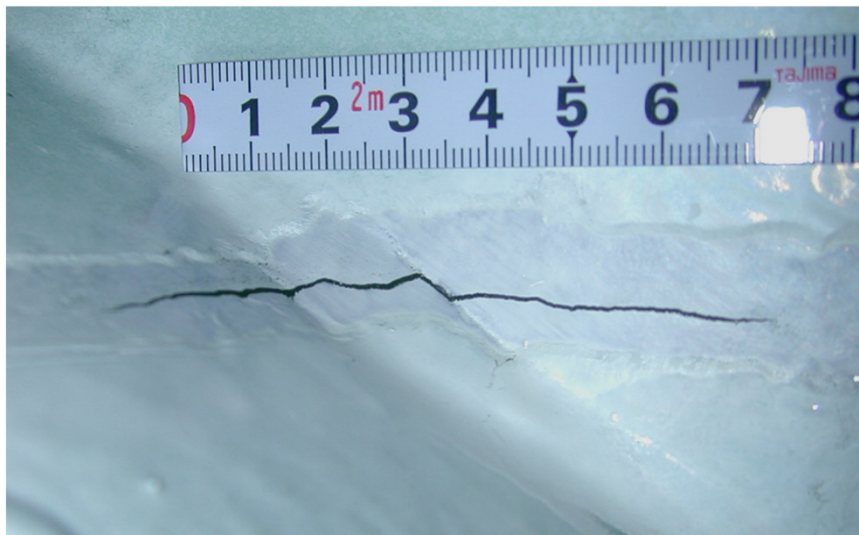
| | 写真番号 | 2.1.3 |

| | 説明<br>磁粉探傷試験 (MT) による亀裂の確認<br><br>(注: 亀裂の有無や範囲の正確な把握には、塗膜を除去しての湿式磁粉探傷が行われる。下の写真は、写真撮影用に乾式磁粉を行ったものである。)<br><br>(1) MT前 | |
| | (2) MT後 | |

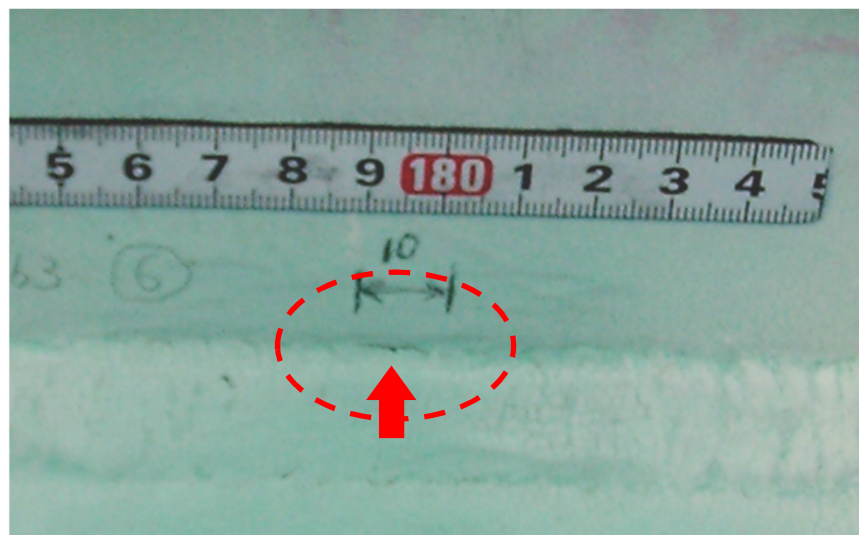
| | 写真番号 | 2.1.4 |

| | 説明<br>中間ダイアフラムの溶接線近傍に亀裂が生じた例<br>(注: この例では、塗膜を除去して詳細な調査を行った結果、亀裂が確認された。) | |

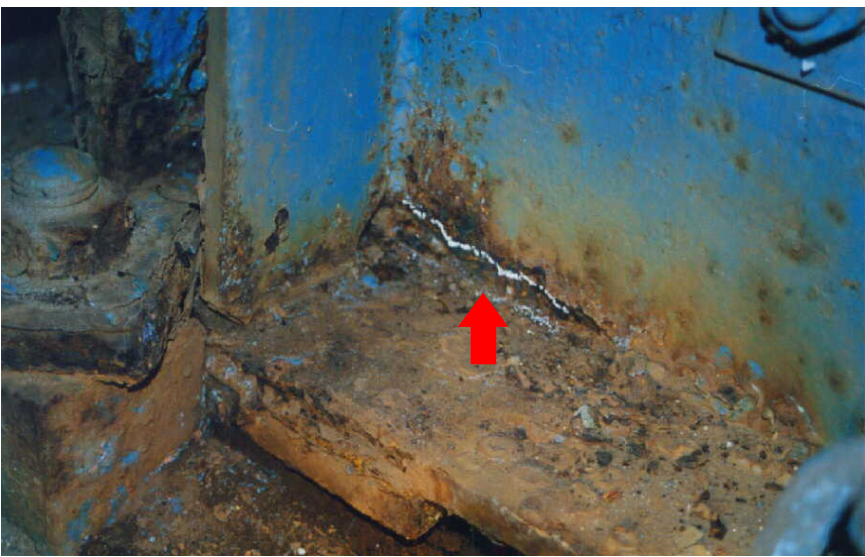
| | 写真番号 | 2.1.5 |

| | 説明<br>腐食と同時に亀裂が生じた例<br>(注: 亀裂をチョークでマークしている。) | |

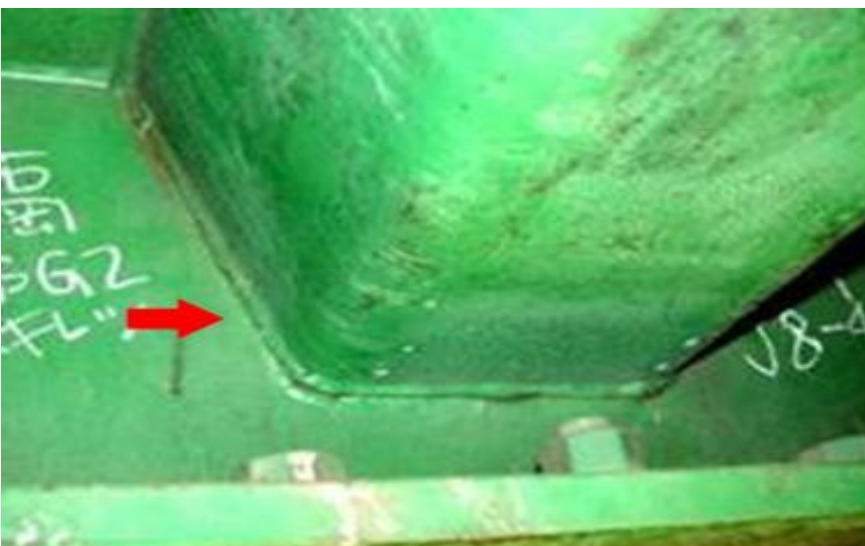
| | 写真番号 | 2.1.6 |

| | 説明<br>鋼床版の縦リブと横リブのすみ肉溶接部に亀裂が生じた例 | |

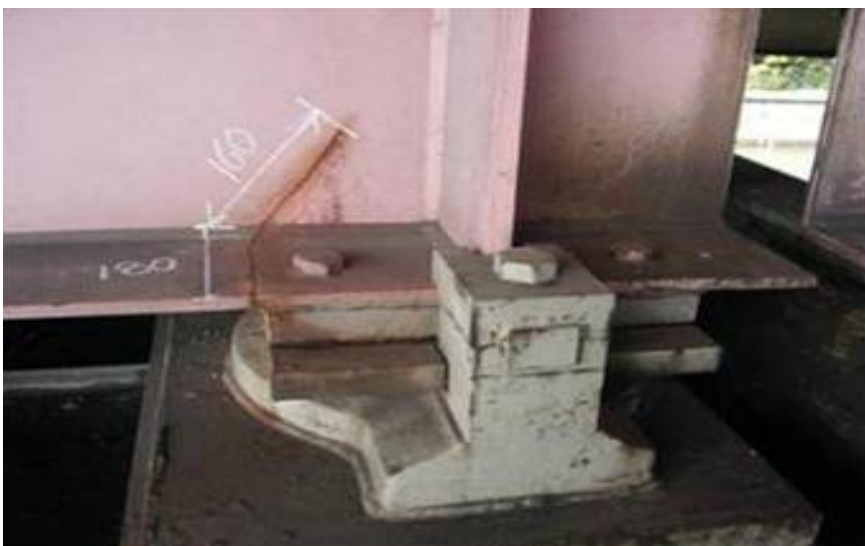
| | 写真番号 | 2.1.7 |

| | 説明<br>ソールプレート部に亀裂が生じた例 | |

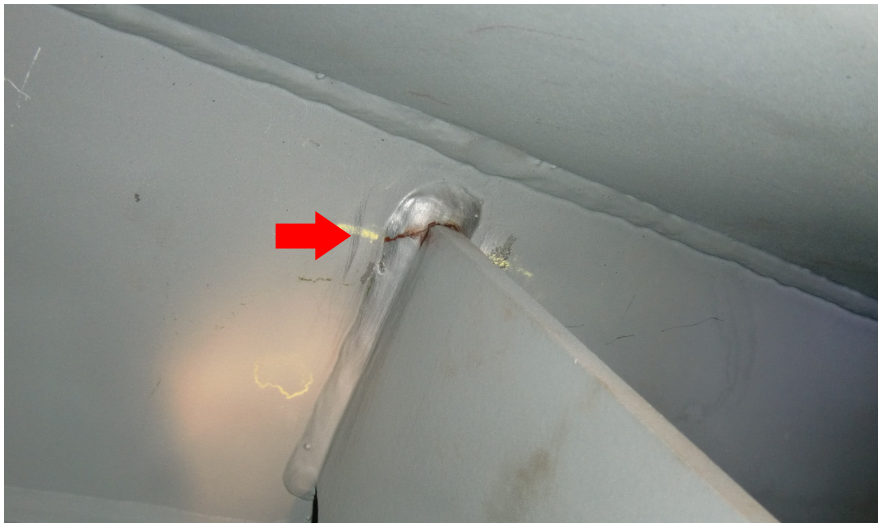
| | 写真番号 | 2.1.8 |

| | 説明<br>垂直補剛材とデッキプレート<br>の溶接部に亀裂が生じた例 | |

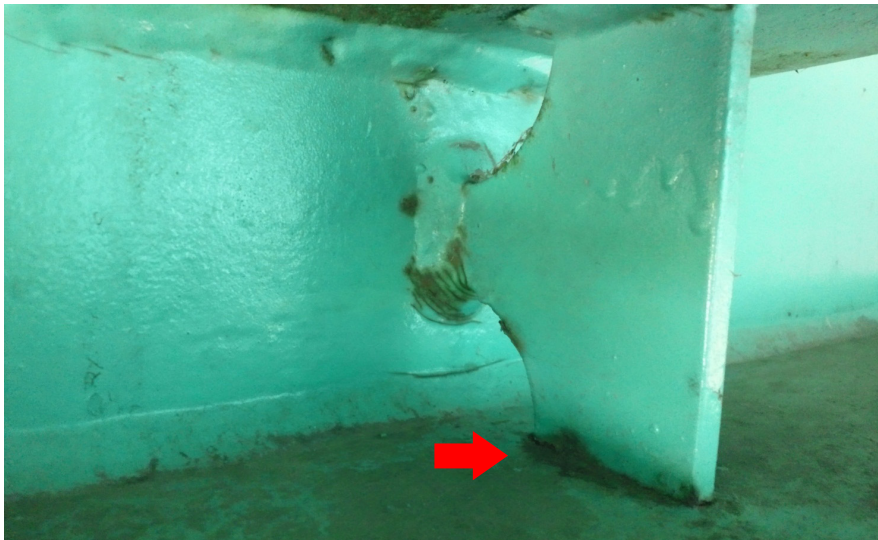
| | 写真番号 | 2.1.9 |

| | 説明<br>ウェブギャップ板周りの溶接<br>箇所塗膜にひびわれが生<br>じ、錆が見られる例 | |

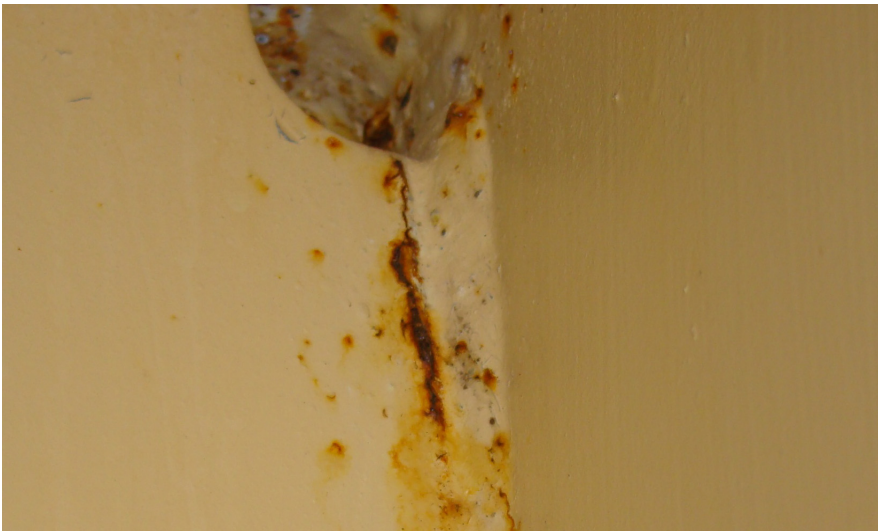
| | 写真番号 | 2.1.10 |

| | 説明<br>垂直補剛材のデッキプレート<br>との連結部のスカーラップに<br>亀裂が生じた例 | |

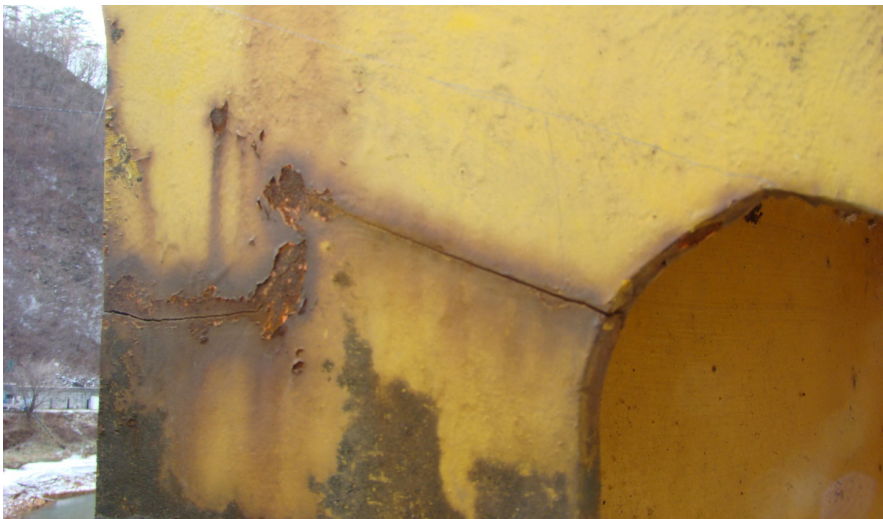
| | 写真番号 | 2.1.11 |

| | 説明<br>アーチリブと吊材の接合部に亀裂が生じた例 | |

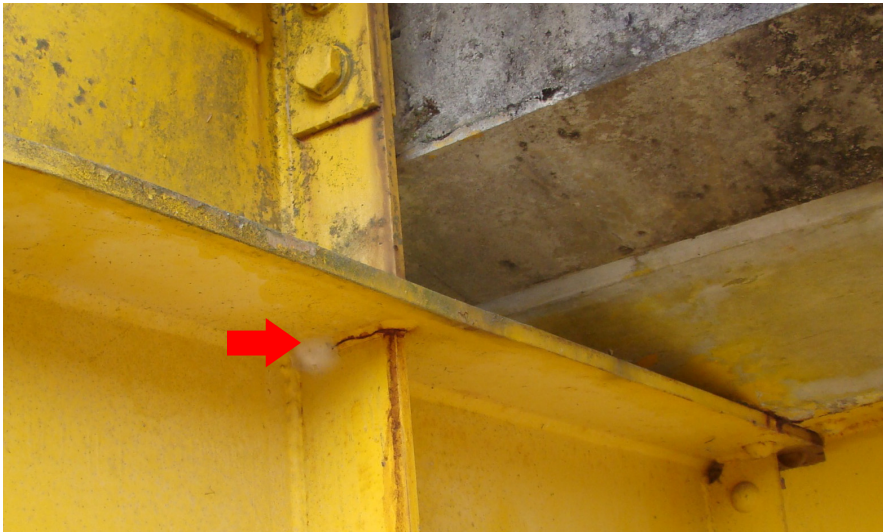
| | 写真番号 | 2.1.12 |

| | 説明<br>中路アーチ橋の床組と吊材との接合部に生じた亀裂の例 | |

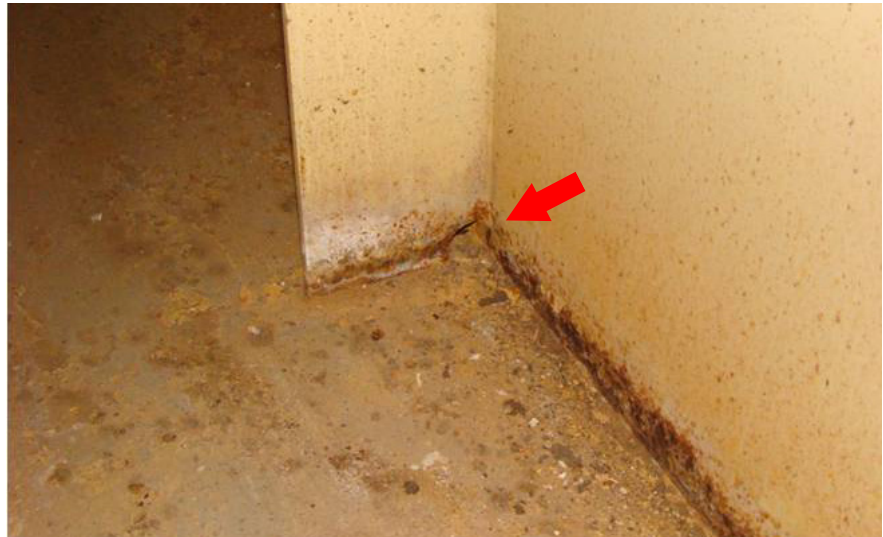
| | 写真番号 | 2.1.13 |

| | 説明<br>ウェブとフランジの境界部に錆が発生している例 | |

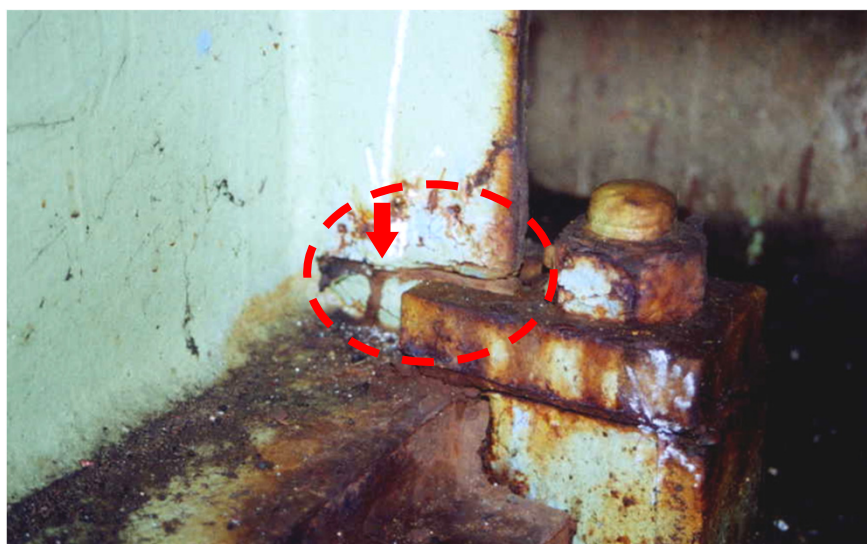
| 写真番号 | 2.2.1 |

| 発錆した鋼材に亀裂が生じた例 | |
| 「亀裂」と「防食機能の劣化」の2項目で扱う。 | |

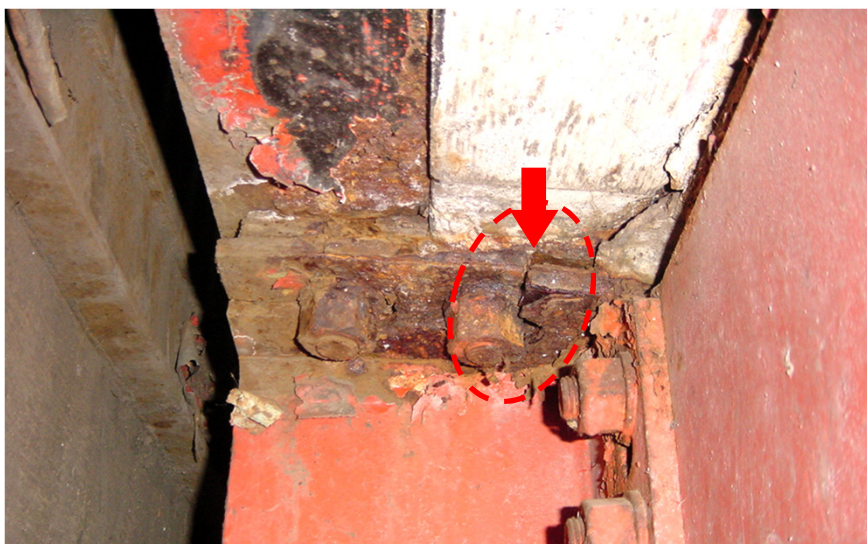
| 写真番号 | 2.2.2 |

| 発錆し板厚減少が見られる鋼材に亀裂が生じた例 | |
| 「亀裂」と「腐食」、「防食機能の劣化」の3項目で扱う。 | |

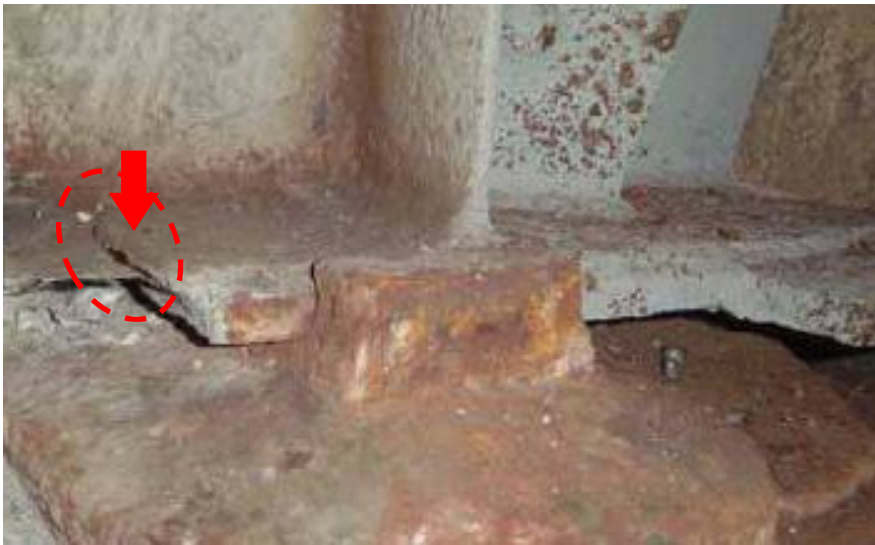
| | 写真番号 | 2.2.3 |

| | 腐食による著しい板厚減少と同時に亀裂が生じた例 | |
| | 「亀裂」と「腐食」, 「防食機能の劣化」の3項目で扱う。 | |
| | 腐食とは別に疲労などによる亀裂が生じていたのか, あるいは腐食による断面欠損のみで疲労亀裂として進展する状況にはないといった区別は, 詳細な調査によらなければ断定できない。 | |

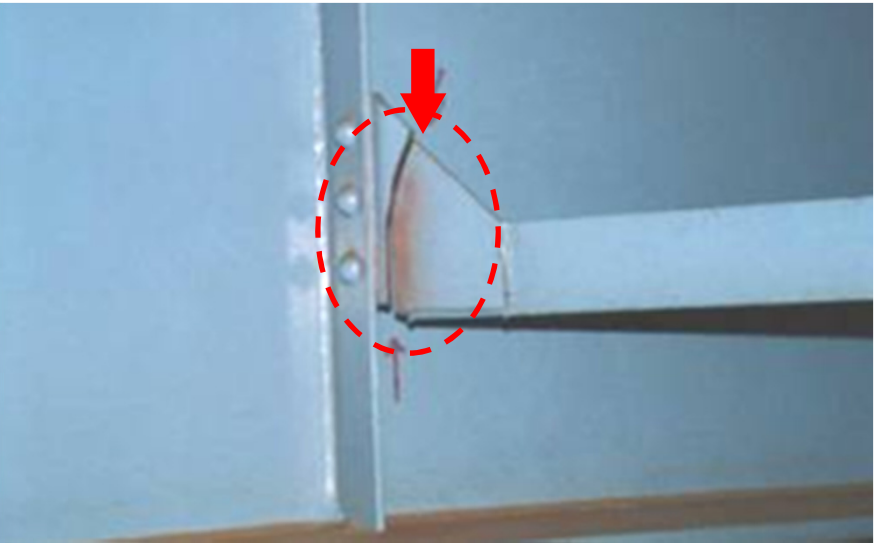
| | 写真番号 | 2.2.4 |

| | 亀裂が進行して破断に至った例 | |
| | 部材単位で完全に断裂しているものは, 「亀裂」ではなく, 「破断」で扱う。 | |

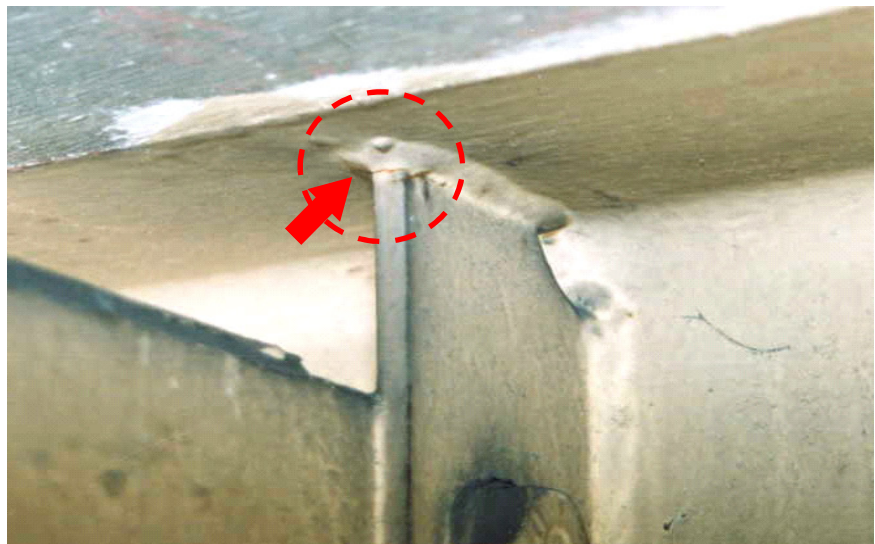
| | 写真番号 | 2.2.5 |

| | 塗膜割れが生じた例 | |
| | 明らかに亀裂が発生していないと確認できないものは, 「亀裂」として扱う。 | |

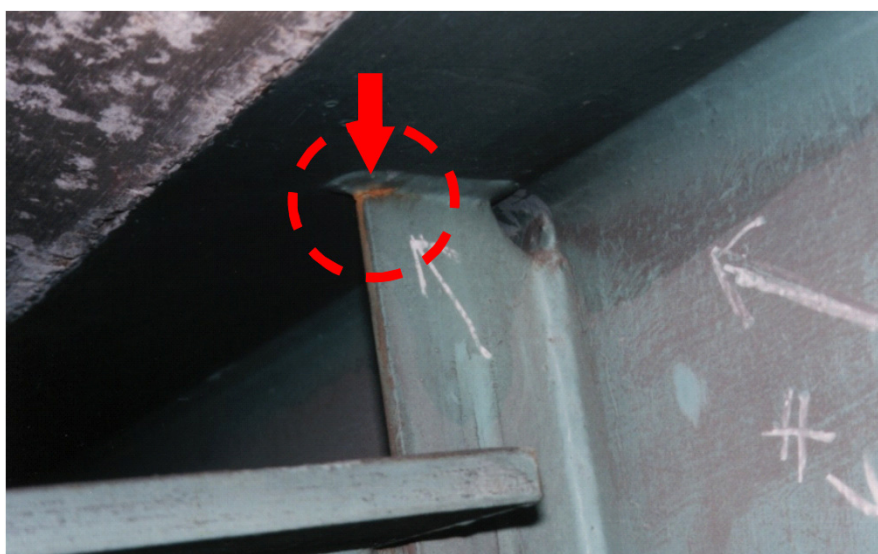
| | 写真番号 | 2.3.1 |

| | 主桁<br>(S-Gs-S-Mg) | |
| | 備考<br>垂直補剛材と上フランジとの溶接接合部に短い亀裂が生じている。 | |

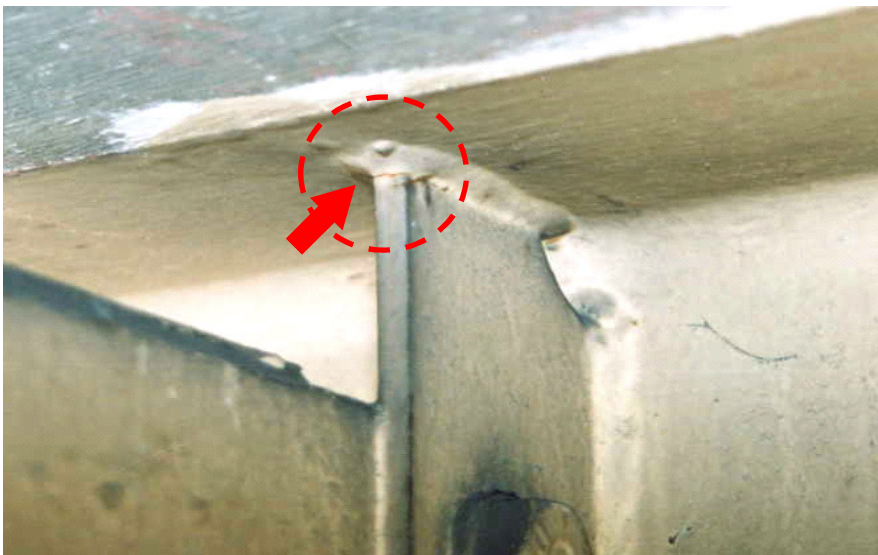
| | 写真番号 | 2.3.2 |

| | 主桁<br>(S-Gs-S-Mg) | |
| | 備考<br>垂直補剛材と上フランジとの溶接接合部に塗膜われが確認できる。 | |

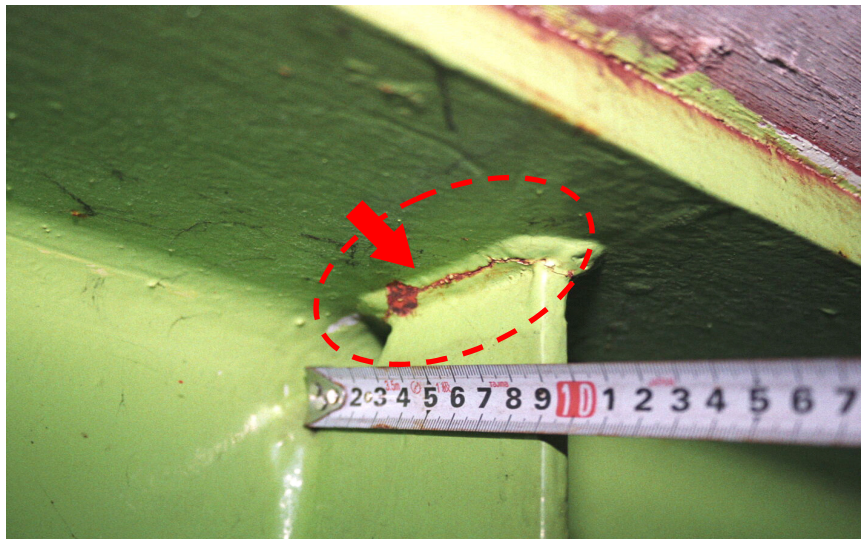
| | 2.3.4 |

| | 主桁<br>(S-Gs-S-Mg) |
| | 垂直補剛材上端に、直下に亀裂が生じている疑いを否定できない塗膜われが生じている。 |

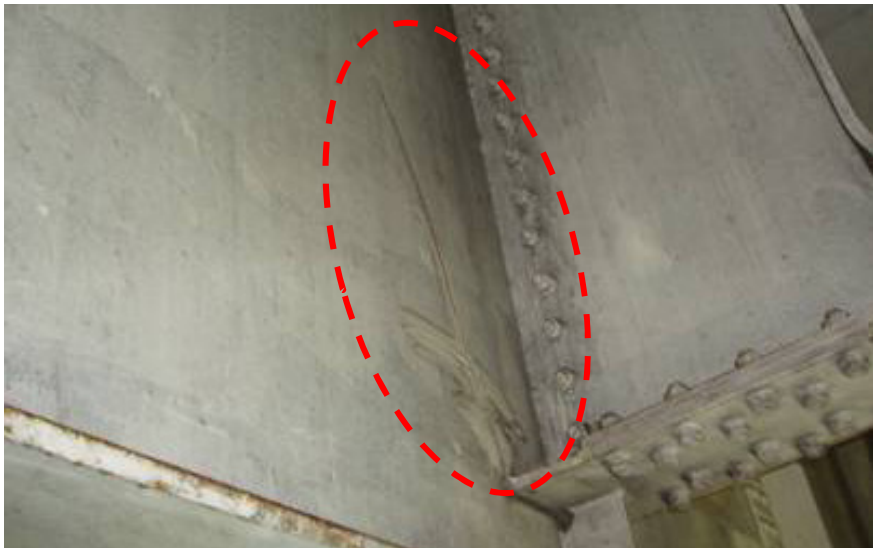
| | 2.3.5 |

| | 主桁<br>(S-Gs-S-Mg) |
| | 横桁下フランジ貫通部から主桁ウェブに、線状の長い亀裂が生じている。 |

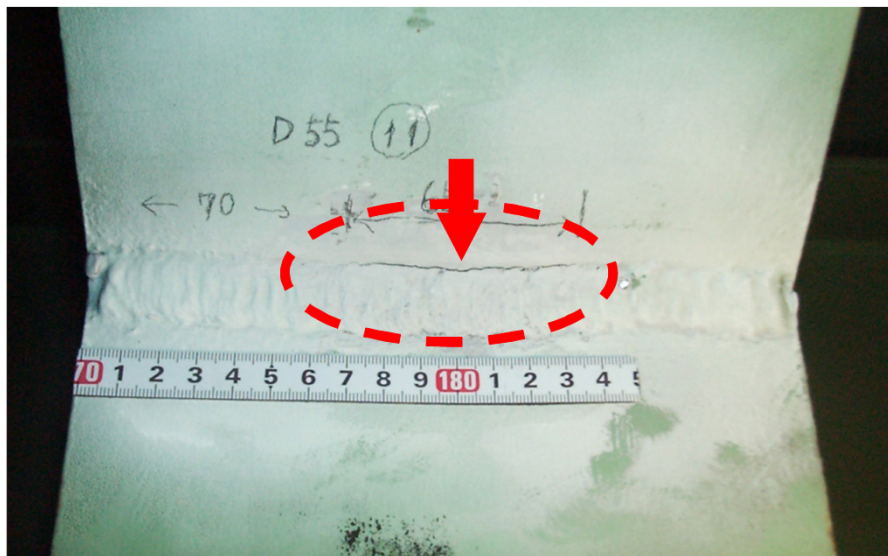
| | 写真番号 | 2.3.7 |

| | 横桁<br>(S-Bs-S-Cr) | |
| | 中間ダイアフラムのコーナー部に、線状の亀裂が生じている。 | |

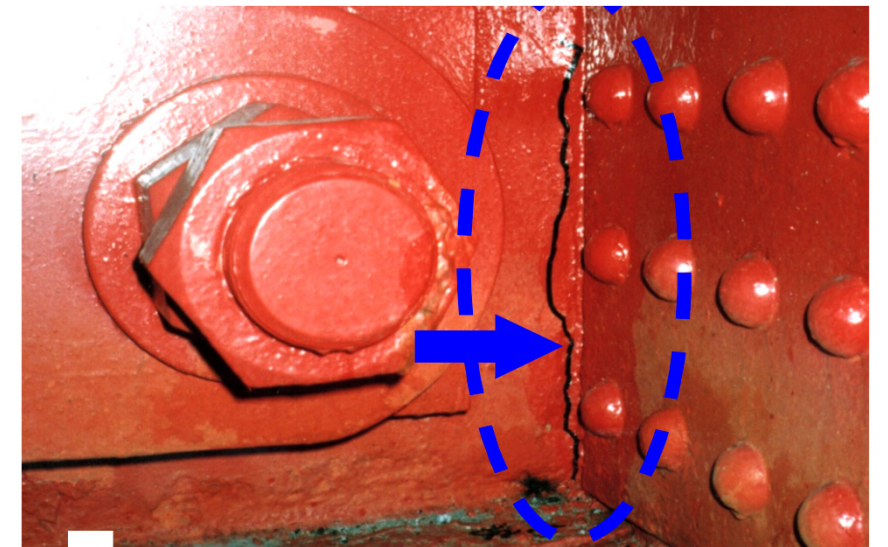
| | 写真番号 | 2.3.8 |

| | その他<br>(S-Ts-S-Sx) | |
| | 桁連結装置の溶接接合部に、線状の亀裂が生じている。<br>(注: 亀裂に沿って黒くマーキングしている。) | |

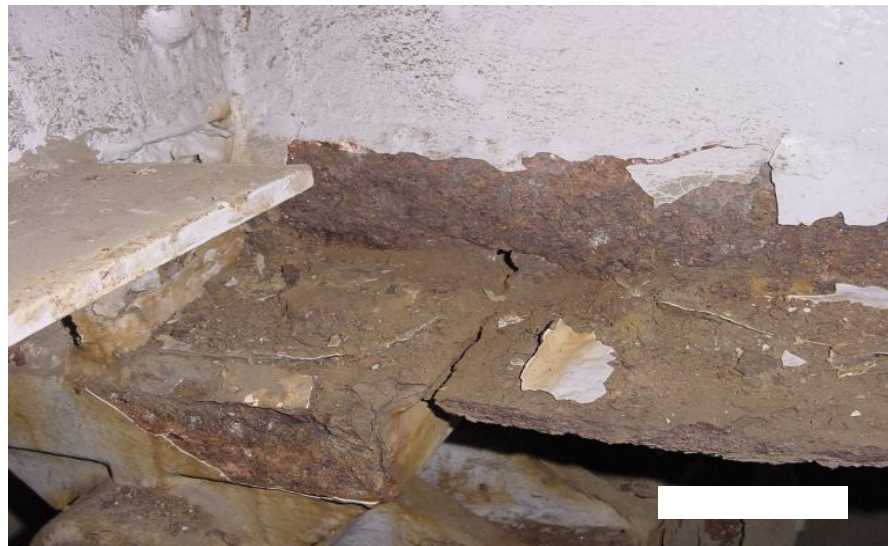
| | 写真番号 | 2.3.9 |

| | 主桁<br>(S-Gs-S-Mg) | |
| | 主桁下フランジのソールプレート前面からウェブに、亀裂が進展している。 | |

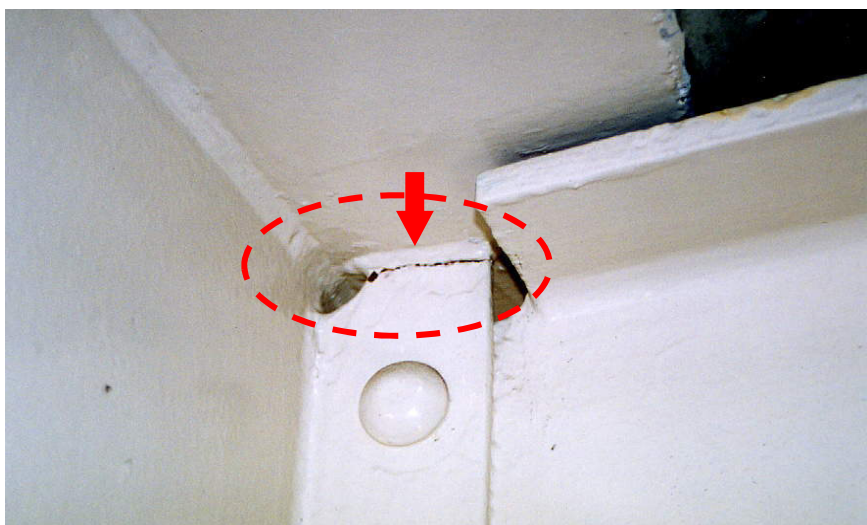
| | 写真番号 | 2.4.1 |

| | 備考 | <p>① 垂直補剛材上端の溶接部</p> <p>② 垂直補剛材上端の溶接接合部に亀裂が見られる。</p> <p>③ 横桁がウェブのみで主桁と連結されている構造では、大きな局部応力が生じることで亀裂が生じることがある。</p> |

備考④ 垂直補剛材と上フランジとの溶接部，特に輪荷重直下は，疲労による亀裂の発生例が多い箇所である。

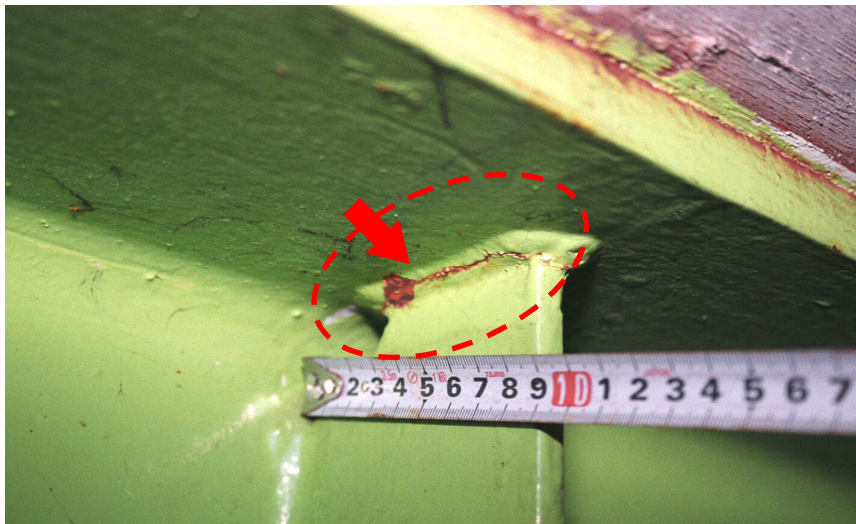
| | 写真番号 | 2.4.2 |

| | 備考 | <p>① 垂直補剛材上端の溶接接合部</p> <p>② 垂直補剛材上端の溶接接合部に亀裂の疑いを否定できない塗膜われが見られる。</p> <p>③ 塗膜に線状の割れが生じている場合には、亀裂が生じていることがある。</p> |

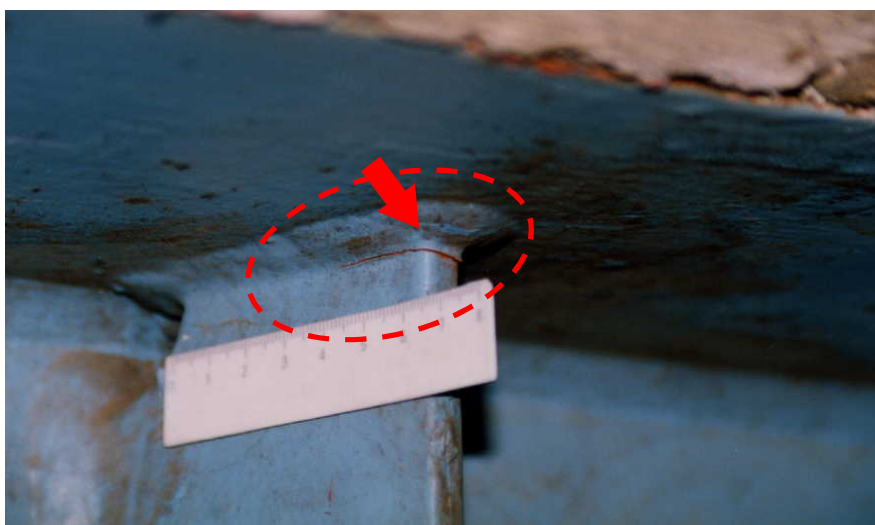
| | 写真番号 | 2.4.3 |

| | 備考 | <p>① 垂直補剛材上端の溶接接合部</p> <p>② 垂直補剛材上端の溶接接合部に亀裂の疑いを否定できない塗膜われが見られる。</p> <p>③ 垂直補剛材上端の亀裂は、同じ車線上にあるなど条件が同じ他の箇所でも見つかることがある。</p> |

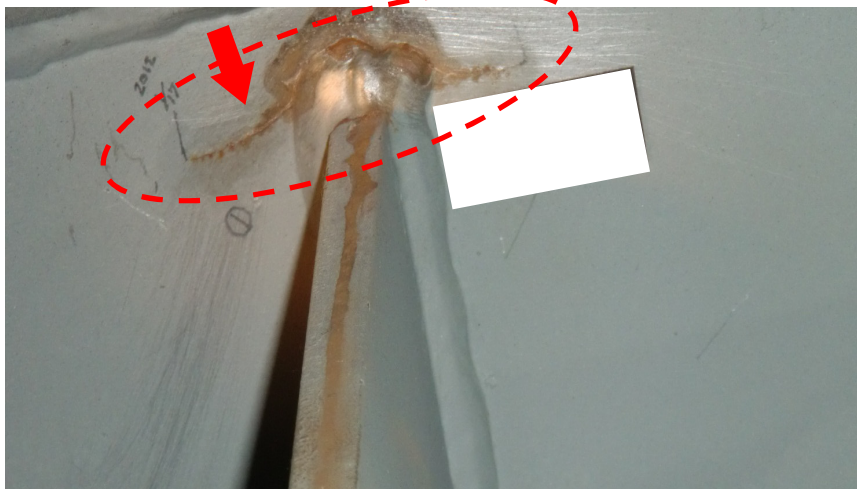
| | 写真番号 | 2.4.4 |

| | 鋼床版<br>(S-Gs-S-Ds) | |
| | ② 溶接接合部に生じた亀裂から錆汁が出ている。 | |
| | ③ 亀裂部から漏水痕が見られる場合、上面に貫通した亀裂である可能性が高い。 | |

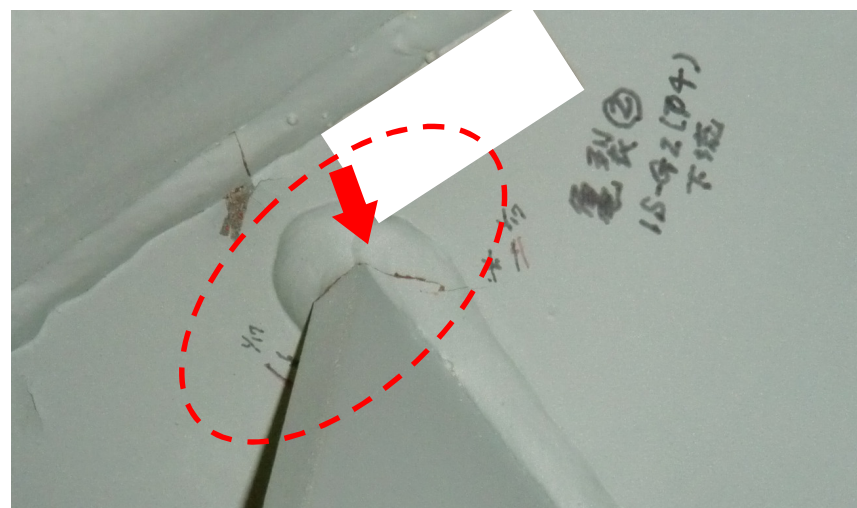
| | 写真番号 | 2.4.5 |

| | 鋼床版<br>(S-Gs-S-Ds) | |
| | ② 溶接接合部に亀裂が生じている。 | |
| | ③ デッキプレートと垂直補剛材との溶接部の亀裂は、デッキプレートに向かって進展することがある。 | |

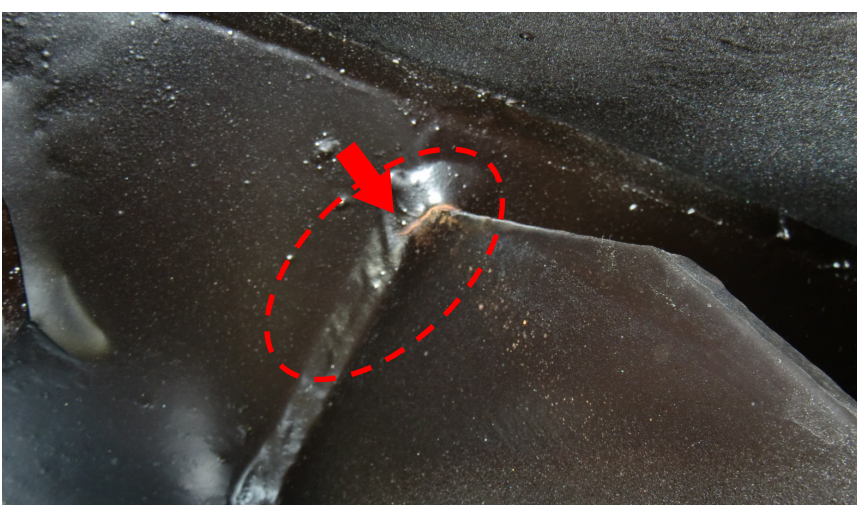
| | 写真番号 | 2.4.6 |

| | 主桁<br>(S-Gs-S-Mg) | |
| | ② 溶接接合部に亀裂が生じている。 | |
| | ③ 桁内の塗装仕様によっては、塗膜われや亀裂の確認が困難な場合がある。 | |

| 備考④ | 垂直補剛材と上フランジとの溶接部、特に輪荷重直下は、疲労による亀裂の発生例が多い箇所である。 | |

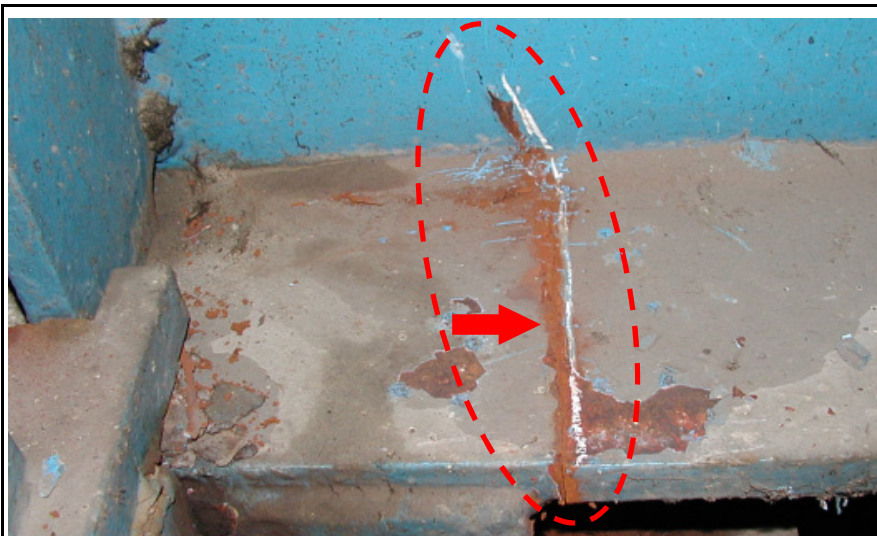
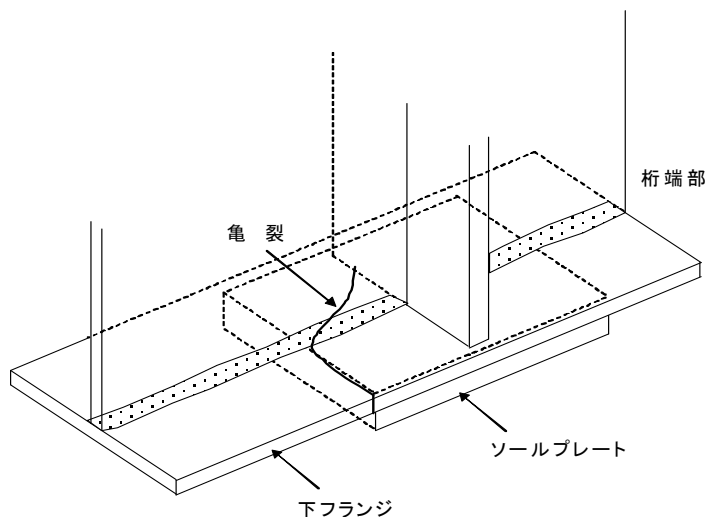
| 写真番号 | 2.4.7 |

| 備考 | ① 主桁下フランジのソールプレート前面<br>② 下フランジからウェブに進展した亀裂が見られる。<br>③ 支承ソールプレートと下フランジの溶接部では、大きな応力が生じるなどにより亀裂が進展し、主桁ウェブに至ることがある。 |

支承ソールプレート前面の主桁下フランジとの接合部付近は、支承機能の不全や板厚の急変などによって大きな応力が発生することが多く、亀裂の発生例も多い。下フランジを進展した亀裂が主桁ウェブに達すると、ウェブの亀裂に進展することが多く、その場合主桁が破断するなど危険な状態となる危険性がある。

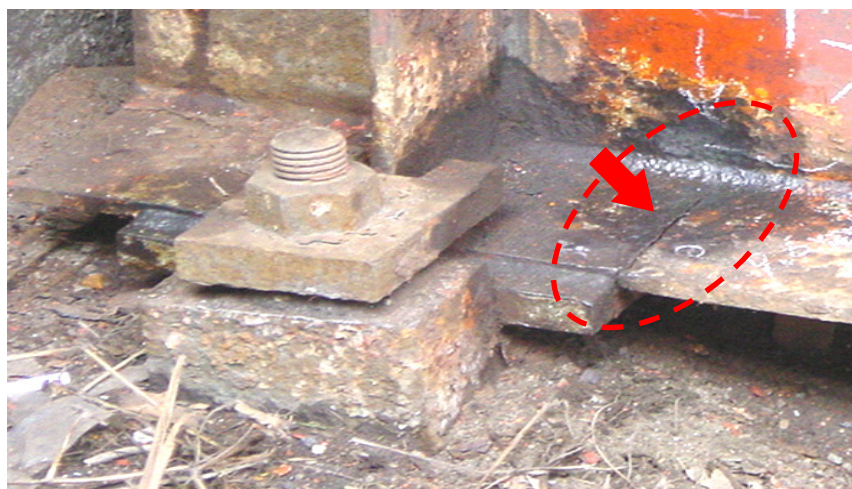
| 写真番号 | 2.4.8 |

| 備考 | ① 主桁下フランジのソールプレート前面<br>② 下フランジに線状の亀裂が見られる。<br>③ 支承ソールプレートと主桁フランジの境界部では、大きな応力が繰り返し生じることで亀裂が発生することがある。 |

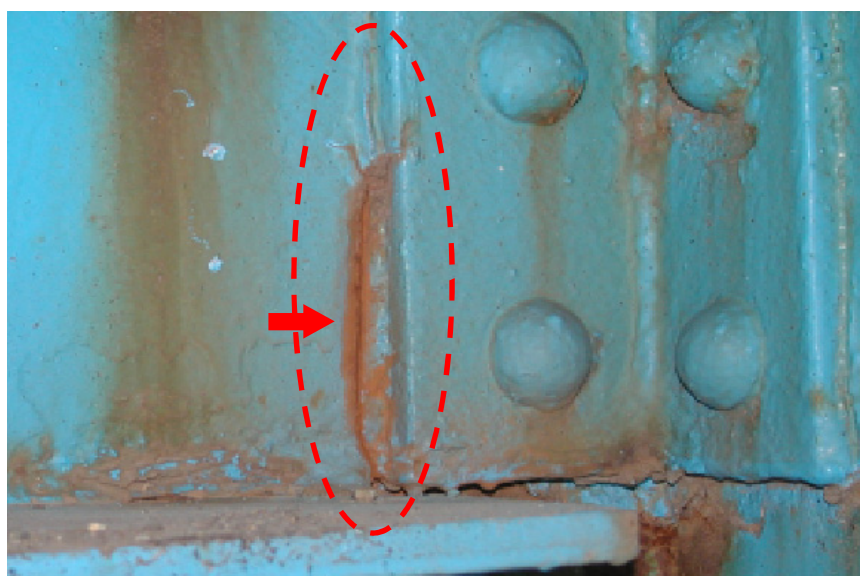
| 写真番号 | 2.4.9 |

| 部材名 | 横桁 |
| 備考 | <p>① 端横桁接合部</p> <p>② 横桁のフランジ切欠き部からウェブに進展した亀裂が見られる。</p> <p>③ 横桁を主桁のウェブのみで連結した構造では、横桁フランジ端部から亀裂が進展することが多い。</p> |

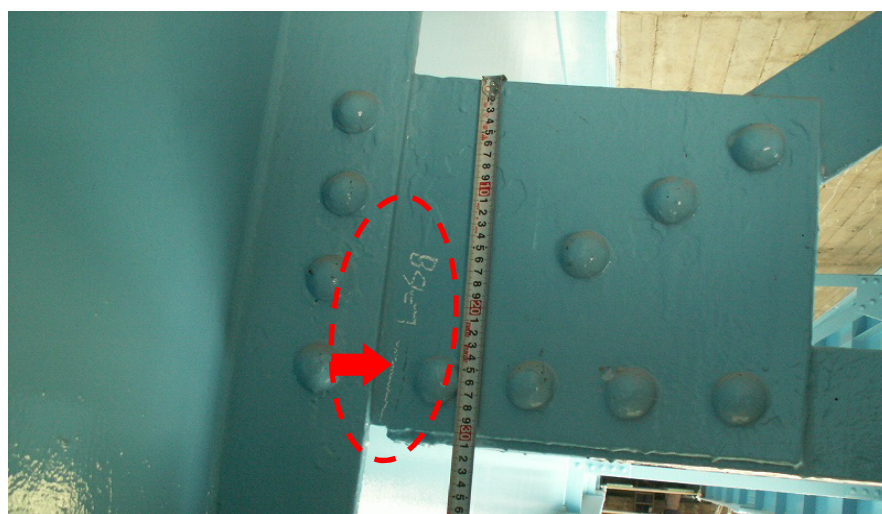
| 写真番号 | 2.4.10 |

| 部材名 | 対傾構 |
| 備考 | <p>① 対傾構接合部</p> <p>② 対傾構接合部のガセットプレートに、亀裂が見られる。</p> <p>③ ガセットプレートには、位置や構造によって大きな局部応力が発生することがある。</p> |

構造によっては、設計上考慮されていない局部応力が生じる場合がある。特に耐荷力設計において二次部材として扱われるものや、実構造と設計上の仮定が異なる部材や部位では、注意が必要である。

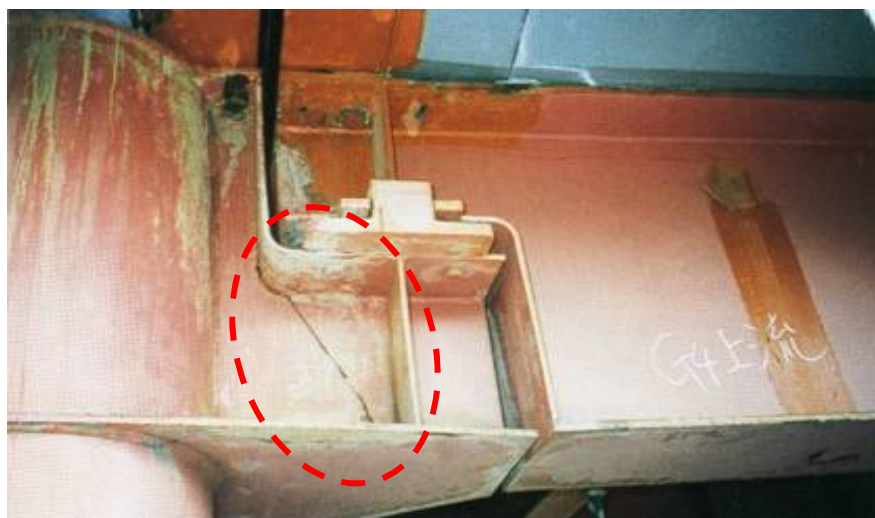
| | 写真番号 | 2.4.11 |

| | 部材名<br>ゲルバー部(主桁)<br>(S-As-S-Gb) | |
| | ① ゲルバーヒンジ部橋脚側主桁ウェブ<br>② 切欠き部から線状の亀裂が生じている。<br>③ ゲルバー構造では、桁を切り欠いた構造部分が応力集中箇所となり、疲労上の弱点となることがある。 | |

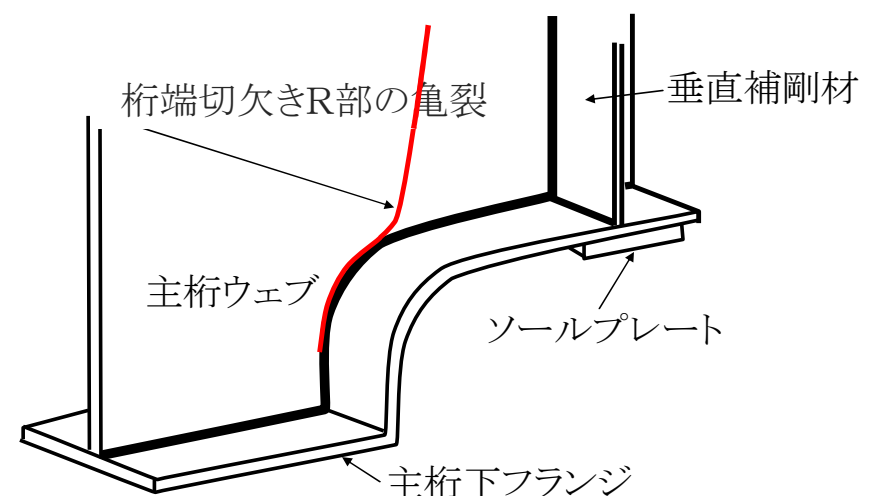
| | 写真番号 | 2.4.12 |

| | 部材名<br>ゲルバー部(主桁)<br>(S-As-S-Gb) | |
| | ① ゲルバー部橋桁側主桁ウェブ<br>② 切欠き部から線状の亀裂が生じている。<br>③ ゲルバー部の亀裂は落橋に繋がる危険性があり、特に注意が必要である。 | |

| 備考④ | 疲労亀裂の進展速度・方向を予測することは一般に困難であり、急速に進展する場合がある。断面急変箇所では、適切な配慮をしないと、応力集中が生じることがある。 | |

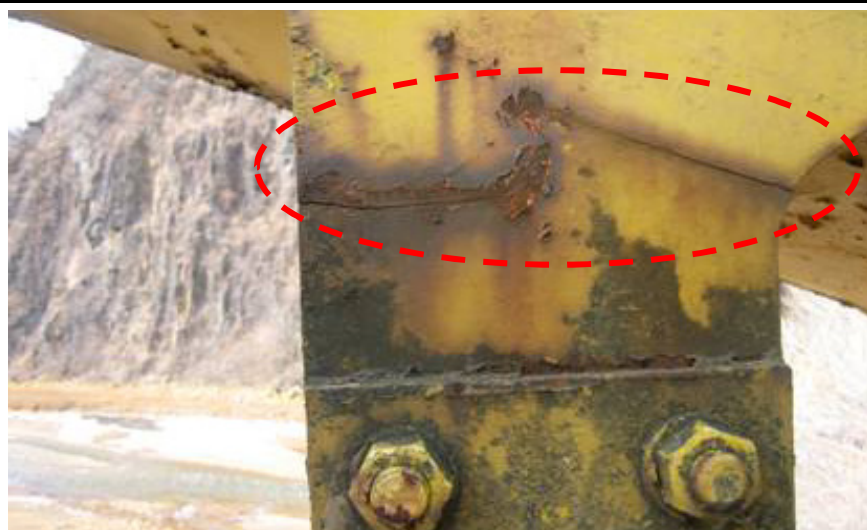
| | 写真番号 | 2.4.13 |

| | 吊り材<br>(S-As-S-Ha) | |

| 備考④ | 吊り材とアーチリブが剛結された格点部では、大きな応力変動が生じることがある。 | |

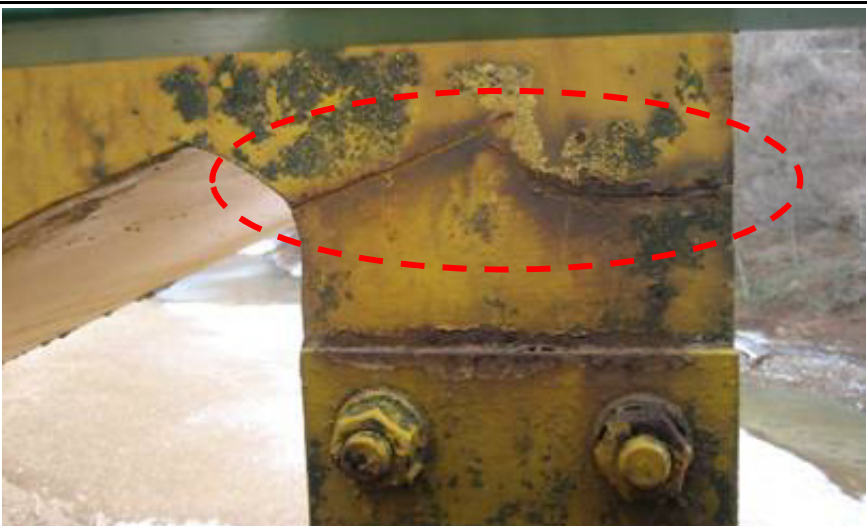
| | 写真番号 | 2.4.14 |

| | 吊り材<br>(S-As-S-Ha) | |

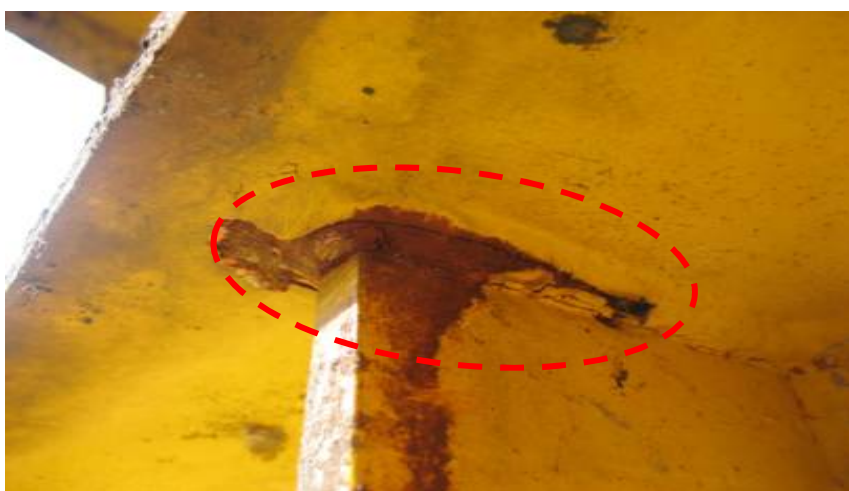
| | 写真番号 | 2.4.15 |

| | 吊り材<br>(S-As-S-Ha) | |

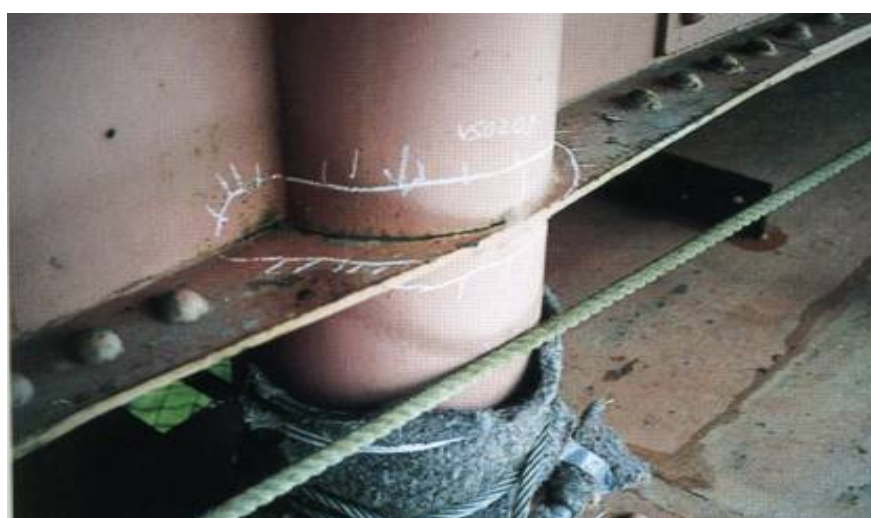
| 写真番号 | 2.4.16 |

| 部材名 | 支柱<br>(S-As-S-Ca) |
| 備考 | ① 上路式アーチ橋の支柱と主桁下フランジとの溶接部<br>② 線状の亀裂が生じている。<br>③ 橋脚と主桁が剛結された部位では、応力集中が生じ、亀裂が発生することがある。 |

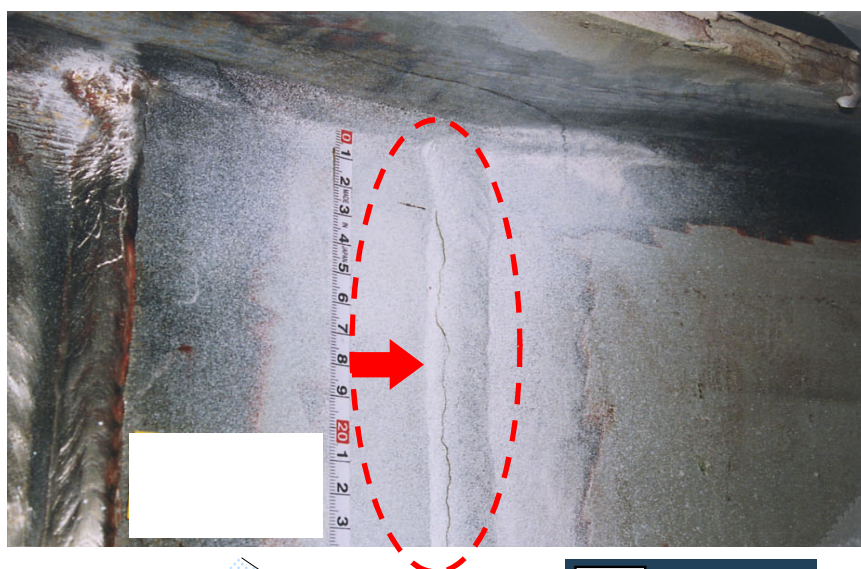
| 写真番号 | 2.4.17 |

| 部材名 | 横梁<br>(P-Rp-S-Pc) |
| 備考 | ① 横梁と橋脚柱部との接合部<br>② 接合部の溶接線に沿って亀裂が生じている。<br>③ 鋼製橋脚の隅角部では、応力の急変から大きな応力集中が生じることがある。また、構造的に十分な疲労耐久性を有する良好な溶接品質とならないことが多く、亀裂が多く発見されている。 |

| 備考④ | 鋼製橋脚の隅角部など大断面の鋼部材の交差部では、板組構造や溶接方法によっては、疲労耐久性の観点からは適当な溶接品質や継手構造となっていないことがある。接合部の板組によっては、亀裂発生時に致命的な破壊に至る場合がある。 |

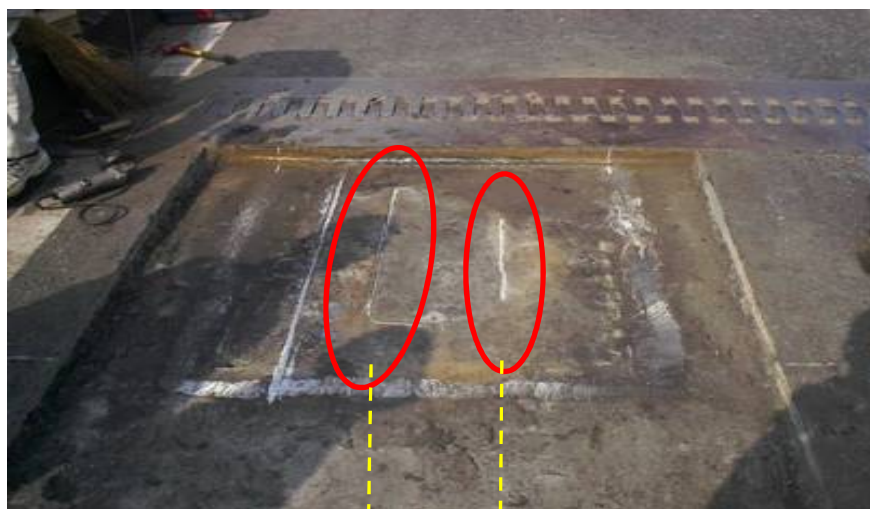
| 写真番号 | 2.4.18 |

| 部材名 | 鋼床版<br>(S-Bs-S-Ds) |
| 備考 | ① デッキプレート<br>② デッキプレート上面に亀裂が見られる。<br>③ デッキプレートと縦リブ(トラフリブ)との縦方向溶接継手のルート部から進展した亀裂は、デッキプレートを貫通することがある。 |

備考④ デッキ内進展亀裂は密閉されたUリブ内の溶接ルート部から発生・進展するため、目視点検では亀裂の状態を直接確認することが困難である。舗装のひびわれなどから、推定できることがある。

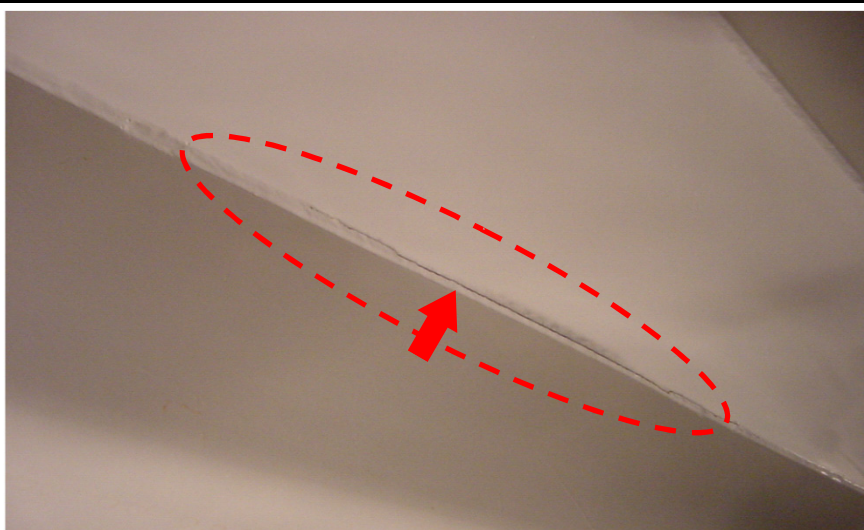
| | 写真番号 | 2.4.19 |

| | 部材名 | 鋼床版<br>(S-Bs-S-Ds) |
| | 備考 | ① 鋼床版の縦リブとデッキプレートとのすみ肉溶接部<br>② 溶接部に沿って線状の亀裂が見られる。<br>③ デッキプレートと縦リブ(トラフリブ)の縦方向溶接継手では、溶接線に沿った亀裂が生じることが多い。 |

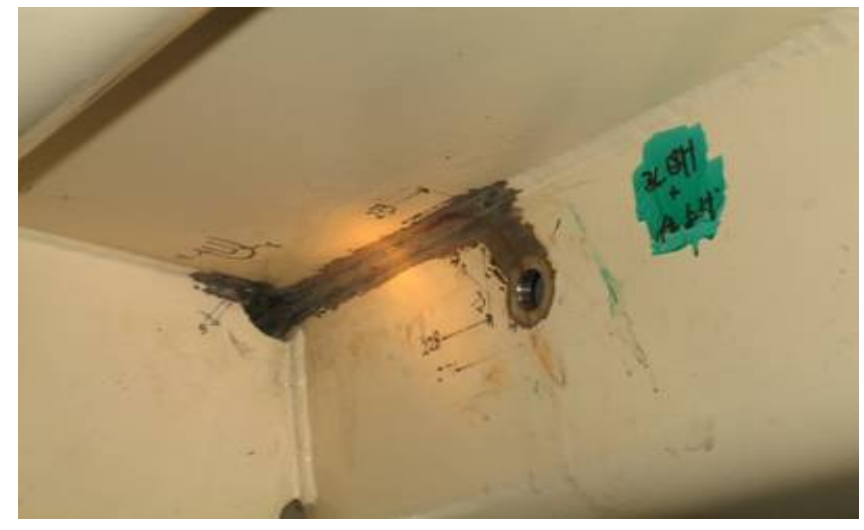
| | 写真番号 | 2.4.20 |

| | 部材名 | 鋼床版<br>(S-Bs-S-Ds) |
| | 備考 | ① 鋼床版のデッキプレートと縦リブ(トラフリブ)との溶接部<br>② 溶接部を貫通する亀裂が見られる。<br>③ デッキプレートと縦リブ(トラフリブ)の縦方向溶接継手では、溶接線に沿った亀裂が生じることが多い。 |
