| 鋼部材の損傷 | ② 亀裂 | 1 / 28 |

### (I) 一般的性状・損傷の特徴

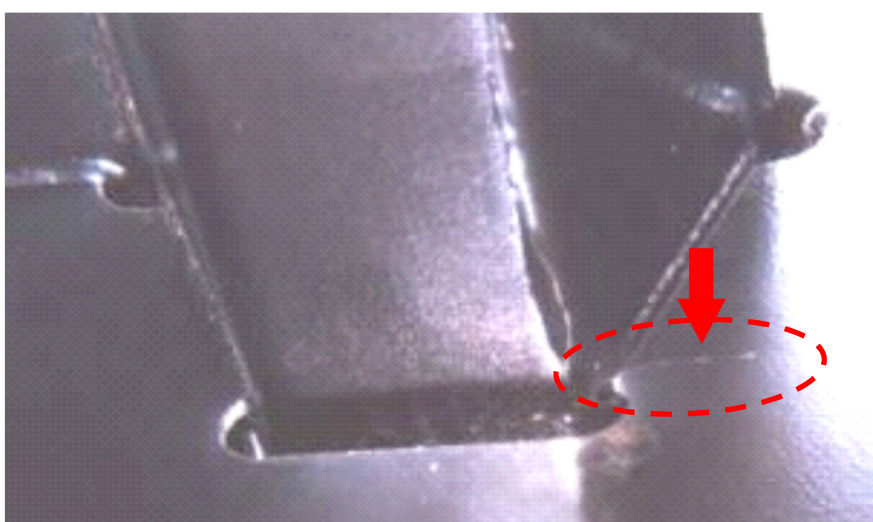
| | 写真番号 | 2.4.22 |

| | 鋼床版<br>(S-Bs-S-Ds) | |
| | ① 鋼床版の縦リブと横リブとのすみ肉溶接部<br>② スクラップ部から線状の亀裂が見られる。<br>③ スラップ部は、亀裂が見られることが多い箇所である。 | |

| 備考④ | 鋼床版においては、スクラップ部や突き当て構造(いわゆる「どんづけ」)のすみ肉溶接部で、亀裂が多く発見されている。 | |

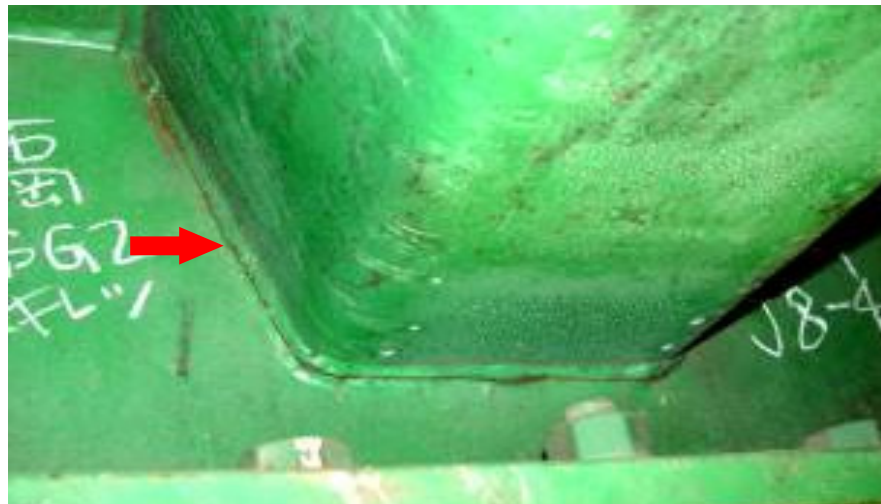
| | 写真番号 | 2.4.23 |

| | 鋼床版<br>(S-Bs-S-Ds) | |
| | ① 鋼床版の縦リブと横リブとのすみ肉溶接部<br>② すみ肉溶接線に沿った亀裂が見られる。<br>③ 横桁や主桁に突き当たった部材を片側からすみ肉溶接している箇所では、亀裂が発生していることがある。 | |

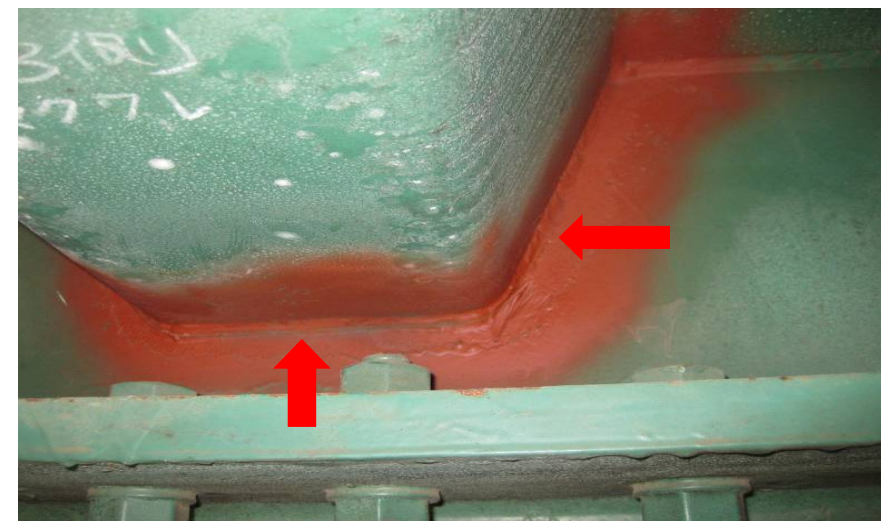
| | 写真番号 | 2.4.24 |

| | 鋼床版<br>(S-Bs-S-Ds) | |
| | ① 鋼床版の縦リブと横リブとのすみ肉溶接部<br>② すみ肉溶接線に沿った亀裂が見られる。<br>③ 横桁や主桁に突き当たった部材を片側からすみ肉溶接している箇所では、亀裂が発生していることがある。 | |

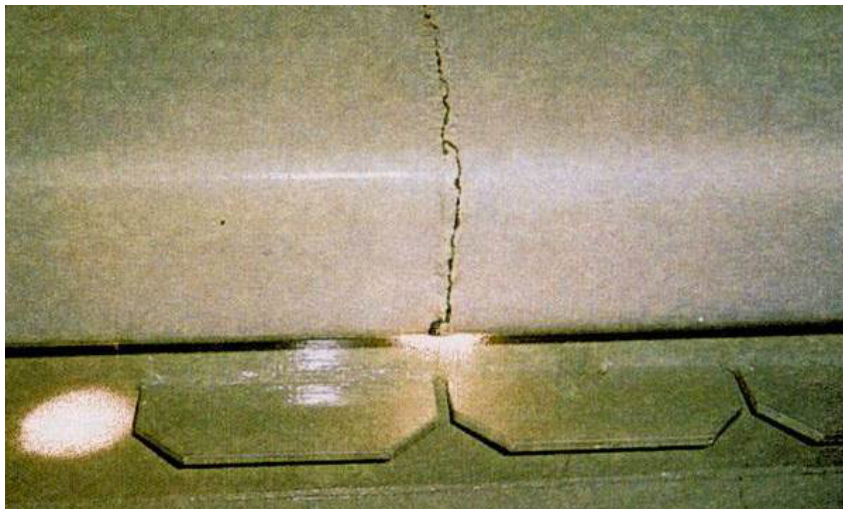
| | 写真番号 | 2.4.25 |

| | 部材名 | 鋼床版<br>(S-Bs-S-Ds) |
| | 備考 | ① 鋼床版の縦リブ突合せ溶接部<br><br>② 線状の亀裂が見られる。<br><br>③ 鋼床版の閉断面リブ(トラフリブ)の突きあわせ溶接は、裏当て金付き溶接となっていることが多く、亀裂が多く発見されている。 |

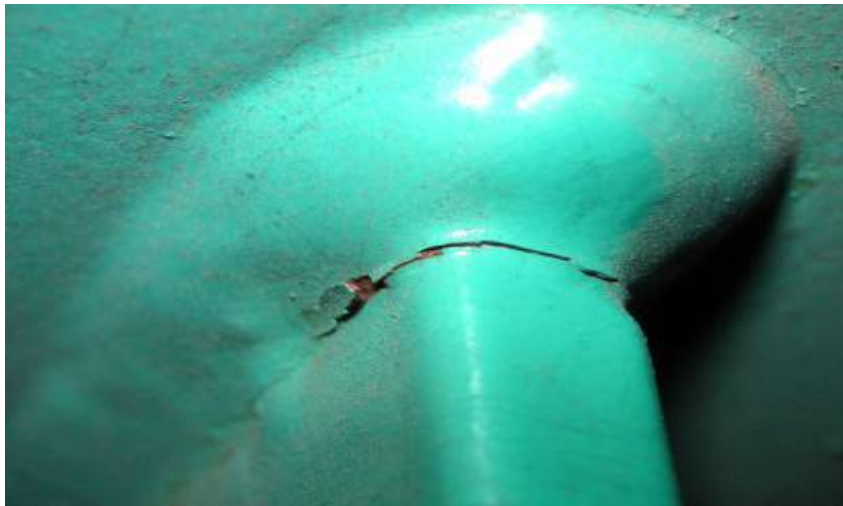
| | 写真番号 | 2.4.26 |

| | 部材名 | 鋼床版<br>(S-Bs-S-Ds) |
| | 備考 | ① 鋼床版の垂直補剛材止端部<br><br>② 線状の亀裂が見られる。<br><br>③ 垂直補剛材とデッキプレートとの溶接部では、亀裂が見つかることが多い。塗膜の上からでは、塗膜われと亀裂の区別がつかないことが多い。 |

| 備考④ | 垂直補剛材とデッキプレートとの溶接継手では、亀裂が多く発見されている。なお、この位置での亀裂はデッキプレート内を進展して、デッキプレート貫通亀裂となることがある。 | |

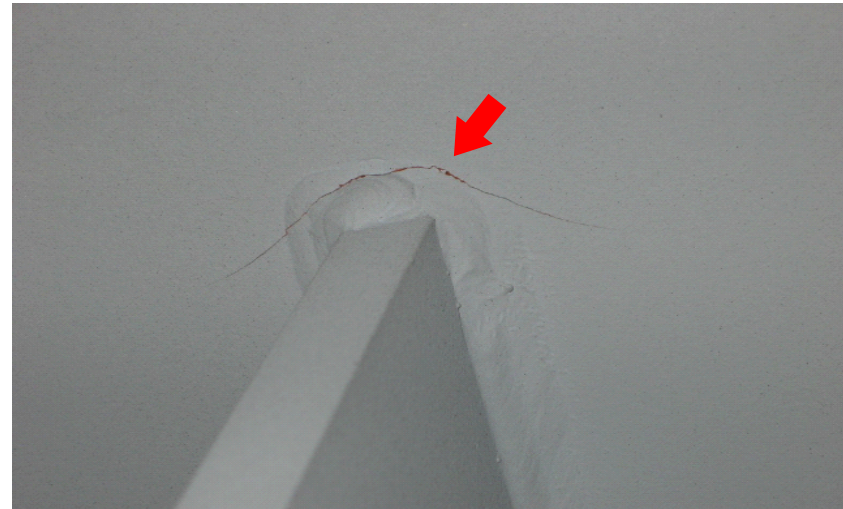
| | 写真番号 | 2.4.27 |

| | 部材名 | 鋼床版<br>(S-Bs-S-Ds) |
| | 備考 | ① 鋼床版の垂直補剛材止端部のデッキプレート<br><br>② 線状の亀裂が見られる。<br><br>③ 垂直補剛材とデッキプレートとの接合部の亀裂は、デッキプレートに向けて進展することがある。 |

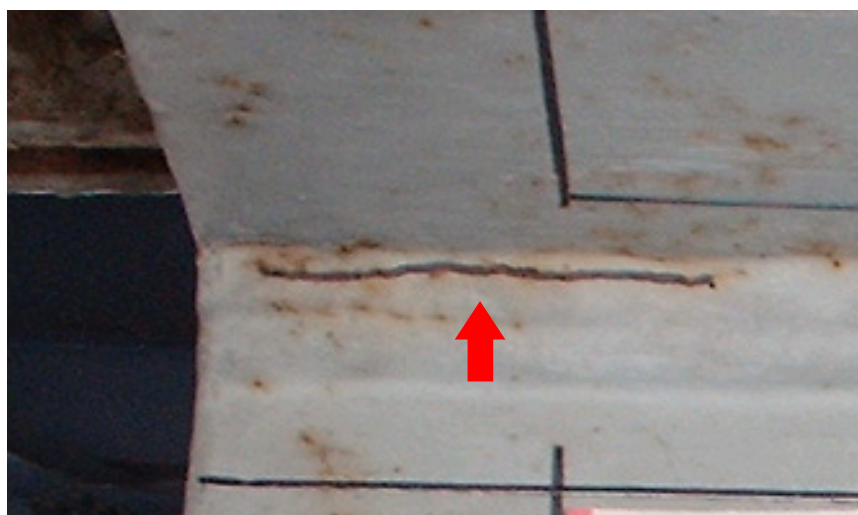
| 写真番号 | 2.4.28 |

| 部材名 | 隅角部・接合部<br>(P-Tp-S-Pc) |
| 備考 | ① 鋼製橋脚隅角部<br>② 隅角部の溶接線に沿った線状の亀裂が見られる。<br>③ 複雑に鋼板が溶接で組み合わされた隅角部では、応力集中による大きな応力振幅と溶接品質の確保の難しさなどから、亀裂が多く見つかっている。 |

隅角部は、溶接施工の難しい部位であり、かつ、せん断遅れの影響等で大きな応力振幅が生じやすい部位でもある。過去には、疲労への配慮が不足した溶接構造(不溶着、未溶着、部分溶け込み溶接、裏当て金付き溶接など)や品質のものもあり、亀裂が多く見つかっている。なお、内部からの亀裂は、外観からでは確認できないことが多い。

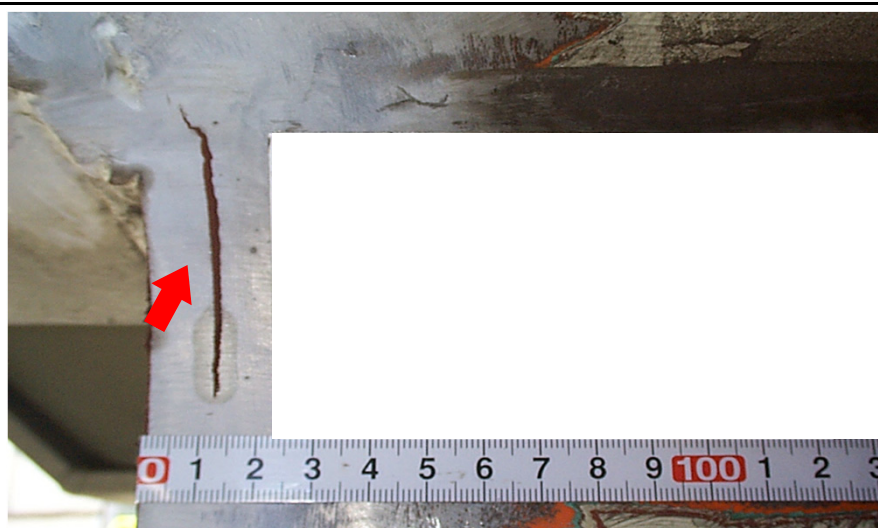
| 写真番号 | 2.4.29 |

| 部材名 | 隅角部・接合部<br>(P-Tp-S-Pc) |
| 備考 | ① 鋼製橋脚隅角部<br>② 隅角部の溶接線に沿った線状の亀裂が見られる。<br>③ 複雑に鋼板が溶接で組み合わされた隅角部では、応力集中による大きな応力振幅と溶接品質の確保の難しさなどから、亀裂が多く見つかっている。 |

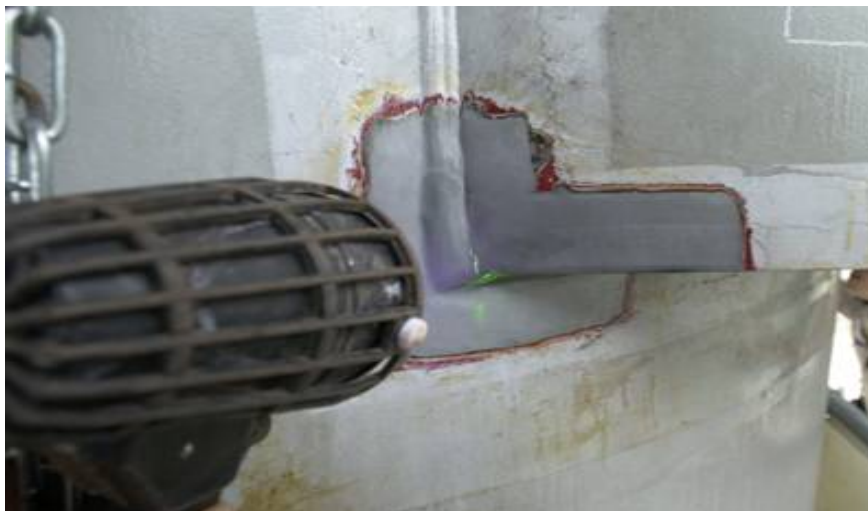
| 備考 | ① 鋼製橋脚隅角部<br>② 磁粉探傷試験による亀裂の確認状況<br>③ 隅角部の亀裂は、塗膜を除去した上で磁粉探傷試験を行わなければ、正確な位置や大きさなどが確認できない。 | | | | | | | | |

| 備考④ | 疲労損傷の発生が疑われる塗膜われを確認した場合は、当該箇所の塗膜を除去して磁粉探傷等の非破壊試験を行い、亀裂の有無を確認する必要がある。 | | | | | | | | |

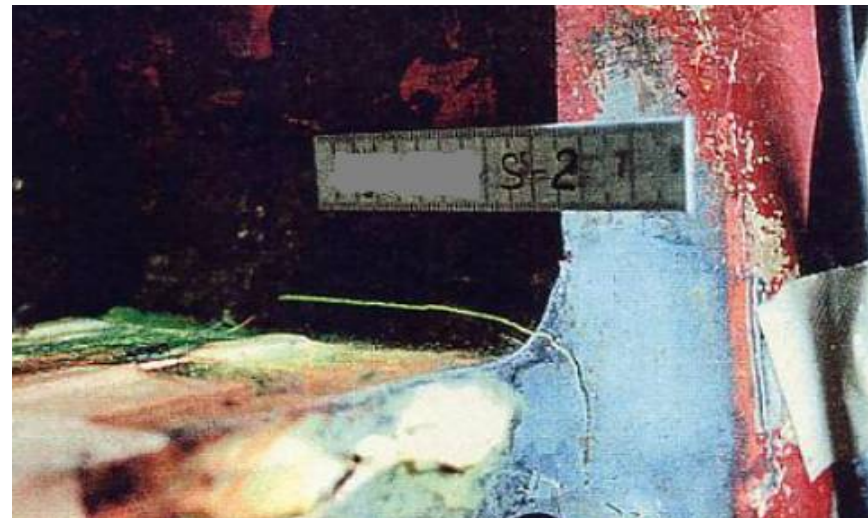
| 備考 | ① 鋼製橋脚隅角部<br>② 磁粉探傷試験による亀裂の確認状況<br>③ 隅角部の亀裂は、塗膜を除去した上で磁粉探傷試験を行わなければ、正確な位置や大きさなどが確認できない。 | | | | | | | | |

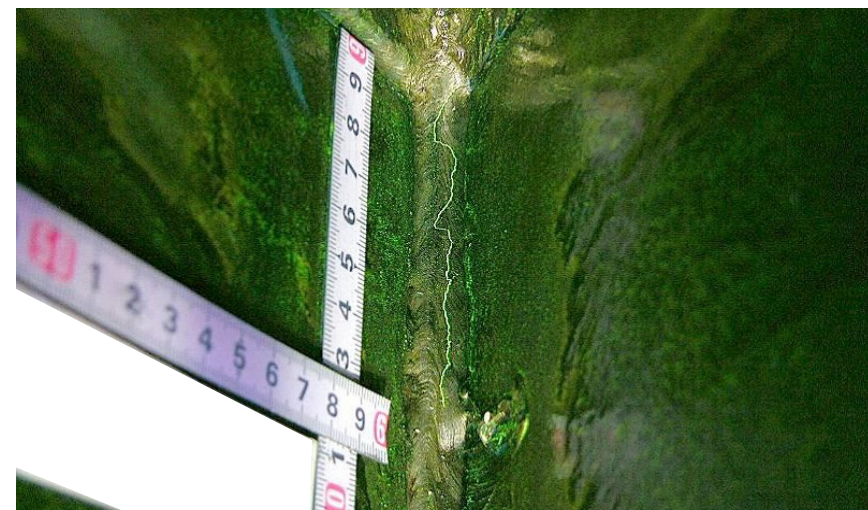
| 備考 | ① 鋼製橋脚隅角部<br>② 磁粉探傷試験による亀裂の確認状況<br>③ 複雑に鋼板が溶接で組み合わされた隅角部では、応力集中による大きな応力振幅と溶接品質の確保の難しさなどから、亀裂が多く見つかっている。 | | | | | | | | |

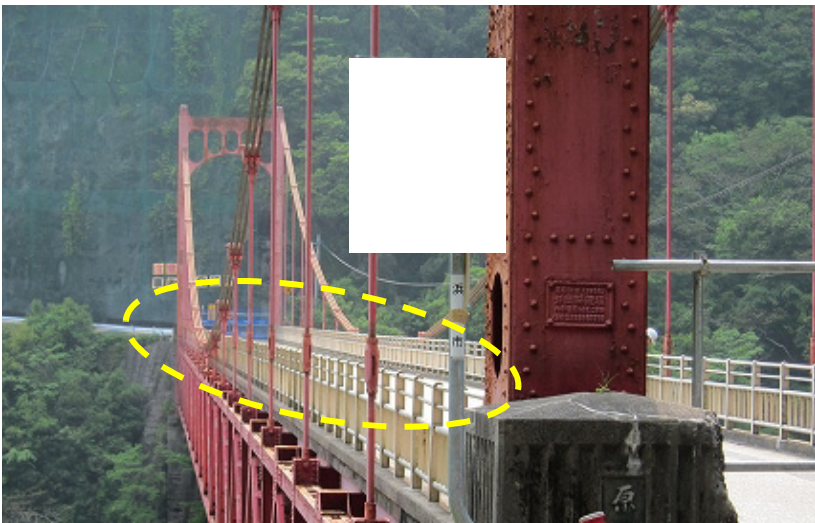
| | 写真番号 | 2.4.33 |

| | 外ケーブル<br>(S-Xs-S-Co) | |
| | ① 吊橋ハンガーロッド | |
| | ② 鋼製のロッドのねじ部で塗装の割れ, 腐食が見られる。 | |
| | ③ ロッドのねじ部は腐食の弱点になりやすいとともに, 車両荷重や風荷重などの繰り返し荷重により, 疲労亀裂や破断が生じることがある。 | |

| 備考④ | ロッドのねじ部は腐食の弱点になりやすいとともに, 大きな引張力が常に作用しており, 疲労による亀裂や破断が生じることがある。 | |

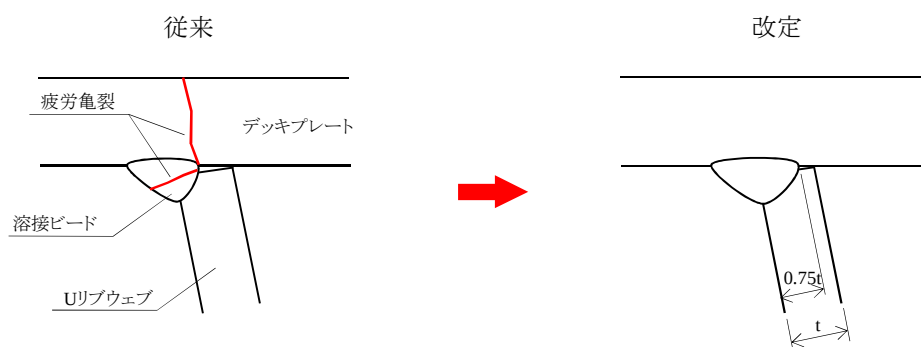
## (閉断面縦リブとデッキプレートの溶接)

- デッキプレートと縦リブの溶接では, 必要など厚を確保するとともに, ルート部の応力集中を緩和するため, リブ板厚の75%以上の溶込み量を確保する。

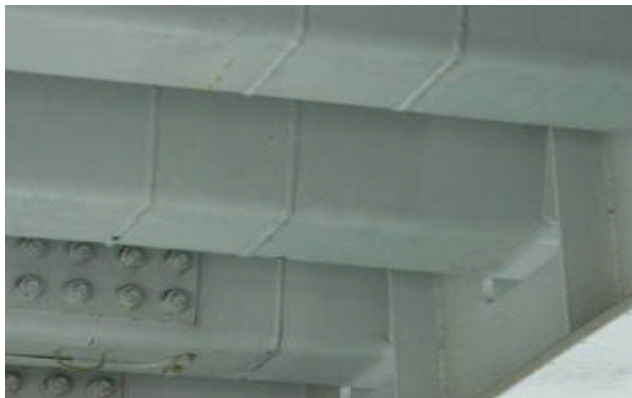
## (縦リブの継手)

- 縦リブの継手は, 疲労耐久性を確保するために, 曲げモーメントがなるべく小さくなる位置に設ける必要があるので, 縦リブ支間中央部の縦リブ支間長の1/2の範囲には設けない。
- 縦リブの継手は, 高力ボルト摩擦接合継手が原則である。

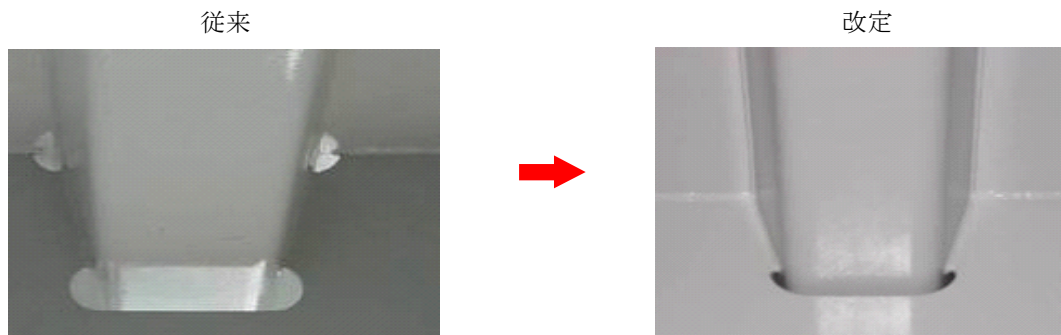
## (縦リブと中間横リブ又は横桁の交差部)

- 縦リブは, 横リブのウェブにスリットを設け, 貫通させる。
- 縦リブの横リブとの交差部縦ビード貫通部には, 疲労を考慮して, スカラップを設けない。

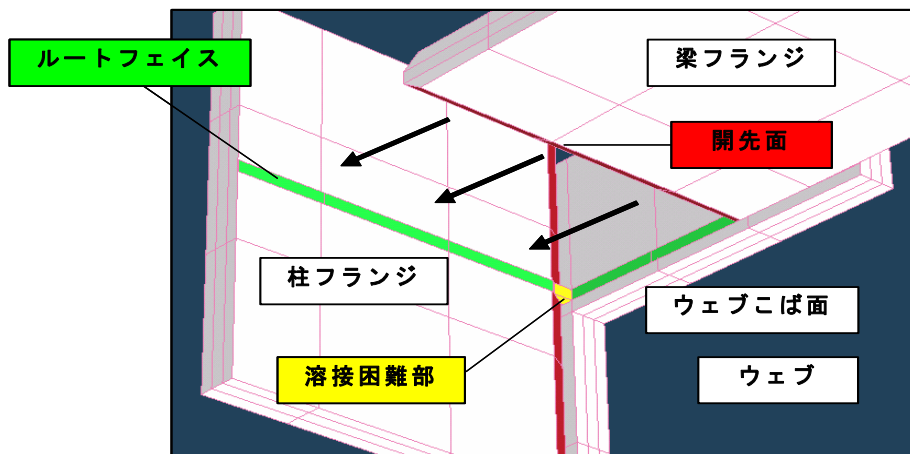
## ①溶接接合の例

3方向からの溶接線が集中する鋼製橋脚隅角部では、せん断遅れによる応力集中部近傍に、溶接困難部が生じることがある。

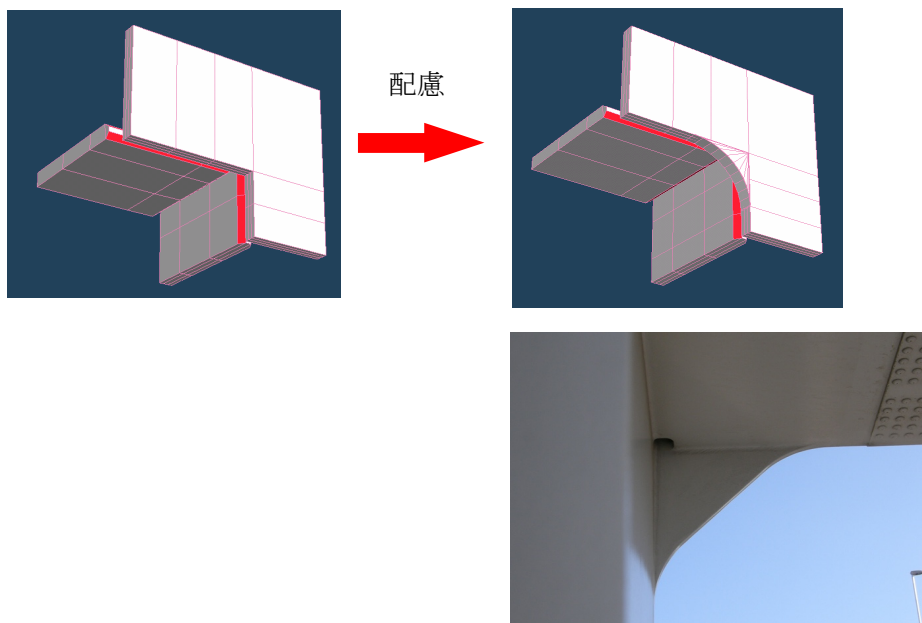
## ②溶接困難部に対する配慮の例

柱と梁の角部のウェブにフィレットを設け、隅角部の柱と梁のフランジの交線となる溶接部でのせん断遅れによる応力集中を緩和させた構造例
