## (I) 一般的性状・損傷の特徴

- ◆ ボルトにゆるみが生じたり、ナットやボルトが脱落している状態をいう。ボルトが折損しているものも含む。
- ◆ ここでは、普通ボルト、高力ボルト、リベット等、の種類や使用部位等に関係なく、全てのボルト、リベットを対象としている。

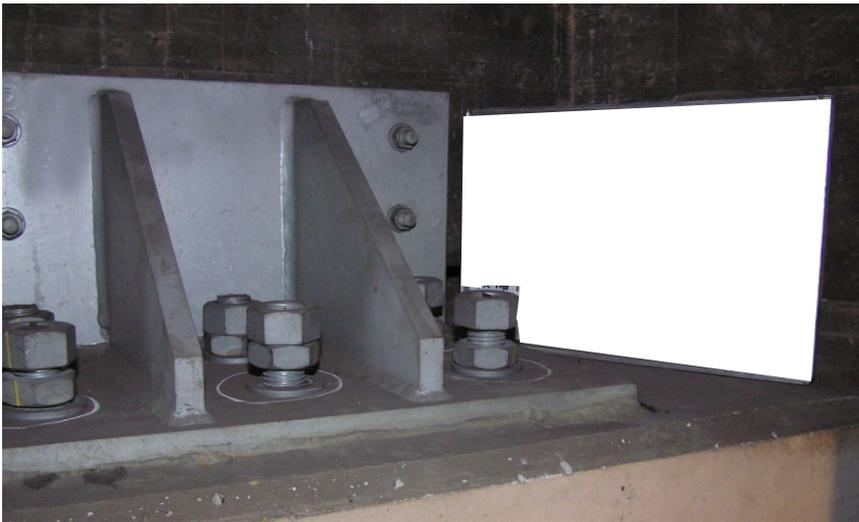
写真番号 3.1.1

ナットにゆるみが生じた例

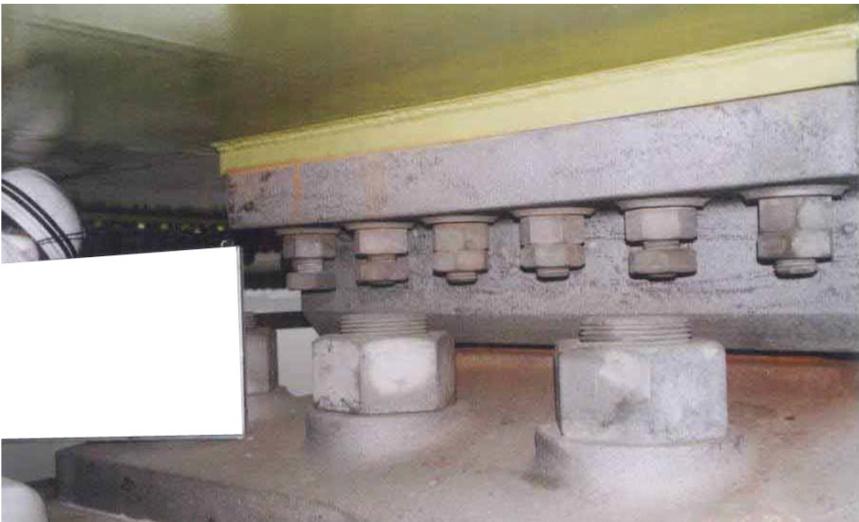
写真番号 3.1.2

ナットにゆるみが生じた例

ゆるみ止め対策としてダブルナットとしているものの、ダブルナットの使用方法が間違っている(3種ナットの次に1種ナットを設置が正しい使用方法)。

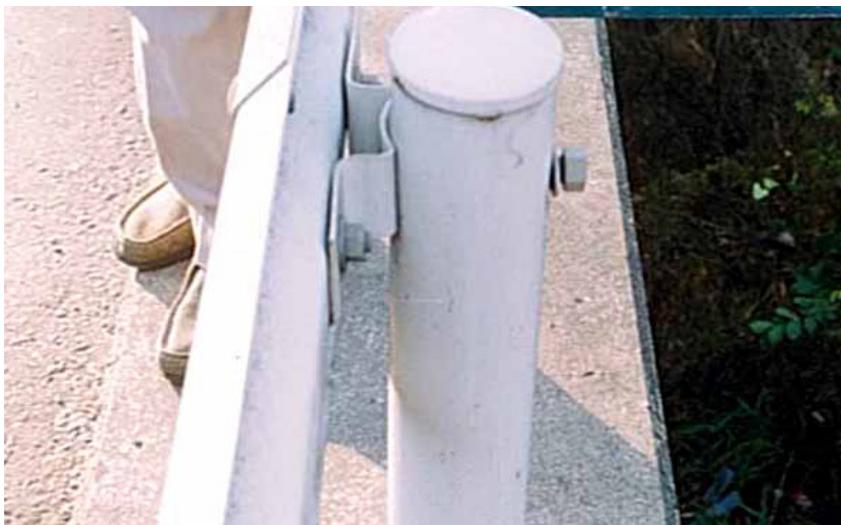
写真番号 3.1.3

ボルトにゆるみが生じた例  
(防護柵支柱)

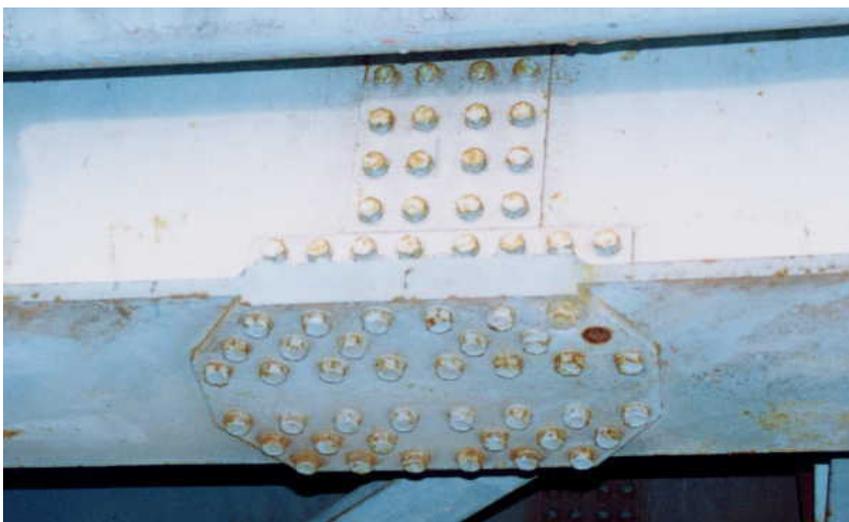
写真番号 3.1.4

ボルトが脱落した例

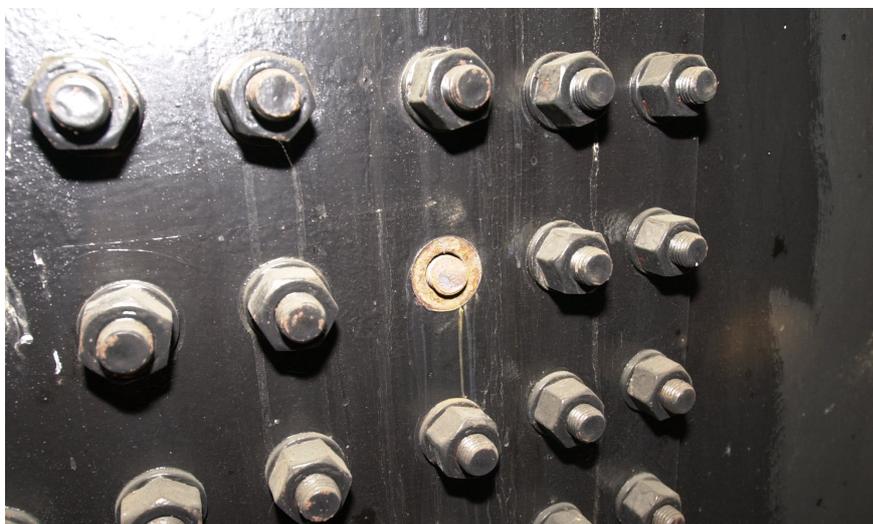
写真番号 3.1.5

ボルトが脱落した例

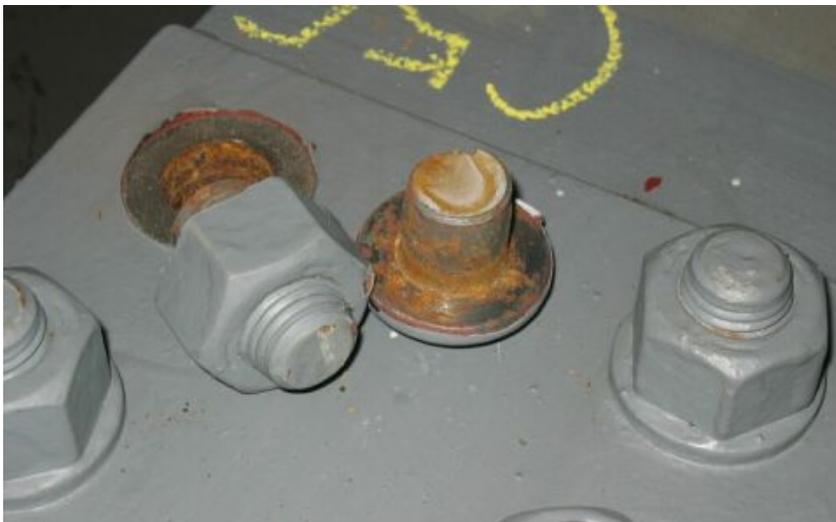
写真番号 3.1.6

説明  
ボルトが折損した例

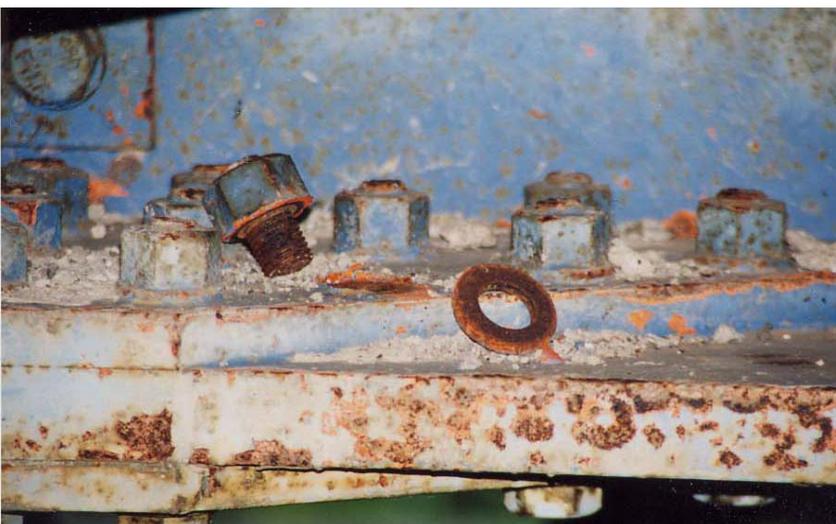
写真番号 3.1.7

説明  
ボルトが折損した例

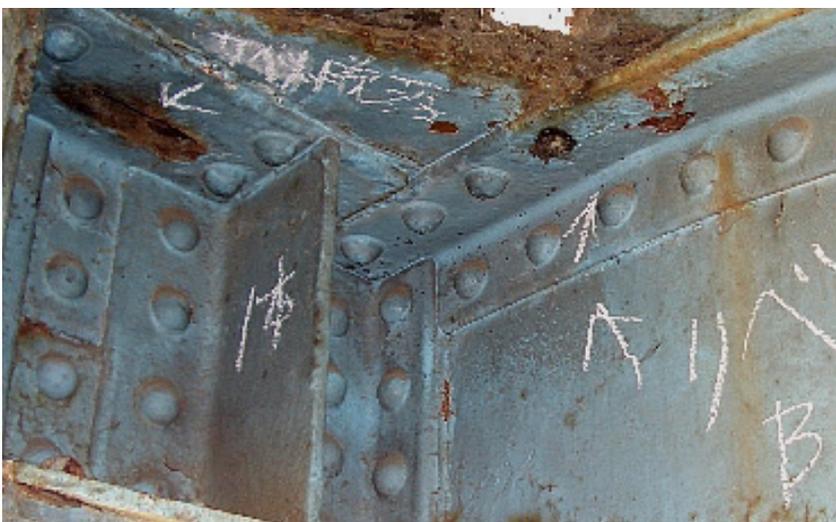
写真番号 3.1.8

説明  
リベットが脱落した例

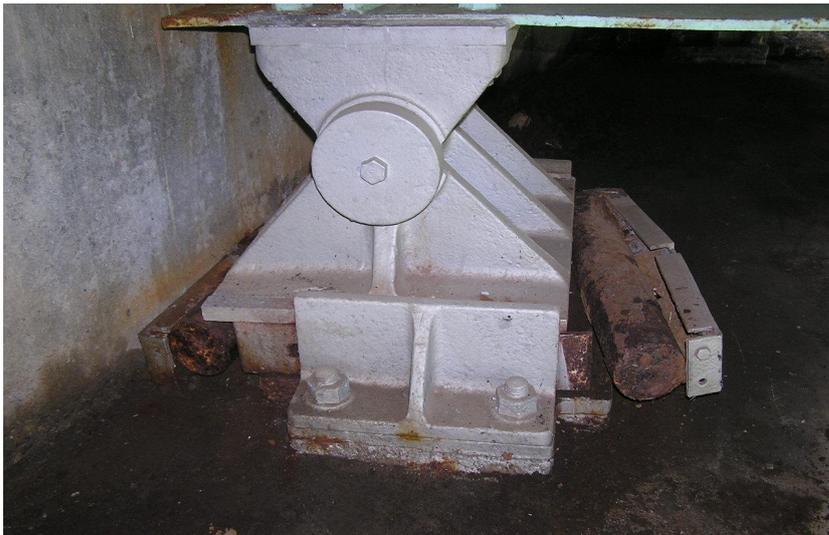
写真番号 3.2.1

ローラー支承のローラーが脱落した例

「支承の機能障害」としてのみ扱う。

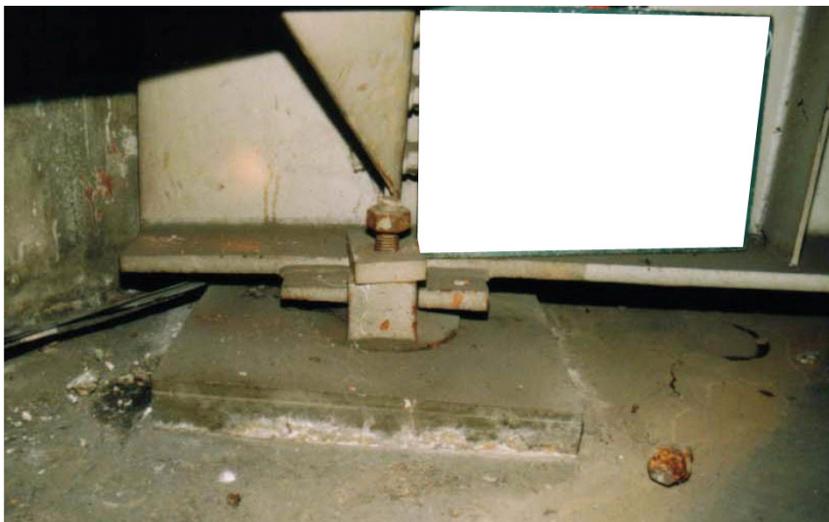
写真番号 3.2.2

支承アンカーボルトのゆるみが生じた例

「ゆるみ・脱落」と「支承の機能障害」の2項目で扱う。

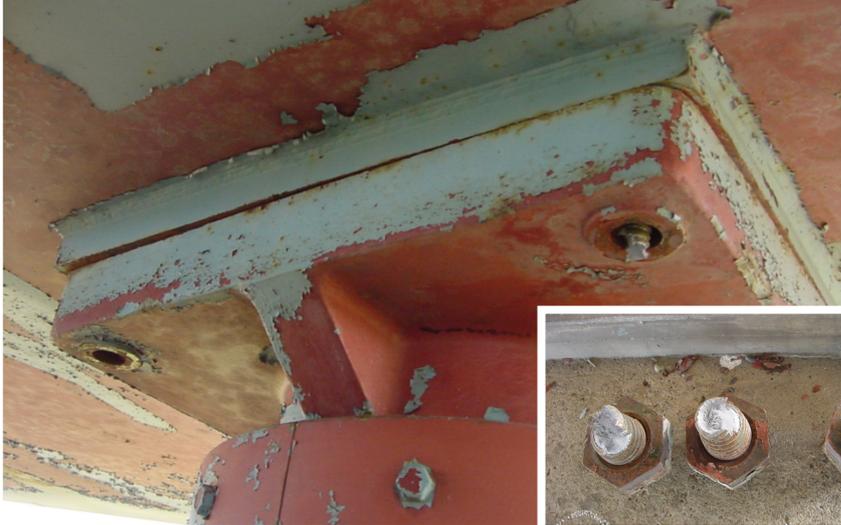
写真番号 3.2.3

支承のセットボルトが破断した例  
(注:地震後に発見された損傷)

「ゆるみ・脱落」と「支承の機能障害」の2項目で扱う。

(右下) 破断したボルト

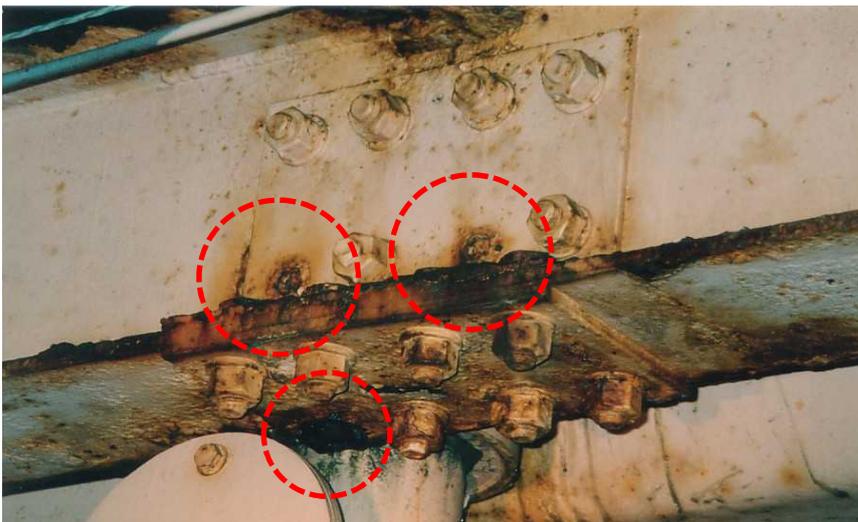
写真番号 3.2.4

腐食が生じた主桁の継手部において、ボルトの折損が生じた例

「ゆるみ・脱落」、「腐食」、「防食機能の劣化」の3項目で扱う。

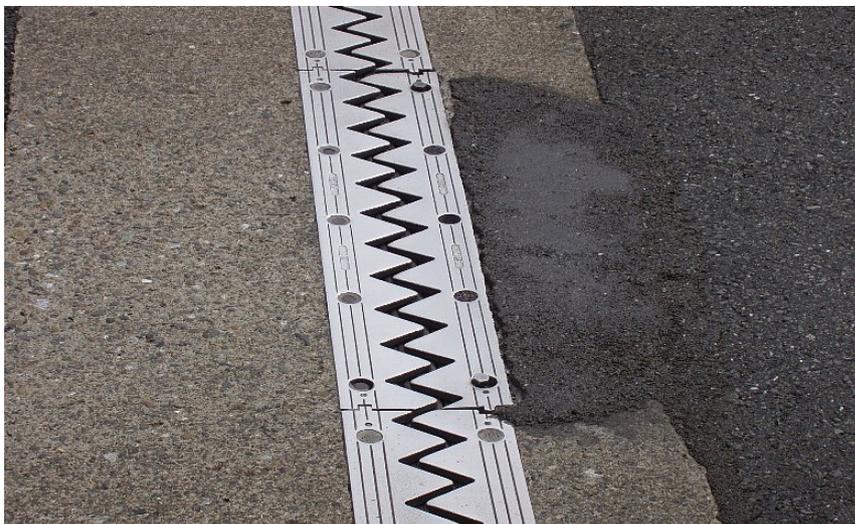
写真番号 3.2.5

伸縮装置のセットボルトのゆるみ及び脱落の例

「ゆるみ・脱落」と「路面の凹凸」の2項目で扱う。

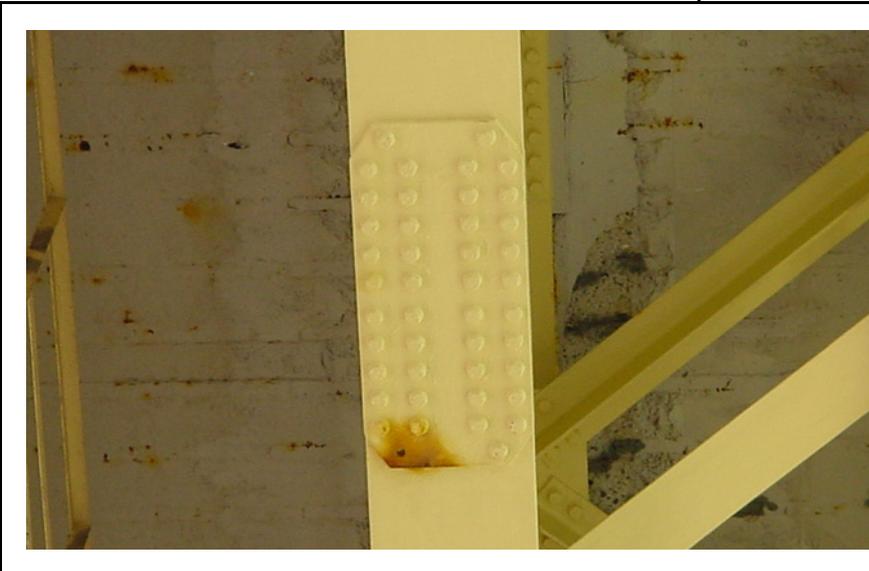
写真番号	3.3.1
部材名	
主桁	(S-Gs-S-Mg)
備考	脱落しているボルトの数が少ない。 1/44=2.3%

評価 c

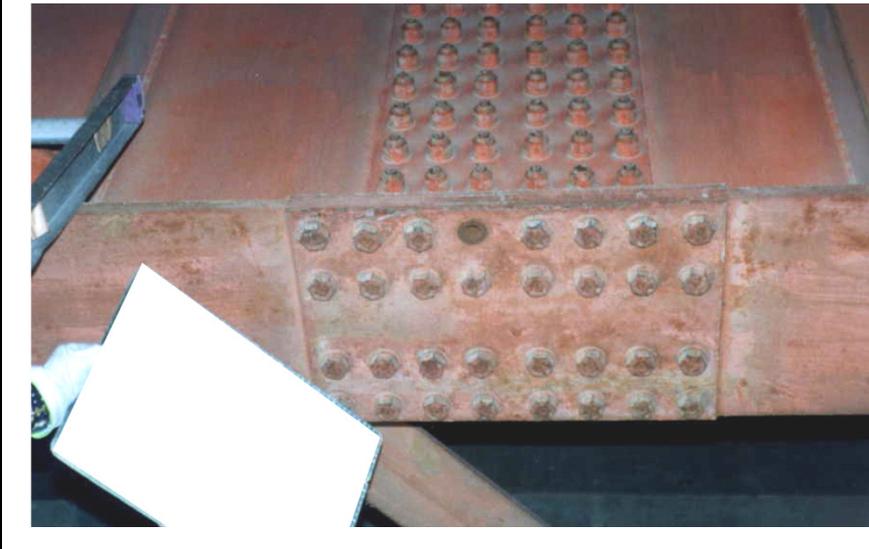
写真番号	3.3.2
部材名	
主桁	(S-Gs-S-Mg)
備考	脱落しているボルトの数が少ない。 1/32=3.1%

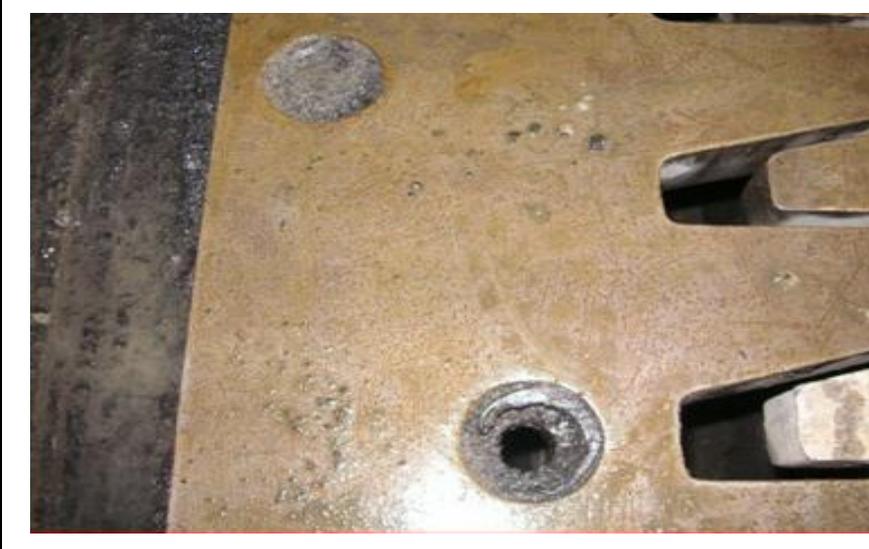
写真番号	3.3.3
部材名	
伸縮装置	(R-E-S-Ej)
備考	脱落しているボルトの数が少ない。 1/約50=約2%  (伸縮装置の場合は、フェイスプレートなど部材単位で母数とする。)

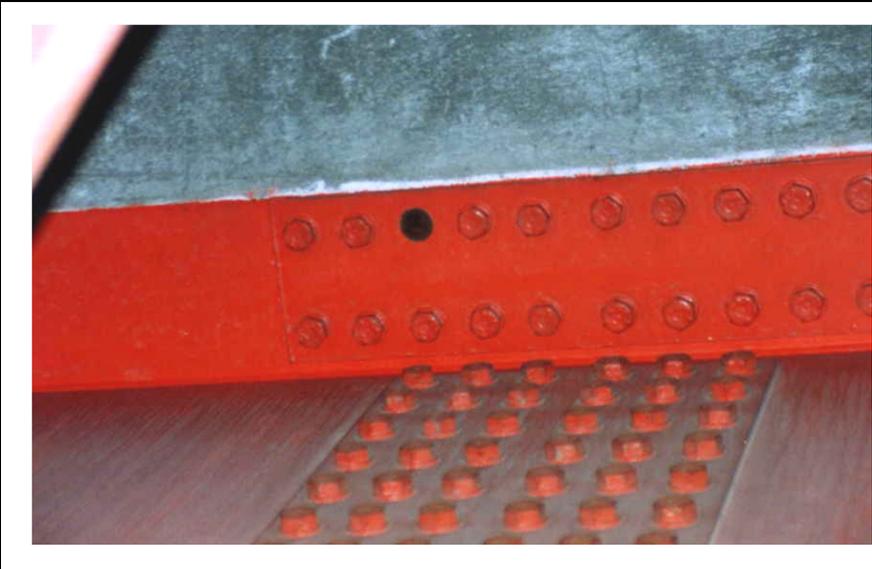
写真番号	3.3.4
部材名	主桁 (S-Gs-S-Mg)
備考	脱落しているボルトの本数が多い。 $1/20=5\%$

評価 e

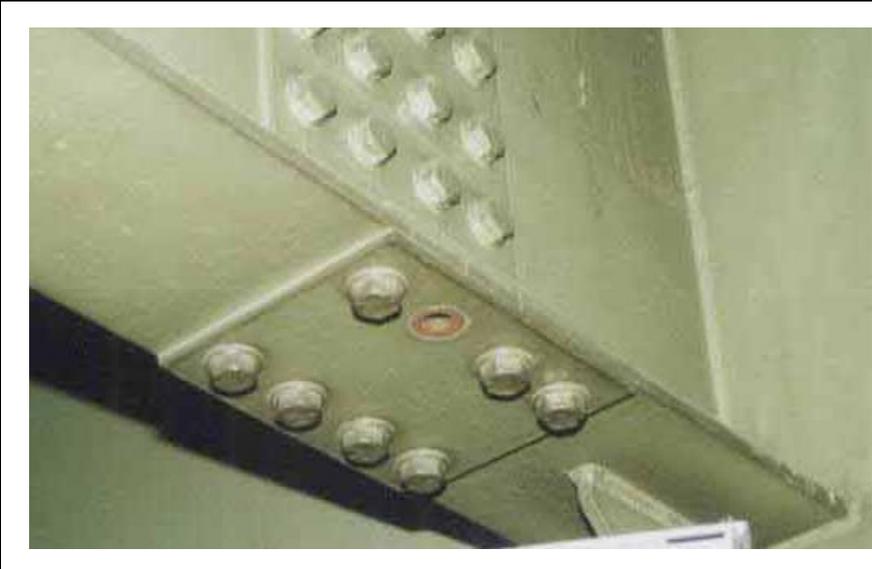
写真番号	3.3.5
部材名	横桁 (S-Bs-S-Cr)
備考	脱落しているボルトの本数が多い。 $1/8=12.5\%$

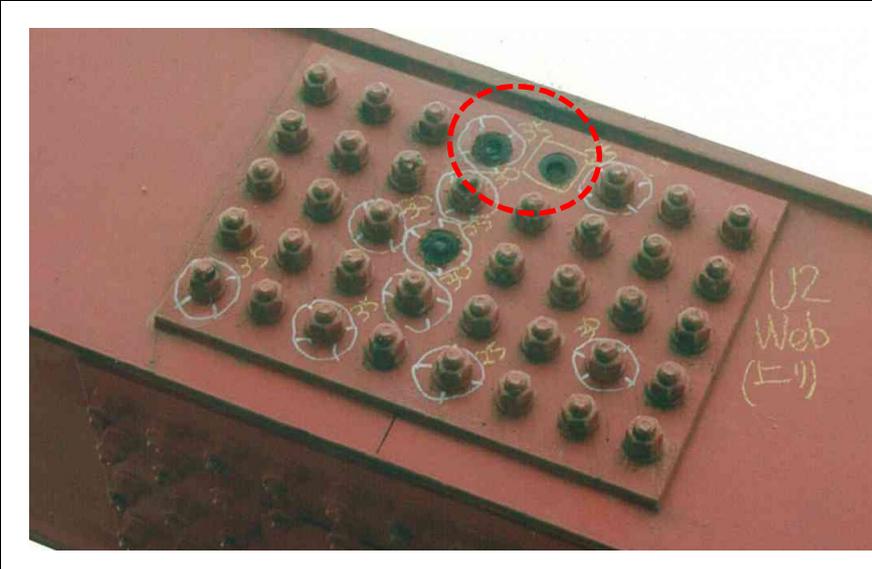
写真番号	3.3.6
部材名	上・下弦材 (S-Ts-S-Bt)
備考	脱落しているボルトの本数が多い。 $3/40=7.5\%$

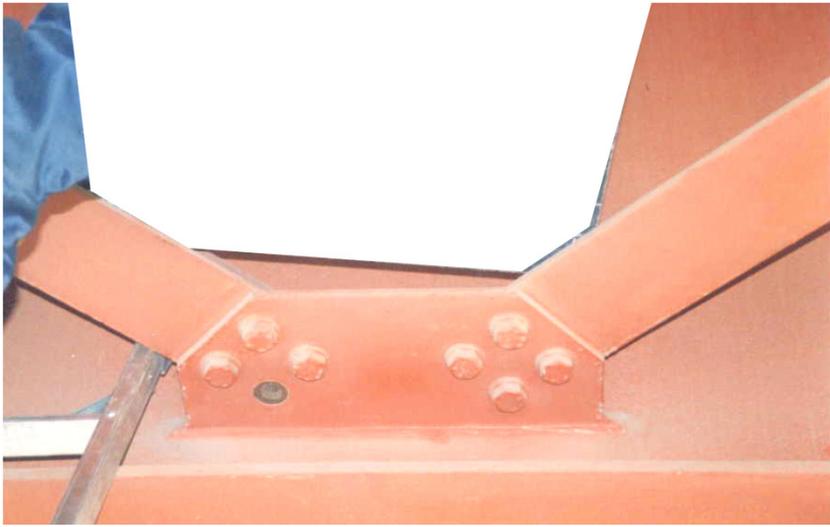
写真番号	3.3.7
	部材名	
	下横構 (S-Gs-S-Ll)	
	備考	
脱落しているボルトの本数が多い。 1/4=25%

評価 e

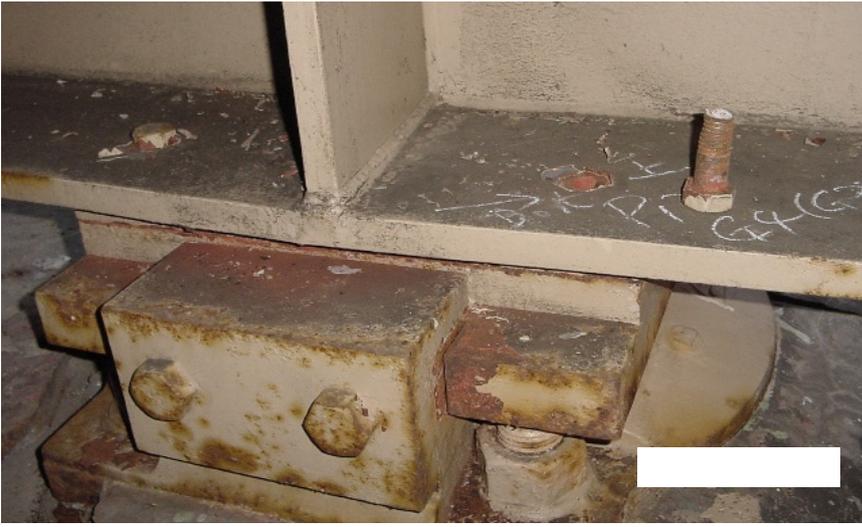
写真番号	3.3.8
	部材名	
	支承本体 (B-Be-S-Bh)	
	備考	
脱落しているボルトの本数が多い。 1/4=25%

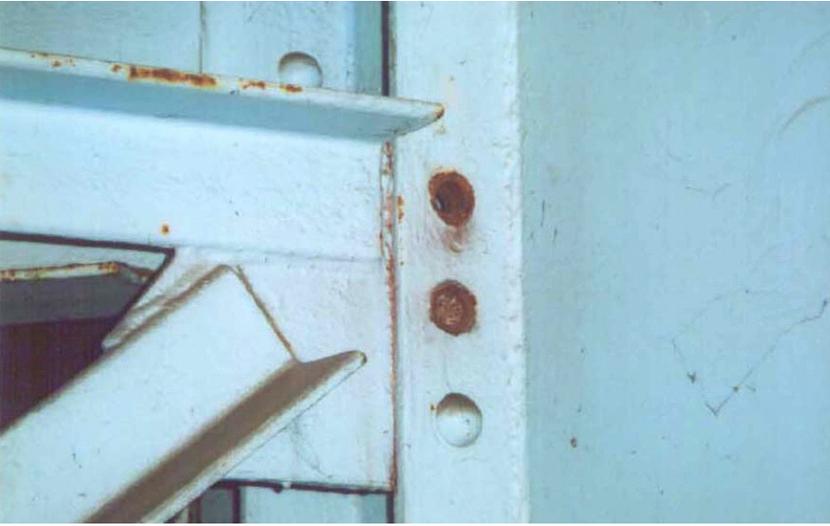
写真番号	3.3.9
	部材名	
	対傾構 (S-Gs-S-Cf)	
	備考	
脱落しているボルトの本数が多い。 2/3=66.7%

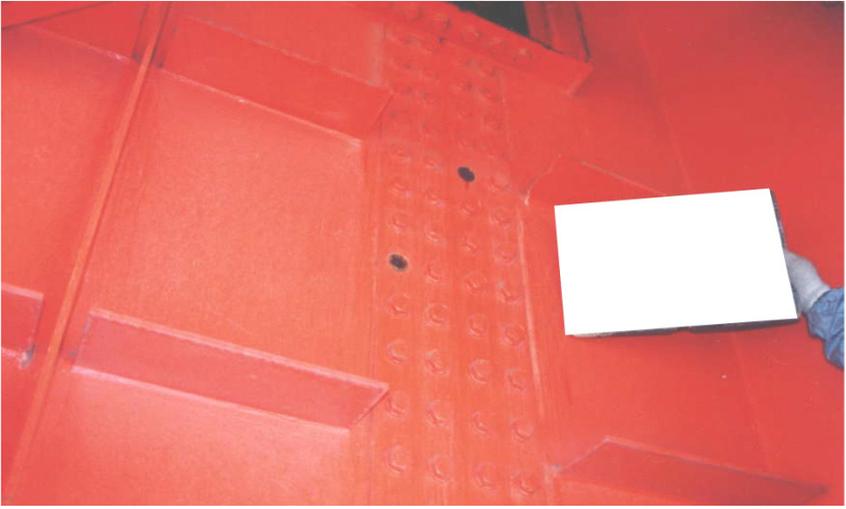
写真番号	3.4.1
	部材名	
	横桁 (S-Bs-S-Cr)	
	備考	
<p>① 横桁</p> <p>② ボルトの脱落が見られる。</p> <p>③ F11Tなど過去に使われた高力ボルトでは遅れ破壊が生じることがあり、その場合、同材料・同条件下にある当該橋のボルトは連鎖的に破断が起きる危険性がある。</p>

備考④	<p>過去に用いられたF11Tボルト以上の高強度ボルトでは、遅れ破壊により折損することがある。遅れ破壊は材料や環境要因に左右されるので、同材料、同時期、同施工法、同環境条件下での使用のものでは、ほぼ同時期に遅れ破壊が生じる可能性が高い。そのため、遅れ破壊が生じた橋では、他のボルトの対策も検討する。</p>
-----	---

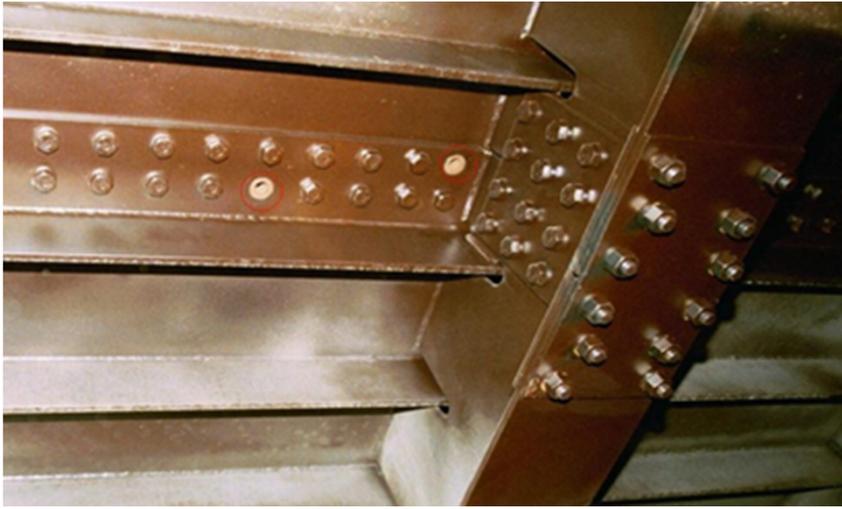
写真番号	3.4.2
	部材名	
	横桁 (S-Bs-S-Cr)	
	備考	
<p>① 横桁</p> <p>② ボルトの脱落が見られる。</p> <p>③ 鋼床版に施工されたボルトでは、舗装下に浸入した水によって腐食することがある。</p>

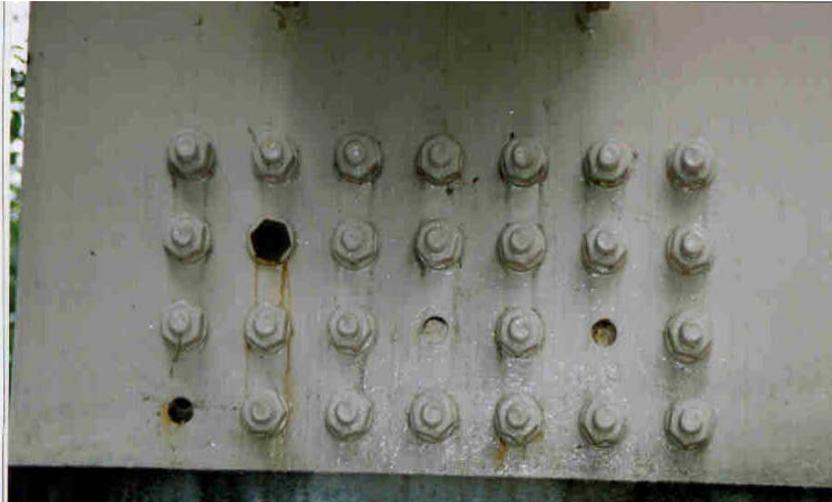
写真番号	3.4.3
	部材名	
	アーチ橋の支柱 (S-As-S-Ca)	
	備考	
<p>① 支柱</p> <p>② ボルトの脱落が見られる。</p> <p>③ ボルトの破断や脱落が確認された場合には、他のボルトの健全性を評価するためにも、原因を特定することが望ましい。</p>

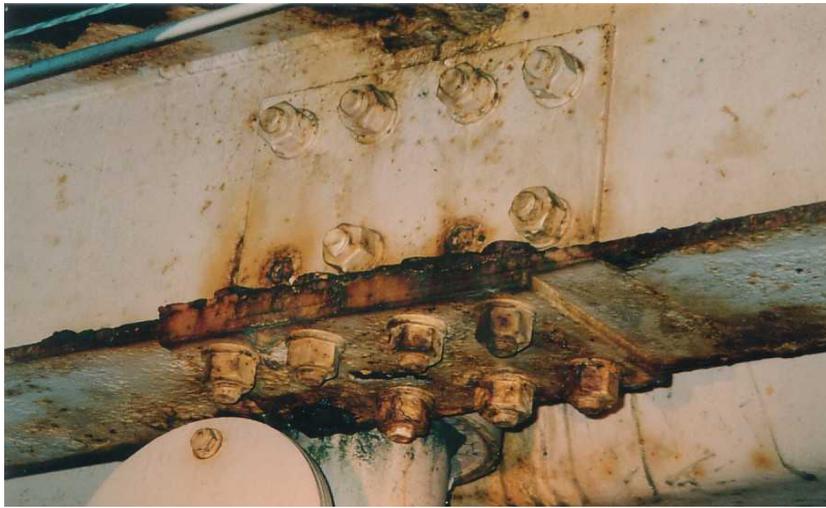
写真番号	3.4.4
部材名	主桁 (S-Gs-S-Mg)
備考	① 主桁の継手部 ② 多数のボルトの破断が見られる。 ③ 破断したボルトの連結部で防食機能の低下や腐食が見られる場合、他のボルトにも損傷が生じている可能性がある。

接合部で多数のボルトが脱落している場合には、継手性能の低下により構造安定性が満足されない可能性もあるので、対策の緊急性も含め、影響を精査することが必要である。特に、一群のボルト本数が少ない場合には、ボルトのゆるみや脱落の影響が相対的に大きくなるため、注意が必要である。

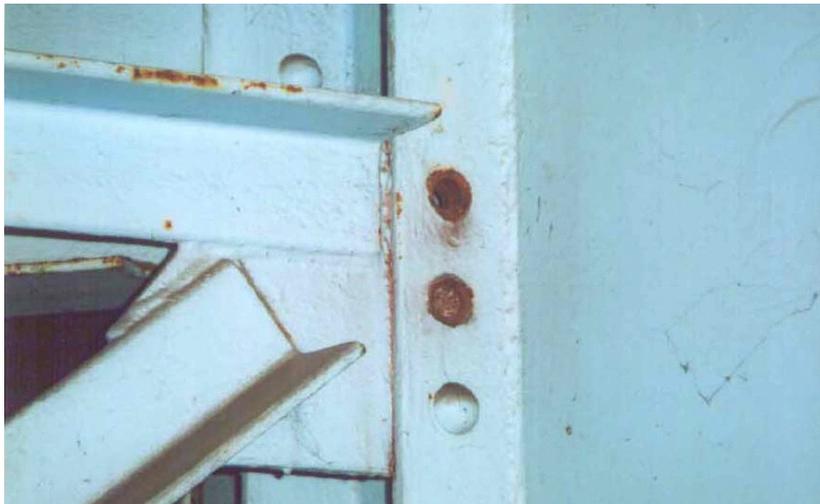
写真番号	3.4.5
部材名	対傾構 (S-Gs-S-Cf)
備考	① 対傾構と垂直補剛材との取付部 ② 多数のボルトの脱落が見られる。 $2/3=66.6\%$ ③ 継ぎ手耐力不足による、部材のずれや変形も確認することが有効である。

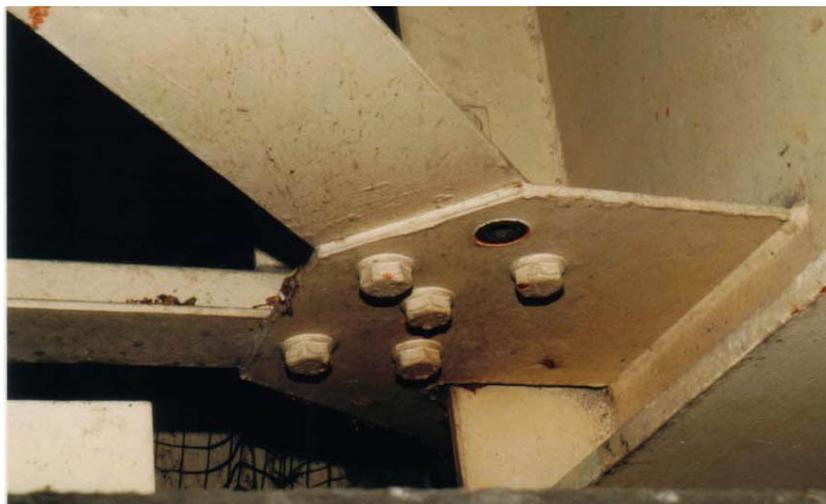
写真番号	3.4.6
部材名	下横構 (S-Gs-S-LI)
備考	① 下横構 ② 多数のボルトの脱落が見られる。 $1/4=25\%$ ③ 一群のボルト本数が少ない場合、ボルトのゆるみや脱落によって継手性能が大きく低下することがある。

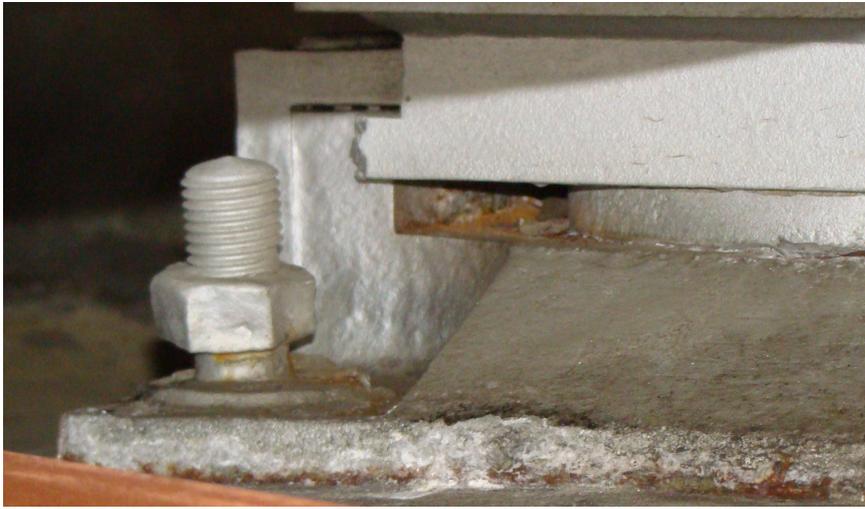
写真番号 3.4.7

アンカーボルト  
(B-Be-S-Ba)

- ① 支承アンカーボルト
- ② ナットにゆるみが生じている。
- ③ 地震時の上向きの力でアンカーボルトが引き抜かれると、ナットが上にせりあがることもある。

地震時には過大な上揚力が生じて、アンカーボルトが引き抜かれたり、支承取り付けボルトのナットが緩んだり、隙間が生じたりすることがある。その場合、支承の機能が発揮されない危険性がある。

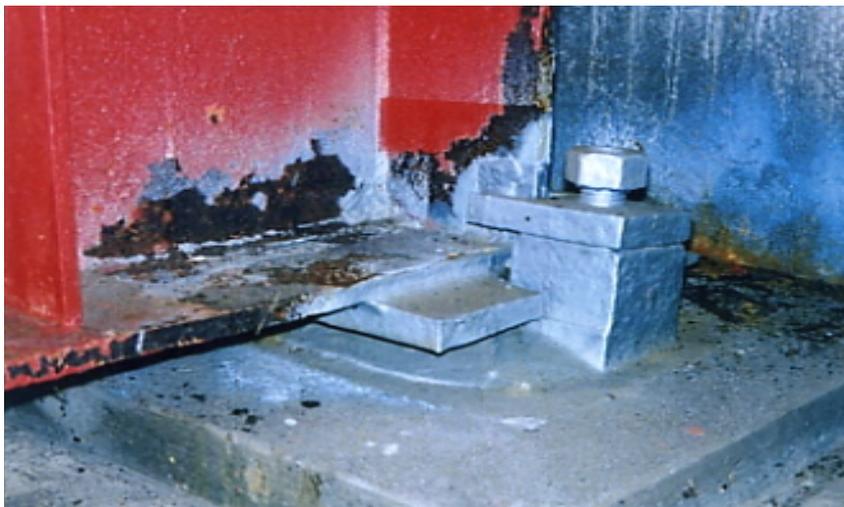
写真番号 3.4.8

アンカーボルト  
(B-Be-S-Ba)

- ① 支承アンカーボルト
- ② 支承のアンカーボルトにゆるみが生じている。
- ③ 地震の影響の場合、支承本体や台座等も注視することが有効である。

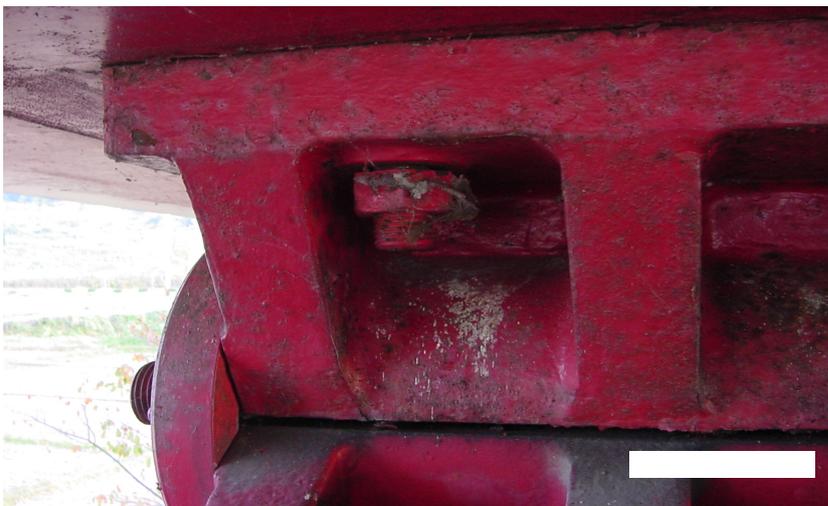
写真番号 3.4.9

支承本体  
(B-Be-S-Bh)

- ① 支承セットボルト
- ② 支承のセットボルトにゆるみが生じている。
- ③ 地震の影響の場合、他のボルトにも損傷が見られることが多い。

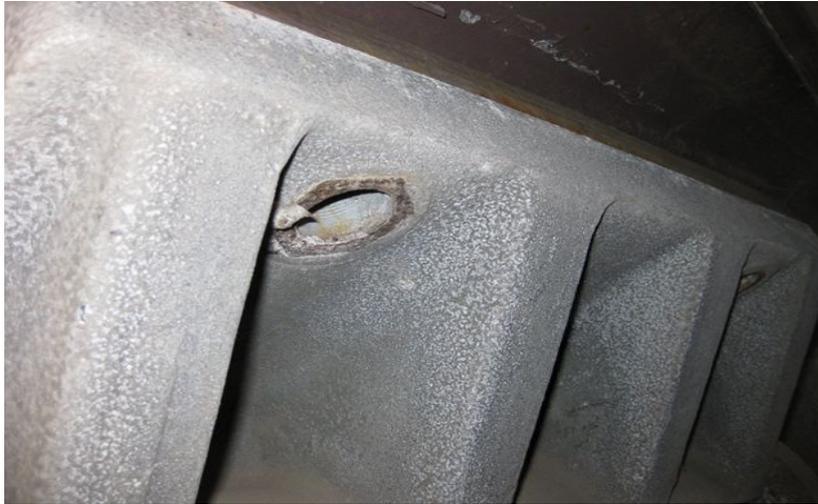
写真番号 3.4.10

支承本体  
(B-Be-S-Bh)

- ① 支承セットボルト
- ② 上沓のセットボルトが破断している。
- ③ 穴位置にずれがある場合では、ソールプレート部のせん断キーの破損も疑われる。

地震時には、支承部の様々なボルトに破断、抜けだし、ゆるみが確認されることが多い。損傷状況によっては、余震に対する橋の安全性に影響する可能性があるため、速やかに支承の機能状態を見極めることが重要である。

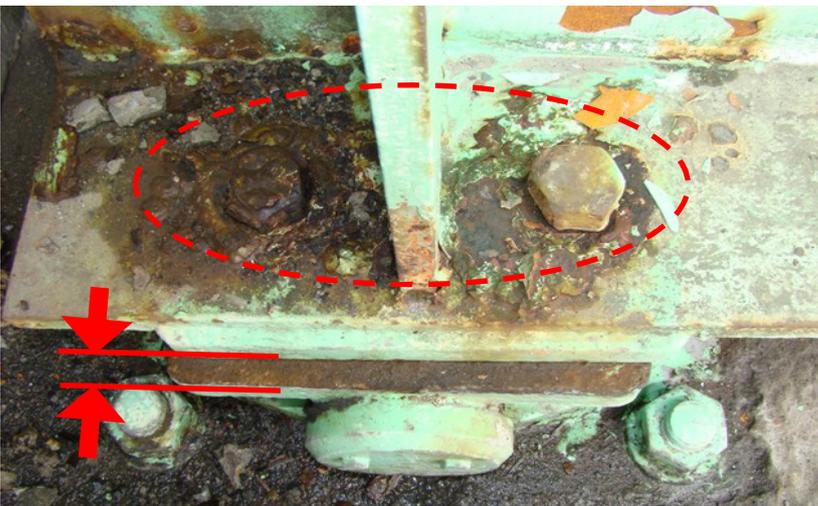
写真番号 3.5.11

支承本体  
(B-Be-S-Bh)

- ① 上沓セットボルト
- ② 地震後、ボルトが破断していた。
- ③ ボルトが元の位置に残っていても、上沓とソールプレート位置のずれから破断を疑うことができる。

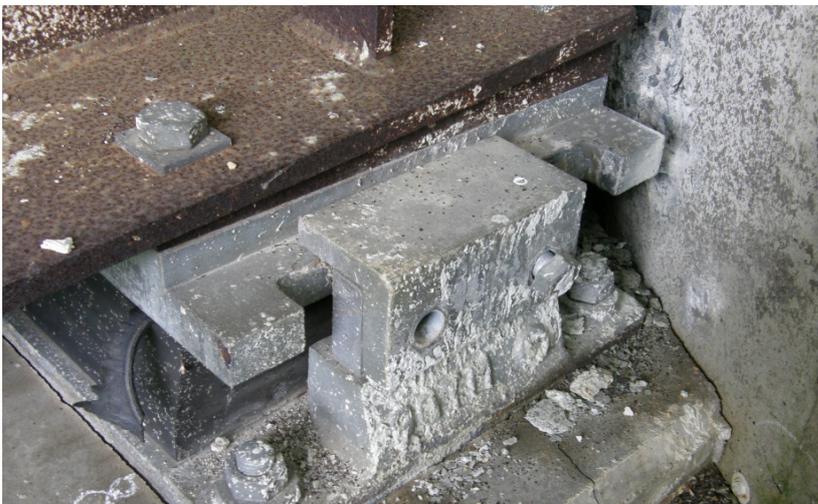
写真番号 3.5.12

支承本体  
(B-Be-S-Bh)

- ① サイドブロックのボルト
- ② サイドブロックのボルトが破断している。
- ③ 地震後には、サイドブロックのボルトの破断が見られることがある。上揚力への抵抗力が喪失している場合、余震などに対する注意が必要である。

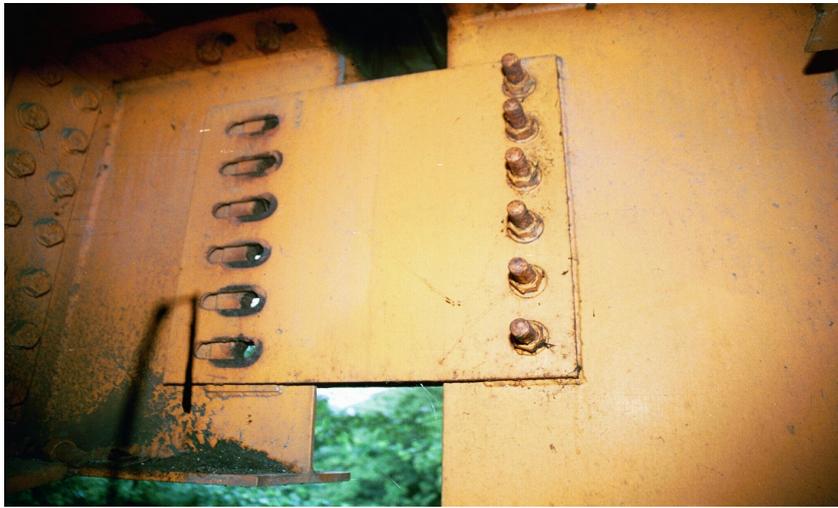
写真番号	3.4.13
部材名	
落橋防止システム (B-Bs-S-Sf)	
備考	
① 桁端連結	
② ボルトが折損している。	
③ 桁間連結装置は地震時に大きな力を受け、ボルトが折損することがある。

備考④	耐震連結装置では、地震時に大きな力を受けるなどにより、ボルトが破断する場合があります。
-----	---

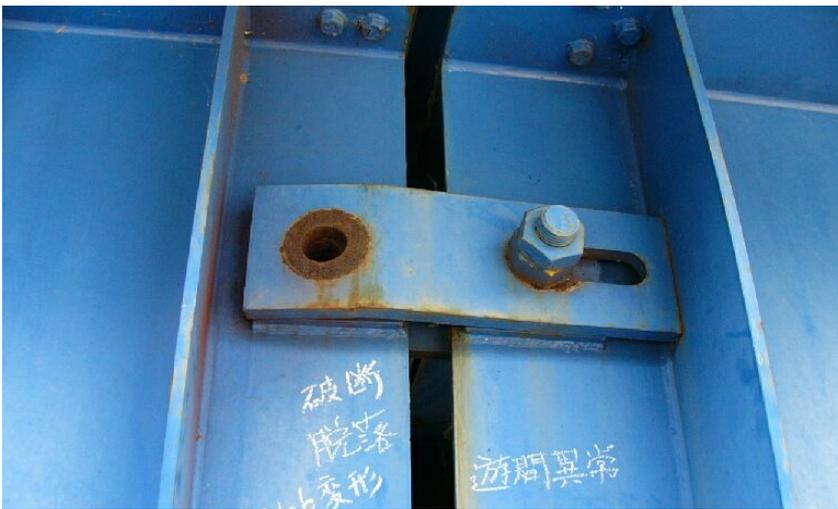
写真番号	3.5.14
部材名	
落橋防止システム (B-Bs-S-Sf)	
備考	
① 桁端連結	
② ボルトが折損している。	
③ 地震の影響の場合、主桁の変形や亀裂にも注視することが有効である。

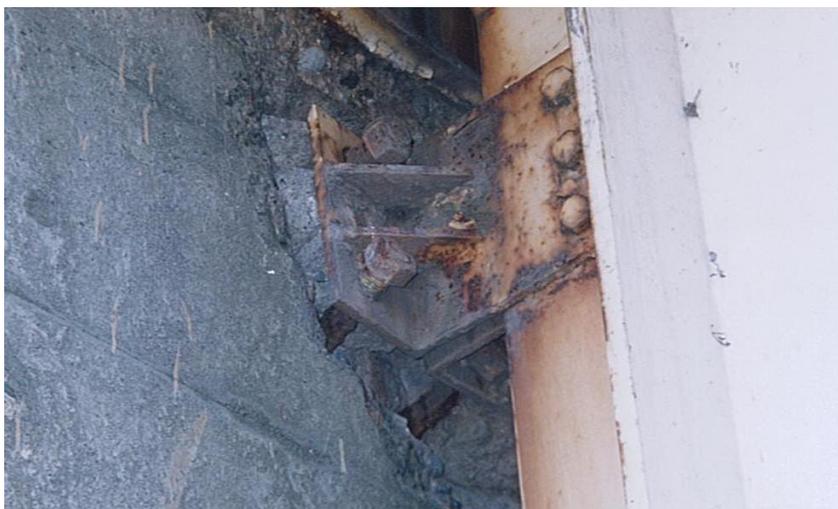
写真番号	3.5.15
部材名	
落橋防止システム (B-Bs-S-Sf)	
備考	
① 桁端連結	
② ボルトが脱落している。	
③ 大きな外力を受けたアンカーボルトの定着部コンクリートでは、浮きや欠損が発生していることがある。

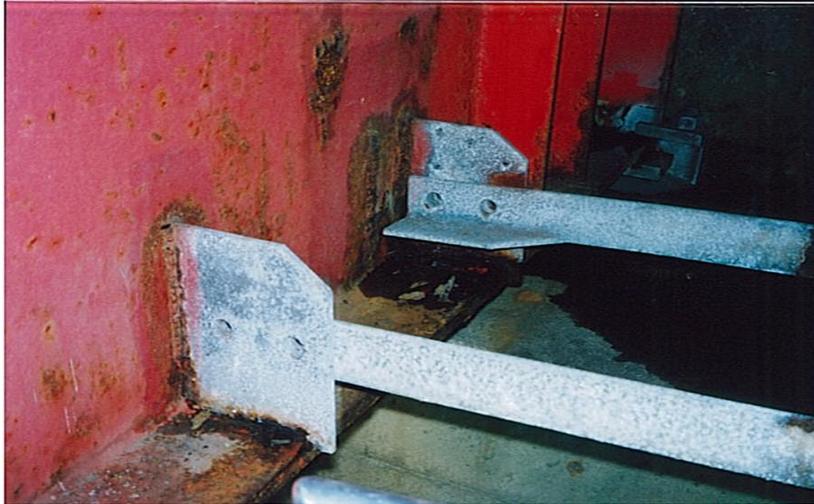
写真番号 3.5.16

点検施設  
(I-I-S-Ip)

- ① 点検通路の支持材取り付け部のボルト
- ② 点検路の支持ボルトが脱落している。
- ③ 附属物には普通ボルトが用いられる場合があり、耐久性上の弱点となることがある。また、異種金属接触となり異常腐食が生じる例もある。

高欄や附属物では普通ボルトが用いられることが多く、高力ボルトのように締付け力管理が行われず、かつ本体構造に比べて防食性能は劣ることが多い。そのため、ゆるみ・脱落、腐食による折損に注意し、検査路などでは使用前に安全確認することが重要である。また、異種金属接触腐食が生じることも多い。

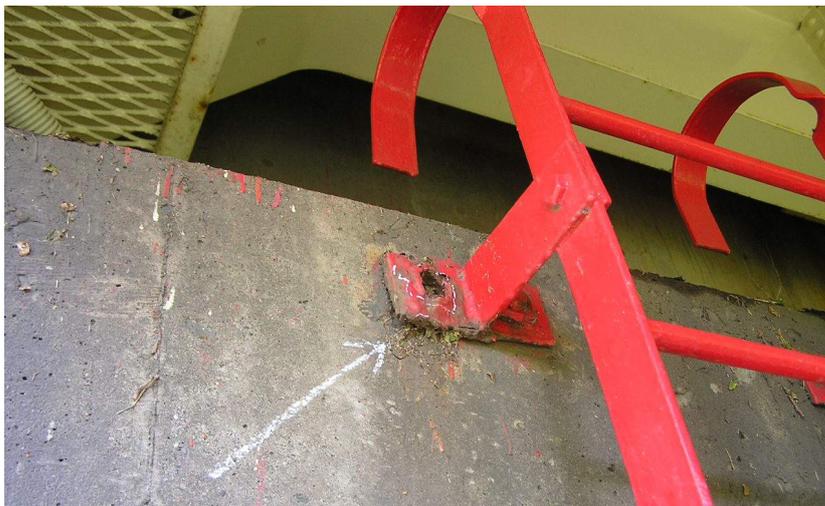
写真番号 3.5.17

点検施設  
(I-I-S-Ip)

- ① 昇降施設取り付け部のボルト
- ② 昇降施設のはしごを支持するボルトが脱落している。
- ③ 検査路等の取り付け部が損傷していることがある。使用時には事前に安全を確認することが重要である。

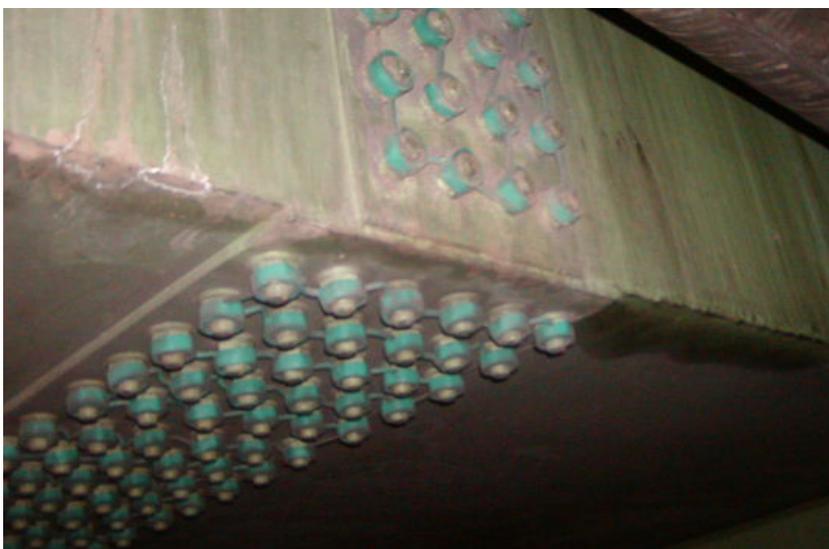
写真番号 3.5.1

主桁  
(S-Gs-S-Mg)

- ① 主桁の添接部
- ② F11Tボルトの落下防止対策(ボルトキャップ)の例

- ③ 遅れ破壊は予兆なく生じるため、遅れ破壊のおそれがあるボルトに対しては、第三者被害を生じさせないなどの対策が必要である。
