(I) 一般的性状・損傷の特徴

- ◆ 鋼部材が完全に破断しているか、破断しているとみなせる程度に断裂している状態をいう。
- ◆ 床組部材や対傾構・横構などの2次部材, あるいは高欄, ガードレール, 添架物やその取り付け部材などに多く見られる。

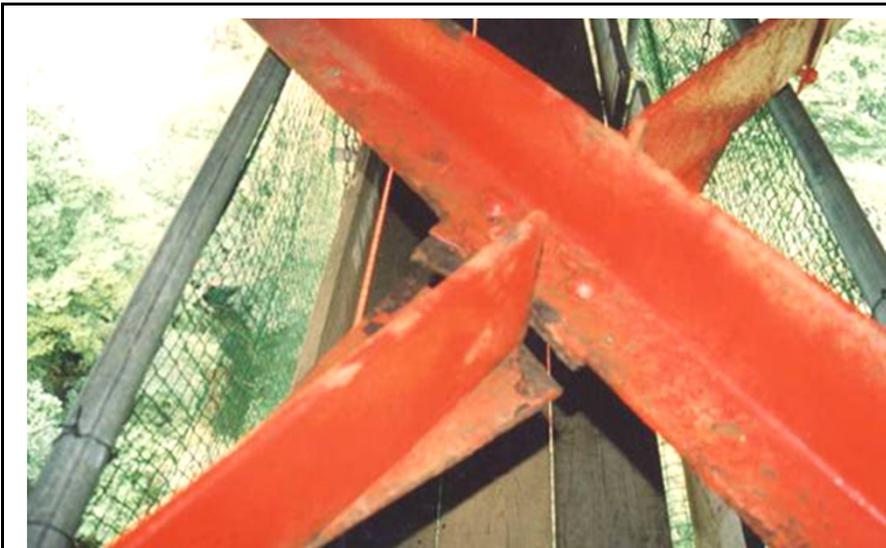
写真番号 4.1.1

横構が破断した例

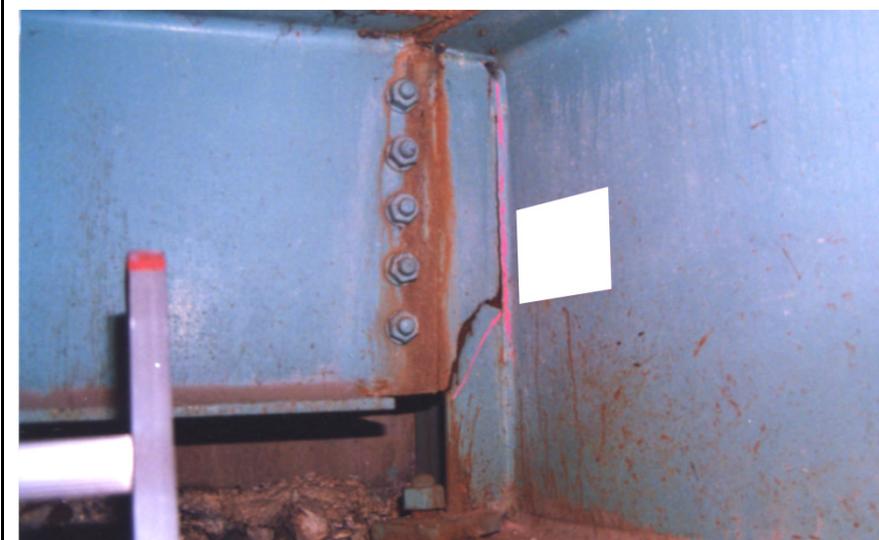
写真番号 4.1.2

端横桁が、破断しているとみなせる程度に断裂した例
 (注: 亀裂に沿って赤くマーキングしている。)

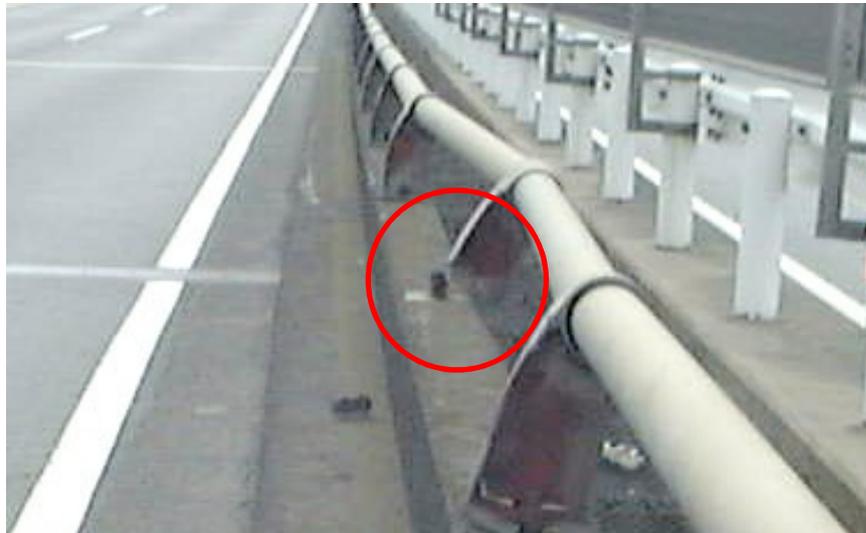
写真番号 4.1.3

車両用防護柵の支柱が破断した例

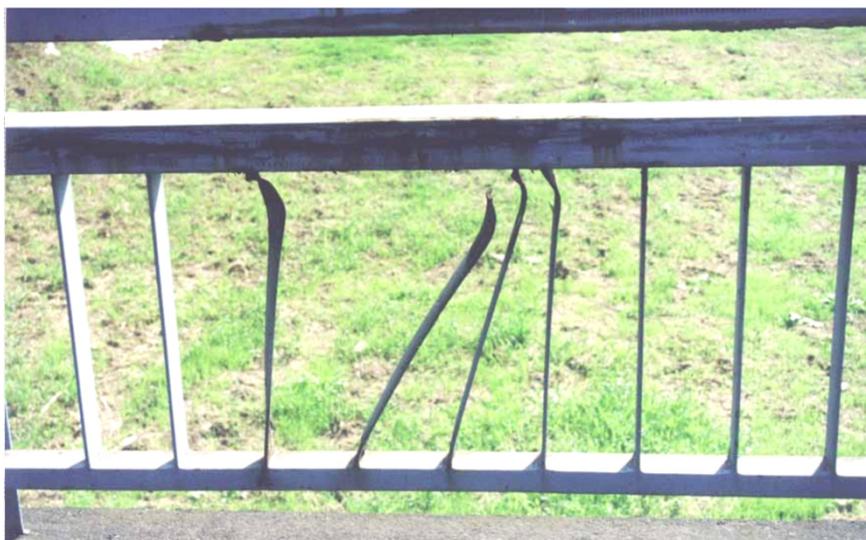
写真番号 4.1.4

防護柵に破断が生じた例

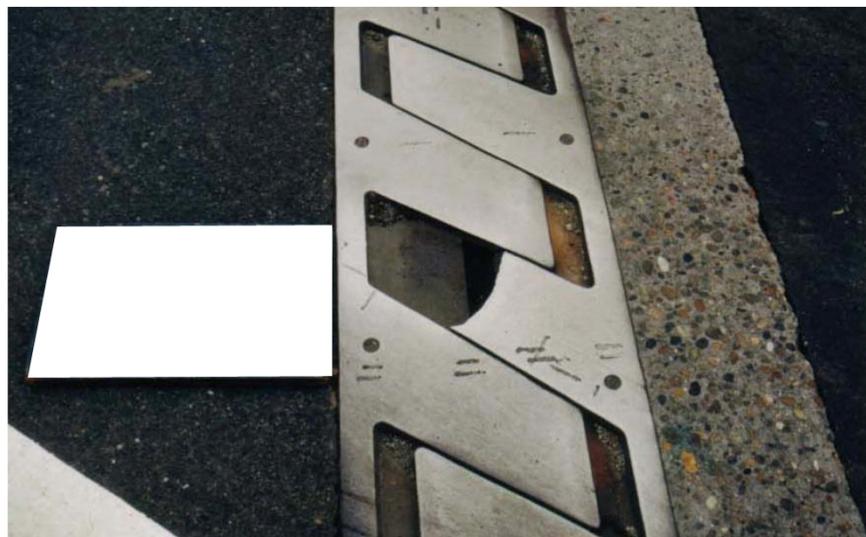
写真番号 4.1.5

伸縮装置のフェイスプレートが破断した例

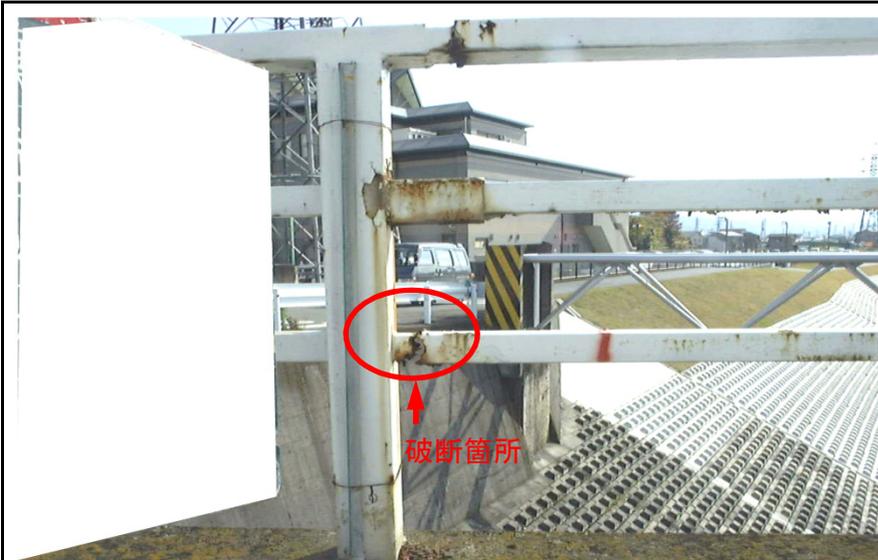
写真番号 4.2.1

腐食が進展して高欄に破断が生じた例

「破断」と「腐食」の2項目で扱う。

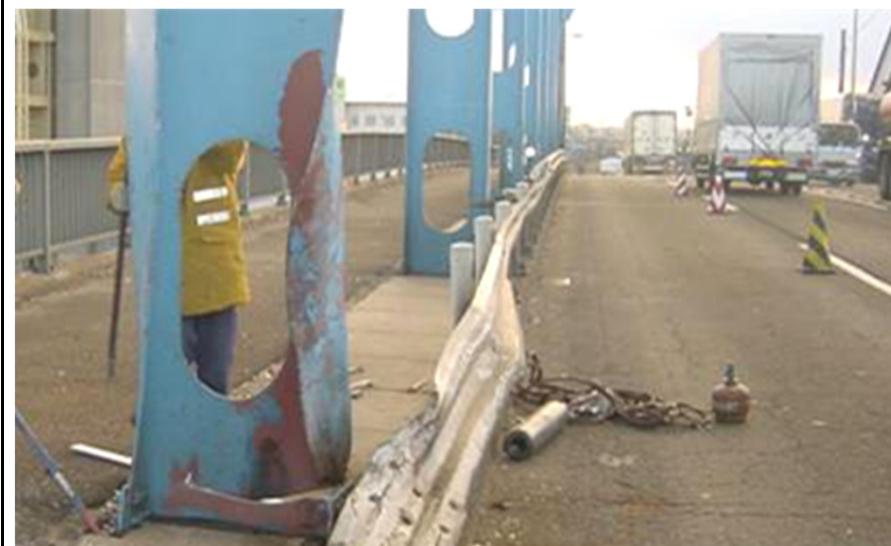
写真番号 4.2.2

吊り材に破断しているとみなせる程度の断裂と変形が生じた例

「破断」と「変形・欠損」の2項目で扱う。

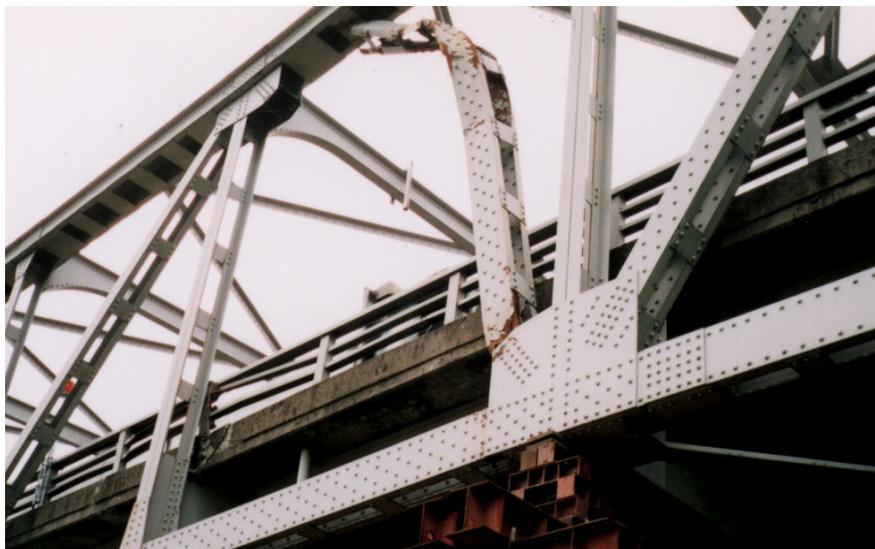
写真番号 4.2.3

斜材に破断と変形が生じた例

「破断」と「変形・欠損」の2項目で扱う。

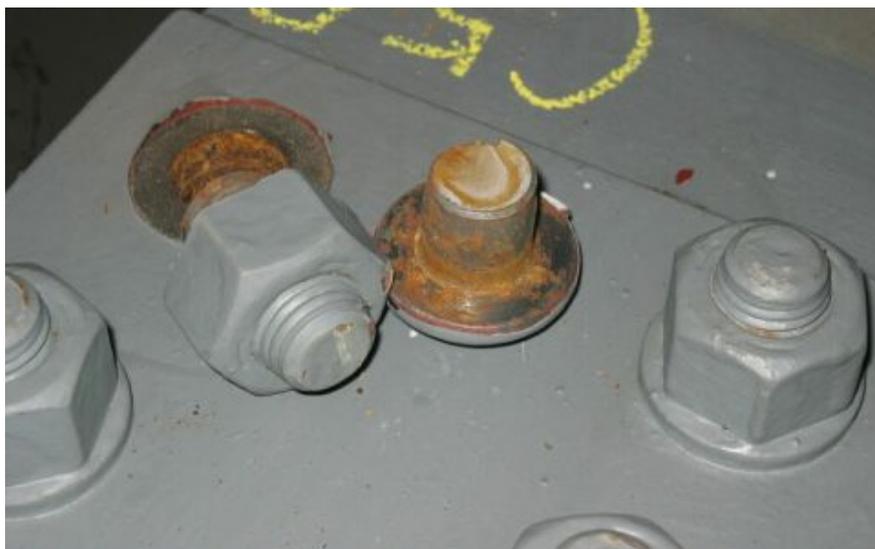
写真番号 4.2.4

ボルトが折損した例

「ゆるみ・脱落」として扱う。

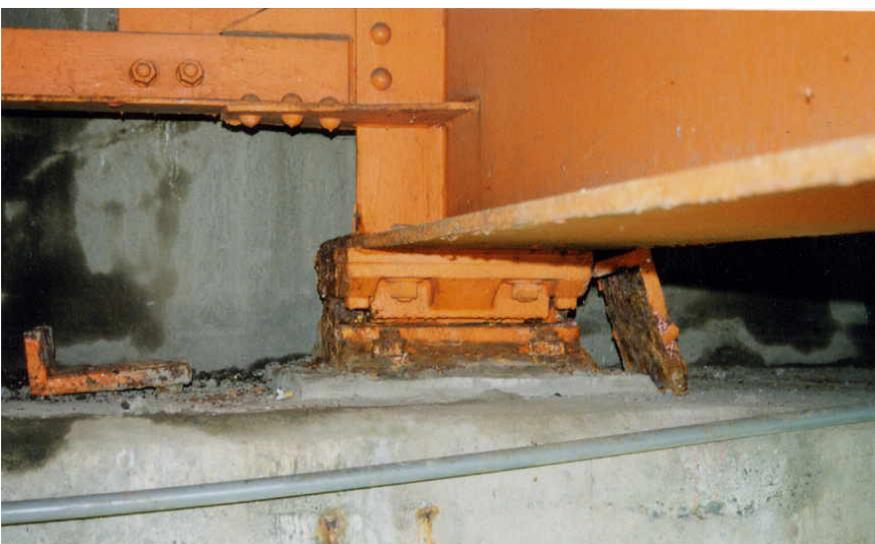
写真番号 4.2.5

支承のサイドブロックが破断した例

ボルトで取り付けしたサイドブロックがボルトの破断によって外れている場合は、「ゆるみ・脱落」で扱い、溶接などで一体化された構造の場合に「破断」で扱う。

なお、「支承の機能障害」としても扱う。

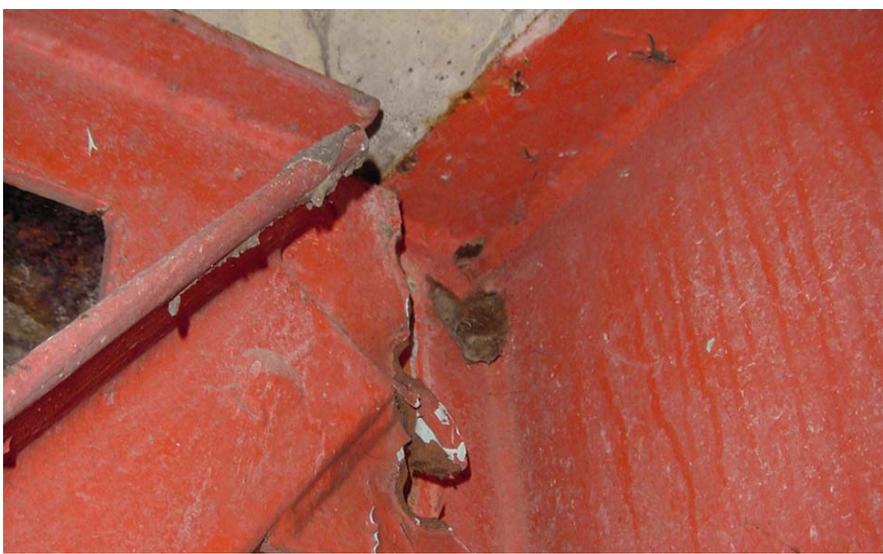
<table border="1" style="width: 100%; border-collapse: collapse;"> <tr> <td style="width: 20%;">写真番号</td> <td>4.3.1</td> </tr> <tr> <td>部材名</td> <td></td> </tr> <tr> <td>対傾構 (S-Gs-S-Cf)</td> <td></td> </tr> <tr> <td>備考</td> <td>対傾構が破断している。</td> </tr> </table>	写真番号	4.3.1	部材名		対傾構 (S-Gs-S-Cf)		備考	対傾構が破断している。
写真番号	4.3.1								
部材名									
対傾構 (S-Gs-S-Cf)									
備考	対傾構が破断している。

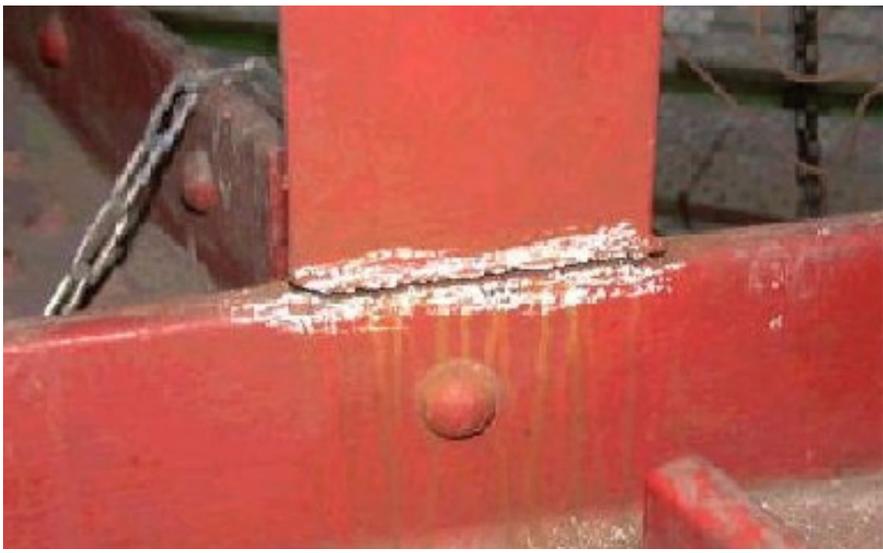
<table border="1" style="width: 100%; border-collapse: collapse;"> <tr> <td style="width: 20%;">写真番号</td> <td>4.3.2</td> </tr> <tr> <td>部材名</td> <td></td> </tr> <tr> <td>吊り材 (S-As-S-Ha)</td> <td></td> </tr> <tr> <td>備考</td> <td>吊り材が破断している。</td> </tr> </table>	写真番号	4.3.2	部材名		吊り材 (S-As-S-Ha)		備考	吊り材が破断している。
写真番号	4.3.2								
部材名									
吊り材 (S-As-S-Ha)									
備考	吊り材が破断している。

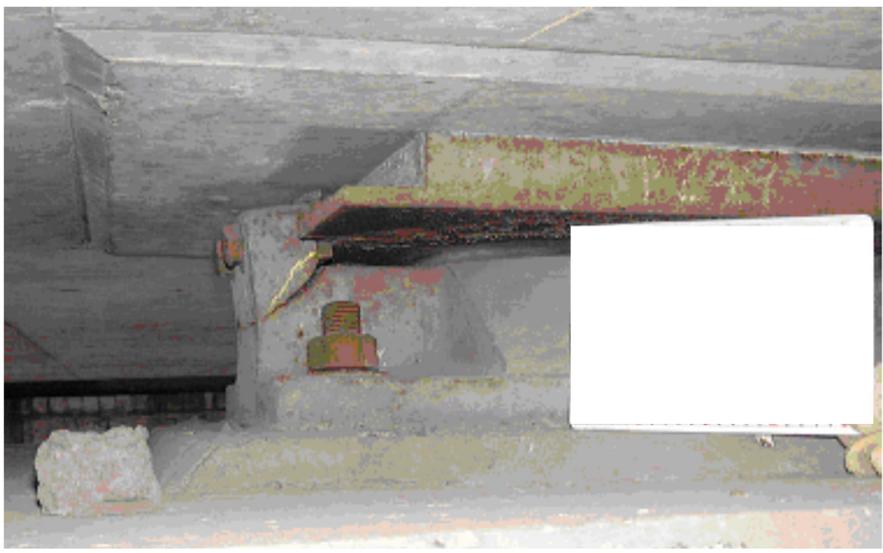
<table border="1" style="width: 100%; border-collapse: collapse;"> <tr> <td style="width: 20%;">写真番号</td> <td>4.3.3</td> </tr> <tr> <td>部材名</td> <td></td> </tr> <tr> <td>支承本体 (B-Be-S-Bh)</td> <td></td> </tr> <tr> <td>備考</td> <td>支承のサイドブロックが破断している。</td> </tr> </table>	写真番号	4.3.3	部材名		支承本体 (B-Be-S-Bh)		備考	支承のサイドブロックが破断している。

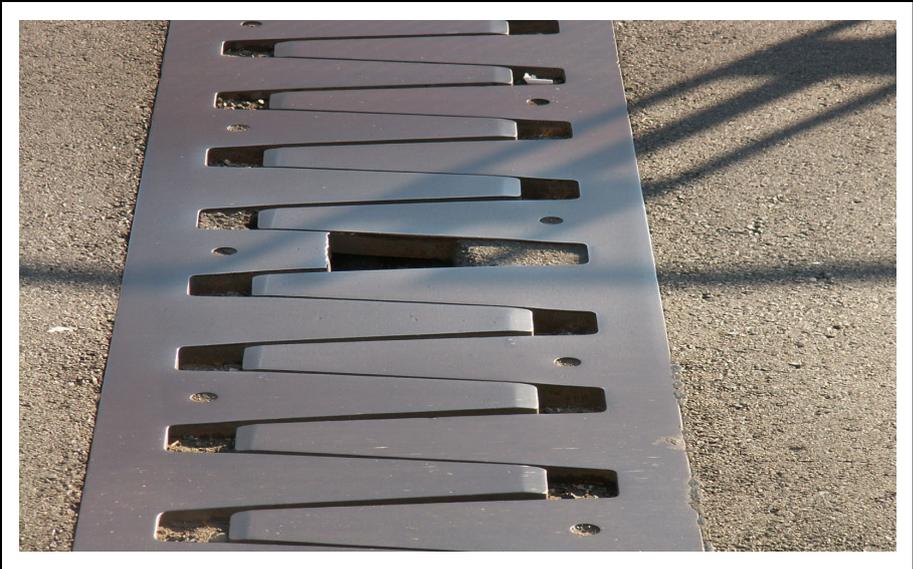
写真番号	4.3.4
部材名	伸縮装置 (R-E-S-Ej)
備考	フェイスプレートが破断している。

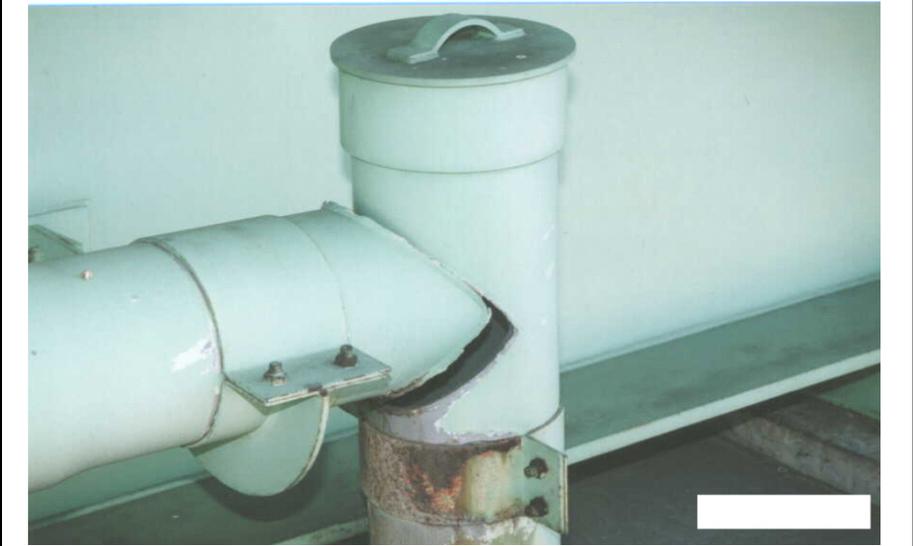
写真番号	4.3.5
部材名	排水管 (D-D-S-Dp)
備考	排水管の溶接部が破断している。

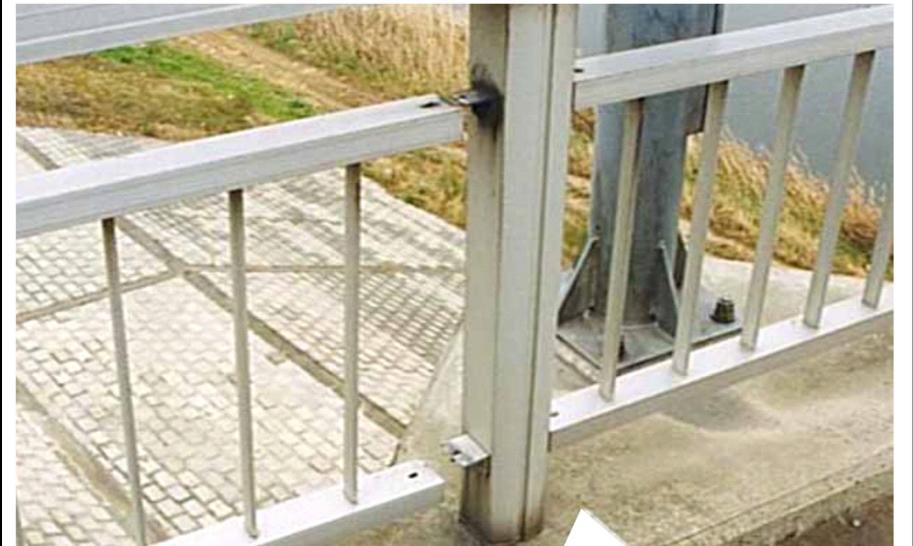
写真番号	4.3.6
部材名	防護柵 (R-G-S-Gf)
備考	防護柵の継手部が破断している。

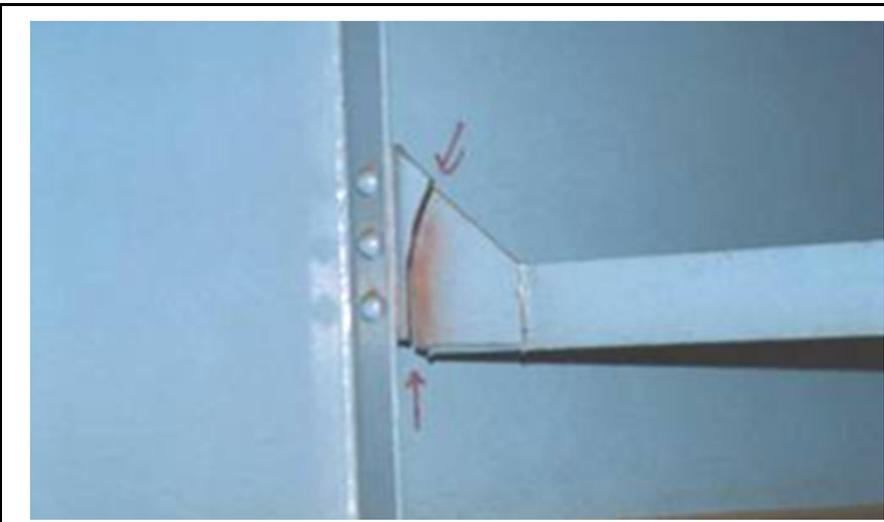
写真番号	4.4.1
部材名	
対傾構	(S-Gs-S-Cf)
備考	<p>① 対傾構</p> <p>② 対傾構に破断が見られる。</p> <p>③ 対傾構が破断すると、風や地震などの大きな水平力の作用に対して、桁の面内剛性確保の点で影響が生じる。</p>

備考④	二次部材の主桁との取付け部などでは疲労亀裂の発生事例が多く、亀裂は急激に進展し、破断に至る場合がある。
-----	---

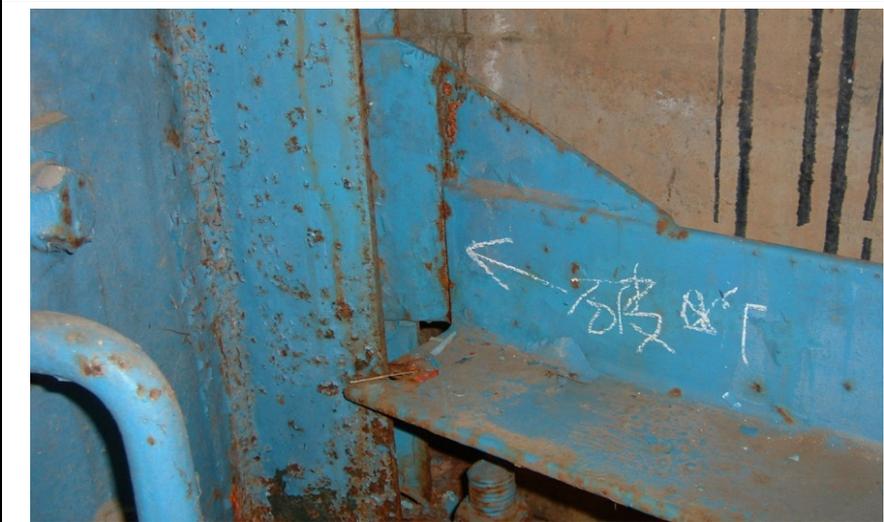
写真番号	4.4.2
部材名	
対傾構	(S-Gs-S-Cf)
備考	<p>① 端対傾構</p> <p>② 対傾構に破断が見られる。</p> <p>③ 部材の破断により、ボルトの緩み、変形等、他部材に影響を及ぼすことがある。</p>

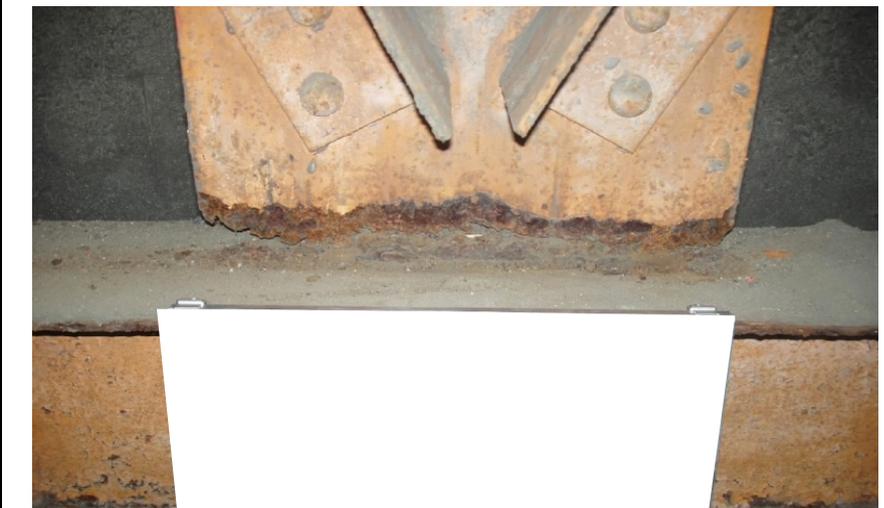
写真番号	4.4.3
部材名	
対傾構	(S-Bs-S-Cf)
備考	<p>① 箱桁内対傾構</p> <p>② 対傾構の取り付け部に破断と腐食が見られる。</p> <p>③ 格点部は、雨水の滞留、滴下、塵埃の堆積などで著しく腐食が進行することがある。また、構造条件によっては、大きな応力が繰り返されることもある。</p>

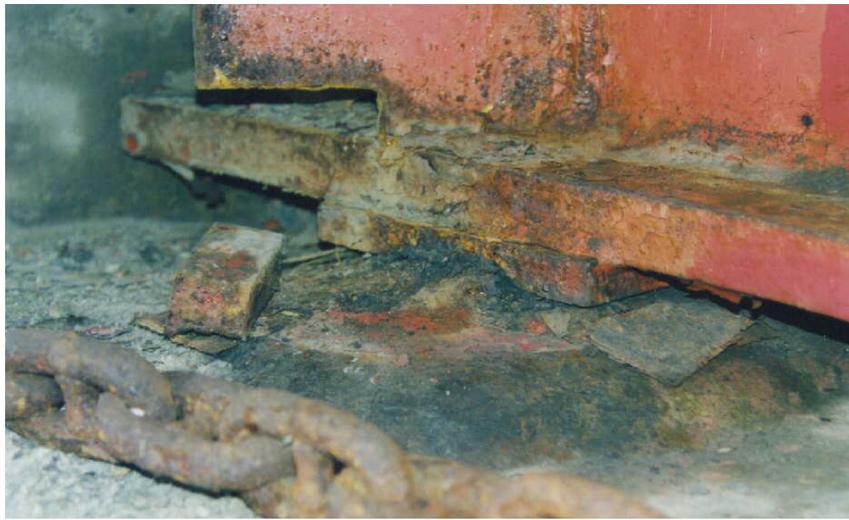
写真番号	4.4.4
部材名	支承本体 (B-Be-S-Bh)
備考	① 支承のサイドブロック ② 支承のサイドブロックが破断している。 ③ 破断が地震による場合には、同支承線の支承も同様に損傷していることがある。また、上部工と下部工とにずれを生じていることがある。

備考④ 支承に著しい腐食が生じ、何らかの衝撃が加わることにより、破断にまで至る場合がある。

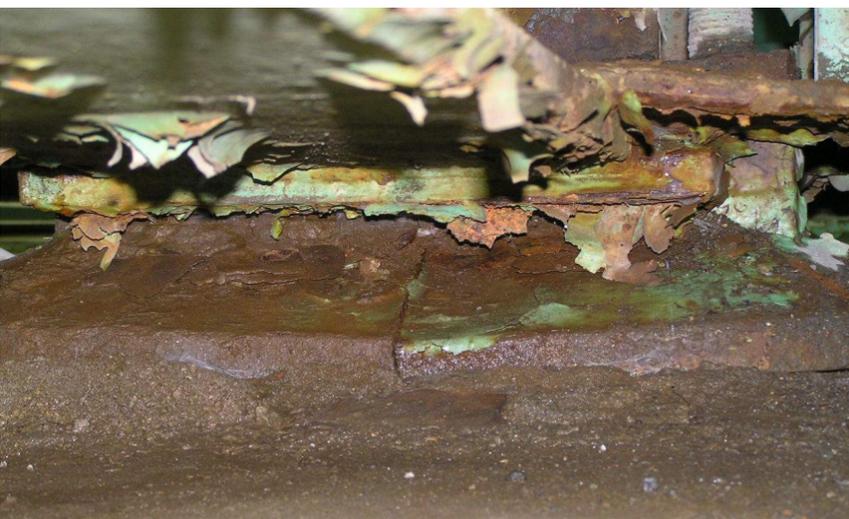
写真番号	4.4.5
部材名	支承本体 (B-Be-S-Bh)
備考	① 支承の下沓 ② 沓座モルタルが欠損し、支承本体の下沓が破断している。 ③ 支承の機能障害により、伸縮装置部では、段差を生じていることがある。

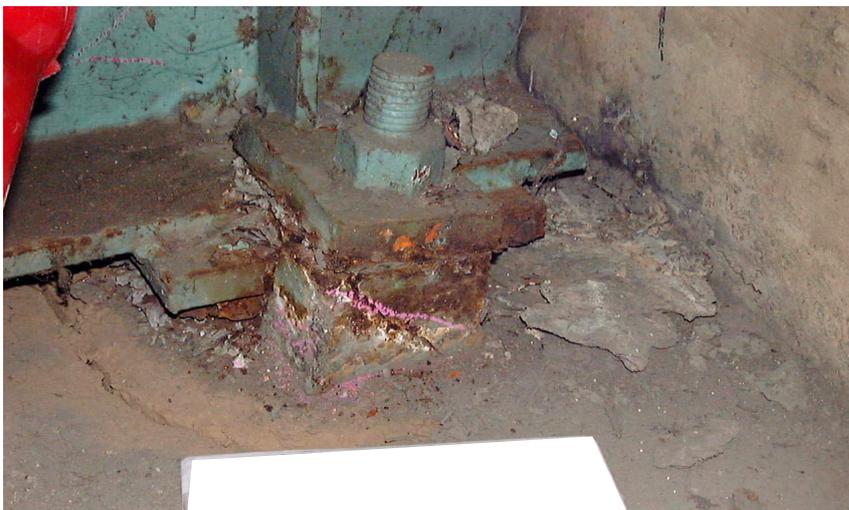
写真番号	4.4.6
部材名	支承本体 (B-Be-S-Bh)
備考	① 支承のサイドブロック ② 支承のサイドブロックが破断している。 ③ 支承に著しい腐食が生じていると、地震時に支承各部の耐荷力不足から所要の耐震性能が発揮されない危険性がある。

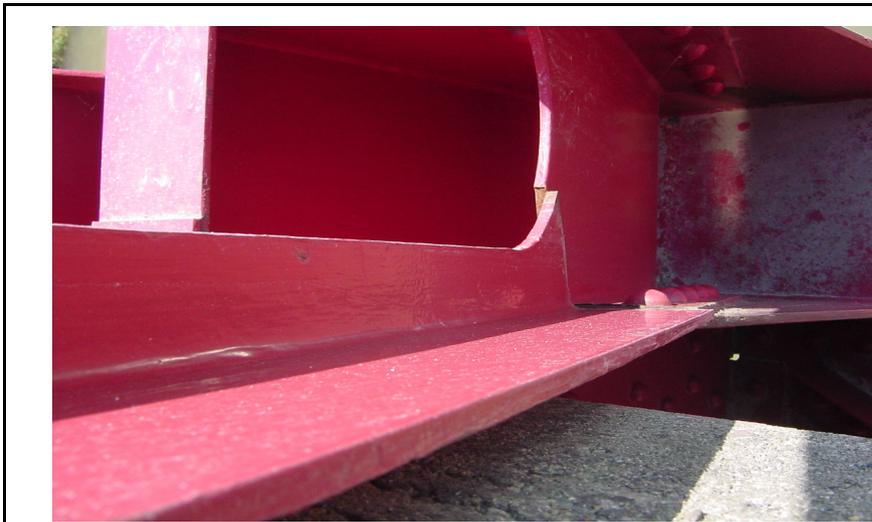
写真番号	4.4.7
部材名	トラス斜材 (S-Ts-S-Dt)
備考	① トラス橋の斜材 ② 斜材が破断している。 ③ トラス橋の斜材やアーチ橋の吊り材では、風による渦励振が生じ、高頻度の振動繰り返しによって疲労亀裂が生じることがある。

備考④ 自動車荷重の繰り返し以外に、風による振動によっても疲労亀裂が生じることがある。その場合、振動回数が膨大となるため、短期間に亀裂の発生や部材の破断に至ることがある。

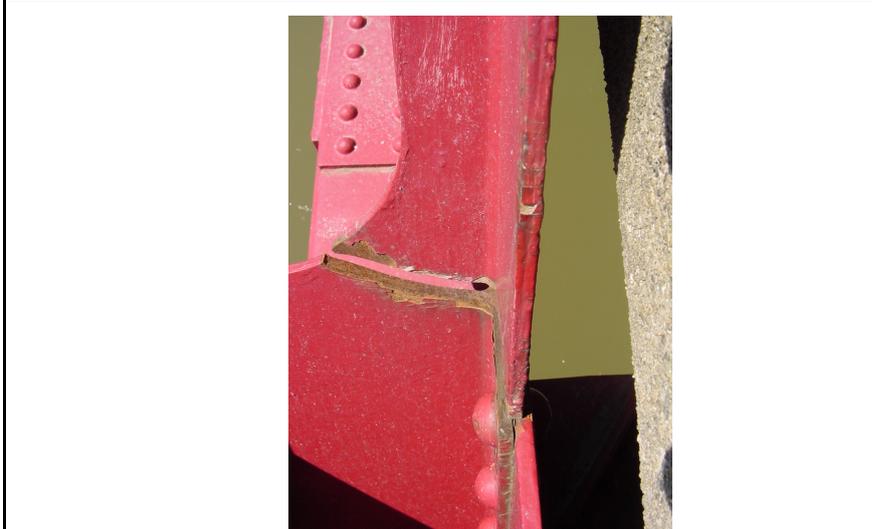
写真番号	4.4.8
部材名	トラス斜材 (S-Ts-S-Dt)
備考	① トラス橋の斜材 ② 斜材の穴あき鋼板が破断している。 ③ 円孔を設けたり、切り欠きのある部材では、表面の凹凸や傷状の不整部が亀裂の起点となることがある。

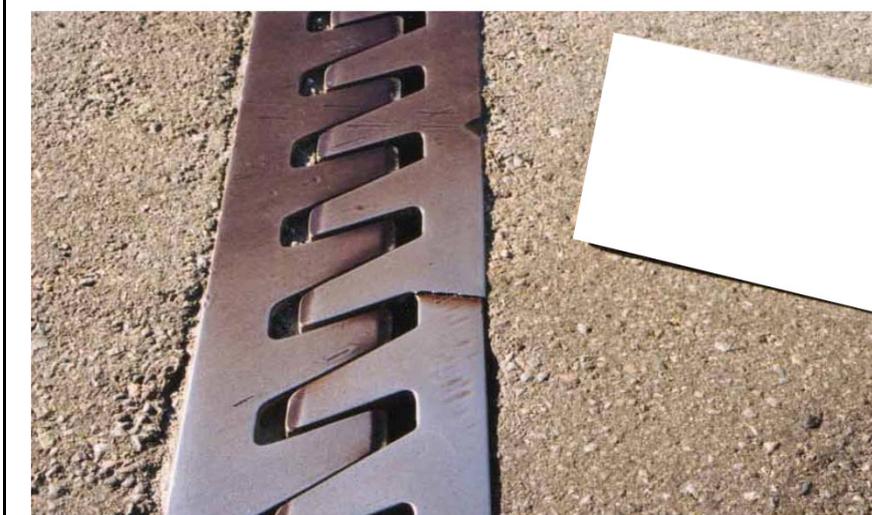
写真番号	4.4.9
部材名	伸縮装置 (R-E-S-Ej)
備考	① 鋼製伸縮装置 ② フェイスプレートが破断している。 ③ 伸縮装置のウェブプレートとの溶接部に亀裂を生じていることがあり、その場合は車両通行時に異常音を発することがある。

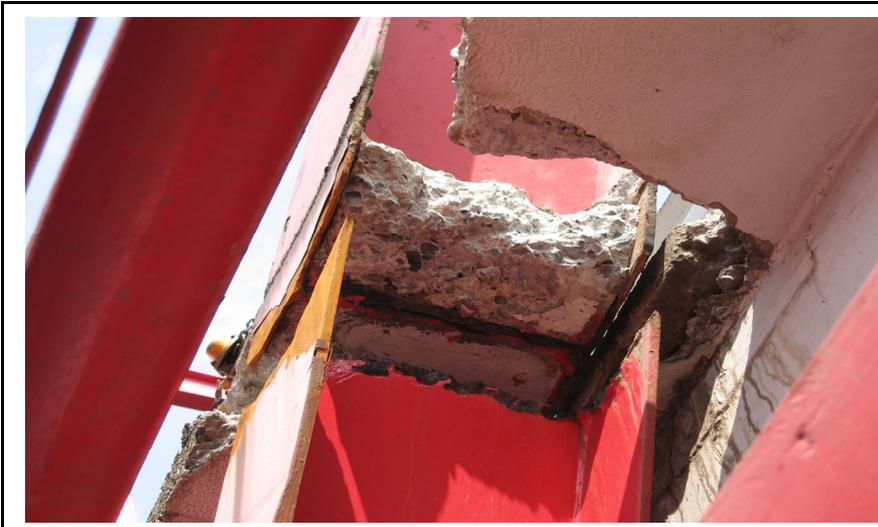
写真番号	4.4.10
部材名	コンクリート埋込部(斜材) (S-Ts-S-Em)
備考	<p>① トラス橋の斜材</p> <p>【写真上】</p> <p>② 床版コンクリートに埋込まれた斜材が破断している。</p> <p>③ 埋め込み部材では、外観からは確認できない内部で著しく腐食していることがある。</p>

備考④ コンクリート部材に鋼材を埋め込んだ構造では、コンクリートと鋼材との境界に隙間が生じて内部に水が浸入し、外観に大きな兆候がないまま内部で激しく腐食していることがある。外観には大きな損傷がなくても、破断直前の状態にまで腐食していることもあるので、「はつり」等調査の際には事故にならないよう注意が必要である。

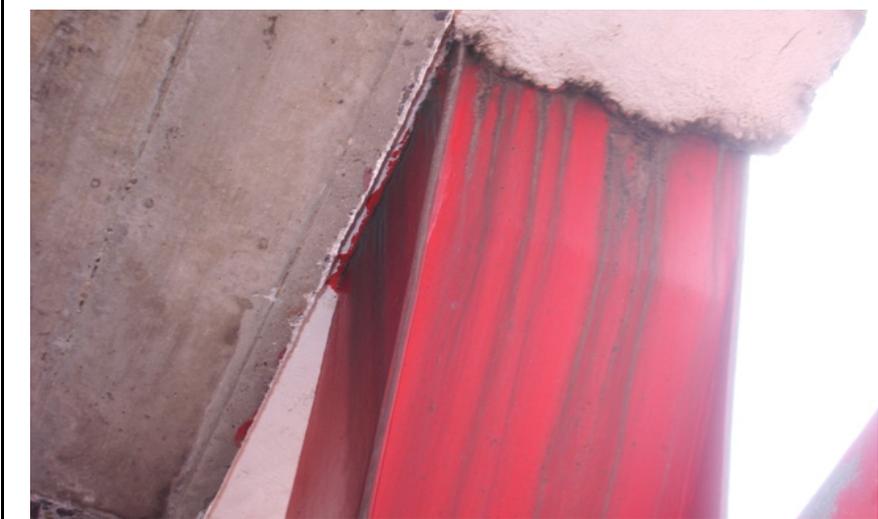
備考	<p>【写真下】</p> <p>② コンクリート床版に埋め込まれたトラス斜材の埋め込み部下側に錆汁を伴う漏水が確認できる。</p> <p>③ 埋め込み部材の内部での腐食状態を外部から把握することは困難であるものの、錆汁の漏出などの兆候が確認できることがある。</p>
----	---

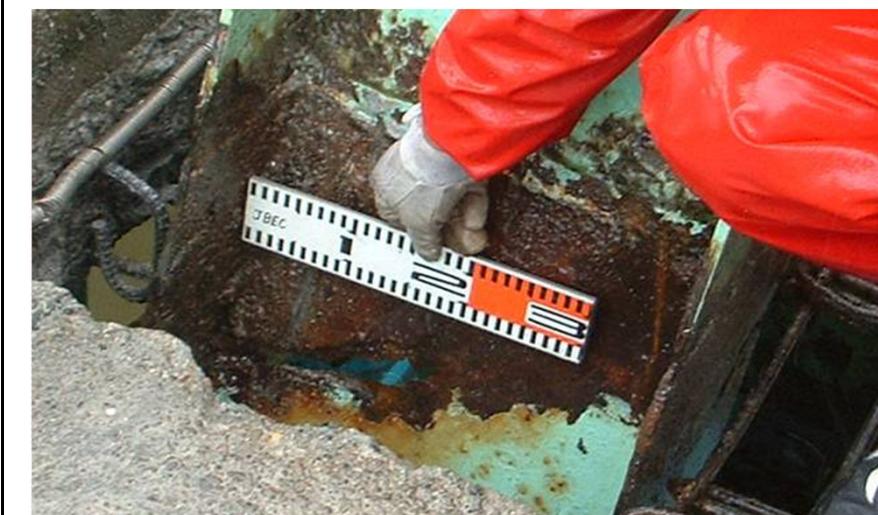
写真番号	4.4.11
部材名	コンクリート埋込部(斜材) (S-Ts-S-Em)
備考	<p>① トラス橋の斜材</p> <p>② 斜材が床版コンクリートに埋め込まれた部位で断面欠損を伴う著しい腐食が生じている。(はつり調査によって確認)</p> <p>③ 埋込部の鋼材腐食では、破断するまで外部には顕著な兆候が現れないことがある。</p>

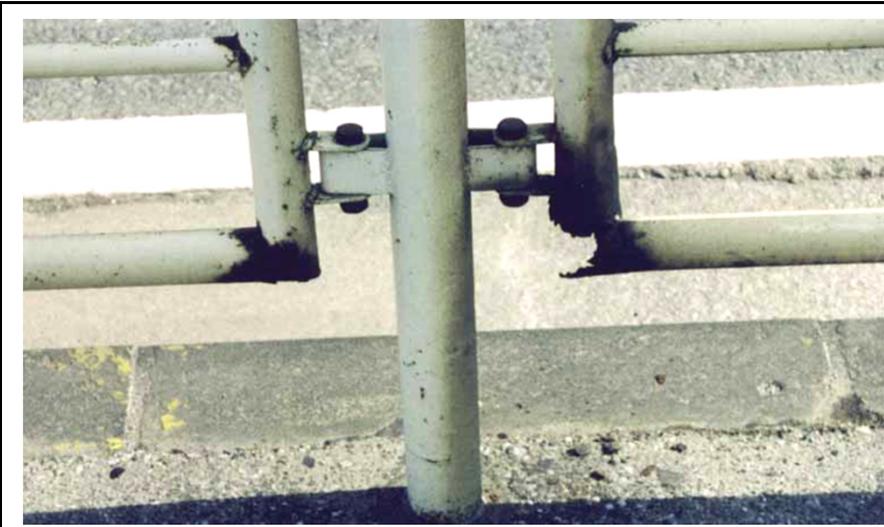
写真番号	4.4.12
部材名	防護柵 (R-G-S-Gf)
備考	<ul style="list-style-type: none"> ① 歩行者自転車用柵のパイプ端部 ② パイプ端部に著しい腐食と断裂が見られる。 ③ 橋梁附属物では、特定の部位に雨水が滞水したり滴下するなどにより、激しい局部腐食となることがある。

備考④	防護柵や高欄の横棧の継手部(伸縮部を含む。)や交差部は、凹凸などに雨水が滞留したり、同じ箇所からの雨水の滴下や滞水が生じて、局部的に腐食する場合がある。また、隙間から部材内部に雨水が浸入して内部で滞水し、部材内部から激しく腐食することがある。
-----	---

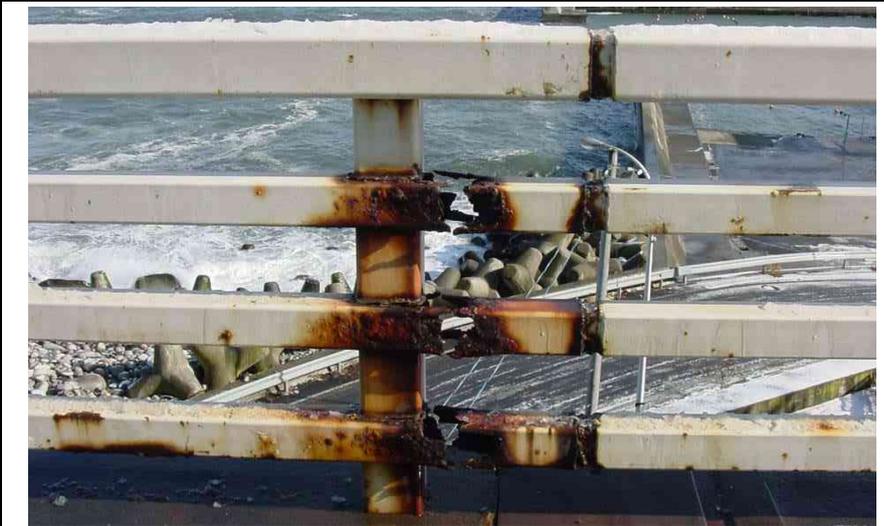
写真番号	4.4.13
部材名	防護柵 (R-G-S-Gf)
備考	<ul style="list-style-type: none"> ① 防護柵の横棧 ② 伸縮装置部の高欄継手部に、著しい腐食と断裂が見られる。 ③ 部材の交差部や伸縮部・継手部などでは、雨水の滞水や隙間から部材内部へ水が浸入することにより、局部的に激しく腐食することがある。

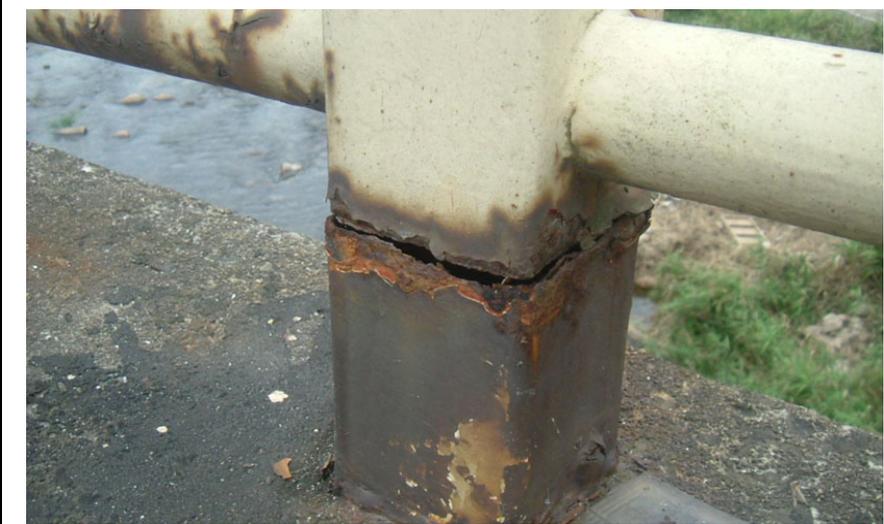
写真番号	4.4.14
部材名	防護柵 (R-G-S-Gf)
備考	<ul style="list-style-type: none"> ① 防護柵の支柱基部 ② 支柱基部に著しい腐食と断裂が見られる。 ③ 支柱部では、部材内部に雨水が浸入することにより、内部から激しく腐食することがあり、目視だけでは発見が遅れることがある。

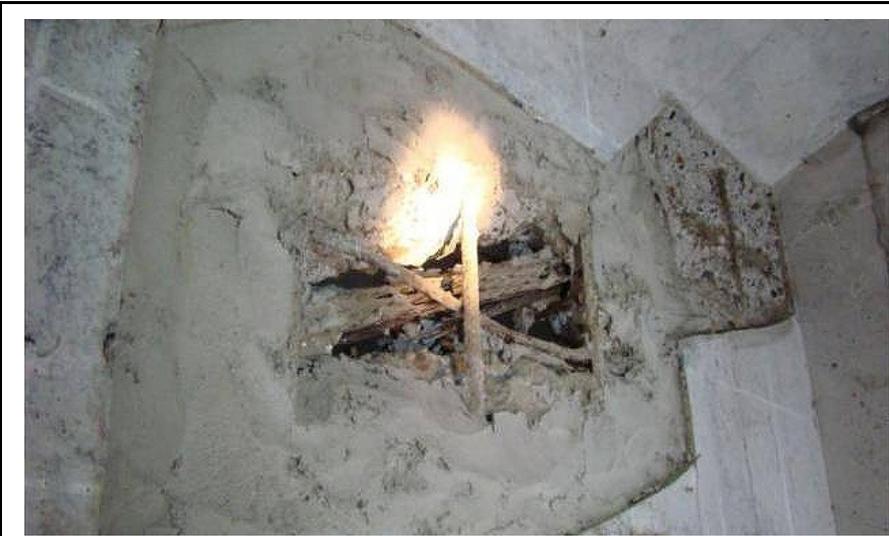
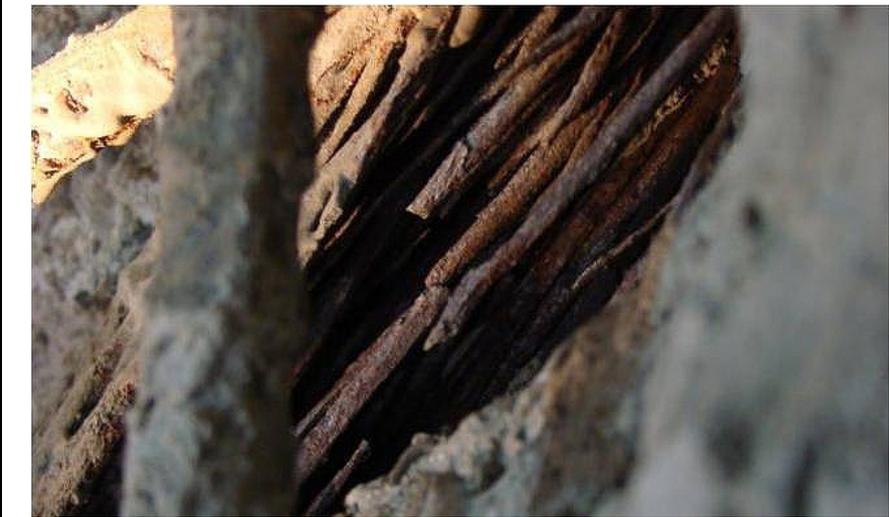
写真番号	4.4.15
部材名	主桁 (S-Bs-C-Mg)
備考	<p>① 主桁内のPC鋼材</p> <p>② PC鋼材が腐食し、破断に至っている(写真は、コンクリートはつり調査の状況)。</p> <p>③ シース部がグラウト未充填や充填不良となっている場合には、定着部やひびわれなどから浸入した水分によって、PC鋼材が腐食することがある。</p> <p>なお、シース内部への水の浸入が主たる原因の腐食の場合、部材表面に腐食の兆候が現れることなくPC鋼材が破断に至ることがある。</p>

備考④ PC橋内部のPC鋼材は、グラウト不良により水が浸入すると、腐食して破断する場合がある。また、ひびわれなどを介して外部から浸入した水によって、シースが腐食し、更には内部のPC鋼材が腐食することもある。なお、PC鋼材の破断は、構造安全性に重大な影響を及ぼす危険性がある。

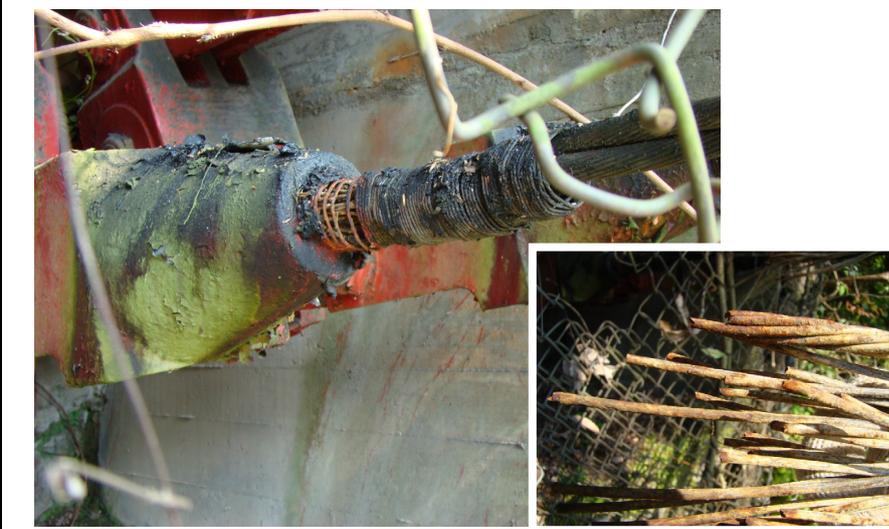
写真番号	4.4.16
部材名	PC定着部(吊橋ケーブル) (S-Xs-S-Pa)
備考	<p>① 吊橋(ケーブル定着部)</p> <p>② ケーブルソケット部で破断が生じている。</p> <p>③ 防食機能が劣化した被覆の内部で、ケーブル素線が破断していることがある。</p>
