1.3 その他の損傷

その他の損傷	⑬ 遊間の異常	1 / 15
--------	---------	--------

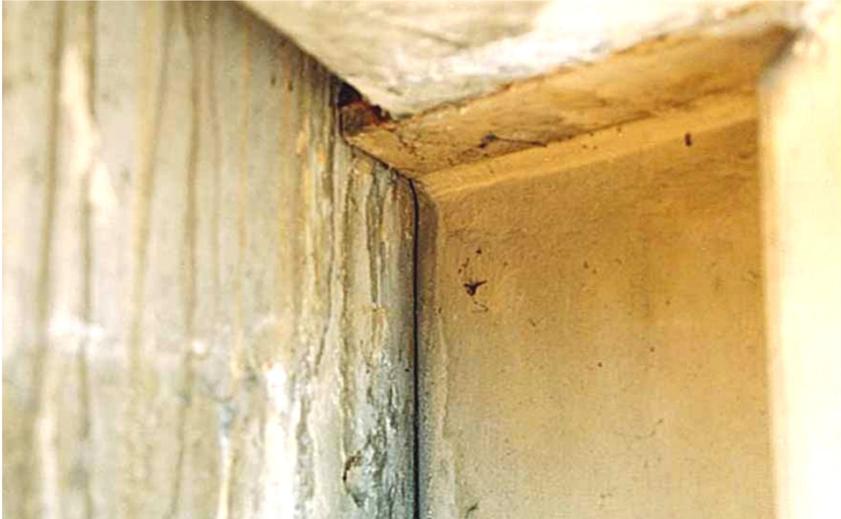
写真番号	13.1.1
	説明	
	主桁と胸壁が接触してる例

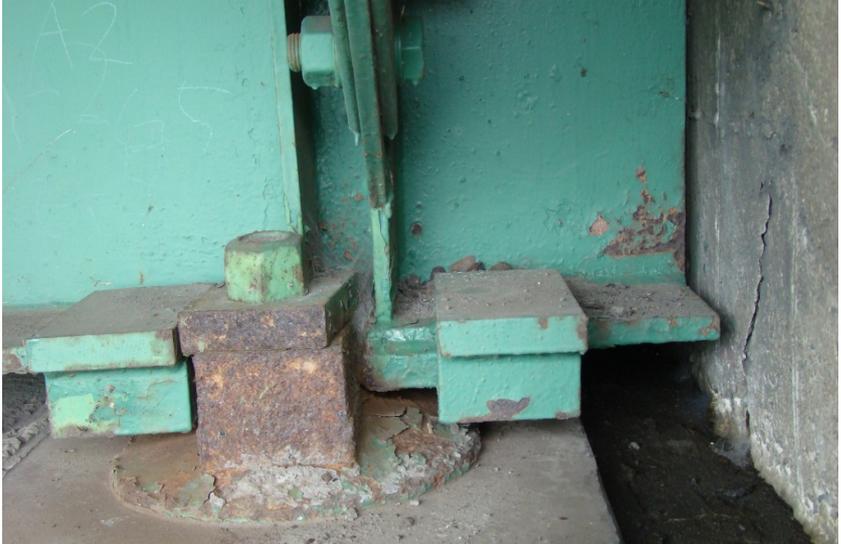
写真番号	13.1.2
	説明	
	主桁と胸壁の遊間が極端に少ない例

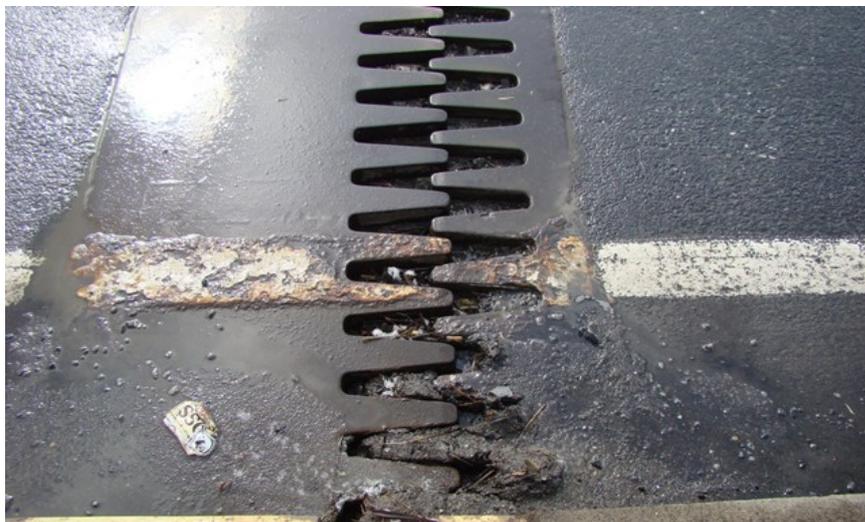
写真番号 13.1.3

説明
鋼製伸縮装置の遊間が異常に広い状態の例

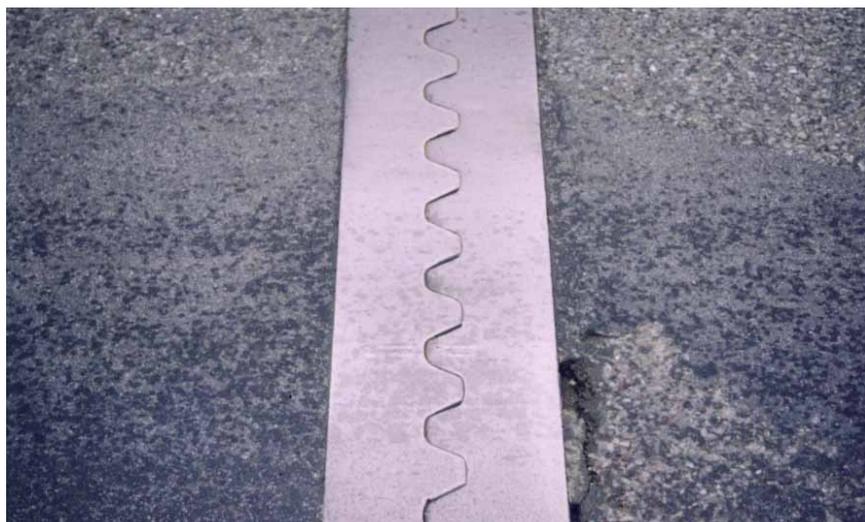
写真番号 13.1.4

説明
鋼製伸縮装置の遊間が完全に閉じた状態の例

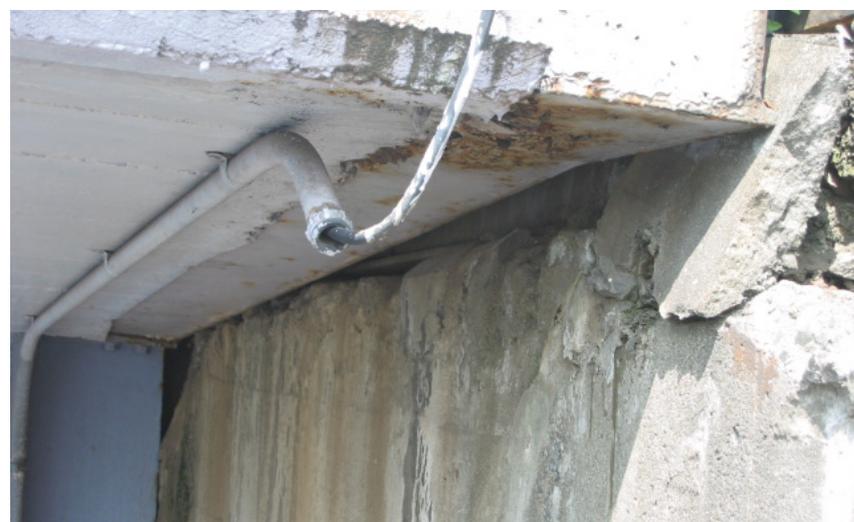
写真番号 13.1.5

説明
床版と胸壁が接触し、胸壁に損傷が生じた例

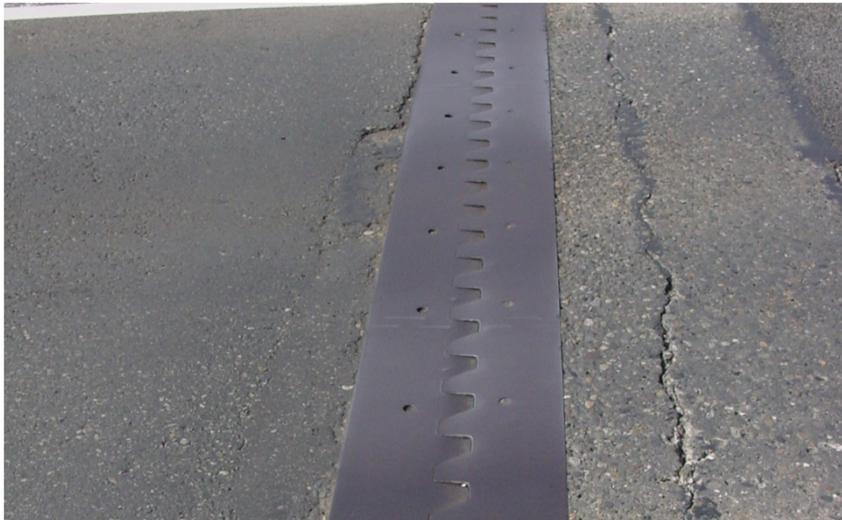
写真番号	13.1.6
説明	
鋼製伸縮装置の遊間が完全に閉じ、舗装にひびわれが生じた例 (注:地震後に発見された損傷)

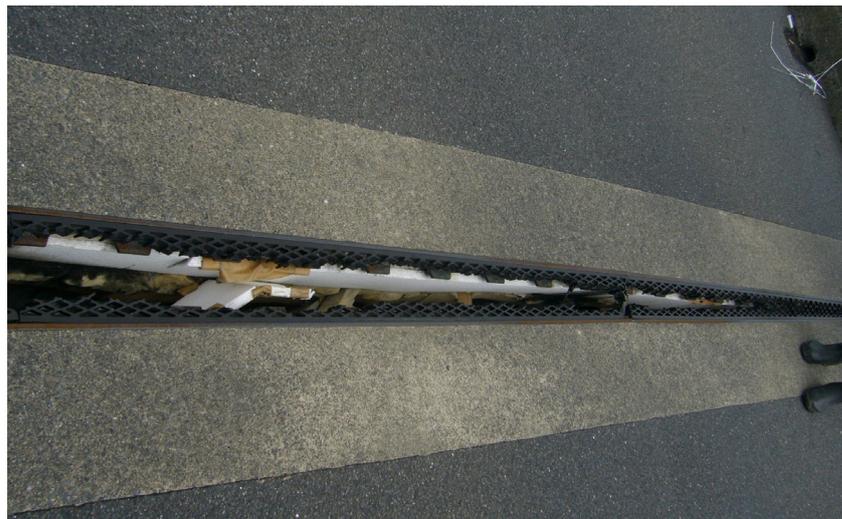
写真番号	13.1.7
説明	
ゴム製伸縮装置の遊間が異常に広く、ゴムが破断した状態の例 (注:地震後に発見された損傷)

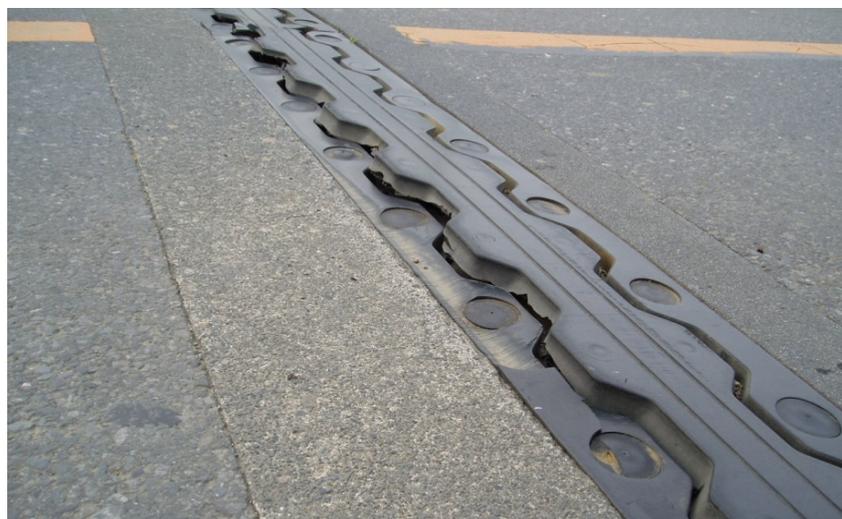
写真番号	13.1.8
説明	
ゴム製伸縮装置の遊間で垂直方向のずれが生じ、ゴムが破断した状態の例 (注:地震後に発見された損傷)

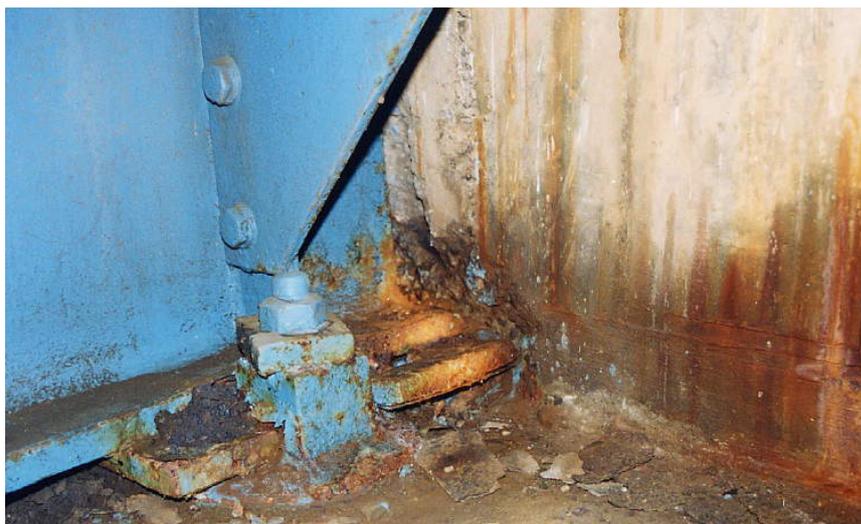
写真番号	13.2.1
説明	
桁と橋台が接触し、支承の変形が生じている。また、板厚減少を伴う錆も見られる。	
「遊間の異常」、「腐食」、「防食機能の劣化」、「支承の機能障害」の4項目で扱う。

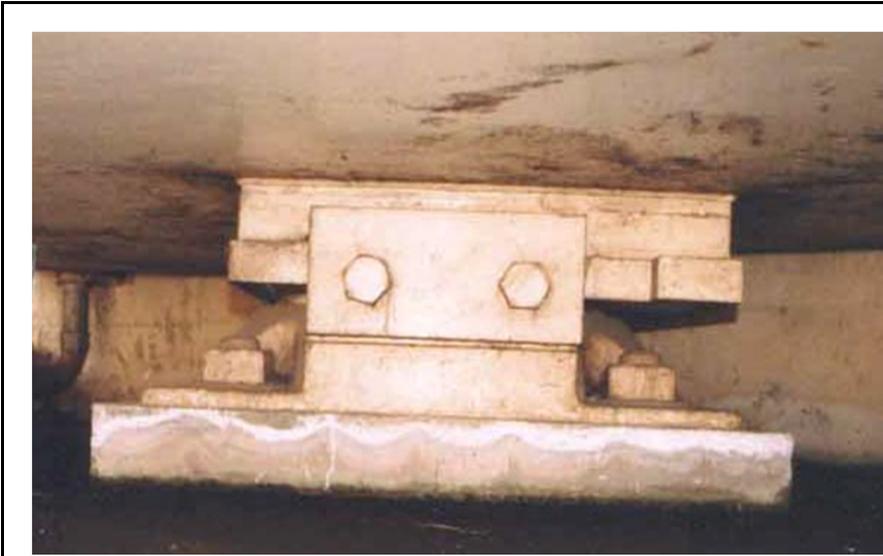
写真番号	13.2.3
説明	
<p>支承の移動状態に偏りが生じている。</p> <p>「遊間の異常」と「支承の機能障害」の2項目で扱う。</p>

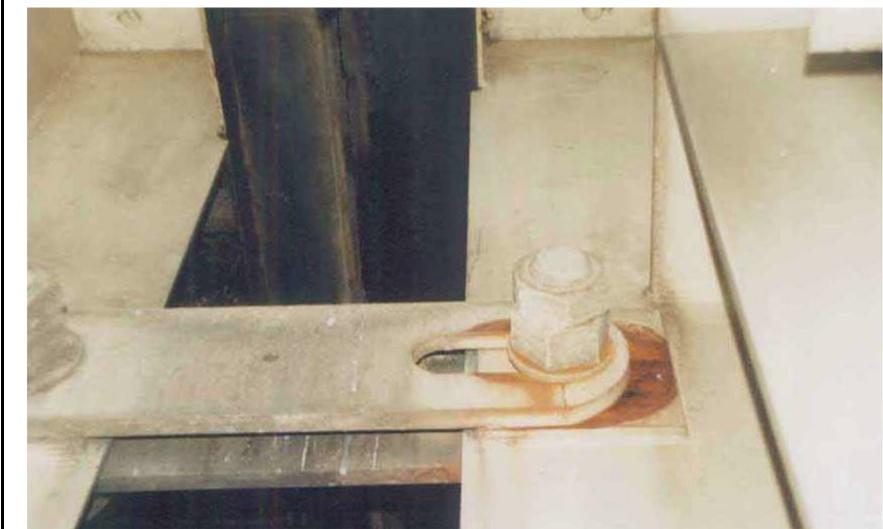
写真番号	13.2.4
説明	
<p>落橋防止装置の移動状態に偏りが生じている。</p> <p>「遊間の異常」として扱う。</p>

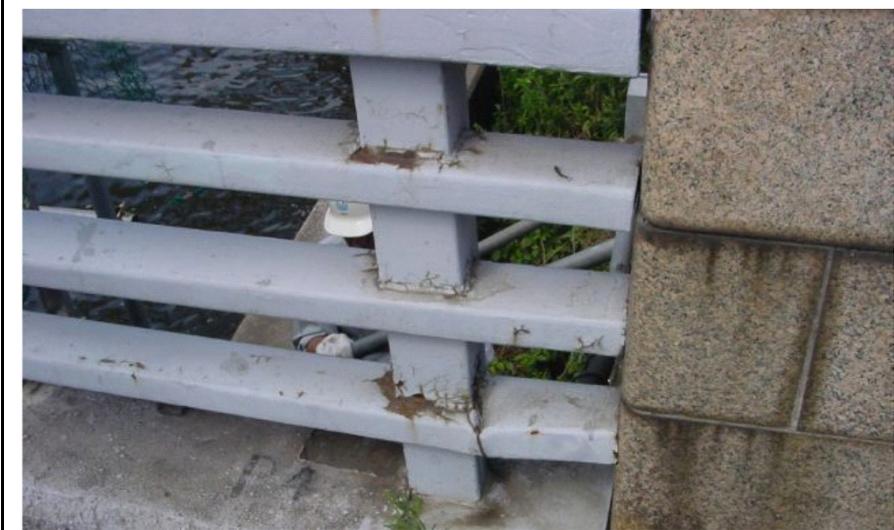
写真番号	13.2.5
説明	
<p>遊間異常により防護柵に変形が生じている。</p> <p>「遊間の異常」と「変形・欠損」の2項目で扱う。</p>

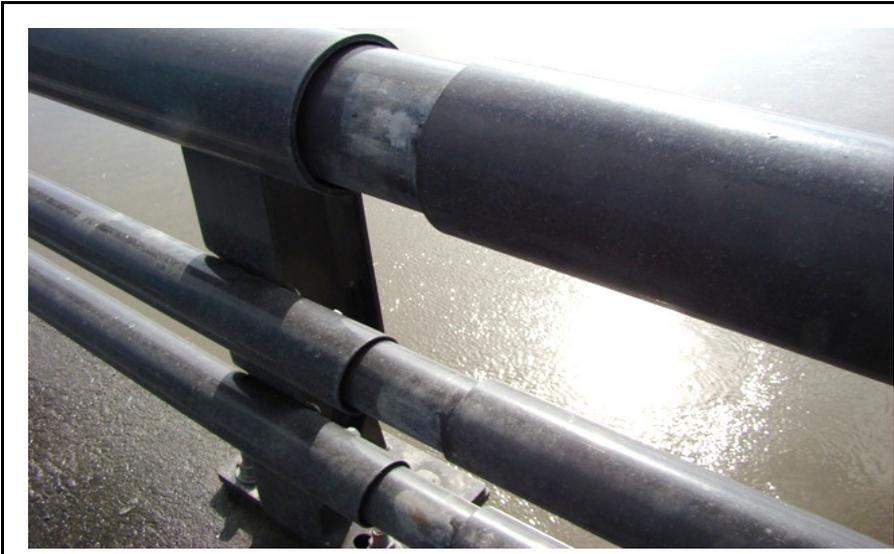
写真番号	13.2.6
説明	
<p>防護柵の横梁の伸縮部が異常に広い状態である。 (注:地震後に発見された損傷)</p> <p>「遊間の異常」として扱う。</p>

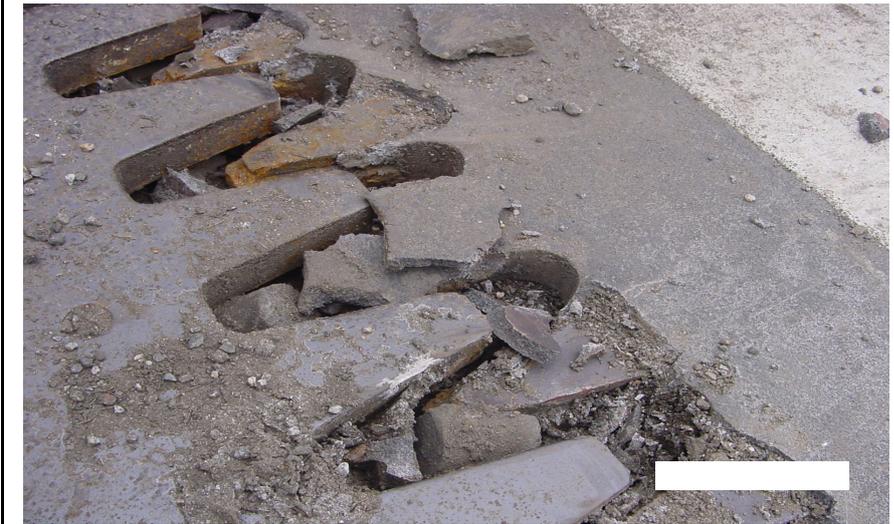
写真番号	13.2.7
説明	
<p>鋼製伸縮装置が橋軸直角方向にずれ、伸縮装置が破損している。</p> <p>「遊間の異常」と「変形・欠損」の2項目で扱う。</p>

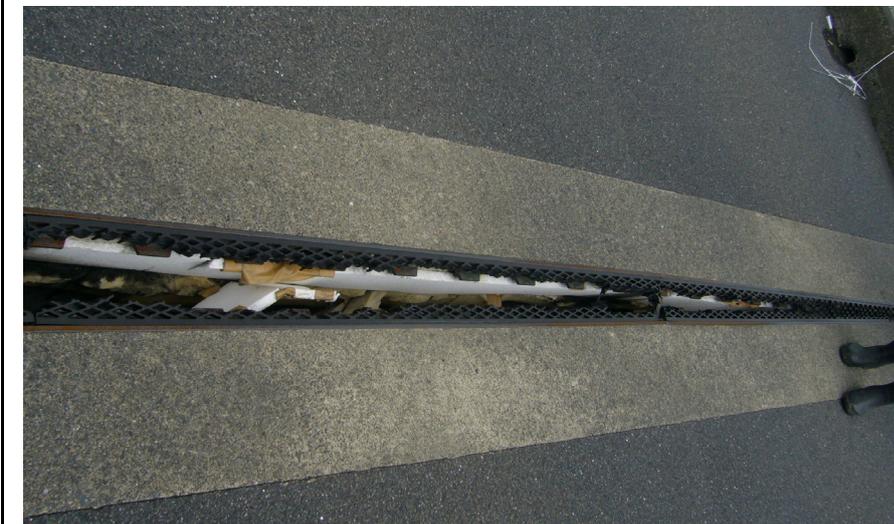
写真番号	13.2.8
説明	
<p>ゴム製伸縮装置の遊間が異常に広く、ゴムが破断している。</p> <p>「遊間の異常」と「破断」の2項目で扱う。</p>

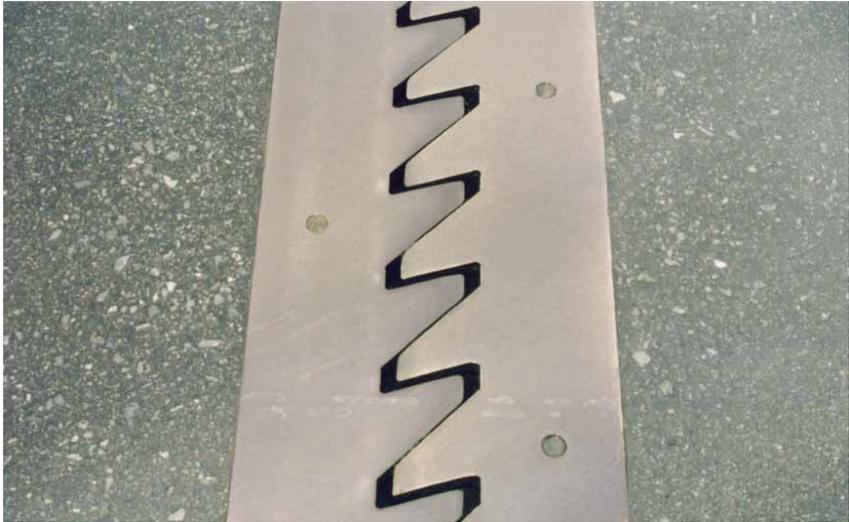
<table border="1" style="width: 100%; border-collapse: collapse;"> <tr> <td style="width: 20%;">写真番号</td> <td>13.3.1</td> </tr> <tr> <td>部材名</td> <td>伸縮装置 (R-E-S-Ej)</td> </tr> <tr> <td>備考</td> <td>斜角のある桁端部の遊間が左右(橋軸直角)方向にずれている。</td> </tr> </table>	写真番号	13.3.1	部材名	伸縮装置 (R-E-S-Ej)	備考	斜角のある桁端部の遊間が左右(橋軸直角)方向にずれている。
写真番号	13.3.1						
部材名	伸縮装置 (R-E-S-Ej)						
備考	斜角のある桁端部の遊間が左右(橋軸直角)方向にずれている。

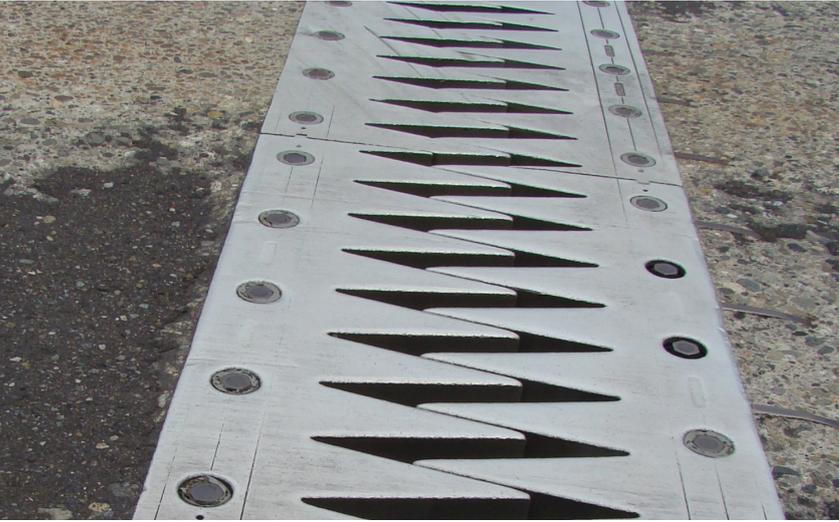
<table border="1" style="width: 100%; border-collapse: collapse;"> <tr> <td style="width: 20%;">写真番号</td> <td>13.3.2</td> </tr> <tr> <td>部材名</td> <td>伸縮装置 (R-E-S-Ej)</td> </tr> <tr> <td>備考</td> <td>橋軸直角方向の遊間異常が生じている。</td> </tr> </table>	写真番号	13.3.2	部材名	伸縮装置 (R-E-S-Ej)	備考	橋軸直角方向の遊間異常が生じている。
写真番号	13.3.2						
部材名	伸縮装置 (R-E-S-Ej)						
備考	橋軸直角方向の遊間異常が生じている。

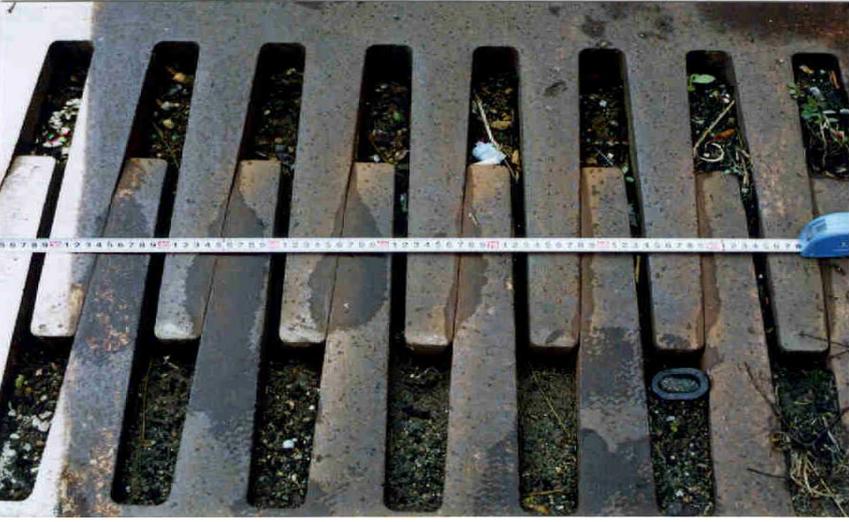
<table border="1" style="width: 100%; border-collapse: collapse;"> <tr> <td style="width: 20%;">写真番号</td> <td>13.3.3</td> </tr> <tr> <td>部材名</td> <td>伸縮装置 (R-E-S-Ej)</td> </tr> <tr> <td>備考</td> <td>遊間が橋軸直角方向にずれている。</td> </tr> </table>	写真番号	13.3.3	部材名	伸縮装置 (R-E-S-Ej)	備考	遊間が橋軸直角方向にずれている。

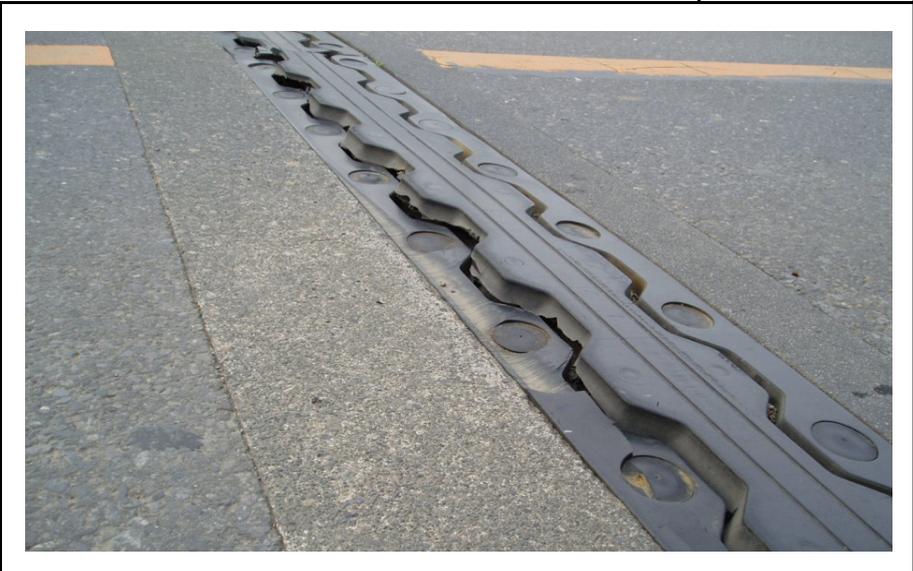
写真番号	13.3.4
部材名	伸縮装置 (R-E-R-Ej)
備考	ゴム製伸縮装置の遊間が橋軸直角方向にずれている。伸縮装置のゴムは破断している。

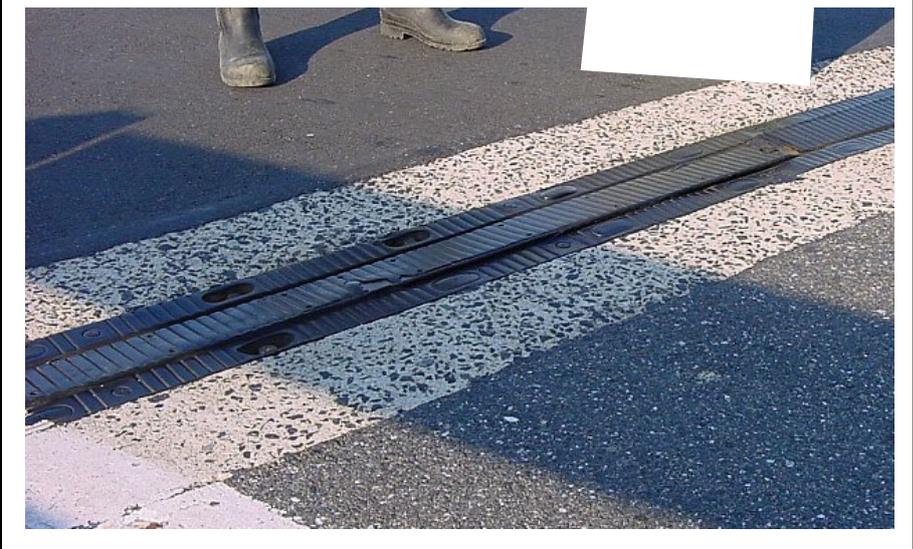
写真番号	13.3.5
部材名	伸縮装置 (R-E-R-Ej)
備考	ゴム製伸縮装置の遊間が橋軸直角方向にずれている。伸縮装置のゴムは破断している。

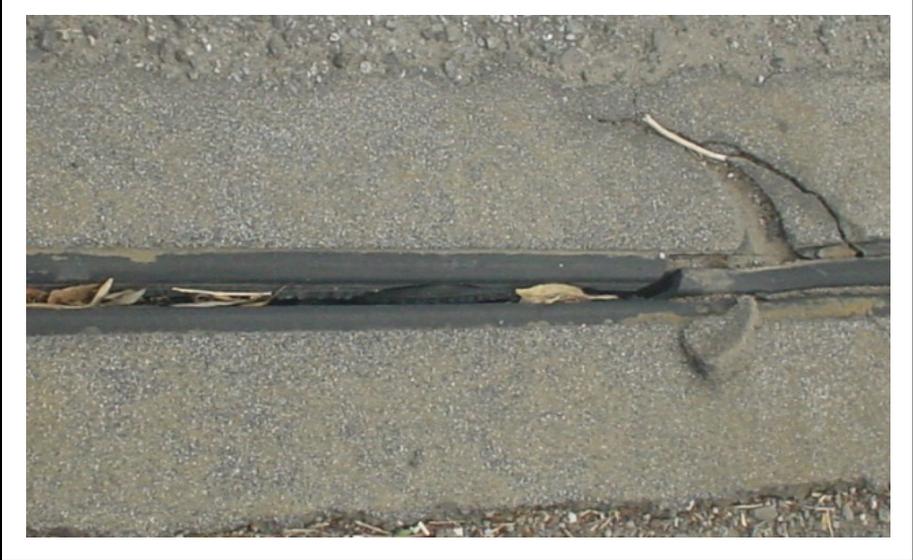
写真番号	13.3.6
部材名	伸縮装置 (R-E-R-Ej)
備考	ゴム製伸縮装置の遊間が橋軸直角方向にずれている。伸縮装置のゴムは破断している。

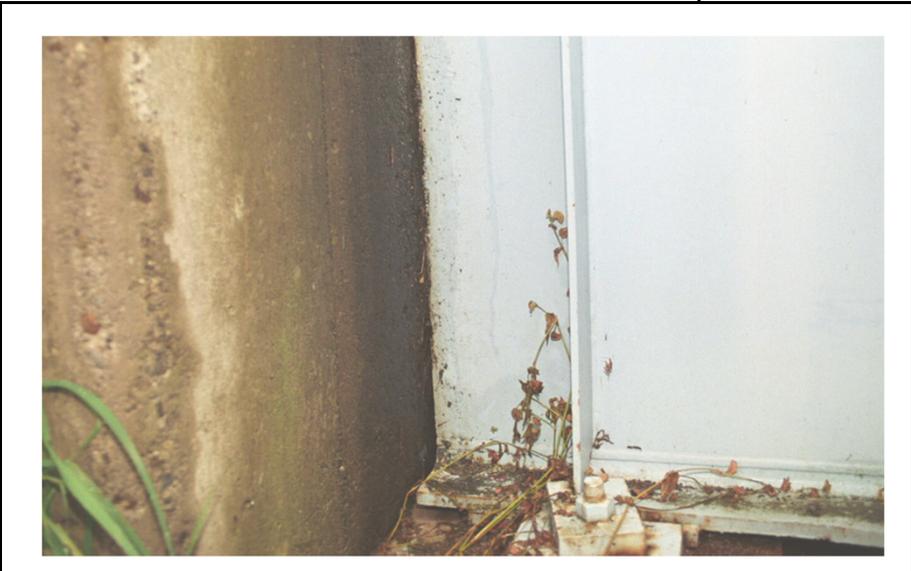
写真番号	13.3.7
部材名	
主桁 (S-Gs-S-Mg)	
備考	主桁とパラペットが接触し、 支承のピンチプレートにずれ が見られる。

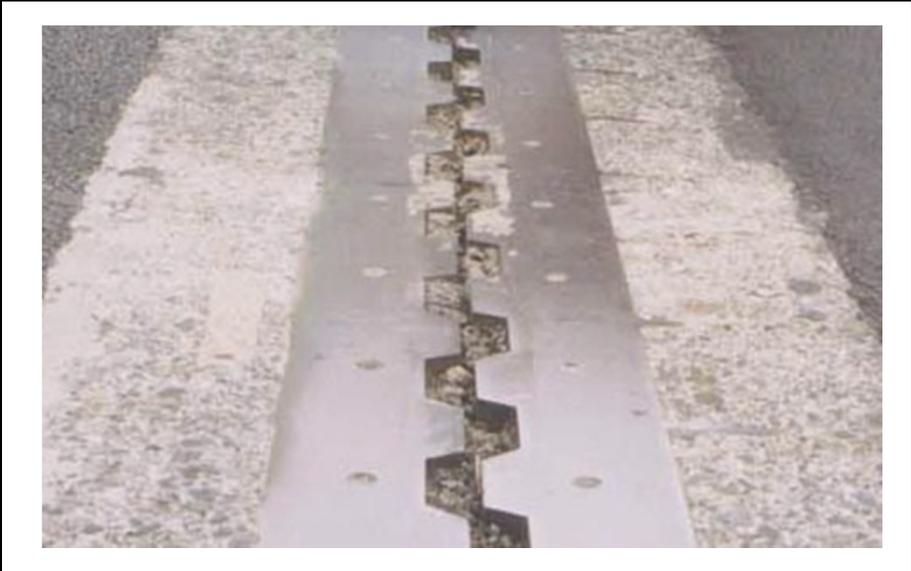
写真番号	13.3.8
部材名	
伸縮装置 (R-E-S-Ej)	
備考	遊間が異常に広く、鋼製伸 縮装置の櫛の歯が完全に離 れている。

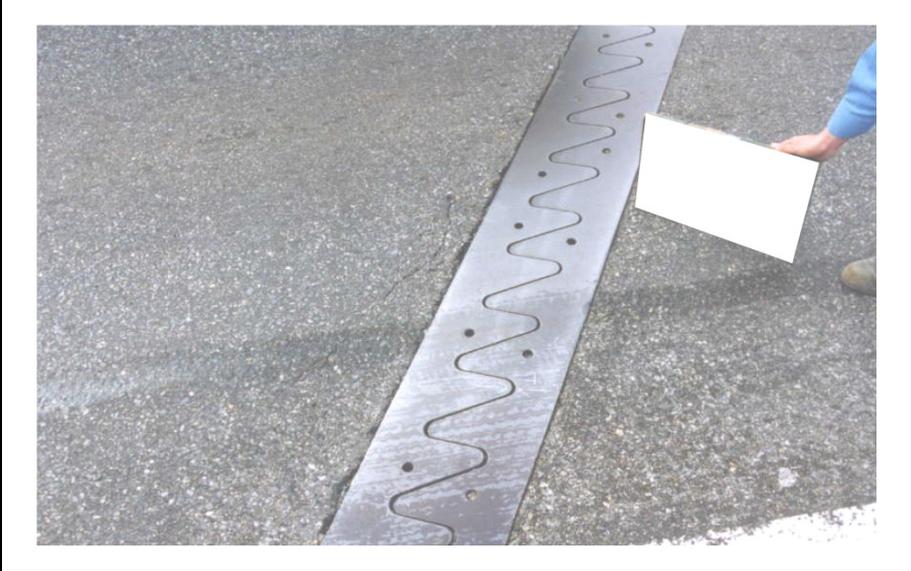
写真番号	13.3.9
部材名	
伸縮装置 (R-E-S-Ej)	
備考	遊間が異常に狭く、鋼製伸 縮装置の櫛の歯が完全に閉 じている。

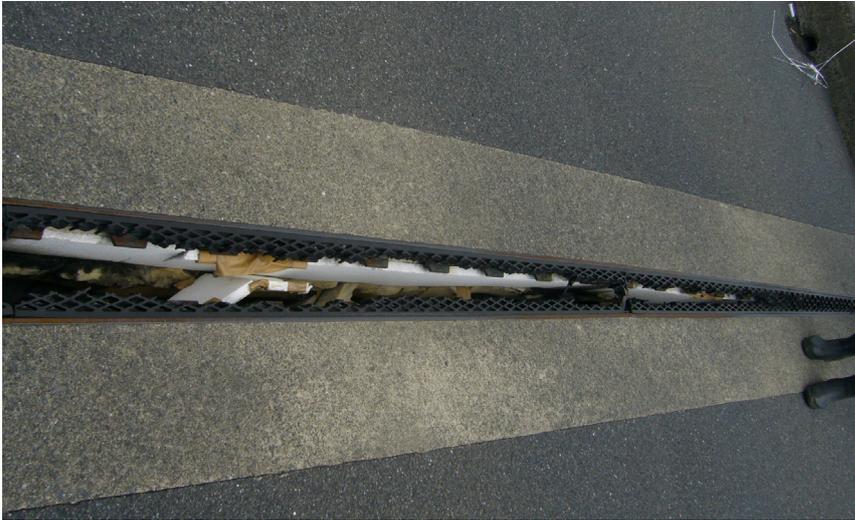
<table border="1" style="width: 100%; border-collapse: collapse;"> <tr> <td style="width: 20%;">写真番号</td> <td>13.3.10</td> </tr> <tr> <td>部材名</td> <td>伸縮装置 (R-E-R-Ej)</td> </tr> <tr> <td>備考</td> <td>遊間が異常に広く、ゴム製伸縮装置に損傷が生じている。</td> </tr> </table>	写真番号	13.3.10	部材名	伸縮装置 (R-E-R-Ej)	備考	遊間が異常に広く、ゴム製伸縮装置に損傷が生じている。
写真番号	13.3.10						
部材名	伸縮装置 (R-E-R-Ej)						
備考	遊間が異常に広く、ゴム製伸縮装置に損傷が生じている。

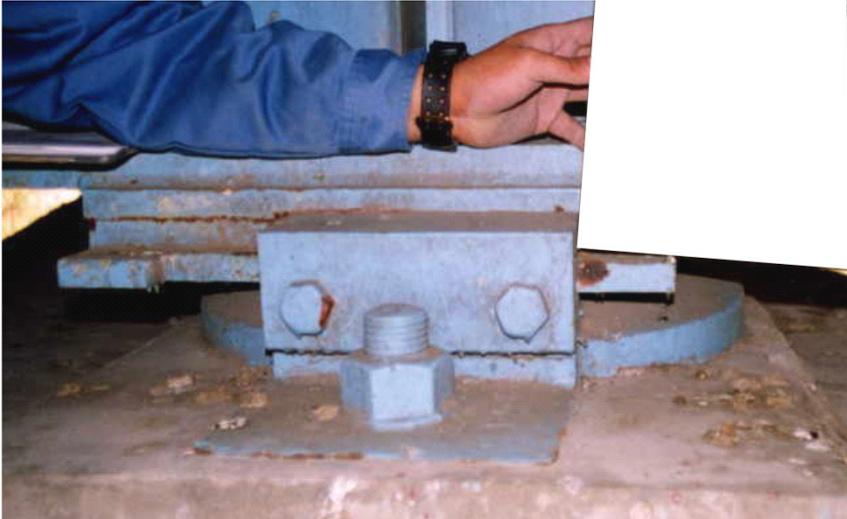
<table border="1" style="width: 100%; border-collapse: collapse;"> <tr> <td style="width: 20%;">写真番号</td> <td>13.3.11</td> </tr> <tr> <td>部材名</td> <td>支承本体 (B-Be-S-Bh)</td> </tr> <tr> <td>備考</td> <td>鋼製支承の移動状態に著しい偏りが生じている。</td> </tr> </table>	写真番号	13.3.11	部材名	支承本体 (B-Be-S-Bh)	備考	鋼製支承の移動状態に著しい偏りが生じている。
写真番号	13.3.11						
部材名	支承本体 (B-Be-S-Bh)						
備考	鋼製支承の移動状態に著しい偏りが生じている。

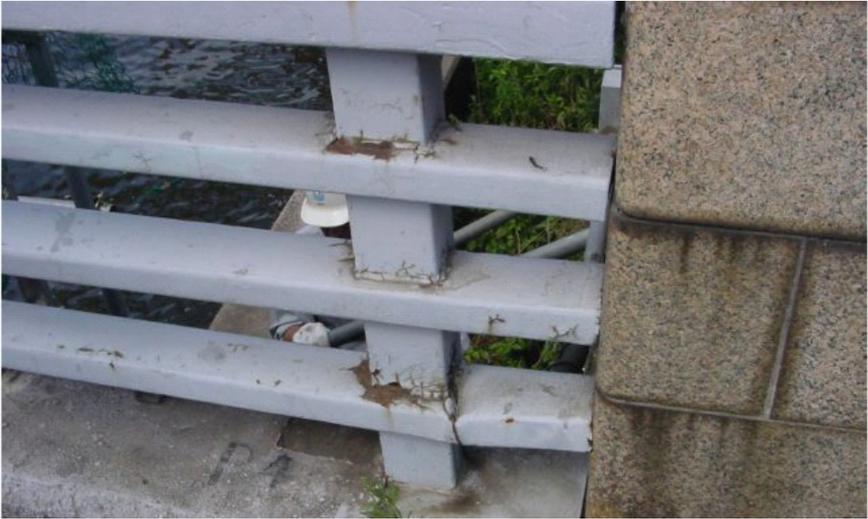
<table border="1" style="width: 100%; border-collapse: collapse;"> <tr> <td style="width: 20%;">写真番号</td> <td>13.3.12</td> </tr> <tr> <td>部材名</td> <td>防護柵 (R-G-S-Gf)</td> </tr> <tr> <td>備考</td> <td>遊間異常により防護柵が親柱に接触している。</td> </tr> </table>	写真番号	13.3.12	部材名	防護柵 (R-G-S-Gf)	備考	遊間異常により防護柵が親柱に接触している。

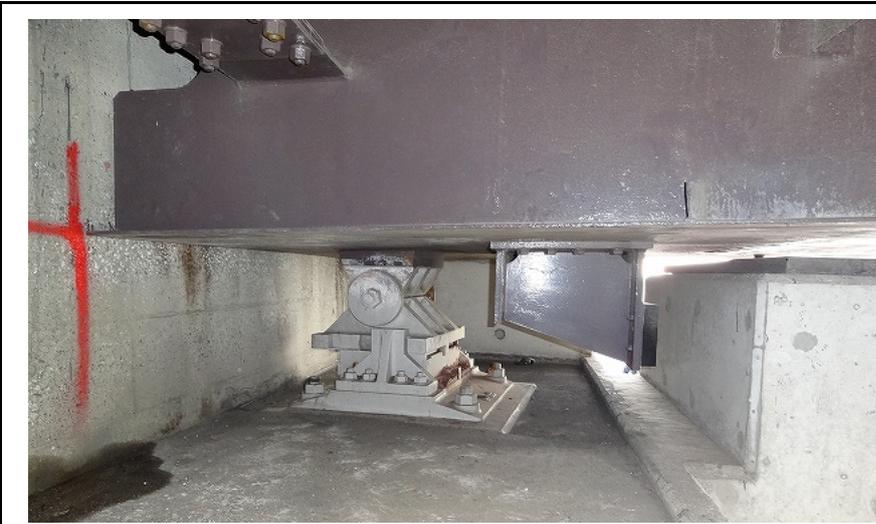
写真番号	13.4.1
部材名	主桁 (S-Gs-C-Mg)
備考	① 主桁端部 ② 桁端部が橋台の胸壁と接触している。 ③ 遊間の異常は、桁端部の他、伸縮装置、支承、落橋防止システム等にも変状を伴っていることがある。

備考④ 地震時には、伸縮装置や支承に過度な移動が生じて破損したり、地震後に遊間異常が残ることがある。また、桁端部部材同士の接触や衝突によって、部材が破損していることがある。

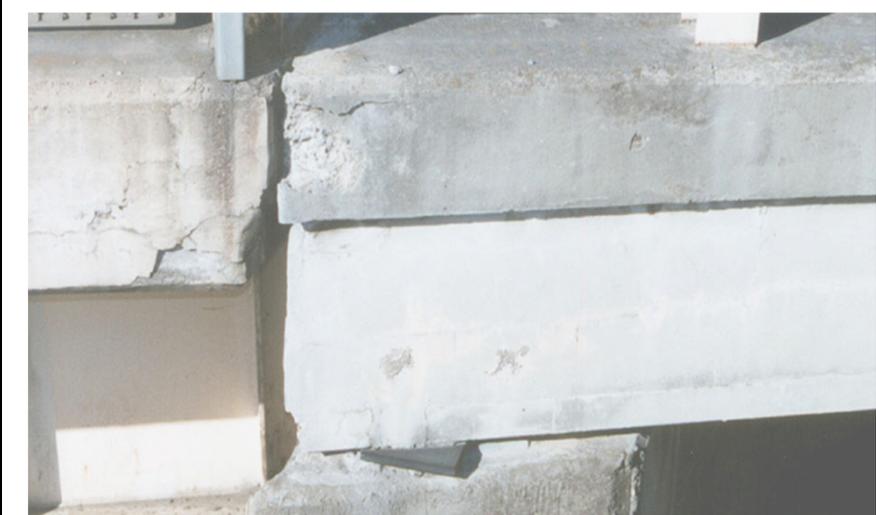
写真番号	13.4.2
部材名	主桁 (S-Gs-C-Mg)
備考	① 主桁端部 ② 桁端部が接触し、地覆にひびわれと剥離、支承に著しいずれが見られる。 ③ 異常遊間は上部工の移動の他、下部工の移動により発生することがある。

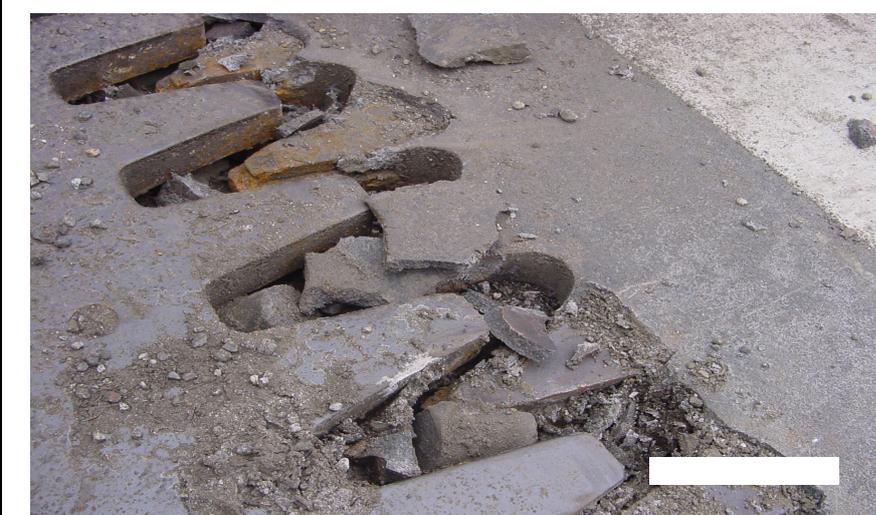
写真番号	13.4.3
部材名	伸縮装置 (R-E-S-Ej)
備考	① 伸縮装置 ② 伸縮装置が破損している。 ③ 大規模な地震の後では、遊間に異常が生じていなくとも、地震時の異常な移動によって部材に衝突痕や変形などの被害が見られることがある。

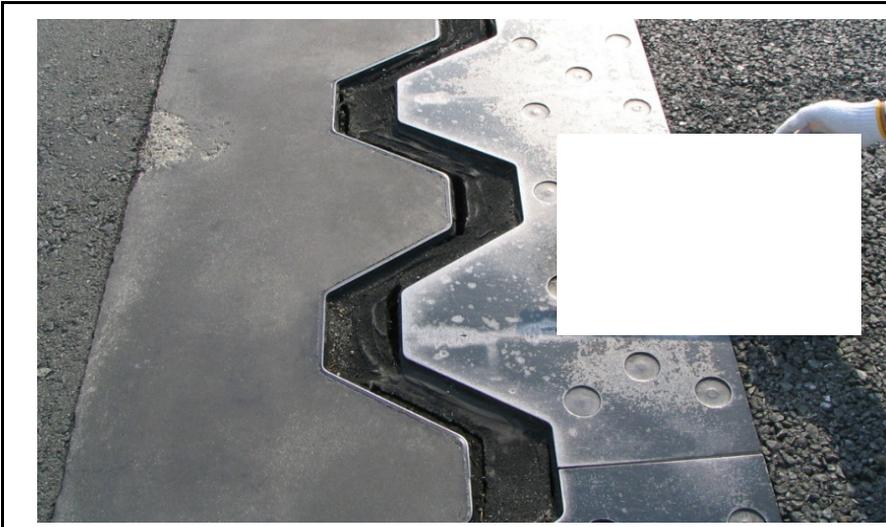
写真番号	13.4.4
部材名	伸縮装置 (R-E-S-Ej)
備考	<ul style="list-style-type: none"> ① 伸縮装置 ② ゴム支承に著しい偏り、伸縮装置のシール材に隙間が生じている。 ③ 伸縮装置の初期遊間設定が適切でないと、供用後早期に遊間異常が生じることがある。

備考④ 伸縮装置の遊間設定が不良であった場合には、比較的早期に伸縮装置の遊間に異常が現れることがある。下部工に沈下・移動・傾斜などの異常が生じた場合には、伸縮装置や支承部に、遊間の異常が生じることがある。

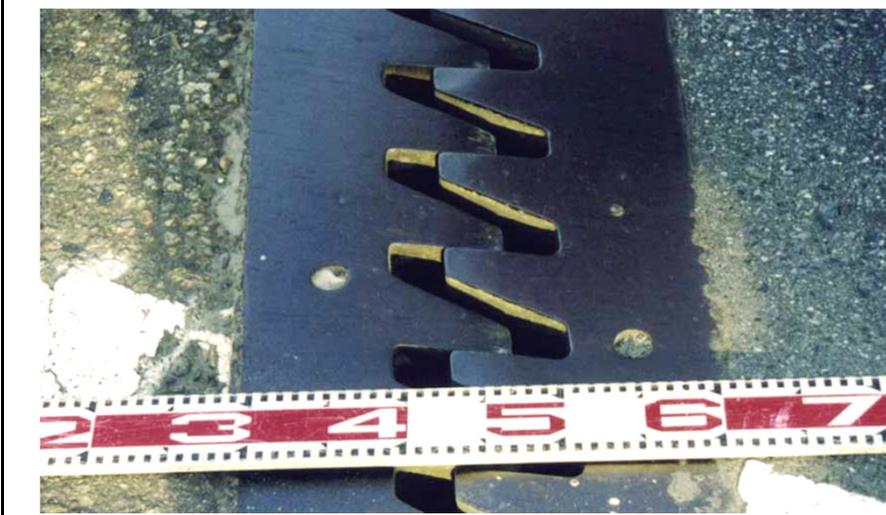
写真番号	13.4.5
部材名	伸縮装置 (R-E-S-Ej)
備考	<ul style="list-style-type: none"> ① 主桁端部 ② 伸縮継手の櫛の歯が橋軸直角方向にずれている。 ③ 曲線橋や斜角を有する橋では、橋軸直角方向の遊間異常が比較的生じやすい。

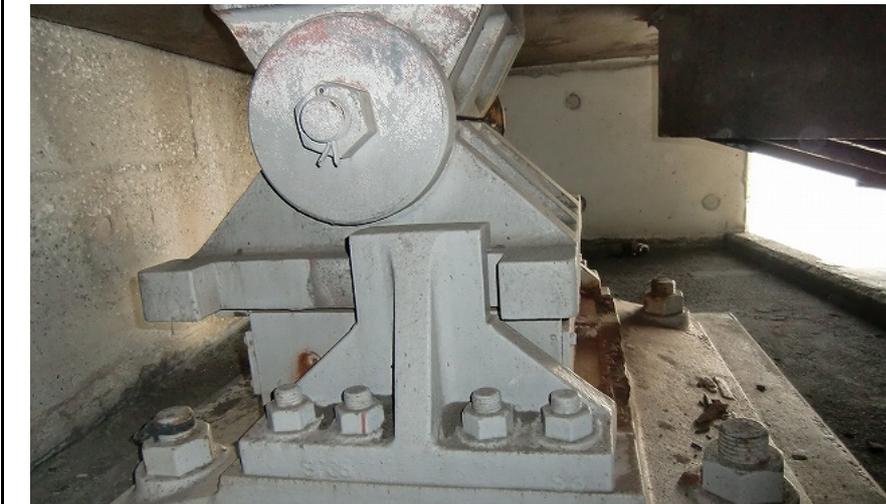
写真番号	13.4.6
部材名	支承本体 (B-Be-S-Bh)
備考	<ul style="list-style-type: none"> ① 支承 ② 支承の移動状態の著しい偏りが見られる。 ③ 支承の偏りが見られる場合でも、点検時の気温や他の部材の変状等から総合的に状況を判断することが望ましい。

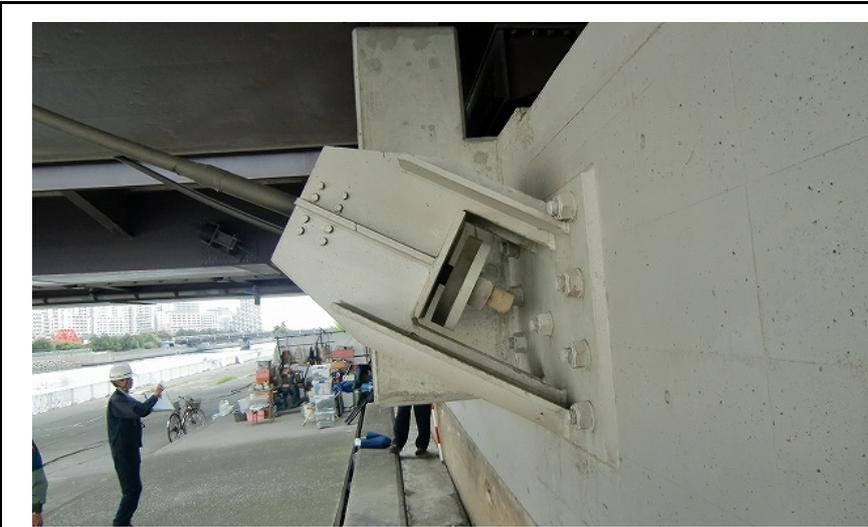
写真番号	13.4.7
部材名	落橋防止システム (B-Bs-S-Sf)
備考	<p>① 落橋防止装置</p> <p>② 落橋防止装置のPCケーブルにゆるみが見られる。</p> <p>③ 落橋防止装置に遊間異常が生じていると、地震時に所要の機能が発揮できないことがある。</p>

備考④	<p>落橋防止装置や伸縮装置の移動状態の偏りは、当初の遊間設定の考え方や、点検時の温度などの条件も考慮して判断しなければならない。</p>
-----	---

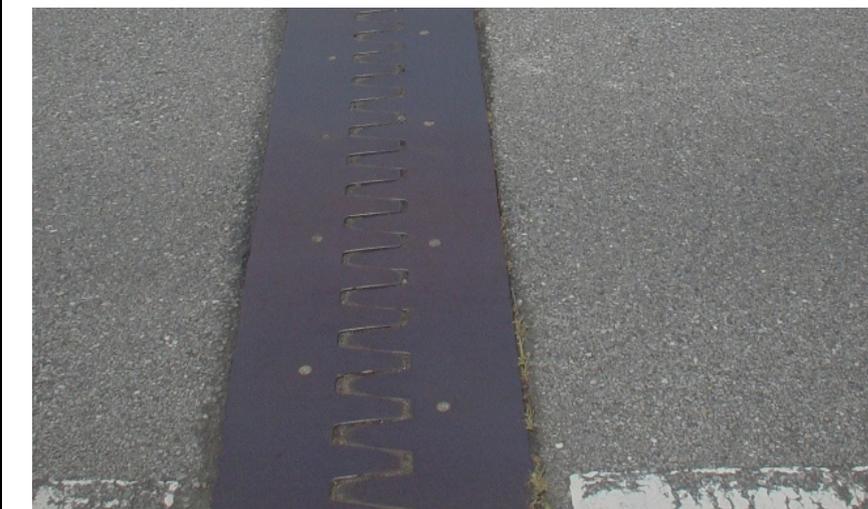
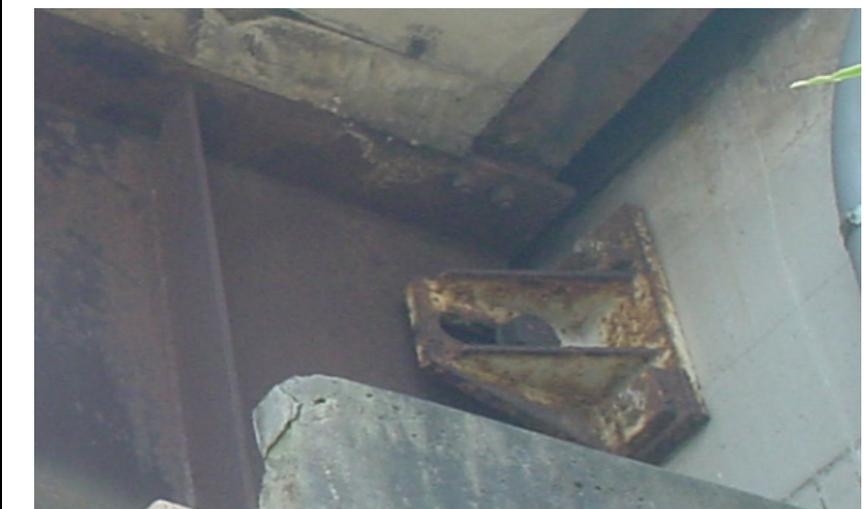
写真番号	13.4.8
部材名	伸縮装置 (R-E-S-Ej)
備考	<p>① 主桁端部の伸縮装置及び落橋防止システム</p> <p>② 伸縮継手の遊間がなくなっている。(写真上)</p> <p>落橋防止装置の移動状況に偏りが見られる。(写真下)</p>

備考	<p>③ 遊間異常は、伸縮装置、支承、落橋防止装置などに同時に現れることがある。</p> <p>なお、多径間の橋梁では、遊間異常の原因が遊間の属する径間以外にある場合がある。</p>
----	---
