| その他の損傷 | ⑭ 路面の凹凸 | 1 / 15 |

# (Ⅰ) 一般的性状・損傷の特徴

- ◆ 衝撃力を増加させる要因となる路面に生じる橋軸方向の凹凸や段差をいう。

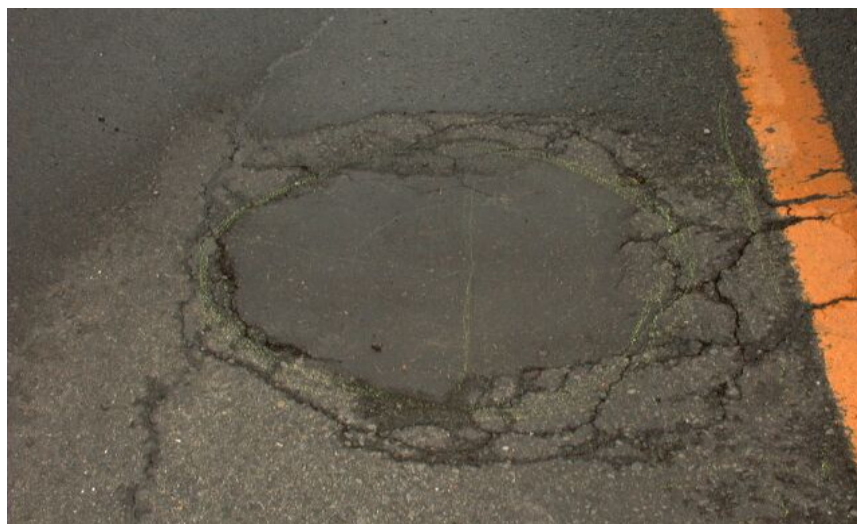
写真番号 14.1.1

舗装が陥没して路面に段差が生じた例  
(写真は、緊急対応として常温合材で仮復旧した状態)

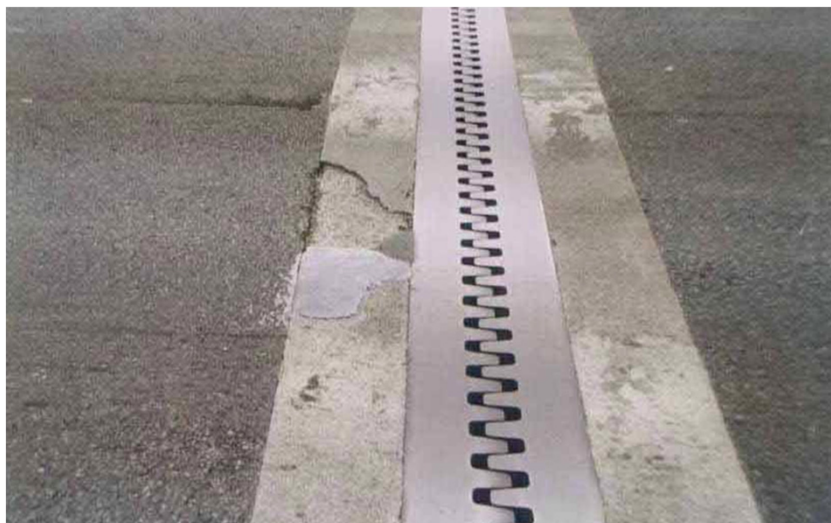
写真番号 14.1.2

伸縮装置の後打ち部の損傷による段差の例

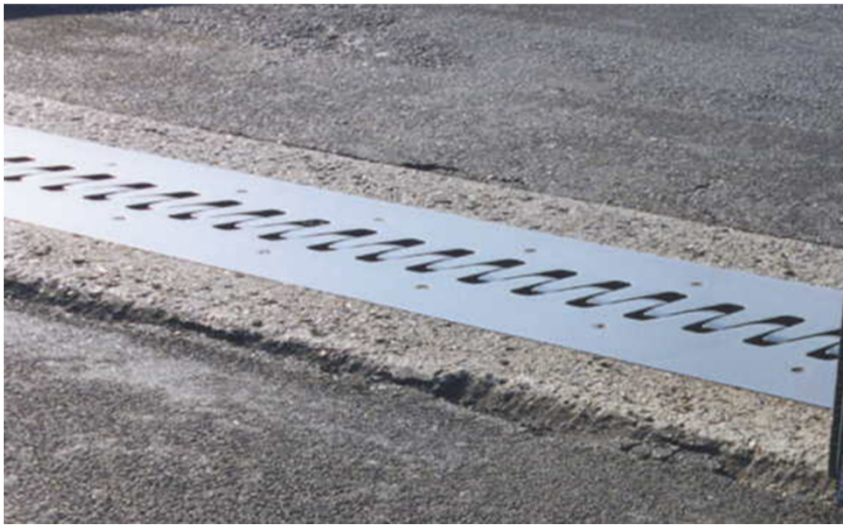
| | 写真番号 | 14.1.3 |

| | 説明<br>伸縮装置と舗装の間に生じた異常な段差の例 | |

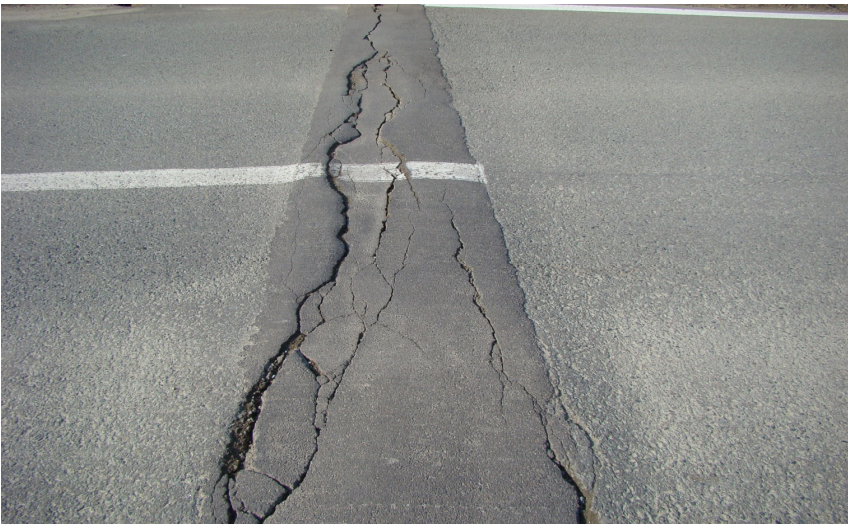
| | 写真番号 | 14.1.4 |

| | 説明<br>劣化が進行したコンクリートゲルバー橋の桁端部での段差の例 | |

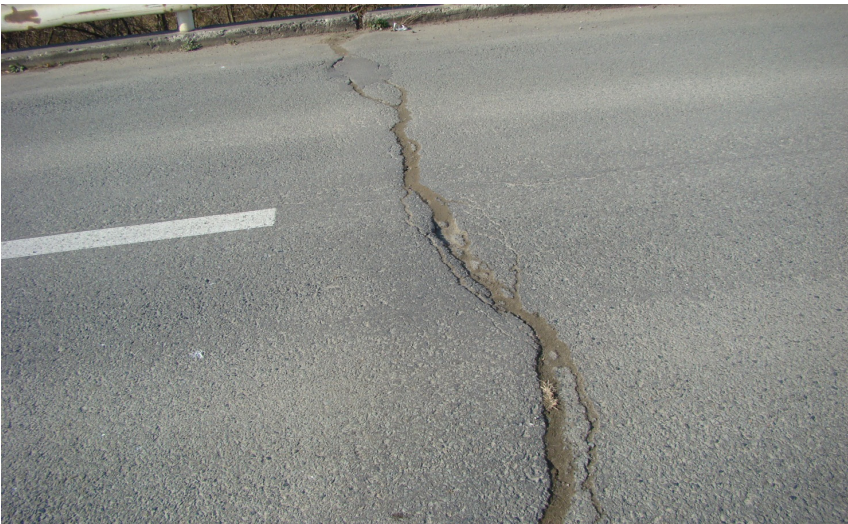
| | 写真番号 | 14.1.5 |

| | 説明<br>古いコンクリートゲルバー橋のゲルバー部での段差の例 | |

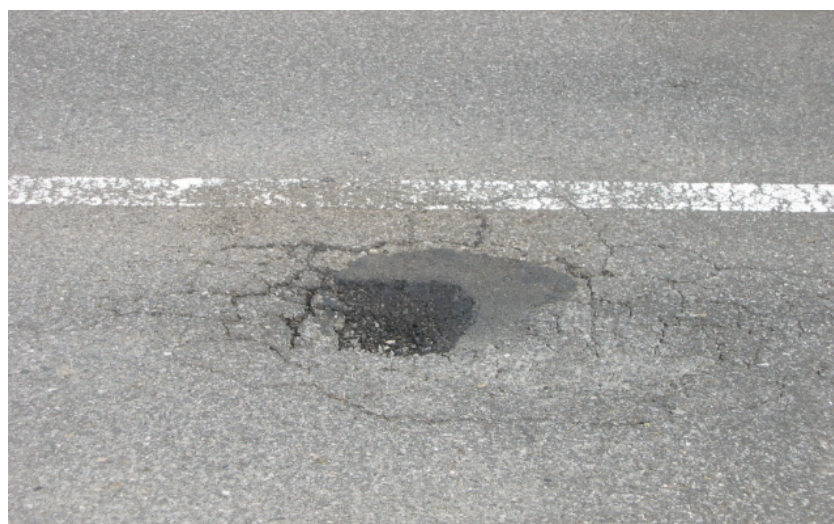
写真番号 14.2.1

舗装にポットホールが生じている。

「路面の凹凸」と「舗装の異常」の2項目で扱う。

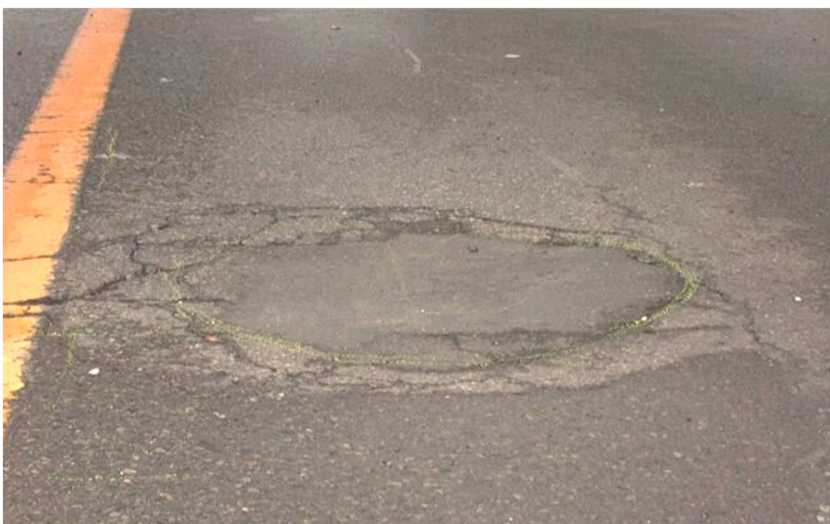
写真番号 14.2.2

舗装に陥没が生じている。

「路面の凹凸」と「舗装の異常」の2項目で扱う。

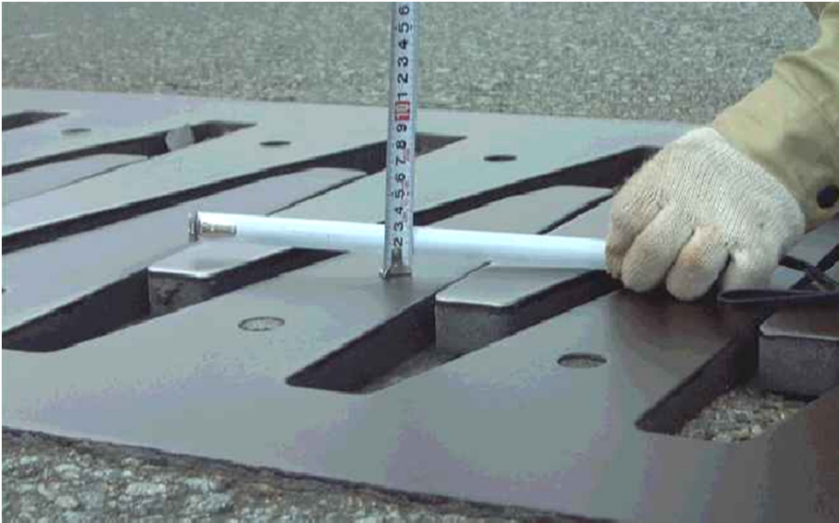
| | 写真番号 | 14.2.3 |

| | 説明 | 伸縮継手部に段差が生じている。<br><br>伸縮装置では、上下方向に段差が生じた場合には「路面の凹凸」として扱う。 |

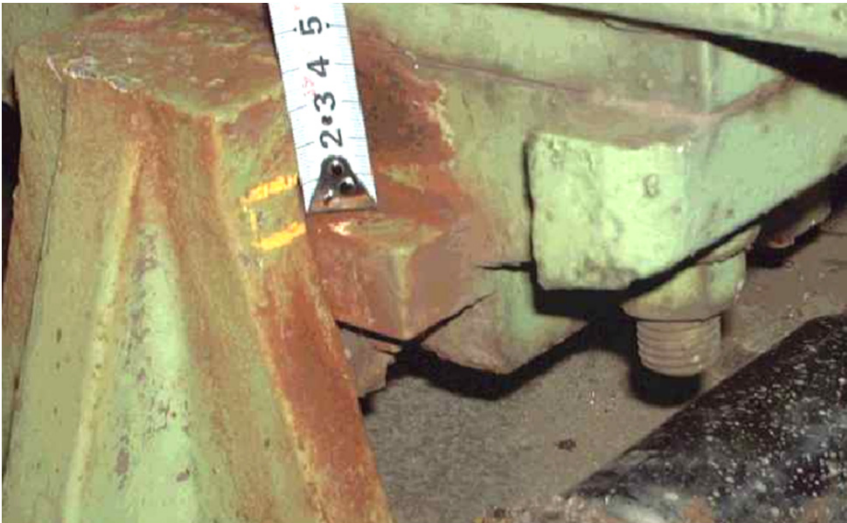
| | 写真番号 | 14.2.4 |

| | 説明 | 支承に、上下方向に所定の位置からのずれが生じている。<br><br>路面に段差が生じていなければ「支承の機能障害」としてのみ扱う。 |

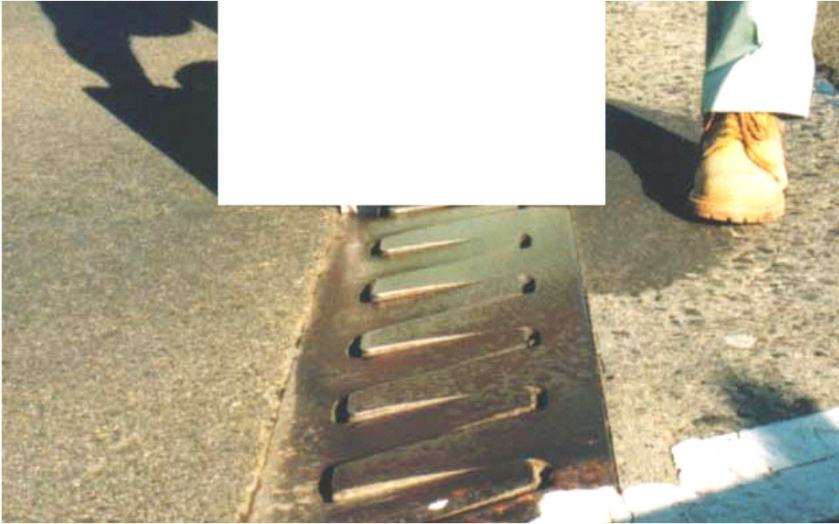
| | 写真番号 | 14.2.5 |

| | 説明 | 伸縮継手部の遊間が異常に狭く、かつ段差が生じている。<br><br>「路面の凹凸」と「遊間の異常」の2項目で扱う。 |

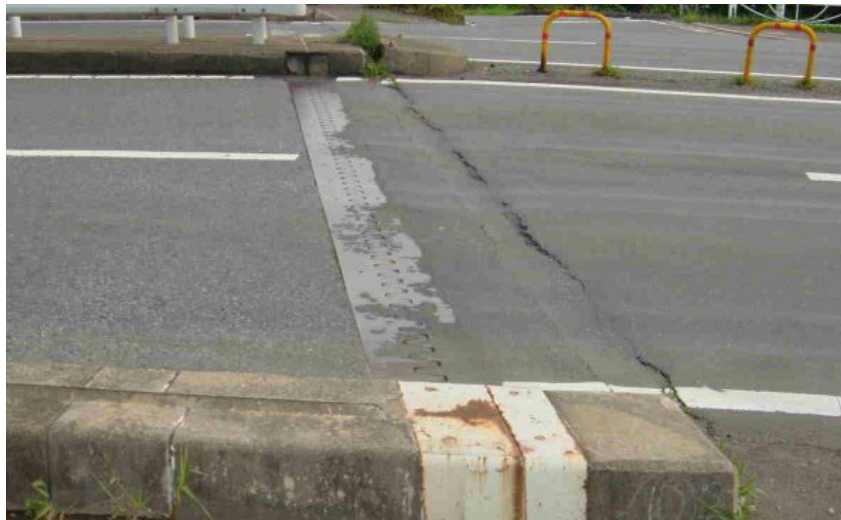
| | 写真番号 | 14.2.6 |

| | 説明<br>橋台パラペット背面に段差が生じている。<br><br>「路面の凹凸」として扱う。 | |

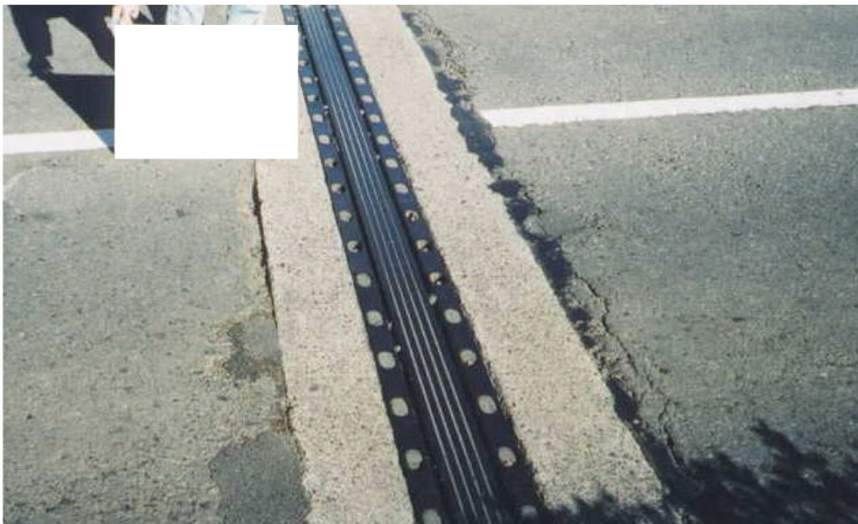
| | 写真番号 | 14.2.7 |

| | 説明<br>伸縮装置の後打ち材と舗装との間に段差が生じている。<br><br>「路面の凹凸」として扱う。 | |

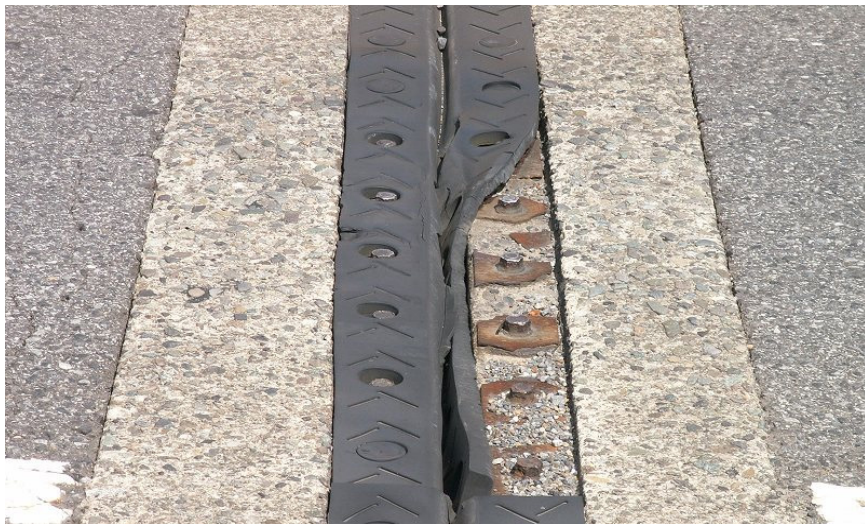
| | 写真番号 | 14.2.8 |

| | 説明<br>ゴム製伸縮装置が損傷し、段差が生じている。<br><br>「変形・欠損」と「路面の凹凸」の2項目で扱う。 | |

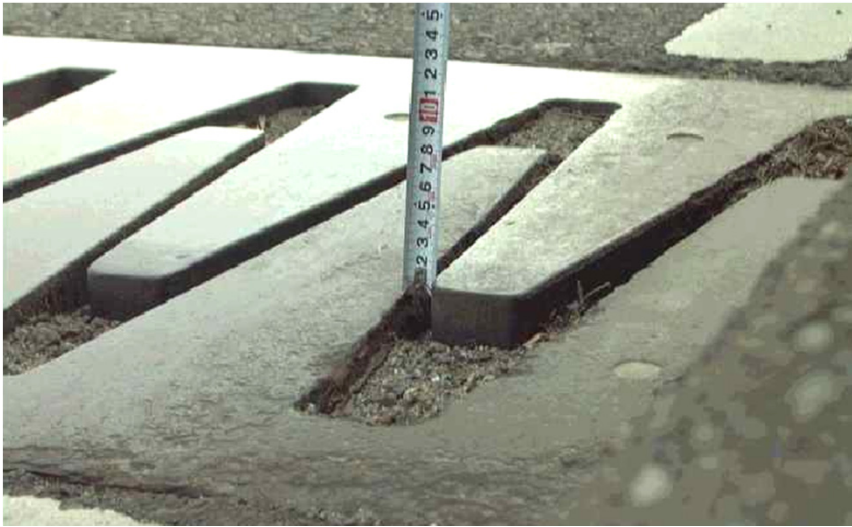
| | 写真番号 14.3.1<br>部材名<br>伸縮装置 (R-E-S-Ej)<br>備考<br>伸縮装置に20mm未満の段差が生じている。 |
| | 写真番号 14.3.2<br>部材名<br>舗装 (R-P-A-Pm)<br>備考<br>伸縮装置と舗装の間に20mm未満の段差が生じている。 |
| | 写真番号 14.3.3<br>部材名<br>伸縮装置 (R-E-S-Ej)<br>備考<br>伸縮装置と舗装の間に20mm未満の段差が生じている。 |

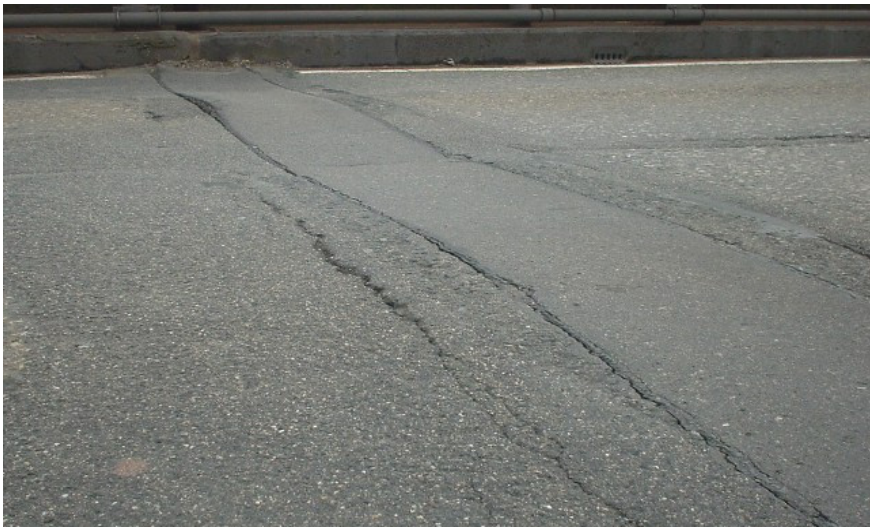
| | <table><tr><td>写真番号</td><td>14.3.4</td></tr><tr><td>部材名</td><td></td></tr><tr><td>舗装</td><td>(R-P-A-Pm)</td></tr><tr><td>備考</td><td>埋設ジョイントと舗装の間に、20mm以上の段差が生じている。</td></tr></table> | 写真番号 | 14.3.4 | 部材名 | | 舗装 | (R-P-A-Pm) | 備考 | 埋設ジョイントと舗装の間に、20mm以上の段差が生じている。 |
| 備考 | 埋設ジョイントと舗装の間に、20mm以上の段差が生じている。 | | | | | | | | |

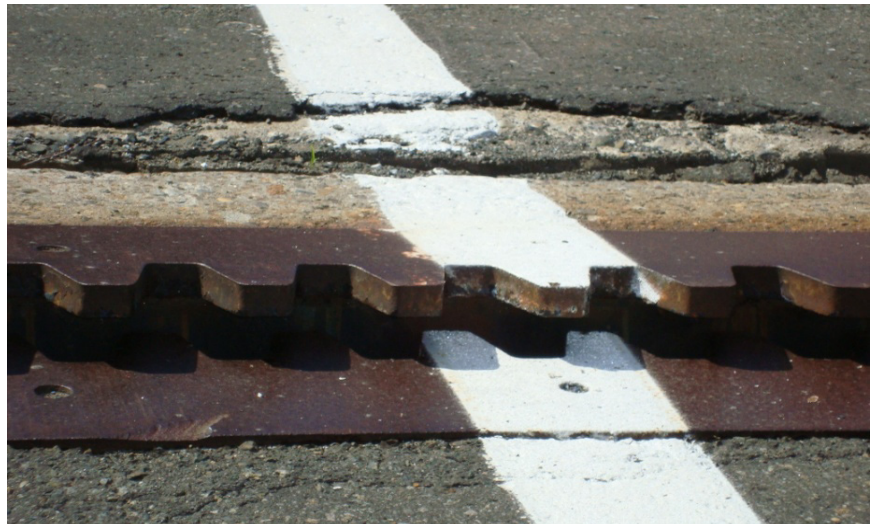
| | <table><tr><td>写真番号</td><td>14.3.5</td></tr><tr><td>部材名</td><td></td></tr><tr><td>伸縮装置</td><td>(R-E-S-Ej)</td></tr><tr><td>備考</td><td>伸縮装置に20mm以上の段差が生じている。<br/>(地震後に確認された例)</td></tr></table> | 写真番号 | 14.3.5 | 部材名 | | 伸縮装置 | (R-E-S-Ej) | 備考 | 伸縮装置に20mm以上の段差が生じている。<br>(地震後に確認された例) |
| 備考 | 伸縮装置に20mm以上の段差が生じている。<br>(地震後に確認された例) | | | | | | | | |

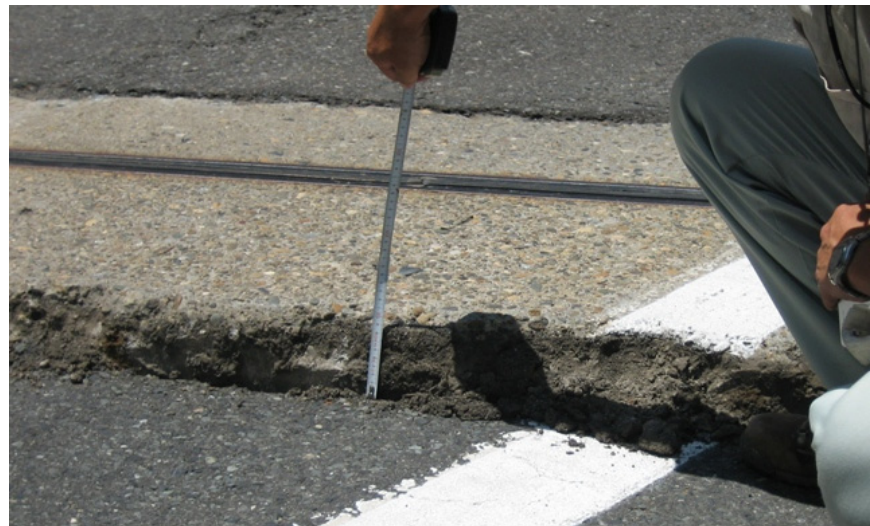
| | <table><tr><td>写真番号</td><td>14.3.6</td></tr><tr><td>部材名</td><td></td></tr><tr><td>舗装</td><td>(R-P-A-Pm)</td></tr><tr><td>備考</td><td>伸縮装置と舗装の間に、20mm以上の段差が生じている。<br/>(地震後に確認された例)</td></tr></table> | 写真番号 | 14.3.6 | 部材名 | | 舗装 | (R-P-A-Pm) | 備考 | 伸縮装置と舗装の間に、20mm以上の段差が生じている。<br>(地震後に確認された例) |
| 備考 | 伸縮装置と舗装の間に、20mm以上の段差が生じている。<br>(地震後に確認された例) | | | | | | | | |

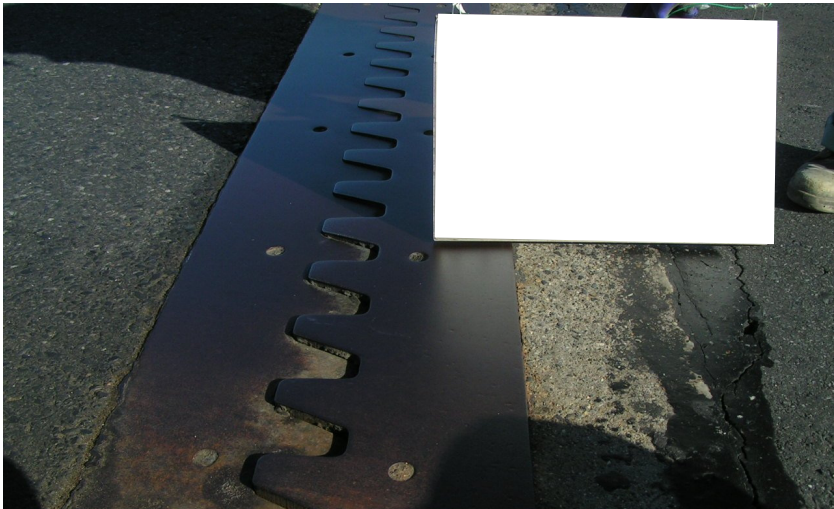
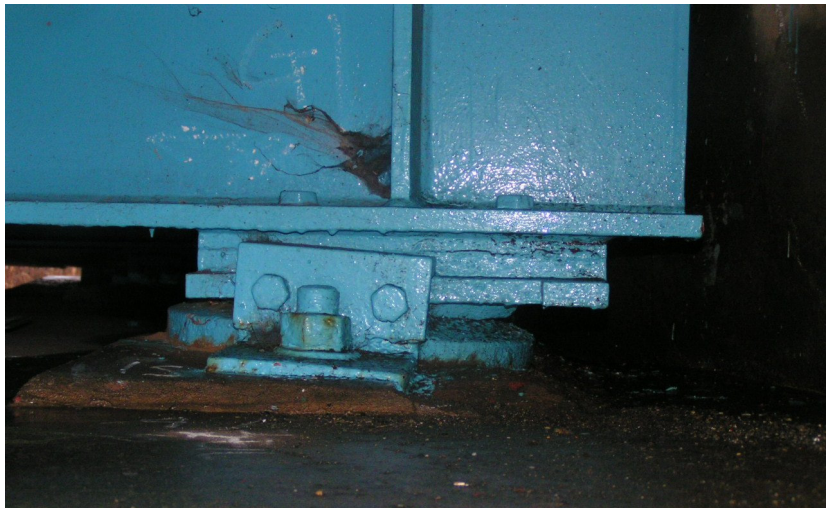
| | 写真番号 | 14.4.1 |

| | ① 鋼製伸縮装置のフェイスプレート | |
| | ② フェイスプレートに、遊間の異常を伴う段差が見られる。 | |
| | ③ 遊間の異常が生じている場合、下部工の移動や支承の破損が生じていることがある。 | |
| | 上の写真の桁の状況 | |
| | (鋼製支承に、「沈下・移動・傾斜」と「支承の機能障害」が生じており、下部工が移動していることが疑われた事例) | |

| 備考④ | 下部工の移動や傾斜、支承部に大きな異常が生じた場合には、伸縮装置部に顕著な段差や遊間異常、フェイスプレートの傾斜が現れることがある。逆に、伸縮装置に遊間異常や段差が生じている場合には、下部工や支承に変状が生じていることがある。 | |

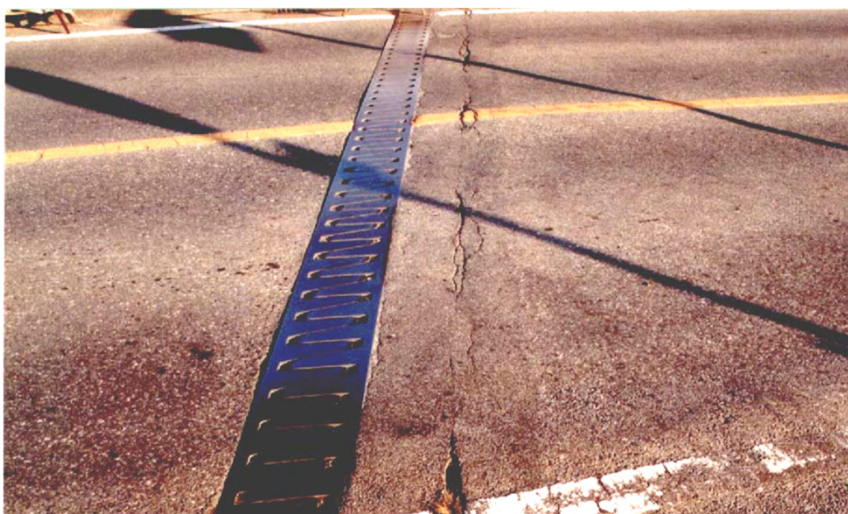
| | 写真番号 | 14.4.2 |

| | ① 伸縮装置周辺の舗装 | |
| | ② 舗装に著しいひびわれと窪みが見られる。 | |
| | ③ 踏み掛け版がない橋台では土工部の沈下により、伸縮装置を固定するための裏込め構造を境界として、舗装面に段差やひびわれを生じることがある。 | |

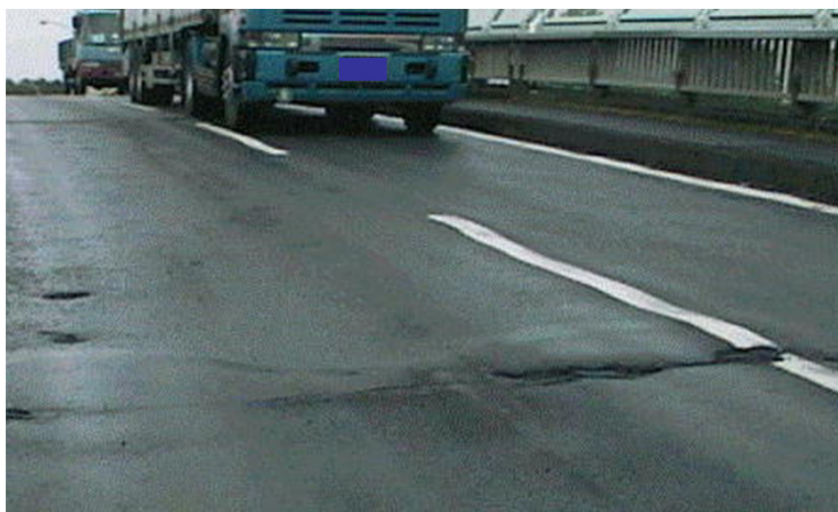
| | <table><tr><td>写真番号</td><td>14.4.3</td></tr><tr><td>部材名</td><td></td></tr><tr><td>舗装<br/>(R-P-A-Pm)</td><td></td></tr><tr><td>備考</td><td>① 舗装<br/>② 舗装に段差, ポットホールが見られる。<br/>③ 舗装下に構造的な境界がある箇所, 縦断の下り勾配で車両が制動をかけることが多い箇所では, 舗装に凹凸が生じることがある。</td></tr></table> | 写真番号 | 14.4.3 | 部材名 | | 舗装<br>(R-P-A-Pm) | | 備考 | ① 舗装<br>② 舗装に段差, ポットホールが見られる。<br>③ 舗装下に構造的な境界がある箇所, 縦断の下り勾配で車両が制動をかけることが多い箇所では, 舗装に凹凸が生じることがある。 |
| 備考 | ① 舗装<br>② 舗装に段差, ポットホールが見られる。<br>③ 舗装下に構造的な境界がある箇所, 縦断の下り勾配で車両が制動をかけることが多い箇所では, 舗装に凹凸が生じることがある。 | | | | | | | | |

| 備考④ | 路面の凹凸は, 輪荷重による衝撃力を増加させるおそれがあり, 床版や支承を著しく疲労させる場合がある。逆に, 桁端部のコンクリート床版の損傷が突出して進行している場合, 伸縮装置又はその直近の路面に段差が生じていることがある。 | | | | | | | | |

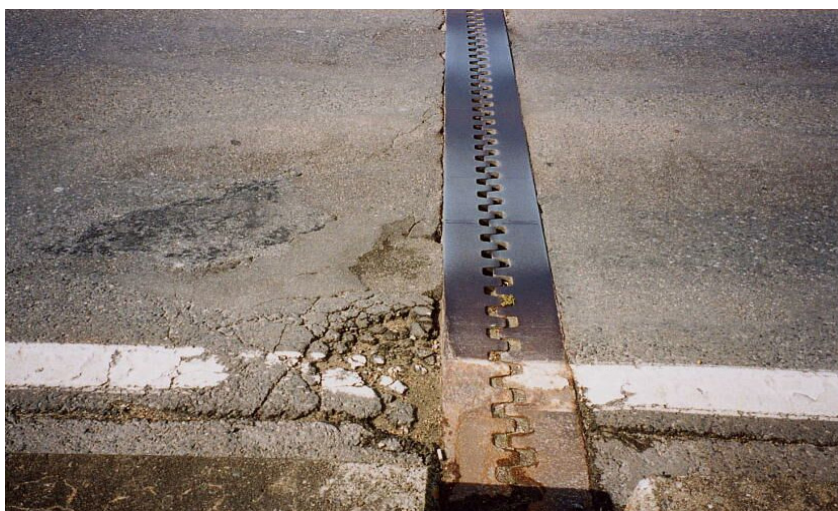
| | <table><tr><td>写真番号</td><td>14.4.4</td></tr><tr><td>部材名</td><td></td></tr><tr><td>舗装<br/>(R-P-A-Pm)</td><td></td></tr><tr><td>備考</td><td>① 伸縮装置周辺の舗装<br/>② 舗装に著しいひびわれと窪みが見られる。<br/>③ このような変状が床版側で見られる場合には, 床版に局所的な損傷が見られることがある。</td></tr></table> | 写真番号 | 14.4.4 | 部材名 | | 舗装<br>(R-P-A-Pm) | | 備考 | ① 伸縮装置周辺の舗装<br>② 舗装に著しいひびわれと窪みが見られる。<br>③ このような変状が床版側で見られる場合には, 床版に局所的な損傷が見られることがある。 |
| 備考 | ① 伸縮装置周辺の舗装<br>② 舗装に著しいひびわれと窪みが見られる。<br>③ このような変状が床版側で見られる場合には, 床版に局所的な損傷が見られることがある。 | | | | | | | | |

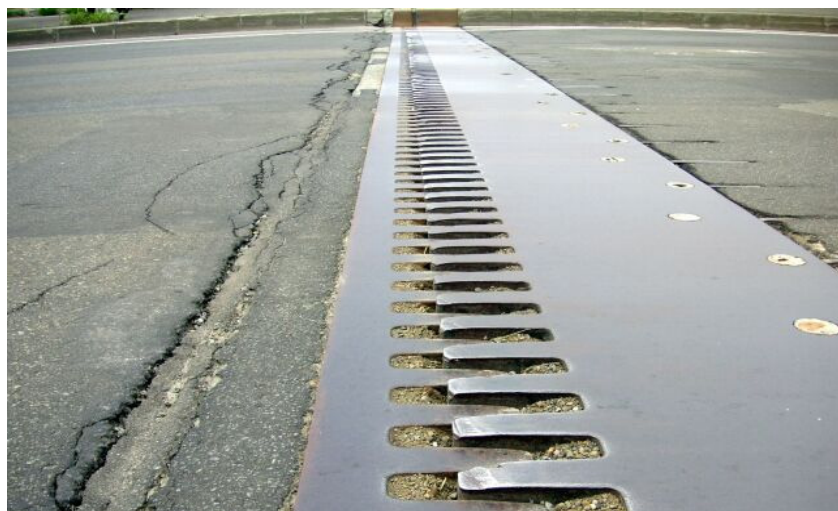
| | <table><tr><td>写真番号</td><td>14.4.5</td></tr><tr><td>部材名</td><td></td></tr><tr><td>伸縮装置<br/>(R-E-S-Ej)</td><td></td></tr><tr><td>備考</td><td>① 伸縮装置のフェイスプレート<br/>② 伸縮装置のフェイスプレートに段差が生じている。<br/>③ 伸縮装置の段差により, 後打ちコンクリート部の損傷, 舗装のひびわれ, 支承の機能障害, 異常な音等が生じることがある。</td></tr></table> | 写真番号 | 14.4.5 | 部材名 | | 伸縮装置<br>(R-E-S-Ej) | | 備考 | ① 伸縮装置のフェイスプレート<br>② 伸縮装置のフェイスプレートに段差が生じている。<br>③ 伸縮装置の段差により, 後打ちコンクリート部の損傷, 舗装のひびわれ, 支承の機能障害, 異常な音等が生じることがある。 |
| 備考 | ① 伸縮装置のフェイスプレート<br>② 伸縮装置のフェイスプレートに段差が生じている。<br>③ 伸縮装置の段差により, 後打ちコンクリート部の損傷, 舗装のひびわれ, 支承の機能障害, 異常な音等が生じることがある。 | | | | | | | | |

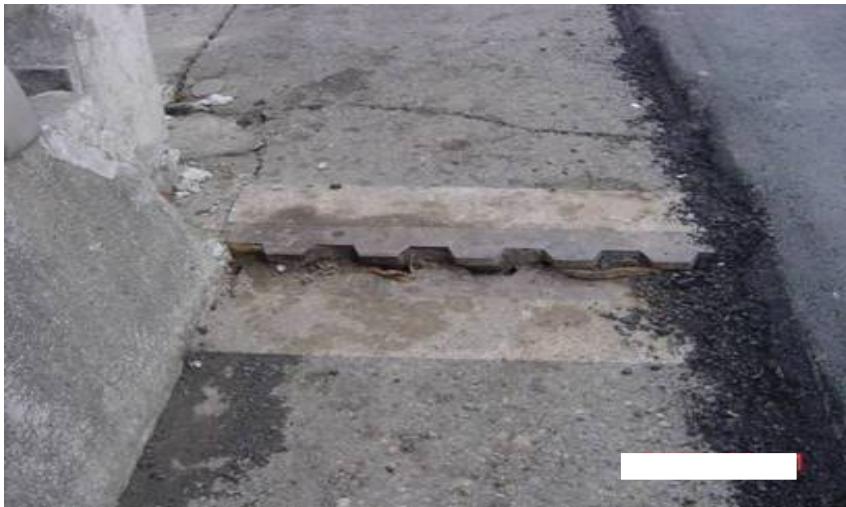
| | 写真番号 | 14.4.6 |

| | ① 伸縮装置 | |
| | ② 主桁端部の伸縮装置に段差が生じ、かつ、遊間がなくなっている。 | |
| | ③ 地震後には、遊間異常を伴う伸縮装置部での段差が確認されることが多い。 | |

| 備考④ | 地盤の沈下、流動などによって橋台が沈下したり傾斜すると、路面に大きな段差が生じることがある。橋台背面に踏掛版が施工されている場合には、路面に傾斜は生じても大きな段差は生じないことがある。踏掛版が施工されていても、踏掛版の下に空洞ができていることがある。 | |

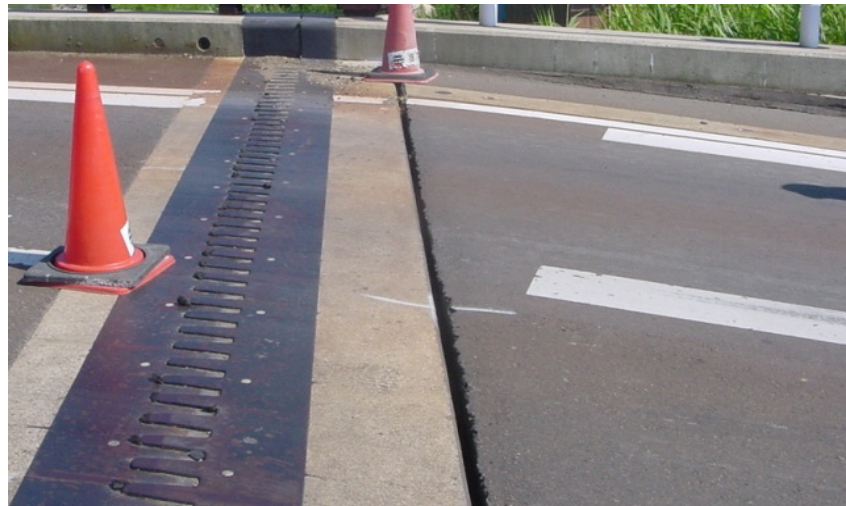
| | 写真番号 | 14.4.7 |

| | ① 舗装 | |
| | ② 橋台背面の路面に顕著な傾斜が生じており、伸縮装置のフェイスプレートに段差が生じている。 | |
| | ③ 地震時には、橋台背面の土工部が沈下して路面段差や傾斜が生じることがある。 | |

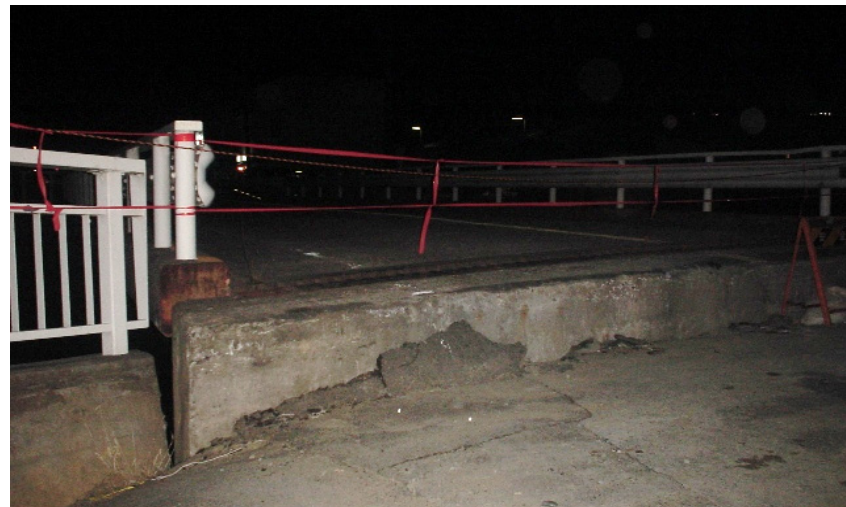
| | 写真番号 | 14.4.8 |

| | ① 舗装 | |
| | ② 橋台背面で路面に顕著な段差が生じている。 | |
| | ③ 橋台の傾斜や沈下、液状化などによる橋台背面土の沈下が生じると、大きな路面段差に至ることがある。 | |

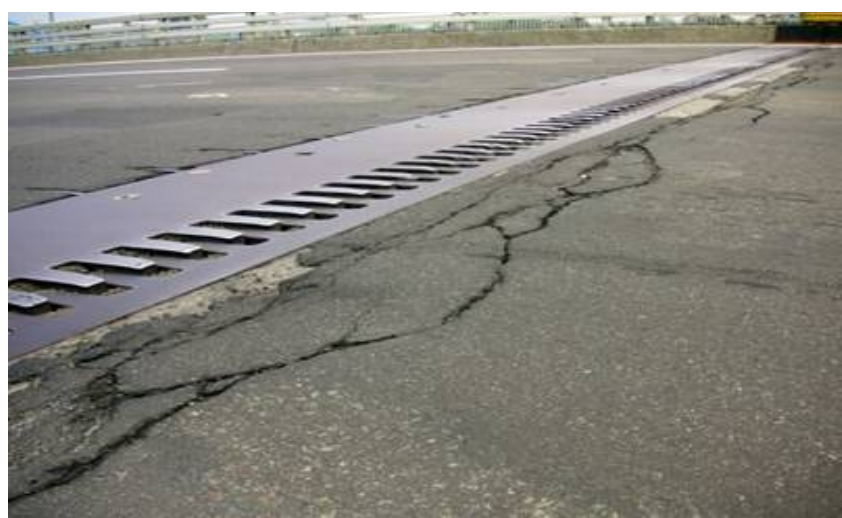
| | <table><tr><td>写真番号</td><td>14.4.9</td></tr><tr><td>部材名</td><td></td></tr><tr><td>舗装<br/>(R-P-A-Pm)</td><td></td></tr><tr><td>備考</td><td>① 伸縮装置周囲の舗装<br/>② 橋台パラペット背面の段差<br/>③ 車両通過の影響で、舗装一般部とパラペットとの境界部では、舗装がひびわれたり路面に凹凸が生じることがある。</td></tr></table> | 写真番号 | 14.4.9 | 部材名 | | 舗装<br>(R-P-A-Pm) | | 備考 | ① 伸縮装置周囲の舗装<br>② 橋台パラペット背面の段差<br>③ 車両通過の影響で、舗装一般部とパラペットとの境界部では、舗装がひびわれたり路面に凹凸が生じることがある。 |
| 備考 | ① 伸縮装置周囲の舗装<br>② 橋台パラペット背面の段差<br>③ 車両通過の影響で、舗装一般部とパラペットとの境界部では、舗装がひびわれたり路面に凹凸が生じることがある。 | | | | | | | | |

| 備考④ | 踏掛版がない場合、橋台背面の盛土が沈下する場合がある。 | | | | | | | | |

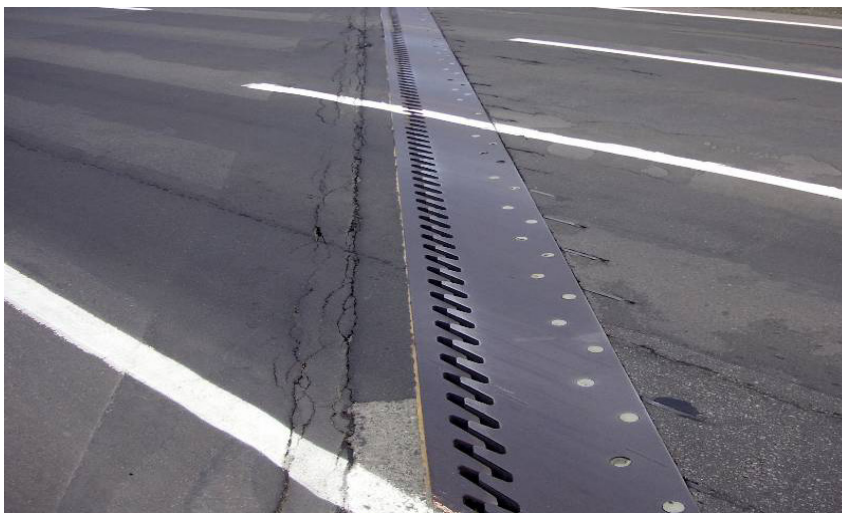
| | <table><tr><td>写真番号</td><td>14.4.10</td></tr><tr><td>部材名</td><td></td></tr><tr><td>舗装<br/>(R-P-A-Pm)</td><td></td></tr><tr><td>備考</td><td>① 伸縮装置周囲の舗装<br/>② 伸縮装置と舗装の継目部に著しい段差が見られる。<br/>③ 車両通過の影響で、舗装一般部とパラペットとの境界部では、舗装がひびわれたり路面に凹凸が生じることがある。</td></tr></table> | 写真番号 | 14.4.10 | 部材名 | | 舗装<br>(R-P-A-Pm) | | 備考 | ① 伸縮装置周囲の舗装<br>② 伸縮装置と舗装の継目部に著しい段差が見られる。<br>③ 車両通過の影響で、舗装一般部とパラペットとの境界部では、舗装がひびわれたり路面に凹凸が生じることがある。 |
| 備考 | ① 伸縮装置周囲の舗装<br>② 伸縮装置と舗装の継目部に著しい段差が見られる。<br>③ 車両通過の影響で、舗装一般部とパラペットとの境界部では、舗装がひびわれたり路面に凹凸が生じることがある。 | | | | | | | | |

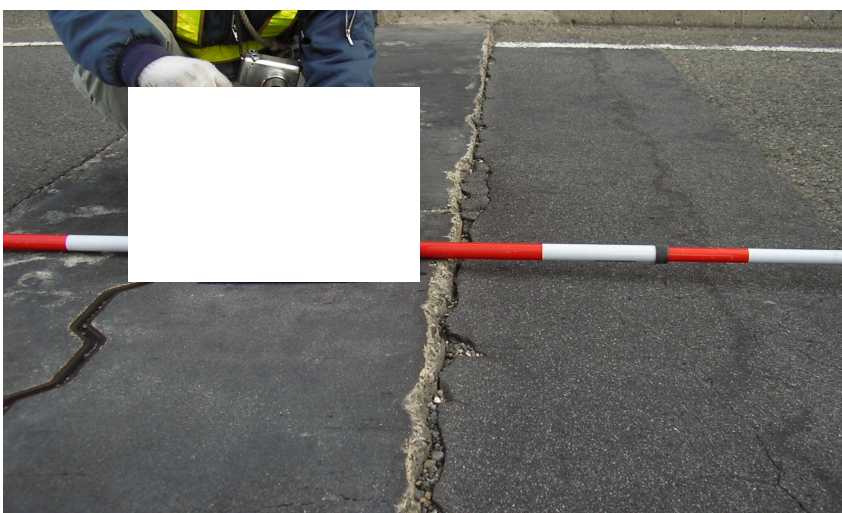
| | <table><tr><td>写真番号</td><td>14.4.11</td></tr><tr><td>部材名</td><td></td></tr><tr><td>舗装<br/>(R-P-A-Pm)</td><td></td></tr><tr><td>備考</td><td>① 伸縮装置周囲の舗装<br/>② 伸縮装置と舗装の継目部に著しい段差が見られる。<br/>③ パラペット側では、盛り土の沈下により段差が生じることがある。</td></tr></table> | 写真番号 | 14.4.11 | 部材名 | | 舗装<br>(R-P-A-Pm) | | 備考 | ① 伸縮装置周囲の舗装<br>② 伸縮装置と舗装の継目部に著しい段差が見られる。<br>③ パラペット側では、盛り土の沈下により段差が生じることがある。 |
| 備考 | ① 伸縮装置周囲の舗装<br>② 伸縮装置と舗装の継目部に著しい段差が見られる。<br>③ パラペット側では、盛り土の沈下により段差が生じることがある。 | | | | | | | | |

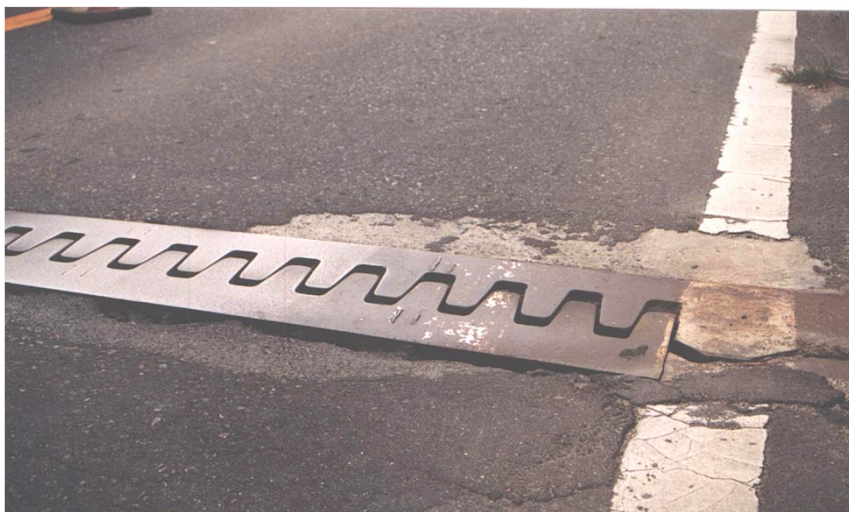
| | <table><tr><td>写真番号</td><td>14.4.12</td></tr><tr><td>部材名</td><td>伸縮装置<br/>(R-E-S-Ej)</td></tr><tr><td>備考</td><td>① 伸縮装置周囲の舗装<br/>② 伸縮装置と舗装の継目部に著しい段差が見られる。<br/>③ 切り立った段差の場合、車輪がパンクしたり、二輪車が転倒するなど、供用安全性の支障となる場合がある。</td></tr></table> | 写真番号 | 14.4.12 | 部材名 | 伸縮装置<br>(R-E-S-Ej) | 備考 | ① 伸縮装置周囲の舗装<br>② 伸縮装置と舗装の継目部に著しい段差が見られる。<br>③ 切り立った段差の場合、車輪がパンクしたり、二輪車が転倒するなど、供用安全性の支障となる場合がある。 |
| 備考 | ① 伸縮装置周囲の舗装<br>② 伸縮装置と舗装の継目部に著しい段差が見られる。<br>③ 切り立った段差の場合、車輪がパンクしたり、二輪車が転倒するなど、供用安全性の支障となる場合がある。 | | | | | | |

| 備考④ | 舗装は、伸縮装置や伸縮装置の後打ち材に比べて剛性が小さく摩耗しやすいため、伸縮装置部と舗装との境界部には、段差が生じやすい。 | | | | | | |

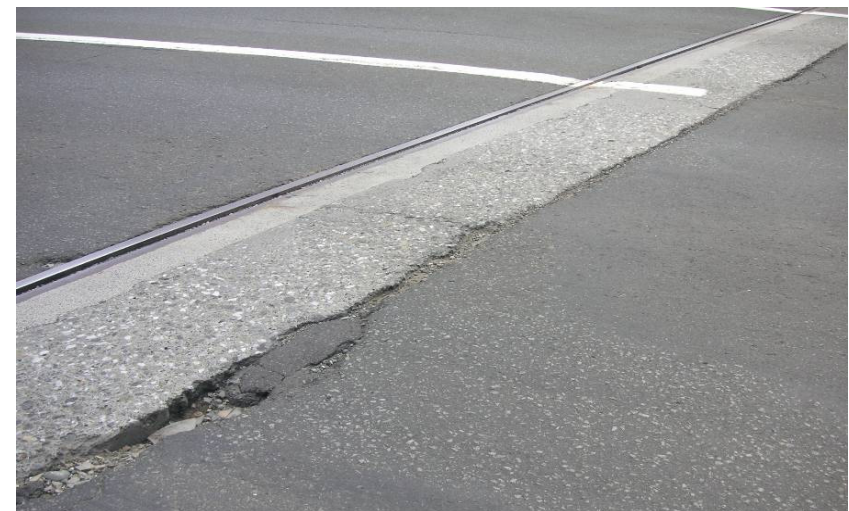
| | <table><tr><td>写真番号</td><td>14.4.13</td></tr><tr><td>部材名</td><td>舗装<br/>(R-P-A-Pm)</td></tr><tr><td>備考</td><td>① 伸縮装置周囲の舗装<br/>② 伸縮装置と舗装の継目部に著しい段差が見られる。<br/>③ 路面の凹凸箇所では、劣化した舗装が路面との一体性を失い、車両通過に伴って飛散するなど、供用安全性の支障となる場合がある。</td></tr></table> | 写真番号 | 14.4.13 | 部材名 | 舗装<br>(R-P-A-Pm) | 備考 | ① 伸縮装置周囲の舗装<br>② 伸縮装置と舗装の継目部に著しい段差が見られる。<br>③ 路面の凹凸箇所では、劣化した舗装が路面との一体性を失い、車両通過に伴って飛散するなど、供用安全性の支障となる場合がある。 |
| 備考 | ① 伸縮装置周囲の舗装<br>② 伸縮装置と舗装の継目部に著しい段差が見られる。<br>③ 路面の凹凸箇所では、劣化した舗装が路面との一体性を失い、車両通過に伴って飛散するなど、供用安全性の支障となる場合がある。 | | | | | | |

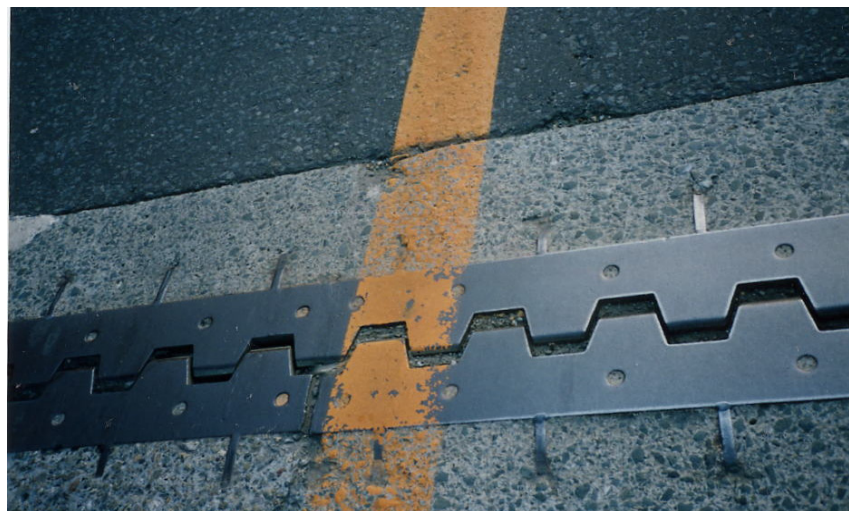
| | <table><tr><td>写真番号</td><td>14.4.14</td></tr><tr><td>部材名</td><td>伸縮装置<br/>(R-E-S-Ej)</td></tr><tr><td>備考</td><td>① 鋼製伸縮装置周囲の後打ちコンクリート<br/>② 後打ちコンクリートが凍害より損傷し、フェイスプレートに段差が見られる。<br/>③ 積雪寒冷地では、凍害による表面の損傷や、チェーンによる路面の摩耗が生じることがある。</td></tr></table> | 写真番号 | 14.4.14 | 部材名 | 伸縮装置<br>(R-E-S-Ej) | 備考 | ① 鋼製伸縮装置周囲の後打ちコンクリート<br>② 後打ちコンクリートが凍害より損傷し、フェイスプレートに段差が見られる。<br>③ 積雪寒冷地では、凍害による表面の損傷や、チェーンによる路面の摩耗が生じることがある。 |
| 備考 | ① 鋼製伸縮装置周囲の後打ちコンクリート<br>② 後打ちコンクリートが凍害より損傷し、フェイスプレートに段差が見られる。<br>③ 積雪寒冷地では、凍害による表面の損傷や、チェーンによる路面の摩耗が生じることがある。 | | | | | | |

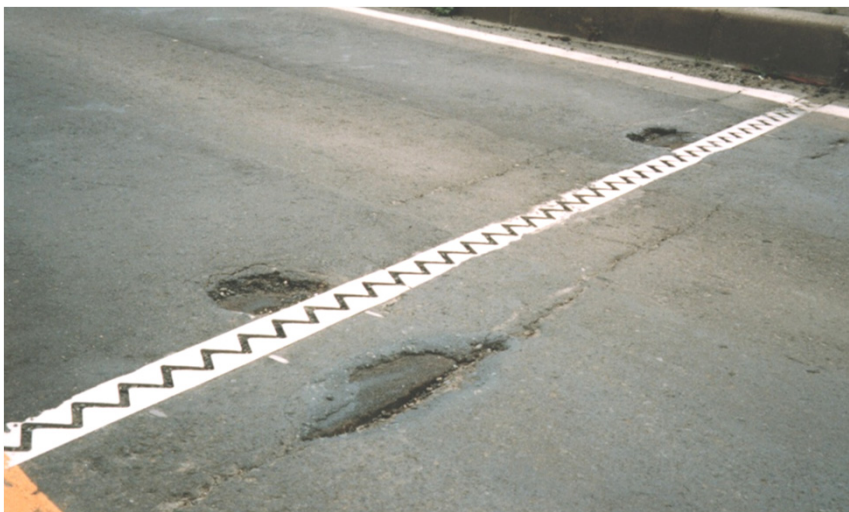
| | <table><tr><td>写真番号</td><td>14.4.15</td></tr><tr><td>部材名</td><td></td></tr><tr><td>舗装</td><td>(R-P-A-Pm)</td></tr><tr><td>備考</td><td>① 伸縮装置周囲の舗装<br/>② 伸縮装置と舗装の継目部にポットホールが生じている。<br/>③ ポットホール部からの浸水により、床版の損傷が進行することがある。</td></tr></table> | 写真番号 | 14.4.15 | 部材名 | | 舗装 | (R-P-A-Pm) | 備考 | ① 伸縮装置周囲の舗装<br>② 伸縮装置と舗装の継目部にポットホールが生じている。<br>③ ポットホール部からの浸水により、床版の損傷が進行することがある。 |
| 備考 | ① 伸縮装置周囲の舗装<br>② 伸縮装置と舗装の継目部にポットホールが生じている。<br>③ ポットホール部からの浸水により、床版の損傷が進行することがある。 | | | | | | | | |

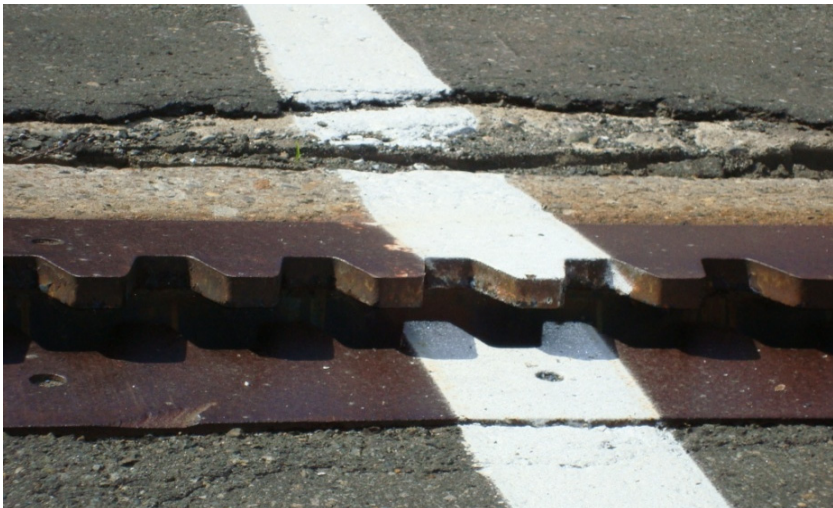
| | <table><tr><td>写真番号</td><td>14.4.16</td></tr><tr><td>部材名</td><td></td></tr><tr><td>伸縮装置</td><td>(R-E-S-Ej)</td></tr><tr><td>備考</td><td>① 伸縮装置のフェイスプレート<br/>② 伸縮装置のフェイスプレートに著しい段差が見られる。<br/>③ 地震の影響による、段差の場合には、同時に下部工の移動や沈下、支承の破損が生じていることがある。</td></tr></table> | 写真番号 | 14.4.16 | 部材名 | | 伸縮装置 | (R-E-S-Ej) | 備考 | ① 伸縮装置のフェイスプレート<br>② 伸縮装置のフェイスプレートに著しい段差が見られる。<br>③ 地震の影響による、段差の場合には、同時に下部工の移動や沈下、支承の破損が生じていることがある。 |
| 備考 | ① 伸縮装置のフェイスプレート<br>② 伸縮装置のフェイスプレートに著しい段差が見られる。<br>③ 地震の影響による、段差の場合には、同時に下部工の移動や沈下、支承の破損が生じていることがある。 | | | | | | | | |

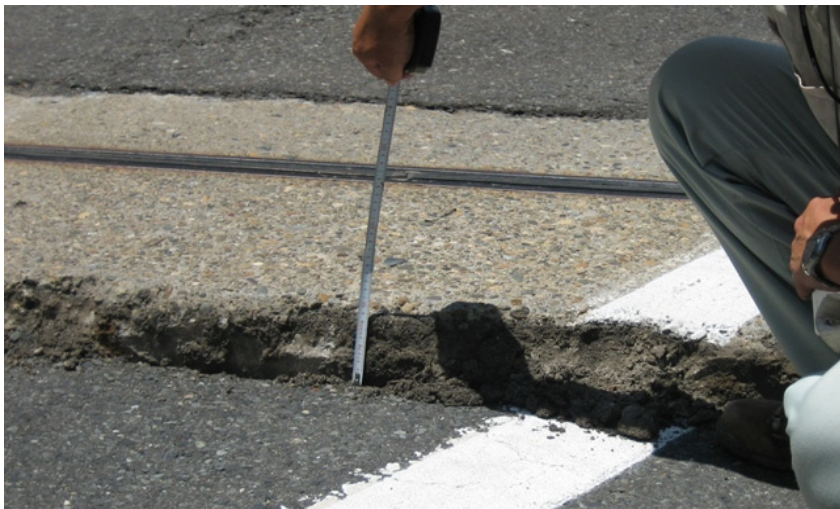
| | <table><tr><td>写真番号</td><td>14.4.17</td></tr><tr><td>部材名</td><td></td></tr><tr><td>舗装</td><td>(R-P-A-Pm)</td></tr><tr><td>備考</td><td>① 舗装<br/>② 橋台背面地盤の沈下により、伸縮装置と舗装の間に段差が見られる。<br/>③ 地震により橋台背面盛土が沈下し、大きな段差が生じることがある。</td></tr></table> | 写真番号 | 14.4.17 | 部材名 | | 舗装 | (R-P-A-Pm) | 備考 | ① 舗装<br>② 橋台背面地盤の沈下により、伸縮装置と舗装の間に段差が見られる。<br>③ 地震により橋台背面盛土が沈下し、大きな段差が生じることがある。 |
