| その他の損傷 | ⑯ 支承の機能障害 | 1 / 19 |

# (Ⅰ) 一般的性状・損傷の特徴

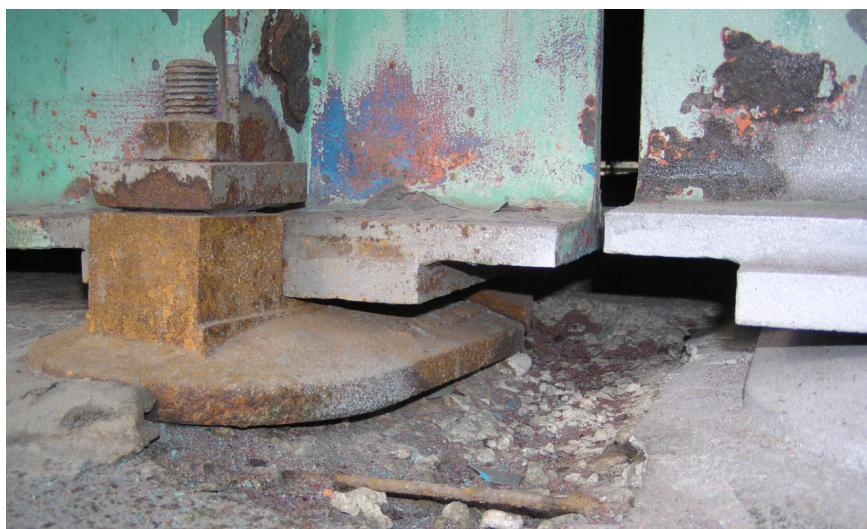
写真番号 16.1.1

説明  
 沓座モルタルが欠損し、荷重支持機能が損なわれている状態の例

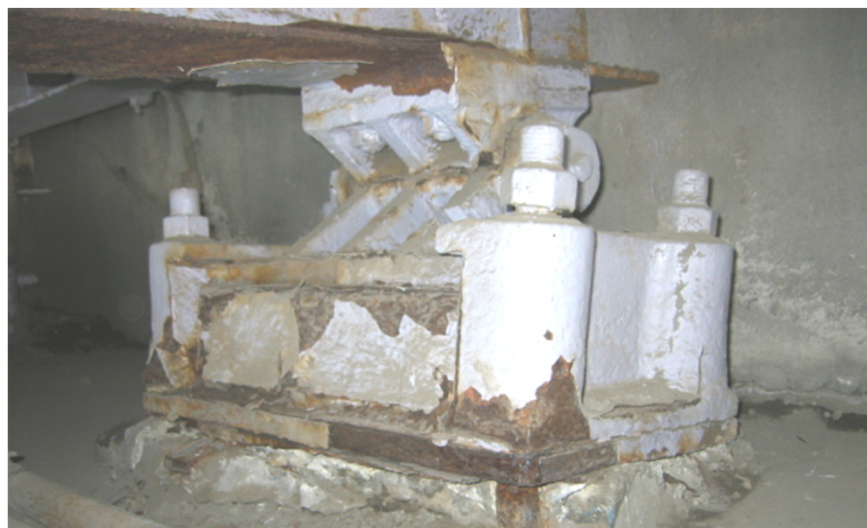
写真番号 16.1.2

説明  
 沓座モルタルが欠損し、荷重支持機能が損なわれている状態の例

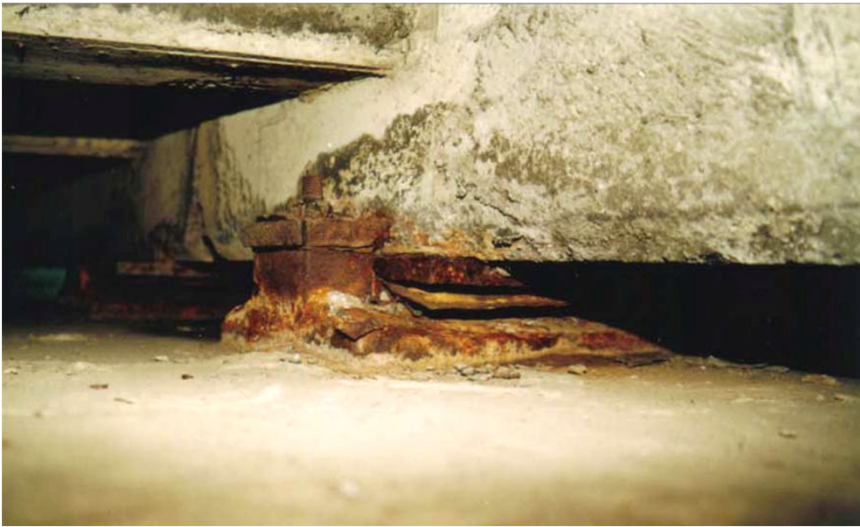
| | 写真番号 | 16.1.3 |

| | 説明<br>著しい腐食により、鋼製支承の荷重支持機能が損なわれている可能性がある状態の例 | |

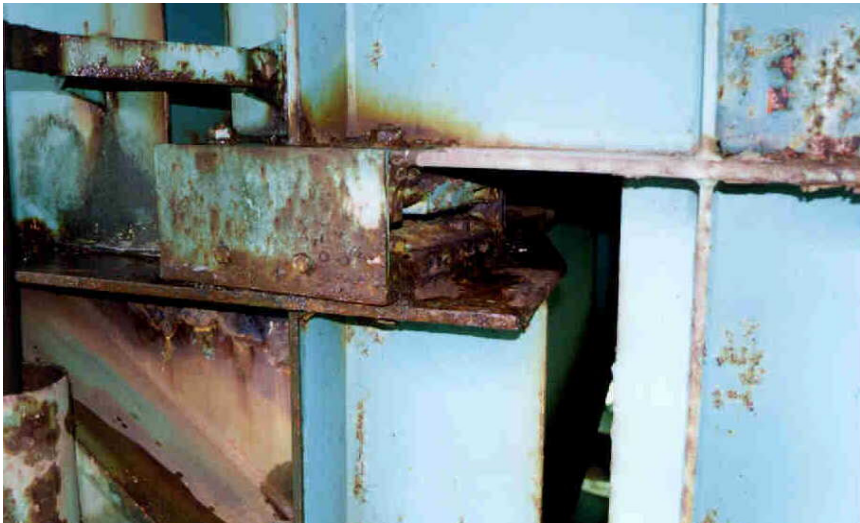
| | 写真番号 | 16.1.4 |

| | 説明<br>著しい腐食により、鋼製支承の変位追従機能が損なわれている状態の例 | |

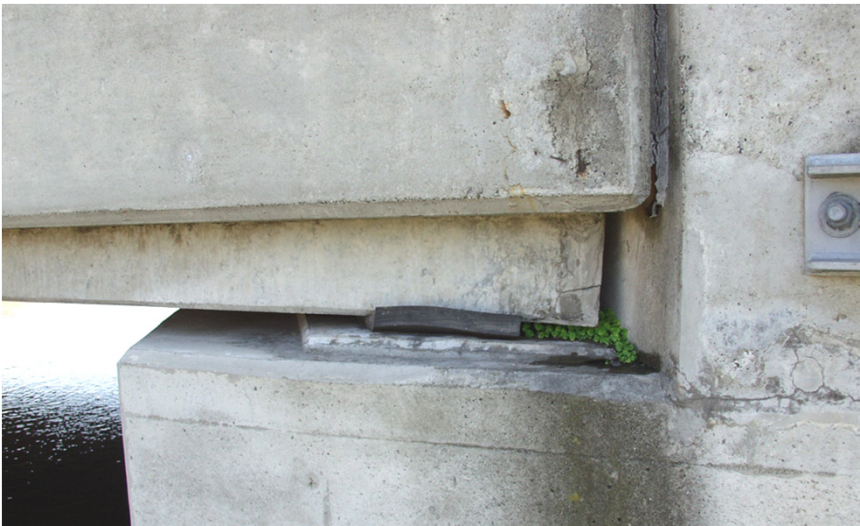
| | 写真番号 | 16.1.5 |

| | 説明<br>ゴム支承の変位追従機能と荷重支持機能が損なわれている状態の例 | |

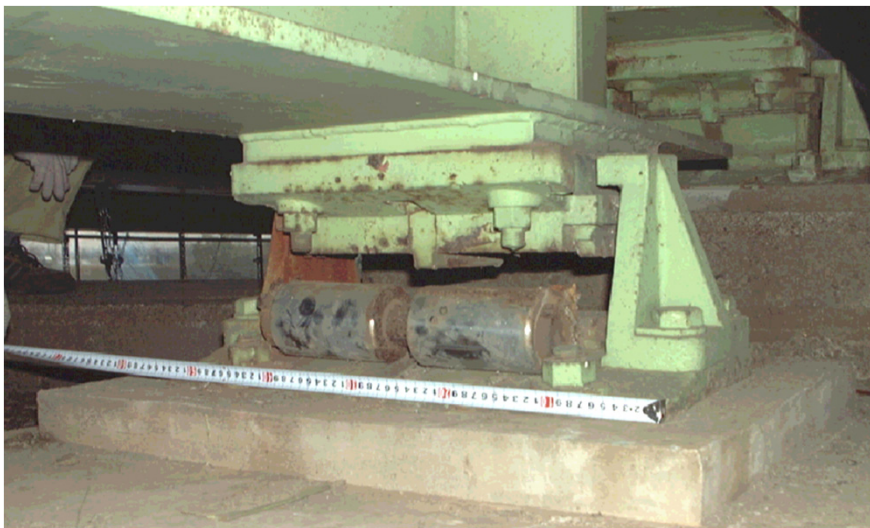
| | 写真番号 | 16.1.6 |

| | 説明 | 鋼製ローラー支承のローラーが脱落して、荷重支持機能が損なわれている状態の例 |

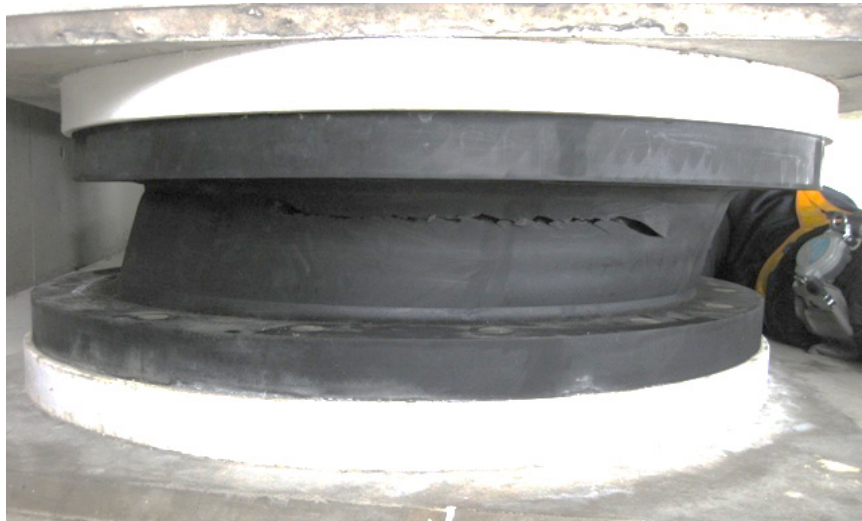
| | 写真番号 | 16.1.7 |

| | 説明 | 地震動によりゴム支承の内部のゴムと鋼板が剥離して、支承の水平力支持機能と変位追従機能が損なわれている状態の例 |

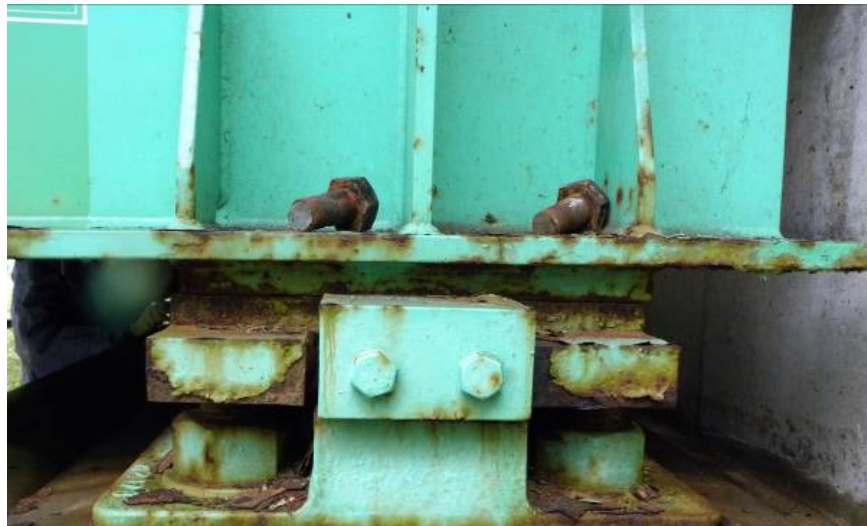
| | 写真番号 | 16.1.8 |

| | 説明 | 地震動により支承のセットボルトが破断して、支承の水平力支持機能が損なわれている状態の例 |

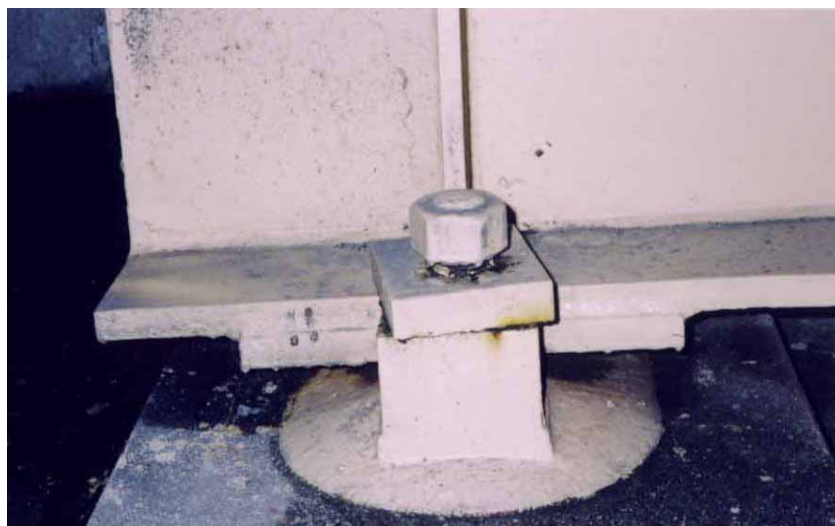
写真番号 16.2.1

支承のアンカーボルトにゆるみが生じている。

支承アンカーボルトの機能が一部損なわれていると考えられるため, 「支承の機能障害」として扱うとともに, 「ゆるみ・脱落」としても扱う。

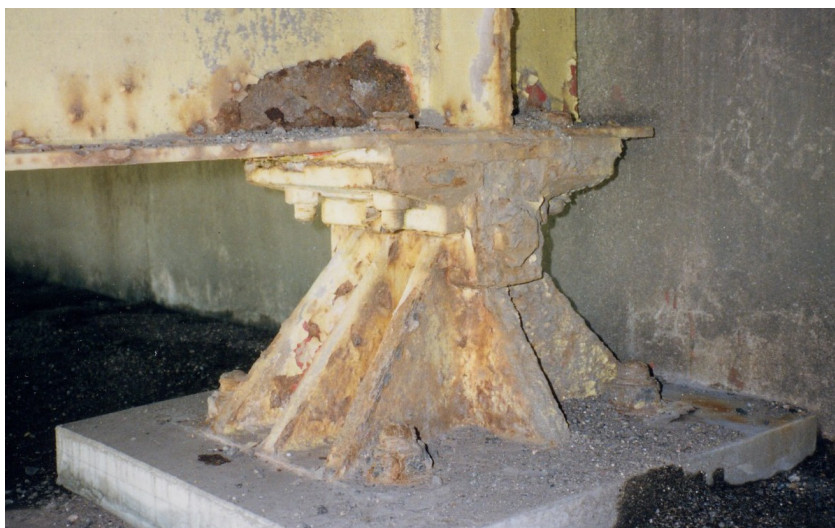
写真番号 16.2.2

支承が腐食している。

ピンの回転機能が腐食によって損なわれていたり, ボルトに断面欠損が生じるなどで所要の機能が果たせないと考えられる場合には, 「支承の機能障害」として扱う。

更に, 「腐食」と「防食機能の劣化」の2項目でも扱う。

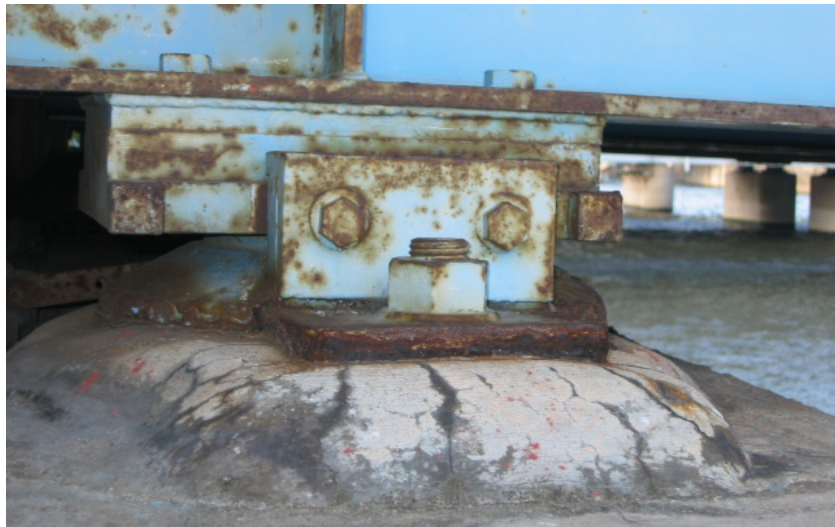
| | <table><tr><td>写真番号</td><td>16.2.3</td></tr><tr><td colspan="2">説明</td></tr><tr><td colspan="2">沓座モルタルにひびわれが生じている。</td></tr><tr><td colspan="2">明らかに支承の機能が損なわれているとまでは判断できない。</td></tr><tr><td colspan="2">「腐食」, 「防食機能の劣化」, 「ひびわれ」の3項目で扱う。</td></tr></table> | 写真番号 | 16.2.3 | 説明 | | 沓座モルタルにひびわれが生じている。 | | 明らかに支承の機能が損なわれているとまでは判断できない。 | | 「腐食」, 「防食機能の劣化」, 「ひびわれ」の3項目で扱う。 | |

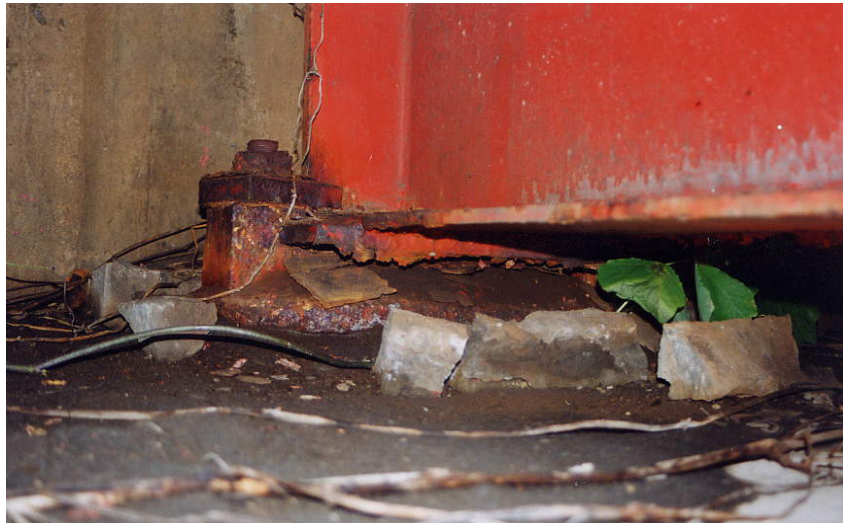
| | <table><tr><td>写真番号</td><td>16.2.4</td></tr><tr><td colspan="2">説明</td></tr><tr><td colspan="2">沓座モルタルが破損している。</td></tr><tr><td colspan="2">「支承の機能障害」, 「腐食」, 「防食機能の劣化」, 「ひびわれ」, 「変形・欠損」の5項目で扱う。</td></tr></table> | 写真番号 | 16.2.4 | 説明 | | 沓座モルタルが破損している。 | | 「支承の機能障害」, 「腐食」, 「防食機能の劣化」, 「ひびわれ」, 「変形・欠損」の5項目で扱う。 | | | |

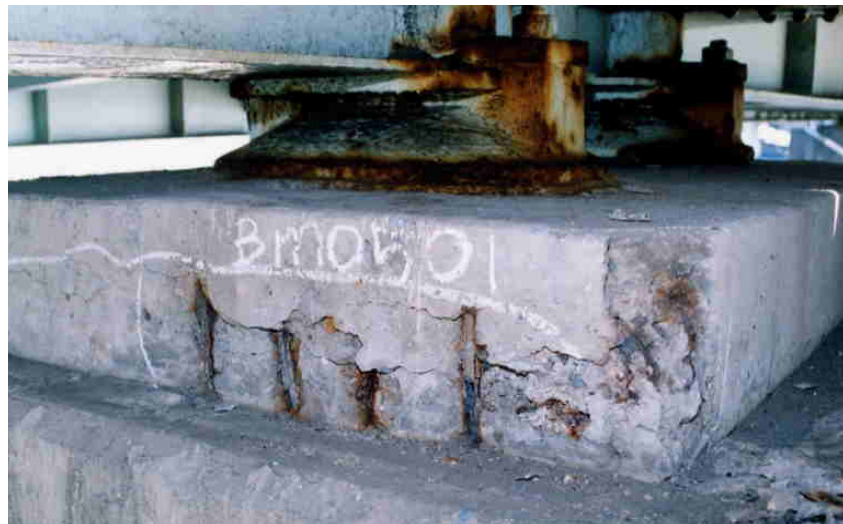
| | <table><tr><td>写真番号</td><td>16.2.5</td></tr><tr><td colspan="2">説明</td></tr><tr><td colspan="2">台座コンクリートに剥離・鉄筋露出が生じている。</td></tr><tr><td colspan="2">台座に着目した場合、これらが支承の機能を損なっているとまでは考えられない状態の場合には、「腐食」, 「防食機能の劣化」, 「ひびわれ」, 「剥離・鉄筋露出」, 「変形・欠損」など他の項目のみで扱う。</td></tr></table> | 写真番号 | 16.2.5 | 説明 | | 台座コンクリートに剥離・鉄筋露出が生じている。 | | 台座に着目した場合、これらが支承の機能を損なっているとまでは考えられない状態の場合には、「腐食」, 「防食機能の劣化」, 「ひびわれ」, 「剥離・鉄筋露出」, 「変形・欠損」など他の項目のみで扱う。 | | | |

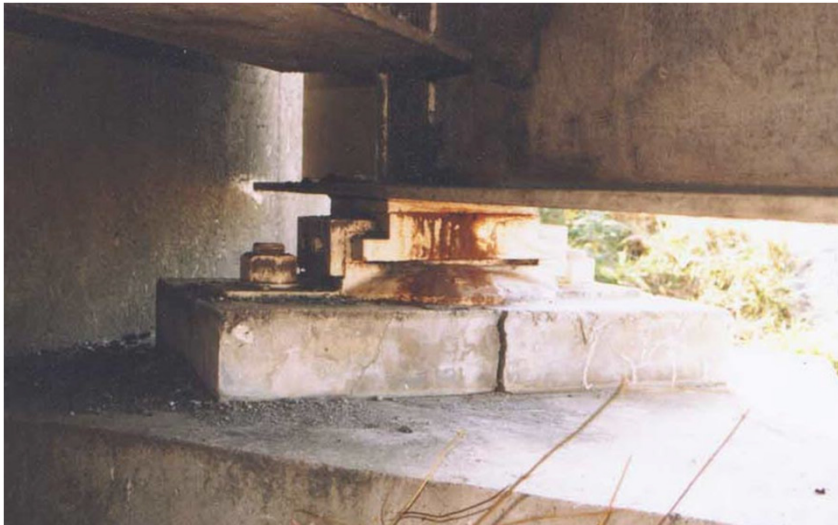
| | 写真番号 | 16.2.6 |

| | <p>説明</p> <p>台座コンクリートにひびわれが生じている。</p> <p>支承の機能は損なわれていないと判断できる場合には、「ひびわれ」としてのみ扱う。</p> | |

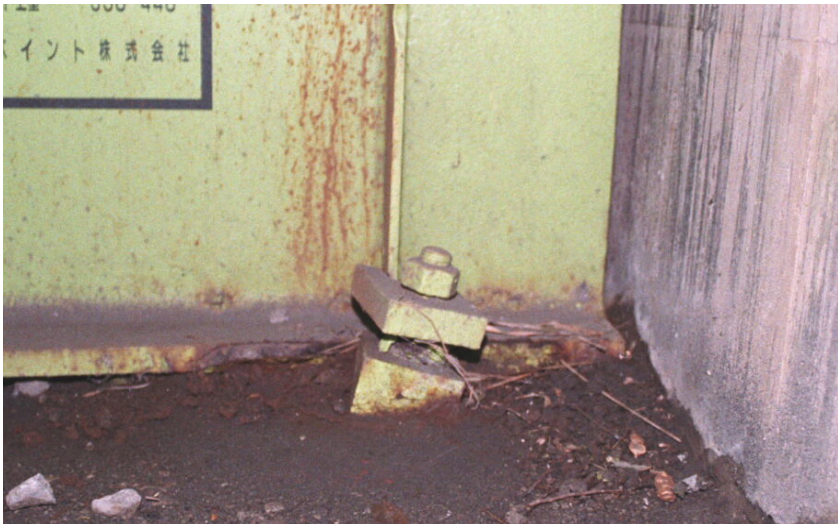
| | 写真番号 | 16.2.7 |

| | <p>説明</p> <p>鋼製支承が傾斜して、支承の機能が損なわれている。</p> <p>「支承の機能障害」と「沈下・移動・傾斜」の2項目で扱う。</p> | |

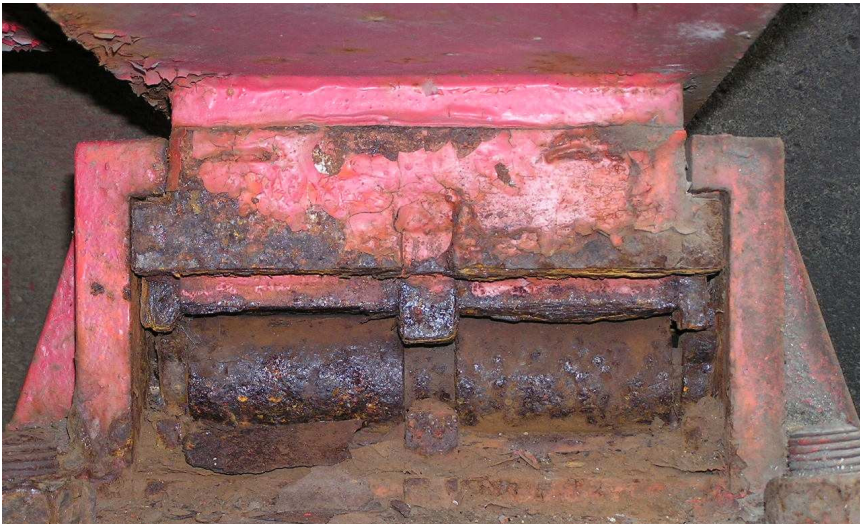
| | 写真番号 | 16.2.8 |

| | <p>説明</p> <p>鋼製ローラー支承にローラーの著しい腐食とカバーの脱落が見られ、支承の水平移動機能が損なわれている。</p> <p>「支承の機能障害」、「腐食」、「変形・欠損」の3項目で扱う。</p> | |

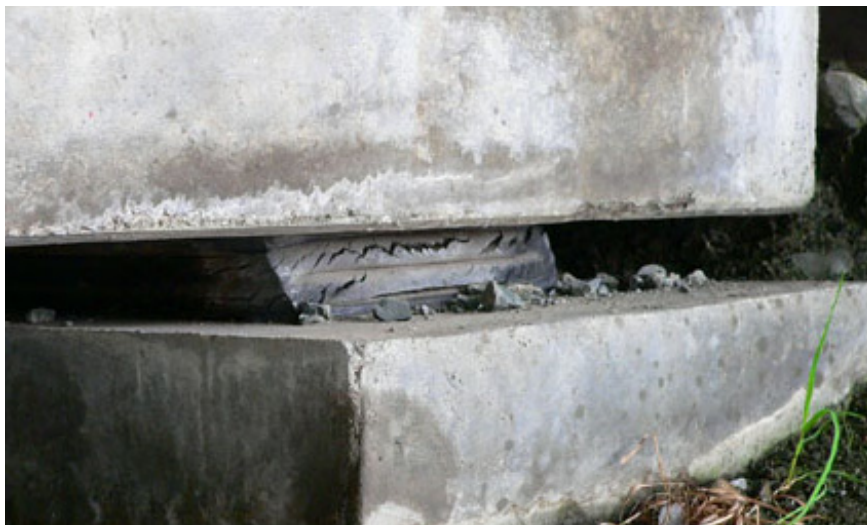
| | <table><tr><td>写真番号</td><td>16.2.9</td></tr><tr><td colspan="2">説明</td></tr><tr><td colspan="2">支承ゴム本体にひびわれが生じている。</td></tr><tr><td colspan="2">「支承の機能障害」として扱う。</td></tr><tr><td colspan="2">支承本体を保護するための被覆ゴムのみに異常がある場合は、支承の機能までは損なわれていないため、「変色・劣化」としてのみ扱う。</td></tr></table> | 写真番号 | 16.2.9 | 説明 | | 支承ゴム本体にひびわれが生じている。 | | 「支承の機能障害」として扱う。 | | 支承本体を保護するための被覆ゴムのみに異常がある場合は、支承の機能までは損なわれていないため、「変色・劣化」としてのみ扱う。 | |

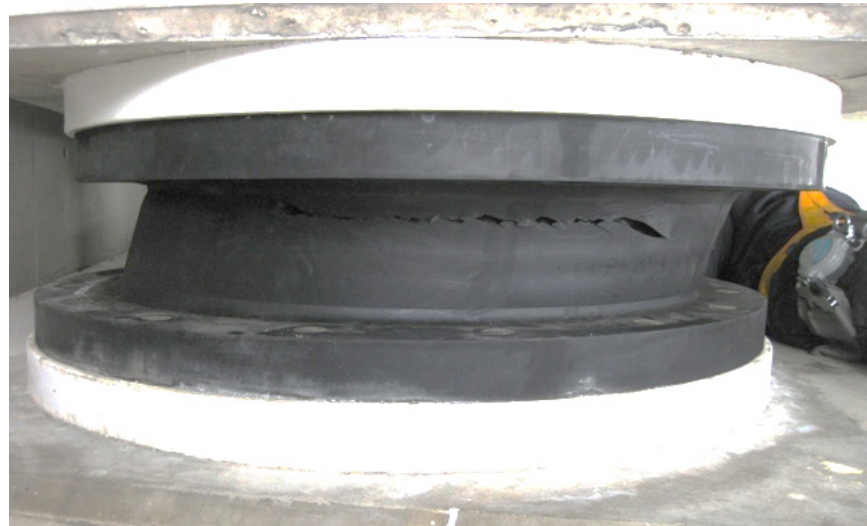
| | <table><tr><td>写真番号</td><td>16.2.10</td></tr><tr><td colspan="2">説明</td></tr><tr><td colspan="2">地震動によりゴム支承の内部のゴムと鋼板が剥離して、支承の水平力支持機能が損なわれている。</td></tr><tr><td colspan="2">「支承の機能障害」と「変形・欠損」の2項目で扱う。</td></tr></table> | 写真番号 | 16.2.10 | 説明 | | 地震動によりゴム支承の内部のゴムと鋼板が剥離して、支承の水平力支持機能が損なわれている。 | | 「支承の機能障害」と「変形・欠損」の2項目で扱う。 | | | |

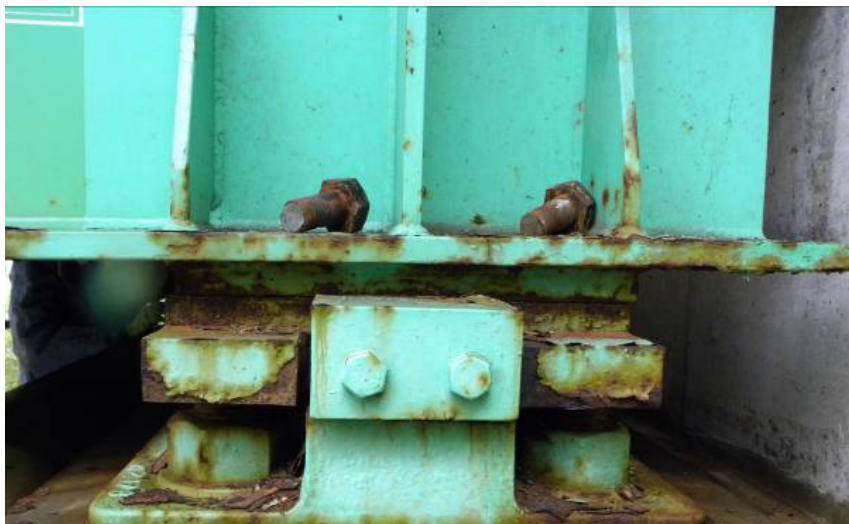
| | <table><tr><td>写真番号</td><td>16.2.11</td></tr><tr><td colspan="2">説明</td></tr><tr><td colspan="2">地震動により支承のセットボルトが破断して、支承の水平力支持機能が損なわれている。</td></tr><tr><td colspan="2">「支承の機能障害」と「ゆるみ・脱落」の2項目で扱う。</td></tr></table> | 写真番号 | 16.2.11 | 説明 | | 地震動により支承のセットボルトが破断して、支承の水平力支持機能が損なわれている。 | | 「支承の機能障害」と「ゆるみ・脱落」の2項目で扱う。 | | | |

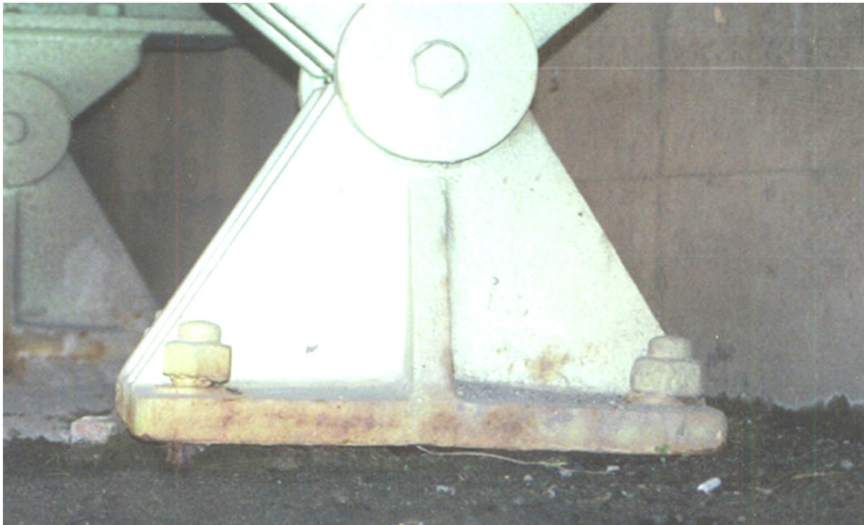
| (Ⅲ) 損傷程度の評価 | |
|---|---|
| | 16.3.1 |

| (Ⅲ) 損傷程度の評価 | |
|---|---|
| | 沓座モルタルの欠損により、<br>支承の機能が損なわれている。 |

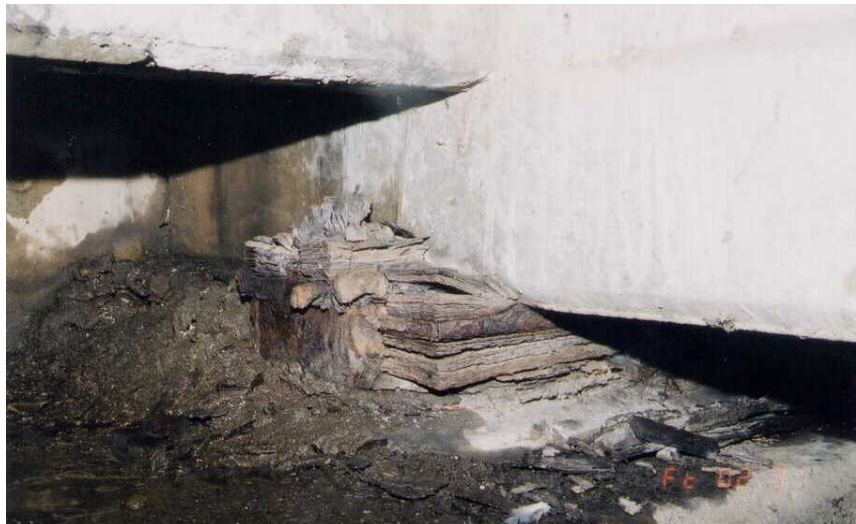
| (Ⅲ) 損傷程度の評価 | |
|---|---|
| | 16.3.2 |

| (Ⅲ) 損傷程度の評価 | |
|---|---|
| | 鋼製ローラー支承のロー<br>ラーが脱落し、支承の機能<br>が損なわれている。 |

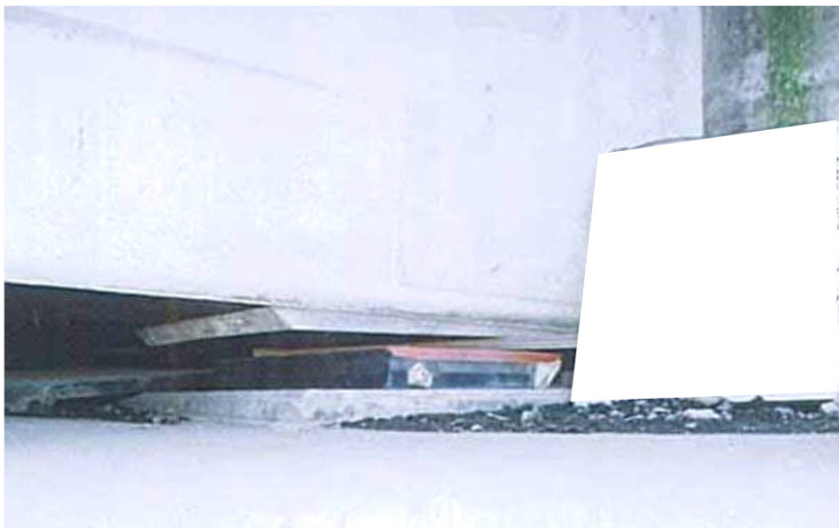
| (Ⅲ) 損傷程度の評価 | |
|---|---|
| | 16.3.4 |

| (Ⅲ) 損傷程度の評価 | |
|---|---|
| | 備考<br>ゴム製支承のずれが生じており、支承の機能が損なわれている。 |

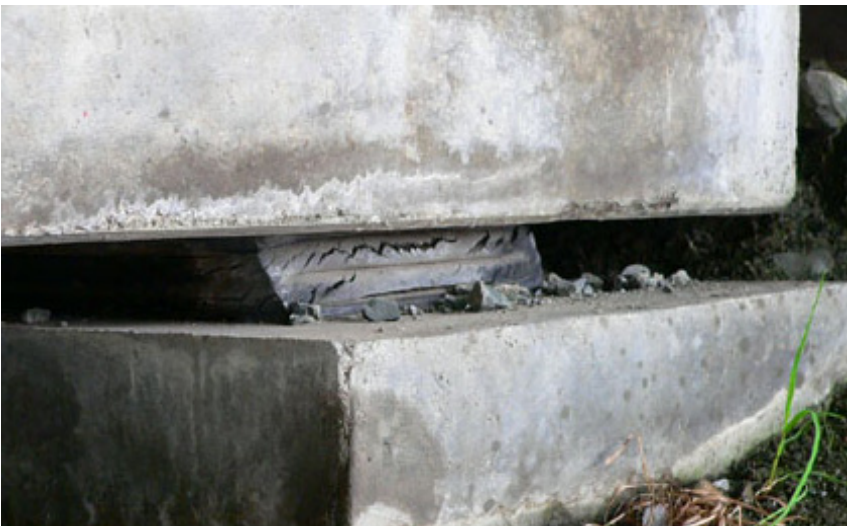
| (Ⅲ) 損傷程度の評価 | |
|---|---|
| | 16.3.5 |

| (Ⅲ) 損傷程度の評価 | |
|---|---|
| | 備考<br>ゴム製支承内部のゴムにひびわれが生じており、支承の機能が損なわれている。 |

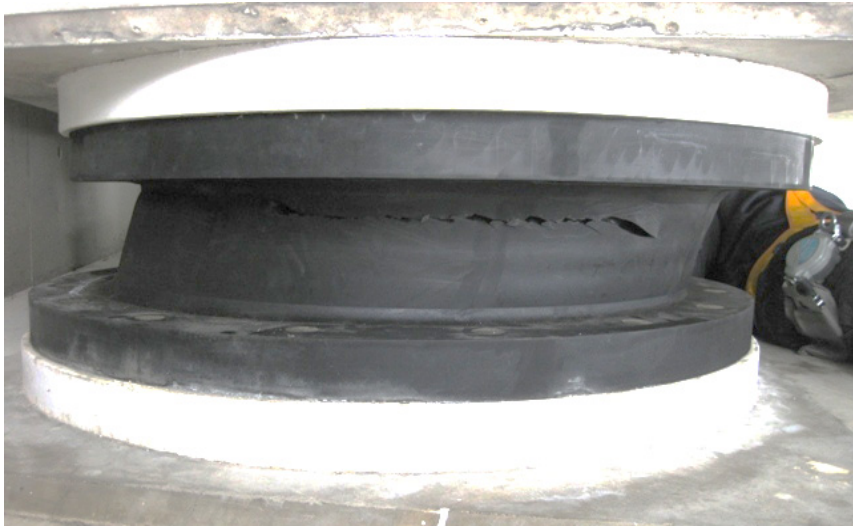
| (Ⅲ) 損傷程度の評価 | |
|---|---|
| | 16.3.6 |

| (Ⅲ) 損傷程度の評価 | |
|---|---|
| | 備考<br>ゴム製支承内部のゴムと鋼板の間が一部で剥がれており、支承の機能が損なわれている。 |

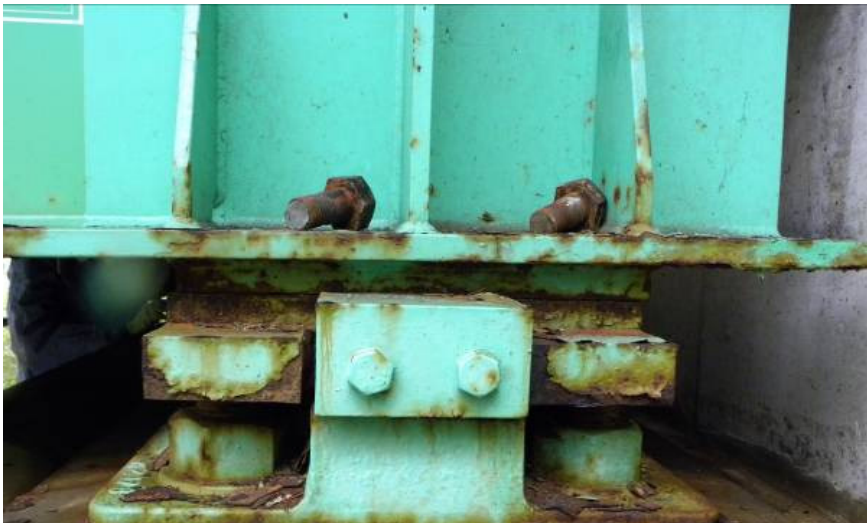
| | 写真番号 | 16.3.7 |

| | 備考 | 支承のセットボルトが破断し、支承の機能が損なわれている。 |

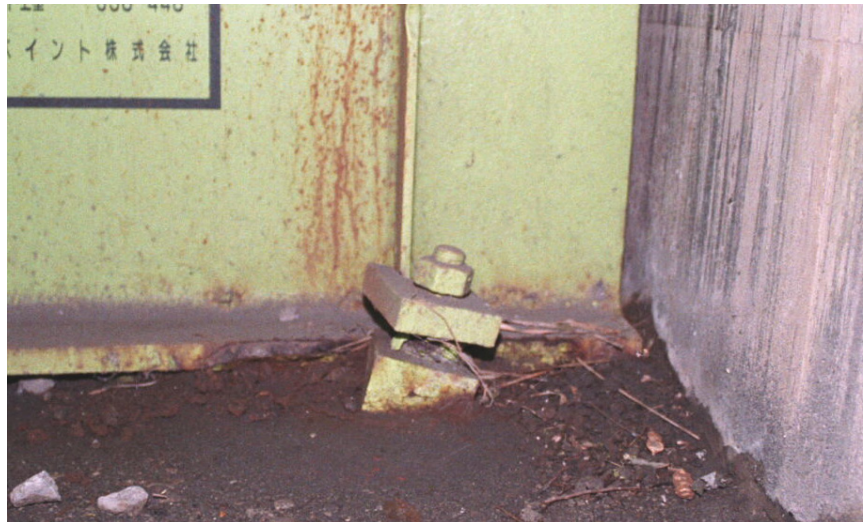
| | 写真番号 | 16.3.8 |

| | 備考 | 大量の土砂が堆積し、鋼製支承が傾斜しており、支承の機能が損なわれている。 |

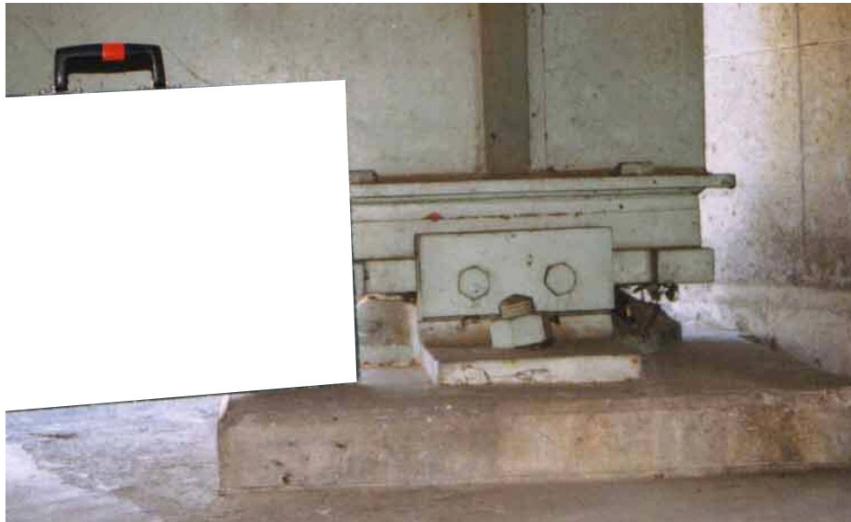
| | 写真番号 | 16.3.9 |

| | 備考 | アンカーボルトが変形しており、鋼製支承の機能が著しく阻害されている可能性がある。 |

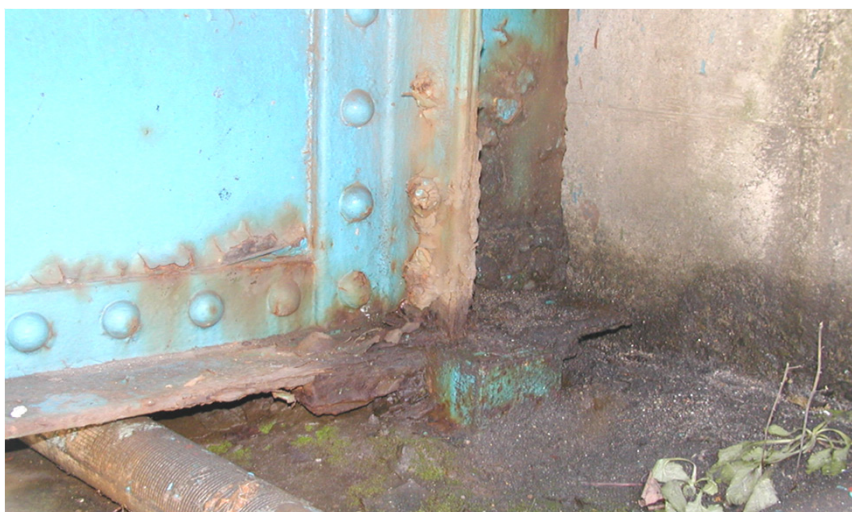
| | <table><tr><td>写真番号</td><td>16.4.1</td></tr><tr><td>部材名</td><td></td></tr><tr><td>支承本体<br/>(B-Be-S-Bh)</td><td></td></tr><tr><td>備考</td><td>① 鋼製支承本体<br/>② 支承部周辺に土砂が大量に堆積しており、支承本体に腐食が見られる。<br/>③ 支承近傍部の腐食によって、下フランジ、ウェブ、補剛材等に亀裂を生じることがある。</td></tr></table> | 写真番号 | 16.4.1 | 部材名 | | 支承本体<br>(B-Be-S-Bh) | | 備考 | ① 鋼製支承本体<br>② 支承部周辺に土砂が大量に堆積しており、支承本体に腐食が見られる。<br>③ 支承近傍部の腐食によって、下フランジ、ウェブ、補剛材等に亀裂を生じることがある。 |

| 備考④ | 支承部に土砂が堆積している場合には、支承部の機能状態や損傷の有無の確認が困難となることがある。また、土砂等の堆積は支承部を常時湿潤な環境とするため、腐食が進行しやすくなる。支承本体や構成部材に著しい腐食が生じると、可動部の機能障害や腐食断面欠損による耐荷力不足となることがある。 | | | | | | | | |

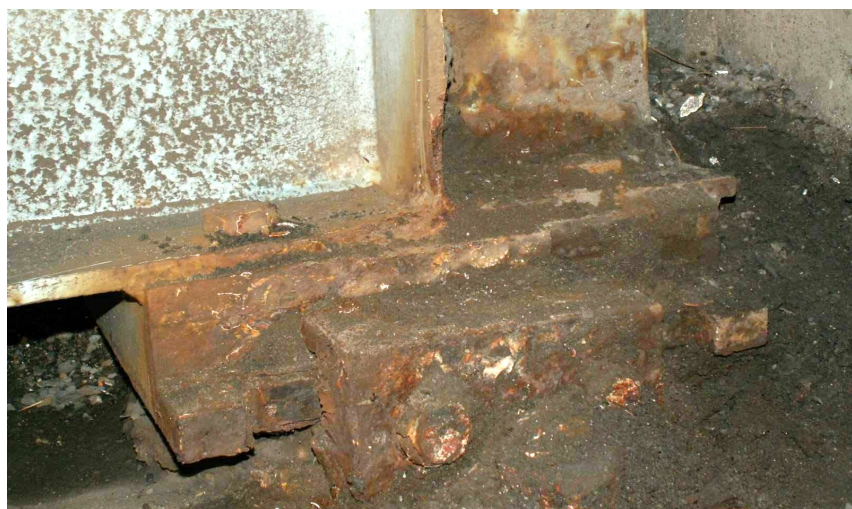
| | <table><tr><td>写真番号</td><td>16.4.2</td></tr><tr><td>部材名</td><td></td></tr><tr><td>支承本体<br/>(B-Be-S-Bh)</td><td></td></tr><tr><td>備考</td><td>① 鋼製支承本体<br/>② 支承部周辺に土砂が堆積しており、支承本体に腐食が見られる。<br/>③ 土砂の堆積によって、支承の水平変位や回転機能へ支障となることがある。</td></tr></table> | 写真番号 | 16.4.2 | 部材名 | | 支承本体<br>(B-Be-S-Bh) | | 備考 | ① 鋼製支承本体<br>② 支承部周辺に土砂が堆積しており、支承本体に腐食が見られる。<br>③ 土砂の堆積によって、支承の水平変位や回転機能へ支障となることがある。 |

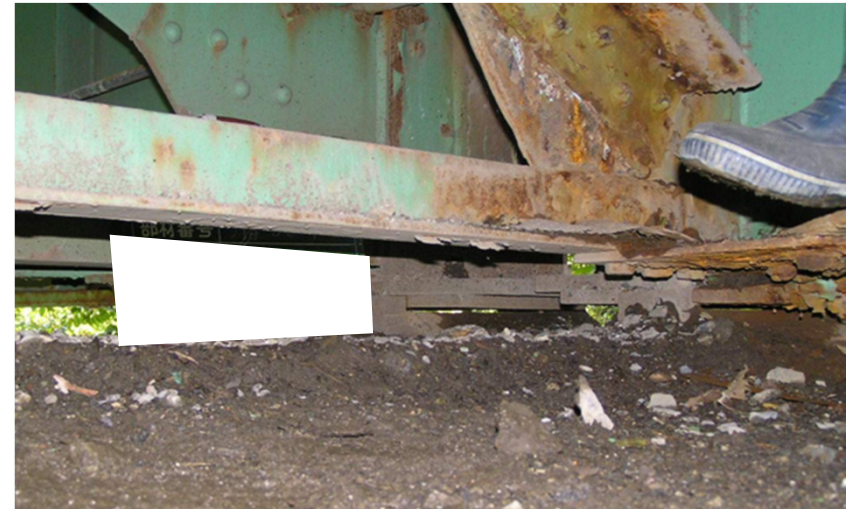
| | <table><tr><td>写真番号</td><td>16.4.3</td></tr><tr><td>部材名</td><td></td></tr><tr><td>支承本体<br/>(B-Be-S-Bh)</td><td></td></tr><tr><td>備考</td><td>① 鋼製支承本体<br/>② 支承部周辺に土砂が堆積しており、腐食及び沈下・移動・傾斜が見られる。<br/>③ 橋台天端や支承周囲に大量の土砂や塵埃の堆積が生じると、支承の機能状態の確認が困難となることがある。</td></tr></table> | 写真番号 | 16.4.3 | 部材名 | | 支承本体<br>(B-Be-S-Bh) | | 備考 | ① 鋼製支承本体<br>② 支承部周辺に土砂が堆積しており、腐食及び沈下・移動・傾斜が見られる。<br>③ 橋台天端や支承周囲に大量の土砂や塵埃の堆積が生じると、支承の機能状態の確認が困難となることがある。 |

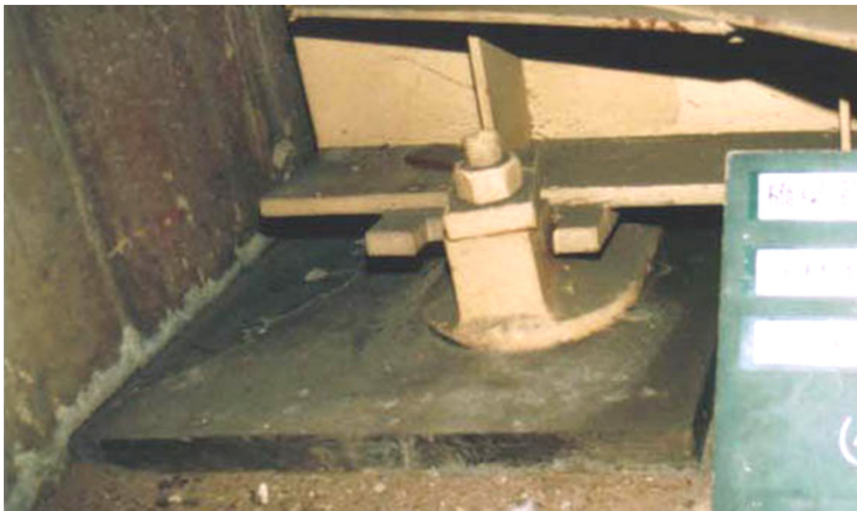
| | 写真番号 | 16.4.4 |

| | ② 支承に著しい傾きが見られる。 | |
| | ③ 支承に傾きが見られる場合、下部工に傾斜や沈下が生じていることがある。 | |

| 備考④ | 下部工の沈下・移動・傾斜などによって、支承機能に障害が生じる場合がある。 | |

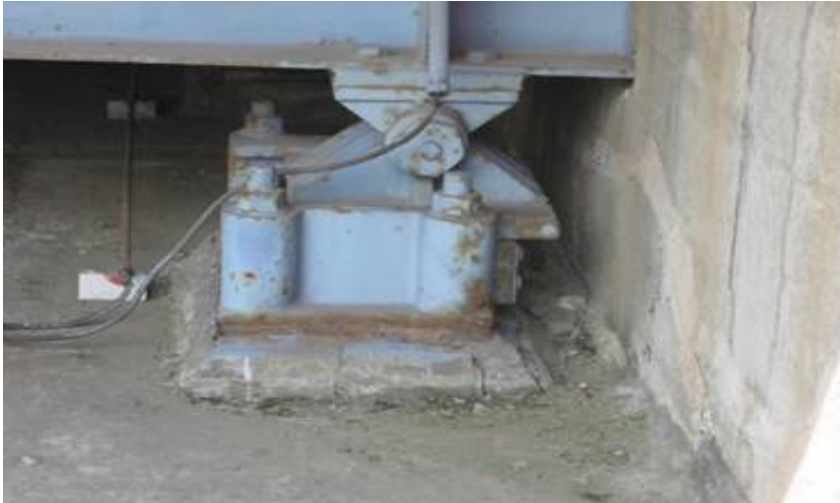
| | 写真番号 | 16.4.5 |

| | ② 主桁と胸壁が接触し、支承の機能障害が疑われる。 | |
| | ③ 桁端と胸壁の遊間異常がある場合は、伸縮装置や落橋防止システムにも変状が見られることがある。 | |

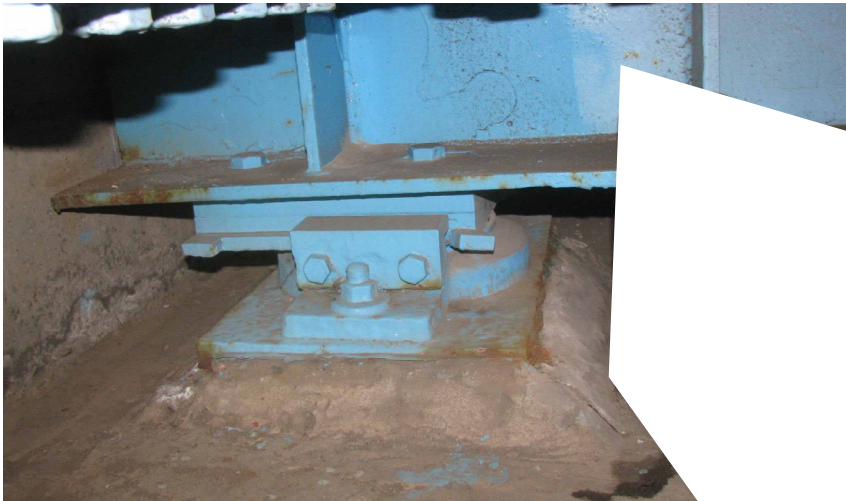
| | 写真番号 | 16.4.6 |

| | ② 支承の移動状態の偏り、上沓の破損、主桁と胸壁の接触が見られる。 | |
| | ③ 支承の破損や主桁と胸壁の接触が見られる場合には、地震の他、下部工の移動が原因であることがある。 | |

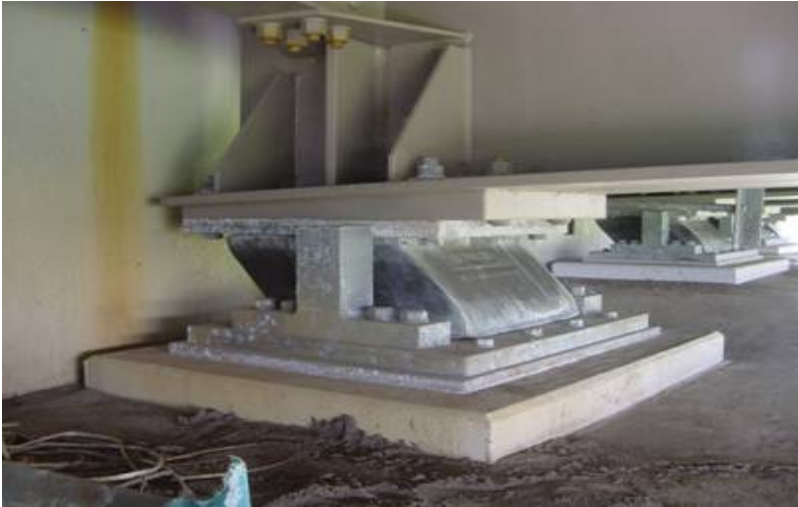
| | 写真番号 | 16.4.7 |

| | 備考 | ① ゴム支承本体<br>② 異常な変形が認められる。<br>③ 地震後に異常な残留変形が残ることがある。 |

| | 下部工の沈下・移動・傾斜などによって、支承機能に障害が生じる場合がある。<br>ゴム支承の場合、地震後に大きな残留変形やゴム本体に損傷が生じることがある。 | |

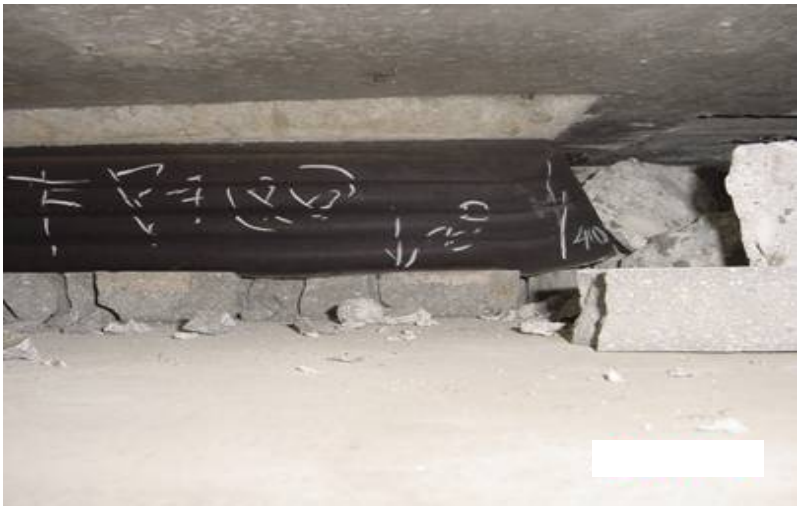
| | 写真番号 | 16.4.8 |

| | 備考 | ① ゴム支承本体<br>② ゴム支承の異常な変形が認められる。<br>③ 支承モルタルの破損が伴う場合には、鉛直支持機能が低下していることがある。 |

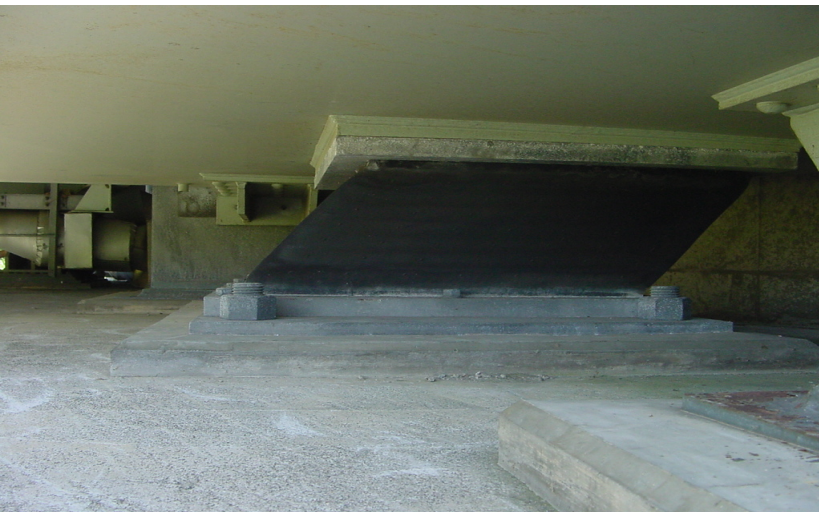
| | 写真番号 | 16.4.9 |

| 備考④ | 備考 | ① ゴム支承本体<br>② 下部工の移動により、支承に異常な変形が見られる。<br>③ 地震後に異常な残留変形が残ることがある、 |

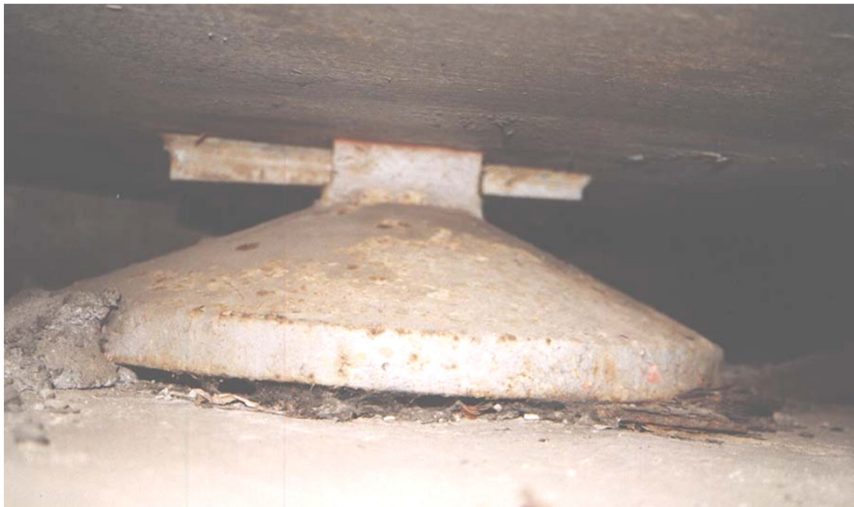
| | <table><tr><td>写真番号</td><td>16.4.10</td></tr><tr><td>部材名</td><td></td></tr><tr><td>支承本体<br/>(B-Be-S-Bh)</td><td></td></tr><tr><td>備考</td><td>① 鋼製支承本体<br/><br/>② 沓座モルタルの剥離と支承下面に隙間が見られる。<br/><br/>③ 支承が下部工と適切に一体化されていないと、所要の機能が發揮されない可能性がある。</td></tr></table> | 写真番号 | 16.4.10 | 部材名 | | 支承本体<br>(B-Be-S-Bh) | | 備考 | ① 鋼製支承本体<br><br>② 沓座モルタルの剥離と支承下面に隙間が見られる。<br><br>③ 支承が下部工と適切に一体化されていないと、所要の機能が發揮されない可能性がある。 |

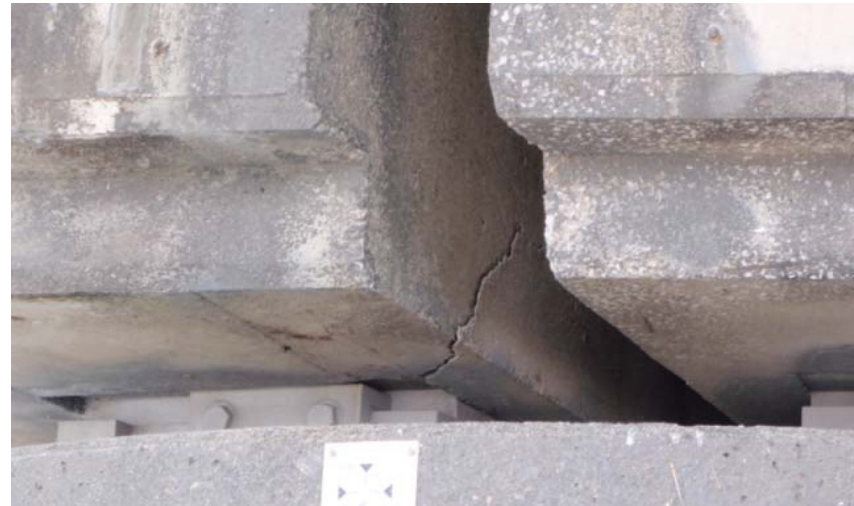
| | <table><tr><td>写真番号</td><td>16.4.11</td></tr><tr><td>部材名</td><td></td></tr><tr><td>支承本体<br/>(B-Be-S-Bh)</td><td></td></tr><tr><td>備考</td><td>① 鋼製支承本体<br/><br/>② 支承の移動状態の偏りとPC桁のひびわれが見られる。<br/><br/>③ 支承取り付け部の損傷により、支承の機能が十分に發揮できないことがある。</td></tr></table> | 写真番号 | 16.4.11 | 部材名 | | 支承本体<br>(B-Be-S-Bh) | | 備考 | ① 鋼製支承本体<br><br>② 支承の移動状態の偏りとPC桁のひびわれが見られる。<br><br>③ 支承取り付け部の損傷により、支承の機能が十分に發揮できないことがある。 |

| 備考④ | 支承の可動状態や支持状態の異常によって、他の部材に変形や亀裂などの損傷が生じる場合がある。 | | | | | | | | |

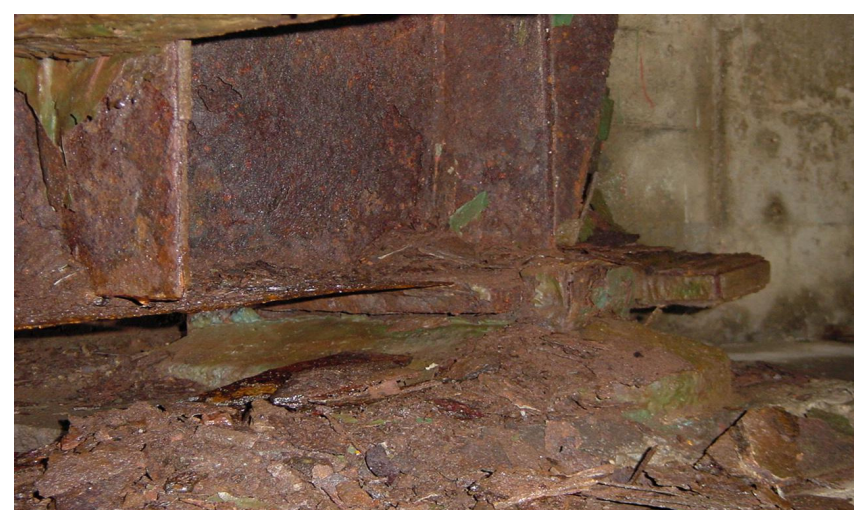
| | <table><tr><td>写真番号</td><td>16.4.12</td></tr><tr><td>部材名</td><td></td></tr><tr><td>支承本体<br/>(B-Be-S-Bh)</td><td></td></tr><tr><td>備考</td><td>① 鋼製支承本体<br/><br/>② 支承に著しい腐食、主桁に亀裂が見られる。<br/><br/>③ 伸縮措置から漏水がある場合には、支承や桁端部に著しい損傷が見られることがある。</td></tr></table> | 写真番号 | 16.4.12 | 部材名 | | 支承本体<br>(B-Be-S-Bh) | | 備考 | ① 鋼製支承本体<br><br>② 支承に著しい腐食、主桁に亀裂が見られる。<br><br>③ 伸縮措置から漏水がある場合には、支承や桁端部に著しい損傷が見られることがある。 |
| 備考 | ① 鋼製支承本体<br><br>② 支承に著しい腐食、主桁に亀裂が見られる。<br><br>③ 伸縮措置から漏水がある場合には、支承や桁端部に著しい損傷が見られることがある。 | | | | | | | | |

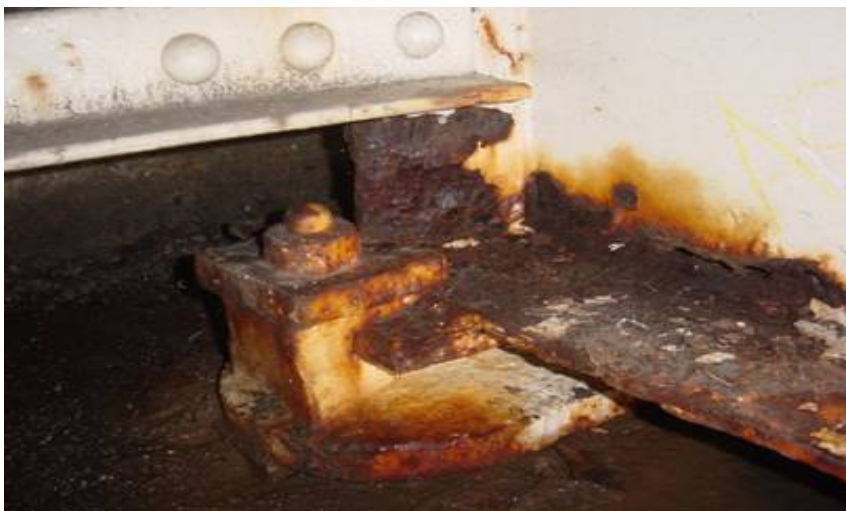
| | <table><tr><td>写真番号</td><td>16.4.13</td></tr><tr><td>部材名</td><td></td></tr><tr><td>支承本体<br/>(B-Be-S-Bh)</td><td></td></tr><tr><td>備考</td><td><p>① 鋼製支承本体</p><p>② 腐食により機能が著しく阻害されている。</p><p>③ 支承本体及び桁の支点部付近で腐食が著しく進行している場合、大きな地震動の作用に対しては、本来有すべき耐荷力等の性能が発揮できない可能性がある。</p></td></tr></table> | 写真番号 | 16.4.13 | 部材名 | | 支承本体<br>(B-Be-S-Bh) | | 備考 | <p>① 鋼製支承本体</p> <p>② 腐食により機能が著しく阻害されている。</p> <p>③ 支承本体及び桁の支点部付近で腐食が著しく進行している場合、大きな地震動の作用に対しては、本来有すべき耐荷力等の性能が発揮できない可能性がある。</p> |
| 備考 | <p>① 鋼製支承本体</p> <p>② 腐食により機能が著しく阻害されている。</p> <p>③ 支承本体及び桁の支点部付近で腐食が著しく進行している場合、大きな地震動の作用に対しては、本来有すべき耐荷力等の性能が発揮できない可能性がある。</p> | | | | | | | | |

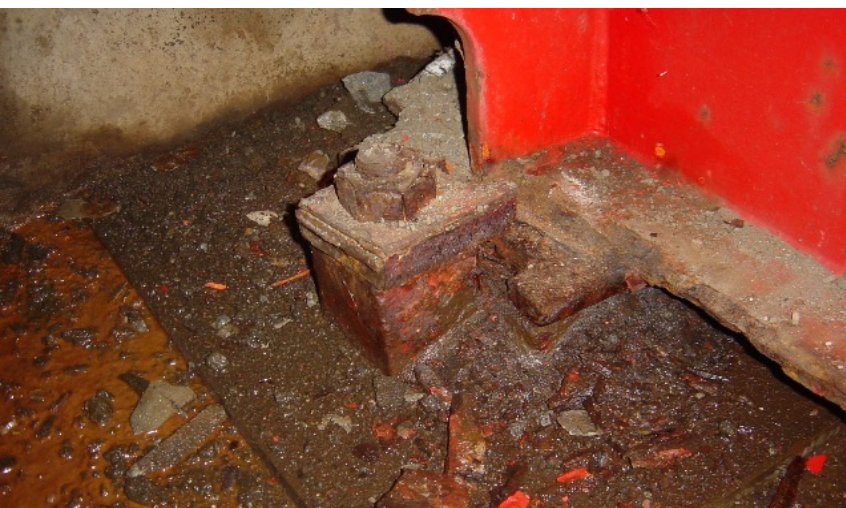
| | <table><tr><td>写真番号</td><td>16.4.14</td></tr><tr><td>部材名</td><td></td></tr><tr><td>支承本体<br/>(B-Be-S-Bh)</td><td></td></tr><tr><td>備考</td><td><p>① 鋼製支承本体</p><p>② 著しい腐食により機能が著しく阻害されている。</p><p>③ 支承本体及び桁の支点部付近で腐食が著しく進行している場合、大きな地震動の作用に対しては、本来有すべき耐荷力等の性能が発揮できない可能性がある。</p></td></tr></table> | 写真番号 | 16.4.14 | 部材名 | | 支承本体<br>(B-Be-S-Bh) | | 備考 | <p>① 鋼製支承本体</p> <p>② 著しい腐食により機能が著しく阻害されている。</p> <p>③ 支承本体及び桁の支点部付近で腐食が著しく進行している場合、大きな地震動の作用に対しては、本来有すべき耐荷力等の性能が発揮できない可能性がある。</p> |
| 備考 | <p>① 鋼製支承本体</p> <p>② 著しい腐食により機能が著しく阻害されている。</p> <p>③ 支承本体及び桁の支点部付近で腐食が著しく進行している場合、大きな地震動の作用に対しては、本来有すべき耐荷力等の性能が発揮できない可能性がある。</p> | | | | | | | | |

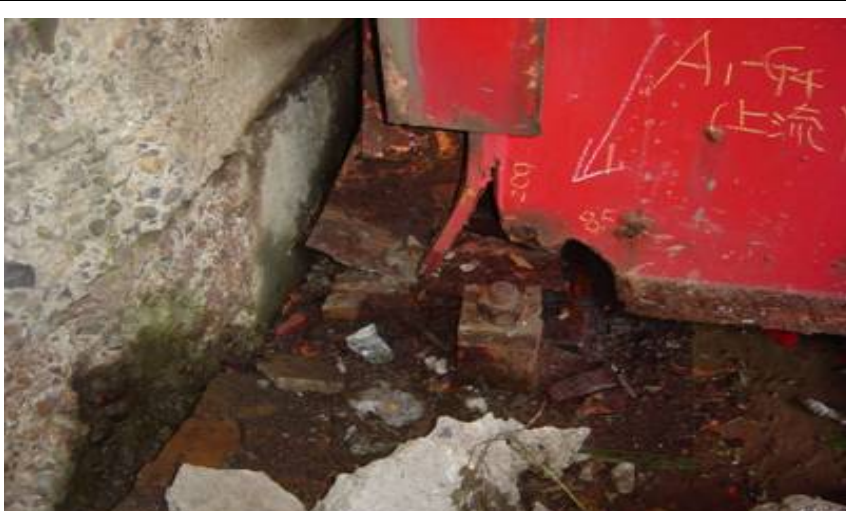
| | <p>本例では、地震により、主桁端部が大きく破壊した。</p> | | | | | | | | |
| 備考④ | 著しい腐食は、地震時に破断に至る危険性がある。 | | | | | | | | |

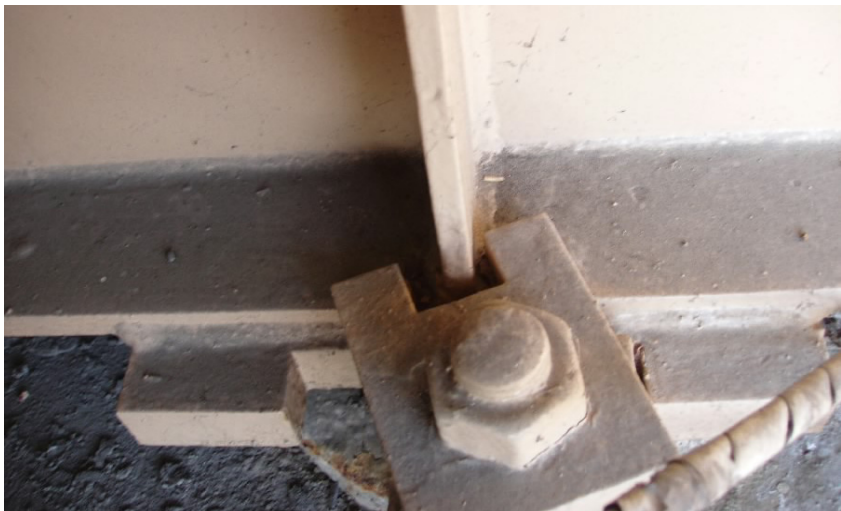
| | <table><tr><td>写真番号</td><td>16.4.15</td></tr><tr><td>部材名</td><td></td></tr><tr><td>支承本体<br/>(B-Be-S-Bh)</td><td></td></tr><tr><td>備考</td><td>① 鋼製支承本体<br/>② 支承の移動状態に偏りが見られる。<br/>③ 当初の支承設置位置が不適切であると、偏った移動が生じることがある。</td></tr></table> | 写真番号 | 16.4.15 | 部材名 | | 支承本体<br>(B-Be-S-Bh) | | 備考 | ① 鋼製支承本体<br>② 支承の移動状態に偏りが見られる。<br>③ 当初の支承設置位置が不適切であると、偏った移動が生じることがある。 |
| 備考 | ① 鋼製支承本体<br>② 支承の移動状態に偏りが見られる。<br>③ 当初の支承設置位置が不適切であると、偏った移動が生じることがある。 | | | | | | | | |

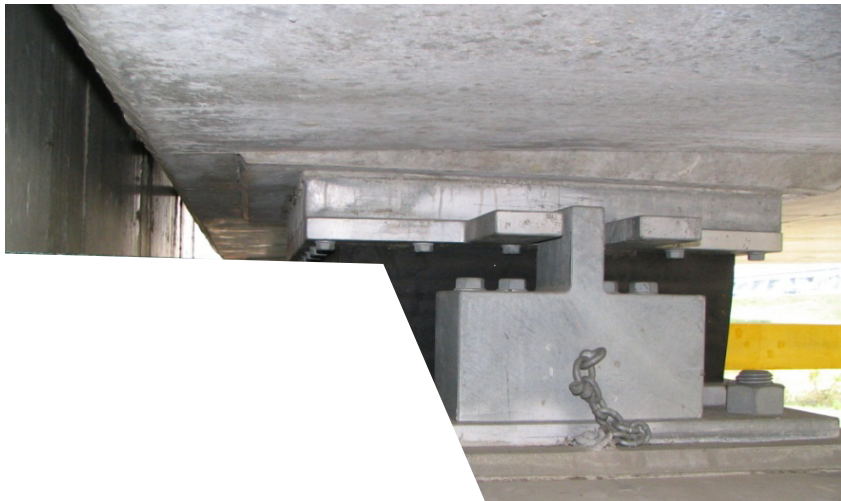
| | <table><tr><td>写真番号</td><td>16.4.16</td></tr><tr><td>部材名</td><td></td></tr><tr><td>支承本体<br/>(B-Be-X-Bh)</td><td></td></tr><tr><td>備考</td><td>① ゴム支承本体<br/>② 支承の変形に偏りがある。<br/>(写真では本来の位置がわからない。)<br/>③ 支承の変形や移動の偏りには、下部工の移動や傾斜、支承設置時の初期遊間の不適切な設定などが考えられる。</td></tr></table> | 写真番号 | 16.4.16 | 部材名 | | 支承本体<br>(B-Be-X-Bh) | | 備考 | ① ゴム支承本体<br>② 支承の変形に偏りがある。<br>(写真では本来の位置がわからない。)<br>③ 支承の変形や移動の偏りには、下部工の移動や傾斜、支承設置時の初期遊間の不適切な設定などが考えられる。 |
| 備考 | ① ゴム支承本体<br>② 支承の変形に偏りがある。<br>(写真では本来の位置がわからない。)<br>③ 支承の変形や移動の偏りには、下部工の移動や傾斜、支承設置時の初期遊間の不適切な設定などが考えられる。 | | | | | | | | |

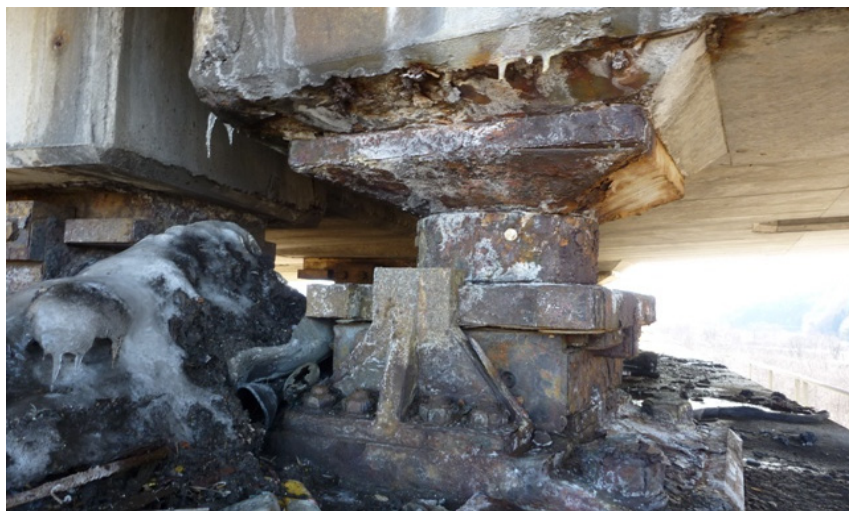
| | <table><tr><td>写真番号</td><td>16.4.17</td></tr><tr><td>部材名</td><td></td></tr><tr><td>支承本体<br/>(B-Be-S-Bh)</td><td></td></tr><tr><td>備考</td><td>① 鋼製ローラー支承本体<br/>② 冬季の支承の移動状態に偏りが見られる。<br/>③ 温度変化に伴い桁が縮む側に、移動制限装置の遊間がなくなっている。</td></tr></table> | 写真番号 | 16.4.17 | 部材名 | | 支承本体<br>(B-Be-S-Bh) | | 備考 | ① 鋼製ローラー支承本体<br>② 冬季の支承の移動状態に偏りが見られる。<br>③ 温度変化に伴い桁が縮む側に、移動制限装置の遊間がなくなっている。 |
