| その他の損傷 | ⑯ 支承の機能障害 | 1 / 19 |

# (Ⅰ) 一般的性状・損傷の特徴

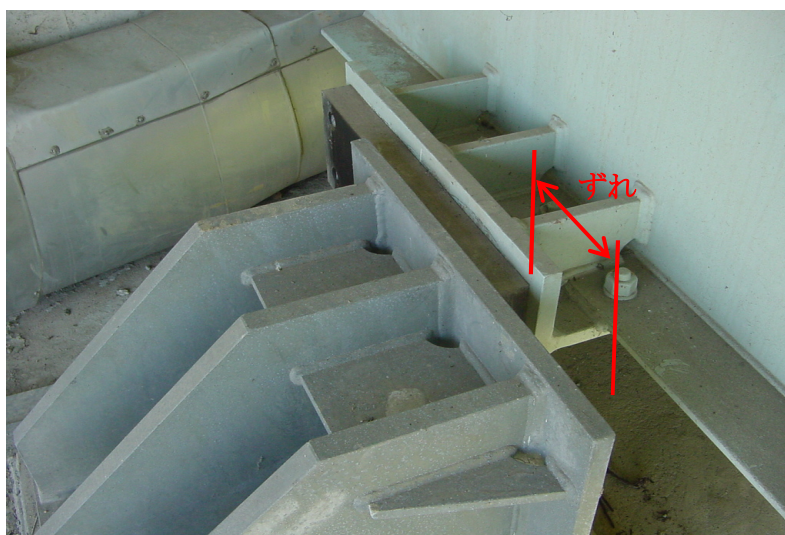
| 写真番号 | 16.5.1 |

| 部材名 | 落橋防止システム<br>(B-Be-S-Sf) |
| 備考 | 変位制限構造に大きなずれが生じており、当該機能が損なわれている。 |

落橋防止システム(桁かかり長を除く。)の機能は、桁移動制限や衝撃吸収機能などであり、支承や主桁、伸縮装置に遊間異常・変位異常がある場合、落橋防止システムにも機能障害を伴っていることがある。

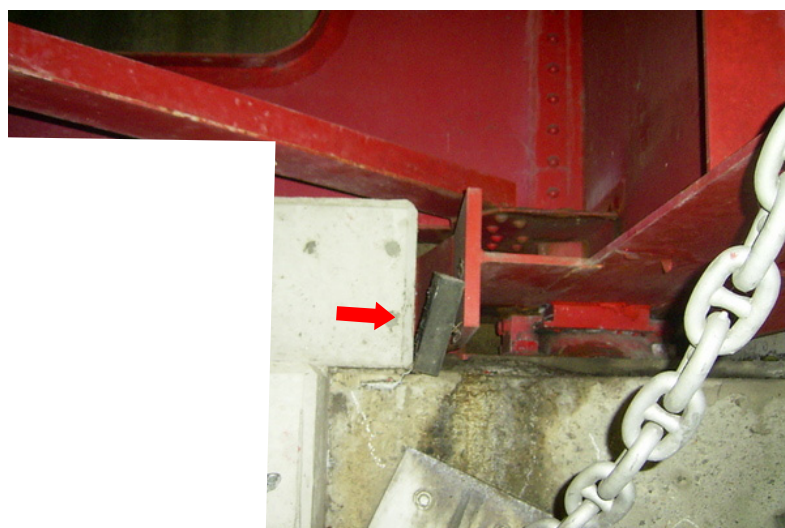
| 写真番号 | 16.5.2 |

| 部材名 | 落橋防止システム<br>(B-Be-S-Sf) |
