| その他の損傷 | ⑰ その他 | 1 / 16 |

# (Ⅰ) 一般的性状・損傷の特徴

- ◆ 「損傷の種類」①～⑯, ⑱～㉔のいずれにも該当しない損傷をいう。例えば, 鳥のふん害, 落書き, 橋梁の不法占有, 火災に起因する各種の損傷などを, 「⑰その他」の損傷として扱う。

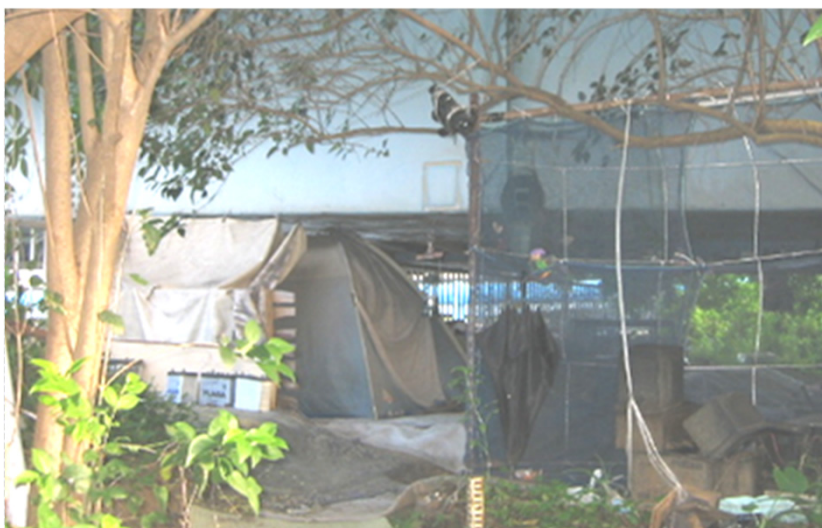
写真番号 17.1.1

不法占有の例

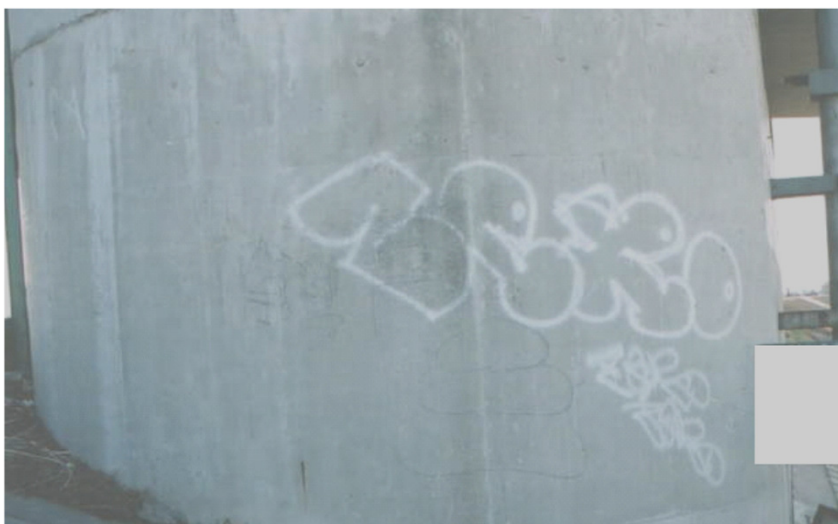
写真番号 17.1.2

落書きの例

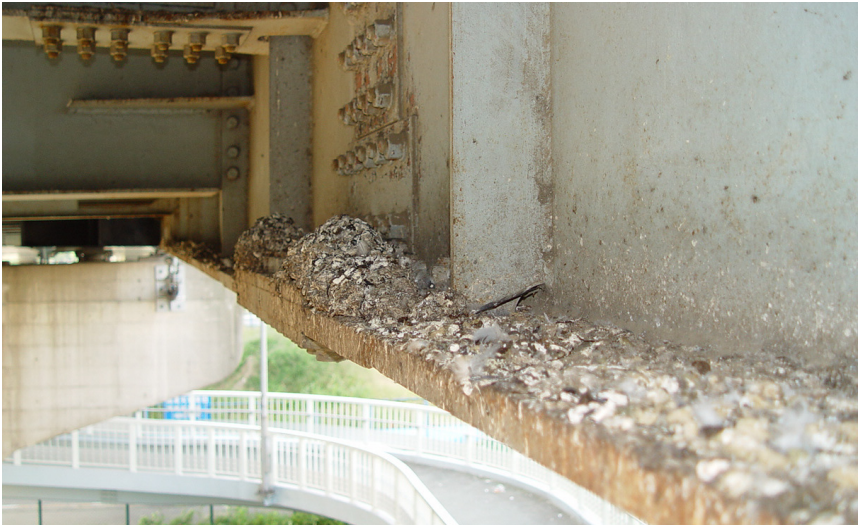
| | 写真番号 | 17.1.3 |

| | 説明<br>鳥のふん害の例 | |

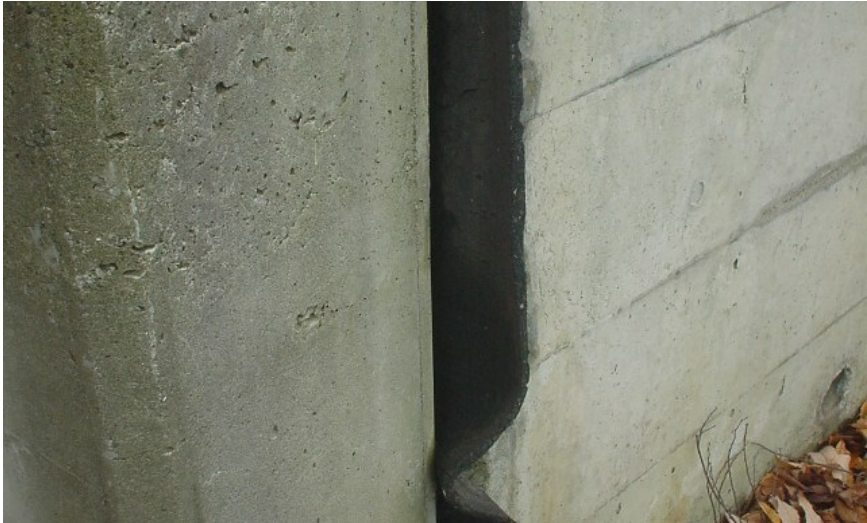
| | 写真番号 | 17.1.4 |

| | 説明<br>目地材が脱落した例 | |

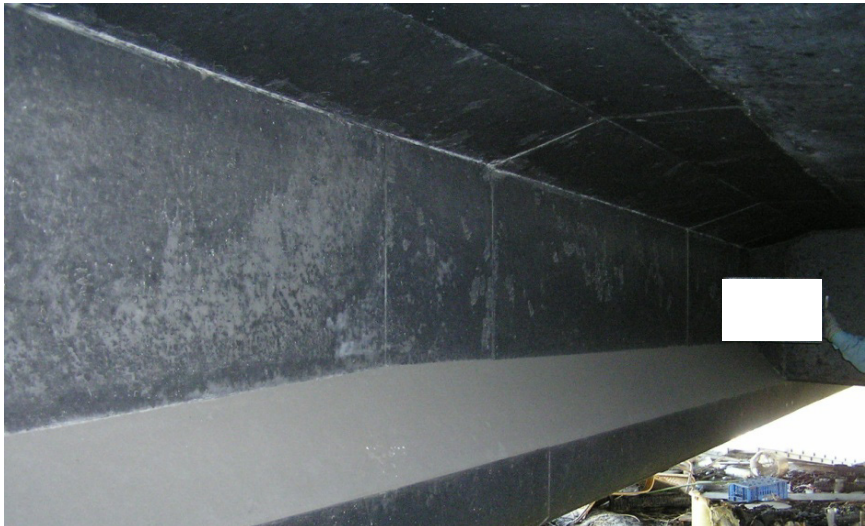
| | 写真番号 | 17.1.5 |

| | 説明<br>火災によりコンクリート部材の表面にすすが付着して変色した例 | |

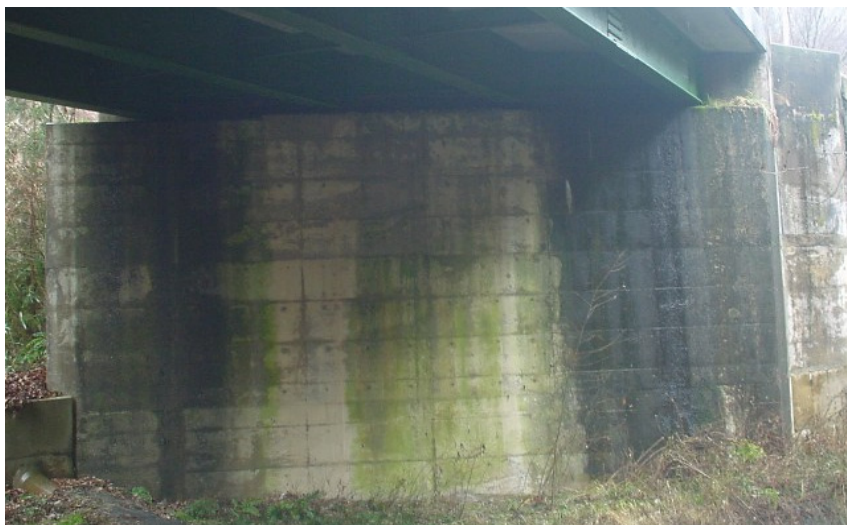
| | 写真番号 | 17.1.6 |

| | 説明<br>コンクリート部材の表面を伝う水によって苔が付着して変色した例 | |

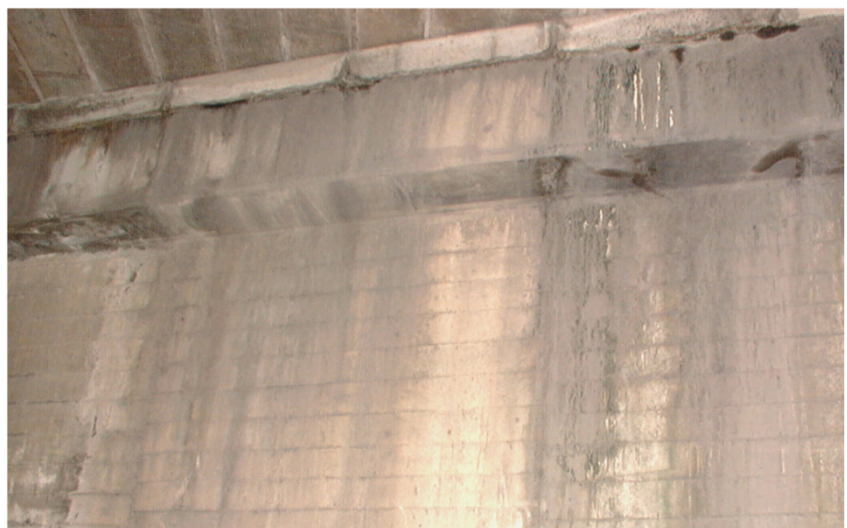
| | 写真番号 | 17.1.7 |

| | 説明<br>コンクリート表面を伝う水によって泥が付着して変色した例 | |

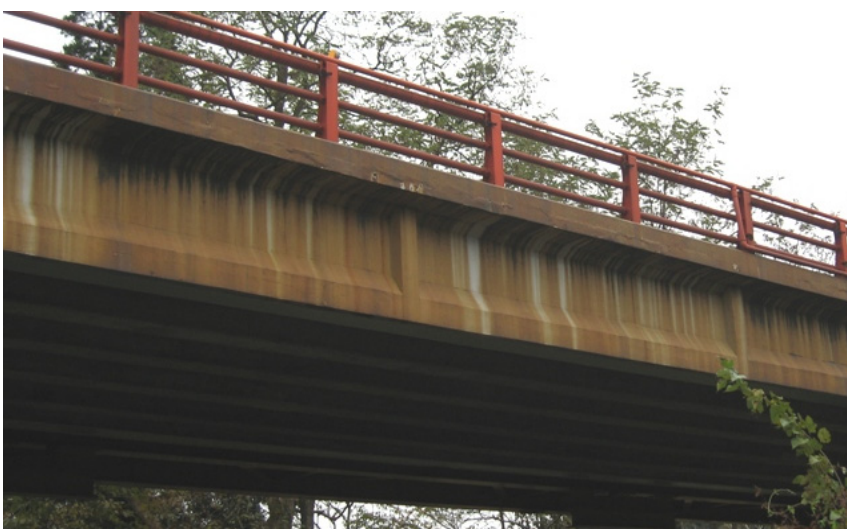
| | 写真番号 | 17.1.8 |

| | 説明<br>コンクリート表面に鉄分が付着して変色した例 | |

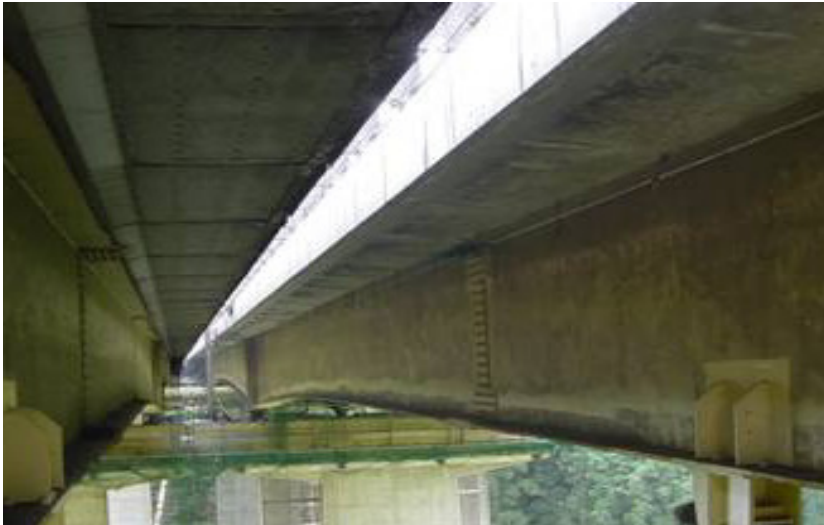
| | 写真番号 | 17.1.9 |

| | 説明<br>鋼部材の塗膜に汚れが付着して変色した例 | |

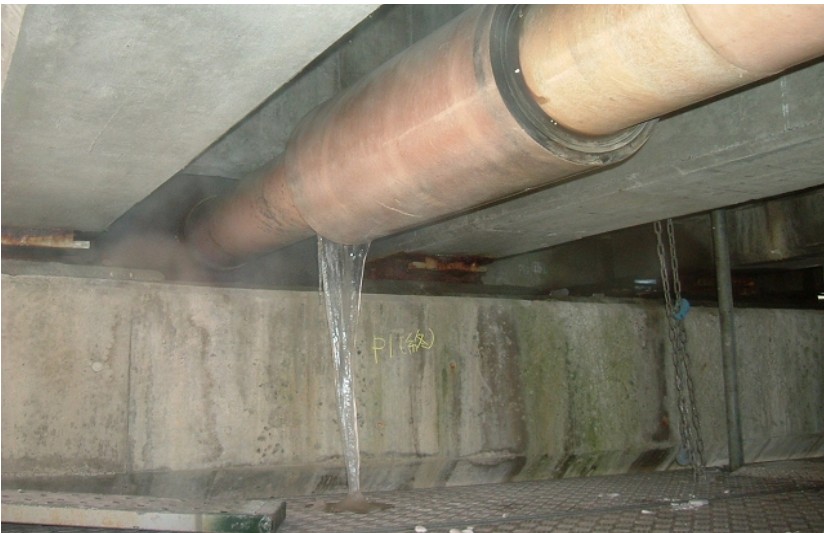
| | 写真番号 | 17.1.10 |

| | 説明<br>添架物件の水道管の継手部からの漏水の例<br>(つららとなっている) | |

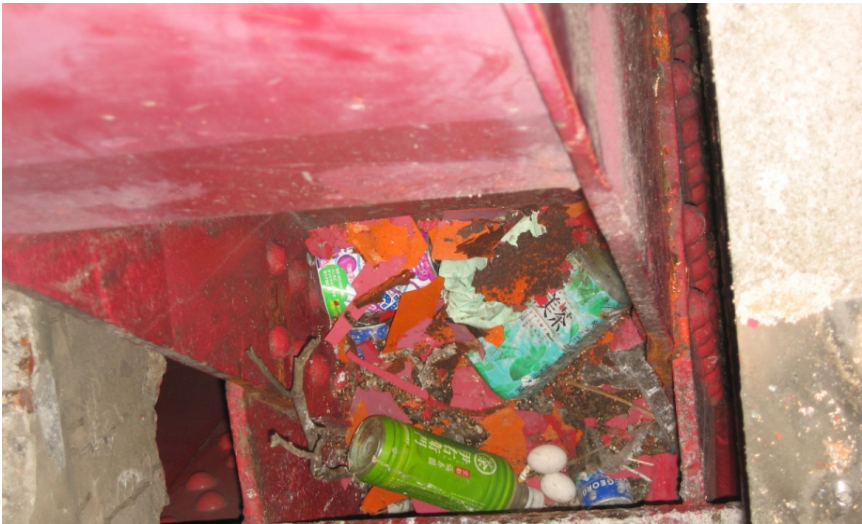
| | 写真番号 | 17.1.11 |

| | 説明<br>鋼材内部にゴミが堆積した例<br><br>鋼桁を腐食させることがあり、目視点検も難しいので、投物対策の実施が必要 | |

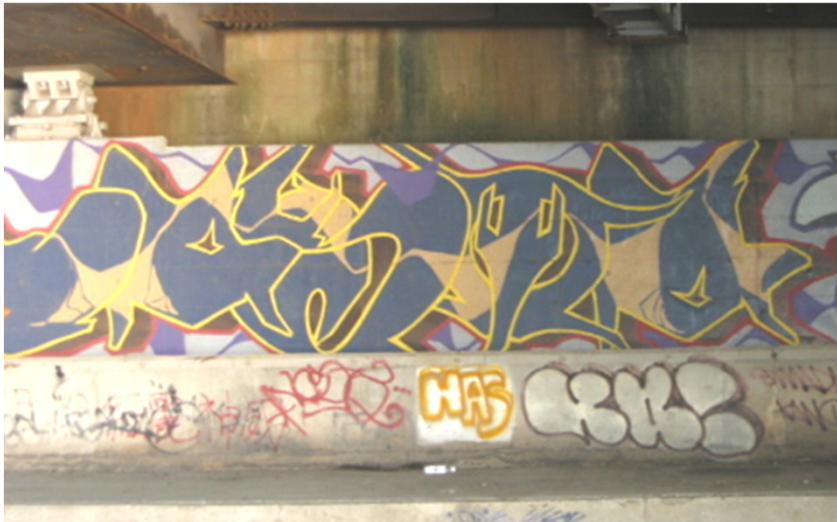
| | 17.3.2 |

| | 堅壁<br>(A-Aa-C-Ac) |
| | 分類2:落書き |

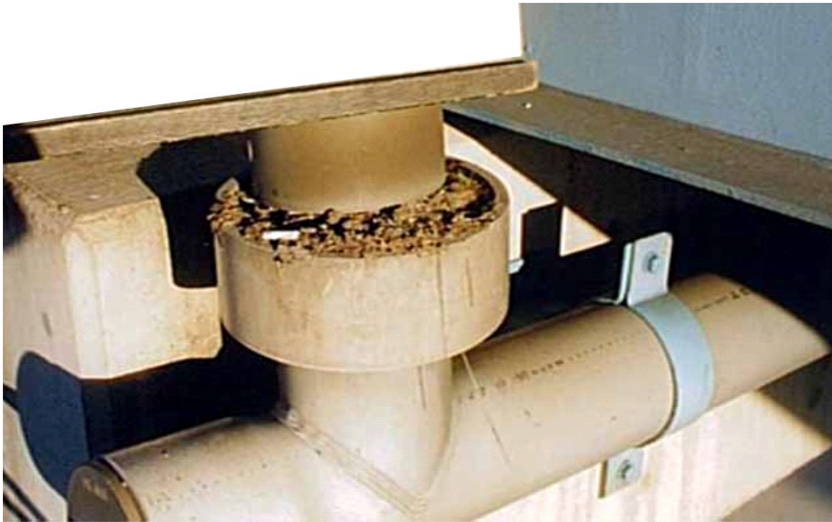
| | 17.3.3 |

| | 排水管<br>(D-D-V-Dp) |
| | 分類3:鳥のふん害 |

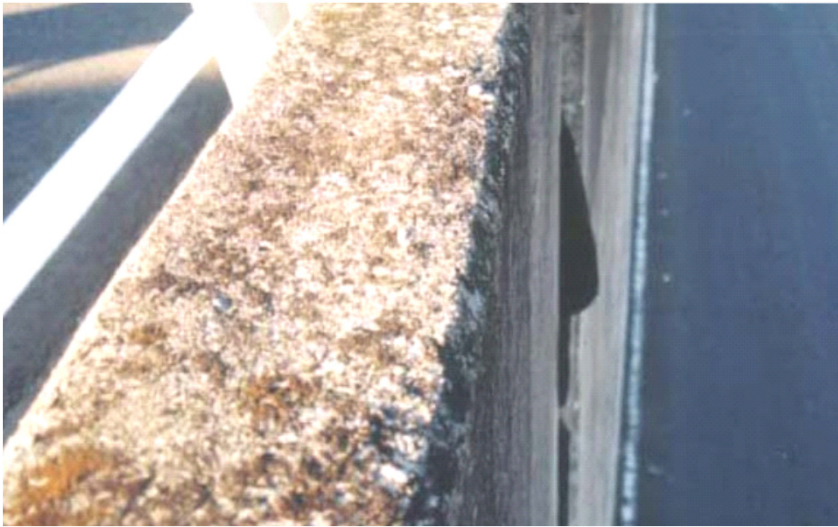
| (Ⅲ) 損傷程度の評価 | |
|---|---|
| | 17.3.4 |

| (Ⅲ) 損傷程度の評価 | |
|---|---|
| | 防護柵<br>(R-G-C-Gf) |
| | 分類4: 目地材などのずれ, 脱落 |

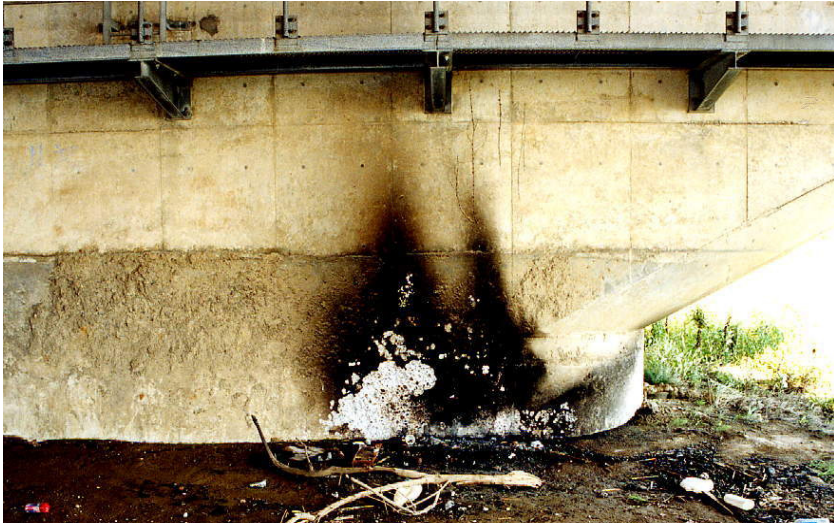
| (Ⅲ) 損傷程度の評価 | |
|---|---|
| | 17.3.5 |

| (Ⅲ) 損傷程度の評価 | |
|---|---|
| | 柱部・壁部<br>(P-Wp-C-Pw) |
| | 分類5: 火災による損傷 |

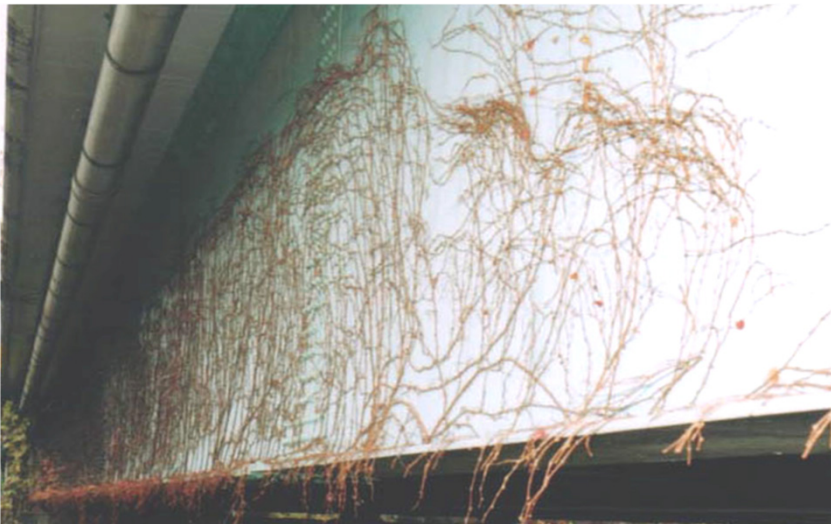
| (Ⅲ) 損傷程度の評価 | |
|---|---|
| | 17.3.6 |

| (Ⅲ) 損傷程度の評価 | |
|---|---|
| | 主桁<br>(S-Gs-S-Mg) |
| | 分類6: その他(植物の絡みつき) |

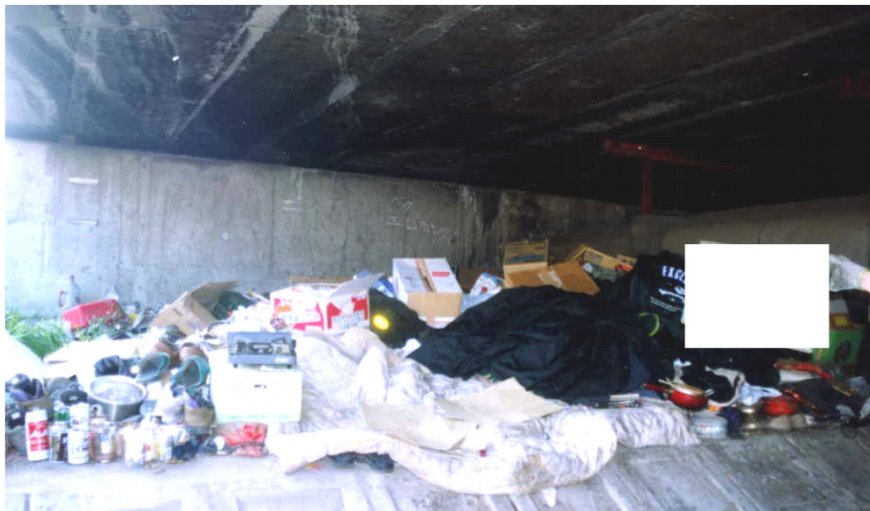
| | 写真番号 | 17.4.1 |

| | ① 橋下 | |
| | ② 大量のゴミが不法投棄されている。 | |
| | ③ 不法投棄されたゴミや不法占用されている箇所から出火して火害に至ることがある。 | |

| 備考④ | 橋周辺部の不法占用やゴミ等の不法投棄は、点検や工事の際に障害となるだけでなく、火災になる危険性がある。また、地震等の災害時に行われる緊急の被災調査に、支障となることがある。 | |

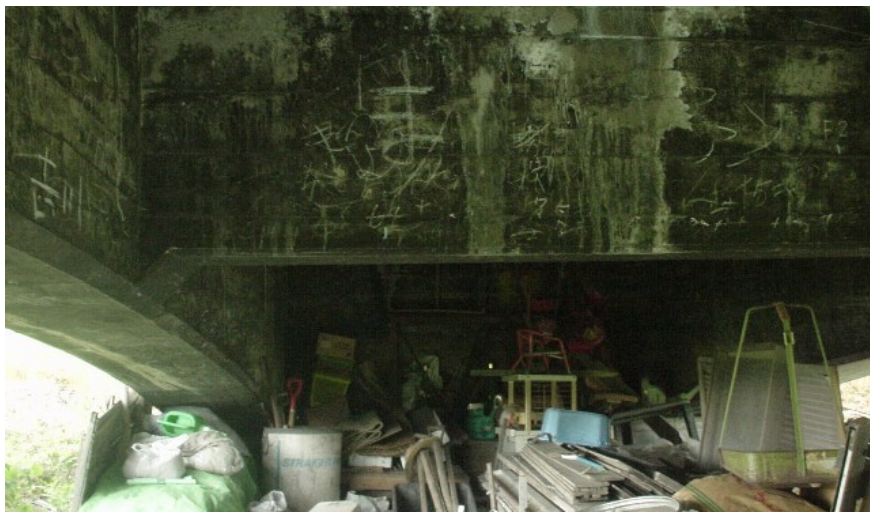
| | 写真番号 | 17.4.2 |

| | ① 橋下 | |
| | ② 不法占用されており、過去の火災ですが付着している。 | |
| | ③ すすにより、部材の変状が確認しづらくなることがある。 | |

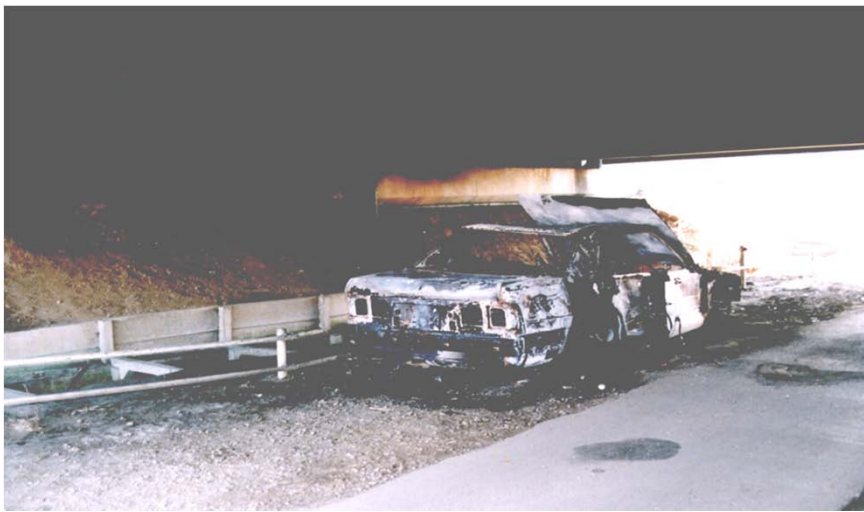
| | 写真番号 | 17.4.3 |

| | ① 橋下 | |
| | ② 不法投棄された自動車が焼けこげている。 | |
| | ③ 近傍にある構造物は、火災による損傷をうけることがある。 | |

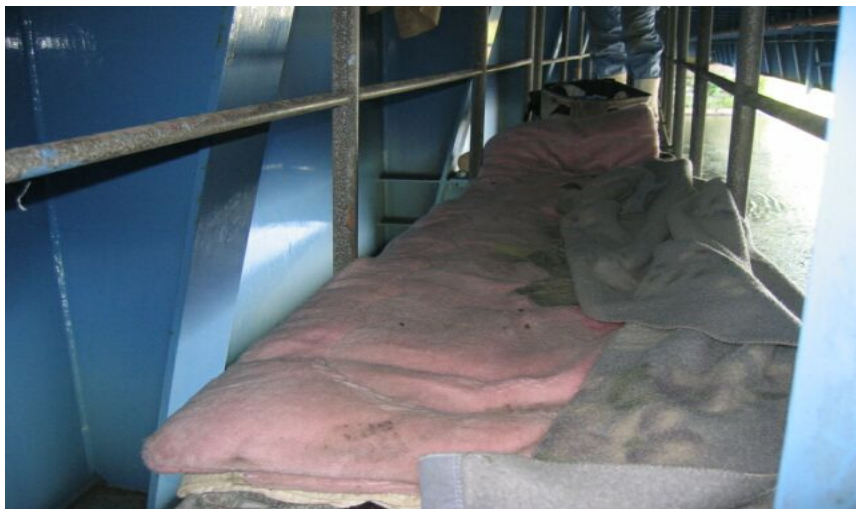
| 備考 | ① 点検施設<br>② 不法占用されている。<br>③ 点検や工事の際に障害となることがある。 | | | | | | |

| 備考④ | 橋座面や検査路などの日常的には人が立ち入らないスペースが不法占用されることがあり、火災などが発生する場合がある。 | | | | | | |

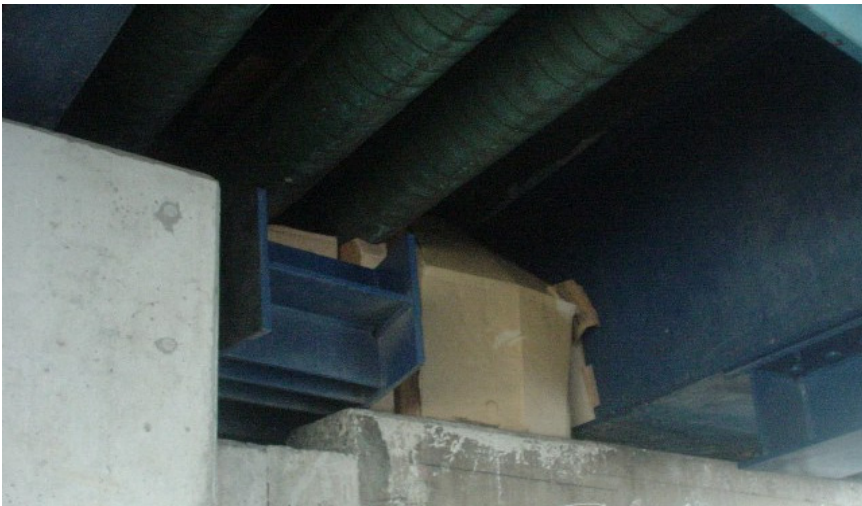
| 備考 | ① 橋台の橋座面<br>② 不法占用されている。<br>③ 不法投棄されたゴミや不法占用されている箇所から出火して火害に至ることがある。 | | | | | | |

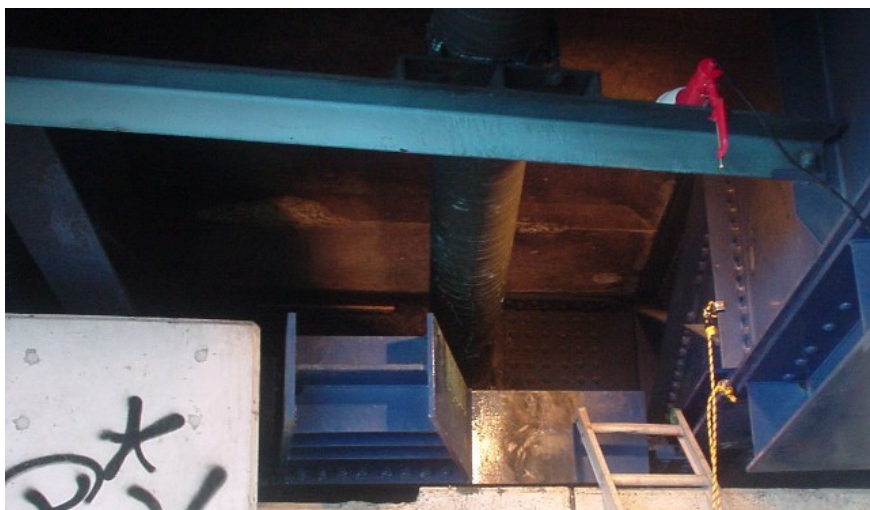
| | <p>この例では、不法占用箇所が発生した火災により、鋼桁の塗膜が剥離している。</p> | | | | | | |

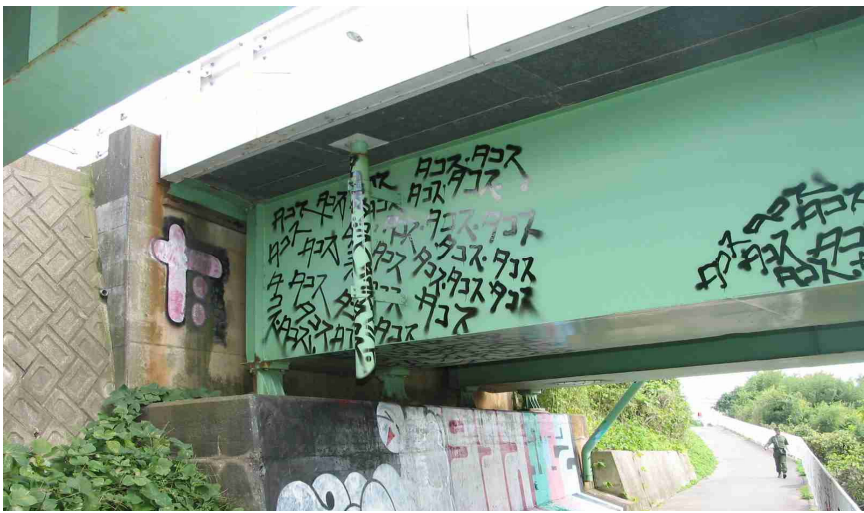
| 備考 | ① 主桁<br>② 主桁と橋台に落書きが見られる。<br>③ 落書きによって塗膜が傷つけられたり、塗膜の防食性能や耐久性に悪影響が生じることがある。 | | | | | | |

| 備考④ | 落書きや張り紙は、塗膜の劣化や美観上の問題が生じるだけでなく、定期点検や調査時にひびわれの検出など外観性状の把握が適切にできなくなる弊害がある。また、過去に本体表面に記録したひびわれ位置や幅などのマーキングや記録が失われたり、判読不能となるなどの問題もある。 | | | | | | |

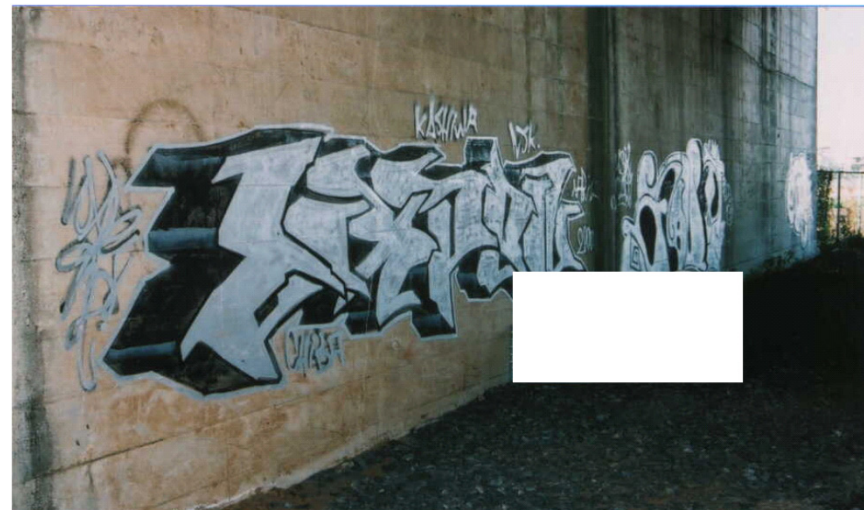
| 備考 | ① 橋台の堅壁<br>② 橋台の堅壁に落書きが見られる。<br>③ コンクリート表面に落書きされると、過去の点検時のマーキングが消されるなどにより、適切な追跡調査ができなくなることがある。 | | | | | | |

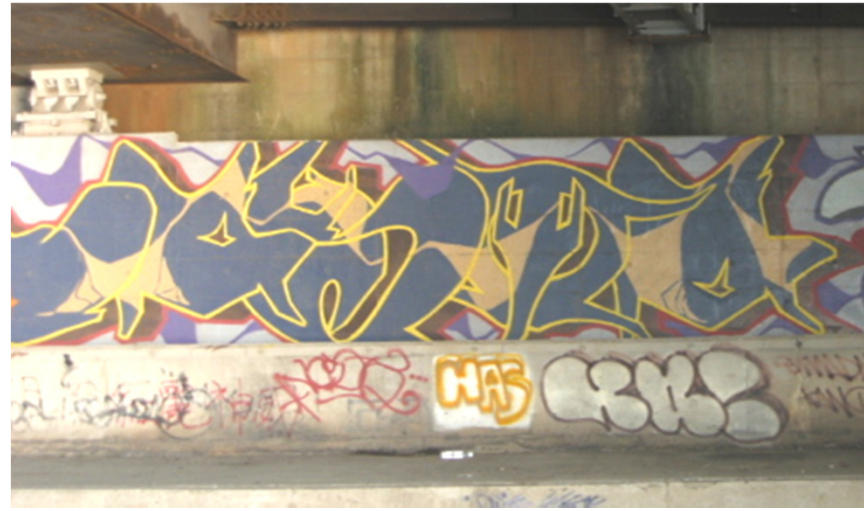
| 備考 | ① 橋台の堅壁<br>② 橋台の堅壁に落書きが見られる。 | | | | | | |

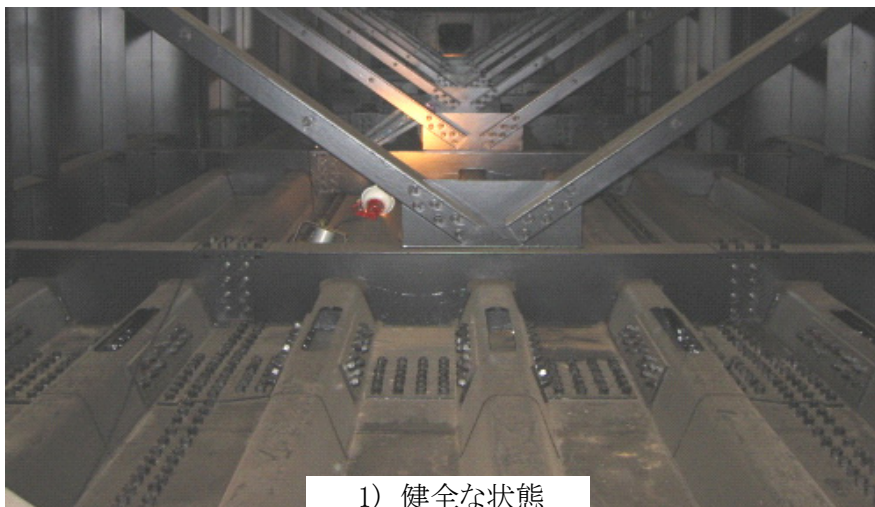
| 備考 | ① 箱桁内部<br>② 鳥のふんの著しい堆積が見られる。<br>③ 開いた状態で放置された箱桁のマンホールの扉から鳥等が進入すると、ふん害等が発生する可能性がある。 | | | | | | |

| 備考④ | 開いた状態で放置された箱桁のマンホールの扉などの開口部から鳥等が進入すると、ふん害等が発生する可能性がある。また、数センチ程度の隙間があれば鳥類は容易に侵入し得るため、架橋条件に応じて適切な鳥害対策を実施することが重要である。 | | | | | | |

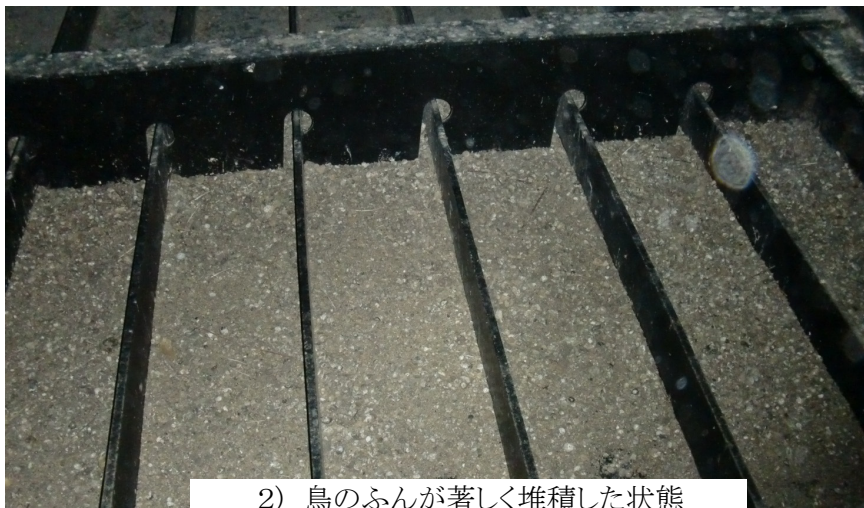
| <div>2) 鳥のふんが著しく堆積した状態</div> | <p>鳥獣の侵入を放置すると、排泄物や死骸が散乱・堆積して防食機能の劣化など耐久性に悪影響を及ぼすのみならず、点検や緊急調査時に支障となることがある。</p> | | | | | | |

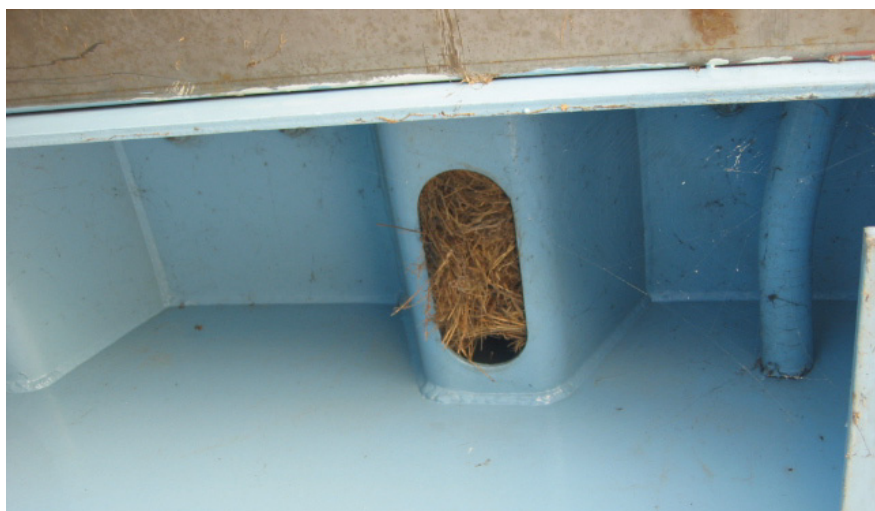
| 備考 | ① 鋼床版の縦リブ<br>② 鳥の巣が見られる。<br>③ 鳥獣の営巣箇所では、排泄物などで塗膜が劣化することがある。 | | | | | | |

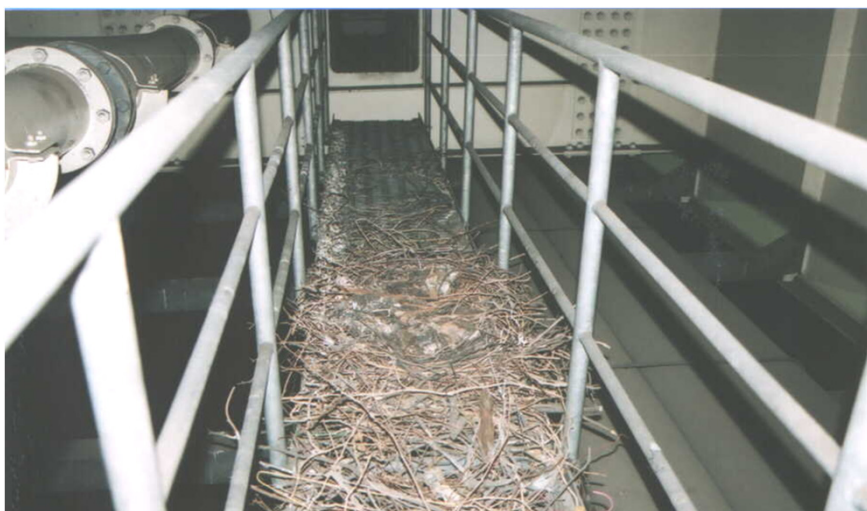
| 備考 | ① 検査路<br>② 検査路に鳥の巣が見られる。<br>③ 鳥獣の排泄物は、防食機能を劣化させることがある。 | | | | | | | | |

| 備考④ | 橋座面や検査路などの普段人が立ち入らない箇所では、鳥が巣を作り、ふん害等が発生する場合がある。また、水平補剛材や桁の下フランジなど鳥が止まることができる構造部位では、ふん害が生じることがある。 | | | | | | | | |

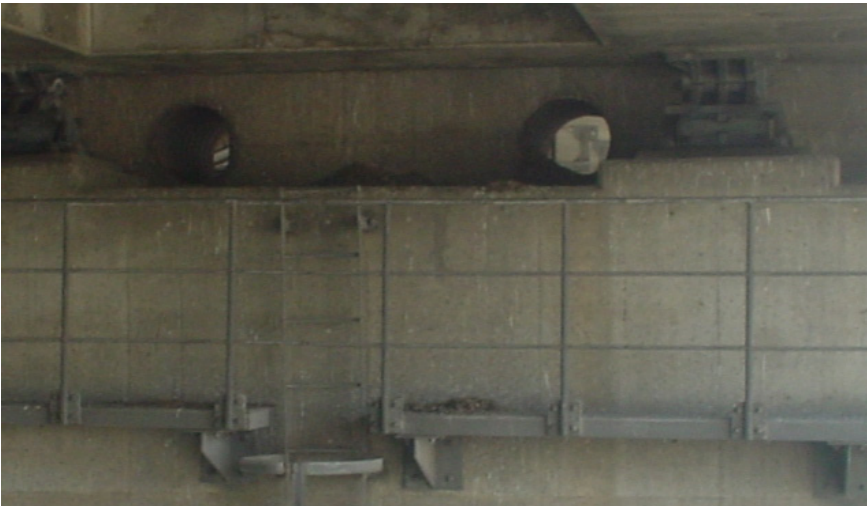
| 備考 | ① 点検施設<br>② 橋脚の橋座面と検査路に鳥のふんの堆積が見られる<br>③ 点検部位に鳥獣の排泄物があると、十分な調査ができないだけでなく、点検等従事者の衛生管理上も好ましくない。 | | | | | | | | |

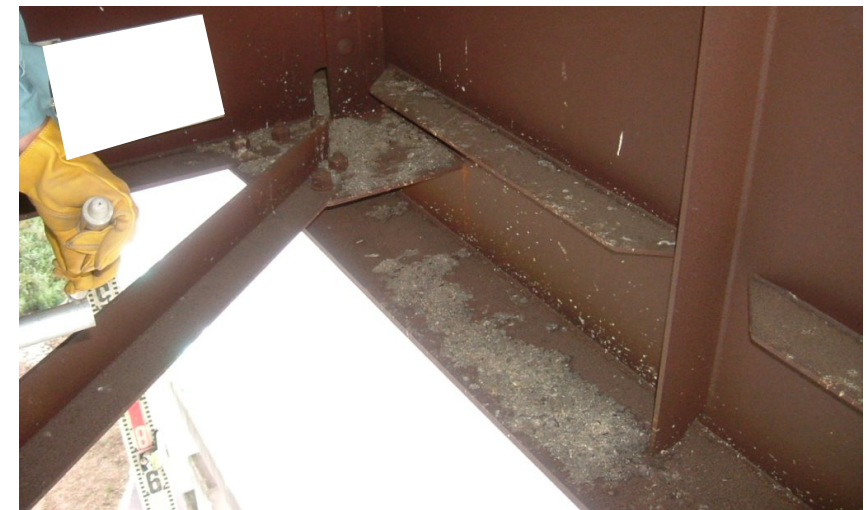
| 備考 | ① 耐候性鋼橋の主桁下フランジ、対傾構<br>② 鳥のふんの堆積が見られる<br>③ 点検部位に鳥獣の排泄物があると、十分な調査ができないだけでなく、点検等従事者の衛生管理上も好ましくない。 | | | | | | | | |

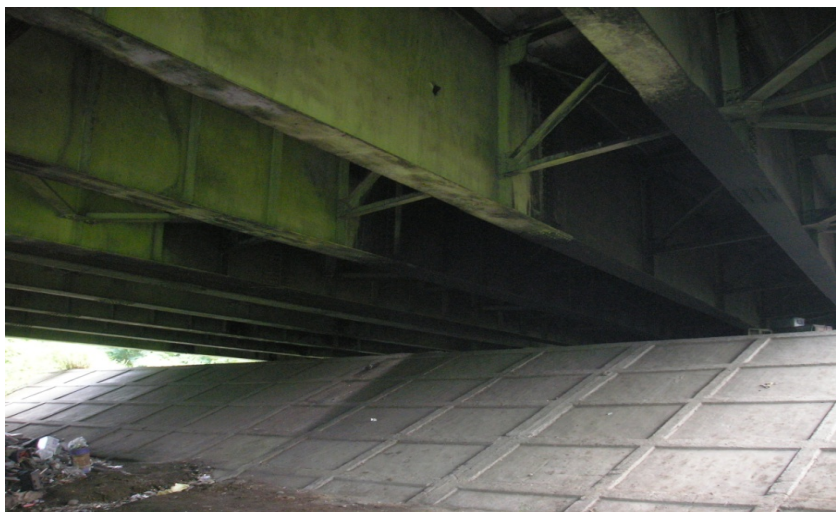
| 備考 | ① 主桁<br>② 桁下で火災が発生し、焼け跡が見られる。<br>③ 桁下での出火は、橋本体に火害が生じるだけでなく、重要な添架物(ライフラインや通信線)に致命的な被害を与えることがある。 | | | | | | | | |

| 備考④ | 鋼部材では、受熱履歴(上昇温度、受熱継続時間など)に応じて、鋼材の物性の変質(強度の低下など)や変形による耐荷力の低下など、広範に影響が生じる。被災度の評価のためには、受熱履歴をできるだけ正確に推定することが重要である。 | | | | | | | | |

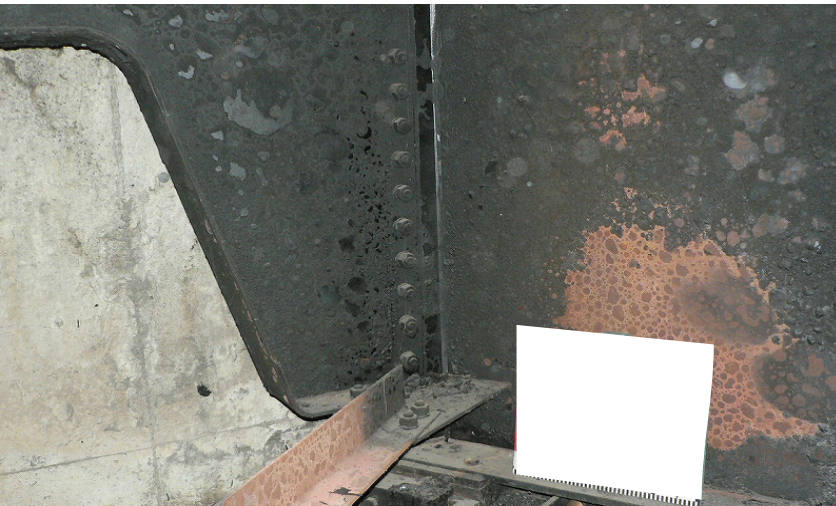
| 備考 | ① 主桁<br>② 主桁に焼け跡が見られる。<br>③ 鋼材の火害では、ボルト接合の継手性能の低下、材料強度の低下など、外観上の変状が見られない損傷が生じていることがある。 | | | | | | | | |

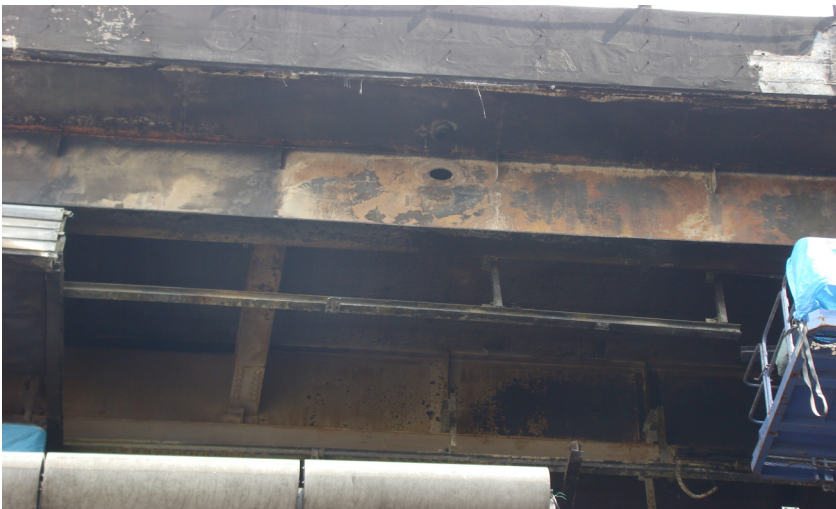
| 備考 | ① 主桁<br>② 桁下で火災が発生し、焼け跡が見られる。<br>③ 鋼桁では、耐荷力を喪失するほど温度上昇すると、支点部での座屈による桁崩壊や主桁の耐荷力喪失により、落橋に至ることがある。 | | | | | | | | |

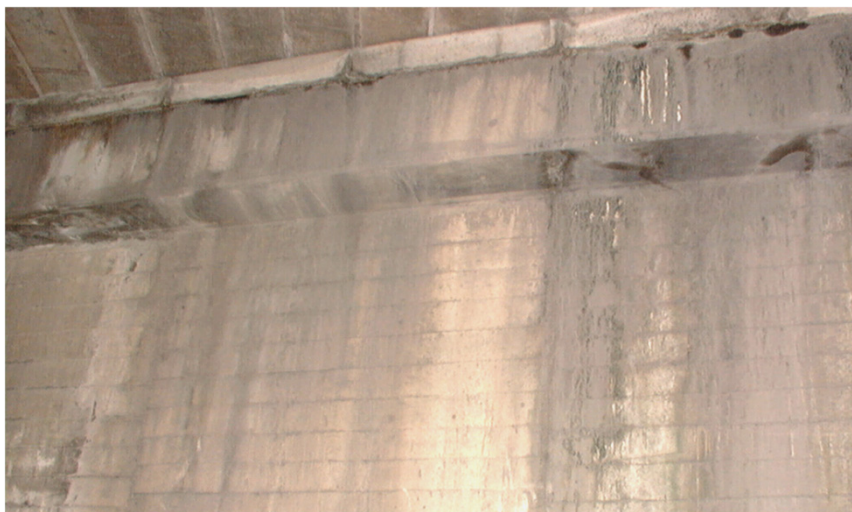
| 備考 | ① 橋台の縦壁<br><br>② コンクリート表面に著しい汚れの付着が見られる。<br><br>③ 表面の付着物によって、ひびわれ調査などの点検で支障が生じることがある。 | | | | | | |

| 備考④ | 部材の表面を覆う著しい汚れや植物によって、部材本体のひびわれ等の損傷が確認できない場合がある。<br>著しい植生の繁茂によって、塗膜の劣化や、コンクリートひびわれ部への蔓や根の侵入など、様々な影響が生じることがある。 | | | | | | |

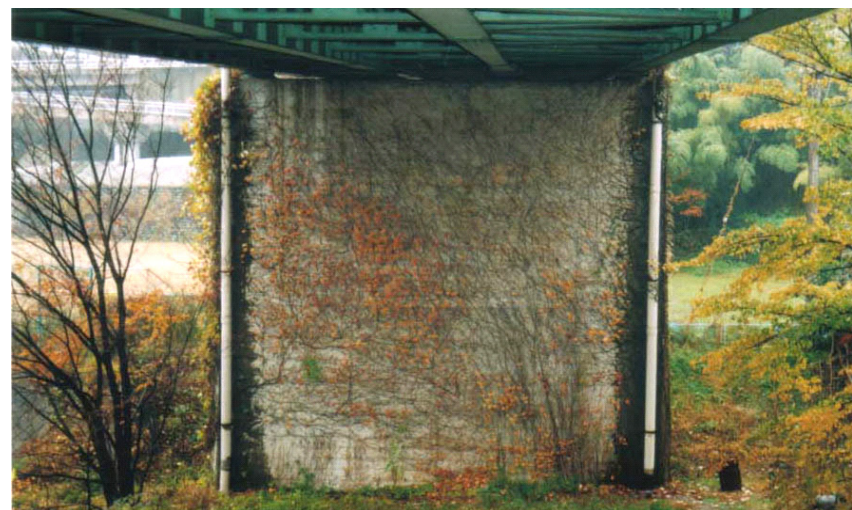
| 備考 | ① 橋脚の壁部<br><br>② 橋脚の壁部が植物で覆われている。<br><br>③ コンクリート表面を覆う植生の繁茂は、コンクリートの外観目視調査を困難にするだけでなく、コンクリート表面を劣化させることがある。 | | | | | | |

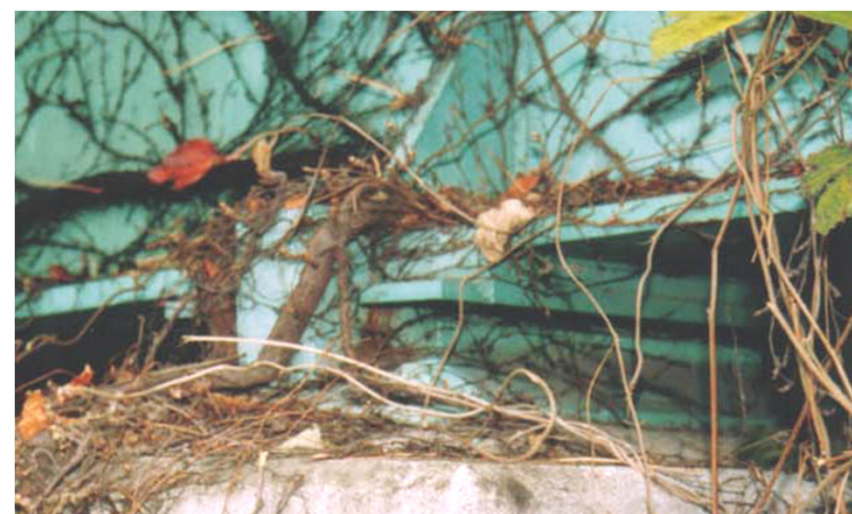
| 備考 | ① 支承部<br><br>② 支承部周辺に植物が絡みついている。<br><br>③ 植生に覆われると、適切な外観目視調査ができなくなるだけでなく、防食材料の劣化、コンクリート表面やひびわれ部の劣化促進に繋がることがある。 | | | | | | |

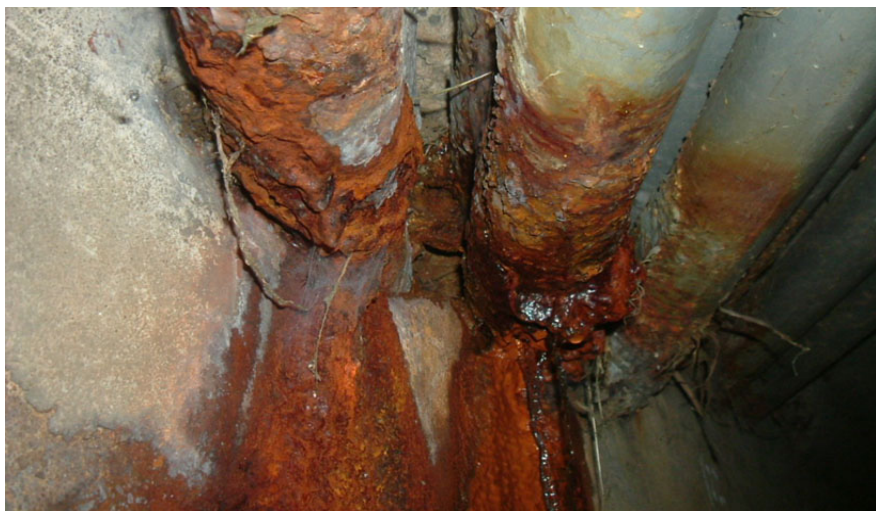
| 備考 | ① 添架物<br>② 添架物から漏水が生じている。<br>③ 添架物の異状によって、橋本体に深刻な悪影響が生じることがある。 | | | | | | |

| 備考④ | 添架物からの漏水や滴下水によって橋本体の鋼材が腐食するなど、添架物の損傷・不具合によって橋本体に支障が生じることがある。また、橋梁添架物自体は健全であっても、橋本体の設計で考慮されなかった様々な影響を橋本体に及ぼすことがある。特に、供用後に追加された場合には注意が必要である。 | | | | | | |

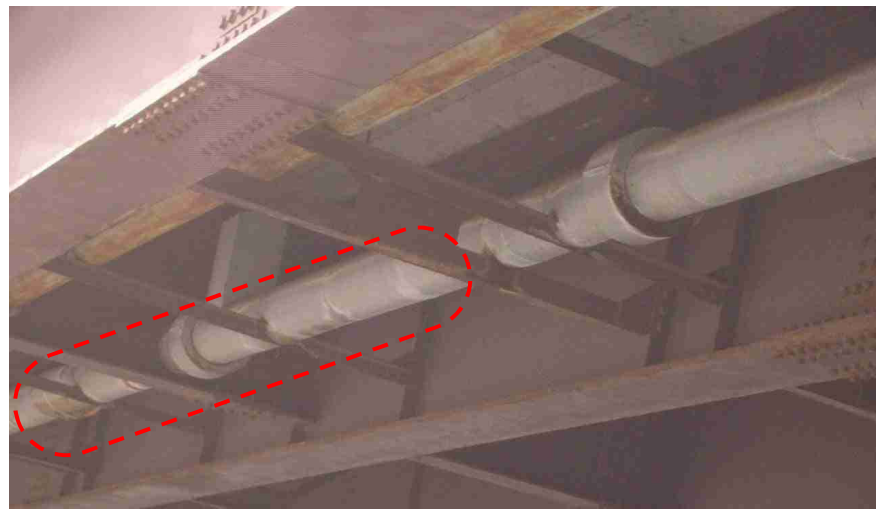
| 備考 | ① 添架物<br>② 添架物から漏水が生じている。<br>③ 添架物の異常によって、橋本体に深刻な悪影響が生じることがある。 | | | | | | |

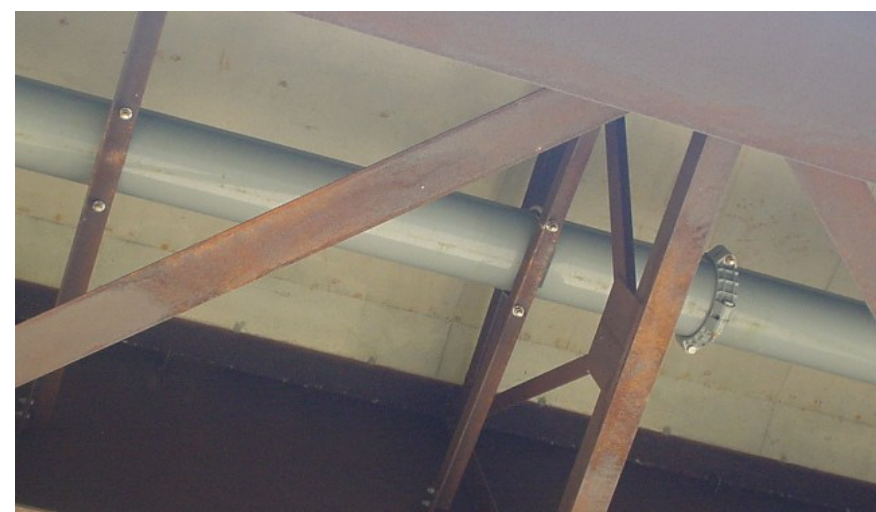
| | <table><tr><td>写真番号</td><td>17.4.22</td></tr><tr><td>部材名</td><td>添架物<br/>(U-U-S-Ut)</td></tr><tr><td>備考</td><td>① 添架物<br/>② 添架物の水道管に付着した結露水の落下により、錆が発生している。<br/>③ 添架物そのものの異常でなくとも、添架物の設置の影響で不測の悪影響が本体に及ぶことがある。</td></tr></table> | 写真番号 | 17.4.22 | 部材名 | 添架物<br>(U-U-S-Ut) | 備考 | ① 添架物<br>② 添架物の水道管に付着した結露水の落下により、錆が発生している。<br>③ 添架物そのものの異常でなくとも、添架物の設置の影響で不測の悪影響が本体に及ぶことがある。 |
