5. 橋の損傷

5.1 鋼部材の損傷

5.1.1 防食機能の劣化及び腐食

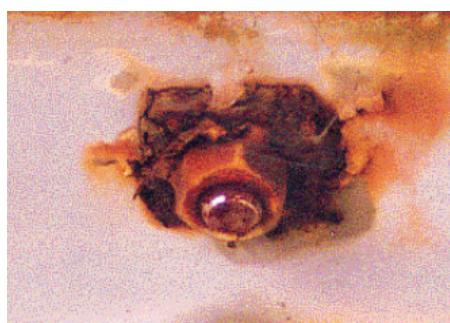
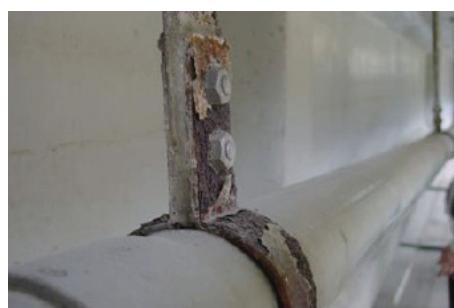
写真-5.1.1 異種金属間接触腐食

(a) 塗装橋にステンレスボルトを用いた場合 (b) 亜鉛めっきされた鋼製金具にステンレスボルトを用いた場合

腐食しやすい箇所は、漏水の多い桁端部、水平材上面など滯水しやすい箇所、支承部周辺、通気性、排水性の悪い連結部、泥、ほこりの堆積しやすい下フランジの上面、塗膜厚が薄くなりやすい溶接部、高力ボルト連結部等である。また、写真5-1.1.1に示すように、普通鋼にステンレス鋼が接触し、雨水が滞水すると普通鋼が著しく腐食することがある。このような例を異種金属間接触腐食という。

異種金属間接触腐食とは、電位の異なる金属が接触し、そこに電解質溶液が存在すると金属間に腐食電池が形成され、電位の低い金属（以下「卑な金属」という。）が酸化し、腐食することをいう。

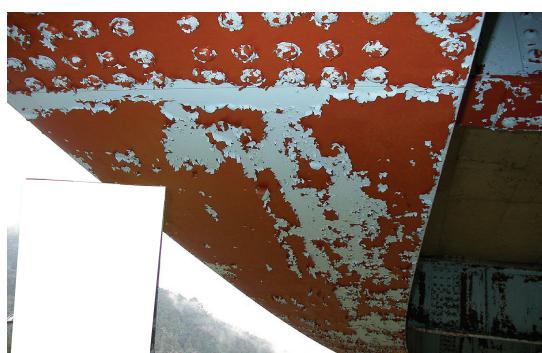
写真-5.1.2 塗装にはがれが生じた例
(塗膜が広く剥離し、下塗りが露出している。)

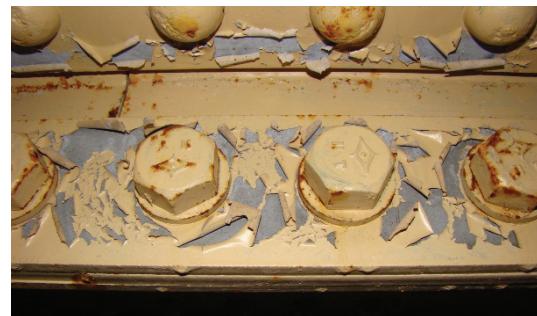
写真-5.1.3 塗装にはがれが生じた例
(塗装が施工不良である場合、層間剥離が生じることがある。)

また、施工不良によって良好な被膜が形成されていない場合には、例えば層間剥離によるうきや剥がれなどの特徴的な変状が見られることがある。このような施工方法が原因となっている疑いのある変状は、既に顕在化している箇所以外にも、同時に施工された他の部位でも同様の変状が直ぐに現れる事もあるので気をつけるのが良い。また塗装全体の経年劣化が進んでいない段階であれば、施工品質に起因する不良については早期に是正することで本来の耐久性を回復させやすく、予防保全の観点から合理的となることもある。

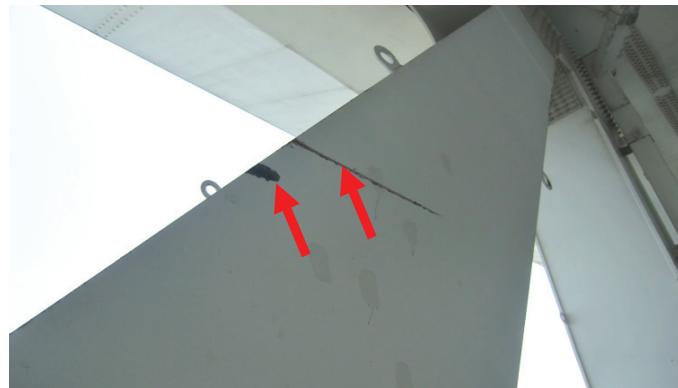
写真-5.1.4 鋼トラス橋の斜材の擦過痕部
(擦過痕部の鋼板が露出してさびている。)

なお、塗装では経年の劣化による変状以外に、飛来物の衝突などによって塗膜の一部が局部的に損傷することもある、この場合、全体的に進行する劣化とは異なり、その部位近傍で急速に腐食が発生・拡大することがあるので注意が必要である。

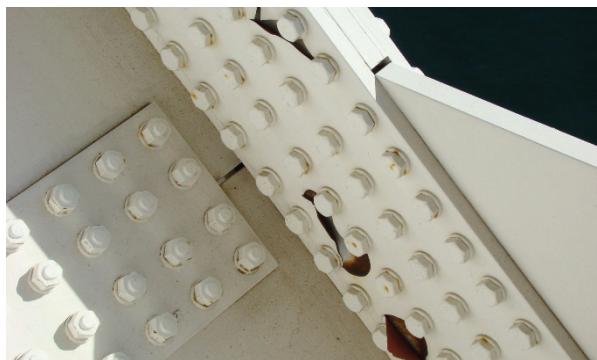
写真-5.1.5 連結部の塗膜のわれ、うき

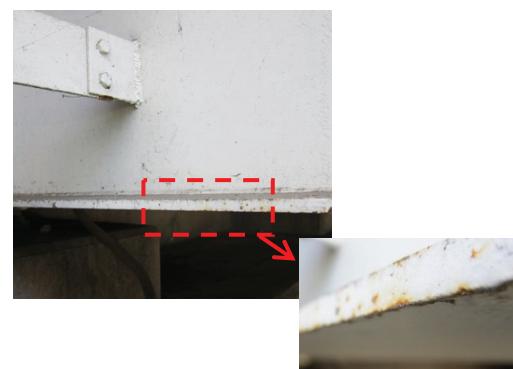
写真-5.1.6 鋼部材エッジ部の膜厚不足

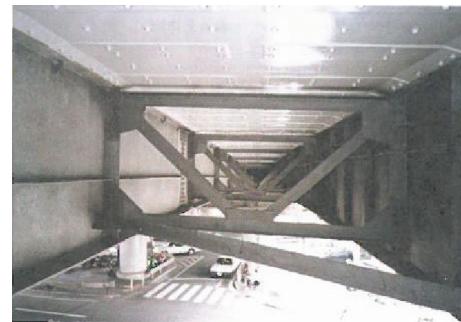
写真-5.1.7 溶融亜鉛めっきの例

溶融亜鉛めっきは、鉄に対して犠牲防食効果を有する卑な金属である亜鉛による被膜で鋼材表面を覆う防食方法であるが、塗装と異なり、鋼材と亜鉛はめっきを施す過程でできる合金層を介して一体化しており、明確な境界がないことが特徴である。また、表面側に形成される純亜鉛の層には、施工直後よりその表面に不動態被膜が形成され、亜鉛層自体の腐食が抑止される。

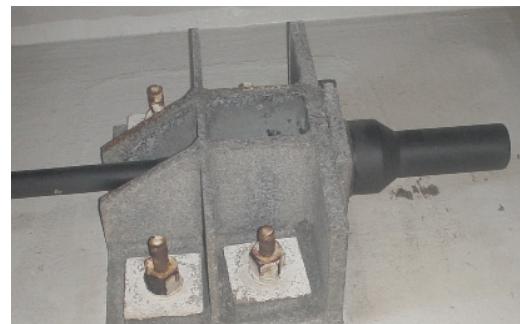
写真-5.1.8 一部にさびが現れた例

点検においては、道路橋のように長期に使用する中で亜鉛層は徐々に消耗していくため、防食機能が損なわれていないかどうかを判断することが求められる。このとき、溶融亜鉛めっきは上記の特徴を有しているため、純亜鉛の層が消耗して合金層が現れるようになるとさび色がみられるようになるが、合金層が十分に残っている段階では犠牲防食効果は期待できる（写真-5.1.8 参照）。

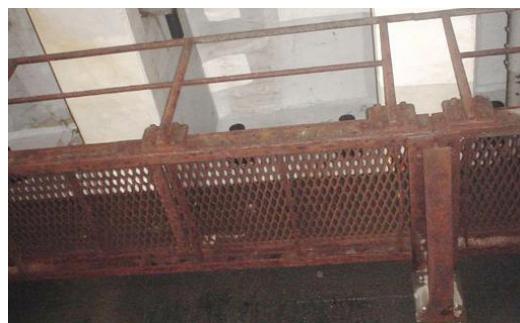
写真-5.1.9 めっき層が消耗して
鋼材の板厚減少が生じた例

ただし、塩分の影響を受けるところでは、表面に不動態被膜が形成されず、めっき層が急速に消耗することがある。また、塗装と同様に、施工不良などによる品質の異常が見られる場合には、防食機能が劣るか早期に失われることもあり、その結果、写真-5.1.9 のように鋼材の板厚減少にまで腐食が進展する場合もあることに注意するのが良い。

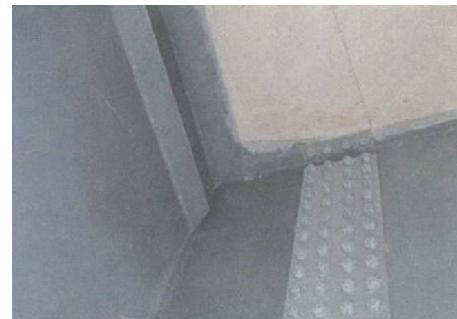
写真-5.1.10 金属溶射の例

溶融亜鉛めっき同様に、鋼材に対して卑な金属による被膜では犠牲防食効果による高い防食性能が期待される。ただし、溶射の場合、溶融亜鉛めっきのように合金層の形成によって母材と一体化しているわけではなく、塗装同様に母材表面に膜を密着させたものである。そのため、点検においては、防食機能の劣化が生じた場合、塗装のように表面にわかれが生じることがあり、溶融亜鉛めっきと異なる状態であることを考慮するのが良い（写真-5.1.10 参照）。

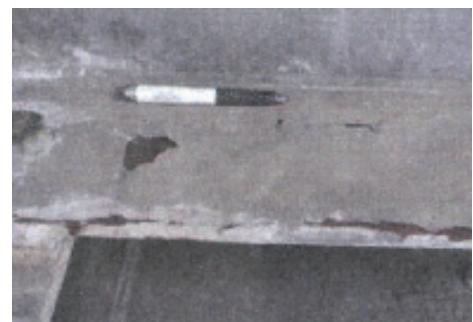
写真-5.1.11 金属溶射にさびが生じた例

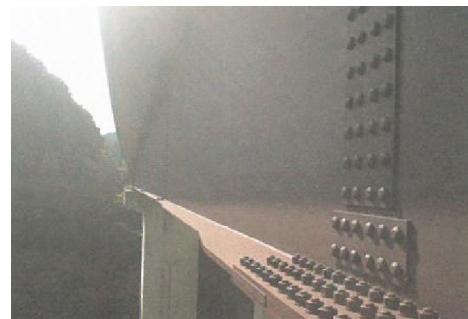
写真-5.1.12 耐候性鋼材の例

耐候性鋼材とは、腐食速度を低下できる合金元素を添加した低合金鋼であり、鋼材表面に生成される緻密なさび層（保護性さび）により腐食の原因となる水と酸素から鋼材を保護し、さびの進展を抑制する防食方法である。なお、耐候性鋼材では、過去には表面に塗装をした仕様で用いられていたこともあり、この場合は塗装として防食の管理を行えば良い。

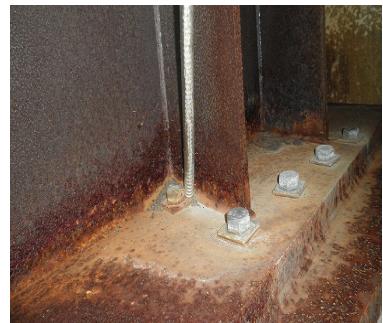
写真-5.1.13 耐候性鋼材の異常腐食の例

現在ではある程度までの塩分環境下であれば保護性さびの形成が期待できる新しい耐候性鋼材も開発されているが、過去に多く使われてきた耐候性鋼材では、塩分環境下では保護性さびが形成されず腐食の抑制が期待できない。また架橋後に良好な保護性さびが形成されるためには、適度な乾湿繰り返しが生じるなどの適当な環境下にあることが求められる。そのため例えば桁端部で絶えず浸潤状態となり、結露や滯水や漏水などの影響を受ける部位では異常腐食（保護性でないさびの形成と腐食の進展）が生じることがあることに注意が必要である。

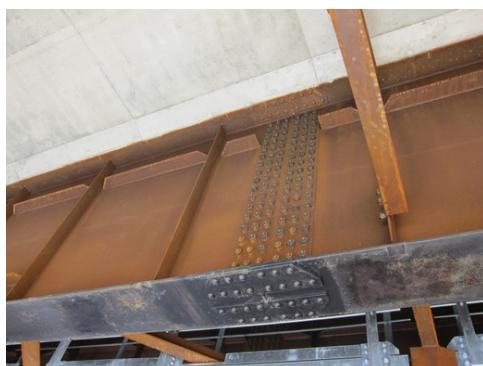
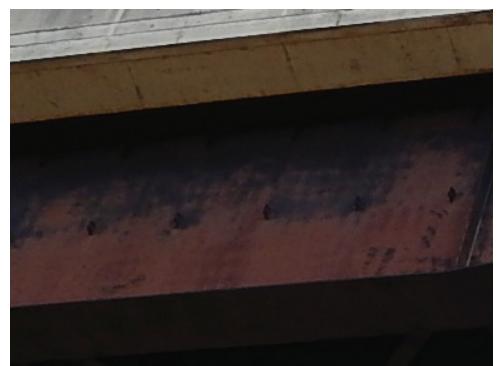
写真-5.1.12 耐候性鋼材の表面処理

(a) 表面処理（下フランジ）と裸処理（ウェブ） (b) 一部がはがれてさびが露出した例)

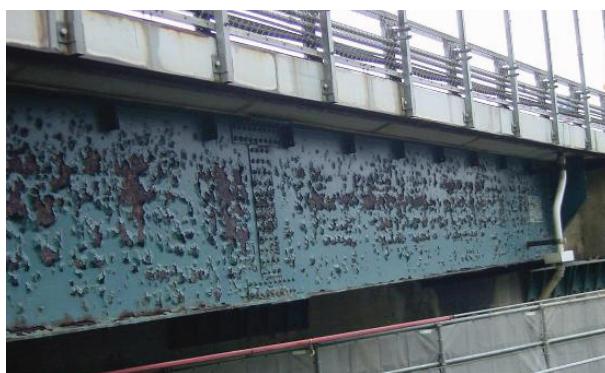
写真-5.1.13 鋼橋の防食機能の劣化の診断における留意点

【部位】 塩分の多い環境にある主桁の外側面

【状態】 ウェブの外側面の全面に塗膜の剥離やさびが生じている。

【留意点】 塩害環境では、塗装の劣化速度が速く、防食機能の低下により、鋼材の腐食が広範囲にわたり、急速に進展することがある。断面欠損が進行すると耐荷力に影響を与える可能性がある。

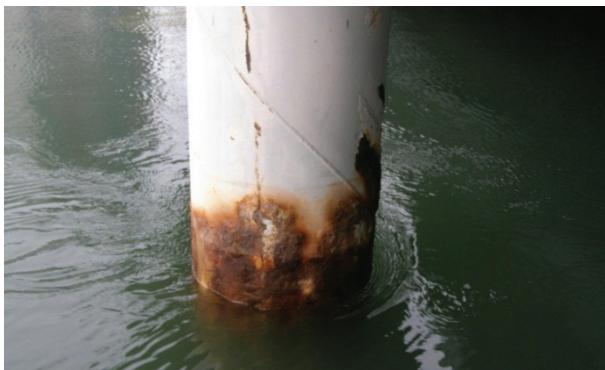
写真-5.1.14 鋼構造の腐食の診断における留意点

【部位】 河川上の汽水域にあるパイルベント橋脚

【状態】 水面付近で、著しいさびが生じている。

【留意点】 河川の水面付近では、流木等の衝突により塗膜が損傷し、さびが生じることがある。局部的な腐食が進行していないのか注意が必要である。

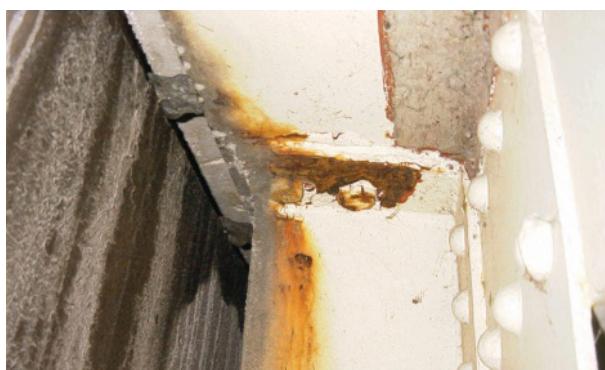
写真-5.1.15 鋼橋の腐食の診断における留意点

【部位】 伸縮装置下側の主桁端部

【状態】 伸縮装置からの漏水跡が見られる。

【留意点】 非排水型の伸縮装置でも、機能の劣化により、漏水が生じることがあり、その漏水により桁端部が集中的に腐食することがある。

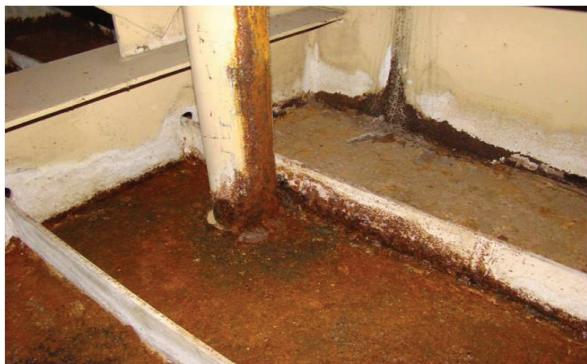
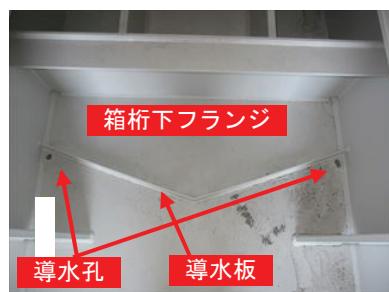
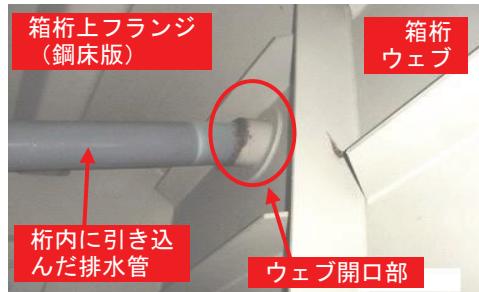
写真-5.1.16 鋼橋の腐食の診断における留意点

【部位】箱桁内面下フランジ

【状態】排水管の引き込みのウェブ開口部から管を伝って浸入した漏水と、下フランジのさびが生じている。

【留意点】局部的な腐食による断面欠損が進行すると耐荷力に影響を与える可能性がある。

箱桁内部の導水板と導水孔
(縦断勾配の低い箇所に設置)

排水管引き込み用の箱桁ウェブ開口部
(損傷した橋とは別の橋)

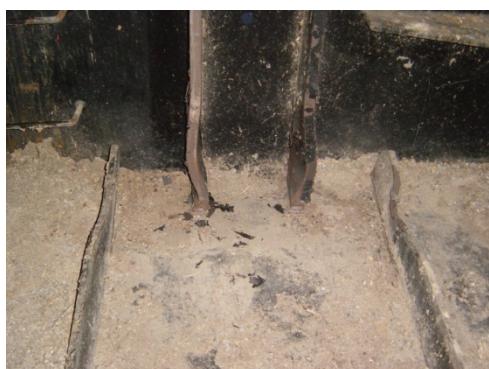
写真-5.1.17 鋼橋の腐食の診断における留意点（地震の影響による局部座屈も発生）

【部位】箱桁内面下フランジ

【状態】鳩などが排水管やマンホールなどの隙間から侵入、営巣し、糞などが堆積している。

【留意点】放置すると下フランジが腐食し、場合によってはガスの発生や酸素濃度の低下などを招き、点検作業に支障をきたす可能性がある。隙間に鳥害ネットが設置されていない場合や、マンホールふたを閉め忘れた場合に、鳥が侵入することがある。

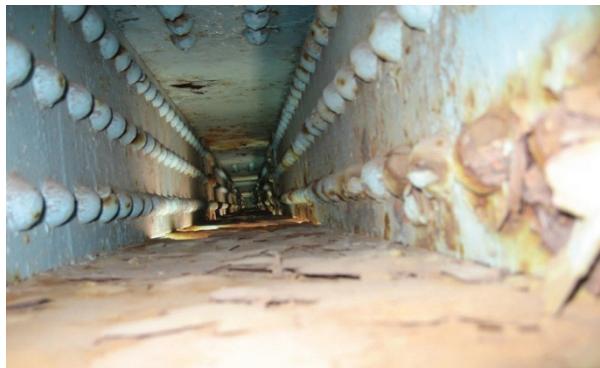
写真-5.1.18 鋼橋の腐食の診断における留意点

【部位】トラスの上弦材（内側）

【状態】箱型断面の上弦材内側に著しいさびが生じている。

【留意点】開口部から浸入した飛来塩分は、閉鎖空間では洗い流されずに、腐食を促進させることがある。

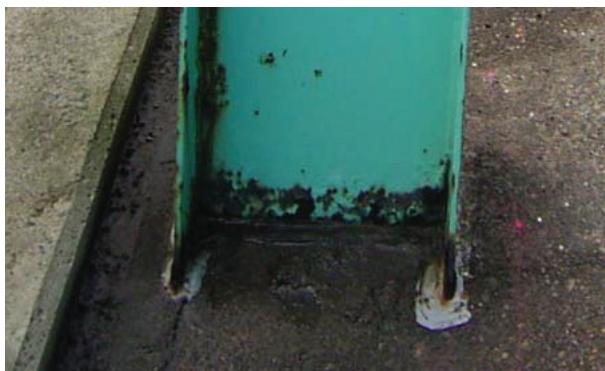
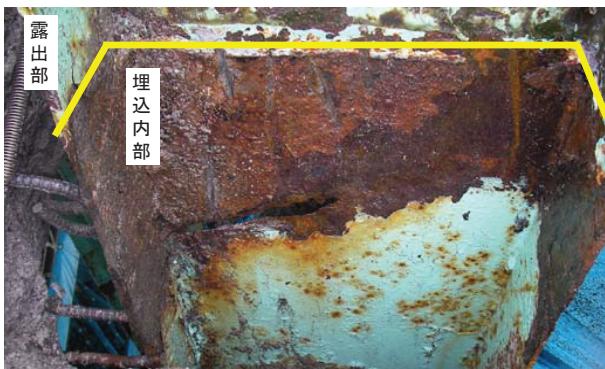
写真-5.1.19 鋼橋の腐食の診断における留意点

【部位】床版にトラス斜材が貫通する部分（はつり前）

【状態】床版上面と斜材の境界付近にさびが生じている。

【留意点】コンクリートに埋め込まれた鋼材では、埋め込み部材が著しく腐食していることがある。

【部位】床版にトラス斜材が貫通する部分のコンクリート内部（はつり後）

【状態】埋め込まれていた部材に断面欠損に至る著しいさびが生じている。

【留意点】埋め込み部材の内部で腐食が進行していても、橋面からは僅かな兆候しか見られないことがある。

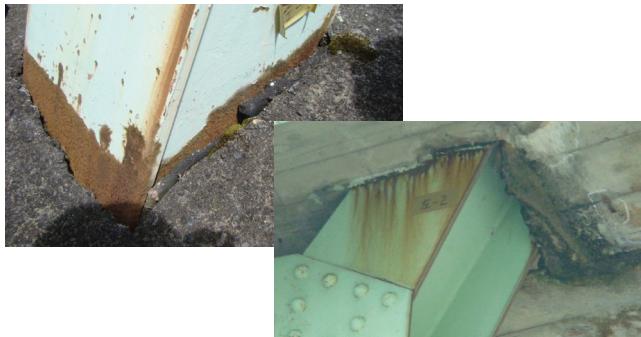
写真-5.1.20 鋼橋の腐食の診断における留意点

埋め込み境界部の状態や、貫通部の裏側からのさび汁の析出などで腐食を疑えることもある。

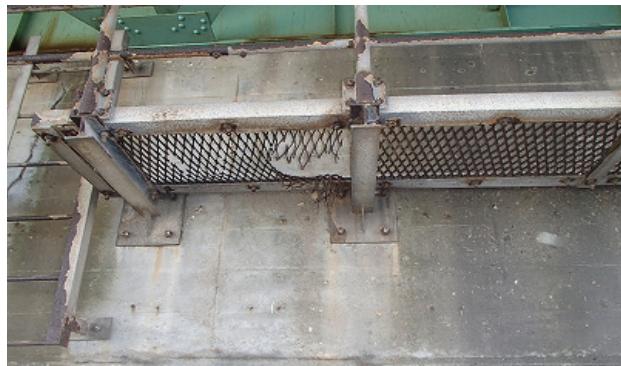
写真-5.1.21 鋼橋の腐食の診断における留意点

【部位】検査路の歩廊

【状態】板厚が薄い形鋼が使用される検査路のめっき部材に、著しいさびが生じている。

【留意点】板厚が薄い場合、めっき厚が薄く腐食しやすい。また、著しい腐食が生じた検査路の床部材を点検員が踏み抜いた事故も生じているため、使用に際しては、事前に確認すること。

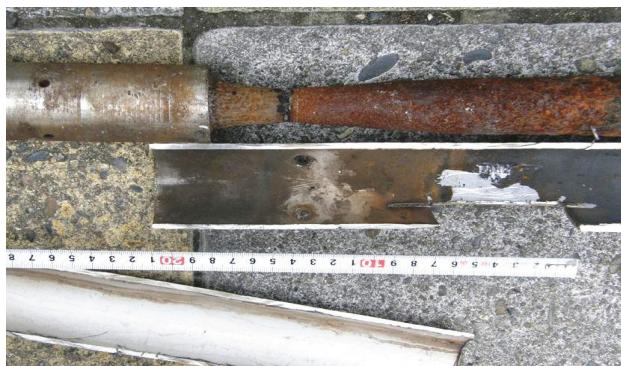
写真-5.1.22 鋼部材の腐食の診断における留意点

【部位】PC鋼棒

【状態】ステンレス製のシースに覆われたPC鋼棒が著しくさびて破断している。

【留意点】異種金属が直接接觸していないなくても、水分などで電気的に接觸すると、異種金属接觸腐食が生じることがある。

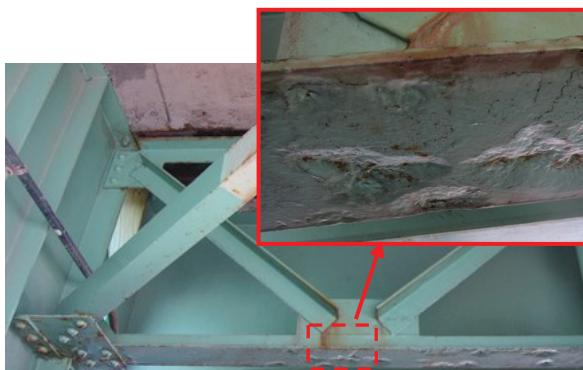
写真-5.1.23 鋼部材の腐食の診断における留意点

【部位】支点上対傾構

【状態】塗替塗装した支点上対傾構の下弦材における減厚した部分にさびが生じている。

【留意点】塗替塗装をした場合、さびが除去しきれていないと、再度、早期にさびが発生することがある。

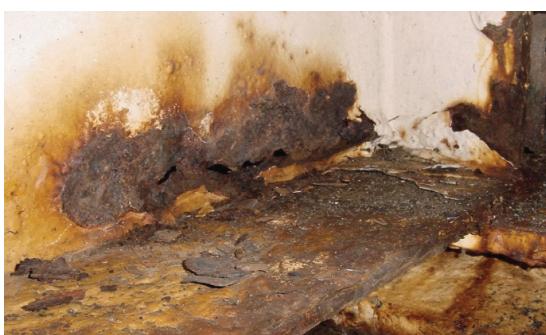
写真-5.1.24 鋼橋の腐食の診断における留意点

【部位】主桁端部の下フランジ付近

【状態】ウェブと下フランジの溶接部近傍に断面欠損を伴う著しいさびが生じている。

【留意点】断面欠損や板厚減少が伴う場合、耐荷力が大きく低下していることがある。

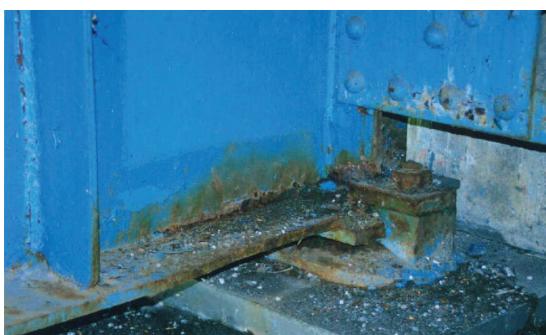
写真-5.1.25 鋼橋の腐食の診断における留意点

【部位】主桁端部

【状態】支承と下フランジに土砂堆積とさびが見られ、ウェブとの溶接部に亀裂が生じている。

【留意点】土砂の堆積は、伸縮装置の止水・排水機能の低下を伴うことがある。伸縮装置などの他の部材による診断において留意する。

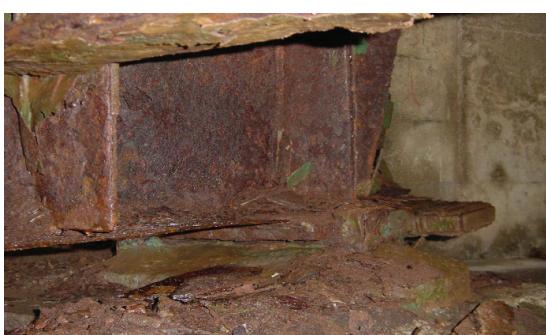
写真-5.1.26 鋼橋の腐食の診断における留意点

【部位】支承本体

【状態】支承及び主桁に断面欠損を伴う著しいさびと、支承機能の障害が見られ、下フランジには亀裂が生じている。

【留意点】支承近傍で著しい下フランジの板厚減少や断面欠損が生じると、支承部の機能が大きく低下することがある。

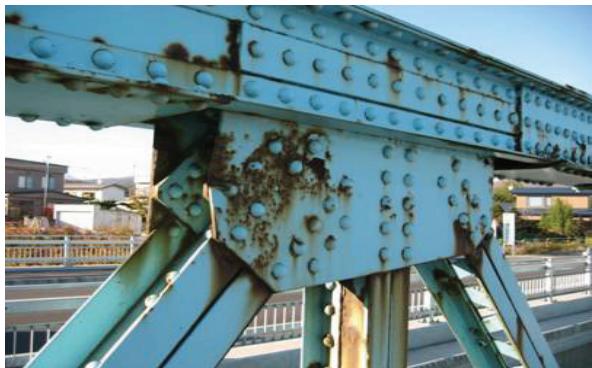
写真-5.1.27 鋼橋の腐食の診断における留意点

【部位】トラス格点部

【状態】連結板やリベットの周りにさびが生じている。

【留意点】トラスの格点部は、損傷した場合に構造全体系への影響が大きいため、腐食によるガセットの板厚減少により耐荷力を損なう可能性のある部位である。

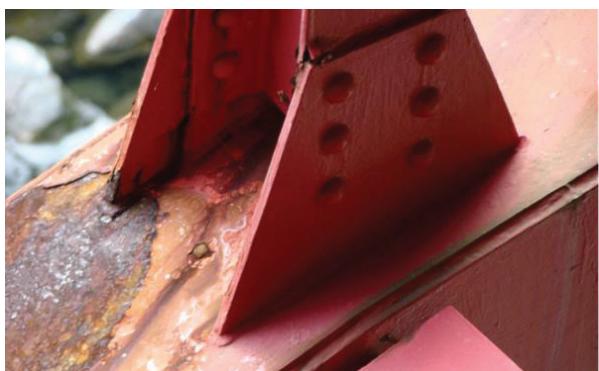
写真-5.1.28 鋼橋の腐食の診断における留意点

【部位】支柱下端部

【状態】上路アーチ橋の支柱下端に防食機能の劣化とさびが生じている。

【留意点】支柱及びアーチリブを伝った雨水が滞水しやすい箇所である。一方、疲労亀裂の可能性がある部位でもあり、注意する。

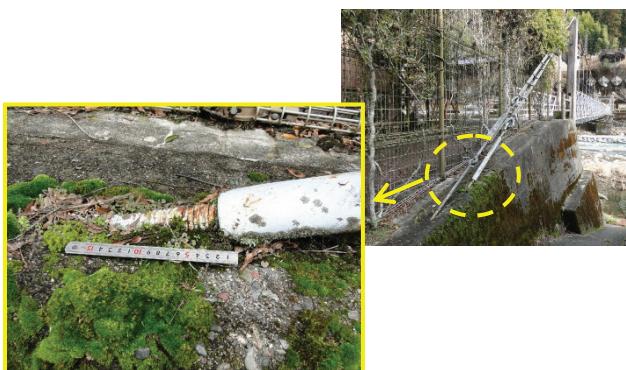
写真-5.1.29 鋼部材の腐食の診断における留意点

【部位】小規模吊橋ケーブルの定着部

【状態】定着部が腐食している。

【留意点】主ケーブルの定着部では腐食により破断に至る可能性がある。

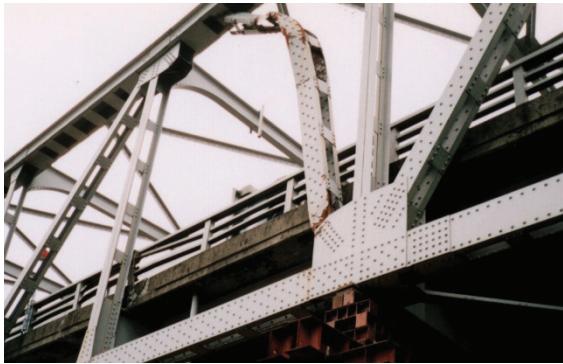
写真-5.1.30 車両の衝突による破断の例

局部の応力集中や疲労亀裂や腐食による断面欠損以外に、鋼部材で亀裂や破断に至るケースとして、大規模地震時に生じる過大な応力や変形によって部材に一部に亀裂（や割れ）が生じる場合、車両等の衝突による過大な応力や変形による場合などがある。過大な応力による場合には、当該部位以外にも損傷が生じている可能性があるため注意が必要である。

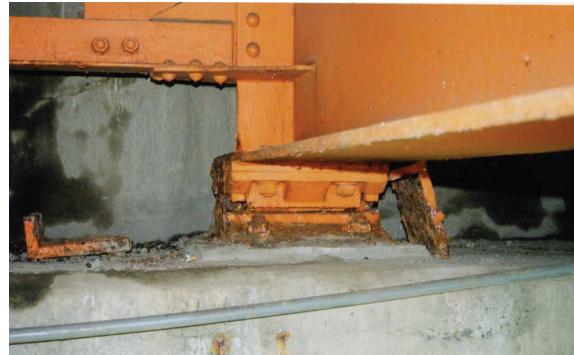
写真-5.1.31 地震による支承サイド
ブロックの破断の例

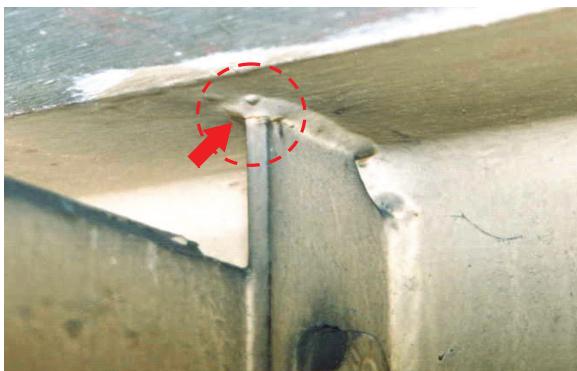
写真-5.1.33 鋼橋の亀裂の診断における留意点

【部位】主桁上フランジと垂直補剛材の接合部

【状態】塗膜割れが生じている。

【留意点】明らかに亀裂が発生していないと確認できる損傷以外は「亀裂」として扱う。また、塗膜上からの外観による判断である旨がわかるように記録することが重要である。

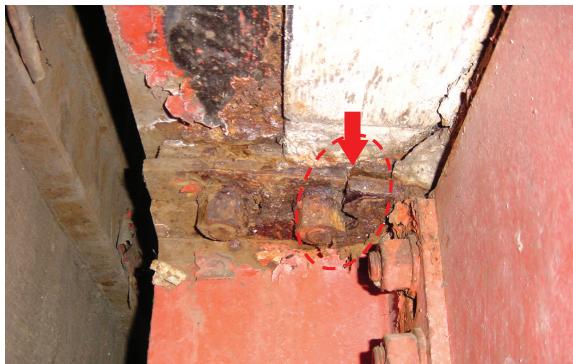
写真-5.1.34 鋼橋の亀裂の診断における留意点

【部位】桁端部の主桁上フランジ

【状態】さびが発生した上フランジに板厚減少に伴う亀裂が生じている。

【留意点】断面欠損や板厚減少が伴う場合、耐荷力が大きく低下している可能性がある。この場合は、「亀裂」「腐食」「防食機能の劣化」の3項目で扱うのが良い。

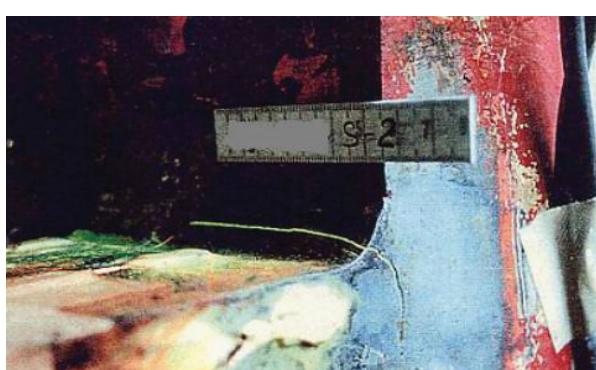
写真-5.1.35 鋼橋の亀裂の診断における留意点（亀裂部の塗膜を除去した後）

【部位】鋼製橋脚隅角部

【状態】磁粉探傷試験による亀裂の確認

【留意点】疲労損傷の発生が疑われる塗膜われを確認した場合は、当該箇所の塗膜を除去して磁粉探傷等の非破壊試験を行い、亀裂の有無を確認する。

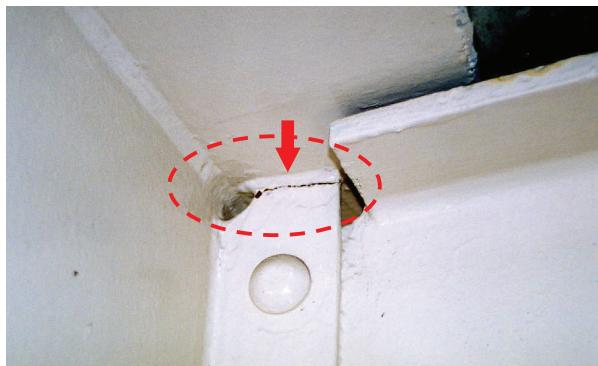
写真-5.1.36 鋼橋の亀裂の診断における留意点

【部位】垂直補剛材上端の溶接部
【状態】垂直補剛材上端の溶接接合部に亀裂が生じている。
【留意点】横桁がウェブのみで主桁と連結されている構造では、大きな局部応力が作用し、亀裂が生じることがある。

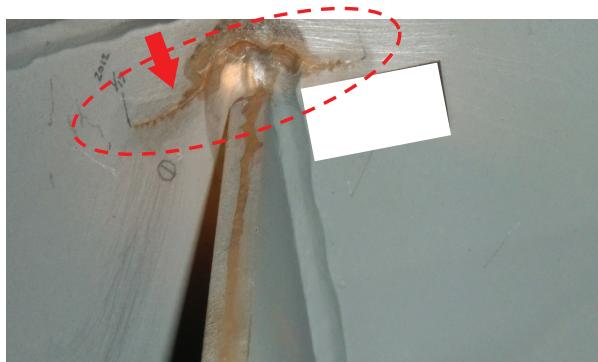
写真-5.1.37 鋼橋の亀裂の診断における留意点

【部位】鋼床版デッキプレートと垂直補剛材との溶接部
【状態】溶接接合部に生じた亀裂からさび汁が析出している。
【留意点】亀裂から漏水している場合、橋面への貫通亀裂である可能性が高く、舗装にも損傷が生じていることがある。

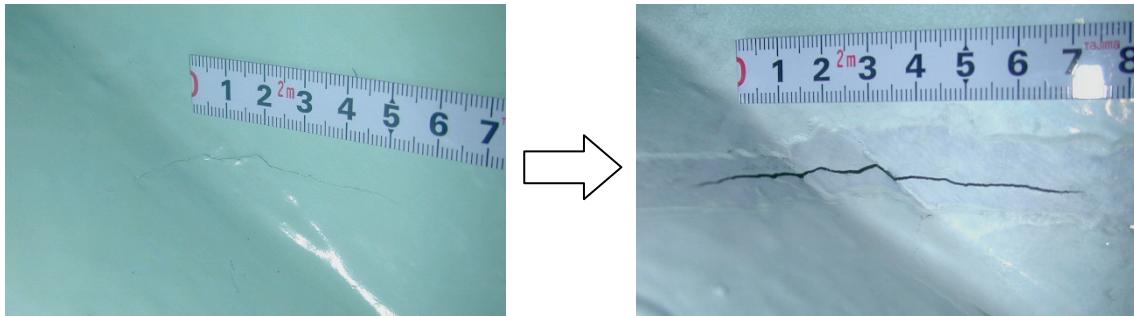
写真-5.1.38 鋼橋の亀裂の診断における留意点

磁粉探傷試験前（塗膜厚除去前）

磁粉探傷試験後（塗膜厚除去後）

塗膜割れの下に、長さ、幅ともに塗膜割れより大きな鋼材の亀裂が生じている。

(注：亀裂の有無や範囲の正確な把握には、塗膜を除去しての湿式磁粉探傷が行われる。
右の写真は、写真撮影用に乾式磁粉を行ったものである。)

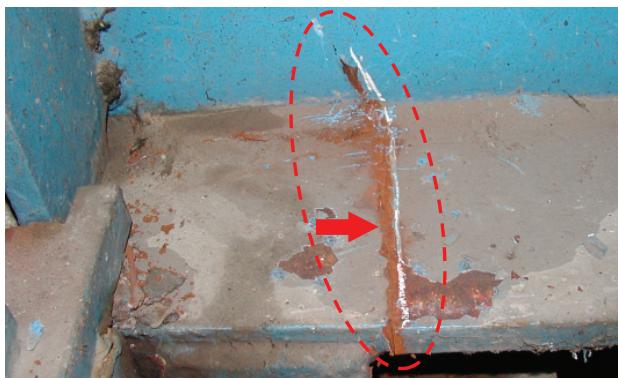
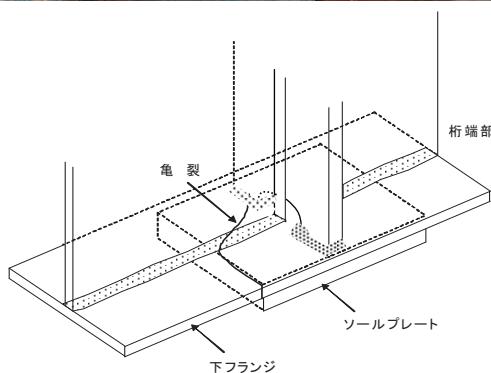
写真-5.1.39 鋼橋の亀裂の診断における留意点

【部位】主桁下フランジのソールプレート前面

【状態】下フランジからウェブに進展した亀裂が生じている。

【留意点】支承ソールプレート前面の主桁下フランジとの接合部付近は、支承機能不全や板厚の急変などによって大きな応力が発生することが多く、亀裂の発生例も多い。下フランジを進展した亀裂がウェブに達すると、ウェブ内へ進展するが多く、その場合主桁が破断するなど危険な状態となることがある。

亀裂の発生箇所は、ソールプレートと主桁下フランジ間の支間中央側すみ肉溶接の止端部、ルート部、または主桁下フランジとウェブ間の溶接部がある。

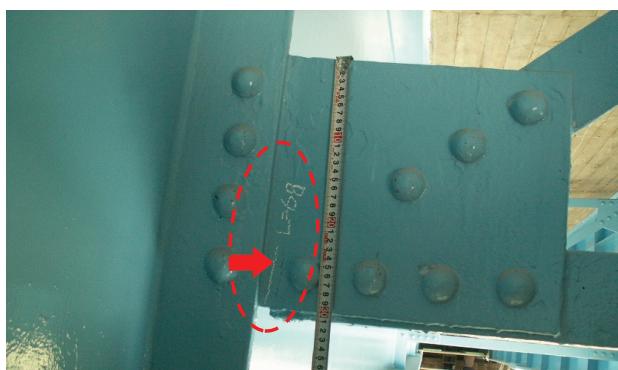
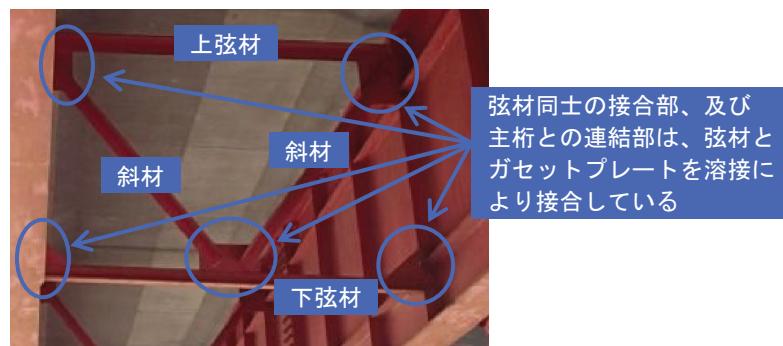
写真-5.1.40 鋼橋の亀裂の診断における留意点

【部位】対傾構接合部

【状態】対傾構接合部のガセットプレートに、亀裂が生じている。

【留意点】ガセットプレートには実構造と設計上の仮定が異なる場合に、大きな局部応力が発生することがある。特に耐荷力設計において二次部材として扱われるものは注意する。

対傾構の構造（他の橋の例）

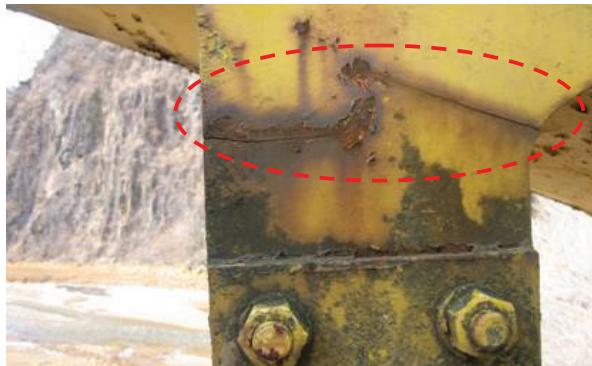
写真-5.1.41 鋼橋の亀裂の診断における留意点

【部位】中路式アーチ橋の支柱

【状態】端部の最も短い支柱の両側から、線状の亀裂が生じている。

【留意点】支柱とアーチリブが剛結された格点部では、大きな応力変動が生じことがある。特に、短い支柱は二次応力の影響が大きく、損傷が発生することがある。

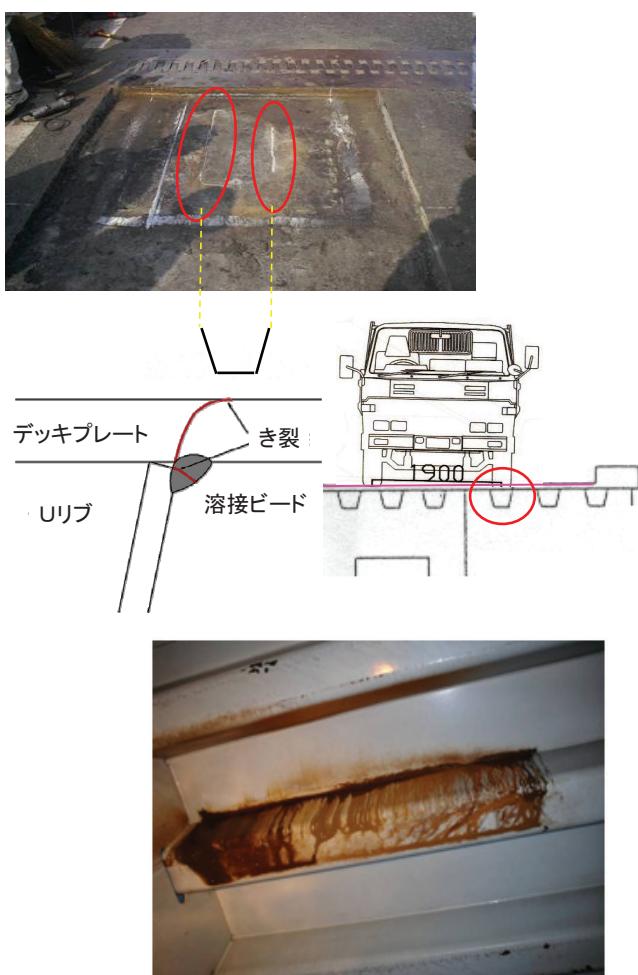
写真-5.1.42 鋼橋の亀裂の診断における留意点

【部位】デッキプレート

【状態】デッキプレート上面に亀裂が生じている（上写真）。溶接ビードに進展した亀裂から漏水している（下写真）。

【留意点】デッキプレートと縦リブ（Uリブ）との縦方向溶接継手のルート部から進展した亀裂は、デッキプレートを貫通することがある。デッキ内進展亀裂は密閉されたUリブ内の溶接ルート部から発生・進展するため、目視点検では亀裂の状態を直接確認することが困難である。舗装のひびわれなどから推定できることがある。

また、舗装から雨水が亀裂に浸入し、鋼床版の腐食やUリブの滯水が生じることもある。

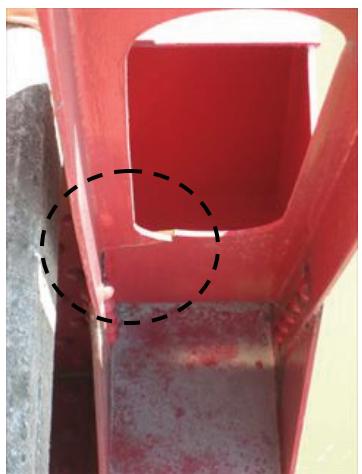
写真-5.1.43 鋼橋の亀裂の診断における留意点

【部位】トラス橋の斜材（孔加工部）

【状態】トラス橋の斜材（孔加工部）の格点部近傍が破断している。

【留意点】格点部近傍の孔加工部は斜材の橋軸直角方向の変形やねじれ変形により応力集中や大きな変動応力が発生しやすく、他の斜材にも損傷が生じることがある。

また、片側の破断により他方への応力が大きくなり、損傷が拡がる可能性があること、斜材の損傷は橋全体の安全性に影響することに留意すること。

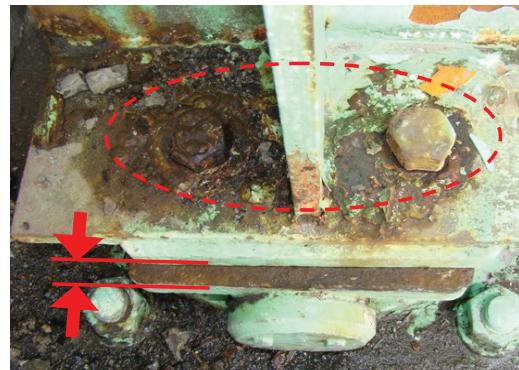
写真-5.1.44 支承の移動によりボルトの脱落が疑われる例

- 点検時にボルトのゆるみ・脱落に着目する場合、ボルトやナットが容易に回転するかだけでなく、座金や連結板周辺のすべり跡も確認する必要がある。

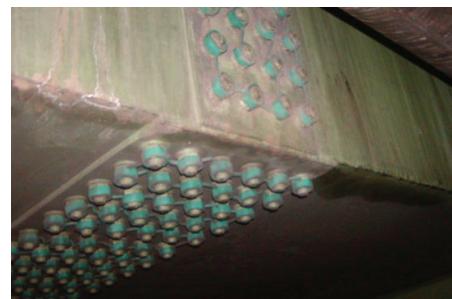
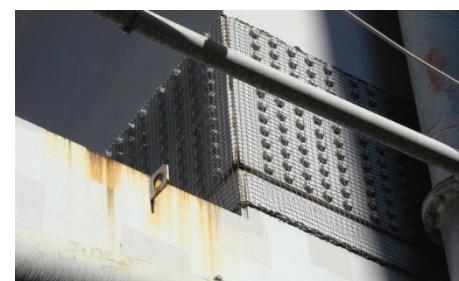
写真-5.1.45 ボルト脱落の対策

(a) ボルトキャップの例

(b) ボルトネットの例

- ボルトの脱落に着目する場合、ボルト軸部が切れて軸力が作用せずに孔部に残置しているだけの場合があるため、ボルトに締付け力が作用しているか、確認する必要がある。
- 鋼橋の下に道路や歩道がある場合、ボルトが脱落すると、下の通行者へ直撃または接触する第三者被害が生じる危険性があるため、確認時には下へのボルトの落下に注意する必要がある。
- 遅れ破壊を生じる可能性のあるボルト継手であっても、実際に遅れ破壊が生じるのかどうか、またはその時期について予測することは困難である。そのため予防保全的に全てのボルトを遅れ破壊を生じないボルトに更新せずに、遅れ破壊が実際に生じた段階で、同じ条件（材料、施工、環境など）の他のボルトを合わせて交換することとしている場合もある。この場合、仮に遅れ破壊が生じても第三者被害が生じないよう落下防止措置などの対策を講じておくとともに、破断したことが点検などで

容易に確認できるようにしておくのが良い。また一旦遅れ破壊が始まると同条件のものも次々と破断はじめる可能性もあることに注意が必要である。

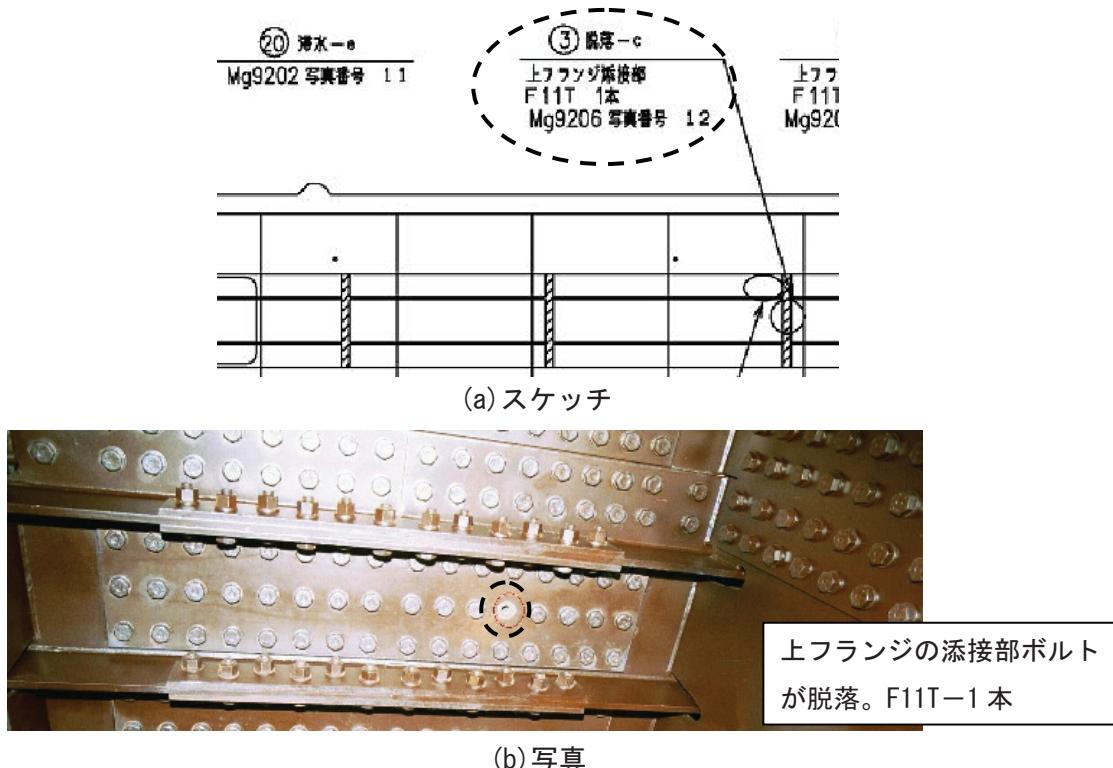
図-5.1.3 ボルトのゆるみ・脱落の記録方法の例

- ・ゆるみ・脱落として記録する場合には、各損傷の数やボルトの種類(材質)を記録するのがよい。
- ・ゆるみ・脱落の発生位置やその範囲・状況をスケッチや写真で記録する場合の例を図-5.1.3に示す。

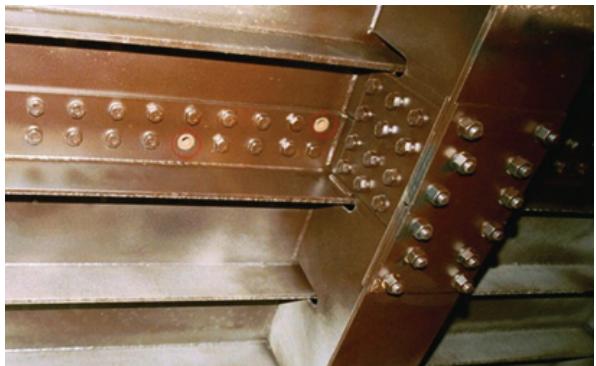
写真-5.1.48 ボルトのゆるみ・脱落の診断における留意点

【部位】横桁

【状態】ボルトが脱落している。

【留意点】鋼床版に施工されたボルトでは、舗装下に浸入した水によって腐食が進行することがある。

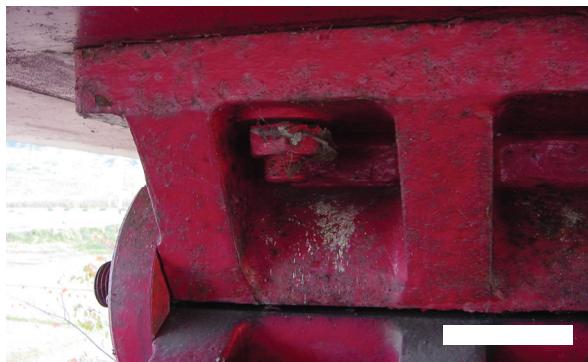
写真-5.1.49 ボルトのゆるみ・脱落の診断における留意点

【部位】支承セットボルト

【状態】支承のセットボルトにゆるみが生じている。

【留意点】地震の影響の場合、他のボルトにも損傷が見られることが多い。
外観上破断が確認されない場合でも、打音検査により破断が確認されることもある。

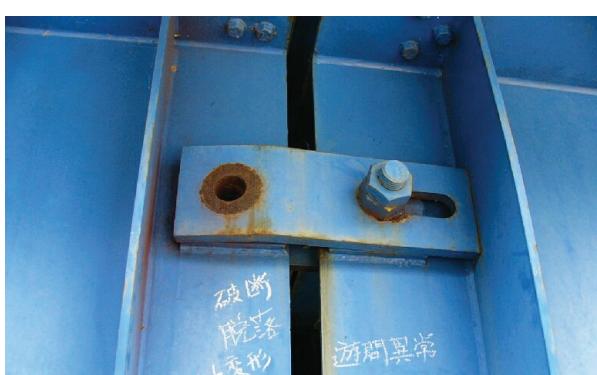
写真-5.1.50 ボルトのゆるみ・脱落の診断における留意点

【部位】桁端の落橋防止構造

【状態】桁端の落橋防止構造のボルトが折損している。

【留意点】地震の影響の場合、主桁の変形や亀裂にも注視する。

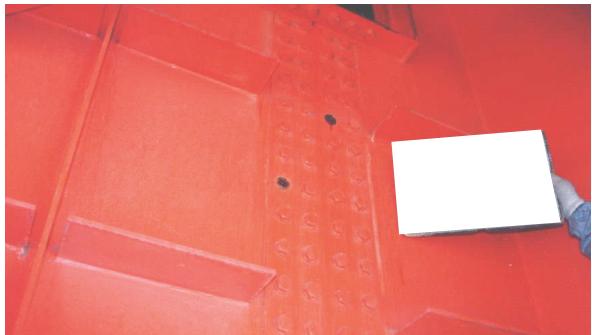
写真-5.1.51 ボルトのゆるみ・脱落の診断における留意点

【部位】横桁

【状態】ボルトが脱落している。

【留意点】F11Tなど過去に使われた高力ボルトでは遅れ破壊が生じることがある。その場合、同材料・同条件下にある当該橋のボルトは連鎖的に破断が起きる危険性がある。

現在、道路橋示方書に規定されている高力ボルトの強度（F10T）より高強度のボルト（F11T、F13T）は、過去に突然脆的に破壊する遅れ破壊現象を生じたことから、1980年改訂以降、道路橋における使用が禁止されている。遅れ破壊とは、高い応力下で使用されている特定の鋼材で一定の経年後に亀裂が発生する現象をいう。

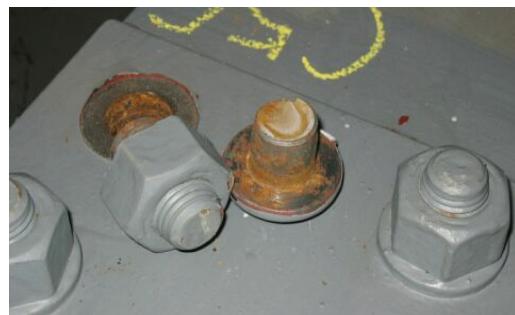
写真-5.1.52 破断したボルトの例

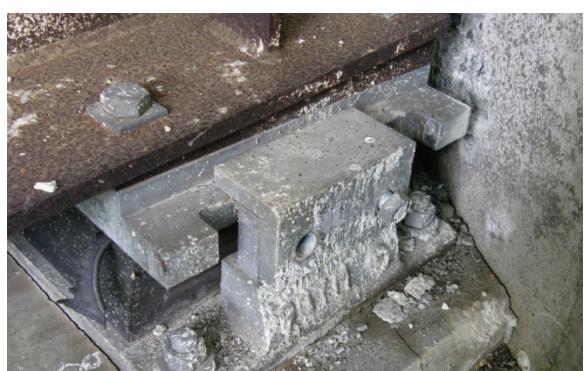
【部位】支承サイドブロック

【状態】サイドブロックのボルトが破断している。

【留意点】地震後には、サイドブロックのボルトの破断が見られることがある。上揚力への抵抗力が喪失している場合、余震などに対する注意が必要である。

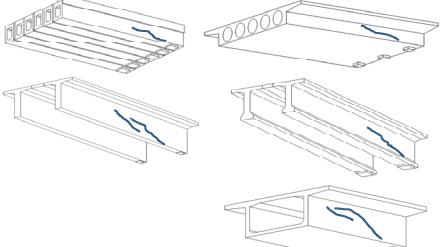
<ul style="list-style-type: none"> 応力超過、プレストレス損失などが疑われる。
④支点部、支点付近の腹部に斜めに発生しているひびわれ

<ul style="list-style-type: none"> 応力超過、プレストレス損失などが疑われる（コンクリートの斜引張応力がひび割れ発生限界を超過） コンクリート硬化前に支保工が沈下した可能性がある
⑤支点部、支承上の桁下面又は側面に鉛直に発生しているひびわれ ⑥支点部、支承上の桁側面に斜めに発生しているひびわれ

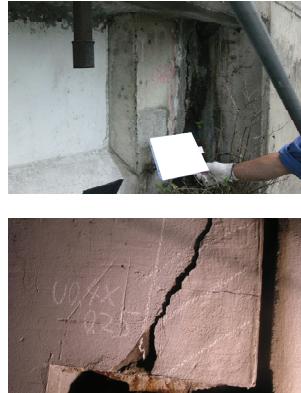
<ul style="list-style-type: none"> 桁端が回転拘束を受けている可能性がある 支点部の水平移動が拘束されることで、支承上の局部応力が過大となったことが疑われる 支圧応力を超過した可能性がある
⑦ゲルバー部のひびわれ

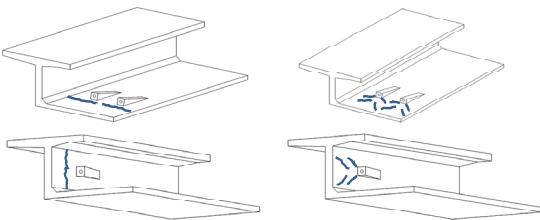
応力超過、PC 鋼材配置形状の不備によるプレストレス不足などが疑われる。
⑯PC 鋼材定着部、偏顶部付近のひびわれ (ア) 定着突起周辺

定着突起を境としたプレストレス量の差により、定着突起前面に橋軸方向引張応力が発生する（コンクリートの引張応力が引張強度を超過）。
(イ) 後埋めコンクリート部

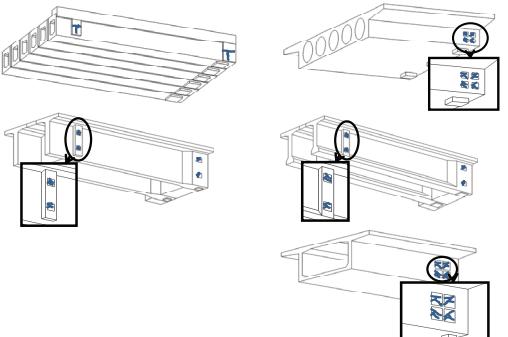
雨水等で PC 定着部の後埋め部の劣化が疑われる。
(ウ) 外ケーブル定着部

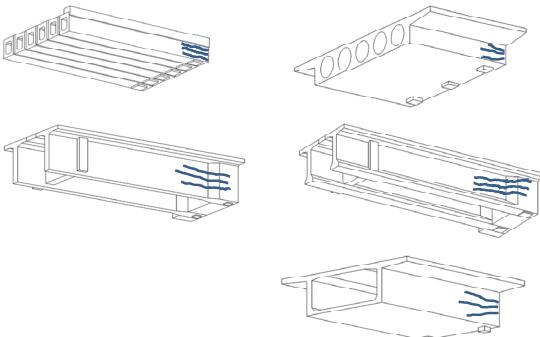
<ul style="list-style-type: none"> 分割施工時(断面高さ方向)のコンクリート収縮拘束 応力超過、プレストレス過多による桁の上ぞりなどが疑われる。
⑱ 支点部、主桁の腹部に水平なひびわれ

<ul style="list-style-type: none"> PC鋼材定着部前面の支圧応力による引張応力の発生 ASRに起因する膨張圧がプレストレス方向と直交する橋軸直角方向に作用し、ひび割れた可能性がある。 コンクリート水和熱に伴う内部拘束作用
⑲ シースに沿って生じるひびわれ

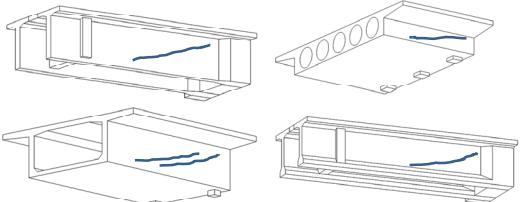
<ul style="list-style-type: none"> PC鋼材グラウト不良が疑われる。 ASRに起因する膨張圧がプレストレス方向と直交する橋軸直角方向に作用し、ひび割れた可能性がある。

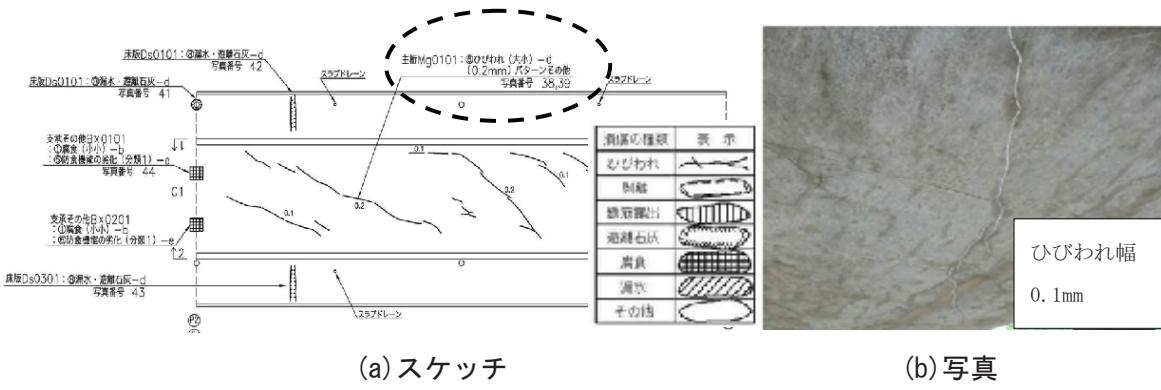
図-5.2.2 ひびわれの記録方法の例

- ひびわれの発生位置やその範囲・状況をスケッチや写真で記録する場合の例を図-5.2.2に示す。

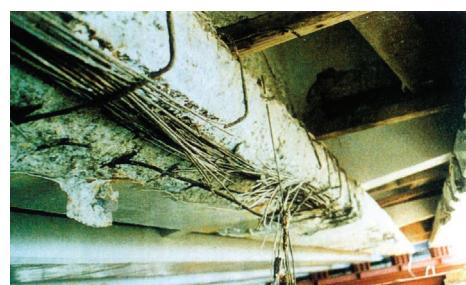
写真-5.2.1 塩害による損傷

塩害とは、コンクリート中に存在する塩化物イオンの作用により鋼材が腐食し膨張して、コンクリートにひびわれや剥離などを発生させる現象をいう。

コンクリートは多孔質であるため、海からの飛来塩分や、凍結防止剤に含まれる塩化物がコンクリート表面に付着すると、塩化物イオンがコンクリート内部に拡散浸透して、著しい鉄筋の腐食等を引き起こす。フレッシュコンクリート中の塩化物総量に関する基準は、1986年のコンクリート中の塩化物総量規制(建設省技調発第285号 昭和61年6月2日)により、コンクリート中の塩化物イオン量が $0.3\text{kg}/\text{m}^3$ 以内に規制されたため、これ以降に建設された構造物では、内在塩化物イオンによる塩害の可能性は小さい。

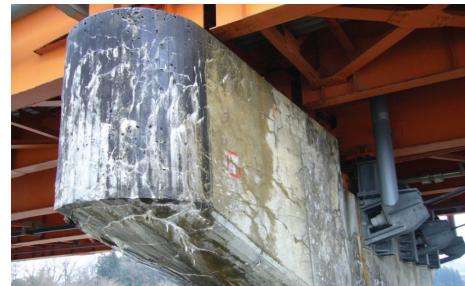
写真-5.2.2 アルカリ骨材反応による亀甲状のひびわれ

アルカリ骨材反応は、コンクリート中の水酸化アルカリと骨材中の反応性骨材との化学反応により生成されるアルカリシリカゲルが、吸水に伴う膨張によって、コンクリートにひびわれや剥離、ポップアウトなどを発生させる現象をいう。アルカリ骨材反応に関する基準は、1986年のJISの改定により、アルカリ骨材反応の抑制方法を購入者に報告することが義務付けられ、化学法やモルタルバー法で試験し、無害と判断された骨材でなければならないと規制された。詳細は5.5.2アルカリ骨材反応を参照のこと。

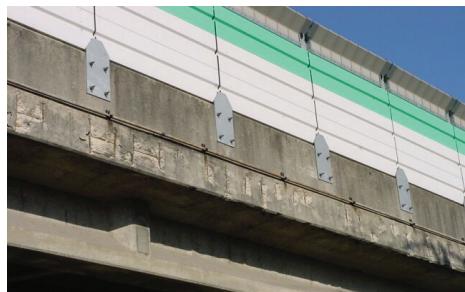
写真-5.2.3 中性化による地覆部外側の剥離・鉄筋露出

中性化とは、大気中の二酸化炭素がコンクリート内に侵入し、コンクリート中の水酸化カルシウムが徐々に炭酸カルシウムになり、コンクリート中のアルカリ性が失われていく現象をいう。一般に、二酸化炭素濃度が高い環境で、湿度が低く、温度が高いほど、中性化の進行が早いといわれている。

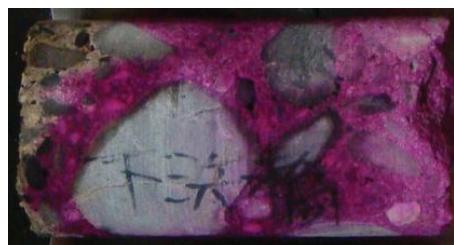
写真-5.2.4 フェノールフタレインによる調査例 (コア)

- ・ポップアウトとは、凍害やアルカリ骨材反応などにより、表層下の骨粒子などが膨張し破壊して、表面が円錐状に剥離・剥落することである。骨材の品質が悪い場合によく発生する。
- ・スケーリングとは、凍害などにより、コンクリートのペースト部分が劣化し、表面が薄片状に剥離、剥落することである。コンクリートの品質が悪い場合や適切な空気泡が運行されない場合によく発生する。
- ・フェノールフタレインは、1%のエタノール溶液を噴霧し、pH10程度以上のアルカリ性（未中性化）の場合は赤紫色を表し、中性化している場合は着色しない。

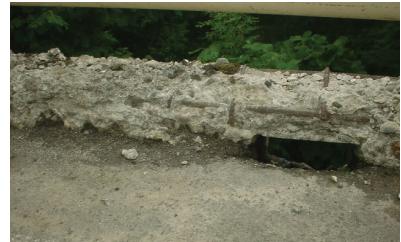
写真-5.2.5 凍害による
スケーリング (地覆部)

凍害とは、コンクリート中の水分が凍結した際の膨張圧によって発生するものであり、長年にわたる凍結と融解を繰り返すことによってコンクリート組織が徐々に劣化する現象をいう。凍害を受けた構造物は、表面にスケーリング、微細なひびわれ及びポップアウトなどの劣化が発生する。また、凍結防止剤等に由来する塩化物イオンを含み水が周囲にある場合に、凍害が著しく促進される。

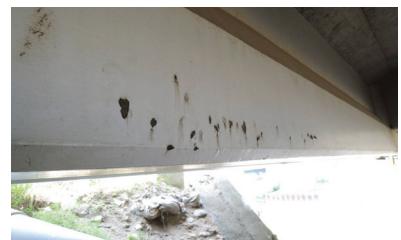
写真-5.2.6 ポップアウト (主桁)

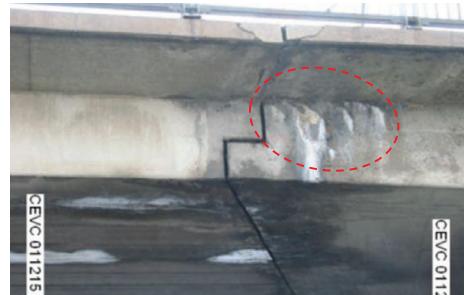
写真-5.2.7 ゲルバー部のひび割れ

定着桁の先端に斜めのひびわれと、伸縮目地部からの漏水痕が見られる。ゲルバー部の外観で確認できるひびわれだけでは、部材の損傷状態の全貌を把握することは困難である。

コンクリート橋のゲルバー部では、断面急変部での応力集中や衝撃荷重の繰返しにより斜めのせん断ひびわれが生じて、落橋や緊急対応した事例が発生している。ひびわれの発生位置は、内部の配筋状況等によって損傷位置が異なり、支承から発生する場合、断面急変部から発生する場合、桁の内部に発生する場合などの事例が見られる。

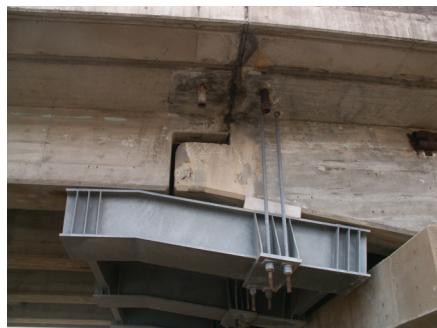
写真-5.2.9 ゲルバー部の落橋防止システム

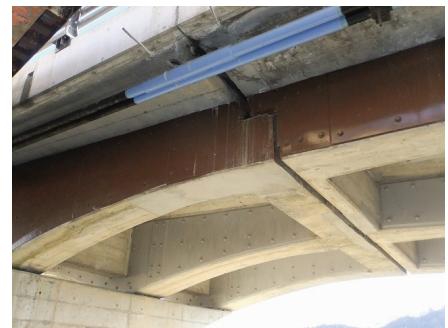
写真-5.2.10 ゲルバー部の鋼板巻き立て工法

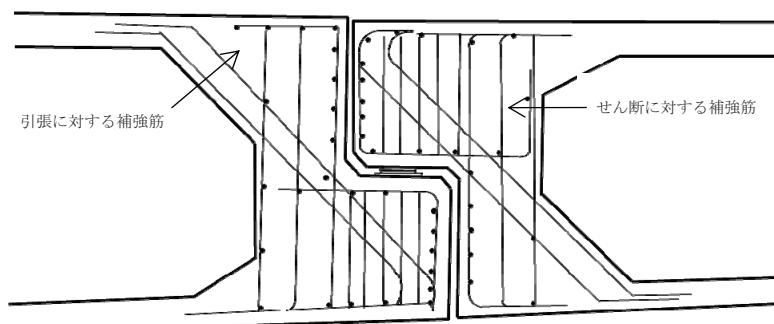
図-5.2.3 ゲルバー部の配筋 (例)

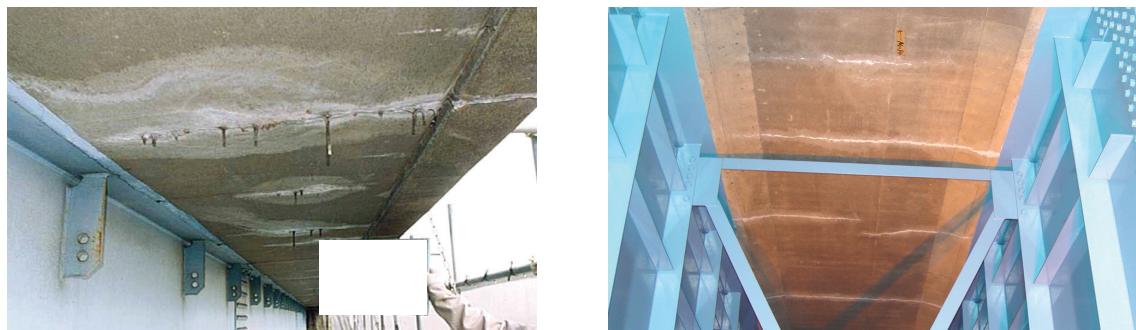
写真-5.2.11 路面（床版）から雨水が浸入のおそれ

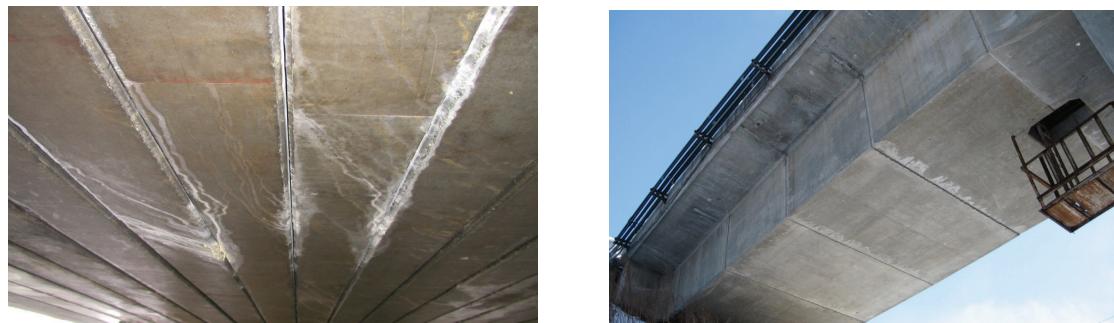
写真-5.2.12 プレテンション桁やセグメントの打継目から雨水浸入のおそれ

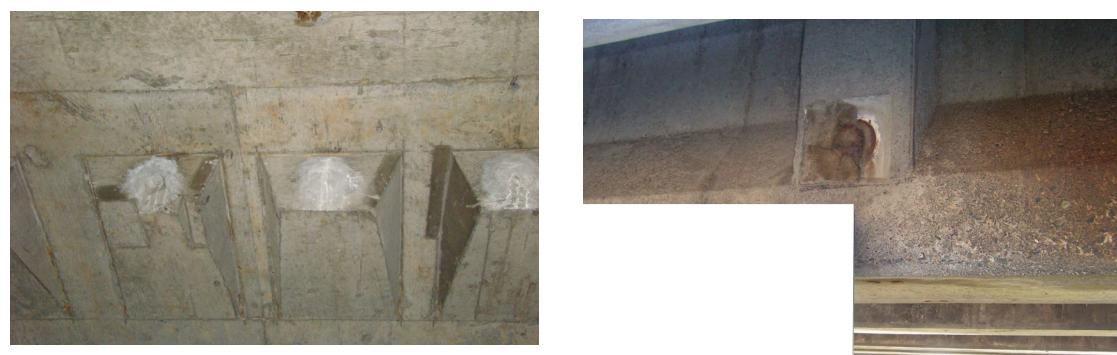
写真-5.2.13 定着部の後埋め部から遊離石灰・後埋め部剥落（定着部腐食）

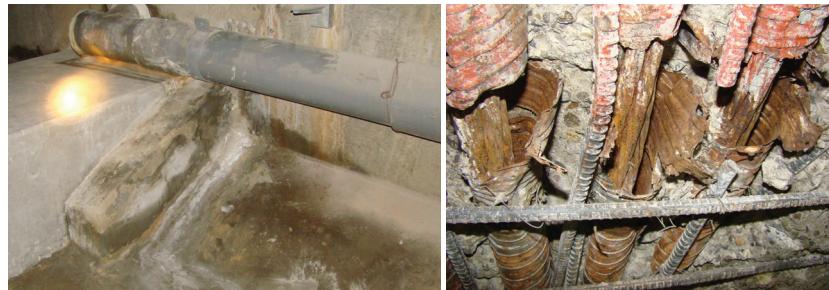
排水管から水が漏れ滯水し、コンクリート内に水が浸透しコンクリート内のシースやPC鋼材が腐食を起こす。腐食が広がるとPC鋼材が破断してしまう可能性もある。

写真-5.2.14 排水管からの漏水とPC鋼材の腐食

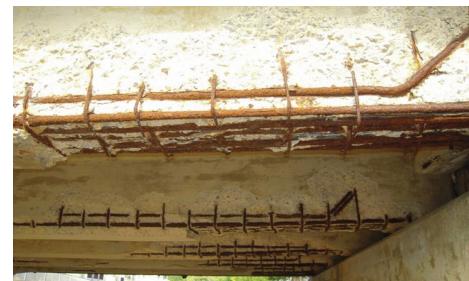
写真-5.2.15 鉄筋の腐食

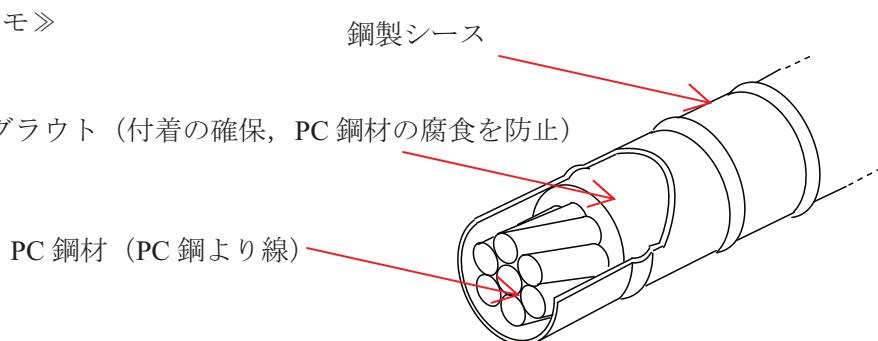
グラウトとは、PC部材にポストテンション方式でプレストレスを与えた後、鋼製シースの空隙に注入するもののうち、セメント、水、および混和材料を構成材料とし、これらを混合したものである。

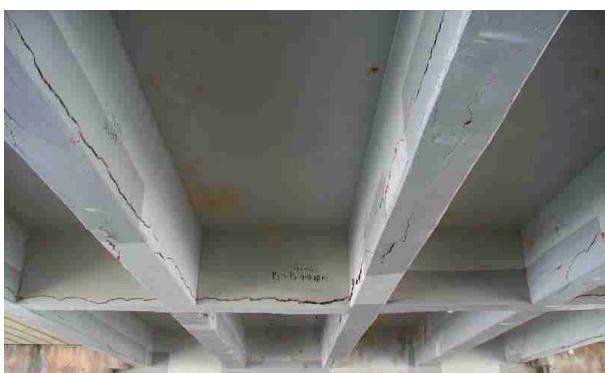
写真-5.2.16 ひび割れの診断における留意点

【部位】主桁の補修箇所

【状態】内部鋼材の腐食や、ひびわれの再発・拡大などの再劣化により、塗膜とコンクリートにひびわれが生じている。

【留意点】ひびわれ幅が大きい場合、浮き、剥落に進展することがある。コンクリート塗装をしている場合には、ひびわれが塗膜のみなのか、コンクリートにも発生しているのかを注視する必要がある。

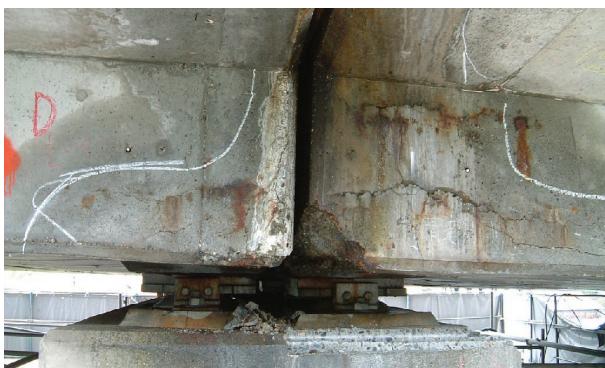
写真-5.2.17 ひび割れの診断における留意点

【部位】主桁の端部

【状態】伸縮装置からの凍結防止剤を含む漏水により鉄筋等の腐食が生じ、錆汁を伴うひびわれが生じている。

【留意点】内部鉄筋が腐食している場合、コンクリートの浮きやはく離をともなうことがある。

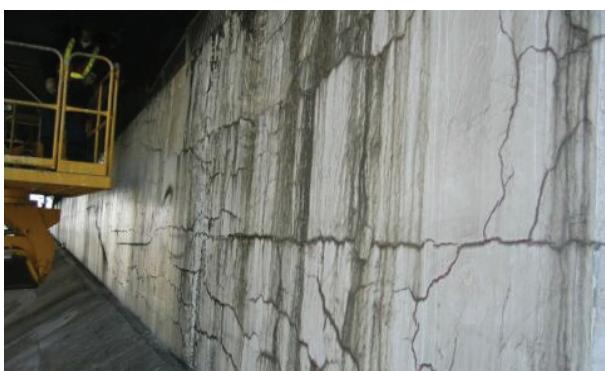
写真-5.2.18 ひび割れの診断における留意点

【部位】橋台のたて壁

【状態】アルカリ骨材反応の影響により塗装で補修したたて壁の全面に、漏水跡と亀甲状のひびわれが生じている。

【留意点】補修後の表面被覆上に現れるひびわれは、補修前からのひびわれの拡大や補修後に発生したひびわれの一部であることがある。

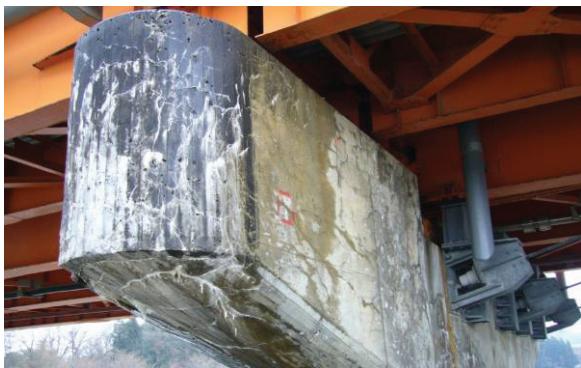
【部位】橋脚張出部

【状態】アルカリ骨材反応の影響により白色の滲出物を伴う亀甲状のひびわれが生じている。

【留意点】ひびわれから著しい漏水や石灰分の析出がある場合、内部で著しく劣化が進行していることがある。

写真-5.2.19 ひび割れの診断における留意点

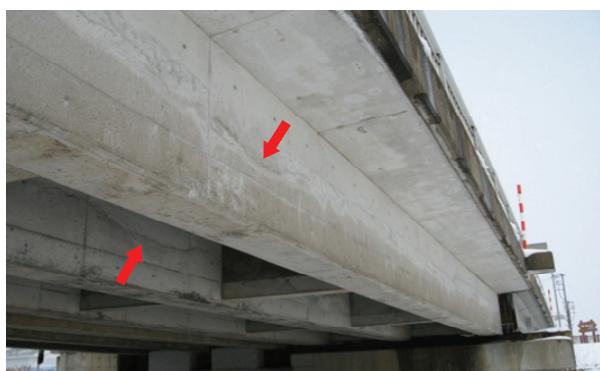
【部位】主桁のウェブ

【状態】主桁のコールドジョイント

【留意点】打重ね境界位置に明確なひびわれがあり、変色や漏水がある場合、内部に水分が浸入して劣化が進行していることがある。

写真-5.2.20 ひびわれの診断における留意点

コールドジョイントは、部材断面の広範囲で発生していることがあり、漏水や遊離石灰の析出、錆汁、広範囲の浸潤が見られる場合、内部で劣化が進行していることがある。

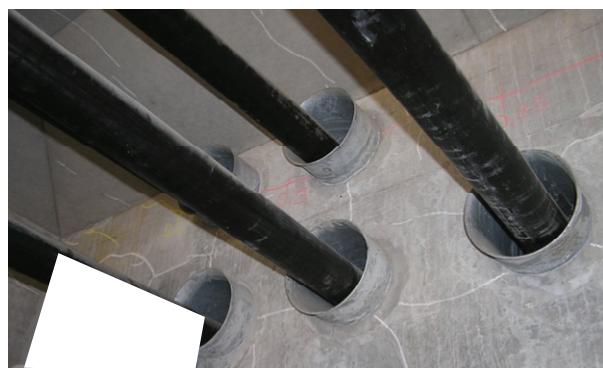
【部位】箱桁内の横桁

【状態】PC定着部付近にひびわれが見られる (注: ひびわれをチョークでマークしている。)

【留意点】貫通孔箇所や、荷重集中点では、不適切な施工や設計で考慮されない応力状態が生じると、ひびわれが発生することがある。

写真-5.2.21 ひびわれの診断における留意点

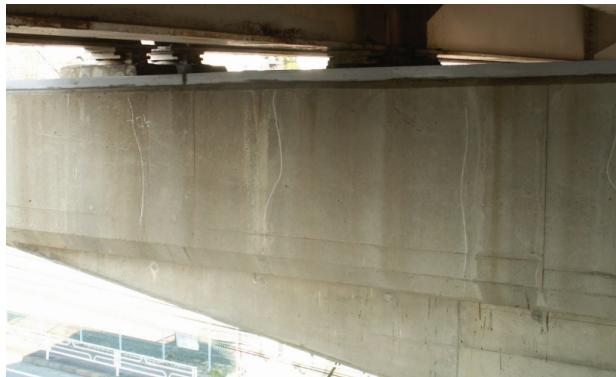
【部位】T型橋脚のはり部

【状態】片持ちはり部分の上側に鉛直ひびわれが見られる。(注:ひびわれをチョークでマーキングしている。)

【留意点】片持ちはりの上面から側面下方に向かうひびわれは、はりの過大な曲げ応力によることがある。

写真-5.2.22 ひびわれの診断における留意点

はり部材では、過大な曲げ応力の発生や曲げ耐力の不足によって、曲げひびわれが生じることがある。曲げひびわれの場合、ひびわれは部材側面に鉛直方向に伸びることが多い、また、ひびわれ幅に応じて内部鋼材に過度の負担が生じていることがある。

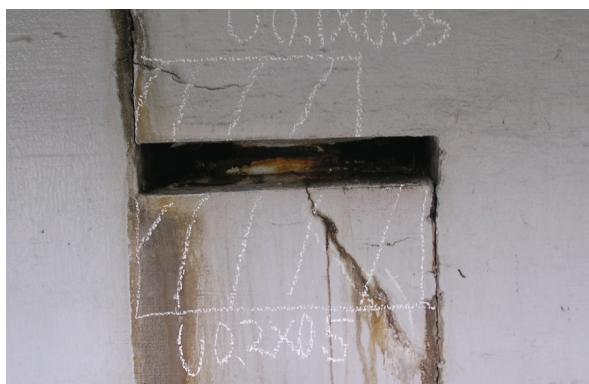
【部位】ゲルバー部

【状態】定着軸の先端に斜めのひびわれと、伸縮目地部からの漏水痕が見られる。

【留意点】ゲルバー部の外観で確認できるひびわれだけでは、部材の損傷状態の全貌を把握することは困難であるため、コア抜きやCCDカメラ等で詳細調査を行う必要がある。支承部付近には、せん断耐力の不足によって、斜め方向のひびわれが生じることがある。

写真-5.2.23 ひびわれの診断における留意点
