5. 橋の損傷

5.1 鋼部材の損傷

5.1.1 防食機能の劣化及び腐食

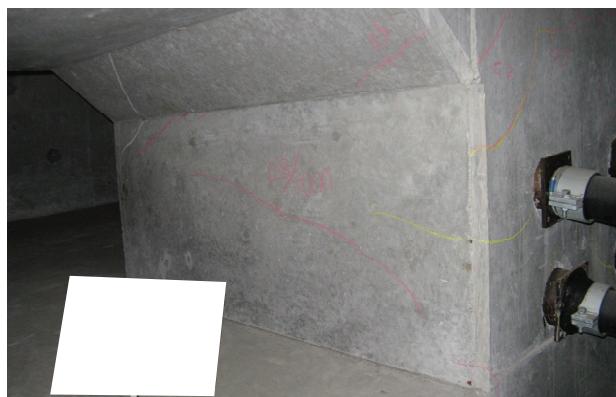
他のひび割れと異なり、脆性的な破壊と落橋に至る恐れもある。

P C 鋼材定着部又は偏向部付近のひびわれ(注:ひびわれをチョークでマーキングしている。)

写真-5.2.24 ひびわれの診断における留意点

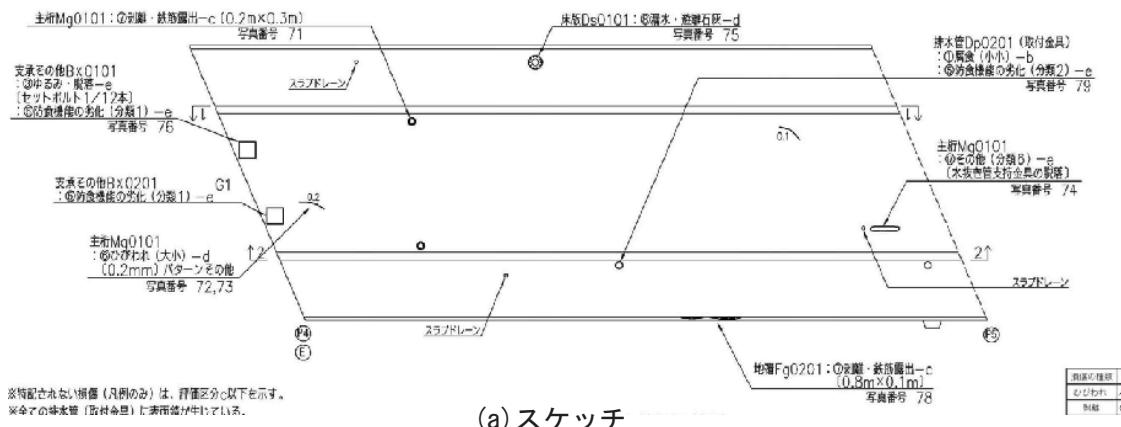
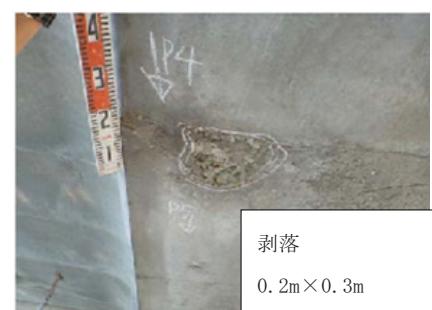
(a) スケッチ

(b) 写真

図-5.2.5 剥離・鉄筋露出の記録方法の例

- 剥離・鉄筋露出の発生位置やその範囲・状況をスケッチや写真で記録する場合の例を図-5.2.5に示す。

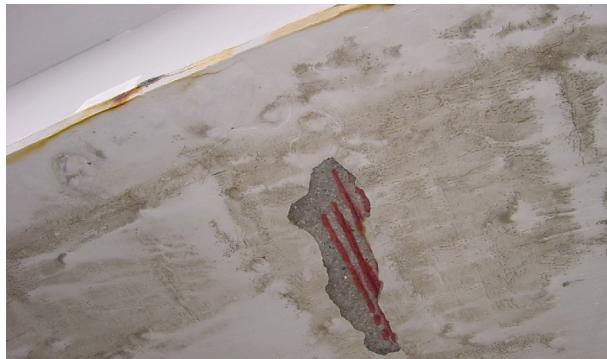
【部位】主桁

【状態】塩害対策として表面被覆を行っている箇所に、剥離・鉄筋露出が生じている。

【留意点】塩害の補修部では、脱塩が完全に行えなかったり、塩分や水分の再浸入により、再劣化が生じることがある。

写真-5.2.25 剥落・鉄筋露出の診断における留意点

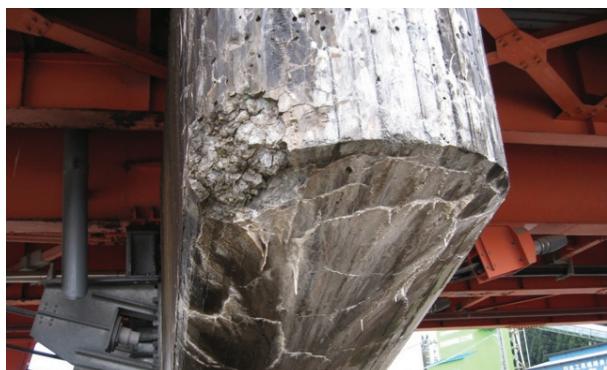
【部位】橋脚梁部

【状態】白色の析出物を伴う亀甲状のひびわれと、一部で剥離が見られる。

【留意点】ASR が生じている場合、ひびわれて劣化したコンクリートが、比較的大きな塊で落下することがある。

写真-5.2.26 剥落・鉄筋露出の診断における留意点

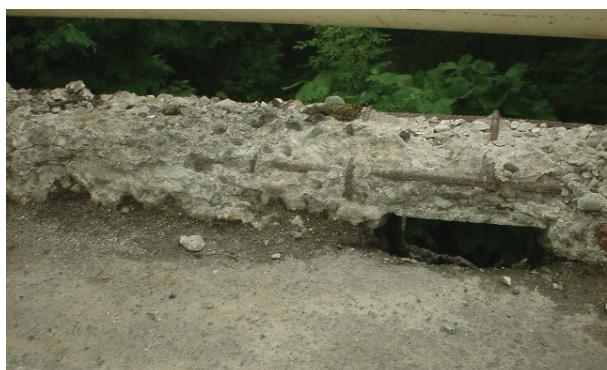
【部位】地覆

【状態】コンクリートの剥離・鉄筋露出が生じている。

【留意点】凍結融解が繰り返される部位では、広範囲に表面が劣化して剥落することがある。

写真-5.2.27 剥落・鉄筋露出の診断における留意点

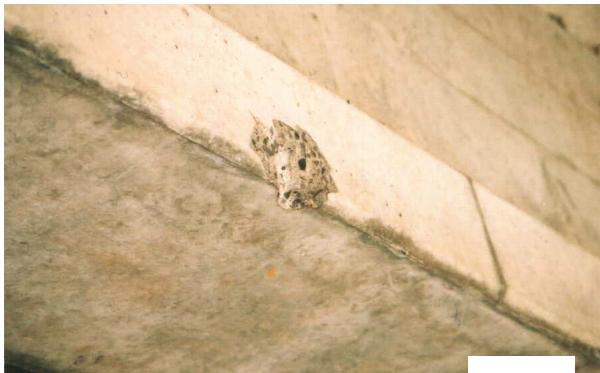
【部位】主桁

【状態】コンクリート桁下面の一部に、車両等の衝突によると疑われる、断面欠損が生じた例

写真-5.2.28 剥落・鉄筋露出の診断における留意点

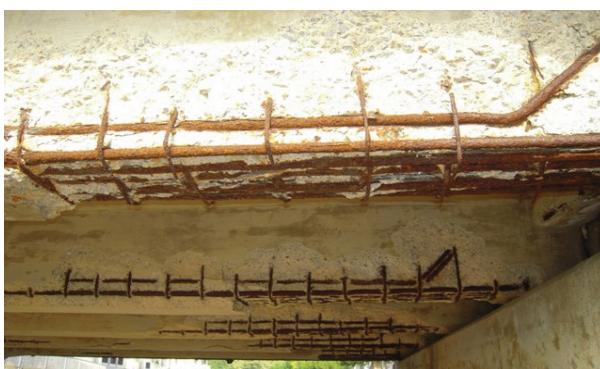
【部位】主桁

【状態】コンクリートの剥離、鉄筋の著しい腐食、更には破断が見られる。

【留意点】塩害環境では、広範囲に同時に鉄筋の腐食が進行していることがある。

写真-5.2.29 剥落・鉄筋露出の診断における留意点

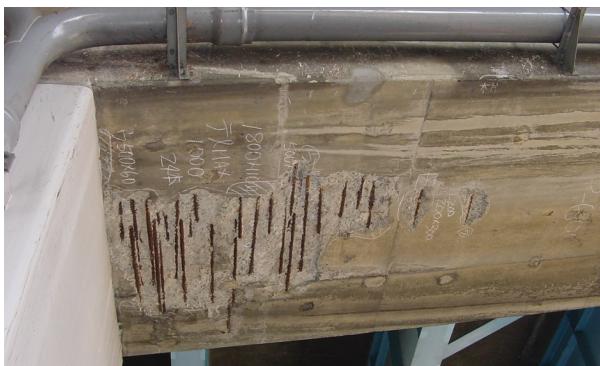
【部位】橋脚梁部の下面

【状態】はりの根元付近で広く剥離と鉄筋の著しい腐食が見られる。

【留意点】勾配のある部材では、箇所によっては広くかぶり不足となっていることがある。また、伝い水によって損傷が促進されることがある。

写真-5.2.30 剥落・鉄筋露出の診断における留意点

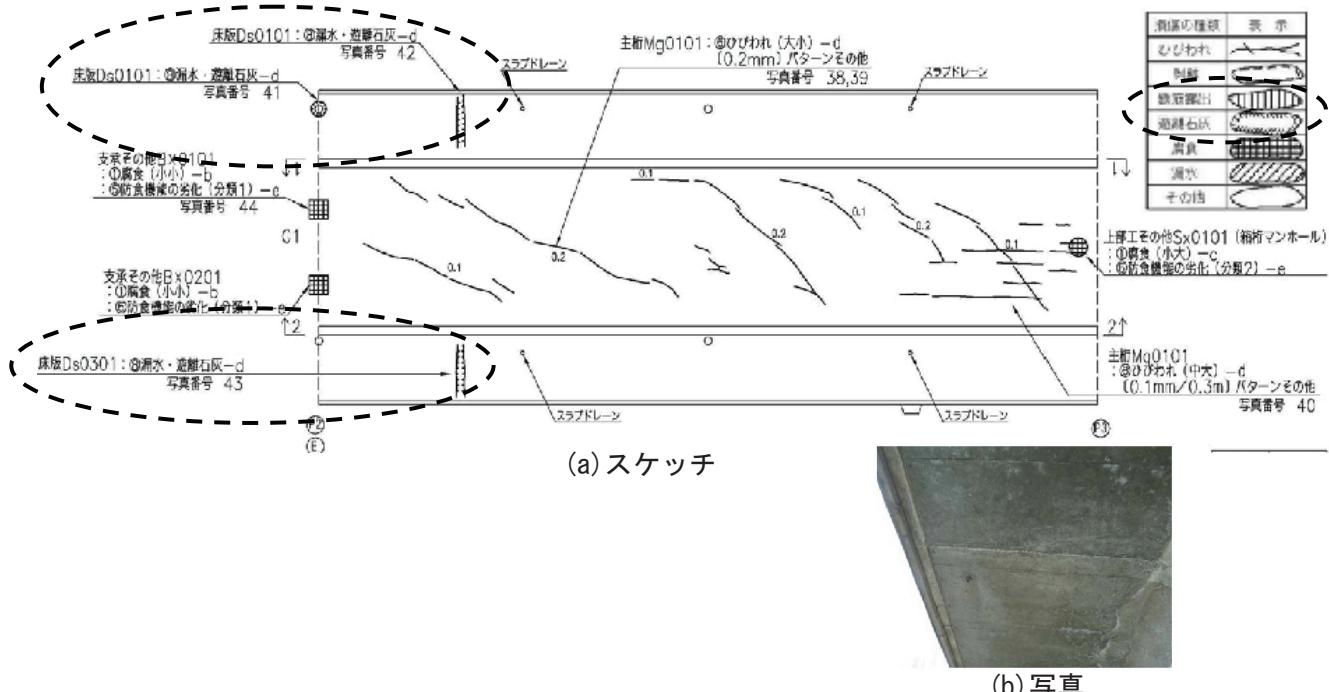
図-5.2.6 漏水・遊離石灰の記録方法の例

- 漏水・遊離石灰として記録する場合には、漏水のみか、遊離石灰が発生しているかの区分や鉛汁の有無について評価するとよい。
- 漏水・遊離石灰の発生位置やその範囲・状況をスケッチや写真で記録する場合の例を図-5.2.6に示す。

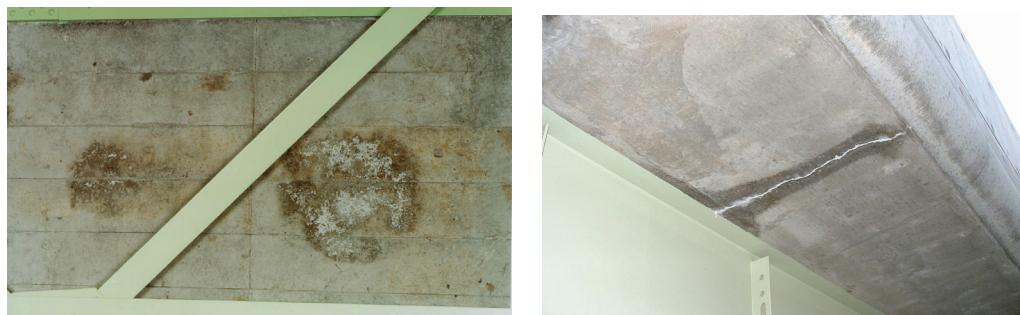
写真-5.2.31 貫通ひびわれが疑われる事例

コンクリートの漏水・遊離石灰の原因と、これらの損傷により懸念される構造物への影響について、損傷箇所とともに表-5.2.3に示す。なお、コンクリートのひびわれからの漏水や遊離石灰の析出は、ひび割れ内部に水が浸入していることを意味し、部材内部への水の供給は著しく劣化を促進させることがあるため、漏水や遊離石灰の析出に関与している水の供給経路について注意する必要がある。また水の侵入経路や部材構造によっては、漏水や遊離石灰の析出が生じていることが、すなわち部材を貫通したひび割れが生じていることを意味する場合もあるため、ひびわれの範囲や部材性能への影響の評価ではこのことにも注意する必要がある。

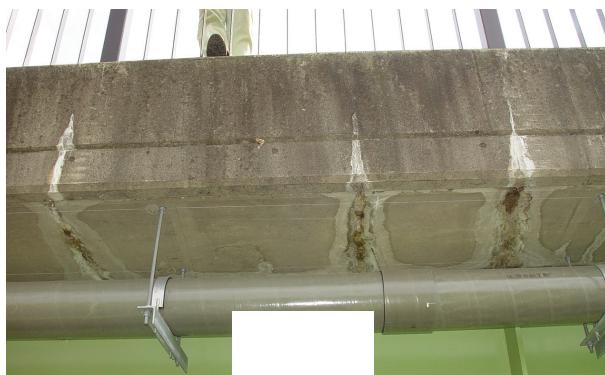
【部位】地覆

【状態】ひびわれから遊離石灰が生じており、錆汁の混入が認められる。

写真-5.2.32 漏水・遊離石灰の診断における留意点

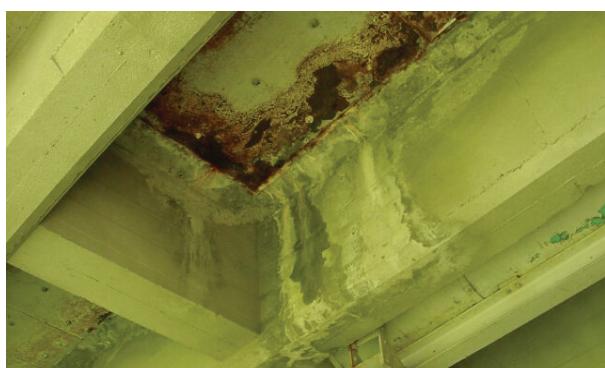
【部位】床版（補強鋼板）

【状態】鋼板接着箇所の継目からの顕著な漏水と、鋼板の腐食が見られる。

鋼板裏面の錆が進行すると、補強鋼板とコンクリート床版とに剥離が生じ、耐荷力の減少につながることがある。

写真-5.2.33 剥落・鉄筋露出の診断における留意点

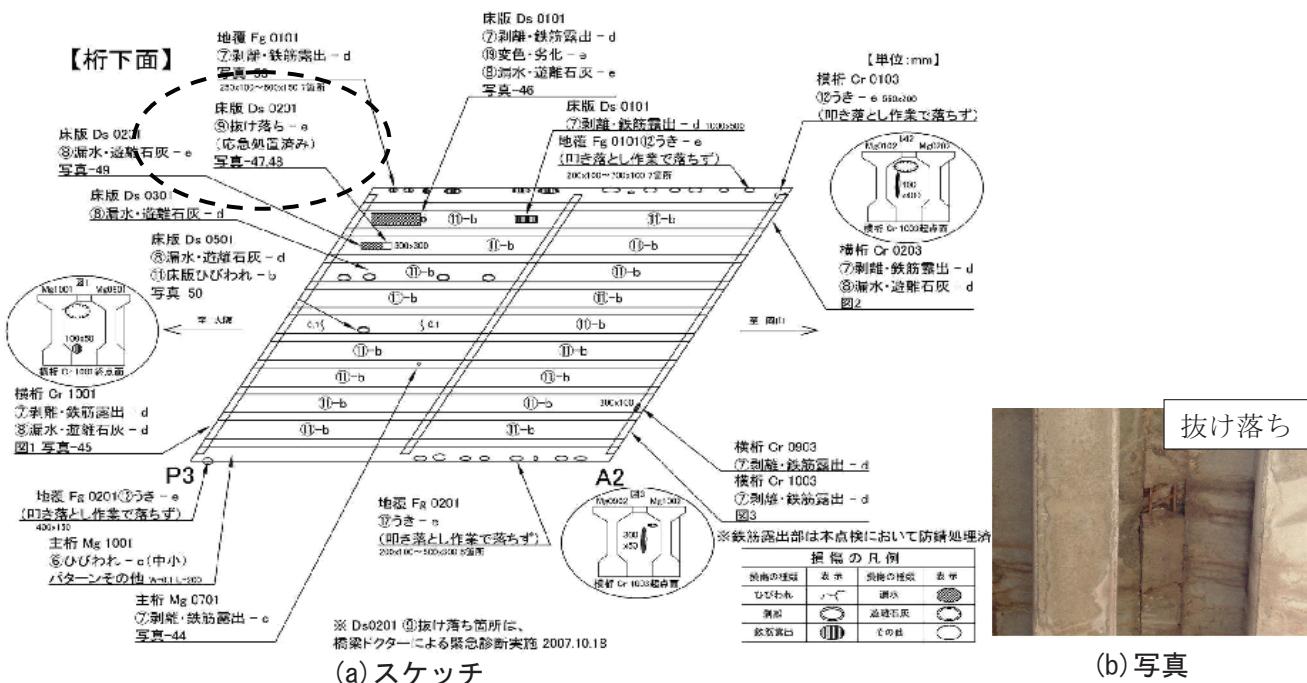
図-5.2.7 抜け落ち記録方法の例

- ・抜け落ちとして記録する場合には、抜け落ちた部位の鉄筋の状態や周辺の状態についても記録するとよい。
- ・抜け落ちの発生位置やその範囲・状況をスケッチや写真で記録する場合の例を図-5.2.7に示す。

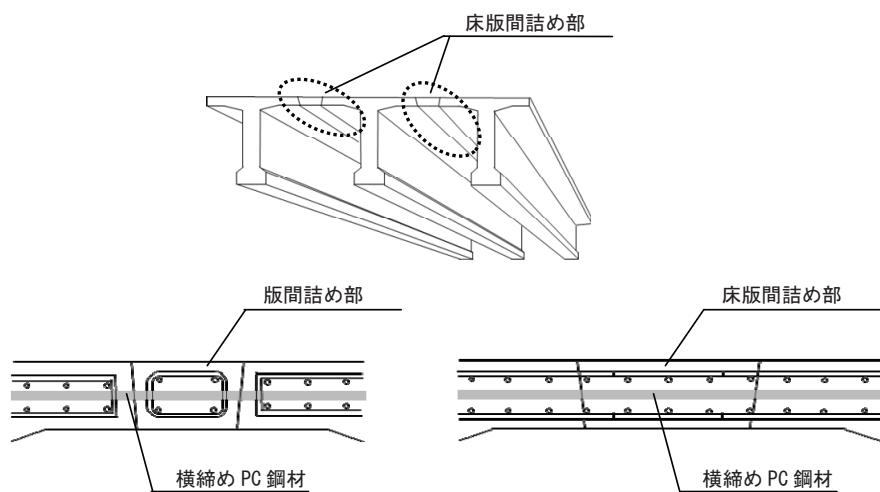
図-5.2.8 間詰め部の構造および配筋

PCT 枠の間詰め部において、無筋で抜け落ちにつながる恐れがある状況などにおいては、詳細調査を実施することが妥当と判断できる場合がある。ちなみに、以下の PCT 枠の間詰め部において、無筋の可能性があることが知られている。

- ・プレテンション枠の設計が 1971 年以前、または竣工年が 1974 年以前の橋梁
 - ・ポストテンション枠の設計が 1969 年以前、または竣工年が 1972 年以前の橋梁
- 必要に応じて、鉄筋探査（電磁波レーダーや電磁誘導法）を行い、無筋かどうか確認する。

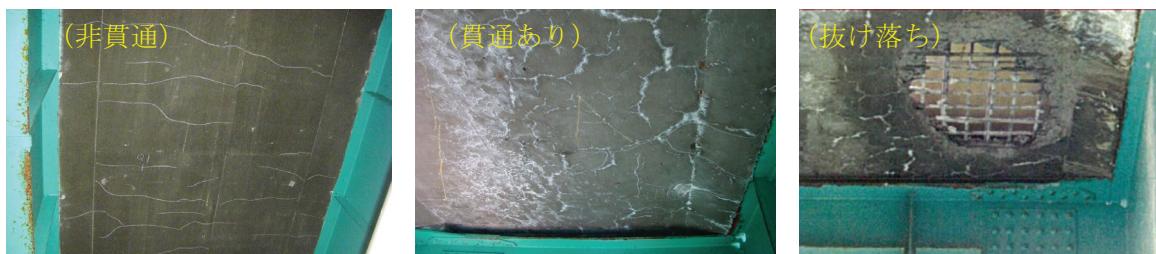
写真-5.2.34 床版ひびわれの状態

床版コンクリートが抜け落ちる場合、その前段階で部分的に貫通ひび割れが形成されていることが多い、床版ひびわれから著しい漏水や遊離石灰の析出が見られる場合には、床版コンクリートが抜け落ちる可能性をも念頭に注意して点検することが必要である。

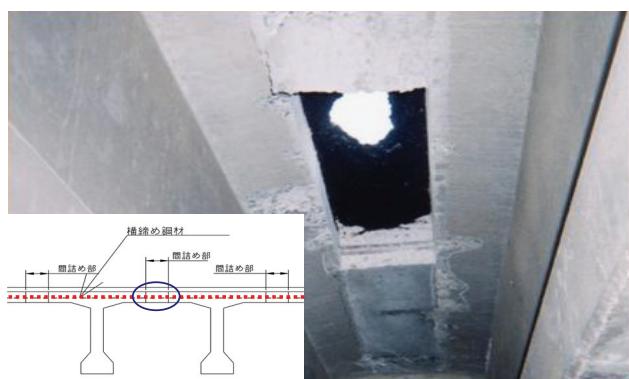
【部位】床版間詰め部

【状態】間詰めコンクリートが落下している。(抜け落ち部の黒いものは舗装)

【留意点】古いT桁ではT桁フランジ端部にテーパーがないので、間詰めとの境界部が劣化すると、間詰めコンクリートが大きな塊で抜け落ちることがある。

写真-5.2.35 抜け落ちの診断における留意点

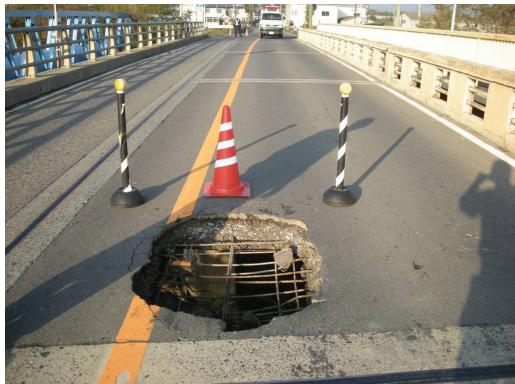
写真-5.2.36 抜け落ちの診断

における留意点

ロック化している、抜け落ちた箇所の近傍や前後で舗装に顕著なひびわれが生じている、石灰分のせき出が広がっている、過去に同じ車線位置で補修が繰り返されている、ひび割れは顕著でないなどのいずれか、または組み合わせが見られることが多い。

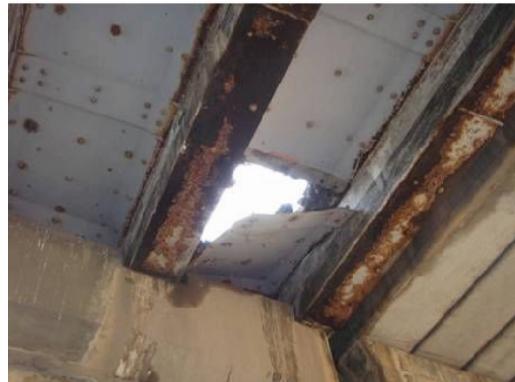
【留意点】抜け落ちが生じた床版では、抜け落ち部周辺あるいは車線方向の同じ位置で、舗装に凹凸や顕著なひびわれ、過去の補修痕が認められることがある。

鋼板で補強している場合や、剥落防止のシートが貼られている場合などは、下からは損傷状況は確認できないので、上面から舗装に異常がないか確認する。必要であれば、舗装を剥いで床版上面に異常がないか確認することもある。また、下から鋼板等に対して打音検査を行い、うきなどを示す異常音がないか確認する。

写真-5.2.37 抜け落ちの診断における留意点

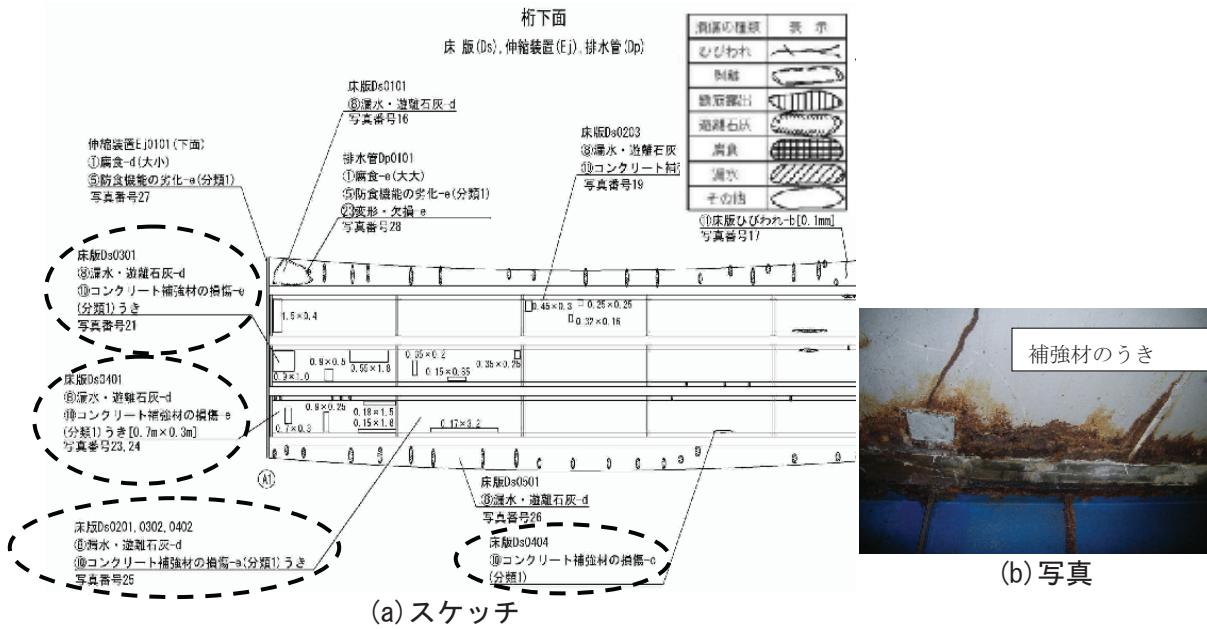
- 補強材の損傷の発生位置やその範囲・状況をスケッチや写真で記録する場合の例を図-5.2.9に示す。

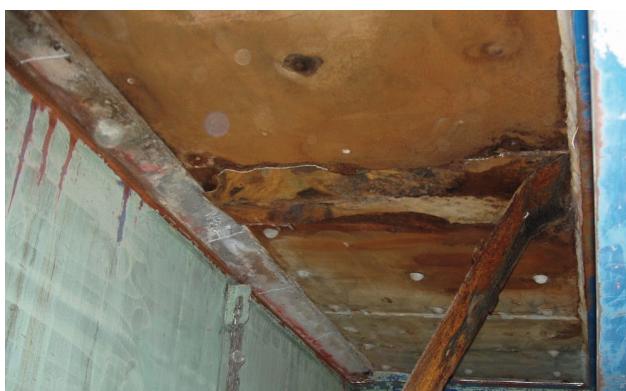
【部位】床版の補強鋼板（分類 1）

【状態】漏水があり、腐食が進行した鋼板が脱落している。

【留意点】床版防水機能の劣化や、床版の貫通ひびわれが生じていることがある。

写真-5. 2. 41 補修・補強材（鋼板）の損傷の診断における留意点

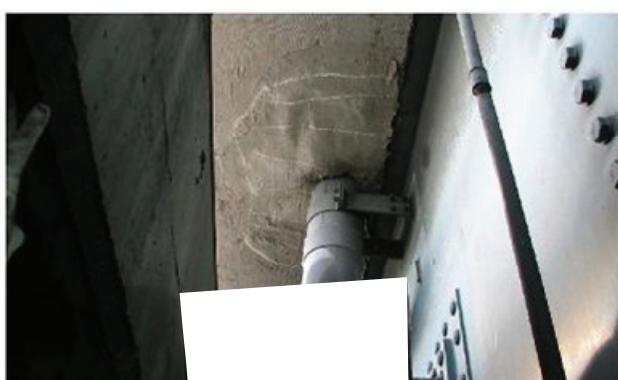
【部位】床版の排水管貫通部の纖維シート（分類 2）

【状態】排水管とコンクリート床版との間に漏水が発生し、纖維シートに剥離が生じている。

【留意点】補強材の剥離部では、コンクリートの劣化も進行していることがある。

写真-5. 2. 42 補修・補強材（纖維）の損傷の診断における留意点

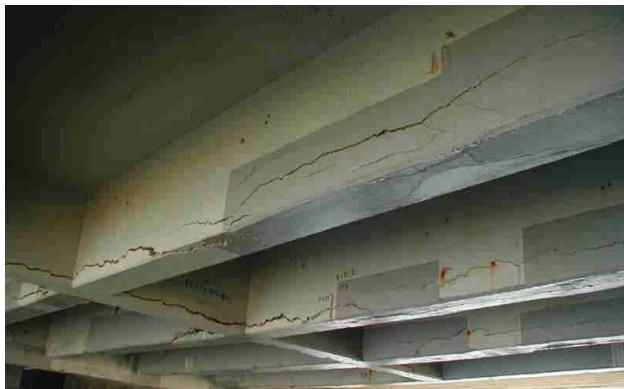
写真-5.2.43 補修・補強材（塗装）の損傷の診断における留意点

【部位】主桁の保護塗装と断面修復部
(分類4)

【状態】主桁に顕著なひびわれと錆汁の滲出が見られる。

【留意点】塩害対策では、浸透した塩分の除去が不完全な場合には、早期に再損傷が生じることがある。

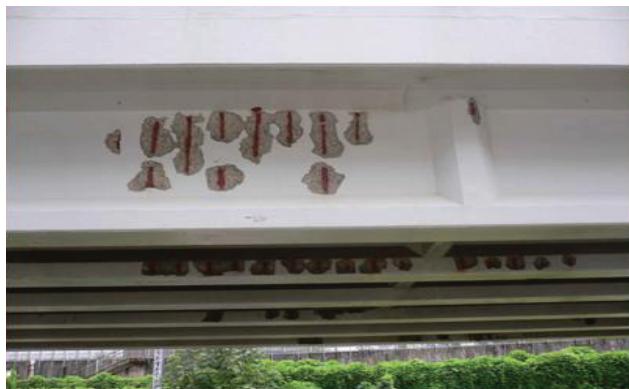
写真-5.2.44 補修・補強材（塗装）の損傷の診断における留意点

【部位】主桁の保護塗装（分類4）

【状態】主桁の保護塗装箇所に剥離・鉄筋露出が見られる。

保護塗装の施工後に、コンクリート部材の劣化が進行した場合には、保護塗装部にもひび割れや剥離が発生することがある。この場合、塗膜下の状態の全てを外観のみから把握することはできない。

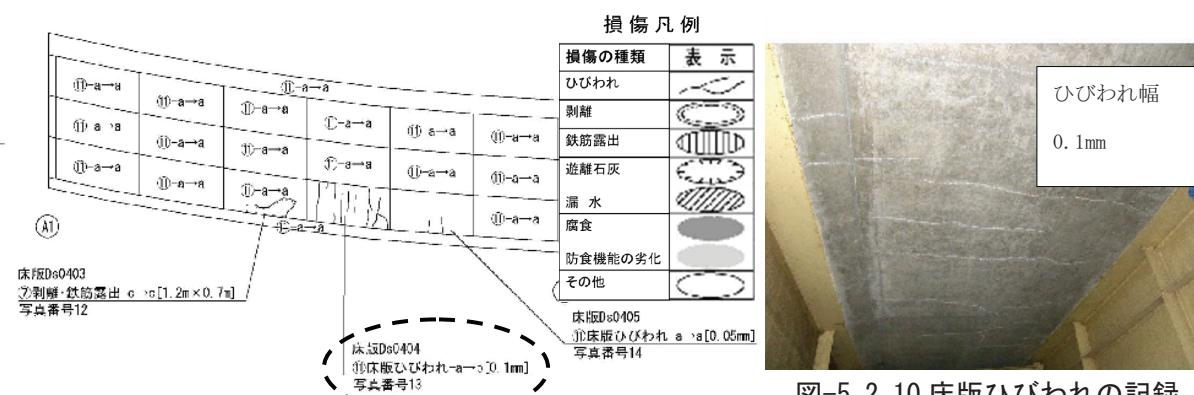
図-5.2.10 床版ひびわれの記録

方法の例（注：ひびわれはチョークでマーキングしている）

- ・床版ひびわれの発生位置やその範囲・状況をスケッチや写真で記録する場合の例を図-5.2.10に示す。

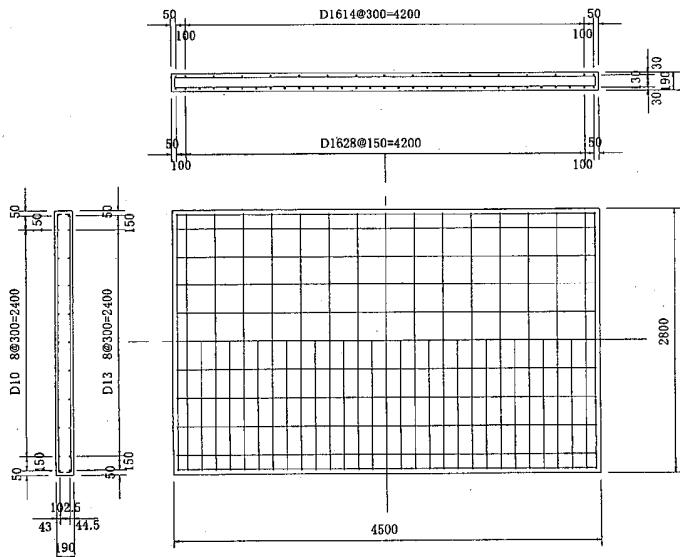
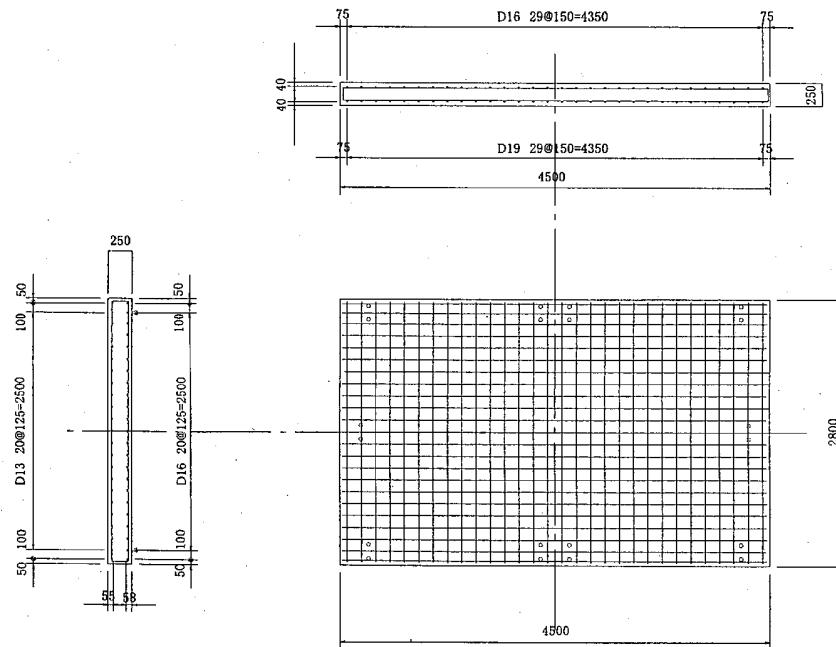
図-5.2.11 床版供試体配筋図の例^{5.5)}

(a) 鋼道路橋設計示方書(昭和39年)による床版供試体配筋図

(b) 道路橋示方書（平成 8 年）による床版供試体配筋図

最小床版厚に関する基準は、昭和31年に鋼道路橋設計示方書で初めて規定されるようになり、当時の床版厚さ140mm（有効版厚110mm）以上であったが、「昭和40年頃、鉄筋コンクリート床版の疲労と考えられる損傷が問題となつたため」規定の最小床版厚が160mmに引き上げられたほか、設計輪荷重、設計曲げモーメント、大型の自動車交通量に対する割増し、鉄筋の許容値、配力鉄筋等の規定が見直された。平成6年の道路橋示方書から現在と同様の設計になっている。

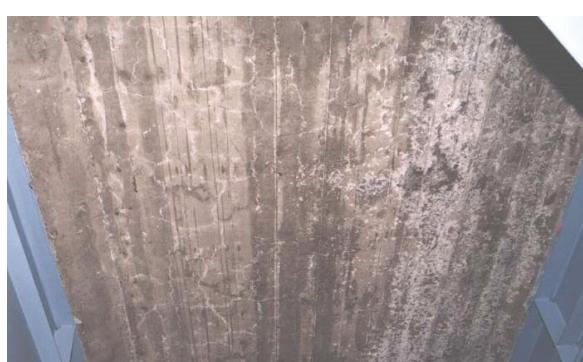
写真-5.2.45 床版ひびわれの診断における留意点

【部位】床版下面

【状態】格子状のひびわれと遊離石灰が見られる（図-5.2.12 の状態 iv 遊離石灰ありに対応した例）。

【留意点】床版下面への雨水の浸入や、それによる損傷促進の兆候が顕著に見られる場所では、橋面舗装の劣化や排水勾配など路面排水状態に問題があることがある。

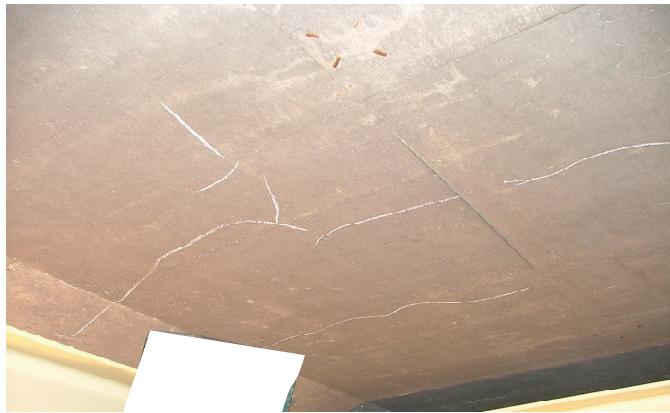
写真-5.2.46 床版ひびわれの損傷状態（注：ひびわれはチョークでマーキングしている）

図-5.2.12 の状態 ii に対応した例

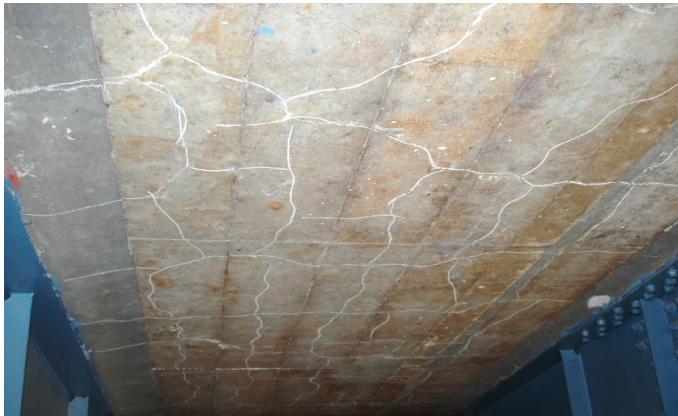
写真-5.2.47 床版ひびわれの損傷状態（注：ひびわれはチョークでマーキングしている）

図-5.2.12 の状態 iv に対応した例

<ひびわれ性状>

格子状

<漏水・遊離石灰>

なし

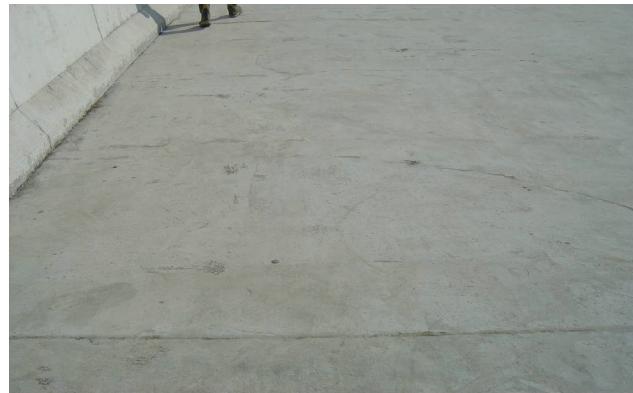
写真-5.2.48 コンクリート補修材（塗装）の損傷の診断における留意点

【部位】床版上面

【状態】床版上面のコンクリートにひ
びわれが見られる。（注：新設橋の舗
装施工前の状況）

【留意点】床版上面に開口したひびわ
れは、供用開始後の雨水の浸透のリス
クが大きくなるため、補修しておく必
要がある。

床版上面にひびわれが生じると、床版内部に容易に水が浸透し、内部鋼材の腐食やひびわ
れが進行しやすい。防水層を施工する場合であっても、供用後の舗装工事で防水層が損傷
したり、防水層自体の劣化、排水システムの不具合が生じることもあるため、舗装打ちか
え時などに床版上面のひびわれは補修しておくことが橋の予防保全上、重要である。

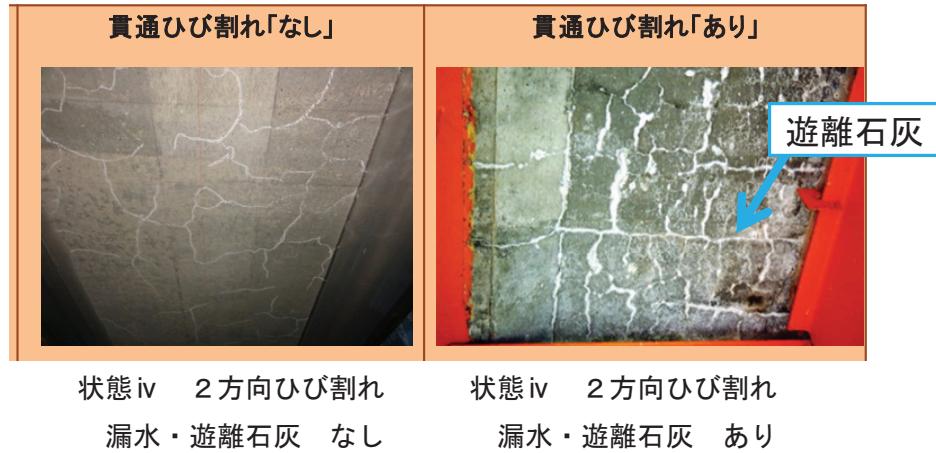
図-5.2.12 床版ひび割れの性状の進行の例(これだけにはよらないので、図-5.2.13も参照のこと)

状態	1方向ひびわれ			2方向ひびわれ		
	性状	ひびわれ	漏水・遊離石灰	性状	ひびわれ	漏水・遊離石灰
状態 i		損傷なし	なし			
状態 ii		<ul style="list-style-type: none"> ひびわれは主として1方向のみ 最小ひびわれ間隔は概ね1m以上 最大ひびわれ幅は0.05mm以下（アーチラック程度） 	なし			
状態 iii	 	<ul style="list-style-type: none"> ひびわれは主として1方向のみ ひびわれ間隔は問わない ひびわれ幅は0.1mm以下が主（一部には0.1mm以上も存在） 	なし		<ul style="list-style-type: none"> ひびわれは格子状 格子の大きさは0.5m程度以上 ひびわれ幅は0.1mm以下が主（一部には0.1mm以上も存在） 	なし
状態 iv	 	<ul style="list-style-type: none"> ひびわれは主として1方向のみ ひびわれ間隔は問わない 最大ひびわれ幅は0.2mm以下が主（一部には0.2mm以上も存在） 	なし		<ul style="list-style-type: none"> ひびわれは格子状 格子の大きさは0.5m～0.2m ひびわれ幅は0.2mm以下が主（一部には0.2mm以上も存在） 	なし
	 	<ul style="list-style-type: none"> ひびわれは主として1方向のみ ひびわれ間隔は問わない 最大ひびわれ幅は0.2mm以下が主（一部には0.2mm以上も存在） 	あり		<ul style="list-style-type: none"> ひびわれは格子状 格子の大きさは問わない ひびわれ幅は0.2mm以下が主（一部には0.2mm以上も存在） 	あり
状態 v	 	<ul style="list-style-type: none"> ひびわれは主として1方向のみ ひびわれ間隔は問わない ひびわれ幅は0.2mm以上が目立ち、部分的な角落ちも見られる 	なし		<ul style="list-style-type: none"> ひびわれは格子状 格子の大きさは0.2m以下 ひびわれ幅は0.2mm以上が目立ち、部分的な角落ちも見られる 	なし

<ul style="list-style-type: none"> ひびわれは主として1方向のみ ひびわれ間隔は問わない ひびわれ幅は0.2mm以上が目立ち、部分的な角落ちも見られる 	あり		<ul style="list-style-type: none"> ひびわれは格子状 格子の大きさは問わない ひびわれ幅は0.2mm以上が目立ち、部分的な角落ちも見られる 	あり

「状態」の数字が大きいほど、劣化が進行していると考えてよい。

床版ひびわれの損傷の診断を行うに当たっての留意点を、実例の写真とともに以下に示す。図-5.2.12には状態が悪化していく様子の典型を模式的に表した。しかし、状態の悪化が進む速度は、iv や v へ状態への悪化が進むほど千差万別であり、診断に当たっては、図-5.2.13 に示すように、ひびわれへの水の浸入の有無、過去の床版補修の履歴などに注意する。

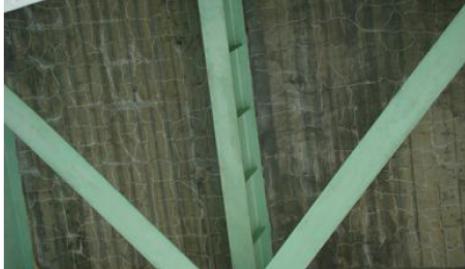
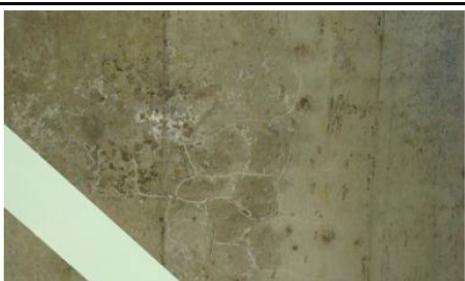
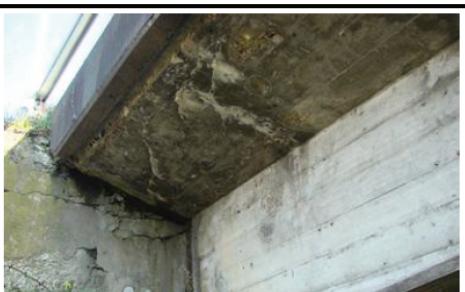
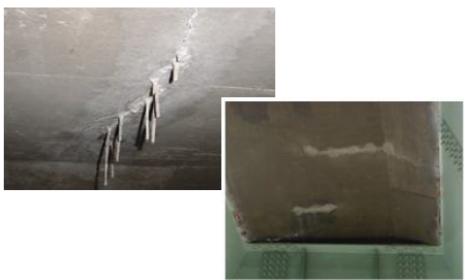
図-5. 2. 13 床版ひびわれの判定区分の例(その1)

判定区分 II	構造物の機能に支障が生じていないが、予防保全の観点から措置を講ずることが望ましい状態。 (予防保全段階)
	<p>例</p>

<p>顕著な漏水はないものの、床版全体に広く格子状のひびわれが発達している場合</p>
	<p>例</p>

<p>ひびわれは比較的少ないものの、明らかな貫通ひび割れ（漏水、石灰分の析出）がある場合</p>
	<p>例</p>

<p>床版内部への雨水の侵入が顕著に生じており、放置すると急速に劣化が進むと見込まれる場合</p>
	<p>例</p>

<p>ひびわれは比較的少ないものの、明らかな貫通ひび割れ（漏水、石灰分の析出）がある場合</p>
備考	<p>■床版に貫通ひびわれが生じている場合、放置すると急速に劣化が進行する可能性が高い。また雨水の侵入は床版の劣化を著しく促進する。</p> <p>■うきや剥離があると、コンクリート片が落下する危険性がある。</p>

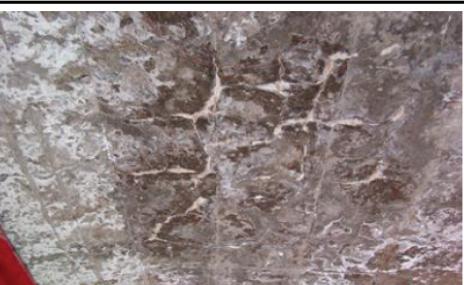
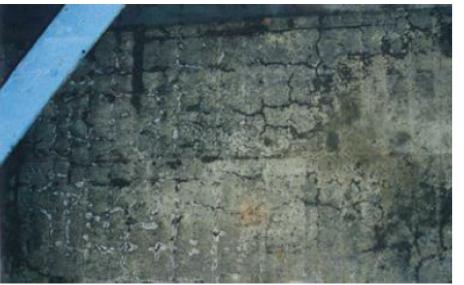
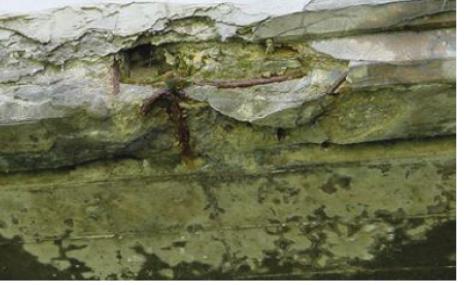
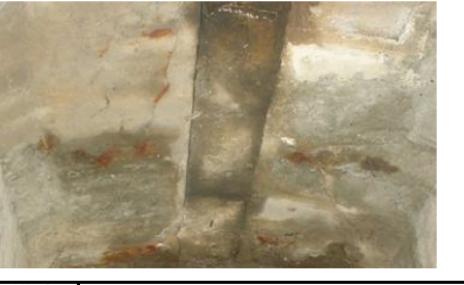
図-5.2.13 床版ひびわれの判定区分の例(その2)

判定区分 III (早期措置段階)	構造物の機能に支障が生じる可能性があり、早期に措置を講ずべき状態。

<p>例</p> <p>漏水を伴う密に発達した格子状のひびわれが生じている場合 あるいは、床版下面に広く湿ったひびわれ集中箇所がある場合</p>

<p>例</p> <p>床版内部に雨水が侵入し、広く鉄筋の腐食が進んでいる場合</p>

<p>例</p> <p>間詰め部に顕著なひびわれが生じている場合 (間詰め部が脱落することがある)</p>
備考	<p>■床版に広くひび割れが発達したり、雨水の侵入により鉄筋の腐食が進むと広範囲に床版コンクリートが脱落したり、輪荷重によって抜け落ちを生じることがある。</p>

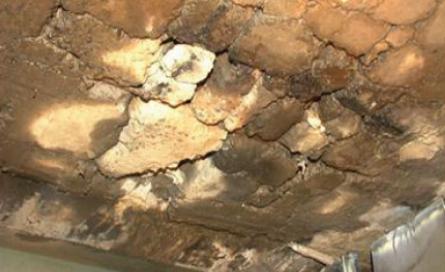
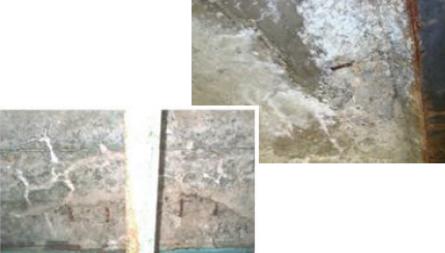
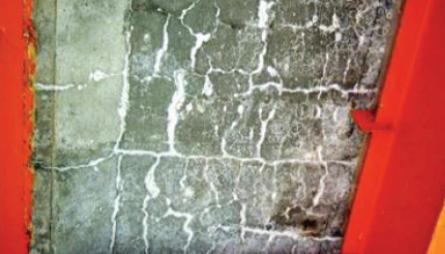
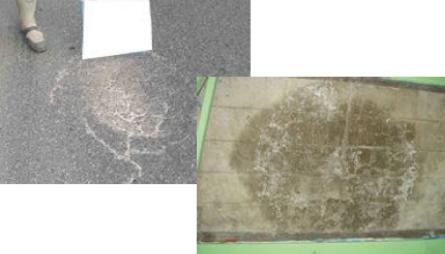
図-5. 2. 13 床版ひびわれの判定区分の例(その3)

判定区分 IV	構造物の機能に支障が生じている、又は生じる可能性が著しく高く、緊急に措置を講ずべき状態。 (緊急措置段階)

<p>例</p> <p>床版コンクリートがある範囲で一体性を失っている場合 (輪荷重などの作用で、容易に抜け落ちる状態)</p>

<p>例</p> <p>顕著な漏水を伴うひびわれがあり、床版下面に明らかなうきや剥離が生じている場合</p>

<p>例</p> <p>顕著な漏水を伴う格子状のひびわれが密に発達している場合</p>

<p>例</p> <p>床版下面の一部で石灰分の析出した白いひびわれの発達と浸潤による変色が拡がっている場合 (直上の舗装に陥没やセメント分の噴出痕が見られる場合には、床版上面が土砂化している可能性が高い)</p>
備考	<ul style="list-style-type: none"> ■床版内部に広く雨水の侵入がある場合、床版コンクリートの劣化により突然の抜け落ち事故に至ることがある。 ■舗装の陥没やセメント分の噴出痕が見られる場合、床版が上面から土砂化するなど著しく劣化している事があり、判断が困難な場合は、詳細調査を行う必要がある。

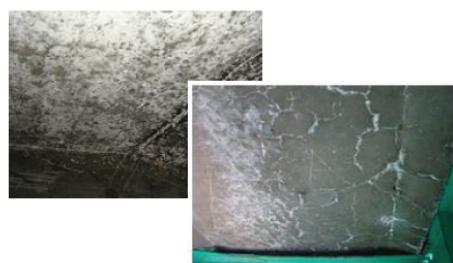
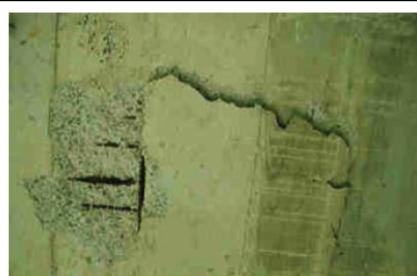
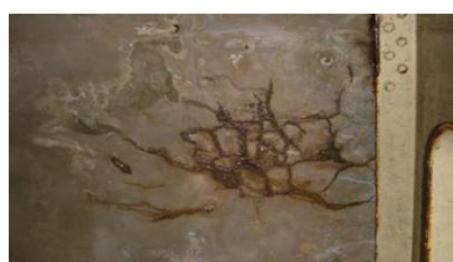
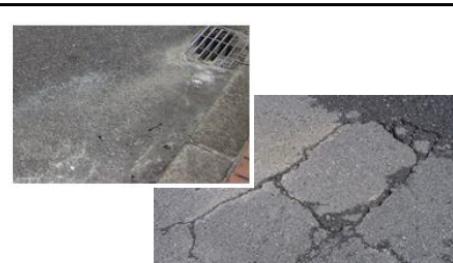
図-5. 2. 13 床版ひびわれの判定区分の例(その4)

詳細調査が必要な事例

不規則なひびわれが発達したり、全面に顕著な変色が拡がっている場合
(アルカリ骨材反応の併発など複合的な劣化が生じていることがある)

床版下面に顕著な浮き・剥離・鉄筋露出が見られる場合
(床版内部で劣化が進行している事がある)

床版の一部で、特異な変色や漏水が見られる場合

舗装面に特徴的なひびわれや、白色の変色が見られる場合
(舗装下の床版が著しく損傷していることがある)

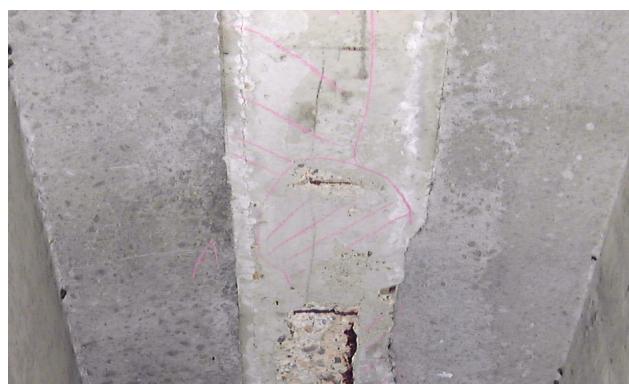
写真-5. 2. 49 うきの損傷の診断における留意点

【部位】P C T桁橋の床版間詰め部

【状態】コンクリートのうき、剥離・鉄筋露出が見られる。

【留意点】間詰めコンクリート部では、狭い空間に鋼材が輻輳するため締固め不足や充填不良が生じることがある。

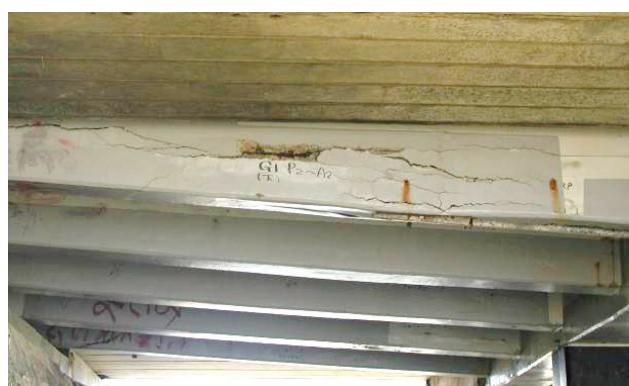
【部位】主桁ウェブ部

【状態】ウェブ部に広くうき、剥離・鉄筋露出が見られる。

【留意点】下面や側面が表面被覆された部材では、上方からの雨水の浸入が遮断できていなかつたり部材内部に水分が残っていると、鋼材腐食が進行することがある。

コンクリート部材に表面被覆を行う場合、上方からの雨水の浸入を完全に遮断するとともに、既に浸入している水分を除去しておかないと、被覆内部で鋼材の腐食が進行して再劣化することがある。

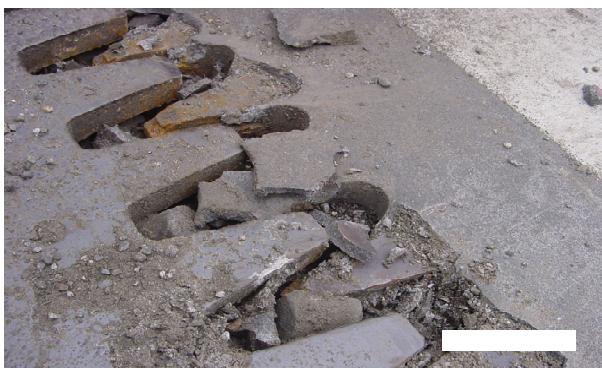
写真-5.3.1 遊間の異常の診断における留意点

【部位】伸縮装置

【状態】伸縮装置が破損している。

【留意点】大規模な地震の後では、遊間に異常が生じていなくとも、地震時の異常な移動によって部材に衝突痕や変形などの被害が見られることがある。

遊間の異常は、地震後における伸縮装置の破損状況や高欄の擦痕から、地震による橋桁の動きの方向や隣接桁間の相対変位量が推測可能である。また、橋の他の部位（支承部、下部構造等）の損傷を疑うきっかけになる。

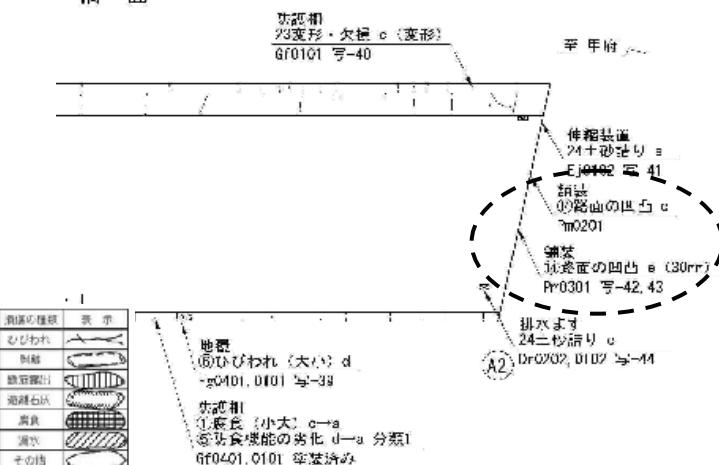
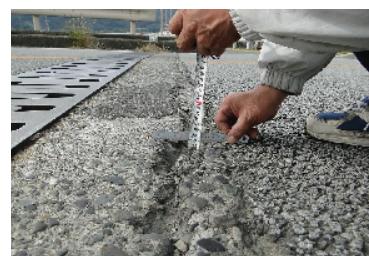
図-5.3.2 路面の凹凸の記録方法の例

(a) スケッチ

(b) 写真

- 路面の凹凸の発生位置やその範囲・状況をスケッチや写真で記録する場合の例を示す。

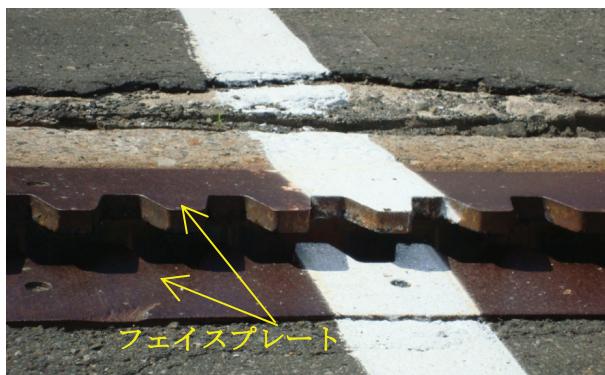
写真-5.3.4 路面の凹凸の診断における留意点

【部位】伸縮装置のフェイスプレート

【状態】伸縮装置のフェイスプレートに著しい段差が見られる。

【留意点】地震の影響による、段差の場合には、同時に下部工の移動や沈下、支承の破損が生じていることがある

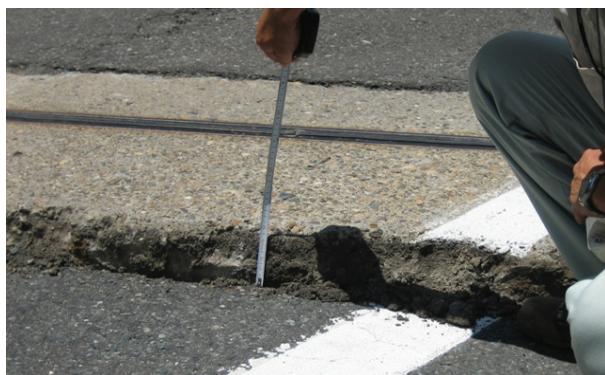
写真-5.3.5 路面の凹凸の診断における留意点

【部位】伸縮装置のフェイスプレート

【状態】伸縮装置のフェイスプレートに著しい段差が見られる。

【留意点】地震の影響による、段差の場合には、同時に下部工の移動や沈下、支承の破損が生じていることがある。

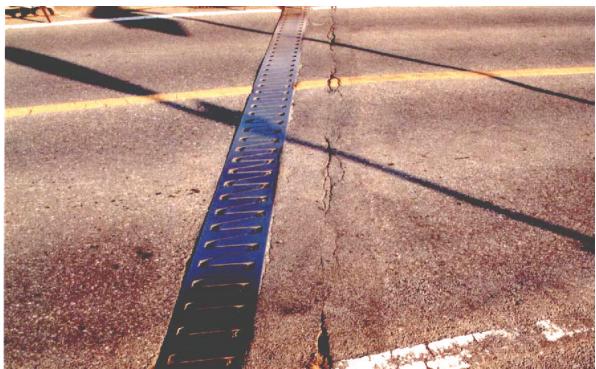
写真-5.3.6 路面の凹凸の診断における留意点

【部位】伸縮装置周辺の舗装

【状態】舗装に著しいひびわれと窪みが見られる。

【留意点】踏み掛け版がない橋台では土工部の沈下により、伸縮装置を固定するための裏込め構造を境界として、舗装面に段差やひびわれを生じることがある。正確な原因の把握を診断において留意する。

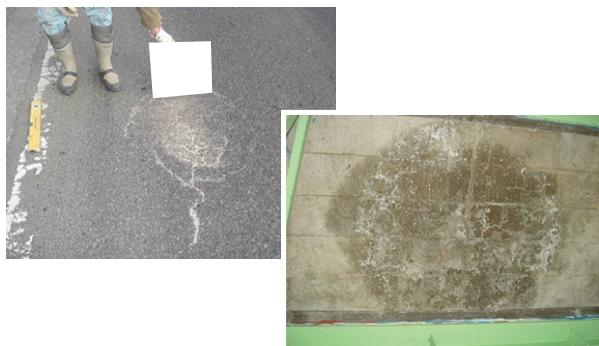
【部位】舗装

【状態】蜘蛛の巣状の舗装のひびわれが見られ、石灰分の浸出も確認できる。

【留意点】舗装ひびわれからの浸水により、コンクリート床版が著しく損傷していることがある。

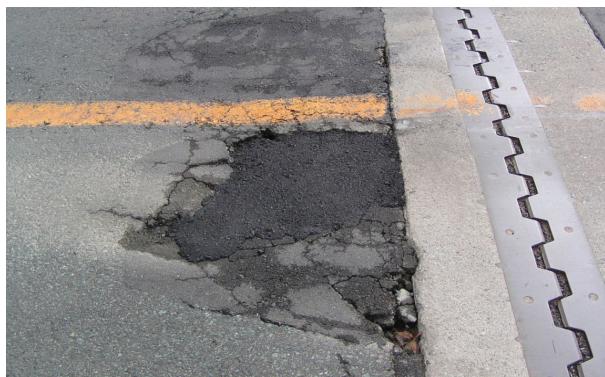
【部位】舗装

【状態】伸縮装置と舗装の境界部に段差と陥没の補修跡が見られる。

【留意点】桁端部の舗装ではブロック状に破壊が進むことがあり、車両の通過に伴って飛散するなど、第三者被害の危険性がある。

伸縮継手部と舗装との境界部付近は、段差や滯水が生じやすく、輪荷重による衝撃力の増加と衝撃の繰返しによる床版の損傷が多い箇所である。

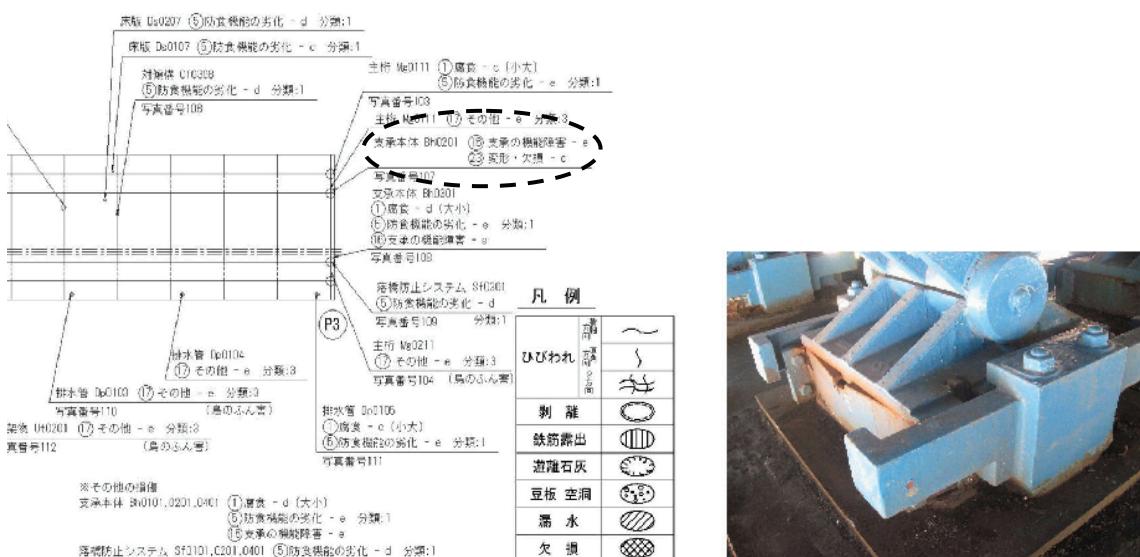
図-5.3.4 支承部の機能障害の記録方法の例

支承部の機能障害の発生位置やその範囲・状況をスケッチや写真で記録する場合の例を示す。

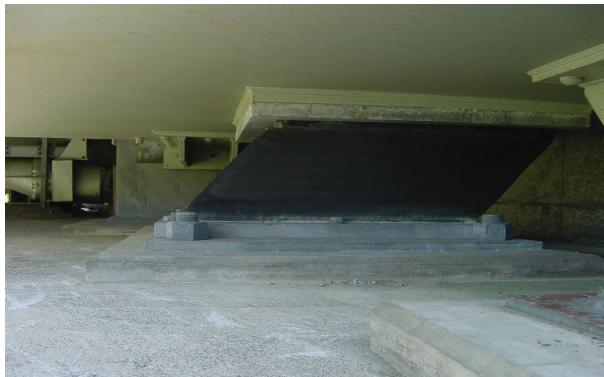
写真-5.3.9 支承部の機能障害の診断における留意点

【部位】ゴム支承本体

【状態】下部工の移動により、支承に異常な変形が見られる。

【留意点】地震後に異常な残留変形があることがある。地震時には残留変形より大きな変形が生じて支承本体に損傷が生じている可能性がある。

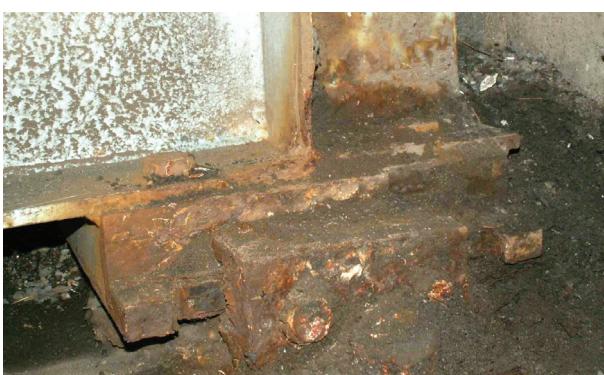
【部位】鋼製支承本体

【状態】支承部周辺に土砂が堆積しており、支承本体に腐食が見られる。

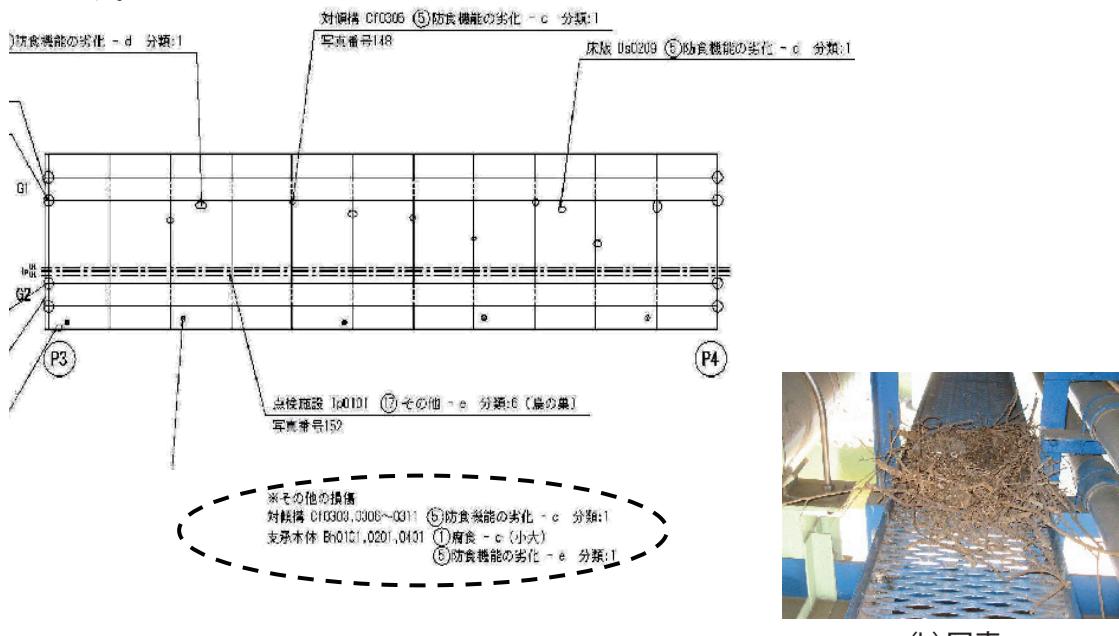
図-5.3.5 その他（鳥の巣）の記録方法の例

- 「損傷の種類」に該当しない損傷(鳥のふん害、落書き、橋梁の不法使用等)がある場合、発生位置やその範囲・状況を損傷図にスケッチや写真で記録する場合の例を図-5.3.5に示す。

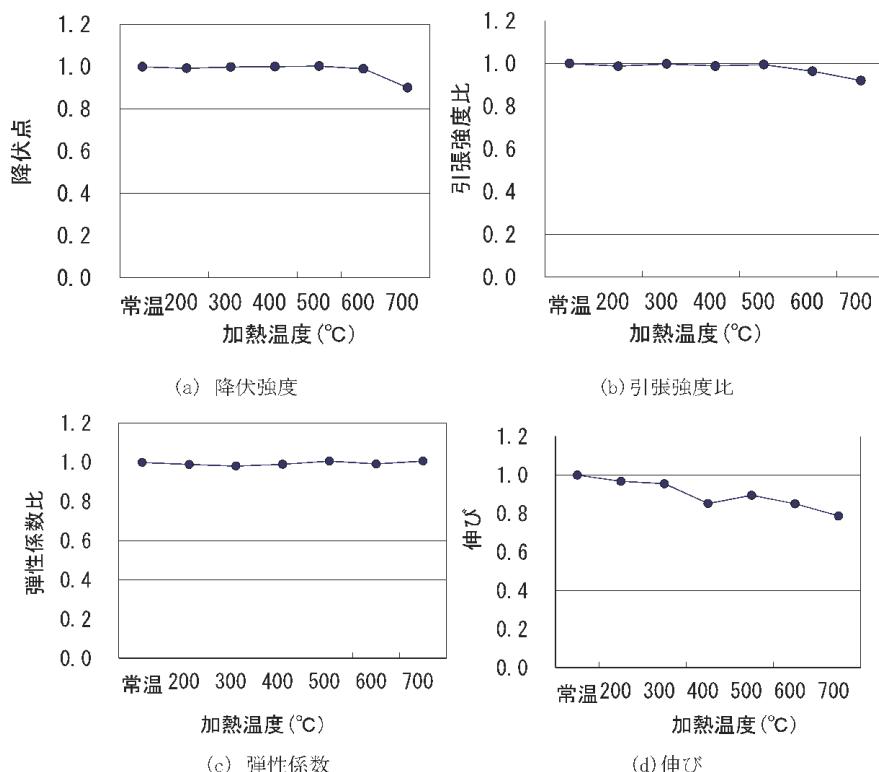
図-5.3.6 加熱供試体と常温供試体との比

鋼材の力学的特性として、構造用鋼材では600°C、高力ボルトでは400°Cを超える火害を受けた場合強度低下することが分かっており、様々な仕様の塗装が施される鋼板では、受熱温度に応じて損傷が異なる。加熱供試体と常温供試体との力学的特性の比を図-5.3.6に、受熱温度と塗膜損傷の関係を調査したものの一例を写真-5.3.11に示す。詳細は国総研資料710号（鋼道路橋の受熱温度推定に関する調査）を参照のこと。

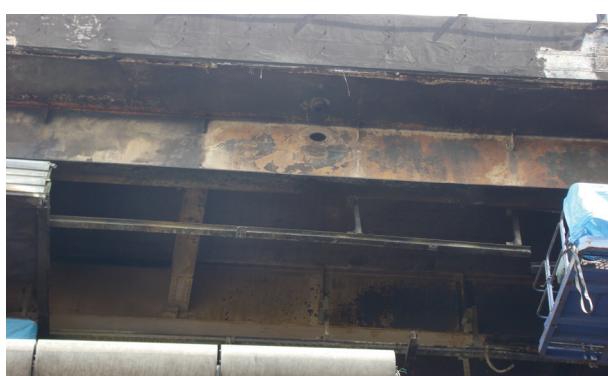
写真-5.3.12 その他の診断における留意点

【部位】主桁

【状態】桁下で火災が発生し、焼け跡が見られる。

【留意点】鋼桁では、耐荷力を喪失するほど温度上昇すると、支点部での座屈による桁崩壊や主桁の耐荷力喪失により、落橋に至ることがある。

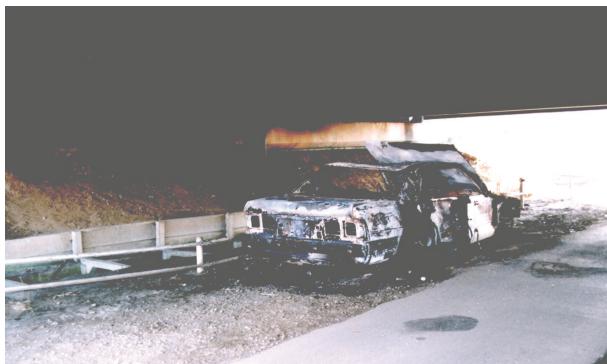
写真-5.3.13 その他の診断における留意点

【部位】橋下

【状態】不法投棄された自動車が焼けこげている。

【留意点】近傍にある構造物は、火災による損傷をうけることがある。近傍の火災より、橋の機能に影響を受けている可能性がある。

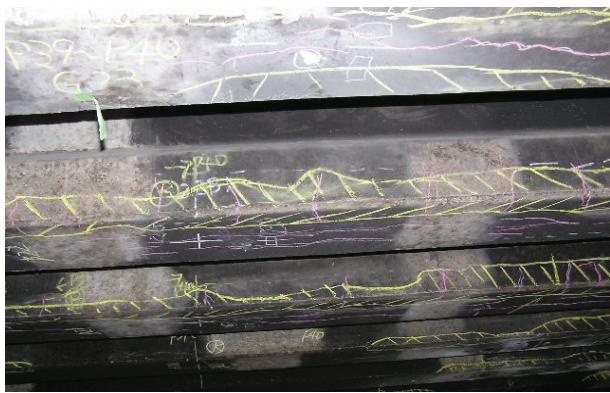
写真-5.3.14 その他の診断における留意点

【部位】主桁

【状態】火災の熱による剥離・鉄筋露出・変色が見られる。

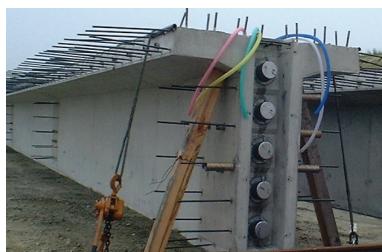
製作時の健全な状態の定着部

(a) PC鋼材縦締めの定着部

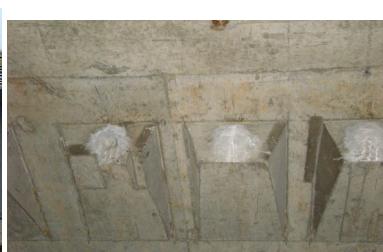
箱桁内部（上床版）定着部
(後打ちコンクリートの隙間から
漏と遊離石灰の析出)

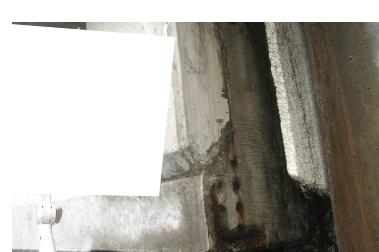
プレテンション桁の定着部
(定着部に腐食とコンクリート
の剥離が生じている)

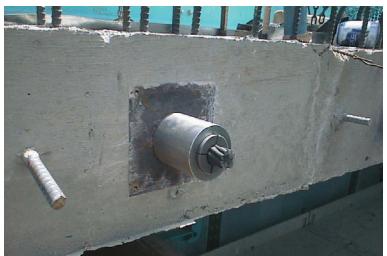
施工時の健全な状態の定着部

(b) PC 鋼材横締めの定着部

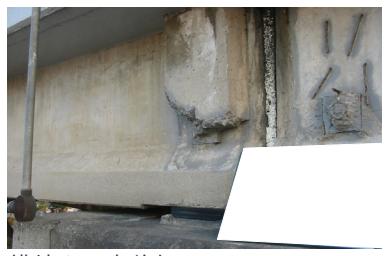
横締めの定着部
(定着部のコンクリートが剥離し、定着部の鋼材が露出)

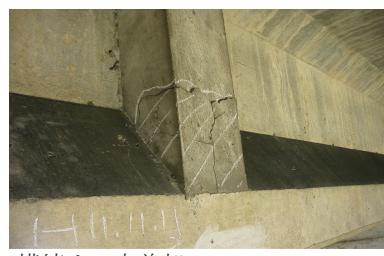
横締めの定着部
(定着部のコンクリートにひびわれ、うきが生じている)

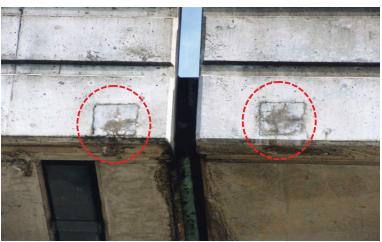
横締めの定着部
(定着部のコンクリートにひびわれが生じている)

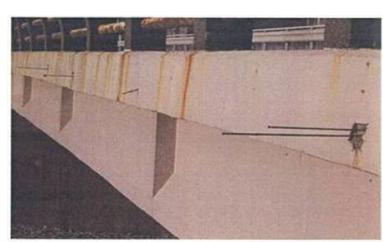
横締めの定着部
(横締め PC 鋼材が抜け出している)

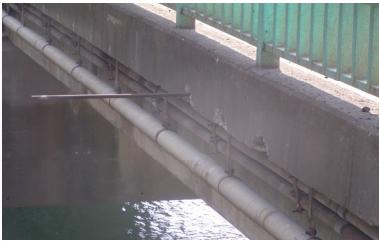
横締めの定着部
(横締め PC 鋼材が抜け出している)

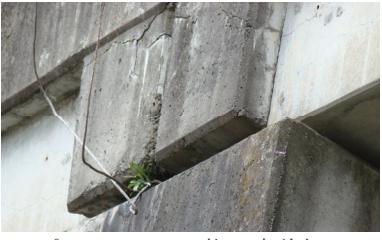
プレテンション桁の定着部
(遊離石灰を伴う幅の広いひびわれが生じている)

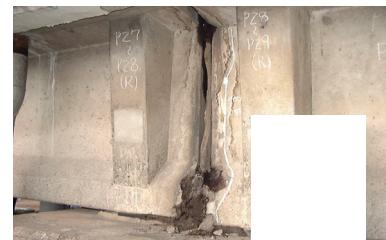
主桁端部の定着部
(主桁端部に著しいひびわれと剥離が見られる)

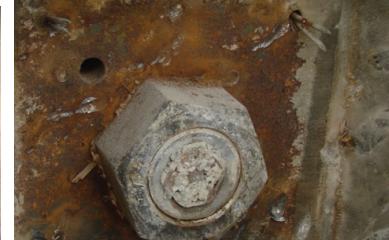
横桁定着部
(コンクリート内部で腐食。写真はコンクリートをはつった例)
