5. 橋の損傷

5.1 鋼部材の損傷

5.1.1 防食機能の劣化及び腐食

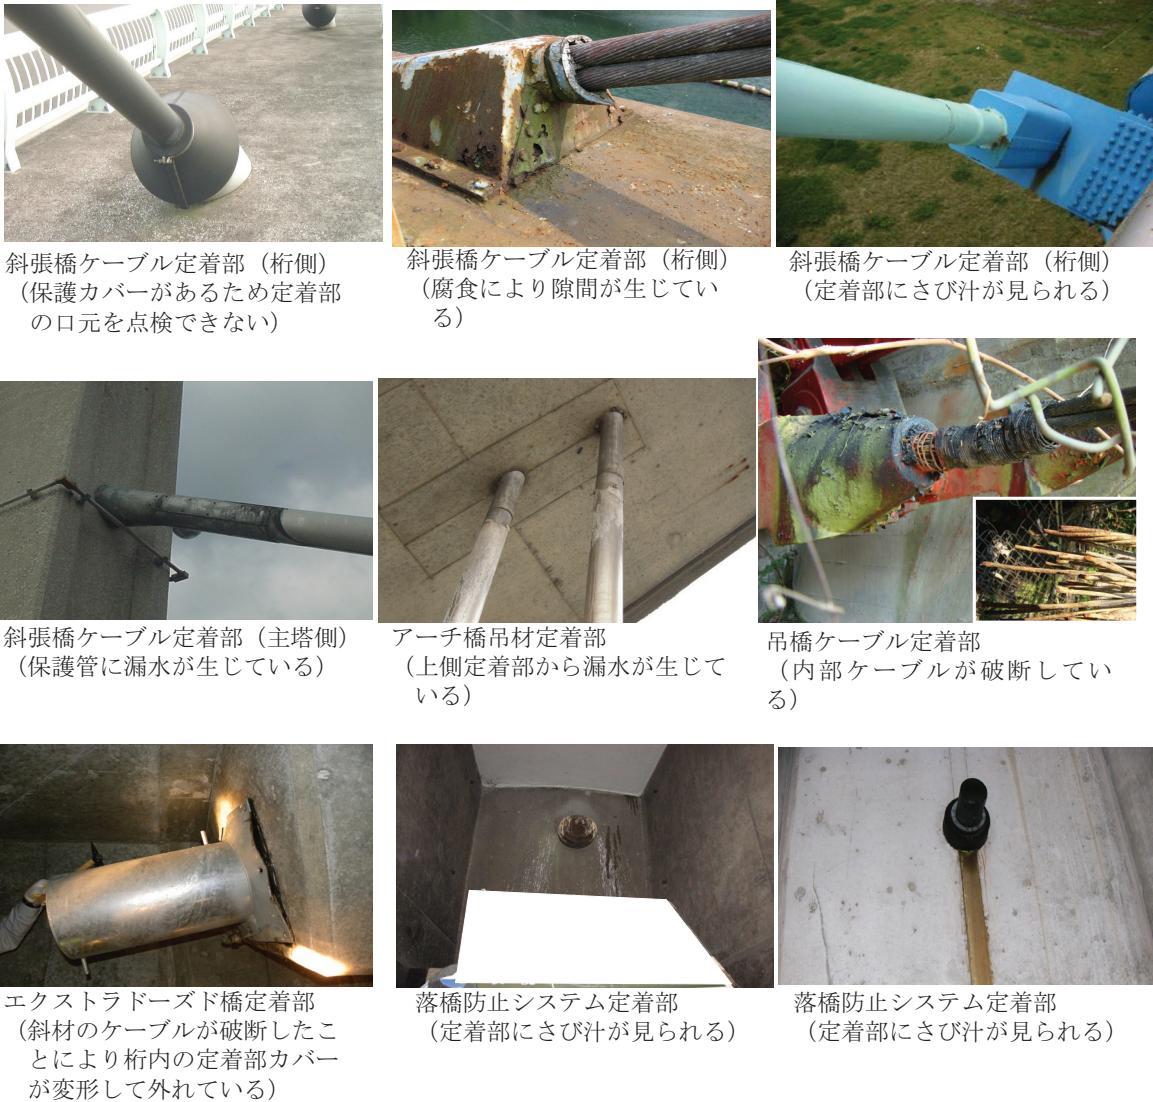
(c) その他の定着部

写真-5.4.1 定着部（その3）

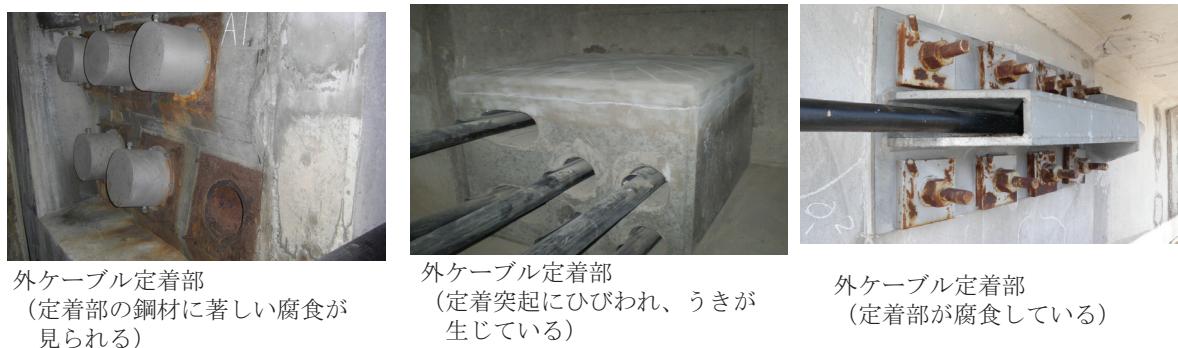
(d) 外ケーブル定着部又は偏向具

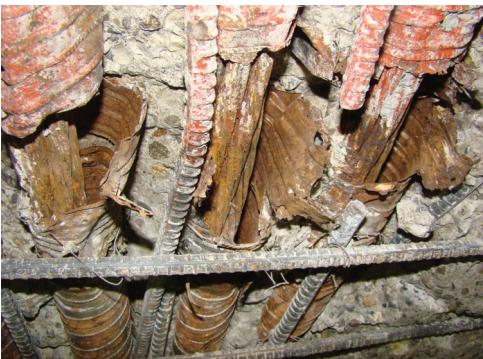
写真-5.4.2 部材内部のケーブル腐食の例

- 定着部では錆汁が発生していたり、後埋めコンクリートにひびわれが生じるなど、定着部及びその近傍の鋼材の腐食が生じていることがあるが、腐食の原因となる雨水の浸入経路は様々であり、定着部そのものの状態を確認するだけでなく、その原因となった可能性のある雨水の浸入経路や浸入を許した原因、定着部以外への腐食範囲の拡大の有無などについても推測し、必要に応じて確認するのが良い。
- 例えば、外部からの雨水の供給により定着部が腐食している場合、それに繋がるケーブル一般部を伝って部材内部のケーブル一般部にも腐食が拡大していることもある。
- 鋼部材への定着部では、応力集中箇所になること、定着しているケーブル材が風等の作用によって振動するなど応力変動が繰り返されていることもある。このような場合、定着部近傍の溶接部で亀裂が発生する可能性もあることに注意が必要である。

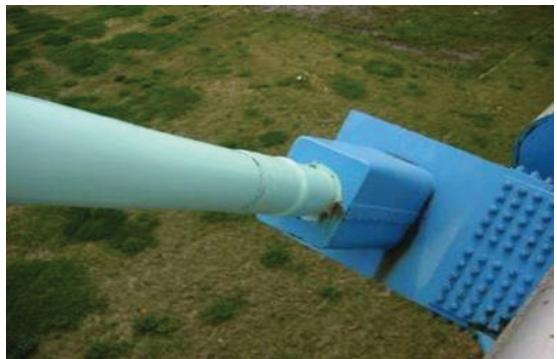
写真-5.4.3 鋼部材定着部の例
(疲労による亀裂が生じる可能性がある。)

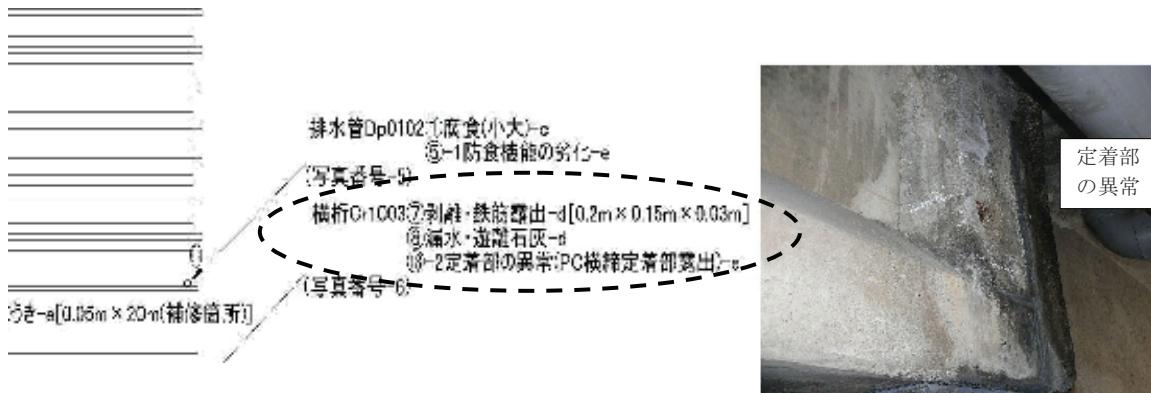
図-5.4.1 コンクリート橋の定着部の異常の記録における留意点

定着部の異常の発生位置やその範囲・状況をスケッチや写真で記録する場合の例を図-5.4.1に示す。

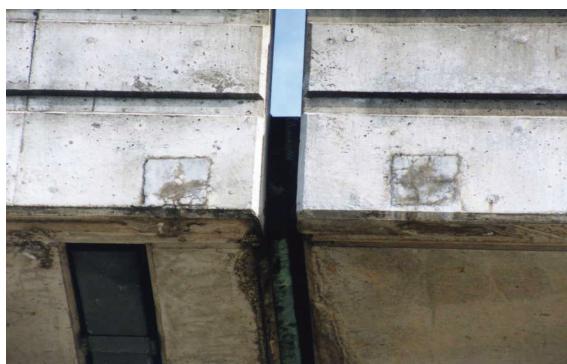
写真-5.4.4 定着部の異常の診断における留意点

【部位】張出し床版端部

【状態】定着部のコンクリートにひびわれが生じている。

【留意点】桁端部では、鉄筋、縦横のPC鋼材、定着具、その補強鋼材などが輻輳しやすく、コンクリート充填不良が生じていることがある。充填不良部から定着部への漏水・滲水が生じると鋼材の腐食や断面欠損により、耐荷力へ影響を与える可能性がある。

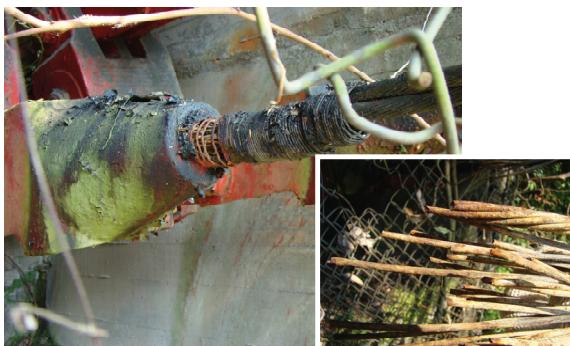
写真-5.4.5 定着部の異常の診断における留意点

【部位】吊橋主ケーブル

【状態】ケーブル素線がソケット定着部で破断している。

【留意点】製作上必要なシージング（切断口付近をかたく番線で巻きつけること）が残置している場合、水がかかることで腐食することがある。鋼材の腐食や断面欠損により、耐荷力へ影響を与える可能性がある。

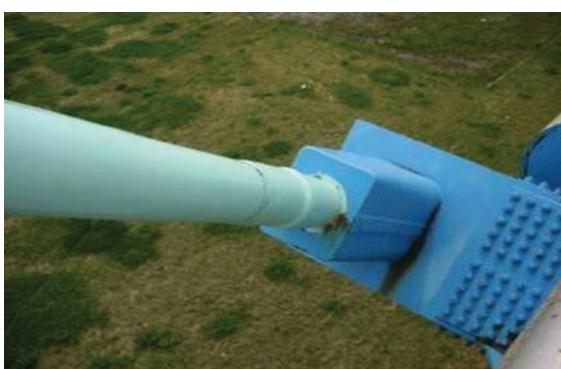
写真-5.4.6 定着部の異常の診断における留意点

【部位】斜張橋ケーブル定着部

【状態】ケーブル定着部が腐食している。

【留意点】定着部がカバー構造などで直接目視できない場合でも、カバー内部で腐食が進行していることがある。鋼材の腐食や断面欠損により、耐荷力へ影響を与える可能性がある。

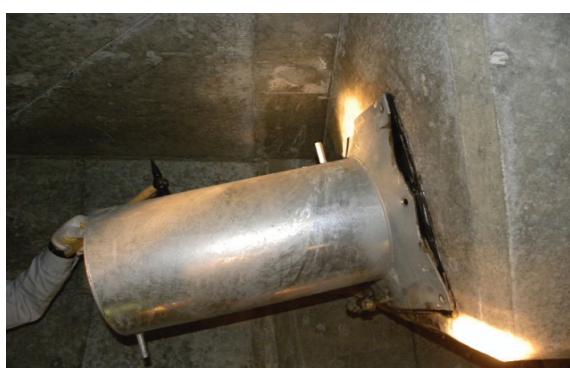
写真-5.4.7 定着部の異常の診断における留意点

【部位】エクストラドーズド橋定着部

【状態】斜材ケーブルが破断したことにより、桁内のケーブル定着部カバーが変形して外れている。

【留意点】定着部がカバー構造などで直接目視できない場合でも、カバー内部でケーブルが破断していることがある。

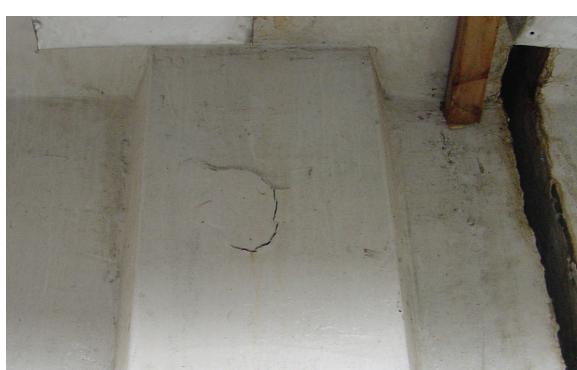
写真-5.4.8 定着部の異常の診断における留意点

【部位】端横桁定着部

【状態】塩害に対する補修（表面被覆）が行われたコンクリート桁の端部側面に剥離が見られる。

【留意点】表面が補修材で被覆されている場合、内部の損傷状況や進行速度を外観だけからでは判断できないことがある。内部で損傷が進行している可能性がある。

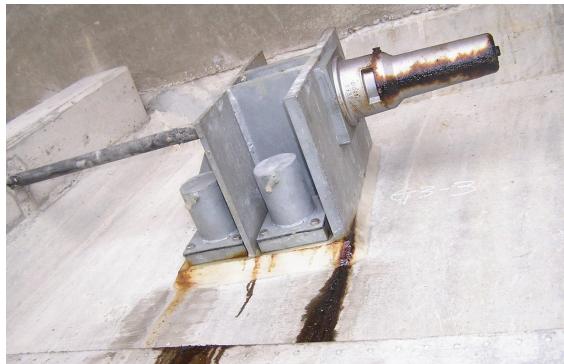
【部位】外ケーブル定着部

【状態】外ケーブルの定着部保護キャップ内の防錆材（グリース）が漏れている。

【留意点】防錆材が枯渇すると、腐食が進行することがある。内部で損傷が進行している可能性がある。

また、グリースの漏れの原因が他の損傷に起因する場合がある。

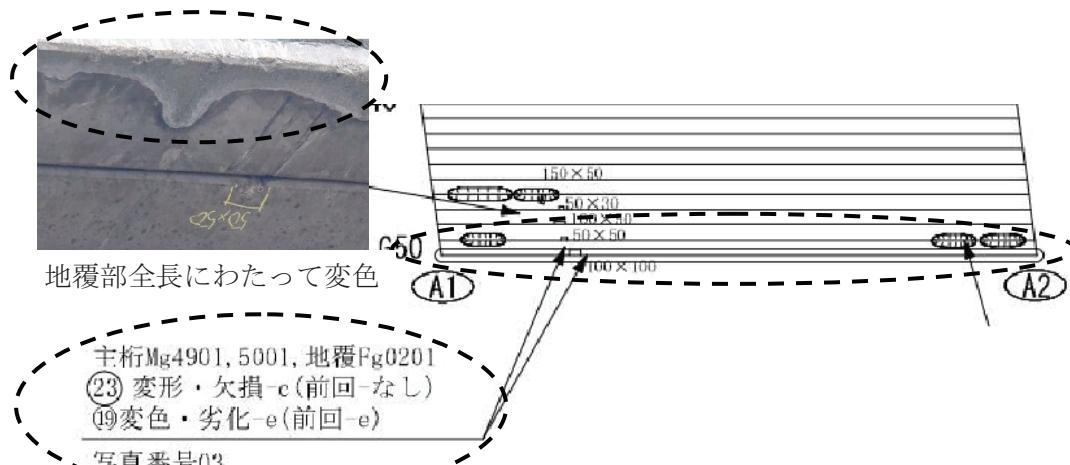
図-5.4.2 コンクリート橋の変色・劣化の記録における留意点

- ・ 変色・劣化の発生位置やその範囲・状況をスケッチや写真で記録する場合の例を図-5.4.2に示す。

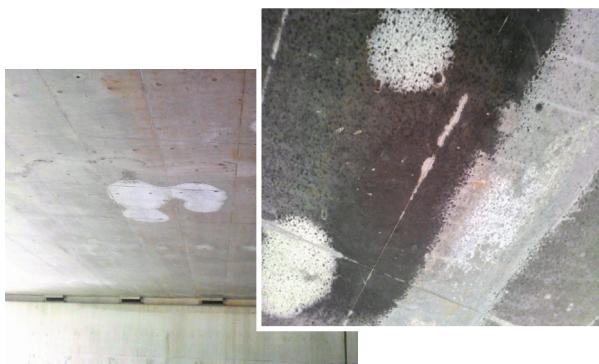
写真-5.4.10 コンクリートの変色・劣化の診断における留意点

【部位】中空床版下面

【状態】中空床版橋の下面に顕著な変色

【留意点】床版からの雨水の浸入により、中空断面内部へ滯水し、鋼部材の腐食へ進展することがある。

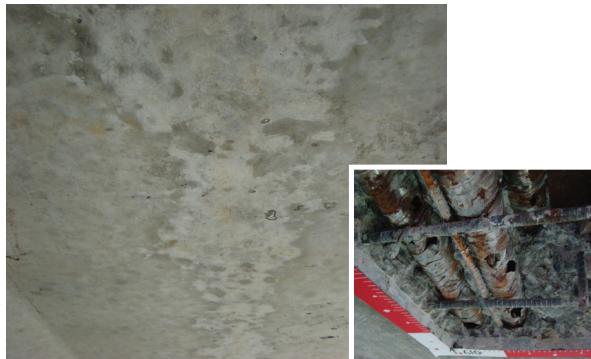
写真-5.4.11 コンクリートの変色・劣化の診断における留意点

【部位】プレキャスト PC 箱桁下床版下面

【状態】下床版の下面に生じた橋軸方向に連続した変色

【留意点】変色に規則性がある場合には、コンクリート内部の構造（PC シース管、中空部等）が影響していることがある。

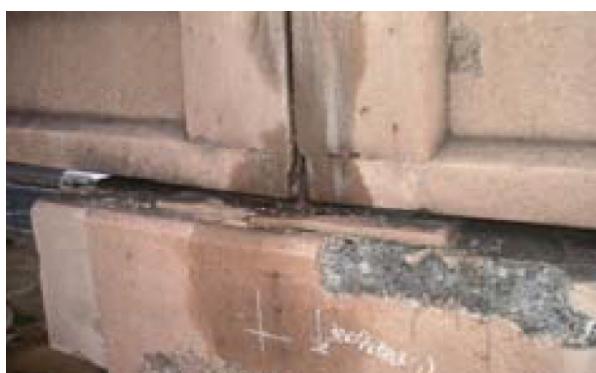
写真-5.4.12 ゴム支承の変色・劣化の診断における留意点

【部位】支承

【状態】火災の熱により、ゴムの一部に熔解が見られる。

【留意点】支承部に変形が見られる場合には、路面の凹凸や床版ひびわれ等の損傷が見られる場合があるため、床版など他の部材に関する診断において留意する。

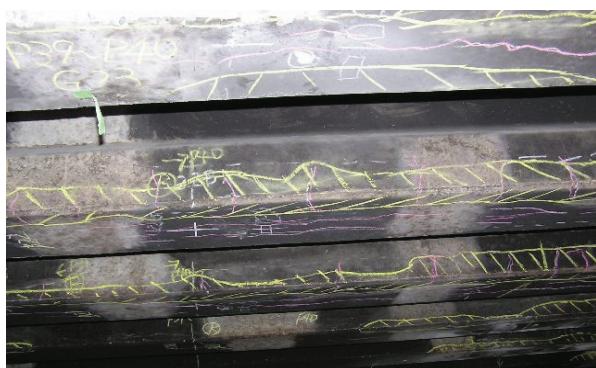
写真-5.4.13 コンクリート橋の変色・劣化の診断における留意点

【部位】PC 桁

【状態】火災の熱による剥離・鉄筋露出、変色が見られる。

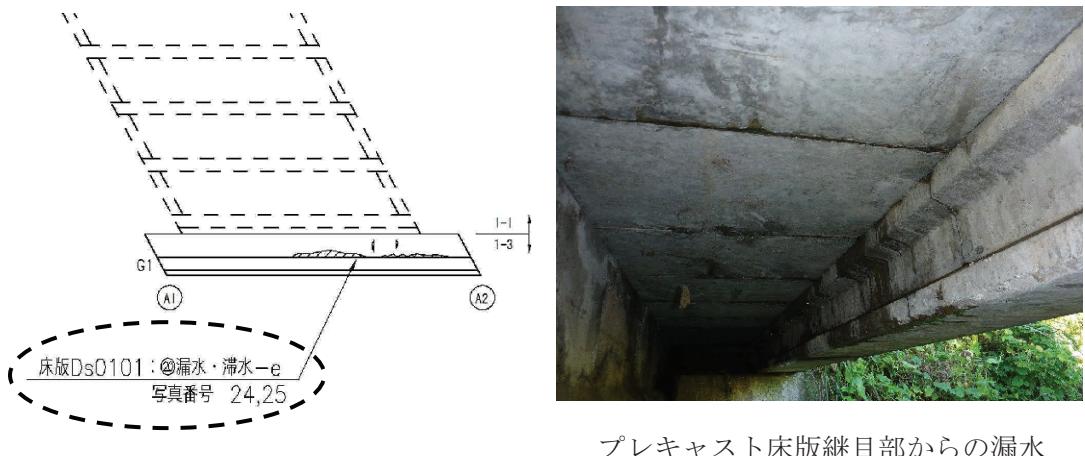
図-5.4.3 コンクリート橋の漏水・滯水の記録における留意点

- ・当該損傷との関連が疑われる排水管の損傷などが確認できる場合には、それらも併せて記録するのがよい。
- ・漏水・滯水の発生位置やその範囲・状況をスケッチや写真で記録する場合の例を図-5.4.3に示す。

プレキャスト床版継目部からの漏水

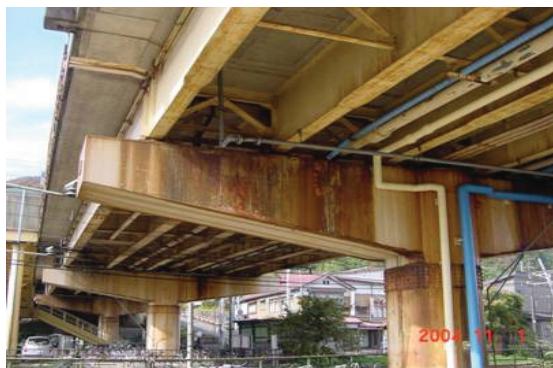
写真-5.4.14 鋼橋の漏水・滯水の診断における留意点

【部位】伸縮装置、鋼製橋脚

【状態】伸縮装置からの漏水痕及び腐食が鋼製の橋脚のはりに見られる。

【留意点】伸縮装置からの漏水が部材表面を伝っていくことで、下部構造の広い範囲に腐食や防食機能の劣化等の影響を及ぼすことがあるため、伸縮装置、鋼製橋脚など複数の部材に関する診断において留意する。

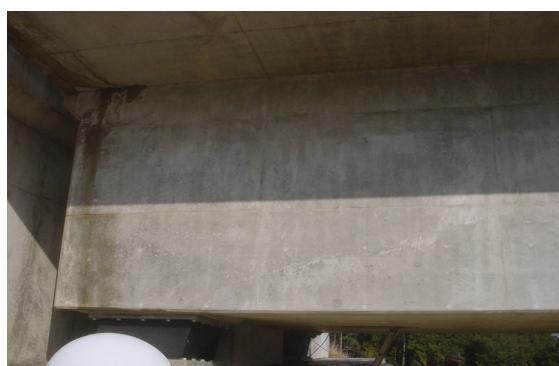
写真-5.4.15 コンクリート橋の漏水・滯水の診断における留意点

【部位】PC 主桁の桁端部

【状態】伸縮装置からの漏水が見られる。

【留意点】桁端部への路面排水の飛散や滞留は、定着部など構造上重要な内部鋼材を腐食させる危険性がある。特に、凍結防止剤は塩分が含まれており、注意が必要である。

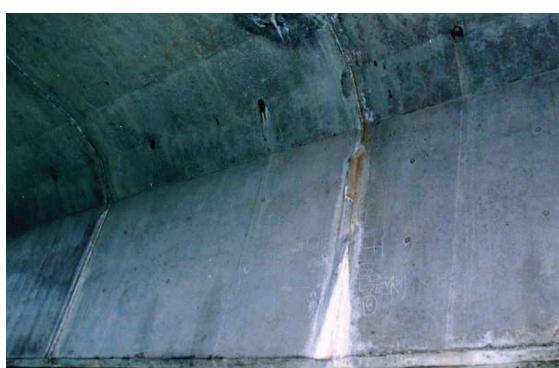
写真-5.4.16 コンクリート橋の漏水・滯水の診断における留意点

【部位】PC 主桁の継目部

【状態】プレキャスト箱桁のセグメントの継目部に漏水が見られる。

【留意点】継目部やひびわれ部の漏水から、箱桁内部における滯水がうかがえることがある。

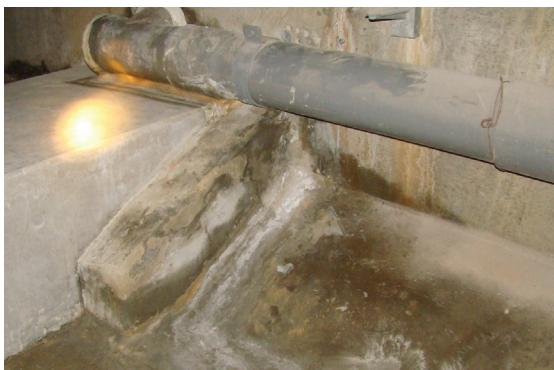
写真-5.4.17 コンクリート橋の漏水・滯水の診断における留意点

【部位】箱桁内部

【状態】箱桁内部に多量の滯水跡が見られる。

【留意点】排水管の損傷による滯水により、箱桁内部で損傷が進行することがある。

滯水がコンクリートに浸透し、PC鋼材が腐食する可能性がある。

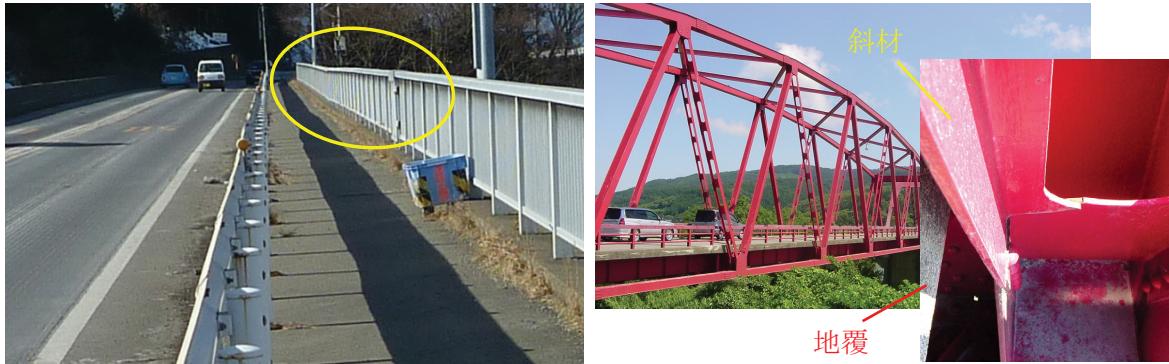
写真-5.4.18 PC ラーメンヒンジ部の異常
たわみ

写真- 5.4.19 鋼トラス斜材破断（風による
振動が原因と推定）

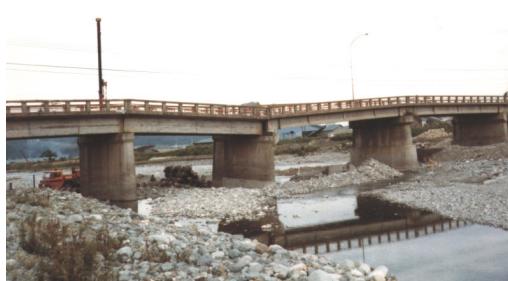
写真-5.4.20 下部構造の異常による
上部構造の異常たわみ

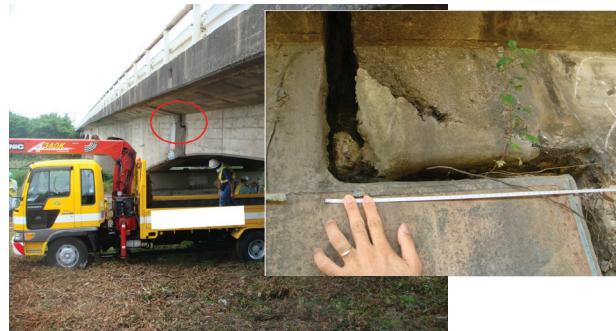
写真-5.4.21 ゲルバー支点部の異常な振動
(写真はペント設置による応急処置)

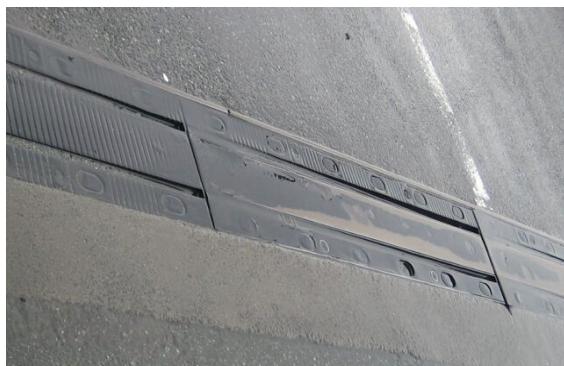
写真-5. 4. 22 異常な音・振動・たわみの診断における留意点

【部位】伸縮装置

【状態】伸縮装置の劣化により、異常な音が生じている。

【留意点】車両通過毎の衝撃荷重により、床版や支承に変状が現れることがある。複数の部材に関する診断において留意する。

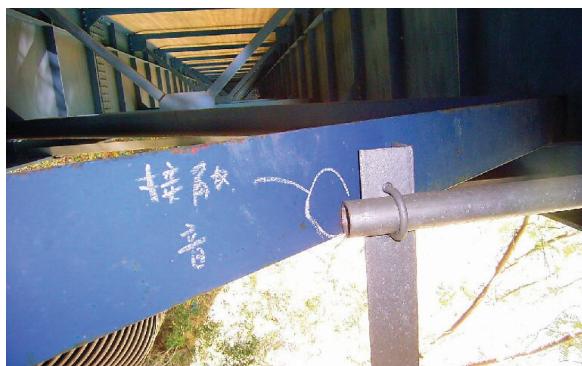
写真-5. 4. 23 異常な音・振動・たわみの診断における留意点

【部位】横構と検査路

【状態】横構と検査路手摺り支柱が干渉し、異常な音が生じている。

【留意点】静穏時には離隔があっても、車両通行や温度変化によって部材が干渉する場合がある。下部工の移動などによって橋全体が変形している可能性もある。

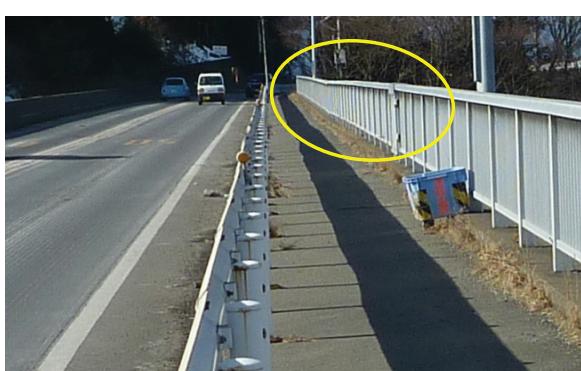
写真-5. 4. 24 異常な音・振動・たわみの診断における留意点

【部位】PC 枠

【状態】PC 枠の中央ヒンジ部が垂れ下がる異常なたわみが見られる。

【留意点】主構造のたわみは、高欄や地覆の通りによって確認できることがある。主桁の剛性や機能が変化している可能性もある。

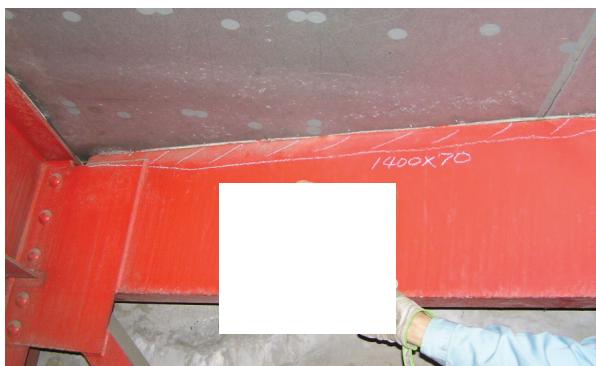
写真-5.4.25 異常な音・振動・たわみの診断における留意点

【部位】対傾構

【状態】端対傾構と床版接合部に生じた隙間から、異常な音が生じることがある。

【留意点】部材の隙間発生は、他部材の変形、破断、支承の沈下等を伴っていることがある。

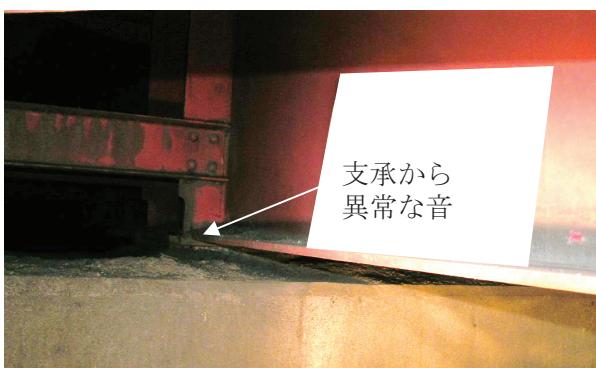
写真-5.4.26 異常な音・振動・たわみの診断における留意点

【部位】支承

【状態】負反力により生じた支承の上沓と下沓の間から、異常な音が生じることがある。

【留意点】車両の通行に伴って支承から異音が生じる場合、支承やその取り付け部で損傷が進行することがある。

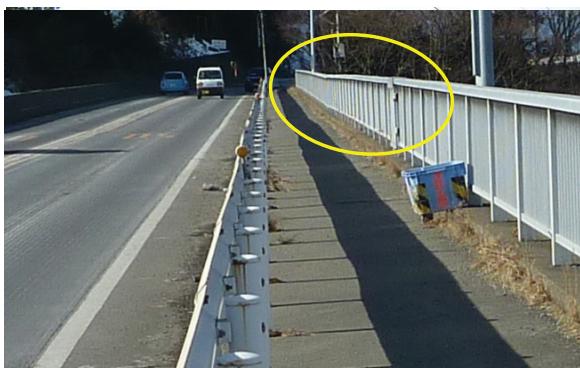
【部位】PC 枠

【状態】PC 箱桁に異常なたわみが見られる。

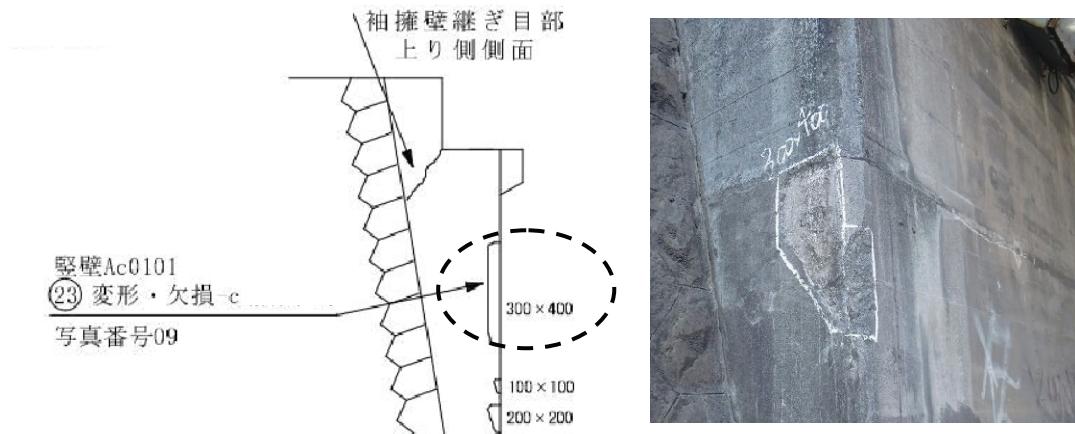
図-5.4.4 橋台の変形・欠損の記録における留意点

- ・ 変形・欠損の発生位置やその範囲・状況をスケッチや写真で記録する場合の例を図-5.4.4に示す。

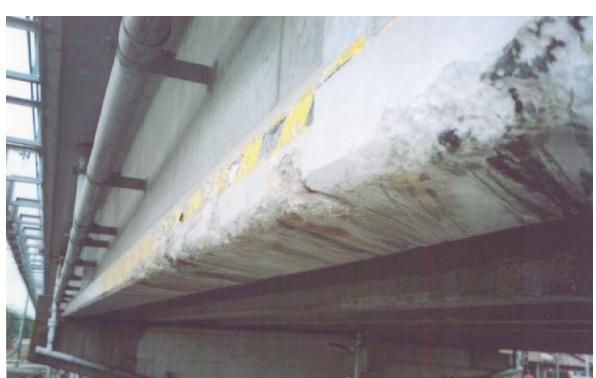
写真-5.4.28 コンクリート橋の変形・欠損の診断における留意点

【部位】コンクリート橋主桁下フランジ

【状態】下フランジ側面の欠損と同一方向の傷跡が下フランジ下縁に見られる。

【留意点】コンクリート部材の場合、衝突の影響で、欠損部以外にひびわれなどの変状が生じることがある。

下を交差する道路の舗装厚の増加などで、もとの路面からの高さが変化していないか確認が必要である。

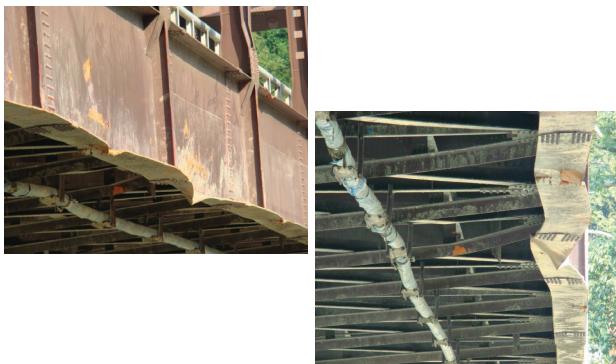
写真-5.4.29 鋼橋の変形・欠損の診断における留意点

【部位】アーチ橋補剛桁

【状態】洪水時に流木や船舶などが衝突し、変形が生じている。

【留意点】大きな変形は、周辺の鋼材や溶接部の亀裂、ボルトの破断や接合部のずれ、または床版コンクリートのひびわれを生じることがある。

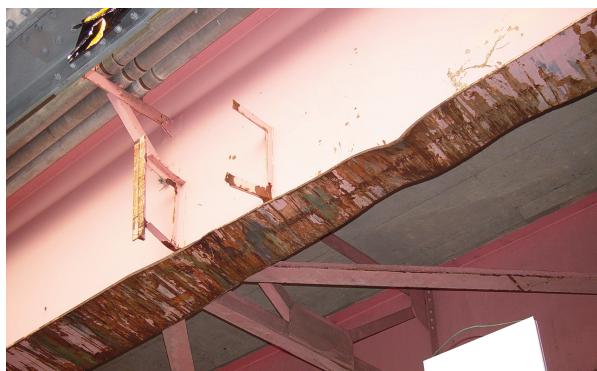
写真-5.4.30 鋼橋の変形・欠損の診断における留意点

【部位】鋼橋の主桁下フランジ

【状態】下フランジに変形と同一方向の傷跡が見られる。

【留意点】鋼桁に大きな変形が生じると、耐荷力に影響が及ぶことがある。また、鋼板や溶接部に亀裂が生じている場合には脆性的な破壊に進展する危険性に注意する必要がある。なお、衝突や擦過による塗膜の損傷箇所は腐食が進行しやすい。

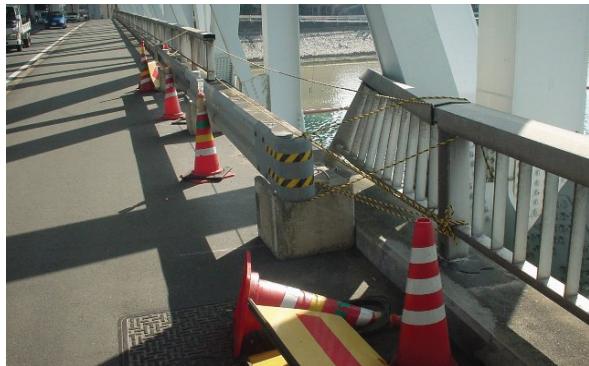
写真-5.4.31 防護柵の変形・欠損の診断における留意点

【部位】防護柵

【状態】防護柵の著しい変形・欠損部分に対する緊急対応の例。

【留意点】防護柵の損傷や欠落に対しては、交通安全の観点から速やかに機能を回復させる必要がある。

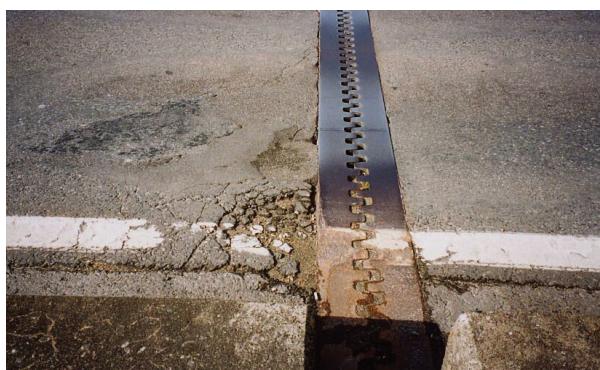
写真-5.4.32 伸縮装置の土砂詰りの診断における留意点

【部位】伸縮装置

【状態】伸縮装置の土砂詰りと、舗装の損傷が見られる。

【留意点】桁端部で路側や伸縮装置に土砂詰りが生じると滯水が生じ、路面の劣化が促進されることがあるため、診断において留意する。

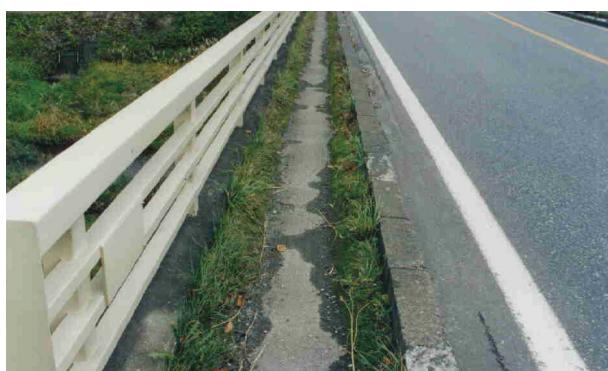
写真-5.4.33 排水柵の土砂詰りの診断における留意点

【部位】排水柵

【状態】排水柵の土砂詰りにより、歩道にも土砂の堆積や滯水が見られる。

【留意点】歩道部に滯水が生じた場合、歩道内部に雨水が浸入して、床版が劣化するなどの影響が考えられるため、診断において留意する。

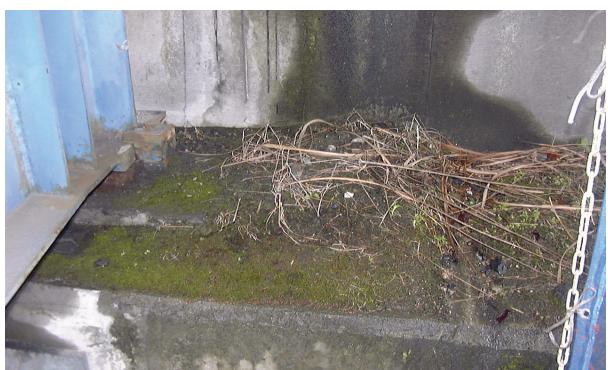
写真-5.4.34 橋台橋座部の土砂詰りの診断における留意点

【部位】橋台橋座部の支承部周辺

【留意点】橋座部の土砂堆積や植生繁茂は、湿潤状態の長期化により、コンクリートの劣化や防食機能障害をもたらすことがあるため、診断において留意する。

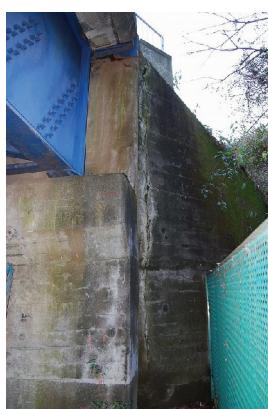
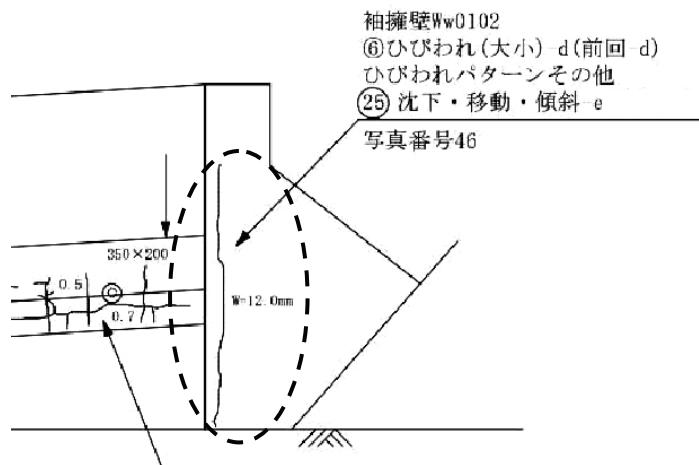
図-5.4.5 橋台の沈下・移動・傾斜の記録における留意点

- ・沈下・移動・傾斜の発生位置やその範囲・状況をスケッチや写真で記録する場合の例を図-5.4.5に示す。

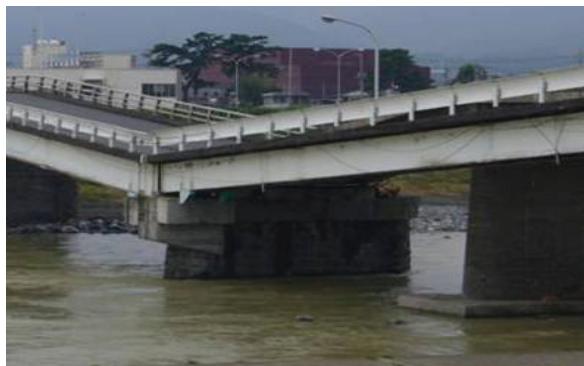
写真-5.4.35 橋脚の沈下・移動・傾斜の診断における留意点

【状態】 橋脚に沈下・傾斜・移動が生じている。

【留意点】 基礎やケーソンの根入れが浅い場合、または平常時に河床の低下が生じている場合は、洪水時の洗掘によって沈下・移動・傾斜することがある。

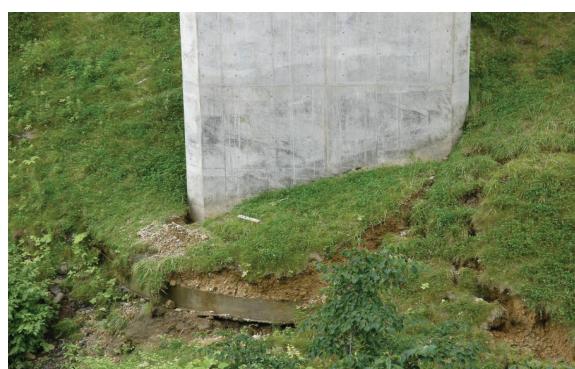
写真-5.4.36 橋脚の沈下・移動・傾斜の診断における留意点

【部位】 橋脚

【状態】 地震後に橋脚周辺の支持層より上の埋め戻した地盤に変状が生じており、橋脚が移動している可能性がある。

【留意点】 地震時の地盤の変状に伴って、下部工に沈下や移動が生じることがある。

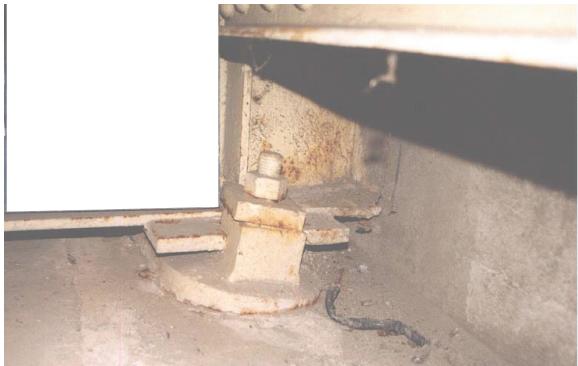
写真-5.4.37 支承の沈下・移動・傾斜の診断における留意点

【部位】支承

【状態】支承が沈下・傾斜

【留意点】地震時の下部構造取り付け部の損傷などに伴って、支承に沈下、傾斜または移動が生じることがある。

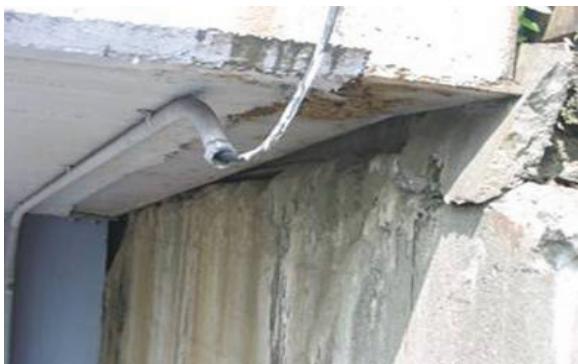
写真-5.4.38 橋台の沈下・移動・傾斜の診断における留意点

【部位】橋台

【状態】橋台のパラペットと主桁の接触が、両側の橋台で生じている。

【留意点】接触により上部工に過大な荷重が作用していることがあるため、路面、床版、主桁、支承等の変状を注視するとよい。

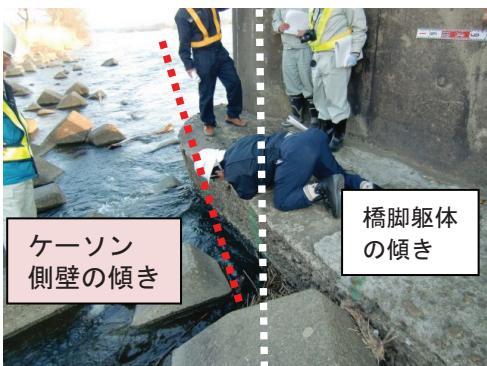
写真-5.4.39 橋脚の沈下・移動・傾斜の診断における留意点

【部位】橋脚

【状態】橋脚のケーソン基礎の側壁上部がはらみ出している。

【留意点】ケーソン基礎の傾斜、側壁の損傷の可能性がある。

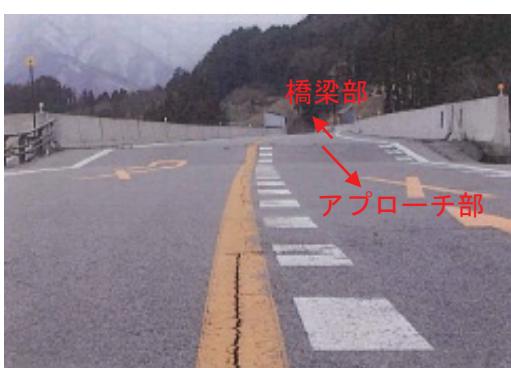
写真-5.4.40 橋脚の沈下・移動・傾斜の診断における留意点

【部位】橋台背面アプローチ部

【状態】盛土上に設置されている橋台部が、盛土とともに下がったことにより、橋台背面アプローチ部が沈下している。

【留意点】地震時の地盤の変状に伴って、下部工の沈下や移動のほか、アプローチ部にも変状が生じることがある。

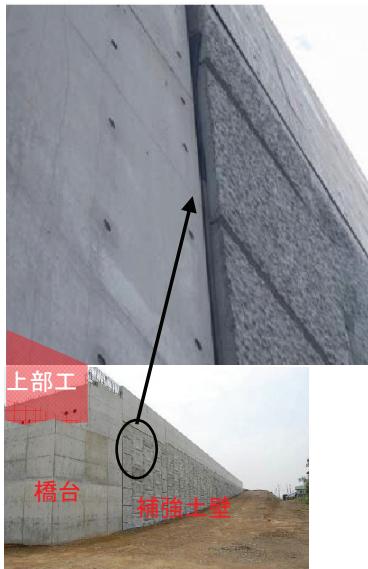
写真-5.4.41 橋脚の沈下・移動・傾斜の診断における留意点

【部位】 橋台背面アプローチ部補強土壁
【状態】 地震の影響により橋台背面アプローチ部の補強土壁に沈下、はらみだしが生じている。
【留意点】 地震時の地盤の変状に伴って、橋台背面アプローチ部沈下のほか、補強土壁にもはらみだしなどの変状が生じることがある。

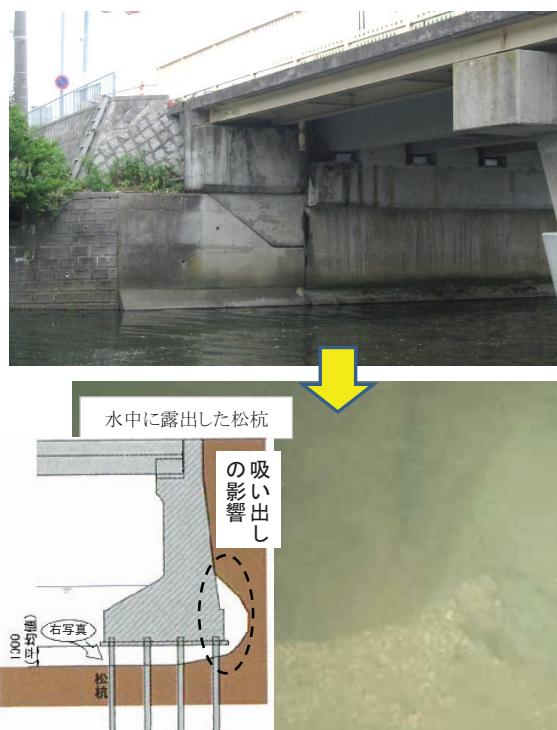
【部位】橋台基礎

【状態】橋台基礎の土砂が水中で洗掘され、松杭（松の木を用いた支持杭）が露出、橋台背面の土砂が流出している。

【留意点】水衝部（増水した時に水の流れが強くなる箇所。河川の湾曲部に多い。）にあたる箇所に橋台が突出している場合、流水の影響で洗掘しやすくなることがある。

河川による洗掘により橋台が沈下・移動・傾斜するほかに、橋台背面土の吸い出しにより橋台背面の路面が陥没する可能性がある。

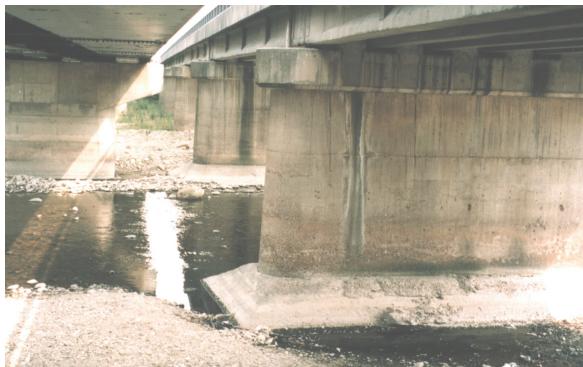
写真-5.4.43 橋脚部基礎の洗掘の診断における留意点

【部位】橋脚部基礎

【状態】フーチング周辺が洗掘されている。

【留意点】平常時の洗掘の程度が軽微に見えても、洪水時には、橋脚周囲の流速増加により土砂が局部的に失われて洗掘されることがある。

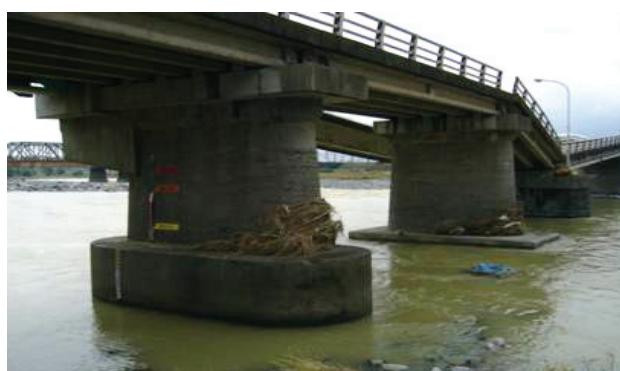
写真-5.4.44 橋脚部基礎の洗掘の診断における留意点

【部位】橋脚部基礎

【状態】橋脚部基礎が流水のため著しく洗掘され、橋脚が沈下している。

【留意点】洪水によって急速に洗掘が進むと、橋脚に沈下や傾斜が生じることがある。

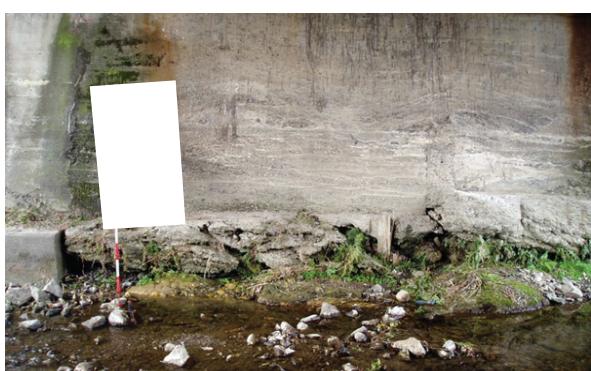
【部位】橋台部基礎

【状態】基礎の底面に空洞が生じている。

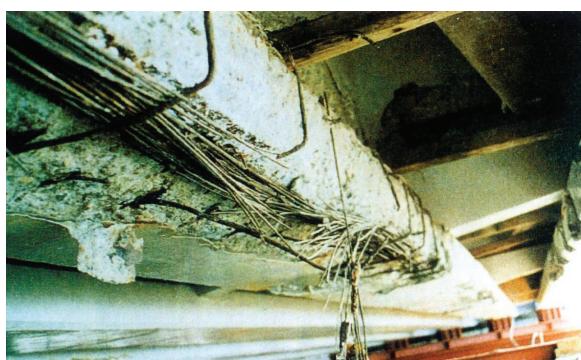
写真-5.5.1 塩害の診断における留意点

【部位】PCT 主桁

【状態】主桁の一部でコンクリートが剥離、鉄筋やPC鋼線が露出、破断している。

【留意点】海岸付近では、防食やかぶりの状況によって、経年の塩分浸透により損傷を受けることがある。コンクリートの著しい剥離・鉄筋露出や鉄筋・PC鋼材の腐食による断面欠損、破断は、橋梁全体の耐荷力に悪影響を与える。

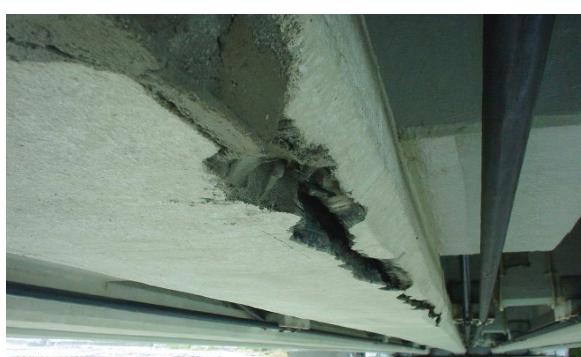
写真-5.5.2 塩害の診断における留意点

【部位】主桁下フランジ部の補修箇所

【状態】再劣化により、ひびわれ、鋼材露出が生じている。ひびわれより塩化物の侵入し、さらに劣化が進行することがある。

【留意点】損傷原因の除去が不適切であった場合には、早期に再劣化が生じる場合がある。塩害では、残存塩分の除去と塩分浸透経路の遮断が重要である。

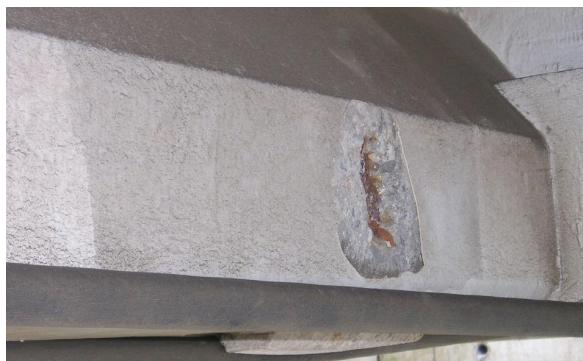
写真-5.5.3 塩害の診断における留意点

【部位】PCT 主桁下フランジ

【状態】かぶりの薄い局部で鉄筋が腐食し、剥離・鉄筋露出を伴うコンクリート補強材の塗膜の損傷が生じている。

【留意点】かぶりの小さい箇所の鉄筋等は、中性化や塩化物浸透により早期に腐食し、周囲のコンクリートに損傷を与えて局部的に劣化を促進させる可能性がある。

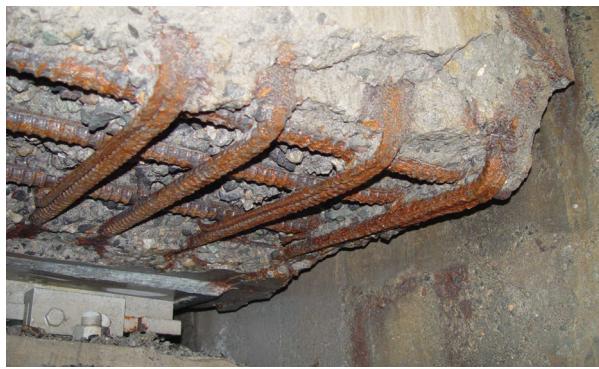
写真-5.5.4 塩害の診断における留意点

【部位】主桁の端部

【状態】伸縮装置からの漏水により、剥離・鉄筋露出が生じている。

【留意点】内陸部においても、凍結防止剤を散布する場合、塩化物イオンを含む路面水の漏水により局部的に塩害が生じることがある。漏水防止のため、伸縮装置や排水装置等の不具合の迅速な点検や補修が重要である。

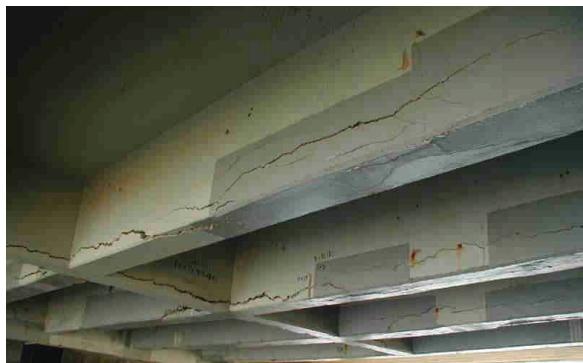
【部位】主桁の保護塗装と断面修復部

【状態】主桁に顕著なひびわれと錆汁の滲出が見られる。

【留意点】塩害対策では、浸透した塩分の除去が不完全な場合には、早期に再損傷が生じることがある。

保護塗装の施工後に、コンクリート部材の劣化が進行した場合には、保護塗装部にもひびわれや剥離が発生することがある。この場合、塗膜下の状態の全てを外観のみから把握することはできない。

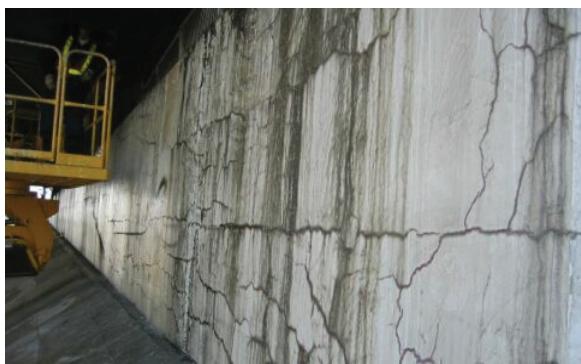
写真-5.5.6 アルカリ骨材反応の診断における留意点

【部位】橋台の豎壁

【状態】塗装で補修した豎壁の全面に、漏水跡と亀甲状のひびわれが生じている。

【留意点】補修後の表面被覆上に現れるひびわれは、補修前からのひびわれの拡大や補修後に発生したひびわれの一部であることがある。

水の影響を受ける部位では、ASR が進行しやすい。橋台は、伸縮装置等の不具合による漏水や橋台背面からの地下水による影響を受けやすい。表面被覆の補修後は、再劣化によるひびわれ拡大や新規発生等の全ては外観では確認できない。

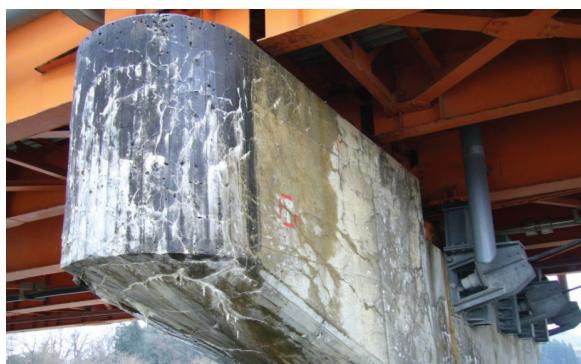
【部位】橋脚張出部

【状態】白色の滲出物を伴う亀甲状のひびわれが生じている。

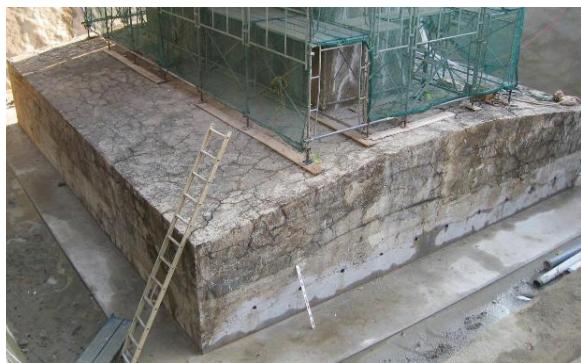
写真-5.5.8 アルカリ骨材反応の診断における留意点

水の影響を受ける部位では、ASR が進行しやすい。雨がかりのある梁先端は影響を受けやすく、伸縮装置等の不具合による漏水の影響もある。ASR が生じた道路橋では、梁やフーチングの角部などで、鉄筋の曲げ加工部が破断していた事例がある。

【部位】橋脚及び橋脚のフーチング

【状態】地中部にあるフーチングに亀甲状のひびわれが生じている。

【留意点】著しく劣化・損傷したフーチングでは、機能や耐荷力に影響を受ける可能性があり、補強が必要となることがある。

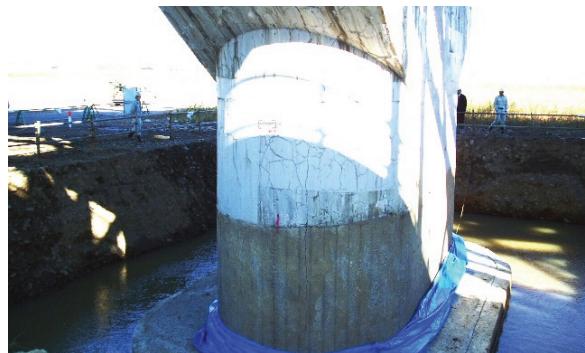
地中部の柱部や基礎においても、ASR によるひびわれの発達、鉄筋の腐食・破断が生じていることがある。

【部位】橋脚柱部の地中部

【状態】柱部の縦方向ひびわれが地中部まで連続している。

【留意点】ASR では、部材内部にもひびわれが進行したり、ひびわれが地中部に連続していることがある。

ASR によるひびわれは、構造物の応力や変形に関係なく生じるために、地上部で見られるひびわれが地中部に連続している場合があり、フーチングを含む地中部のコンクリートにひびわれや鉄筋の腐食・破断が生じていることがある。

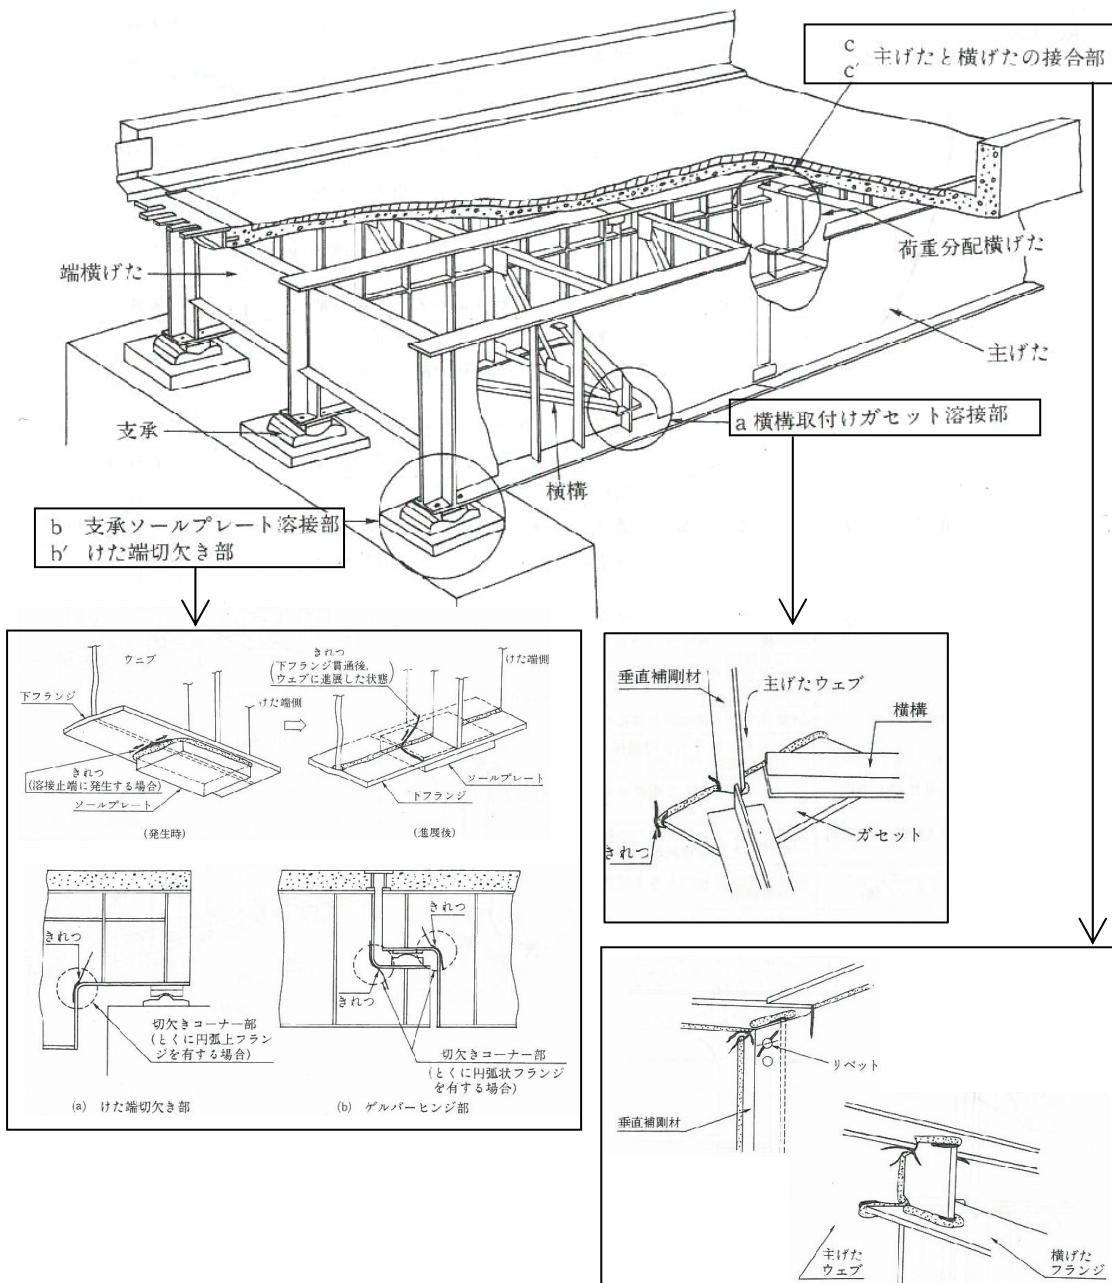
図-5.5.1 鋼橋の疲労を原因とした亀裂が生じやすい箇所の代表例^{5,6)}

疲労とは、応力の繰り返しの影響によって、鋼部材の亀裂やコンクリートのひびわれが発生・進展する現象である。鋼部材の疲労は応力集中箇所で問題となりやすく、溶接部が起点となることが多い。自動車荷重を直接支持する鉄筋コンクリート床版にも、輪荷重の移動載荷の影響により、コンクリートのひびわれが進行していく疲労現象が生じる。

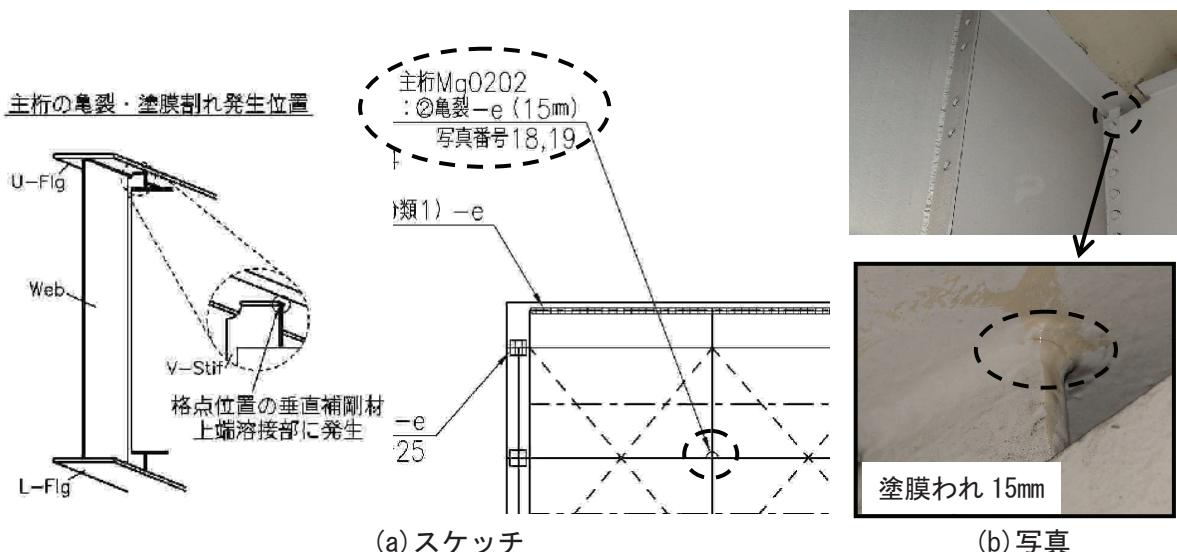
図-5.5.2 鋼部材の亀裂の記録方法の例

鋼材の亀裂の発生位置やその範囲・状況をスケッチや写真で記録する場合の例を(a)スケッチ (b)写真

- 図-5.5.2に示す。このとき、亀裂と板組、溶接線及び溶接ビードとの位置関係についてできるだけ正確に記録するのがよい。

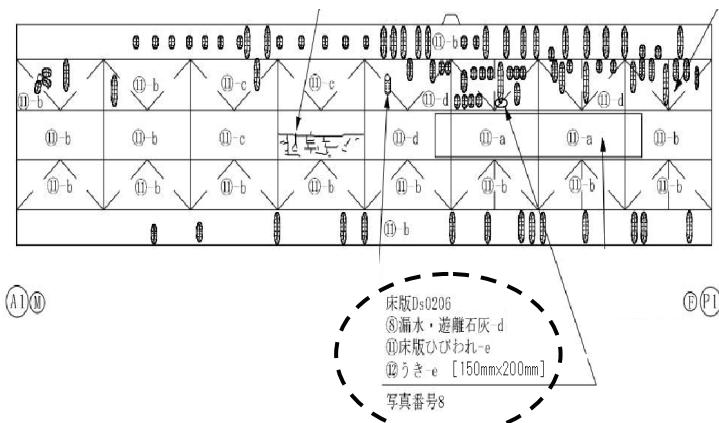
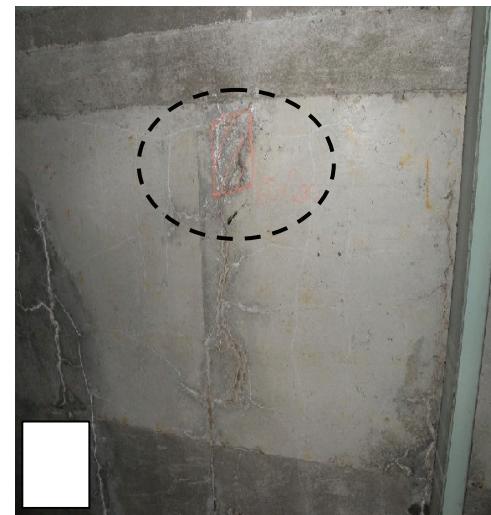
図-5.5.3 鉄筋コンクリート床版の損傷の記録方法の例

- ただし、板組や溶接線の位置が明確でない場合にはその旨を明記し、損傷の状態を表現するためにやむを得ない場合の他は目視で確認された以外の板組と溶接線の位置関係を記録してはならない。また、推定による溶接線を記録する場合にもこれらの情報が図面や外観性状などだから推定したものであることを明示しなければならない。
- なお、塗膜われを生じている場合などで鋼材表面の開口を直接確認していない場合には、その旨を記録しておかなければならない。
- 鉄筋コンクリート床版のひびわれ、漏水、遊離石灰などの発生位置やその範囲・状況をスケッチや写真で記録するとともに、代表的な損傷の主要寸法を損傷図に記載

(a) スケッチ

(b) 写真

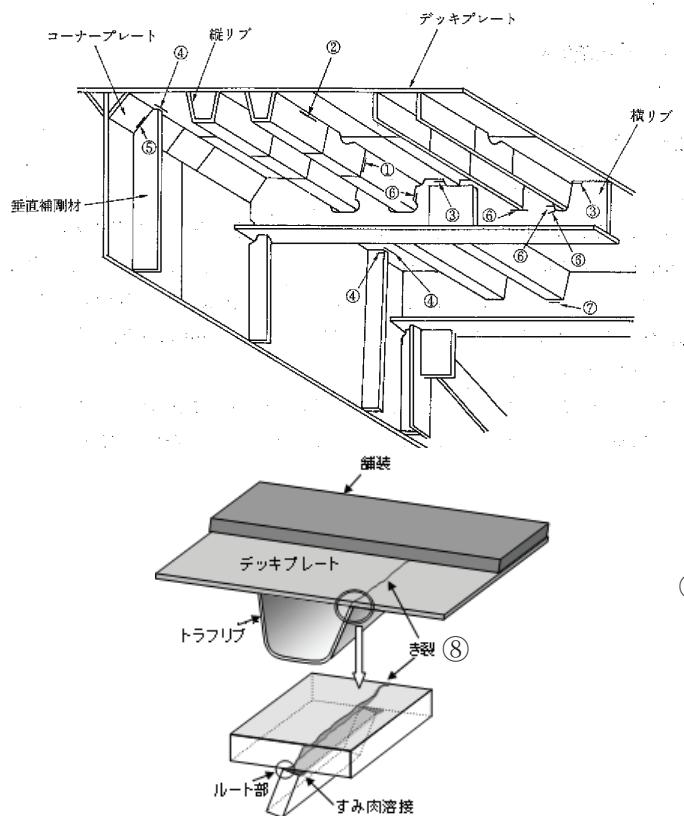
図-5.5.4 鋼床版の疲労による亀裂が生じやすい部位の例

鋼床版は活荷重が直接載荷される部位であり、疲労亀裂の発生事例は多い。構造形式や寸法によるものの、一般的に発生例が多い部位を、図-5.5.4 に示す。

- ① 縦リブの現場突合せ溶接
 - ② デッキプレートと縦リブのすみ肉溶接
 - ③ デッキプレートと横リブのすみ肉溶接
 - ④ デッキプレートと垂直補剛材のすみ肉溶接
 - ⑤ コーナープレートの溶接
 - ⑥ 横リブと縦リブの交差部
 - ⑦ 縦リブ端部のすみ肉溶接
 - ⑧ デッキプレートの縦リブ溶接部
- 注：目視点検では発見は困難である。

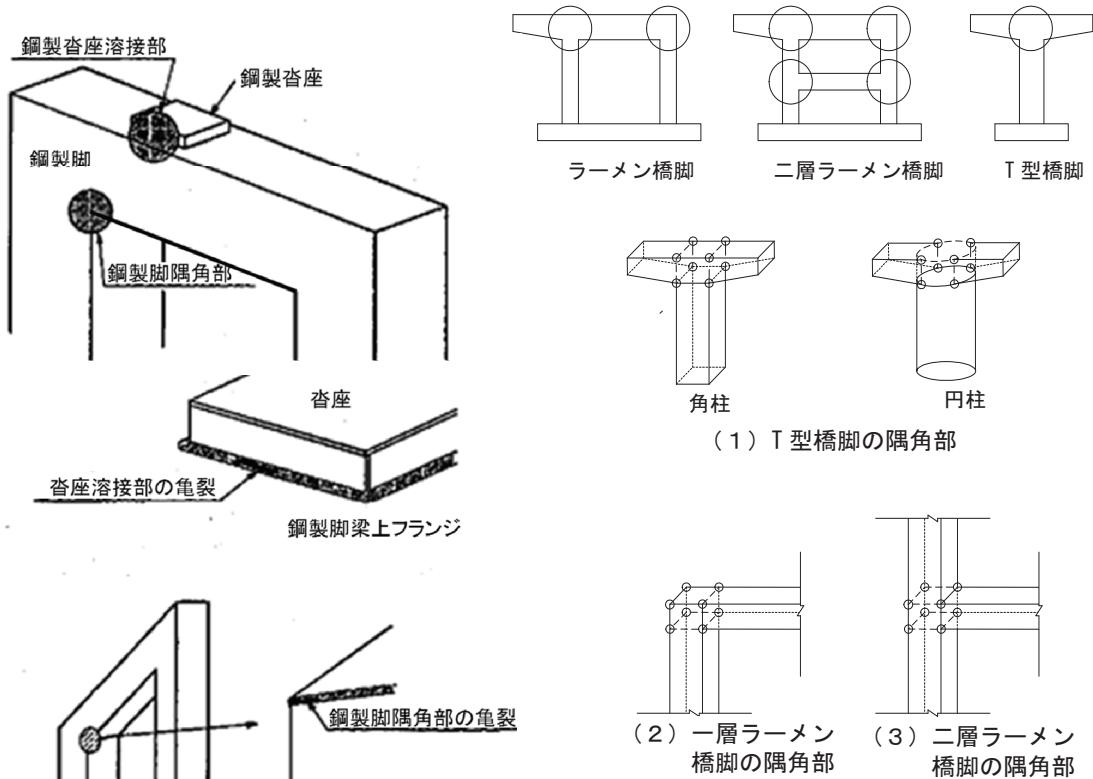
図-5.5.5 鋼製橋脚の疲労による亀裂が生じやすい部位の例

鋼製橋脚においては、鋼製の沓座溶接部や鋼製橋脚の隅角部に亀裂の発生した事例がある。

特に、隅角部においては下図の箇所や複数の溶接線が交差する部位、差し込み形式で鋼材を組み合わせた部位の溶接部に亀裂の発生した事例がある（詳細は「鋼製橋脚隅角部の疲労損傷臨時点検要領（2002年5月）」を参照するといい。）。

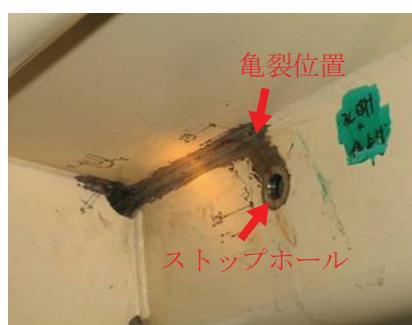
写真-5.5.10 鋼部材へのストップホールの例
(亀裂部の塗膜を除去した後)

なお、過去に生じた疲労亀裂の対策としてあて板やストップホールの施工が行われている場合、ストップホールの周囲から新たに亀裂が進展していたり、あて板で隠れた位置に残された亀裂がさらに進展してくることもある。そのため対策箇所についてもこの点に注意して慎重に点検しなければならない。

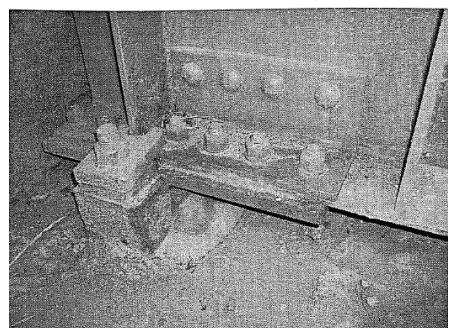
写真-5.5.11 鋼主桁下フランジの
当て板補強の例

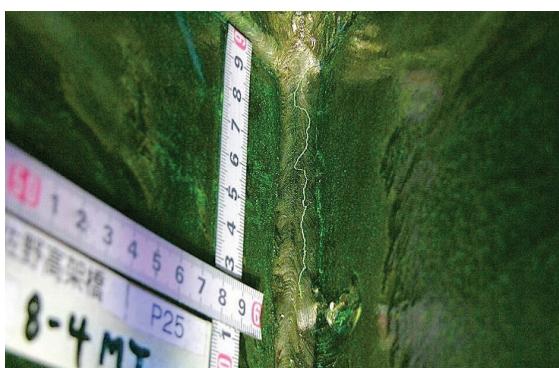
【部位】鋼製橋脚隅角部

【状態】磁粉探傷試験による亀裂の確認状況

【留意点】疲労損傷の発生が疑われる塗膜われを確認した場合は、当該箇所の塗膜を除去して磁粉探傷等の非破壊試験を行い、亀裂の有無を確認する必要がある。

写真-5.5.12 鋼橋の疲労による亀裂の診断における留意点（亀裂部の塗膜を除去した後）

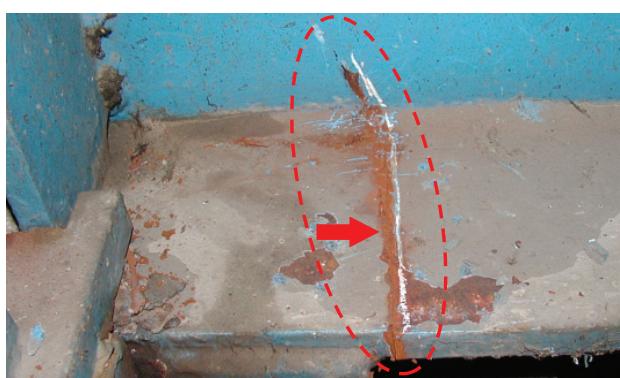
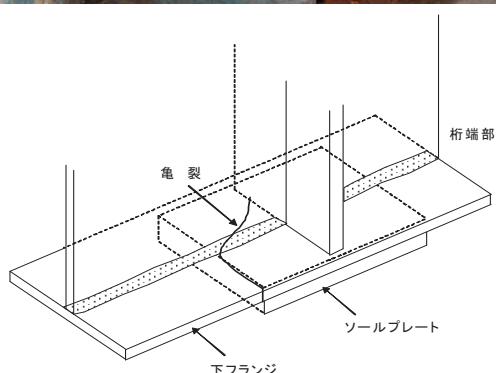
図-5.5.6 鋼橋の疲労による亀裂の診断における留意点

【部位】主桁下フランジのソールプレート前面

【状態】下フランジからウェブに進展した亀裂が見られる。

【留意点】支承ソールプレート前面の主桁下フランジとの接合部付近は、支承機能の不全や板厚の急変などによって大きな応力が発生することが多く、亀裂の発生例も多い。下フランジを進展した亀裂が主桁ウェブに達すると、ウェブの亀裂に進展することが多く、その場合主桁が破断するなど危険な状態となる可能性がある。
