5. 橋の損傷

5.1 鋼部材の損傷

5.1.1 防食機能の劣化及び腐食

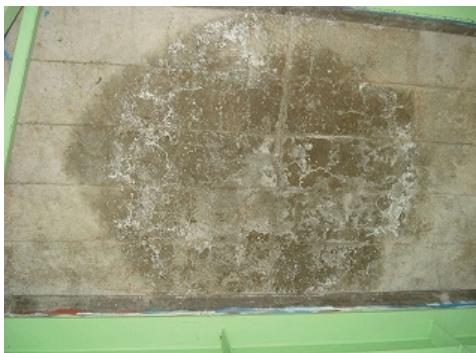
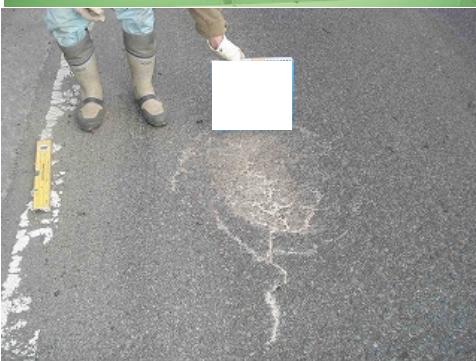
【部位】鉄筋コンクリート床版の下面と上面

【状態】床版下面にひびわれ、遊離石灰等の損傷が見られる。一方、直上の舗装面にもひびわれが生じ、石灰分を含んだ水痕が見られる。

【留意点】床版にひびわれ、遊離石灰等の損傷が見られる場合、直上の舗装面にも変状が現れていることがある。

写真-5.5.13 鉄筋コンクリート床版の疲労によるひびわれの診断における留意点

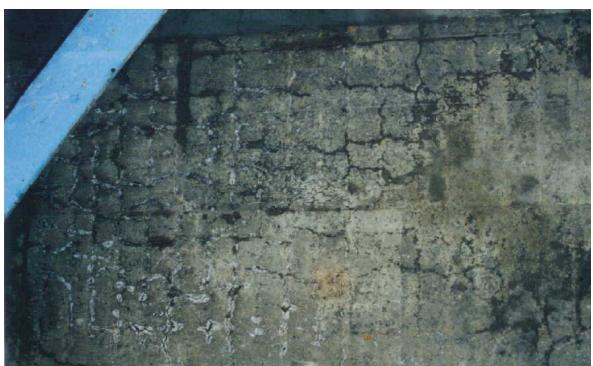
【部位】床版下面

【状態】格子状のひびわれと遊離石灰が見られる。

【留意点】ひびわれより漏水・遊離石灰が見られる場合には、貫通ひびわれとなっていることが疑われ、床版の耐荷力が低下していることがある。

写真-5.5.14 鉄筋コンクリート床版の疲労によるひびわれの診断における留意点
