第3編【造り手向け】リスク分析・評価ガイドライン

第IV章 木造住宅の水分に起因する劣化リスク分析・同解説

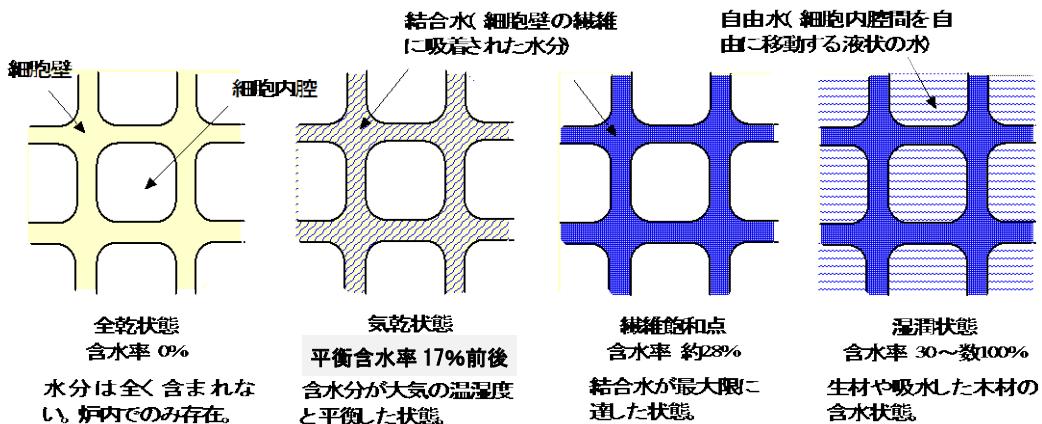
図 1.2.1 木材の細胞構造（木口面）と含水状態の模式図

木材の生物劣化で直接水分と関係するのは木材腐朽菌による分解、すなわち腐朽である。図 1.2.1 に示すように、木材は大気中においては空気の温湿度条件に応じた一定の水分を含有し、この状態を気乾状態という。この水分は木材の細胞壁を構成する木材纖維に吸着され、周辺の空気が乾燥すると放出され、湿潤すると再度吸着して空気の湿度を一定に保つ作用があり、調湿作用として知られる。

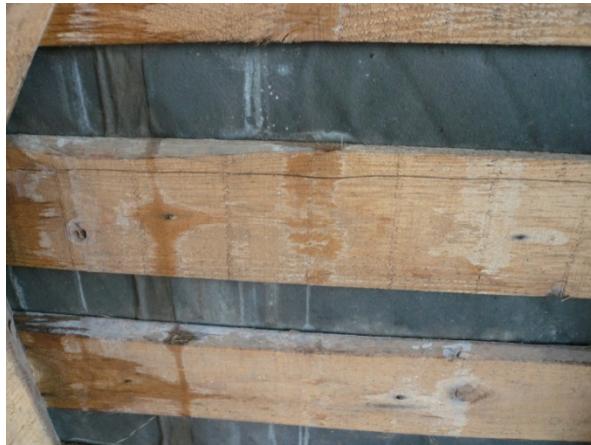
写真 1.4.1 モルタル外壁解体調査事例

(東京都小金井市、1969年建築、2009年調査、濡れ跡は散水実施時のもの)

写真1.4.1に、築40年の木造住宅の解体時に、内装を撤去した後のモルタル塗り外壁内部を示す。モルタル層には多数のひび割れが発生し、防水紙も破断していた。外壁面への散水を実施したところ、内部への浸水も確認された。ラス下地板には浸水痕と見られる変色した部分が

あったが、腐朽は無く、健全であった。柱にも一切劣化は生じていない。この住宅の外皮構造は、まさに上に述べたような条件が当てはまり、雨水浸入が起きていたにも拘わらず、木部の劣化が抑制されたと考えられる。

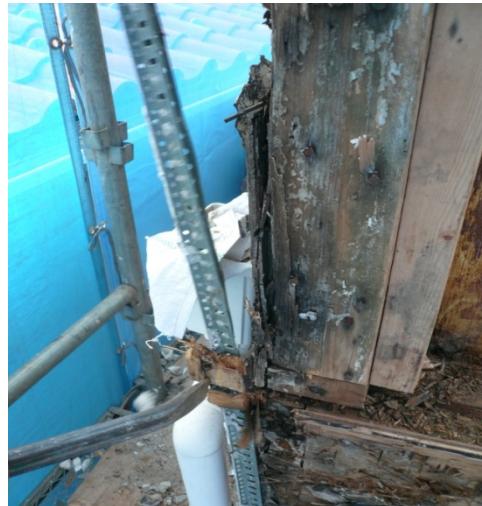
写真 1.4.2 木造住宅外壁内部劣化事例

(埼玉県東川口市、2004 年竣工、2011 年調査)

写真 1.4.2 に 2×4 工法の 3 階建て木造住宅で、建築後 5 年半という著しく早期に確認された躯体の劣化事例を示す。竣工は 2004 年で、外皮の構造が上述のように変化した後の建築である。写真是外装材（ラスモルタル直張り構法にセラミックタイル接着張り仕上げ）を解体した状態で、躯体の枠組材が腐朽している。原因は外装材のひび割れ部からの雨水浸入による長期湿潤と考えられている。

その他にも至るところで外壁の構造用面材の合板が黒く変色し、全断面が欠損して大きな貫通孔ができている状態であった。浸入雨水を発生源とする結露も発生していたと考えられる。被害個所の上部は陸屋根でパラペット納めになっており、壁面は常時雨がかりする状態であった。密閉度の高い外皮内空間にいったん水分が浸入すると、極めて高い劣化リスクとなることを示す事例と言える。

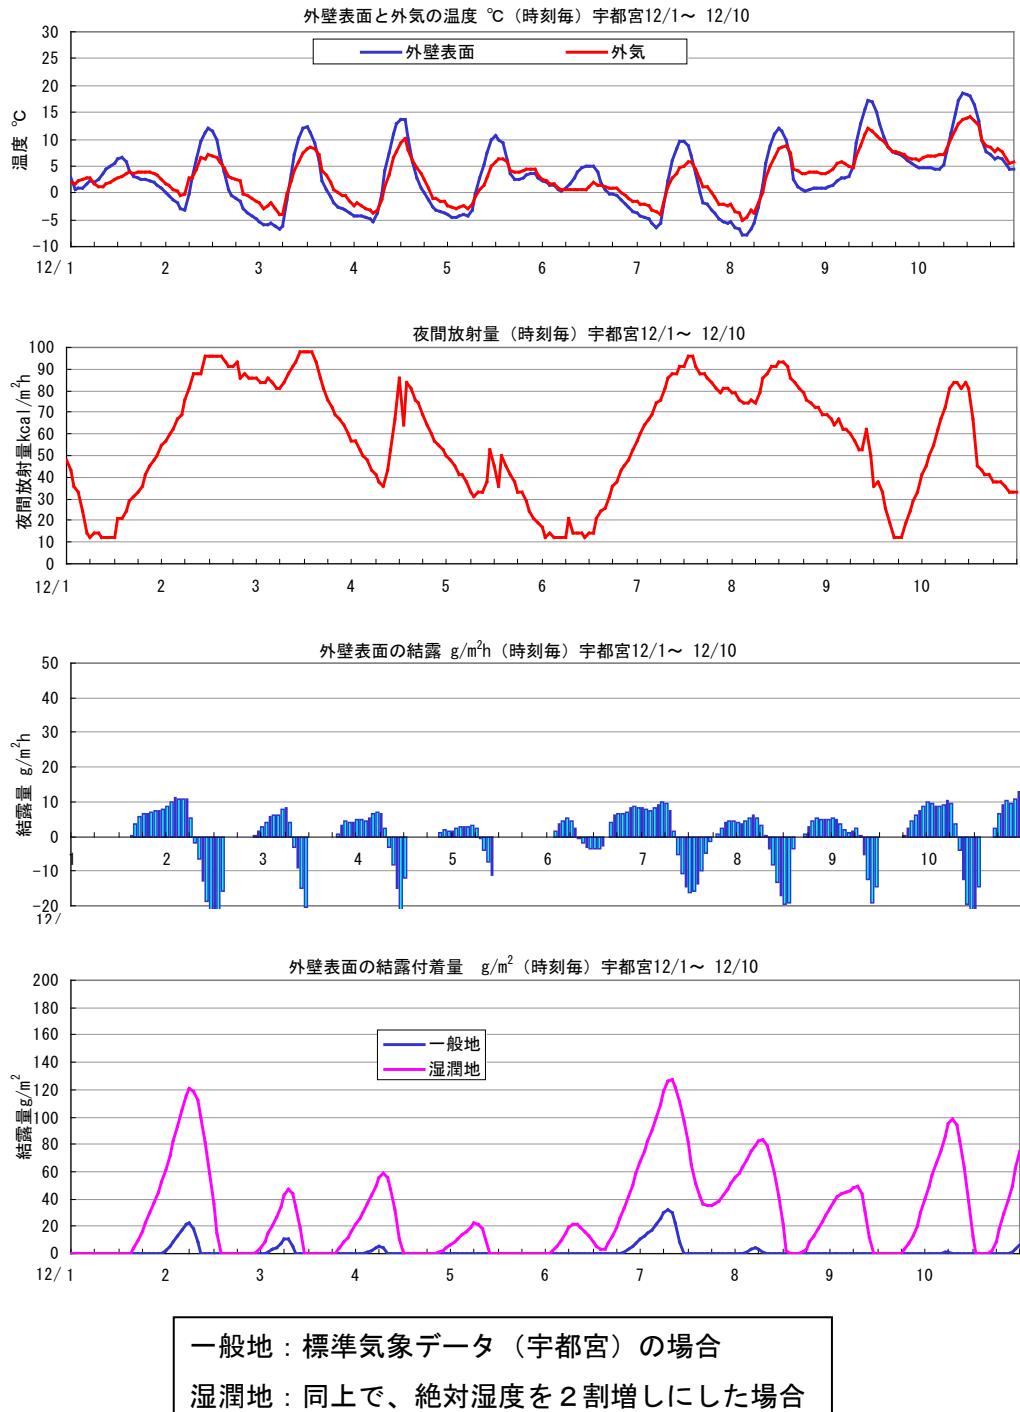
図 3.1.1 放射冷却による外壁面（北壁）の結露例 宇都宮

図 3.1.1 は宇都宮の標準気象データによる計算結果で、夜間放射量は、昼間は少なく夜間から

明け方にかけて大きくなり 110 W/m^2 近くになる。その結果、外壁表面温が外気より $2\sim3^\circ\text{C}$ 低くなり結露が発生している。とくに北側では日中の蒸発が少なく、結露付着量が増大しやすい。また、屋根面では夜間放射の影響をより強く受け外気温より $4\sim5^\circ\text{C}$ 低くなるため結露量（露）は多くなる。屋根の勾配が緩いほど夜間放射の影響は大きい。場合によっては一日中濡れていることがある。凍結・融解を繰り返すことにより層状剥離、剥がれ等が生じ著しい劣化につながる恐れがある。とくに吸水性の高い屋根材では注意が必要である。湖沼周辺や盆地のような湿潤地域ではこれらの傾向が倍加されるので、吸水性の低い屋根材や防水性の高い塗膜材の採用が望ましい。

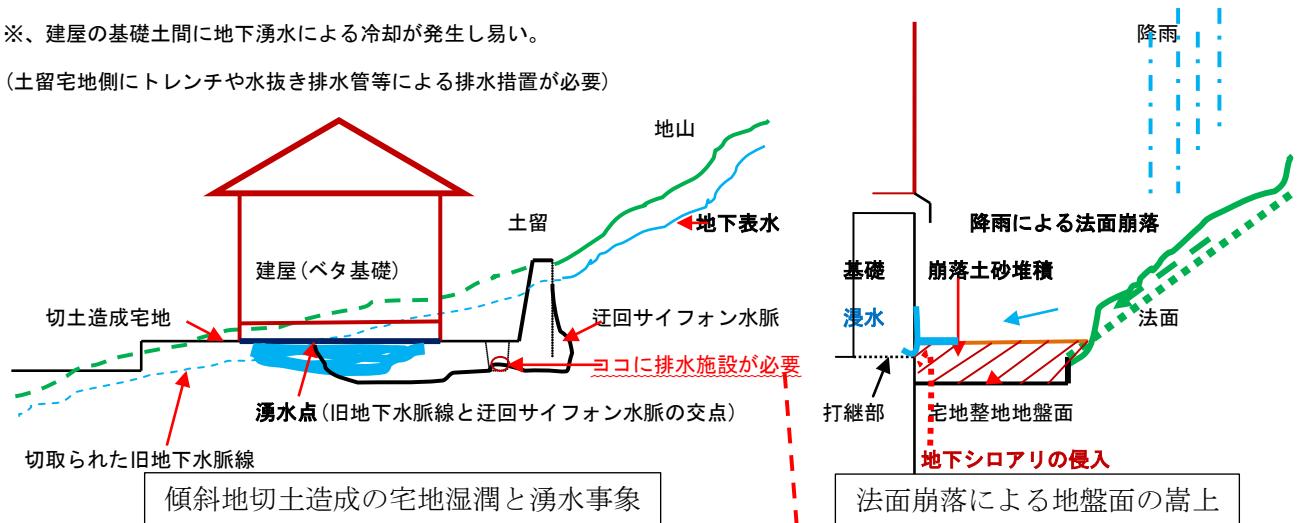
※、建屋の基礎土間に地下湧水による冷却が発生し易い。

(土留宅地側にトレーンチや水抜き排水管等による排水措置が必要)

図 3.1.2 傾斜地造成宅地に発生し易い立地環境の劣化リスク要因概略図

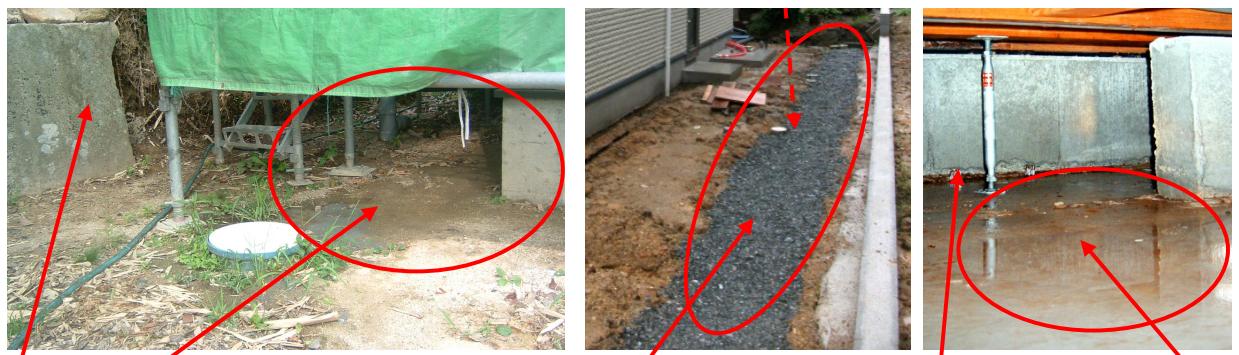
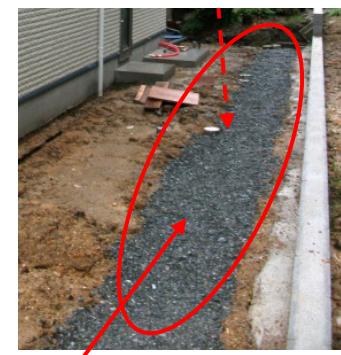
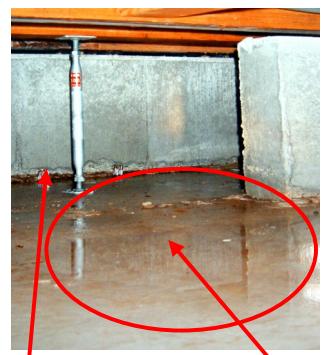
上段の土留 湧水による宅地の湿潤状態 排水管を埋設したトレーンチ（砂利埋戻し） 打継に残るセパ金物 漫水状態
写真-1 段型造成宅地の湧水による湿潤状態 写真-2 排水トレーンチ施設 写真-3 打継部からの浸水

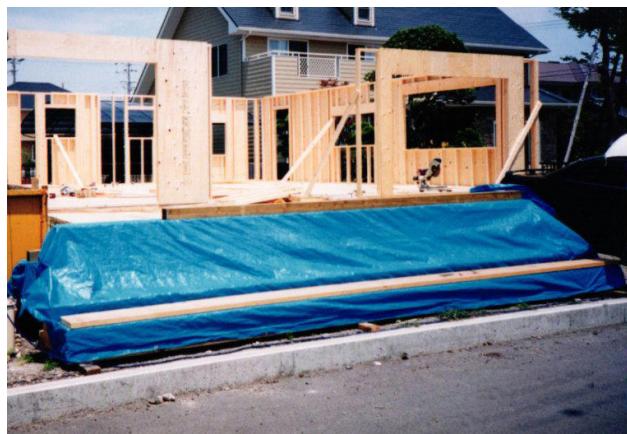
写真 3.2.1 木材の現場保管の例

乾燥木材であれば雨などで一時的に濡れた程度であれば天気が良ければ1週間程度で元の含水率となる。しかし、現場保管時の養生不足により降雨、夜露などで木材が濡れ、そのまま使用することで表面に吸水した水分を放出し、結露する事がある。特に建築物の内部に使われる場合は通気・換気が十分にとれないことが多く、結露しやすいので注意が必要である。また、通気の悪い場所で乾燥しない状態が続くとカビや腐朽菌の発生につながる。従って、保管は写真3.2.1のように4面を十分な防水性のあるブルーシートで養生するなど降雨や夜露などで木材が吸水し、表面の含水率を上げないように注意しなくてはならない。

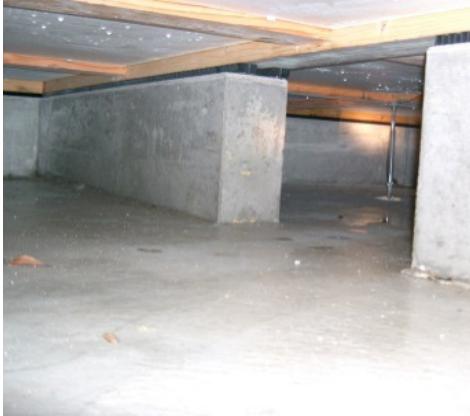
写真 3.2.2 過剰水分による床下の結露

コンクリート硬化後、降雨などで基礎コンクリートに過剰水分のある状態で木部が施工されると床組み・床裏の湿潤結露が発生する。また、床下の湿気が壁体内に流れ込む事により、壁内、小屋裏に結露が発生する。過剰水分による床下の結露の状態を写真3.2.2に示す。この事により室内空間や収納部にカビや腐朽菌が発生する。従って、基礎コンクリートが濡れている場合は適度な状態まで乾燥させる必要がある。また、降雨が予想される場合は写真3.2.3のように十分な防水性のあるブルーシート等で養生することも必要である。

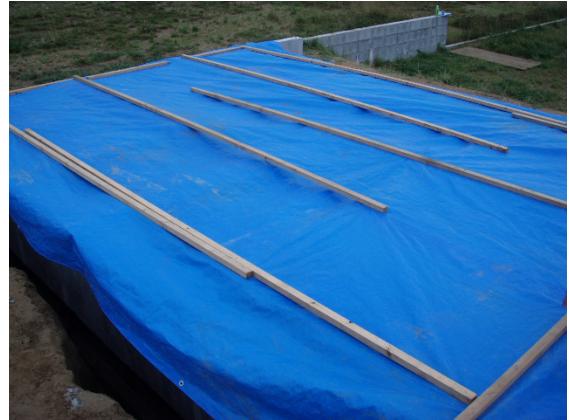
写真 3.2.3 施工現場での養生例

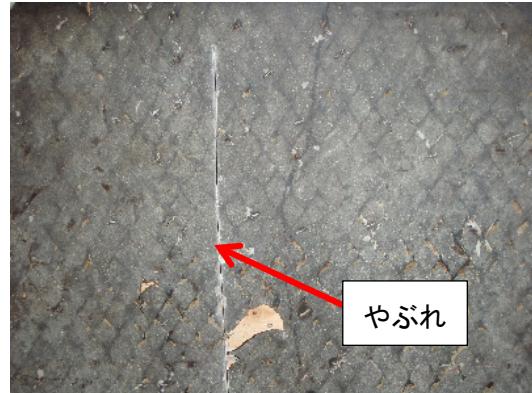
写真 3.2.4 耐久性不足によるアスファルトフェルト 8kg のやぶれ

また、これらのモルタル下地用の使用に適さないアスファルトフェルトは寸法安定性も劣るので波打ちも大きく、モルタル層の厚さが不均一になる。これによりモルタル層にひび割れが多く発生し、漏水、モルタル層の剥落をおこすことがある。写真 3.2.4（モルタルを撤去後の状況）のようにアスファルトフェルト自体も破れたりすることがあるのでモルタル下地用に適した防水シートとしてアスファルトフェルト 430 や改質アスファルトフェルトを用いて施工しなければならない。

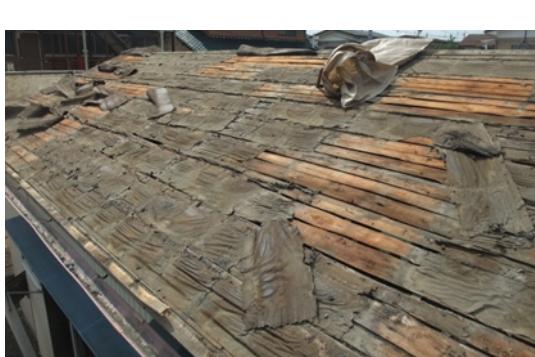
写真 3.2.5 アスファルトフェルトの波打

屋根下葺き材としてモルタル下地用途のアスファルトフェルト 430 等を使用することにより、防水性能、強度などの耐久性が不足し、写真 3.2.5 のようにアスファルトフェルトが脆くなったり、写真 3.2.6 のように波打ったりする（葺き土の撤去後のアスファルトフェルト表面なので土埃で白くなっている）。下葺き材の強度、耐久性不足により、釘やステープルの孔が広がり漏水が発生し、通気・換気が不十分であると野地板の含水率が高まり腐朽することがある。このようなことがないよう十分な防水性能と耐久性、強度のあるアスファルトルーフィング 940、改質アスファルトルーフィング等の屋根下葺き専用品を使用しなければならない。

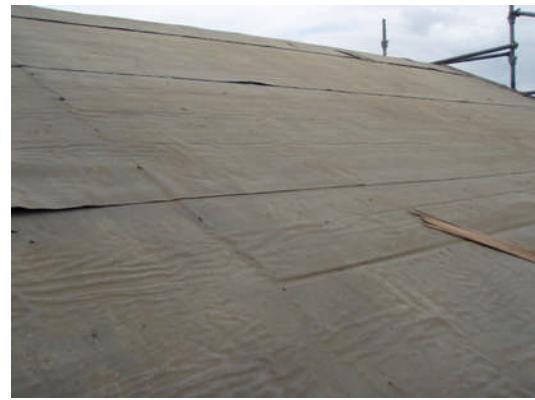
写真 3.2.6 アスファルトフェルトの劣化

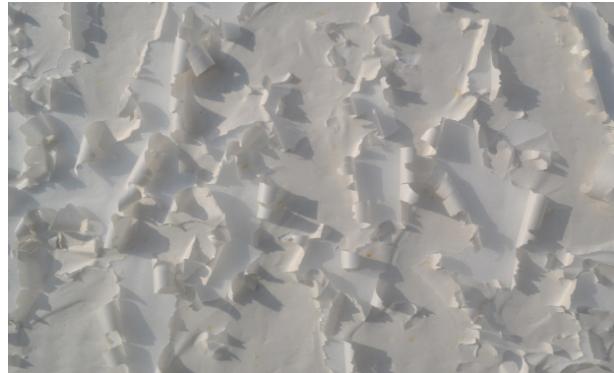
透湿防水シート施工から外皮（屋根、壁）の施工までに長期間放置された場合、紫外線や熱の影響により劣化し、防水性能（耐水圧）が低下してしまうことがある。写真 3.2.7 に長期間の紫外線曝露により表面のフィルムが劣化した状態を示す。この様な状態になってしまふと致命的なので外皮の施工後、漏水などの問題が発生する前に、できるだけ早く、出来れば 1 週間程度で外皮を施工する事が好ましい。

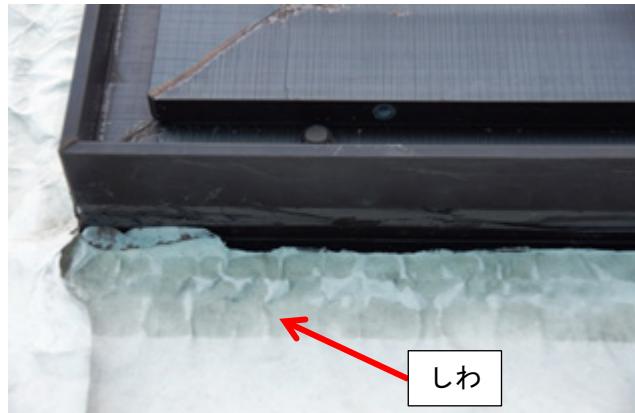
写真 3.2.8 防水シートへの影響

透湿防水シートとブチルタイプ防水テープ（非膨潤タイプを除く）との貼り合わせ部分が経年変化により写真 3.2.8 のようにしわが発生し、水みちを形成することがある。これにより窓枠から壁内への漏水が発生する。また、防水テープの粘着剤の油分が透湿防水シートへ浸透することで透湿性、防水性が失われる。このようなことのないように防水テープは透湿防水シートの製造メーカーの推奨品を使用する。

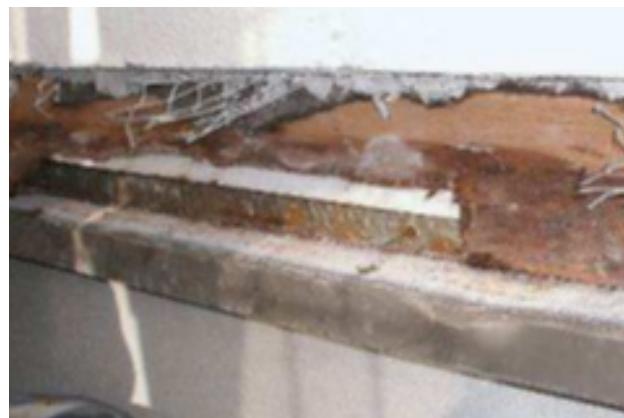
写真 3.2.9 金属水切りの腐食

銅やホウ素を含む防腐防蟻剤で処理された木材、合板は鋼板を腐食させことがある。防腐防蟻処理された木材を下地材や胴縁などに使用し、長期にわたり湿潤状態が続く環境下でガルバリウム鋼板等の水切りなどと接触する状態が続くと、電食や化学反応により腐食する。この現象により写真 3.2.9 のように金属板の塗膜や基材が劣化し、雨仕舞や意匠に支障が生じことがある。直接接觸する可能性のある部分は、通気や換気を十分に確保し乾燥させるか、防水テープ等で絶縁し水分との接觸を避けるか、耐久性の高いステンレス等の基材を用いる等の対策をとることが望ましい。

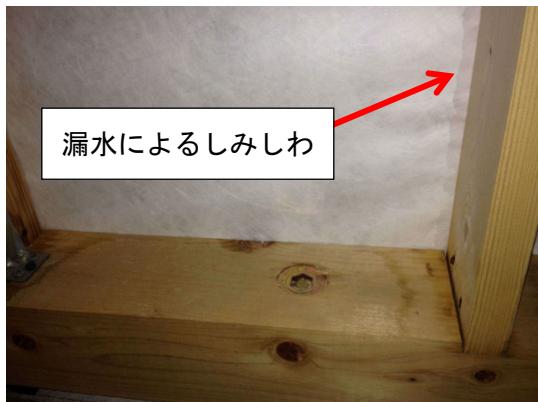
写真3.2.10 透湿防水シートへの影響

使うなど、十分に注意が必要である。写真3.2.10は防腐防蟻剤の影響で、降雨により透湿防水シートの裏側に漏水した例を、写真3.2.11は防腐防蟻剤の影響で透湿防水シートが透明化（=防水性低下）した状況を示す。

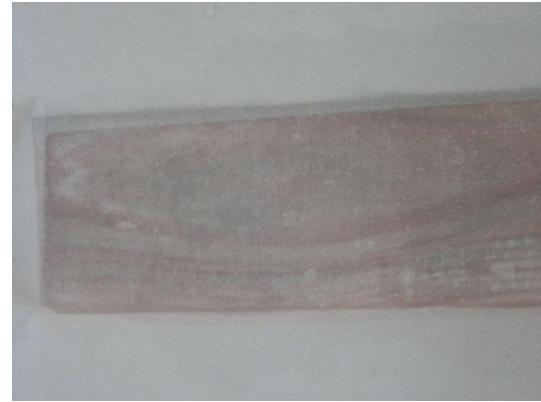
写真3.2.11 透湿防水シートの透明化

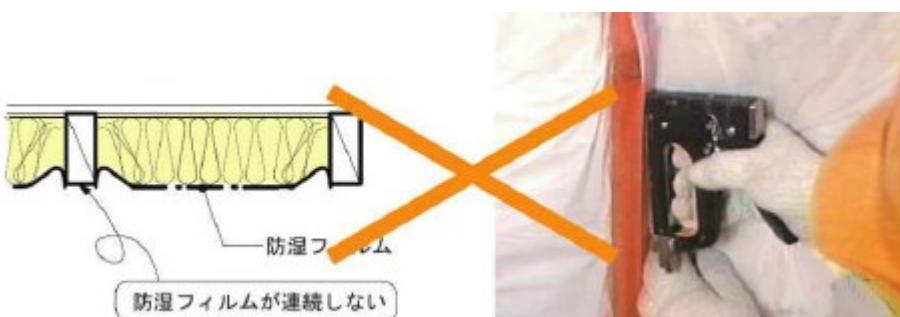
- a. 水蒸気の浸入による壁内結露発生リスクがある。室内からの浸入を防ぐために、防湿層の連続性が求められる。防湿フィルム同士は下地のある部分で30mm以上重ね合わせ、ボード等で挟みつけたり、防湿フィルムを他部材（柱等）に留め付ける場合はフィルムを30mm以上留め付け、ボード等で挟みつけることとなっているが、施工者が理解していない場合がある。サッシまわりや床との取合いは連続性を欠くケースも見られる。

写真 3.4.1 防湿フィルムの施工不良（防湿層の不連続）

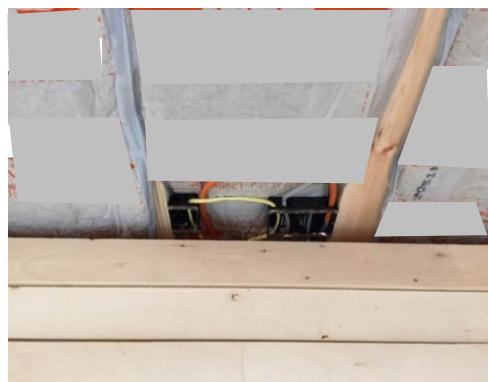
- a. 水蒸気の浸入による壁内結露発生リスクがある。コンセントボックスや配管まわり等は防湿層を貫通する。防湿層と付属部との隙間から室側の水蒸気が浸入し、壁内結露となる。

対策としては、防湿層の開口部と付属物との隙間をテープ等の気密補助材を使用して塞ぐことがある。

写真 3.4.2 防湿フィルムの施工不良（コンセントボックス）

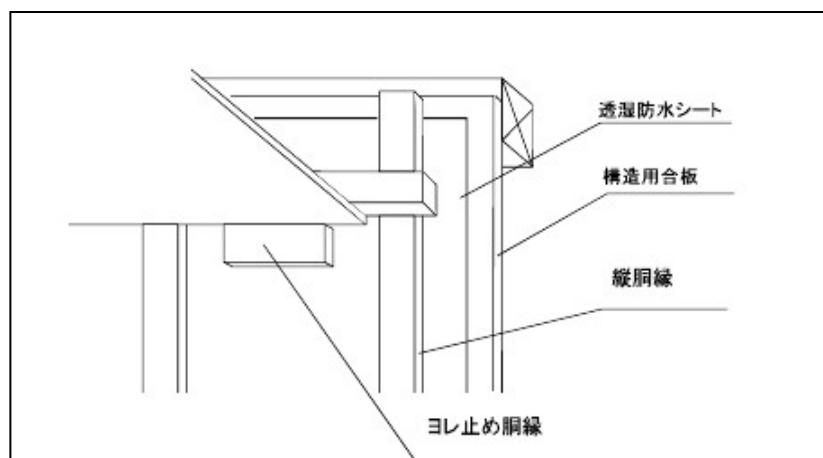
- a. 単層下地構法においてモルタル塗付けの際にリプラスがたわみ、通気層が狭くなり、壁内が乾燥しにくい状態となる。単層下地構法は下地材を使用しないため、モルタル塗付けの際、縦胴縁間で強く押し付けると通気層が狭くなる。特に、上下の端部ではリプラスがたわみやすい。通気層が部分的に閉ざされてしまうと通気が阻害され、壁内の乾燥が不十分となり結露発生のリスクとなる。

対策としては縦胴縁間の端部には、ヨレ止め胴縁を施して、たわみを防ぐことなどがある。ヨレ止め胴縁は下屋上、軒、出窓庇、霧除け庇、土台、開口部まわりなどに取り付ける。

図 3.4.1 ヨレ止め胴縁

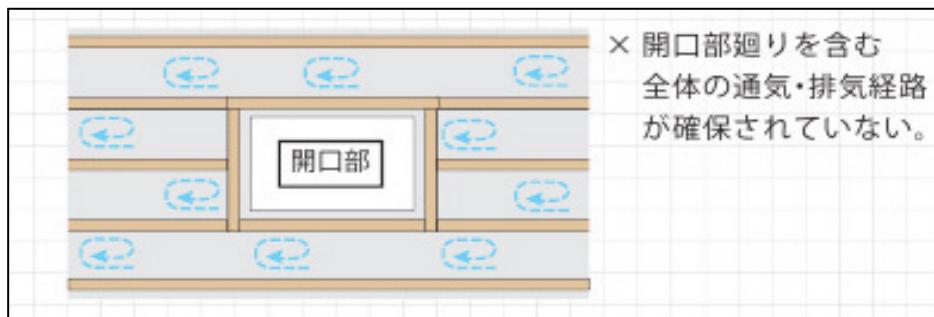
- a. 横胴縁が通気経路を塞ぐリスクがある。開口部まわりを含む全体の横胴縁を繋げて施工すると外装材から浸入した雨水を排水することができないため、雨水浸入リスクとなる。また、通気・排気経路も閉ざされるため、結露発生リスクとなる。
- 対策としては、横胴縁の長さは 1820 mm程度以下とし、両端に 30 mm程度の隙間を設ける。

図 3.4.2 横胴縁による通気・排気経路閉鎖

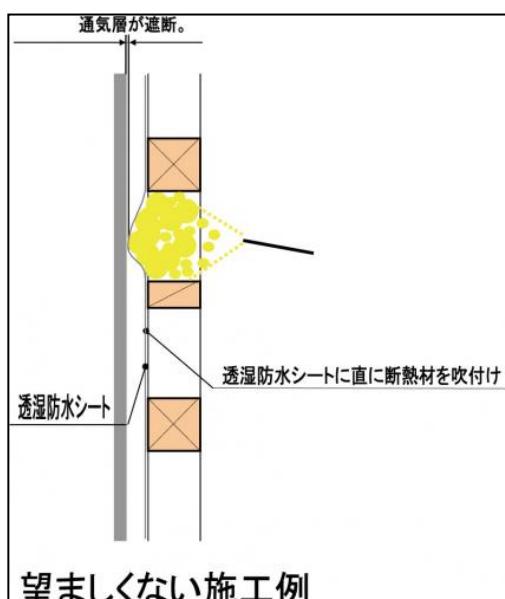
- a. 断熱材の発泡により透湿防水シートがはらみ、通気層が閉塞するリスクがある。透湿防水シート裏面に直接現場発泡断熱材を吹き付けると透湿防水シートの性能・品質に影響を及ぼす恐れや、発泡断熱材が膨らみ、外壁通気構法の通気層を阻害する恐れがある。
- 対策としては、面材等を使用して、直接吹付けないようにする。

図 3.4.3 現場発泡断熱材による通気・排気経路閉鎖（出典：[日本透湿防水シート協会](#)）

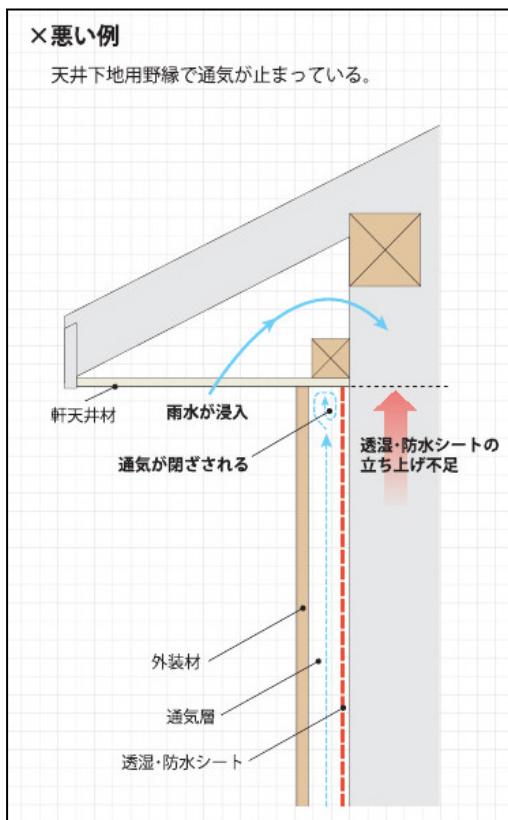
- a. 強風雨時、取り合い部隙間から浸入した雨水による雨漏りと下地が劣化するリスクがある。天井下地用野縁・軒天井材で外壁の透湿防水シートを止める場合がある。この場合、風雨の吹き上げ等により雨水が軒天井材から壁内へ浸入して雨漏りとなる。また、通気層が閉ざされている場合は、下地が腐朽劣化する。

対策としては、透湿防水シートを垂木下まで施工し、軒天井材から浸入した雨水を通気層で排出する。

図 3.4.4 軒天と外壁の取合い部の防水不備

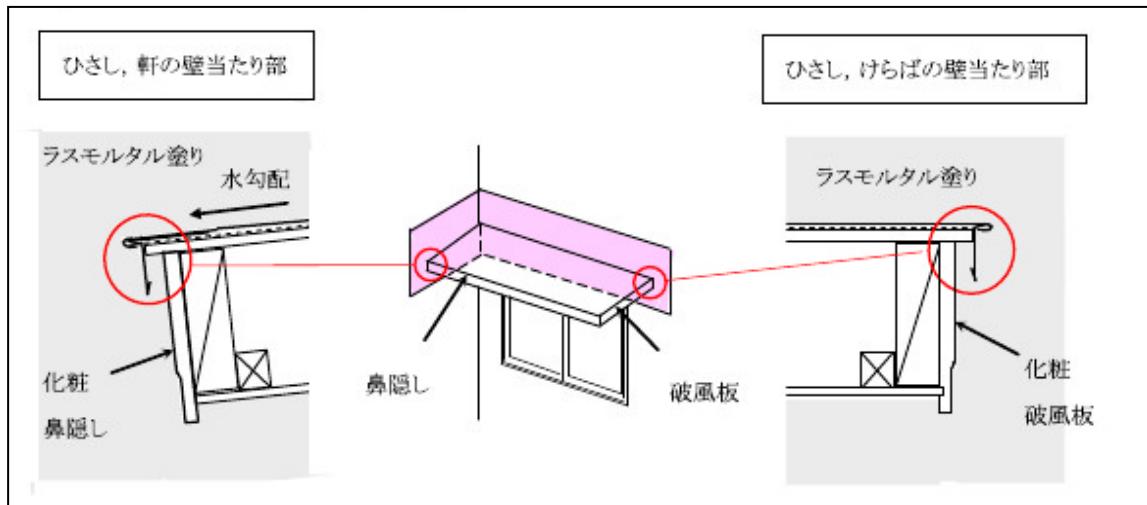
- a. 強風雨時、取り合い部隙間から浸入した雨水による雨漏りと下地が劣化するリスクがある。床の上端は強風雨時に外壁材と庇板金の立上げから雨水が吹き上がる。壁の透湿防水シートと立上げ部の防水テープ処理などを行わないと立上げを乗り越えて庇や壁内へ浸水する。また、庇の両端部と外壁材とはシーリング処理することになっているが、少しでも隙間があると外壁通気層内へ浸水する。浸水した水は庇をとめるねじなどから下地へ伝わるため、下地が劣化する。対策としては、庇と外壁の施工を適切に行うことである。

図 3.4.5 床の取合い部の注意箇所

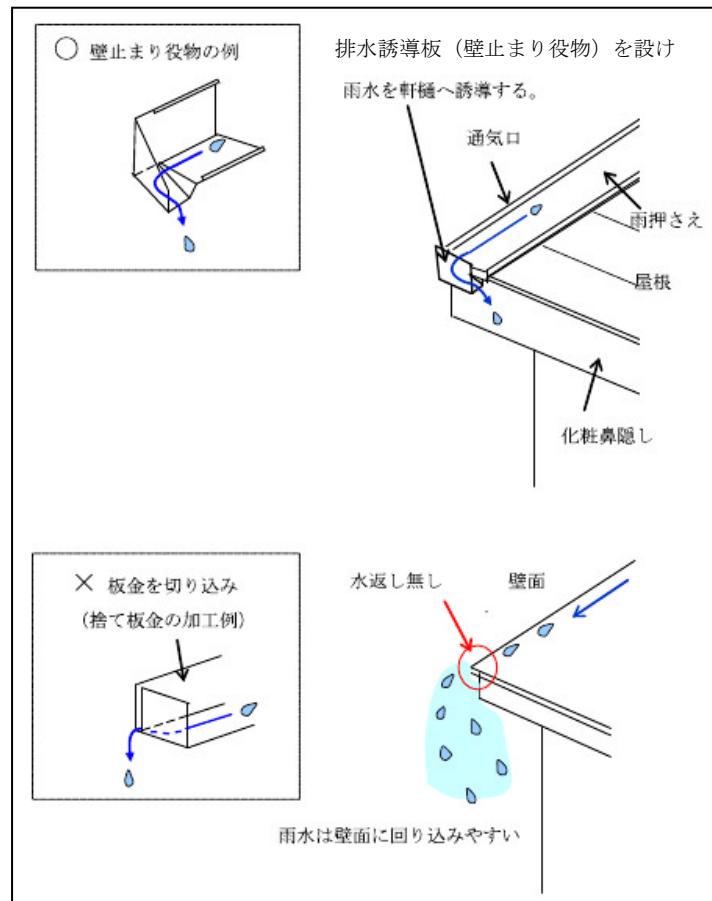
b. 捨て水切りに浸入して、オーバーフローするリスクがある。流れ壁では、下屋と壁の取合い部に捨て水切りが設置されている。下屋の先端が壁止りとなっている場合、流量が多いと捨て水切りの先端の止め加工を越えて、壁内へオーバーフローする場合がある。同様に雨押えの先端も止め加工を越えて、壁内へオーバーフローする場合がある。

対策としては、立上がり高さのある壁止まり役物板金を使用して、オーバーフローを防止する。

図 3.4.6 壁止まりの取合い部

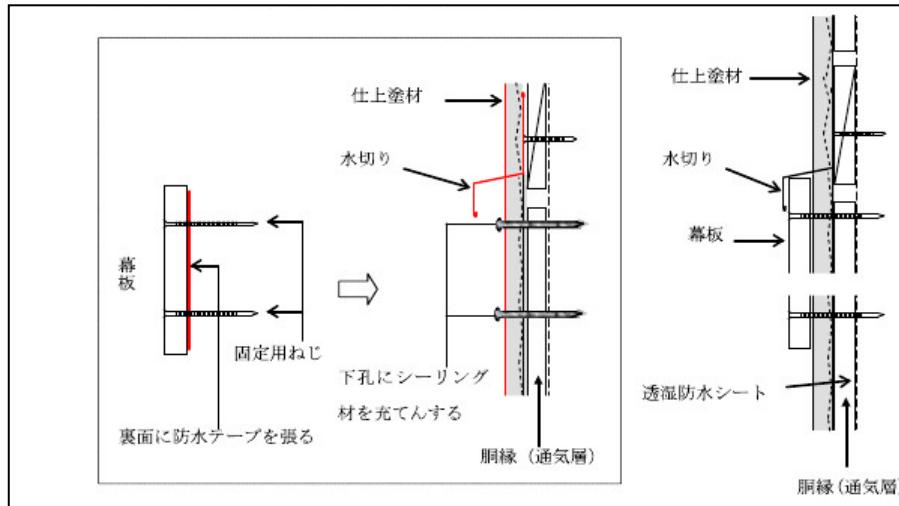
- a. 幕板と外壁面材との接合部から浸水するリスクがある。外壁の上下で異なる材料を使用する場合、その部分で肌別れを起こしやすく隙間から浸水しやすい。化粧幕板を使用する場合、上面で水が滞留したり、下面でまわり込みやすい。対策としては、幕板の上に中間水切りを設置したり、シーリング処理をする必要がある。

図 3.4.7 幕板の納まり (単層下地通気構法の例)

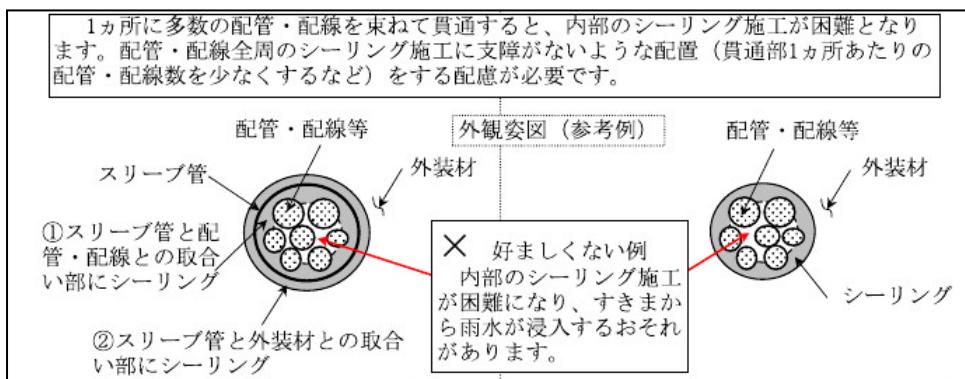
a. 貫通物と防水紙の取合いから浸水するリスクがある。特に、貫通物が屋内側に下り勾配になっていると雨水を導きやすい。また、1カ所の貫通孔に配線などが何本も束ねてある場合、内側の配線にはシーリングすることがむずかしいため、隙間から雨水が浸入するリスクとなる。

対策としては、貫通物が屋内側に上り勾配となるように設置する。特に、壁など後工事によって、貫通物が動いてしまい、逆勾配となることがあるので注意が必要である。

図 3.4.8 壁貫通部の配管 (好ましくない例)

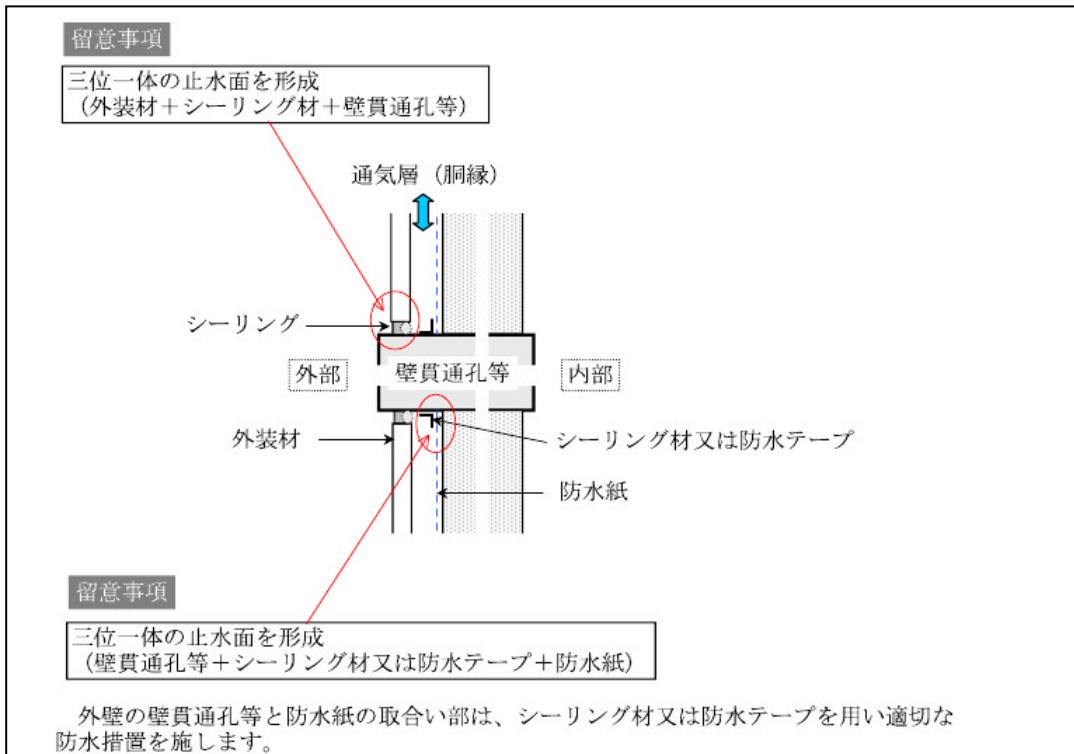
b. 貫通物と防水紙の取合いから漏気するリスクがある。貫通物まわりで防水紙に隙間があると、外気と繋がっている通気層と防水紙内とで、空気が出入りする。断熱材の効果を低減させるリスクがある。

対策としては、シーリング材や防水テープで貫通物とシーリング材と防水紙を一体に密着させる。

図 3.4.9 壁貫通部の配管（好ましい例）

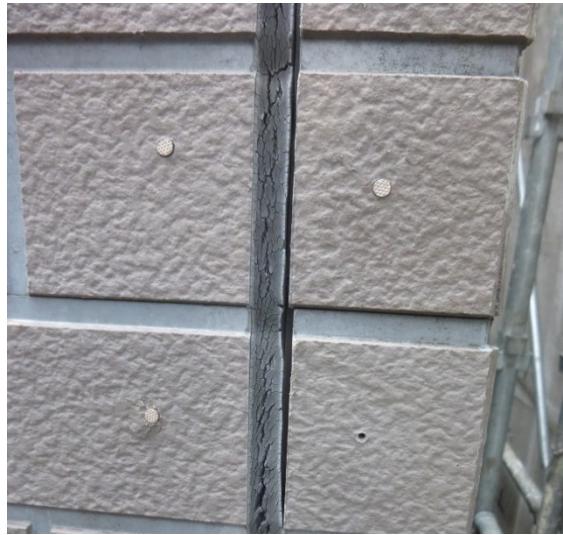
- a. 紫外線劣化によるシーリング切れ・剥離からの漏水リスクがある。特に、直射日光があたる外壁面は紫外線劣化によるシーリング切れ・剥離が早期に発生する。

写真 3.4.3 サイディングのシーリング切れ・剥離

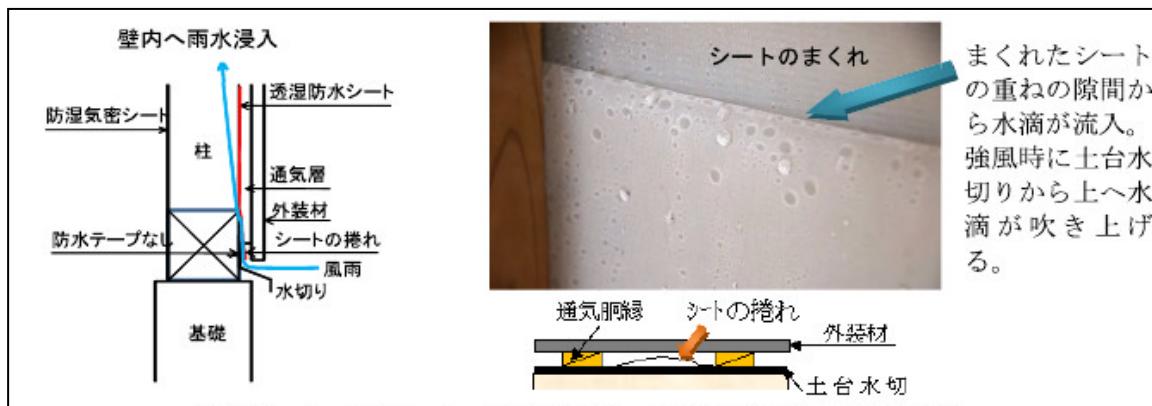
- a. 防水紙裏面への浸水および下地が劣化するリスクがある。防水紙がたるみなどのある状態で設置されると風雨時にたるみから防水紙裏面へ浸水することがある。下地が濡れることで劣化するリスクとなる。

図3.4.10 防水紙のたるみによる不具合（出典：国総研資料 第779号、20P）

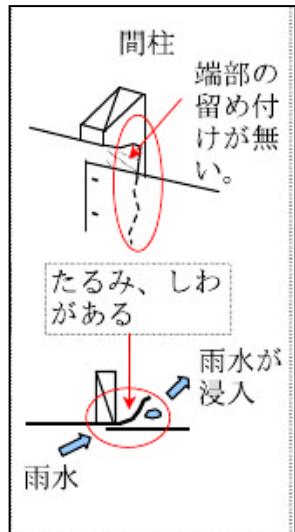
- a. 防水紙裏面への浸水および下地が劣化するリスクがある。防水紙の波打ちやしわが発生するとその部分が水みちとなる。水みちにステープルが留め付けてあるとその部分から防水紙裏面へ浸水し、下地が劣化するリスクとなる。また、防水紙の横重ね部に下地がなく、防水紙の端部に留め付けがない場合は、防水紙の端部にしわやたるみが発生して雨水が横重ね部から下地へ浸入する。

図 3.4.11 防水紙のしわによる不具合

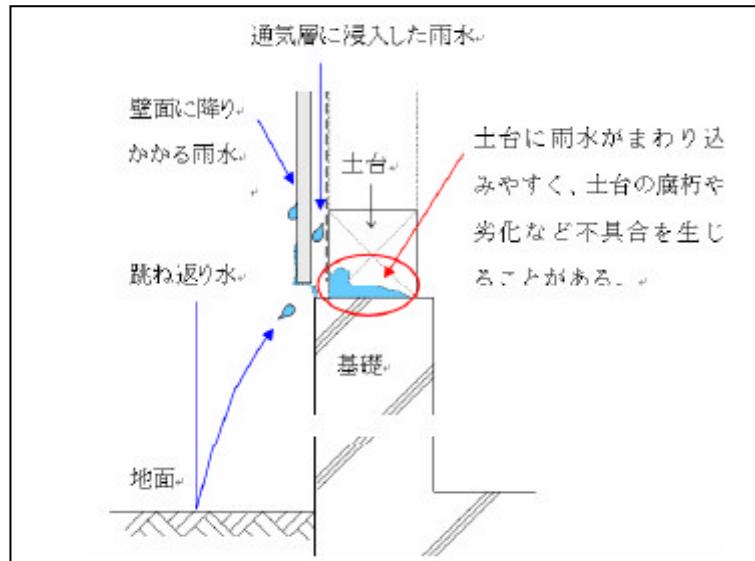
- a. 水切りが無い場合、雨水がシート下端をまわり込み、土台を濡らすリスクがある。外壁面や壁内に浸入して流れ落ちる雨水は、土台下端に沿ってまわり込みやすい。また、地面から跳ね返る雨水も土台を濡らす。土台が高含水率になると腐朽や蟻害が発生するリスクとなる。

対策としては、土台水切りを設置することで改善できる。

図 3.4.12 土台水切りがない事例

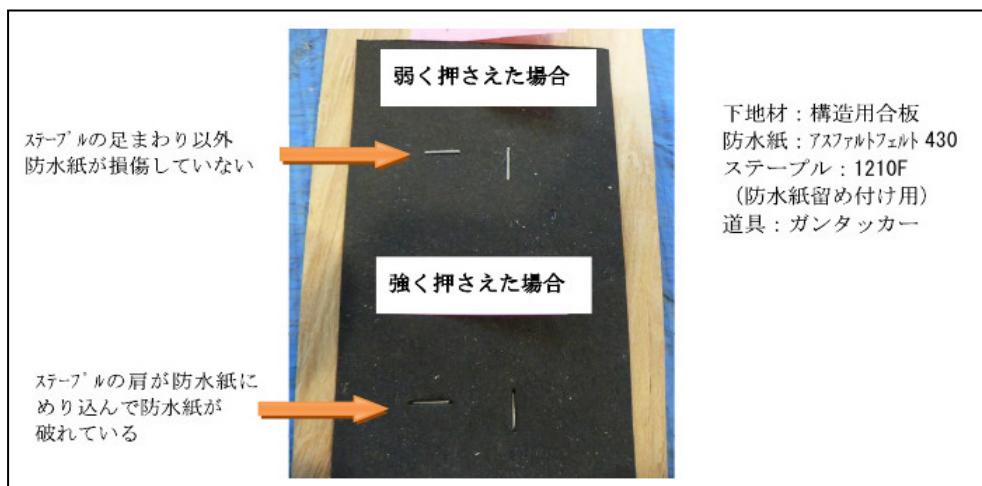
- a. ステープルをハンマータッカーなどにより留め付ける際の仕方が弱すぎまたは強すぎ、または下地面材の節部分でのステープルが座屈すると防水紙が損傷するリスクとなる。外装材内へ雨水が浸入すると防水紙の損傷部から雨水が浸入する。

写真 3.4.4 ハンマータッカーの強弱による防水紙の損傷（出典：[国総研資料 第 779 号](#)、17P）

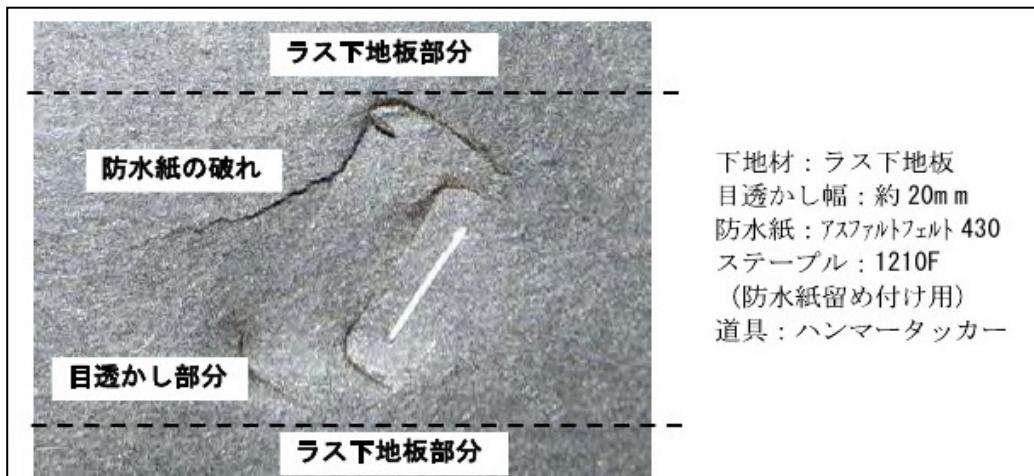
- ラス下地版の目透かし位置が防水紙により見えないため、打ち損じて防水紙を損傷するリスクがある。外装材内へ雨水が浸入すると防水紙の損傷部から雨水が浸入する。

写真 3.4.5 ハンマータッカーによるステープル打ち損じ（出典：[国総研資料 第 779 号](#)、18P）

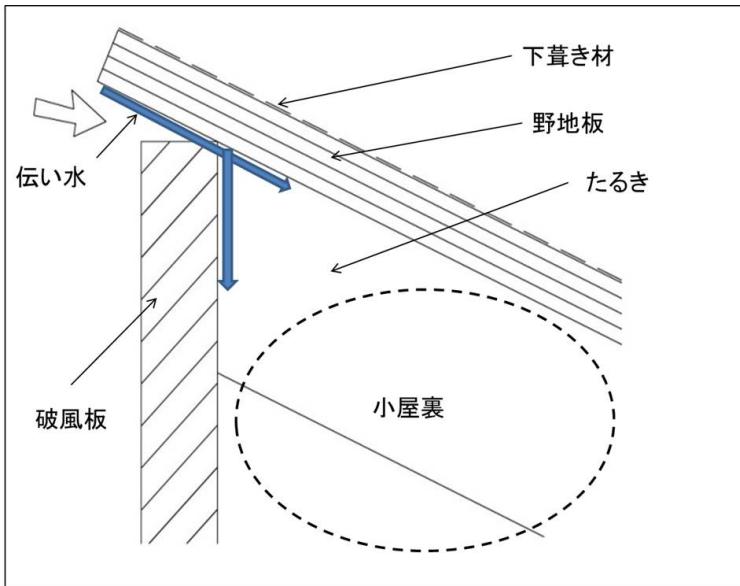
風雨をもっとも受けやすい屋根面の一番高い位置で、野地板と破風板の取り合い部ができる。野地板から破風側に伝い水が流れた場合、小屋裏に入りやすい構造になっている。対策としては、野地板と破風板との防水層の一体化や水切り形状で伝い水を防ぐ必要がある。

図 3.4.13 片流れ屋根棟頂部断面図（野地板と破風板の取り合い部）

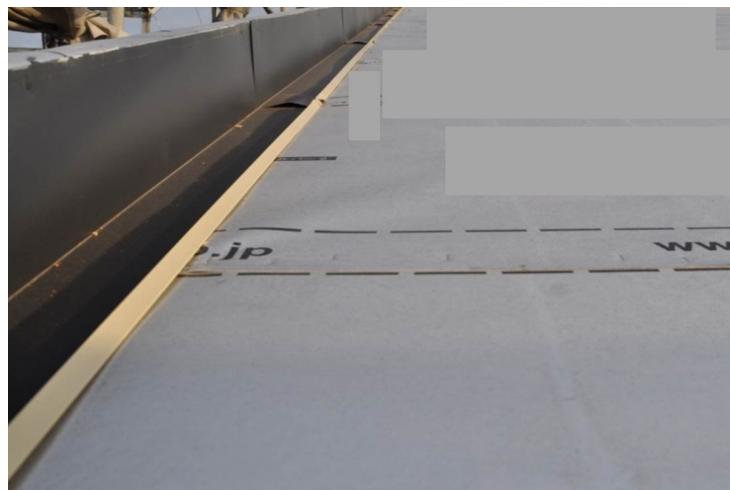
単純に考えると切妻屋根の2倍の流れ長さとなり、けらばの軒先部での捨て水切りに流れる水量も2倍となる。対策としては、けらばの捨て水切りの形状を変更して排水量を多くすることや、土・埃が捨て水切り内に溜まらない構造とすることがある。また、けらばの下葺き材の強化（増し張りなど）も必要である。

写真 3.4.6 片流れ屋根（けらば部、流れ長さが長くなっている状態）

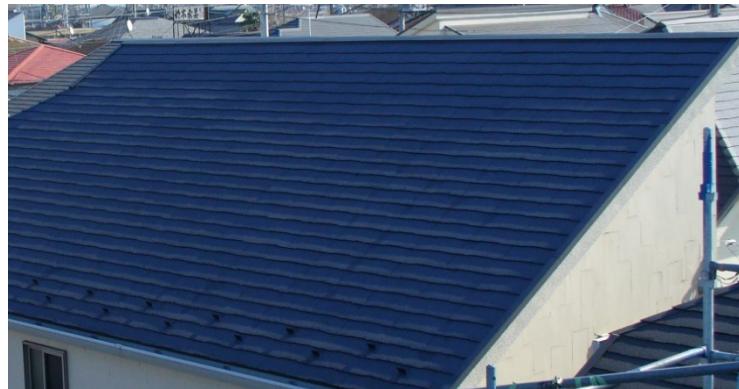
この場合、屋根勾配を6寸（角度が 30° ）以上にすると冬至頃は1日中、屋根面が日陰となる。壁や室内から小屋裏に入った湿気が北面野地に吸湿されやすく高含水傾向となり、結露発生リスクが高まる。

写真 3.4.7 片流れ屋根（北面・6寸（30°）勾配）

対策としては、どちらも小屋裏換気を十分に確保することが必要である。また、野地面通気と透湿性のある下葺き材を使用して、野地上から排湿することも有効である。

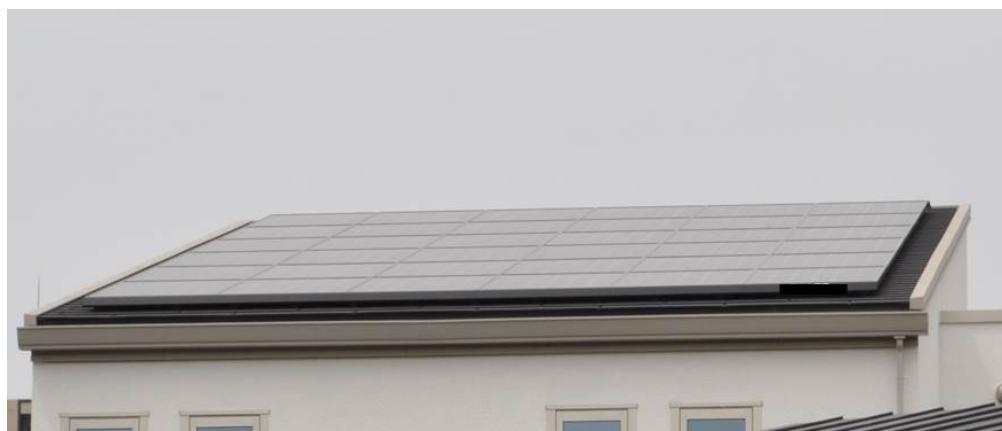
太陽光パネル設置部分と太陽光パネルが設置されていない部分では、野地の温度差が大きくなる。太陽光パネルが設置されていない部分の野地は高温となり乾燥して湿気を放出し、その湿気は太陽光パネル設置部分の下で1日中日陰となっている野地部分へ移動する。切妻屋根であれば夜間、北面への移動もあり緩和される。しかし、太陽光パネルを大量に設置するためには、急増している片流れ屋根ではパネル下の野地は高含水傾向となり、結露発生リスクが高まる。

写真 3.4.8 片流れ屋根（南面・太陽光パネル設置）

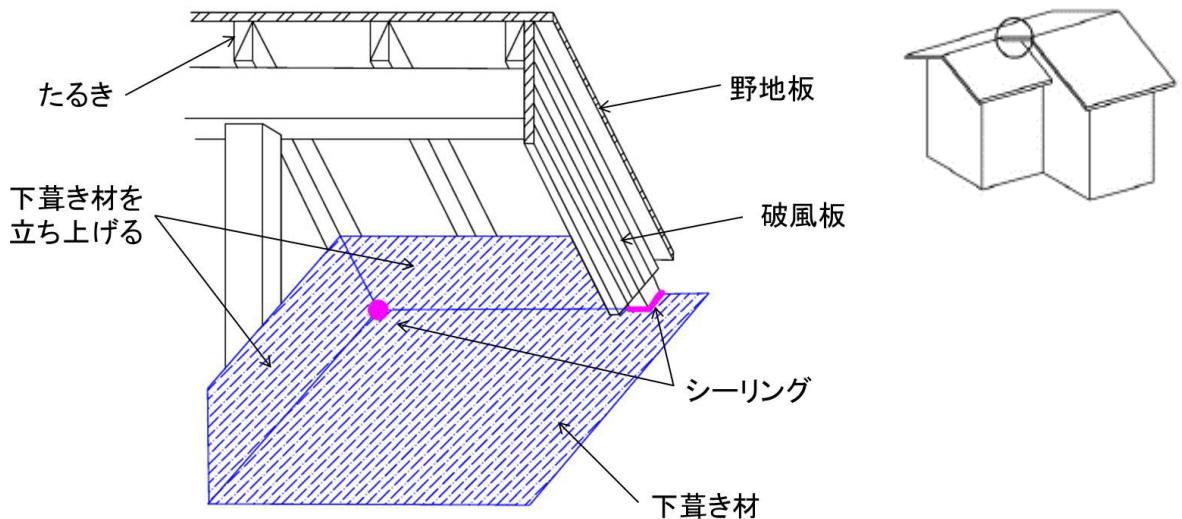
図 3.4.14 棟違い部（雨押え部の下葺き材立ち上げ）

雨押え部では、野地裏側への下葺き材の立ち上がり不足による漏水がある。対策としては、下葺き材を野地裏面で必ず立ち上げ、その量は 250 mm以上とする。立ち上げた下葺き材は軒天井等で隠す。

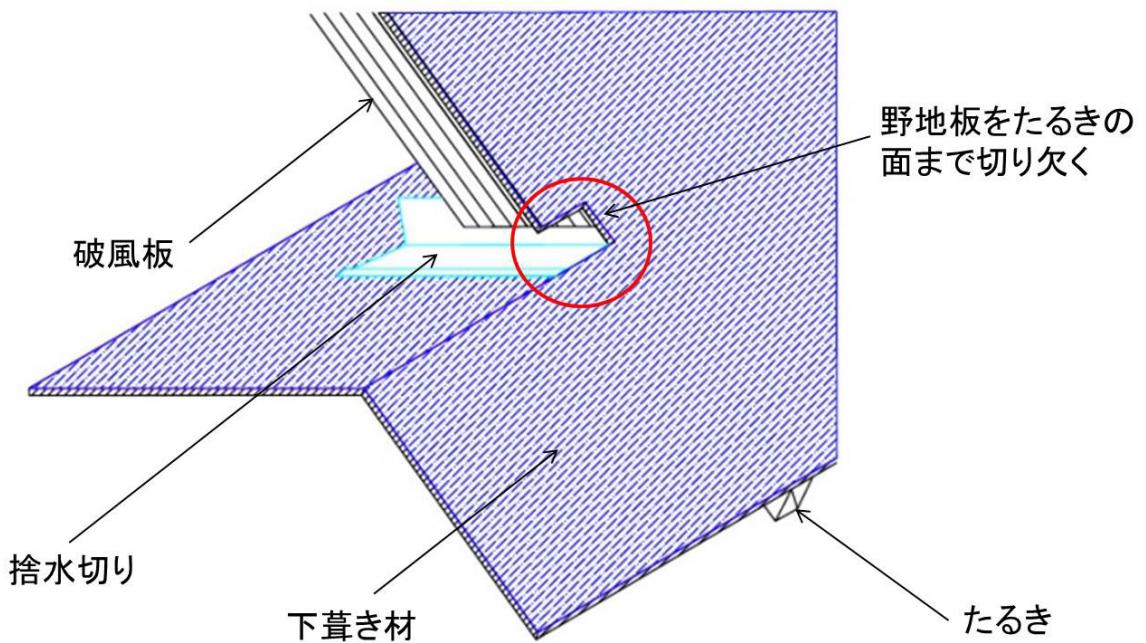
図 3.4.15 棟違い部（棟頂部の切り込み）

棟頂部では、上部野地と棟頂部に入れる捨て水切りとの隙間からの漏水がある。対策としては、上側野地板を切り欠いて、屋根材が入り込む隙間を作製する。切り欠いた隙間部分に、まず捨て水切り部材を設置する。捨て水切りの立ち上がり部分は破風板の内側となるように、破風板を後施工とする。各屋根葺き材の施工手順（指示書）通りに施工する。

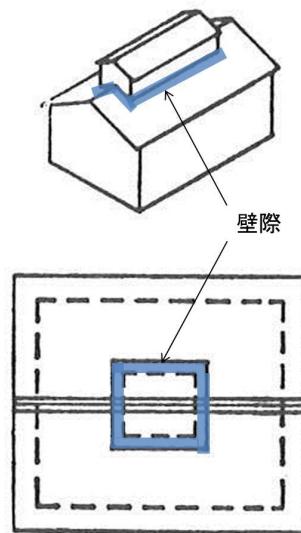
図 3.4.16 越屋根

越屋根では、壁際の納まりが屋根の最頂部にもあるため、下屋の壁際にくらべ強風雨を受けることによる漏水がある。対策としては、壁際の捨て水切り・雨押え部を施工手順（指示書）通り、確実に施工する。

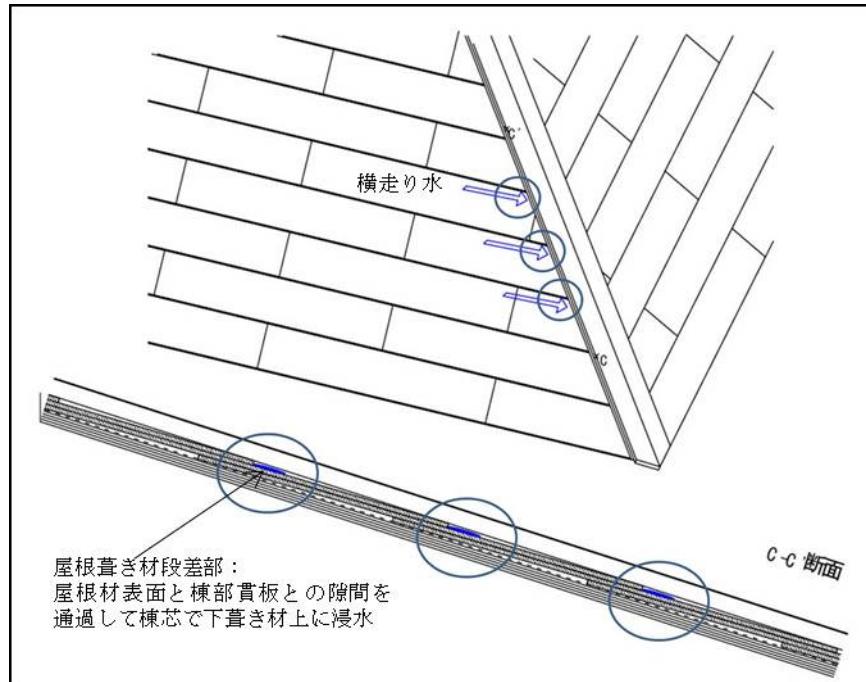
図 3.4.17 寄棟

風雨時に屋根葺き材表面を横走りした水が屋根葺き材と棟との隙間から下葺き材上に浸入する。対策としては、下葺き材の増し張りや耐久性のある下葺き材を採用する。

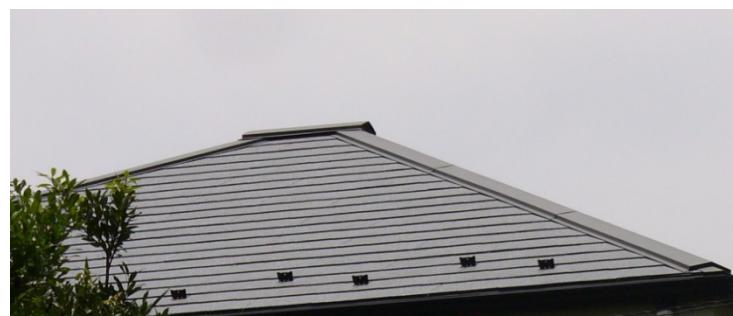
写真 3.4.9 寄棟（平棟部の長さが短い事例）

平棟部の長さが短いために、棟換気に必要な開口面積をとることができず、小屋裏換気不足となる。小屋裏が高湿となり、下地が劣化する。対策としては、換気量が多い換気部材の使用や野地面での換気部材の使用、登り棟設置可能な換気部材の使用がある。

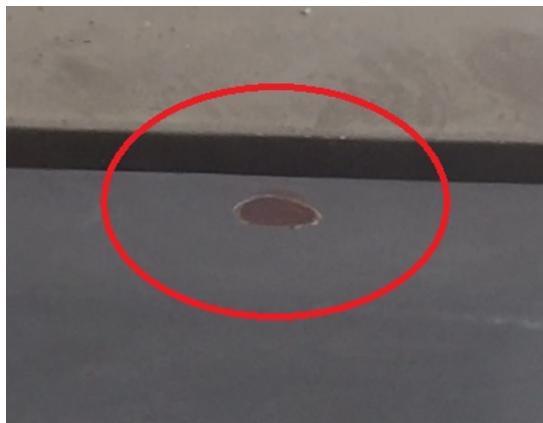
写真 3.4.10 滴下水によるエロージョン事例

腐食、酸性雨・滴下水によるエロージョンによる漏水のリスクがある。対策としては、谷、樋の材質を貴な金属、耐食性の高い塗装・めっきを施したことや材料の厚みを増やすことがある。

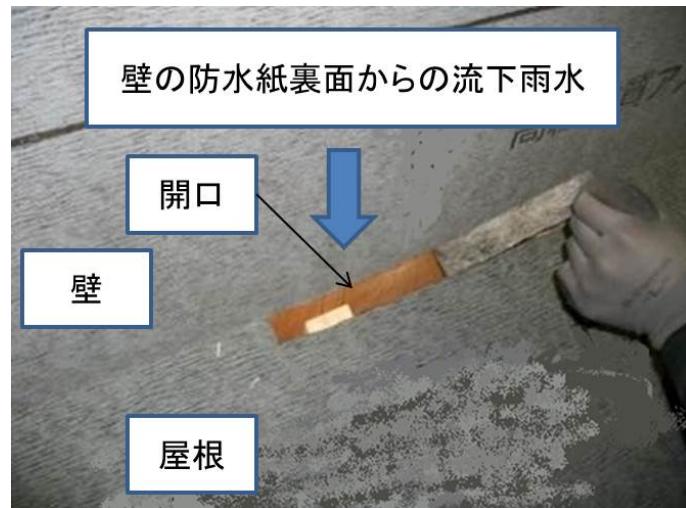
写真 3.4.11 下屋換気孔の開口

- (1) 下屋の形状によっては、軒天・2 カ所（2 方向）で換気孔を設置することができない場合
- (2) 屋根葺き材によっては、野地面換気部材を設置できない場合
- (3) 壁の防水紙から流下する雨水が小屋裏へ浸入するリスクを考えて、雨押え換気を設置できない場合（壁の防水紙の裏面の伝い水が屋根下葺き材の開口部に浸入する）

対策としては、必ず2方向の換気孔を設置して通気経路を確保し、換気が促進されるような配慮が求められるため、壁の防水紙上を流下する雨水が排水できる雨押え換気部材を開発する。

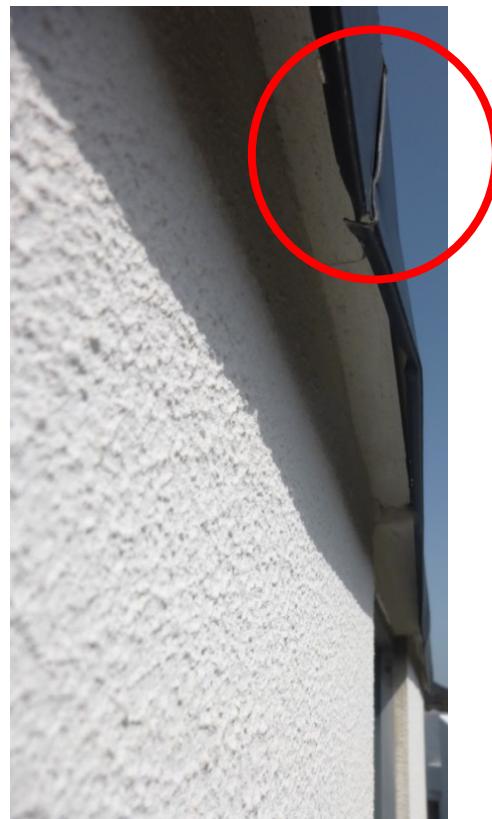
写真 3.4.12 笠木の継ぎ手

- ①笠木継ぎ手のジョイント・シーリング部から浸入
- ②笠木と外・内壁との取り合い部からの浸入
- ③笠木を留める下地木部の継ぎ手部からの浸水

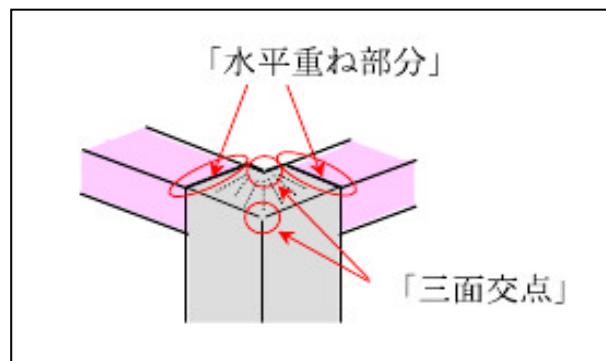
図 3.4.18 防水紙三面交点

- ④笠木取り付け金物緊結具（釘）貫通孔
- ⑤防水紙三面交点のピンホール
- ⑥ステープル孔などの防水紙損傷部

対策としては、笠木継ぎ手のジョイント・シーリングの維持管理や笠木と壁の取り合い部の防水対策、笠木下地の継ぎ目処理、笠木取り付け金物緊結具（釘）貫通孔の防水処理、防水紙三面交点のピンホール防水処理、防水紙の適切な施工などがある。

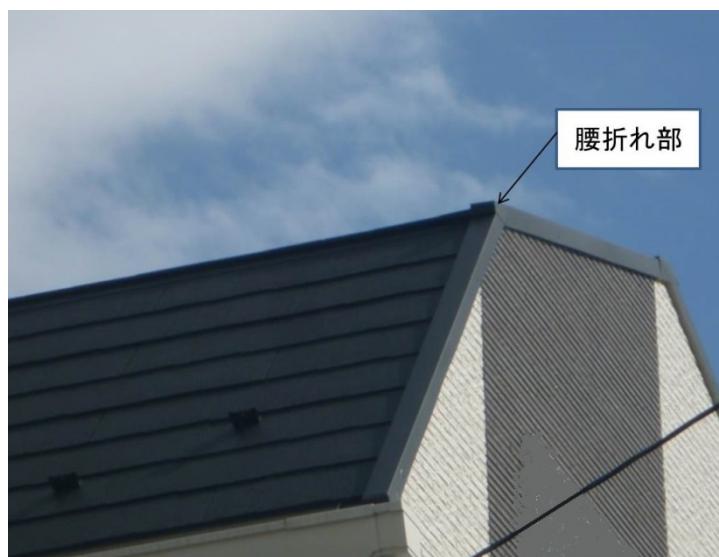
写真 3.4.13 マンサード屋根

換気経路の屈曲による換気駆動力の低下により換気不良が起きることがある。特に、屋根断熱における断熱材と野地合板間の通気層が屈曲部の母屋・断熱材の厚み・配置により狭小部分ができ、換気駆動力が低下して換気不良が発生する恐れがある。

対策としては、室内側の防湿層の強化や通気層の狭小部分をなくすことがある。

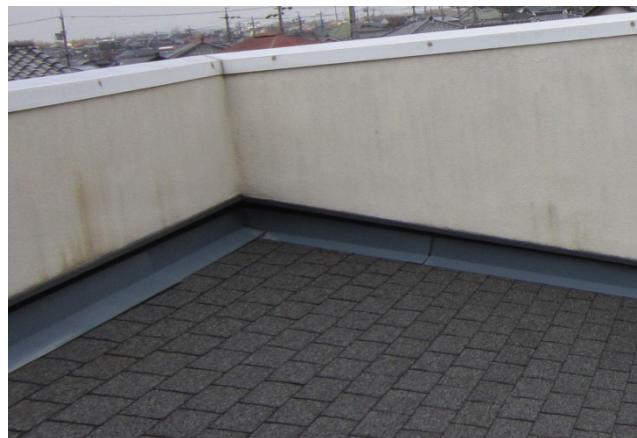
写真 3.4.14 パラペット付き屋根

換気の取り方が不明確または取れないため、換気不足による小屋裏の結露発生リスクがある。特に、パラペットにより一日中日陰となる野地部分は、日射があたる野地部分から、湿気が移動する。日陰のため、乾燥されず高湿化となり、結露が発生する。

対策としては、パラペットの笠木下に換気孔を設置して、小屋裏から排湿する。

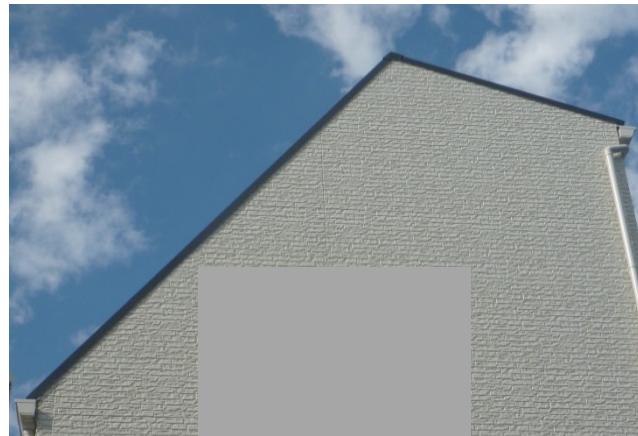
写真 3.4.15 軒・けらばの出不足屋根

軒・けらばの出不足は軒天換気口が設置しづらいため、換気不足による結露発生のリスクがある。1つは小屋裏換気を行うため、軒天に設置する吸気・排気口が設置できない。もう1つはけらば側の妻壁内通気層の排気口が設置できない。

対策としては、出不足でも設置できる小屋裏換気口やけらば側の妻壁内通気層用換気材の開発がある。

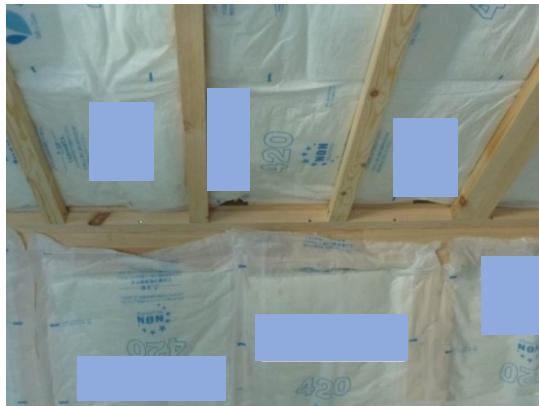
写真 3.4.16 屋根断熱の防湿欠損

天井断熱構法・桁上断熱構法では、断熱・気密（防湿）欠損により室内の湿気が小屋裏へ流入すると小屋裏で結露が発生し、小屋組材、金物が劣化するリスクがある。透湿抵抗値が $80\text{ (m}^2\text{ h mm Hg/g)}$ の防湿シートに直径 36 mm の孔が開いた場合、透湿抵抗値は $5\text{ (m}^2\text{ h mm Hg/g)}$ に低下する。これを具体的な現象で表現すると、防湿シート付（耳付）の断熱材の施工において、防湿シートに長さ 1 m にわたって幅 1 mm の隙間がある場合と同等であり、防湿シートがないのと等しい。対策としては、施工者への教育、現場管理による瑕疵の回避がある。

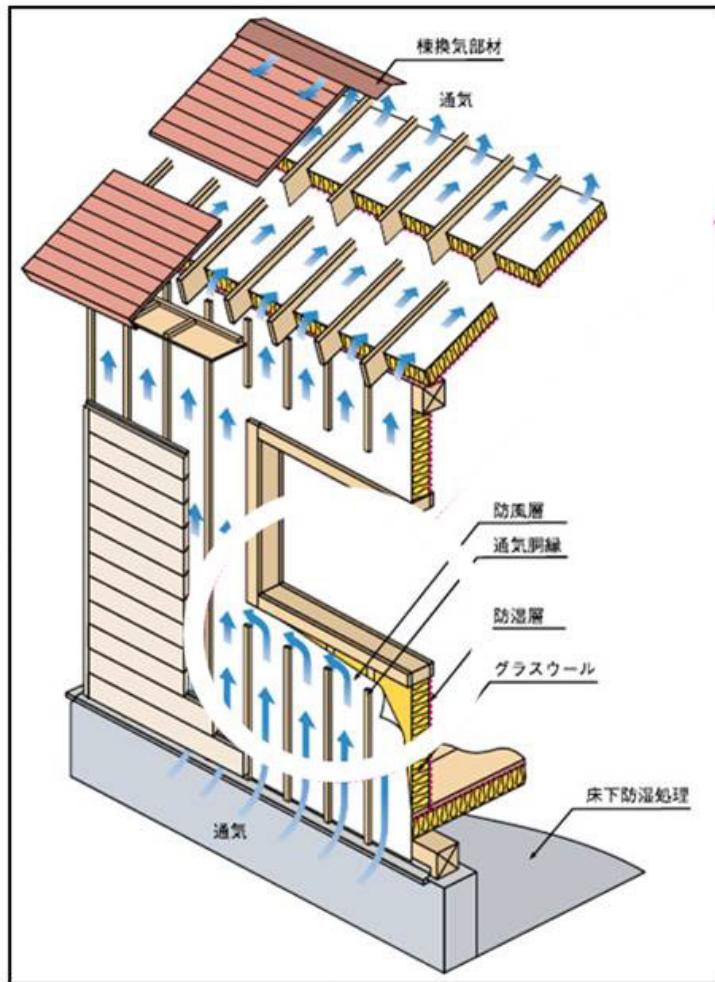
図 3.4.19 屋根断熱構法の通気

屋根断熱構法の断熱材の上部における通気不良では、通気断面積の不足や断熱材の膨らみによる通気層の閉塞や通気層の軒先・棟部の開放不足や垂木による通気経路の阻害などにより、屋根下地の結露や劣化が促進するリスクがある。とくに、垂木で区切られている各通気層の軒

対策としては、設計により必要な換気能力を求める、有効通気面積に応じて、断熱材と下地のスペースが確保できる部材を使用する。さらに、通気層ごとに吸気・排気が可能となるように連通していることが必要である。現場管理による瑕疵の回避も必要である。
