第3編【造り手向け】リスク分析・評価ガイドライン

第IV章 木造住宅の水分に起因する劣化リスク分析・同解説

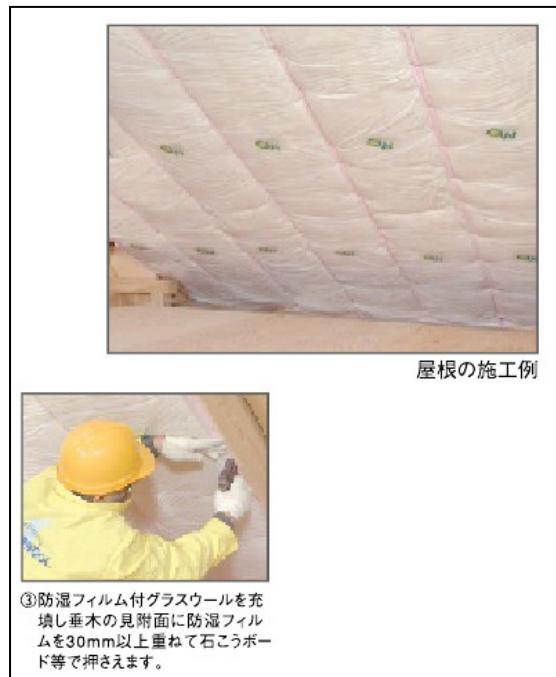
写真 3.4.17 屋根断熱構法の防湿層施工

屋根断熱構法では、室内側防湿層の施工不備によって水蒸気が浸入し、通気層内で結露が発生するリスクがある。屋根断熱では小屋裏空間のような緩衝空間がなく、狭い屋根層内で断熱材・通気層・下地との温度差が大きくなるため、室内側防湿層の施工不備で水蒸気が浸入した場合、低温部で結露が発生する。

対策としては、防湿層を連続させることが重要で、現場管理による瑕疵の回避が必要である。

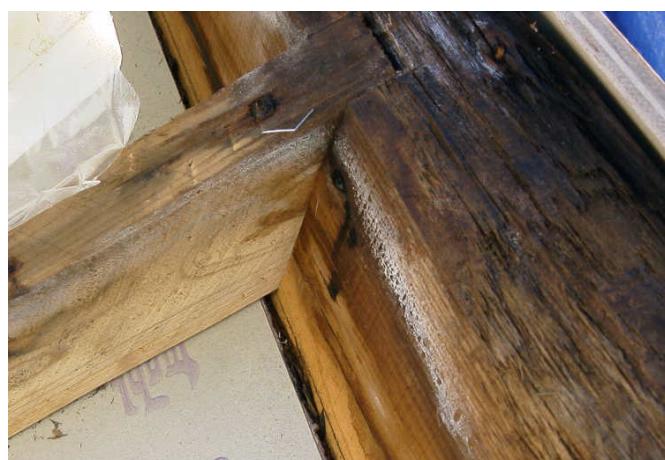
写真 3.4.18 垂木を棟木へ落とし込み通気阻害

屋根断熱構法では、棟木や登り棟等の垂木先端部の突き合わせによって、通気経路が閉塞し、換気・乾燥不足となり、結露が発生するリスクがある。

対策としては、棟木に垂木を完全に落とし込まないことや棟木付近で桁行方向に連通する構造とする。また、登り棟等では垂木頂部に空間を設け、連通を図る必要がある。

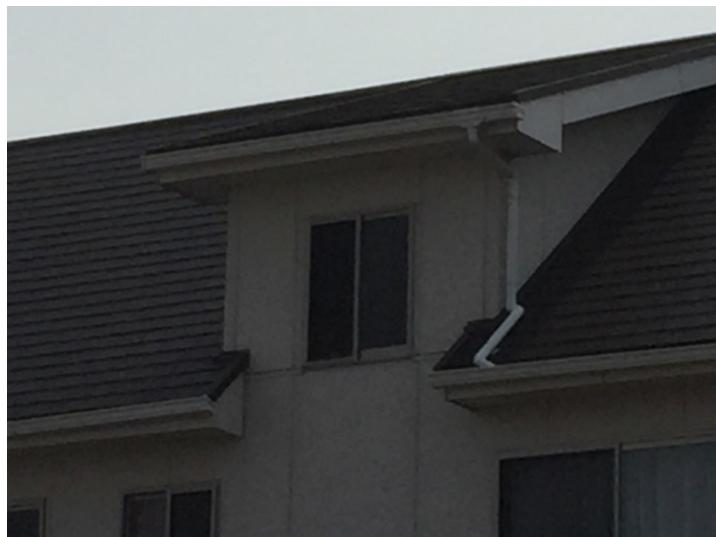
写真 3.4.19 小屋裏空間利用（小屋裏空間と屋根断熱が入り組む）

小屋裏空間利用において室内側に収納を設置する場合に、収納部によって小屋裏換気が行えないことによる結露発生のリスクがある。小屋裏空間利用の場合、その部分は屋根断熱となるため、小屋裏換気は設置することができない。

対策としては、屋根断熱部分はその外側に通気経路を確保する必要がある。また、一部分のみ屋根断熱とする場合でも、軒先部と棟部の通気経路の連通に注意する。また、仕切られる各小屋裏空間・屋根断熱通気層ごとに吸気・排気孔に連通する。また、屋根断熱部分と小屋裏断熱部分との境界の壁に対する防湿層・断熱材の位置関係を間違えないように注意する。

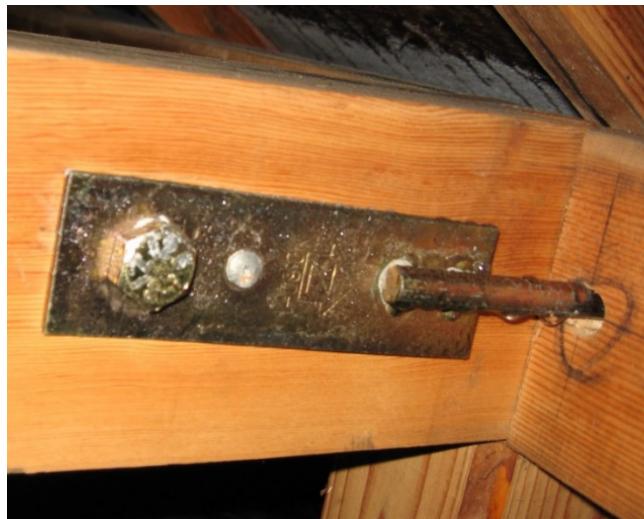
写真 3.4.20 小屋組構造金物の結露

小屋組の構造金物等が冷橋（断熱された建築物の室内側と外側が直接つながっていて、低温になる部分のこと）となって結露が発生するリスクがある。屋根面では、日射・放射冷却の影響が大きく、屋根面と小屋裏では大きな温度差が発生する時間帯がある。その場合、小屋組の構造金物や屋根葺き材緊結具ではその温度差に影響され、低温側で結露が発生する。

対策としては、各層で排湿を図り、低湿に保つことである。小屋裏は小屋裏換気により低湿化、屋根面は野地面通気や透湿下葺き材により低湿化する。

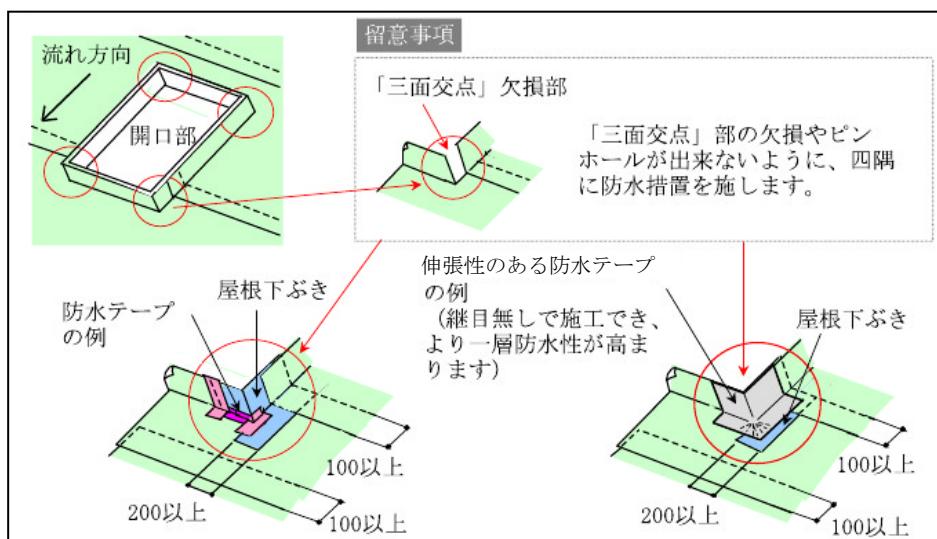
図 3.4.20 天窓（トップライト）まわりの三面交点

屋根突出物（棟換気、天窓（トップライト）、煙突など）では、突出物と屋根葺き材、下葺き材との取合い部から浸水するリスクがある。突出物にそって、下葺き材を立ち上げる必要がある。下葺き材の立ち上げ部の角はピンホールが発生しやすい。また、天窓（トップライト）が傾斜屋根面の途中にある場合、天窓（トップライト）の水上側が流下水を受ける形となり、その部分は水量が増える。さらに、左右に流し軒側の屋根葺き材上へ排水しなければならず、これらの経路において屋根葺き材との取合い部から漏水を起こしやすい。

対策としては、各取合い部の防水強化が必要となり、下葺き材のピンホール部分はテープやシーリング処理をしっかりと行う。

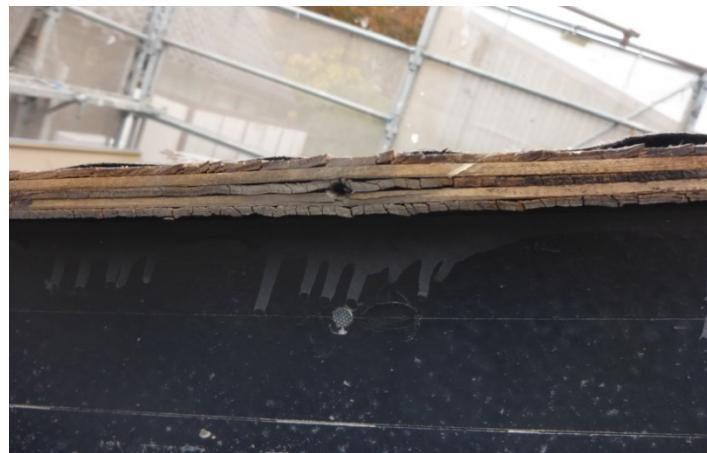
写真 3.4.21 けらば水切りを合板木口面に留めた釘孔

軒先、けらばの納まり不良では、野地合板の木口面からの吸水による野地合板の腐朽リスクがある。軒先は屋根葺き材の重ね部から浸入した雨水が軒先部に流下するため、軒先水切りで樋へ排水する必要がある。軒先水切りを設置しない場合もしくは下葺き材の上に軒先水切りを設置した場合、軒先野地合板木口面から吸水することになる。けらばでは、登り淀にけらば水切りを留め付けることになっているが、登り淀を設置せず、合板の木口面に釘で留め付けると合板木口面に水が滞留するため、木口面から吸水することになる。

対策としては、水切りを正しい設置方法で取り付ける必要がある。また、屋根面と破風を防水紙で連続性を持たせると木口面からの吸水を防ぐことができる。

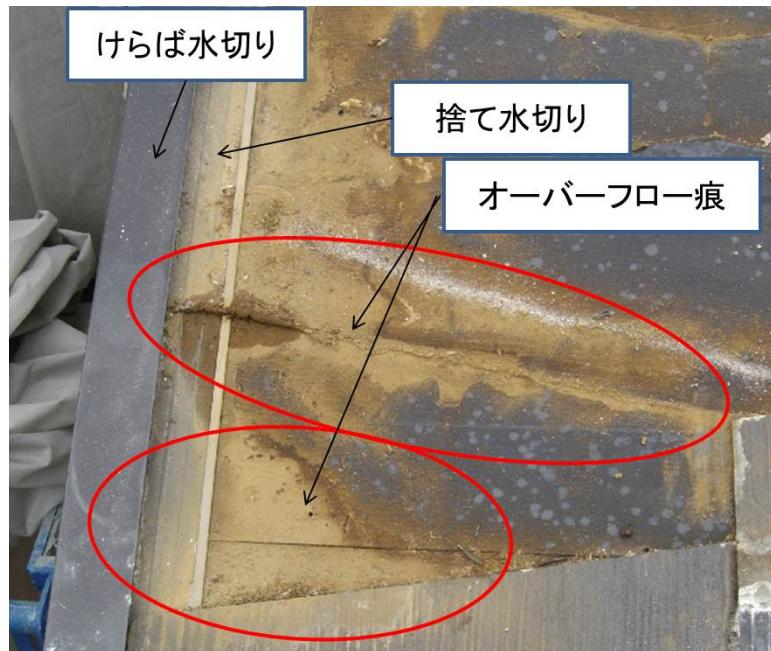
写真 3.4.22 土埃によりけらば水切りからオーバーフローした雨水痕

浸入するとオーバーフローして、屋根葺き材の釘孔から浸水するリスクがある。また、けらばの捨て水切りには経年で、土埃が堆積する。土埃が捨て水切りと屋根葺き材の隙間を塞ぐと通常の降雨時でも捨て水切りを流れる水がオーバーフローして、下葺き材上へ溢れる。下葺き材と屋根葺き材との間に土埃が堆積すると下葺き材上を流れず、屋根葺き材の棟側端部で滞留する。滞留した雨水は屋根葺き材を留めている釘に伝わって、下葺き材の釘孔を通過して下地へ浸水する。

対策としては、けらば部分の下葺き材を2重貼りにすることや通気構法にして、屋根葺き材と下地との間に空間を設けることで、捨て水切りの溝を深くでき、土埃の堆積を防ぐことがある。

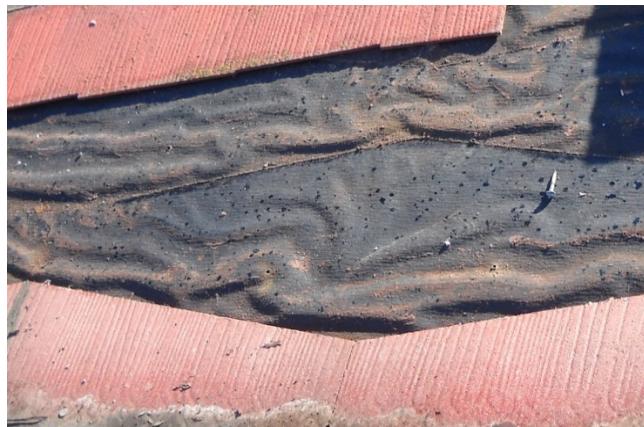
写真 3.4.23 下葺き材の波打ちによる水みち

下葺き材の波打ちによる水みちの形成では、下葺き材裏面への浸水、下地・垂木の劣化リスクがある。下葺き材の材質によっては、施工後、下葺き材自体が膨れる現象が発生する。膨れにより表面が波打ち状態となり、波の谷部分が水みちとなる。その部分に屋根葺き材の釘等の貫通部が来ると屋根葺き材の重なり部から浸入した水は水みちを流れ、その釘等を伝わって下葺き材裏面へ浸水する。それが頻繁に発生すると下地・垂木が腐朽劣化する。

対策としては、下葺き材が膨れない材質のものを選択することや通気・ホールレス構法として、下葺き材の曝露面に貫通部などが表れないようとする。

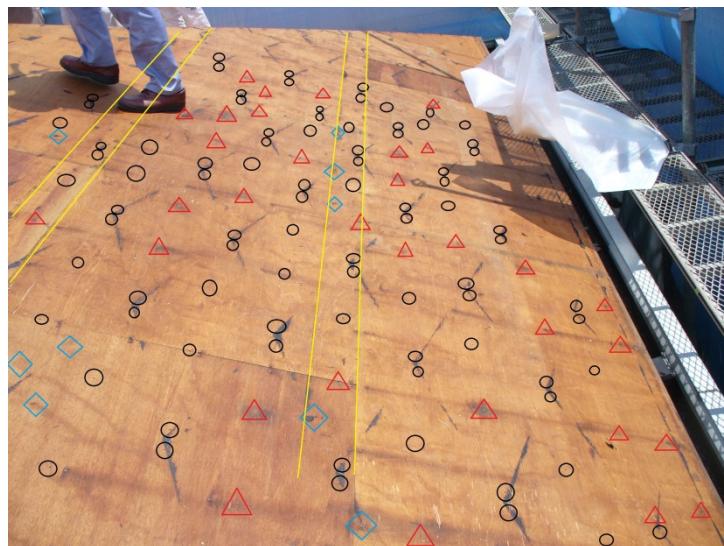
屋根葺き材緊結具の下葺き材貫通部では、下葺き材裏面への浸水、下地・垂木の劣化リスクがある。屋根葺き材緊結具の下葺き材貫通部は屋根葺き材の種類にもよるが、 1 m^2 あたり 25 箇所となる。下葺き材の釘孔止水性試験では、10 本中 2 本まで漏水しても合格となる。つまり、下葺き材では完全に釘孔止水できないということである。屋根が 100 m^2 とすると釘孔は 2500 箇所となり、その内 2 割（500 箇所）は漏水する可能性がある。

対策としては、下葺き材の釘孔止水性が高い材料を選択することや通気・ホールレス構法として、下葺き材の曝露面に釘等の貫通部などが表れないようにすること、下葺き材裏面へ浸水しても、透湿性のある下葺き材により排湿して、下地・垂木を高湿化させないようにすることがある。

写真 3.4.24 下葺き材貫通孔からの浸水痕

（赤△：浸水痕、黒○：浸水なし、青◇：ステープル浸水痕）

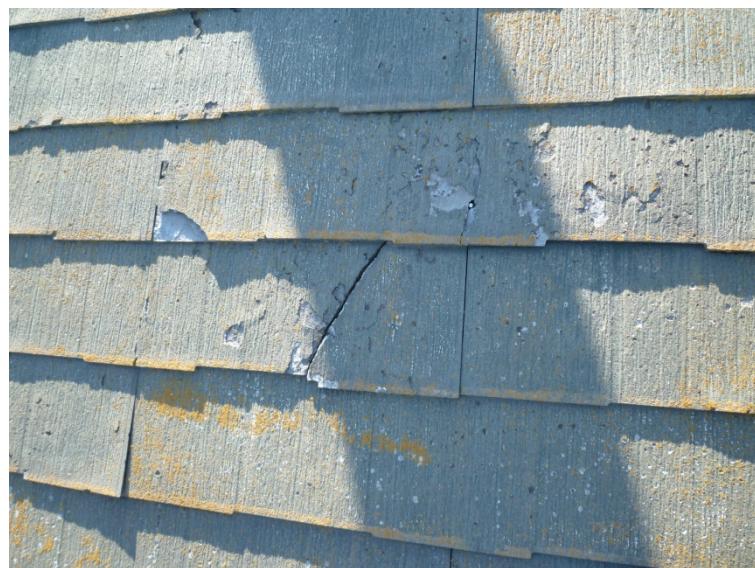
写真 3.4.25 化粧スレートの踏み割れ

瓦・スレートの踏み割れでは、踏み割れが発生した部分から下葺き材上へ集中的に浸入する水で雨漏りとなったり、室内まで伝わらず発見が遅れ、下地劣化が進行するというリスクがある。瓦の場合、施工後に瓦工事業者以外の人が屋根に上がると踏み割れを発生させることが多くある。スレートの場合は、施工時に、下地強度や施工者の釘の打ち方などにより、ヘーアクラックが常時発生している。施工直後は気付かないが、経年により大きな割れへと成長する。

対策としては、瓦・スレートの踏み割れが発生して下葺き材上へ浸入しても、すみやかに排水できる通気・ホールレス構法を採用することがある。スレートの場合は、通気構法を採用することで下地強度が上がるため、ヘーアクラックの発生を防ぐことができる。また、定期点検を行うことで、早期に割れを確認して補修することがある。

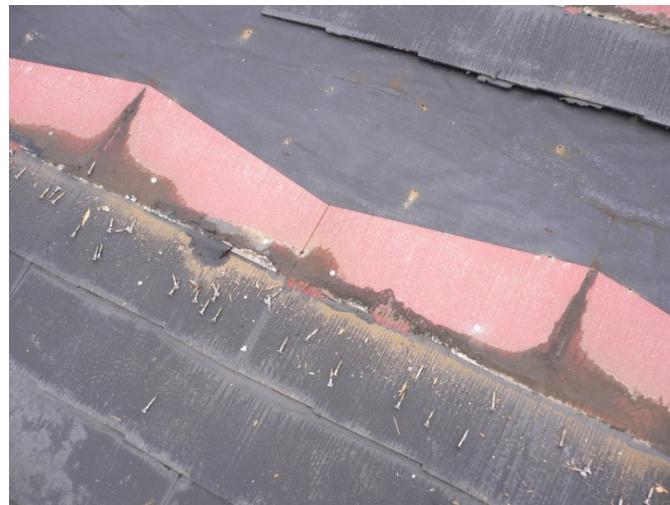
写真 3.4.26 化粧スレートの縁切り不足

化粧スレート再塗装後の縁切り不良では、毛細管作用による雨水の呼び込み現象や化粧スレート内に浸入した雨水が排水できず下地へ浸水するリスクがある。化粧スレートでは、横方向にはスレートの重なり部、縦方向にはスレートとスレートが突き合わせになっている継ぎ目がある。降雨時、その部分からスレートの重なり内部へ毛細管作用により雨水浸入する。スレート重なり内部へ浸入した水は、やがて、スレートの重なり部の軒先側から排水される。再塗装後は、縁切りといって、スレート重ね部の軒先側を塞いでいる塗料をカッターなどで切る作業を行なう。しかし、この縁切りをしっかりと行わないと浸水が発生する。スレートの重なり部の軒先側が塞がれるため、内部へ浸入した水は排水されず、釘孔から下地へと浸水する。

対策としては、必ず縁切りするように施工者に徹底を図る必要がある。また、スペーサーをスレート重なりの軒先部に差し込んだままにすることで、塗料の縁を切る方法もある。しかし、この場合、常にスレートの軒先部に隙間ができるため、風雨による雨水浸入が発生するので、スペーサーの嵌め殺しは推奨できない。

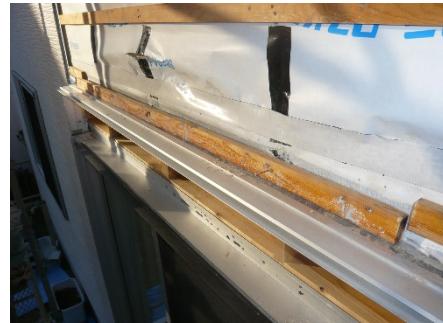
シャッターボックスのフィンと横脛縁を密着させて施工するなど、不完全な防水処理による雨水浸入リスクがある。

写真 3.4.27 シャッターボックスのフィンと横脛縁の密着による排水不良

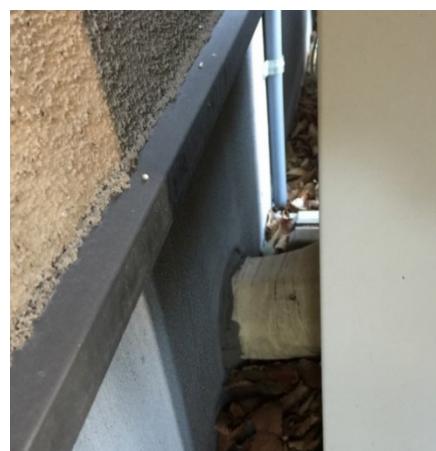
写真 3.5.1 基礎を貫通している配管

- a. 宅地内排水を妨げる付属物の設置では、排水不良による床下への浸水リスクがある。宅地の基礎部分には基礎内から外へ排水出口が貫通している。排水出口にフラワーボックスなどの付属物が設置されると排水が妨げられ、基礎内の排水管から漏水することがある。
- b. 基礎を貫通している配管もある。その配管周辺部にフラワーボックスやガーデニングの置物などの付属物が置かれ、雨水が溜まると、配管を伝わって基礎内へ浸水することがある。

対策としては、基礎部分から出ている排水出口や配管周辺部には、付属物を設置しないようにする。

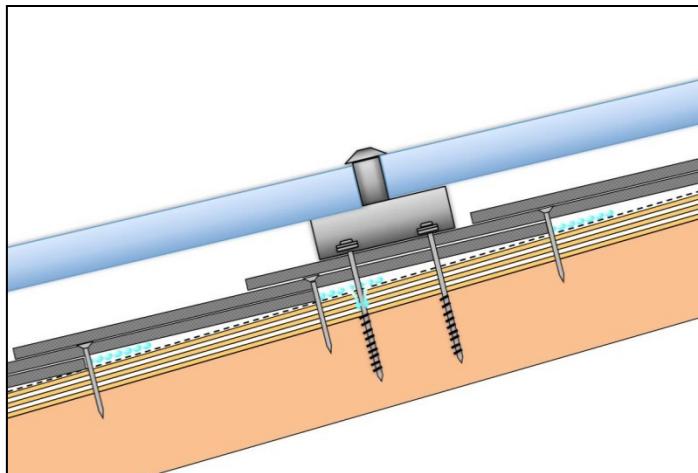
図 3.5.1 太陽光支持金物固定具用ねじと下葺き材上の雨水の位置関係

- a. 太陽光発電パネルの葺き材を貫通した取付けでは、支持金物固定具の下葺き材貫通部からの浸水リスクがある。既存の屋根葺き材の上に、太陽光発電パネルを設置する場合、屋根葺き材の表面に設置した支持金物固定具を屋根葺き材・下葺き材を貫通して、下地にねじで留め付ける。屋根葺き材の貫通部はブチルテープおよびシーリングで止水する。下葺き材の貫通部はシーリングで止水する。特に、下葺き材の貫通部はその上に屋根葺き材があるため、下葺き材が見えない状態でシーリングするため、実際に予定通りのシーリングが施されたか確認できない作業となっている。

支持金物固定具を留め付けているねじ部分には雨水が流れるので、ねじ（ねじの溝）を伝わって浸水しやすい。屋根葺き材の貫通部の止水処理が経年劣化すると屋根葺き材下側へ浸水する。また、太陽光支持金物固定具とは関係なく、屋根葺き材の重なり部からも下葺き材表面へ雨水浸入し、下葺き材表面を流下する。そのため、ねじの下葺き材貫通部まわりの止水処理が完全ではないと下地へ浸水する。

対策としては、新築の場合、屋根葺き材との一体施工により下葺き材の貫通部の止水処理を完全に行うことがある。また、下葺き材を貫通しない支持方法や下葺き材の貫通部の止水性を屋根葺き材表面から施工しても確保できる支持方法がある。

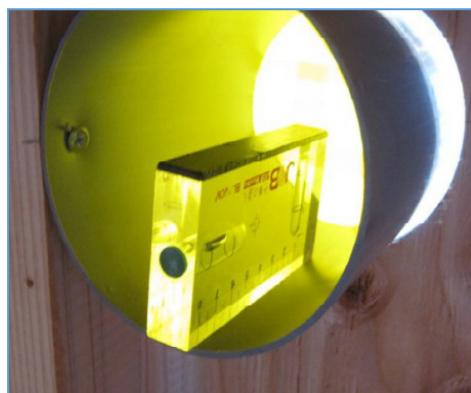
- b. 換気ダクトなどはあらかじめ設備業者が配管を外壁に設置している場合、その後、異業者が知らずに取付勾配を動かして、内下がりの勾配としてしまうと浸水するリスクがある。

対策としては、壁など施工する最終の取付け業者が取付け前に、取付勾配を確認してから取付ける必要がある。

写真 3.5.2 換気ダクト 外下がり取付勾配確認

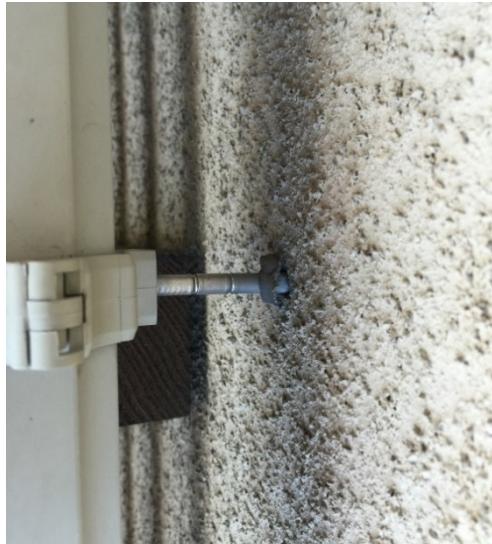
- a. たて樋の取付け金物の不備では、樋表面の流下水が金物を伝わって壁内に浸入するリスクがある。たて樋の取付け金物の取付け勾配が外部から内部へ流れるようになっていると金物を伝わって壁内へ浸入する。外壁がサイディングで、たて樋の取付け金物がシーリング目地に留めてある場合、シーリング材の劣化が進行すると金物を伝わって壁内へ浸入する。また、金物と外壁の境をシーリングしていない場合も浸入する。

写真 3.5.3 たて樋の取付け金物の取付け勾配が外部から内部へ

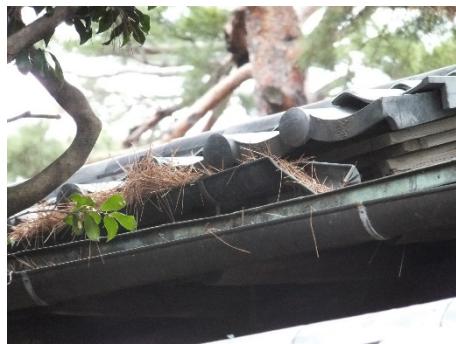
写真 3.6.1 軒樋に溜まった枯葉

軒樋に枯葉が溜るとやがて腐敗土化して集水枠や呼び樋の断面積を狭め、徐々に流れが悪くなつて雨水が樋から溢れるようになる。(写真 3.6.1) 溢れた雨水は樋の外側を伝わって流れ始め、縦樋を柱に留めている樋受け金物から柱部へ浸水する。含水が増した柱は壁内の通気が悪いと乾かない状態が長く続いてシロアリや腐朽菌による生物劣化が発生するリスクが高まる。柱に防腐剤を塗布する手法は一時的な効果に留まるので、雨樋に溜まった枯葉を日常的に清掃する等の浸水の原因を取り除く根本的な解決が求められる。腐朽菌、シロアリ等の生物劣化については第VI章 1 木材の水分と腐朽に詳述されているので参照されたい。

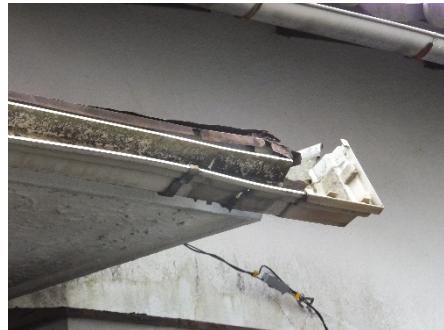
写真3.6.2 雪で曲がった軒樋

雪止めがなかつたり、軒樋受け金物の間隔が 303mm(1 尺)を超えていたりすると大雪が降った時に軒樋破損や変形が起きやすくなる。(写真 3.6.2) 変形すると枯葉が詰まったときのような状況が生まれる。防止のためには新築時の対応が最善だが、事が起きてからでも可能なので、大雪後に軒樋の目視を行い、変形が確認されたらその時点で適切な対処をおこなう。対応を怠ると木部

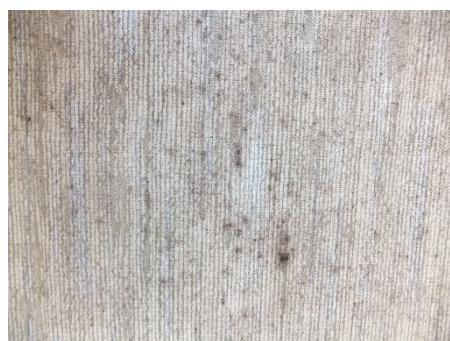
冬のアルミサッシのような金属建具の枠まわり、ガラス面に結露が激しく起こる事例が多い。又家具後ろの外部に面する壁面や押入れの外部に面する壁面にカビ跡の黒いシミをよく見かけるが、これは日常生活に伴い発生した水蒸気が露点温度以下となった壁面で結露が発生しカビが繁殖した跡とみることができる。(写真 3.6.3) 冬期の結露は開口部まわりで発生し易く、付着結露水が 50g/m^2 以上になると流下し下部の木部を濡らすリスクがあるので、定期的に結露水をふき取る必要がある。

写真 3.6.3 家具背面外壁ビニールクロス面のカビ跡（黒いしみ）
