第Ⅶ章 外皮構造の異業種施工取り合い部のリスク分析

1. 外皮構造における異業種施工取り合い部と発生している問題点

1.1.1 現在の木造住宅の外壁・屋根の層構成と取り合い部

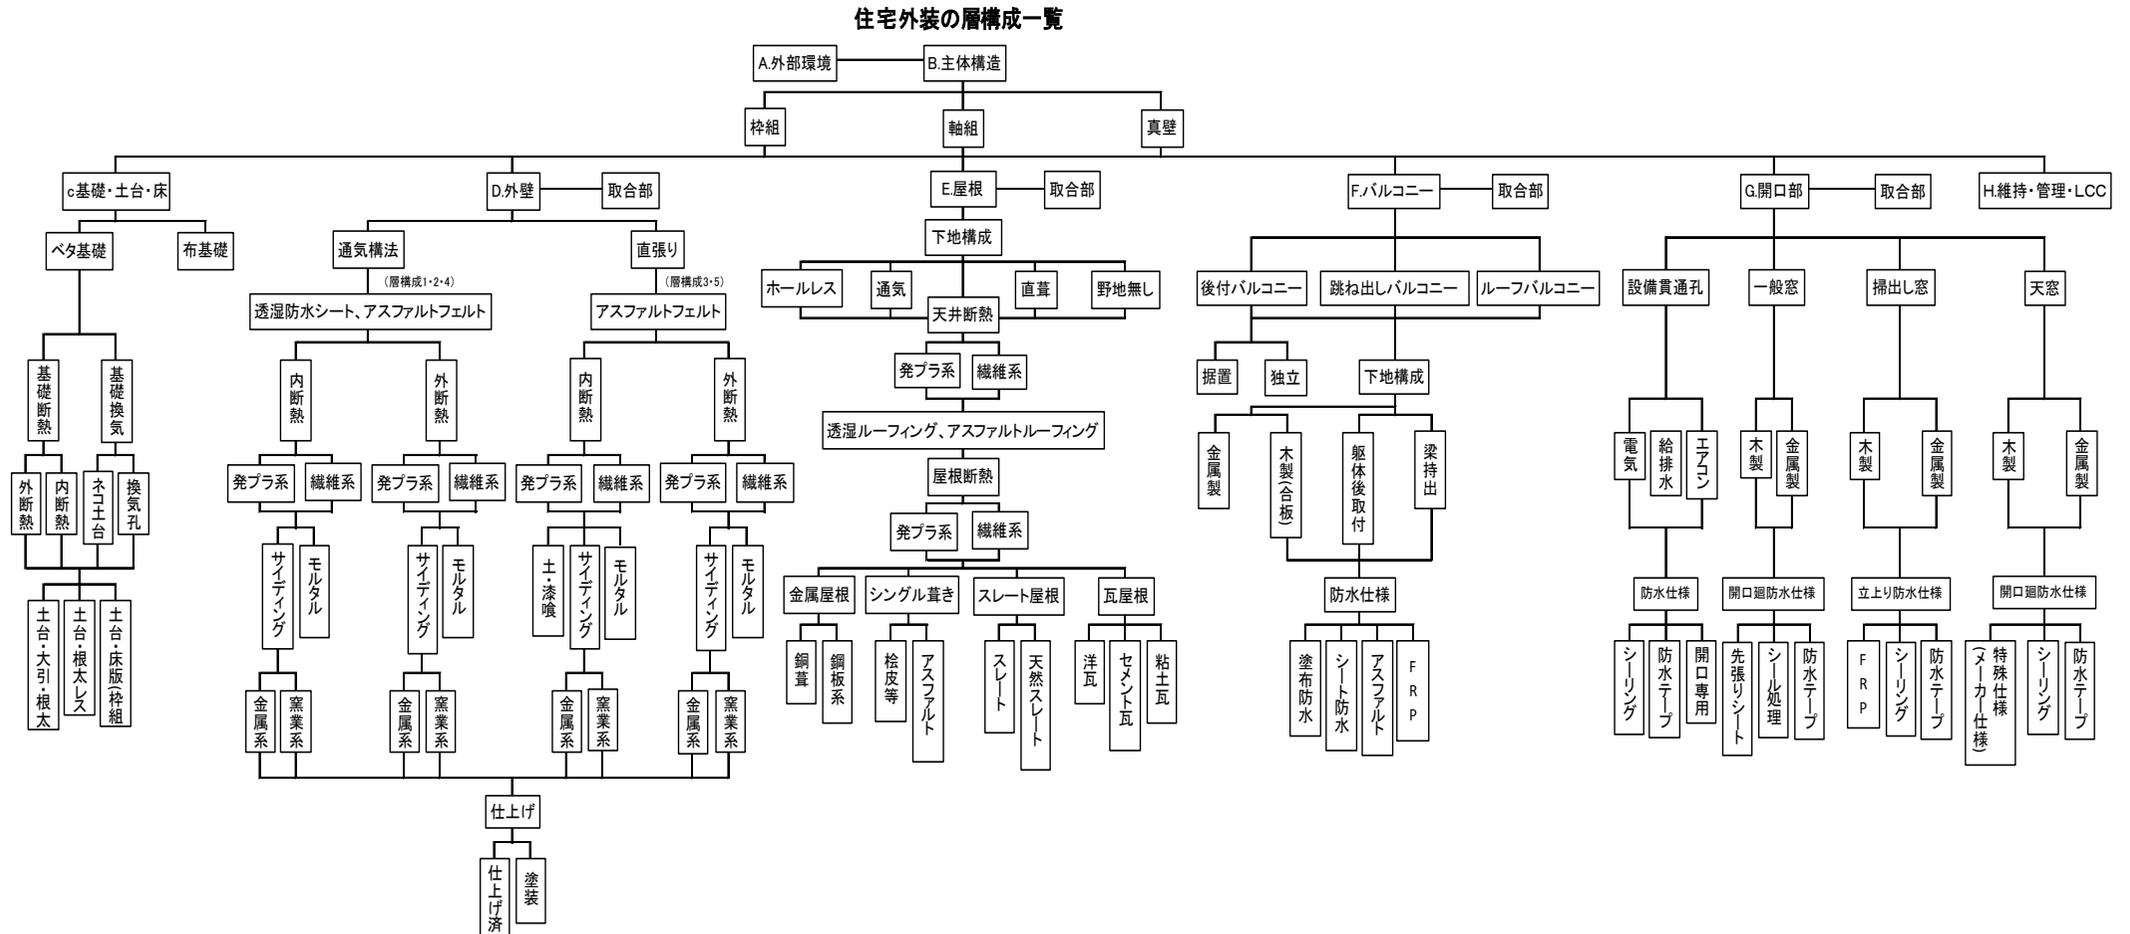
図 1.1.1 層構成一覽

本章では、現在、普及している外皮を対象としており、その層構成一覧を図 1.1.1 に示す。

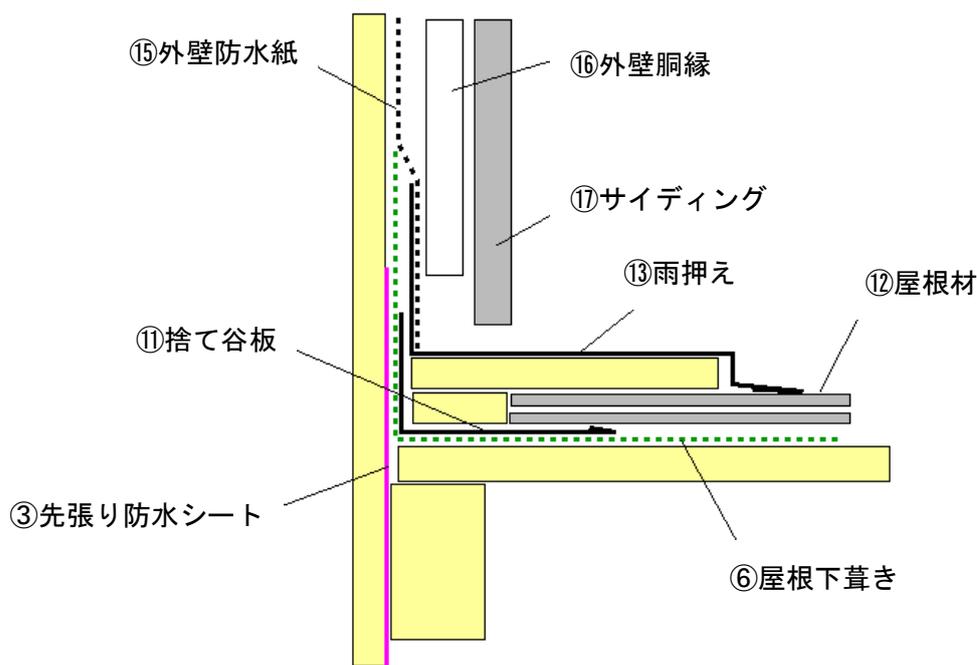
図 1.3.1 下屋の流れ方向壁際部の納まり断面図例

図 1.3.1 に示すように、壁際においては雨押さえと屋根材の隙間から浸入した雨水は、捨て谷板と下葺き材の上面を流下し、壁止まり軒先位置に達する。この雨水が躯体に浸入しないようにするためには、この水を屋根より後施工となる外壁防水紙の外面に導く必要がある。

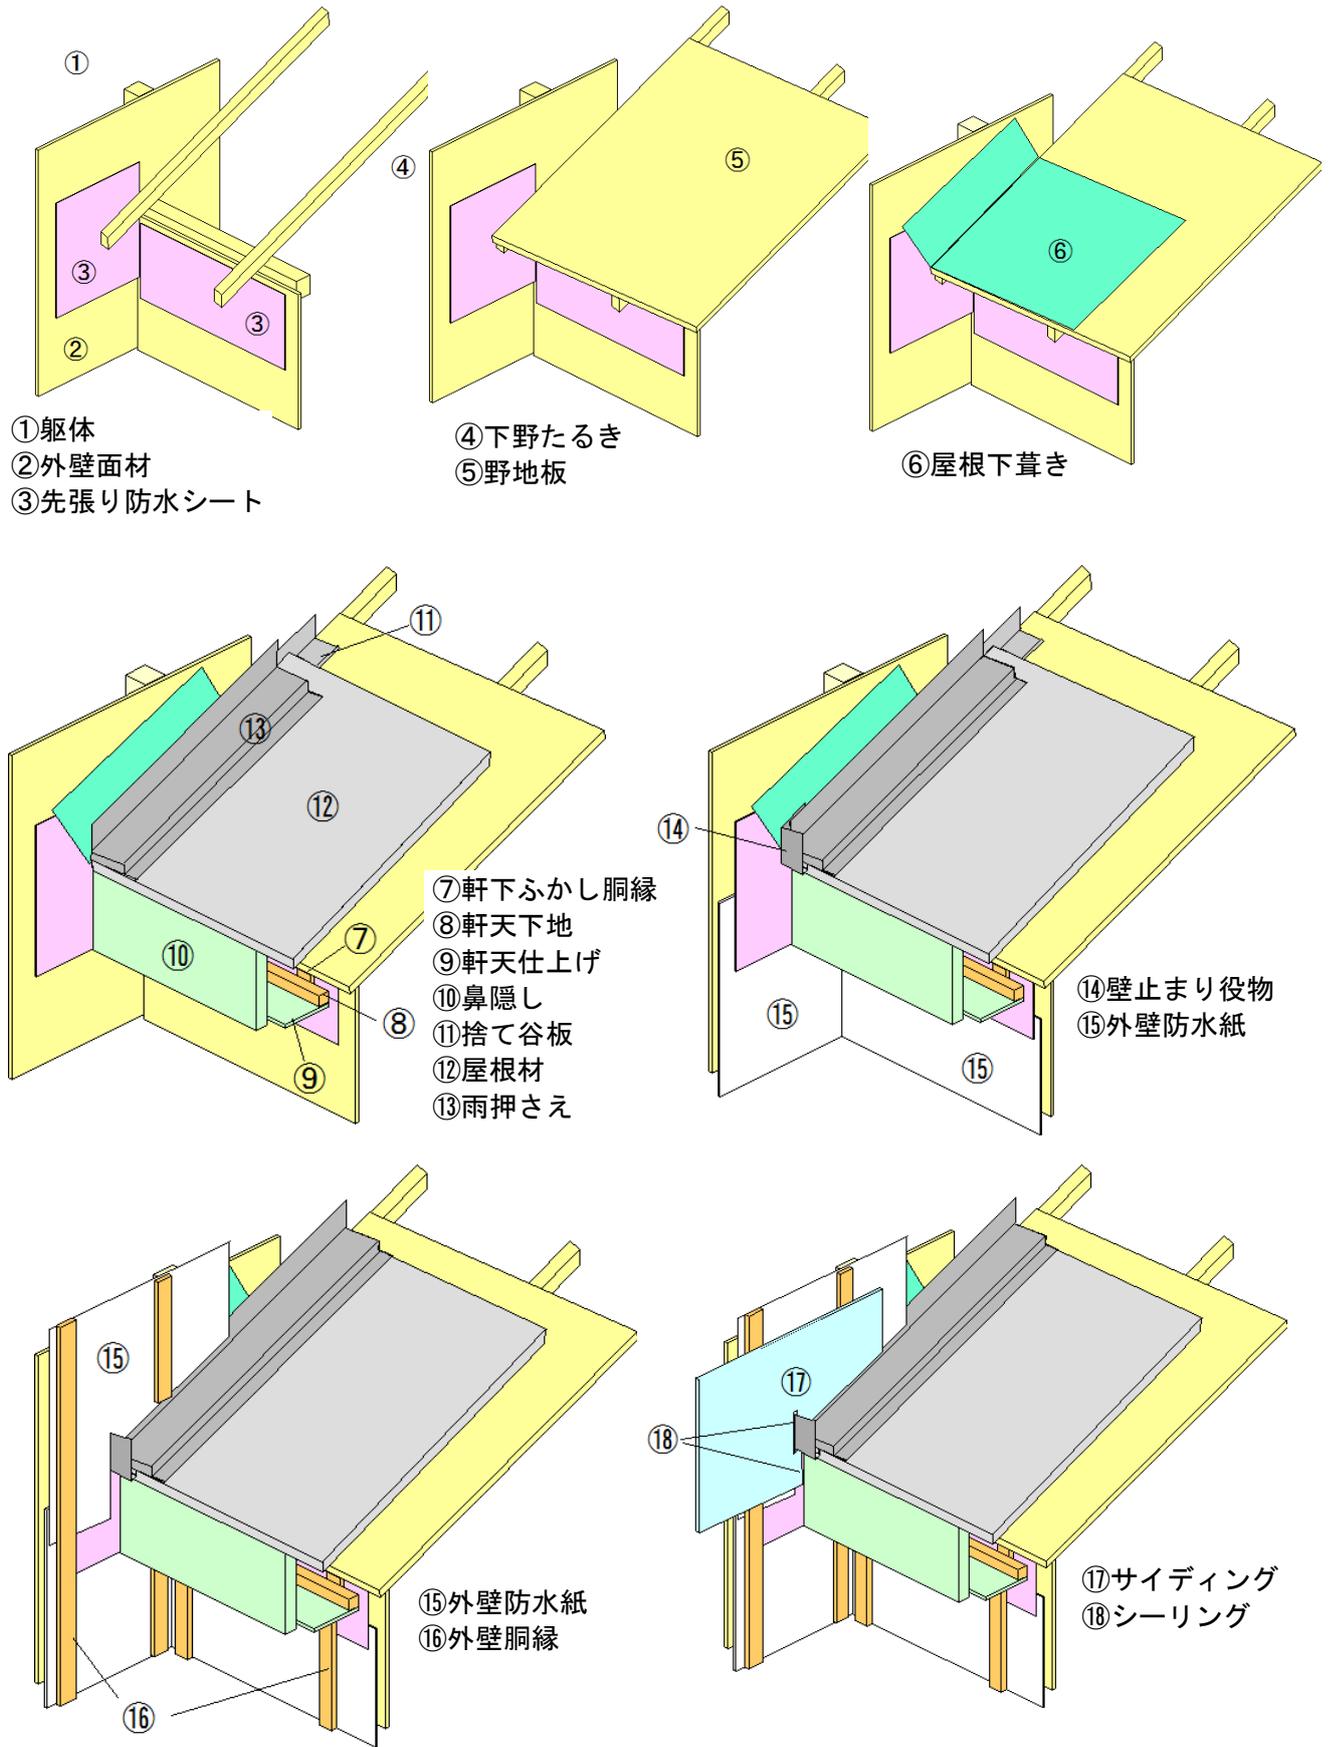
図 1.3.2 下屋の壁止まり軒先部の施工手順例

このため、図 1.3.2 に示す施工手順図において、③として表記した先張り防水シートを屋根の施工前に外壁面材上に施工し、下葺き材⑥の立ち上がりをその上にかぶせ、また、下段の外壁防水紙⑮をその下に挿入することが推奨される。

この施工手順に従った一連の工程と施工職種を、表 1.3.1 に示す。取り合い部の雨仕舞の要点となる先張り防水シートの施工は、工数としては極めて小さく、本来は外壁防水紙の施工と一連の工程であるにも拘わらず、外壁と屋根の木工事の間段階で実施しなければならないので、しばしば見落とされ、不具合の発生につながる。

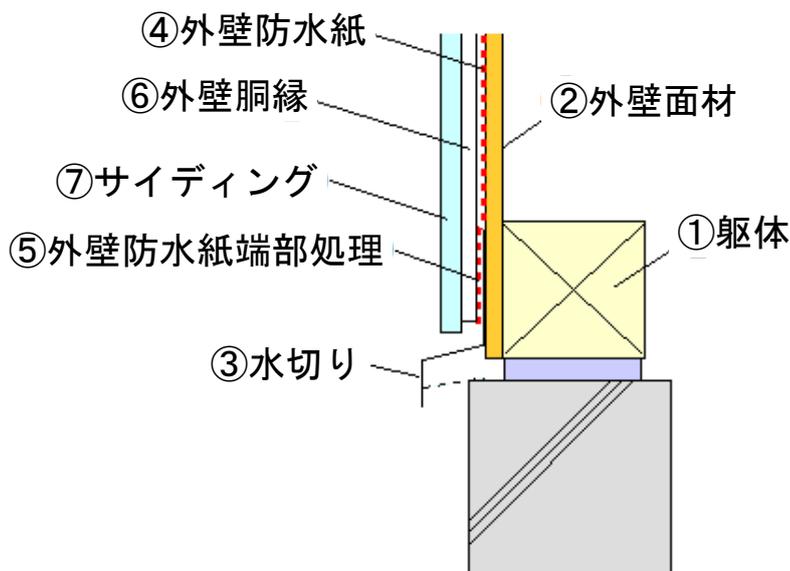
図 1.3.3 外壁土台まわりの納まり断面例（外壁乾式仕上げ、通気構法）

外壁土台まわりでは、図 1.3.3 に示すように、通気層内に浸入し、防水紙の表面を流下する雨水を下端の水切りで受け、外部に排出して躯体にまわり込むのを防ぐ必要がある。

このため、断面図③の水切りは、④の防水紙の施工前に取り付けるのが本来であり、表 1.3.2 はこの工程順序を示す。

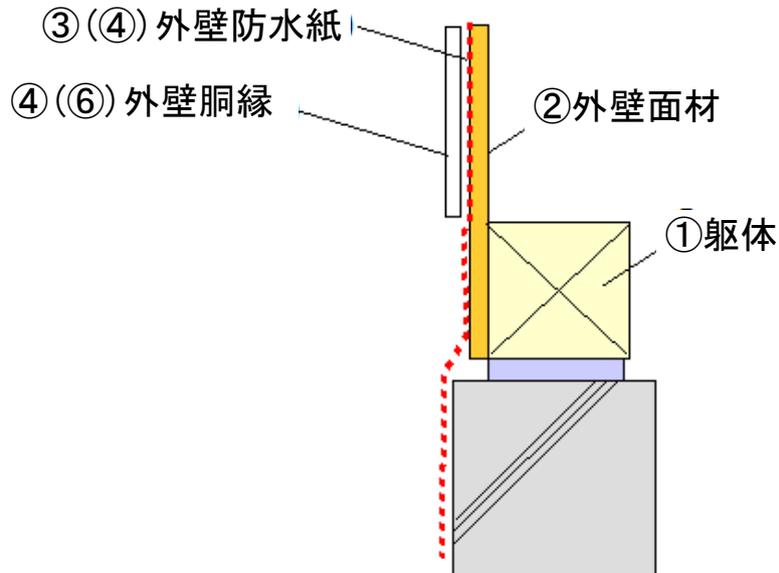
図 1.3.4 外壁土台まわりの納まり断面例（外壁乾式仕上げ、通気構法）

この場合、同一施工個所での異業種施工の交錯が無くなるため、工事計画が立てやすいが、水切りを施工するまで、防水紙の端末処理が出来ない。その結果、工事の途中で図 1.3.4 のような状態が放置されることになり、防水紙の損傷やこれに伴う躯体部への雨水浸入、床下換気の阻害などによる初期故障の発生を招く恐れがある。

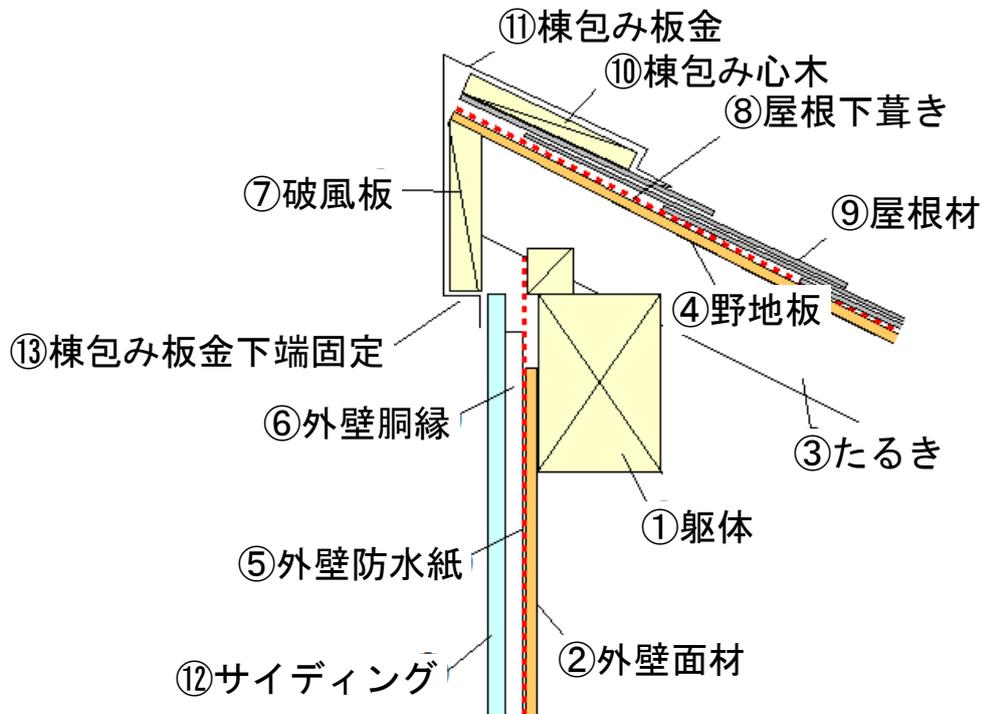
図 1.3.5 軒の出が無い片流れ屋根と外壁の取合い部断面例（外壁乾式仕上げ、通気構法）

軒の出がある一般の屋根形状では、屋根工事の範囲は軒先部で完結し、外壁工事は軒天井と取り合うため、屋根工事と外壁工事の施工部材が直接取り合うことは無い。しかし、図 1.3.5 に示すような軒の出が無い片流れ屋根の棟部においては、棟包み板金⑬とサイディング⑫が直接取り合うため、棟包み板金は後工程のサイディングの施工を可能にするため、下端の固定が出来ない。このため、棟包み板金下端の固定はサイディングの施工後の工程として残る。

実際には、屋根工は棟包み板施工時点で工事完了と認識し、一方サイディング工は板金工事を担当外と考えるため、結局工程⑬の施工責任分担が不明確のまま、施工忘れてトラブル（板金の風害、雨漏り）を招きやすい。
