第Ⅷ章 ラスモルタル外壁の構造耐力に及ぼす接合部の耐久性評価方法（案）

1. 腐食したステーブルの一面せん断性状

2. 実大モルタル外壁試験体のせん断加力実験

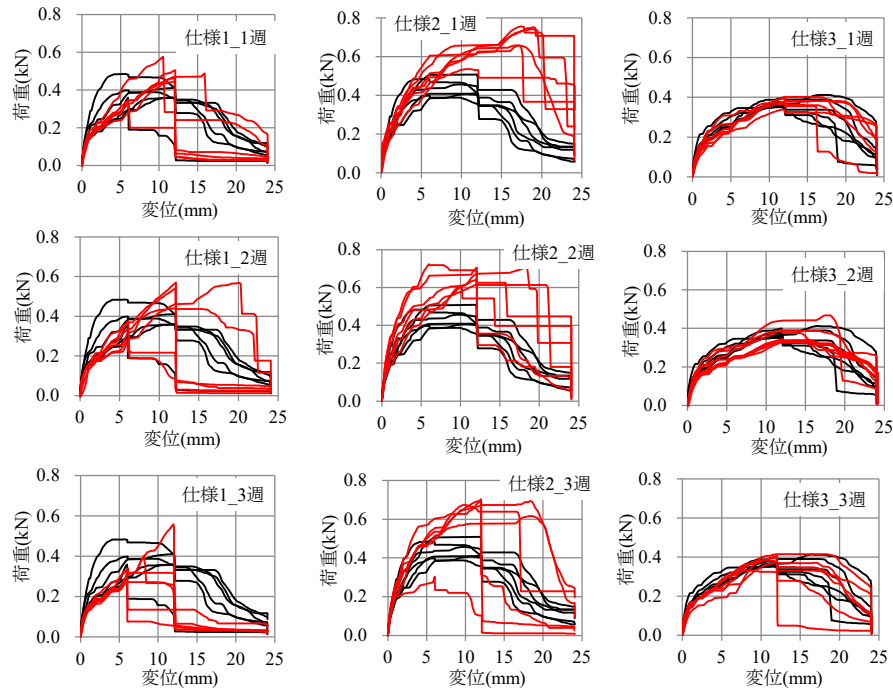
図2 ステープルの一面せん断試験結果

図2に荷重-変位関係の正側の包絡線を示す。各図には、腐食させていない状態での結果（黒線）も併記している。仕様1では、ステープルの腐食によって、荷重低下時の変位が小さくなる傾向がみられる。仕様2では、最大荷重の増加が顕著である。仕様3では、高温・高湿環境下に静置した期間によらず、荷重-変位関係に変化はみられなかった。ステンレス製のステープルは高温・高湿環境下でも腐食が生じないこと、また、一度吸水したラス下地板でも、含水率が低下すると、もとの強度特性にもどることが確認された。

赤線：所定の期間腐食させた試験体の結果
 黒線：腐食させていない試験体の結果

前節の方法で腐食を生じさせた試験体を用いて、ステープルの一面せん断試験を実施した。モルタル部分を治具で万能試験機に固定し、ラス下地板に対して、1、2、4、6、12、24mm をピークとする正負3回ずつの漸増繰り返し載荷を行った。試験体数は、各仕様6体ずつであり、加力の方向は、ラス下地板の繊維方向である。試験時のラス下地板の含水率は、15%程度であり、軽量モルタルの材齢は60日以上である。

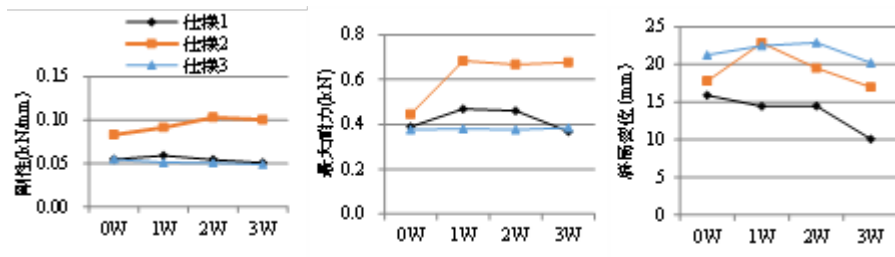
図3 剛性、最大耐力、終局変位の推移

図3は、剛性（変位5mm時の割線剛性）、最大耐力および終局変位（最大耐力の50%まで低下したときの変位）の6体の平均値の推移である。仕様2では、ステープルの腐食によって、剛性と最大耐力が増加していることが分かる。これは、ステープルの足のラス下地板からの突き出た部分に付着したさびが引抜きに対する抵抗となったためと考えられる。引抜き耐力が増加した結果、破壊性状は「ステープルの引抜け」から「ラスの破断」へ移行し、さらに劣化の期間が長くなると、「ステープルの破断」が生じるようになった。仕様1では、腐食が進むことで、終局変位が小さくなる傾向であることが分かる。これは、ステープルの腐食によって線径が小さくなり、破断が生じやすくなったためと考えられる。
