# 道路橋の点検体系に関する調査検討

Study on inspection system of road bridge

道路構造物研究部 橋梁研究室 室長 白戸 真大

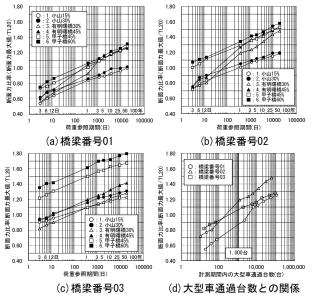
図-1 荷重参照期間と断面力比率の関係

荷重参照期間1年を超えると断面力比率の増加傾向に変化が見られる。この傾向は稀に車重の重い大型車両が出現するケース3,4に顕著である。これは参照期間が長くなると出現確率の低い車重の重い大型

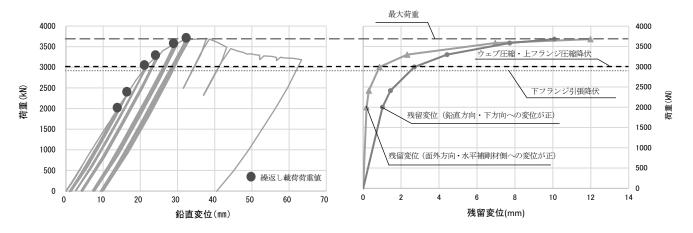
図-2 (左)荷重-鉛直変位関係図

(右) 3回繰返しの後の残留変位

以上を相互に比較すると、鉛直方向の残留変位の増加点と面外方向の残留変位の増加点は、同じ載荷荷重であり、鉛直方向の残留変位は下フランジが降伏しても急増することはないが、ウェブが圧縮降伏に伴い増加していることがわかる。面外方向にはらみだしが生じ残留変位が急増することで、最終的に横倒れのような破壊性状に至ったと考えられる。したがって、単調載荷し、材料の降伏点や荷重の最大点に着目して実験結果を整理するだけでなく、繰返し載荷をすることで、残留変位の急増に着目した限界状態点を明らかにできる可能性が確認された。また、鋼桁の場合には、ウェブの変形モードを制御できるように補強することで、既設桁にある程度の塑性化も許容し、合理的な補強設計ができる可能性が分かっ
