4.3 状態の把握と技術的評価及び措置の必要性の検討

次ページから、橋梁初級 I 研修の講義「状態の把握と技術的評価及び措置の必要性の検討」の説明に用いる資料の例を示す。

状態の把握と技術的評価 及び措置の必要性の検討

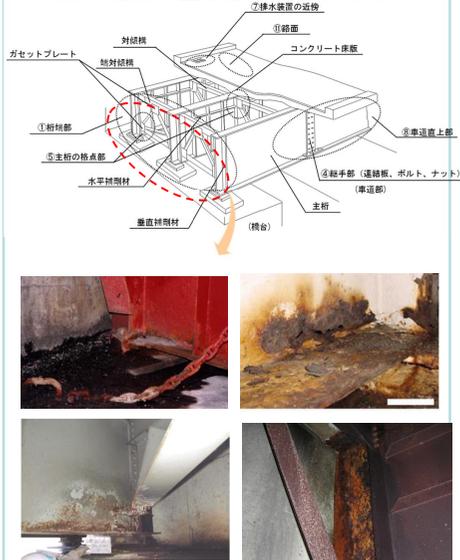
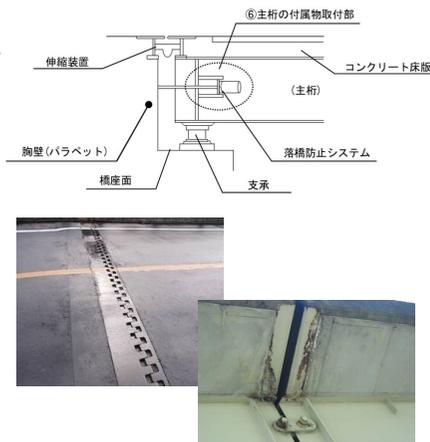
◆状態の把握の主な着目点の例(鋼橋)

主な着目箇所	着目のポイント
①桁端部	<ul style="list-style-type: none"> ■ 狭隘な空間となりやすく、高湿度や塵埃の堆積など腐食環境が厳しい場合が多く、局部腐食や異常腐食が進行しやすい。 ■ 伸縮装置部からの漏水などが生じやすい。

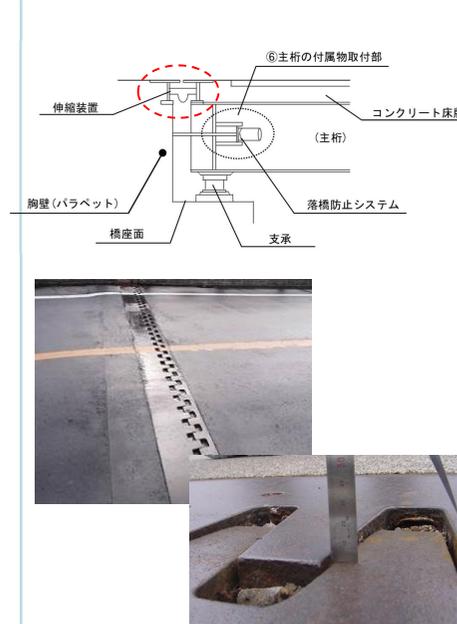
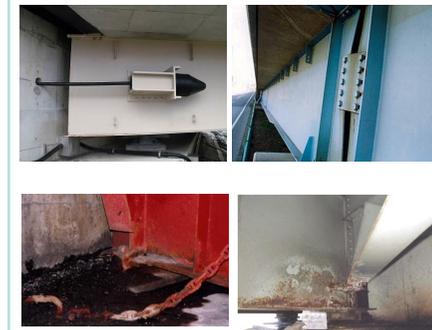
主な着目箇所	着目のポイント
①桁端部	<ul style="list-style-type: none"> ■ 路面段差や伸縮装置の影響から、自動車荷重の衝撃の影響を受けやすい。 ■ 支点部であり、落橋防止構造などが設けられる耐震性能上重要な部位である。

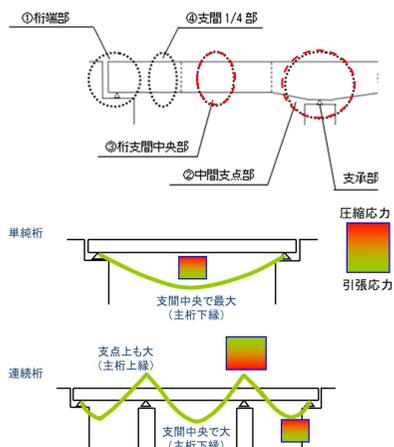
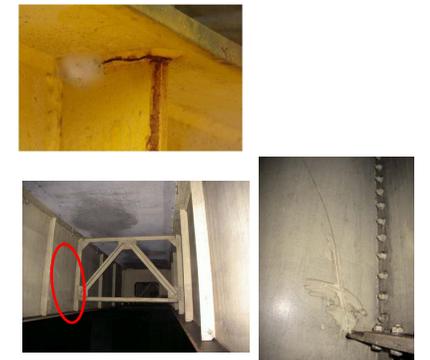
主な着目箇所	着目のポイント
②桁中間支点部	<ul style="list-style-type: none"> ■ 狭隘な空間となりやすく、高湿度や塵埃の堆積などにより腐食環境が厳しい場合が多いため、局部腐食や異常腐食が進行しやすい。 ■ 支点部であり、桁端部同様に、大きな応力を受けやすく、溶接部の亀裂を生じたり、地震時に変形などの損傷を生じやすい。
③桁支間中央部	<ul style="list-style-type: none"> ■ 大きな応力が発生する部位であり、亀裂の発生などで部材が大きく損傷すると落橋など致命的な状態になる可能性がある。

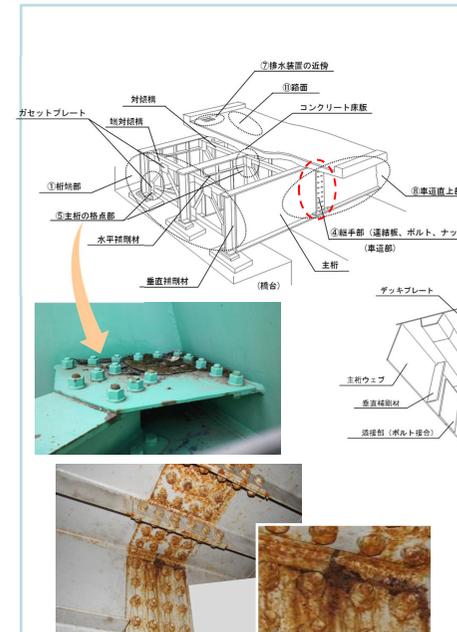
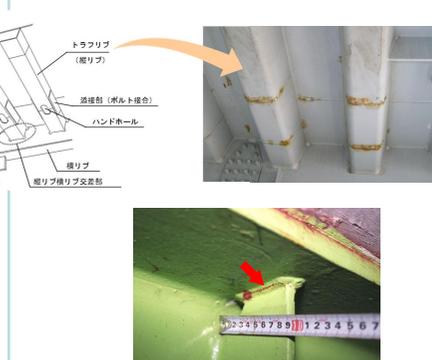
主な着目箇所	着目のポイント
④継手部	<ul style="list-style-type: none"> ■ ボルト継手部は、連結板やボルト・ナットによって雨水や塵埃の堆積が生じやすく、腐食が生じやすい。 ■ ボルト、ナット、連結板は、角部・縁部で塗膜が損傷しやすいだけでなく、塗装膜厚が確保しにくい部位であるため、防食機能の低下や腐食が進行しやすい。 ■ 溶接継手部は、亀裂が発生しやすい。(亀裂はそのほとんどが溶接部から発生する)

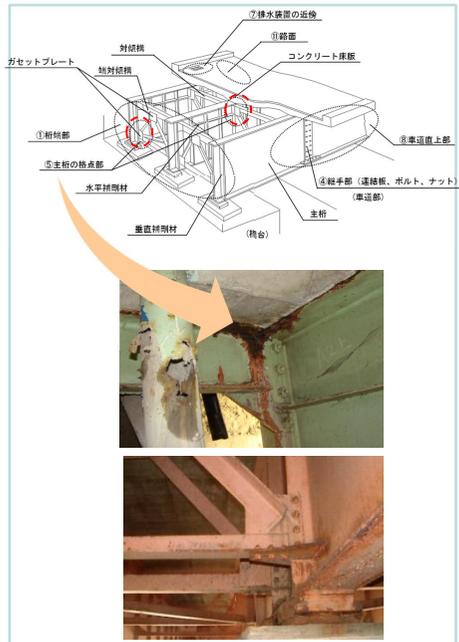
主な着目箇所	着目のポイント
⑤主桁の格点部	<ul style="list-style-type: none"> ■部材が輻輳して狭隘部となりやすく、腐食環境が厳しい場合が多く、局部腐食や異常腐食が進行しやすい。 ■ガセットプレートは、亀裂や変形が生じやすい。 ■橋全体の耐荷力に重要な箇所であることが多い。

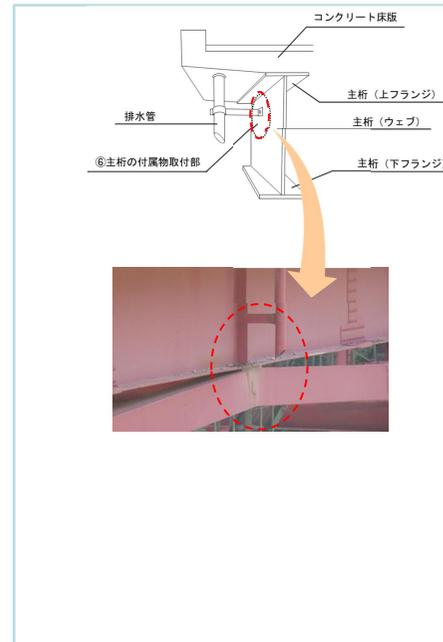
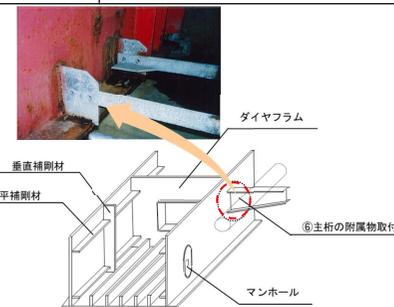
主な着目箇所	着目のポイント
⑥主桁の付属物取付部	<ul style="list-style-type: none"> ■附属物の取り付け構造によっては、滞水などにより腐食しやすい場合がある。 ■附属物の振動の影響を受けることがあり、本体部材でもボルトのゆるみ、亀裂が生じることがある。 ■附属物側の取り付け構造が腐食や亀裂で損傷すると落下や倒壊による第三者被害を生じることがある。
⑦排水装置の近傍	<ul style="list-style-type: none"> ■排水管の不良や不適切な排水位置などにより雨水の漏水・飛散により、腐食が生じることがある。 ■特に、凍結防止剤を含む路面排水の飛散は、局部腐食や異常腐食を著しく促進することがある。

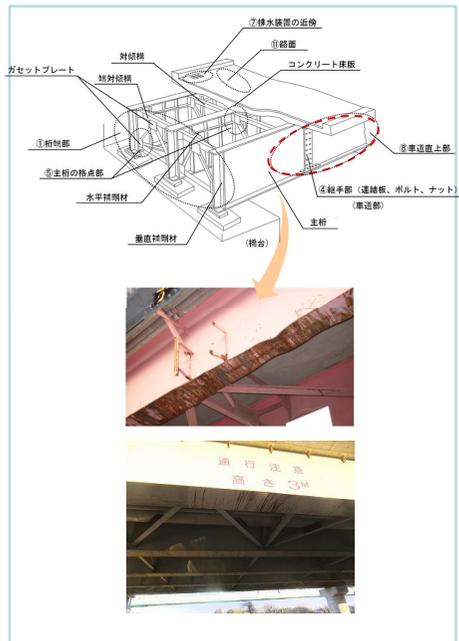
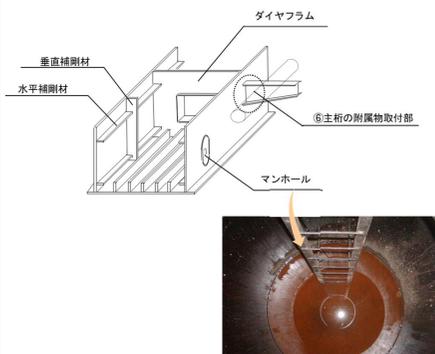
主な着目箇所	着目のポイント
⑧車道直上部 (跨道橋の場合)	■下を通過する車両の衝突による変形や欠損が生じていることがある。
⑨箱桁や鋼製橋脚の内部	■マンホール継手部や排水管からの漏水により、滞水が生じたり、著しく腐食していることがある。

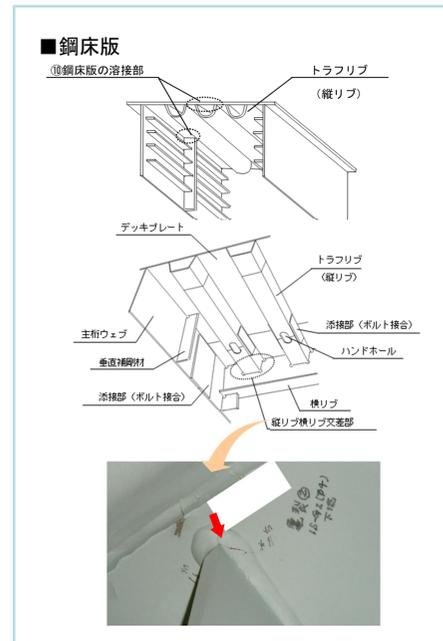
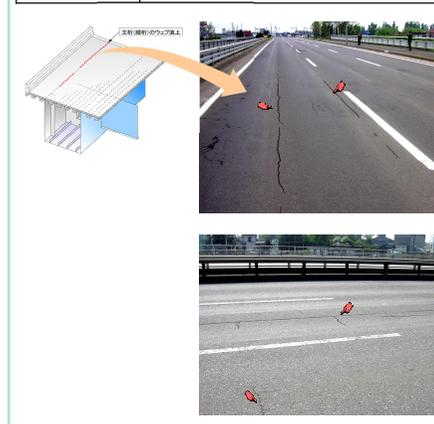
主な着目箇所	着目のポイント
⑩鋼床版の溶接部	■縦リブ溶接部、縦リブ横リブ交差部、主桁垂直補剛材の溶接部では疲労亀裂が生じやすい。
⑪路面	■鋼床版の亀裂や、コンクリート床版の破損など、床版に異常がある場合、舗装にも変状が生じていることがある。

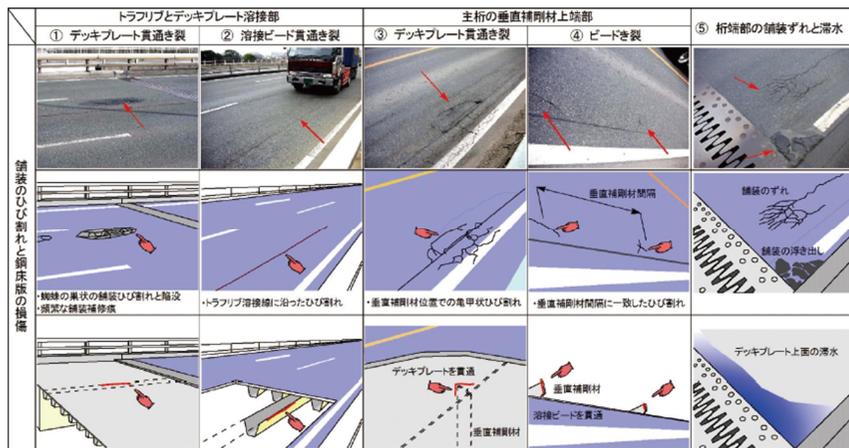
◆状態の把握の主な着目点の例(路面舗装—鋼床版)

舗装の劣化とその箇所を確認された鋼床版の損傷

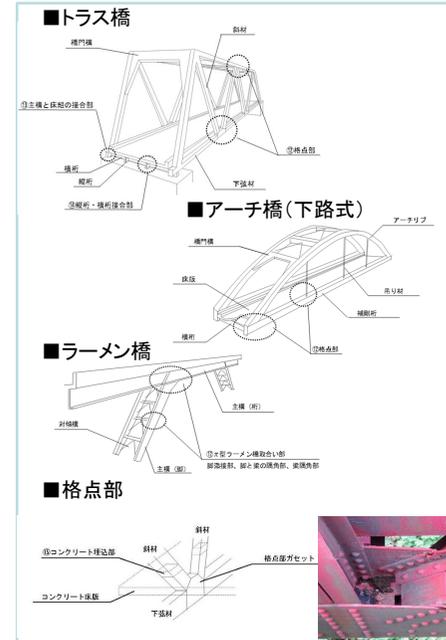
主な着目箇所	着目のポイント
⑫トラス橋、アーチ橋、ラーメン橋の格点部	<ul style="list-style-type: none"> ■水はけが悪く塵埃となりやすいため腐食が生じやすい。 ■応力集中が生じやすく、変形や亀裂を生じやすい。 ■様々な溶接継手が存在し、また、応力が複雑に作用するため、亀裂が発生しやすい。 ■橋全体の耐力に重要な箇所であることが多い。 ■π型ラーメン橋取合い部では、脚添接部、脚と梁の隅角部、梁隅角部等は水はけが悪く、腐食が生じやすい。

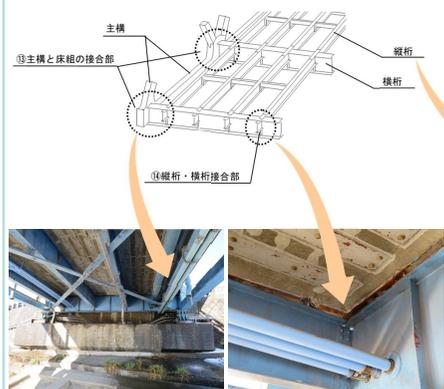
■床組

主な着目箇所	着目のポイント
⑬トラスやアーチの主構と床組の接合部	■主構作用と床組作用の応力が複雑に作用するため、疲労亀裂が生じることがある。
⑭横桁・縦桁接合部	■床組作用の応力が複雑に作用するため、疲労亀裂が生じやすい。

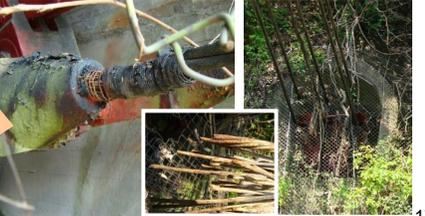
主な着目箇所	着目のポイント
⑯ ケーブル部材の定着部	<ul style="list-style-type: none"> ■ ケーブルを流下する水により腐食を生じやすい。 ■ 構造上特に重要な箇所であることが多い。 ■ 被覆等の防食機構が損傷すると、局部的に腐食が進行しやすい。

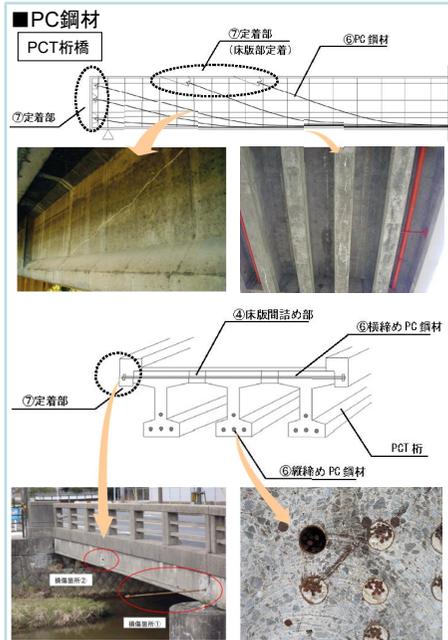
着目箇所	着目ポイント
⑥ PC鋼材	<ul style="list-style-type: none"> ■グラウト未充填箇所がある場合、PC鋼材に著しい腐食が生じやすく、鋼材の破断に至ることがある。 ■PC鋼材に破断が生じた場合、蓄積されていたひずみが開放され、PC鋼材が突出する場合があります。 ■コンクリート内部の腐食や断面欠損は、外観目視のみで見つけることは困難な場合があります。 ■PC鋼材位置近傍や間詰部のコンクリートの漏水や石灰分の析出などから、内部のPC鋼材へ水の影響が疑われる場合がある。
PC箱桁橋	
PCプレテン中空床版橋

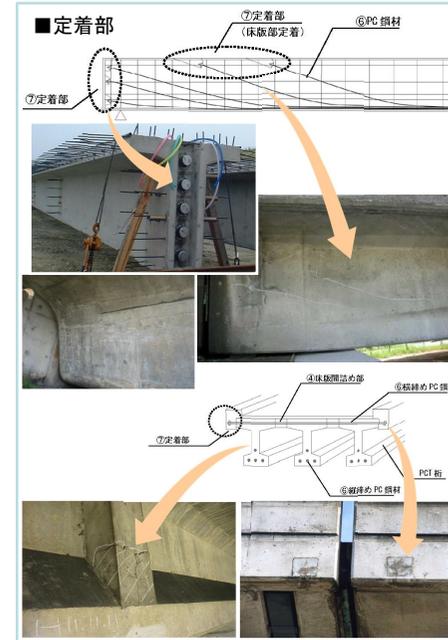
着目箇所	着目ポイント
⑦ 定着部	<ul style="list-style-type: none"> ■応力集中によりひびわれが生じやすい。 ■上縁定着部は、PC鋼材への水の浸入経路になりやすい一方で、舗装下になり外観からは異常が確認できないことが多い。 ■定着部およびその周囲のコンクリートの劣化状況や鋼部材の腐食状況から、コンクリート内部での腐食の徴候を把握することも有効である。 ■突出の可能性が疑われる変状がある場合には、新たな突出による第三者被害のみならず、定期点検中の二次被害にも注意する必要がある。

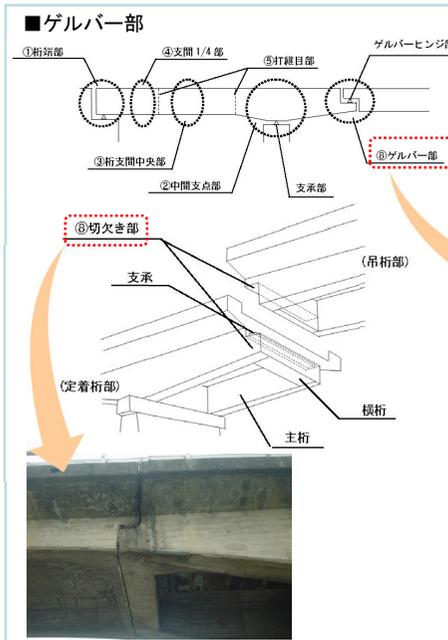
着目箇所	着目ポイント
⑧ 切欠部・ゲルバー部	<ul style="list-style-type: none"> ■主桁断面が急激に変化する部分(ゲルバーヒンジ部や桁切欠部等)では、応力集中によりひびわれが生じやすい。

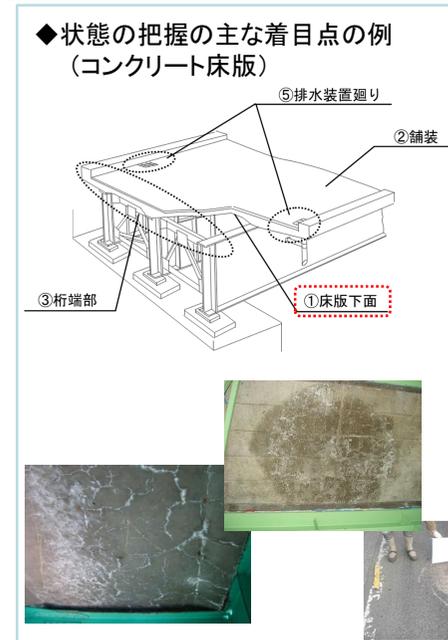
着目箇所	着目のポイント
① 床版下面	<ul style="list-style-type: none"> ■繰り返し荷重によるひびわれが生じやすい。 ■床版上面からの水の供給により、遊離石灰や錆汁が生じやすい。 ■路面段差や伸縮装置の影響から、自動車荷重の衝撃の影響を受けやすい。 ■疲労によるひびわれと中性化や塩害の複合的な要因により、かぶりコンクリートにうき、剥離、鉄筋露出を生じやすい。 ■疲労によるひびわれ内部への雨水の浸入がある場合、床版コンクリートの急激な劣化により突然の抜け落ち事故に至ることがある。 ■舗装の陥没やセメント分の噴出痕が見られる場合、床版が上面から土砂化するなど著しく劣化していることがある。 ■床版下面に鋼板や炭素繊維シートや剥落防止材などが設置されている場合、内側で損傷が進行しても外観に変化が現れにくい。 ■床版下面に鋼板や炭素繊維シートや剥落防止材などの補修補強材が設置されている場合、床版内部に水が浸入すると、床版並びに補修材料の接合部に急速に劣化が進行することや、これらの劣化が広範囲にわたることがある。

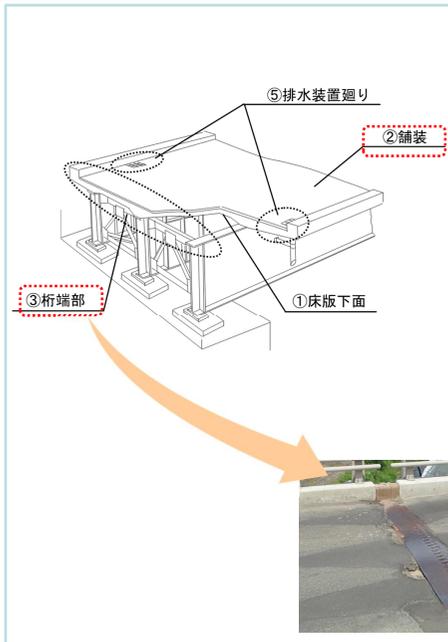
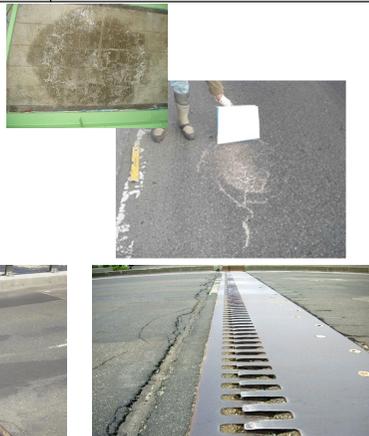
着目箇所	着目のポイント
②舗装	<ul style="list-style-type: none"> ■コンクリート床版に異常がある場合、舗装にも損傷が生じやすい。 ■伸縮装置との接合部では、段差や滞水が生じやすい。
③桁端部	<ul style="list-style-type: none"> ■自動車荷重の衝撃の影響を受けやすい。

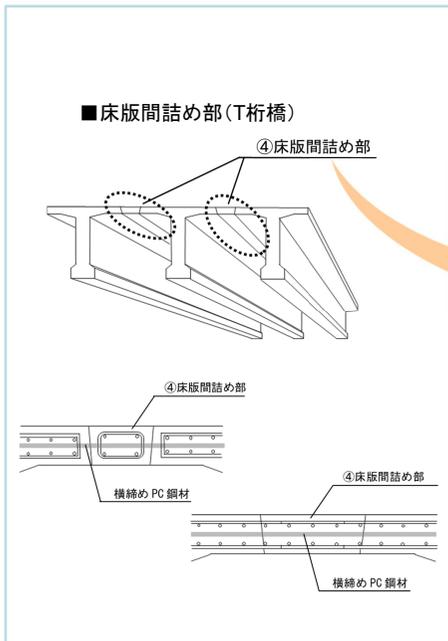
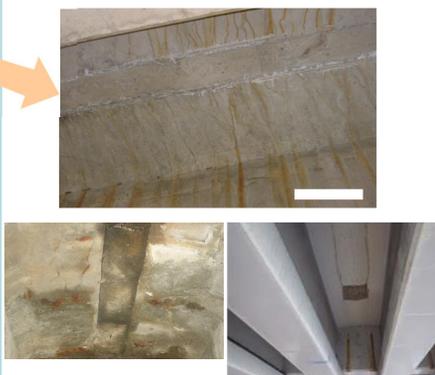
着目箇所	着目のポイント
④コンクリートT桁橋の床版間詰め部	<ul style="list-style-type: none"> ■打継ぎ部では、床版上面からの水の供給により、遊離石灰や錆汁が生じやすい。 ■T桁と間詰めとの境界部の付着が切れると、間詰めコンクリートが大きな塊で抜け落ちることがある。

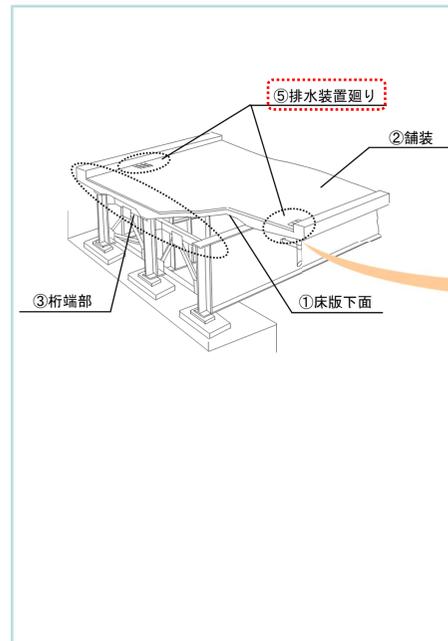
着目箇所	着目のポイント
⑤排水装置廻り	<ul style="list-style-type: none"> ■排水装置廻りは漏水しやすく、損傷も進行しやすい。

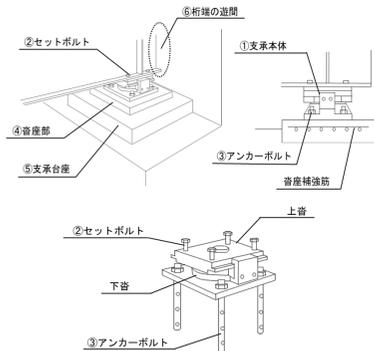
主な着目箇所	着目のポイント
②セットボルト	<ul style="list-style-type: none"> ■ 大きな応力を受けやすく、地震時に破断が生じやすい。 ■ ボルト角部で塗膜が損傷しやすく、防食機能の低下や腐食が進行しやすい。
③アンカーボルト	<ul style="list-style-type: none"> ■ 大きな応力を受けやすく、地震時に破断が生じやすい。 ■ ボルト、ナット部で塗膜が損傷しやすく、防食機能の低下や腐食が進行しやすい。
④沓座部	<ul style="list-style-type: none"> ■ 沓座モルタルでは、大きな応力を受けやすく、ひびわれ、うき、欠損が生じやすい。 ■ 鋼製橋脚沓座溶接部では、衝撃を伴う支点反力により疲労亀裂が生じやすい。
⑤支承台座	<ul style="list-style-type: none"> ■ 大きな応力を受けやすく、ひびわれ、うき、欠損が生じやすい。
⑥桁端の遊間	<ul style="list-style-type: none"> ■ 上部構造の異常移動や下部構造の移動等により、異常遊間を生じやすい。

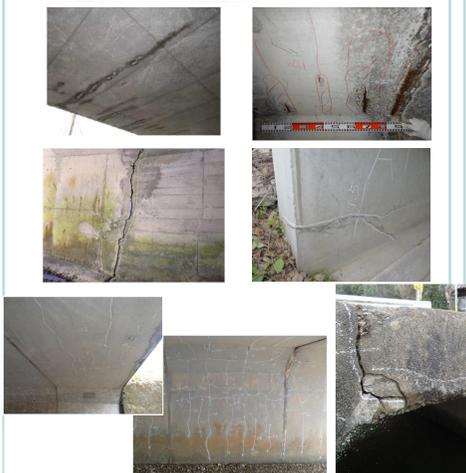
■溝橋(ボックスカルバート)

主な着目箇所	着目のポイント
①頂版	<ul style="list-style-type: none"> ■ 上載土や裏込め土による力が作用し、側壁と同様に、ひびわれが生じやすい。 ■ 上部道路の自動車荷重の繰り返しにより、ひびわれが生じやすい。 ■ 頂版に異常がある場合には、舗装にも変状が生じやすい。 ■ 規則的なひびわれがあるときには、自動車荷重の繰り返しに加え、コンクリート内部の構造の特徴についても考察するとよい。
②側壁	<ul style="list-style-type: none"> ■ 頂版同様に上載土、裏込め土による力が作用し、ひびわれが生じやすい。
③底版	<ul style="list-style-type: none"> ■ 上載土、裏込め土による頂版や側壁の変形に応じてひびわれが生じることがある。 ■ 流下する水の影響を受け、変形やひびわれを生じる可能性がある。 ■ 継手の前後における不同沈下抵抗する過大な力が作用し、底版部の損傷につながる可能性がある。
④翼壁	<ul style="list-style-type: none"> ■ 雨水の影響により、ひびわれや鉄筋露出、剥離が生じやすい。

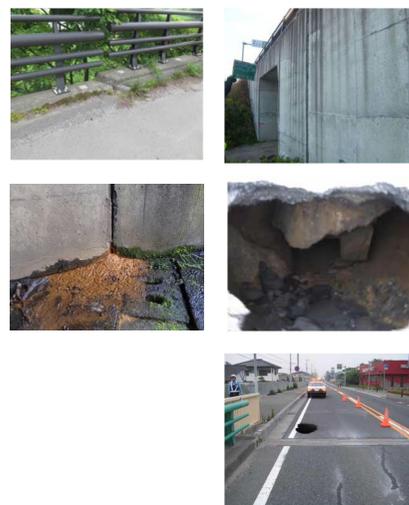
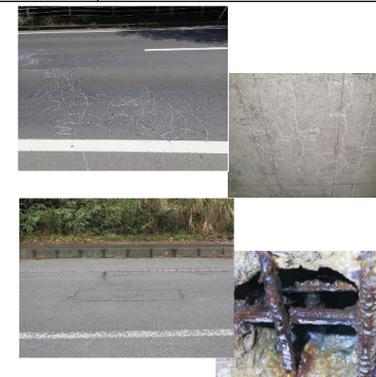
■溝橋(ボックスカルバート)

主な着目箇所	着目のポイント
⑤周辺地盤	<ul style="list-style-type: none"> ■ 軟弱地盤上の設置或いは基礎地盤と周辺地盤の耐力に差がある場合などは不同沈下を生じる可能性がある。 ■ 近傍の路面に異常がある場合は、地中の不可視部で背面土が流出している可能性がある。
⑥その他路上	<ul style="list-style-type: none"> ■ 活荷重等の影響により、損傷が著しく進展し、内空の外から流入する排水不良が続くと、本体コンクリートの損傷を促進させる恐れがある。

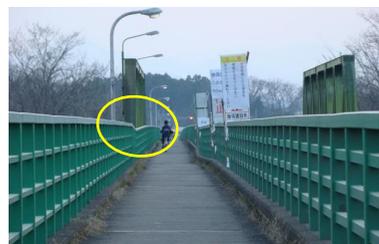
◆状態の把握の主な着目点の例(防護柵)

防護柵に変形が見られ、異常なたわみ・傾斜・沈下等が疑われる

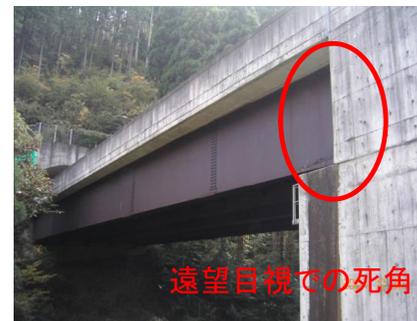
◆遠望目視では死角が生じてしまう

遠望目視での死角

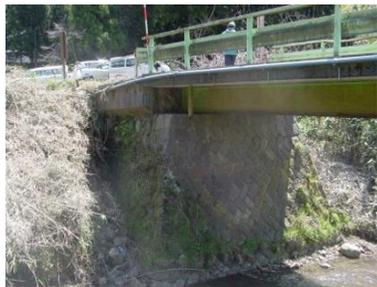
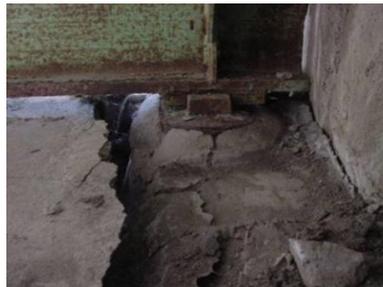
◆遠望目視では見逃しが生じてしまう

見逃しリスクの存在
誤認リスクの存在

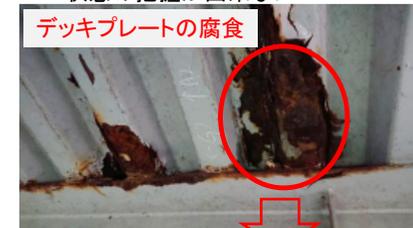
◆橋梁の裏面を近接目視しないと状態の把握が出来ない

デッキプレートの腐食

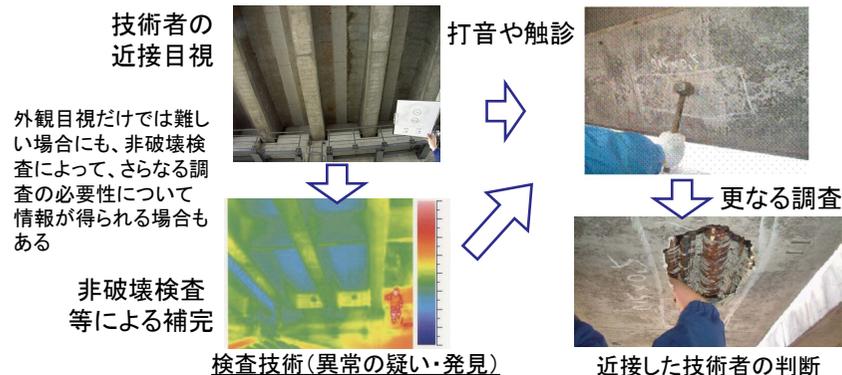
- 基本は、知識と技能を有する者による近接目視であり、非破壊検査などを必ず実施するというものではない。
- 逆に、非破壊検査などを行ったという理由だけでは、近接目視が省略できるわけではない。

健全性の診断を行うためにさらなる情報が必要となれば、破壊検査や非破壊検査を実施する必要がでてくる。

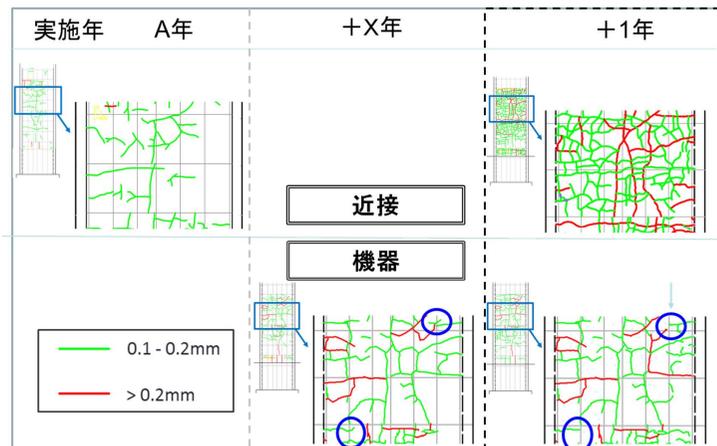
- ・情報の質が分からなければ適切に活用できない
 - ✓ 捕捉できない情報の特徴を知っていれば診断に反映できる
 - ✓ 空振りもあると知っていれば、診断に反映できる

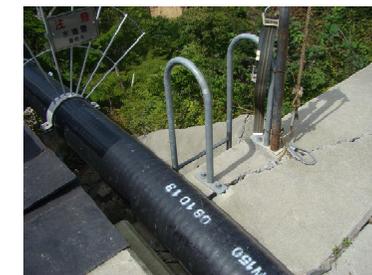
検査路取り付け部のコンクリートが破壊(被災後)

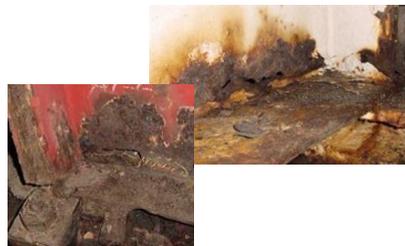
鋼主桁の耐荷性能、耐久性能

- 着目できるポイント
 - ・支点上
 - 大きな力が作用している
 - ・著しい断面欠損
 - 耐荷力余裕の減少
 - ・漏水が継続
 - 劣化は急速に進行しつつある。

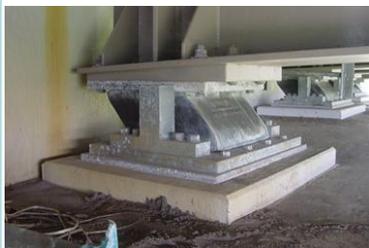
支承部の耐荷性能

- 着目できるポイント
- ・ゴム支承の大きな残留変位
→ 大きな水平力が発生している
 - ・桁端部の遊間異常
→ 上下部の相対位置関係に異常
 - ・遊間異常以外の変状がない
→ 各部材単独の性能は喪失していない

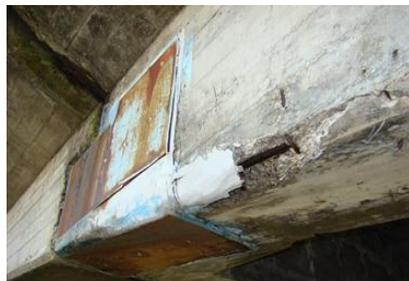
補強部材の損傷

補強部材(鋼板)の再劣化(腐食、うき)が見られる状態

(補強効果が失われていたり、補強部材内部で劣化が進行していることがある)

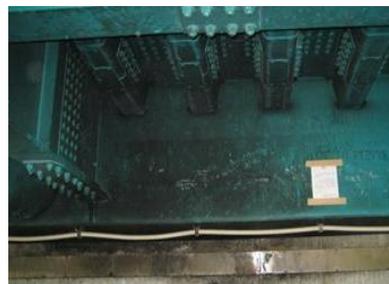
変色・劣化の例

火災痕が見られる場合

(部材の強度が低下している場合がある)
