4.10 シェッド、大型カルバート等の定期点検要領概論

シェッド・大型カルバート等の定期点検要領概論

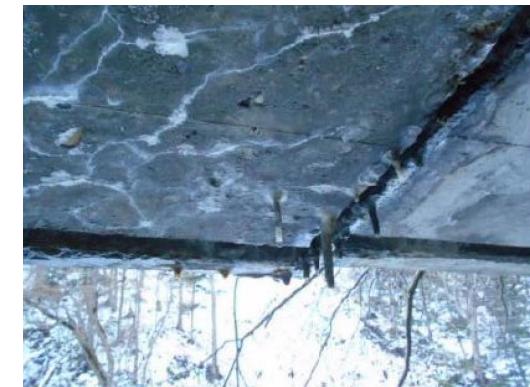
目地部からの漏水・遊離石灰の例

④目地部(内面)

頂版の目地部から漏水、遊離石灰が生じている。
寒冷地では、冬季に氷柱へ発達するおそれがある。
氷柱の落下は利用者被害への懸念がある。

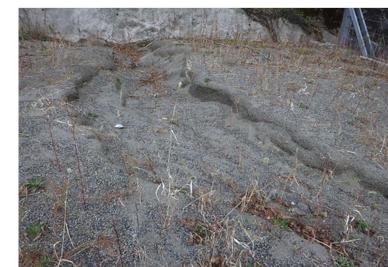
緩衝材の流出の例

ロックシェッドの頂版上の緩衝材(砂)が流失している場合。
砂の厚みが設計厚以下になった場合には、落石耐荷力に影響するおそれがある。

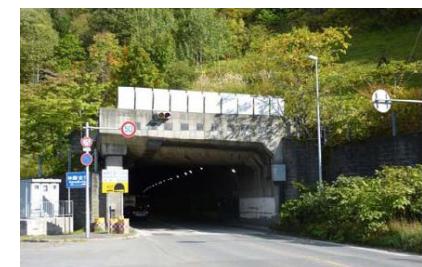
樹木繁茂の例

頂版上面に樹木が生息している樹木が繁茂することにより、緩衝効果が阻害される場合がある。

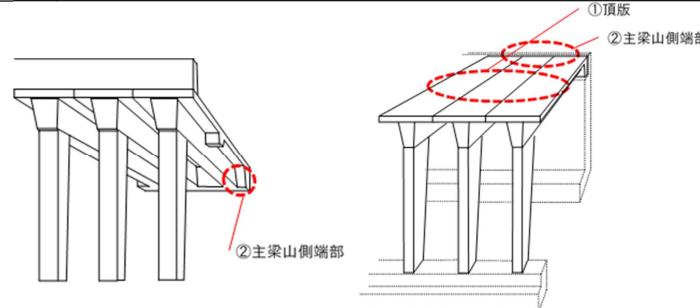
PC製シェッド(1)

主な着目箇所	着目ポイント
①頂版	<ul style="list-style-type: none"> ■頂版間の目地部から漏水し、頂版にうき、剥離・鉄筋露出が発生することで、利用者被害に至る恐れがある。 ■アルカリ骨材反応により亀甲状のひびわれが生じる場合がある。
②主梁 山側端部	<ul style="list-style-type: none"> ■山側主梁端部と山側受台胸壁部の隙間(遊間)の防水が十分でない場合、漏水の発生により、主梁や受台の変状のみならず、支承部の腐食などが生じることがある。 ■上部構造の異常移動や下部工の移動・沈下等により、遊間部の防水工に変状を生じていることがある。 ■落石時や地震時にアンカー近傍部に大きな応力を受けやすく、割れ・破損・断が生じる場合がある。 ■端部付近腹部には、せん断ひびわれが生じる場合がある。

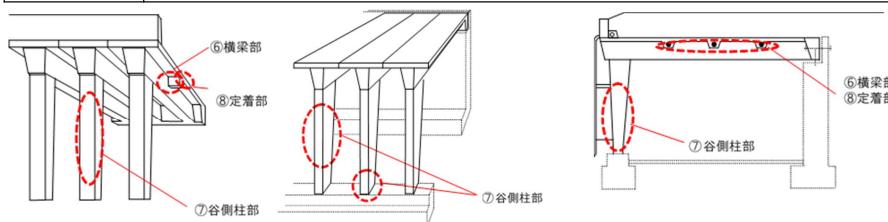
PC製シェッド(3)

主な着目箇所	着目ポイント
⑥横梁部	<ul style="list-style-type: none"> ■PC鋼材の腐食により、横梁下面に縦方向のひびわれが生じることがある。 ■アルカリ骨材反応により亀甲状のひびわれが生じる場合がある。
⑦谷側柱部	<ul style="list-style-type: none"> ■グラウト不良により、柱に沿った鉛直方向のひびわれが生じることがある。(S60年代以前は、PC鋼材は縦シースによるグラウチング施工) ■沿岸道路では特に谷側柱部は海からの飛来塩分に曝され、塩害劣化を生じやすい。 ■寒冷地では柱下部に凍結防止剤の散布の影響による塩害・凍害劣化を生じやすい。 ■アルカリ骨材反応により亀甲状のひびわれが生じる場合がある。
⑧定着部	<ul style="list-style-type: none"> ■コンクリート内部の腐食や断面欠損は、外観目視のみで発見することは困難な場合がある。 ■PC鋼材位置近傍の桁や間詰部のコンクリートの劣化状況から水の侵入の徵候を把握することも有効である。 ■定着部およびその周囲のコンクリートの劣化状況や鋼部材の腐食状況から、コンクリート内部での腐食の徵候を把握することも有効である。

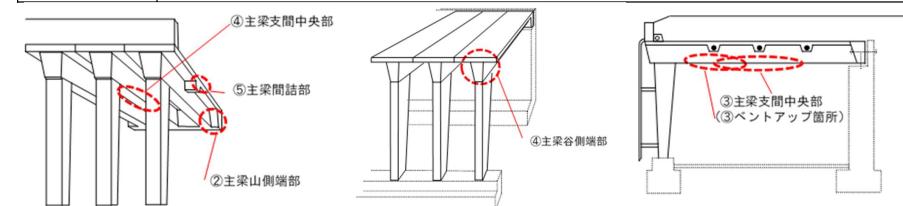
PC製シェッド(2)

主な着目箇所	着目ポイント
③主梁 支間中央部	<ul style="list-style-type: none"> ■PC鋼材が曲げ上げ配置(ペントアップ)された主梁では、ペントアップモルタルの剥落が生じやすい。 ■主梁上への落石、なだれ等の作用時に大きな曲げ応力が発生する部位で、ひびわれなどで部材が大きく変状すると、上部構造の構造安定性に致命的な影響が懸念される。 ■(部材内部に配置された)PC鋼材の腐食により、主梁下面に縦方向のひびわれが生じることがある。 ■地震等により、プロック端部に局部的な損傷が生じやすい。 ■通行車両(大型重機等)の衝突による変形や欠損が生じていることがある。 ■アルカリ骨材反応により亀甲状のひびわれやPC鋼材に沿ったひびわれが生じる場合がある。
④主梁 谷側端部	■谷側端部は庇となっており、寒冷地においては、氷柱や融雪期の乾湿繰り返しにより凍害劣化を生じやすい。
⑤主梁間詰部 (横梁位置)	■横梁位置の間詰め部では、主梁上面からの水の供給により、遊離石灰や錆汁が生じやすい。

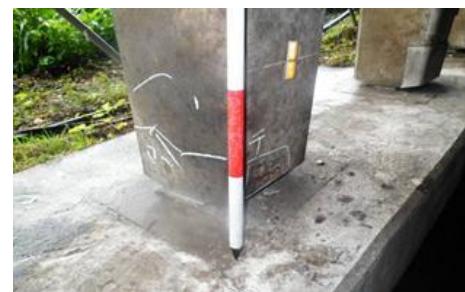
コンクリートの変状の例

谷側柱基部にひびわれ、剥離、鉄筋露出・腐食等の損傷が生じてお、支承の機能(荷重伝達・支持の能力や変位・回転の境界条件としての役割)の異常の可能性がある。

写真は、PC製逆L式シェッドの谷側柱基部支承(スターラップ)の例である。

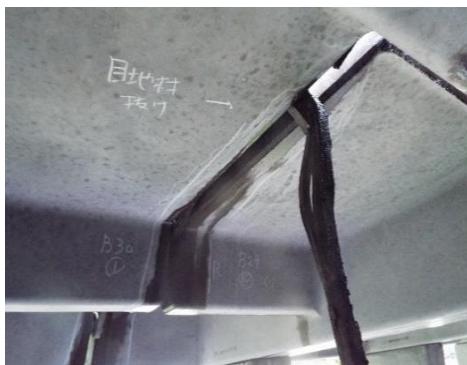
目地材脱落の例

主梁間詰め部に目地材の脱落が生じている。漏水により、主梁や受台などの主部材に局部的な変状を発生させることがある。利用者被害の観点から応急措置を行うことが必要である。(同じ構造、材料が用いられている場合、この箇所だけではない可能性にも注意)

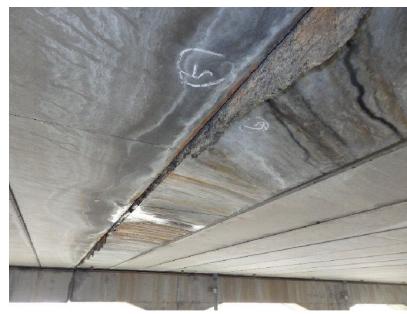
漏水による変状の例

頂版の目地材に漏水が伴う変状が進行しており、目地材等が落下するおそれがあり、利用者被害への懸念が著しい場合である。

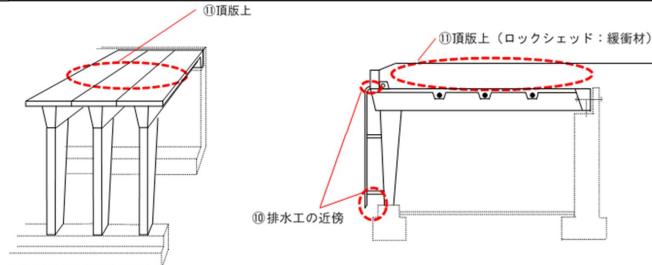
PC製シェッド(4)

主な着目箇所	着目ポイント
⑨補修強部	<ul style="list-style-type: none"> ■補修強材が設置されている場合、内側で変状が進行しても外観に変状が現れないため、注意が必要である。 ■補修強材が設置されている場合にもハンマーによる打音や触診を行うことが有効な場合もある。 ■補修強材が設置されている場合、過去に変状等が存在していた可能性があるため、事前に過去の補修履歴や経緯を調べることも有効である。
⑩排水工の近傍	<ul style="list-style-type: none"> ■排水管の不良や不適切な排水位置による雨水の漏水・飛散の影響により、コンクリート部材の凍害劣化等が生じる場合がある。
⑪頂版上(緩衝材)	<ul style="list-style-type: none"> ■設計上考慮していない崩土等がある場合、耐荷力低下や機能障害の恐れがある。 ■スノーシェッドで落石等がある場合、頂版等の変状が生じやすい。 ■敷砂緩衝材は、部分的な流出が生じる場合がある。 ■敷砂に樹木が繁茂することにより、緩衝材の緩衝効果が阻害される場合がある。

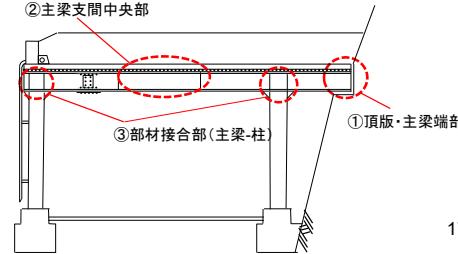
鋼製シェッド(1)

主な着目箇所	着目ポイント
①頂版・主梁端部	<ul style="list-style-type: none"> ■雨水が直接かかり湛水しやすい場所では、腐食が生じやすい。 ■沿岸道路では海からの飛来塩分に曝され、谷側端部に塩害劣化が生じやすい。
②主梁支間中央部 横梁	<ul style="list-style-type: none"> ■落石・地震時に大きな応力を受けやすく、特に横梁で割れ・破損・変形・破断が生じやすい。 ■通行車両(大型重機等)の衝突による変形や欠損が生じていることがある。 ■落石や崩土等により、主梁が横倒れ座屈することがある。
③部材接合部 (主梁-柱-柱横梁)	<ul style="list-style-type: none"> ■主梁-柱接合部及びプレース材は、落石・地震時に大きな応力を受けやすく、割れ・破損・破断が生じやすい。 ■部材が輻輳して狭隘部となりやすく、腐食環境が厳しい場合が多く、局部腐食や異常腐食が進行しやすい。 ■デッキプレート接合部材やプレーシング材が腐食により破断する場合がある。

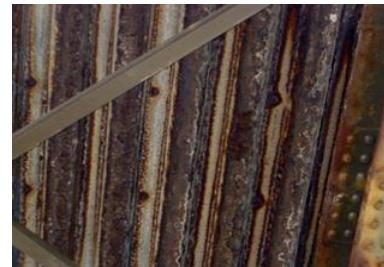
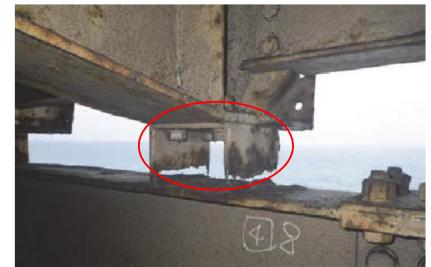
腐食の例

主部材に著しい腐食が発生し、破断にまで至っている。
腐食の場合、環境条件によっては急速に進展するため、破断に至らずとも耐荷力に深刻な影響がある可能性がある。
(なお、本来引っ張り力が作用しないところで、引っ張り力の作用が考えられる破断が生じたときには、原因の考察に反映させる必要がある)

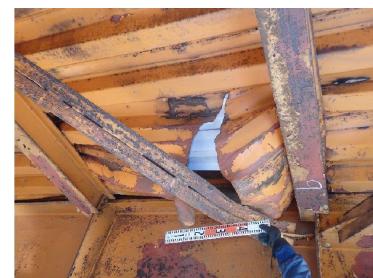
落石による損傷の例

落石により頂版に破断が見られ、シェッドとしての機能が損なわれることが懸念される場合。

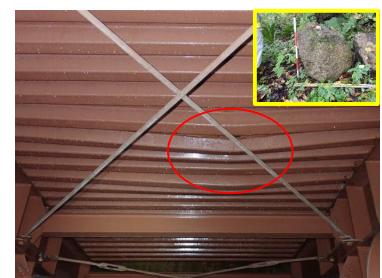
落石の衝撃により明らかな亀裂が頂版に発生している。今後、落石が発生した場合には、所要の性能が発揮できないことが懸念される。施設の機能に影響するおそれがある場合には、直ちに通行制限や亀裂進展時の事故防止対策などの緊急的な対応を行うべきと判断できることがある。

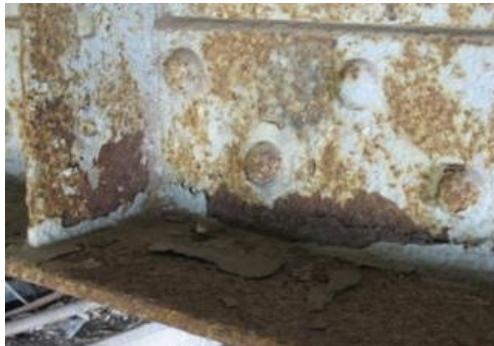
腐食の例

主部材に、広がりのある顕著な腐食が生じており、局部的に明確な板厚減少が確認できる。部材の役割によっては、構造物がその機能を果たせない可能性を検討する必要がある。なお、錆片をかき落とすなどし、鋼材の状態を把握する必要があることに注意する。

また、部材位置によっては、腐食片の落下に対する利用者被害の防止の措置が必要になるので、鋼材の状態の把握も兼ねて、錆片の除去を行うといい。

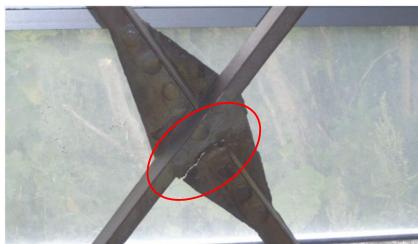
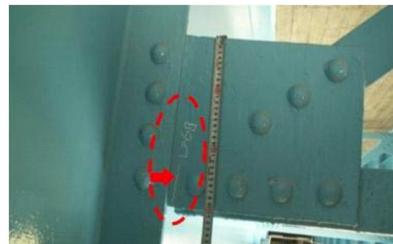
亀裂の例

腐食が進展し、明らかな亀裂が柱プレースに発生している。

地震による構造物の応答により、亀裂が進行、プレースが機能を喪失し、柱の安定性を損なうなど、構造物としての安全性の喪失につながる可能性を検討する必要がある。

プレース材のガセットなどに明らかな亀裂が発生。その位置や向きから進展しても直ちに主部材に至る可能性はないものの、放置すると部材の破断に至る可能性がある。部位によっては主部材が直ちに破断する可能性が高い場合もある。そのため、判定にあたっては設置条件を考慮しなければならない。

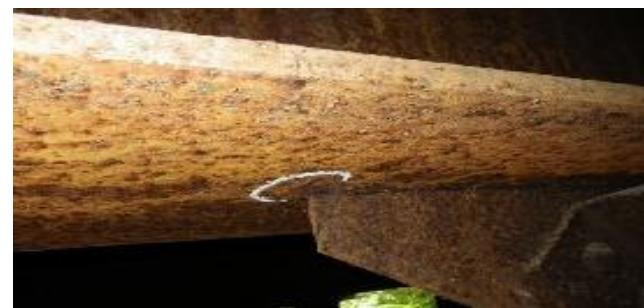
腐食の例

耐候性鋼材の一部で明確な異常腐食の発生が認められる。一般に、部材接合部や継手部は滯水が生じやすい場合があるので局部的な腐食環境にも注目して点検を行う必要がある。

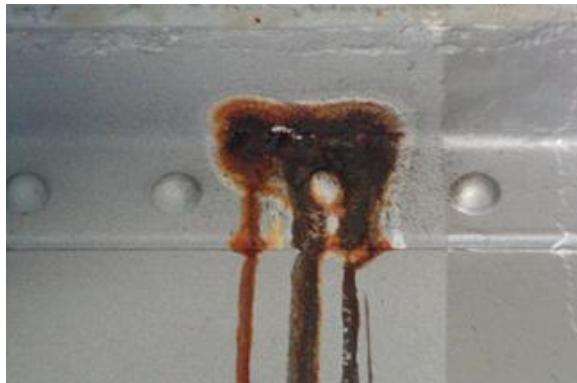
腐食の例

シェッド全体の耐荷力への影響は少ないものの、局部で著しく腐食が進行しつつあり、放置すると影響の拡大が見込まれる。

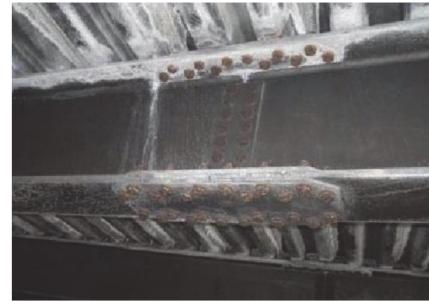
腐食の例

主梁の接合部ボルトに腐食が発生している。漏水が発生しており、腐食が進行するおそれがある。腐食環境(塩分の影響の有無、雨水の滞留や漏水の影響の有無、高湿度状態の頻度など)によって、腐食速度が大きく異なることを考慮しなければならない。

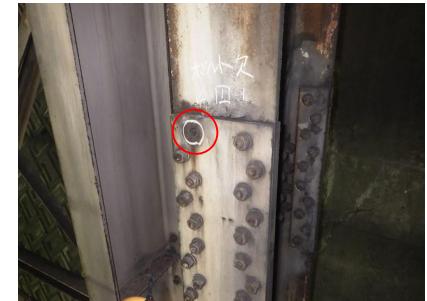
破断の例

高力ボルトが破断している場合、遅れ破壊が生じている可能性がある。同じ条件のボルトが次々と破断・脱落することがある。

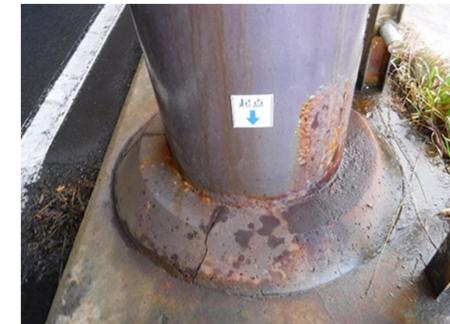
腐食の例

外観目視できない部材内部で、著しく腐食が進行している可能性が疑われる。腐食は、環境条件によっては急速に進展するため、外観目視では全貌が確認できない部材内部や埋込み部などに著しい腐食が疑われる場合には、詳細な状態把握により原因を究明する必要がある。

写真は、鋼製シェッドの谷側柱(钢管)の例。

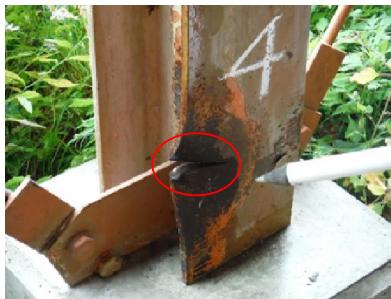
腐食の例

柱基部に腐食が進展し亀裂が生じている場合。
地震の影響などで曲げが生じることで、
基部断面に破断、座屈が生じ、柱が機能を果たせないことが懸念される。

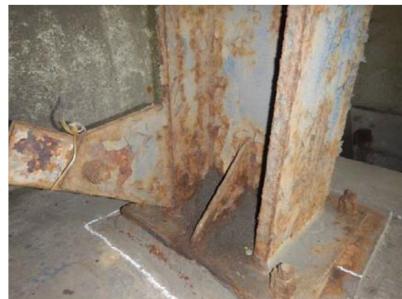
谷側柱基部に腐食が生じており、局部的に膨張がみられ、放置すれば急速に板厚減少や断面欠損などが生じるおそれがある。

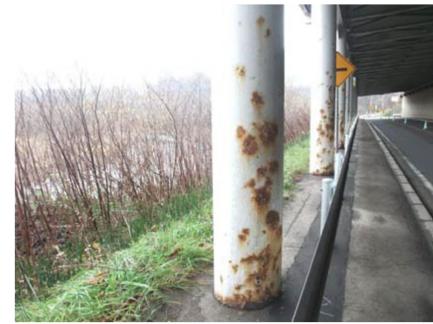
腐食の例

コンクリート部に埋め込まれた部材では内部や境界部で著しく腐食していることがある。外観からは、境界部の局部腐食や錆汁の析出しか確認できないことがある。

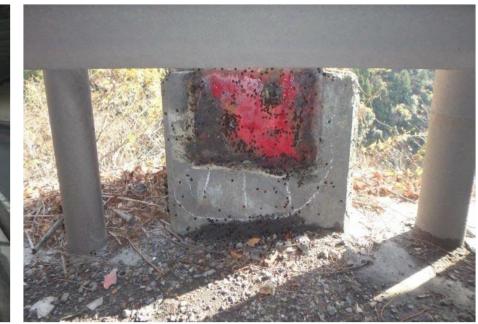
外観目視できない埋込み部や部材内部で、著しく腐食が進行している可能性が疑われる。

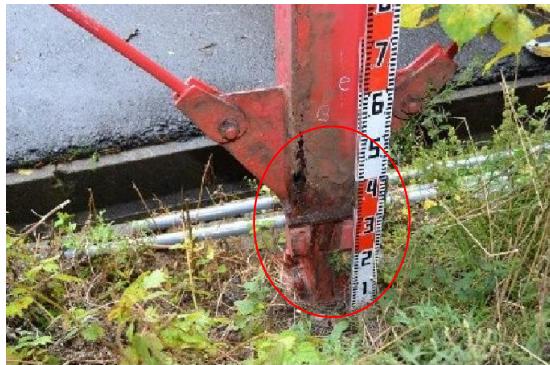
断面欠損の例

地震の影響などで、プレース材の取り付け部が破断したり、
曲げモーメントや軸力の変動により柱基部断面で座屈、きれ
つ等が生じ、プレースや柱が機能を果たせないことが懸念さ
れる。鋼製柱の支承部付近で明らかな断面欠損が生じてい
る構造安全性への影響が懸念される。

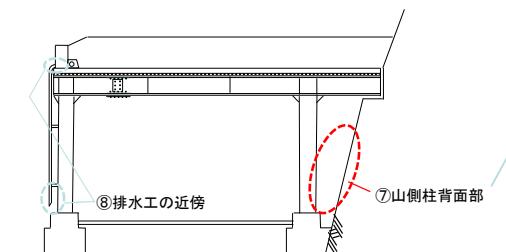
鋼製シェッド(3)

主な着目箇所	着目ポイント
⑦山側柱背面部	■山側斜面の経年変化により背面部に落石・崩土等が堆積している場合がある。
⑧排水工の近傍	■排水管の不良や不適切な排水位置により雨水の漏水・飛散により、鋼部材に腐食を生じることがある。
⑨頂版上 (緩衝材)	■設計上考慮していない崩土等がある場合、耐荷力低下や機能障害の恐れがある。 ■スノーシェッドで落石等がある場合、頂版等の変状が生じやすい。 ■敷砂緩衝材は、部分的な流出が生じる場合がある。 ■敷砂に樹木が繁茂することにより、緩衝材の緩衝効果が阻害される場合がある。

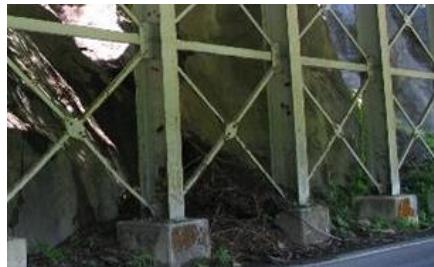
土砂堆積の例

山側柱背面からの土砂堆積がみられる場合がある。さらに、土砂の堆積量が増加した場合、基礎の不安定化だけでなく、路面への土砂の流出による利用者被害への懸念がある。

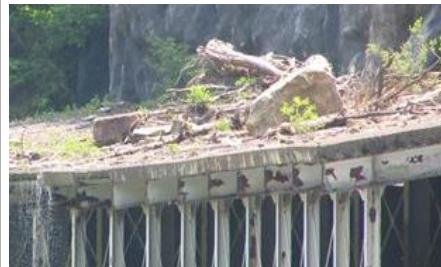
落石の例

スノーシェッドの頂版に落石等がある場合、構造物の機能や安全性への影響が懸念される。

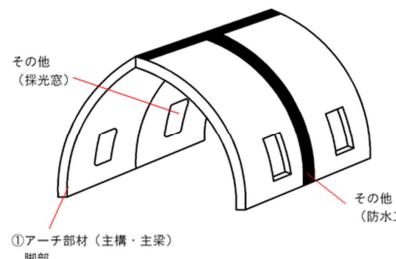
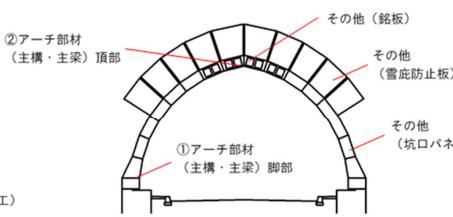
PC製スノーシェルター

主な着目箇所	着目ポイント
①アーチ部材 (主梁・主溝) 脚部	■主構端部と受台胸壁部の隙間(遊間)の防水が十分でない場合、漏水の発生により、主構や受台の変状のみならず、支承部の腐食などが生じることがある。 ■下部構造の移動・沈下等により、遊間部の防水工に変状を生じていることがある。 ■異常積雪時は、アンカー近傍部に大きな応力が生ずることから、ひびわれ、剥離が生じやすい。 ■アルカリ骨材反応により亀甲状のひびわれが生じる場合がある。
②アーチ部材 (主梁・主溝) 頂部	■著しい積雪や落石、倒木等がある場合に耐荷力低下や機能障害の恐れがある。 ■頂部目地防水、部材間目地防水の劣化により、漏水に至る恐れがある。 ■部材間目地から目地材(パックアップ材含む)が脱落する場合がある。 ■車両衝突等により落橋防止構造に変状が生じている場合がある。 ■アルカリ骨材反応により亀甲状のひびわれが生じる場合がある。

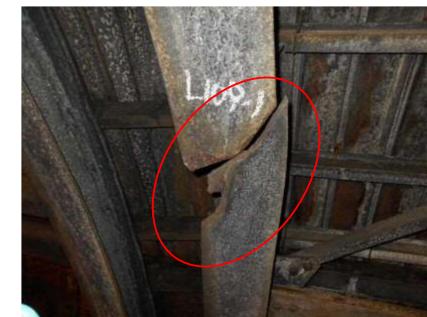
破断の例

車両の衝突などの外力によって主部材が破断に至っており、構造物が外力を受けたときの構造安全性への影響が懸念される。主部材の破断は、部位に限らず構造安全性に深刻な影響を与えることが一般的である。

写真は、シェルターの主梁が車両衝突により破断した例。

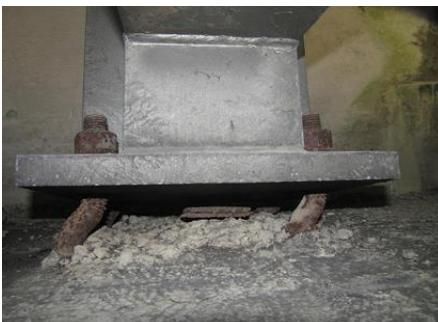
アンカーボルト変形・腐食の例

受台と主梁に隙間が生じ、アンカーボルトが変形し、支承本体や上部構造の沈下が生じている。

ボルトは、曲げ変形を受けることを想定した材料ではないので、適当な状態ではない。

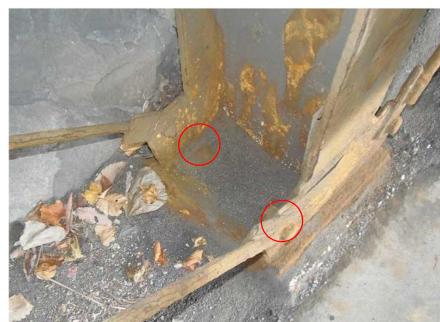
支承のアンカーボルト頭部が腐食している。滯水箇所であれば急速に劣化が進むことが想定される。

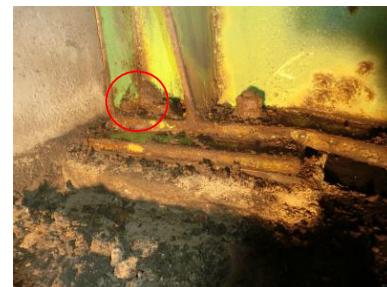
アンカーボルト破断・脱落の例

アンカーボルトが破断しており、地震などの大きな外力に対して所要の性能が発揮されない可能性がある。

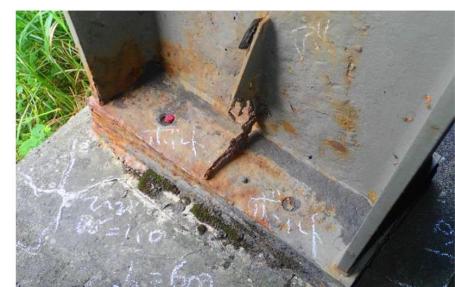
アンカーボルトが全て外れており、地震などの大きな外力に対して所要の性能が発揮されない可能性がある。

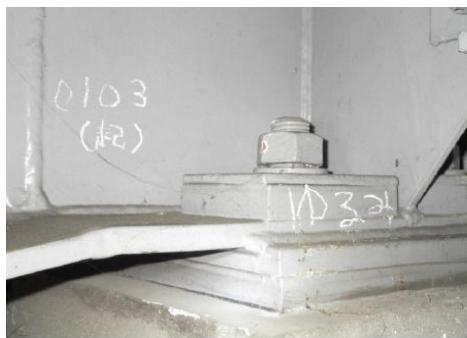
アンカーボルトゆるみの例

門型標識のボルトのゆるみの確認と同じく、**触診**なども併用した確認が必要な場合も多い。

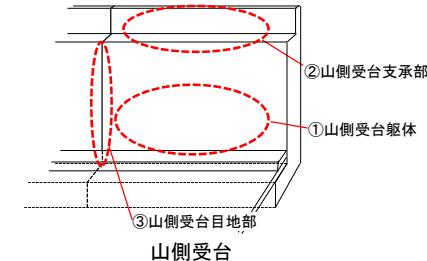
下部構造(1)

主な着目箇所	着目ポイント
①山側受台 軸体	<ul style="list-style-type: none"> ■ 目地間隔大きい場合、鉛直方向の収縮ひびわれが生じやすい。 ■ 背面からの水が供給されることから、遊離石灰や錆汁が生じやすい。 ■ 地盤の影響を直接受けることから、沈下・傾斜・移動が生じやすい。 ■ 寒冷地では受台下部に凍結防止剤の散布の影響による塩害・凍害劣化を生じやすい。 ■ アルカリ骨材反応により亀甲状のひびわれが生じる場合がある。
②山側受台 支承部	<ul style="list-style-type: none"> ■ 支承部は、狭隘な空間となりやすく、高湿度や塵埃の堆積など腐食環境が激しく、劣化も進行しやすい。 ■ アンカーバー等が設置された支承部では、特にひびわれが生じやすい。
③山側受台 目地部	<ul style="list-style-type: none"> ■ 軸体の移動などに伴う目地処理、防水処理の変状により、目地部からの漏水、背面土砂の流出が生じる場合がある。

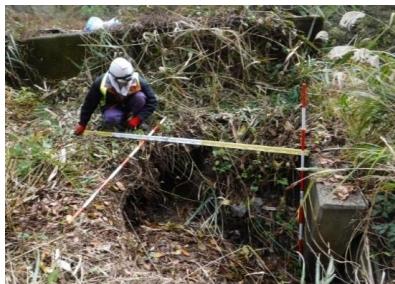
兆候の例

シェッドの山側背面にポケット状の窪地が生じている。

雪崩、落石、土砂流が発生した場合、山側受台や山側擁壁に大きな水平力が作用するおそれがある。

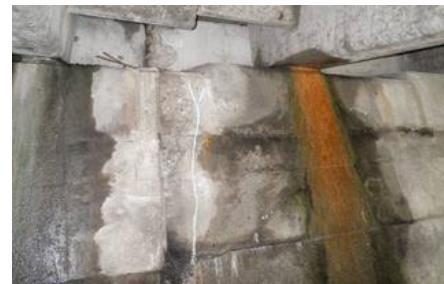
ひびわれの例

山側受台支承部付近にひびわれ、錆汁を伴う漏水が生じており、接合部の鋼材の腐食、破断等が生じていることが懸念される。

状態によっては、水平方向の耐荷力への影響が懸念される。

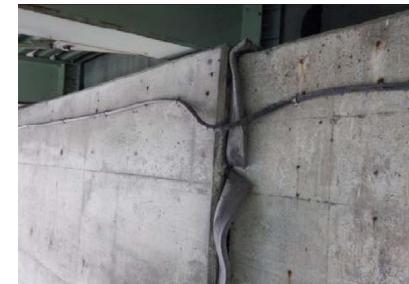
目地材変形の例

山側受台の目地部に段差が生じており、それに伴い、目地材が変形している。周辺地山の変状や構造体の不同沈下により目地部の段差が生じる場合があり、不同沈下の現状、又は、進行が、構造物の安定や強度、使用目的に与える影響を考慮して、構造物の現状の評価を行う。

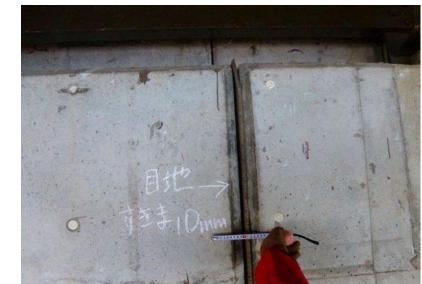
目地部隙間の例

山側受台の目地部に隙間が生じている。目視で漏水や吸い出し等の現象を確認できない場合でも、経過観測や詳細調査を実施することが必要となる場合がある。

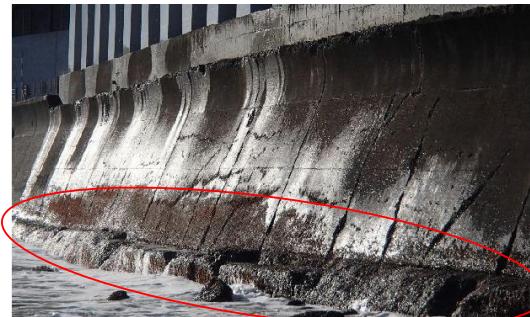
基礎の変状の例

谷側擁壁基礎(海岸擁壁)の一部にすり減りや欠損が生じている。また、隙間等が生じている場合もある。

構造物の基礎の安定に影響を与える範囲の構造物や地盤の状態も確認する必要がある。擁壁の移動、傾斜による地盤のゆるみや、内部からの土の吸出しが疑がわれる場合、地震や気象海象の条件によっては、致命的な状態に至ることがないか確認する必要がある。路面等の状態も併せて確認するとよい。

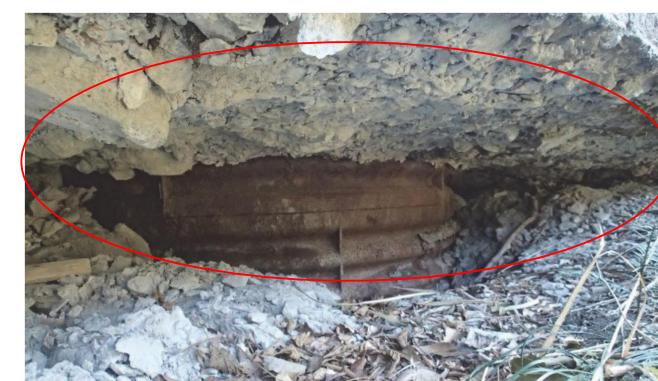
基礎の変状の例

基礎周辺の**土砂**が流失し、杭頭の一部が露出している。
基礎の支持力の低下や喪失は、地震等に対する構造物全体の安定に影響する。

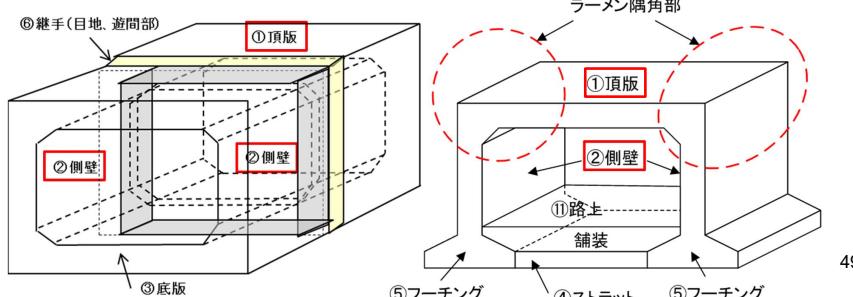
主な着目箇所	着目のポイント
①頂版	<ul style="list-style-type: none"> ■土かぶりが薄い場合は、上部道路の活荷重等の影響により、ひびわれ等の変状が生じる場合がある。 ■亀甲状のひびわれやうきが生じた場合には、コンクリート片が剥離・落下する恐れがある。 ■上面からの水が供給される場合は、ひびわれ部の遊離石灰や鉄汁が生じやすい。 ■ひびわれや剥離した部分から漏水や鉄汁が確認できる場合は、鋼材の腐食等による耐荷力低下の恐れがある。 ■アルカリ骨材反応により亀甲状のひびわれが生じる場合がある。
②側壁 (隔壁)	<ul style="list-style-type: none"> ■付属物取付部周りが弱点となり、ひびわれが発生進展する場合がある。 ■地震や不同沈下の影響で、ひびわれ等の変状が発生する場合がある。 ■低温下における裏込め土の凍上などが原因でひびわれが発生する場合がある。 ■アルカリ骨材反応により亀甲状のひびわれが生じる場合がある。

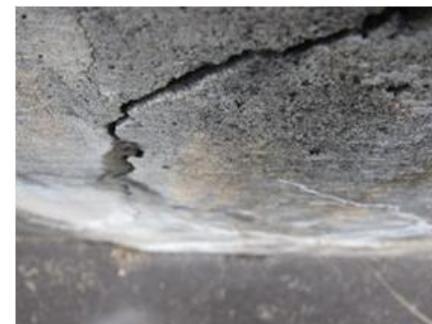
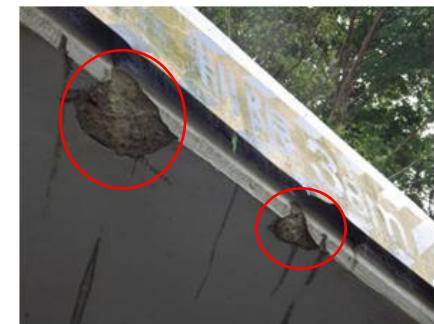
①頂版

内部の鉄筋の腐食や周辺の強度低下が懸念される状態。
変状の発生箇所によっては利用者被害につながる場合がある。
頂版部のひびわれ、うきは、点検時のたたき落としでは処理できない場合、別途緊急に措置を講じることが考えられる。

応急措置にてたたき落としを実施したとしても、水切り部分では同様の損傷が生じることが想定されることから、コンクリートの剥落による利用者又は第三者被害防止の観点で評価する必要がある場合が多い。

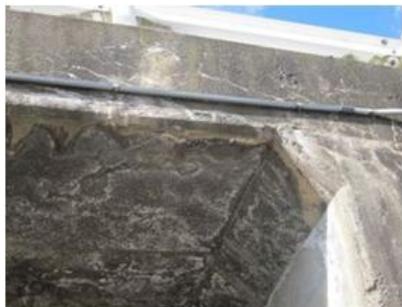
①頂版

石灰の遊離、鉄汁の漏出等が広範囲に見られ、塩害やASRなどの特定の損傷の可能性を考慮するのがよい。土被りが薄く上部道路の活荷重の影響も大きい条件の場合には変状の進展も活荷重の影響を受けるおそれがある。隅角部やハンチ部にひび割れがある場合には、せん断破壊の可能性についても吟味するのがよい。

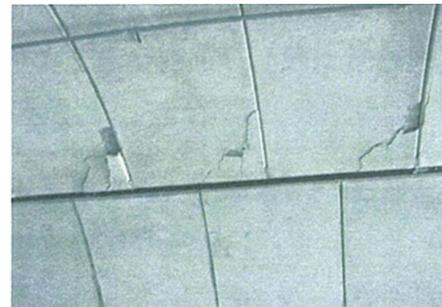
プレキャストカルバートの部材にひびわれがみられる。
利用者被害の観点で措置が必要である。
また、構造物の安全性の評価にあたっては、接合部の変形への適合性や応力分担・伝達について、設計上の想定と実際との違いがある可能性などにも注意し、行う必要がある。

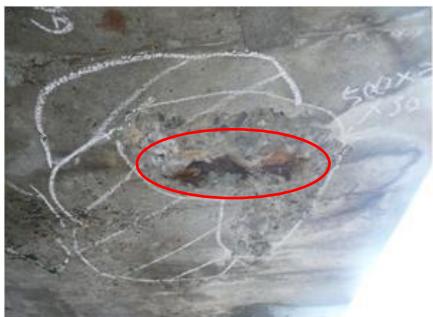
①頂版

剥離したコンクリートの隙間から鉄筋が露出しており、同じ構造では全面に広がっていることもあるので、内部鋼材の腐食の予防や利用者被害の防止の観点から、予防保全の必要性を検討できるように記録を残すのがよい。

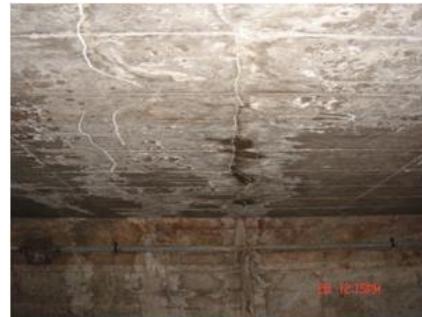
コンクリートからの漏水や遊離石灰が見られ、コンクリート内部まで水が回り込んでいふことからは、貫通したひび割れである可能性がある。広い範囲で遊離石灰が見られることからは、広い範囲で劣化が進行しており、内部で鋼材の劣化が進んだ場合には、大規模な修繕が必要になることが懸念される。

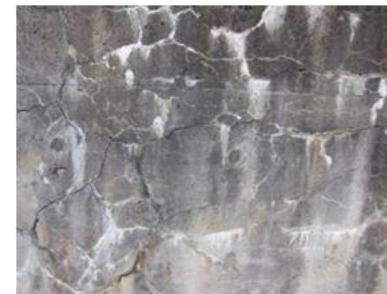
②側壁（隔壁）

幅の広い亀甲状のひびわれが広範囲に見られ、その隙間から、鋪装の出た形跡が目立つ。
アルカリ骨材反応による変状の可能性が疑われる。

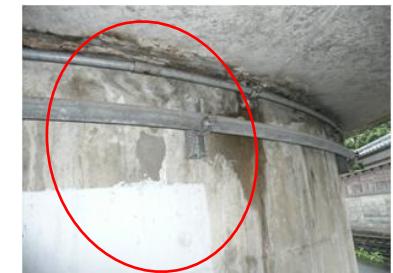
持続的な漏水があり、この部分からコンクリート内部に深いひびわれが生じている可能性がある状態。
漏水の原因調査に加え、コンクリート内部の状態に関する調査が必要と判断できる場合がある。

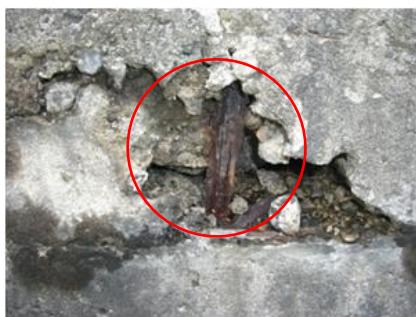
②側壁（隔壁）

コンクリートの広範囲な剥離、鉄筋の腐食が見られる。
また、骨材の流出が進行すると構造安全性への影響が懸念される。

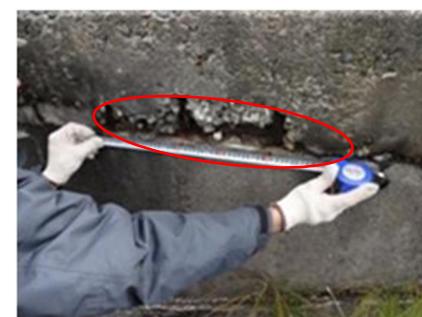
コンクリートの一部の剥離、空洞化による断面欠損が確認できる。
鉄筋の腐食も懸念され、構造安全性への広い範囲での影響が懸念される。

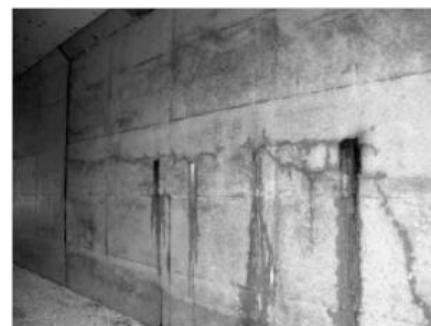
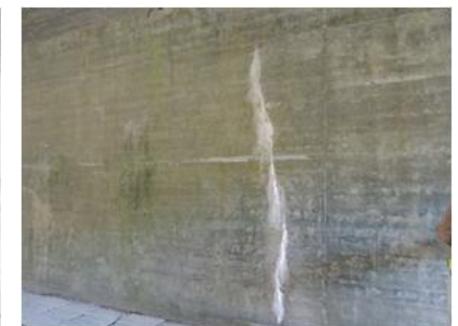
②側壁（隔壁）

側壁にひびわれが長く続いており漏水もみられる。
隣接する区間との関係性、鋼材配置との関係などから、ひび割れが一断面に集中している原因を推定し、耐荷力や耐久性の評価に反映する必要がある。
(なお、措置にあたっては、背後からの水の流入の改善に必要な調査を行うことで、合理的な対応につながることも考えられるので、所見の記述にあたって、そのような観点があり得るか検討するとよい)

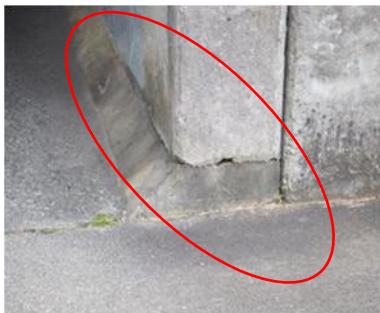
②側壁（隔壁）

側壁と底版のハンチ部の打ち継ぎ目部分にひびわれが見られる。
プレキャスト部材の場合には、接合部の応力分布の設計上の仮定が実際と乖離している可能性があることも考えて、耐荷力の評価を行う必要がある。

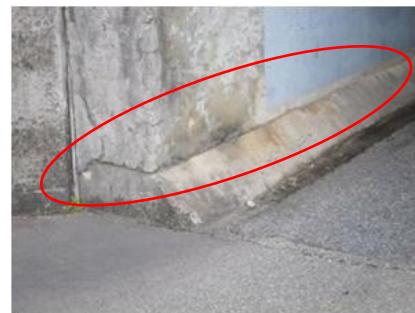
側壁と底版ハンチ部の打継ぎ目付近にひびわれに伴う鉛汁がみられる。
鉄筋の腐食等の進行に伴う耐荷力への影響が懸念される。

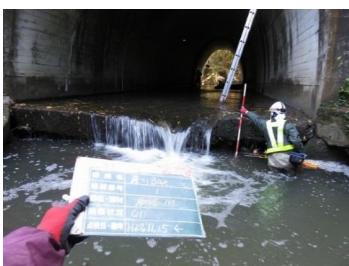
③底版

水路カルバート下流側で底版下側の洗掘が生じており、構造安全性への懸念が生じているものの、構造体の沈下や傾斜までは生じていない状態。
洗掘が進展すると、不安定になるおそれがある。

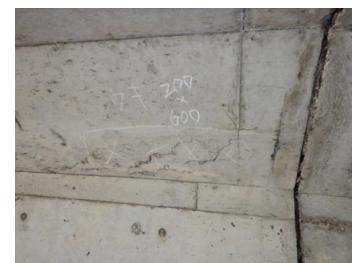
④ストラット ⑤フーチング (門形カルバートのみ)

頂版ハンチ部にうきが生じておりコンクリート片の剥離・落下による利用者被害の懸念がある。

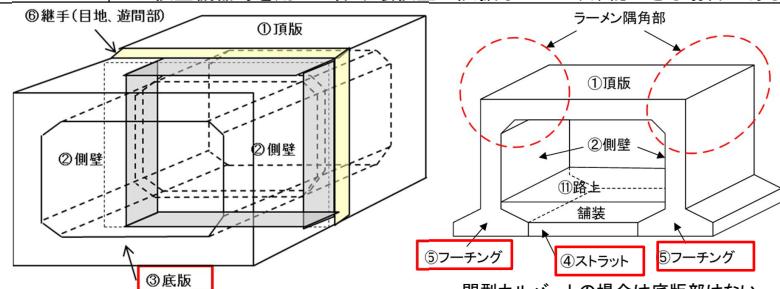
主な着目箇所	着目のポイント
③底版	<ul style="list-style-type: none"> ■ 地震や不同沈下の影響で、ひびわれ等の変状が発生する場合がある。 ■ 底版の変状の存在は、内空道路面のひびわれ、不陸、段差等の変状として現れる場合がある。 ■ 底版は直接目視することができないが、変状が疑わしい場合は試掘等により確認できる場合がある。 ■ 水中部の底版や基礎の周辺地盤の状態(洗掘等)は、渇水期における近接目視や検査機器等を用いた非破壊検査や試掘などにより確認できる場合がある。
④ストラット ⑤フーチング (門形カルバートのみ)	<ul style="list-style-type: none"> ■ ストラットとフーチングに変状が生じた場合、ラーメン隅角部の変状として兆候が現れる場合がある。 ■ フーチングやストラットは直接目視することができないが、変状が疑わしい場合は試掘等により確認できる場合がある。 ■ 水中部の底版や基礎の周辺地盤の状態(洗掘等)は、渇水期における近接目視や検査機器等を用いた非破壊検査や試掘などにより確認できる場合がある。

門型カルバートの場合は底版部はない

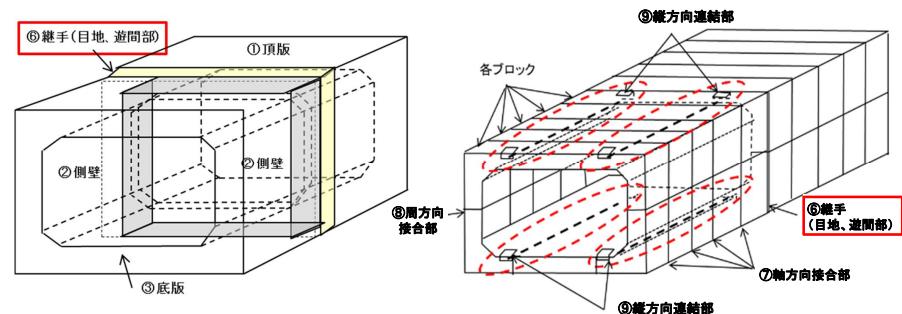
主な着目箇所	着目のポイント
⑥継手 (目地部、遊間部)	<ul style="list-style-type: none"> ■ 継手前後で大きな相対変位が生じた場合、目地部のジョイントバーの切断や止水板等の目地材の抜け出し等により利用者被害が生じる恐れがある。 ■ 継手部のずれや開き、段差が進展すると、そこから土砂や地下水が流入し、上部道路の陥没等を引き起こす恐れがある。 ■ 地下水の流入が長期間続くと、目地部材の劣化や腐食、破損が進む場合がある。 ■ 寒冷地においては、頂版部からの漏水により、つらが発生し、利用者被害が生じる恐れがある。

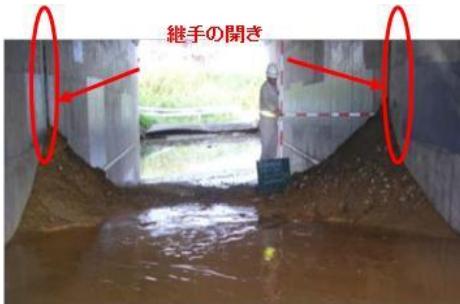
⑥継手(目地部, 遊間部)

継手部の開きが生じている箇所から流出した大量の土砂により上部や背後の土の流出していると、活荷重により路面の踏み抜き等の発生が懸念される。

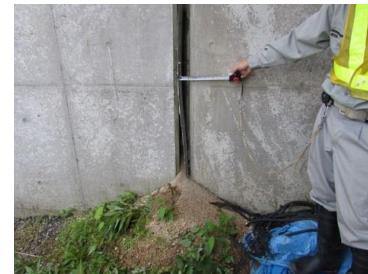
継手部から一定程度の土砂の流出がみられる。背面盛土の吸い出しは活荷重による路面の踏み抜きなどが懸念される。

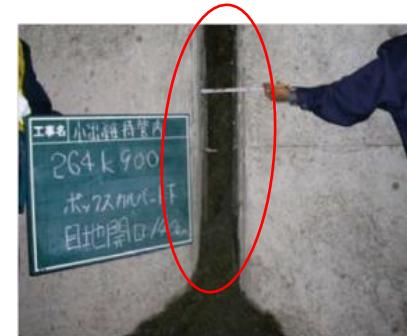
⑥継手(目地部, 遊間部)

継手部に開きが生じ大量の土砂が流出している状態。上部道路の段差や陥没等、自動車の安全な通行が確保されないことが懸念される。

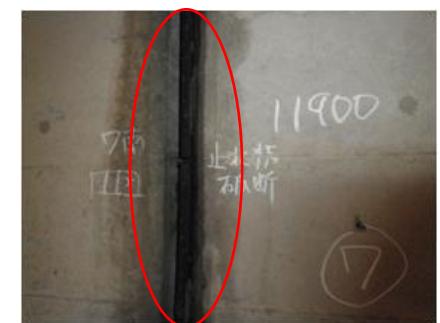
継手部の止水板が破損し、多量の漏水が認められ、止水板の破損が疑われる状態。今後、裏込め土が流出するおそれがある。

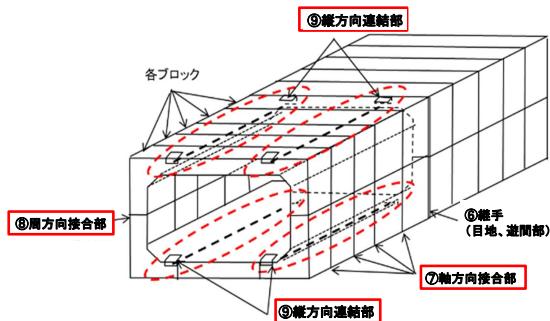
主な着目箇所	着目のポイント
⑦継手 (軸方向接合部)	■地震時等の外力を受けた際に、隣接するプレキャストブロックが干渉し、接合部付近にひびわれや欠け落ち等が生じる場合がある。
⑧継手 (周方向接合部) (プレキャストカルバート)	■接合部にずれ等の変状が生じると、土圧等の通常の外力に対しても変状が進み、カルバートの構造安全性に影響を及ぼす場合がある。 ■接合部からの漏水や鉄汁等がある場合には接合金具等の鋼材が腐食している場合がある。
⑨縦方向連結部 (プレキャストカルバート)	■接合部にずれや開きがある場合には、縦方向連結材が破断していたり、機能していない場合がある。 ■底版の連結部材が損傷している場合には、内空路面のひびわれや段差として現れる場合がある。

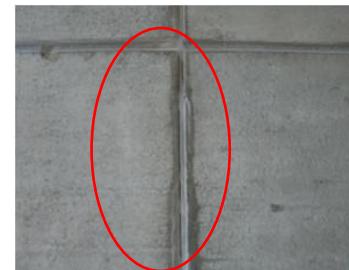
⑧継手(周方向接合部) (プレキャストカルバート)

継手部からの漏水があり、継手の止水機能が低下している状態。漏水に伴う茶褐色の痕跡は、鉄汁のほか、土砂の流出等に伴い生じる場合がある。

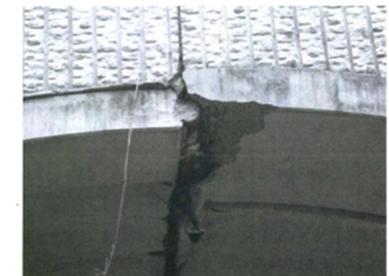
⑨縦方向連結部 (プレキャストカルバート)

プレキャストカルバートの接合部のずれとコンクリートの剥離がみられる。構造物全体が変形している場合があり、構造安全性への影響が懸念される。

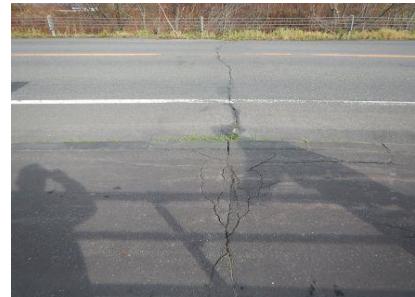
⑪路上(内空道路、上部道路)

カルバート本体の変状が上部道路の舗装のひびわれなどの変状として現れることがある。

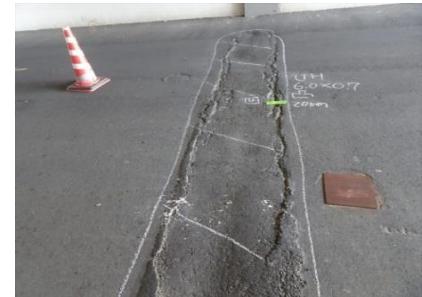
カルバート継手部の内空道路の舗装に段差が生じている。
不等沈下などの原因が推測され対策を講じるための調査が必要な状態。

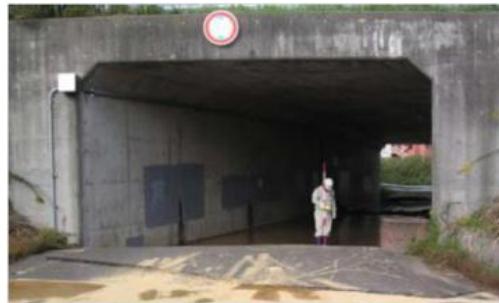
⑪路上(内空道路、上部道路)

内空道路と取付け道路の段差およびカルバート内の滯水が認められ、内空利用に支障がある状態。カルバートの不同沈下が懸念される。

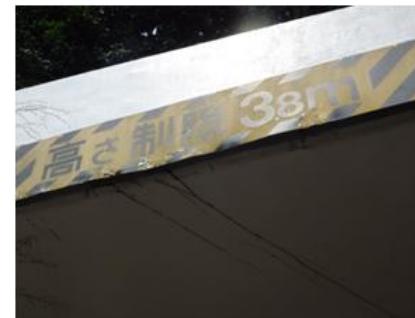
⑫付属物

内空道路上空の標識が部分的に変形しているものの、落下等のおそれはないものと考えられる状態。

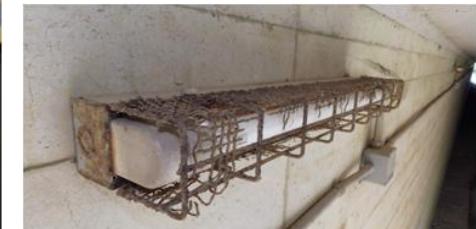
内空の照明器具部材の変状、腐食が見られる落下した場合に、内空利用者被害のおそれがある。

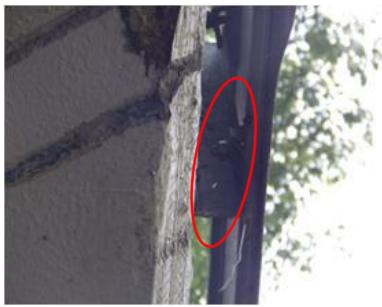
⑫付属物

標識のプレート取付金具がはずれており、放置すると標識プレートの落下により内空利用者被害が生じるおそれがある。

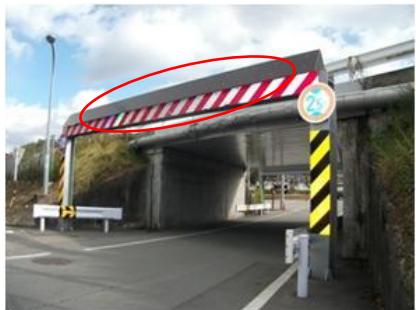
内空入口上部のパイプラインの変形が著しく通行車両に接触するおそれがある。
