4.1 生息・生育環境

4.1.1 生息・生育環境にかかる環境保全措置等の概要

事業概要 【北陸地方／新潟県】上越魚沼地域振興快速道路（R253）／八箇峠道路
北陸地方整備局 長岡国道事務所

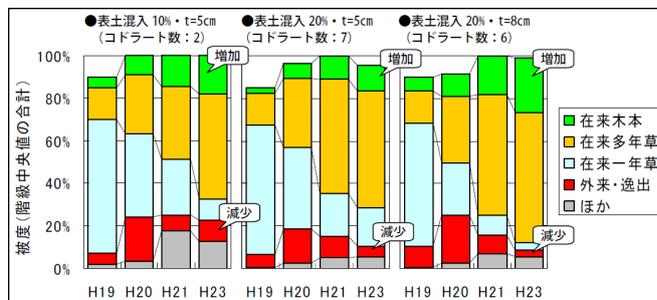
↑ 植生発達の経過（南魚沼市側法面：森林表土利用工）

- ・法面の一部は草刈が行われていたが、概ね植被率 100%の状態にあり、法面の安定が保たれていた。
- ・法面の植生は、木本植物の割合が高まる傾向が見られ、周辺植生でよく見られるタニウツギが順調に生育している状況を確認した。

- ・施工後に一時的に外来草本の割合が増える傾向が見られたが、**施工 3 年後以後は外来草本が減少**する傾向にあることを確認した。
- ・「周辺植生との同化」に向けて、今後も順調に遷移が進むと期待される。
- ・**表土利用工**は、施工 1 年後から植生の発達を確認でき、「**郷土種を用いた植栽・緑化工による、植生の早期回復**」のための工法として**有効**であると考えられた。

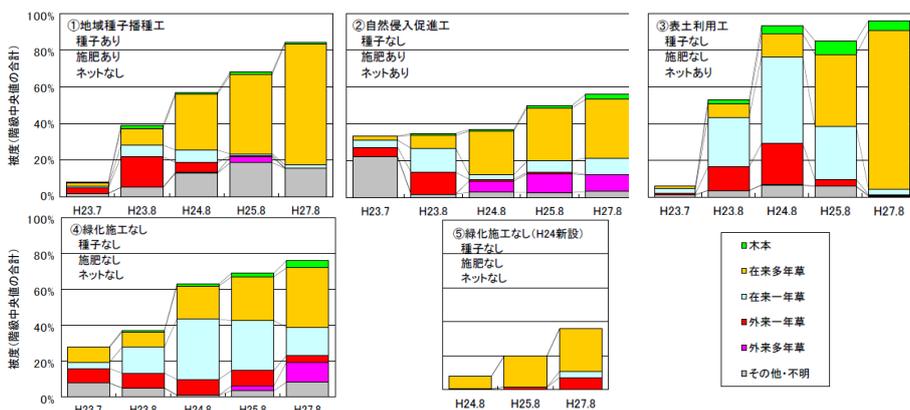
↓植物の区分ごとの被度の推移

- ・植生の発達が良好でかつ施工コストもある程度抑えられる①地域種子播種工（試験区①）が適切な工法であると評価された。
- ・試験施工では、期待発生本数を木本 70 本/m²、草本 100 本/m²、発芽率を 30%とした配合を試みたが、発芽生育は期待通りに進まなかった。このことから、自然状態における発芽率及び発芽直後の生存率が極端に低い可能性が想定されるため、混入する植物種子の量を増やす必要性が考えられる。
- ・当該事業の開通後の 3 年間のモニタリング調査で、法面の植生が順調に発達しつつあることを確認できた。

番号	試験施工の内容	種子	植生基材	ネット類	施肥	概算単価
①	地域種子播種工	H22 採取種子※1	なし	なし	あり	1000 円/m ²
②	自然侵入促進	なし	なし	あり	あり	2000 円/m ²
③	表土利用工	なし	表土	あり	なし	4000 円/m ²
④	対照区(現状のまま)	なし	なし	なし	なし	0 円/m ²
⑤-1 ※2	対照区(現状のまま)	なし	なし	なし	なし	0 円/m ²
⑤-2 ※2	対照区(現状のまま)	なし	なし	なし	なし	0 円/m ²

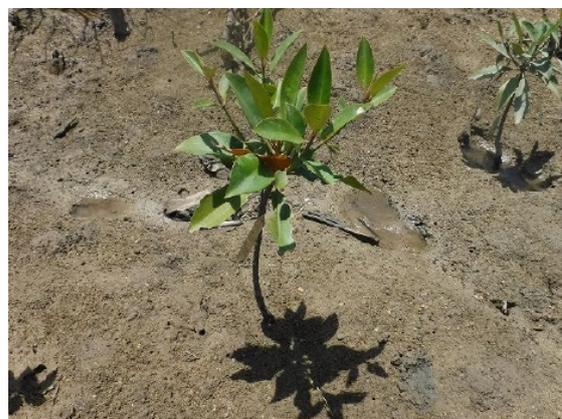
↑ 稚樹の移植実施状況

施工範囲のオヒルギの稚樹を掘り取り、仮保管（平成 27 年 4 月～平成 28 年 4 月）し、オヒルギの稚樹 78 個体を仮設構台跡地の生育適地に移植した（平成 28 年 4 月）。

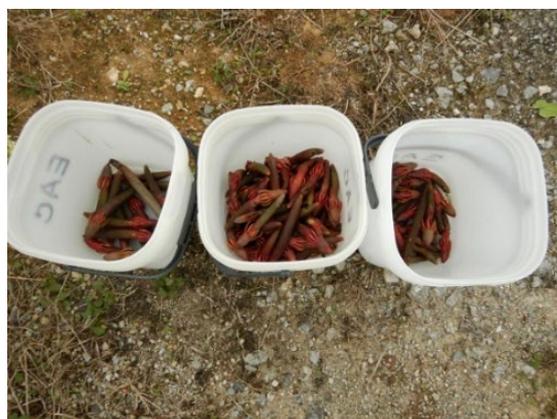
↑ 胎生種子の移植実施状況
(採取した胎生種子)

平成 27 年度に施工範囲内のマングローブ林で落下した胎生種子を採取し、平成 28 年度に養生した苗木（メヒルギ 15 個体、オヒルギ 4 個体）を、現地土壌を用いて植え付けを行った。鉢植した胎生種子は、容器に水を張り、水につけた状態とした。

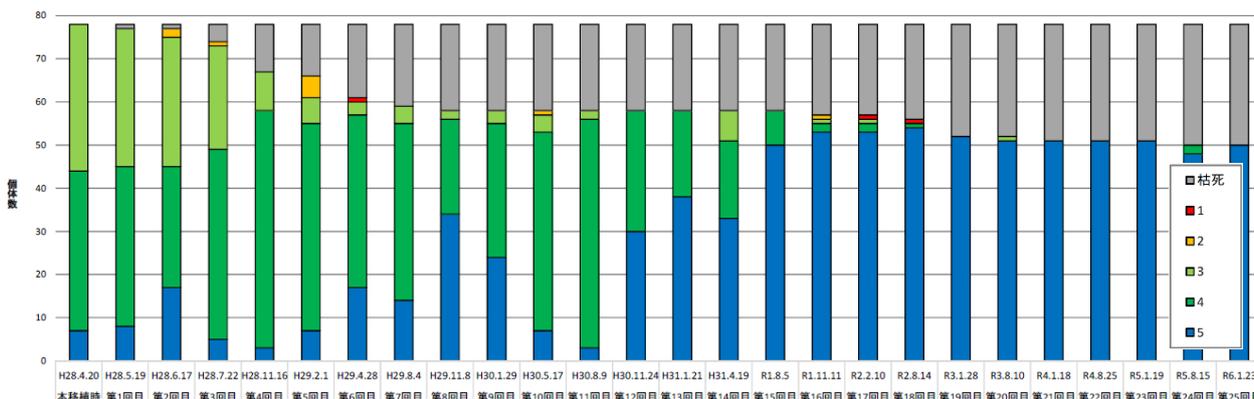
↑H28 年度移植個体（稚樹）の総合活力度評価の推移

- ・令和 5 年度の第 25 回目の調査の結果、移植を行ったオヒルギ 78 個体のうち 50 個体が生存しており、生存率は 64.1%であった。

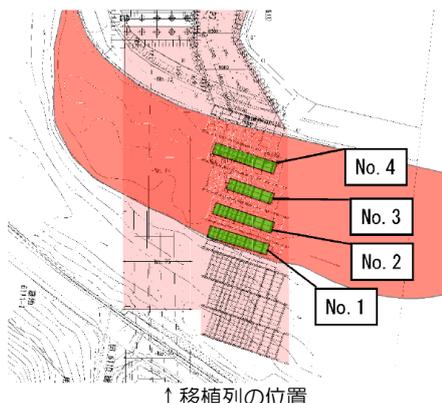
↓移植列ごとのオヒルギ追跡調査結果（R6 年 1 月 23 日）

- ・移植した列ごとの生存率を比較した結果、最も生存率が高かったのは No. 3 列の 95.0%で、最も生存率が低かったのは No. 1 列の 22.7%であった。No. 1 の生存率が低い原因として、本列が河川側に位置しており、消失または流失した個体が他の列よりも多かったことから、水流や漂流物の影響を受けやすい環境であることが考えられた。

総合活力度	No. 1	No. 2	No. 3	No. 4	計
5	5	15	19	11	51
4	0	0	0	0	0
3	0	0	0	0	1
2	0	0	0	0	0
1	0	0	0	0	0
枯死 (消失または流失)	17 (9)	5 (0)	1 (0)	5 (1)	28 (10)
合計	22	20	20	16	78
生存個体数	5	15	19	11	50
生存率(%)	22.7	75.0	95.0	68.8	64.1

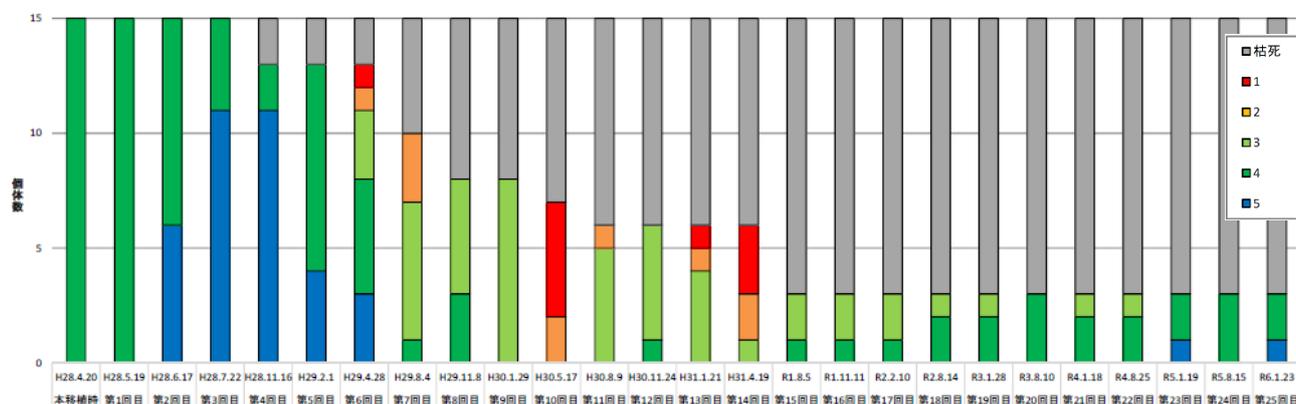
↑ H28 年度移植個体（胎生種子管理個体）の総合活力度評価の推移（メヒルギ）

H28 年度 移植個体	令和 5 年度の第 25 回目の調査の結果、移植を行ったメヒルギ 15 個体のうち 3 個体が生存（生存率 20.0%）、オヒルギ 4 個体のうち 1 個体が生存（生存率 25.0%）していた。
H30 年度 移植個体	令和 5 年度の第 14 回目の調査の結果、補植を行ったオヒルギ 9 個体のうち 6 個体が生存（生存率 66.7%）していた。
R4 年度 移植個体	令和 5 年度の第 7 回目の調査の結果、補植を行ったオヒルギ 3 個体のうち 2 個体が生存（生存率 66.7%）していた。
R5 年度 移植個体	令和 5 年度の第 5 回目の調査の結果、補植を行ったオヒルギ 91 個体のうち 90 個体が生存（生存率 98.9%）していた。
自然由来の 活着個体	令和 5 年度でオヒルギ 14 個体、メヒルギ 75 個体、ヤエヤマヒルギ 9 個体の計 98 個体を確認した。

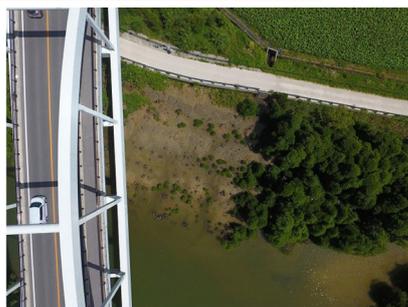
無人航空機（ドローン）を用いた空撮の結果
（R1 年 8 月 23 日撮影）

- ・ 無人航空機（ドローン）を用いた空撮の結果、開始時（R1.8.23）と比較すると、**移植個体が成長し、樹冠が広がっていることが確認された。**

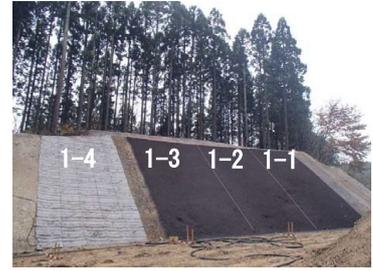
↑施工区 1（施工時）

平成 18 年に法面緑化方針（案）を作成し、環境省に提出後、「自然公園における法面緑化指針（案）」（環境省自然環境局、平成 20 年 3 月）及び「道路土工 切土工・斜面安定工指針（平成 21 年度版）」（社団法人 日本道路協会、平成 21 年 6 月）が改定されたことから、法面緑化方針の見直しを行った。法面緑化の手法は、鷹ノ巣道路環境検討委員会の了承を得て、「表土利用工」を用いることとし、本線の施工に先立って、平成 24 年 11 月に施工区 1 において、試験施工を行った。

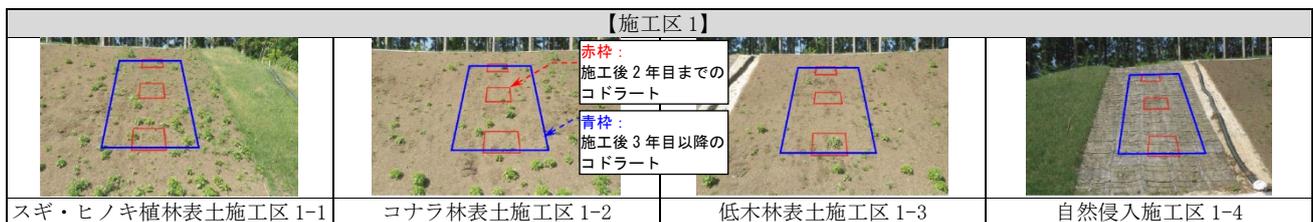
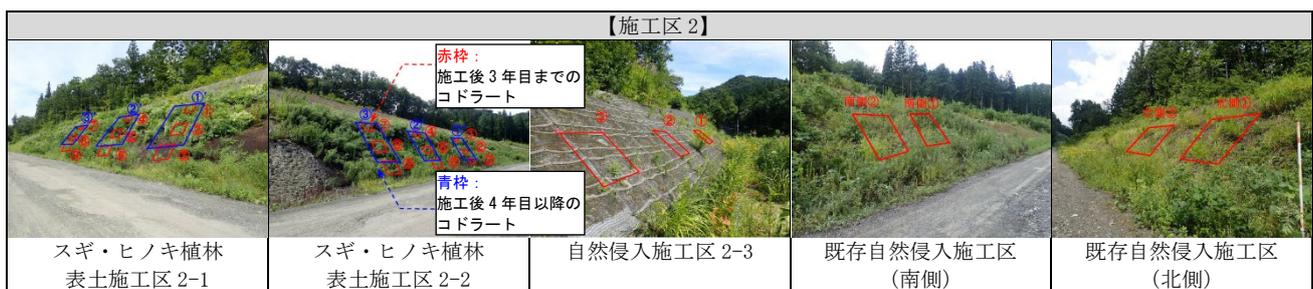
↑コドラート位置

なお、令和 3 年度から施工区 2 周辺で、同時期に施工された既存の自然侵入促進工の状況を確認するため、2 箇所の施工区にコドラートを追加設定した。

調査項目は、発芽した種の状況、法面の土砂流出の状況、植被率、群落高、被度・群度等とし、どのような種が優先して発芽したかを確認した。

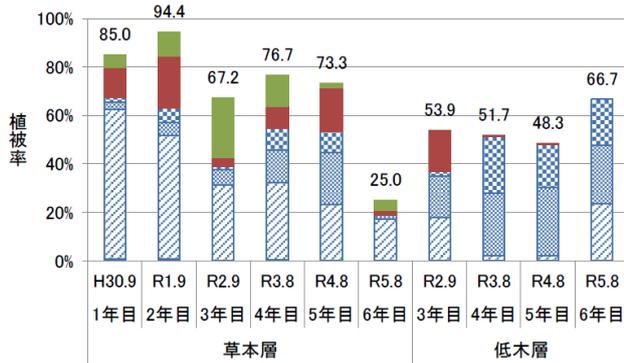
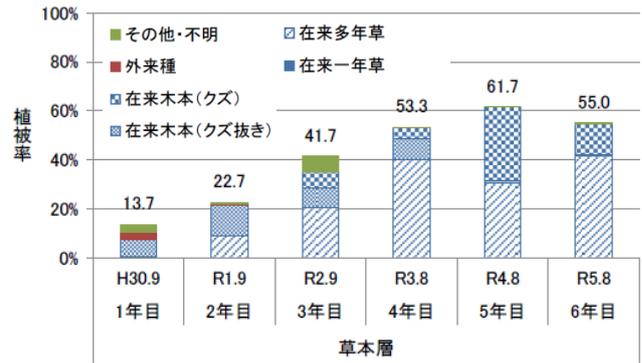
↑ 植被率の推移 (表土利用工 2-2 (スギ・ヒノキ植林表土施工区) の例) (自然侵入促進工 2-3 (表土を使用しない施工区) の例)
↓ 施工区ごとの推移状況

- ・草地環境や林縁を主な生育環境とする植物が多く確認された。
- ・表土利用工、自然侵入促進工ともに在来種の植被率が増加し、植生遷移が進行していることを確認した。
- ・表土利用工は植生遷移が進行するにつれて、外来種の植被率は草本層では年により増減し、低木層では減少している。
- ・自然侵入促進工は植生遷移が進行するにつれて外来種の植被率が減少している。

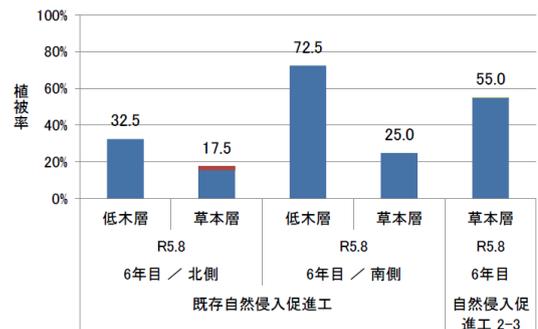
植被率の比較→

- ・同時期に施工された自然侵入促進工との比較を行った結果、草本層の植被率は自然侵入促進工 2-3 が最も高かったものの、既存自然侵入促進工で階層構造が見られ、種数も多く、自然侵入促進工 2-3 より植生の発達が見られた。

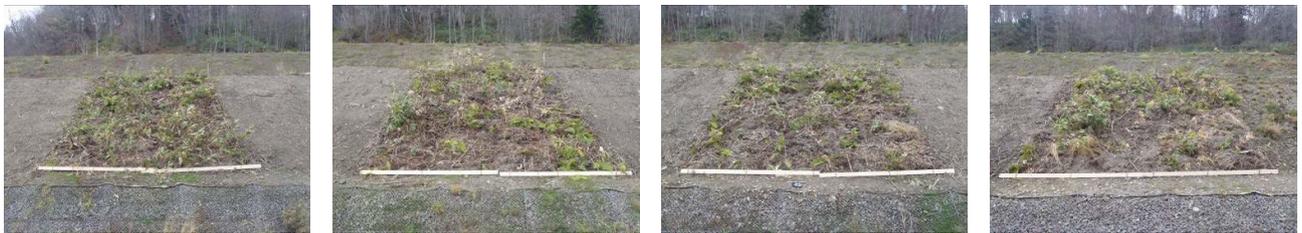
↑ 1. 移植後の状況 (H25.11) ↑ 2. 移植後の状況 (H25.11) ↑ 3. 移植後の状況 (H25.11) ↑ 4. 移植後の状況 (H25.11)

その後、平成 25 年 10 月に追加で 4 地点を実施した。表土ブロックは表土ブロック採取地の 4 地点から 1 地点あたり 2m×2m の方形区として採取し、移植地に移した。また、表土ブロックの効果を把握するために、すき取り土の貼り付け区もあわせて 4 地点設置した。

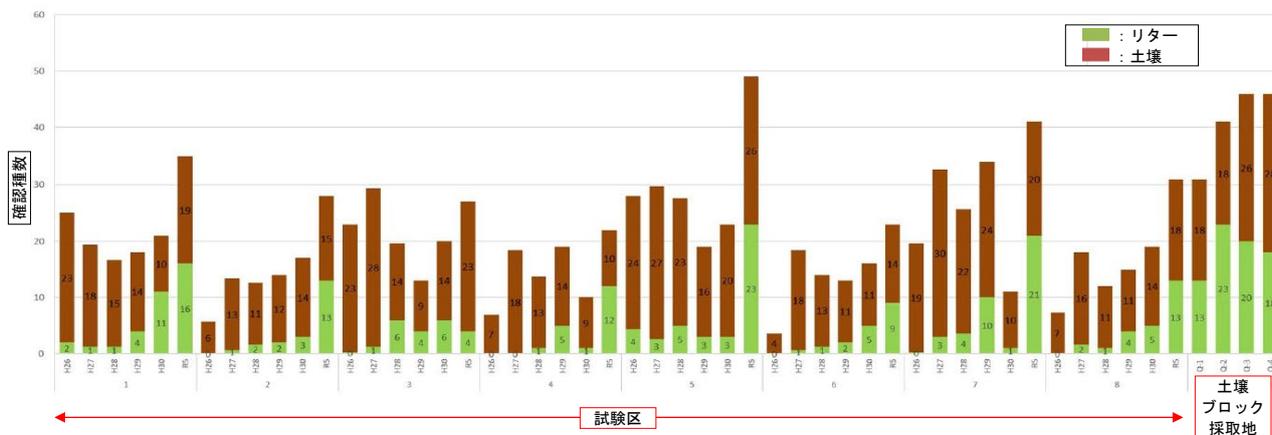
↑ 確認種数 (経年変化) (H26~H30, R5)

- ・確認種数（令和 5 年度）：「表土ブロック区」は 24～36 種、「すき取り土区」は 19～26 種が確認された。試験区では対照区に比べ確認種数が多い。試験区及び対照区ともに多くの箇所で、リターより土壌からの確認種数が多い結果となった。
- ・確認種数（経年変化）：過年度調査と比較すると、年変動があるものの、毎年 20 種前後の種が確認されていた。対照区では、毎年 20～30 種程度が確認されているものの、調査開始の平成 25 年度より確認される種は減少の傾向がみられた。
- ・リターの重量：過年度調査と比較すると、対象区（未立木地）以外は増加傾向がみられた。

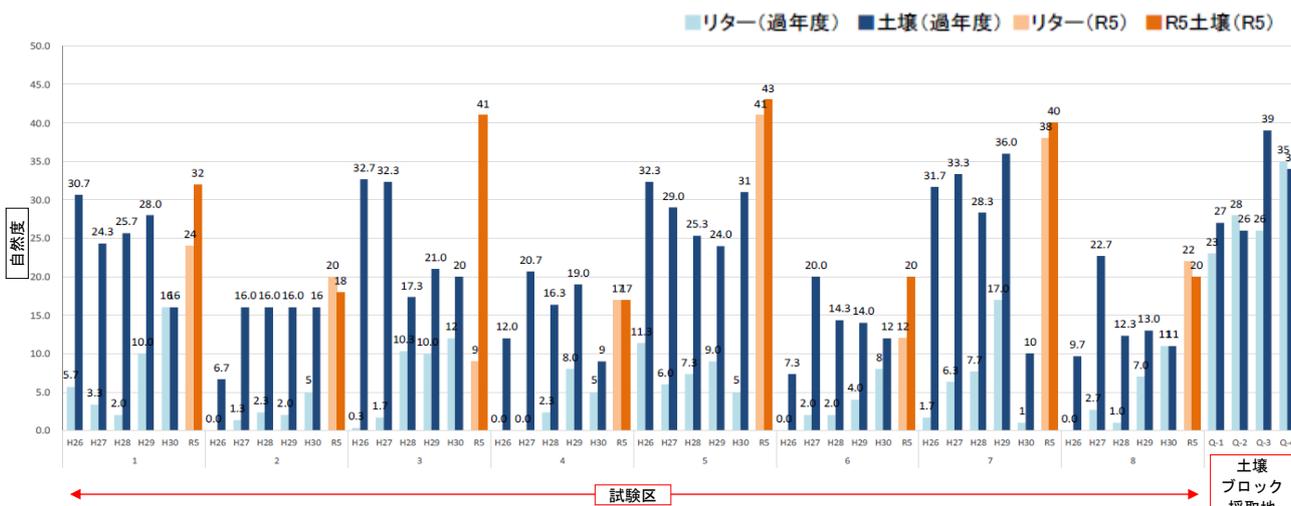
↑ 自然度 (経年変化) (H26~H30, R5)

・自然度：過年度調査と比較すると、多少の年変動がみられたものの、リターの自然度は調査を開始した平成26年度より年々増加の傾向がみられた。

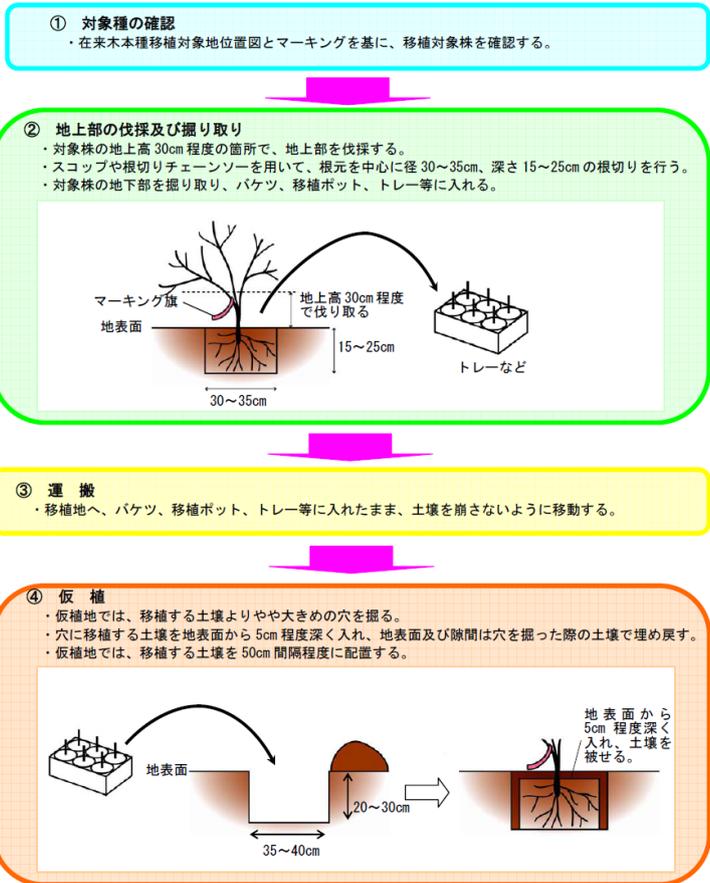
↑ 伐り株移植の実施手順

マーキングを行った在来木本種について、工事が完了した箇所へ移植を行った。移植にあたっては、懇談会委員の指導・助言のもとに、作業フロー、移植工程等を作成し、移植を実施した。

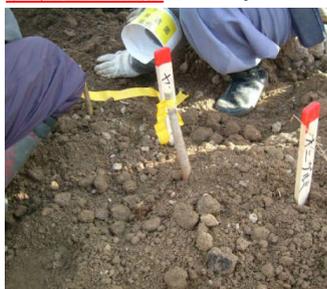
↑オニグルミ移植 (H16.11)

仮移植地におけるモニタリングでは、概ね80%以上の生存率が得られ、かつ活着した株からは旺盛な萌芽幹（ヒコバエ）成長を確認した。また、平成18年度に本移植を実施した個体についてもモニタリング調査を実施した結果、エゾヤマザクラを除くすべての樹種で良好な生育状況がみられ、全体で93.4%と高い生存率が示された。また、活着したほとんどの株で旺盛な萌芽幹成長がみられた。これらの結果から、伐り株移植による樹林再生の有効性が示唆された。

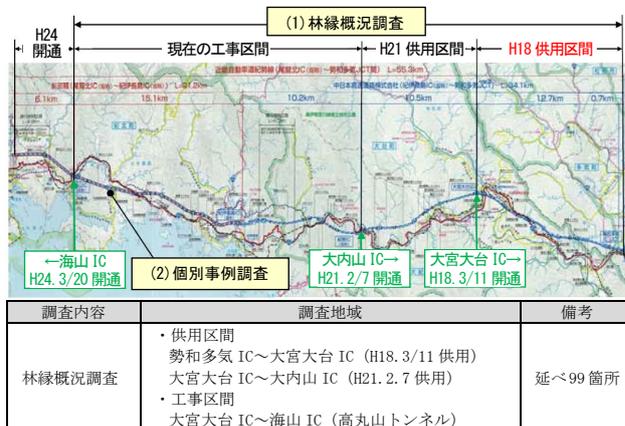
↑ 林縁部の状況調査対象（林縁概況調査）

林縁部の状況調査を実施した。目視により林縁部の林木の倒木や枯死等の状況、管理の状況（倒木等が伐採・除去されたかなど）を確認した。調査項目は、斜面方位、傾斜、斜面の状況、切土の段数、林縁長、樹種、サイズ、施業状態、伐採時の林齢、風倒木の有無、枯死木の有無、樹勢（衰弱木）とした。なお、調査時期は、台風の影響を受ける可能性があり、その影響があった後の状況として把握するために冬期とした。

以下の 12 指標を目視観察した。

- [調査項目] ①斜面方位、②傾斜、③斜面の状況、④切土の段数、⑤林縁長、⑥樹種、⑦サイズ、⑧施業状態、⑨伐採時の林齢、⑩風倒木の有無、⑪枯死木の有無、⑫衰弱木

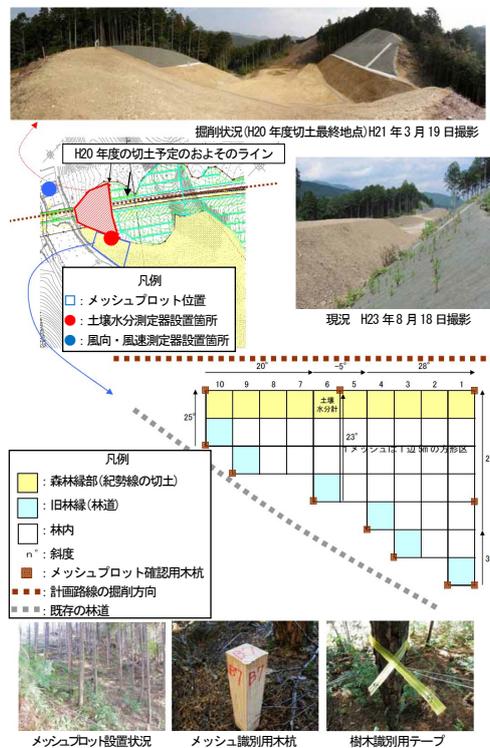
↑メッシュプロット設置状況

森林調査

メッシュプロットを設定し、毎木調査を行なった。1メッシュは方形区とし、大きさは1辺5mとした。

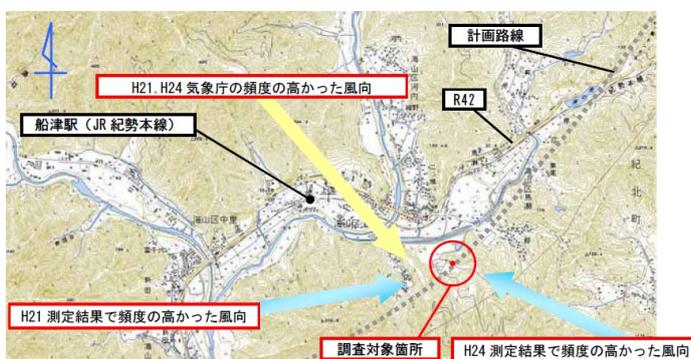
↑ 過年度との冬季の風向比較（H21、H24）

[まとめ]平成 21 年と平成 24 年の大きな違いは、大田賀高架橋が設置されたことである。これにより、風向が変わった可能性もある。なお、風速に実測値と気象庁データとの間に大きな差はなかったものの、平成 24 年では実測値と気象庁データとの間に差があった。高架橋の影響により風が停滞したことも考えられる。

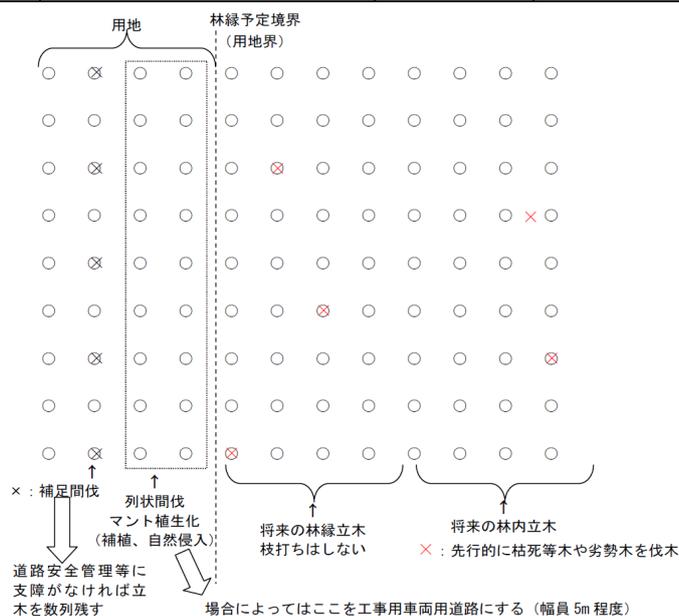
保全対策の「先行伐採」の模式図→

整理した結果を次頁に示す。この表中の「先行伐採」については右記に模式図を示す。

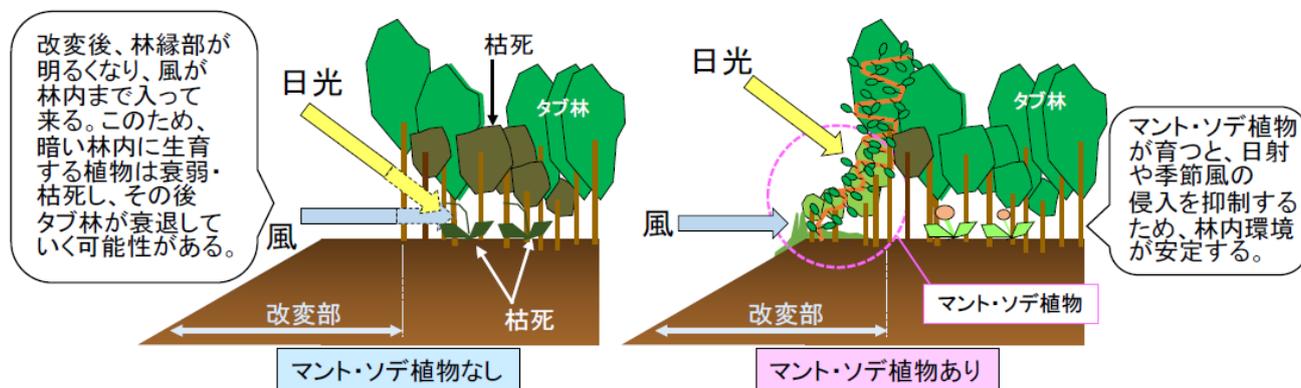
↑保全措置のイメージ

令和 2 年度に選定した採取地よりマント・ソデ群落を採取し、タブ林の林縁部に移植した。マント・ソデ群落の移植地には、つる植物が巻き付く支柱として、約 1m の単管パイプを 50cm 間隔で立てた。

遊佐地区のタブノキ林では、道路工事後に光や風が林内の奥まで届くようになることから、直射日光による乾燥化や寒風による凍害が生じ、タブノキ林が衰退する可能性が考えられた。そこで、林内への日光の差し込みや季節風の吹き込みを低減させる効果があるマント・ソデ群落を早期に発達させるために、マント・ソデ植物をタブノキ林の林縁部に移植した。

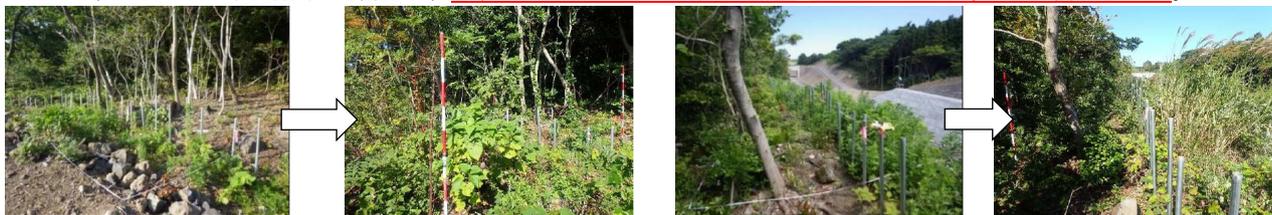
R3.6 R5.10
↑調査地点の状況（景観）（コドラート東③）

- 調査地点の状況（景観）：移植箇所周辺は、ヌルデ、カラスザンショウ、アカメガシワ等の先駆性の高木やクマイチゴ、ノイバラ等の低木が繁茂し、**林縁はマント・ソデ群落が発達し始めている状況が確認された。**

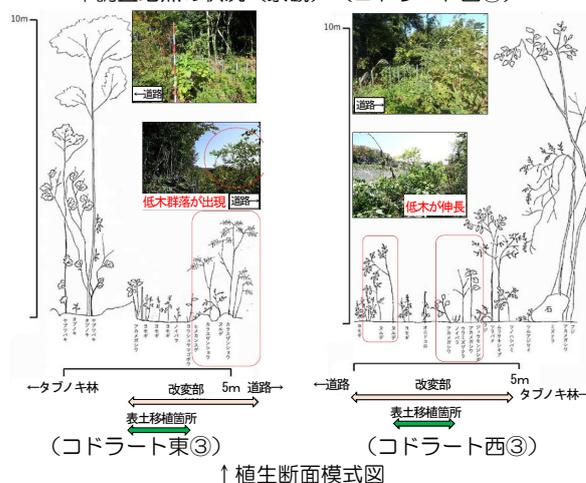
↑植生断面模式図

- 植生断面の状況：各地点ともに変更前から生育していたケヤキやヤブツバキ等の高木は枝端枯損や胴吹きがみられた。変更部の表土移植箇所は、主にヨモギやススキ等の多年生草本群落、表土移植箇所より道路側にはヌルデやカラスザンショウ等の先駆性樹種の低木群落のみられた。
- 群落の階層構造：低木層は、多くのコドラートで発達が見られ、植被率が上昇した。草本層は、東③以外で植被率の低下が確認された。これは、遷移進行による植生（大型の草本植物や木本植物）の発達により、草本層が被圧された可能性や令和5年度の8月の高温少雨の影響を受けた可能性が考えられる。

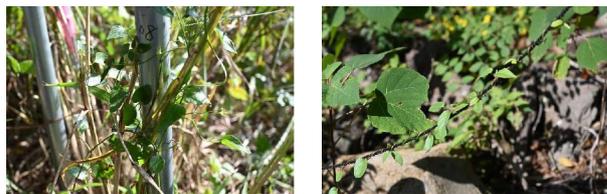
単管パイプ（R2年度設置） ロープ（R4年度設置）
↑つる植物の生育状況

- 確認種数：各コドラートで確認された外来種は令和3年度以降1～5種と少ない状況であった。マント・ソデ群落構成種は、西側のコドラートでは、先駆性草本の種数減少が確認された。既往調査で比較的確認頻度が高く、令和5年度の調査で確認されなかった種は、ツククサ、アメリカセンダングサ、ハルガヤ、ビロードモウズイカ等であった。遷移進行による植生（大型の草本植物や木本植物）の発達により被圧された可能性や、令和5年度の8月の高温少雨の影響を受けた可能性が考えられる。
- つる植物の生育状況：全てのコドラートで植物は5～10種が継続的に確認されている。つる植物の生育を補助する目的で設置した単管パイプ（令和2年度設置）及びロープ（令和4年度設置）にはつるが巻き付いている状況が確認されたものの、マント群落の形成には至っていない。

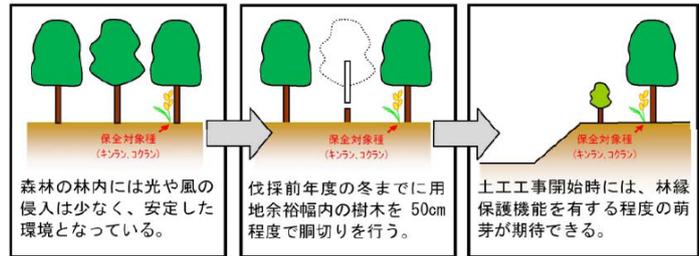
↑ 胴切りによる林縁保護のイメージ

- 平成 25 年度に改変区域周辺で生育が確認されたキンラン及びコ克蘭の保全対策として「**植栽等による林縁保護**」を講じることとした。
- 現存樹木の胴切りによる林縁保護**を実施するにあたり、胴切り計画を策定することを目的として、現地調査で樹木の生育状況を把握した。

事業実施に伴う改変区域周辺で生育が確認されたキンラン及びコクランの保全対策として、改変により林縁環境が変化する場所に生育する現存樹木を対象に、樹林伐採前に胴切りを行って萌芽を促がし、樹木伐採後にはマント群落として機能することで、保全対象種の生育環境を保全した。

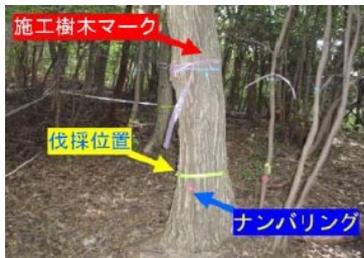
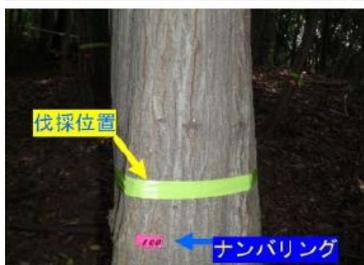
↑ マーキングの状況

- 施工樹木選定調査：ヤマモモ、コナラ、ヒサカキ等の 25 種 186 本の施工樹木が確認された。
- マーキング調査：施工樹木には 1.0~2.0m の高さにピンク色のポリエチレン製テープでマーキングし、伐採高さに黄色のマークテープを巻き、その下にナンバーテープを付した。

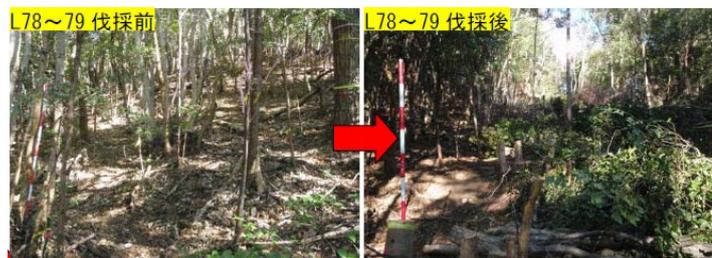
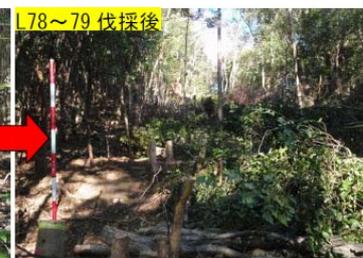
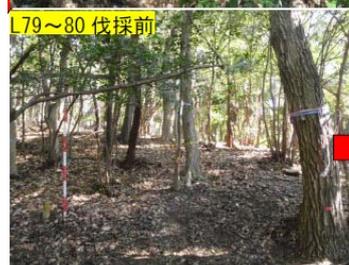
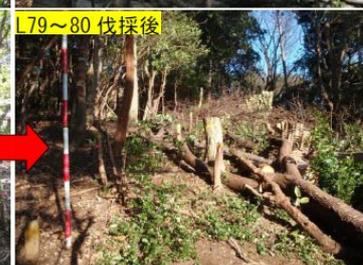
↑ 伐採作業の実施状況

- 施工業者により伐採作業を実施した。
- 伐採作業にあたっては、事前に「林縁保護の対策内容」、「施工樹木の分布状況」、「マーキング状況」、「留意事項」等を記載した資料を作成し、施工業者への現地指導を行った。

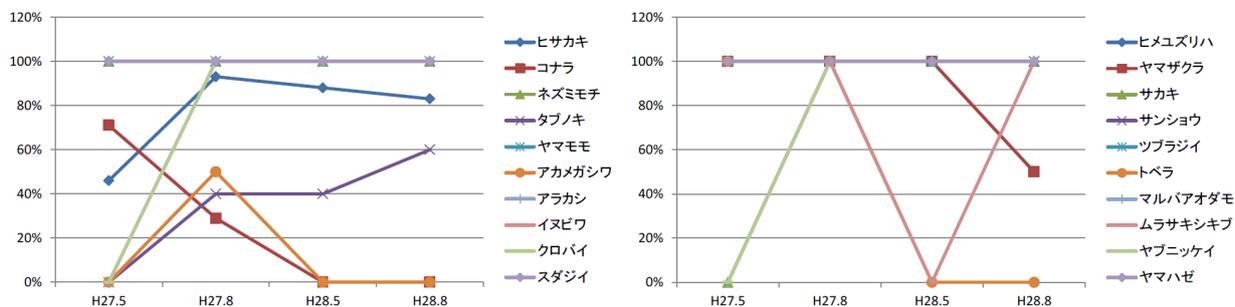
↑ 樹種別の萌芽率の推移

・施工樹木全体の萌芽率は、平成28年8月の調査時点で79%であり、順調な生育が確認された。

- ・施工樹木全体の萌芽率は79%で、衰退度区分も「良」もしくは「やや不良」と判定された樹木は全体の76%で生育状態が良好である。また、施工樹木の他にカラスザンショウやクサギ等の先駆種が侵入しており、今後、これらの種が順調に生育することで林縁保護の機能を持った群落になると考えられる。
- ・保全対象種(キンラン、コクラン)の生育状態は良好であり、生育環境に問題はないと考えられる。

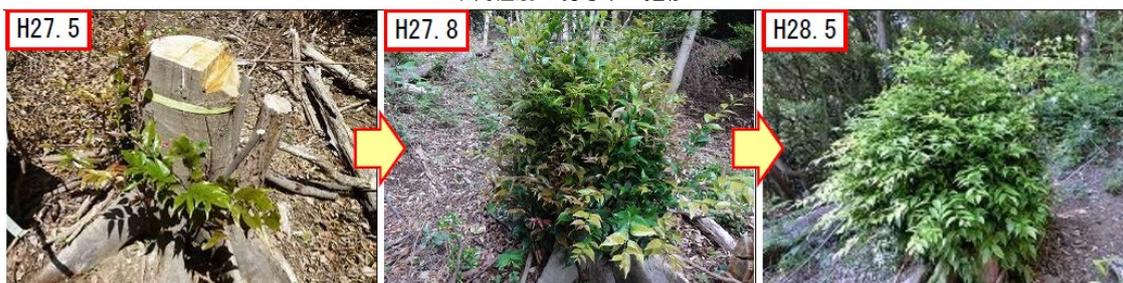
↑ ヒサカキの生育状況の推移

- ・「樹木診断様式」(財)日本緑化センター, 2009)に示される『地上部の衰退度判定票』を参考に衰退度判定を行った結果、衰退度区分Ⅰ(良)もしくはⅡ「やや不良」は全体の76%を占める。Ⅴ(枯死寸前)は28本で、ヒサカキ15本とコナラ7本で約8割を占めている。
- ・コナラは、カシノナガキクイムシの影響で生育状況が悪化したと考えられる。ヒサカキはマダケ等が伐採されず残存し、日照条件が悪いことが萌芽率に影響を与えている可能性がある。

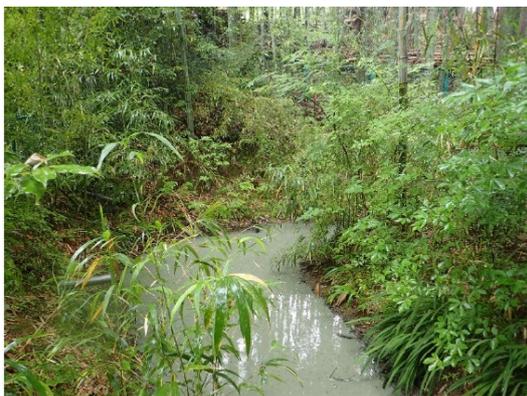
↑旧代替池の状況（H30 年 6 月）

- ・環境影響評価時の生息確認調査で 3 種の重要種が確認されたものの、事業による影響は小さいと評価された。
- ・評価書の公告・縦覧から事業着手まで時間が空いたことから、平成 19 年度に環境影響照査を実施した結果、5 種の重要種が確認され、事業による影響は小さいと評価された。
- ・環境影響照査後に地元住民から個別にモリアオガエルの保全要請があり、平成 20 年度に生息確認調査を追加実施した結果、南部 IC 付近の改変区域内でモリアオガエルとアカハライモリが確認され、代償措置として平成 21 年度に代替池（旧代替池）を造成し、移設を実施した。
- ・造成以降、代替池のモニタリング調査と元の生息池からの移設を継続した。平成 24 年度に代替池の環境容量が飽和状態であると判断し、有識者の助言を踏まえ、平成 25 年度に旧代替池の近傍に面積の広い新たな代替池（新代替池）を造成した。

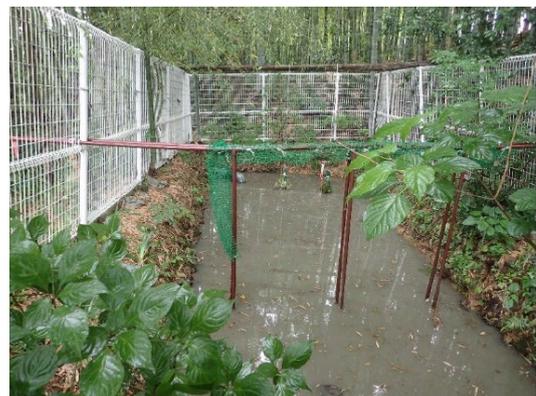
↑新代替池の状況（H30 年 6 月）

- 平成 25 年度に造成後、各年で増減を繰り返していた。
- 平成 30 年度では、卵は未確認であるものの、幼生が 4～11 個体、成体が 22～52 個体確認され、繁殖環境として機能していると考えられた。

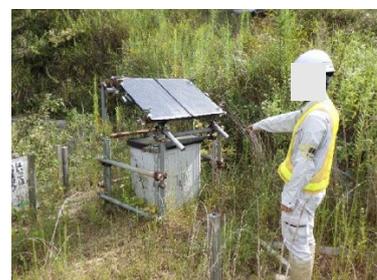
↑自動給水装置（電源部）の点検状況

- ・事業地内に 新たな湿地環境として人工湿地を整備 したうえで、保全対象種を移植 し、個体群を保全した。

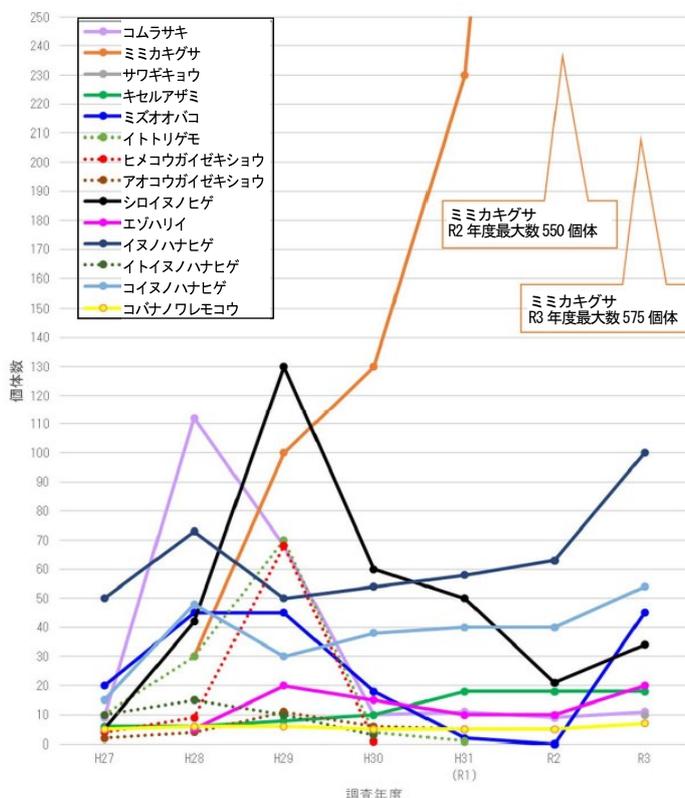
↑人工湿地における経年的な重要な植物の確認状況

- 継続的に同様の時期に植物の生長（開花、結実等）が確認された。
- 人工湿地でも自然湿地と同様の状況であり、適切な生育環境が維持されていると判断された。

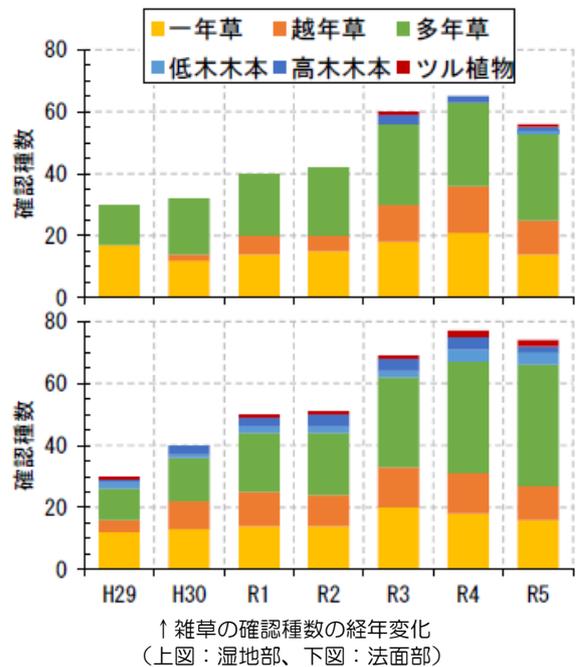
- ・人工湿地の除草管理により、雑草の生育が重要な植物の生育に強く影響を与える状況は観察されていない。
- ・本移植後は、自然状態に近い低頻度の管理が基本となるため、有識者の指導に基づき、人工湿地内を湿地部と法面部に区分したうえで雑草の選択的除去を行い、維持管理労力の軽減と効率化に資する情報整理を行った。
- ・雑草の侵入は経年的に増加傾向にあったものの、令和4年度をピークに減少し、定期的な除草で新たな侵入・定着を抑制できることが確認された。あわせて、重要種の良い生育環境の維持には定期的な除草作業が必要と判断された。

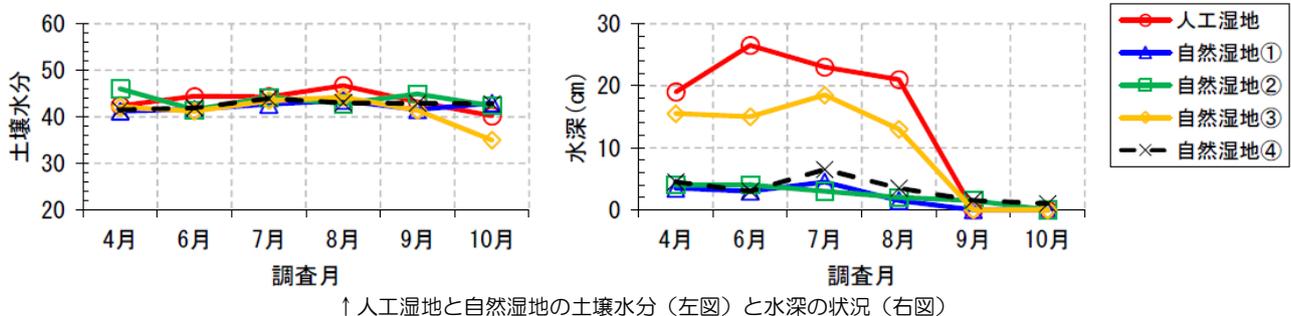
- ・令和5年度は人工湿地内における顕著な土壌の乾燥化は確認されなかったものの、9~10月は少雨の影響で人工湿地と自然湿地ともに、極端な水位の低下が観察されたため、次年度の植物の生育に影響した可能性があり、今後のモニタリングでは留意が必要と考えられた。

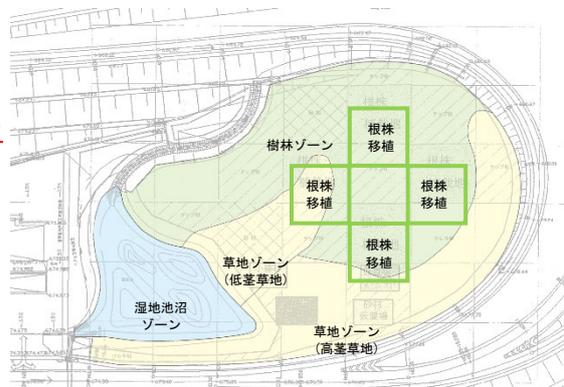
里山環境の復元として高山西 IC 内の調整池を活用し、樹林や草地、調整池機能を持つ水環境といった多様なビオトープを整備した。ビオトープの整備にあたっては、工事で発生した表土や樹木の根株、巨石などを活用することで、周辺に生育する在来植物の再生を図った。

↑高山西ICにおける整備状況

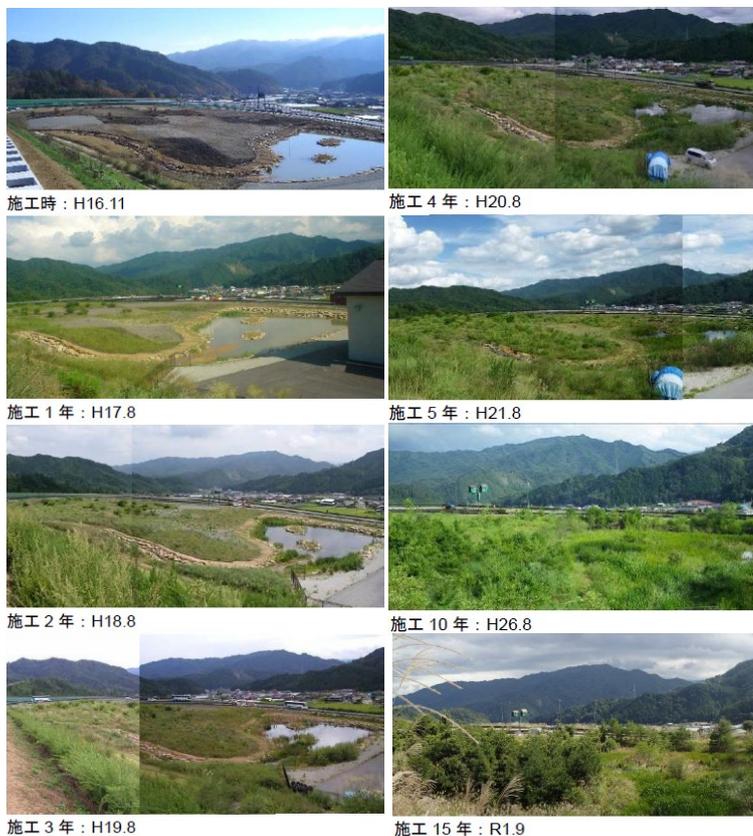
平成 26 年度のモニタリング時には、高山西 IC は完成してから 10 年が経過し、様々な動植物の生息・生育環境として利用されるようになった。樹林では根株移植木が順調に生長し樹林化しつつあり、草地では草刈りによって良好な景観が形成されていた。また、水辺はカエル、トンボ類などの生息環境として維持されていた。

↓高山西ICの経年変化

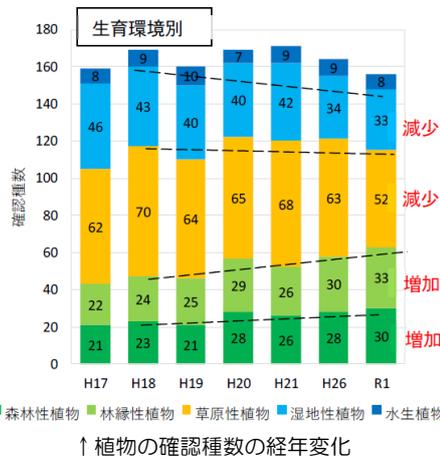
平成 31/令和元年度のモニタリング時には、高山西 IC は完成してから 15 年が経過し、整備した樹林・草地・水辺を利用する多様な生物が確認されており、ビオトープが生物の生息・生育の場として機能している。樹林は発達途上にあり、樹林を利用する種の今後の増加が期待されるものの、フジ等のつる植物による今後の樹木への影響が懸念される。水辺では、湿地性植物の減少や土砂の堆積などが確認されており、陸地化・乾燥化が懸念される。

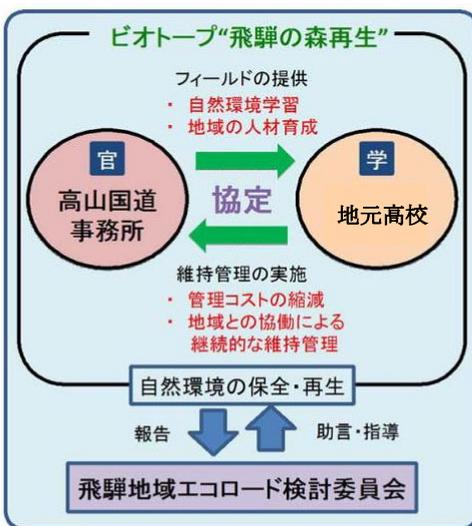
環境学習とともに、ビオトープの環境保全を目的として、平成 22 年 7 月に高山国道事務所と地元高校が「ビオトープの維持管理に関する協定」を締結した。協定に基づき「官」と「学」が相互支援し、継続的に維持管理していくことで、高山西 IC ビオトープを「自然環境学習場所の提供」、「地域の人材育成の場」として活用されるとともに、「地域との協働による継続的な維持管理活動」や「維持管理コストの縮減」が可能となった。

地域協働概念図

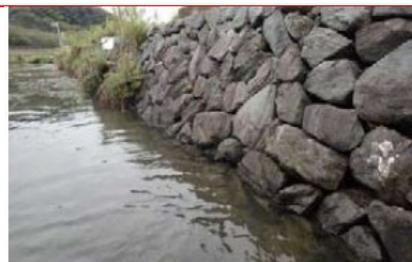
道路事業に係る河川の付替え工事によりシマヒレヨシノボリ、ゲンジボタル等の水生生物の生息環境への影響が予測されたため、河川の付替え後の水路で、瀬と淵の創出、フトン籠や多自然型護岸等を採用した。

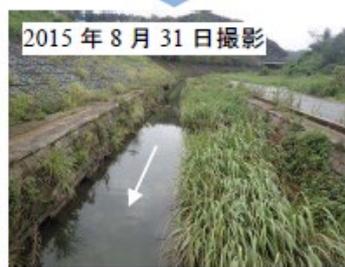
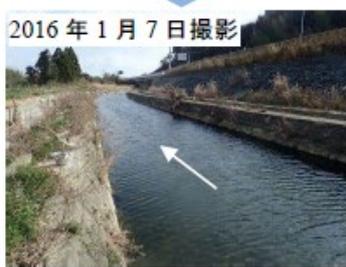
- ◆可能な限りコンクリート構造を避け、地下の伏流水との水の行き来が可能な構造
- ◆多自然型河川の工法を採用し、水辺の移行帯が形成される断面構造
- ◆瀬、淵など流れに変化を付けるため直線区間に袋詰玉石工が配置され、抽水植物群落や砂泥の裸地など多様性のある水辺を創出
- ◆強度等の観点からコンクリート構造で整備する場合でも、多孔質材料を使用し、多様な環境を創出することで、生物の住処を創出できるよう配慮

生息環境の変化

↑環境保全措置の実施状況

- ・保全対策検討種であるシマヒレヨシノボリを2個体確認した。
- ・付替え区間部で18種、未改修区間2箇所では11種、20種を確認した。
- ・生息環境は、シマヒレヨシノボリの生息場である砂泥質の緩流域が形成されるとともに、袋詰玉石工により水面幅に変化が生じ、瀬が形成されていた。水際の状態は、付替え前は鋼矢板による直壁であった。現況では石積や魚巢により多孔質な空間や抽水植物帯による隠れ場が形成されていた。

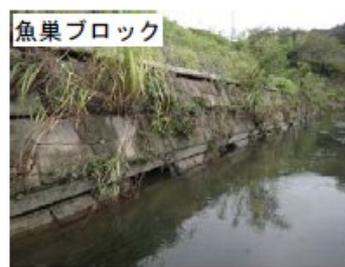
現況の護岸
