# 国土技術政策総合研究所資料

No.1343

## ストレステストを活用したコンテナターミナルの 浸水脆弱性・対策効果評価手法の提案

A Stress Test-Based Method for Assessment of Inundation Vulnerability  
and Effectiveness of Countermeasures for Container Terminals

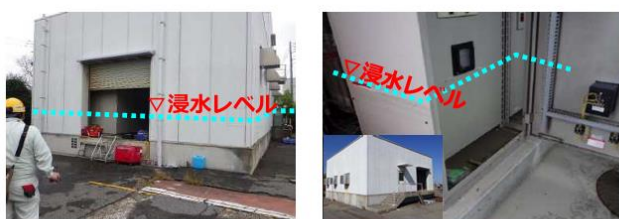
写真-A.2.5 被災状況写真<sup>6)</sup> (六甲アイランド) ※

受電所の浸水(床上約30cm)

現場変電所の浸水被害

凡例: X 浸水により機能が停止・低下した施設  
神戸港六甲アイランドの電気設備の浸水被害

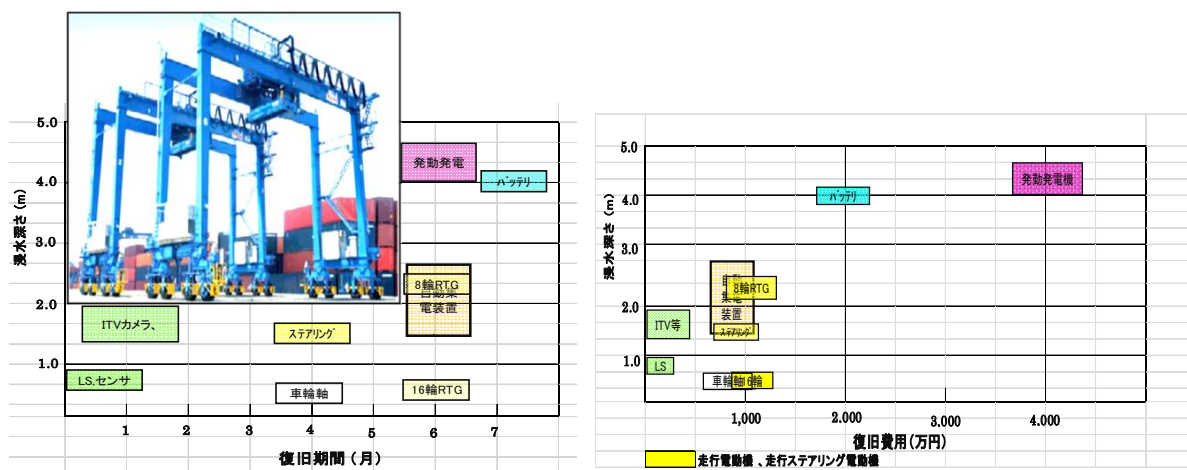
図-B.2.2 トランスファークレーンの浸水深と復旧期間・復旧費用との関係

主要な損傷箇所	設置高さ, 浸水時の被災形態の想定
車輪軸	地盤高から30~70 cmの高さに搭載されている。
16輪RTG走行電動機	地盤高から 40~75 cm に搭載されている。(8輪 RTG の場合は, 約 220~240cm)
LSセンサー	地盤高から 50~90 cm の高さに搭載されている。
ステアリング	地盤高から 50~90 cm の高さに搭載されている。
IVTカメラ	地盤高から130~200 cmの高さに搭載されている。
自動集電装置	地盤高から約 150~270 cm の高さに搭載されている。
バッテリー	地盤高から約380~420cmの高さに搭載されている。
発動発電機	地盤高から約400~470cmの高さに搭載されている。

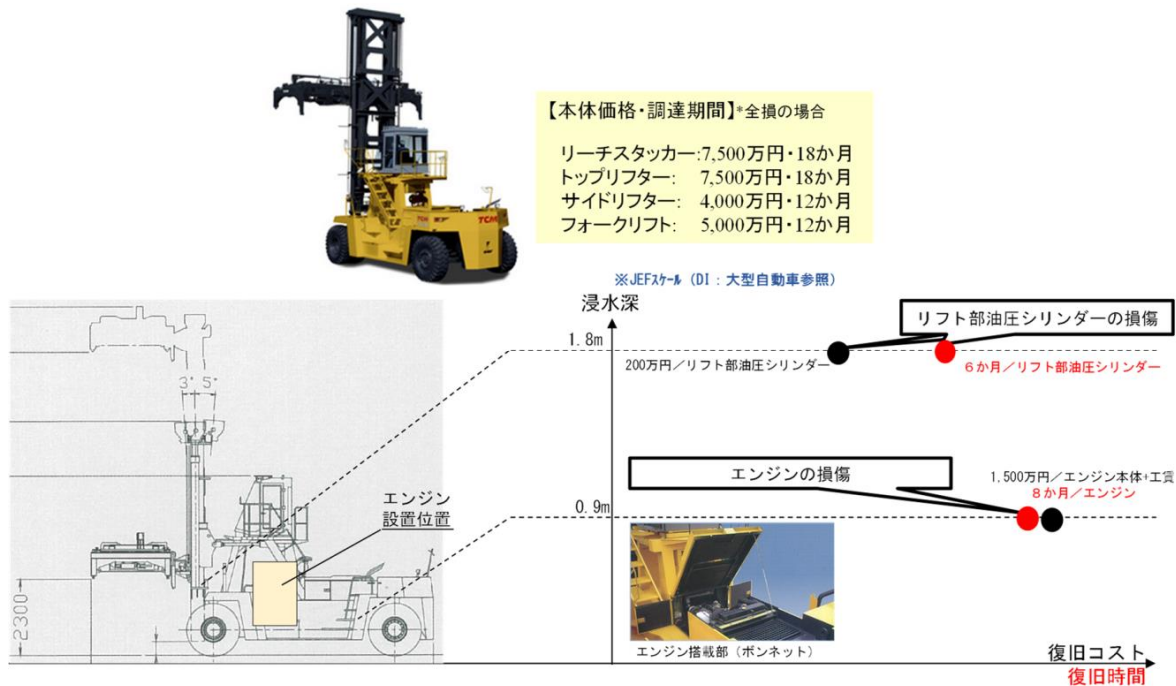
図-B.2.3 自走式荷役機器の浸水深と復旧期間・復旧費用との関係

主要な損傷箇所	設置高さ、浸水時の被災形態の想定
エンジン	<ul style="list-style-type: none"> <li>・地盤高から 900 mm 程度の高さに搭載されている。</li> <li>・エンジンの下側にダイナモという電子機器が設置されており、当該機器が浸水すると基盤システムが作動しなくなり、エンジンは機能しなくなることが想定される。</li> </ul>
電気制御盤 ※リーチスタッカーのみ	<ul style="list-style-type: none"> <li>・リーチスタッカーについては、電気制御盤が地盤高800 mm～1400 mm程度に搭載されている。</li> <li>・電気制御盤が浸水すると、クレーン部の操作等が機能しなくなることが想定される。</li> </ul>
油圧シリンダー (タイヤの方向操作)	<ul style="list-style-type: none"> <li>・地盤高 900 mm 程度の高さに設置されている。</li> <li>・油圧シリンダーが浸水すると機能しなくなることが想定される。</li> </ul>
油圧シリンダー (リフトの作動)	<ul style="list-style-type: none"> <li>・地盤高 1800 mm 程度の高さに搭載されている。</li> <li>・油圧シリンダーが浸水すると機能しなくなることが想定される。</li> </ul>

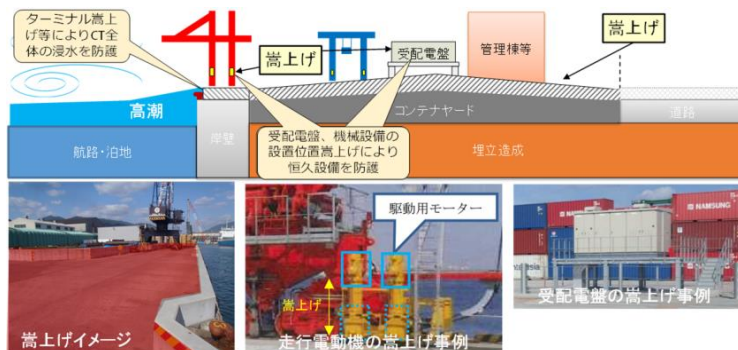
図-C.2 浸水被害に対するコンテナターミナルにおける恒久的な対策の事例

これらの恒久施設・設備を活用した浸水対策は、施設・設備を新規に整備する段階や更新・大規模修繕を行う際を実施することが効果的である。しかしながら、これらの対策で完全に浸水被害を抑止できれば理想的ではあるが、実際には整備コストや更新時期が合わなかったり、更新工事に伴う供用停止が許されないなどの問題により、実現できないことも多い。

図-C.2 にコンテナターミナルにおける恒久施設・恒久設備による対応の事例を示す。

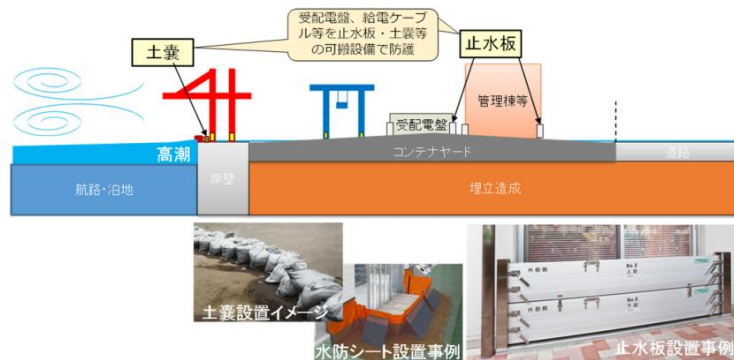
図-C.3 浸水被害に対するコンテナターミナルにおける可搬設備を用いた直前対策の事例

次に検討すべきは、③可搬設備による事前対策となる。この対策は、台風等の来襲前に、土のうや止水版などの可搬設備を設置し、台風来襲期間だけ浸水被害に対する防護レベルを向上させる対策である。空コンテナを台風前に固縛し、コンテナの倒壊・飛散を防ぐ対策も該当する。また、構内トラックなど移動可能な設備を、浸水被害が発生しづらい高台へ一時的に移動させ、浸水被害低減を図る対策も含まれる。可搬設備を用いた直前対策は、恒久的な対策に比較すると浸水被害低減効果は小さいが、比較的 low コストで実施できるものが多く、既存コンテナターミナルの浸水対策への適用性が高い。

図-C.3 にコンテナターミナルにおける可搬設備を用いた事前対策の事例を示す。
