# **下水道圧送管路における 硫酸腐食箇所の効率的な調査技術 導入ガイドライン（案）**

**株式会社 クボタ**

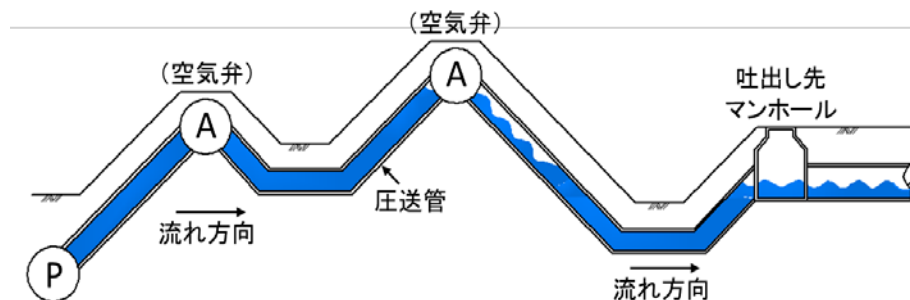
【圧送管路の概要】

(既存のカメラ調査で対応不可)

- ・ 調査機材挿入の開口部が存在しない
- ・ 常時満流
- ・ 1スパンが長い

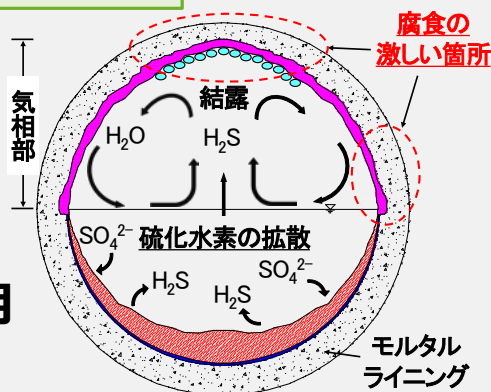
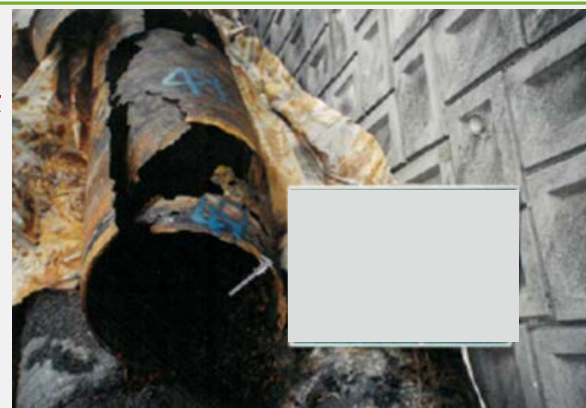
【圧送管の腐食例】

## 圧送管路の硫酸腐食の条件

- ① 管路内に**気相部**が存在
- ② 新鮮な**空気**の**出入り**がある
- ③ **耐食性に乏しい**管材を使用

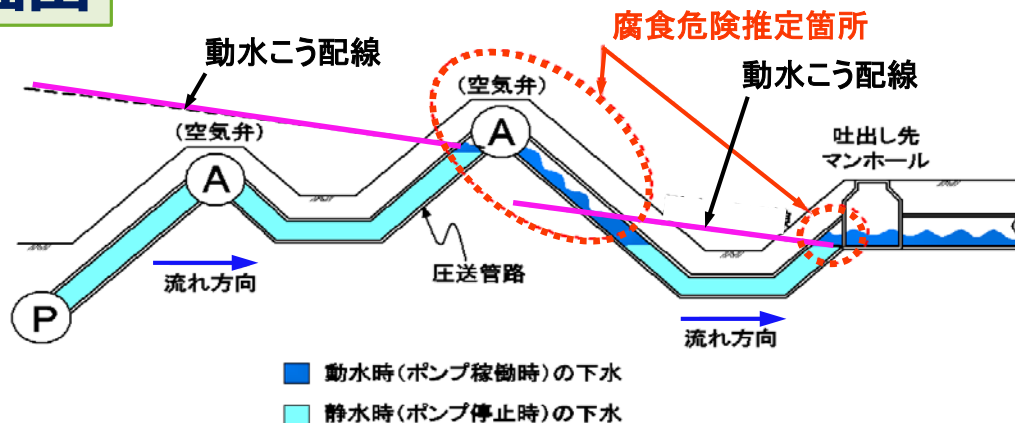
## 2. 腐食危険推定箇所抽出

## 空気弁周辺の非満流区間

## 吐出し先マンホール接続部

## 腐食危険推定箇所と判断

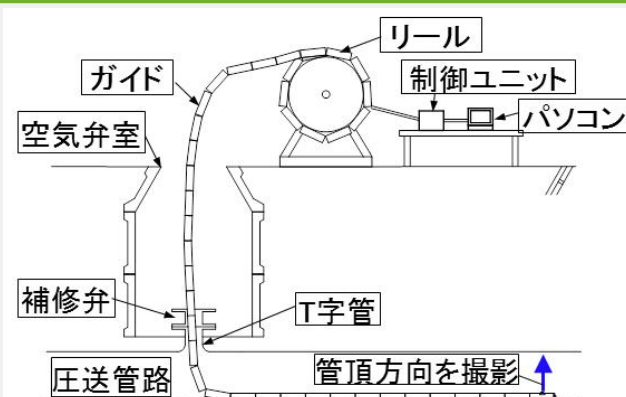
## 1. 視覚調査

- 調査機器(ガイド挿入式カメラ)を空気弁(口径75mm)設置箇所から圧送管路内に押し込む
- 管頂側約180°の範囲をビデオカメラで連続的に撮影し、画像をパソコンに記録

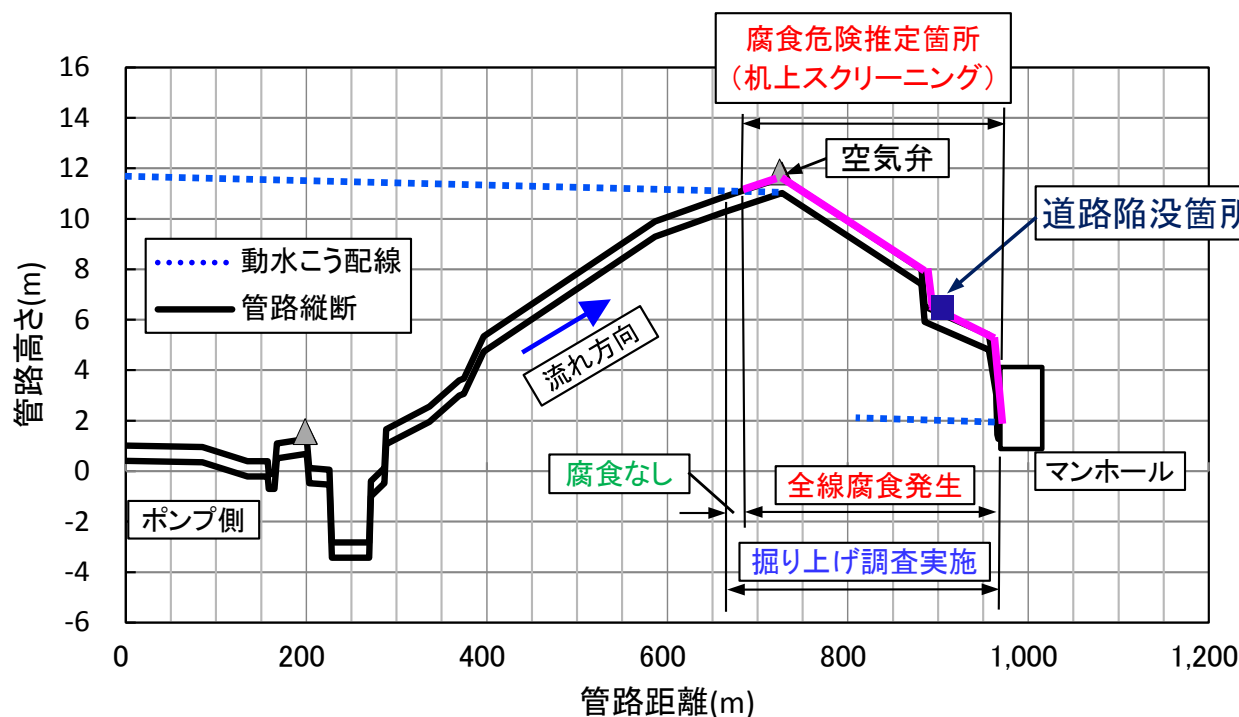
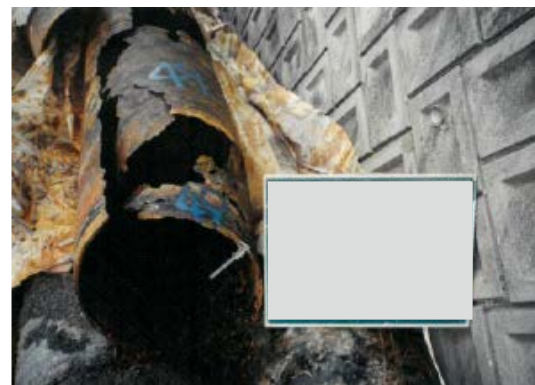
【掘り上げ管の腐食状況】

- D市 | 管径600mm × 管路長970m (内面防食モルタルライニング)  
1989供用開始、1999年道路陥没発生

道路陥没箇所と腐食危険推定箇所が一致

道路陥没発生後、掘り上げ調査を実施

腐食危険推定範囲 (内面防食モルタルライニング) は、  
全線で腐食が確認された

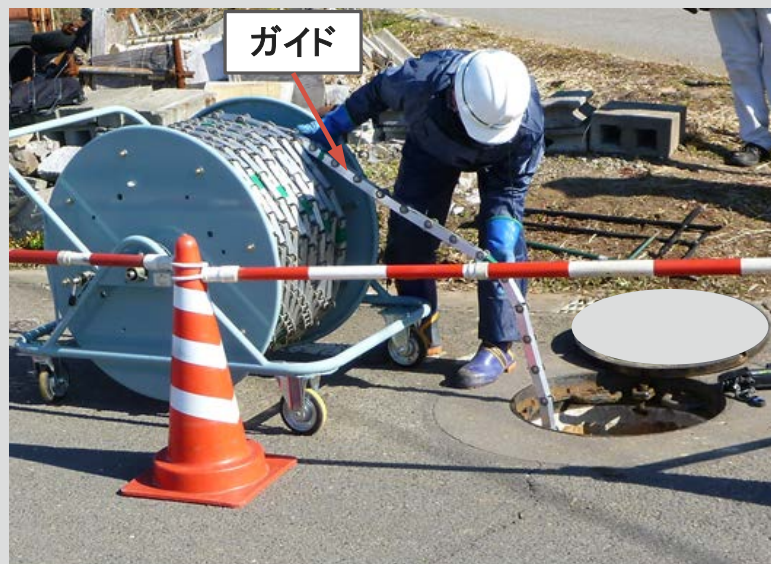
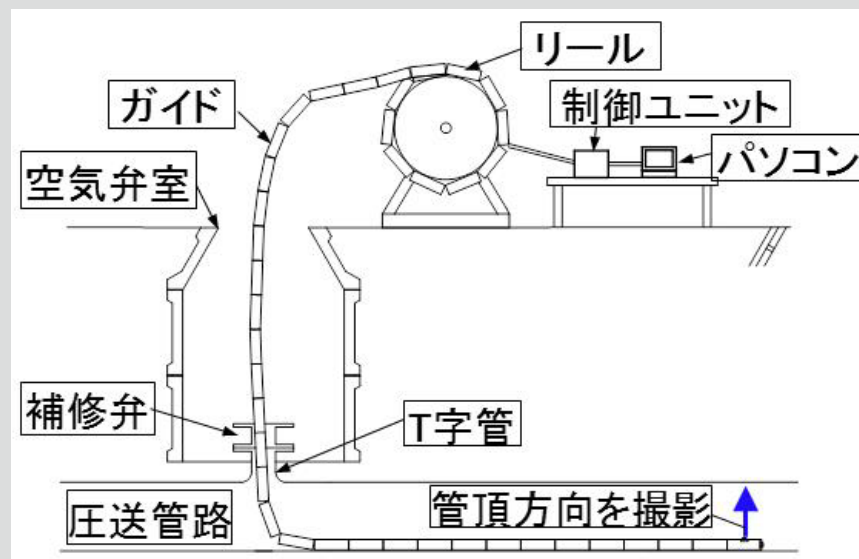
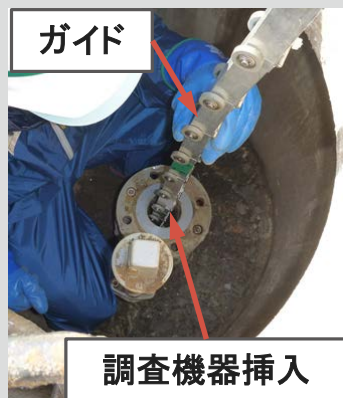
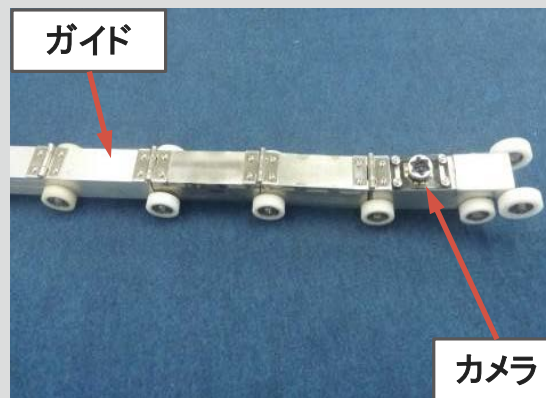
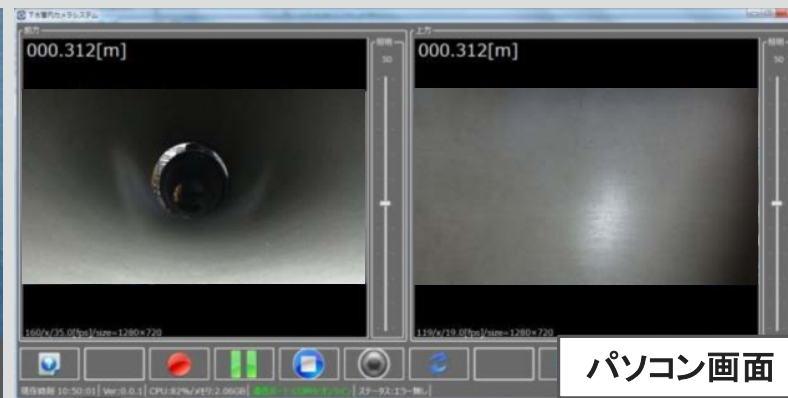
# 【第2章第2節§2.2.3, 第5章】 硫酸腐食の調査方法(視覚調査)

- 調査機器を**空気弁**(口径75mm)設置箇所から**圧送管路内**に押し込む
- **管頂側約180°の範囲を撮影**し, 画像データをPCに記録

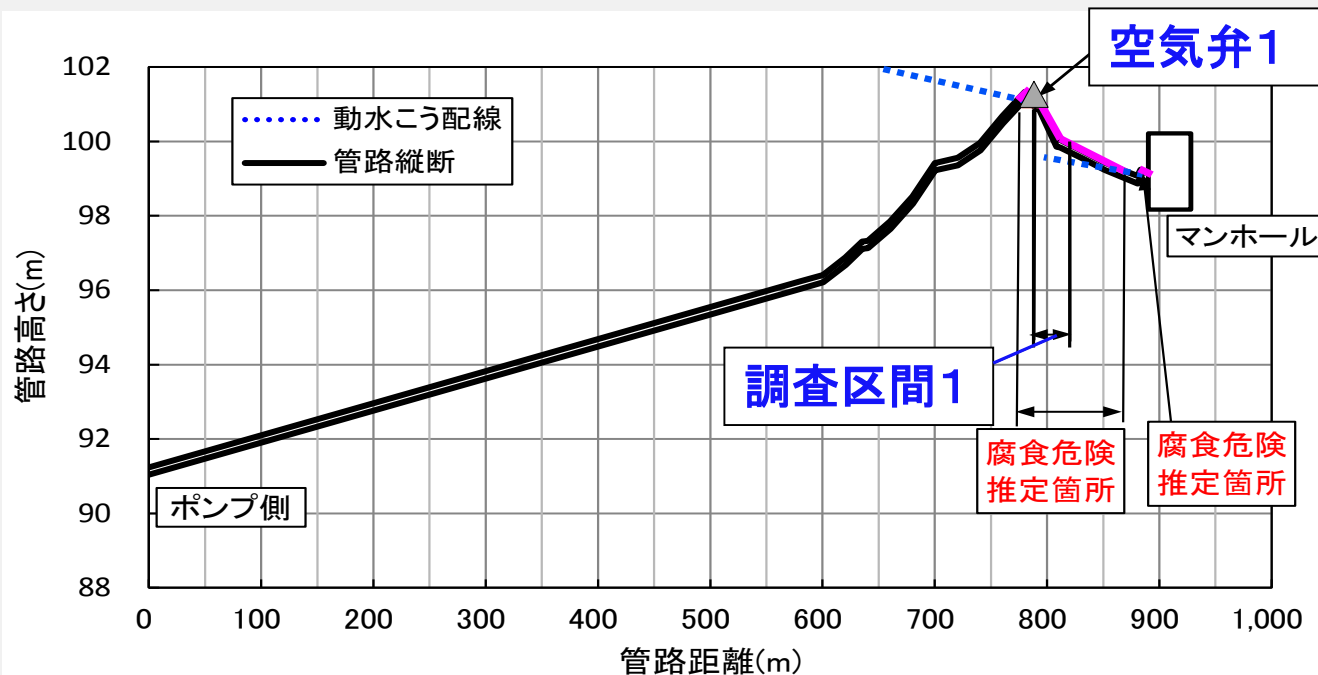
- I流域下水道 | 管径200mm × 管路長886m, 20年間供用  
(内面防食モルタルライニング)

現地踏査

空気弁1から下流側を対象に  
約30mの範囲

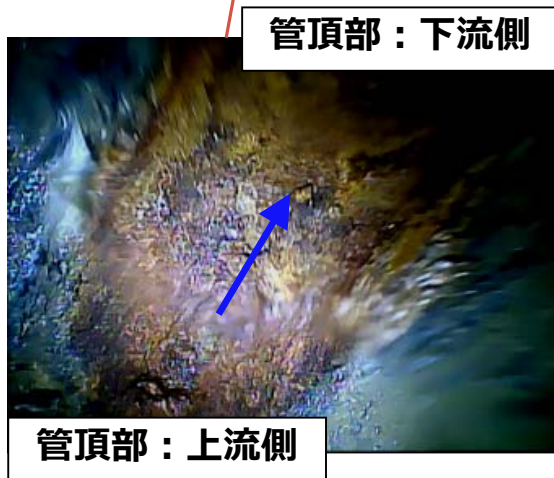
＜空気弁から2m＞

## 視覚調査結果①

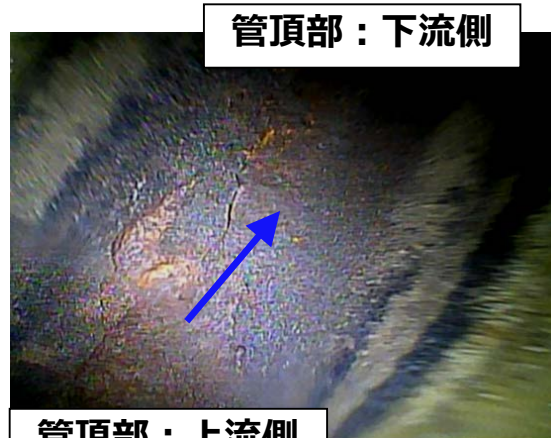
<空気弁から20m>

## 視覚調査結果②

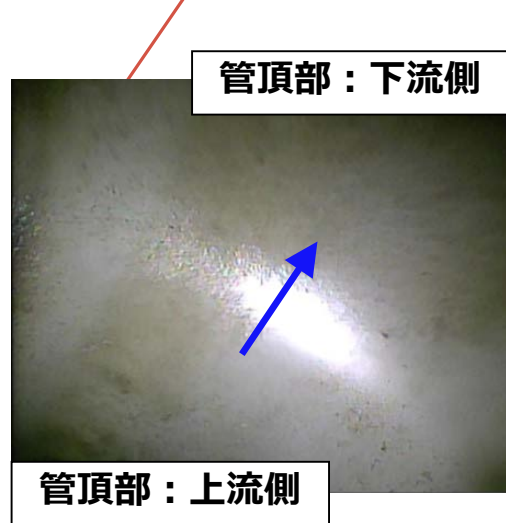
＜空気弁から5m＞

## 視覚調査結果③

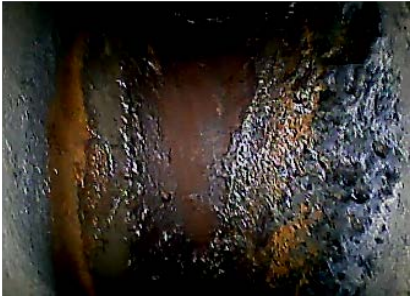
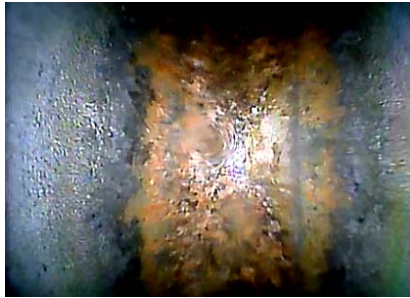
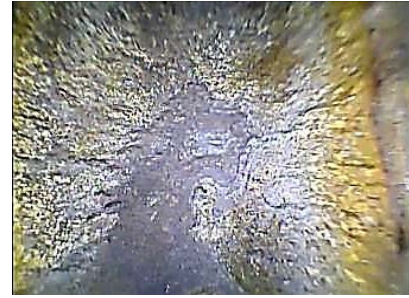
実証研究により, 劣化度は概ね下表のように**ランク分け**  
**できること**を確認した (6管路の実証フィールド)

| <p><b>Aランク(重度)</b><br/><b>鉄部腐食</b></p> | | | |

| 劣化度 | 管内面状況 | 対応例 |
|---|---|---|
| Aランク(重度) | 鉄部腐食あり | 速やかに修繕・改築計画を策定し、 <b>早急に</b> 修繕又は改築を実施 |

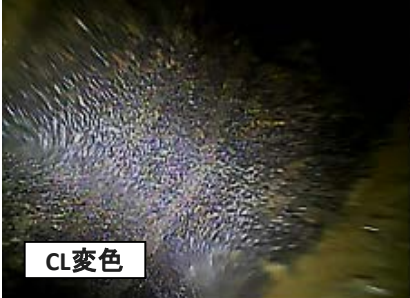
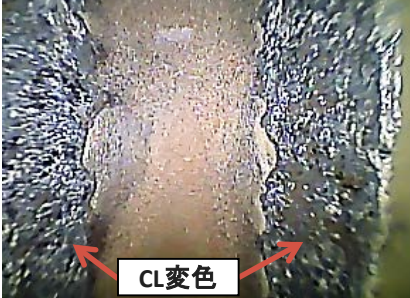
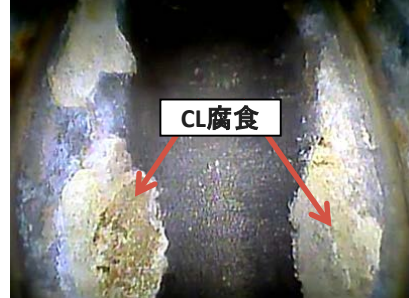
| <p><b>Bランク(中度)</b><br/><b>モルタルライニング (CL)</b><br/><b>変色, 腐食</b></p> | <p>CL変色</p> | <p>CL変色</p> | <p>CL腐食</p> |

| 劣化度 | 管内面状況 | 対応例 |
|---|---|---|
| Bランク(中度) | モルタルライニング表面が部分的に変色, 腐食発生 | 速やかに修繕・改築計画を策定し、 <b>5年以内に</b> 修繕又は改築を実施 |

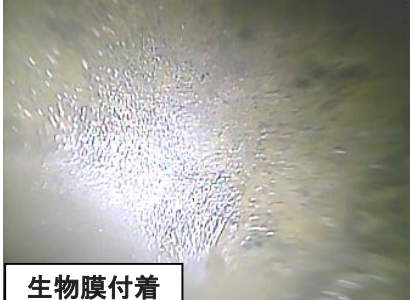
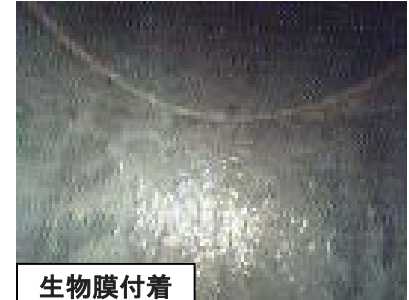
| <p><b>異常なし</b><br/><b>モルタルライニング (CL)</b><br/><b>全面均一</b></p> | <p>生物膜付着</p> | <p>生物膜付着</p> | <p>生物膜付着</p> |

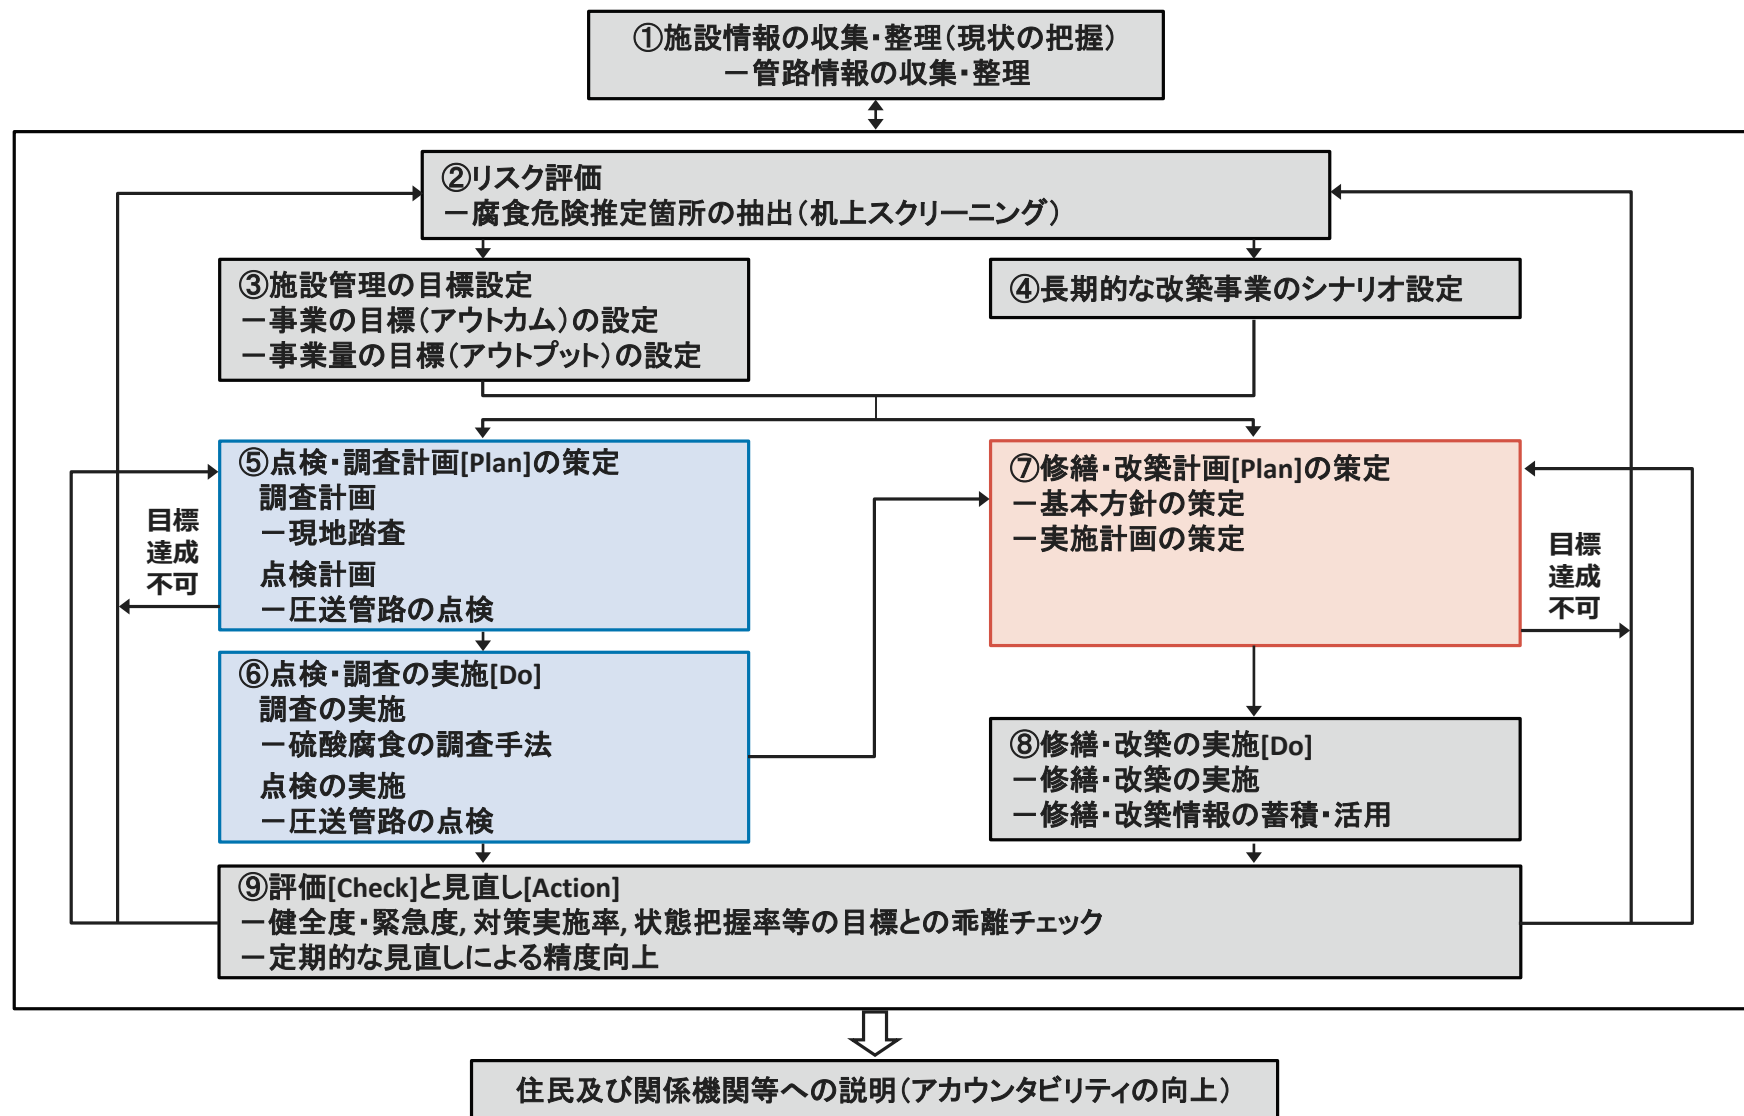
# 圧送管路におけるストックマネジメントの実施手法

## ● 圧送管路維持管理におけるストックマネジメントの実施フローが示された
