## B-DASHプロジェクト No.20

下水道圧送管路における硫酸腐食箇所の効率的な調査技術導入  
ガイドライン(案)の机上スクリーニングの実施に関する留意事項  
(説明資料)

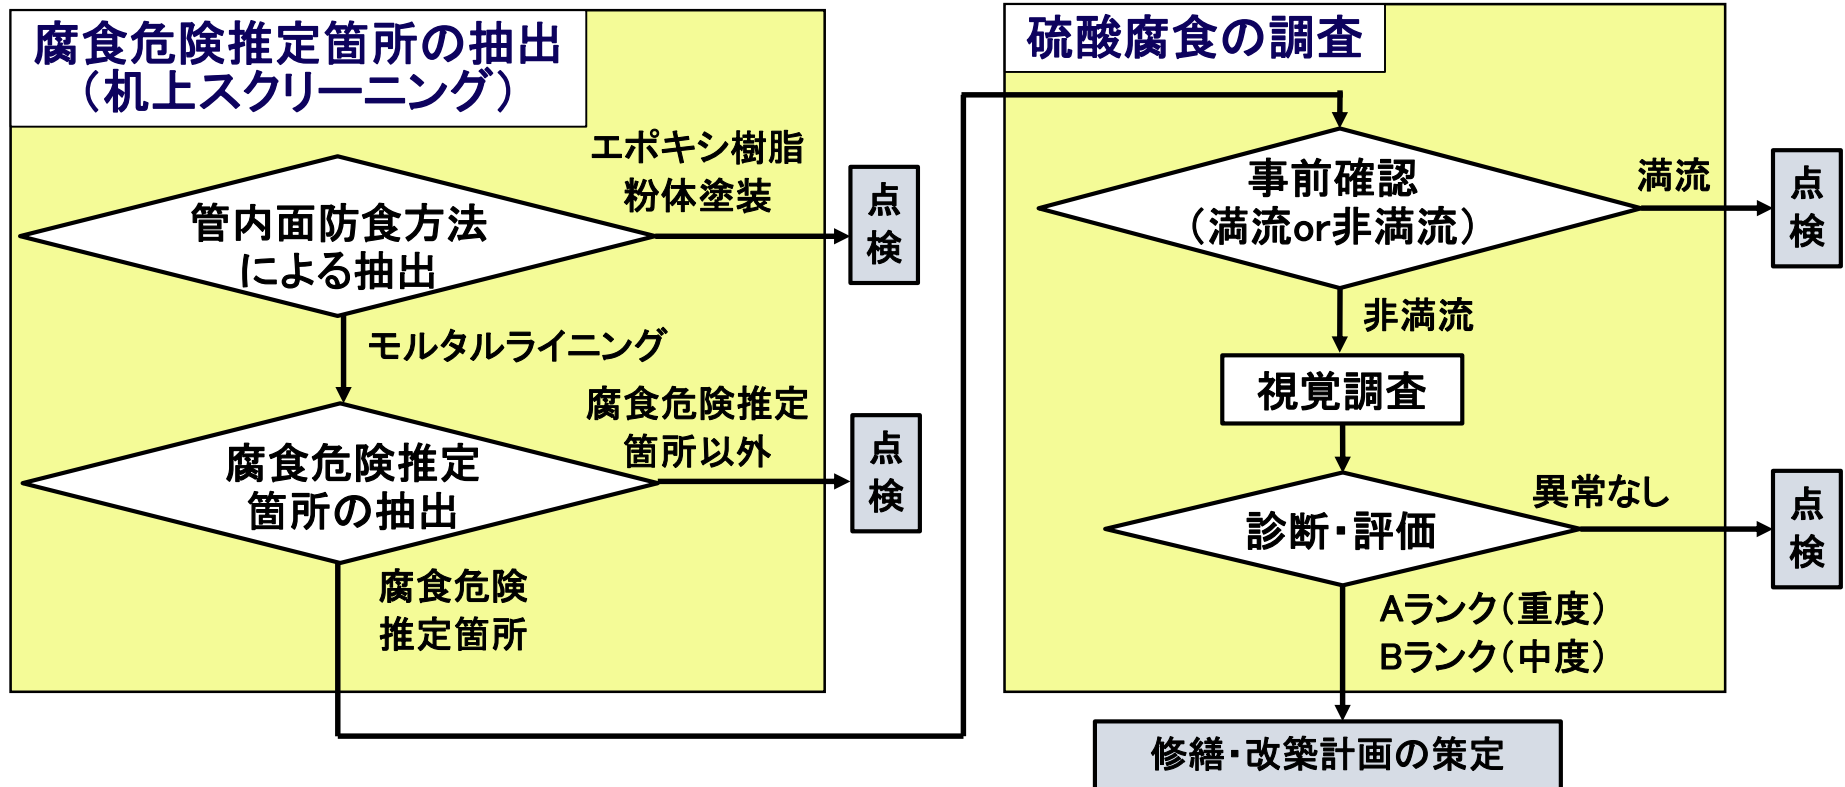
圧送管路の硫酸腐食の危険推定箇所を効率的に抽出し、抽出された箇所に対して、空気弁を利用して硫酸腐食の有無を調査し、劣化度を診断・評価することを目的とする。

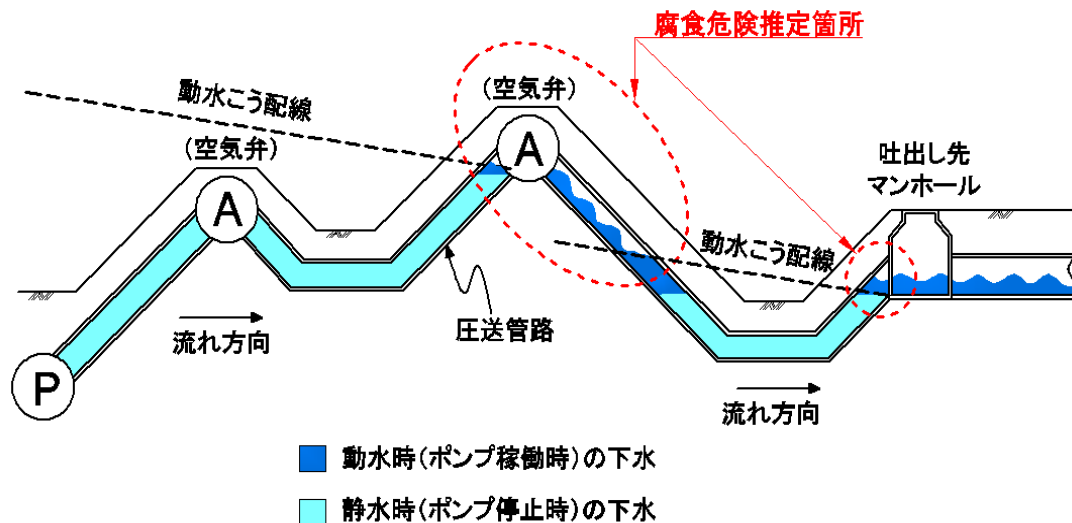
## 腐食危険推定箇所の抽出

圧送管路で硫酸腐食が発生するのは、以下の3つの条件が重なった場合

- ① 管路内に気相部が存在
- ② 新鮮な空気の出入りがある
- ③ 耐食性に乏しい管材を使用

空気弁周辺の非満流区間と吐出し先マンホール接続部を腐食危険推定箇所と判断

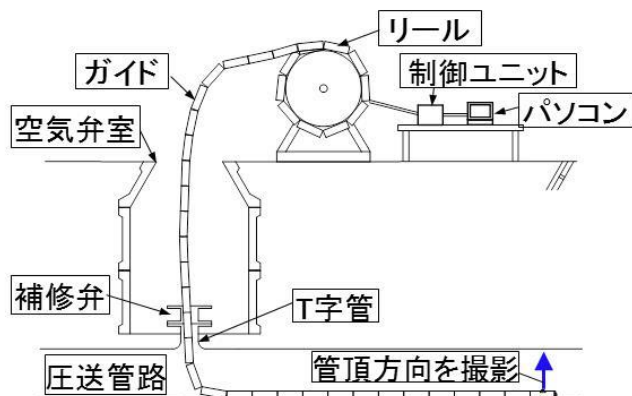
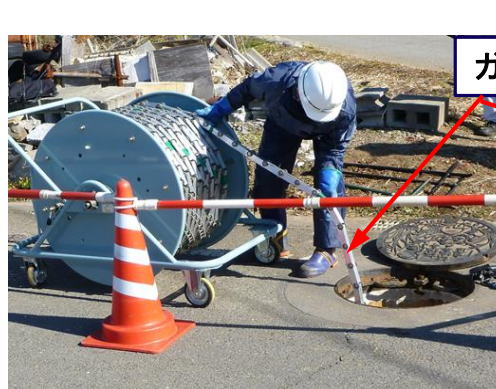
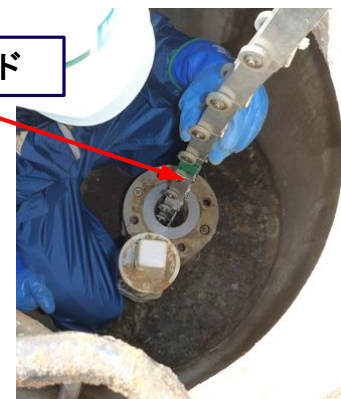
## 硫酸腐食の調査方法(視覚調査)

視覚調査は、空気弁(口径75mm)または吐出し先マンホールから挿入可能な調査機器を圧送管路内に押し込んで、管頂側約180°の範囲をビデオカメラで連続的に撮影した画像をパソコンに記録。

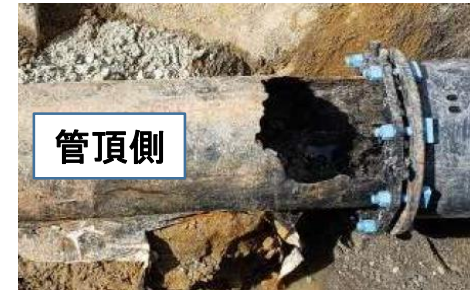
ガイドラインの机上スクリーニングで満流状態となる箇所で腐食発生（3事例）

- ・ 腐食危険推定箇所に相当しない
- ・ 管頂側のみ内面腐食しており、典型的な硫酸腐食

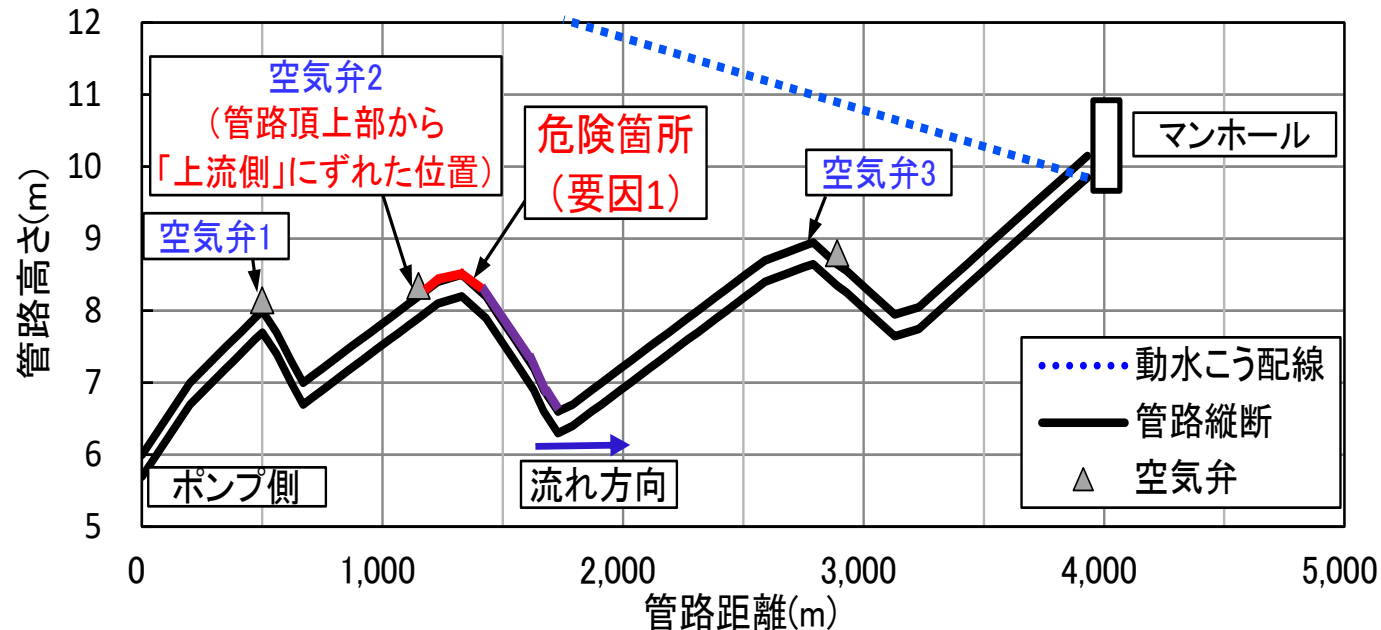
### 3事例の共通点を精査

腐食が発生した近傍の空気弁は、管路頂上部から上流側にずれた位置に設置

管路頂上部から上流側にずれた空気弁近傍または下流側で腐食発生

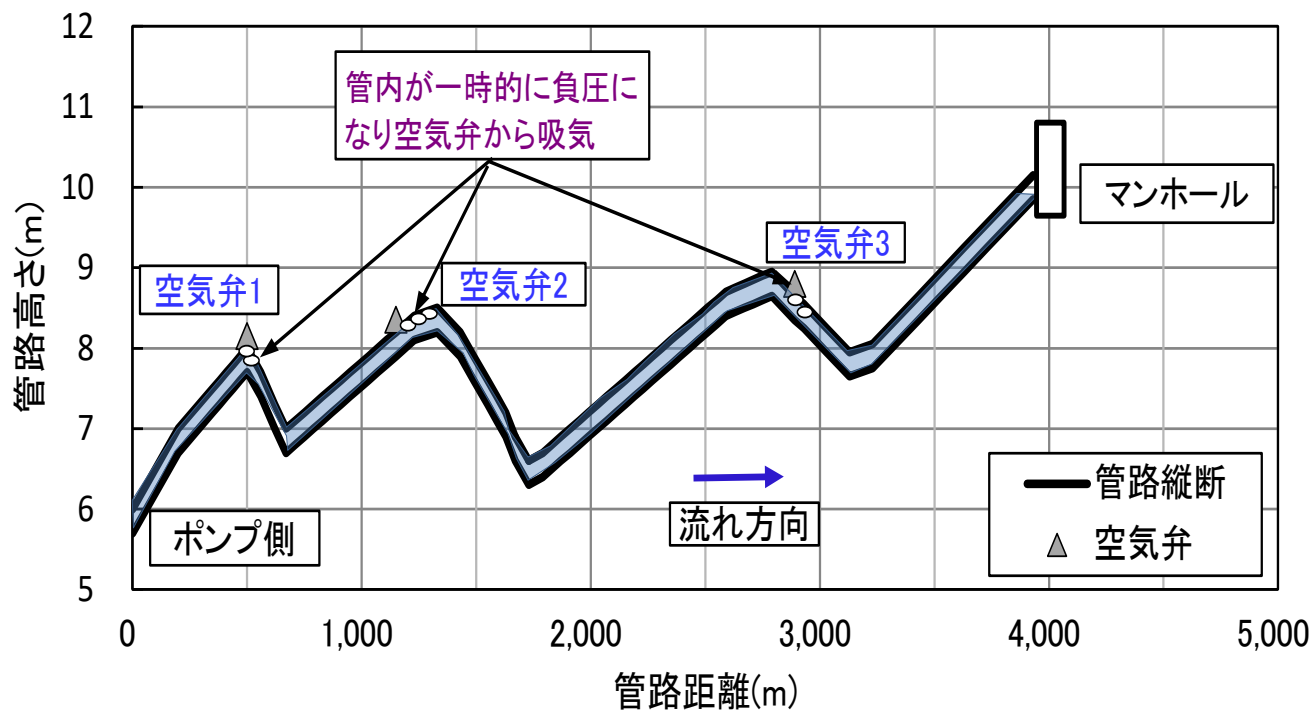
## ケースA（空気弁が上流側に少しずれている場合：腐食範囲は限定的）

- ① 通常は全線にわたりポンプ稼働時・停止時ともほぼ満流状態
- ② **ポンプ停止直後**に水流が急変、管路内が一時的に負圧になり**空気弁から吸気**

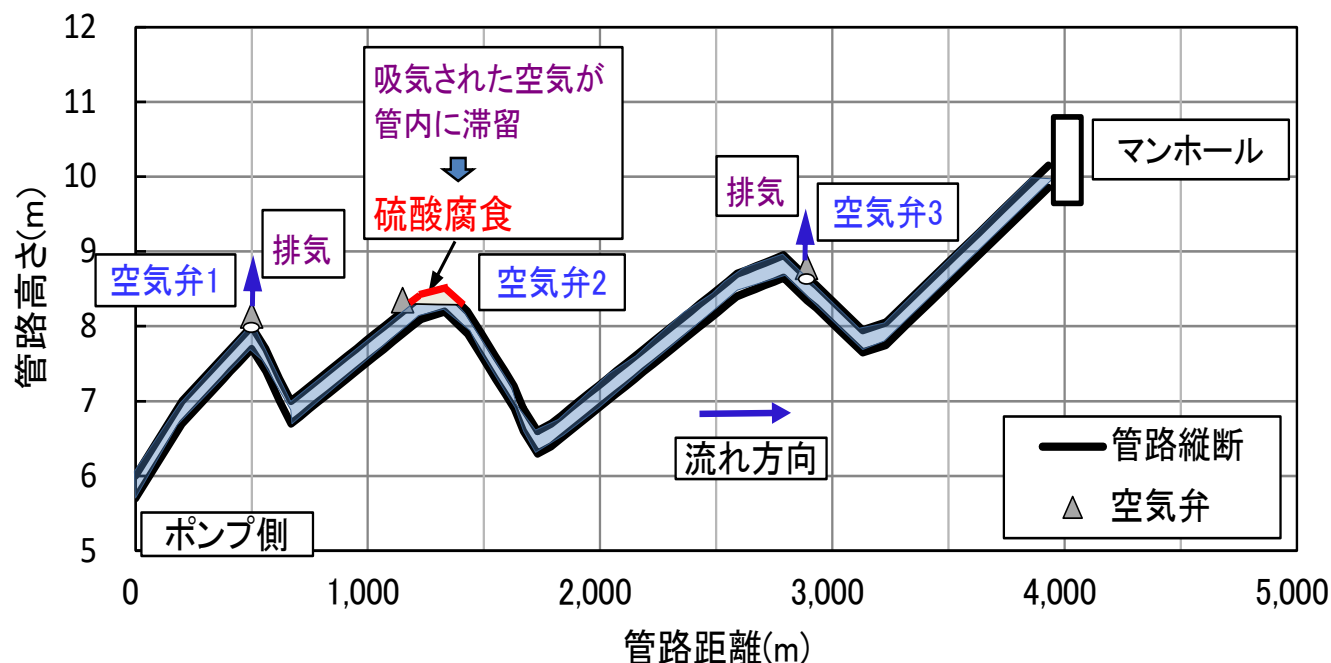
- ③ 管路頂上部に設置された空気弁 1 では、吸気された空気は管路内の圧力変動が収まると同じ空気弁から速やかに排気 → 硫酸腐食は発生しない
- ④ 管路頂上部から下流側にずれた空気弁 3 でも、吸気された空気の大半は最終的に同じ空気弁から排気 → 硫酸腐食が発生する可能性は低い
- ⑤ 管路頂上部から上流側にずれた空気弁 2 では、吸気された空気は圧力変動が収まっても排気されず管路内に滞留、またポンプ停止の都度新鮮な空気が供給 → **硫酸腐食が発生**

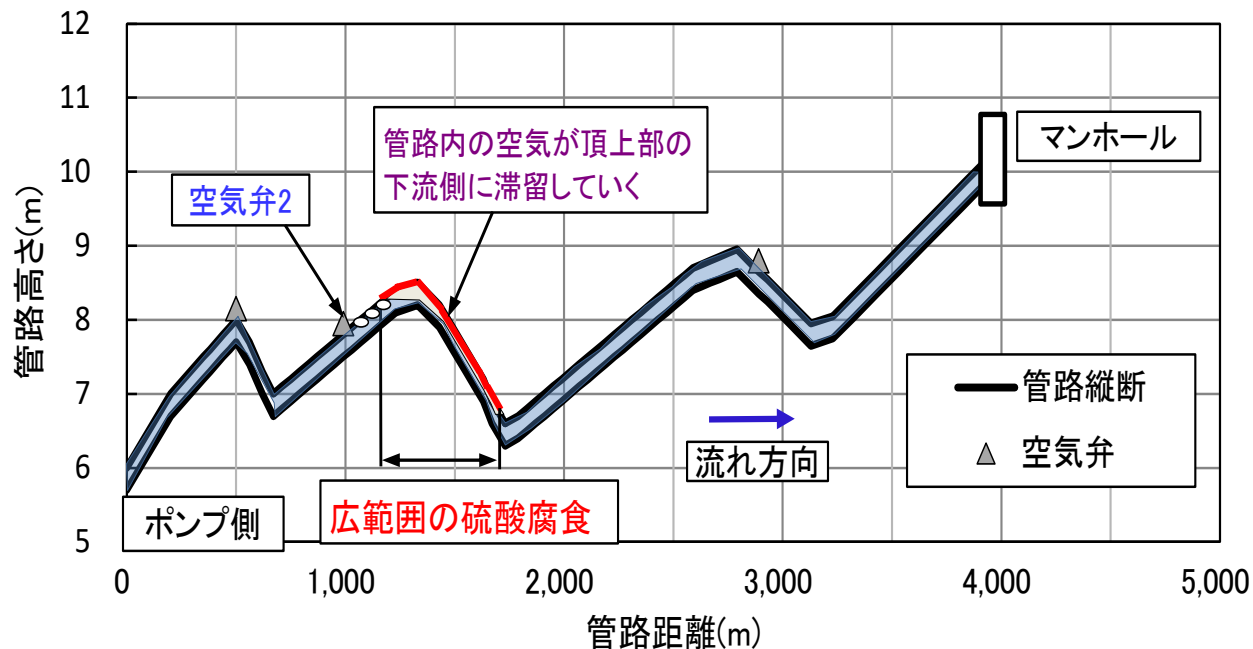
## ケースB（空気弁が上流側に大きくずれている場合：腐食範囲は広範囲）

- ① 通常は全線にわたりポンプ稼働時・停止時ともほぼ満流状態
- ② ポンプ停止直後に水流が急変、管路内が一時的に負圧になり空気弁から吸気
- ③ 空気弁2の設置位置が低く、圧力変動が収まっても空気弁2から排気されない。ポンプ停止が繰り返されることで、更に下流側にも空気が滞留。最終的には、下流側の下りこう配部のほとんどが気相部になる → 広範囲で腐食発生

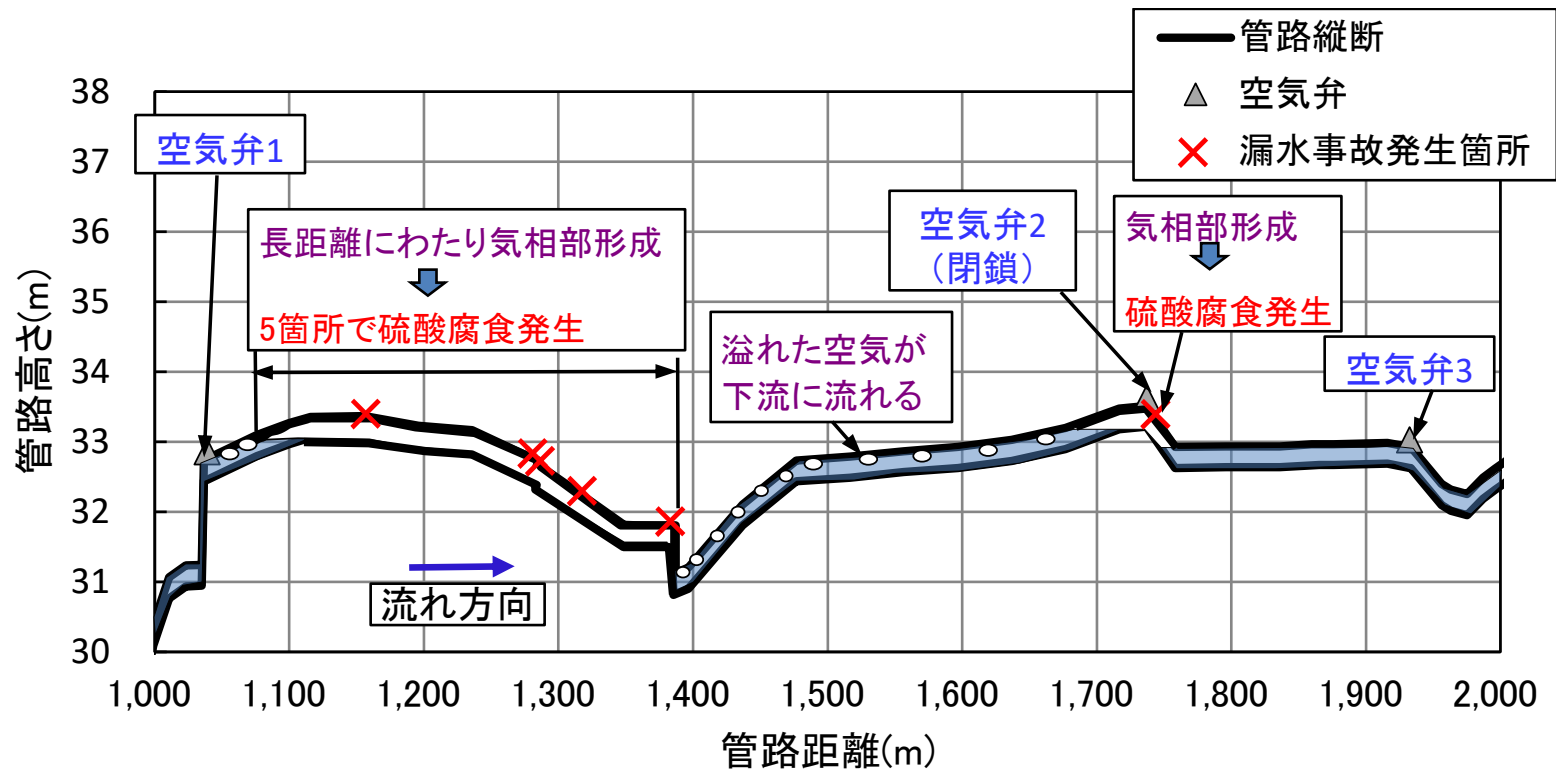
# 腐食原因の推定（ケースBの事例1）

- ①ポンプ停止直後に空気弁1から一時的に吸気、管路内に空気が滞留
- ②空気弁1と管路頂上部との高さ関係はケースBであり、下流側の下りこう配部にも空気が滞留 → **5箇所で漏水事故発生**
- ③下りこう配部から溢れた空気が更に下流側に流れる
- ④空気弁2は閉鎖状態であり、この周辺でも空気が滞留 → **漏水事故発生**

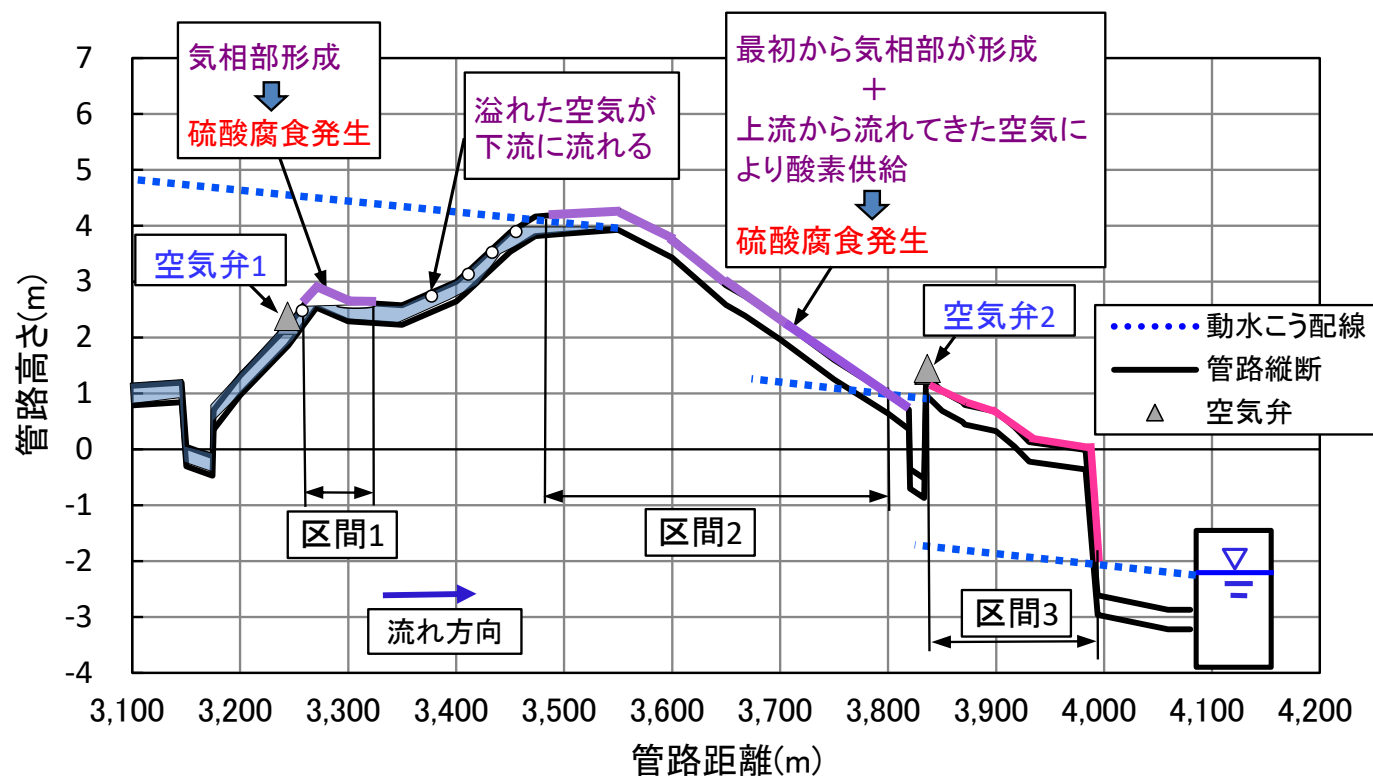
## 腐食原因の推定（ケースBの事例2）

- ① ポンプ停止直後に空気弁1から一時的に吸気、管路内に空気が滞留
- ② 空気弁1と管路頂上部との高さ関係はケースBであり、更に下流側に空気が流れていった
- ③ 区間2の範囲には空気弁が設置されていない  
→ **区間1、区間2の広範囲にわたって腐食発生**

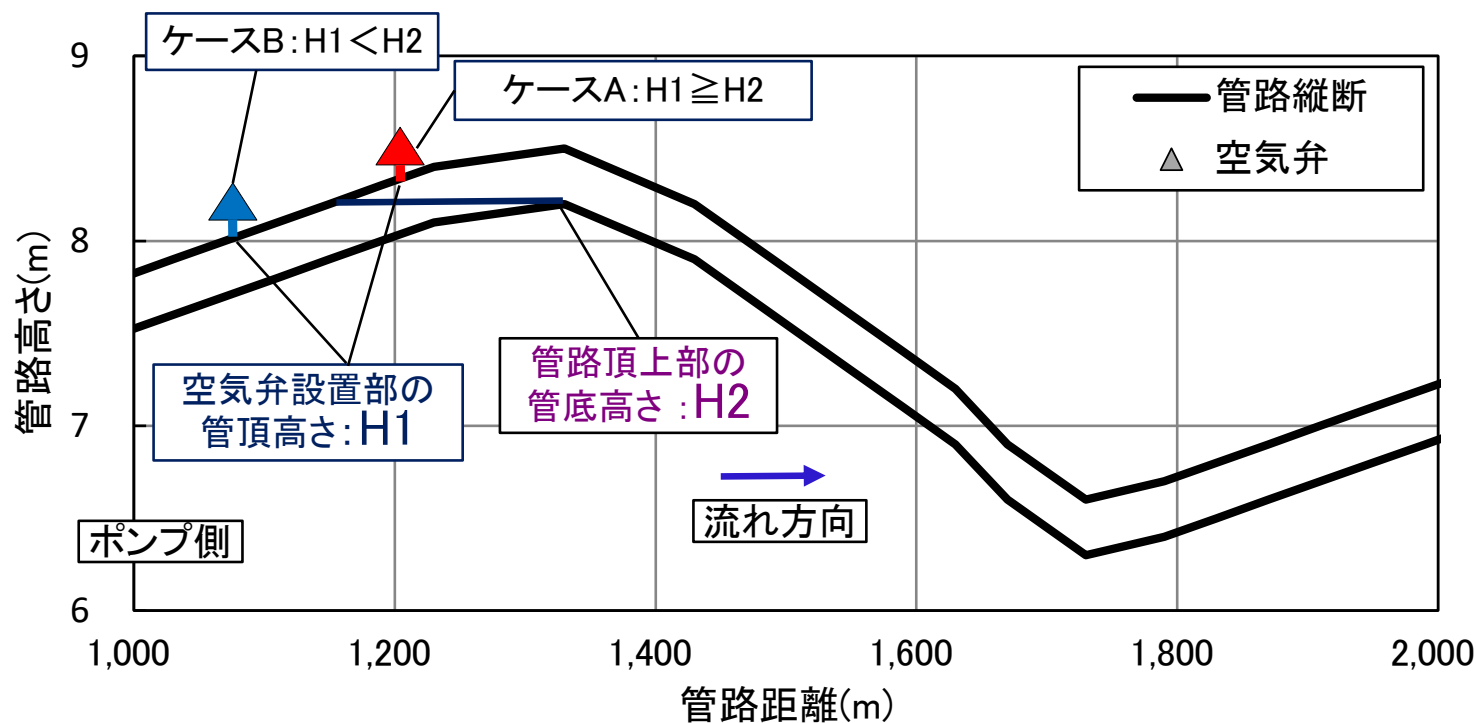
# ケースAとケースBの境界

ケースAとケースBで腐食の範囲が大きく異なる。境界を以下のように判断。

①空気弁が設置されている箇所の管頂高さH1

②管路頂上部の管底高さH2

③H1とH2を比較して、以下のように判断

赤色の空気弁 = ケースA(腐食は限定的)

青色の空気弁 = ケースB(広範囲に腐食)

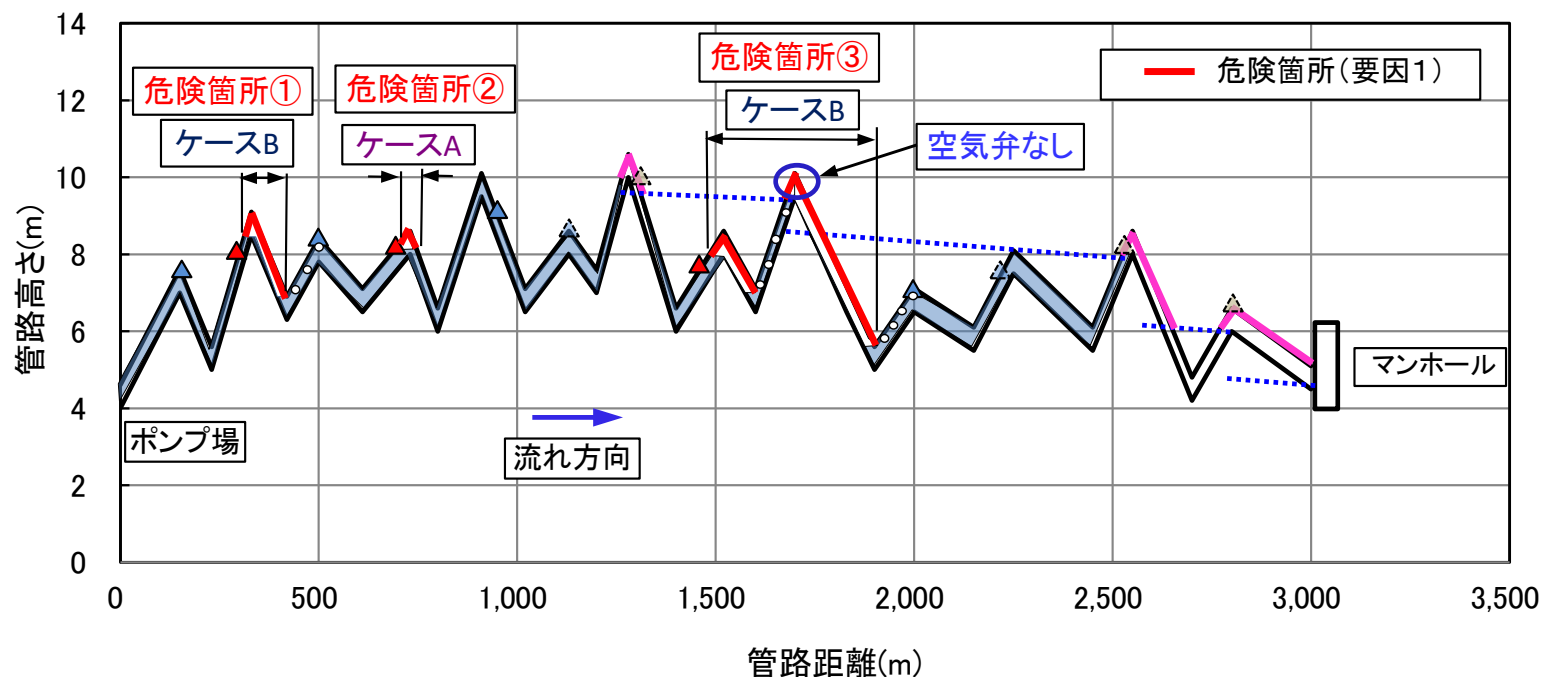
# 追加机上スクリーニング 1 の具体的手順

検討対象：通常の圧送管路、机上スクリーニングの腐食危険推定箇所以外

- ①補修弁が閉鎖（空気弁が吸排気しない）状態の空気弁を検討から除外
- ②管路頂上部から上流側にずれている空気弁を抽出（赤色の空気弁）
- ③ケースA、ケースBのどちらに相当するか判断する

ケースAの場合、管路頂上部近傍の限定された範囲が危険箇所となる  
ケースBの場合、下流側の下りこう配部を全線にわたり危険箇所とする  
（危険箇所③のように、下流側に空気弁が設置されていない場合は、更にその下流側の下りこう配部も危険箇所と判断する）

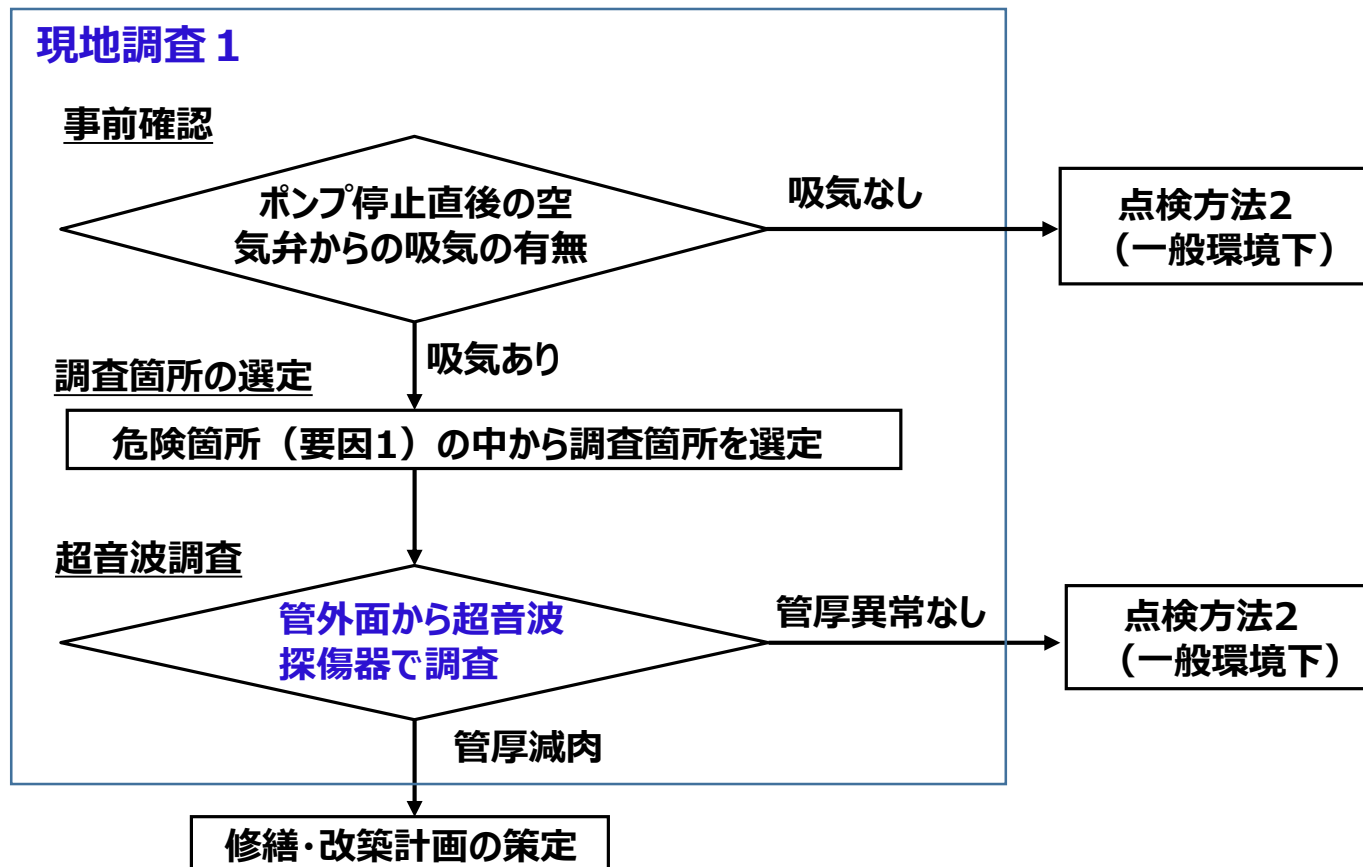
# 現地調査 1

調査対象：追加机上スクリーニング 1 で危険箇所（要因 1）として抽出された箇所

管路内には常に水圧がかかり、**空気弁を取り外すと下水が溢れる**

→ **調査機器を用いて管路内を視覚調査することは困難**

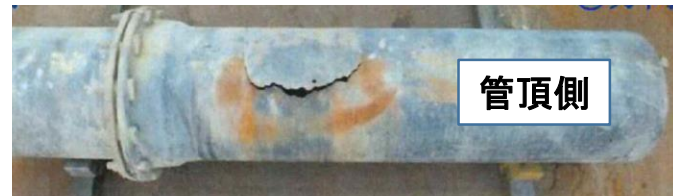
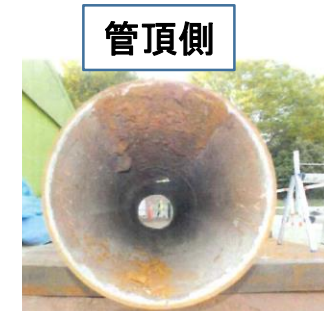
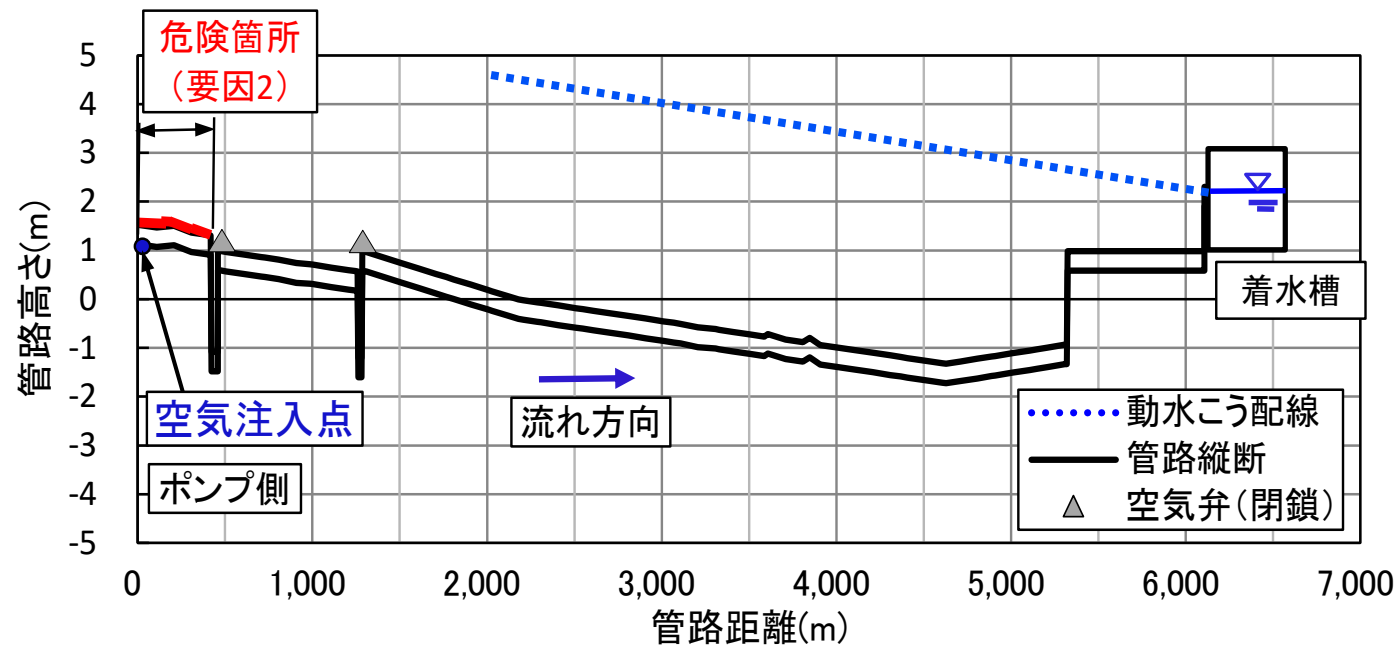
硫化水素抑制対策として**空気注入**を行っている圧送管路で腐食発生（1事例）

- 腐食発生は、**空気注入点の下流側の下りこう配部**
- 管頂側のみ内面腐食しており、典型的な**硫酸腐食**

空気注入点の下流側の下りこう配部で腐食発生

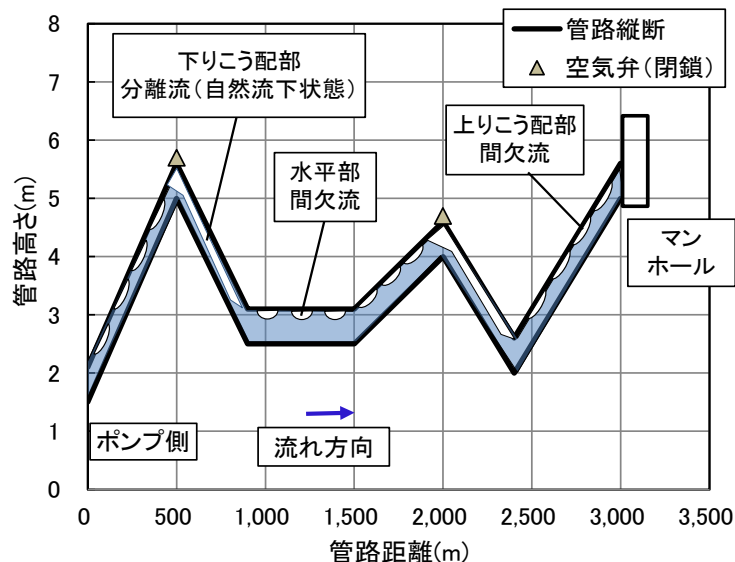
(ポンプ稼働時)

- ・ ポンプ稼働時・停止時とも、**空気は間欠流**となり管頂部を流れる → **空気だまりはできない**

- ・ ポンプ稼働時には分離流となり、下水は自然流下状態で流れる
  - ・ ポンプ停止時には下りこう配部は全線空気で満たされる
- ポンプ稼働時・停止時とも**管頂側に常に気相部が存在**

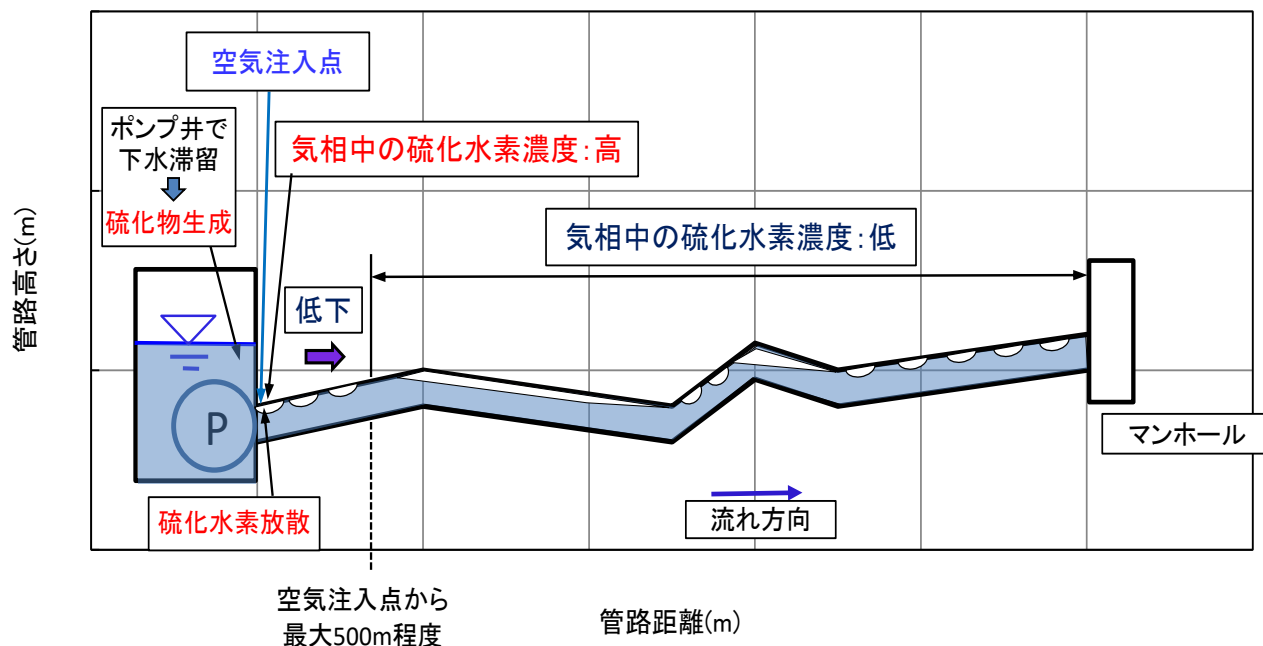
## 管路内の気相中の硫化水素濃度

- ・ **空気注入点の近傍**では**比較的高い硫化水素**が検出されることがある。
- ・ その原因は、**圧送管路流入前の下水中**に既に硫化物が含まれ、それが空気注入により**気相中に硫化水素として放散**されたと推測されている。
- ・ **下流**に向かって**硫化水素濃度は低下**し、500m程度を過ぎると硫化水素はほとんど検出されなくなった。

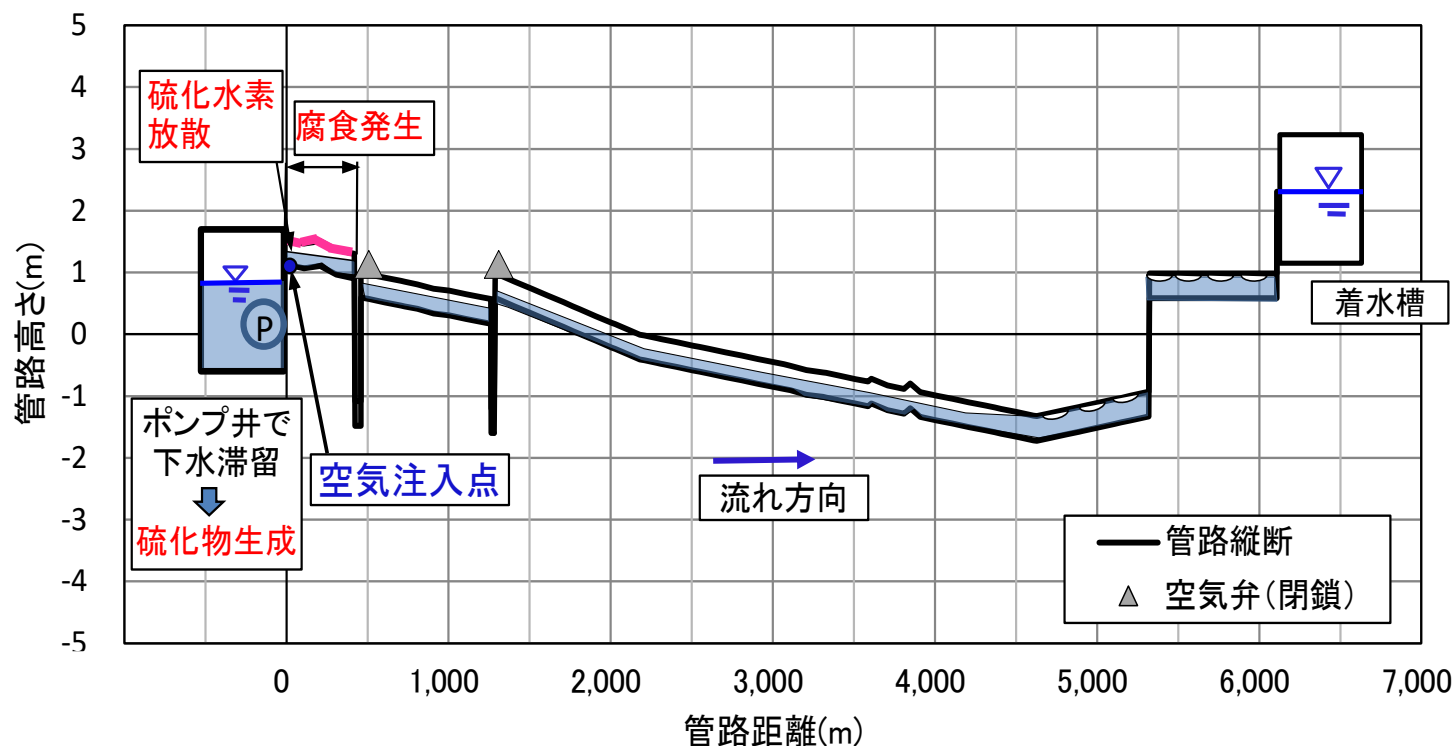
# 腐食原因の推定（空気注入実施管路での事例）

- ①ポンプ井内で下水が滞留している間に、下水中で硫化物が生成
- ②下水中の硫化物が、空気注入により気相中に硫化水素として放散
- ③空気注入点の下流側（約400m程度）が下りこう配であり、常に気相部が形成  
→ この範囲で硫酸腐食が発生

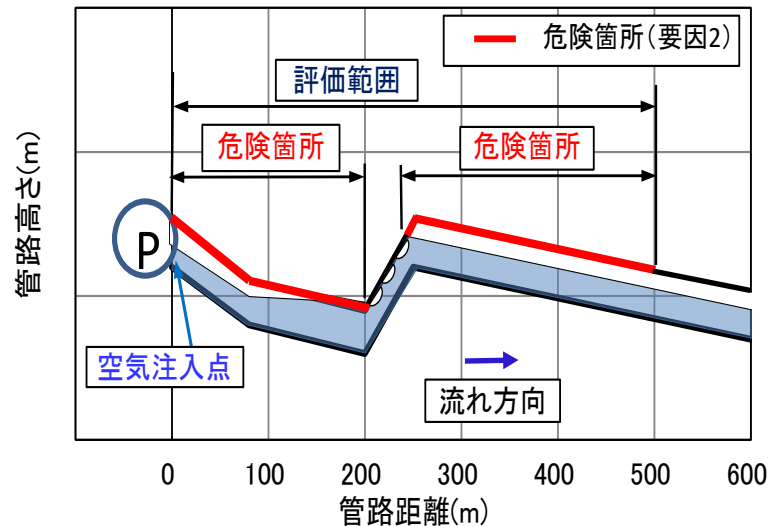
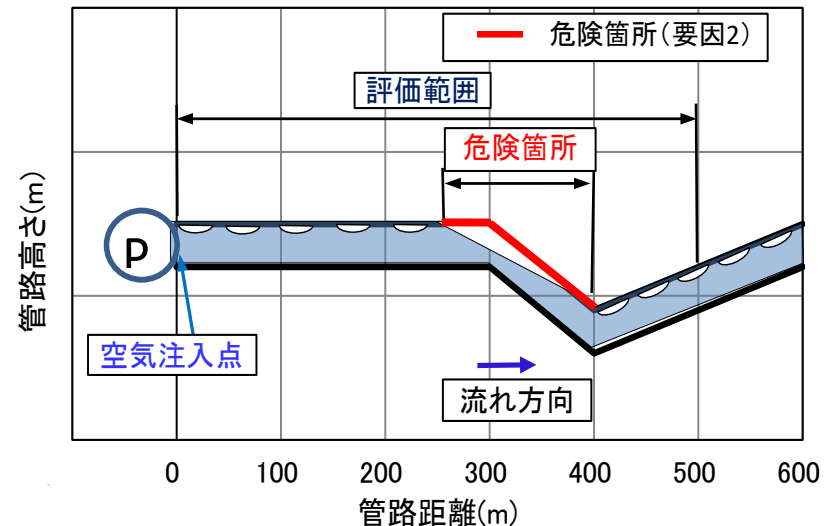
# 追加机上スクリーニング 2 の具体的手順

## 検討対象：空気注入実施管路

- ① 空気注入点から500mの範囲の下りこう配部を危険箇所として抽出
- ② 上りこう配部、水平部は危険箇所としない

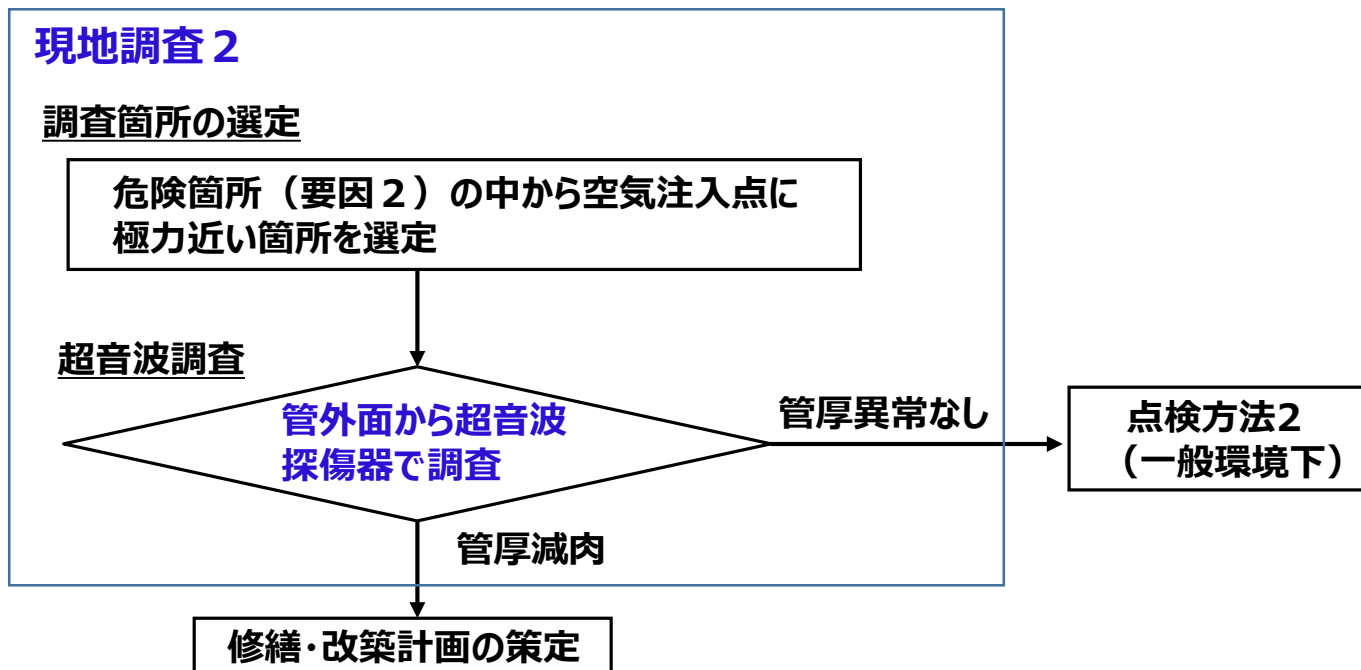
## 現地調査 2

調査対象：追加机上スクリーニング 2 で危険箇所（要因 2）として抽出された箇所

管路内には常に水圧がかかり、**空気弁を取り外すと下水が溢れる**

→ **調査機器を用いて管路内を視覚調査することは困難**
