## 第Ⅲ章 木造住宅の長期使用に向けた屋根、外壁、床下の メンテナンスガイドライン

## **維持保全の手引き TG 委員**

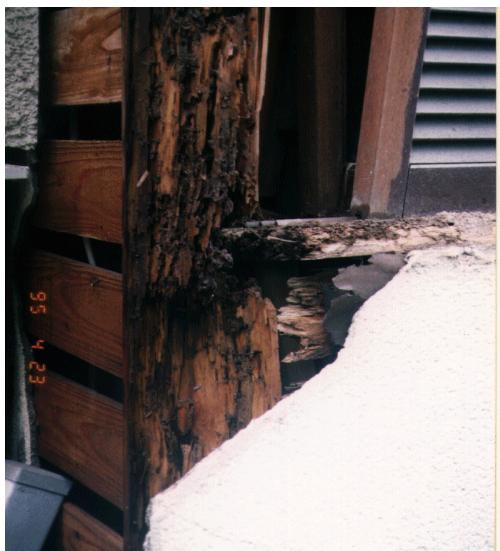
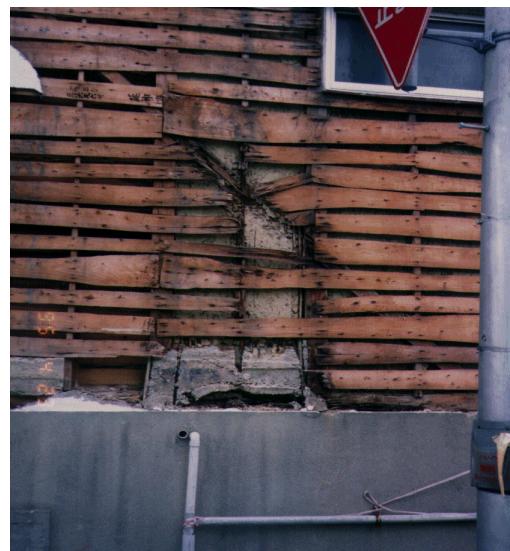
**写真 1.1.1 阪神淡路大震災において見られたモルタル外壁被害と構造部材の腐朽・蟻害例**

木質構造部材への腐朽、蟻害の発生とともに、建物には各種の性能低下が生じますが、そのうち最も深刻な問題は構造安全性の低下です。すなわち写真 1.1.1 に示すように、建物の骨組みである土台、柱、はり、筋かいなどに腐朽や蟻害などの劣化が発生すると、建物そのものの耐震性、耐風性が低下してしまうほか、下地に劣化が生じていた場合はそれによって支持されていた仕上げ材の落下や損傷、あるいは建物の剛性の低下を招いたりします。これにより毎年失われる建物ストックの経済的価値は多大な額にのぼるばかりでなく、場合によっては人命が危険にさらされる状況をも生みかねないため、木造住宅の劣化原因を明らかにしてその防止を図ることは社会的に極めて重要な意味を持ちます。

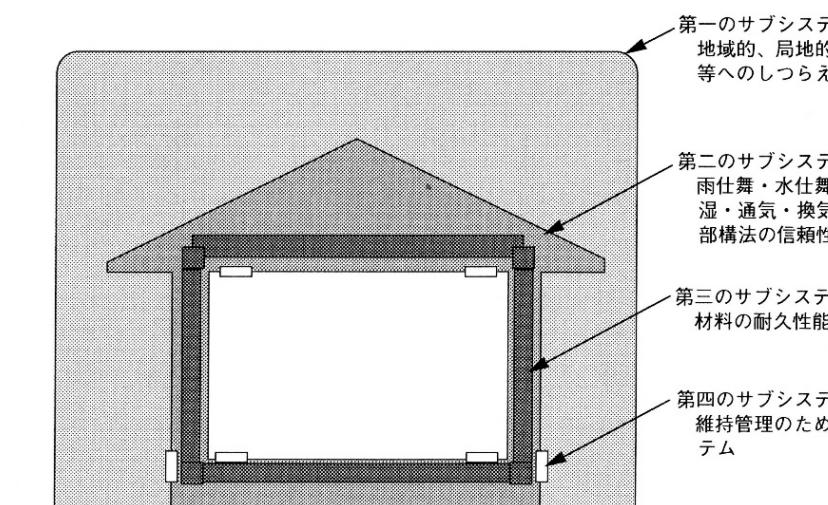
図1.3.1 木造住宅の耐久性能確保の仕組み

木造住宅の耐久性能を確保する基本は、図1.3.1、図1.3.2に示すように材料の耐久性能を低下させる原因となる水分・湿分を長期間継続的に作用させない対策を講じることです。この時、何らかの故障あるいは許容限度を越える事象が生じた場合、その住宅には、二重、三重に水分・湿分の作用を抑制する仕組みが組み込まれていることが必要ですし、また構造材料に生じている何らかの危険な事態を検知し、場合によりそれを容易に修補できることを支援する仕組みを備えていることも重要なポイントです。以下、それぞれの仕組み（図では「サブシステム」としています）の内容は以下のとおりです。

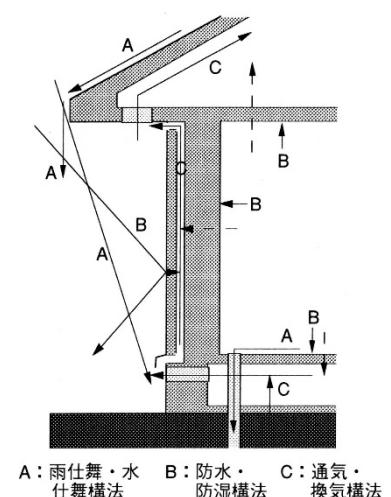
図1.3.2 外皮による水分・湿分への対応

つぎに第二の仕組みとして屋根や外壁などの「外皮」と呼ばれる部分の作り方があります。外皮の作り方（構法）により構造材を水分・湿分から保護する仕組みです。このための構法を区分すれば、図1.3.2に示すとおり、1) 雨仕舞・水仕舞構法、2) 防水・防湿構法、3) 通気・換気構法の3種に分類することができます。雨仕舞・水仕舞構法は、屋根、外壁、バルコニー、土台、水回り等で雨水、使用水が構造材に作用する前に速やかに遠ざけるための建築的手法

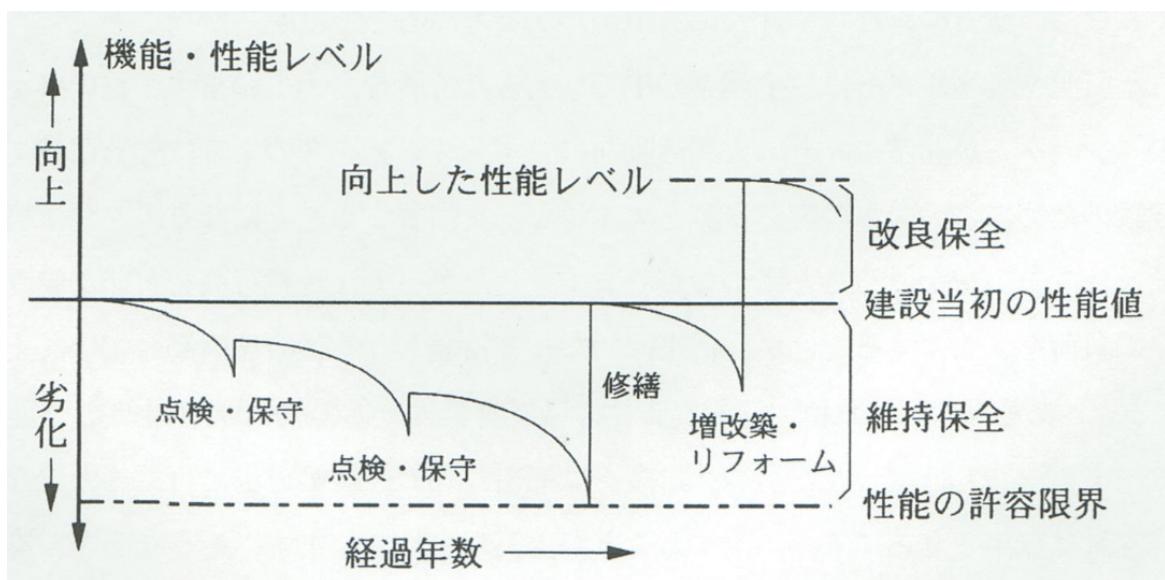
図 1.4.1 木造住宅の性能と維持保全との関係

以上のように木造住宅構造体の耐久性を確保する上では、屋根、外壁、床下などの外皮構造部分が重要な役目を果たすことになります。これらの外皮構造部分の性能は主に設計と施工によって達成されることになりますが、外皮は建築部位の中でも特に日射や風雨などの自然外力を強く受ける部分ですから、時間の経過とともに次第に劣化を生じることになります。これを経年劣化といいますが、これを放置しておくといかに当初の設計や施工が良くとも、いずれは外皮としての防雨性能や防湿性能、防蟻性能などが低下してしまい、初期の目的を果たせなくなります。そこで、外皮の性能を長く保つためには外皮各部の状態を適切に維持保全することが大事になります。図 1.4.1 に示すように、外皮を構成する各材料を維持保全することによりその部分の性能は初期の状態に近いレベルにまで回復し、その結果として建物の性能も回復することになります。

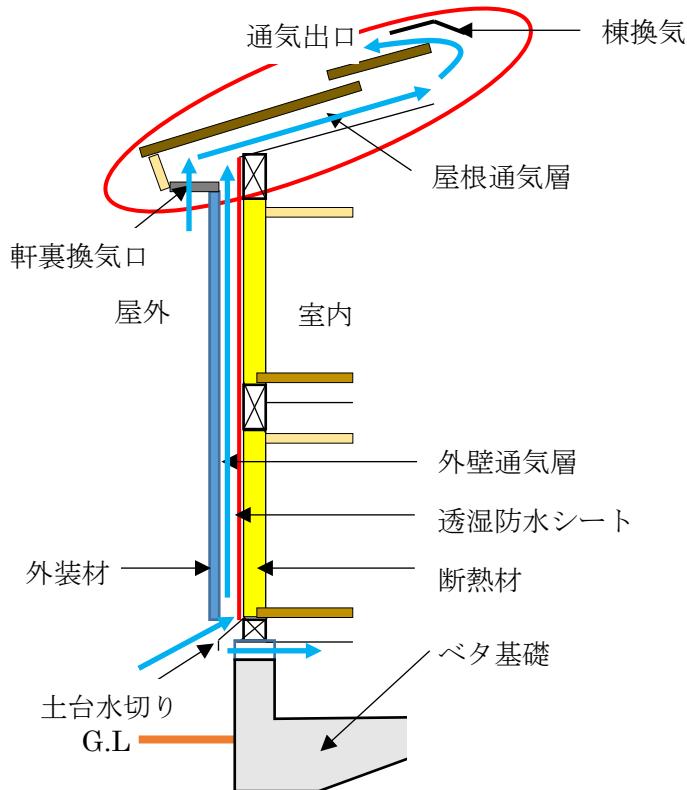
図 2.3.1 屋根通気構法の概略図と役割

外壁には、通気構法が一般化していますが、瓦屋根を除き直葺き構法が一般的になっています。屋根の耐久性や遮熱性能を確保するため、通気構法の採用が望まれます。

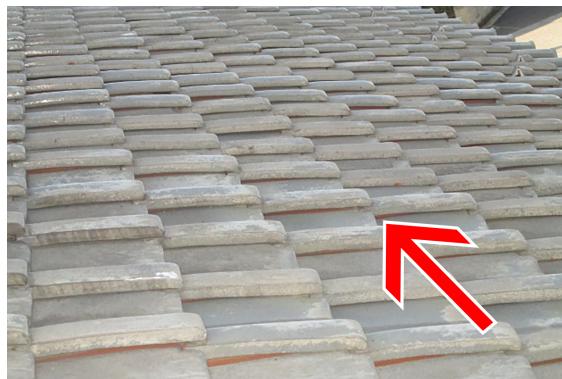
30年前当時の瓦は、現在と違い  
多少のねじれのある商品がある。  
瓦の下に雨漏れ等がなければ、  
問題なし。

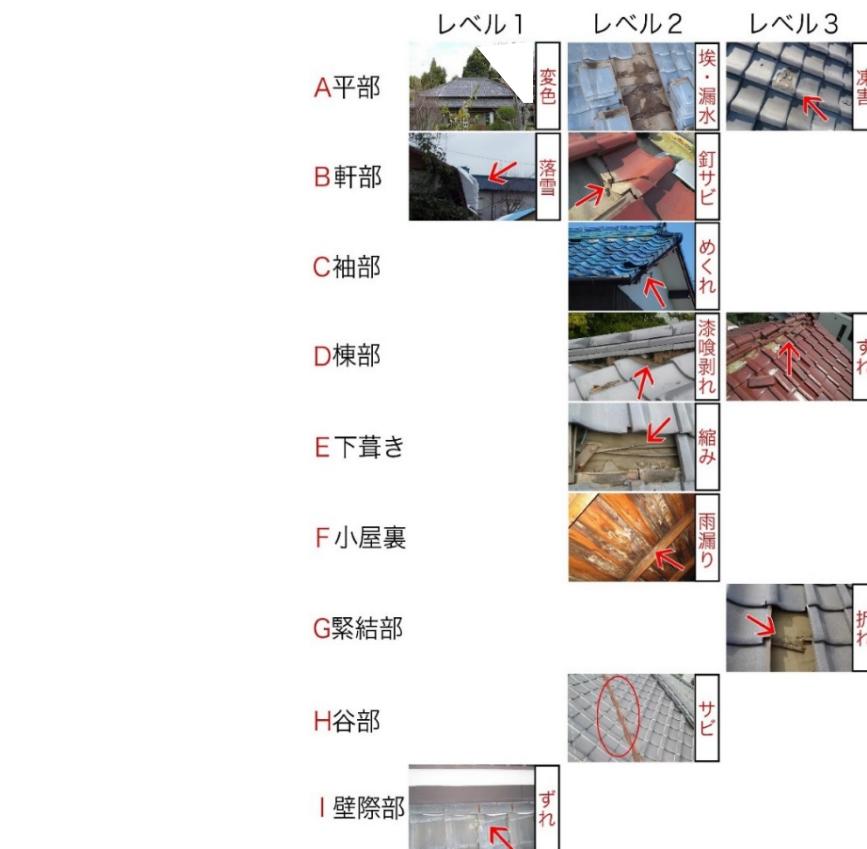
図 3.1.1 「木造住宅屋根の経年劣化段階評価表」で使用する対象部位

「評価表」は、屋根葺き材別に劣化部位と改修に必要なレベルについてまとめたものであり、各種の屋根で発生している様々な劣化状況を「調査シート」により分析し、図 3.1.1 の A～I に示す 9 つの部位に分類するとともに、劣化した部位を現状に回復するために必要な屋根工事の程度をレベル 1 からレベル 3 までの 3 段階に区別して、部位と劣化状況の関係を整理したものとなります。レベル 1 は軽微な劣化あるいはその兆候、経過観察が必要となる程度、レベル 2 は明らかな劣化が局所的に進行して部分的な補修・交換工事が必要となる程度、レベル 3 はレベル 2 の劣化が屋根全面に進行し、大規模な改修・葺き替え工事が必要となる程度としました。

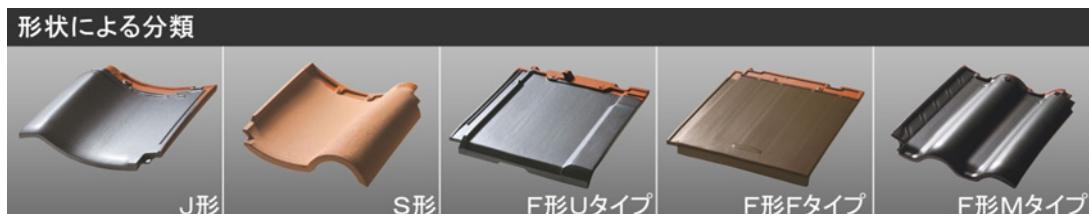
写真 3.1.1 瓦の主な形状

粘土瓦とは粘土を混練、成形、焼成した屋根材であり、いぶし瓦と釉薬瓦、無釉瓦などに分けられます。瓦の形状は、写真 3.1.1 に示す通り、伝統的な J 形、一つの山がある S 形、平らな形の F 形があります。F 形には、U タイプ、F タイプ、M タイプがあります。

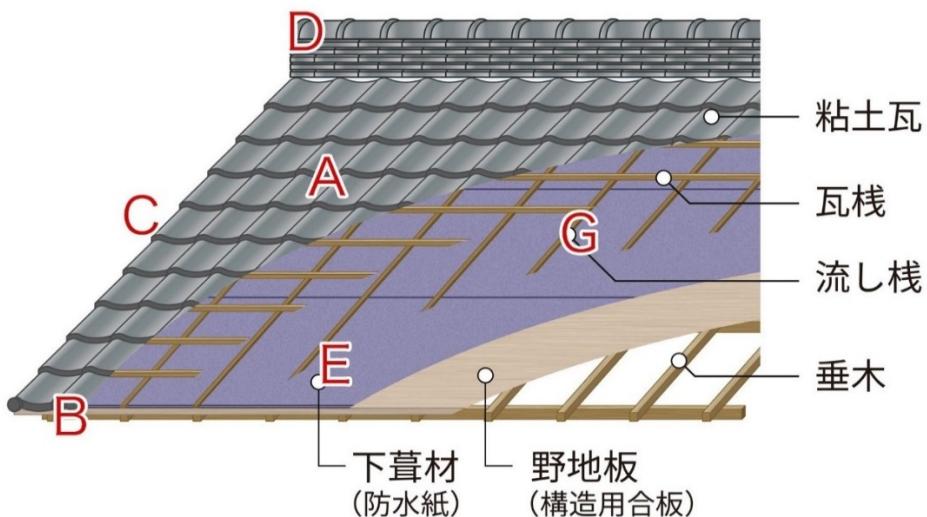
図 3.1.2 粘土瓦葺き屋根の層構成

従来の瓦棟構法の場合、強風雨の際、瓦の下に浸入した雨水が、瓦棟によってせき止められると瓦棟の留め付け釘の孔から漏水する恐れがありますが、図 3.1.2 に示す瓦棟の下に流し棟を設けた「防水通気流し棟構法」を採用して瓦棟を浮かせることにより、瓦の留め付け釘が下葺材を貫通することが無くなり、留め付け釘の孔からの漏水を防ぐとともに、下葺材上へ浸入した雨水を瓦棟へ滞留させることなく屋外へ排出する効果が発揮されます。

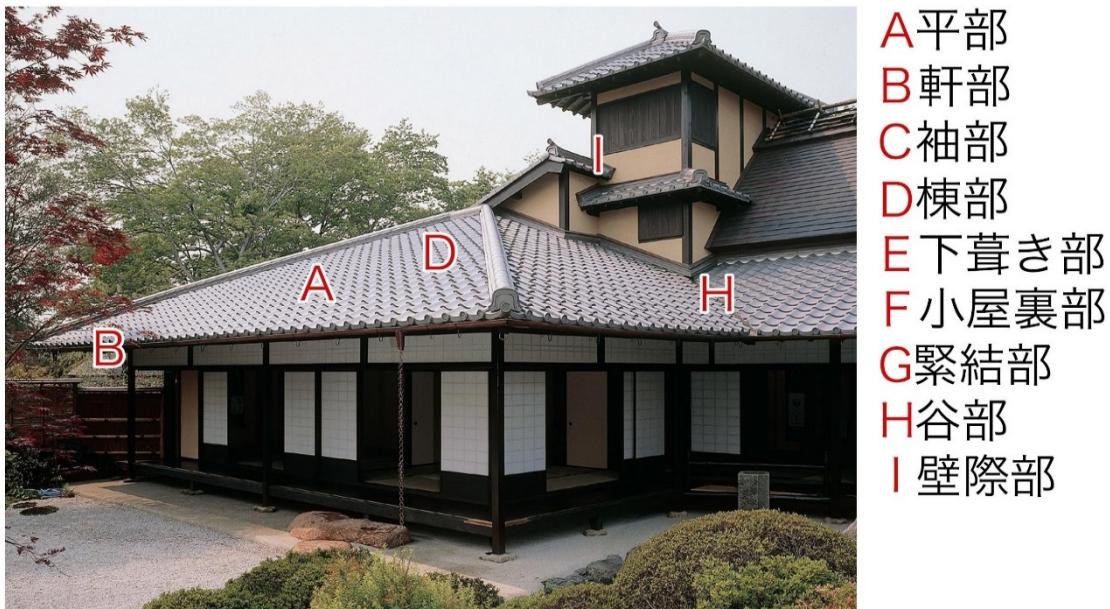
写真 3.1.2 粘土瓦の部位説明

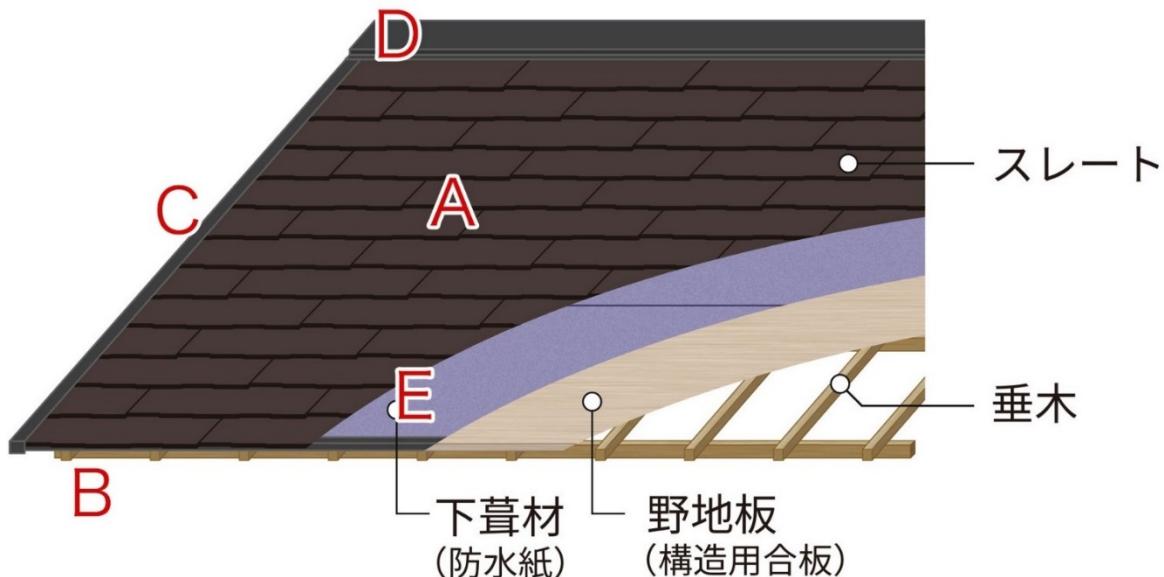
図 3.1.3 住宅屋根用化粧スレートの層構成

住宅屋根用化粧スレートの層構成は、図 3.1.3 及び一般社団法人 日本建築学会 建築工事標準仕様書 JASS 12 屋根工事が参考となります。野地の上にアスファルトルーフィング 940 同等品以上の下葺材を使用することが規定されています。

一般的に、厚さ 12mm 以上の構造用合板の上にアスファルトルーフィング 940 と同等以上の下葺材を敷いた後、メーカー指定の専用釘で化粧スレートを留め付けます。

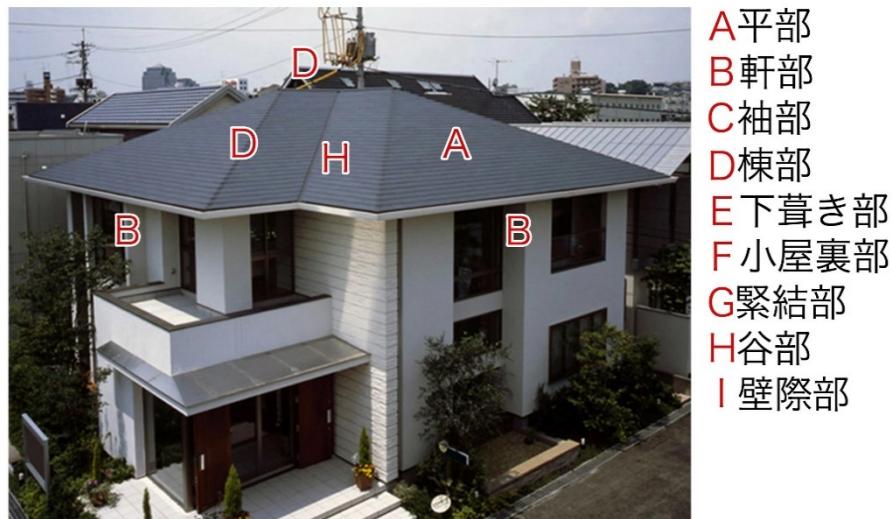
**写真 3.1.3 住宅屋根用化粧スレートの部位説明**

また、写真 3.1.3 で示す、B 軒部、C 袖部、D 棟部、H 谷部は、鋼板材を釘留めされていて、鋼板材等のサビによる腐食が発生します。そのまま放置していると、風によるめくれ、欠損、雨漏れをおこす原因となるため、部分交換にて補修します。

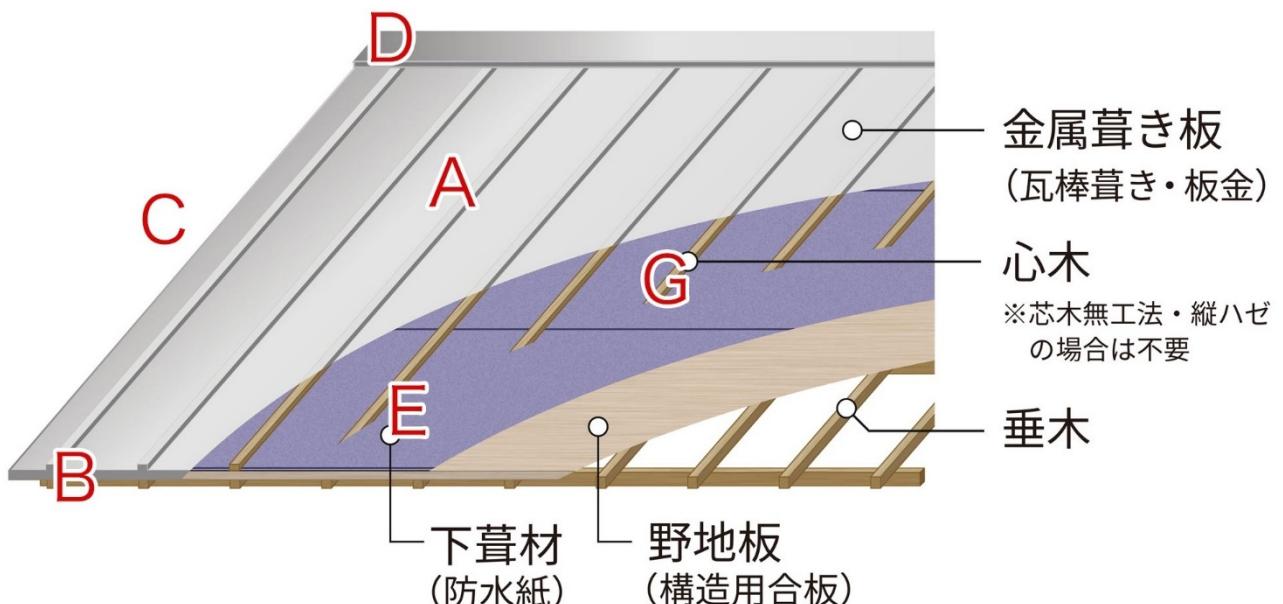
図3.1.4 金属板の層構成

金属板の多くは野地板に直に釘留めしますが、瓦棒葺きは下葺材の上に心木（木質系）を縦に留め付け、金属本体を心木に釘留めをします。（図3.1.4）

表の3.1.4に示す通り、金属屋根葺きの経年劣化の症状として多くは、もらい鋲・折り曲げ部・谷部鋲、金属板全体の赤鋲、また、屋根の端部（図3.1.4）B軒部、C袖部の破風板などの木部腐朽などがあります。

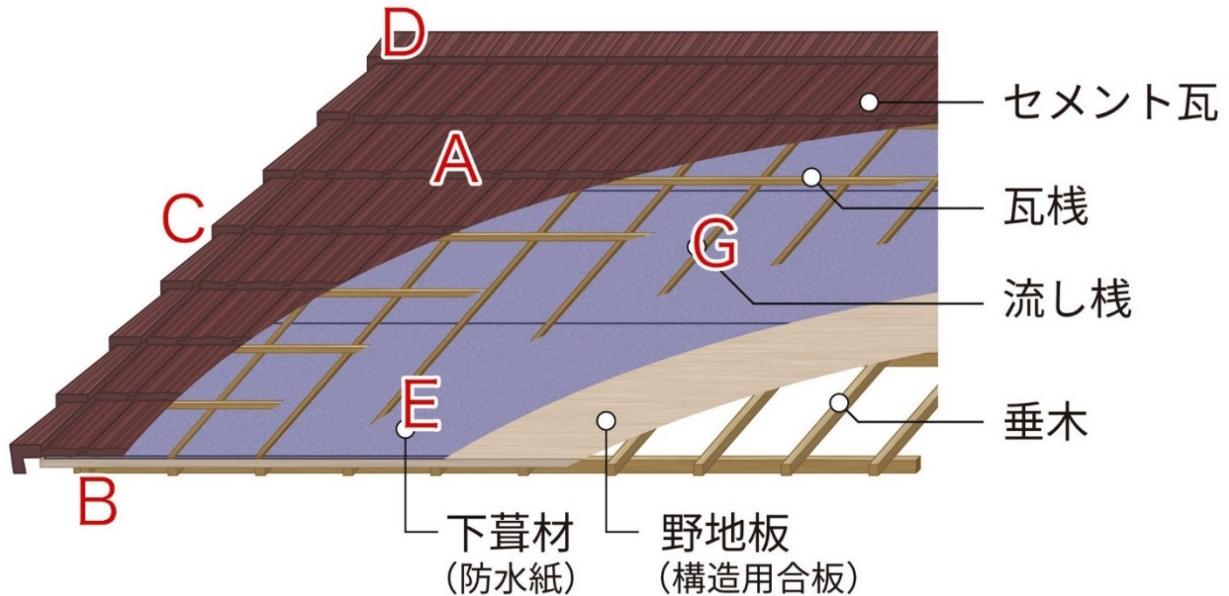
図 3.1.5 プレスセメント瓦の層構成

粘土瓦と同様に瓦棟に瓦を留め付ける工法です。下葺材、瓦棟、流し棟を使用します。(図 3.1.5)

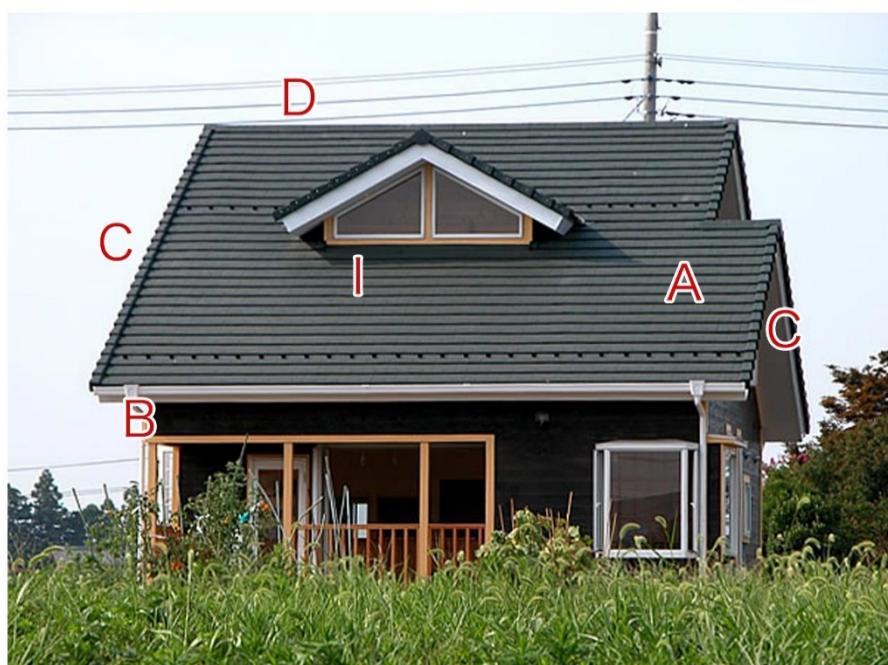
写真 3.1.5 プレスセメント瓦の部位説明

また、写真 3.1.5 で示す棟部の留め付けに粘土を使用し、表面をシックイにて止水した工法の場合、シックイの剥離、粘土の流出、棟瓦のずれ、欠損する劣化もあります。早めに補修すればシックイの交換、棟取り直し等部分補修で済みますが、雨漏れを起こし野地等の木部の腐朽に至ると、葺き替え、野地補修と大規模な工事になるので注意しましょう。

また写真 3.1.5 の軒部、袖部の留め付け釘による腐食は、瓦の欠落のおそれがあるため、症状が見られた場合、釘の交換工事を行ってください。

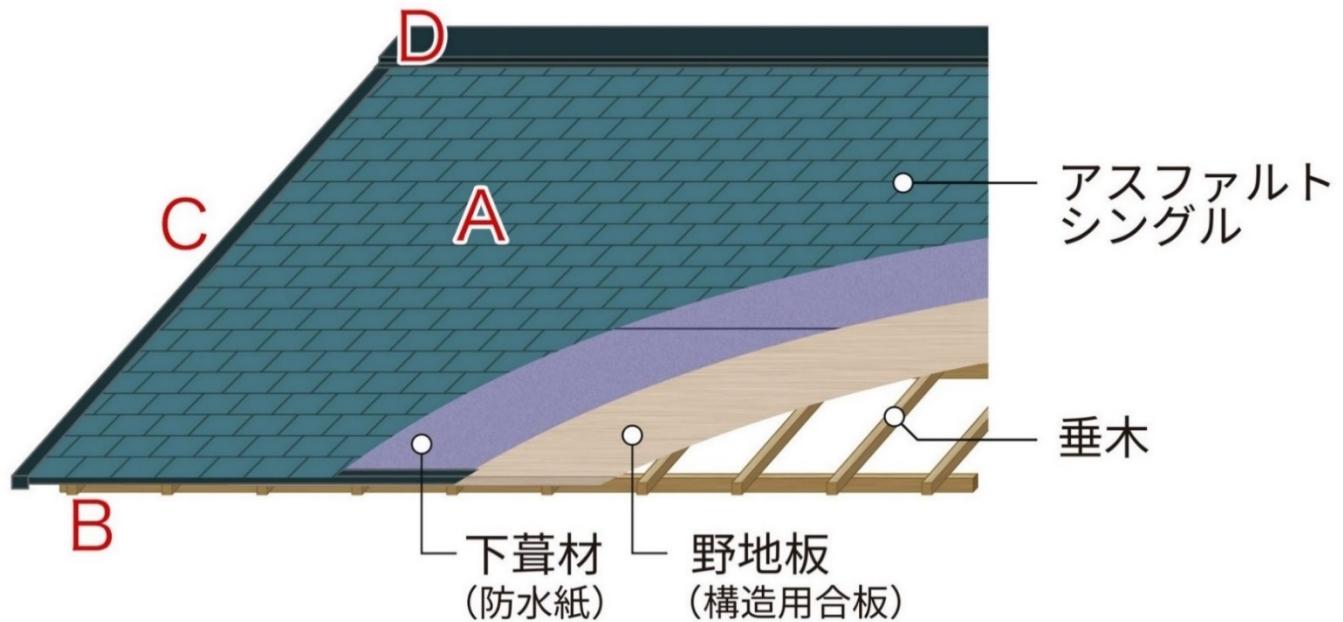
図 3.1.6 シングル葺きの層構成

アスファルトシングルは接着工法と、釘留め+接着する工法があります。共に下葺材に直に留め付けをします。（図 3.1.6）

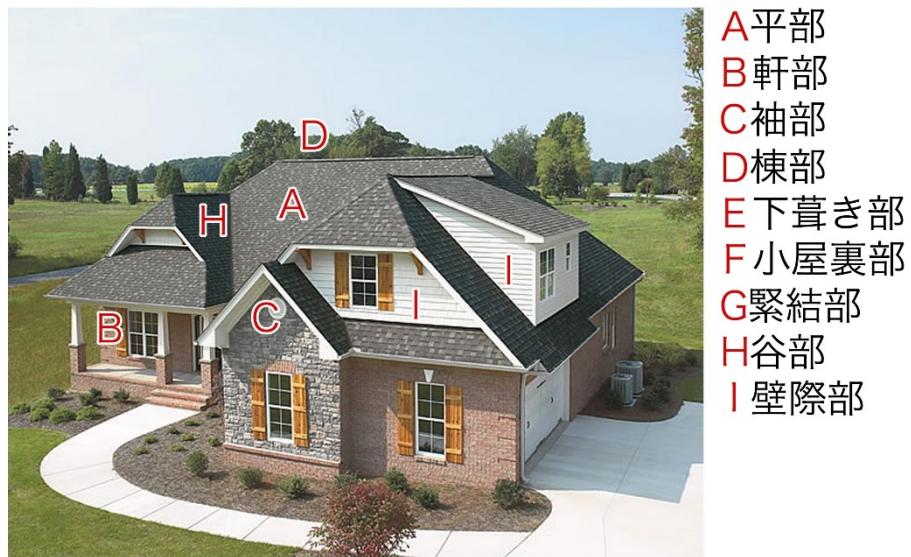
写真 3.1.6 シングル葺きの部位説明

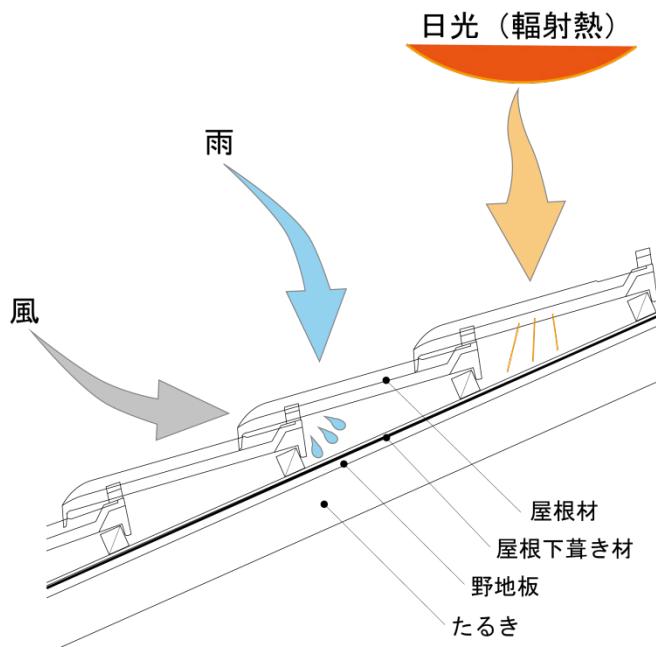
図 3.1.7 勾配屋根断面図

下葺き材の主な劣化因子としては、熱や、屋根材の隙間から浸入する雨水があります。熱は、図 3.1.7 のように屋根材を通して輻射熱が到達することが考えられます。下葺き材が長期間高温に晒されると、徐々に固くもろくなり、防水性能を維持することが難しくなります。また、変形を伴う現象もあります。変形が大きいと重ね幅が不足したり、くぎなどの貫通部分が広がるなど下地が露出してしまうものもあります。変形は熱の他、水分が原因の場合もあります。

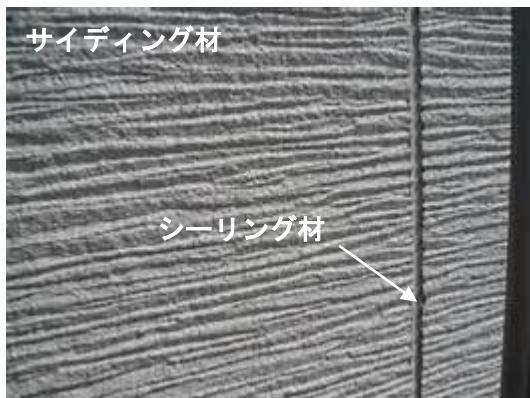
写真3.2.1 窯業系サイディングによる外壁仕上げの例

サイディングによる外壁仕上げは、写真3.2.1に示すように、主としてサイディング材と金物部およびサイディング材間のすき間（目地といいます）を埋めるシーリング材とで構成されています。金物部分はサイディングの裏面になるため、普通は住まい手には見ることができません。

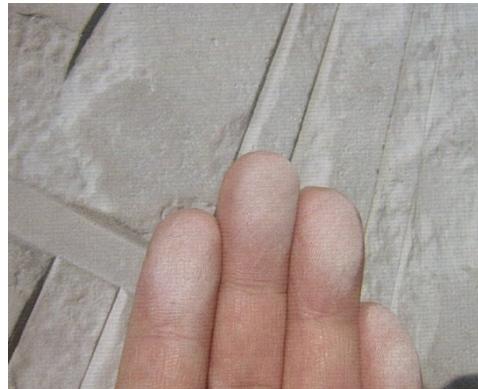
**写真3.2.2 チョーキングの例（サイディング表面を手でこすると白い粉が付く状態）**  
(出典：日本窓業外装材協会監修、不具合は何故起こるか、2009.6)

サイディング材の表面には、防水や美装のために何らかの塗膜を形成してあるのが普通です。その塗膜が長期間にわたって屋外に曝されると紫外線や雨水により表層から少しづつ劣化していきます。10年前後経過したサイディング材の表面を指でこすると、写真3.2.2に示すように、白い粉のようなものが付着することがあります。これをチョーキングあるいは白亜化といい、表層の塗料（樹脂）が分解したものです。この状態になると、サイディングのもともとの色が褪せてきて光沢もなくなってきたら再塗装をそろそろ考える時期になりつつあります。

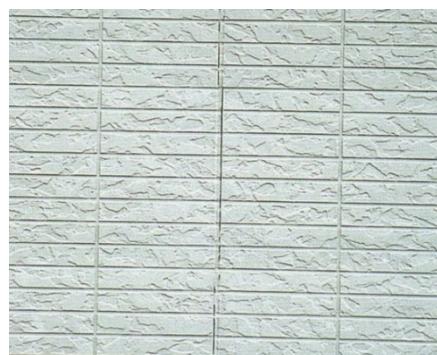
**写真3.2.3 シーリング材がサイディング材からはく離した状態（中央部）**  
(出典：NYG 監修、不具合は何故起こるか、2009.6)

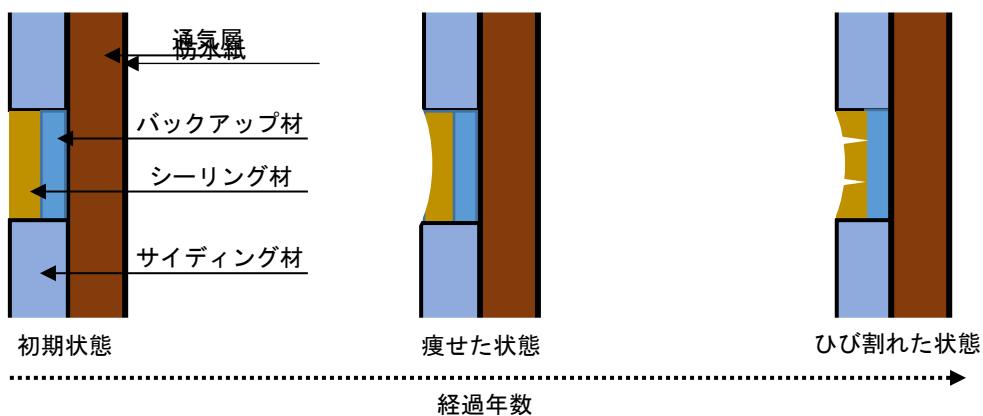
**図3.2.1 窯業系サイディングによる外壁仕上げの例**

この「痩せ」を放置してしまうと、次にはシーリング材がひび割れるようになります。これは目視でシーリング材を観察すると表面に細かいひびが入っていることで分かります。このひび割れがサイディングとの間に生じると、「はく離」「切れ」ということになり壁の中への水分浸入を許してしまうことになります。この一連の過程を簡単な図で示せば、図3.2.1のとおりです。

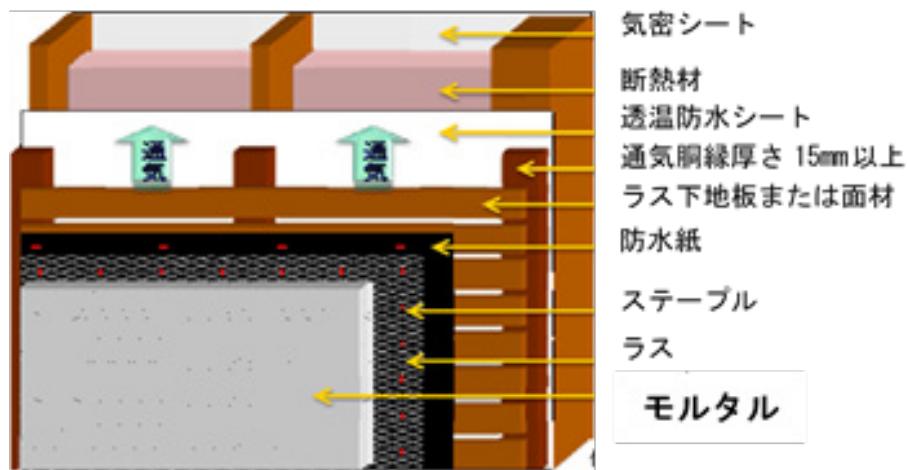
図3.2.2 モルタル外壁仕上げの断面構成例（通気構法）

一般的なモルタル外壁仕上げの概略を示せば、図3.2.2のとおりです。製材の板（ラス下地板）や合板などの上に防水紙を介して金属の網（ラス）を取り付け、そこにモルタルを何回かに分けて塗り付け、最後に仕上げ塗材を施工します。したがって、「モルタル外壁仕上げ」とは言っても、直接モルタルが見えるわけではなくて、直接見えるのは防水や美装の役目をもった塗材表面が見えることになります。施工上の瑕疵があったり大震に遭遇しない限りは、一般にモルタル壁の下地や塗層全体に短期に劣化が生じることは考えにくく、経年にともなう劣化としては仕上げ塗材部分から始まりモルタル層に至るという経過が通常です。ここでは、これらの各構成部分に生じやすい経年劣化と呼ばれる性能低下現象について記載します。

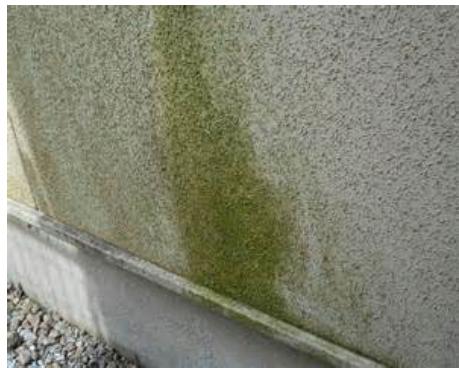
**写真 3.2.4 モルタル外壁仕上げの藻による汚損例**

写真 3.2.4 に示すように、立地や隣家・植栽との関係あるいは仕上げ面の凹凸状況などの条件によっては、早ければ新築後数年経過するころから、塵埃、手垢、油脂、鏽などの付着または藻・苔やカビなどの繁殖によって、通常の洗浄方法では除去しきれない汚れが付着することがあります。ただ、これらの汚損が生じても壁体としての機能、性能に問題は生じませんが、藻や苔が発生する環境は改善しておいたほうがよいでしょう。

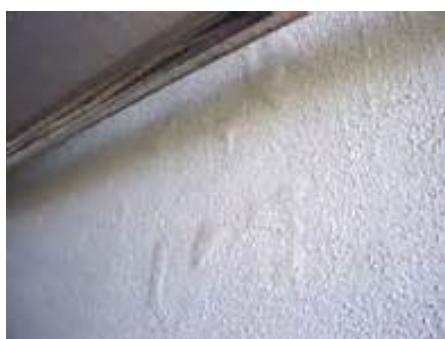
**写真 3.2.5 モルタル外壁仕上げ 塗材に生じた膨れの例**

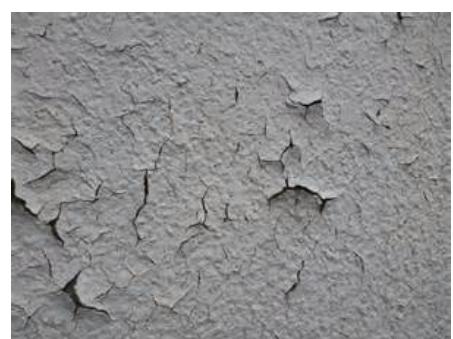
**写真 3.2.6 モルタル外壁仕上げ塗材に生じたひび割れおよび剥離の例**

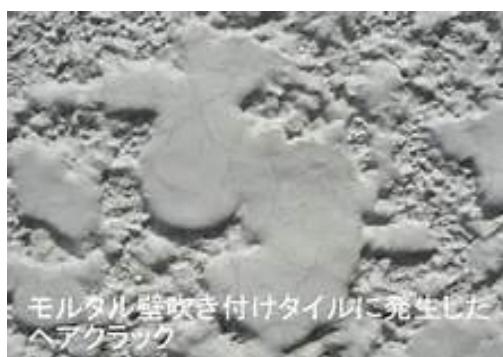
写真 3.2.7 モルタル外壁仕上げ面に生じたヘアクラックの例

モルタルは硬化・乾燥にともない体積収縮を生じ、一方で引張りに対する抵抗力にも弱いので、施工上の瑕疵などが無くてもひび割れが生じやすい材料です。ひび割れには写真 3.2.7 に示すような、ごく細い（多くの場合深さも浅い）ヘアクラックと呼ばれるものと、少し離れたところからでも目視で確認できる幅が 1mm を超えるようなひび割れなど多様なひび割れがあります。雨水浸入の観点から見れば、写真 3.2.8 に示すような 0.3mm を超えないひび割れであれば、水分は浸入しにくいと言われており直ちに補修しなくとも、経過観察をしていけばよいでしょう。

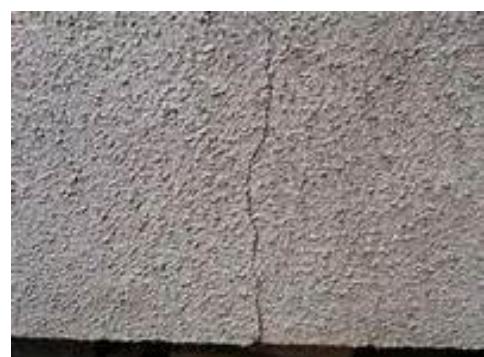
写真 3.2.8 モルタル外壁仕上げ面に生じたひび割れの例

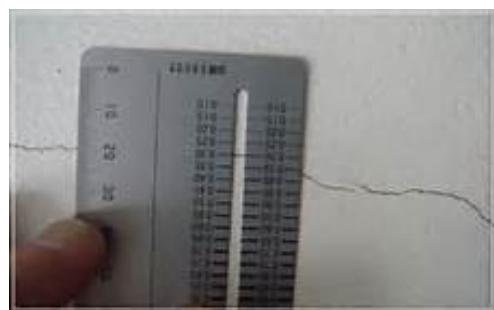
写真 3.2.9 ひび割れ幅を知るためのクラックスケールの例

ところで、ひび割れ幅の計測の仕方ですが、建物検査の専門家は写真 3.2.9 に示すような、クラックスケールという道具を使います。これは近所のホームセンターなどにも置いてありますので、それを手に入れれば簡単に調べることができます。そのような道具が手に入らない時は太さが分かっているシャープペンシルの芯を使うとおおよその幅を知ることができます。

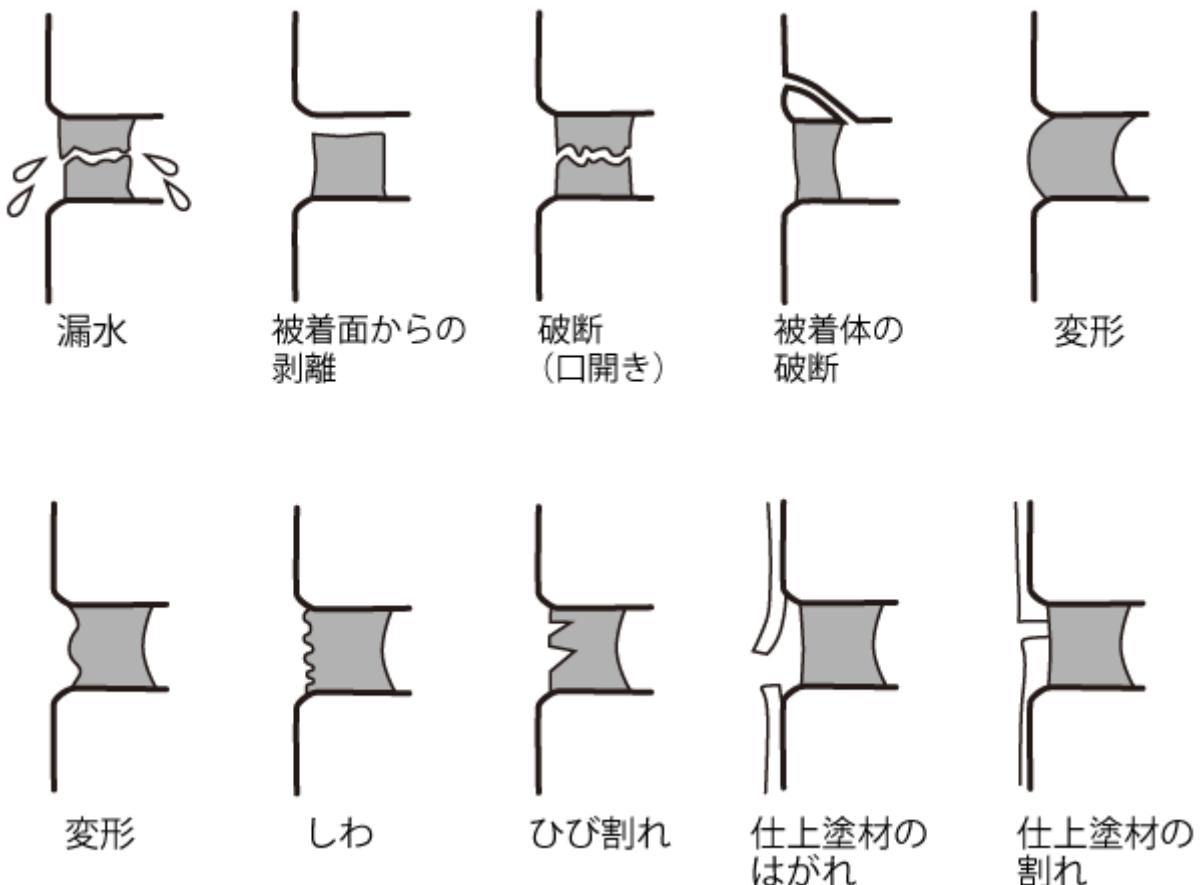
図 3.3.1 シーリング材の劣化・不具合現象模式図

独立行政法人 建築研究所の建築研究資料 No.145 「[建築物の長期使用に対応した外装・防水の品質確保ならびに維持保全手法の開発に関する研究](#)」では、シーリング防水の劣化現象および不具合の種類について表 3.3.1、(一社) 日本建築学会では劣化・不具合の現象を図 3.3.1 のように示しています。

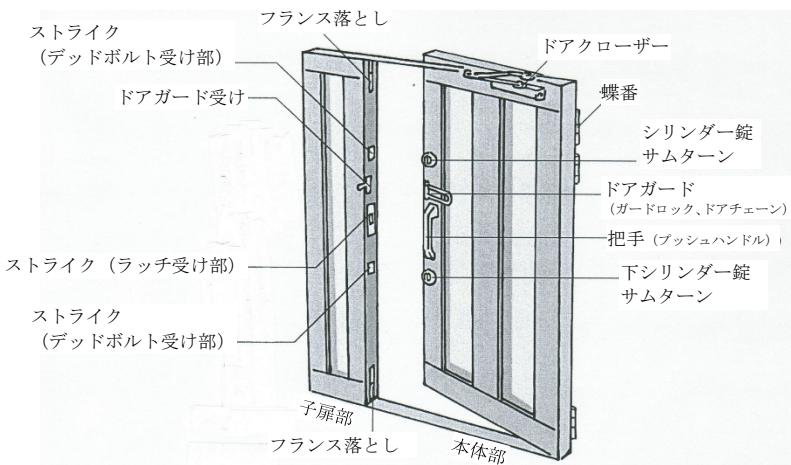
**図3.3.2 玄関ドアの構成例（親子ドアの例）**  
(出典：住まいと設備のメンテナンス技術ガイド、住宅産業協議会、2013年1月)

親子ドアを例に玄関ドアの構成例を示せば、図3.3.2のようになります。ドアはドア本体以外にいろいろな部品によって構成されています。これらの部品には、ドア本体をドア枠材に取り付けるための丁番やドアの開閉のための把手のほか、ドアを自動的に閉めるためのドアクローザーやドアを施錠するためのシリンダー錠とサムターン及びその相手部品となるストライク (ドアラッチ受け部) やドアガード (ドアチェーン)、子の扉部を固定

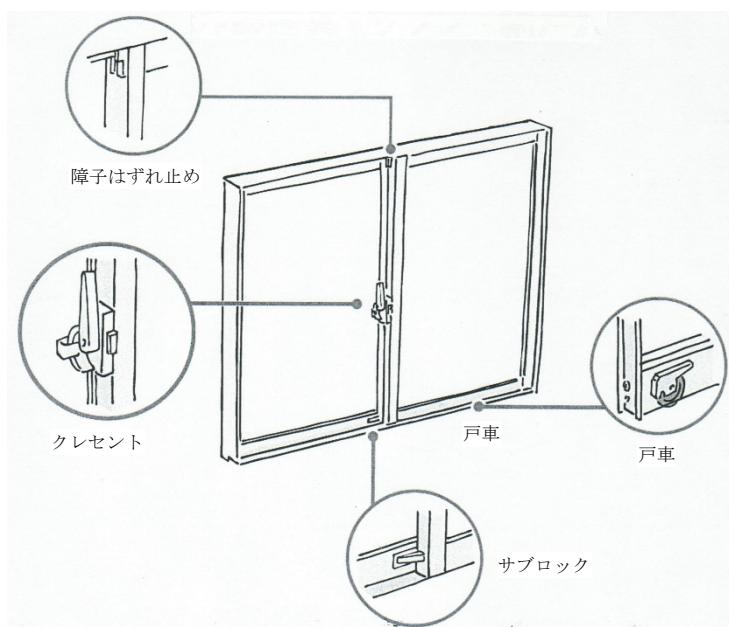
**図3.3.3 引違いサッシの構成例**  
(出典：住まいと設備のメンテナンス技術ガイド、住宅産業協議会、2013年1月)

また、図にはありませんが、引違いサッシの外側には一般に夏の虫よけのためにアルミ枠にプラスチック繊維による網を張った網戸が取り付けられます。さらにガラスはサッシ本体とサッシビートというゴム系の固定材で固定されます。

引違いサッシは、図3.3.3に示すように、サッシ枠とサッシ本体、戸車、クレセント（2枚の引違いサッシを閉じる際に使用される締め具）、ロック（万が一クレセントが壊されてもサッシが開かないようにするための装置）などで構成されています。このうちサッシ枠とサッシはアルミニウム製（正確にはアルミニウム合金製）、クレセントはステンレス、戸車とロックはプラスチック製が多いようです。

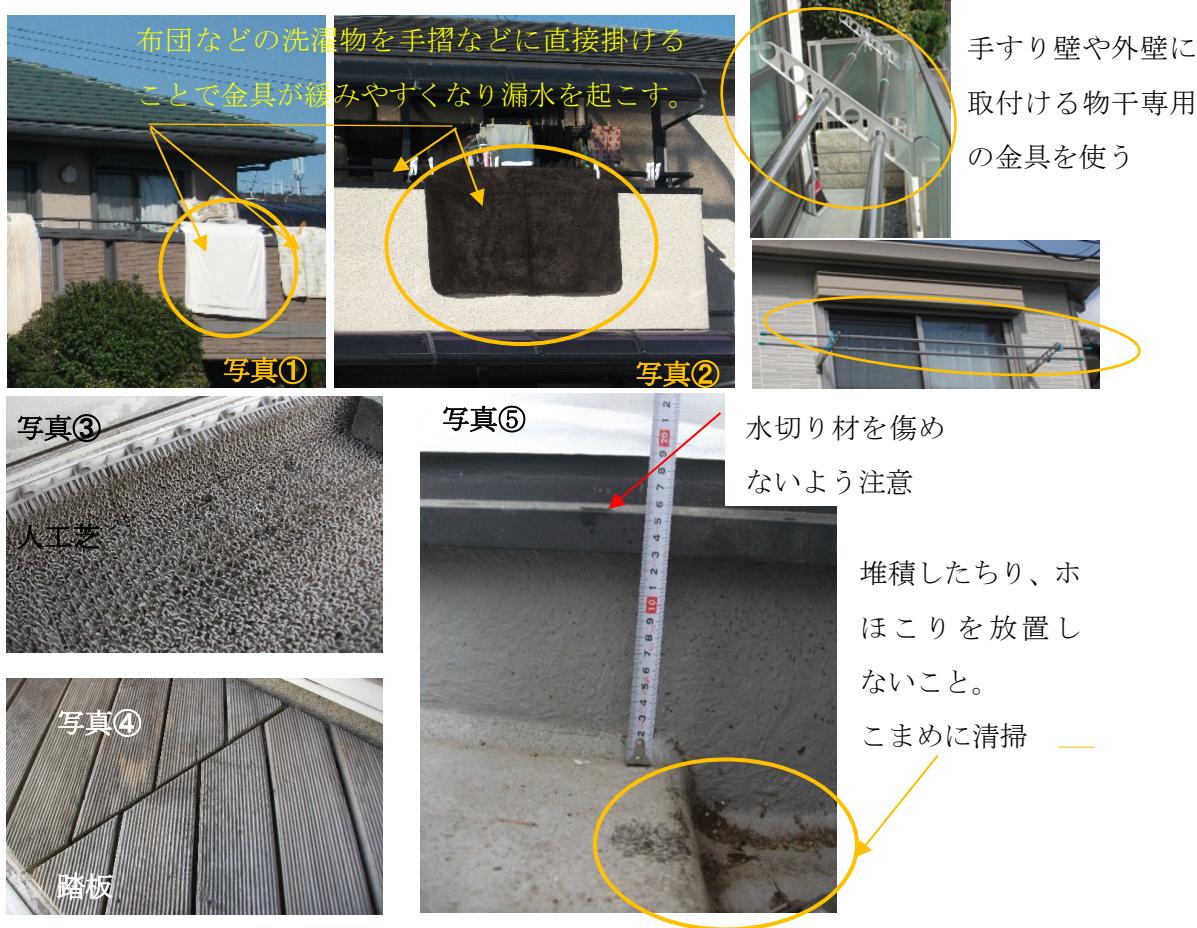
- ① 手すり壁上端は寝具などの日干しに利用する事も多く、上端に繰り返し大きな力が加えられ手摺や笠木などの固定金具が緩み漏水しやすくなります。この漏水は手すり壁や床裏が空洞となっている事から日当たりの良し悪しにより表面温度の違いが生じ、中空部に結露が発生しやすく木部が湿潤状態になり劣化リスクが高まります。（写真①&②）
- ② 長期にわたり植栽プランターや植木鉢などは直接置かず、敷板や人工芝などを介して置く事が床防水の保護にもなります。（写真③、④）
- ③ バルコニーの床は土砂やチリやほこりが堆積しやすく、放置すると排水口の目詰まりの原因となるので定期的な清掃が必要です。（写真⑤）

- ④ バルコニーの床面に、植栽用のプランターや空調機器の室外機を据置する場合など、防水層に部分的な集中荷重をかけ続けることや、寒暖の繰り返しによる防水層の伸縮が材質の劣化を早める要因となります。床面保護に人工芝やすのこなどの緩衝材を使う（写真③、④）
- ⑤ 床面に不用意に放置されるちりやほこりは、排水用のドレーンやオーバーフロー管の目詰まりを起こし排水口が1カ所の場合、併設するオーバーフロー管とともに閉塞されると、大雨などで一時的な溜り水が防水層の上端レベルに達し漏水の原因となることもあります。（写真⑤）

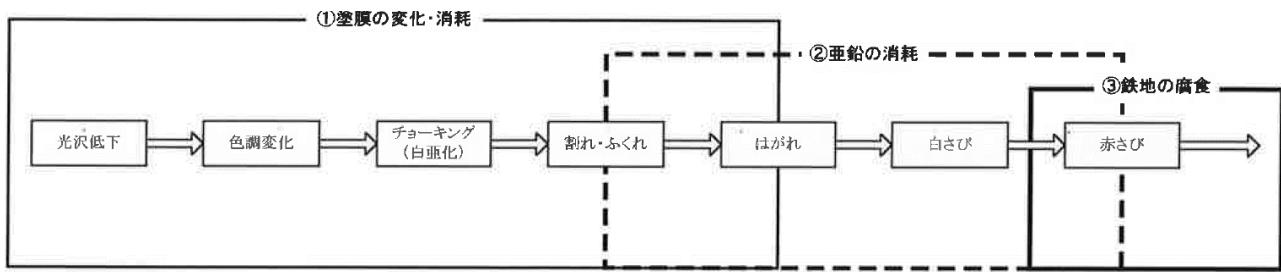
図 4.1.2 塗装亜鉛系めっき鋼板の劣化の進行

一般社団法人 日本金属屋根協会および日本鋼構造協会の「鋼板製屋根の設計・施工・保全の手引き、MSRW2014」によると、塗装鋼板の劣化は、①塗膜に変化・消耗、②亜鉛の消耗、③鉄地の腐食の順に進行し、各々の段階で特徴的な外観の変化が見られるので、定期点検時には、図4.1.2のような変化の有無に留意する必要があります。

図 4.1.2 では、塗装亜鉛系めっき鋼板を例にして、定期点検での項目と判定基準の考え方を紹介します。外観から確認できる汚れや劣化に係る変化に注目し、表 4.1.1 に示す点検項目と判定基準が提供されています。同表の点検項目のほか、必要に応じて局所的な変形や凹み、浮き上がりの有無についても確認しなければなりません。屋根葺き材が局所的に凹んでいると、雨水が常時滞留することによって劣化が早まる可能性があるので、特に注意する必要があります。また、建築物の小屋裏内部からも、明かり漏れや漏水、異音の発生の有無について確認することが必要です。

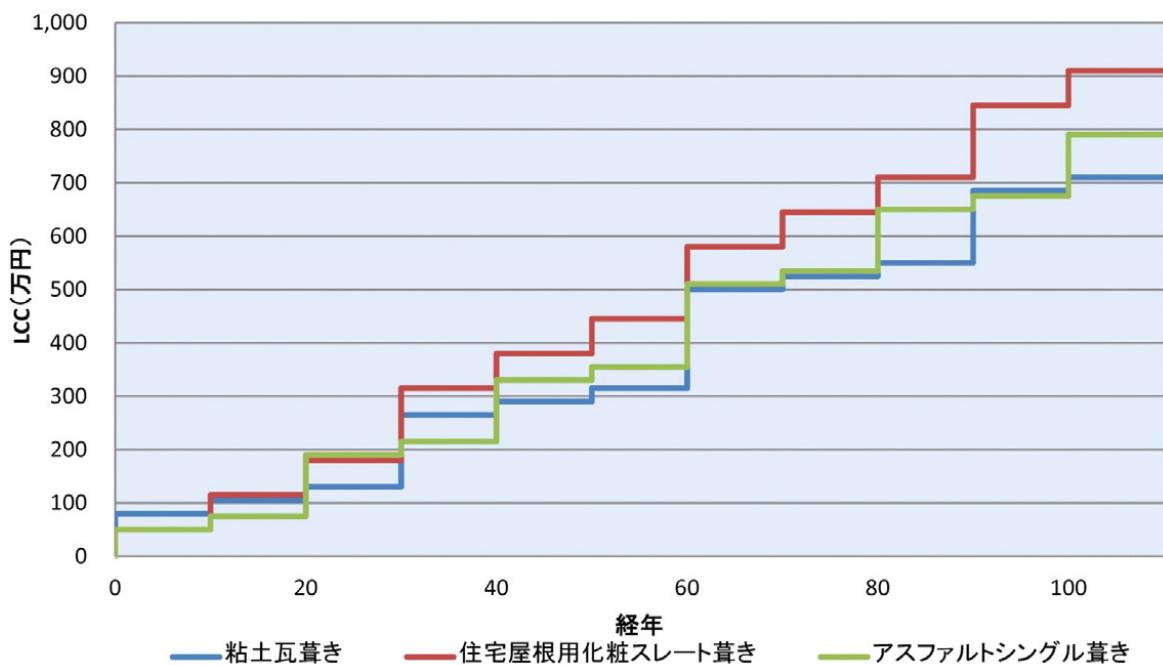
図 4.2.2 屋根のライフサイクルコストの概算試算の例

例えば粘土瓦屋根に関しては、図 4.1.1 による維持保全費用と初期費用を仮定し、経過年数を横軸にして積算すると、一定の条件下における LCC を概算することが可能となります。粘土瓦葺きに加えて、住宅屋根用化粧スレート葺き、アスファルトシングル葺きについて以下の仮定で試算を行った結果を図 4.2.2 に示します。

- ・約 100 m<sup>2</sup>の屋根面積を想定。屋根形状は考慮しない。
- ・初期点検費用は省略
- ・更新時にも同じ材料で葺き替える。
- ・安全対策費（足場代等）を含んでいない。
- ・建築物全体のメンテナンスとの整合、建築物そのものの耐用年数、除却について考慮していない。
- ・金利や物価変動について考慮していない。

この試算例は、構法ごとの LCC の大小を比較することを目的としたものではなく、LCC の総額に対し、初期費用のそれはわずかに過ぎないことを象徴的に表すものとお考え下さい。

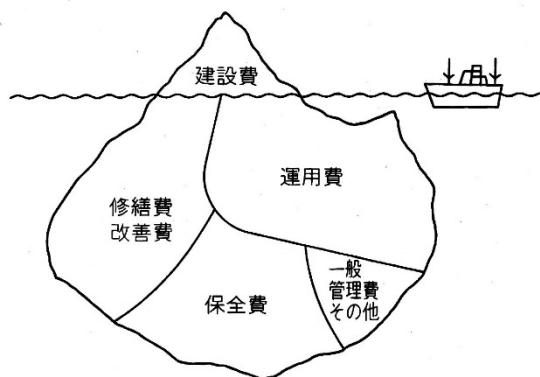
図 5.1.1 建設費とその他経費との関係<sup>文献 4)</sup>

建築物の LCC は、建築物の企画設計段階、建設段階、運用管理段階及び解体再利用段階の各段階のコストに大別されます。一般に建築物のコストを考えるとき、建設費のみを対象として評価されがちですが、LCC 全体からすると保全費、修繕費、改善費、運用費（光熱水費等）、一般管理費等の割合が非常に大きいものになります。建設費は「氷山の一角」という説明がされています（図 5.1.1）。

建築物のライフサイクルコストの構成を調べますと、建設費は氷山の一角で意外に少ないものです。修繕費・運用費等が圧倒的な割合を占めています。

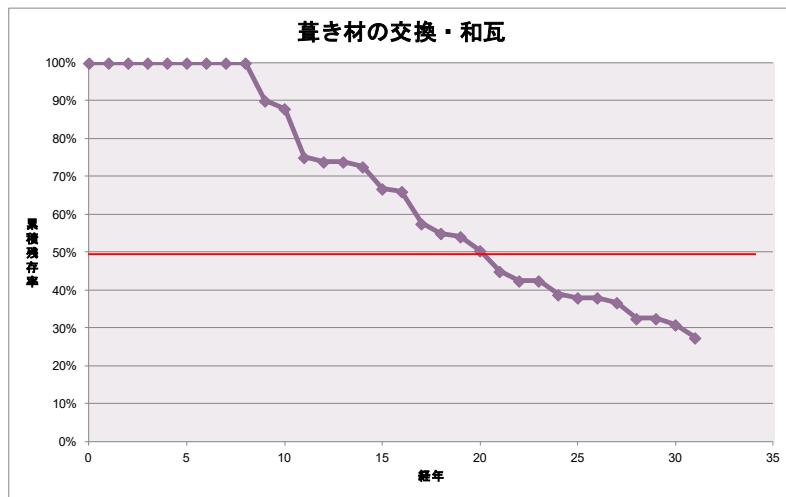
図 5.1.2 小松らの LCC 推計における区間残存推計法の例<sup>文献 1)</sup>をもとに作成

この調査では、戸建住宅の居住者を対象とするアンケート調査（回答 1,553）を基本データとしています。これを区間残存推計法で分析することによって残存率関数を算出し、残存率 50%となる期間を交換周期と設定しています。例えば、図 5.1.2 は和瓦の交換周期の推計例ですが、残存率が 50%となる 20 年強が交換周期になっています。

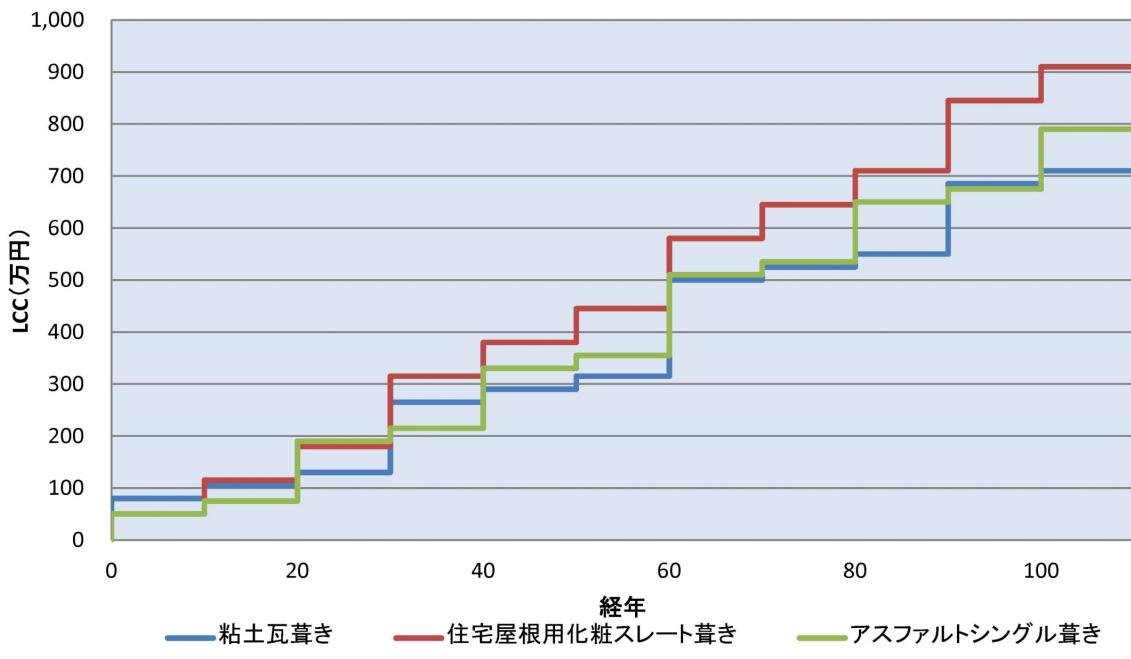
图 5.2.3 屋根の LCC の概念図 (試算)

LCC は本来、資本利子や物価変動等の様々な因子を含んでいますが、ここでは諸条件を簡略化した上で、一部の屋根構法について LCC の概算を試みました。図 5.2.2 で維持保全費用の概算を示しましたが、加えて初期費用を仮定した上、経過年数を軸に積算していくれば、限定的な条件にはなりますが LCC が概算できます。図 5.2.2 の粘土瓦葺きに加えて、住宅屋根用化粧スレート葺き、アスファルトシングル葺きについて、以下の仮定で試算を行いました。結果を図 5.2.3 に示します。

- ・約 100m<sup>2</sup> 屋根面積を想定。屋根形状は考慮せず。
- ・初期点検費用は省略。
- ・安全対策費(足場代等)を含んでいない。
- ・建築物全体のメンテナンスとの整合、建築物そのものの耐用年数、除却について考慮していない。
- ・金利や物価変動について考慮していない。

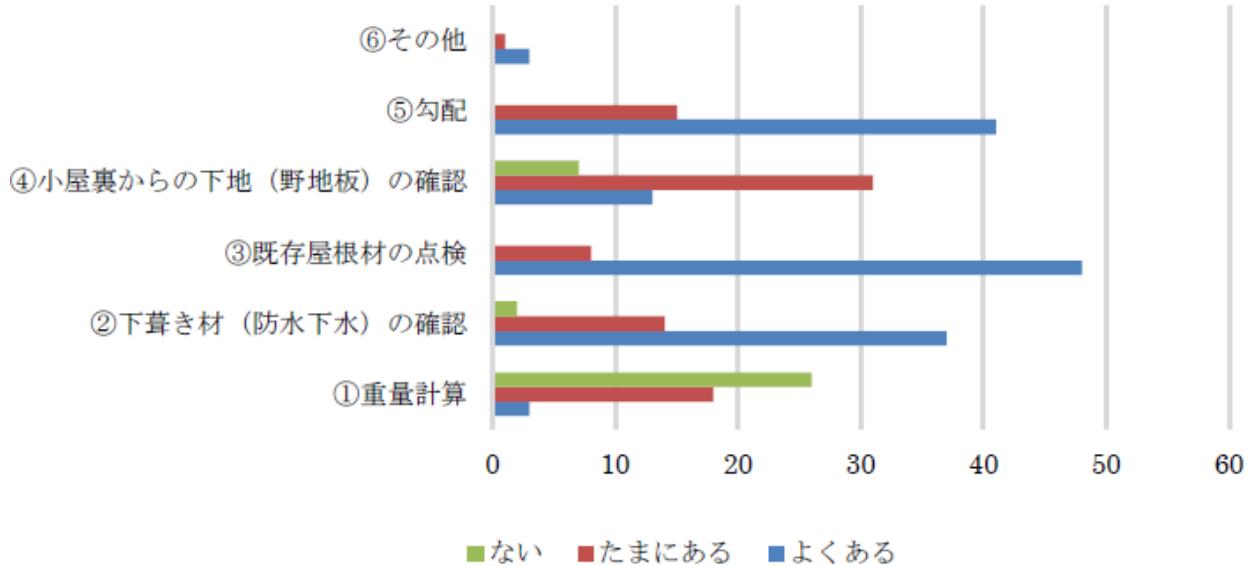
図 5.2.4 葺き替え時の事前確認内容

#### ②他の葺き材への葺き替え工事にあたって調査していること（図 5.2.4 参照）

「必ずする」としたのは既存屋根材（下地）の点検で 48 件、屋根勾配の確認が 41 件、防水紙の確認が 37 件などとなっています。また 3 件と少数ではあるが重量計算をすると回答もありました。

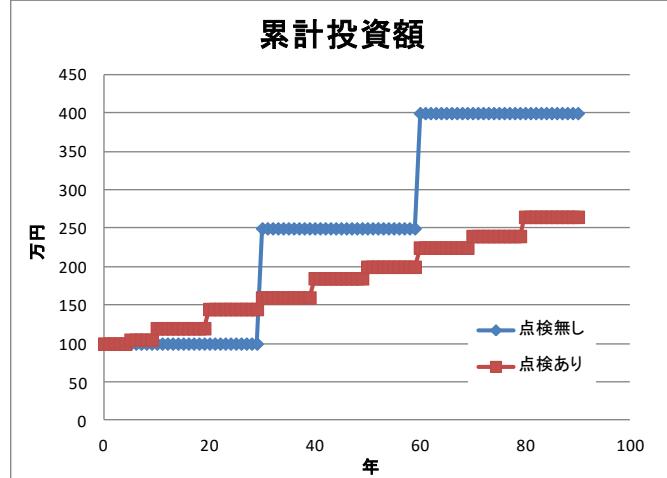
図 6.2.1 点検の有無による維持保全総額の比較

右の図 6.2.1 は、屋根を例として、定期的な点検をせずに耐用限界まで放置して補修・交換する場合（青線）と、最初は 5 年目に、10 年目以降は 10 年ごとに点検し必要に応じてその都度補修して最後まで大規模改修無しに使い続ける場合（赤線）との累計の必要投資額を比較したものです。

表 6.2.1 計算の仮定条件

初期建設費	100 万円	
点検費用	5	
補修費	10年目	10 万円
	20年目	20 万円
補修時性能回復率	部分補修	0.5
	全体更新	1
全体更新時建設費増加率	1.5	
劣化係数 b	-0.111

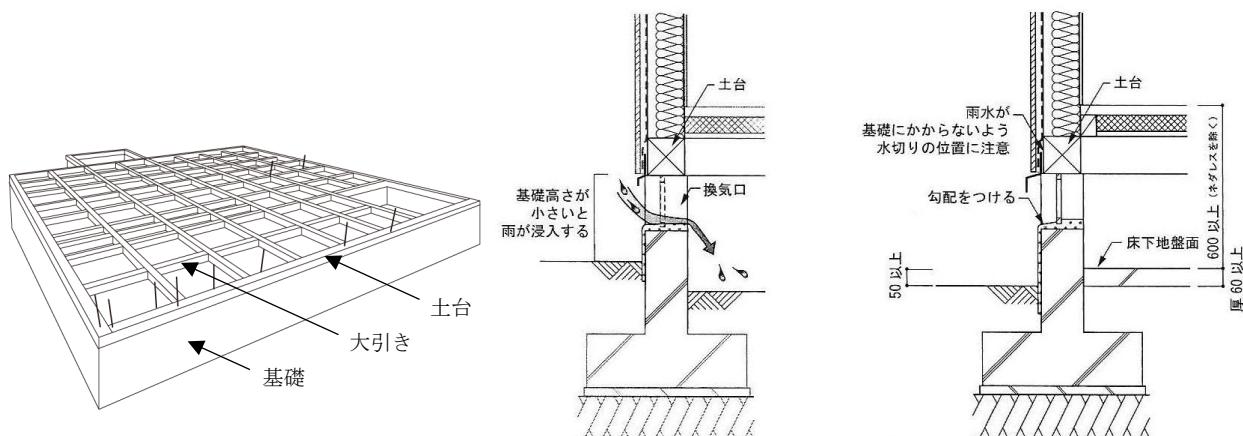
図 6.3.1 1階床組および床下の構造例

在来軸組構法の床下を床下点検口などから覗くと図 6.3.1 に示すように、基礎の立ち上がり部分をはじめ、土台、柱脚部、筋かい下部、大引、床束、根太、火打土台、床下地などの木部のほか、断熱材、設備配管類などが設置されていることが分かります。これらの部材は、耐震性や耐風性あるいは快適性や省エネ性など建物にとって重要な性能を付与する大事な働きをしています。

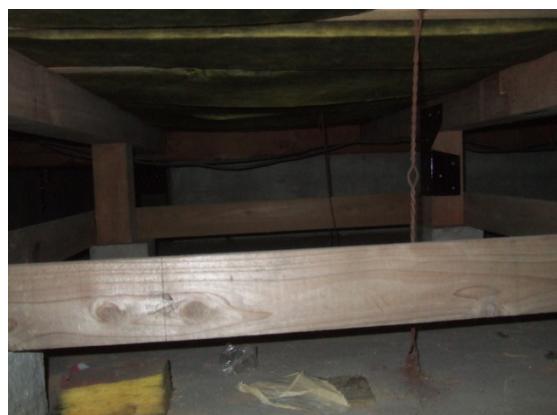
写真 6.3.1 ベタ基礎+在来軸組構法による  
1階床下の状況例

写真 6.3.1 は在来構法による住宅の床下の一例を示したものですが、断熱材の残材や建設中に出たと思われるゴミが散乱しています。特に木片などはシロアリを誘因する原因ともなり得ることからこのような事例はあつてはならないのですが、工事管理が行き届いていない現場では起こり得る状況です。このような自宅の床下の現状を知るということから床下点検は始まると思うことが大事です。

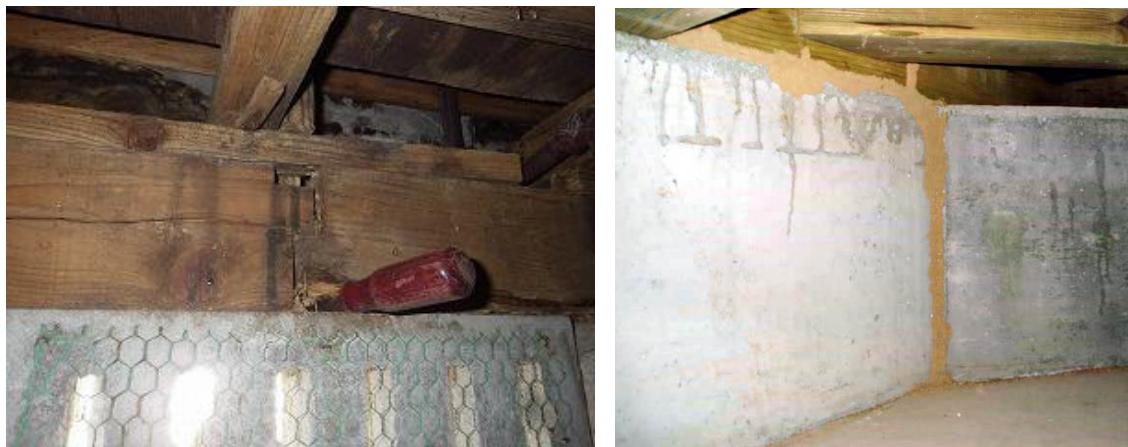
写真 6.3.3 左：土台下部の腐朽例  
右：基礎立ち上がり部分に蟻道が構築され土台に達している例

自宅の床下に潜って、動ける範囲内で表 6.3.2 に示すような箇所と項目について点検します。腐朽やシロアリ被害の有無などは専門的な診断が必要になりますが、写真 6.3.3 のような状況が木材表面に生じていれば、被害が疑われますので、専門家に相談する必要があります。それ以外の部材の浮き、割れ、ずれ、倒れ、はずれなどは比較的簡単に目視で確認することが可能です。

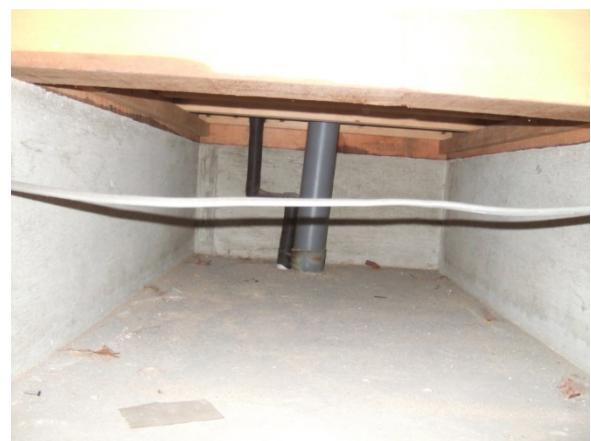
写真 6.3.4 1階床下配管の様子

写真 6.3.4 に示すように、1階床下には、構造部材以外に、設備配管類、断熱材、換気部材なども位置しています。これらは建物の機能性や快適性のほか、床下空間の乾燥を促して耐久性を確保するなど重要な役割をしている部分です。
