## 第Ⅲ章 木造住宅の長期使用に向けた屋根、外壁、床下の メンテナンスガイドライン

## **維持保全の手引き TG 委員**

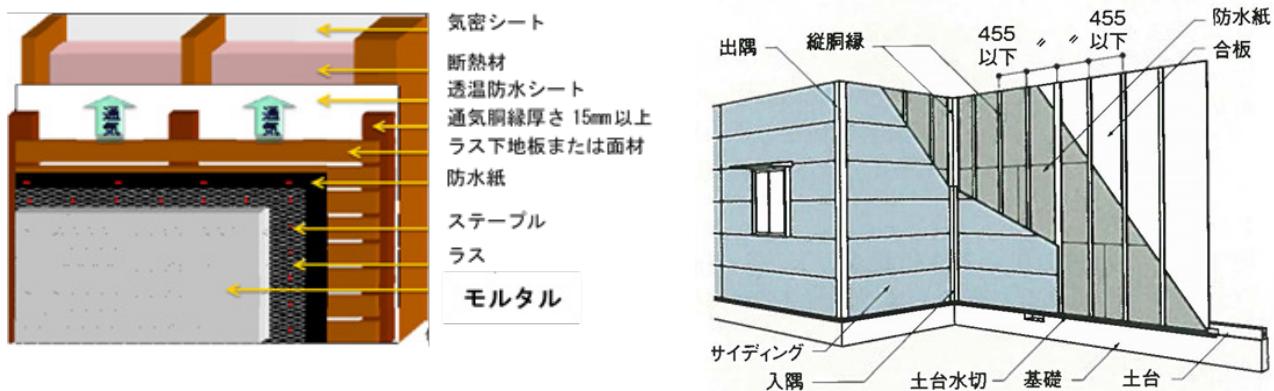
図6.3.2 外壁モルタル仕上げとサイディング仕上げ例

そのような外壁仕上げの種類には、大きく分けて図6.3.2に示すモルタル仕上げとサイディング仕上げとがあります。モルタル仕上げは、実際にはモルタルの上にさらに防水や美装を目的に何らかの塗装がされているのが普通です。また、サイディング仕上げは金属系、窯業系（セメント系）、木質系、樹脂系など様々な材質の板を張り上げるもので、通常はそれらの素地の上にさらに防水のための塗装被膜を工場または現場で形成します。目地と呼ばれる板と板の間の部分の防水にはシリング材を埋め込みます。

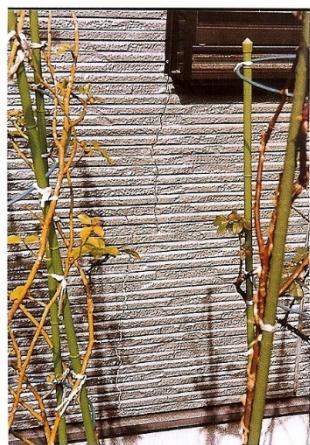
写真 6.3.5 サイディングの割れ

塗装部はモルタル仕上げの場合と同様の現象に注意する必要があります。また、サイディング部では、材質により異なりますが、サイディングそのものの反りや割れ（写真 6.3.5）、ずれ、はずれ、欠損（写真 6.3.6）などのほかに目地シーリング部のひび割れ、はく離などに気を配る必要があります。特に日当たりのよい壁面ではシーリング材の劣化が早く進行するので、一層の注意を払う必要があります。

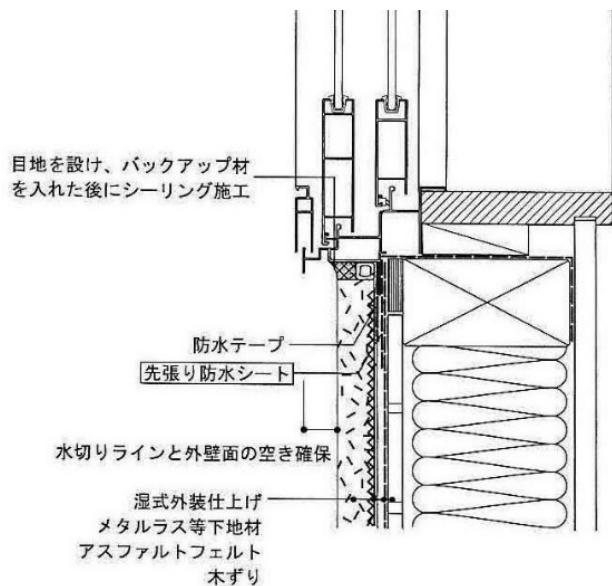
図 6.3.3 外壁開口部まわりの納まり例

外壁には窓や出入り口などの開口部があります。窓回りを例に外壁仕上げ材との取り合い部の断面を示すと、図 6.3.3 のとおりです。

これらの開口部材と外壁仕上げ材との取り合い部に隙間やひび割れがあると、そこから雨水が浸入し壁体内木部が濡れることになります。しがたって、そのような箇所の不具合状況を日常の清掃を行う中で確認していくことが外壁メンテナンスの大事な第一歩となります。

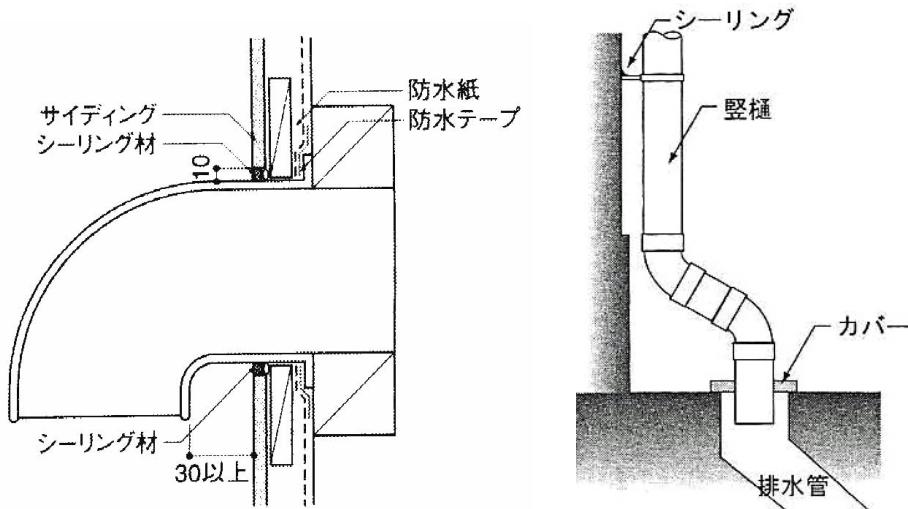
**図 6.3.4 換気フードと縦樋の取り付け詳細例**

さらに外壁には面格子や各種ケーブル引き込み箇所・換気フード・縦樋がついてきます。そのうち、換気フードと縦樋の取り付け詳細の一例を示すと、図 6.3.4 のとおりです。

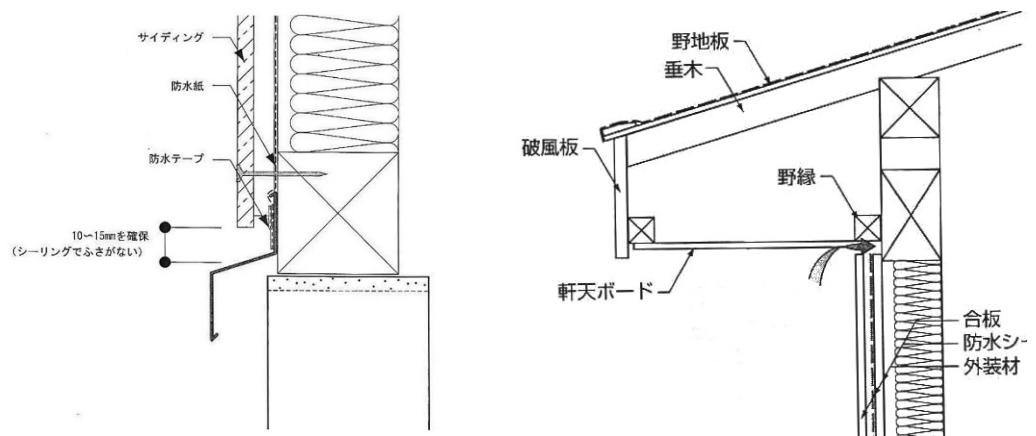
図 6.3.5 外壁通気層の吸気口回りと排気口回りの納まり

近年、外壁に通気層を設ける構造が急速に普及しています。この通気層の主な役割は室内から壁体内に侵入した湿気を外部に排出することにありますが、もう一つの役割には事故的に外壁仕上げ材を通じて内部に侵入した雨水を排水することにあります。いわば常に外壁内を乾燥状態に保つための部位が通気層ということで、住宅の柱、土台、筋かいなどの軸組を腐らない状態に置いておく上で重要な役目を担っています。図 6.3.5 に示すように、この通気層は、壁の下方に吸気口があり、そこから入った空気が通気層を通じて壁上方にある排気口から出ていくことで、その機能を発揮するようになっています。したがって、壁の上下にある 2 つの通気層開口部をしっかりと開口として確保することが壁の長寿命化を図る上で重要になります。

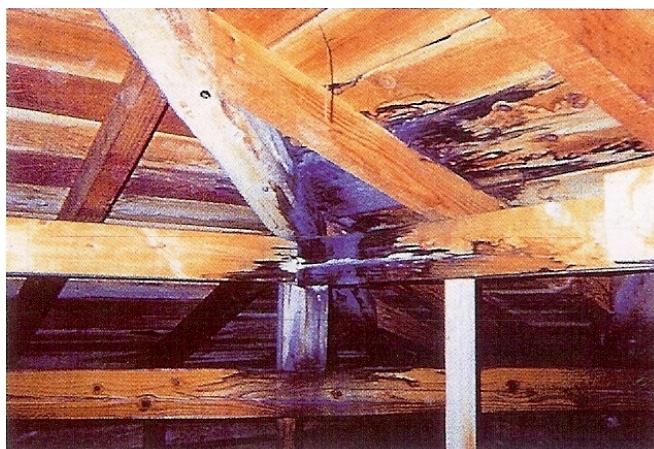
**写真 6.3.8 小屋裏漏水箇所の様子**

造体のほとんどが目視できることが分かります。また、雨水が小屋裏側にまで漏洩している場合は、写真 6.3.8 に示すように野地板や小屋組材の変色・しみ跡が残って確認ができるほか、より事態が進んだ状態としての腐朽も確認することができます。

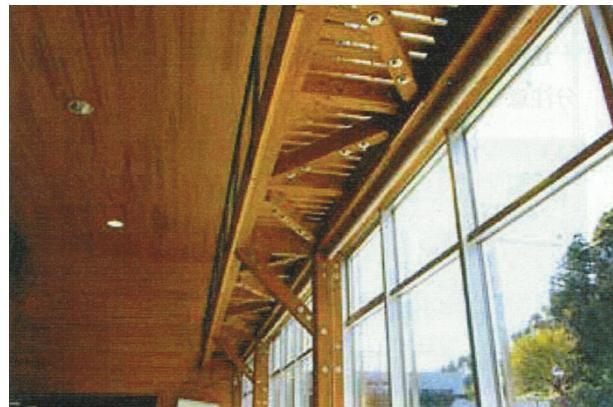
**写真 6.5.1 メンテナンス用のキャットウォークの例 (静岡県天竜区役所)**

写真 6.5.1 は公共施設の例ですが、屋内にメンテナンス用に設けられたキャットウォークの例です。戸建住宅の小屋裏にも足場板程度の簡易なものでいいので同様のものが付いていると点検が極めて容易になります。また、点検に必要な照明用の電源を確保しておくことも点検をしやすくする上で大事なことです。

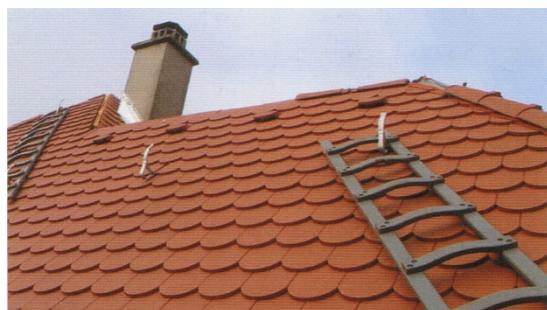
**写真 6.5.2 屋根点検用金具を付けたドイツの住宅例 (写真提供: 岩元創)**

安全の観点から住まい手ができる屋根面の点検範囲は、2階の窓から1階の屋根を目視で点検する程度ですが、今後住まいを建て直したり大規模修繕をする場合には、業者が屋根の点検をしやすいように屋根面の棟に近い箇所に1箇所と屋根の上り口となる軒先近くに1箇所ほど点検用金具を取り付けておくとよいでしょう。写真 6.5.2 はドイツの住宅の屋根に設けられた点検用金具の例です。このような準備をしておくことがメンテナンスの容易な屋根を作る上で重要なと思われ、日本での今後の普及を期待したいところです。

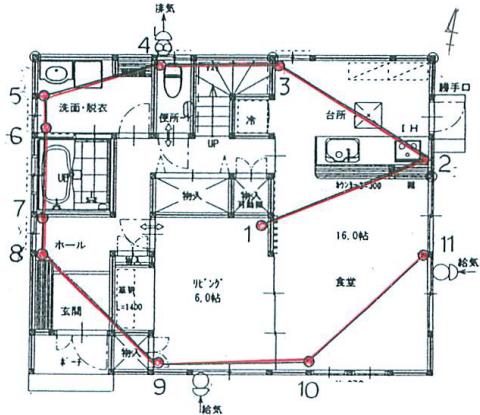
図 6.6.1 センサー配置図

一般的な木造住宅の場合の事例として、図 6.6.2 のように家の中心付近に温度・相対湿度センサーを配置（1）し、建物の外周に 10 個の表面含水率のセンサーを配置（2～11）しました。外周のセンサーは、水を使用する場所（台所と浴室もしくは洗面所）の各箇所のほか各方向別に設置しました。構造によって相対湿度センサーを複数個取り付けることは可能です。

具体的には、屋根や外壁からの雨水等の浸入があれば柱などをついた最終的に土台部に水分が下りてくること、また腐朽は浴室や洗面所といった水まわりの床下で多く発生していること、さらに蟻害は浴室、玄関・勝手口、洗面所などのほか、排水廻りや居室床下でも多いことなどの調査結果に基づいて床下外周および水まわり各部へ優先的に設置する方式としました。センサー取り付け位置の例については、図 6.6.2 を参照して下さい。

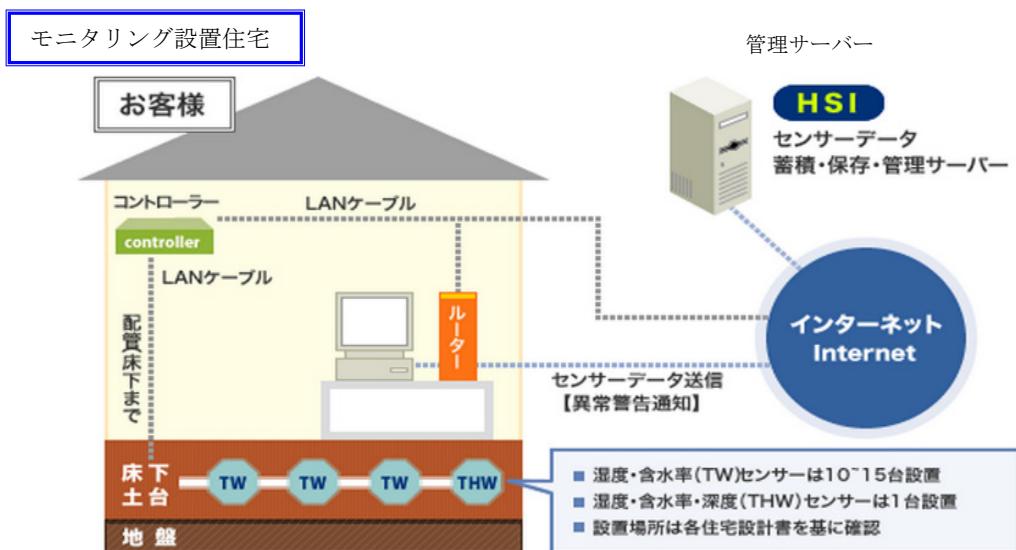
図 6.6.3 モニタリングシステムの構成図

各センサーのデータは、1 時間（任意に変更可能）に 1 回コントローラによりデータを収集し、コントローラは収集したデータを 1 日 1 回（任意に変更可能）インターネットを通じてサーバーにデータを送信します。サーバーでは、データを保管管理し、特定されたパソコンからのアクセスによりデータをパソコンに表示させることができます。

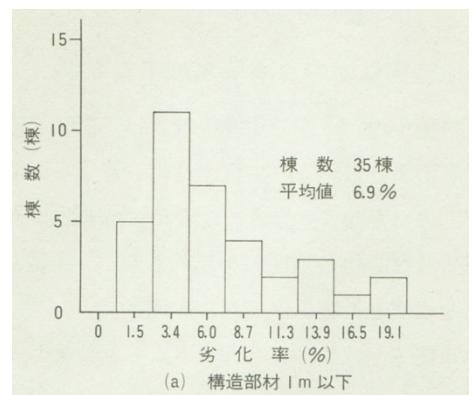
図 7.1 同一の設計による住宅 35 棟の劣化率の分布（出典：日本住宅・木材技術センター、木造住宅耐久性向上の手引き、1986）

図7-1は、昭和55年に35棟ほどの某市営木造住宅の劣化実態調査をした結果です。築年数が26年から27年経たものを、解体撤去することに伴って調査したもので、市営住宅ですから同じ間取り、材料、規模、構造の多数の住宅が1箇所にまとまって建設されていたものを対象としたのが、この調査の特徴です。その結果分かったことは、いずれの部位、部材とも劣化率の分布がばらつきの大きいものになっており、特に雨水、使用水（水回りで使用される水）あるいは地盤面からの湿気によって生じたと思われる劣化の割合が建物によって大きく異なっているということでした。それほど広大で地形に変化のある敷地内に建っていた住宅群ではないので、地下水位や雨の作用が局所的に違っていたとは考えにくいことから、劣化率（使用木材量に対する劣化木材量の割合）の分布にばらつきが生じた大きな理由の一つは、建物ごとの使い方の差、あるいは手入れの差だったのではないかと推察されます。

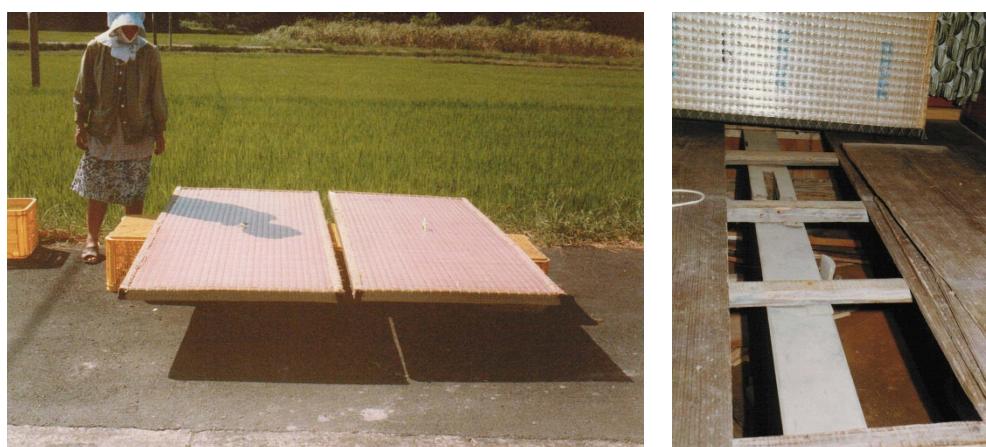
写真 7.1.1 お盆の時期における畳の乾燥と床下清掃の習慣（南紀地方）

とともに、床下の清掃、点検をする習慣が今でも残っているのを見ることができます（写真 7.1.1）。このような要所のこまめな清掃も材料の劣化を遅らせる上で重要な条件になります。最近は安価にワイヤレス形式の温湿度計が手に入りますから、これらを建物要所に設置して常に各部の温湿度をモニターすることも、「建物をどう使うか」にあたって考えても良いかも知れません。

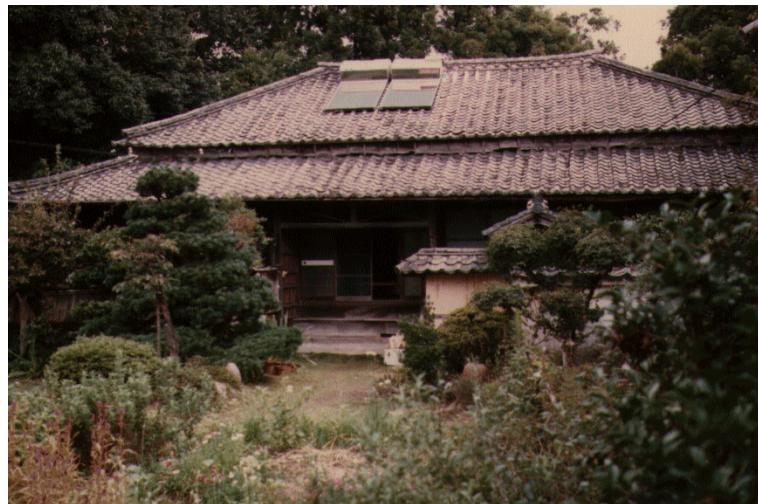
**写真 7.1.2 試算対象とした築 120 年の民家（土佐地方）**

「建物をどう使うか」のもう一つの意味は、「傷んだら手入れをする」ということに代表される点検、劣化診断を基礎とした維持保全の問題です。ある地方の築 120 年（調査時点）の伝統的民家（写真 7.1.2）の耐久性能を、維持保全要因を除く樹種、床高、屋根勾配、施工の信頼性、環境条件による劣化指数などをもとに、国が監修した方法<sup>1)</sup>で試算すると、設計時の推定耐久性能値は、両棟とも 55～65 年という結果になりました。この結果は、これらの建物は、現代の手法による計算結果の少なくとも 2 倍から 4 倍の寿命を実際には保ってきたことを意味しています。計算方法と入力データが正しいとすれば、その差を説明するのは試算に組み込まなかった維持保全要因しかなく、耐久設計の良し悪しとともに、木造建築物の長寿命化における維持保全の重要性をまさしく物語っているものと思われます。

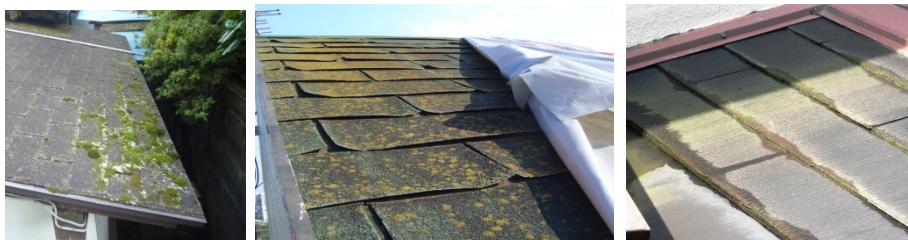
**屋根葺き材の表面に苔が発生した事例。(葺き材の防水性が失効する:北側勾配面に多い)**

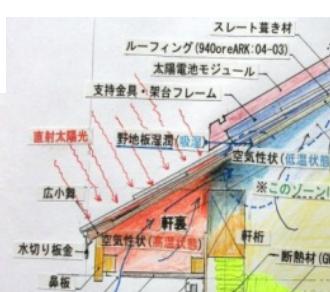
太陽光発電パネル裏面の結露水で屋根面や外壁上部にシミや変色が発生する。

既存・新築を問わず、屋根面に太陽光発電システムを設置すると、小屋裏に侵入する外気に含まれる水分が日陰との温度差により水蒸気飽和を起こし結露水となって、屋根葺き面や野地板などの小屋組(軒桁)木部を湿潤させことがあります。

**太陽光発電システムの設置後に発生した屋根の水垂や外壁上部にカビが発生した事例(小屋裏湿潤)**

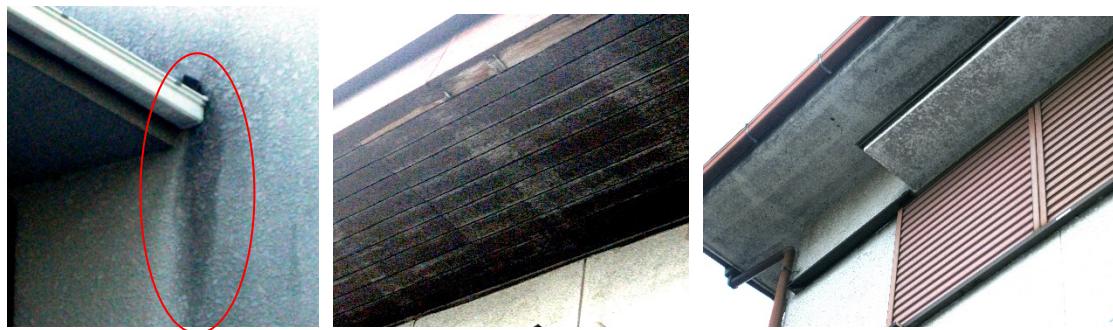
軒先の雨だれや軒裏天井のシミ変色の他庇や軒裏の黒ズミなどは見えない部分に結露や雨水の浸入が疑われます。早期に補修が必要な状態であるか確認して下さい。

軒樋端部の雨垂れは要補修 軒裏の結露か雨漏れの兆候 軒天や庇裏に結露や漏水の疑い

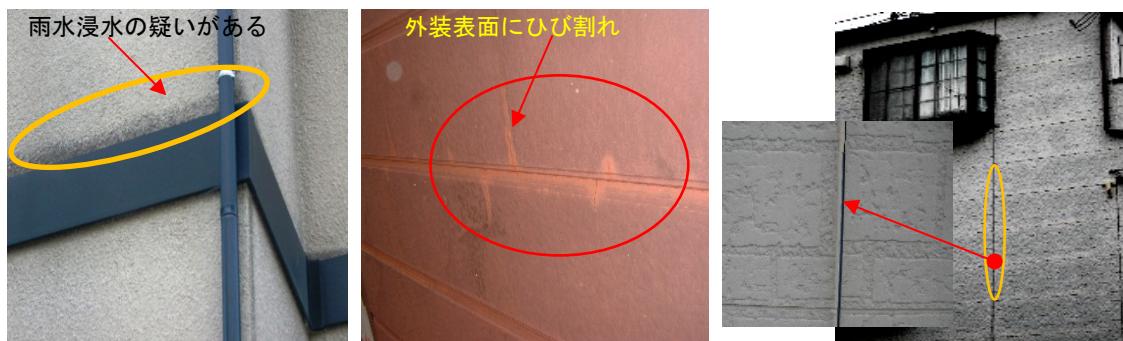
外壁に付帯する化粧オーナメントなどが雨水の浸水原因となることも少なくなく、乾式外装材の目地切れやひび割れは、見えない裏側の不正常な状態が表面化した状態であり、放置するほど劣化が進行するので速やかに補修することが必要です。

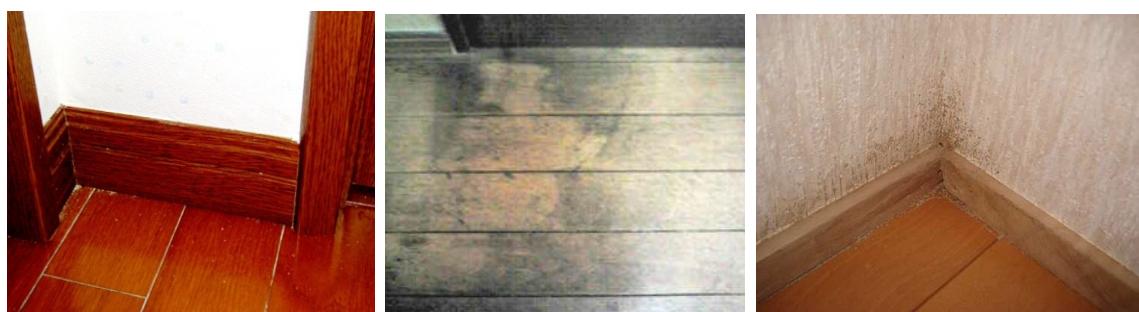
室内に現れる内装各部の変色やシミは、外皮に面した壁際や最下階の床などの下地や空洞部に結露もしくは漏水などが疑われる状況が多く、見逃し放置しておくことは隠蔽された構造部分の致命的な劣化につながります。

壁際の床に湿潤が発生した状態 床裏の結露により表面が黒く変色 壁の内部が湿潤し下部にカビが発生

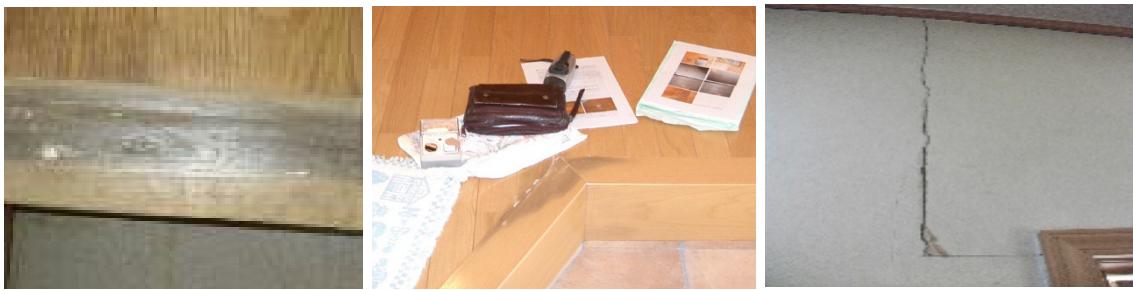
玄関の上がり框化粧面が変色、框の心材がシロアリの食害を受けていた。壁表面の縫割れは躯体変異が原因

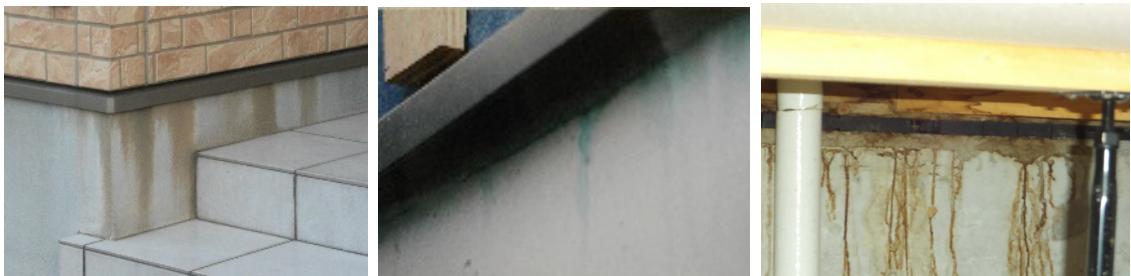
基礎の仕上げ面に雨垂れ状の汚れが付着している状態は床下内側の基礎にも見られます。

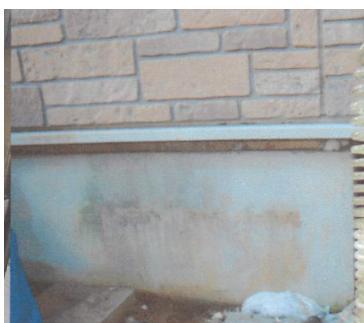
外張基礎断熱の側面の汚損状態

左の写真は、基礎の外面に張り付けられた発泡系断熱材にシロアリが遡上し、化粧として塗ったモルタルを通して変色が表面化した。サンデッキに隠されていたため発見が遅れた。

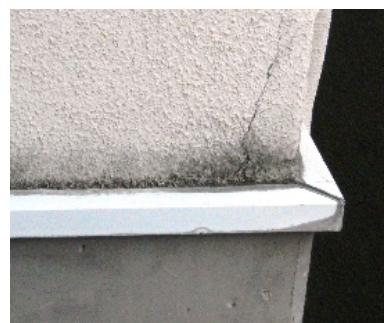
外壁と下端水切りの取合いが湿潤している状態

外壁の見えない躯体中空部分に結露もしくは雨水の浸入が起きると、充填された断熱材の断熱性能が水分の影響で低下し、外気と室内の温度差により結露が増幅する傾向があります。余剰な水分が垂下し土台の保存処理された薬剤を溶出させ、その着色剤が汚損として基礎側面などに現れます。(床下側の基礎側面にも汚れが現れることが多く、点検時に注意)
