### **第3編【造り手向け】リスク分析・評価ガイドライン**

#### **第IV章 木造住宅の水分に起因する劣化リスク分析・同解説**

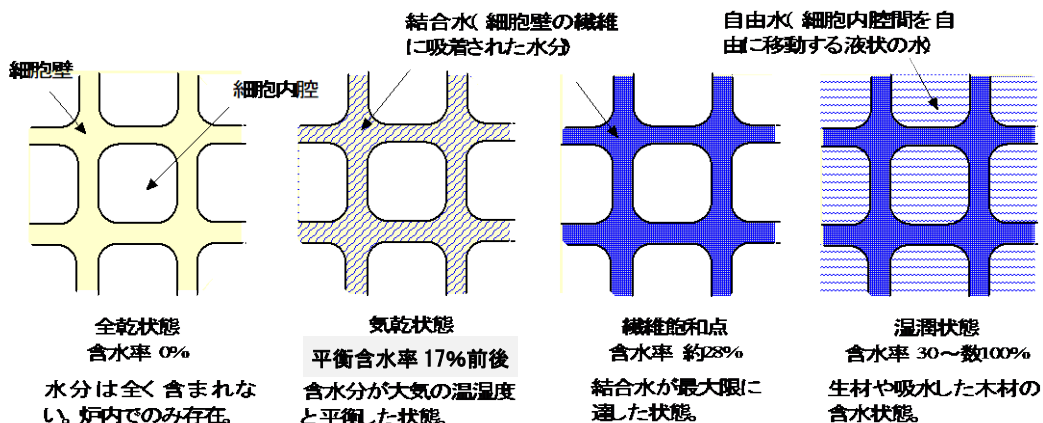
図 1.2.1 木材の細胞構造（木口面）と含水状態の模式図

木材の生物劣化で直接水分と関係するのは木材腐朽菌による分解、すなわち腐朽である。図 1.2.1 に示すように、木材は大気中においては空気の温湿度条件に応じた一定の水分を含有し、この状態を気乾状態という。この水分は木材の細胞壁を構成する木材繊維に吸着され、周辺の空気が乾燥すると放出され、湿潤すると再度吸着して空気の湿度を一定に保つ作用があり、調湿作用として知られる。

腐朽菌は空中や雨水中に存在するが、木材に付着しても気乾状態の含水分では生育できず、繊維飽和点を超えて細胞内に自由水が存在するようにならないと生育できない。すなわち、気乾状態の木材であれば液状の水で濡れるような条件が必要となる。また、腐朽菌の生育には酸

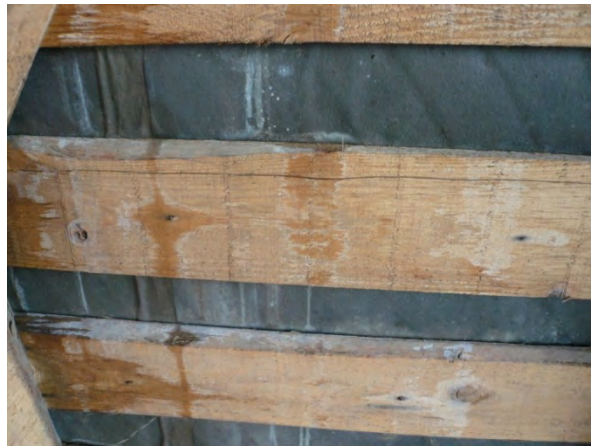
**写真 1.4.1 モルタル外壁解体調査事例**

写真 1.4.1 に、築 40 年の木造住宅の解体時に、内装を撤去した後のモルタル塗り外壁内部を示す。モルタル層には多数のひび割れが発生し、防水紙も破断していた。外壁面への散水を実施したところ、内部への浸水も確認された。ラス下地板には浸水痕と見られる変色した部分が

あったが、腐朽は無く、健全であった。柱にも一切劣化は生じていない。この住宅の外皮構造は、まさに上に述べたような条件が当てはまり、雨水浸入が起きていたにも拘わらず、木部の劣化が抑制されたと考えられる。

(東京都小金井市、1969 年建築、2009 年調査、濡れ跡は散水実施時のもの)

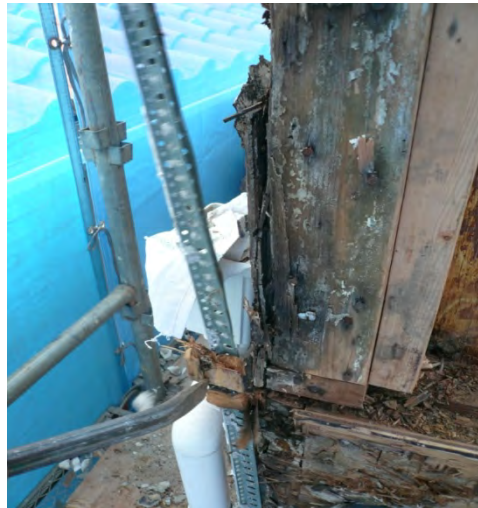
**写真 1.4.2 木造住宅外壁内部劣化事例**

写真 1.4.2 に 2×4 工法の 3 階建て木造住宅で、建築後 5 年半という著しく早期に確認された躯体の劣化事例を示す。竣工は 2004 年で、外皮の構造が上述のように変化した後の建築である。写真は外装材（ラスモルタル直張り構法にセラミックタイル接着張り仕上げ）を解体した状態で、躯体の枠組材が腐朽している。原因は外装材のひび割れ部からの雨水浸入による長期湿潤と考えられている。

その他にも至るところで外壁の構造用面材の合板が黒く変色し、全断面が欠損して大きな貫通孔ができていた状態であった。浸入雨水を発生源とする結露も発生していたと考えられる。被害個所の上部は陸屋根でパラペット納めになっており、壁面は常時雨がかりする状態であった。密閉度の高い外皮内空間にいったん水分が浸入すると、極めて高い劣化リスクとなることを示す事例と言える。

(埼玉県東川口市、2004 年竣工、2011 年調査)

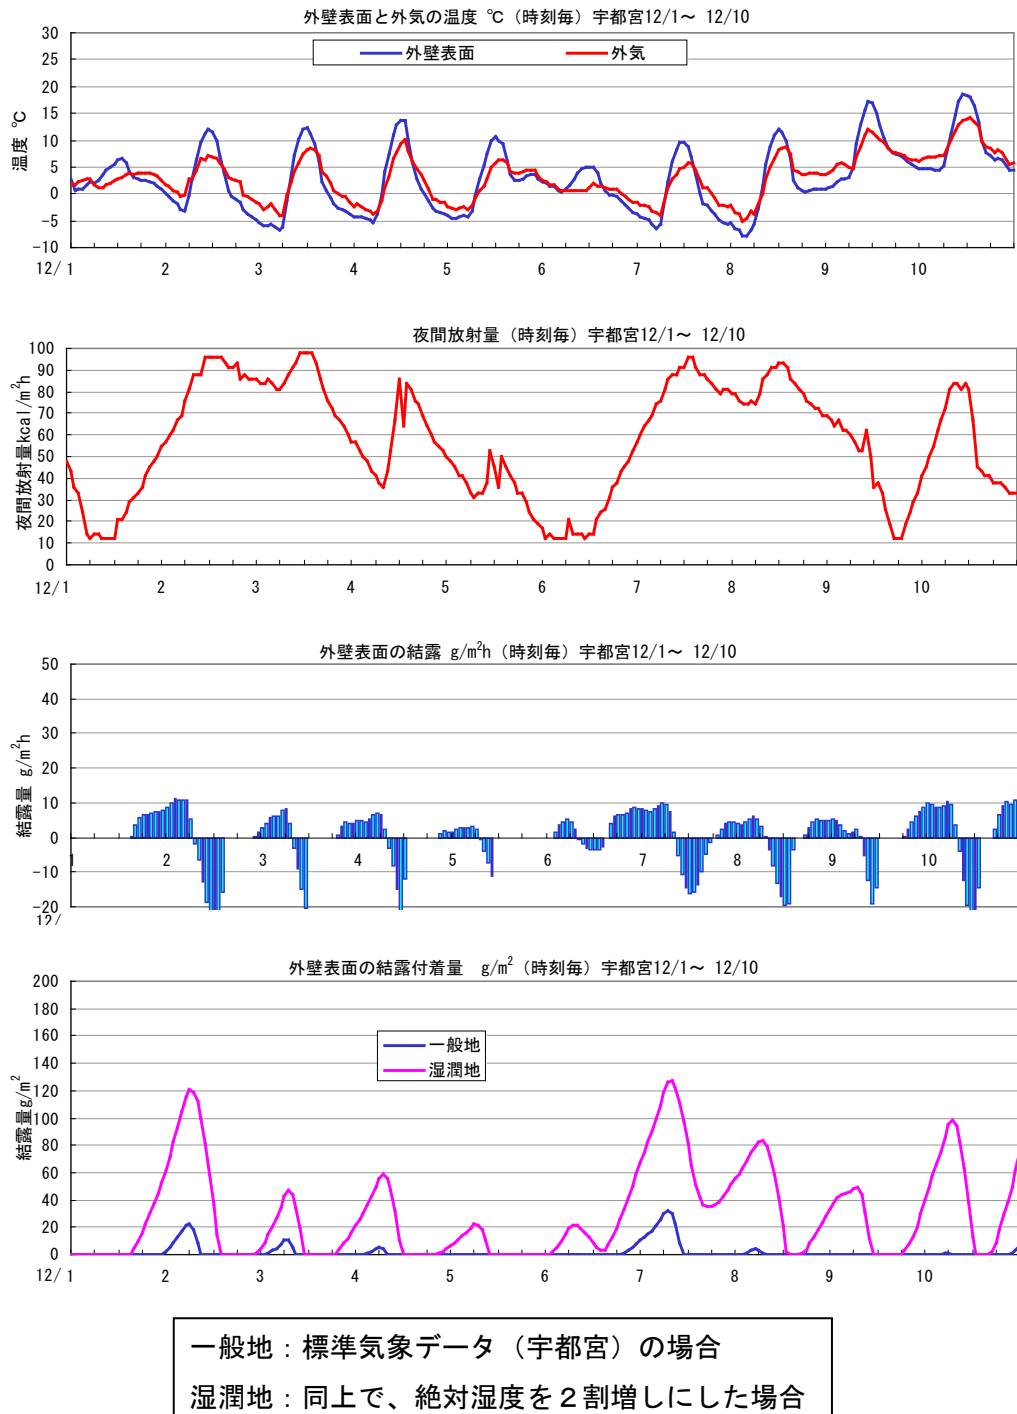
図 3.1.1 放射冷却による外壁面（北壁）の結露例 宇都宮

図 3.1.1 は宇都宮の標準気象データによる計算結果で、夜間放射量は、昼間は少なく夜間から

明け方にかけて大きくなり  $110 \text{ W/m}^2$  近くになる。その結果、外壁表面温が外気より  $2\sim 3^\circ\text{C}$  低くなり結露が発生している。とくに北側では日中の蒸発が少なく、結露付着量が増大しやすい。また、屋根面では夜間放射の影響をより強く受け外気温より  $4\sim 5^\circ\text{C}$  低くなるため結露量（露）は多くなる。屋根の勾配が緩いほど夜間放射の影響は大きい。場合によっては一日中濡れていることがある。凍結・融解を繰り返すことにより層状剥離、剥がれ等が生じ著しい劣化につながる恐れがある。とくに吸水性の高い屋根材では注意が必要である。湖沼周辺や盆地のような湿潤地域ではこれらの傾向が倍加されるので、吸水性の低い屋根材や防水性の高い塗膜材の採用が望ましい。

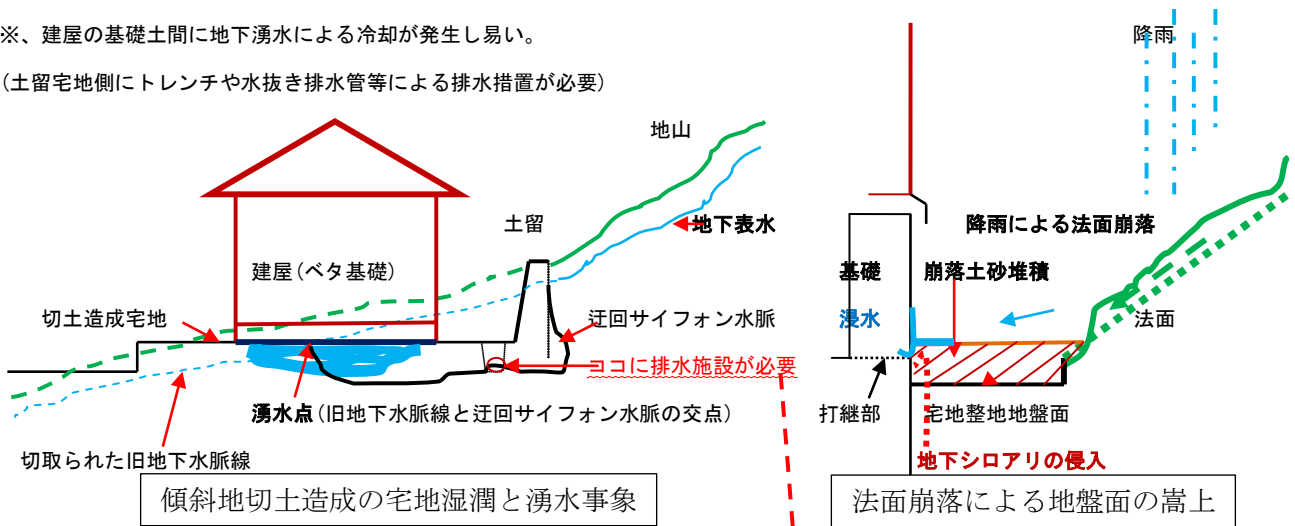
図 3.1.2 傾斜地造成宅地に発生し易い立地環境の劣化リスク要因概略図

※、建屋の基礎土間に地下湧水による冷却が発生し易い。

(土留宅地側にトレンチや水抜き排水管等による排水措置が必要)

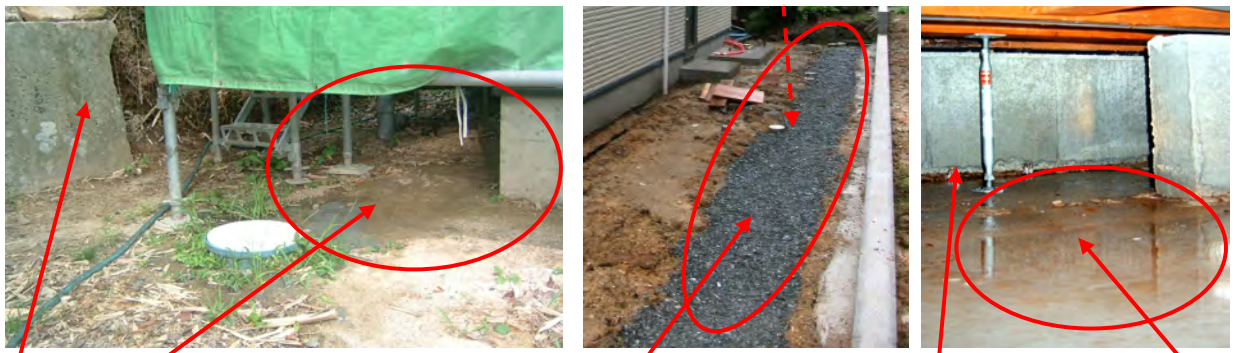
上段の土留 湧水による宅地の湿潤状態

排水管を埋設したトレンチ(砂利埋戻し) 打

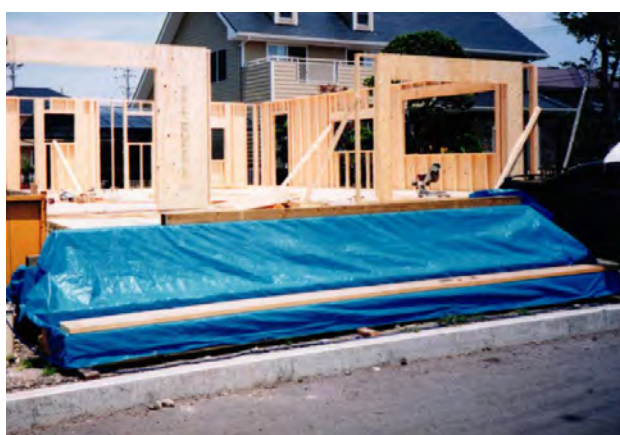
写真 3.2.1 木材の現場保管の例

乾燥木材であれば雨などで一時的に濡れた程度であれば天気が良ければ 1 週間程度で元の含水率となる。しかし、現場保管時の養生不足により降雨、夜露などで木材が濡れ、そのまま使用することで表面に吸水した水分を放出し、結露する事がある。特に建築物の内部に使われる場合は通気・換気が十分にとれないことが多く、結露しやすいので注意が必要である。また、通気の悪い場所で乾燥しない状態が続くとカビや腐朽菌の発生につながる。従って、保管は写真 3.2.1 のように 4 面を十分な防水性のあるブルーシートで養生するなど降雨や夜露などで木材が吸水し、表面の含水率を上げないように注意しなくてはならない。

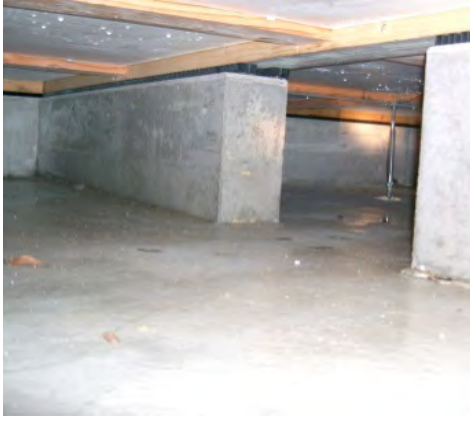
写真 3.2.2 過剰水分による床下の結露

コンクリート硬化後、降雨などで基礎コンクリートに過剰水分のある状態で木部が施工されると床組み・床裏の湿潤結露が発生する。また、床下の湿気が壁体内に流れ込む事により、壁内、小屋裏に結露が発生する。過剰水分による床下の結露の状態を写真 3.2.2 に示す。この事により室内空間や収納部にカビや腐朽菌が発生する。従って、基礎コンクリートが濡れている場合は適度な状態まで乾燥させる必要がある。また、降雨が予想される場合は写真 3.2.3 のように十分な防水性のあるブルーシート等で養生することも必要である。

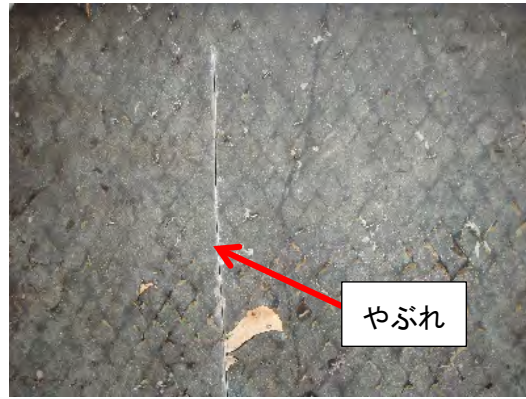
写真 3.2.4 耐久性不足によるアスファルトフェルト 8kg のやぶれ

また、これらのモルタル下地用の使用に適さないアスファルトフェルトは寸法安定性も劣るので波打ちも大きく、モルタル層の厚さが不均一になる。これによりモルタル層にひび割れが多く発生し、漏水、モルタル層の剥落をおこすことがある。写真 3.2.4（モルタルを撤去後の状況）のようにアスファルトフェルト自体も破れたりすることがあるのでモルタル下地用に適した防水シートとしてアスファルトフェルト 430 や改質アスファルトフェルトを用いて施工しなければならない。

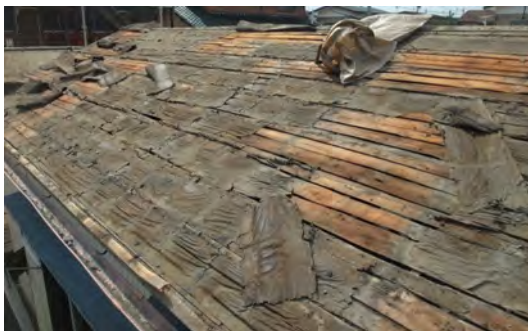
写真 3.2.5 アスファルトフェルトの波打

屋根下葺き材としてモルタル下地用途のアスファルトフェルト 430 等を使用することにより、防水性能、強度などの耐久性が不足し、写真 3.2.5 のようにアスファルトフェルトが脆くなったり、写真 3.2.6 のように波打ったりする（葺き土の撤去後のアスファルトフェルト表面なので土埃で白くなっている）。下葺き材の強度、耐久性不足により、釘やステープルの孔が広がり漏水が発生し、通気・換気が不十分であると野地板の含水率が高まり腐朽することがある。このようなことがないように十分な防水性能と耐久性、強度のあるアスファルトルーフィング 940、改質アスファルトルーフィング等の屋根下葺き専用品を使用しなければならない。

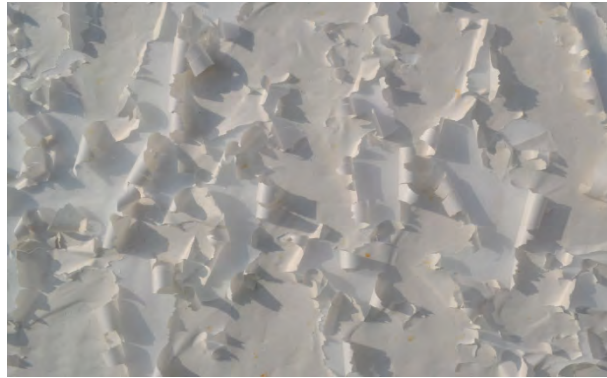
写真 3.2.7 透湿防水シートの紫外線による劣化

透湿防水シート施工から外皮（屋根、壁）の施工までに長期間放置された場合、紫外線や熱の影響により劣化し、防水性能（耐水圧）が低下してしまうことがある。写真 3.2.7 に長期間の紫外線曝露により表面のフィルムが劣化した状態を示す。このような状態になってしまうと致命的なので外皮の施工後、漏水などの問題が発生する前に、できるだけ早く、出来れば 1 週間程度で外皮を施工する事が好ましい。

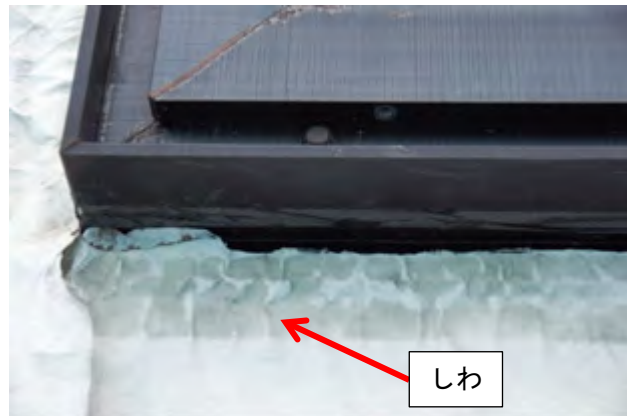
写真 3.2.8 防水シートへの影響

透湿防水シートとブチルタイプ防水テープ（非膨潤タイプを除く）との貼り合わせ部分が経年変化により写真 3.2.8 のようにしわが発生し、水みちを形成することがある。これにより窓枠から壁内への漏水が発生する。また、防水テープの粘着剤の油分が透湿防水シートへ浸透することで透湿性、防水性が失われる。このようなことのないように防水テープは透湿防水シートの製造メーカーの推奨品を使用する。

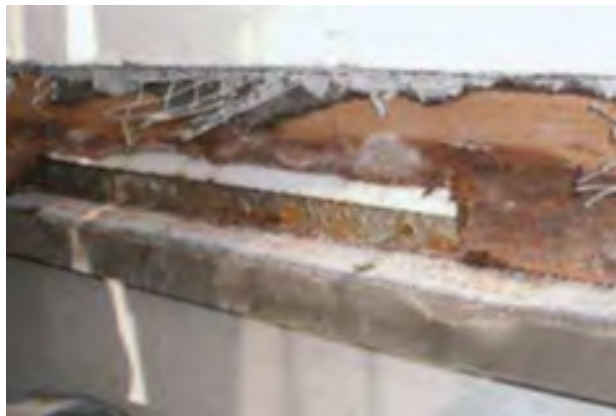
写真 3.2.9 金属水切りの腐食

銅やホウ素を含む防腐防蟻剤で処理された木材、合板は鋼板を腐食させることがある。防腐防蟻処理された木材を下地材や胴縁などに使用し、長期にわたり湿潤状態が続く環境下でガルバリウム鋼板等の水切りなどと接触する状態が続くと、電食や化学反応により腐食する。この現象により写真 3.2.9 のように金属板の塗膜や基材が劣化し、雨仕舞や意匠に支障が生じることがある。直接接触する可能性のある部分は、通気や換気を十分に確保し乾燥させるか、防水テープ等で絶縁し水分との接触を避けるか、耐久性の高いステンレス等の基材を用いる等の対策をとることが望ましい。

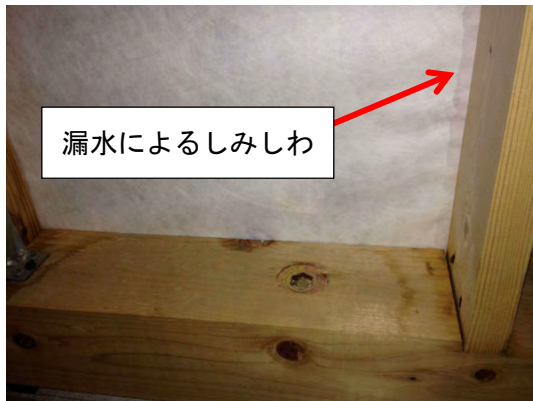
写真 3.2.10 透湿防水シートへの影響

使うなど、十分に注意が必要である。写真 3.2.10 は防腐防蟻剤の影響で、降雨により透湿防水シートの裏側に漏水した例を、写真 3.2.11 は防腐防蟻剤の影響で透湿防水シートが透明化（=防水性低下）した状況を示す。

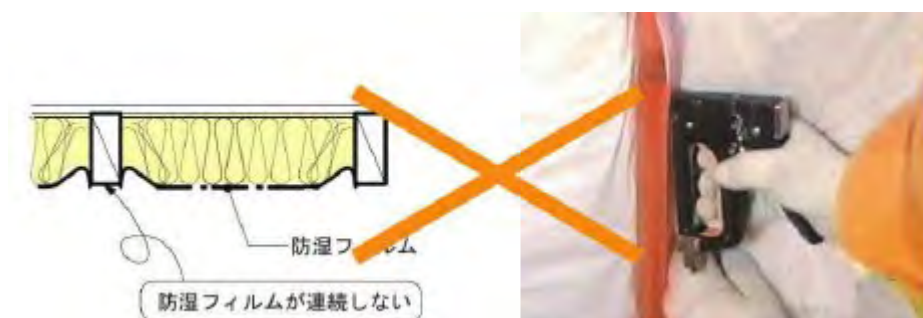
写真 3.4.1 防湿フィルムの施工不良（防湿層の不連続）

- a. 水蒸気の浸入による壁内結露発生リスクがある。室内からの浸入を防ぐために、防湿層の連続性が求められる。防湿フィルム同士は下地のある部分で 30 mm 以上重ね合わせ、ボード等で挟みつけたり、防湿フィルムを他部材（柱等）に留め付ける場合はフィルムを 30 mm 以上留め付け、ボード等で挟みつけることとなっているが、施工者が理解していない場合がある。サッシまわりや床との取合いは連続性を欠くケースも見られる。

また、袋入り断熱材の場合、袋入り断熱材同士の縦重ねの部分を突き付けで施工すると防湿層の連続性が途切れてしまう。

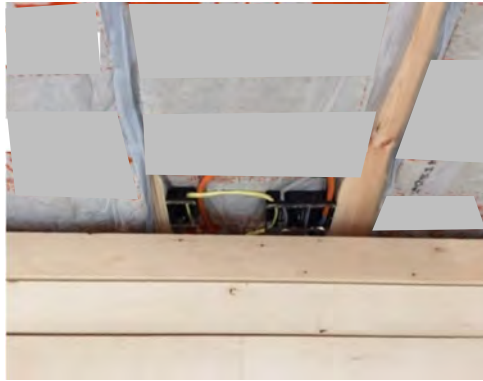
写真 3.4.2 防湿フィルムの施工不良（コンセントボックス）

- a. 水蒸気の浸入による壁内結露発生リスクがある。コンセントボックスや配管まわり等は防湿層を貫通する。防湿層と付属部との隙間から室側の水蒸気が浸入し、壁内結露となる。

対策としては、防湿層の開口部と付属物との隙間をテープ等の気密補助材を使用して塞ぐことがある。

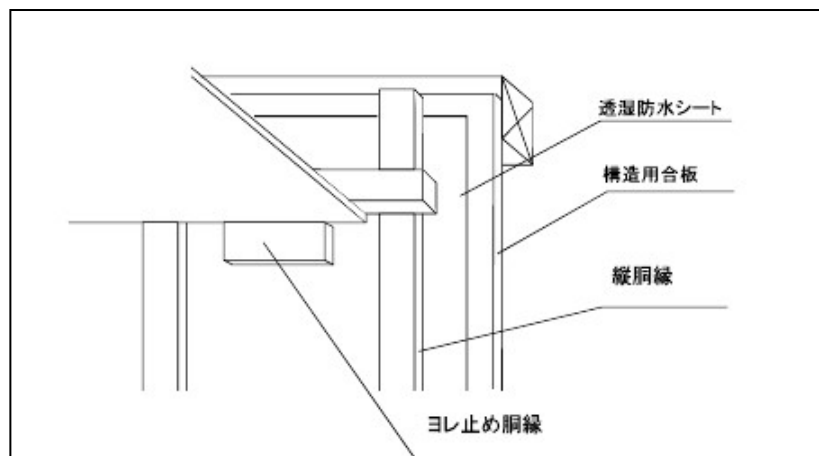
図 3.4.1 ヨレ止め胴縁

- a. 単層下地構法においてモルタル塗付けの際にリブラスがたわみ、通気層が狭くなり、壁内が乾燥しにくい状態となる。単層下地構法は下地材を使用しないため、モルタル塗付けの際、縦胴縁間で強く押し付けると通気層が狭くなる。特に、上下の端部ではリブラスがたわみやすい。通気層が部分的に閉ざされてしまうと通気が阻害され、壁内の乾燥が不十分となり結露発生のリスクとなる。

対策としては縦胴縁間の端部には、ヨレ止め胴縁を施して、たわみを防ぐことなどがある。ヨレ止め胴縁は下屋上、軒、出窓庇、霧除け庇、土台、開口部まわりなどに取り付ける。

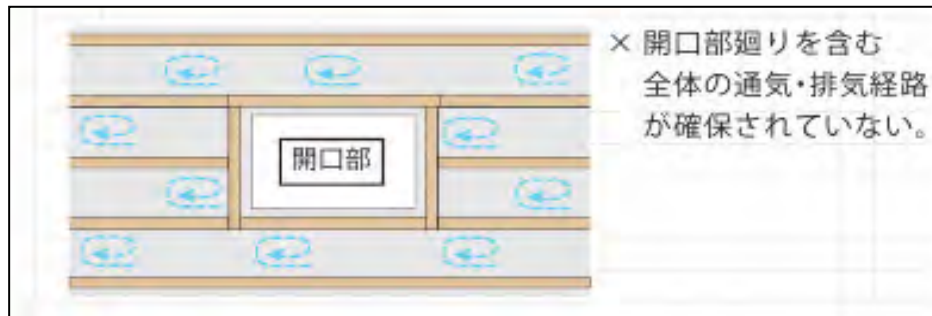
図 3.4.2 横胴縁による通気・排気経路閉鎖

- a. 横胴縁が通気経路を塞ぐリスクがある。開口部まわりを含む全体の横胴縁を繋げて施工すると外装材から浸入した雨水を排水することができないため、雨水浸入リスクとなる。また、通気・排気経路も閉ざされるため、結露発生リスクとなる。

対策としては、横胴縁の長さは 1820 mm 程度以下とし、両端に 30 mm 程度の隙間を設ける。

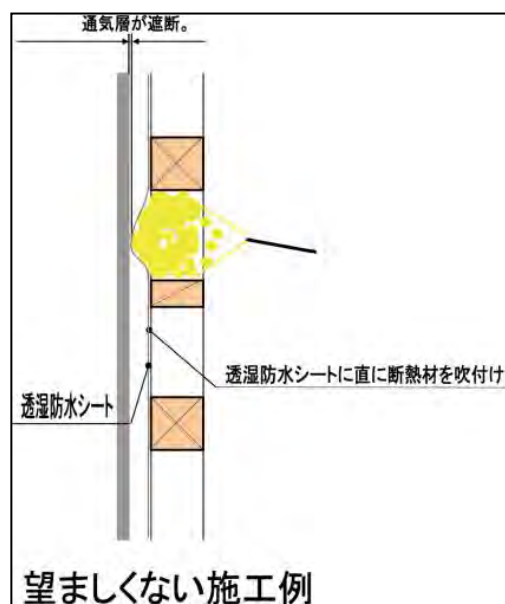
図 3.4.3 現場発泡断熱材による通気・排気経路閉鎖（出典：[日本透湿防水シート協会](#)）

- a. 断熱材の発泡により透湿防水シートがはらみ、通気層が閉塞するリスクがある。透湿防水シート裏面に直接現場発泡断熱材を吹き付けると透湿防水シートの性能・品質に影響を及ぼす恐れや、発泡断熱材が膨らみ、外壁通気構法の通気層を阻害する恐れがある。

対策としては、面材等を使用して、直接吹き付けないようにする。

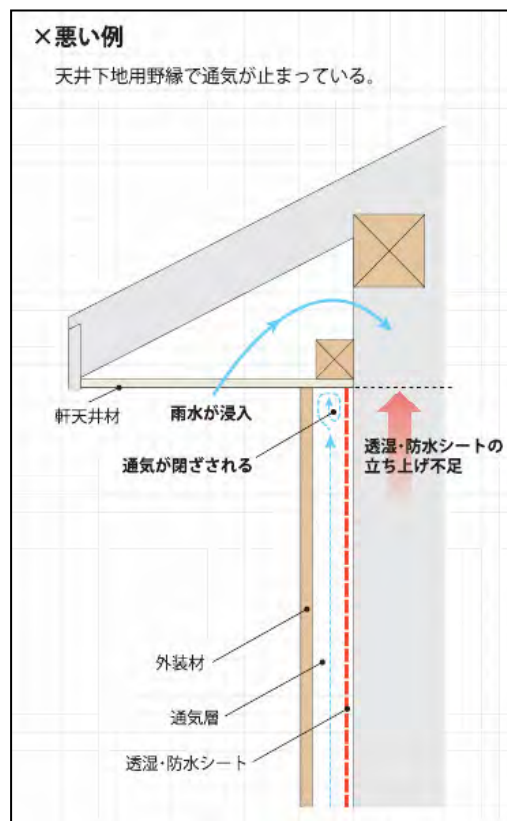
図 3.4.4 軒天と外壁の取合い部の防水不備

- a. 強風雨時、取り合い部間隙から浸入した雨水による雨漏りと下地が劣化するリスクがある。天井下地用野縁・軒天井材で外壁の透湿防水シートを止める場合がある。この場合、風雨の吹き上げ等により雨水が軒天井材から壁内へ浸入して雨漏りとなる。また、通気層が閉ざされている場合は、下地が腐朽劣化する。

対策としては、透湿防水シートを垂木下まで施工し、軒天井材から浸入した雨水を通気層で排出する。

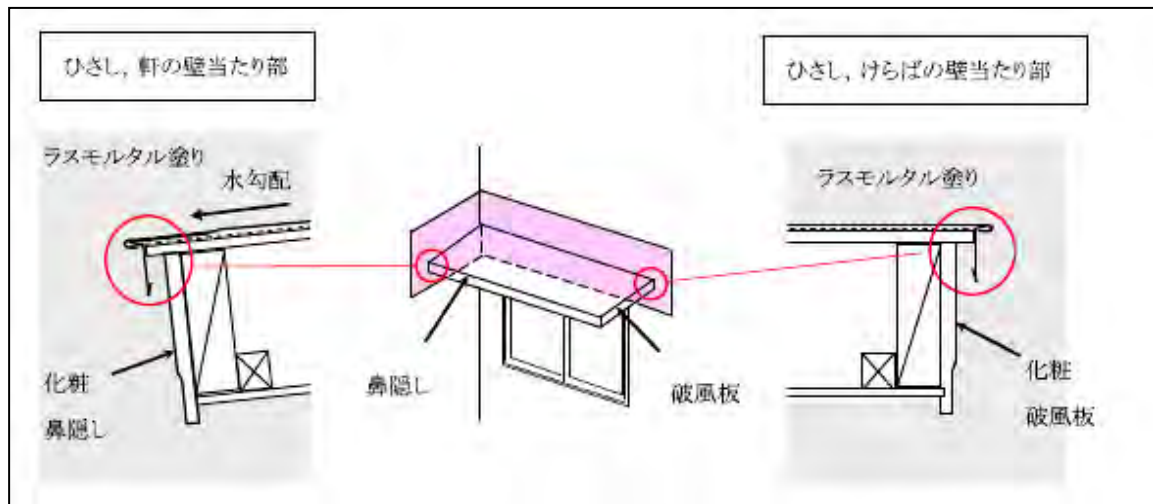
図 3.4.5 底の取合い部の注意箇所

- a. 強風雨時、取り合い部間隙から浸入した雨水による雨漏りと下地が劣化するリスクがある。庇の上端は強風雨時に外壁材と底板金の立上げから雨水が吹き上がる。壁の透湿防水シートと立上げ部の防水テープ処理などを行わないと立上げを乗り越えて庇や壁内へ浸水する。また、庇の両端部と外壁材とはシーリング処理することになっているが、少しでも隙間があると外壁通気層内へ浸水する。浸水した水は庇をとめるねじなどから下地へ伝わるため、下地が劣化する。対策としては、庇と外壁の施工を適切に行うことである。

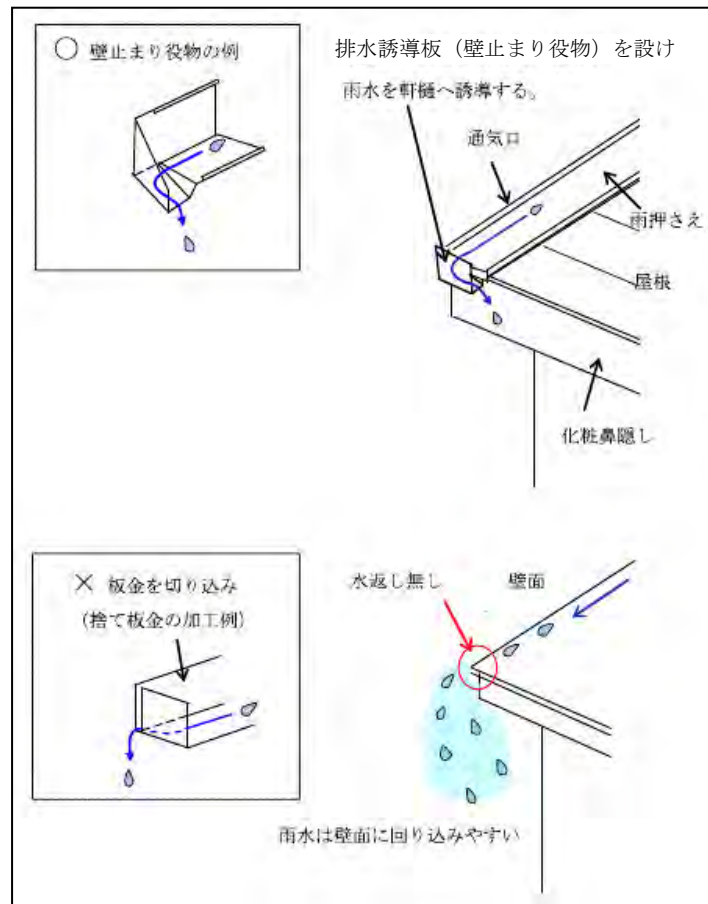
図 3.4.6 壁止まりの取合い部

- b. 捨て水切りに浸入して、オーバーフローするリスクがある。流れ壁では、下屋と壁の取合い部に捨て水切りが設置されている。下屋の先端が壁止りとなっている場合、流量が多いと捨て水切りの先端の止め加工を越えて、壁内へオーバーフローする場合がある。同様に雨押えの先端も止め加工を越えて、壁内へオーバーフローする場合がある。

対策としては、立上り高さのある壁止まり役物板金を使用して、オーバーフローを防止する。

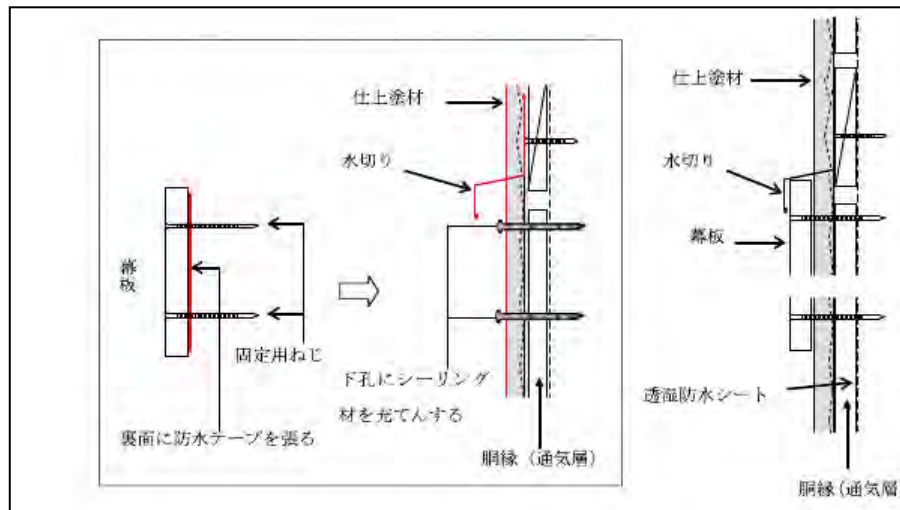
図 3.4.7 幕板の納まり（単層下地通気構法の例）

- a. 幕板と外壁面材との接合部から浸水するリスクがある。外壁の上下で異なる材料を使用する場合、その部分で肌別れを起こしやすく隙間から浸水しやすい。化粧幕板を使用する場合、上面で水が滞留したり、下面でまわり込みやすい。対策としては、幕板の上に中間水切りを設置したり、シーリング処理をする必要がある。

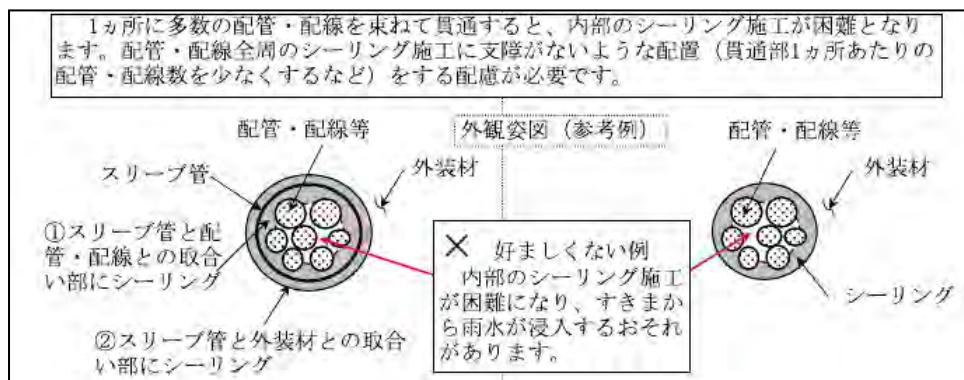
図 3.4.8 壁貫通部の配管（好ましくない例）

- a. 貫通物と防水紙の取合いから浸水するリスクがある。特に、貫通物が屋内側に下り勾配になっていると雨水を導きやすい。また、1カ所の貫通孔に配線などが何本も束ねてある場合、内側の配線にはシーリングすることがむずかしいため、隙間から雨水が浸入するリスクとなる。

対策としては、貫通物が屋内側に上り勾配となるように設置する。特に、壁など後工事によって、貫通物が動いてしまい、逆勾配となることがあるので注意が必要である。

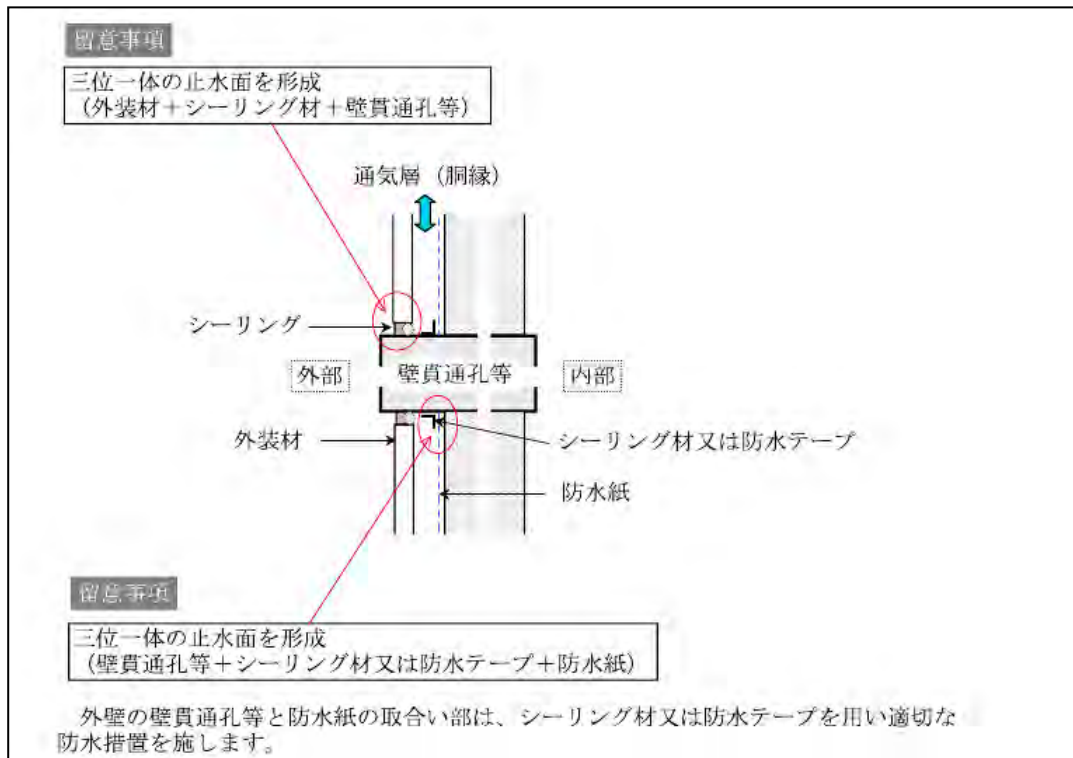
図 3.4.9 壁貫通部の配管（好ましい例）

- b. 貫通物と防水紙の取合いから漏気するリスクがある。貫通物まわりで防水紙に隙間があると、外気と繋がっている通気層と防水紙内とで、空気が出入りする。断熱材の効果を低減させるリスクがある。

対策としては、シーリング材や防水テープで貫通物とシーリング材と防水紙を一体に密着させる。

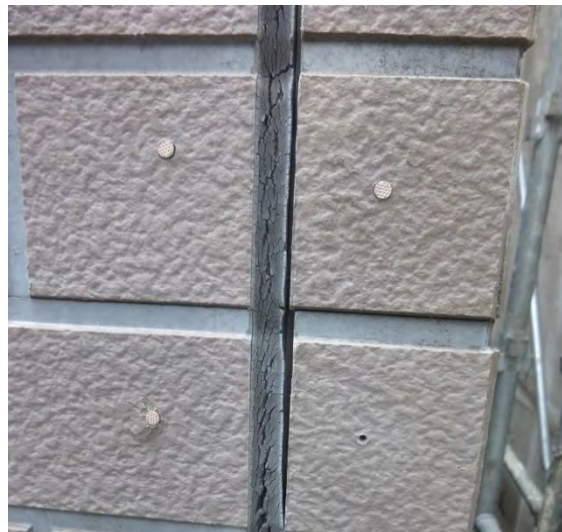
写真 3.4.3 サイディングのシーリング切れ・剥離

- a. 紫外線劣化によるシーリング切れ・剥離からの漏水リスクがある。特に、直射日光が当たる外壁面は紫外線劣化によるシーリング切れ・剥離が早期に発生する。

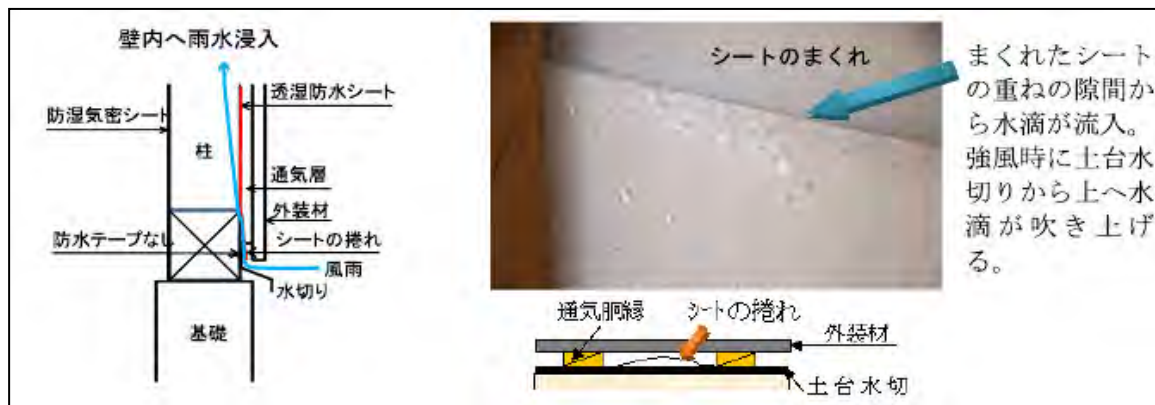
図 3.4.10 防水紙のたるみによる不具合（出典：国総研資料 第 779 号、20P）

- a. 防水紙裏面への浸水および下地が劣化するリスクがある。防水紙がたるみなどのある状態で設置されると風雨時にたるみから防水紙裏面へ浸水することがある。下地が濡れることで劣化するリスクとなる。

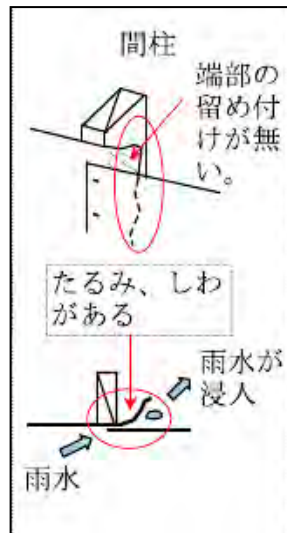
図 3.4.11 防水紙のしわによる不具合

- a. 防水紙裏面への浸水および下地が劣化するリスクがある。防水紙の波打ちやしわが発生するとその部分が水みちとなる。水みちにステーブルが留め付けてあるとその部分から防水紙裏面へ浸水し、下地が劣化するリスクとなる。また、防水紙の横重ね部に下地がなく、防水紙の端部に留め付けがない場合は、防水紙の端部にしわやたるみが発生して雨水が横重ね部から下地へ浸入する。

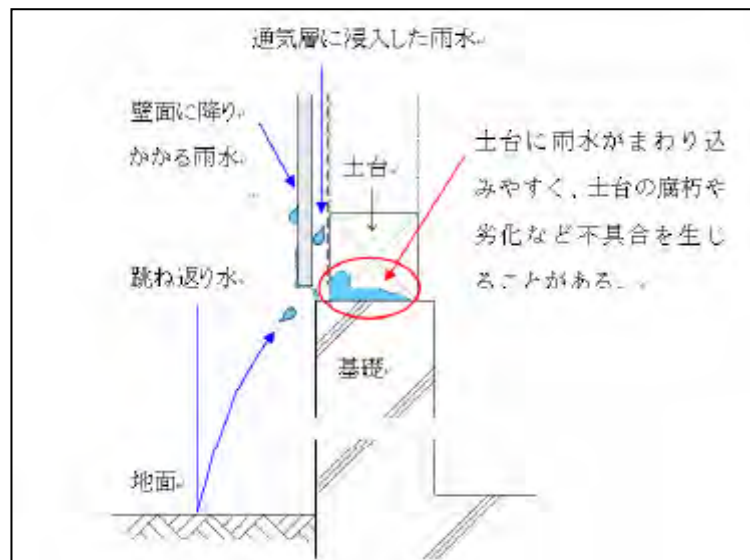
図 3.4.12 土台水切りがない事例

- a. 水切りが無い場合、雨水がシート下端をまわり込み、土台を濡らすリスクがある。外壁面や壁内に浸入して流れ落ちる雨水は、土台下端に沿ってまわり込みやすい。また、地面から跳ね返る雨水も土台を濡らす。土台が高含水率になると腐朽や蟻害が発生するリスクとなる。  
対策としては、土台水切りを設置することで改善できる。

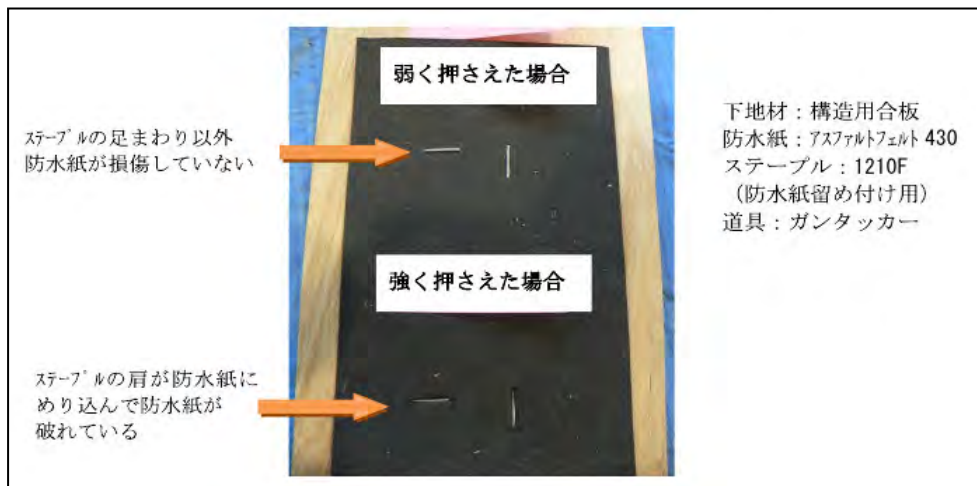
写真 3.4.4 ハンマータッカーの強弱による防水紙の損傷（出典：国総研資料 第 779 号、17P）

- a. ステープルをハンマータッカーなどにより留め付ける際の仕方が弱すぎまたは強すぎ、または下地面材の節部分でのステープルが座屈すると防水紙が損傷するリスクとなる。外装材内へ雨水が浸入すると防水紙の損傷部から雨水が浸入する。

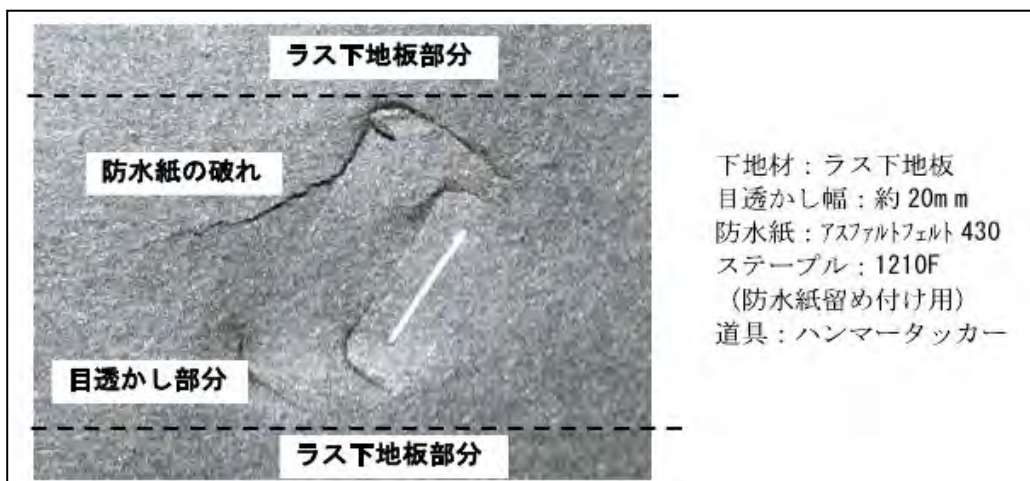
写真 3.4.5 ハンマータッカーによるステーブル打ち損じ（出典：国総研資料 第 779 号、18P）

- a. ラス下地板の目透かし位置が防水紙により見えないため、打ち損じて防水紙を損傷するリスクがある。外装材内へ雨水が浸入すると防水紙の損傷部から雨水が浸入する。

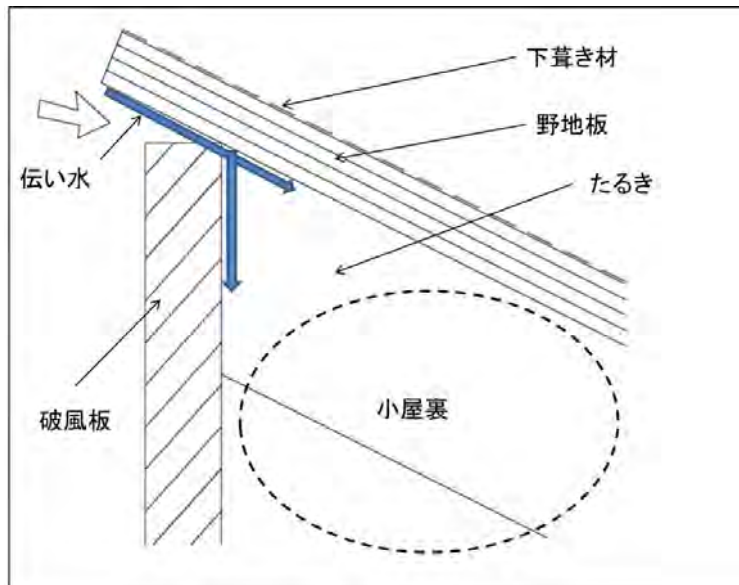
図 3.4.13 片流れ屋根棟頂部断面図（野地板と破風板の取り付け部）

風雨をもっとも受けやすい屋根面の一番高い位置で、野地板と破風板の取り付け部ができる。野地板から破風側に伝い水が流れた場合、小屋裏に入りやすい構造になっている。対策としては、野地板と破風板との防水層の一体化や水切り形状で伝い水を防ぐ必要がある。

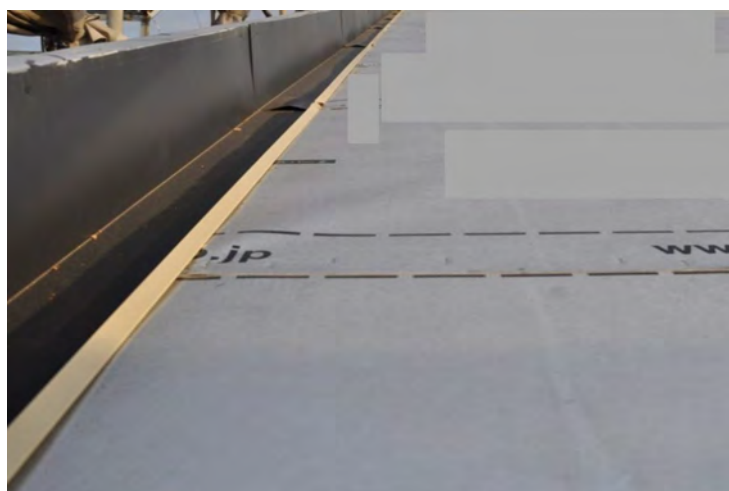
写真 3.4.6 片流れ屋根（けらば部、流れ長さが長くなっている状態）

単純に考えると切妻屋根の2倍の流れ長さとなり、けらばの軒先部での捨て水切りに流れる水量も2倍となる。対策としては、けらばの捨て水切りの形状を変更して排水量を多くすることや、土・埃が捨て水切り内に溜まらない構造とすることがある。また、けらばの下葺き材の強化（増し張りなど）も必要である。

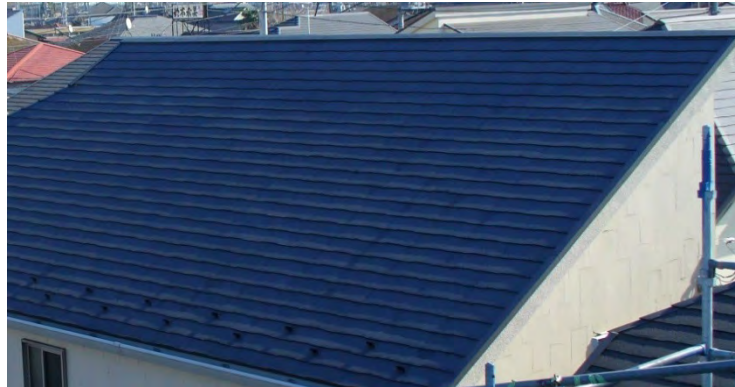
写真 3.4.7 片流れ屋根（北面・6 寸（ $30^{\circ}$ ）勾配）

この場合、屋根勾配を 6 寸（角度が  $30^{\circ}$ ）以上にすると冬至頃は 1 日中、屋根面が日陰となる。壁や室内から小屋裏に入った湿気が北面野地に吸湿されやすく高含水傾向となり、結露発生リスクが高まる。

対策としては、どちらも小屋裏換気を十分に確保することが必要である。また、野地面通気と透湿性のある下葺き材を使用して、野地上から排湿することも有効である。

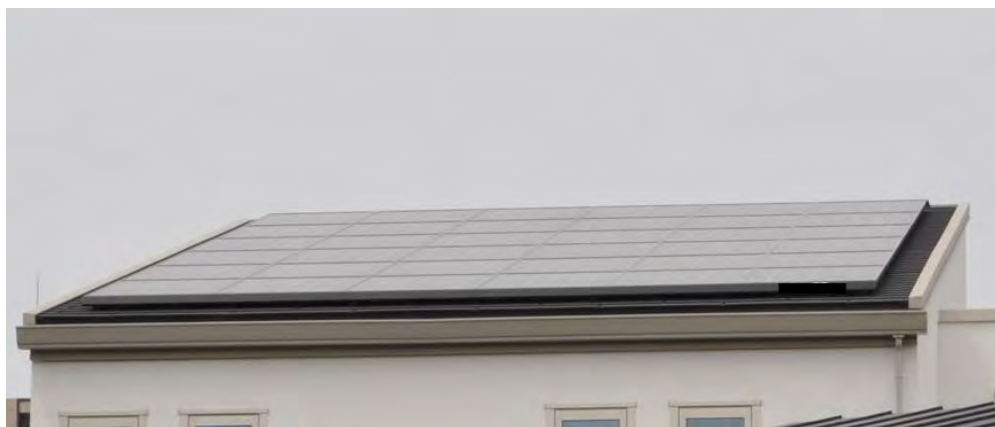
写真 3.4.8 片流れ屋根（南面・太陽光パネル設置）

太陽光パネル設置部分と太陽光パネルが設置されていない部分では、野地の温度差が大きくなる。太陽光パネルが設置されていない部分の野地は高温となり乾燥して湿気を放出し、その湿気は太陽光パネル設置部分の下で 1 日中日陰となっている野地部分へ移動する。切妻屋根であれば夜間、北面への移動もあり緩和される。しかし、太陽光パネルを大量に設置するために、急増している片流れ屋根ではパネル下の野地は高含水傾向となり、結露発生リスクが高まる。

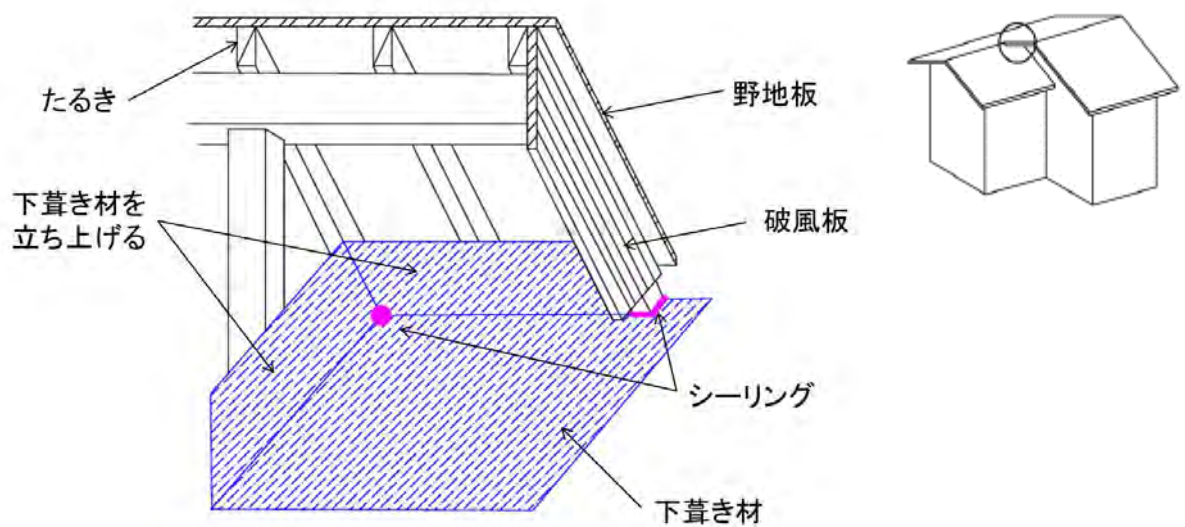
図 3.4.14 棟違い部（雨押え部の下葺き材立ち上げ）

雨押え部では、野地裏側へ下葺き材の立ち上がり不足による漏水がある。対策としては、下葺き材を野地裏面で必ず立ち上げ、その量は **250 mm** 以上とする。立ち上げた下葺き材は軒天井等で隠す。

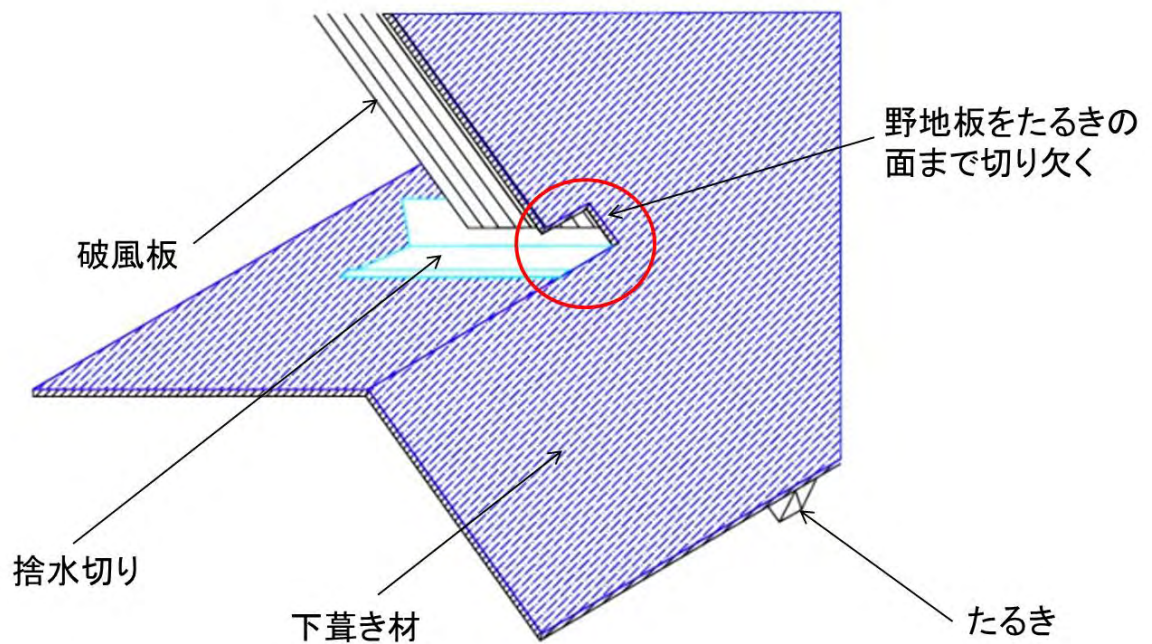
図 3.4.15 棟違い部（棟頂部の切り込み）

棟頂部では、上部野地と棟頂部に入れる捨て水切りとの隙間からの漏水がある。対策としては、上側野地板を切り欠いて、屋根材が入り込む隙間を作製する。切り欠いた隙間部分に、まず捨て水切り部材を設置する。捨て水切りの立ち上がり部分は破風板の内側となるように、破風板を後施工とする。各屋根葺き材の施工手順（指示書）通りに施工する。

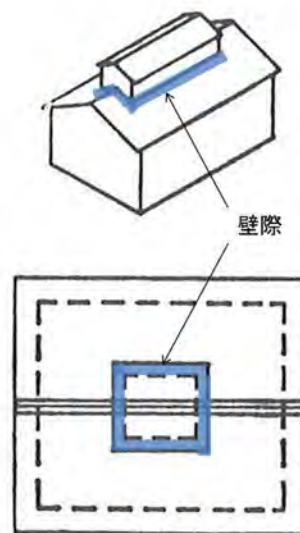
図 3.4.16 越屋根

越屋根では、壁際の納まりが屋根の最頂部にもあるため、下屋の壁際にくらべ強風雨を受けることによる漏水がある。対策としては、壁際の捨て水切り・雨押え部を施工手順（指示書）通り、確実に施工する。

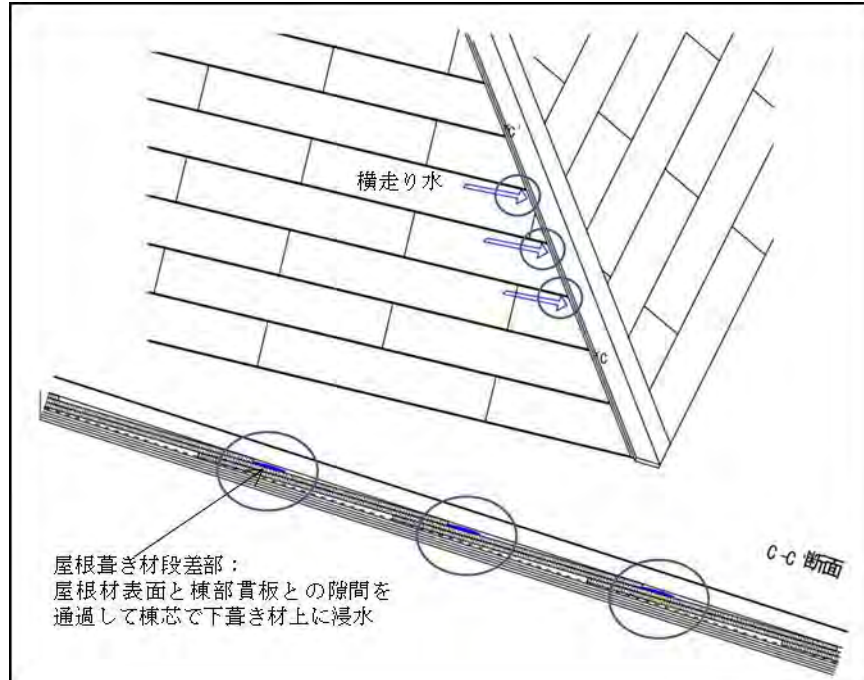
図 3.4.17 寄棟

風雨時に屋根葺き材表面を横走りした水が屋根葺き材と棟との隙間から下葺き材上に浸入する。対策としては、下葺き材の増し張りや耐久性のある下葺き材を採用する。

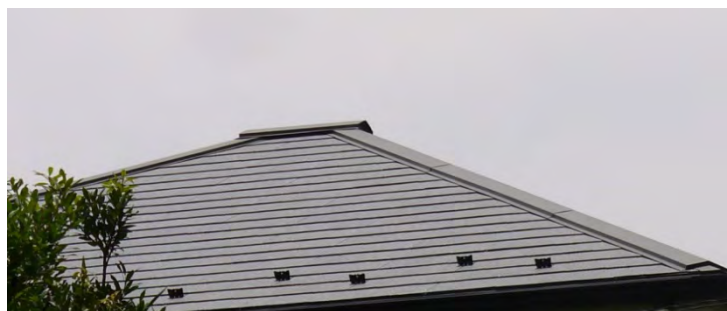
写真 3.4.9 寄棟（平棟部の長さが短い事例）

平棟部の長さが短いために、棟換気に必要な開口面積をとることができず、小屋裏換気不足となる。小屋裏が高湿となり、下地が劣化する。対策としては、換気量が多い換気部材の使用や野地面での換気部材の使用、登り棟設置可能な換気部材の使用がある。

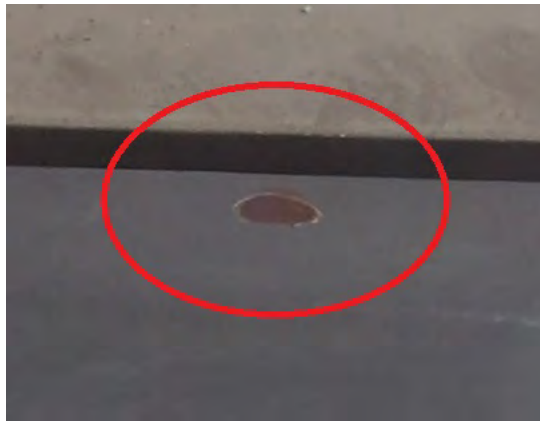
**写真 3.4.10 滴下水によるエロージョン事例**

腐食、酸性雨・滴下水によるエロージョンによる漏水のリスクがある。対策としては、谷、樋の材質を貴な金属、耐食性の高い塗装・めっきを施した金属とすることや材料の厚みを増やすことがある。

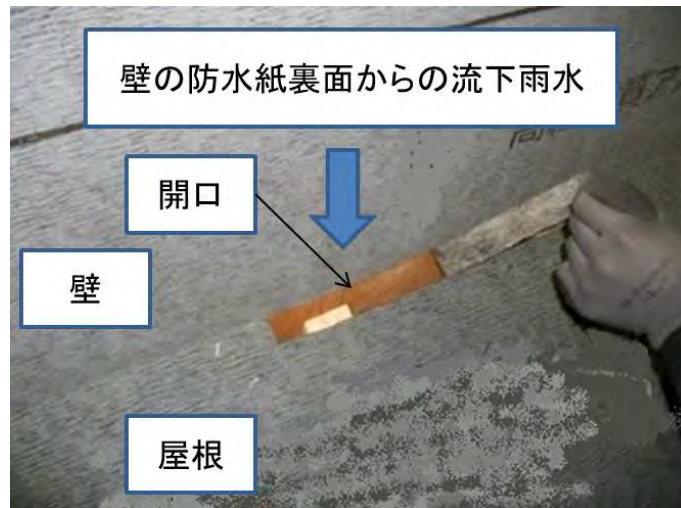
写真 3.4.11 下屋換気孔の開口

- (1) 下屋の形状によっては、軒天・2 カ所（2 方向）で換気孔を設置することができない場合
- (2) 屋根葺き材によっては、野地面換気部材を設置できない場合
- (3) 壁の防水紙から流下する雨水が小屋裏へ浸入するリスクを考慮して、雨押え換気を設置できない場合（壁の防水紙の裏面の伝い水が屋根下葺き材の開口部に浸入する）

対策としては、必ず2方向の換気孔を設置して通気経路を確保し、換気が促進されるような配慮が求められるため、壁の防水紙上を流下する雨水が排水できる雨押え換気部材を開発する。

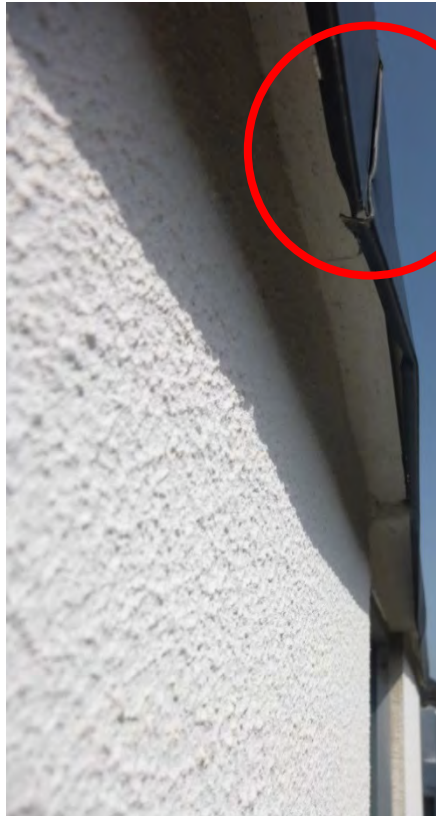
写真 3.4.12 笠木の継ぎ手

- ①笠木継ぎ手のジョイント・シーリング部から浸入
- ②笠木と外・内壁との取り付け部からの浸入
- ③笠木を留める下地木部の継ぎ手部からの浸水

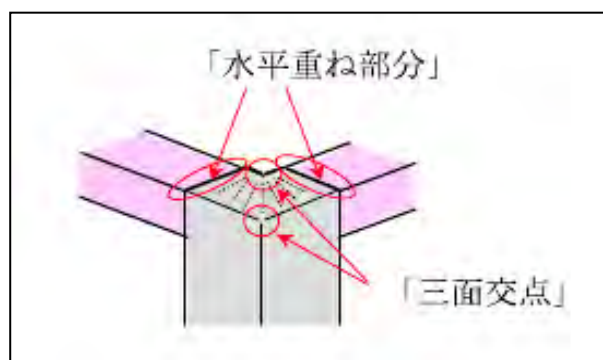
図 3.4.18 防水紙三面交点

⑤防水紙三面交点のピンホール

対策としては、笠木継ぎ手のジョイント・シーリングの維持管理や笠木と壁の取り合い部の防水対策、笠木下地の継ぎ目処理、笠木取り付け金物緊結具（釘）貫通孔の防水処理、防水紙三面交点のピンホール防水処理、防水紙の適切な施工などがある。

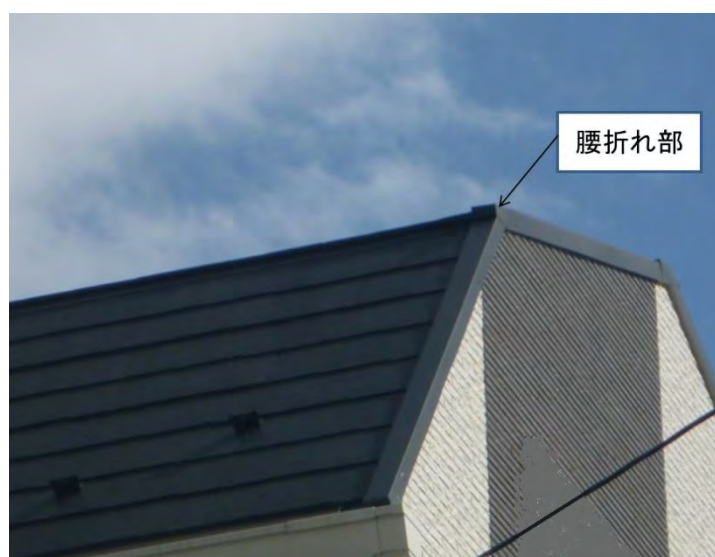
写真 3.4.13 マンサード屋根

換気経路の屈曲による換気駆動力の低下により換気不良が起きることがある。特に、屋根断熱における断熱材と野地合板間の通気層が屈曲部の母屋・断熱材の厚み・配置により狭小部分ができ、換気駆動力が低下して換気不良が発生する恐れがある。

対策としては、室内側の防湿層の強化や通気層の狭小部分をなくすことがある。

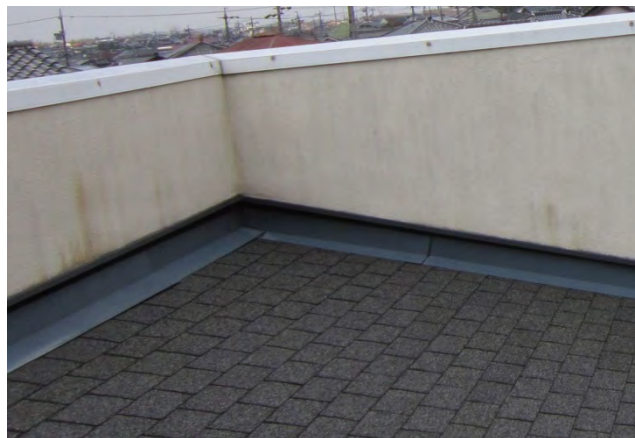
写真 3.4.14 パラペット付き屋根

換気の取り方が不明確または取れないため、換気不足による小屋裏の結露発生リスクがある。特に、パラペットにより一日中日陰となる野地部分は、日射が当たる野地部分から、湿気が移動する。日陰のため、乾燥されず高湿化となり、結露が発生する。

対策としては、パラペットの笠木下に換気孔を設置して、小屋裏から排湿する。

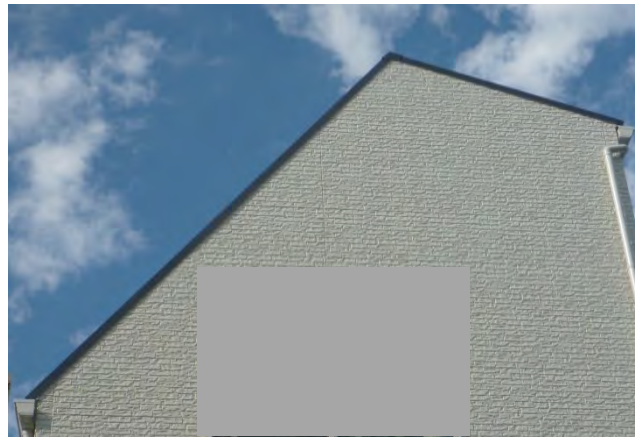
写真 3.4.15 軒・けらばの出不足屋根

軒・けらばの出不足は軒天換気口が設置しづらいため、換気不足による結露発生のリスクがある。1つは小屋裏換気を行うため、軒天に設置する吸気・排気口が設置できない。もう1つはけらば側の妻壁内通気層の排気口が設置できない。

対策としては、出不足でも設置できる小屋裏換気口やけらば側の妻壁内通気層用換気材の開発がある。

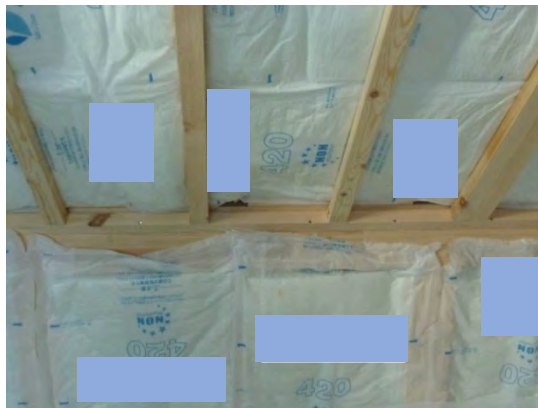
写真 3.4.16 屋根断熱の防湿欠損

天井断熱構法・桁上断熱構法では、断熱・気密（防湿）欠損により室内の湿気が小屋裏へ流入すると小屋裏で結露が発生し、小屋組材、金物が劣化するリスクがある。透湿抵抗値が  $80 \text{ (m}^2 \text{ h mm Hg/g)}$  の防湿シートに直径  $36 \text{ mm}$  の孔が開いた場合、透湿抵抗値は  $5 \text{ (m}^2 \text{ h mm Hg/g)}$  に低下する。これを具体的な現象で表現すると、防湿シート付（耳付）の断熱材の施工において、防湿シートに長さ  $1 \text{ m}$  にわたって幅  $1 \text{ mm}$  の隙間がある場合と同等であり、防湿シートがないのと等しい。対策としては、施工者への教育、現場管理による瑕疵の回避がある。

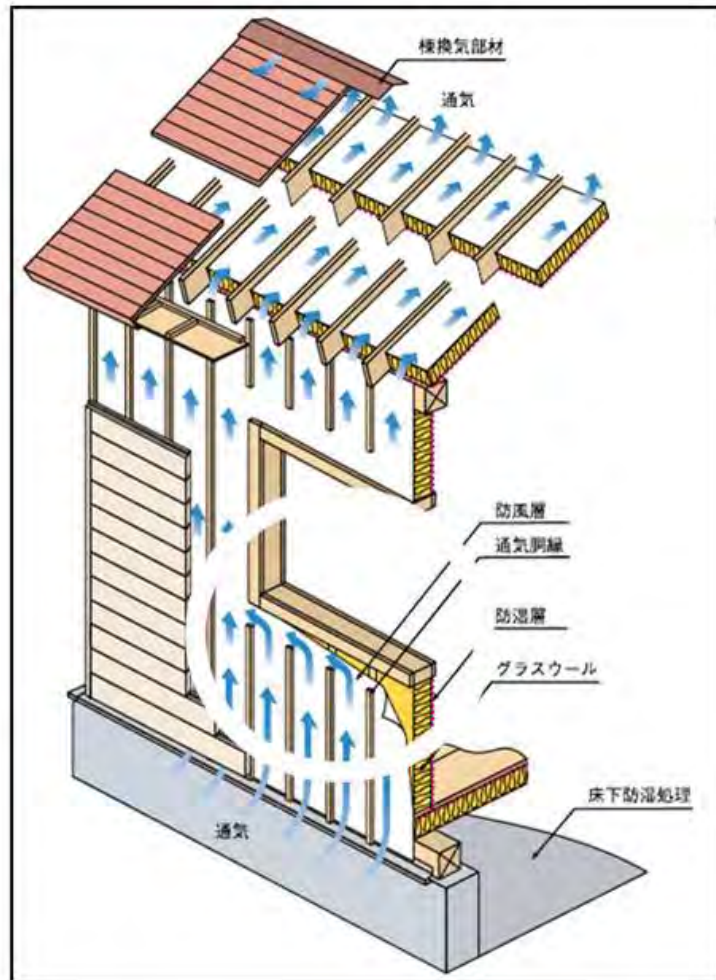
図 3.4.19 屋根断熱構法の通気

屋根断熱構法の断熱材の上部における通気不良では、通気断面積の不足や断熱材の膨らみによる通気層の閉塞や通気層の軒先・棟部の開放不足や垂木による通気経路の阻害などにより、屋根下地の結露や劣化が促進するリスクがある。とくに、垂木で区切られている各通気層の軒

対策としては、設計により必要な換気能力を求め、有効通気面積に応じて、断熱材と下地のスペースが確保できる部材を使用する。さらに、通気層ごとに吸気・排気が可能となるように連通していることが必要である。現場管理による瑕疵の回避も必要である。

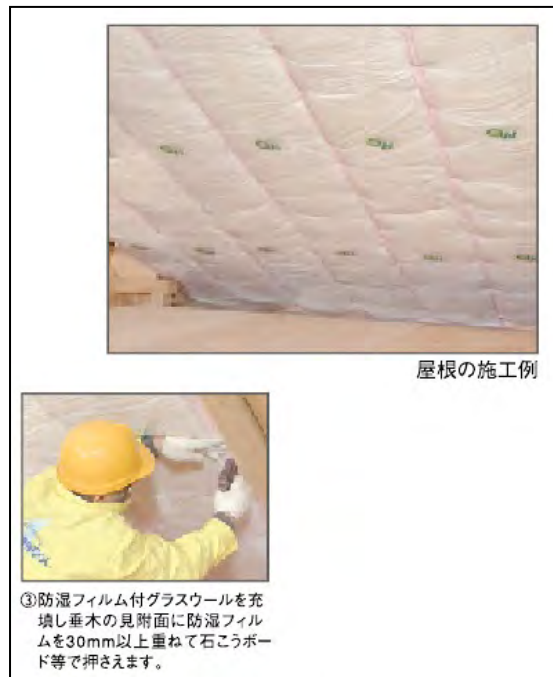
写真 3.4.17 屋根断熱構法の防湿層施工

屋根断熱構法では、室内側防湿層の施工不備によって水蒸気が浸入し、通気層内で結露が発生するリスクがある。屋根断熱では小屋裏空間のような緩衝空間がなく、狭い屋根層内で断熱材・通気層・下地との温度差が大きくなるため、室内側防湿層の施工不備で水蒸気が浸入した場合、低温部で結露が発生する。

対策としては、防湿層を連続させることが重要で、現場管理による瑕疵の回避が必要である。

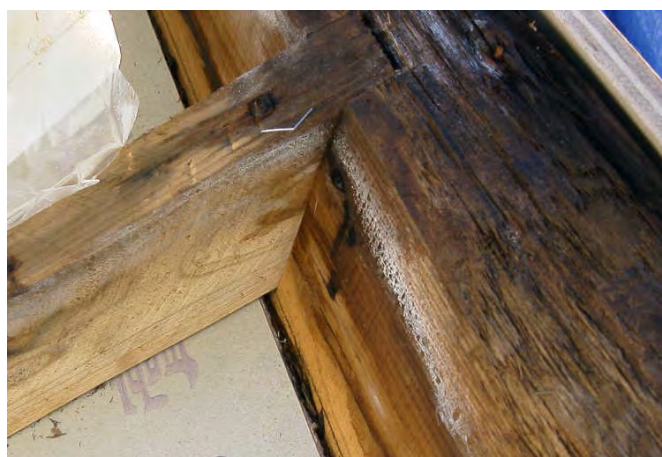
写真 3.4.18 垂木を棟木へ落とし込み通気阻害

屋根断熱構法では、棟木や登り棟等の垂木先端部の突き合わせによって、通気経路が閉塞し、換気・乾燥不足となり、結露が発生するリスクがある。

対策としては、棟木に垂木を完全に落とし込まないことや棟木付近で桁行方向に連通する構造とする。また、登り棟等では垂木頂部に空間を設け、連通を図る必要がある。
