### **第3編【造り手向け】リスク分析・評価ガイドライン**

#### **第IV章 木造住宅の水分に起因する劣化リスク分析・同解説**

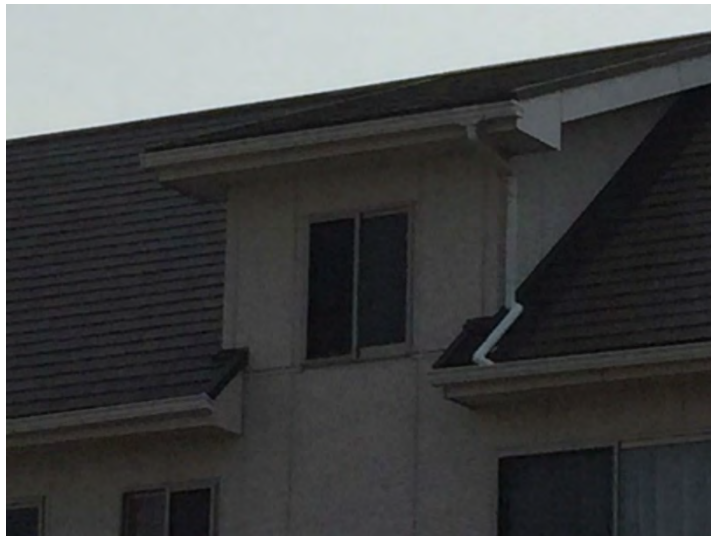
写真 3.4.19 小屋裏空間利用（小屋裏空間と屋根断熱が入り組む）

小屋裏空間利用において室内側に収納を設置する場合に、収納部によって小屋裏換気が行えないことによる結露発生のリスクがある。小屋裏空間利用の場合、その部分は屋根断熱となるため、小屋裏換気は設置することができない。

対策としては、屋根断熱部分はその外側に通気経路を確保する必要がある。また、一部分のみ屋根断熱とする場合でも、軒先部と棟部の通気経路の連通に注意する。また、仕切られる各小屋裏空間・屋根断熱通気層ごとに吸気・排気孔に連通する。また、屋根断熱部分と小屋裏断熱部分との境界の壁に対する防湿層・断熱材の位置関係を間違えないように注意する。

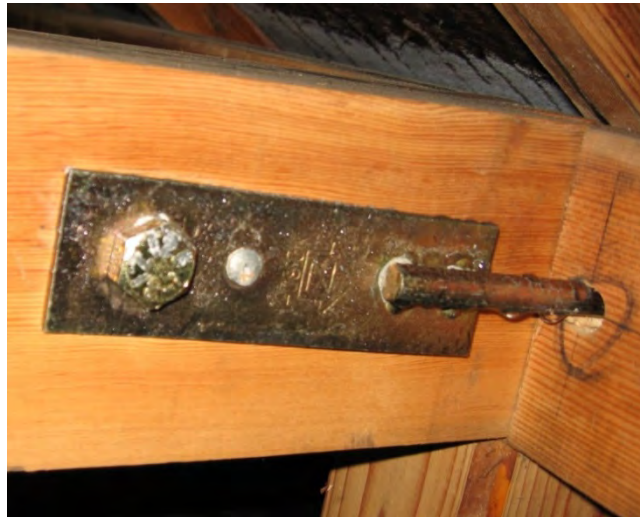
写真 3.4.20 小屋組構造金物の結露

小屋組の構造金物等が冷橋（断熱された建築物の室内側と外側が直接つながっていて、低温なる部分のこと）となって結露が発生するリスクがある。屋根面では、日射・放射冷却の影響が大きく、屋根面と小屋裏では大きな温度差が発生する時間帯がある。その場合、小屋組の構造金物や屋根葺き材緊結具ではその温度差に影響され、低温側で結露が発生する。

対策としては、各層で排湿を図り、低湿に保つことである。小屋裏は小屋裏換気により低湿化、屋根面は野地面通気や透湿下葺き材により低湿化する。

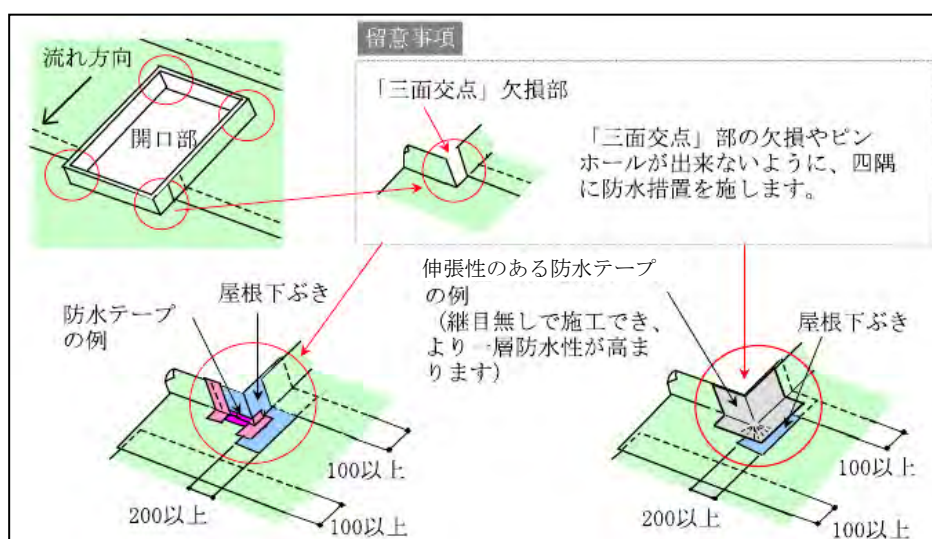
図 3.4.20 天窗（トップライト）まわりの三面交点

屋根突出物（棟換気、天窗（トップライト）、煙突など）では、突出物と屋根葺き材、下葺き材との取合い部から浸水するリスクがある。突出物にそって、下葺き材を立ち上げる必要がある。下葺き材の立ち上げ部の角はピンホールが発生しやすい。また、天窗（トップライト）が傾斜屋根面の途中にある場合、天窗（トップライト）の水上側が流下水を受ける形となり、その部分は水量が増える。さらに、左右に流し軒側の屋根葺き材上へ排水しなければならず、これらの経路において屋根葺き材との取合い部から漏水を起こしやすい。

対策としては、各取合い部の防水強化が必要となり、下葺き材のピンホール部分はテープやシーリング処理をしっかりと行う。

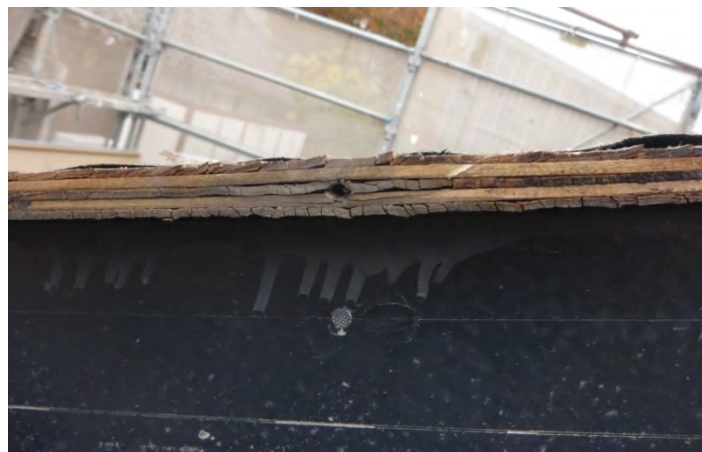
写真 3.4.21 けらば水切りを合板木口面に留めた釘孔

軒先、けらばの納まり不良では、野地合板の木口面からの吸水による野地合板の腐朽リスクがある。軒先は屋根葺き材の重ね部から浸入した雨水が軒先部に流下するため、軒先水切りで樋へ排水する必要がある。軒先水切りを設置しない場合もしくは下葺き材の上に軒先水切りを設置した場合、軒先野地合板木口面から吸水することになる。けらばでは、登り淀にけらば水切りを留め付けることになっているが、登り淀を設置せず、合板の木口面に釘で留め付けると合板木口面に水が滞留するため、木口面から吸水することになる。

対策としては、水切りを正しい設置方法で取り付ける必要がある。また、屋根面と破風を防水紙で連続性を持たせると木口面からの吸水を防ぐことができる。

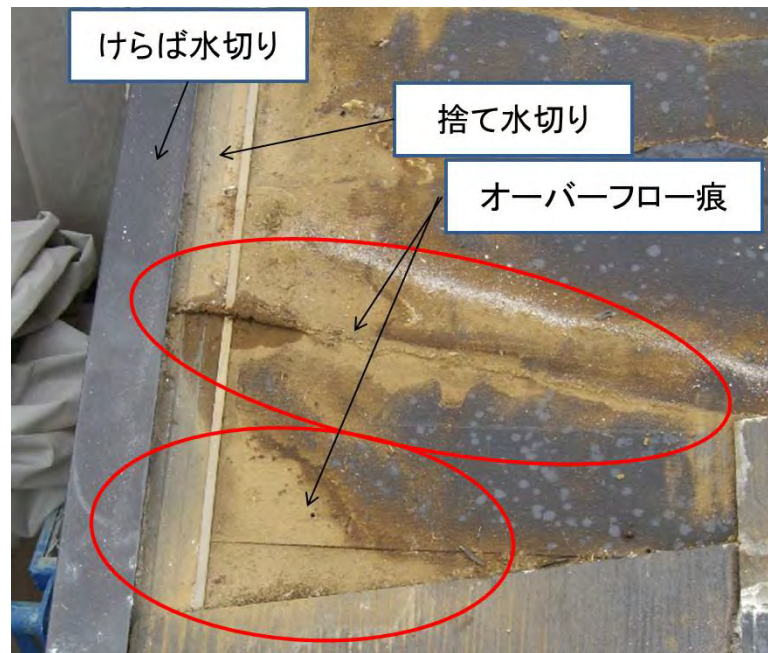
写真 3.4.22 土埃によりけらば水切りからオーバーフローした雨水痕

浸入するとオーバーフローして、屋根葺き材の釘孔から浸水するリスクがある。また、けらばの捨て水切りには経年で、土埃が堆積する。土埃が捨て水切りと屋根葺き材の隙間を塞ぐと通常の降雨時でも捨て水切りを流れる水がオーバーフローして、下葺き材上へ溢れる。下葺き材と屋根葺き材との間にも土埃が堆積すると下葺き材上を流れず、屋根葺き材の棟側端部で滞留する。滞留した雨水は屋根葺き材を留めている釘に伝わって、下葺き材の釘孔を通過して下地へ浸水する。

対策としては、けらば部分の下葺き材を2重貼りにすることや通気構法にして、屋根葺き材と下地との間に空間を設けることで、捨て水切りの溝を深くでき、土埃の堆積を防ぐことができる。

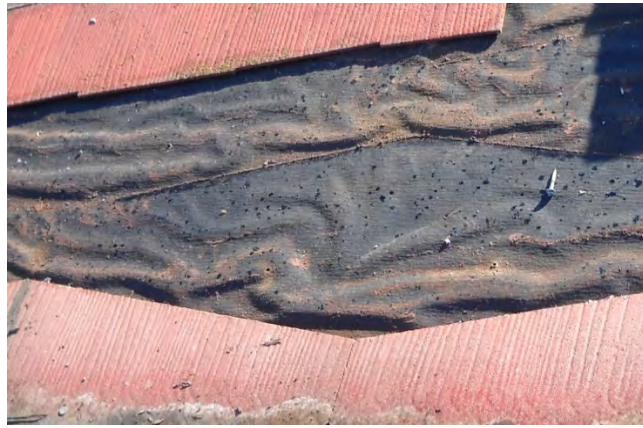
写真 3.4.23 下葺き材の波打ちによる水みち

下葺き材の波打ちによる水みちの形成では、下葺き材裏面への浸水、下地・垂木の劣化リスクがある。下葺き材の材質によっては、施工後、下葺き材自体が膨れる現象が発生する。膨れにより表面が波打ち状態となり、波の谷部分が水みちとなる。その部分に屋根葺き材の釘等の貫通部が来ると屋根葺き材の重なり部から浸入した水は水みちを流れ、その釘等を伝わって下葺き材裏面へ浸水する。それが頻繁に発生すると下地・垂木が腐朽劣化する。

対策としては、下葺き材が膨れない材質のものを選択することや通気・ホールレス構法として、下葺き材の曝露面に貫通部などが表れないようにする。

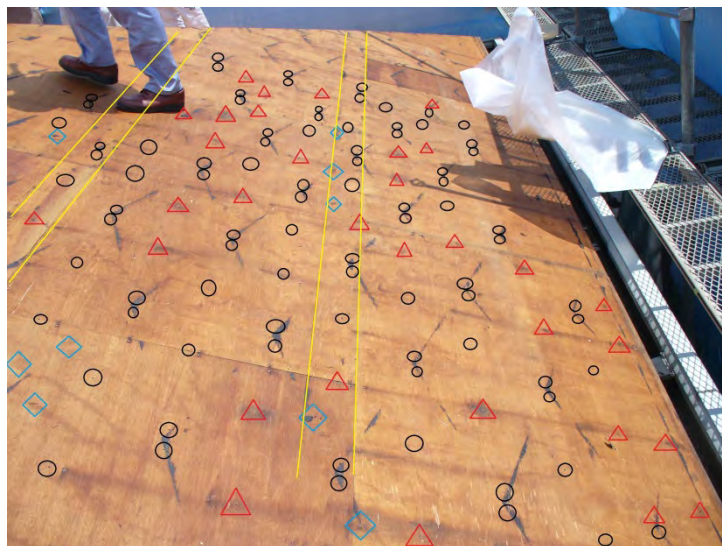
屋根葺き材緊結具の下葺き材貫通部では、下葺き材裏面への浸水、下地・垂木の劣化リスクがある。屋根葺き材緊結具の下葺き材貫通部は屋根葺き材の種類にもよるが、1 m<sup>2</sup>あたり 25 箇所となる。下葺き材の釘孔止水性試験では、10 本中 2 本まで漏水しても合格となる。つまり、下葺き材では完全に釘孔止水できないということである。屋根が 100 m<sup>2</sup>とすると釘孔は 2500 箇所となり、その内 2 割（500 箇所）は漏水する可能性がある。

写真 3.4.24 下葺き材貫通孔からの浸水痕

(赤△：浸水痕、黒○：浸水なし、青◇：ステーブル浸水痕)

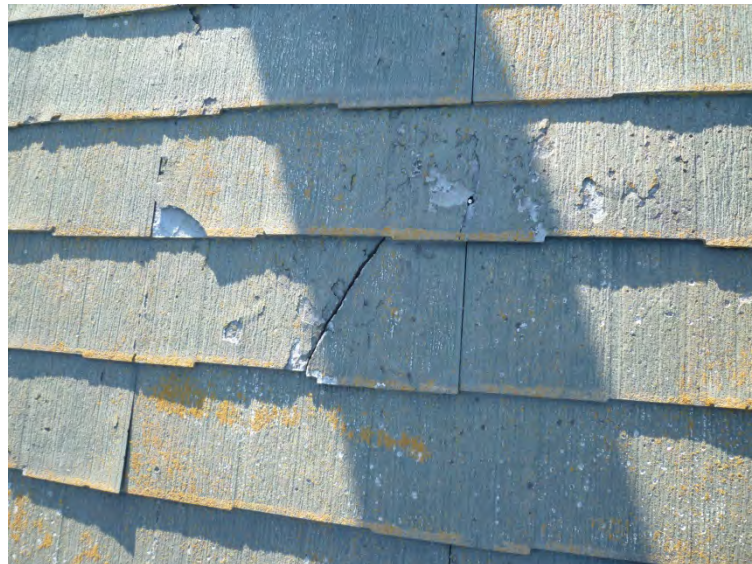
写真 3.4.25 化粧スレートの踏み割れ

瓦・スレートの踏み割れでは、踏み割れが発生した部分から下葺き材上へ集中的に浸入する水で雨漏りとなったり、室内まで伝わらず発見が遅れ、下地劣化が進行するというリスクがある。瓦の場合、施工後に瓦工事業者以外の人が屋根に上がると踏み割れを発生させることが多くある。スレートの場合は、施工時に、下地強度や施工者の釘の打ち方などにより、ヘアークラックが常時発生している。施工直後は気付かないが、経年により大きな割れへと成長する。

対策としては、瓦・スレートの踏み割れが発生して下葺き材上へ浸入しても、すみやかに排水できる通気・ホールレス構法を採用することがある。スレートの場合は、通気構法を採用することで下地強度が上がるため、ヘアークラックの発生を防ぐことができる。また、定期点検を行うことで、早期に割れを確認して補修することがある。

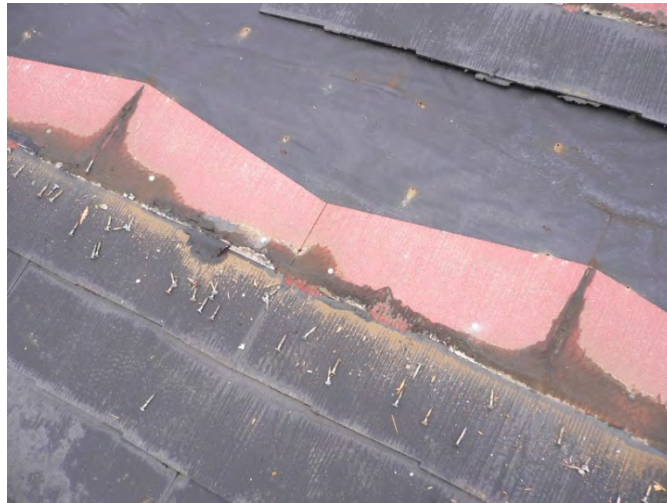
写真 3.4.26 化粧スレートの縁切り不足

化粧スレート再塗装後の縁切り不良では、毛細管作用による雨水の呼び込み現象や化粧スレート内に浸入した雨水が排水できず下地へ浸水するリスクがある。化粧スレートでは、横方向にはスレートの重なり部、縦方向にはスレートとスレートが突き合わせになっている継ぎ目がある。降雨時、その部分からスレートの重なり内部へ毛細管作用により雨水浸入する。スレート重なり内部へ浸入した水は、やがて、スレートの重なり部の軒先側から排水される。再塗装後は、縁切りといって、スレート重ね部の軒先側を塞いでいる塗料をカッターなどで切る作業を行なう。しかし、この縁切りをしっかりと行わないと浸水が発生する。スレートの重なり部の軒先側が塞がれるため、内部へ浸入した水は排水されず、釘孔から下地へと浸水する。

対策としては、必ず縁切りするように施工者に徹底を図る必要がある。また、スペーサーをスレート重なり部の軒先部に差し込んだままにすることで、塗料の縁を切る方法もある。しかし、この場合、常にスレートの軒先部に隙間ができるため、風雨による雨水浸入が発生するので、スペーサーの嵌め殺しは推奨できない。

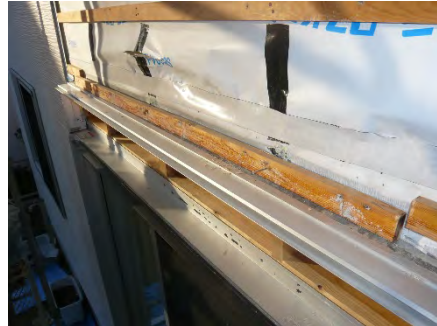
写真 3.4.27 シャッターボックスのフィンと横胴縁の密着による排水不良

シャッターボックスのフィンと横胴縁を密着させて施工するなど、不完全な防水処理による雨水浸入リスクがある。

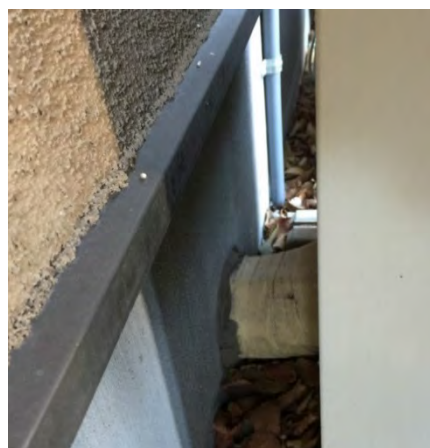
写真 3.5.1 基礎を貫通している配管

- a. 宅地内排水を妨げる付属物の設置では、排水不良による床下への浸水リスクがある。宅地の基礎部分には基礎内から外へ排水出口が貫通している。排水出口にフラワーボックスなどの付属物が設置されると排水が妨げられ、基礎内の排水管から漏水することがある。
- b. 基礎を貫通している配管もある。その配管周辺部にフラワーボックスやガーデニングの置物などの付属物が置かれ、雨水が溜まると、配管を伝わって基礎内へ浸水することがある。

対策としては、基礎部分から出ている排水出口や配管周辺部には、付属物を設置しないようにする。

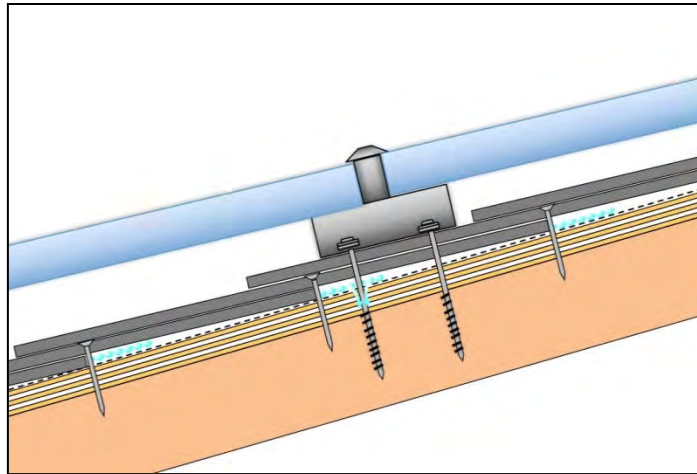
図 3.5.1 太陽光支持金物固定具用ねじと下葺き材上の雨水の位置関係

- a. 太陽光発電パネルの葺き材を貫通した取付けでは、支持金物固定具の下葺き材貫通部からの浸水リスクがある。既存の屋根葺き材の上に、太陽光発電パネルを設置する場合、屋根葺き材の表面に設置した支持金物固定具を屋根葺き材・下葺き材を貫通して、下地にねじで留め付ける。屋根葺き材の貫通部はブチルテープおよびシーリングで止水する。下葺き材の貫通部はシーリングで止水する。特に、下葺き材の貫通部はその上に屋根葺き材があるため、下葺き材が見えない状態でシーリングするため、実際に予定通りのシーリングが施されたか確認できない作業となっている。

支持金物固定具を留め付けているねじ部分には雨水が流れるので、ねじ（ねじの溝）を伝って浸水しやすい。屋根葺き材の貫通部の止水処理が経年劣化すると屋根葺き材下側へ浸水する。また、太陽光支持金物固定具とは関係なく、屋根葺き材の重なり部からも下葺き材表面へ雨水浸入し、下葺き材表面を流下する。そのため、ねじの下葺き材貫通部まわりの止水処理が完全ではないと下地へ浸水する。

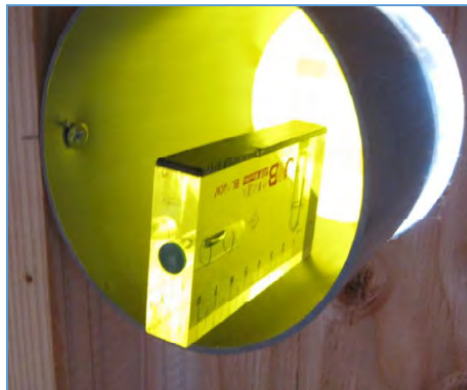
写真 3.5.2 換気ダクト 外下がり取付勾配確認

- b. 換気ダクトなどはあらかじめ設備業者が配管を外壁に設置している場合、その後、異業者が知らずに取付勾配を動かして、内下がりの勾配としてしまうと浸水するリスクがある。

対策としては、壁など施工する最終の取付け業者が取付け前に、取付勾配を確認してから取付ける必要がある。

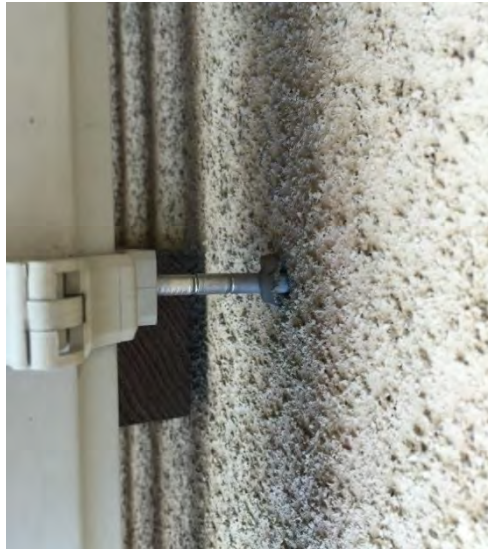
写真 3.5.3 たて樋の取付け金物の取付け勾配が外部から内部へ

- a. たて樋の取付け金物の不備では、樋表面の流下水が金物を伝わって壁内に浸入するリスクがある。たて樋の取付け金物の取付け勾配が外部から内部へ流れるようになっていると金物を伝わって壁内へ浸入する。外壁がサイディングで、たて樋の取付け金物がシーリング目地に留められている場合、シーリング材の劣化が進行すると金物を伝わって壁内へ浸入する。また、金物と外壁の境をシーリングしていない場合も浸入する。

対策としては、たて樋の取付け金物の設置位置・方法を施工者に正しく伝え、理解させることが必要である。

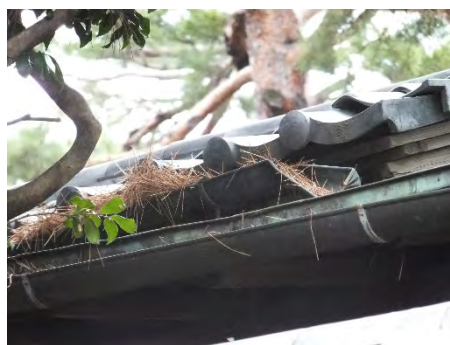
写真 3.6.1 軒樋に溜まった枯葉

軒樋に枯葉が溜るとやがて腐敗土化して集水桝や呼び樋の断面積を狭め、徐々に流れが悪くなって雨水が樋から溢れるようになる。(写真 3.6.1) 溢れた雨水は樋の外側を伝わって流れ始め、縦樋を柱に留めている樋受け金物から柱部へ浸水する。含水が増した柱は壁内の通気が悪いと乾かない状態が長く続いてシロアリや腐朽菌による生物劣化が発生するリスクが高まる。柱に防腐剤を塗布する手法は一時的な効果に留まるので、雨樋に溜まった枯葉を日常的に清掃する等の浸水の原因を取り除く根本的な解決が求められる。腐朽菌、シロアリ等の生物劣化については第VI章 1 木材の水分と腐朽に詳述されているので参照されたい。

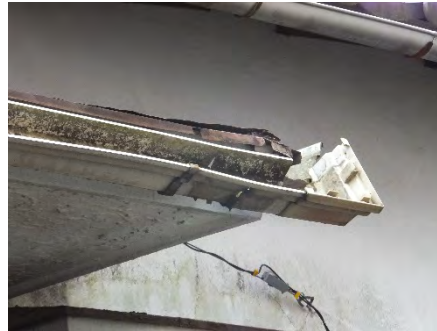
写真 3.6.2 雪で曲がった軒樋

雪止めがなかったり、軒樋受け金物の間隔が 303mm(1 尺)を超えたりすると大雪が降った時に軒樋破損や変形が起きやすくなる。(写真 3.6.2) 変形すると枯葉が詰まったときのような状況が生まれる。防止のためには新築時の対応が最善だが、事が起きてからでも可能なので、大雪後に軒樋の目視を行い、変形が確認されたらその時点で適切な対処をおこなう。対応を怠ると木部

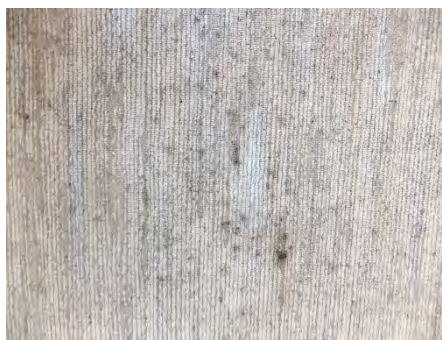
写真 3.6.3 家具背面外壁ビニールクロス面のカビ跡（黒いしみ）

冬のアルミサッシのような金属建具の枠まわり、ガラス面に結露が激しく起こる事例が多い。又家具後ろの外部に面する壁面や押入れの外部に面する壁面にカビ跡の黒いシミをよく見かけますが、これは日常生活に伴い発生した水蒸気が露点温度以下となった壁面で結露が発生しカビが繁殖した跡とみることができる。(写真 3.6.3) 冬期の結露は開口部まわりで発生しやすく、付着結露水が  $50\text{g}/\text{m}^2$  以上になると流下し下部の木部を濡らすリスクがあるので、定期的に結露水をふき取る必要がある。
