防災カルテの情報整理と地図表示を通じた 電子成果品の検索性向上に関する検討

国土交通省
国土技術政策総合研究所
National Institute for Land and Infrastructure Management

社会資本マネジメント研究センター
社会資本情報基盤研究室
研究官 田村 隆大郎

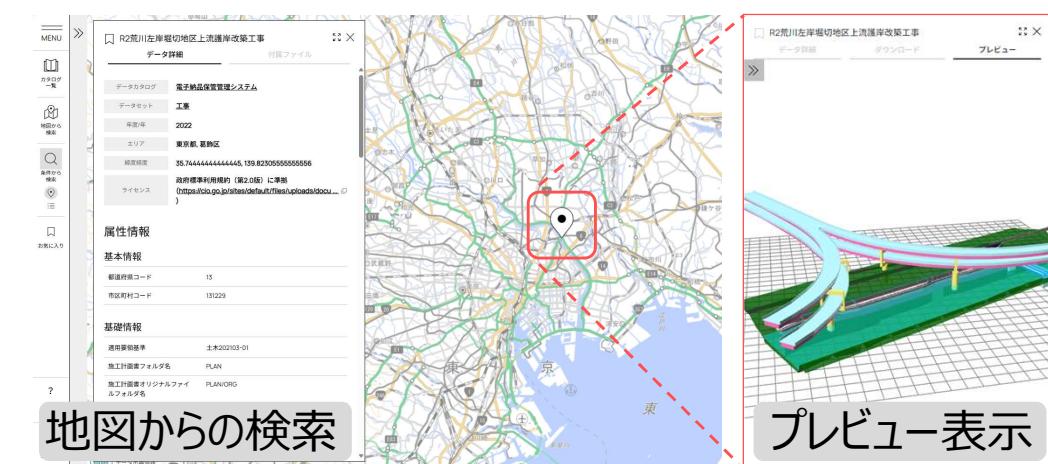
- ▶国土交通省では、保有する様々なデータを連携させることで、業務の効率化、施策の高度化等を図ることを目的に「国土交通データプラットフォーム（国交DPF）」の構築を進めている。
- ▶主な特徴として、地図からの検索や、検索したファイルのプレビュー表示が可能。
また、利用者向けAPIを提供、多様なデータを横断的に検索し一括取得が可能。

- ・ **電子納品・保管管理システム**
- ・ 道路交通センサス
- ・ 全国道路施設点検データベース
- ・ FF-Data（訪日外国人流動データ）
- ・ PLATEAU

※24のDB、約300万データと連携（R7.4時点）

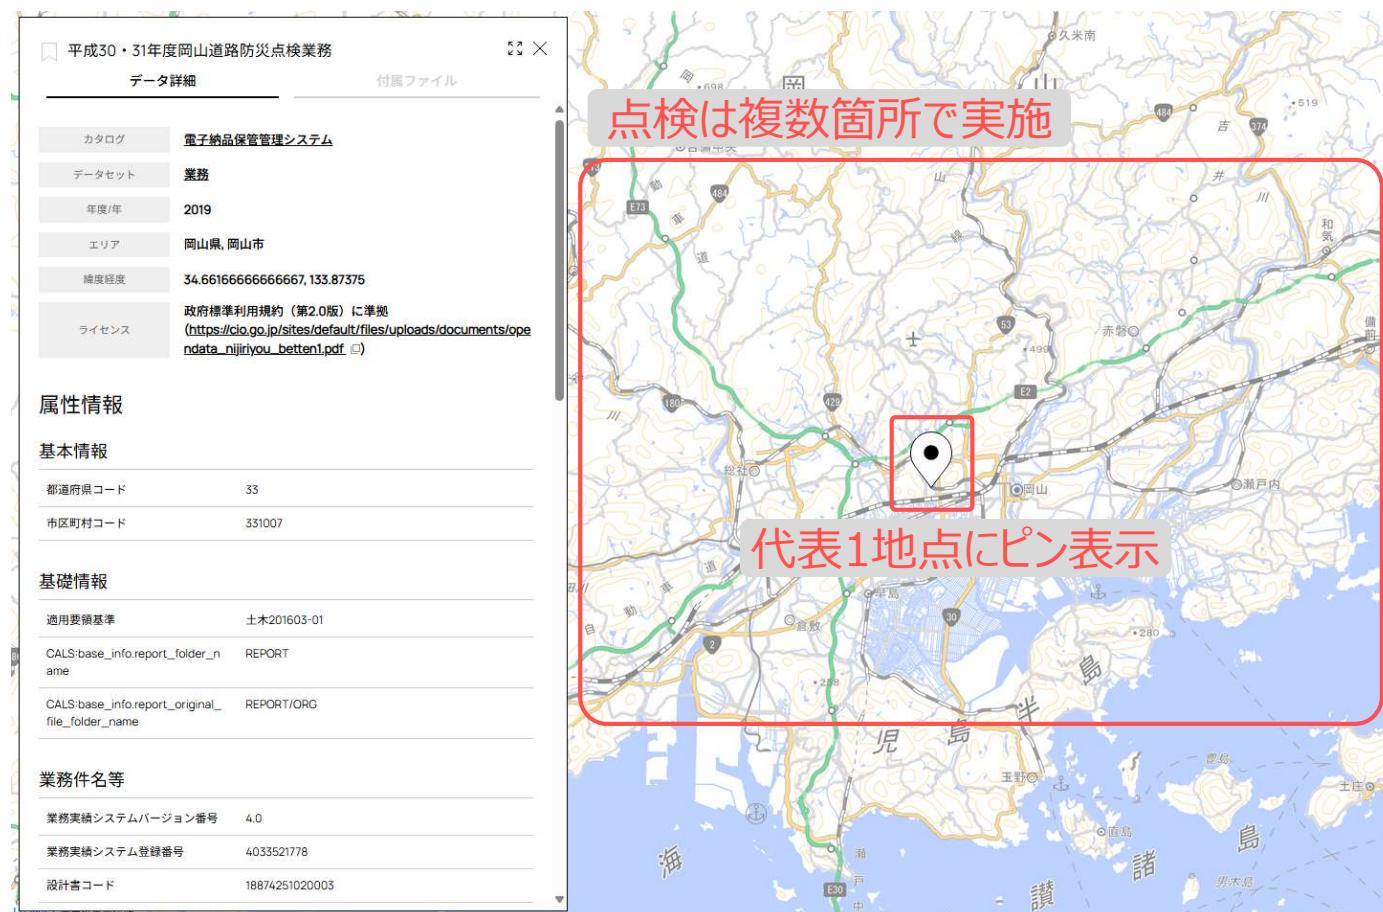
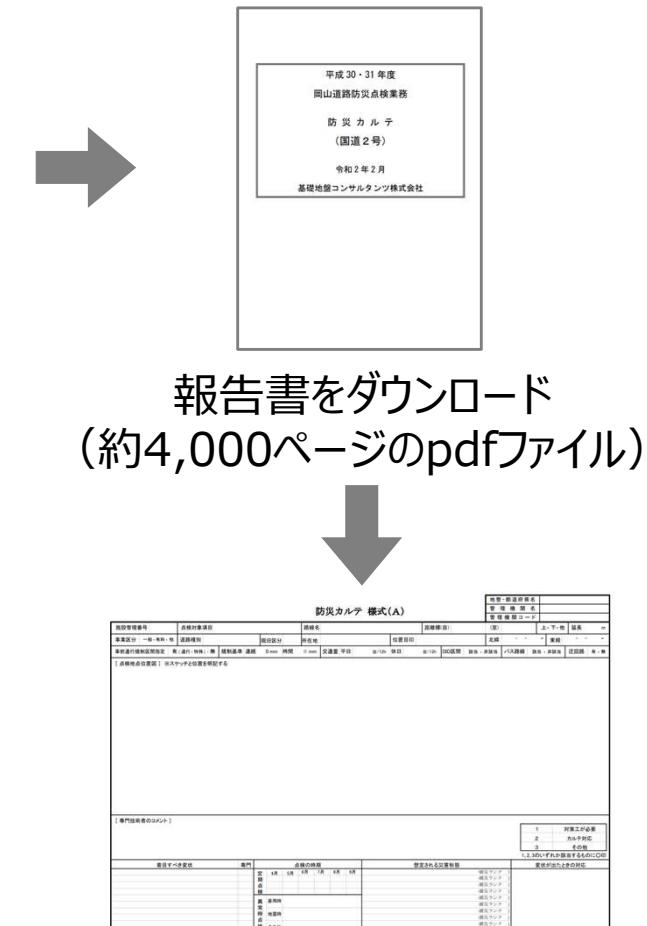
〈ある地点の調査結果（電子成果品）の結果を調べる場合のフロー〉（例：防災点検）

- 連携しているシステムの1つ「電子納品・保管管理システム」では、電子成果品の検索結果は代表1地点にピン表示。
- 一方で、例えば道路防災点検などにおいて、点検は複数箇所で実施。
→ ある地点の点検結果を地図から直接探すことは出来ない。

電子成果品の検索結果は代表1地点にピン表示

報告書から防災カルテが
存在するページを探す

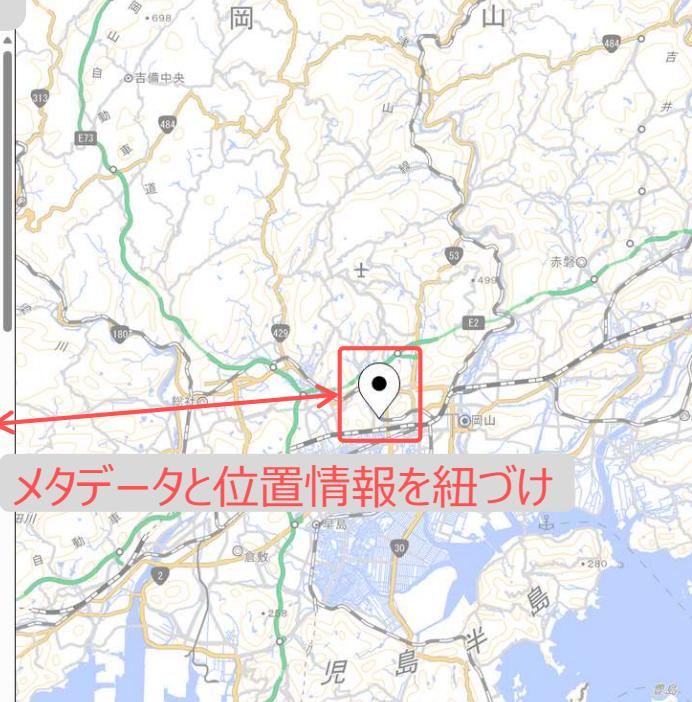
- 国交DPFでは業務成果品のメタデータ（データについて説明しているデータ）が登録されており、業務成果品の検索や地図上への表示にメタデータを活用。
 - 一方、防災カルテなど、成果品の中にある点検調書にも、メタデータとなりうる内容がデータと同じ紙面に記載。
→各々のカルテからメタデータを抽出し、地図表示する等で情報活用できる可能性がある。

メタデータと位置情報を紐づけ

国交DPFでは業務成果品のメタデータを登録

メタデータ
(位置情報や管理機関名等)
→抽出して地図表示

成果品の中にある調査結果にも
メタデータは存在

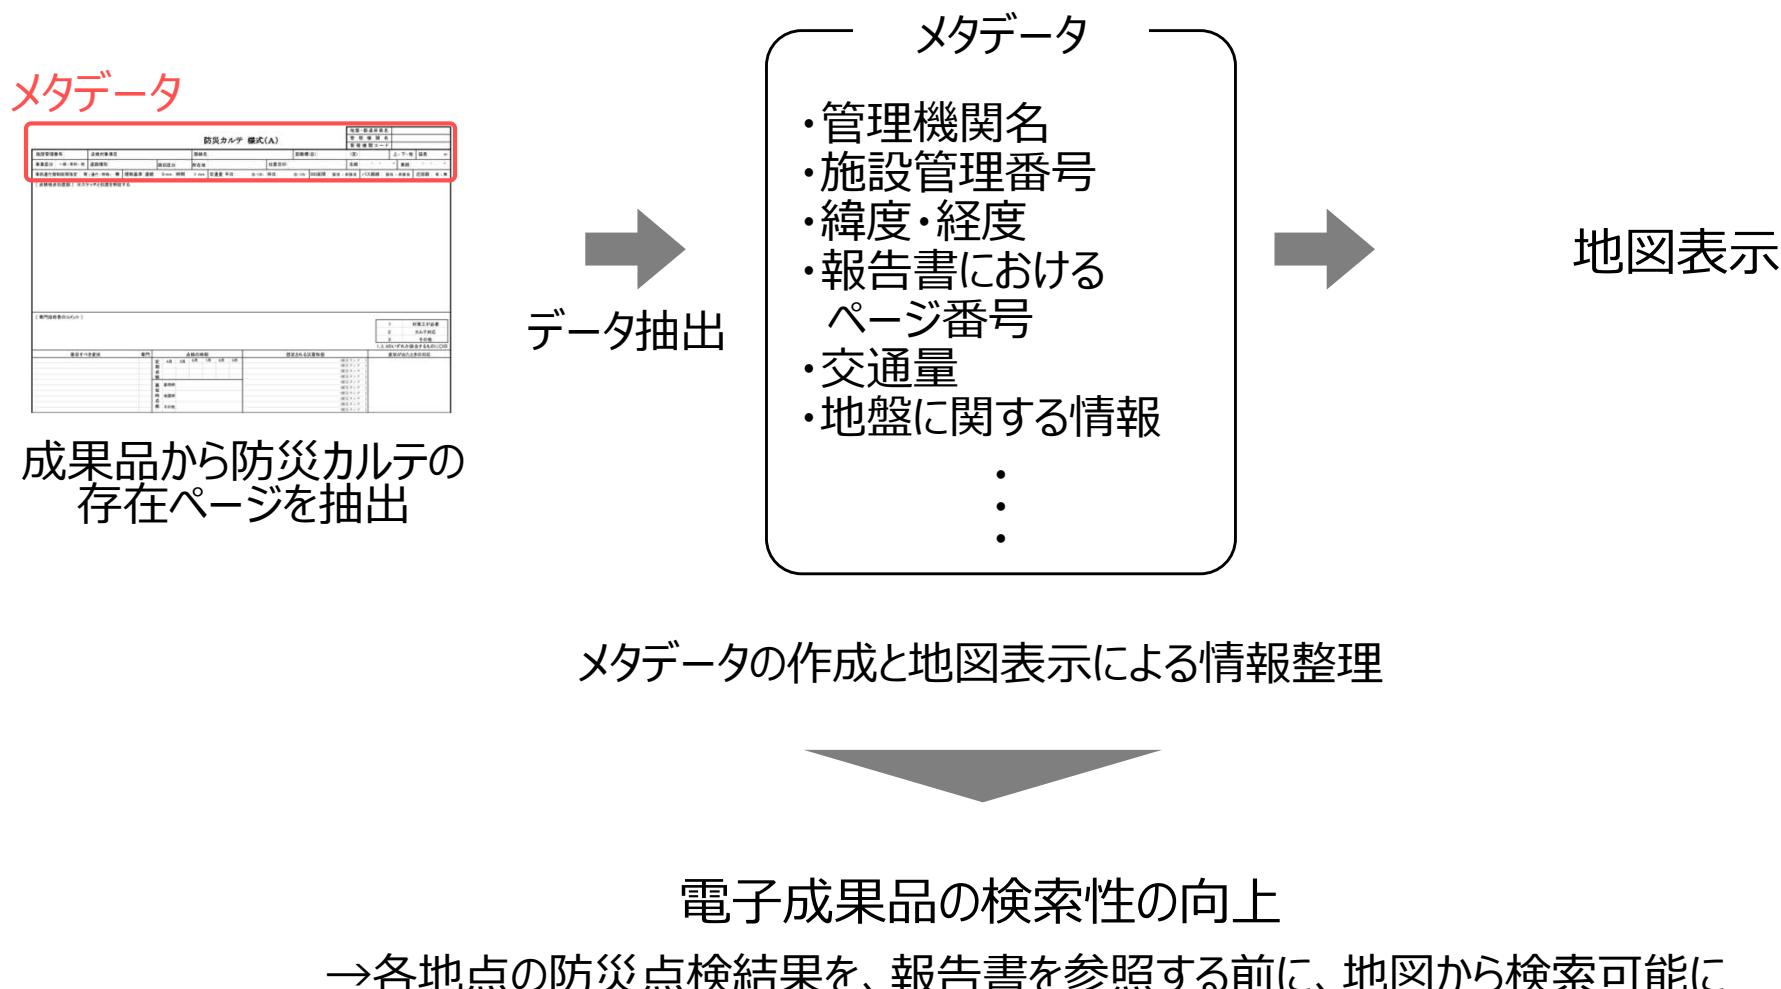
- ▶ 業務の電子成果品からメタデータを抽出し、位置情報を基に地図表示を行い、検索性を向上させることを検討。
- ▶ 具体的には道路防災点検業務を試行対象として、報告書から防災カルテを抽出し、防災カルテに記載の位置情報を基に地図上に防災カルテのメタデータを表示させることを目標とする。

※防災カルテ：災害に至る可能性のある要因として着目すべき変状の位置、変状の内容および変状把握に最も適した点検時期・項目等を記載

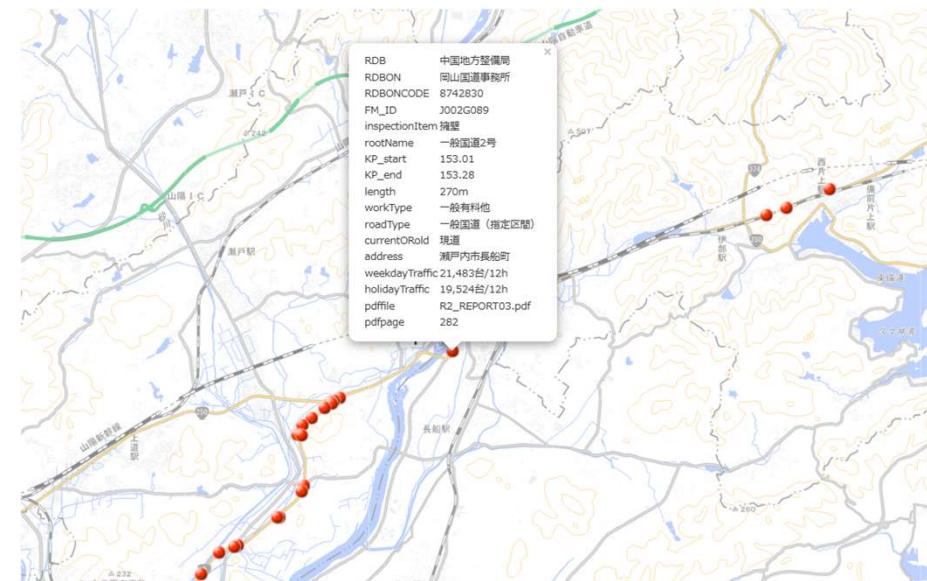
- 各地整等の成果品34ファイル (pdfファイル) を対象に、試作したプログラムを実行し、27ファイルでメタデータを取得、地図上に表示することが出来た。
- 27ファイルに含まれる防災カルテは857枚であり、そのうち725枚で位置情報の読み取りに成功。
- メタデータ作成不可7ケースのうち、4ケースは様式が異なり、3ケースは防災カルテの存在ページを抽出不可。

総数	ファイル数	様式の違い			メタデータ作成の成功可否	
		タイプ1	タイプ2	タイプ1,2以外	メタデータ作成成功数	メタデータ作成失敗数
34	27	24	6	4	27	7

総数	位置情報読み取り成功	位置情報読み取りエラー
防災カルテ数	857	725	132

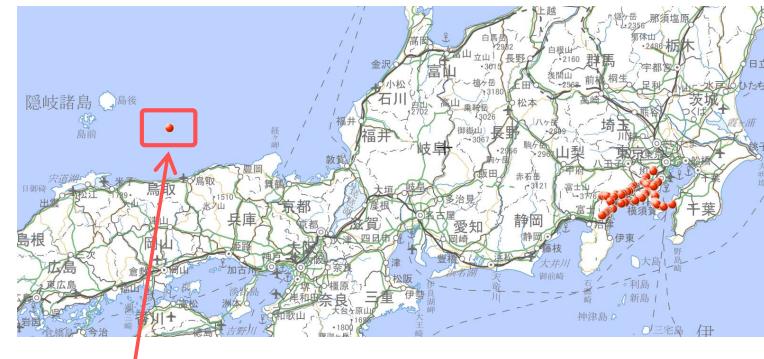
➤ 位置情報の読み取りにおいてエラーが一定の確率で生じ、途中段階ではプログラムが止まることがあったが、エラーが生じた箇所には仮の位置情報を付与する等により、成果品全体を読み込むことが出来るよう改良。

読み込む際に数字、文字の順序がばらばらになる
(本来は「北緯」: '37-35-1.9',
'東経': '140-26-11.0')

仮の位置情報を付与してループ継続

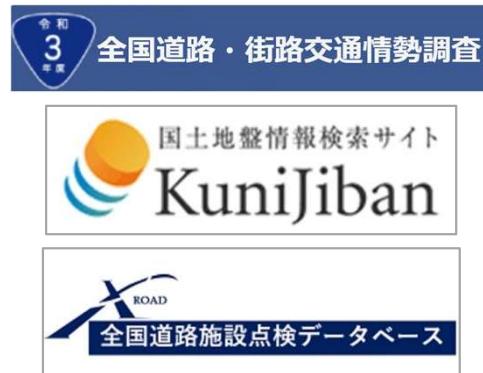
国交DPF 利用者向けAPIを用いたメタデータの拡充イメージ

- 国交DPF利用者向けAPIを活用し、各地点の位置情報を用いて外部データベースからメタデータとなりうる項目を取得し、メタデータの拡充を試行。
 - APIを用いたデータ連携により、点検実施地点における様々な情報を一度に把握することが可能に
- 全34ケースのうち、メタデータを作成出来的27ケースについては、メタデータを拡充することが出来た。

API連携で一括取得

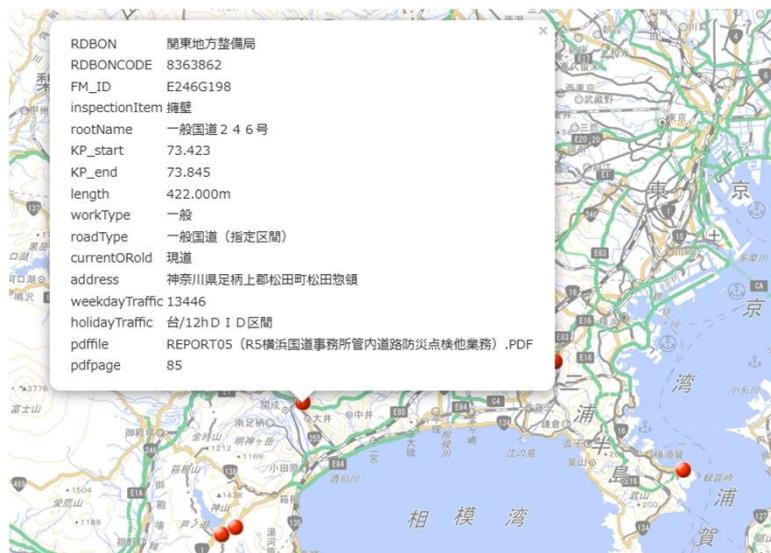
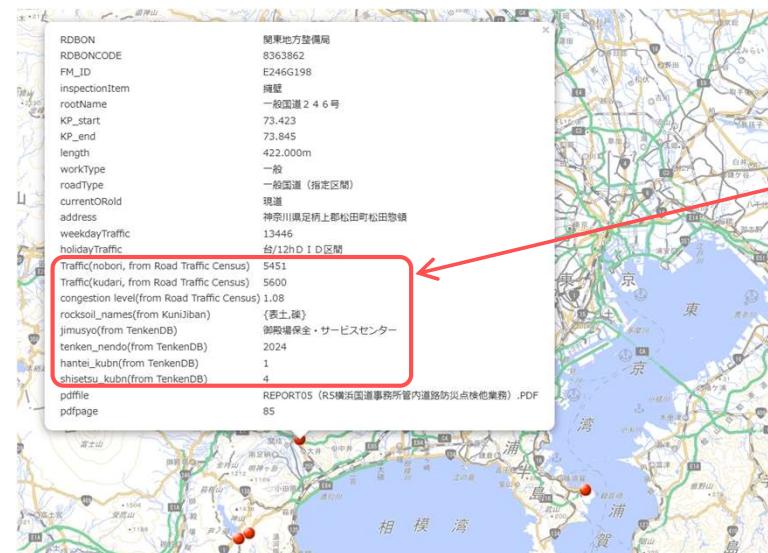
地図表示の結果例

当該地点付近の
交通量、混雑度、
地質、
構造物の施設区分、
判定区分などを追加

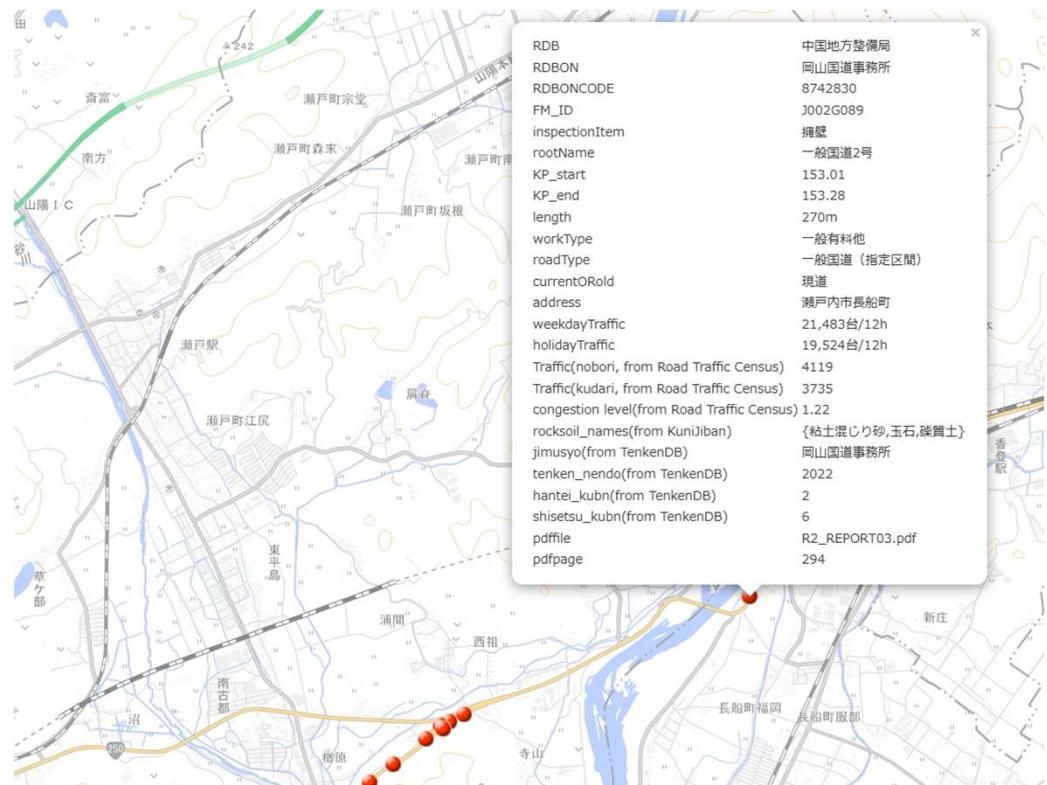
成果品から防災カルテの 存在ページを抽出

各カルテのメタデータを地図表示
→地図から防災点検実施地点が
検索可能に

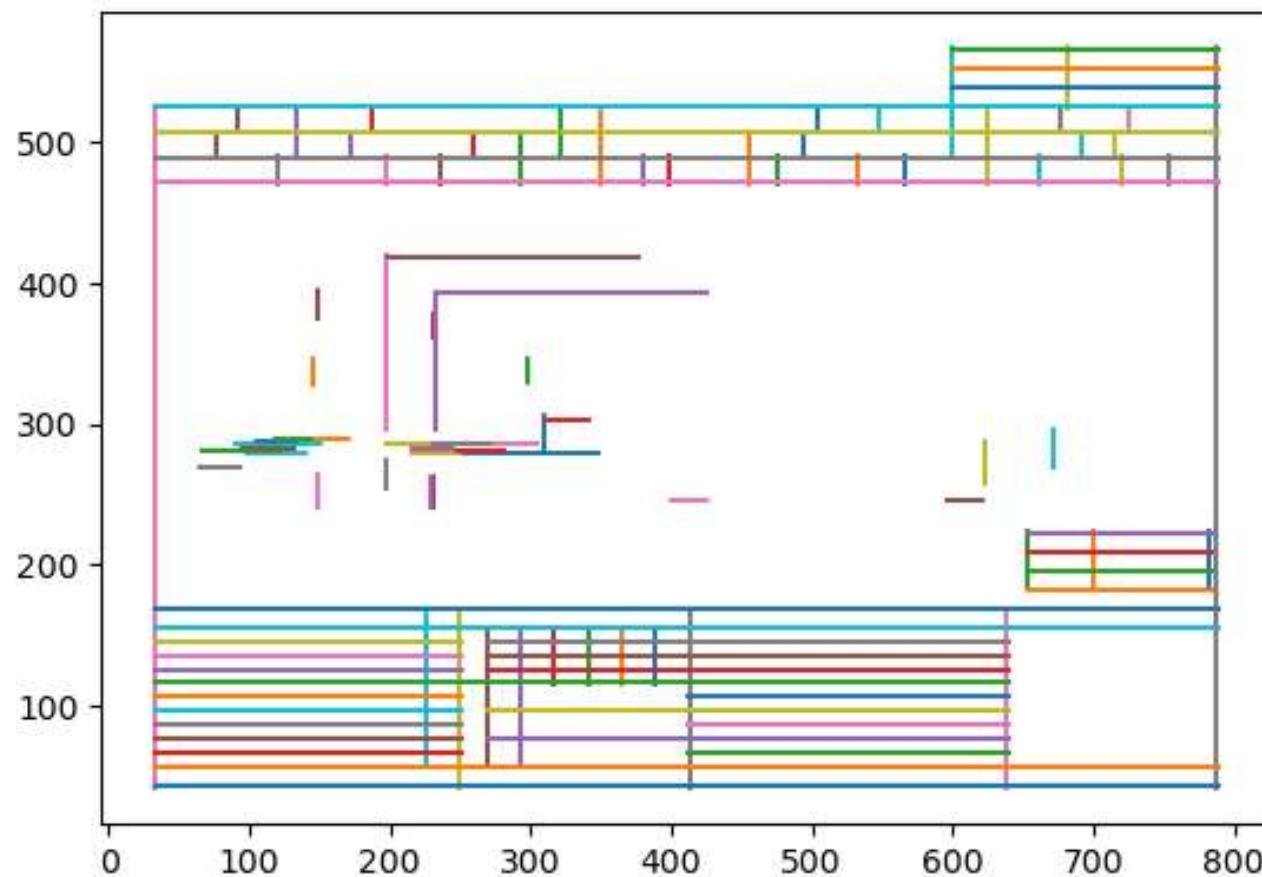
メタデータの作成と地図表示 手順③

③表データから必要な項目を抽出し、geojson形式でメタデータを出力

③表データから必要な項目を抽出し、geojson形式で
メタデータを出力

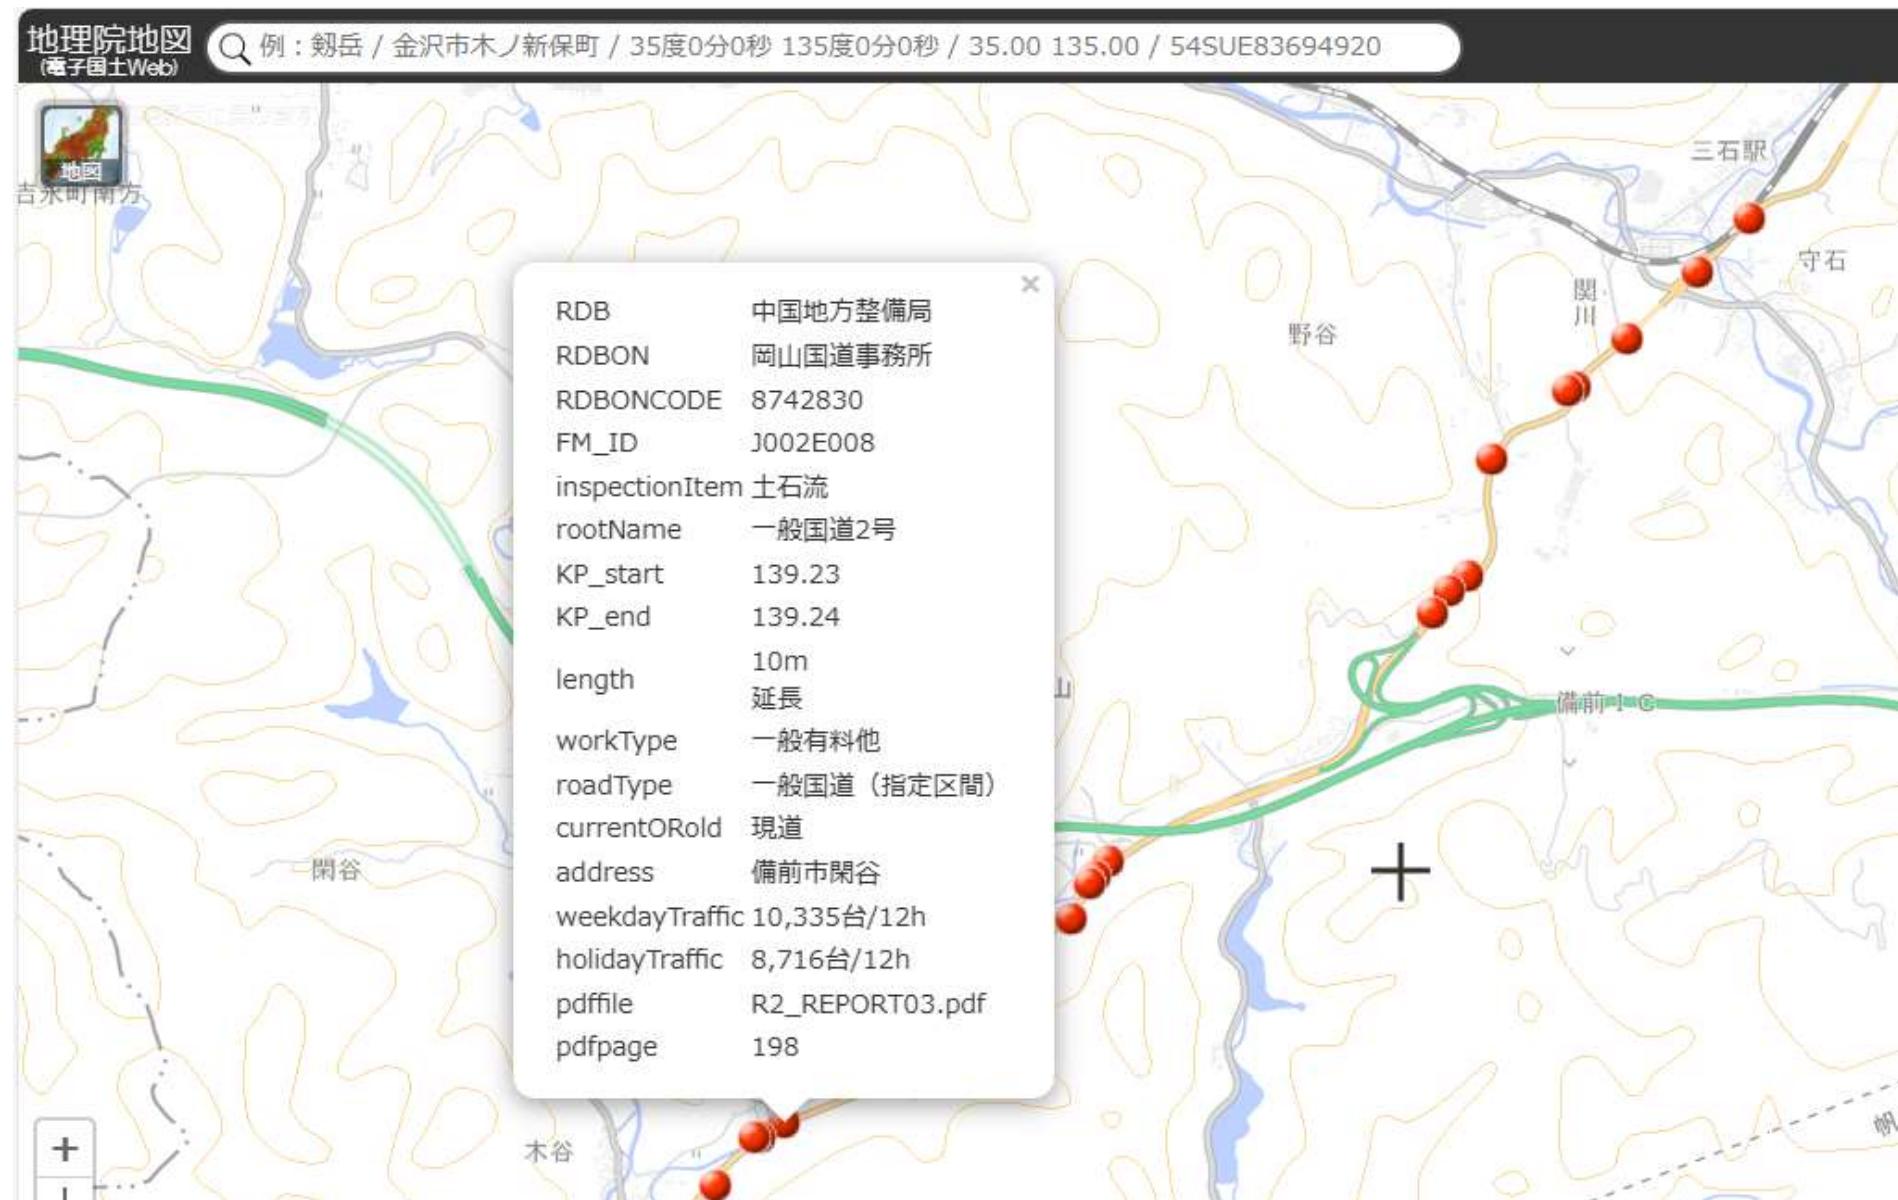
メタデータの作成と地図表示 手順④

④地図上に表示

④地図上に表示
