# 特定の条件を満足する溝橋の 定期点検に関する参考資料

令和6年7月

本参考資料は、各道路管理者が道路橋の定期点検を実施するにあたって、溝橋が

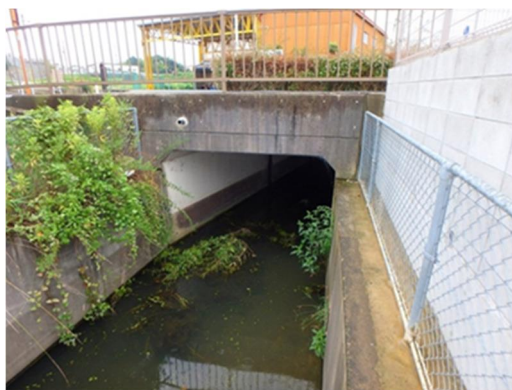
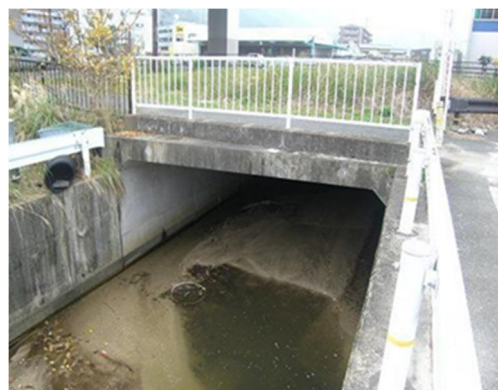
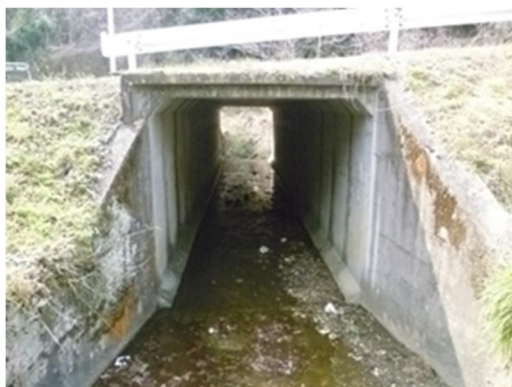
- ・充実断面を有する一連の鉄筋コンクリート部材からなり、支持する道路の横断方向に見たときに剛性ボックス断面が構成される。
- ・ボックスの隅角部は剛結されているとみなせる。
- ・各部材のせん断スパン比も小さく、かつ、ボックスの各辺の断面寸法の変化がない。なお、せん断スパン比が小さいと考えられる溝橋の諸元を定量的に示すことはできないが、過去の道路土工カルバート工指針平成 11 年 3 月（社団法人 日本道路協会）に具体の設計法を示している剛性ボックスカルバートの断面の大きさや、全国の溝橋の定期点検結果のうちこの参考資料の作成にあたって参考とした範囲からは、場所打ちコンクリートによる場合は内空高 5m×内空幅 6.5m まで、プレキャスト部材による場合は内空高 2.5m×内空幅 5m までの断面であればこれに該当することが多いと考えてよい。以下に例を示す。

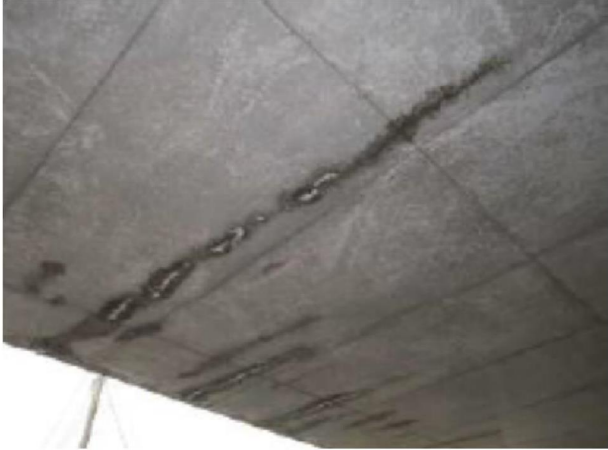
| コンクリート部材の損傷 | ひびわれ | 1 / 9 |
|---|---|---|
| | | <p><b>例</b></p> <p>頂版コンクリートに漏水を伴うひびわれがある場合、貫通したひびわれの上側から雨水が供給されている可能性が高い。内部鉄筋の腐食やコンクリートの劣化が促進される可能性がある。原因が除去されないままでは、内部鋼材の断面減少や破断を生じたり、コンクリートに上載荷重の影響でひびわれが発達したり、コンクリートがブロック化していくなど耐荷性能が低下する可能性もある。</p> |

| コンクリート部材の損傷 | ひびわれ | 1 / 9 |
|---|---|---|
| <p><b>備考</b></p> <p>■頂版に生じる応力は、溝橋の諸元や土被りによってもそれぞれ大きく異なる。また頂版上面側は視認できないため、下面側の変状の有無や性状の評価にあたっては、構造条件のみならず土被りの条件なども考慮して原因の推定や、耐荷性能に関する評価を行う必要がある。</p> <p>■頂版上面側からの雨水の浸透や貫通による劣化では下面側に漏水や貫通ひびわれの開口となって変状が現れたときには、内部鋼材の腐食やコンクリート劣化が進展して耐荷性能が大きく低下していることもあるため注意が必要である。</p> | | |

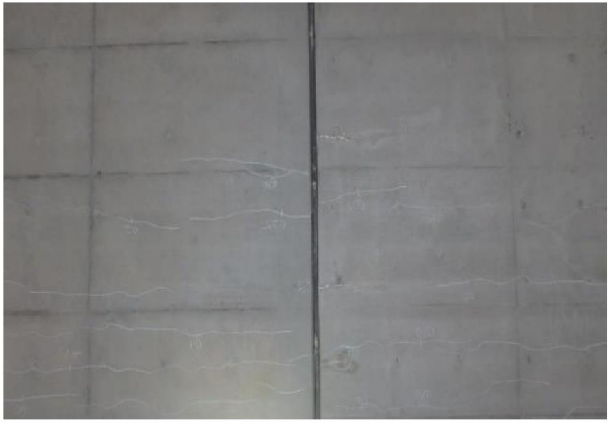
| コンクリート部材の損傷 | ひびわれ | 1 / 9 |
|---|---|---|
| | | <p><b>例</b></p> <p>頂版コンクリートの接合部では、内部に一体化のための鉄筋などが配置されていることが一般的である。目地部から伸びるひびわれによって、有効断面が減少していくと、版としての剛性が低下したり、鉄筋の付着が低下、接合機能の低下などによって頂版全体の耐荷性能が低下する可能性がある。またひびわれから雨水の浸入が生じると鉄筋の腐食を生じさせる可能性もある。なお、ひびわれの発生原因は様々に考えられるだけでなく、複数の原因が関わっていることも多く、必要な情報を取得して原因の推定などの評価を行う必要がある。</p> |

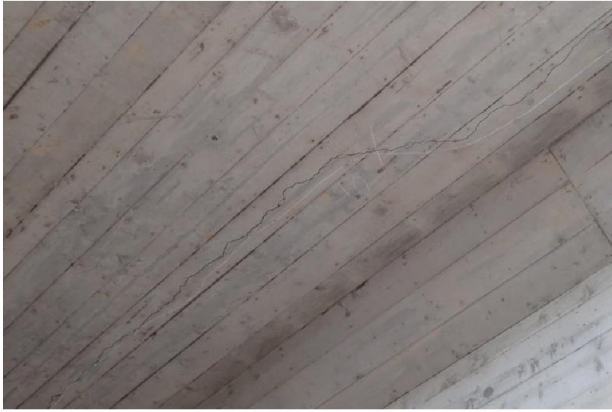
| | <table border="1"> <tr> <td data-bbox="898 427 997 461">例</td><td data-bbox="997 427 1329 1731"> <p>頂版コンクリートは上載荷重に対する床版としての抵抗以外に、断面全体の耐荷性能にも大きな役割を果たしている。そのため頂版コンクリートに生じたひびわれによる影響も多岐にわたることになる。また様々な作用に対して頂版コンクリートにも応力が伝達されるため、その原因や発生位置、性状によらず、溝橋に作用する可能性がある荷重に対する影響を評価する必要がある。</p> <p>なお、ひびわれの性状や発生位置には、その原因に応じた特徴があらわれることも多く、原因の推定や今後の変状の変化傾向の推定にあたっては、溝橋の構造的特徴に加えてひびわれの発生位置や性状にも着目する必要がある。このとき、ひびわれの発生には複数の異なる原因が関わっていることも多いことに注意が必要である。</p> </td></tr> </table> | 例 | <p>頂版コンクリートは上載荷重に対する床版としての抵抗以外に、断面全体の耐荷性能にも大きな役割を果たしている。そのため頂版コンクリートに生じたひびわれによる影響も多岐にわたることになる。また様々な作用に対して頂版コンクリートにも応力が伝達されるため、その原因や発生位置、性状によらず、溝橋に作用する可能性がある荷重に対する影響を評価する必要がある。</p> <p>なお、ひびわれの性状や発生位置には、その原因に応じた特徴があらわれることも多く、原因の推定や今後の変状の変化傾向の推定にあたっては、溝橋の構造的特徴に加えてひびわれの発生位置や性状にも着目する必要がある。このとき、ひびわれの発生には複数の異なる原因が関わっていることも多いことに注意が必要である。</p> |

| 備考 | <p>■土被りが浅い頂版では活荷重による応力の変動により床版作用に起因するひびわれが生じやすい</p> <p>■頂版コンクリートでは、応力の繰り返し変動、内部鋼材の腐食を生じさせる水の内部への浸入は、原因が除去されない限りひびわれの発達や進展を継続させる可能性が高く注意が必要である。</p> <p>■隅角部やその近傍は応力集中箇所であり、その位置にひびわれがあると進展によって耐力に重大な影響を及ぼす可能性があるだけでなく、かぶりコンクリートの脱落を生じさせやすい。</p> | | |

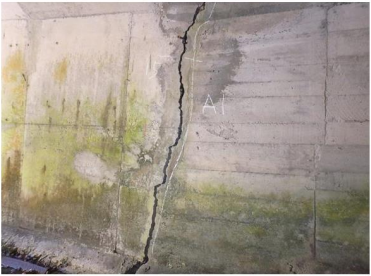
| | <div>例</div> <p>背面土がある側壁コンクリートで漏水を伴うひびわれがある場合、貫通した水みちがあることを意味しており、漏水が継続すると、内部鋼材の腐食が進展し、その範囲や位置によっては、耐荷性能に影響を及ぼす場合もある。</p> |

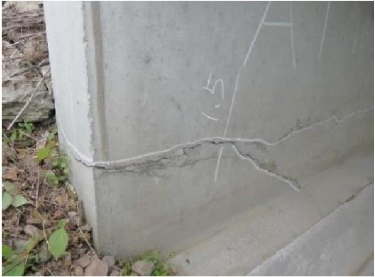
| | <div>例</div> <p>隅角部近傍は応力集中箇所となっていることが多く、ひびわれが生じている場合、構造全体の耐荷性能が低下している可能性がある。隅角部でひびわれが生じる原因には、構造全体の沈下断面全体の異常変位や過大な応力の発生なども考えられる。</p> |

| <div>備考</div> <p>■例えば隅角部やその近傍のひびわれやせん断ひびわれなど、進展すると耐荷力に重大な影響を及ぼす可能性がある部位にひびわれが発生している場合は、進展性について慎重に判断しなければならない。</p> | |

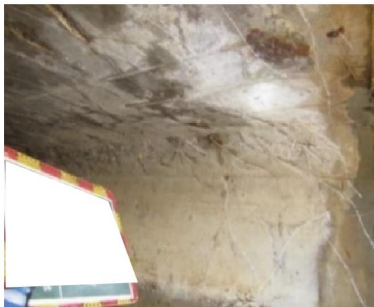
| コンクリート部材の損傷 | | ひびわれ | 4 / 9 |
|---|--|---|---|
| | | 例 | 漏水を伴うひびわれがある場合、上側又は背後からのコンクリート内部への顕著な漏水が継続するなど、環境が改善されないまま放置されると、内部鋼材の腐食が進展し、耐荷性能に影響を及ぼす場合もある。 |

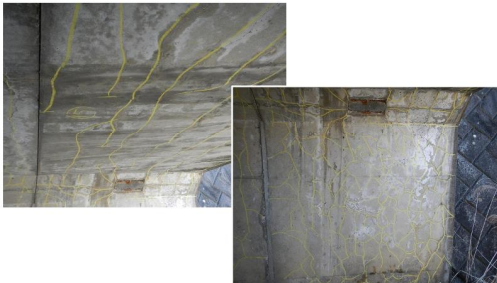
| コンクリート部材の損傷 | | ひびわれ | 4 / 9 |
|---|--|---|---|
| | | 例 | 漏水を伴うひびわれがある場合、上側又は背後からのコンクリート内部への顕著な漏水が継続するなど、環境が改善されないまま放置されると、内部鋼材の腐食が進展し、耐荷性能に影響を及ぼす場合もある。 |

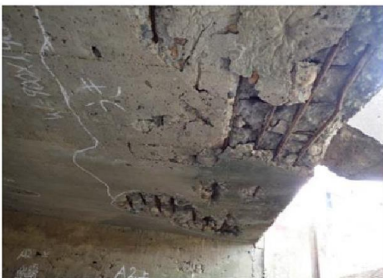
| コンクリート部材の損傷 | | ひびわれ | 4 / 9 |
|---|--|---|---|
| | | 例 | 頂版コンクリートで広範囲にかぶりコンクリートのうきや剥離が生じたり、露出した鉄筋に腐食が見られるような場合、上側から内部を浸透してきた雨水による場合もある。その場合、下面にこれらの変状が現れた時点で既に内部鋼材の腐食やコンクリートの劣化が広く進行している可能性もある。頂版コンクリートの落下による第三者被害にも注意が必要である。 |

| コンクリート部材の損傷 | | ひびわれ | 4 / 9 |
|---|--|---|---|
| ■周辺環境によっては、塩害の可能性についても検討するのがよい。<br>■頂版の広範囲にわたって剥離を伴うひびわれが生じており、内部鉄筋の腐食が広範囲に進行していることが見込まれる場合、腐食の急速な進行が懸念される場合がある。また、腐食の程度によっては、活荷重などの作用に対して耐荷性能が低下している可能性がある。 | | | |

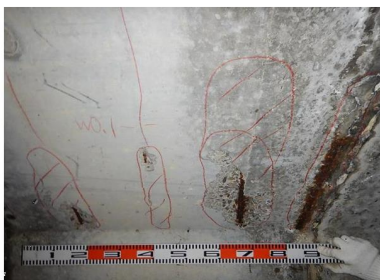
| コンクリート部材の損傷 | | ひびわれ | 4 / 9 |
|---|--|---|---|
| | | 例 | 頂版コンクリートで広範囲にかぶりコンクリートの浸潤や変色が見られる場合、上側から内部を浸透してきた雨水による場合もある。その場合、下面にこれらの変状が現れた時点で既に内部鋼材の腐食やコンクリートの劣化が広く進行している可能性もある。またかぶり不足やひびわれの発生に起因して下側から鉄筋の腐食の進行も同時に進行していることもある。 |

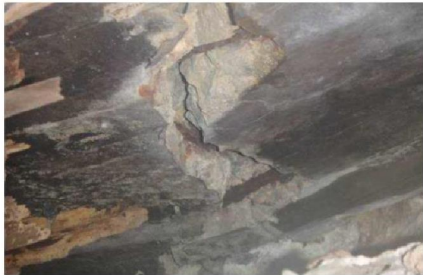
| コンクリート部材の損傷 | | ひびわれ | 5 / 9 |
|---|--|---|---|
| | | 例 | 頂版コンクリートに大規模な貫通ひびわれが生じている場合、耐荷性能が低下しており、活荷重などの作用によってその位置で部材が破壊するなど、耐荷性能が喪失することもある。またコンクリート塊の落下による第三者被害にも注意が必要である。 |

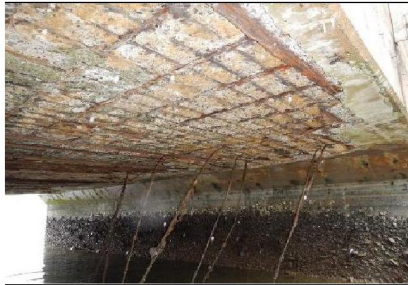
| コンクリート部材の損傷 | | ひびわれ | 5 / 9 |
|---|--|---|---|
| | | 例 | 最外層の鉄筋が広範囲に腐食して、かぶりコンクリートの劣化も広範囲に及ぶ場合、さらに奥にある鉄筋やコンクリートにも腐食やひびわれが生じて耐荷性能が大きく低下していることもある。鉄筋の腐食やコンクリートの劣化が上側からの水による場合には、既に断面全体に損傷が及んでいる可能性もある。 |

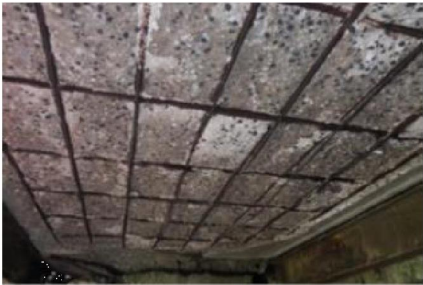
| コンクリート部材の損傷 | | ひびわれ | 5 / 9 |
|---|--|---|---|
| | | 例 | 広範囲に鋼材が腐食し、鉄筋の断面減少や破断などが見られる場合、その範囲や位置、コンクリートの状態によっては、耐荷性能が低下している可能性があり、活荷重などの作用によって、コンクリートが抜け落ちることもある。 |

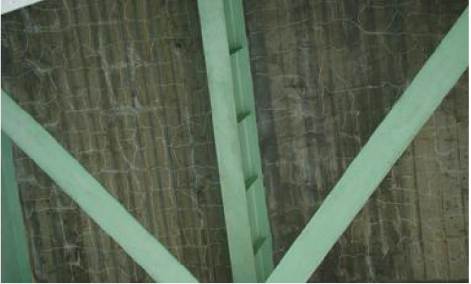
| コンクリート部材の損傷 | 床版ひびわれ | 6 / 9 |
|---|---|---|
| | | <p><b>例</b></p> <p>床版全体に広く格子状のひびわれが発達している場合、版としての一体性が低下し、ひびわれの進展は加速する可能性が高い。貫通ひびわれが生じるなど雨水の浸入によって急速に耐荷性能も低下することがある。ひびわれが発達すると踏み抜きや路面陥没、コンクリート塊の落下に至ることもある。<br/>(写真は、桁橋の床版の例)</p> |

| コンクリート部材の損傷 | 床版ひびわれ | 6 / 9 |
|---|---|---|
| <p><b>備考</b></p> <p>■頂版において活荷重による応力変動が大きいと懸念される場合には、疲労によるひびわれの可能性がある。</p> <p>■貫通ひびわれが生じ、輪荷重による応力の変動が顕著である場合、放置すると急速に劣化が進行する可能性が高い。これにコンクリート内部への水の浸入が重なると、劣化を著しく促進する可能性が高い。</p> | | |

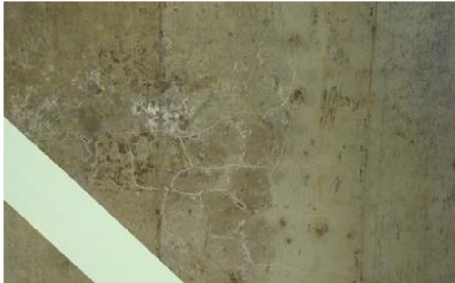
| コンクリート部材の損傷 | 床版ひびわれ | 6 / 9 |
|---|---|---|
| | | <p><b>例</b></p> <p>床版裏面に漏水、著しい浸潤、石灰分の析出がみられる場合、上面側からの雨水が床版を貫通するひびわれを通じて下面にまで到達している可能性が高い。局部的であっても、その部位で鉄筋が腐食していたりコンクリートがブロック化して抜け落ちや、路面陥没、舗装の飛散などに至る可能性もある。<br/>(写真は、桁橋の床版の例)</p> |

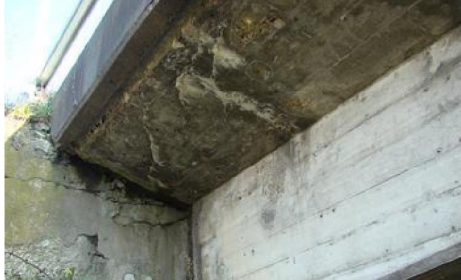
| コンクリート部材の損傷 | 床版ひびわれ | 6 / 9 |
|---|---|---|
| | | <p><b>例</b></p> <p>床版裏面に漏水、著しい浸潤、石灰分の析出がみられる場合、床版を貫通するひびわれが生じているため、局部的であっても、雨水の影響も関わって急速に劣化が進行して抜け落ちを生じたり、路面凹凸の発生、舗装の飛散などが生じる可能性もある。<br/>(写真は、桁橋の床版の例)</p> |

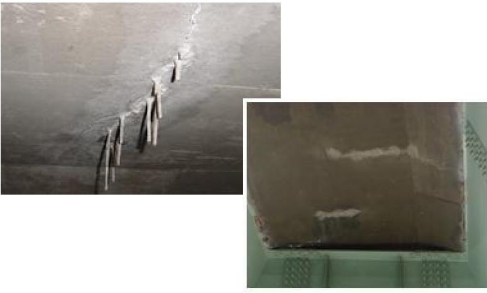
| コンクリート部材の損傷 | 床版ひびわれ | 6 / 9 |
|---|---|---|
| | | <p><b>例</b></p> <p>床版裏面に連続的なひびわれが生じている場合、その断面ではひびわれが貫通しており、漏水や石灰分の析出を伴う場合には上面からの雨水の浸入による鉄筋の腐食やひびわれ面の劣化も生じていることがある。このような状態では耐荷性能は低下しており、床版防水の不備などで雨水の浸入が継続すると、急速に損傷が進展する可能性もある。<br/>(写真は、桁橋の床版の例)</p> |

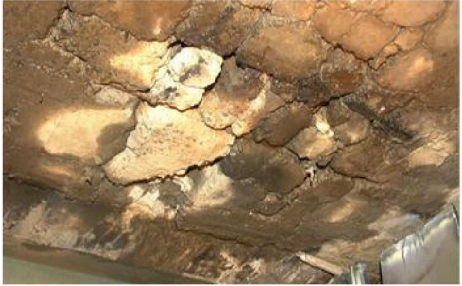
| | <p>例</p> <p>床版下面側のひびわれが格子状に発達してひびわれ幅も大きくなっていたり、顕著な漏水や石灰分の析出が生じている場合、貫通ひびわれによって既に床版コンクリートがブロック化して一体性を失っている可能性が高い。輪荷重などの作用で、容易に抜け落ちる可能性がある。<br/>(写真は、桁橋の床版の例)</p> |

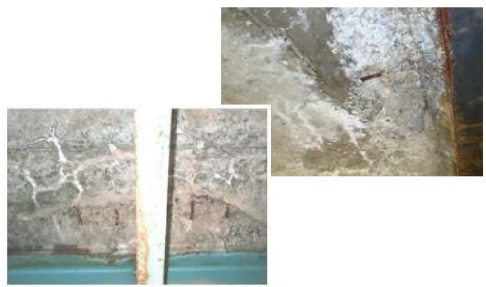
| | <p>例</p> <p>床版下面側のひびわれが格子状に発達してひびわれ幅も大きくなっていたり、顕著な漏水や石灰分の析出が生じている場合、貫通ひびわれによって既に床版コンクリートがブロック化して一体性を失っている可能性が高い。輪荷重などの作用で、容易に抜け落ちる可能性がある。<br/>(写真は、桁橋の床版の例)</p> |

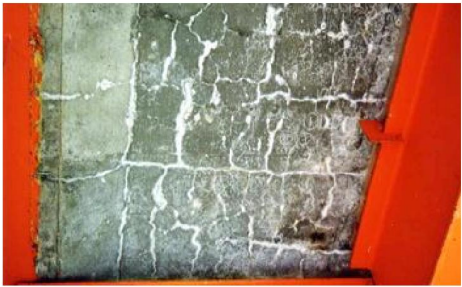
| | <p>例</p> <p>床版下面側のひびわれが格子状に発達してひびわれ幅も大きくなっていたり、顕著な漏水や石灰分の析出が生じている場合、貫通ひびわれによって既に床版コンクリートがブロック化して一体性を失っている可能性が高い。輪荷重などの作用で、容易に抜け落ちる可能性がある。<br/>(写真は、桁橋の床版の例)</p> |

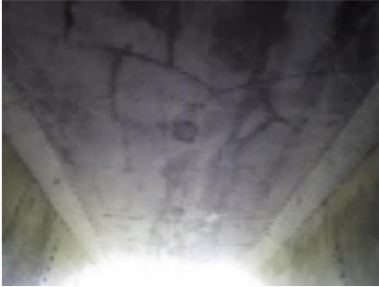
| | <p>例</p> <p>過去に補修・補強した部位からひびわれが生じている場合、変状の全貌が外観目視では判断できないことが多い。内部で劣化が進行している場合、危険な状態となっている可能性もある。</p> |

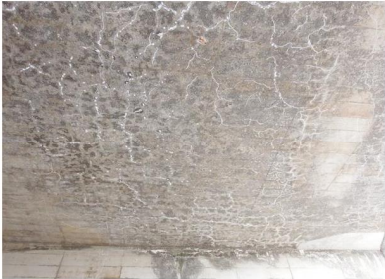
| | <p>例</p> <p>不規則なひびわれが発達したり、全面に顕著な変色が拡がっている場合には、アルカリ骨材反応の併発など複合的な劣化が生じていることが疑われる。</p> |

| <p>備考</p> <p>■塩害やアルカリ骨材反応を生じている場合、着実に劣化が進行することが多く、場合によっては急速に状態が変化することもある。そのため、塩害やアルカリ骨材反応を生じている可能性がある場合には、専門家の助言を受けるなどし、調査とそれらを踏まえた維持管理計画を検討するのがよい。</p> | |

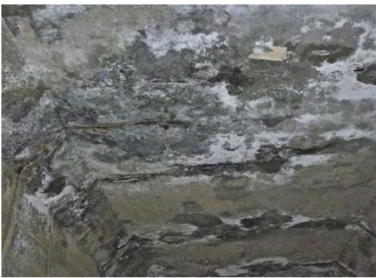
| | <p>例</p> <p>不規則なひびわれが発達したり、全面に顕著な変色が拡がっている場合には、アルカリ骨材反応の併発など複合的な劣化が生じていることが疑われる。</p> |

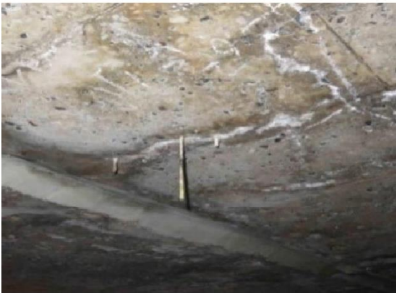
| | <p>例</p> <p>不規則なひびわれが発達したり、全面に顕著な変色が拡がっている場合には、アルカリ骨材反応の併発など複合的な劣化が生じていることが疑われる。</p> |

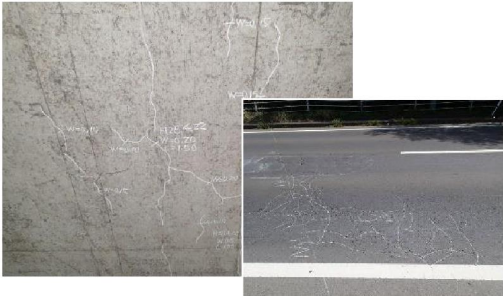
| | <p><b>例</b></p> <p>頂版コンクリートと舗装の両者にひびわれが見られる場合、土被りが浅いなど、活荷重による応力変動の繰り返しの影響を受けやすい場合には、床版ひびわれに発展する可能性もある。</p> |

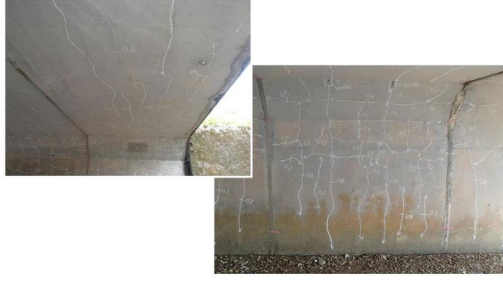
| | <p><b>例</b></p> <p>頂版から側壁に連続して規則的にひびわれが発生している場合には、配筋とひびわれの位置関係、使用材料、周辺地盤の沈下等に伴う土圧の増加など様々な観点から、原因を調べるのがよい。</p> |

| <p><b>備考</b></p> <ul style="list-style-type: none"> <li>■原因を調べるにあたっては、底版が存在しない、頂版・側壁・底版が互いに剛結されていない、途中で接合部があるなど、構造形式の想定に疑いがないかも確認しておくとい。</li> <li>■周辺環境によっては、塩害などとの複合的な劣化についても調査が必要な場合もある。</li> </ul> | |

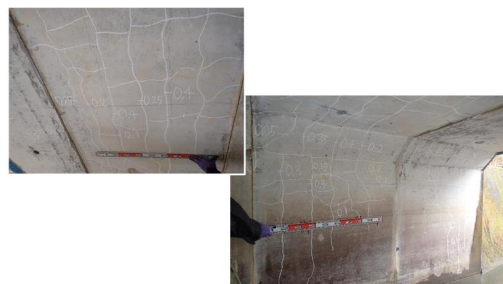
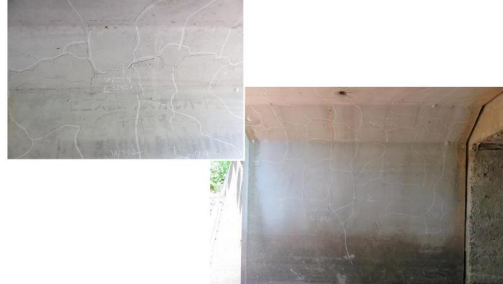
| | <p><b>例</b></p> <p>頂版から側壁に連続して規則的にひびわれが発生している場合には、配筋とひびわれの位置関係、使用材料、周辺地盤の沈下等に伴う土圧の増加など様々な観点から、原因を調べるのがよい。</p> |

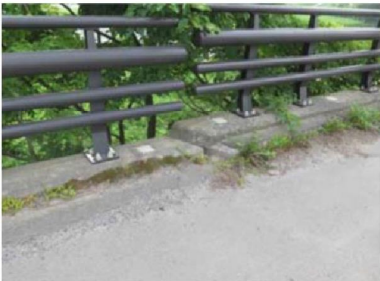
| 周辺地盤 | 不同沈下 | |
|---|---|---|
| | 例 | 路面に段差や線形不整が生じている場合、構造全体が沈下や異常変位を生じている可能性がある。構造全体の安定性など耐荷性能に影響が生じている可能性がある。なお液状化や地盤そのものの沈下など様々な原因が考えられる。不同沈下では構造物同士の遊間異常により干渉や接続部の損傷が生じている可能性もある。 |

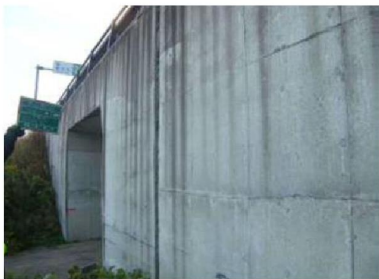
| 周辺地盤 | 不同沈下 | |
|---|---|---|
| | 例 | 底版周辺の地盤の変状等により、不同沈下が生じている場合や隣接する盛土部の沈下等の異常により構造物全体が沈下や傾斜、異常変位を生じている場合、土圧の異常、隣接するボックス同士の相互干渉などが生じている可能性がある。その場合、構造全体としての耐荷性能は低下している可能性がある。 |

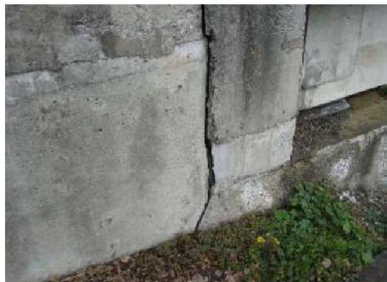
| 周辺地盤 | 不同沈下 | |
|---|---|---|
| | 例 | 底版周辺の地盤の変状等により、不同沈下が生じている場合や隣接する盛土部の沈下等の異常により構造物全体が沈下や傾斜、異常変位を生じている場合、土圧の異常、隣接するボックス同士の相互干渉などが生じている可能性がある。原因には周辺土砂の流出や吸い出し、盛土など周辺地盤全体の変位など様々な可能性が考えられる。 |

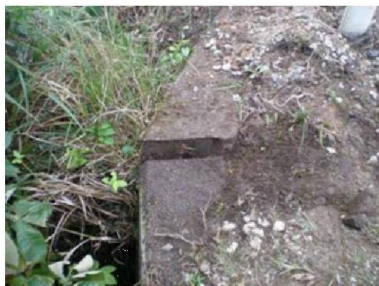
| 周辺地盤 | 不同沈下 | |
|---|---|---|
| | 例 | 構造物の周辺に土砂の流出痕が見られる場合、過去に液状化が生じた可能性がある。液状化が生じた場合、構造物に沈下や傾斜などの異常変位が見られることもあるが、明確な変状がなくとも支持力に影響が生じていたり、背面土の土圧に異常が生じていることもあるため注意が必要である。 |

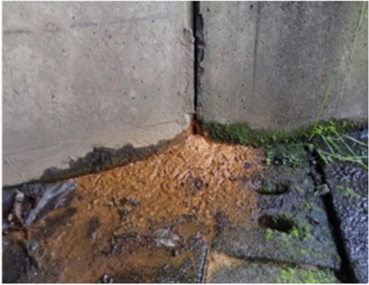
| | 例 | ひびわれ部、打継ぎ目地、構造間の接合部、隣接するコンクリート擁壁との隙間などから土の流出が見られる場合、貫通部を通じて背面の土砂が流出している。空洞の発生や背面の土構造強度低下、土圧の異常などによって耐荷性能に深刻な悪影響を及ぼす可能性もある。また大雨時の流水などで急速に変状が進行することもある。 |

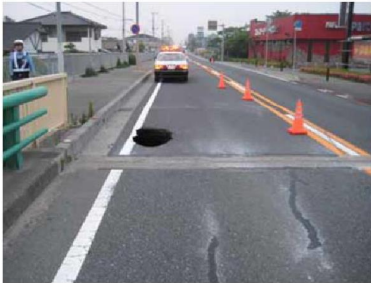
| その他 | 舗装の異常 | 路上 |
|---|---|---|
| | | <div data-bbox="807 434 890 465">例</div> <p>背面の路面に変状が生じている場合、構造物背面土の流出が生じている可能性がある。<br/>大雨時の流水により、路面に陥没などの異常が急速に進展する可能性もある。</p> |

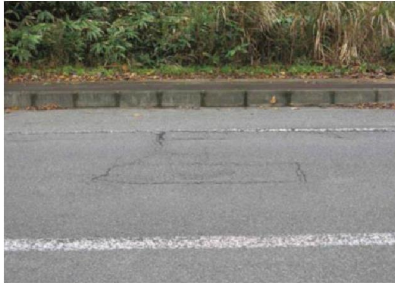
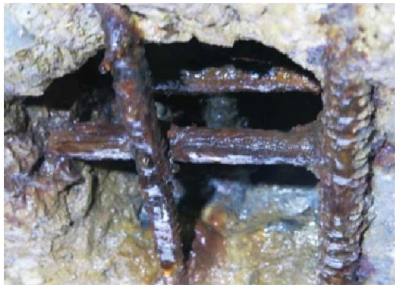
| その他 | 舗装の異常 | 路上 |
|---|---|---|
| | <br> | <div data-bbox="807 757 890 788">例</div> <p>舗装表面に損傷が見られる場合、頂版コンクリートの抜け落ち、鉄筋の露出・腐食等の損傷が生じていたり、内部コンクリートの劣化が生じているなど、耐荷力に影響を与えている場合がある。<br/>また、過去に附属物が設置されていたなどの理由により、頂版コンクリートの一部が後埋めされているなど、局部で損傷が生じている場合がある。</p> |

| その他 | 舗装の異常 | 路上 |
|---|---|---|
| 備考 | 舗装の異常については、他の変状の兆候である可能性にも留意する。 | |

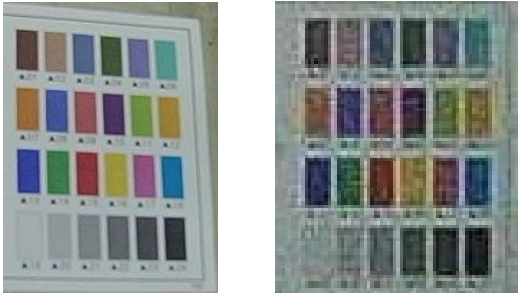
| 調査機器 | カラーチャート見本 | 代表的な画像 | 評価 |
|---|---|---|---|
| B | | | テストパターンと正対して画像を取得できるケース（左写真）では、色調は正確に取得できる。テストパターンに対して斜め位置での撮影の場合、解像度及び色調取得の精度は劣る（右写真）。 |

遊離石灰や漏水、部材の変色、骨材の異常、ひびわれなどを見るにあたって、色調の特徴をつかむことが必要である。そこで、例えば、カラーチェックを行うことなどが考えられる。なお、部材表面に照明をあてる場合には、実際に用いる照明を用いた状態でカラーチェックをするのがよいと考えられる。

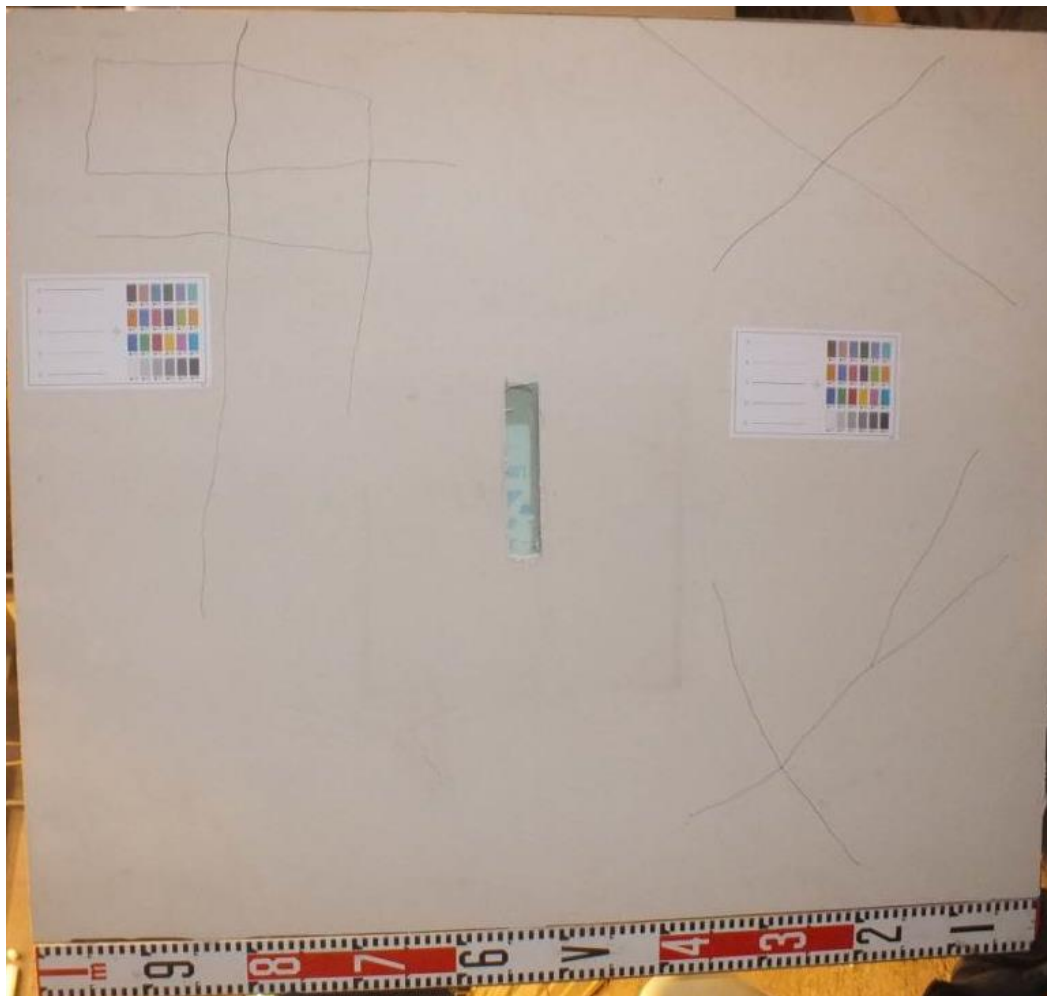
### 様々なひびわれパターン図

## ■コンクリートのひびわれパターンに応じた見え方の例

幅，長さ，方向（縦，横，斜め），格子状，分岐，位置（中心部，外縁部）等の違い

様々な変状の種類や寸法、形状を把握するには、分解能について特徴を把握しておく必要がある。特徴を表すためにはさまざまな指標が考えられる。内空に生じるひびわれには、部材軸、部材軸直交、又はこれが様々な組み合わせることも想定されたり、隅角部に生じることも想定されることから、少なくともこれらを想定したいいくつかの向きやパターンのひびわれ又はこれを模擬したものを機器等を通じて見てみたり、幅や長さを変えて配置したいいくつかのひびわれ又はこれを模擬したものを見たりし、近接目視をした結果として比較しておくといよい。換言すれば、キャリブレーションした範囲で結果が得られるように、機器を使用することが基本となる。

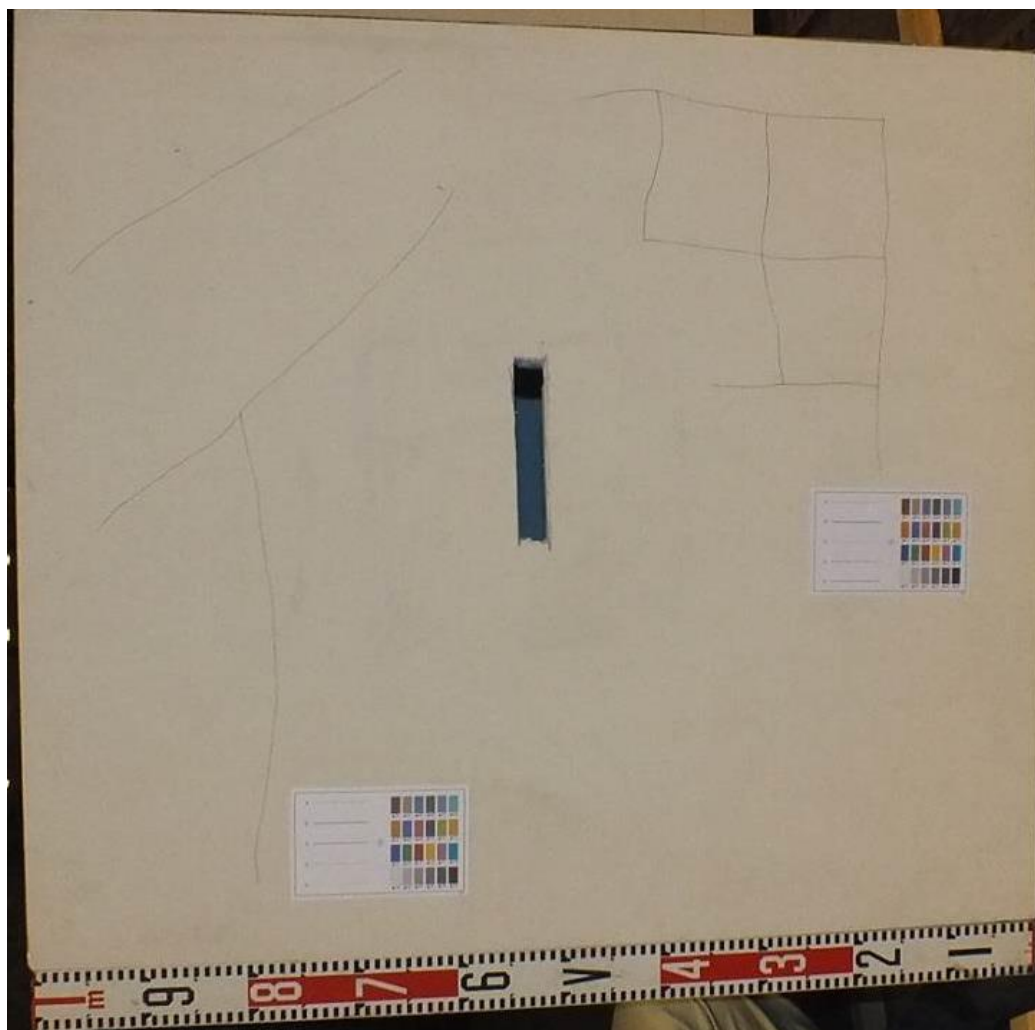
ひびわれ写真と

写真から作成した損傷図

- 0.2mm未満
- 0.2mm以上0.3mm未満
- 0.3mm以上
