一般的な構造と主な着目箇所 【附属物（標識、照明施設等）】

本資料は、門型支柱（オーバーヘッド式）を有する大型の道路標識及び道路情報提供装置（収集装置含む）の門型標識等のほか、門型以外の標識等についての内容を含む。

令和6年8月

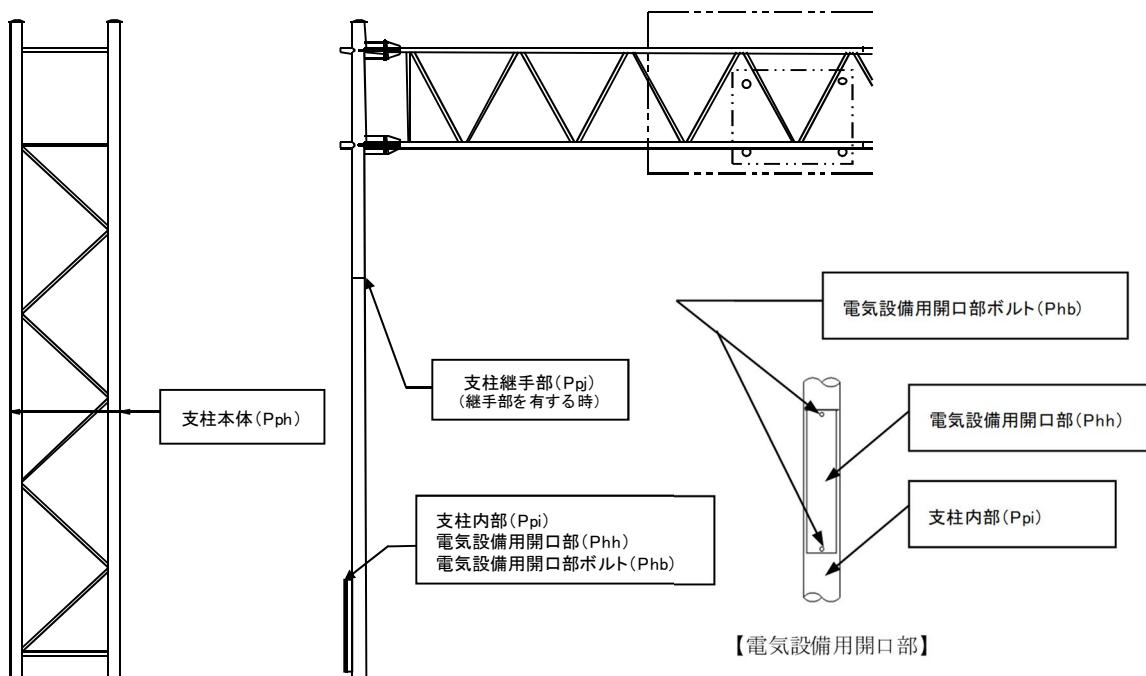
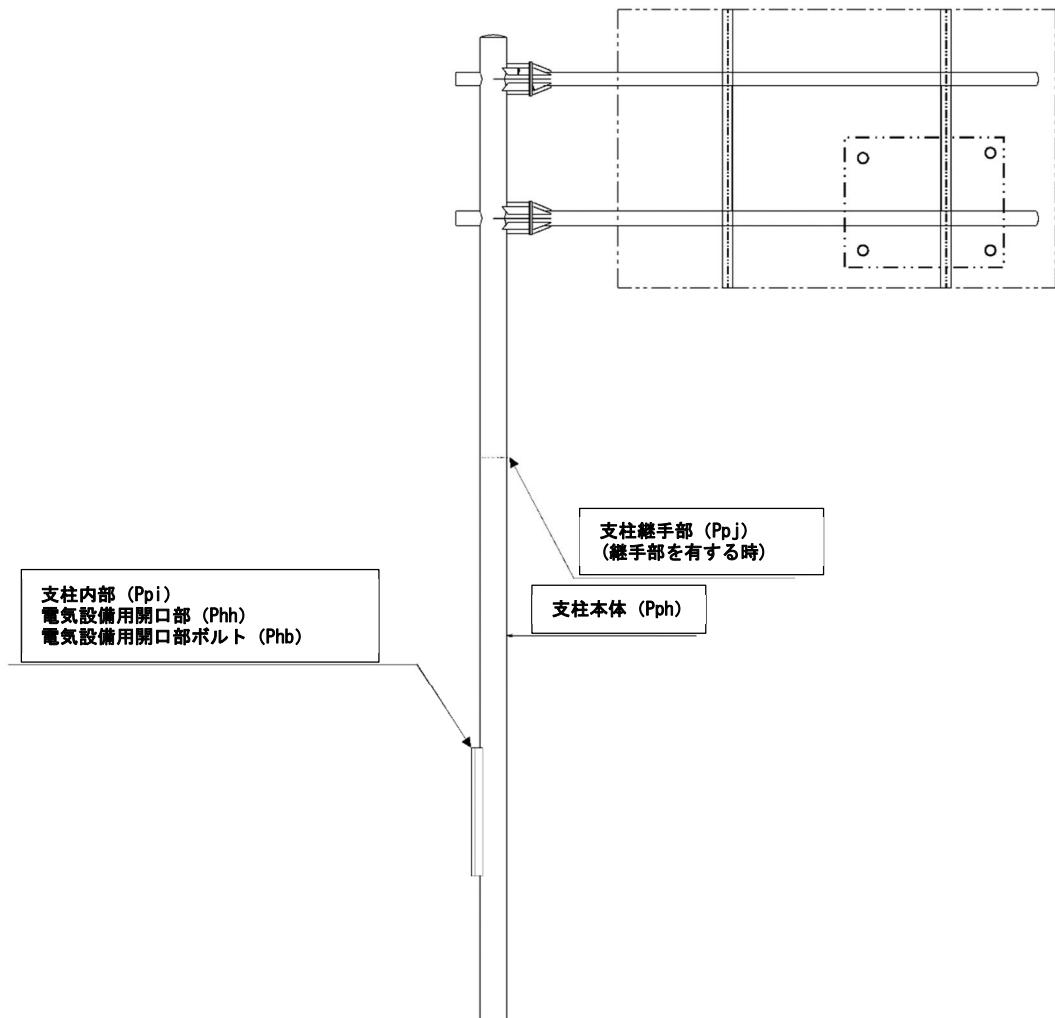
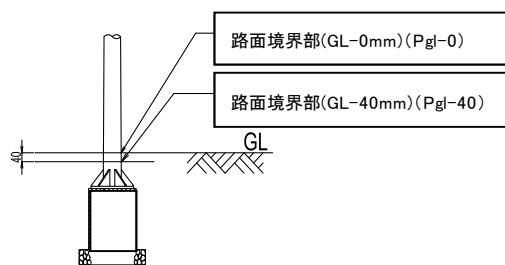
1) 弱点部となる部材等の例

- ・支柱本体
- ・支柱継手部
- ・支柱分岐部
- ・支柱内部
- ・電気設備用開口部
- ・電気設備用開口部ボルト
- ・路面境界部 (GL-0mm)
- ・路面境界部 (GL-40mm)
- ・リブ取付溶接部
- ・柱・ベースプレート溶接部
- ・柱・基礎境界部

- ・各溶接部は、亀裂が生じやすい。
- ・路面境界部及び柱・基礎境界部の腐食は、突然の倒壊を起こす要因になるため特に注視する必要がある。
- ・支柱継手部の内部に接合用リングを設置している場合、支柱の結露等により支柱内部から腐食することがある。
- ・外観で腐食、亀裂が見られる場合には、支柱内部に雨水が浸入し、支柱内部の滯水及び腐食が生じやすい。
- ・地下引き込み管や電気設備用開口部のパッキンの劣化や通気孔につまりがあると、支柱内部の滯水及び腐食が生じやすい。
- ・引き込み柱を兼用している支柱では、地下配管から地下水が支柱内に水が浸入し、滯水や滯水跡が生じている場合がある。
- ・支柱内部に滯水が見られる場合には、変状が急速に進展することがある。

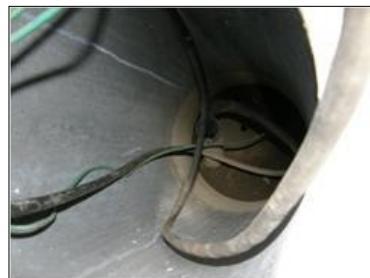
支柱内部が滯水している、又は滯水の形跡がある場合は、雨水が入らないようパッキンの交換等をすることが望ましい。

滯水の形跡がある場合

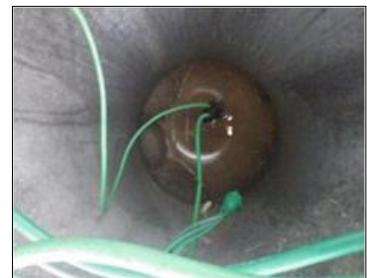
滯水している場合

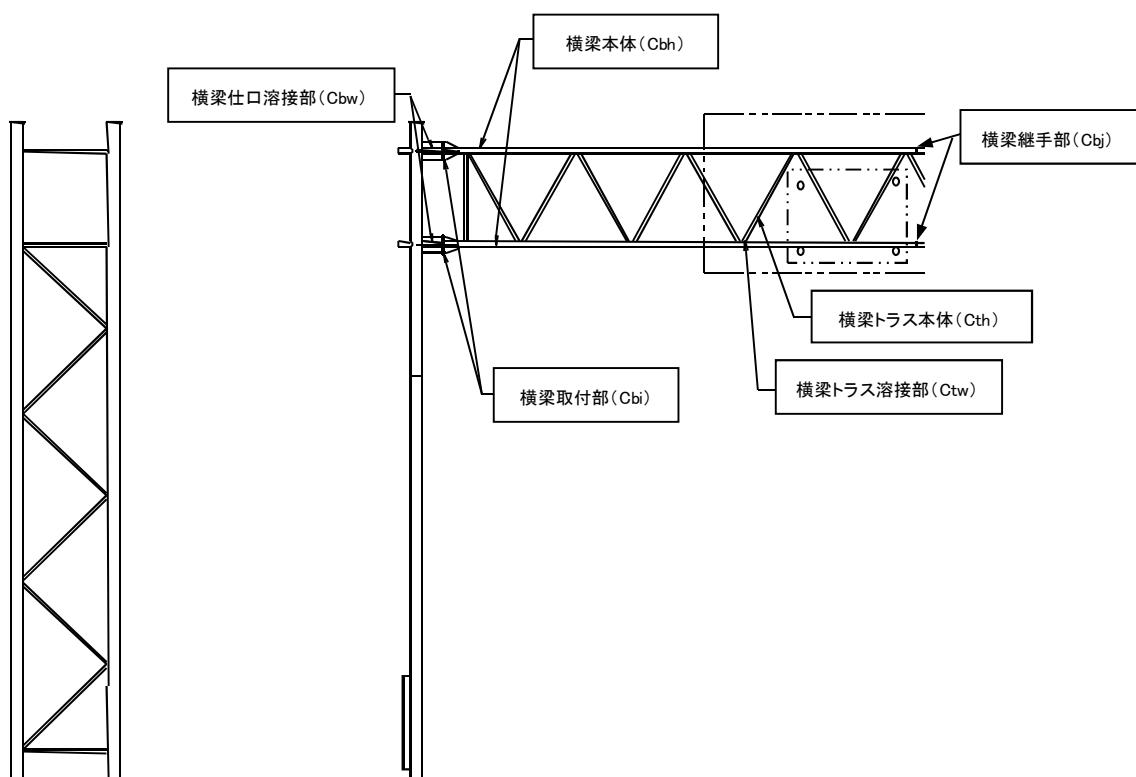
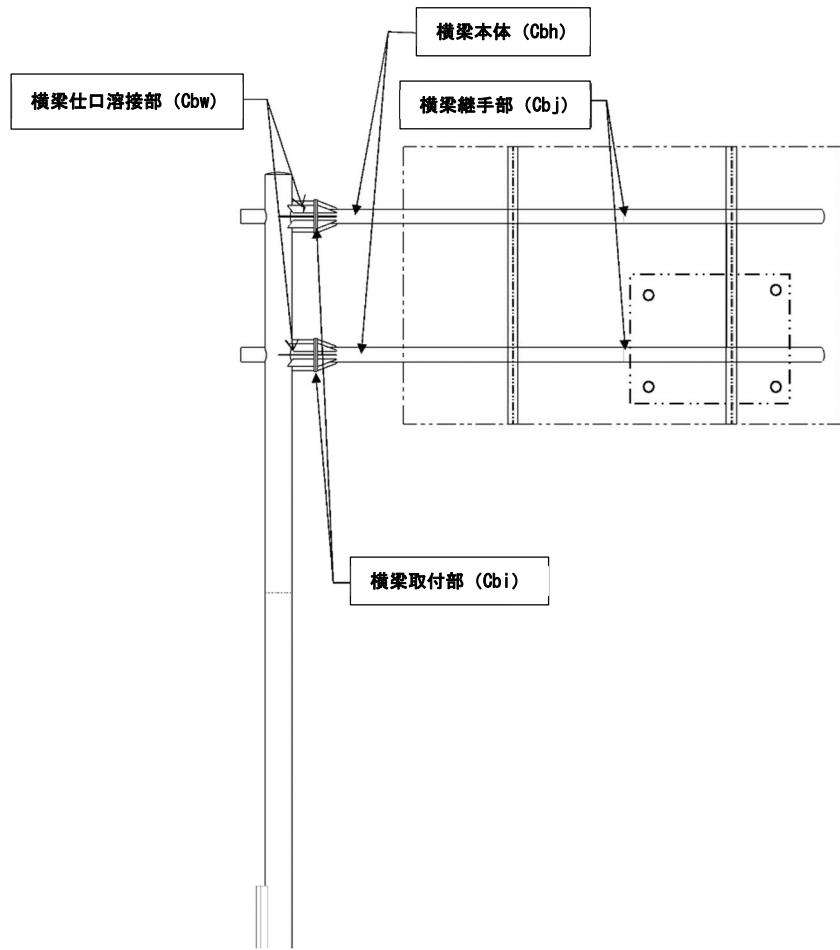
1) 弱点部となる部材等の例

- ・横梁本体
- ・横梁取付部
- ・横梁トラス本体
- ・横梁仕口溶接部
- ・横梁トラス溶接部
- ・横梁継手部

- ・各溶接部は、亀裂が生じやすい。
- ・横梁取付部は、振動によりボルトのゆるみ・脱落が生じることがある。
- ・横梁仕口溶接部は、雨水の滯水の影響を受け、腐食が進行しやすいことがある。
- ・外観で腐食、亀裂が見られる場合には、支柱内部に雨水が浸入し、支柱内部の滯水及び腐食が生じやすい。

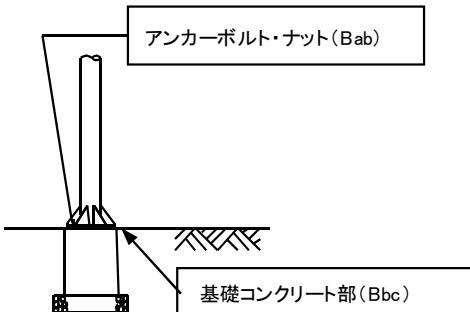
- ・基礎コンクリート部
- ・アンカーボルト・ナット

【ベースプレートが露出している場合】

- ・基礎コンクリートは、振動や雨水の滯水等の影響により、ひびわれや剥離が発生する場合がある。
- ・アンカーボルト・ナットは、振動の影響でゆるむことがある。
- ・アンカーボルトは、路面境界部の滯水の影響を受け、著しく腐食が進行する場合がある。

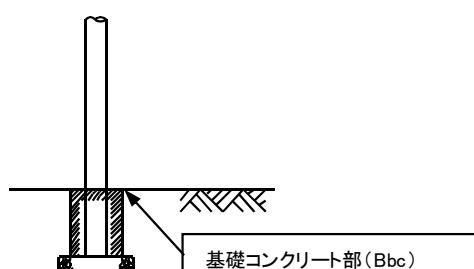
【基礎コンクリートが露出している場合】

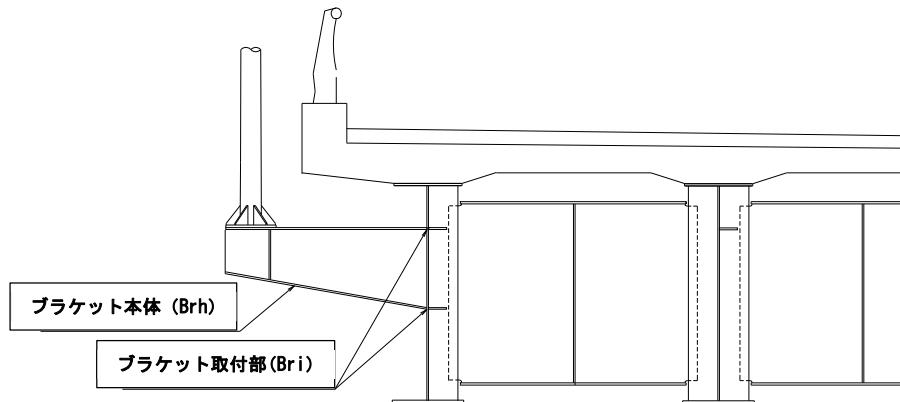
1) 弱点部となる部材等の例

- ・ ブラケット本体
- ・ ブラケット取付部

- ・ 各溶接部は、亀裂が生じやすい。
- ・ アンカーボルト・ナットは、振動の影響でゆるむことがある。
- ・ アンカーボルトは、滯水の影響を受け、著しく腐食が進行する場合がある。

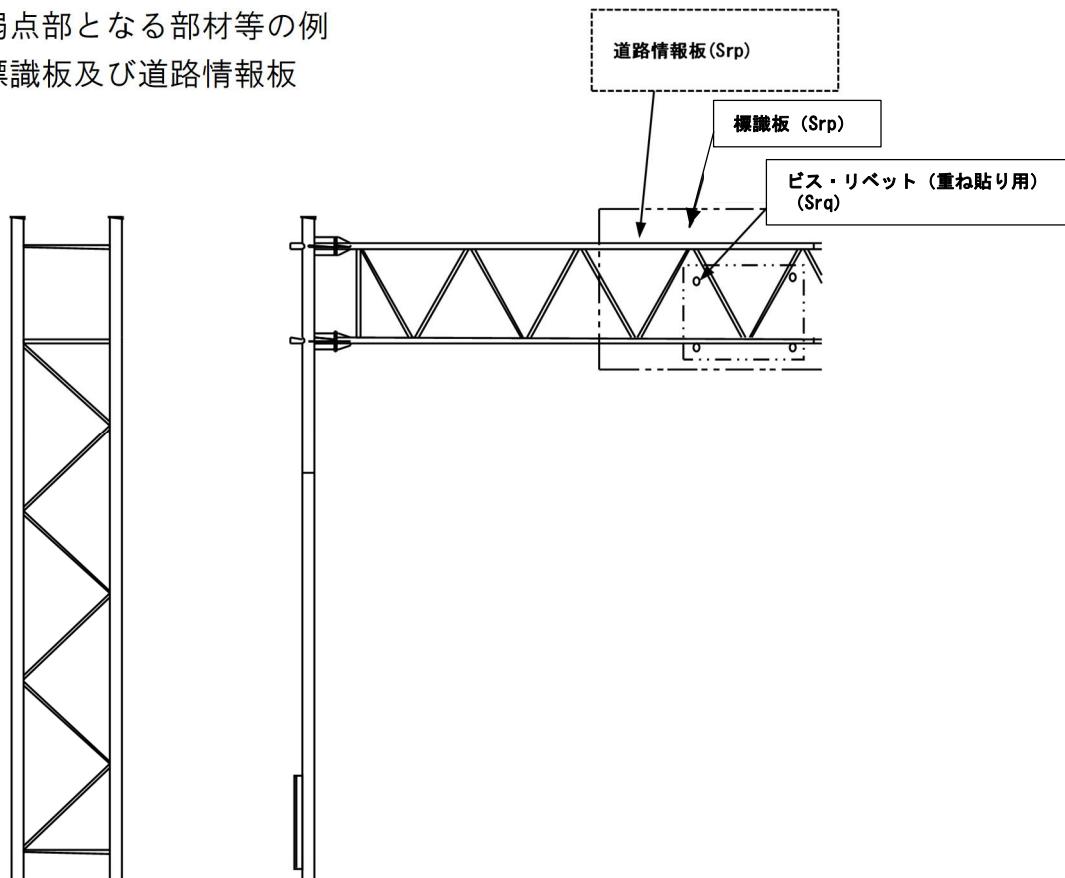
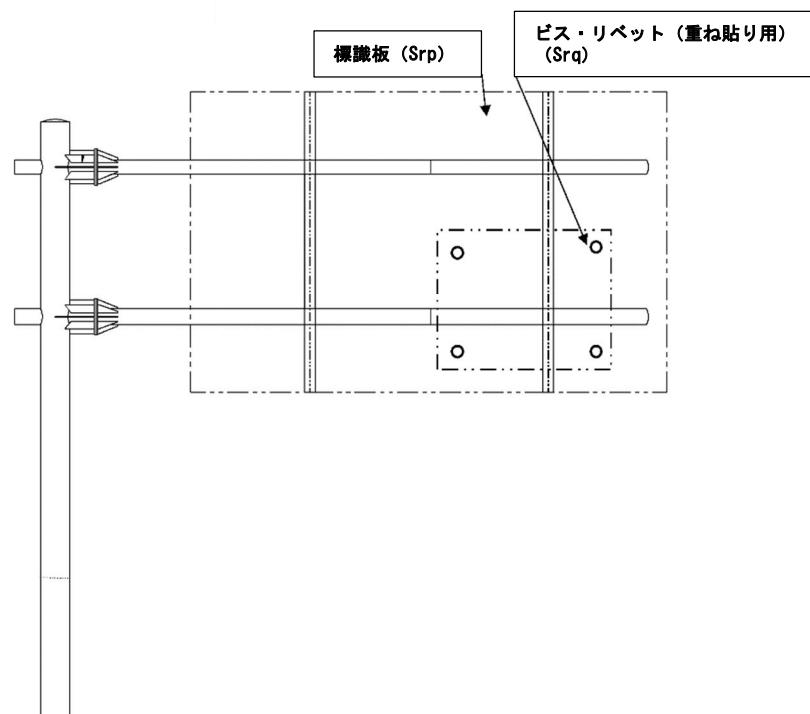
1) 弱点部となる部材等の例

- ・標識板及び道路情報板

- ・標識板に簡易なビスやリベットを用いて表示の重ね貼りをしているとき、それらのビスやリベットに腐食や破断、脱落が生じることがある。

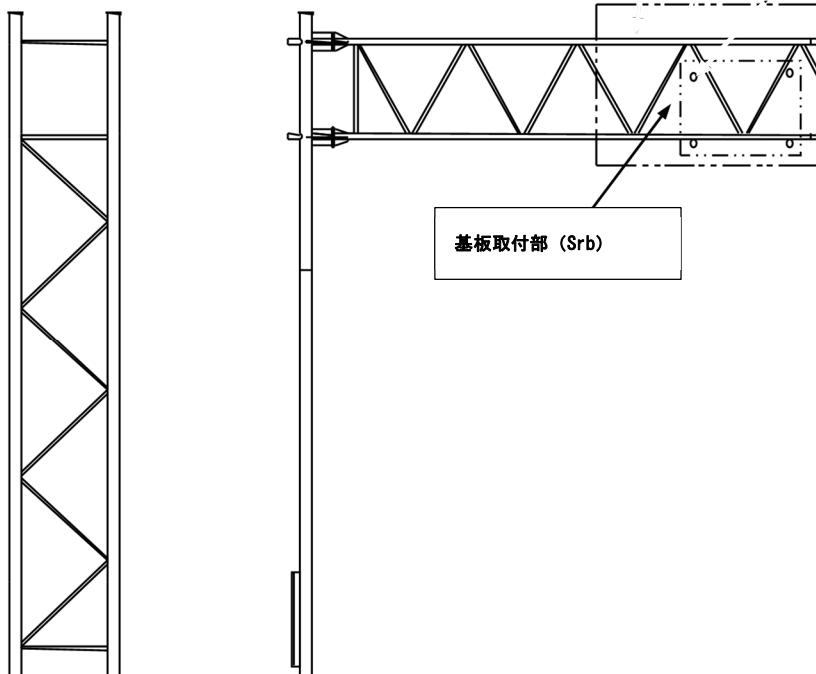
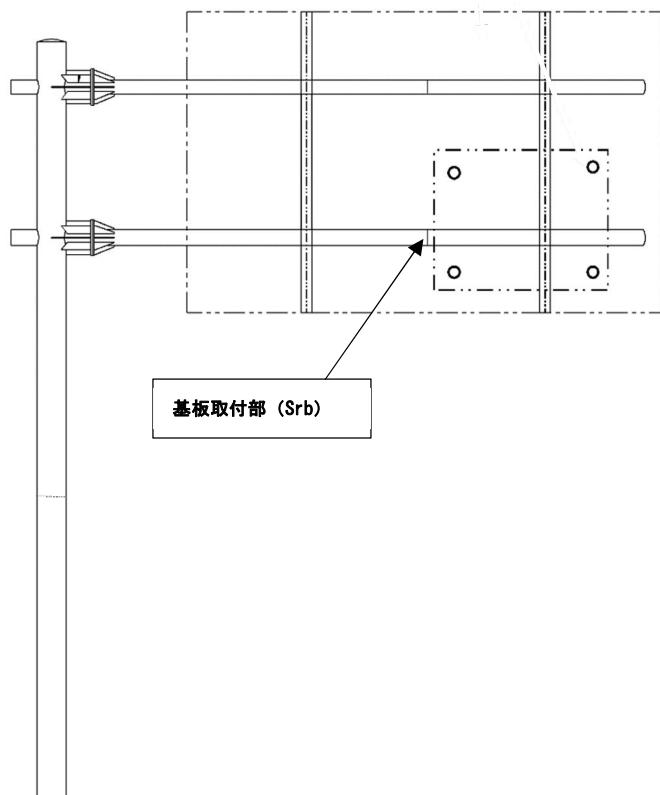
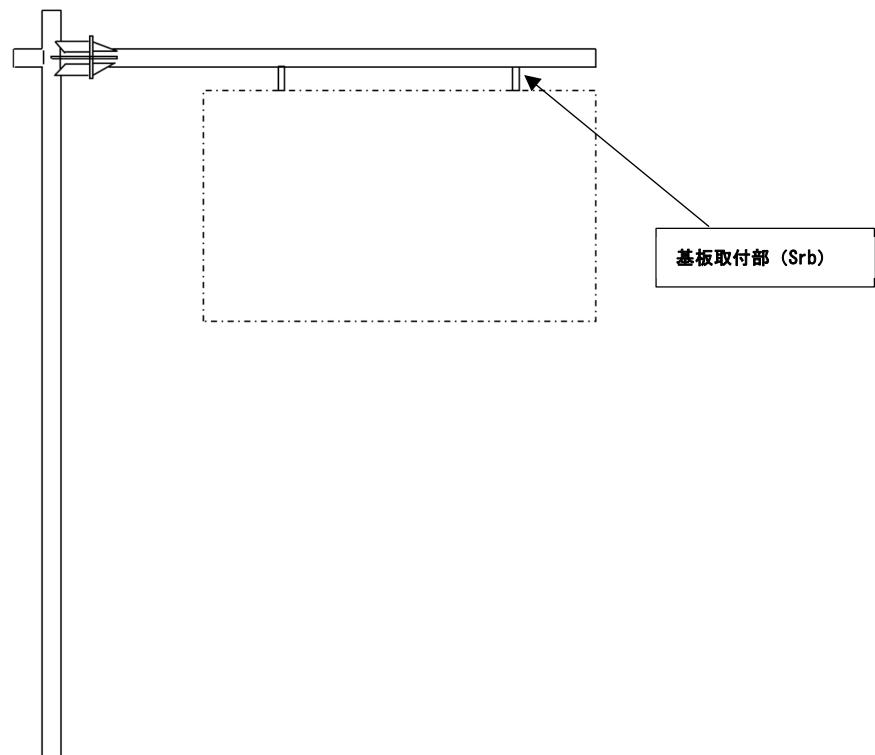
1) 弱点部となる部材等の例

・基板取付部

- ・基板取付部は、振動によりボルトのゆるみ・脱落が生じることがある。
- ・基板に車両接触痕がある場合、取付部等に著しい変形や亀裂が生じていることがある。
- ・ヒンジ構造で標識板を吊り下げている構造（吊下式）については、標識板が落下する事案が発生していることから、取付部の点検に特に注視する必要がある。
