# 一般的な構造と主な着目箇所 【横断歩道橋】

令和 6 年 8 月

本参考資料は、この定期点検を行うのに必要な知識と技能の例として参考となるよう、性能の見立て等に必要な基礎情報として行う状態の把握にあたり、着目すべき箇所の例を示すものである。

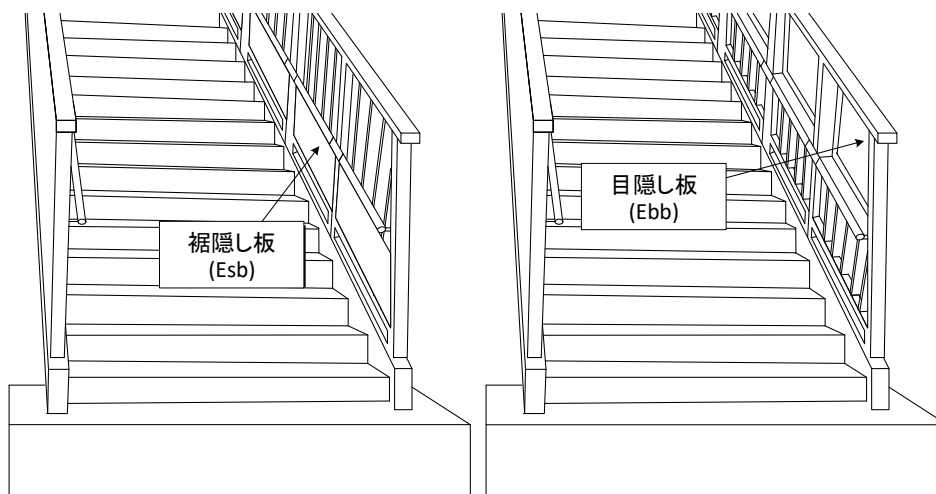
その他③

| ⑩目隠し板 | <p>■風などの振動により，取付ボルトにゆるみが生じやすい。</p> <p>■経年劣化より目隠し板に破断や，取付部材の落下が生じる場合がある。</p> |
| ⑪裾隠し板 | <p>■風などの振動により，取付ボルトにゆるみが生じやすい。</p> <p>■経年劣化より裾隠し板に破断や，取付部材の落下が生じる場合がある。</p> |
| ⑫舗装 | <p>■利用者の通行による，舗装のすりへり，経年劣化によりひびわれが発生しやすい。また，劣化部から雨水が浸透することで床版内部に腐食が生じやすい。</p> |
