特定の条件を満足する溝橋の  
定期点検に関する参考資料  
《暫定版》

令和6年6月

## 本資料の位置付け

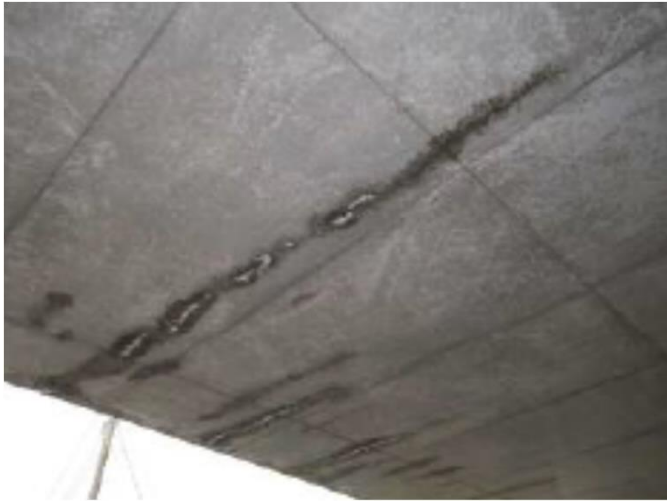
| コンクリート部材の損傷 | ひびわれ | 1 / 9 |
|---|---|---|
| | | <p><b>例</b></p> <p>頂版コンクリートに漏水を伴うひびわれがある場合、貫通したひびわれの上側から雨水が供給されている可能性が高い。内部鉄筋の腐食やコンクリートの劣化が促進される可能性がある。原因が除去されないままでは、内部鋼材の断面減少や破断を生じたり、コンクリートに上載荷重の影響でひびわれが発達したり、コンクリートがブロック化していくなど耐荷性能が低下する可能性もある。</p> |

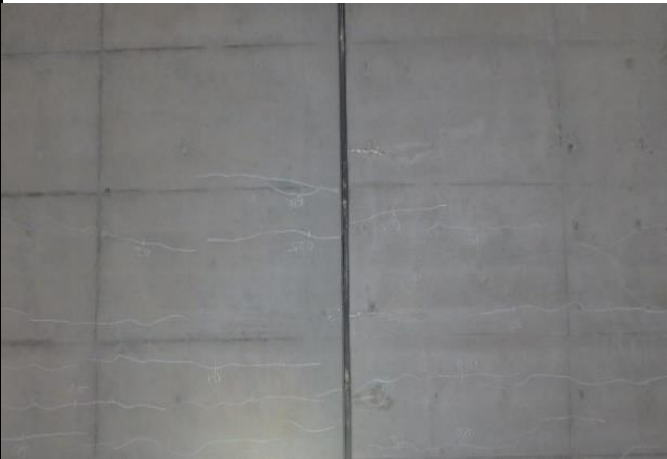
| コンクリート部材の損傷 | ひびわれ | 1 / 9 |
|---|---|---|
| | | <p><b>例</b></p> <p>頂版コンクリートの接合部では、内部に一体化のための鉄筋などが配置されていることが一般的である。目地部から伸びるひびわれによって、有効断面が減少していくと、版としての剛性が低下したり、鉄筋の付着が低下、接合機能の低下などによって頂版全体の耐荷性能が低下する可能性がある。またひびわれから雨水の浸入が生じると鉄筋の腐食を生じさせる可能性もある。なお、ひびわれの発生原因は様々に考えられるだけでなく、複数の原因が関わっていることも多く、必要な情報を取得して原因の推定などの評価を行う必要がある。</p> |

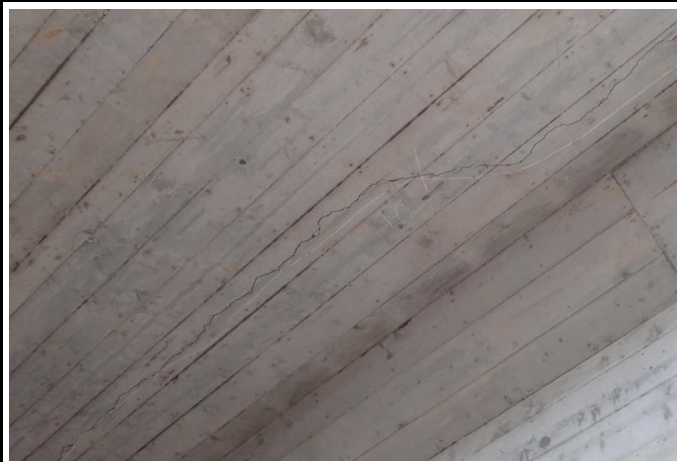
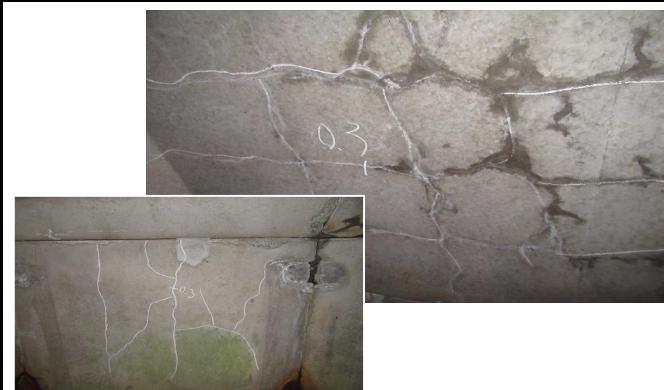
頂版コンクリートは上載荷重に対する床版としての抵抗以外に、断面全体の耐荷性能にも大きな役割を果たしている。そのため頂版コンクリートに生じたひびわれによる影響も多岐にわたることになる。また様々な作用に対して頂版コンクリートにも応力が伝達されるため、その原因や発生位置、性状によらず、溝橋に作用する可能性がある荷重に対する影響を評価する必要がある。

なお、ひびわれの性状や発生位置には、その原因に応じた特徴があらわれることも多く、原因の推定や今後の変状の変化傾向の推定にあたっては、溝橋の構造的特徴に加えてひびわれの発生位置や性状にも着目する必要がある。このとき、ひびわれの発生には複数の異なる原因が関わっていることも多いことに注意が必要である。

- 土被りが浅い頂版では活荷重による応力の変動により床版作用に起因するひびわれが生じやすい
- 頂版コンクリートでは、応力の繰り返し変動、内部鋼材の腐食を生じさせる水の内部への浸入は、原因が除去されない限りひびわれの発達や進展を継続させる可能性が高く注意が必要である。
- 隅角部やその近傍は応力集中箇所であり、その位置にひびわれがあると進展によって耐荷力に重大な影響を及ぼす可能性があるだけでなく、かぶりコンクリートの脱落を生じさせやすい。

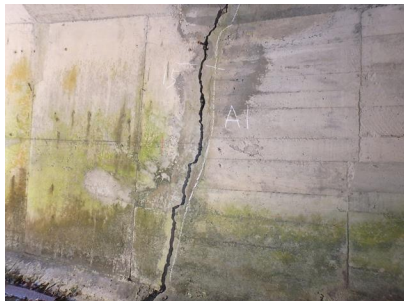
| コンクリート部材の損傷 | | ひびわれ | 3 / 9 |
|---|--|---|---|
| | | 例 | 背面土がある側壁コンクリートで漏水を伴うひびわれがある場合、貫通した水みちがあることを意味しており、漏水が継続すると、内部鋼材の腐食が進展し、その範囲や位置によっては、耐荷性能に影響を及ぼす場合もある。 |

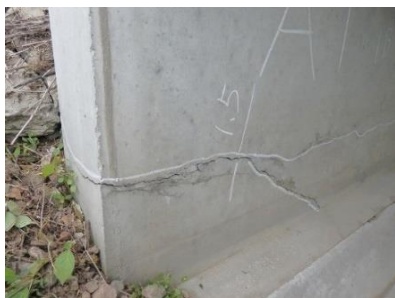
| コンクリート部材の損傷 | | ひびわれ | 3 / 9 |
|---|--|---|---|
| | | 例 | 隅角部近傍は応力集中箇所となっていることが多く、ひびわれが生じている場合、構造全体の耐荷性能が低下している可能性がある。隅角部でひびわれが生じる原因には、構造全体の沈下断面全体の異常変位や過大な応力の発生なども考えられる。 |

| コンクリート部材の損傷 | | ひびわれ | 3 / 9 |
|---|--|---|---|
| 備考 | | ■例えば隅角部やその近傍のひびわれやせん断ひびわれなど、進展すると耐荷力に重大な影響を及ぼす可能性がある部位にひびわれが発生している場合は、進展性について慎重に判断しなければならない。 | |

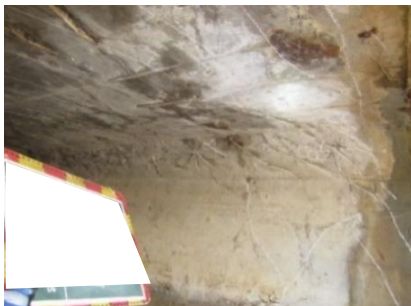
| コンクリート部材の損傷 | | ひびわれ | 4 / 9 |
|---|--|---|---|
| | | <p><b>例</b></p> <p>漏水を伴うひびわれがある場合、上側又は背後からのコンクリート内部への顕著な漏水が継続するなど、環境が改善されないまま放置されると、内部鋼材の腐食が進展し、耐荷性能に影響を及ぼす場合もある。</p> | |

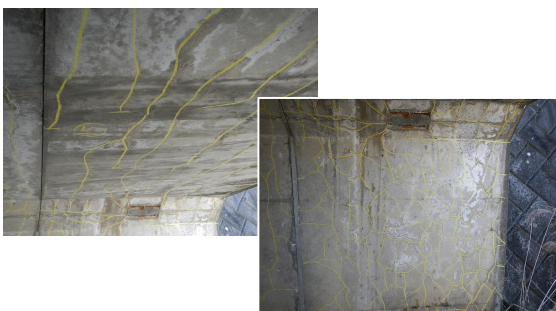
| コンクリート部材の損傷 | | ひびわれ | 4 / 9 |
|---|--|---|---|
| | | <p><b>例</b></p> <p>漏水を伴うひびわれがある場合、上側又は背後からのコンクリート内部への顕著な漏水が継続するなど、環境が改善されないまま放置されると、内部鋼材の腐食が進展し、耐荷性能に影響を及ぼす場合もある。</p> | |

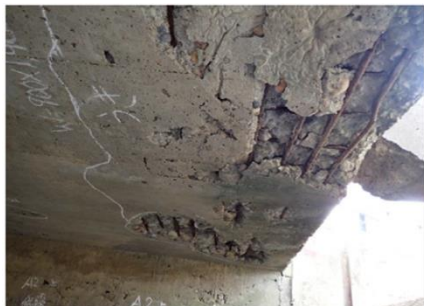
| コンクリート部材の損傷 | | ひびわれ | 4 / 9 |
|---|--|---|---|
| | | <p><b>例</b></p> <p>頂版コンクリートで広範囲にかぶりコンクリートのうきや剥離が生じたり、露出した鉄筋に腐食が見られるような場合、上側から内部を浸透してきた雨水による場合もある。その場合、下面にこれらの変状が現れた時点で既に内部鋼材の腐食やコンクリートの劣化が広く進行している可能性もある。頂版コンクリートの落下による第三者被害にも注意が必要である。</p> | |

| コンクリート部材の損傷 | | ひびわれ | 4 / 9 |
|---|--|---|---|
| <p><b>備考</b></p> <p>■周辺環境によっては、塩害の可能性についても検討するのがよい。</p> <p>■頂版の広範囲にわたって剥離を伴うひびわれが生じており、内部鉄筋の腐食が広範囲に進行していることが見込まれる場合、腐食の急速な進行が懸念される場合がある。また、腐食の程度によっては、活荷重などの作用に対して耐荷性能が低下している可能性がある。</p> | | | |

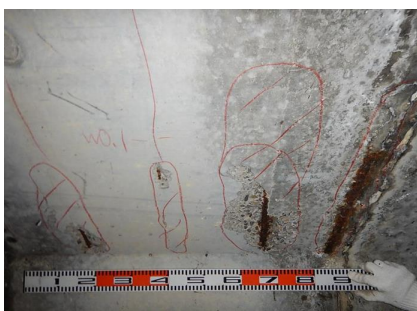
| コンクリート部材の損傷 | | ひびわれ | 4 / 9 |
|---|--|---|---|
| | | <p><b>例</b></p> <p>頂版コンクリートで広範囲にかぶりコンクリートの浸潤や変色が見られる場合、上側から内部を浸透してきた雨水による場合もある。その場合、下面にこれらの変状が現れた時点で既に内部鋼材の腐食やコンクリートの劣化が広く進行している可能性もある。またかぶり不足やひびわれの発生に起因して下側から鉄筋の腐食の進行も同時に進行していることもある。</p> | |

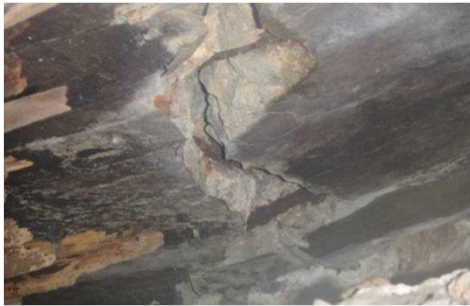
| コンクリート部材の損傷 | | ひびわれ | 5 / 9 |
|---|---|---|---|
| | 例 | 頂版コンクリートに大規模な貫通ひびわれが生じている場合、耐荷性能が低下しており、活荷重などの作用によってその位置で部材が破壊するなど、耐荷性能が喪失することもある。またコンクリート塊の落下による第三者被害にも注意が必要である。 | |

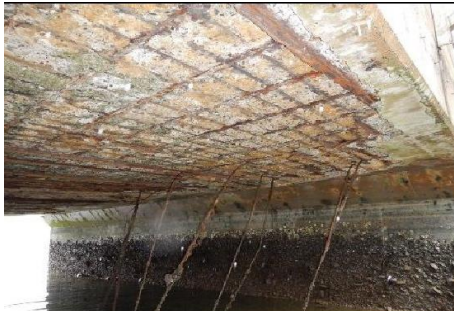
| コンクリート部材の損傷 | | ひびわれ | 5 / 9 |
|---|---|---|---|
| | 例 | 最外層の鉄筋が広範囲に腐食して、かぶりコンクリートの劣化も広範囲に及ぶ場合、さらに奥にある鉄筋やコンクリートにも腐食やひびわれが生じて耐荷性能が大きく低下していることもある。鉄筋の腐食やコンクリートの劣化が上側からの水による場合には、既に断面全体に損傷が及んでいる可能性もある。 | |

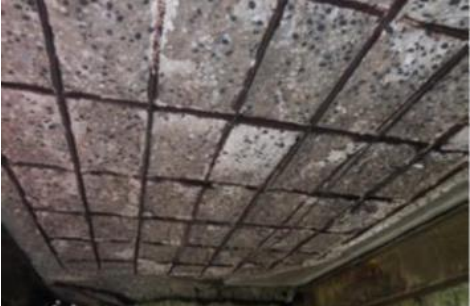
| コンクリート部材の損傷 | | ひびわれ | 5 / 9 |
|---|---|---|---|
| | 例 | 広範囲に鋼材が腐食し、鉄筋の断面減少や破断などが見られる場合、その範囲や位置、コンクリートの状態によっては、耐荷性能が低下している可能性があり、活荷重などの作用によって、コンクリートが抜け落ちることもある。 | |

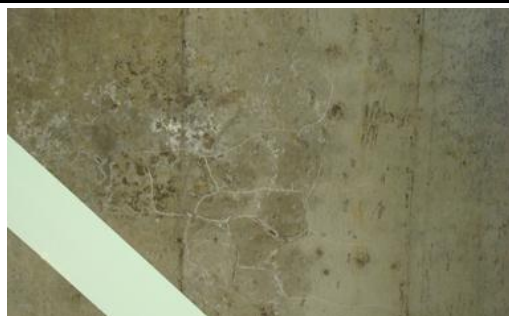
| コンクリート部材の損傷 | | 床版ひびわれ | | 6 / 9 | |
|---|--|---|--|---|--|
| | | 例 | | <p>床版裏面に漏水、著しい浸潤、石灰分の析出がみられる場合、上面側からの雨水が床版を貫通するひびわれを通じて下面にまで到達している可能性が高い。局部的であっても、その部位で鉄筋が腐食していたりコンクリートがブロック化して抜け落ちや、路面陥没、舗装の飛散などに至る可能性もある。</p> | |

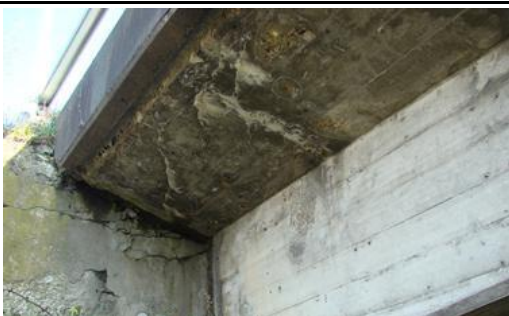
| コンクリート部材の損傷 | | 床版ひびわれ | | 6 / 9 | |
|---|--|---|--|---|--|
| | | 例 | | <p>床版裏面に漏水、著しい浸潤、石灰分の析出がみられる場合、床版を貫通するひびわれが生じているため、局部的であっても、雨水の影響も関わって急速に劣化が進行して抜け落ちを生じたり、路面凹凸の発生、舗装の飛散などが生じる可能性もある。<br/>(写真は、桁橋の床版の例)</p> | |

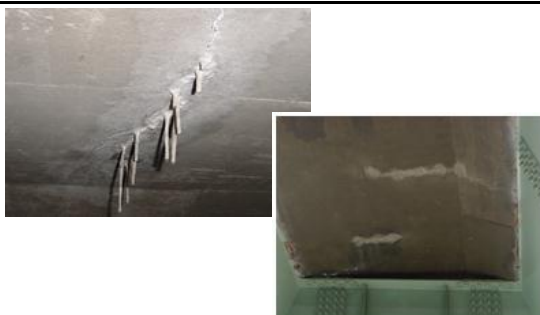
| コンクリート部材の損傷 | | 床版ひびわれ | | 6 / 9 | |
|---|--|---|--|---|--|
| | | 例 | | <p>床版裏面に連続的なひびわれが生じている場合、その断面ではひびわれが貫通しており、漏水や石灰分の析出を伴う場合には上面からの雨水の浸入による鉄筋の腐食やひびわれ面の劣化も生じていることがある。このような状態では耐荷性能は低下しており、床版防水の不備などで雨水の浸入が継続すると、急速に損傷が進展する可能性もある。<br/>(写真は、桁橋の床版の例)</p> | |

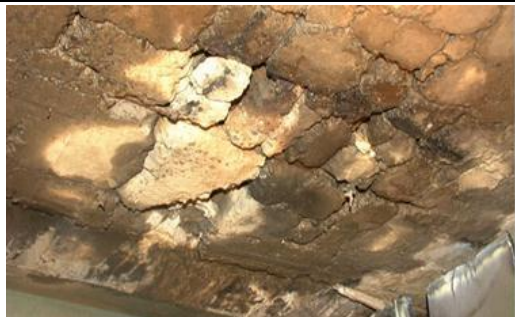
| コンクリート部材の損傷 | | 床版ひびわれ | | 7 / 9 | |
|---|--|---|--|---|--|
| | | 例 | | <p>床版下面側のひびわれが格子状に発達してひびわれ幅も大きくなったり、顕著な漏水や石灰分の析出が生じている場合、貫通ひびわれによって既に床版コンクリートがブロック化して一体性を失っている可能性が高い。輪荷重などの作用で、容易に抜け落ちる可能性がある。<br/>(写真は、桁橋の床版の例)</p> | |

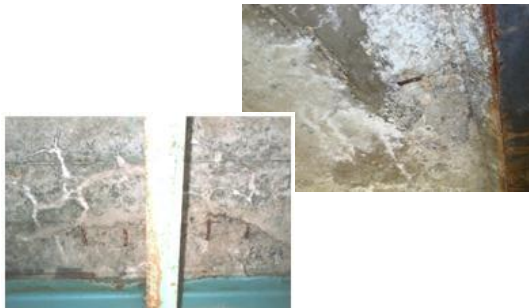
| コンクリート部材の損傷 | | 床版ひびわれ | | 7 / 9 | |
|---|--|---|--|---|--|
| | | 例 | | <p>床版下面側のひびわれが格子状に発達してひびわれ幅も大きくなったり、顕著な漏水や石灰分の析出が生じている場合、貫通ひびわれによって既に床版コンクリートがブロック化して一体性を失っている可能性が高い。輪荷重などの作用で、容易に抜け落ちる可能性がある。<br/>(写真は、桁橋の床版の例)</p> | |

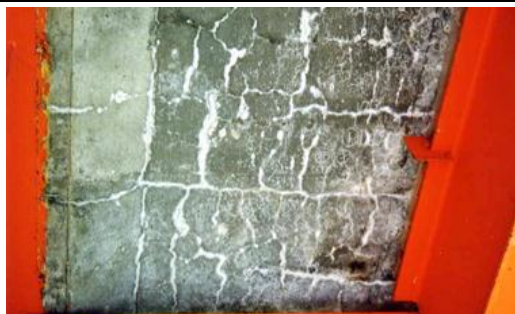
| コンクリート部材の損傷 | | 床版ひびわれ | | 7 / 9 | |
|---|--|---|--|---|--|
| | | 例 | | <p>床版下面側のひびわれが格子状に発達してひびわれ幅も大きくなったり、顕著な漏水や石灰分の析出が生じている場合、貫通ひびわれによって既に床版コンクリートがブロック化して一体性を失っている可能性が高い。輪荷重などの作用で、容易に抜け落ちる可能性がある。<br/>(写真は、桁橋の床版の例)</p> | |

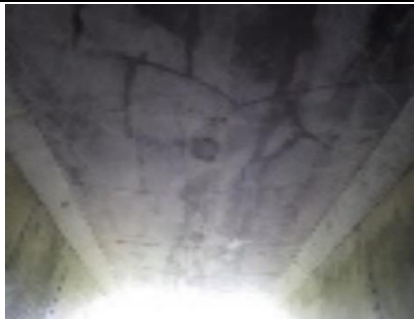
| コンクリート部材の損傷 | | ひびわれ | 8 / 9 |
|---|---|---|---|
| | 例 | 過去に補修・補強した部位からひびわれが生じている場合、変状の全貌が外観目視では判断できないことが多い。内部で劣化が進行している場合、危険な状態となっている可能性もある。 | |

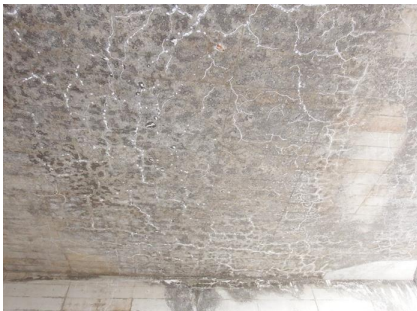
| コンクリート部材の損傷 | | ひびわれ | 8 / 9 |
|---|---|---|---|
| | 例 | 不規則なひびわれが発達したり、全面に顕著な変色が広がっている場合には、アルカリ骨材反応の併発など複合的な劣化が生じていることが疑われる。 | |

| コンクリート部材の損傷 | | ひびわれ | 8 / 9 |
|---|---|---|---|
| ■塩害やアルカリ骨材反応を生じている場合、着実に劣化が進行することが多く、場合によっては急速に状態が変化することもある。そのため、塩害やアルカリ骨材反応を生じている可能性がある場合には、専門家の助言を受けるなどし、調査とそれらを踏まえた維持管理計画を検討するのがよい。 | | | |

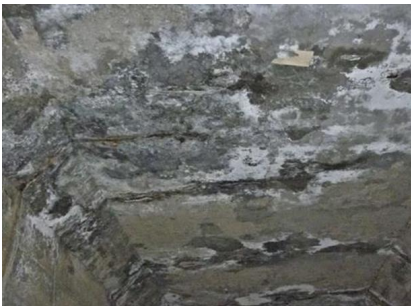
| コンクリート部材の損傷 | | ひびわれ | 8 / 9 |
|---|---|---|---|
| | 例 | 不規則なひびわれが発達したり、全面に顕著な変色が広がっている場合には、アルカリ骨材反応の併発など複合的な劣化が生じていることが疑われる。 | |

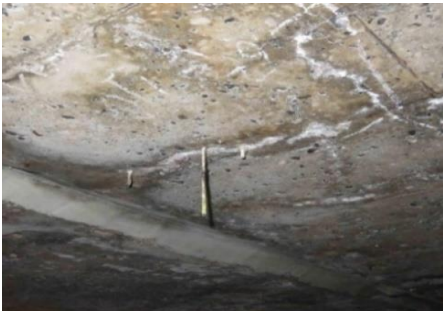
| コンクリート部材の損傷 | | ひびわれ | 8 / 9 |
|---|---|---|---|
| | 例 | 不規則なひびわれが発達したり、全面に顕著な変色が広がっている場合には、アルカリ骨材反応の併発など複合的な劣化が生じていることが疑われる。 | |

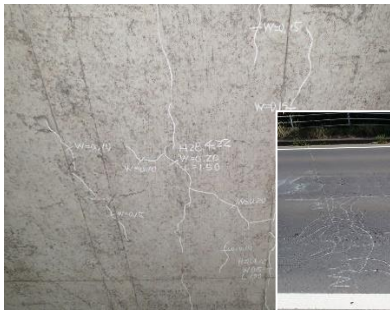
| コンクリート部材の損傷 | | ひびわれ | 9 / 9 |
|---|--|---|---|
| | | <div>例</div> <p>頂版コンクリートと舗装の両者にひびわれが見られる場合、土被りが浅いなど、活荷重による応力変動の繰り返しの影響を受けやすい場合には、床版ひびわれに発展する可能性もある。</p> | |

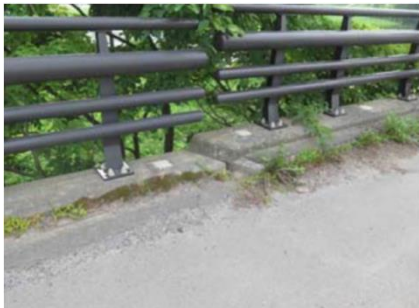
| 周辺地盤 | | 不同沈下 | |
|---|--|---|---|
| | | 例 | 路面に段差や線形不整が生じている場合、構造全体が沈下や異常変位を生じている可能性がある。構造全体の安定性など耐荷性能に影響が生じている可能性がある。なお液状化や地盤そのものの沈下など様々な原因が考えられる。不同沈下では構造物同士の遊間異常により干渉や接続部の損傷が生じている可能性もある。 |

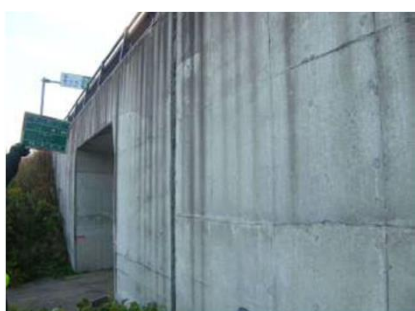
| 周辺地盤 | | 不同沈下 | |
|---|--|---|---|
| | | 例 | 底版周辺の地盤の変状等により、不同沈下が生じている場合や隣接する盛土部の沈下等の異常により構造物全体が沈下や傾斜、異常変位を生じている場合、土圧の異常、隣接するボックス同士の相互干渉などが生じている可能性がある。その場合、構造全体としての耐荷性能は低下している可能性がある。 |

| 周辺地盤 | | 不同沈下 | |
|---|--|---|---|
| 一般的性状 | | 基礎や下部工に特異な沈下・移動・傾斜が生じている例 | |

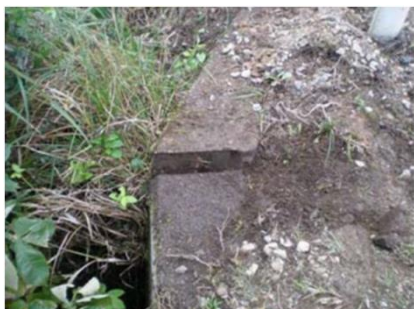
| 周辺地盤 | | 不同沈下 | |
|---|--|---|---|
| | | 例 | 構造物の周辺に土砂の流出痕が見られる場合、過去に液状化が生じた可能性がある。液状化が生じた場合、構造物に沈下や傾斜などの異常変位が見られることもあるが、明確な変状がなくとも支持力に影響が生じていたり、背面度の土圧に異常が生じていることもあるため注意が必要である。 |

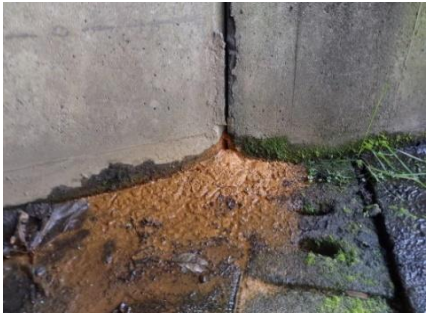
| その他 | 吸い出し、土砂流出 | |
|---|---|---|
| | 例 | <p>ひびわれ部、打継ぎ目地、構造間の接合部、隣接するコンクリート擁壁との隙間などから土質の流出が見られる場合、貫通部を通じて背面の土砂が流出している。空洞の発生や背面の土構造強度低下、土圧の異常などによって耐荷性能に深刻な悪影響を及ぼす可能性もある。また大雨時の流水などで急速に変状が進行することもある。</p> |

| その他 | 吸い出し、土砂流出 | |
|---|---|---|
| 一般的性状 | 基礎部の洗掘などにより背面土が流出し、路面にひびわれや陥没が生じている例 | |

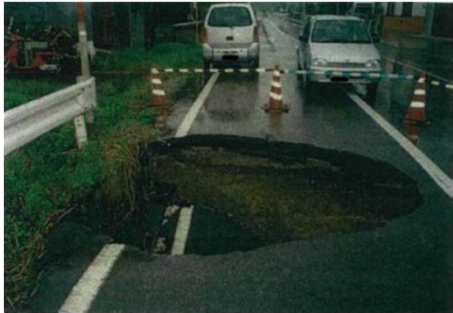
| その他 | 吸い出し、土砂流出 | |
|---|---|---|
| | 例 | <p>打継ぎ目地や隣接するコンクリート擁壁との隙間などから土が流出している場合、大雨時の流水などにより、路面に陥没などの異常が急速に進展する可能性がある。</p> |

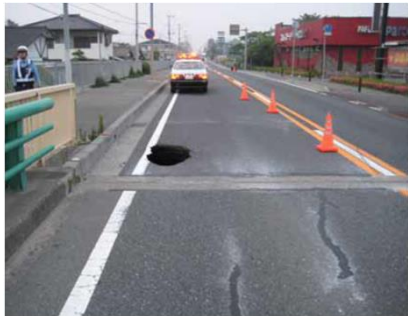
| | <p>例</p> <p>背面の路面に変状が生じている場合、構造物背面土の流出が生じている可能性がある。<br/>大雨時の流水により、路面に陥没などの異常が急速に進展する可能性もある。</p> |

| 一般的性状 | 舗装面にひびわれやうき、ポットホール、水や石灰分の滲出などの異常が生じている例 |

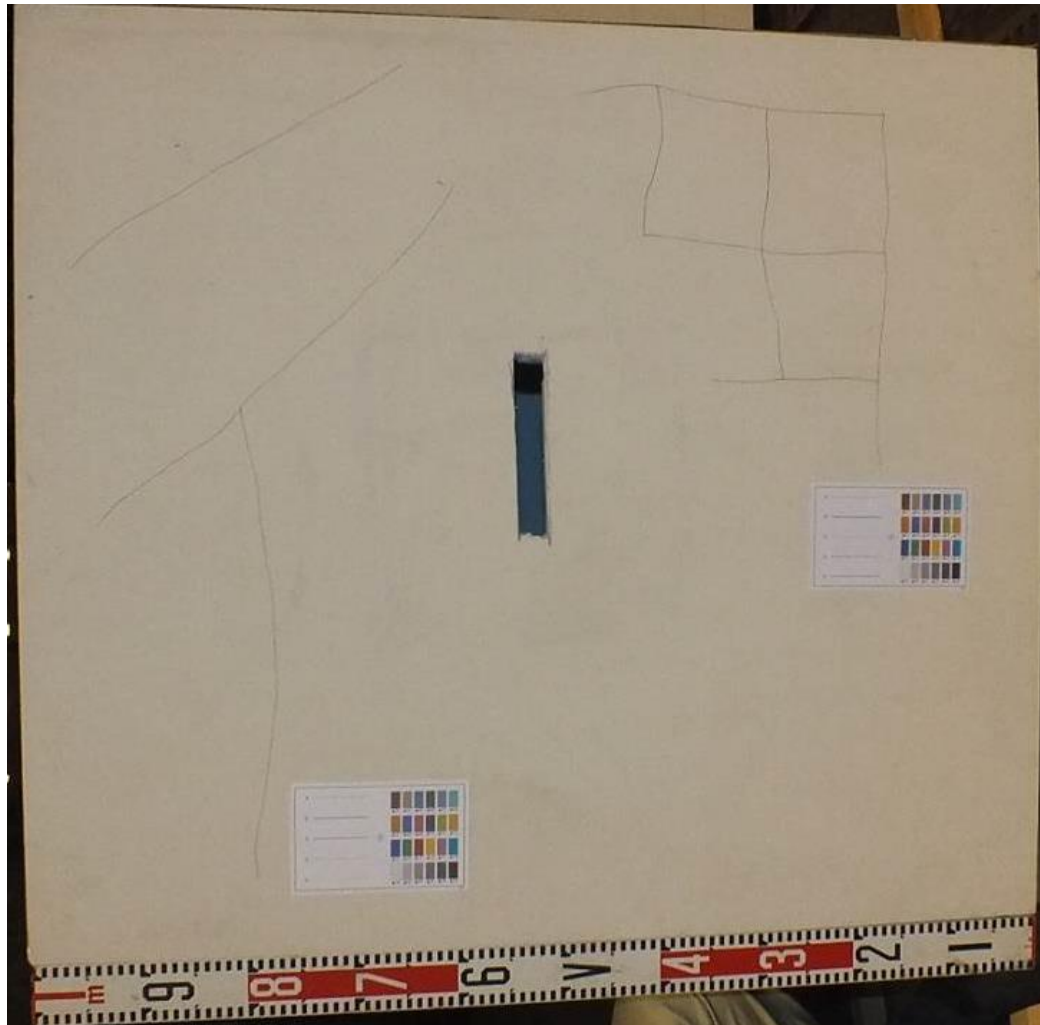
写真から作成した損傷図

ひびわれ写真と

- 0.2mm未満
- 0.2mm以上0.3mm未満
- 0.3mm以上
