# 特定の条件を満足する溝橋の 定期点検に関する参考資料

令和6年7月

本参考資料は、各道路管理者が道路橋の定期点検を実施するにあたって、溝橋が

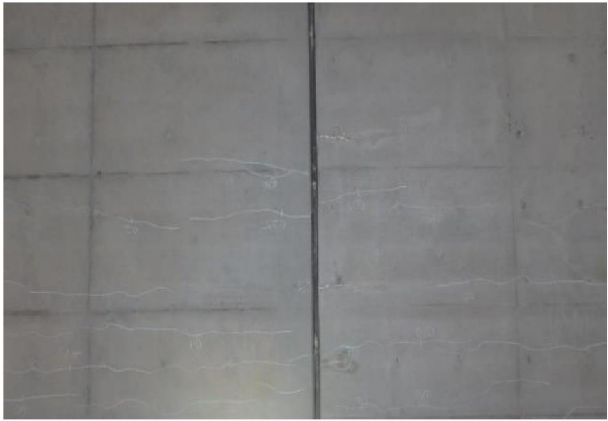
| コンクリート部材の損傷 | ひびわれ | 1 / 9 |
|---|---|---|
| | | <p><b>例</b></p> <p>頂版コンクリートの接合部では、内部に一体化のための鉄筋などが配置されていることが一般的である。目地部から伸びるひびわれによって、有効断面が減少していくと、版としての剛性が低下したり、鉄筋の付着が低下、接合機能の低下などによって頂版全体の耐荷性能が低下する可能性がある。またひびわれから雨水の浸入が生じると鉄筋の腐食を生じさせる可能性もある。なお、ひびわれの発生原因は様々に考えられるだけでなく、複数の原因が関わっていることも多く、必要な情報を取得して原因の推定などの評価を行う必要がある。</p> |

| コンクリート部材の損傷 | ひびわれ | 1 / 9 |
|---|---|---|
| <p><b>備考</b></p> <p>■頂版に生じる応力は、溝橋の諸元や土被りによってもそれぞれ大きく異なる。また頂版上面側は視認できないため、下面側の変状の有無や性状の評価にあたっては、構造条件のみならず土被りの条件なども考慮して原因の推定や、耐荷性能に関する評価を行う必要がある。</p> <p>■頂版上面側からの雨水の浸透や貫通による劣化では下面側に漏水や貫通ひびわれの開口となって変状が現れたときには、内部鋼材の腐食やコンクリート劣化が進展して耐荷性能が大きく低下していることもあるため注意が必要である。</p> | | |

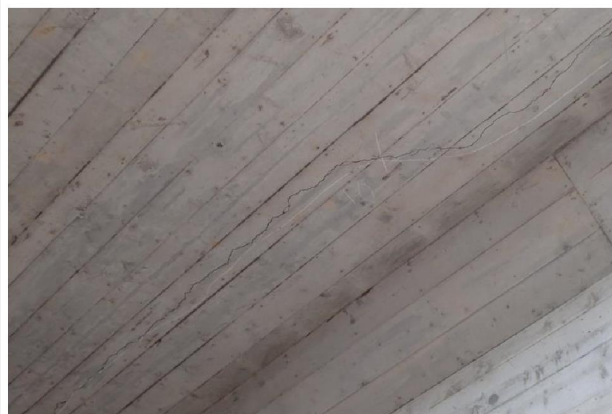
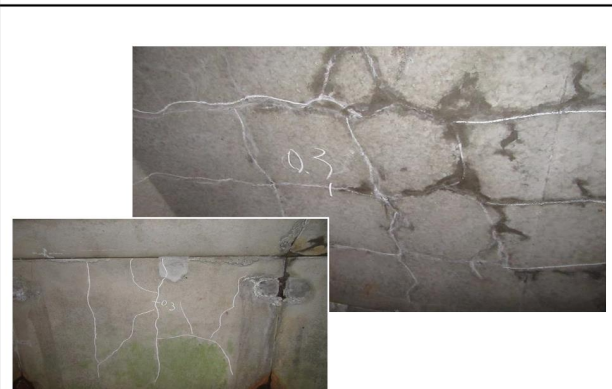
頂版コンクリートは上載荷重に対する床版としての抵抗以外に、断面全体の耐荷性能にも大きな役割を果たしている。そのため頂版コンクリートに生じたひびわれによる影響も多岐にわたることになる。また様々な作用に対して頂版コンクリートにも応力が伝達されるため、その原因や発生位置、性状によらず、溝橋に作用する可能性がある荷重に対する影響を評価する必要がある。

なお、ひびわれの性状や発生位置には、その原因に応じた特徴があらわれることも多く、原因の推定や今後の変状の変化傾向の推定にあたっては、溝橋の構造的特徴に加えてひびわれの発生位置や性状にも着目する必要がある。このとき、ひびわれの発生には複数の異なる原因が関わっていることも多いことに注意が必要である。

- 土被りが浅い頂版では活荷重による応力の変動により床版作用に起因するひびわれが生じやすい
- 頂版コンクリートでは、応力の繰り返し変動、内部鋼材の腐食を生じさせる水の内部への浸入は、原因が除去されない限りひびわれの発達や進展を継続させる可能性が高く注意が必要である。
- 隅角部やその近傍は応力集中箇所であり、その位置にひびわれがあると進展によって耐力に重大な影響を及ぼす可能性があるだけでなく、かぶりコンクリートの脱落を生じさせやすい。

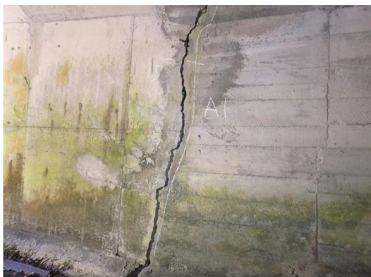
| コンクリート部材の損傷 | | ひびわれ | 3 / 9 |
|---|---|---|---|
| | 例 | 背面土がある側壁コンクリートで漏水を伴うひびわれがある場合、貫通した水みちがあることを意味しており、漏水が継続すると、内部鋼材の腐食が進展し、その範囲や位置によっては、耐荷性能に影響を及ぼす場合もある。 | |

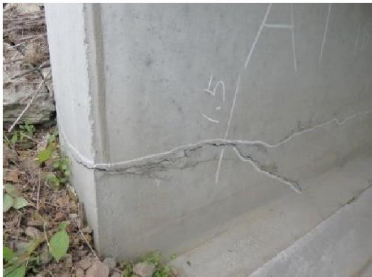
| コンクリート部材の損傷 | | ひびわれ | 3 / 9 |
|---|---|---|---|
| | 例 | 隅角部近傍は応力集中箇所となっていることが多く、ひびわれが生じている場合、構造全体の耐荷性能が低下している可能性がある。隅角部でひびわれが生じる原因には、構造全体の沈下断面全体の異常変位や過大な応力の発生なども考えられる。 | |

| コンクリート部材の損傷 | | ひびわれ | 3 / 9 |
|---|---|---|---|
| ■例えば隅角部やその近傍のひびわれやせん断ひびわれなど、進展すると耐荷力に重大な影響を及ぼす可能性がある部位にひびわれが発生している場合は、進展性について慎重に判断しなければならない。 | | | |

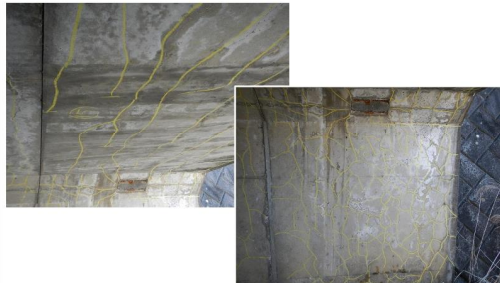
| コンクリート部材の損傷 | | ひびわれ | 4 / 9 |
|---|--|---|---|
| | | <div>例</div> <p>漏水を伴うひびわれがある場合、上側又は背後からのコンクリート内部への顕著な漏水が継続するなど、環境が改善されないまま放置されると、内部鋼材の腐食が進展し、耐荷性能に影響を及ぼす場合もある。</p> | |

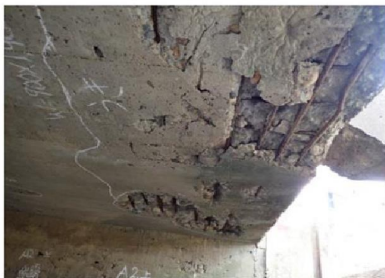
| コンクリート部材の損傷 | | ひびわれ | 4 / 9 |
|---|--|---|---|
| | | <div>例</div> <p>頂版コンクリートで広範囲にかぶりコンクリートのうきや剥離が生じたり、露出した鉄筋に腐食が見られるような場合、上側から内部を浸透してきた雨水による場合もある。その場合、下面にこれらの変状が現れた時点で既に内部鋼材の腐食やコンクリートの劣化が広く進行している可能性もある。頂版コンクリートの落下による第三者被害にも注意が必要である。</p> | |

| コンクリート部材の損傷 | | ひびわれ | 4 / 9 |
|---|--|---|---|
| <div>備考</div> <p>■周辺環境によっては、塩害の可能性についても検討するのがよい。<br/>■頂版の広範囲にわたって剥離を伴うひびわれが生じており、内部鉄筋の腐食が広範囲に進行していることが見込まれる場合、腐食の急速な進行が懸念される場合がある。また、腐食の程度によっては、活荷重などの作用に対して耐荷性能が低下している可能性がある。</p> | | | |

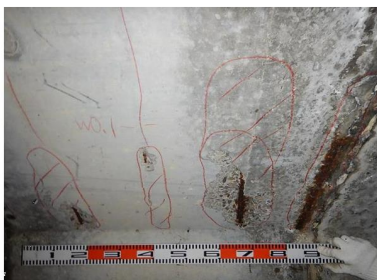
| コンクリート部材の損傷 | | ひびわれ | 4 / 9 |
|---|--|---|---|
| | | <div>例</div> <p>頂版コンクリートで広範囲にかぶりコンクリートの浸潤や変色が見られる場合、上側から内部を浸透してきた雨水による場合もある。その場合、下面にこれらの変状が現れた時点で既に内部鋼材の腐食やコンクリートの劣化が広く進行している可能性もある。またかぶり不足やひびわれの発生に起因して下側から鉄筋の腐食の進行も同時に進行していることもある。</p> | |

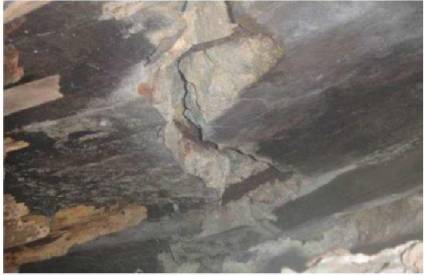
| | <div data-bbox="804 434 890 465">例</div> <p>頂版コンクリートに大規模な貫通ひびわれが生じている場合、耐荷性能が低下しており、活荷重などの作用によってその位置で部材が破壊するなど、耐荷性能が喪失することもある。またコンクリート塊の落下による第三者被害にも注意が必要である。</p> |

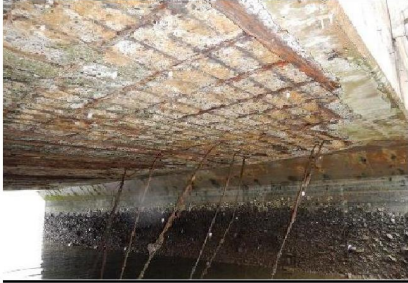
| | <div data-bbox="804 757 890 788">例</div> <p>最外層の鉄筋が広範囲に腐食して、かぶりコンクリートの劣化も広範囲に及ぶ場合、さらに奥にある鉄筋やコンクリートにも腐食やひびわれが生じて耐荷性能が大きく低下していることもある。鉄筋の腐食やコンクリートの劣化が上側からの水による場合には、既に断面全体に損傷が及んでいる可能性もある。</p> |

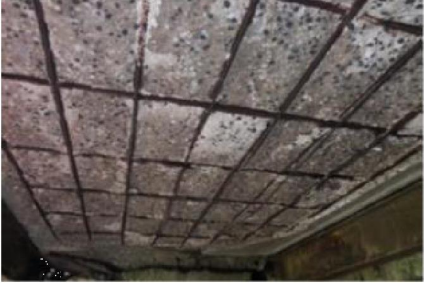
| | <div data-bbox="804 1079 890 1111">例</div> <p>広範囲に鋼材が腐食し、鉄筋の断面減少や破断などが見られる場合、その範囲や位置、コンクリートの状態によっては、耐荷性能が低下している可能性があり、活荷重などの作用によって、コンクリートが抜け落ちることもある。</p> |

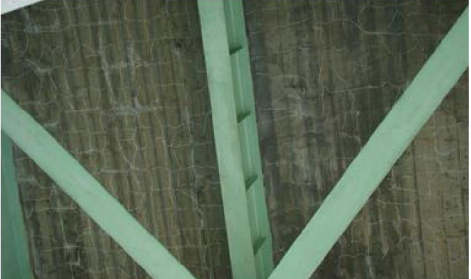
| コンクリート部材の損傷 | 床版ひびわれ | 6 / 9 |
|---|---|---|
| | | <p><b>例</b></p> <p>床版全体に広く格子状のひびわれが発達している場合、版としての一体性が低下し、ひびわれの進展は加速する可能性が高い。貫通ひびわれが生じるなど雨水の浸入によって急速に耐荷性能も低下することがある。ひびわれが発達すると踏み抜きや路面陥没、コンクリート塊の落下に至ることもある。<br/>(写真は、桁橋の床版の例)</p> |

| コンクリート部材の損傷 | 床版ひびわれ | 6 / 9 |
|---|---|---|
| <p><b>備考</b></p> <p>■頂版において活荷重による応力変動が大きいと懸念される場合には、疲労によるひびわれの可能性がある。</p> <p>■貫通ひびわれが生じ、輪荷重による応力の変動が顕著である場合、放置すると急速に劣化が進行する可能性が高い。これにコンクリート内部への水の浸入が重なると、劣化を著しく促進する可能性が高い。</p> | | |

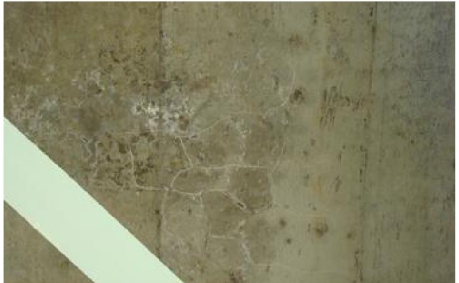
| コンクリート部材の損傷 | 床版ひびわれ | 6 / 9 |
|---|---|---|
| | | <p><b>例</b></p> <p>床版裏面に漏水、著しい浸潤、石灰分の析出がみられる場合、上面側からの雨水が床版を貫通するひびわれを通じて下面にまで到達している可能性が高い。局部的であっても、その部位で鉄筋が腐食していたりコンクリートがブロック化して抜け落ちや、路面陥没、舗装の飛散などに至る可能性もある。<br/>(写真は、桁橋の床版の例)</p> |

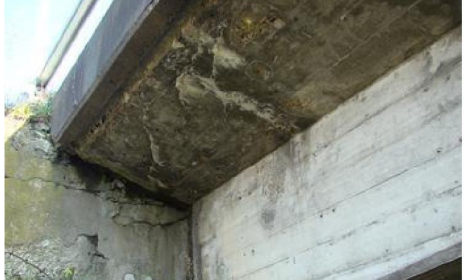
| コンクリート部材の損傷 | 床版ひびわれ | 6 / 9 |
|---|---|---|
| | | <p><b>例</b></p> <p>床版裏面に漏水、著しい浸潤、石灰分の析出がみられる場合、床版を貫通するひびわれが生じているため、局部的であっても、雨水の影響も関わって急速に劣化が進行して抜け落ちを生じたり、路面凹凸の発生、舗装の飛散などが生じる可能性もある。<br/>(写真は、桁橋の床版の例)</p> |

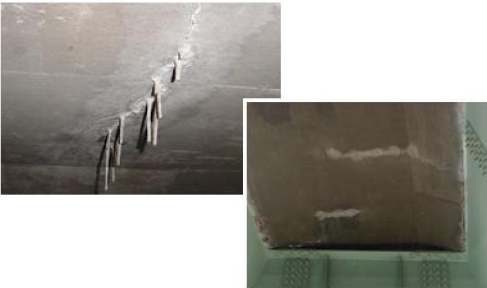
| コンクリート部材の損傷 | 床版ひびわれ | 6 / 9 |
|---|---|---|
| | | <p><b>例</b></p> <p>床版裏面に連続的なひびわれが生じている場合、その断面ではひびわれが貫通しており、漏水や石灰分の析出を伴う場合には上面からの雨水の浸入による鉄筋の腐食やひびわれ面の劣化も生じていることがある。このような状態では耐荷性能は低下しており、床版防水の不備などで雨水の浸入が継続すると、急速に損傷が進展する可能性もある。<br/>(写真は、桁橋の床版の例)</p> |

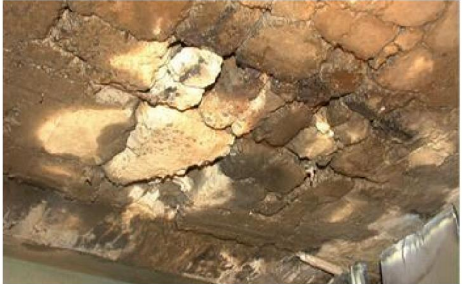
| | <div data-bbox="804 434 884 468">例</div> <p>床版下面側のひびわれが格子状に発達してひびわれ幅も大きくなっていたり、顕著な漏水や石灰分の析出が生じている場合、貫通ひびわれによって既に床版コンクリートがブロック化して一体性を失っている可能性が高い。輪荷重などの作用で、容易に抜け落ちる可能性がある。<br/>(写真は、桁橋の床版の例)</p> |

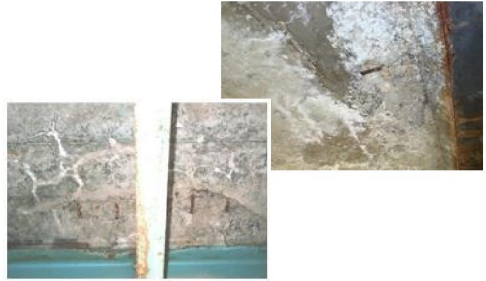
| | <div data-bbox="804 748 884 781">例</div> <p>床版下面側のひびわれが格子状に発達してひびわれ幅も大きくなっていたり、顕著な漏水や石灰分の析出が生じている場合、貫通ひびわれによって既に床版コンクリートがブロック化して一体性を失っている可能性が高い。輪荷重などの作用で、容易に抜け落ちる可能性がある。<br/>(写真は、桁橋の床版の例)</p> |

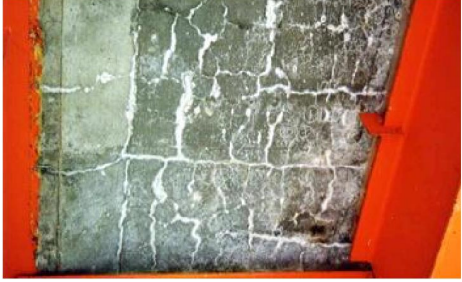
| | <div data-bbox="804 1084 884 1117">例</div> <p>床版下面側のひびわれが格子状に発達してひびわれ幅も大きくなっていたり、顕著な漏水や石灰分の析出が生じている場合、貫通ひびわれによって既に床版コンクリートがブロック化して一体性を失っている可能性が高い。輪荷重などの作用で、容易に抜け落ちる可能性がある。<br/>(写真は、桁橋の床版の例)</p> |

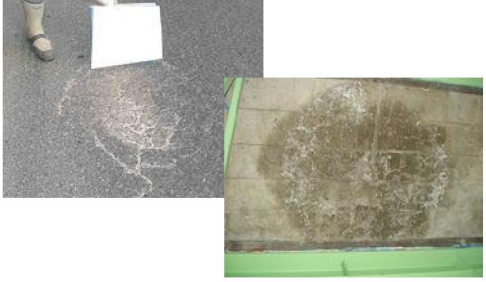
| | <div data-bbox="804 1397 884 1431">例</div> <p>床版下面では局所的な浸潤に留まっていたり、ひびわれの範囲が限定的であっても、直上の舗装に陥没やセメント分の噴出痕が見られる場合、床版上面が土砂化しているなど上側からも損傷が拡大しつつあり、抜け落ちを生じるなど深刻な状態となりやすい状態である可能性が高い。<br/>(写真は、桁橋の床版の例)</p> |

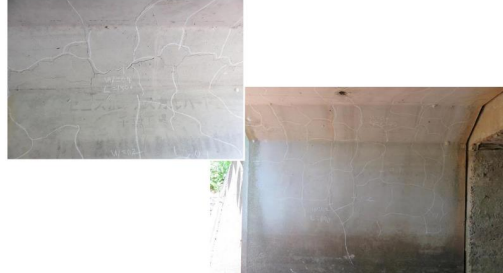
| | <p><b>例</b></p> <p>頂版から側壁に連続して規則的にひびわれが発生している場合には、配筋とひびわれの位置関係、使用材料、周辺地盤の沈下等に伴う土圧の増加など様々な観点から、原因を調べるのがよい。</p> |

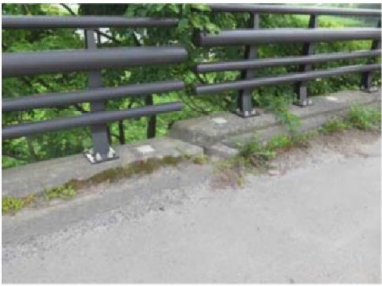
| 周辺地盤 | 不同沈下 | |
|---|---|---|
| | 例 | 路面に段差や線形不整が生じている場合、構造全体が沈下や異常変位を生じている可能性がある。構造全体の安定性など耐荷性能に影響が生じている可能性がある。なお液状化や地盤そのものの沈下など様々な原因が考えられる。不同沈下では構造物同士の遊間異常により干渉や接続部の損傷が生じている可能性もある。 |

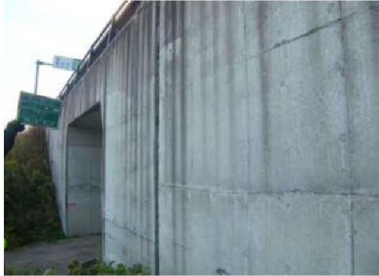
| 周辺地盤 | 不同沈下 | |
|---|---|---|
| | 例 | 底版周辺の地盤の変状等により、不同沈下が生じている場合や隣接する盛土部の沈下等の異常により構造物全体が沈下や傾斜、異常変位を生じている場合、土圧の異常、隣接するボックス同士の相互干渉などが生じている可能性がある。その場合、構造全体としての耐荷性能は低下している可能性がある。 |

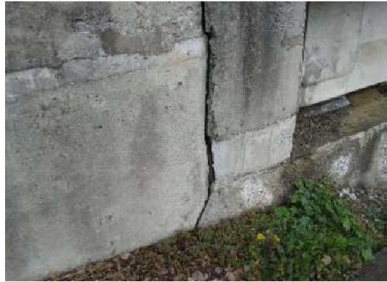
| 周辺地盤 | 不同沈下 | |
|---|---|---|
| | 例 | 底版周辺の地盤の変状等により、不同沈下が生じている場合や隣接する盛土部の沈下等の異常により構造物全体が沈下や傾斜、異常変位を生じている場合、土圧の異常、隣接するボックス同士の相互干渉などが生じている可能性がある。原因には周辺土砂の流出や吸い出し、盛土など周辺地盤全体の変位など様々な可能性が考えられる。 |

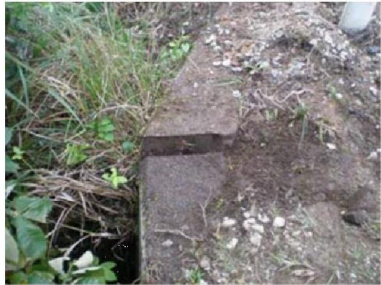
| 周辺地盤 | 不同沈下 | |
|---|---|---|
| | 例 | 構造物の周辺に土砂の流出痕が見られる場合、過去に液状化が生じた可能性がある。液状化が生じた場合、構造物に沈下や傾斜などの異常変位が見られることもあるが、明確な変状がなくとも支持力に影響が生じていたり、背面土の土圧に異常が生じていることもあるため注意が必要である。 |

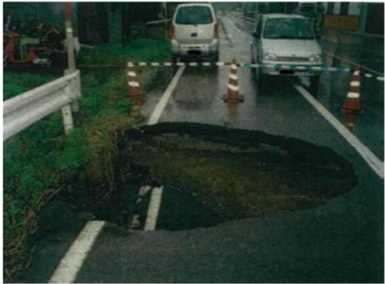
| その他 | | 吸い出し、土砂流出 | |
|---|--|---|---|
| <div> </div> | | <div>例</div> | <div>打継ぎ目地や隣接するコンクリート擁壁との隙間などから土が流出している場合、大雨時の流水などにより、路面に陥没などの異常が急速に進展する可能性がある。</div> |

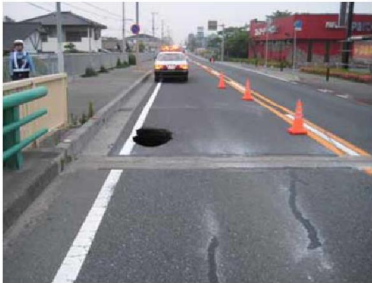
| その他 | 舗装の異常 | 路上 |
|---|---|---|
| | | <div>例</div> <div> <p>背面の路面に変状が生じている場合、構造物背面土の流出が生じている可能性がある。<br/>大雨時の流水により、路面に陥没などの異常が急速に進展する可能性もある。</p> </div> |

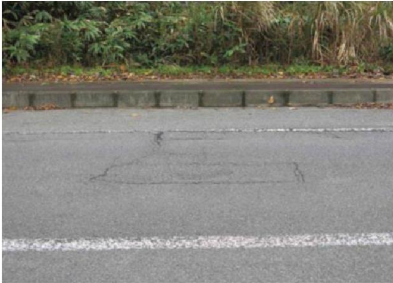
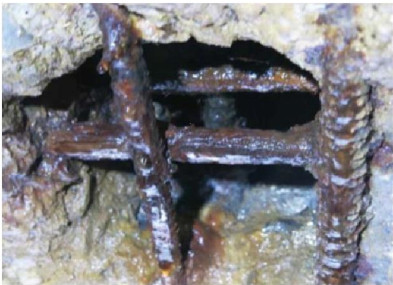
| その他 | 舗装の異常 | 路上 |
|---|---|---|
| <br> | | <div>例</div> <div> <p>舗装表面に損傷が見られる場合、頂版コンクリートの抜け落ち、鉄筋の露出・腐食等の損傷が生じていたり、内部コンクリートの劣化が生じているなど、耐荷力に影響を与えている場合がある。<br/>また、過去に附属物が設置されていたなどの理由により、頂版コンクリートの一部が後埋めされているなど、局部で損傷が生じている場合がある。</p> </div> |
