耐候性鋼橋の適用環境評価手法の高度化に関する研究(Ⅱ) - 凍結防止剤散布の影響に関する検討--

Research on Evaluation Technique of Applicable Condition for Weathering Steel Bridge (II) Study about Effect of the Scattered Deicer on the Bridge

Technical Note of NILIM No.778 January 2014

## 耐候性鋼橋の適用環境評価手法の高度化に関する研究(Ⅱ)

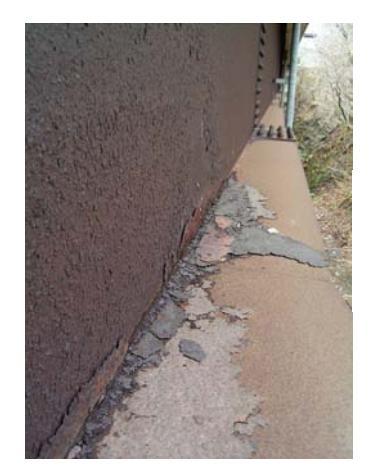
写真1.1 床版漏水による影響

写真 1.1~1.2 は、それぞれ凍結防止剤が混入した漏水により耐候性鋼橋に生じた層状剥離さびの状況である。写真 1.2 は、凍結防止剤(NaCl)年間散布量が 3600 g/m<sup>2</sup> と多い路線に位置する宮城県内の橋である。凍結防止剤散布量が多いが、橋全体にわたって層状剥離さび等の異常が発生してはいない。床版漏水箇所等の滞水や不適切な環境により層状剥離さびが発生している。

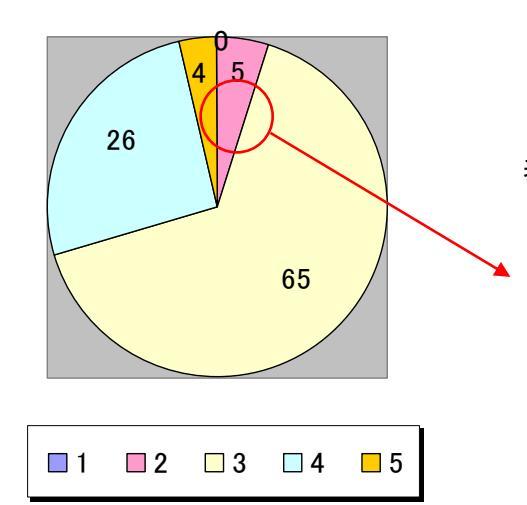
図 2.1.3 一般部のさび外観評点の分布(%)

一般部のさび外観評点の分布状況を図2.1.3に示し、このうち、さび外観評点2(要観察さび)の橋データを表2.1.4に示す(明らかに漏水等のアクシデントによる腐食性・要観察さびのデータは除く)。これらより、一般部の95%はさび外観評点3以上のさびであり、ほとんどの耐候性鋼橋で良好なさび状況となっていることがわかる。一方、さび外観評点2と評価された4橋は、表2.1.4のとおり全て並列橋や地山に近接した橋にあり、これらの環境が影響を与えていると思われる。

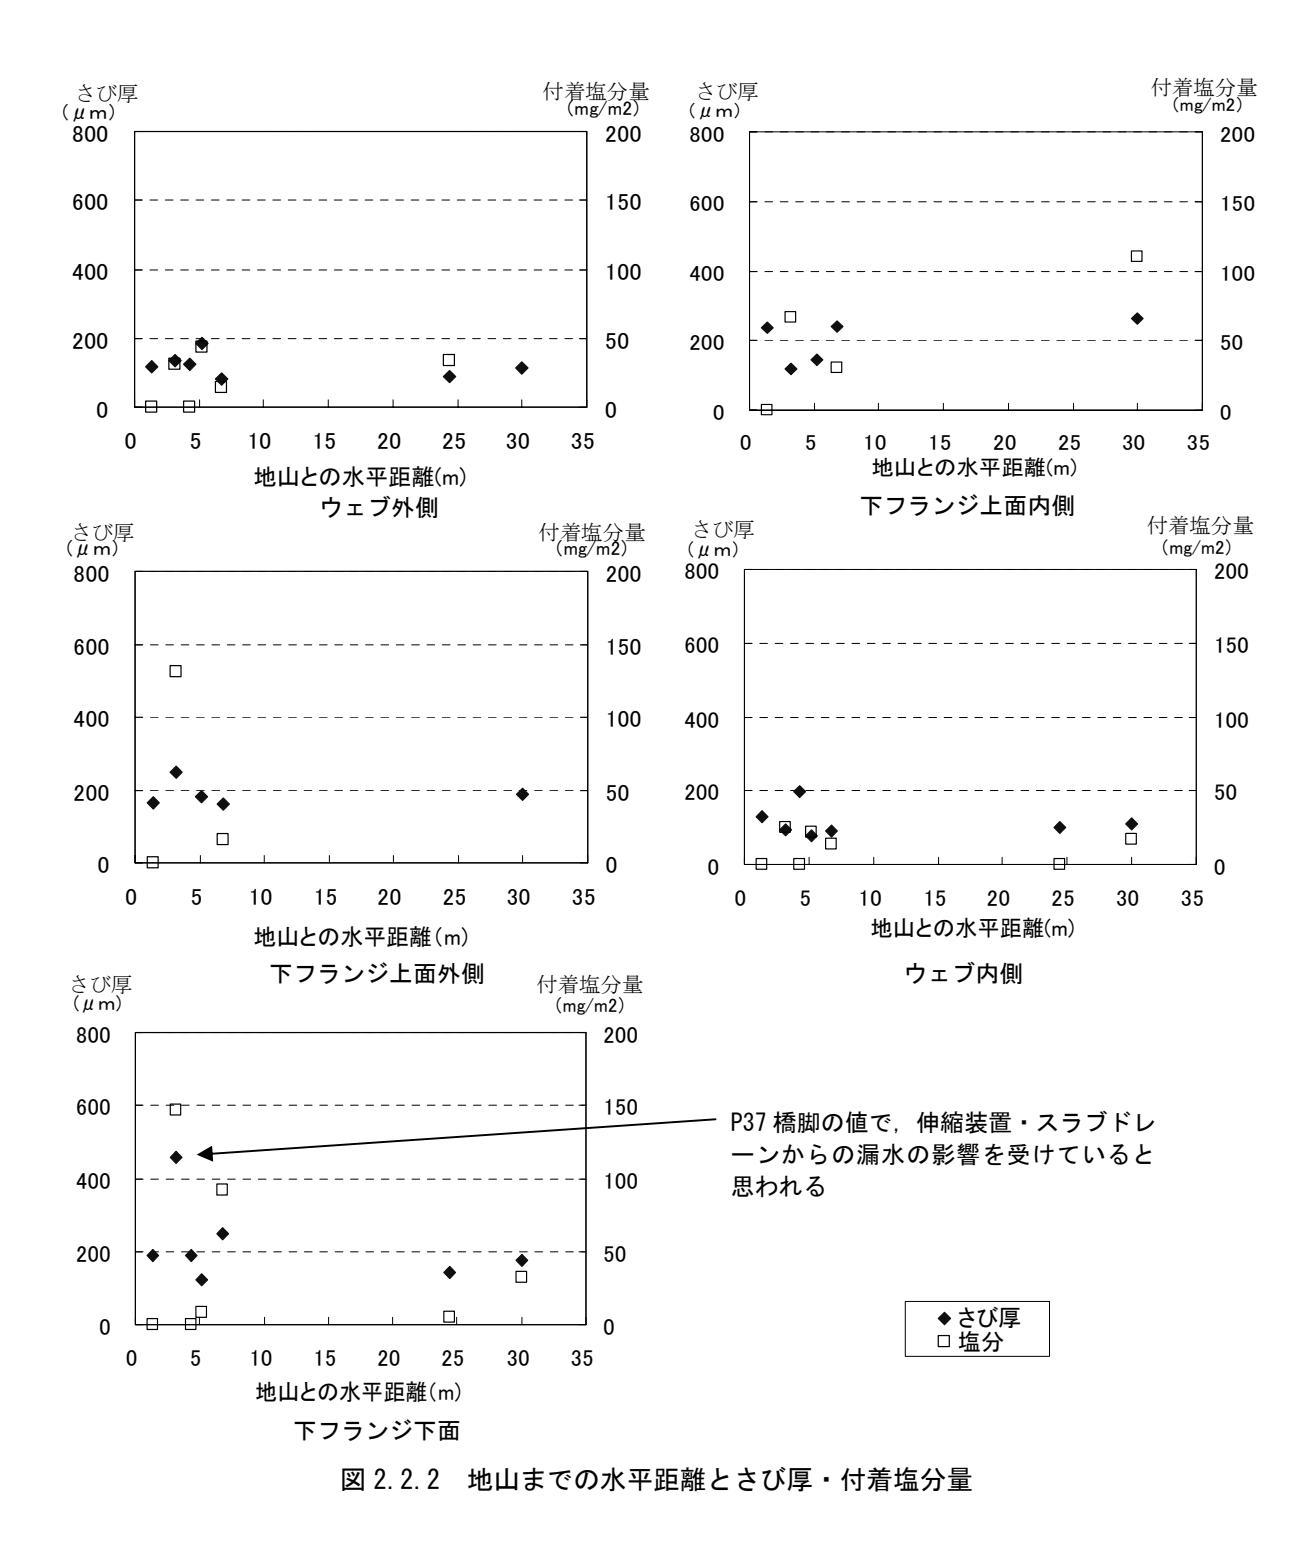
図2.2.2 に主桁ウェブ表面から地山までの水平距離とさび厚・付着塩分量の関係を部位別に示す。 P45 橋脚は地山に沿っていないため、評価対象から外している。また、測定がそれぞれ不可能であったポイントもあるため、さび厚と塩分量は同数ではない。

図より、地山側である外側のウェブ・下フランジのさび厚が、地山との水平距離が大きい場合に 薄くなっていることがわかる。しかし、両者の相関はわずかであり、さび外観評価としては外側・

内側とも同程度である(3~5)。また、下フランジ下面で高いさび厚が1点測定されているが、これはP37橋脚の測定値で伸縮装置やスラブドレーンからの漏水の影響を受けており、地山からの直接的な影響ではないと考えられる。

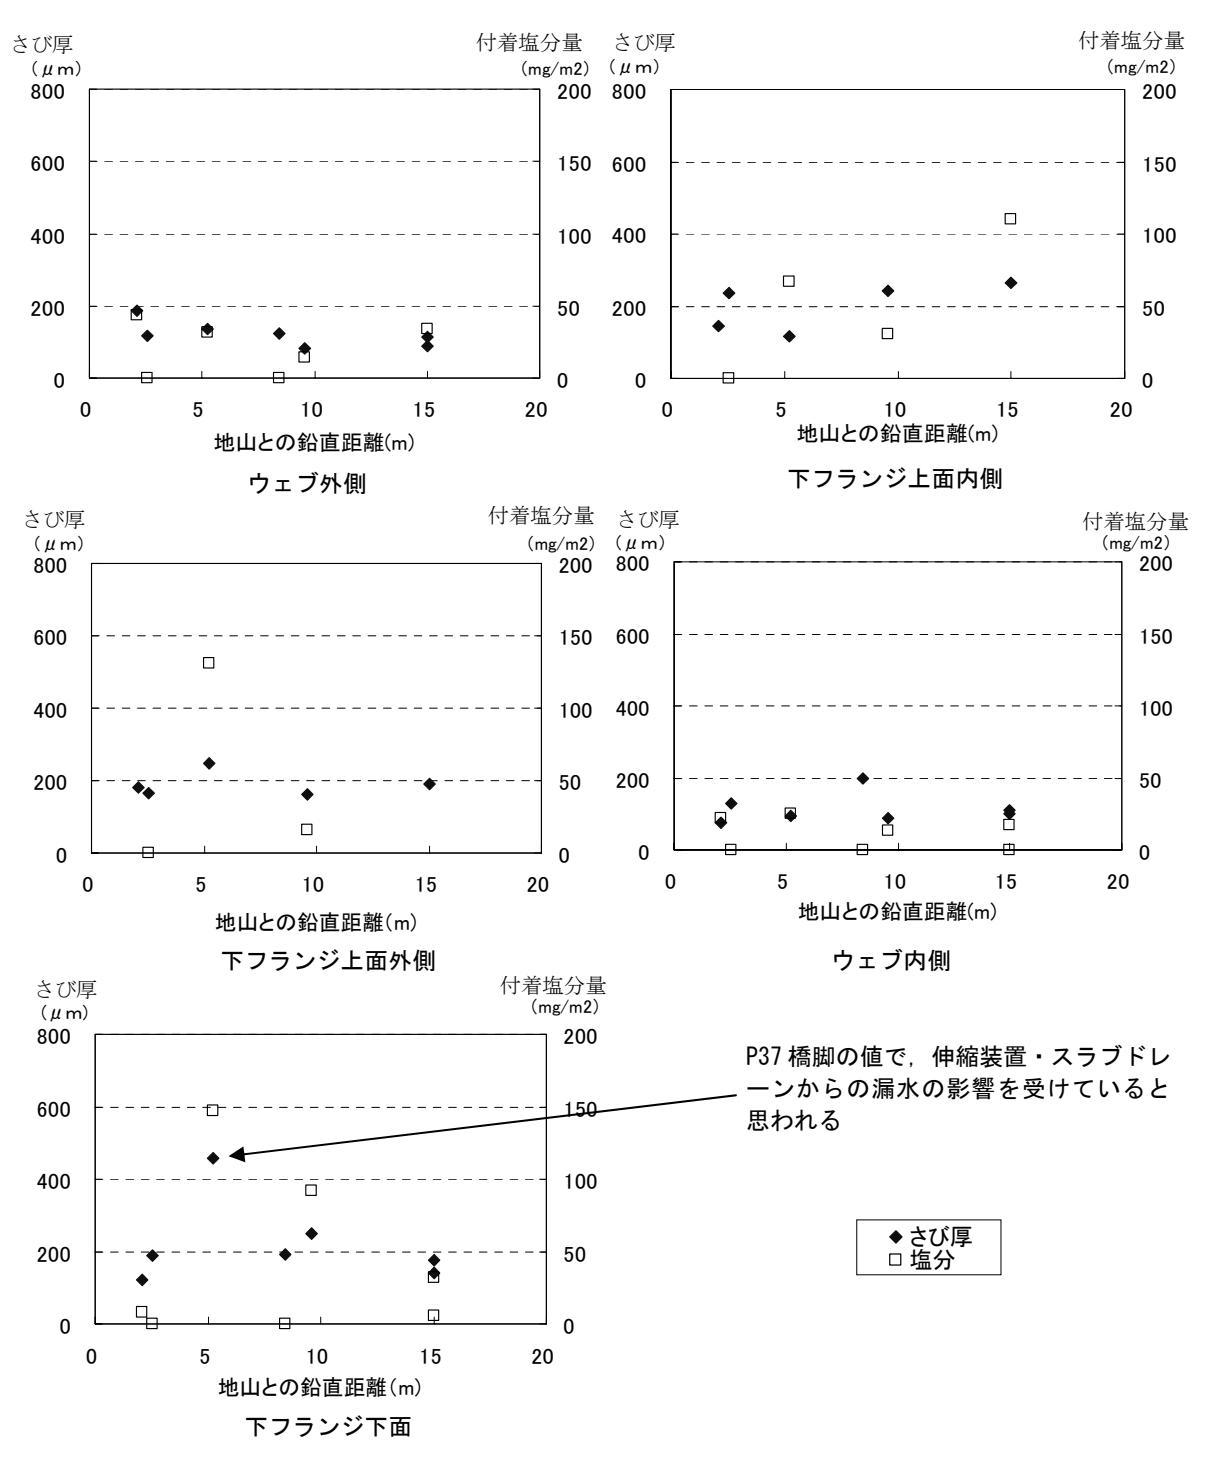
図 2.2.3 地山までの鉛直距離とさび厚・付着塩分量

また、図 2.2.3 に主桁下フランジ下面から地山までの鉛直距離とさび厚・付着塩分量の関係を部 位別に示す。水平距離と同様、外側における地山までの距離とさび厚にはわずかな負の相関が見ら れるが、さび厚自体は 300 μ m 程度と小さい。

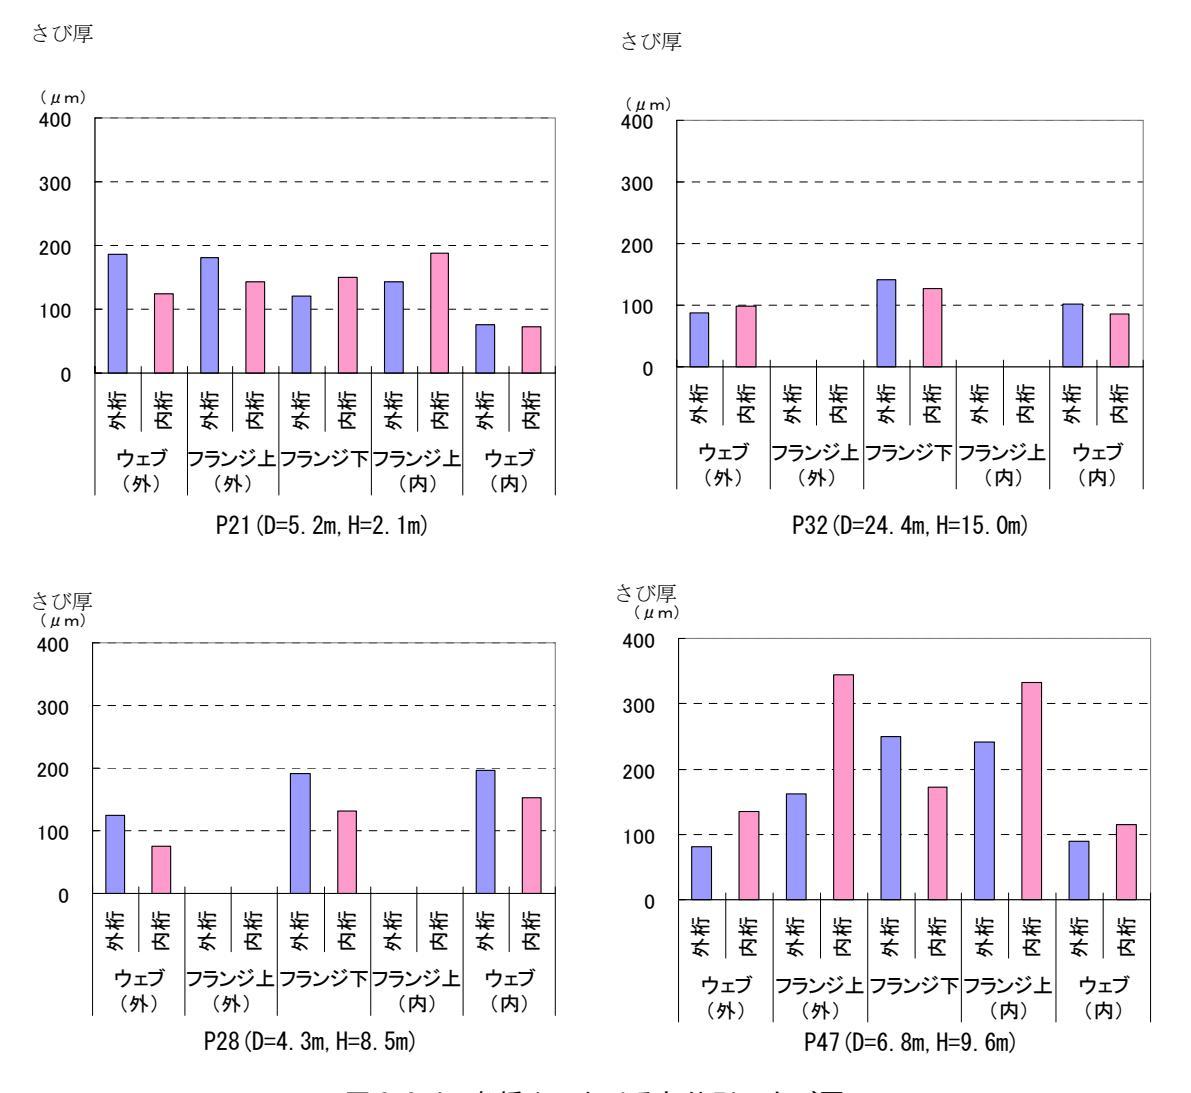
図 2.2.4 各橋脚における部位別のさび厚

図2.2.4に、地山側外桁と内桁を合わせて測定した各橋脚におけるさび厚を部位別に示す。先の 図2.2.2、図2.2.3と異なり、橋脚別に比較することで地山以外の環境条件の影響を小さくするこ とができる。図より、地山に近接した P21・P28 橋脚において、外側ウェブ・下フランジのさび厚 が内側より大きくなっていることがわかる。測定不可能であったポイントもあるが、地山に接する 外桁外側では全て同じ傾向であり、地山の影響によるものと考えられる。しかし、外桁のさび厚は 厚くても 200 µ m 程度であり、外観評価でも全く問題ない状態であった。

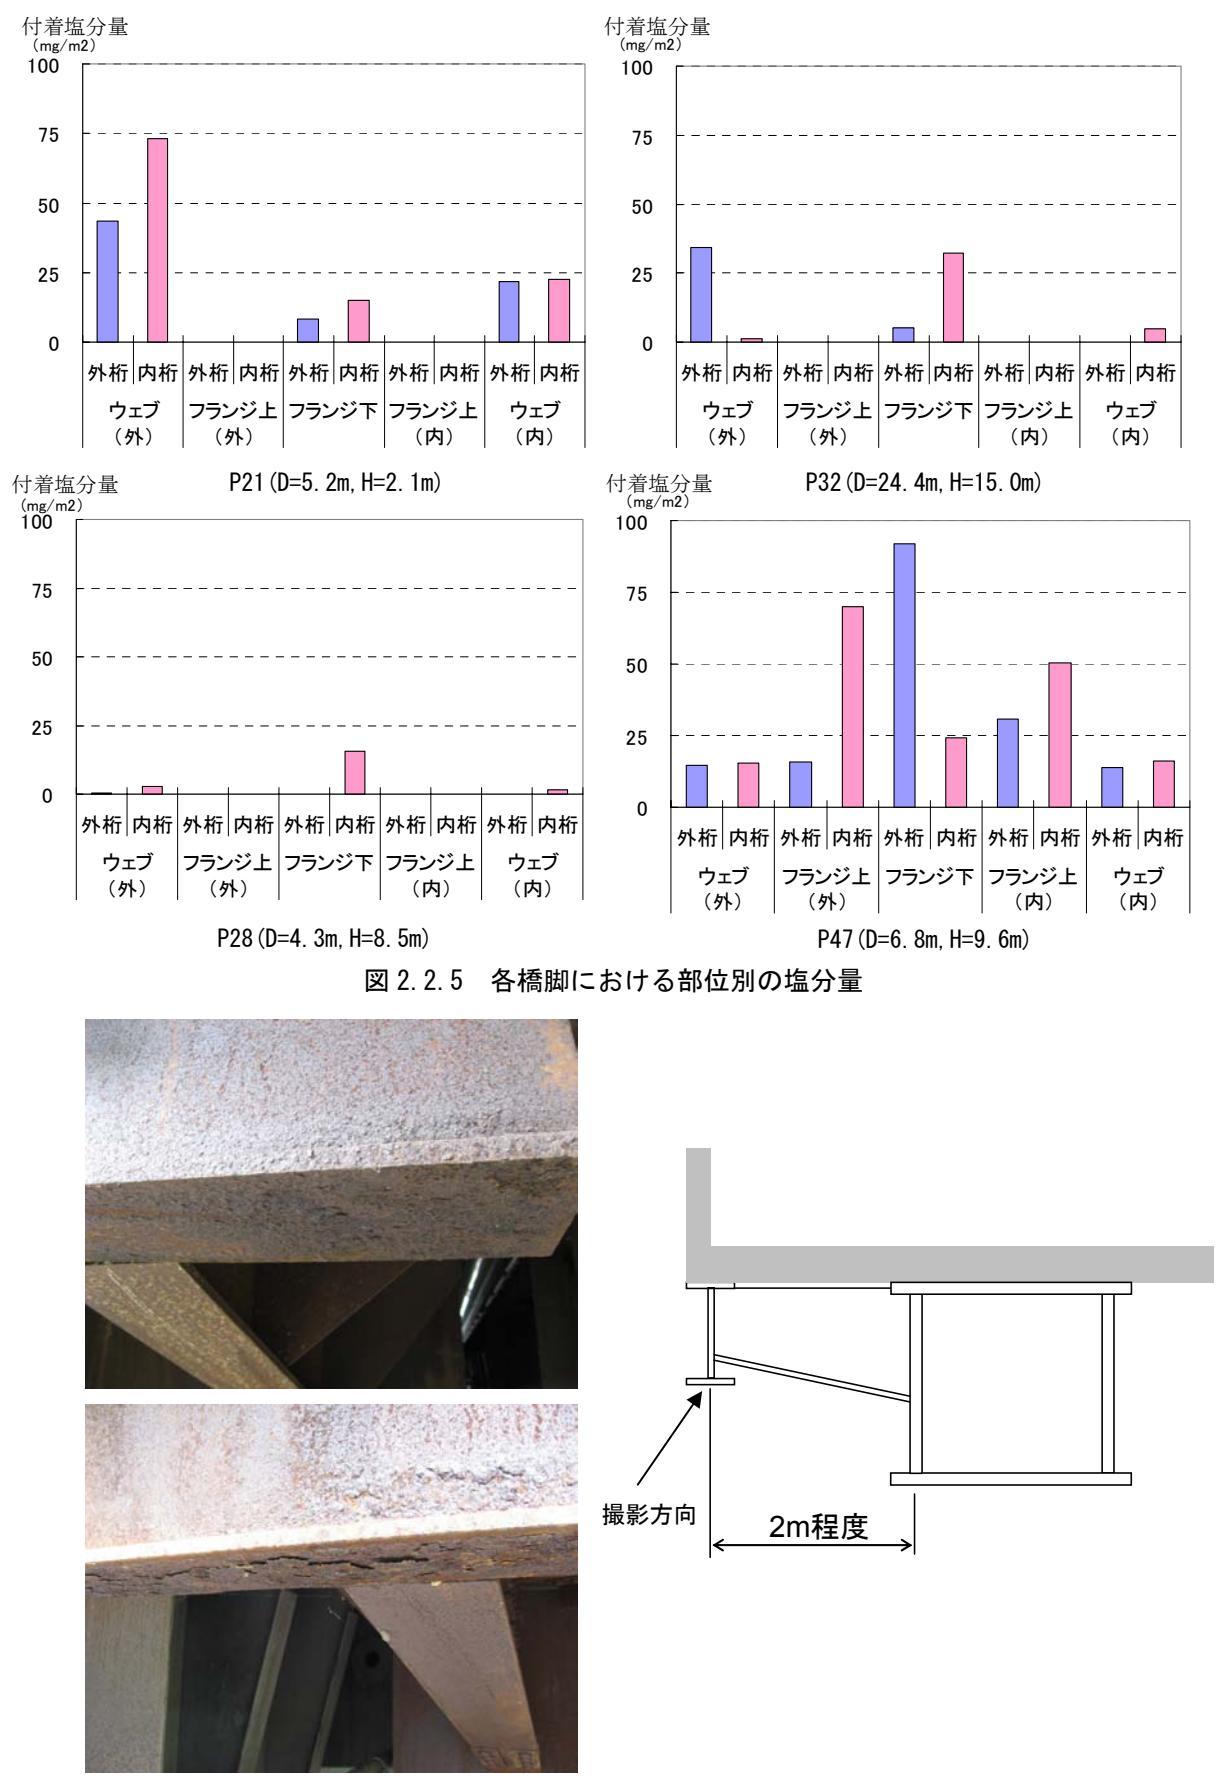
写真 2.2.2 地山側の側縦桁下フランジの外観

地山の影響を受けていると思われ、剥離さびやうろこ状さびが発生していた箇所は、地山に最も 近接する側縦桁であった。写真 2.2.2 に P31・P37 橋脚の地山側の側縦桁の状況を示す。足場がな く手が届かない位置にあるため、これらのさび厚や塩分量は測定できなかったが、他の部位とは明 らかに異なる状態であった。側縦桁は、主桁よりもさらに(2m 程度)地山に近接するため、その 影響はより大きなものになると考えられる。

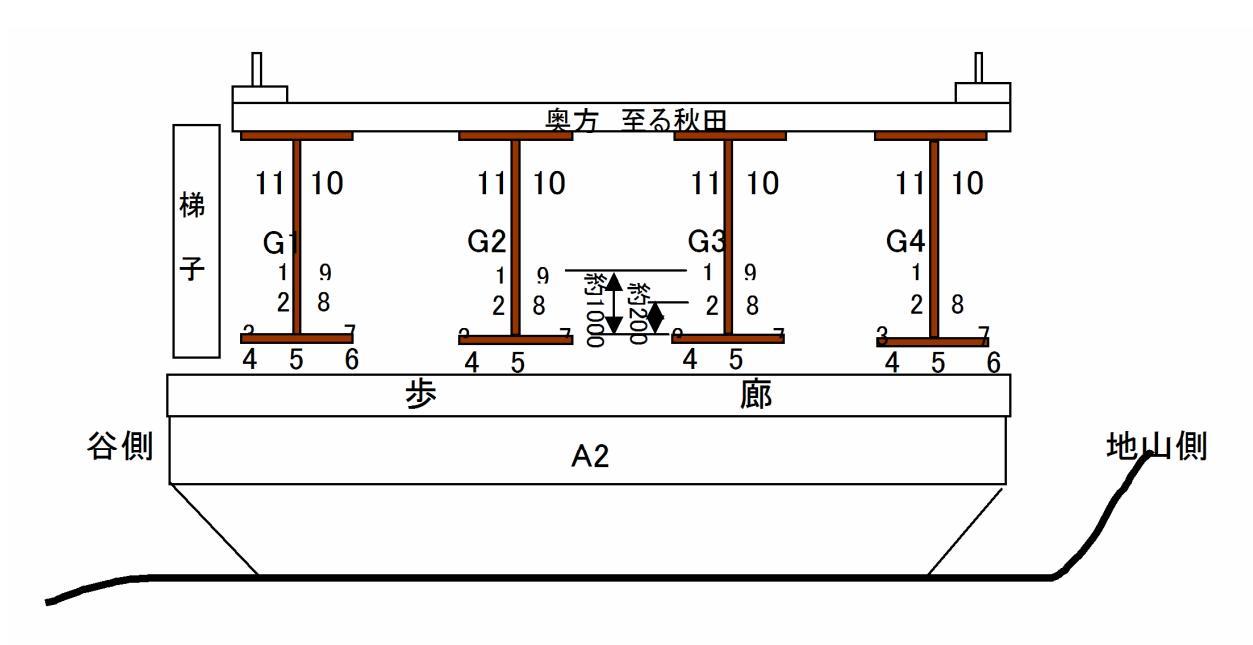
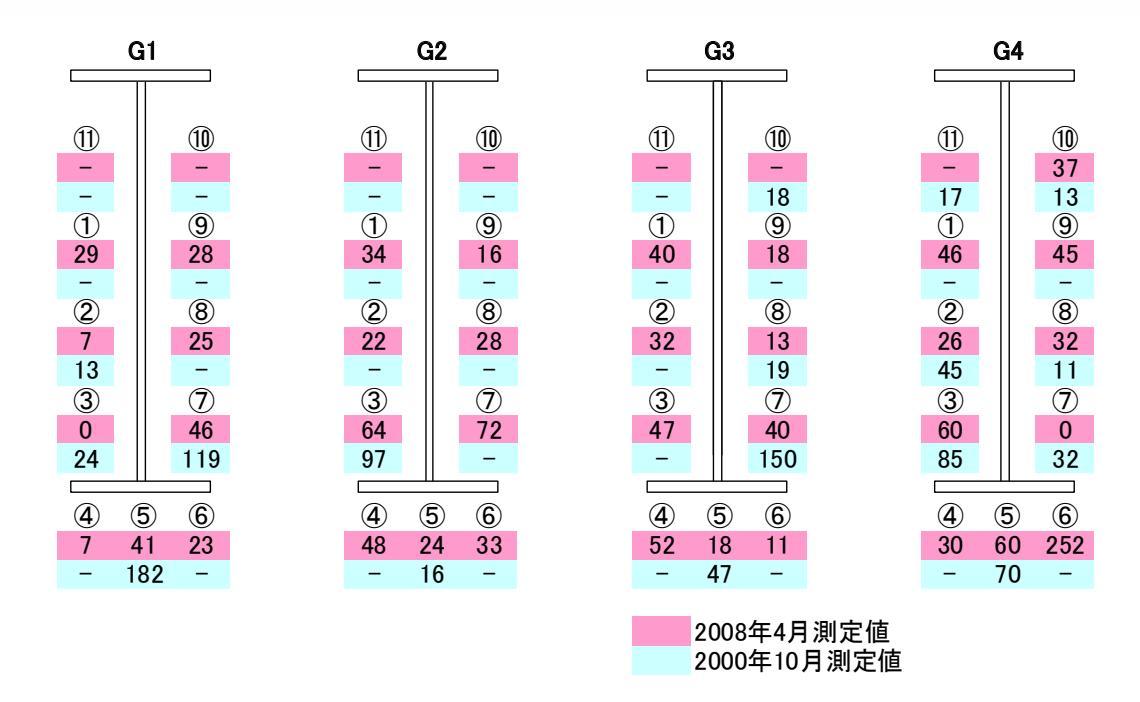
図 2.3.3 P1 橋脚における付着塩分量(単位:mg/m2)

図2.3.3 に P1 橋脚における 2000 年 10 月と 2008 年 4 月の付着塩分量を示す。測定ポイントが全 く同一ではないが、両者には桁のどの部位においてもほとんど相違は見られない。また、床版から の漏水の影響を受けている G4 桁下フランジ下面以外、ウェブ・下フランジともほぼ同程度の塩分 量が測定されており、同時期での部位別の塩分量の相違も見られない。現地調査時に本橋の桁環境 は湿気が多く結露が発生しやすいことが推測されており、付着塩分が雨水や結露水によって洗い流 されていることが考えられる。さらに、2000 年 10 月のデータを凍結防止剤散布前、2008 年 4 月の データを散布後のものとすると、本橋では散布前後で付着塩分量に変化はなく、地山に近接する環 境にあっても凍結防止剤の影響は受けていないと考えることができる。

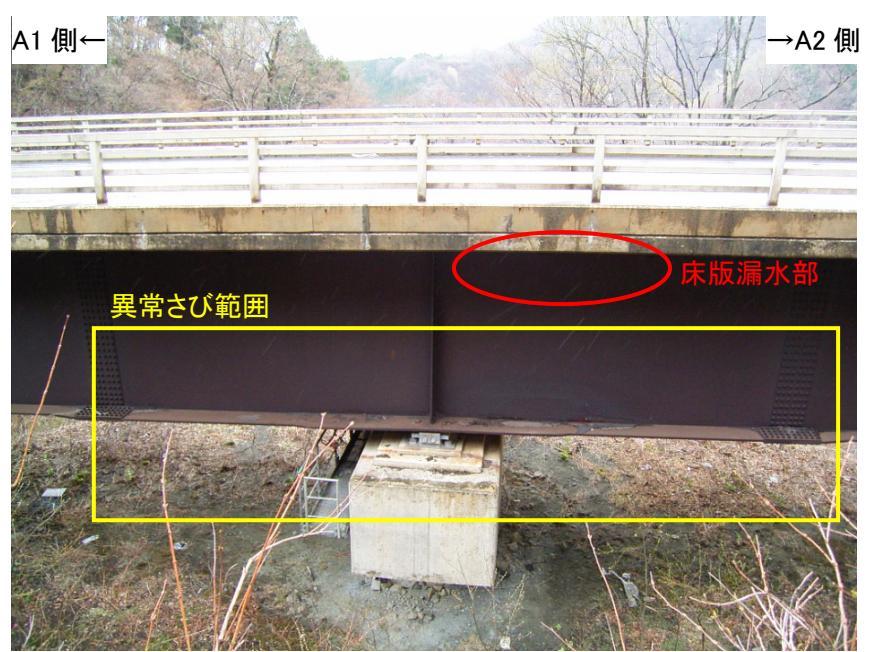
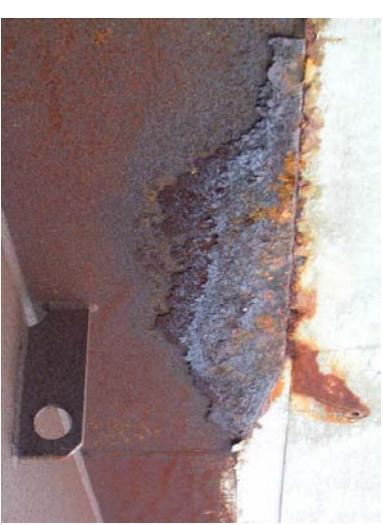
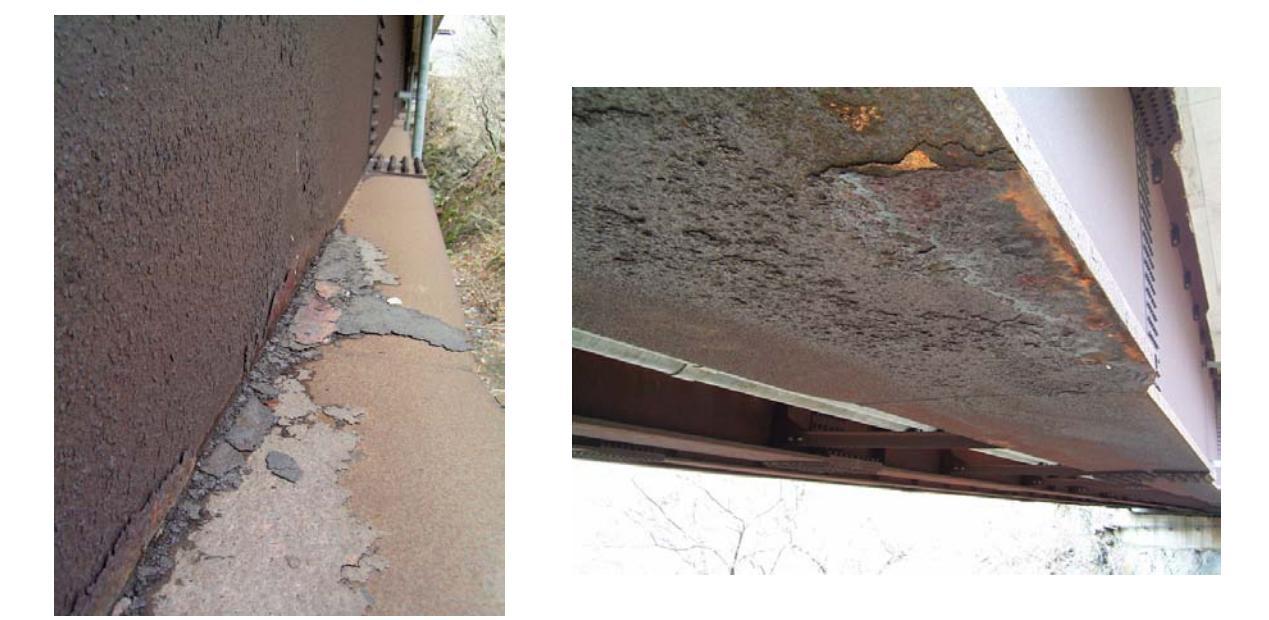
**写真 2.3.2**に, P1 橋脚近傍の G4 桁で確認された床版漏水と剥離さび等の概況写真を示す。床版 からの多量の漏水により、直下のウェブや下フランジのみならず縦断方向にも剥離さびや異常さび が発生している。漏水は床版コンクリート下面で茶色と確認されたため、橋面上で露出した地覆鉄 筋のさび汁が含まれていると推測され、橋面上で凍結防止剤を多量に含んだ雨水が床版コンクリートから桁に流れ込んでいることが考えられる。

P1 部山側(G4 桁)概観

床版漏水部拡大

A2 側ウェブ・下フランジ上面

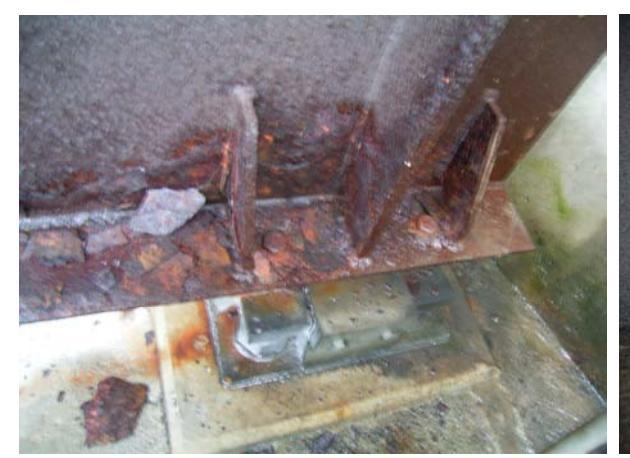
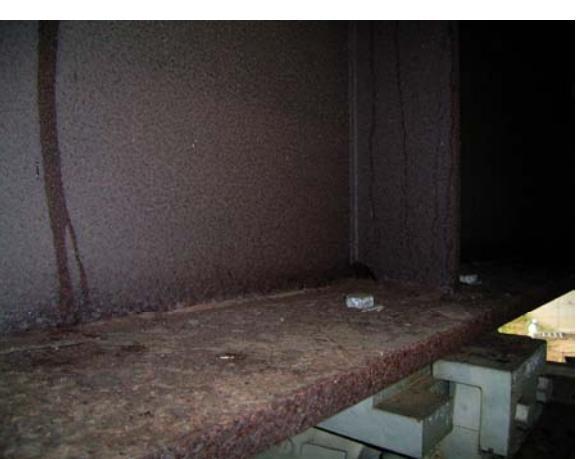
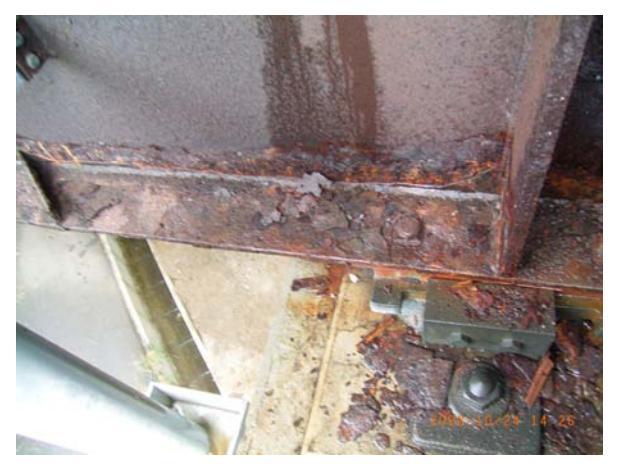
外桁端部 伸縮装置からの漏水による剥離さび 並列側 粗 写真 2.4.4 A 橋・B 橋のさび外観

A橋、B橋とも、定常的に低い雲や霧が発生しやすく、非常に多湿な環境にあり、内桁と外桁の 両方に結露水の跡が多数見られた。特にB橋では、周囲に草木が生い茂り、全体的に風通しが悪い 環境であった。また、伸縮装置からの漏水が多く見られ漏水の影響を受ける範囲には層状剥離さび 等の顕著な異常さびが発生していた。これは、凍結防止剤が混入した漏水が鋼材に直接流れ込んだ ことによるものと考えられる。

漏水箇所以外の部位においては、桁端部は桁が橋軸方向にずれた配置となっていることから風通 しが悪く、非常に湿潤な環境となっており、一部にこれが原因と見られる薄い剥離さびが生じてい た。その他一般部については全体的にやや粗いさびが発生していたが、顕著な異常さびは見られな かった。

外桁端部 伸縮装置からの漏水による剥離さび

並列側 下フランジ上面での粗いさび

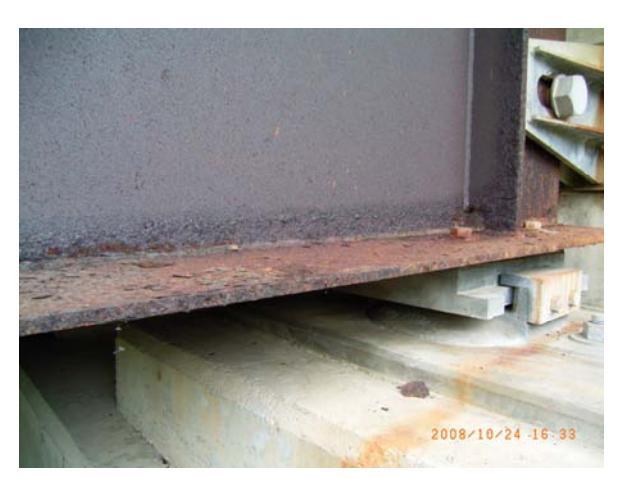
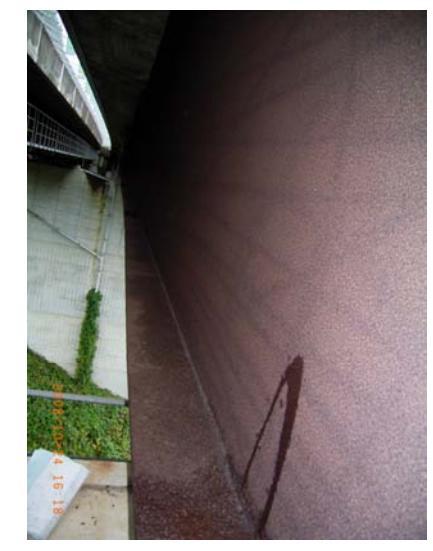
写真2.4.5 C橋のさび外観

C橋は、A橋・B橋と同じ路線にあるが両橋と比べると風通しがよく、湿度は比較的低い環境に あると推測された。ただし、結露水の跡は多数認められた。A橋・B橋同様、伸縮装置からの漏水 が見られ、漏水の影響を受ける範囲には剥離さびなどの異常が生じていた。これは、凍結防止剤が 混入した漏水が鋼材に直接かかったことによるものと考えられる。

並列する床版の離隔は 910mm であり、その部分の下フランジのさびはやや粗い状態であった。 並列橋からの凍結防止剤の飛散の影響を受けていると考えられるが、ここでは床版からの漏水も多 数確認されたため、凍結防止剤の混入した漏水がさびの進行に影響を与えている可能性がある。た だし、本橋も 2006 年 5 月~6 月に水洗されているため、A 橋・B 橋とともに調査時の評価のみで凍 結防止剤散布のさび形成に及ぼす影響を把握することは不十分であることに注意が必要である。

外桁端部 床版からの漏水による剥離さび

並列側 下フランジ上面のやや粗いさび

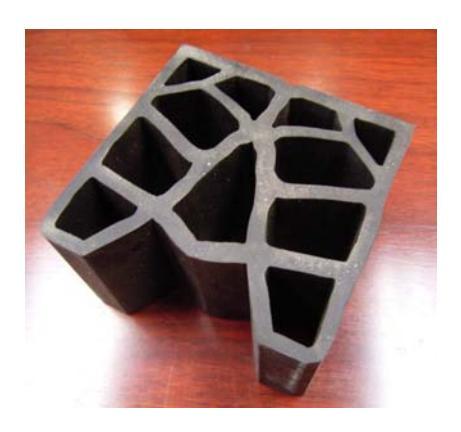
写真 3.5.5 sealer の例 (NJTA)

FHWA は、各 DOT に伸縮装置の破損を前提とした維持管理計画の策定を求めている。NJTA では、 我が国で一般的な非排水型伸縮装置は破損した場合の補修が困難なため,写真 3.5.5 のような sealer を採用しているとのことであった。つまり、現在の米国では、無塗装耐候性鋼橋に確実に悪影響を及 ぼす要因(例えば漏水)を明確に捉え、管理者が維持管理及び補修を行う前提で、それに対する簡潔 かつ合理的な対策(例えば sealer の採用)を策定している。さらに、定期的な点検と補修を前提とし た維持管理を実践している。すなわち、無塗装耐候性鋼橋に対してメンテナンスフリーではなく、メ ンテナンスを前提とした維持管理を実践しているという印象を強く受けた。ちなみに、FHWA の Bridge Inspector's Training manual/90 では 2 年に 1 回の橋梁点検を定めているが、NJTA は毎年実 施しているとのことであった。写真 3.5.9、写真 3.5.10 は、両方とも NJTA の 1965 年完成(44 年経 過)の並列橋である。並走する車道からのスプラッシュを受ける厳しい環境にあるが、外桁外側の側 面は健全である。ただし、外桁下フランジ下面には一部薄い剥離さびが見られた。予算の関係から補 修はできていないとのことであったが、定期的にモニタリングしながら供用している状態にある。各 機関とも補修要否の判断パラメータは残存板厚とのことであったが、明瞭かつ統一された指標は無い ようである。また、さびの状態が良くない場合には、ブラストによりさびを除去して補修塗装を施す のが一般的であるが、塩分の除去とブラスト材飛散による周辺環境への影響が問題とのことである。 これは、我が国の状況と同じである。なお、NJTAでは、**表 3**.5.1に示すように補修塗装に際して洗 剤を混ぜた温水を用いた洗浄による塩分の除去を実施している。

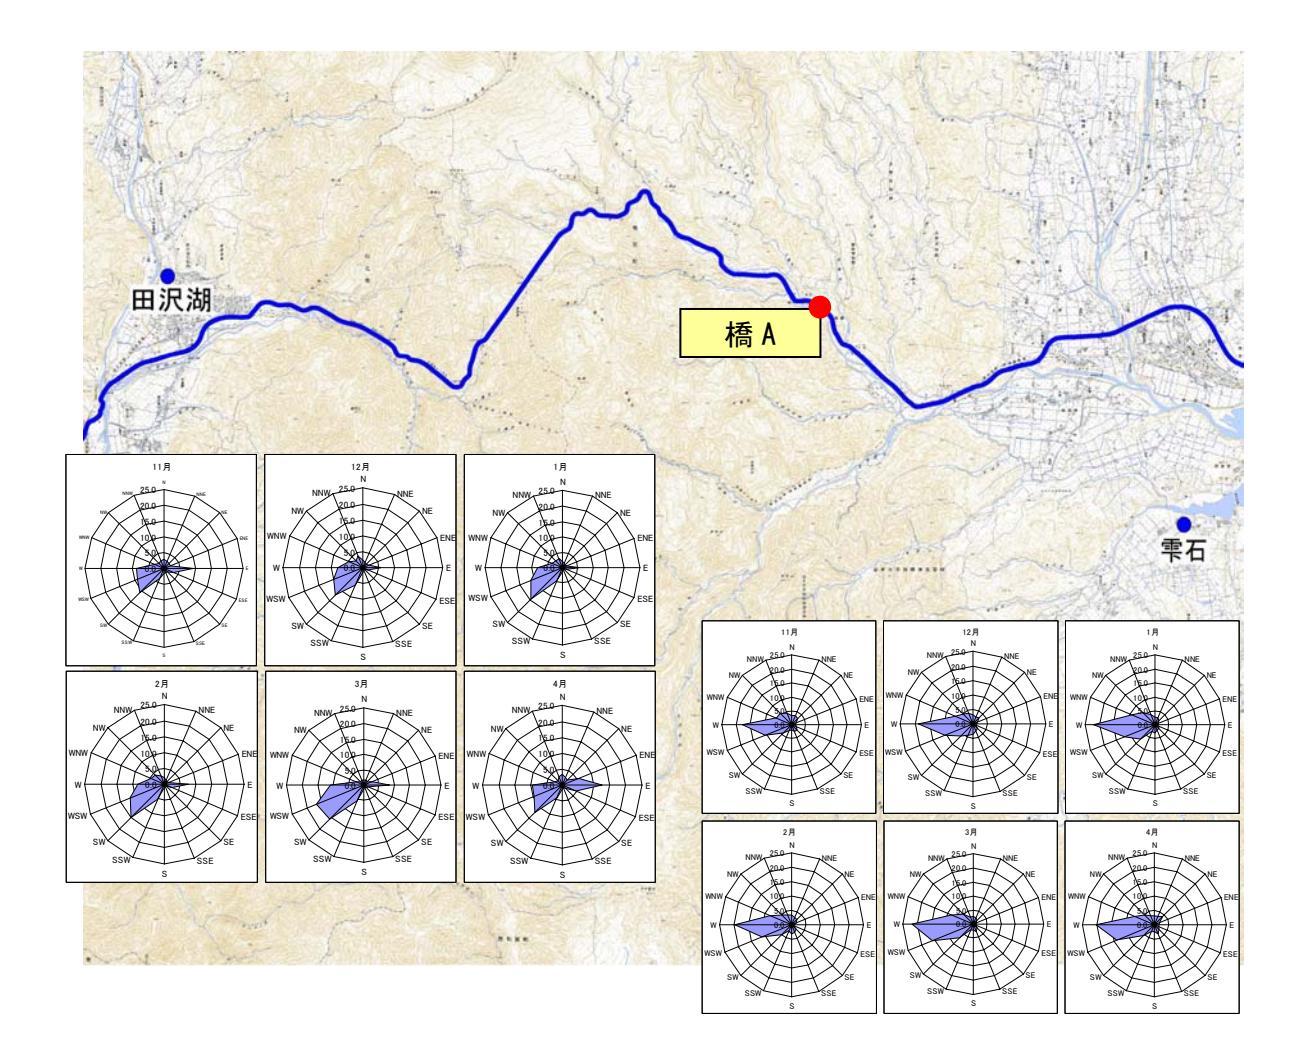
# 図 4.3.2 調査対象の橋 (地図は国土地理院発行の地図を使用)

調査対象の橋の付近の道路周辺に位置するアメダス観測局の冬季~春季(11月~4月) の平均風速を図4.3.2に示す。アメダス観測局の期間平均風速は角館が0.9m/s、田沢湖 が1.6m/s、雫石が2.2m/sとなっている。

橋Aモデルは、アメダス雫石観測局が最寄りの観測局である。本解析は二次元解析で あるため、橋の横断方向における風速成分の平均値を解析風速(1.3m/s)とする。

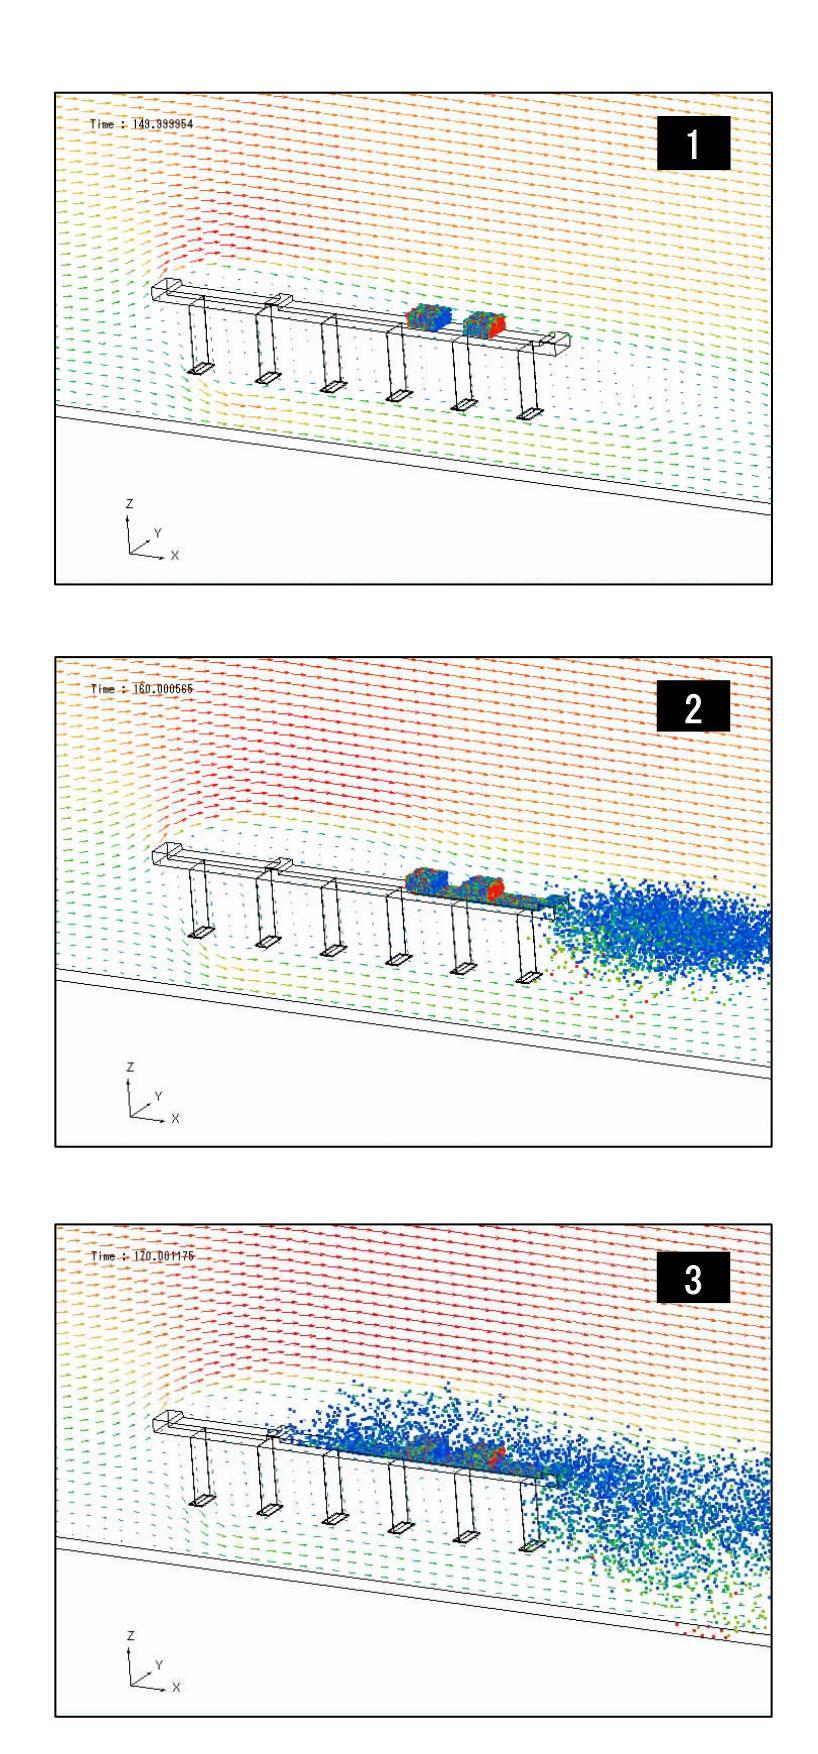
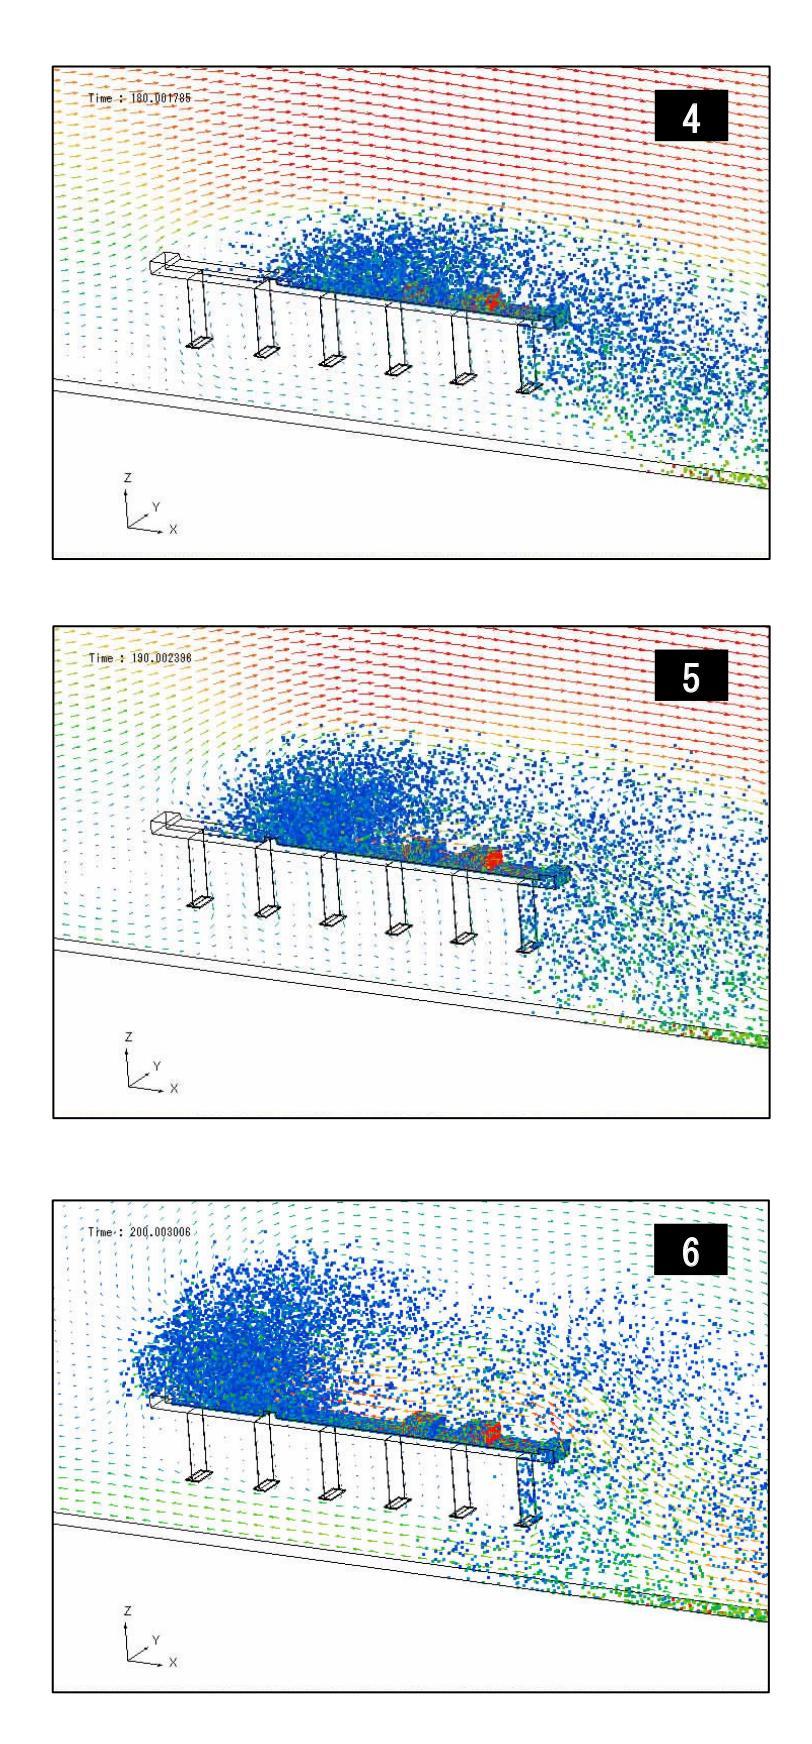
図 4.3.18 塩分粒子の飛散過程(橋Aモデル)(1)

※赤色:粒径大、青色:粒径小を表す。
