4. がけ崩れ発生斜面における貫入試験結果の考察

4.1 土層断面観察結果とNc値の関係

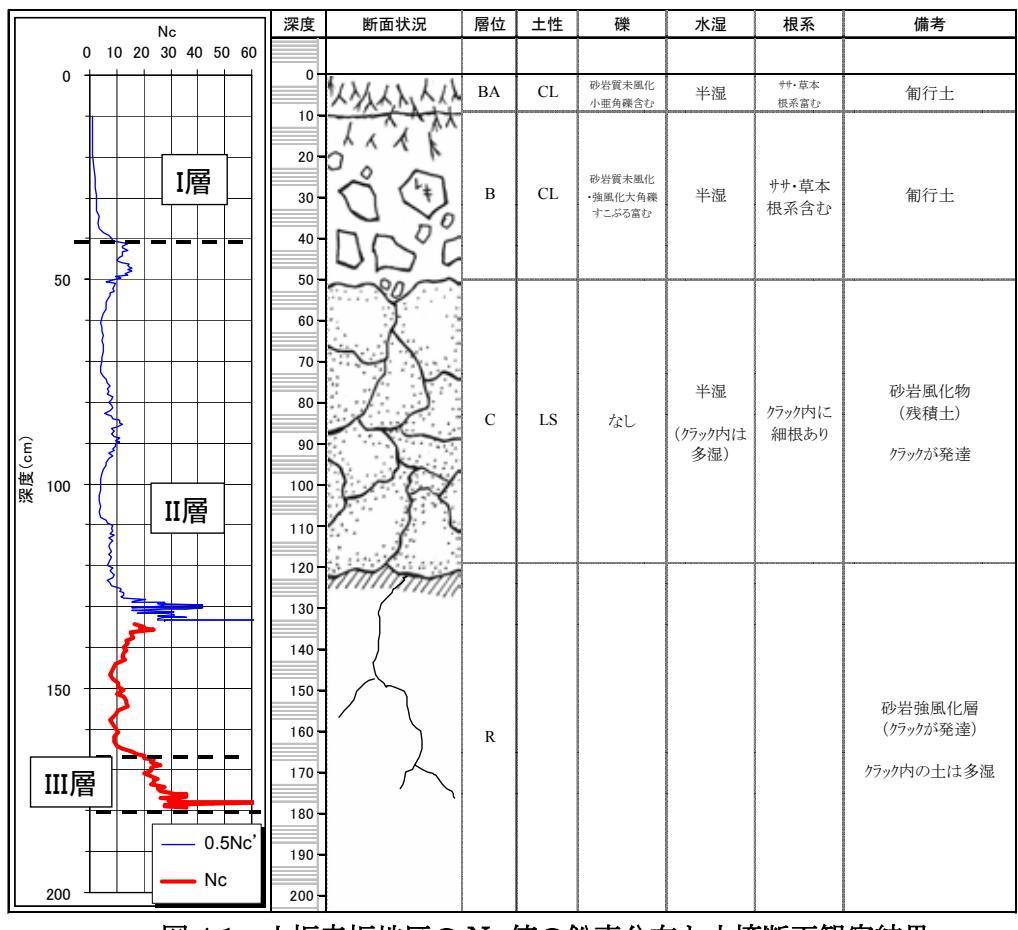
図 4.1 小坂赤坂地区の Nc 値の鉛直分布と土壌断面観察結果

小坂赤坂及び鴨居の2地区で実施した土層断面調査を図4.1、図4.2にそれぞれ示す。 小坂赤坂地区では、I層は、根系が多く見られ、礫が含まれる表土層に相当し、II層は、 クラックに根系が進入している強風化砂岩層に相当することが分かった(図4.1)。一方、 鴨居地区では、I層は根系に富む表土層及びクラックに富む強風化泥岩層に相当する部 位であり、II層は強風化泥岩層であることが分かった。
