3.2.4 交通安全施設に関する研究

RESEARCH ON THE REQUIREMENTS FOR INTERSECTION LIGHTING

Takashi KAWAI, Kazuhiko ANDO, Nozomu MORI National Institute for Land and Infrastructure Management, Ministry of Land, Infrastructure and Transport 1-Asahi, Tsukuba-city, Ibaraki-prefecture 305-0804, Japan

交通安全施設の技術基準の変遷と最近の話題

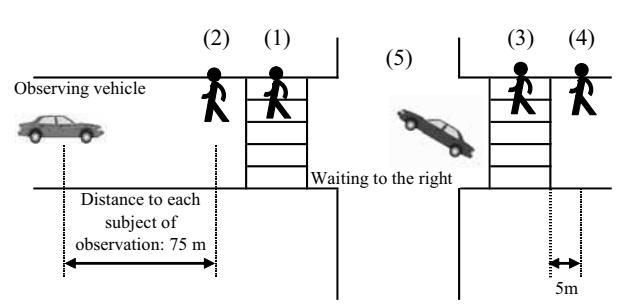
(a) and (b) Schematic diagram of experiment

Pedestrians (1) and (2) are crossing the street at the crossing. Pedestrians (3) and (4) are jaywalking 5 m away from the crossing. The vehicle waiting to turn to the right (5) is turning to the right. The monitor is in the observing vehicle in a stationary position and evaluates the visibility of each subject. The display time for each subject is one second.

- (a) Visibility of pedestrians, (1) through(4), at the intersection seen from the observing vehicle.
- (b) Visibility of a car waiting to turn right,(5), seen from the observing vehicle.
- (c) Visibility of pedestrians at the crossing,(6) through (8), seen from the vehicle turning left.
- (d) Visibility of pedestrians at the crossing,(9) through (11), seen from the vehicle turning right.
- (e) Visibility of a vehicle traveling straight from the opposite direction, (12), seen from the vehicle waiting to turn right.

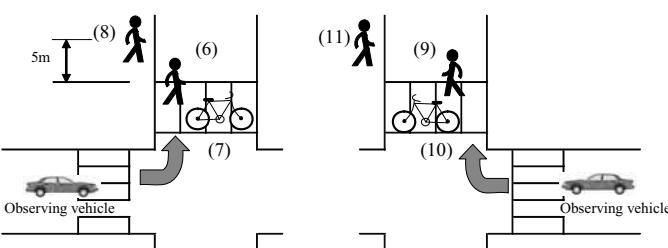
(c) Schematic diagram of experiment (d) Schematic diagram of experiment

Pedestrians and cyclists (6) through (10) are crossing the street at the crossing. Pedestrians (8) and (11) are standing in a stationary position at the shoulder 5 m away from the pedestrian crossing. The monitor is driving the observation vehicle, turning to the left or right, to evaluate the visibility of each subject of observation.

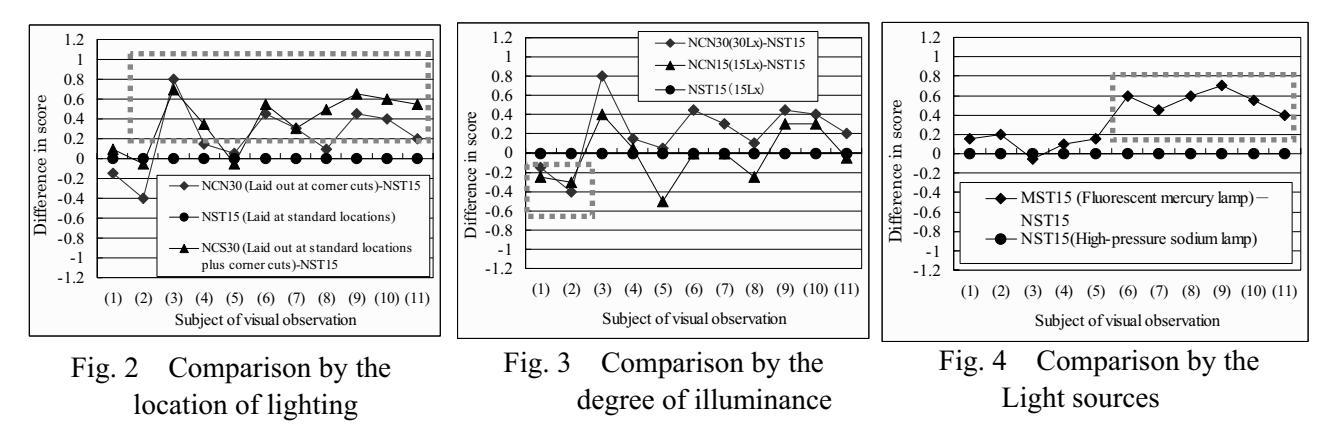
Figures 2 to 4 show the results of experiments (a) to (d) for lighting condition NST15, which is the most frequently employed for current road intersections in Japan, comparing the scores by the lighting layout, illuminance and light sources. Installing lighting equipment at corners of the intersection improved the visibility of pedestrians walking at the intersection crossing, or (3) to (4), as seen from the vehicle moving straight toward the intersection and the visibility of pedestrians walking at the crossing, or (6) to (11), as seen from the vehicle turning right or left (Fig. 2). But in the case with lighting only at corners, the visibility of pedestrians at the crossing closer to the straight-moving vehicle, (1) and (2), was poorer than the case of the standard layout, and no major improvement in visibility was achieved even by increasing the illuminance (Fig. 3). For the location of lighting with the same illuminance, fluorescent mercury lamps provided better visibility of the pedestrians, (6) to (11), for the vehicle turning right or left, than high-pressure sodium lamps, as shown in Fig. 4.

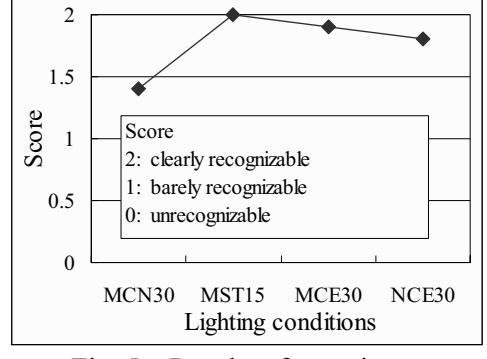
Fig. 5 Results of experiment (difference in speed)

The experiment on the difference of speed produced the results shown in Fig. 5. No monitors gave the wrong answers for the difference in speed. Lighting condition MCN30, with no lighting at the vehicle entry parts, was given the lowest score by the monitors. The relationship between the distance which allows turning right and the illuminance at the vehicle entry part is shown in Fig. 6, which plots the distance on the left y-axis, the average

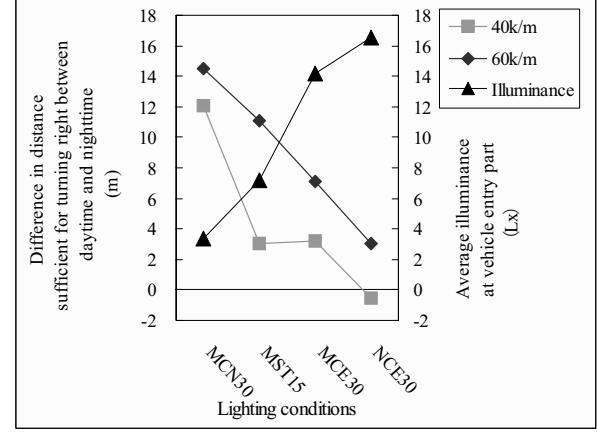
Fig. 6 Relationship between the difference in distance sufficient for turning right, between daytime and nighttime and the degree of illuminance

illuminance at the entry part on the right y-axis and the lighting conditions on the x-axis. As indicated, the lower the illuminance at the entry part, the sooner the monitors tended to abandon turning right.

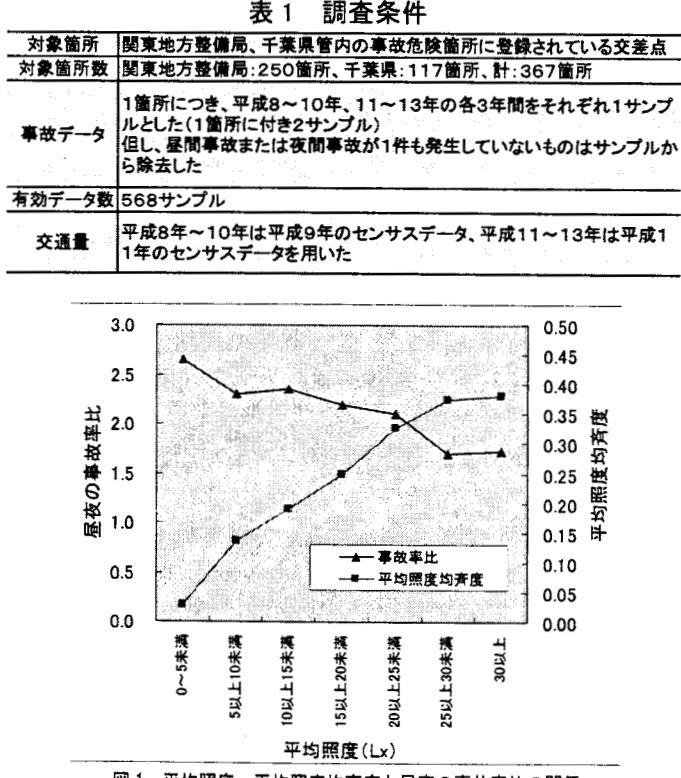
図 1. 平均照度、平均照度均斉度と昼夜の事故率比の関係

図1から、平均照度が高くなるにつれ、昼夜の事故率比が低下するという傾向がみられ、平均照度が 照明の事故削減効果に影響していることがわかる。特に平均照度が低い場合と 30Lx 近辺において、昼 夜の事故率比の低下の傾きが大きくなっている。平均照度が低い場合は、照明の有無による効果が大き く現われたものと考えられ、30Lx 近辺では照度が高くなることによる効果に加えて、平均照度均斉度も 国際勧告の推奨値である 0.4 に近くなり、良好な照明環境が得られていることから、照明による効果が 大きく現われたものと考えられる。

このように、本調査の対象である事故危険箇所のような交通事故が発生しやすい場所では、交差点照 明の照度レベルは 30Lx、平均照度均斉度は 0.4 程度確保することが、交差点照明による効果的な夜間の 事故削減対策を実施するうえで一つの目安になると考えられ、これらの結果は、前述の大谷らが実施し た事前事後の調査結果ともおおむね一致する。

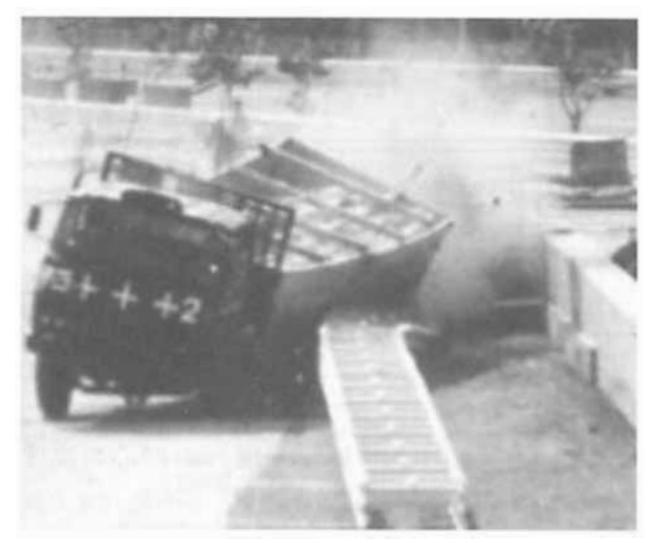
写真-1 防護柵の衝突実験

技術基準の変遷は、昭和40年に「ガードフェン ス設置要綱」が制定されたのがはじまりである。 この当時から、設計条件として車両の衝突速度や 車両重量が規定されており、防護柵に使用する材 料も形式ごとに規定されている。また、防護柵の 色彩は原則として白とされている。その後、昭和 42年、47年に基準改訂が行われ、新幹線との交 差・近接区間に設置するような強度の高い種別の 防護柵の設定や、種別の見直し、衝突車両条件の 見直しなどが行われた。平成10年の基準改定で は、車両の大型化などへの対応とともに、多様な 防護柵構造や材料が使用できるように仕様規定か ら性能規定に変更された。性能の確認は、従来の 基準にあった設計条件と同様に衝突実験により行 われる(写真-1)。使用する材料は、従来の基準

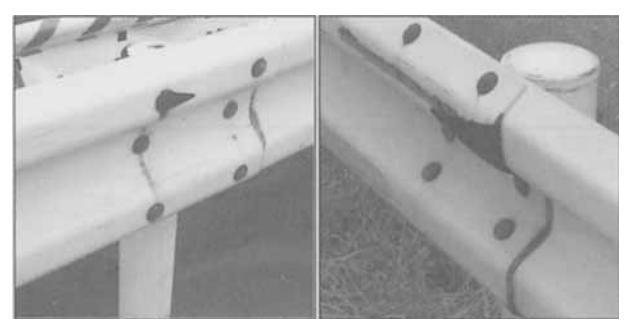
写真-1 ボルト部 写真-2 継ぎ目部

金属片は、ボルトに付着(写真-1)する場合と、継ぎ 目に付着(写真-2)する場合が見受けられた。

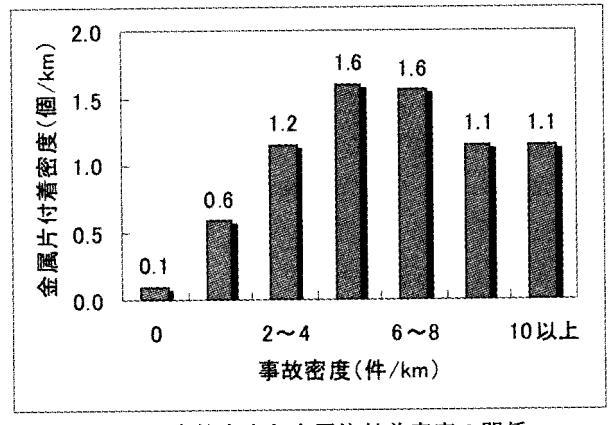
図-4 事故密度と金属片付着密度の関係

交通事故統合データベースを用いて、金属片付着 と事故発生状況との関係を分析した。図-4、図-5 に示すように、事故密度(死傷事故件数/道路延 長)、事故率(死傷事故件数/走行台キロ)が高 いほど付着密度が高くなる傾向がみられる。

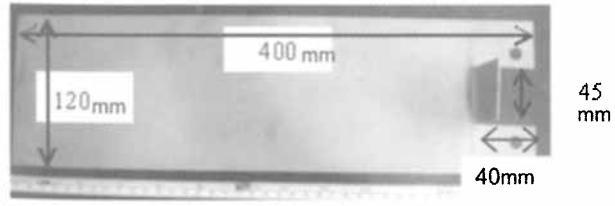
写真-2 実験に用いた供試体

写真-2に示すように、幅120mm、長さ400mm、 厚さ0.7mmの車体外板用の合金化溶融亜鉛めっき 軟鋼板を、短辺側端部に長さ40mmのスリットを ガードレールの凸面幅に合わせた45mm間隔で2 本入れ、中央部を折り曲げ加工したものを供試体

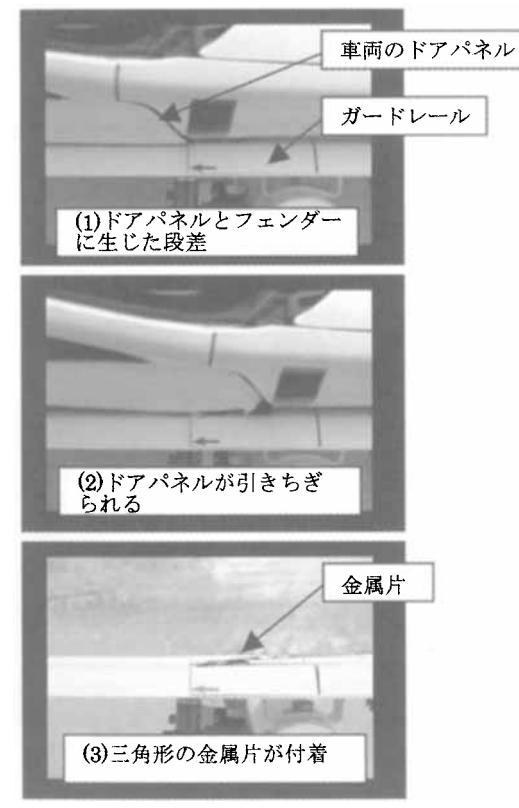
写真-4 防護柵の上方から撮影した映像

- ②車両が引き続き防護柵を外側に押しながら走行するため、防護柵の継ぎ目部にわずかな隙間が発生する。(今回、撮影されたケースにおいては、最大隙間は約2.19mmであった。)
- ③継ぎ目部のわずかな隙間が発生している状態において、車両のフェンダー部分と前側のドアパネルとの段差部分が、その隙間の間に引っかかる。(写真-4(1))
- ④前側のドアパネルが、その隙間の間に押し込まれてい き、同時にドアパネルに、切り欠きが発生していく。
- ⑤防護柵の継ぎ目部の間に、これ以上ドアパネルが入らなくなった瞬間からドアパネルは継ぎ目部分を起点として折り返されながら車両から引きちぎられていく。 (写真-4(2))

⑦最終的に両側の破断面が合流して三角形の金属片が形成される。(写真-4(3))

一方、ボルト部については、金属片が付着する際に防 護柵と車両のドアパネルが密着している関係で、継ぎ目 部のような映像が得られなかったが、金属片の発生メカ ニズムは基本的には継ぎ目部と同じようなものと考えら れる。

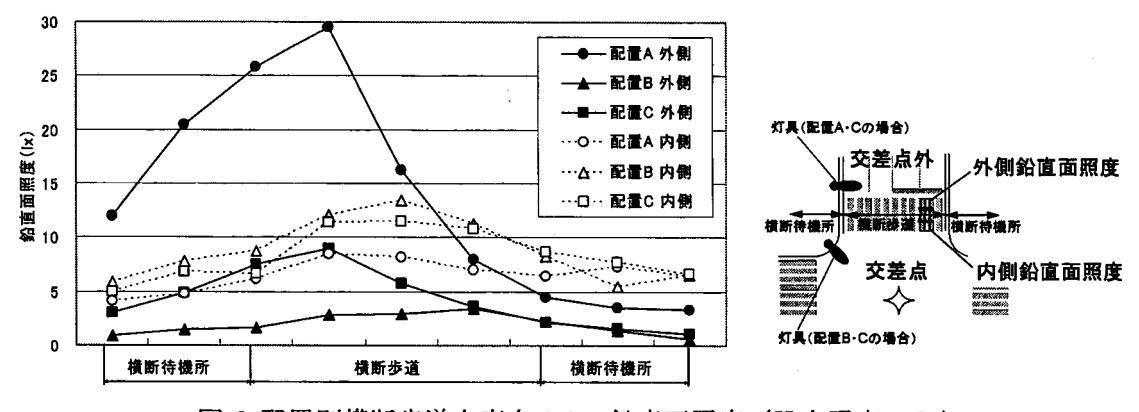
図·2 配置別横断歩道上高さ 0.8m 鉛直面照度(設定照度 15lx)

設定照度 151x での横断歩道上高さ 0.8m の鉛直面照度の測定結果を図・2 に示す。なお、ここで示す 外側とは交差点外側からの入射を測定した場合であり、内側とは交差点側からの入射を測定した場合 である。この結果から外側鉛直面照度は、配置 A、配置 C、配置 B の順に高く、特に図の左側「配置 A、配置 C で灯具が配置されている側」でその差が大きいことがわかる。内側鉛直面照度は外側鉛直 面照度に比べて配置による差は小さいが、横断歩道中央付近では配置 B、配置 C、配置 A の順に高く 他の部分と比べ差が大きいことがわかる。

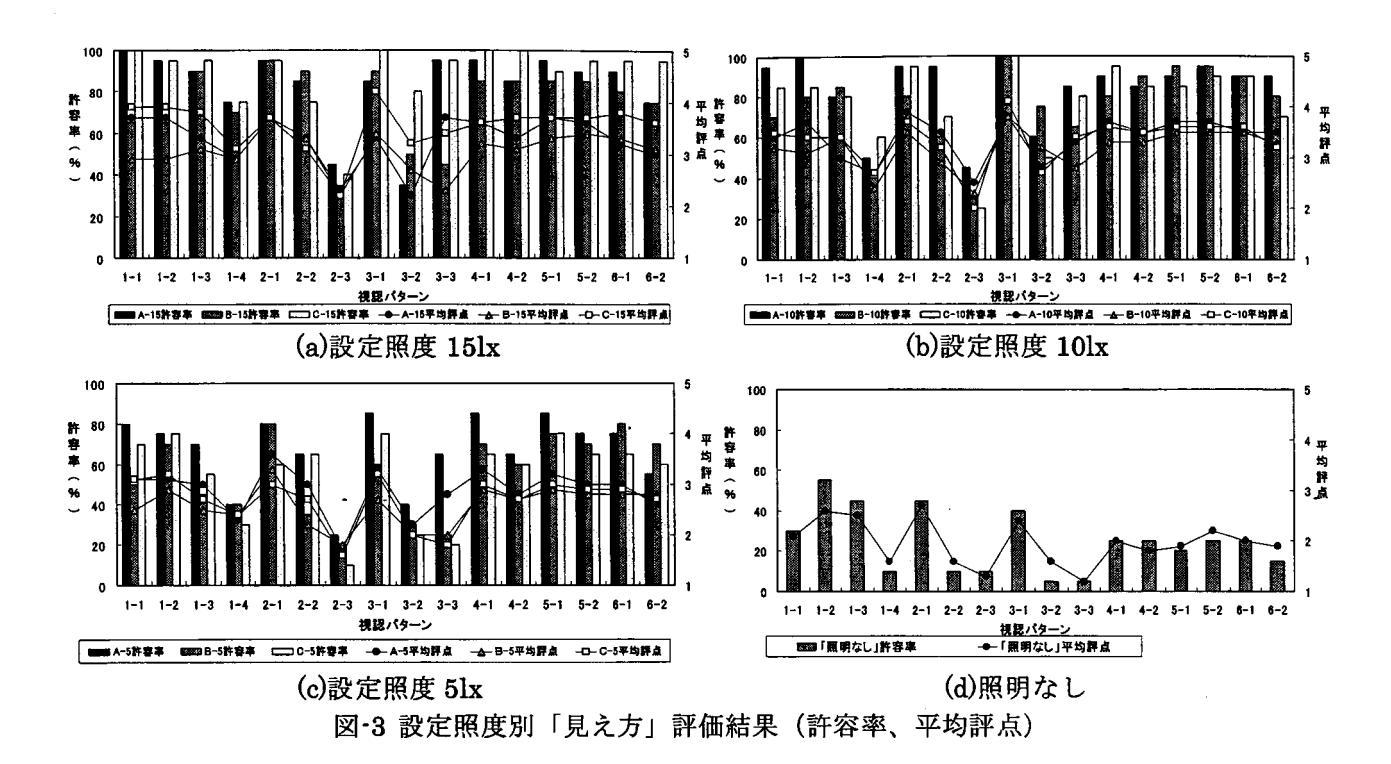
図·3 に各設定照度での歩行者の見え方評価の平均評点、許容率(%)を示す。なお、ここで示す許 容率とは評点3「まあまあ見える」以上の評価をした被験者の割合である。

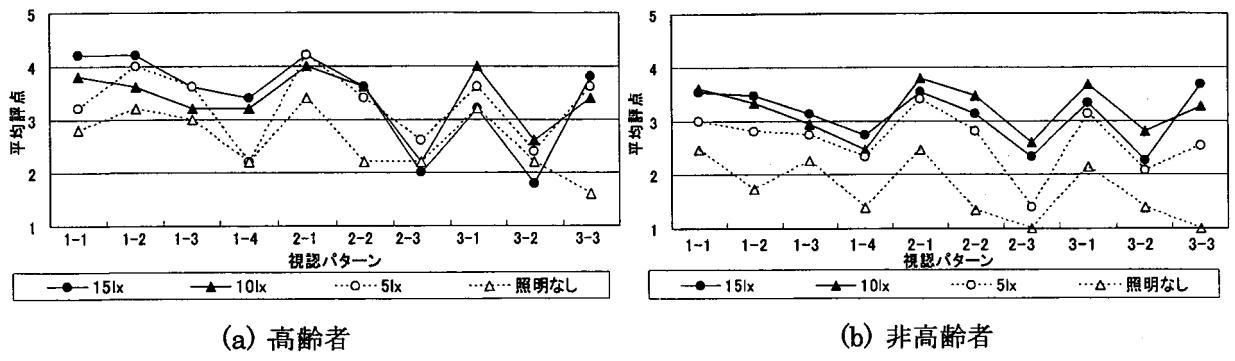
図・7 高齢者、非高齢者別評価結果(見え方評価)

図・7 は高齢者、非高齢者の見え方評価の平均評点である。高齢者は非高齢者と比較して、全ての 視認パターンにおいて評価が高いが、設定照度を高くしても評価があまり変わらなかった。
