2. 伸縮目地構造の検討

2.2 伸縮目地構造案

2.3 基礎試験1概要

2.5 基礎試験2概要

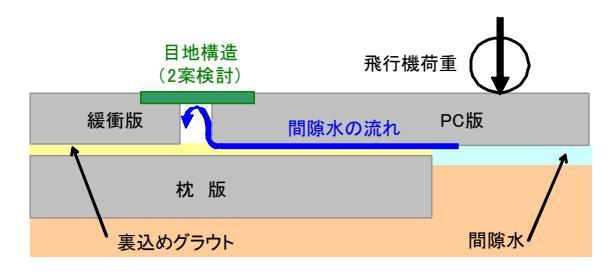
図-1 間隙水の噴出防止イメージ図

目地構造による対策として,図-1に示すようなPC版 と緩衝版との目地遊間から噴出する間隙水を鉛直方向に 噴出させない目地構造2案について検討した.

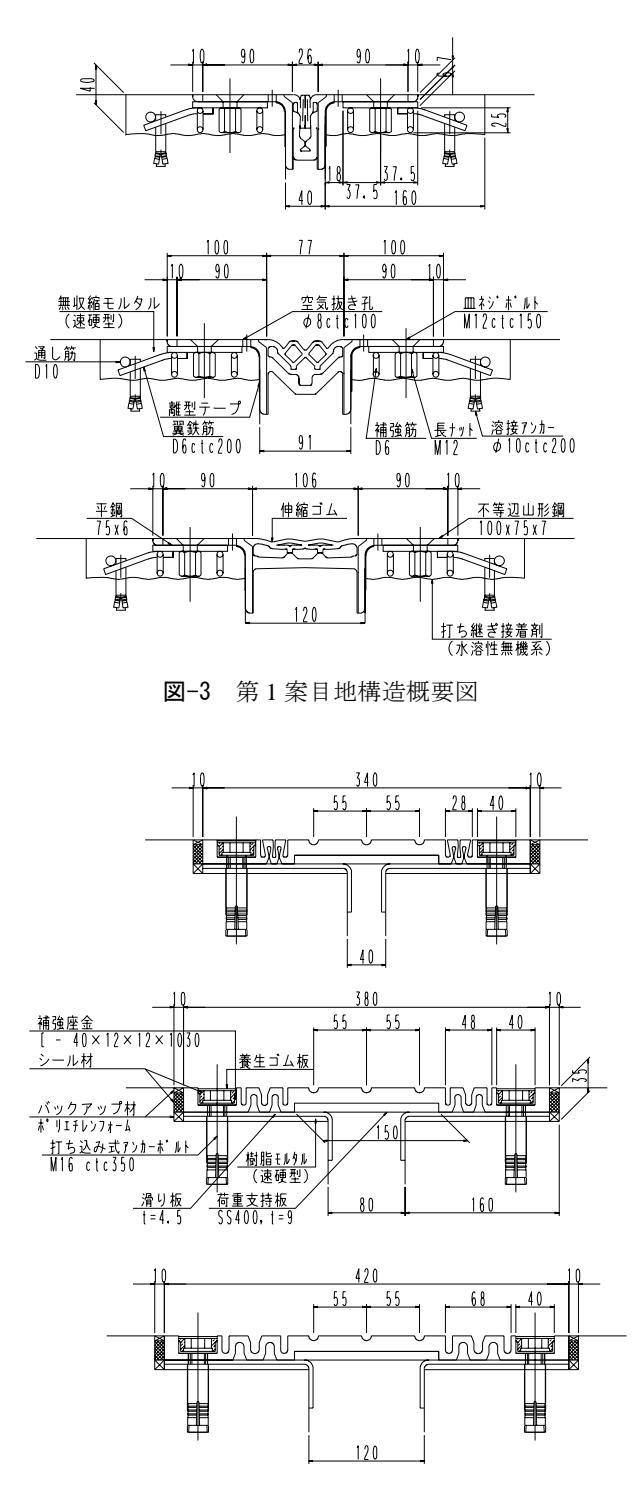
本目地構造は、目地遊間部の伸縮ゴムと、その両側の 不等辺山形鋼を加硫接着により一体化することでポンピ ング現象による水の噴出を防止する.図-3に目地構造概 要図を示す.

PC 版の温度伸縮による移動量は目地遊間部の伸縮ゴムが吸収し,目地遊間部に載荷される荷重は作業車程度の軽微な荷重を上側ゴムが,設計条件で設定する大きな荷重(Case 1, Case 2)は下側ゴムが支持する.なお,上側ゴムの表面形状は,作業者の躓き・落ち込み防止に配慮した.

目地構造と舗装版の固定は、皿ネジボルト・長ナット および補強筋付き平鋼、無収縮モルタルと舗装版との付 着を介して行うが、目地構造の位置調整が完了した段階 で、舗装版に固定した溶接アンカーと目地構造のアンカ 一筋を溶接して位置を固定する.長ナットは無収縮モル タル内に収めることにより、既設の鉄筋や PC 鋼材定着 具との干渉を考慮しなくてもよい構造とした.

本目地構造は、目地遊間部全面を覆う鋼板(荷重支持板)によりポンピング現象による水の噴出を防止するとともに、目地遊間部に載荷される荷重(Case 1, Case 2)を支持する. 図-4に目地構造概要図を示す.

荷重支持板は上面のゴム板と一体となって滑り板上 を移動し, PC版の温度伸縮による移動量は荷重支持板両 側のゴム可動部にて吸収する.

目地構造と舗装版の固定は,固定ボルトおよび打ち込 み式アンカーを介して行うが,打ち込み式アンカーと既 設鉄筋との干渉に備えてゴム板全長に渡って座グリを設 け,固定ボルトの位置を柔軟に変更できる構造とした. 座グリ部は据え付け完了後に充填材により平滑に仕上げ る.

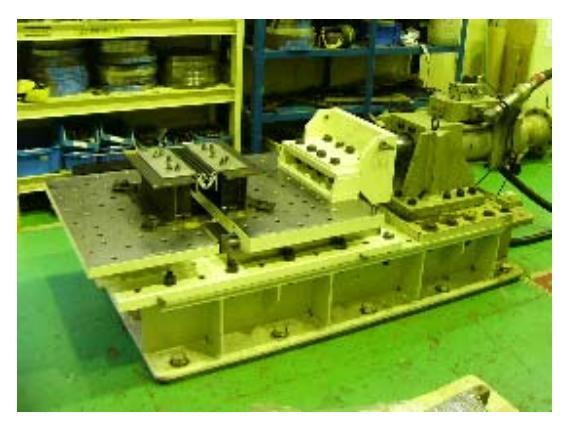
写真-1 伸縮性能確認試験状況(日変化)

日変化は、温度変化量は小さいが繰り返し回数(年365 回×10年)が多いため、10tf 高速アクチエーターを用いて 移動量±35mm、繰り返し回数合計 6000 回、載荷速度 42mm/s、供試体数 1 体(No.1)として伸縮挙動試験を行っ た. なお、繰り返し回数 2000 回ごとに段差の有無を設定 し、段差吸収性能確認試験を同時に実施した. 写真-1 に 試験状況、図-5 に治具組立図を示す.

- ① 日変化を想定した試験結果(No.1 供試体)から,外 観に亀裂や剥離等の異常はみられず,段差 5mm を設 けた 2000 回を含む合計 6000 回の伸縮挙動に対して十 分追従できる.
- ② 年変化を想定した試験結果(No.2~No.4 供試体)から,設計最大遊間量120mmの状態で異常はみられな

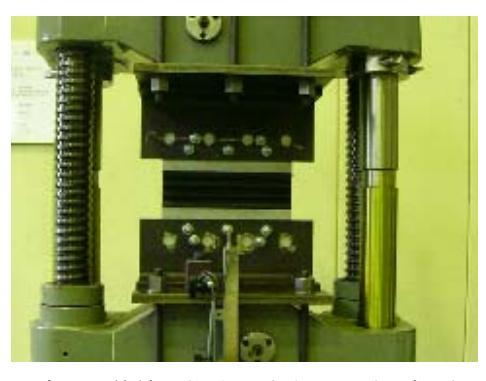
写真-2 伸縮性能確認試験状況(年変化)

年変化は,温度変化量は大きいが繰り返し回数(年1回 ×10年)が少ないため、500kNアムスラー型万能試験機 および引張側・圧縮側の各専用治具を用いて、移動量± 40mm相当,載荷速度1mm/sとして,破壊伸縮量に至る まで載荷した.供試体数は,引張側・圧縮側の各3体(合 計6体)とした.写真-2に試験状況,図-6,図-7に引張 側・圧縮側それぞれの治具組立図を示す.

かった.また,破壊遊間時は加硫接着部の端部の剥離 により破壊したが,破壊遊間量は設計最大遊間量に対 して平均118mm上回っており(破壊安全率4程度), 引張側の伸縮挙動に対して十分追従できる.

③ 年変化を想定した試験結果(No.5~No.7 供試体)から,設計最小遊間量 40mmの状態で異常はみられなかった.一方,最小遊間量より縮めた状態では,目地延長方向への追い出しや,場合によっては上方向への膨らみが発生するため,圧縮側の適用範囲は最小遊間量 40mm までである.なお,引張試験・圧縮試験とも除荷後の復元性は良好であった.

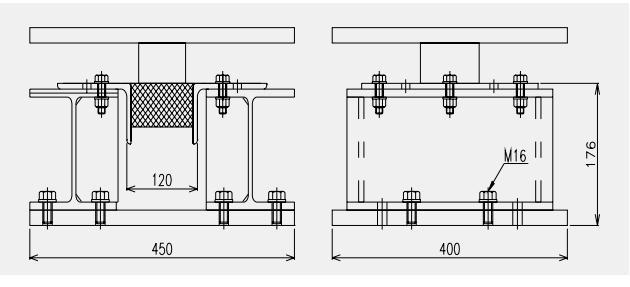
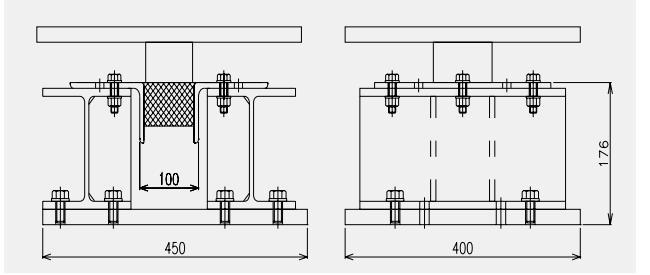
(b) 目地遊問量 100mm図-8 荷重支持性能確認試験 治具組立図

表-3 に供試体一覧,図-8 に荷重支持性能確認試験に 用いた治具組立図を示す.本目地構造は,目地遊間部に 載荷される荷重に対して不等辺山形鋼と加硫接着した伸 縮ゴムが支持する構造であるため,加硫接着部の強度が 課題となった.よって,基礎試験2に先行して伸縮ゴム 部に対する荷重支持性能確認試験を実施した.試験は, ①目地遊間量を変化させた試験,およびその結果を踏ま えた②加硫接着部の安全性を確認する試験の2種類とし, 500kN アムスラー型万能試験機を用いて実施した.なお ②の試験については,後述する加硫接着部の接着長を伸 ばした改良型供試体についても実施した.

荷重支持の面で不利となる目地遊間量を確認するため,目地遊間量を120mm・100mmの2水準に変化させ, 各3体(合計6体)について載荷試験を実施した.遊間 量 100mm のときの伸縮ゴム幅は 86mm であり, 設計条 件の Case 1 の接地長 80mm にほぼ相当する. 試験は, 載 荷板寸法 70mm×100mm, 載荷荷重 Case A (5.11kN=設 計条件 Case1 と同一接地圧), Case B (7.67kN) の 2 ケ ースとした (120mm: No.8~No.10 供試体, 100mm: No.11 ~No.13 供試体).

(a) 目地遊間量 120mm

- 目地遊間量を変化させた試験結果より,荷重載荷時の 鉛直変位は目地遊間量 120mm の方が大きくなった. よって,目地遊間量 120mm の設計最大目地遊間時の 方が荷重支持の面で不利となる.
- ② 設計荷重 Case 1 と同一接地圧とした Case A 荷重に対しては、全供試体とも異常はみられなかった.一方、Case 1 に対して 15%程度割り増した Case B 荷重に対しては、目地遊間量 120mm の供試体 1 体 (No.10 供試体)で加硫接着部の剥離が確認された.ただし、設

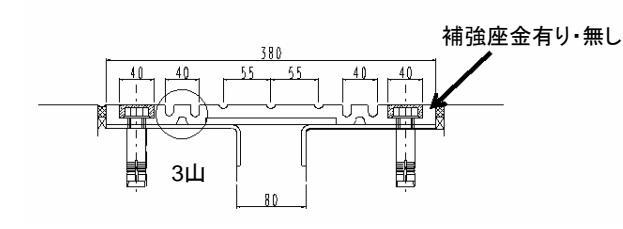
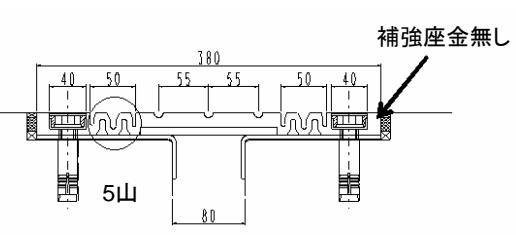
図-10 供試体断面図

表-6 に供試体一覧,図-10 に供試体断面図を示す.供 試体は全2体とし,可動部のゴム山の数および座グリ部 の補強の有無を組み合わせた.また,実構造物での挙動 および施工性を確認するため,供試体は PC 版を模擬し たコンクリートブロック上へ据え付けて試験を行った. 載荷は伸縮挙動試験機と専用治具を用いて実施し,温度

(a) No.1 供試体

(b) No.2 供試体

- ① No.1-1 供試体は、挙動 1 回目において圧縮側・引張 側ともに異常が発生した.引張側はボルト部のゴムが 極端に変形し、圧縮側は片側の可動部を頂点として目 地構造全体に浮き上がる現象が生じた.
- ② No.1-2 供試体では、目地構造全体の浮き上がりとボルト部の変形を抑制するため、座グリ部に補強座金(平鋼)を配置した.その結果、引張側のボルト部の変形は抑制できたものの、圧縮挙動1回目において両側の可動部に挟まれた区間に浮き上がりが生じた.
- ③ No.2 供試体では,再度条件を見直した解析を行い, 可動部のゴム山の数を3山から5山へ変更した.その 結果,圧縮時に可動部が僅かに盛り上がったものの目 地構造全体が浮き上がることはなかった.その後,連 続挙動試験を実施したが,段差を設けると可動部の盛 り上がりが大きくなる傾向がみられた.

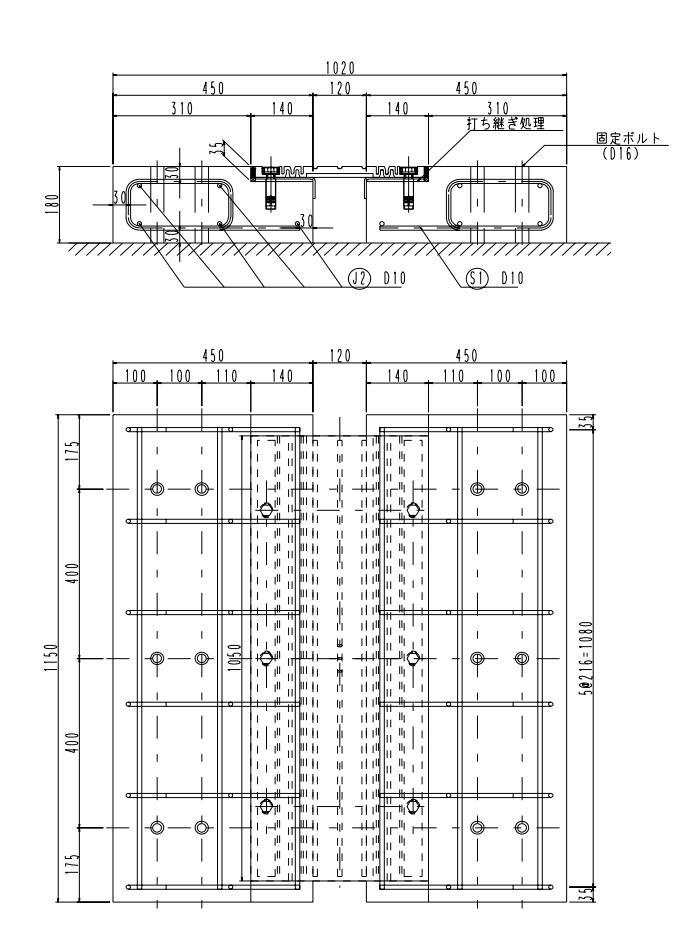
※供試体の長さは、実製品の計画寸法の1050mmとした.
 ※本目地構造は、目地遊間量120mmに対して、標準形状で据え付けた.
 図-12 第2案目地構造 供試体概要図

目地構造の実施工においては設計条件に示す時間的 制約を受けるため、その施工性について事前に確認する 必要がある.よって基礎試験2は、舗装版を模擬したコ ンクリートブロックに実施工と同じ作業手順で目地構造 を据え付けて試験を行った.図-11、図-12に供試体概要 図を示す.

コンクリートブロック間の目地遊間量は,基礎試験 1 の試験結果から荷重支持の面で最も不利な設計最大遊間 量 120mm とし,調整台の上にボルトで固定した. コン クリートブロックと切り欠き部後埋め材との界面は,チ ッピングによる打ち継ぎ処理を行った.

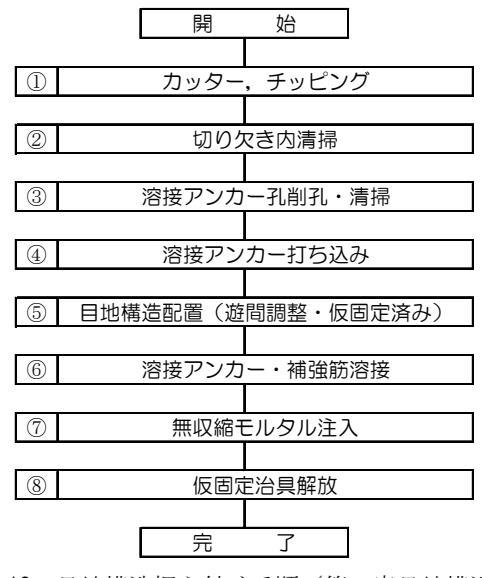
図-12 目地構造据え付け手順(第1案目地構造)

本試験では計画段階で想定した据え付け手順の妥当 性を検証するため、実施工と同じ作業手順で目地構造を 据え付けることとした.図-12 に各目地構造案の据え付 け手順を示す.

第1案目地構造の据え付けは遊間量を実構造物にあわ せて行う必要があるため、専用の遊間調整装置および仮 固定治具(所定の遊間量に調整した状態を維持するため の治具)を用いて遊間調整を行う.遊間調整済みの目地 構造は、切り欠き内に収めた後、事前に打ち込んだ溶接 アンカーと目地構造側の補強筋を溶接することにより所 定の位置で仮固定する.

目地構造の配置が正しいことを確認した後,切り欠き 部後埋め材(無収縮モルタル)を注入・硬化後に仮固定 治具を解放して完了となる.

- ③ 施工性については,目地構造固定時の溶接作業性や無 収縮モルタルの充填性に課題がみられたが,それぞれ 翼鉄筋や通し筋の追加,空気抜き孔の追加などによっ て対処可能であると考えられる,
- (2) 第2案目地構造
- ① 基礎試験 1 において改良を施した伸縮ゴム可動部の 浮き上がり現象が基礎試験 2 においても発生し、伸縮 性能および段差吸収性能に問題があるため、可動部の 形状を抜本的に変更する必要がある。
- ② 小型車両や大型機種から受ける荷重に対しては目地 遊間を跨ぐ鋼板が支持する構造であるため、荷重支持 性能に優れている.一方、航空機から受ける荷重に対 しては、座グリ部の養生ゴムの剥がれや充填したシー ル材の破壊が確認されたため、座グリ部の構造を見直 す必要がある.
- ③ 施工性については、工程が多く各作業内容が煩雑であったため、施工時間の制約を考慮して合理的な施工方法を検討するのが望ましいと考えられる.また、アンカーボルト孔や滑り板・荷重支持板の配置精度など、品質に大きく関わる点でも課題がみられた。

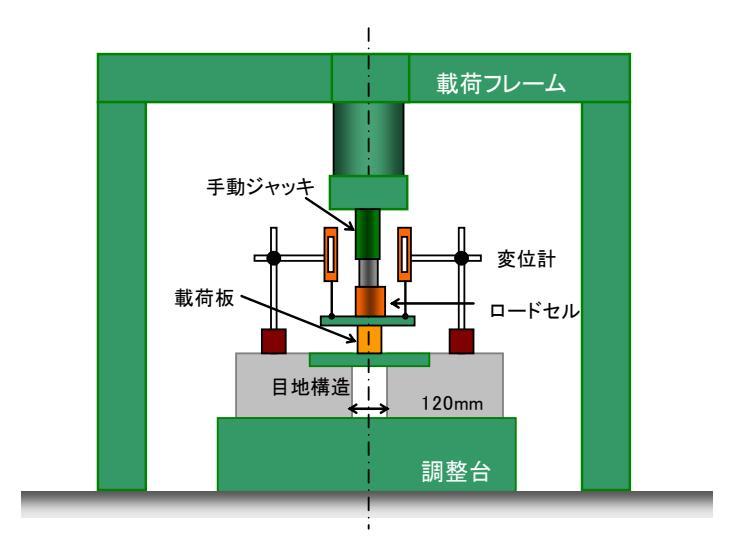
図-13 破壊試験装置図

図-13 に破壊試験装置図,図-14 に試験ステップを示す. 本試験では,目地遊間量を 120mm として鉛直載荷試験 機の載荷フレームおよび 10tf 手動ジャッキを用いて載荷 し,破壊強度に対する設計荷重の安全性を確認した.試 験は所定の設計荷重(Case 1, Case2)を載荷・除荷して 復元性を確認した後,目地遊間部のみに載荷する Case 1 の載荷板を用いて破壊に至るまで載荷した.第2案目地 構造は明確な破壊性状を示さないため,荷重支持板の中 央3点で計測したひずみの平均値が降伏ひずみに達した 時点を破壊とした.

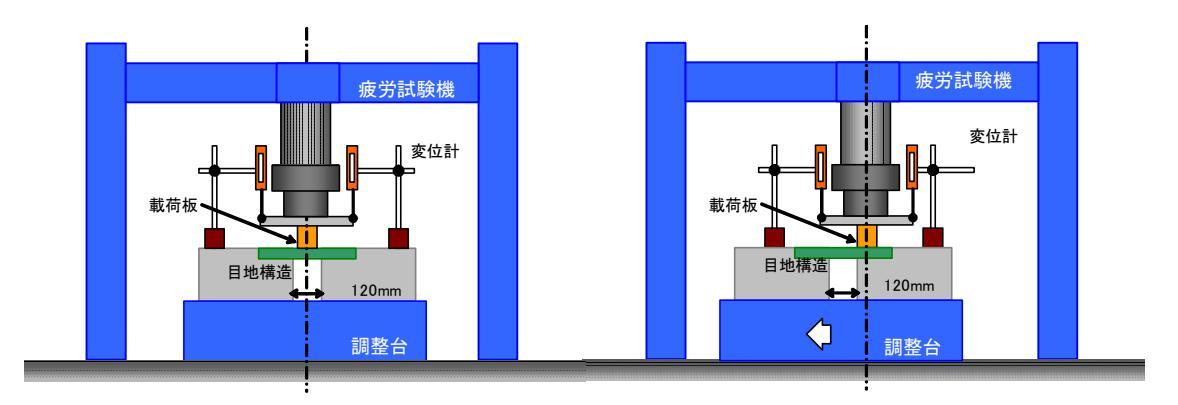
図-15 疲労試験装置図

図-15 に破壊試験装置図,図-16 に試験ステップを示 す.本試験では,破壊試験と同様に作製した供試体に疲 労試験機を用いて繰り返し荷重を載荷し,目地構造の疲 労耐久性を確認した.

試験は,所定の設計荷重(Case 1,Case 2,Case 3)をアクチ ュエーターの制御が有効な 0.1Hz~1.0Hz 範囲で適宜調 整し,繰り返し回数 15000 回を上限として載荷した.

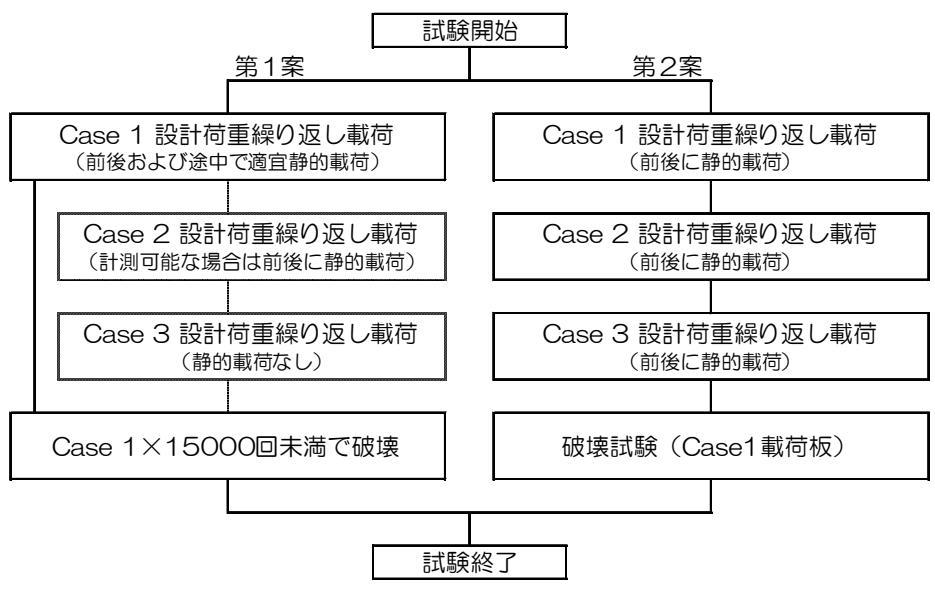
図-16 疲労試験 試験ステップ

繰り返し載荷による荷重支持性能の劣化程度を確認 するため,第1案目地構造の Case 1 では 500~1000 回に 1 回程度の頻度で,その他は原則 15000 回の繰り返し載 荷前後に静的載荷を実施した.第2案目地構造は,15000 回完了時点でも破壊しなかったため,続けて破壊試験を 実施した.

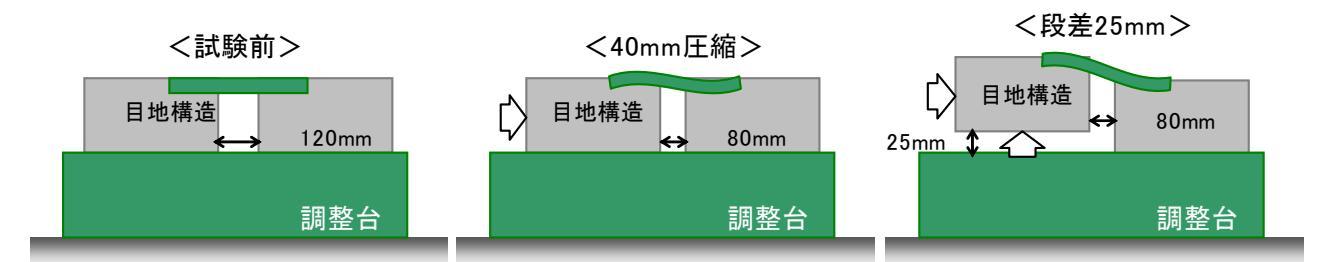
図-17 伸縮性能確認試験·段差吸収性能確認試験(圧縮側)

本目地構造は,最大目地遊間量 120mm に対して標準 形状で据え付けたため,そこから 40mm の圧縮を加えた. また,段差の有無による挙動の違いを明確にし,想定を 越える段差が生じた場合の挙動を確認するため,供試体 に与える段差を 25mm とした.

なお、供試体作製時の滑り板の設置精度の問題から、 荷重支持板と滑り板の間に2~3mm 程度の隙間が生じて いたが、隙間が無くなるようにコンクリートブロックの 傾きを調整した後に試験を実施した.

No.2B 供試体(破壊試験完了後)は段差の有無により 2 ケースの圧縮を行った.段差を設けない場合は,圧縮 量が 40mm に到達する直前に可動部が屈曲し,段差を 25mm とした場合は早期に可動部が屈曲した.

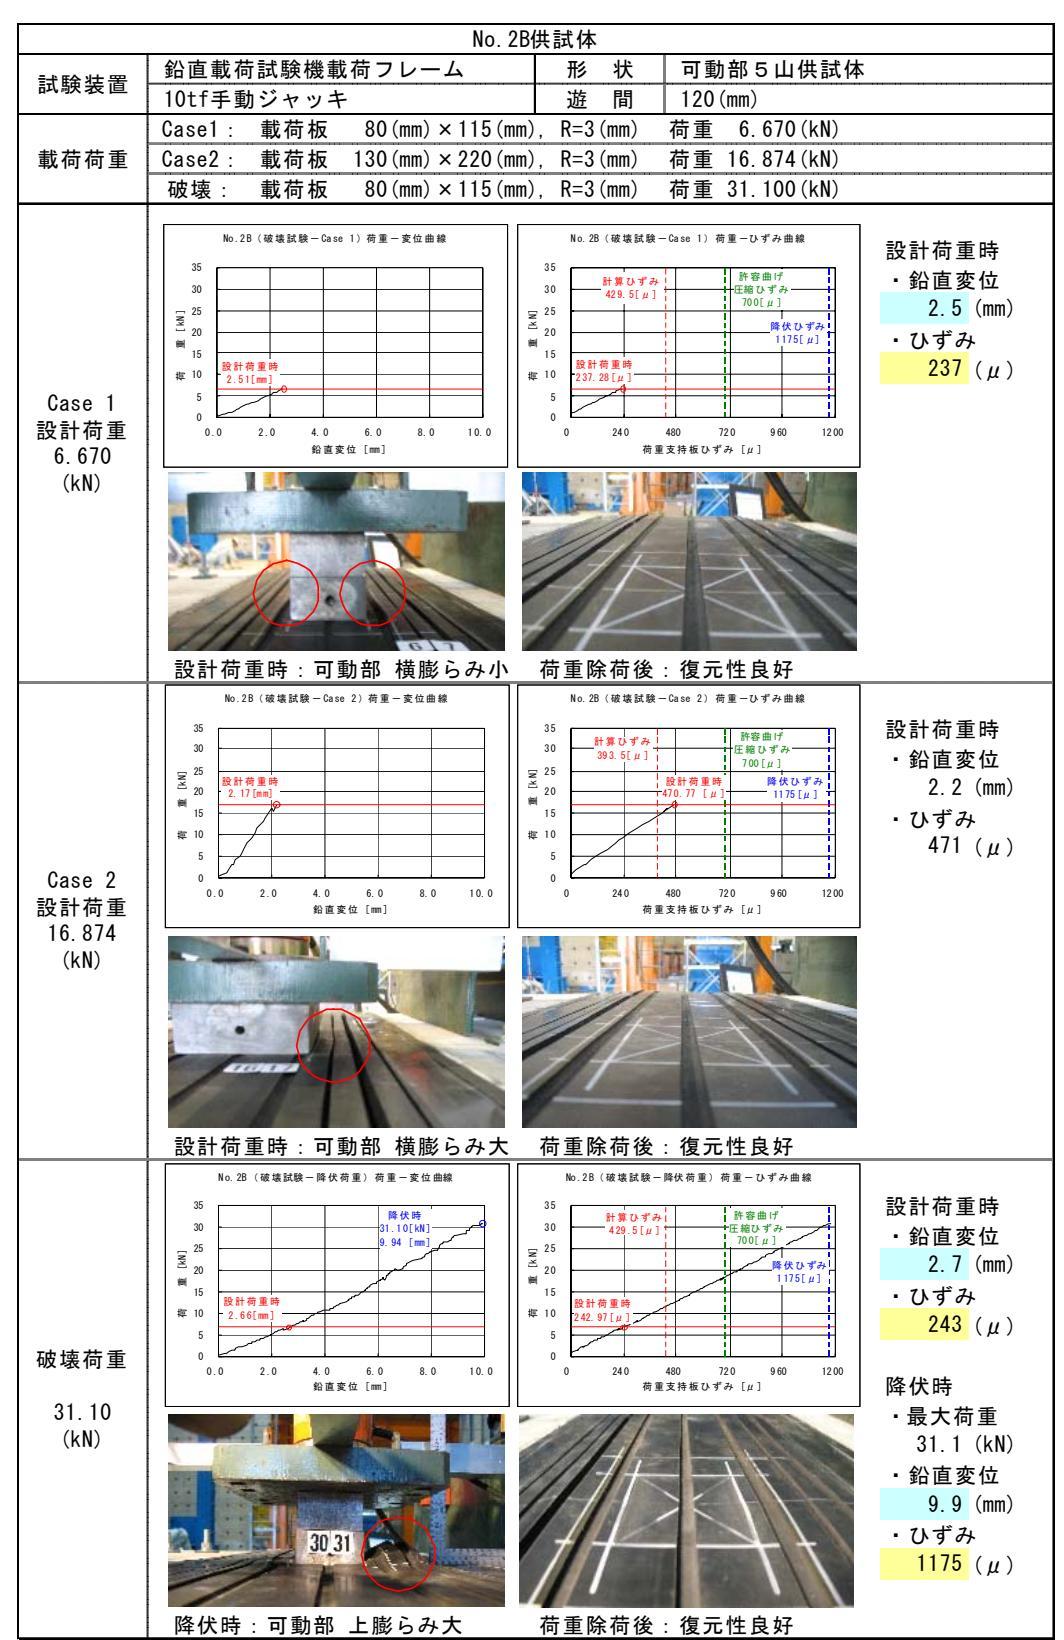
表-17 (b) 荷重支持性能確認試験(破壊試験) No.2B

- ・小型車両を模擬した Case 1 設計荷重時の荷重支持板ひ ずみは許容ひずみ 700 µ (許容曲げ引張応力度 140N/mm²として算出)に対して 237 µ であり,安全率 は 2.9 以上であった.可動部のゴムが若干横方向へ膨 らむ傾向がみられたが,鉛直変位は 2mm 程度に抑え られており,除荷後の復元性も良好であった.
- ・大型機種を模擬した Case 2 設計荷重時の荷重支持板ひ ずみは許容ひずみ 700 µ に対して 471 µ であり,安全 率は 1.4 以上であった.可動部のゴムの横方向への膨 らみは Case 1 に比較して大きくなったものの,鉛直変 位は同等であり,除荷後の復元性も良好であった.
- ・Case 1 の載荷板を用いた破壊試験では、荷重支持板ひずみが降伏ひずみ 1175 µ (降伏応力 235N/mm²として算出)に達した 30.8kN まで載荷したが、鉛直変位は10mm 未満であった.ただし、可動部のゴムは除荷後の復元性は良好なものの、横方向への膨らみに加えて上方向へ大きく盛り上がる現象がみられた.
- ② 疲労試験
- ・Case 1 設計荷重の繰り返し回数を上限の 15000 回としたが、その前後に実施した静的載荷試験の鉛直変位・荷重支持板ひずみに大きな差はなかった.載荷板外周に沿った跡が残ったものの、除荷後の復元性は良好であった.
- ・Case 2 設計荷重の繰り返し回数を上限の 15000 回としたが、その前後に実施した静的載荷試験の鉛直変位・荷重支持板ひずみに大きな差はなかった.載荷板と可動部のゴムが接する箇所に摩耗が生じたものの、除荷後の復元性は良好であった.
- ・航空機を模擬した Case 3 設計荷重の繰り返し回数を上

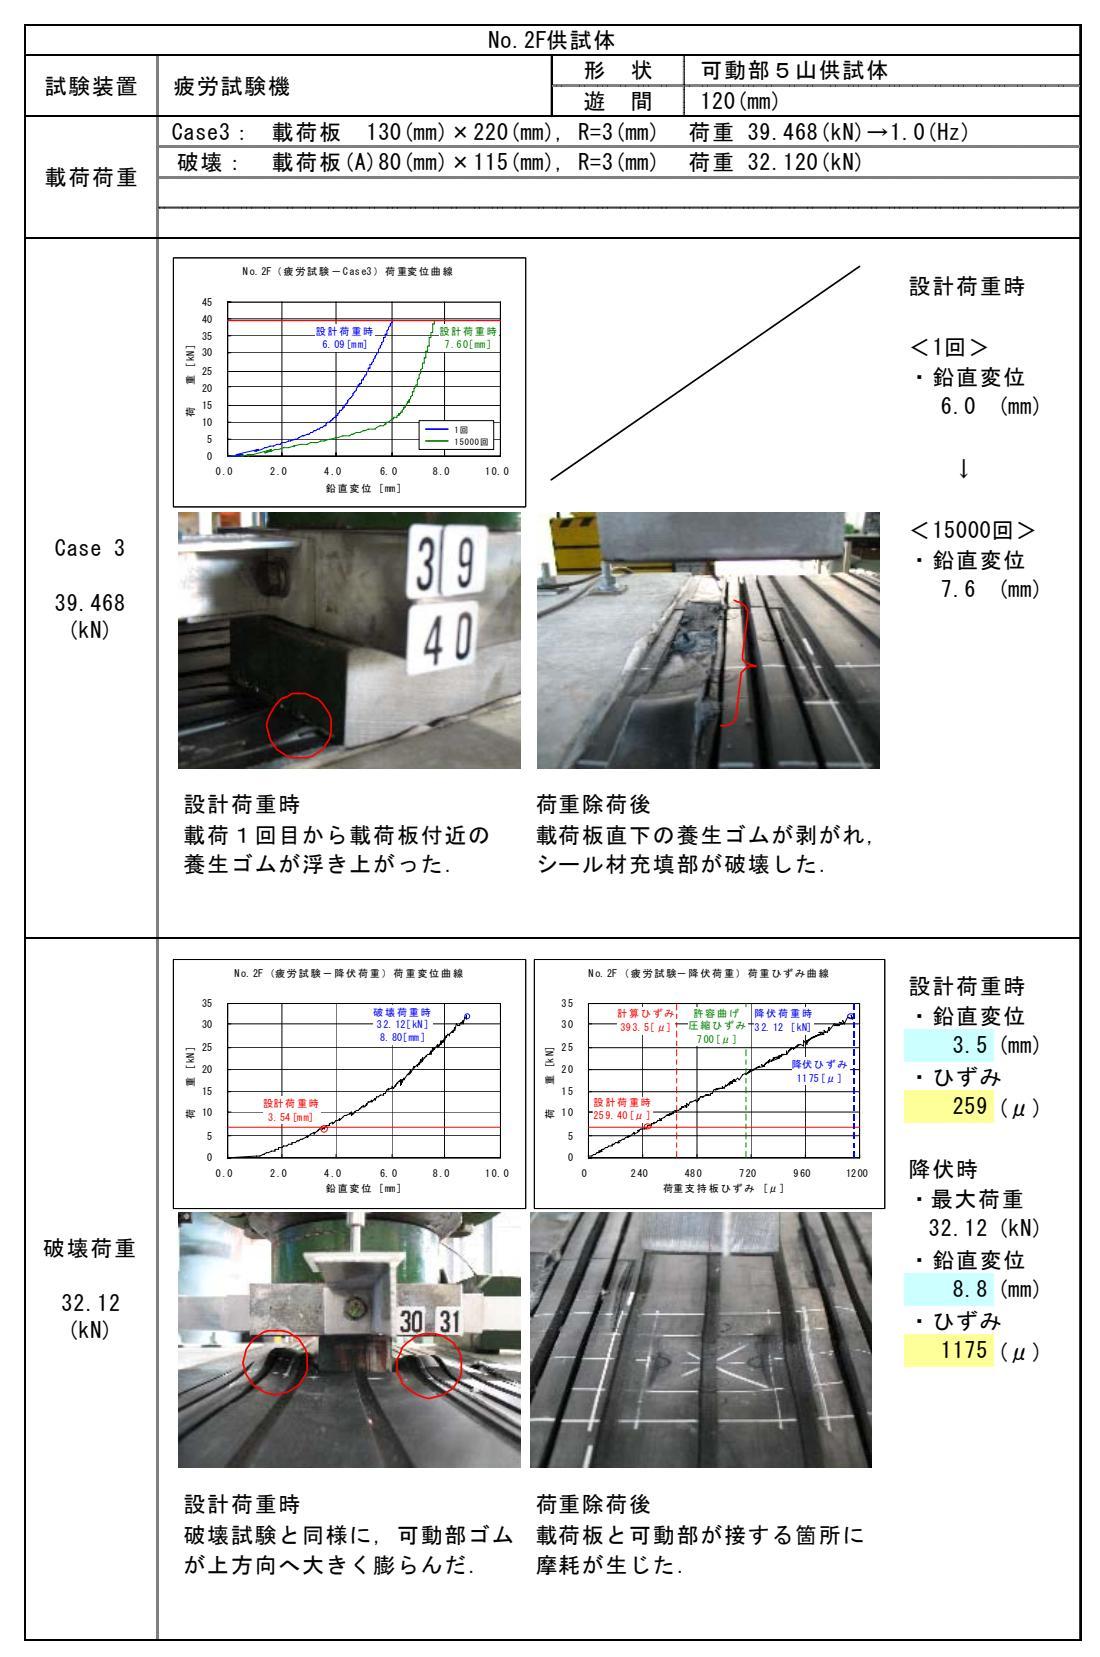
表-19(b) 荷重支持性能確認試験(疲労試験) No.2F (Case3, 破壊)

限の15000回としたが、繰り返し1回目から座グリ部の養生ゴムが浮き上がり、15000回完了時点では載荷板直下の養生ゴムが剥がれ、その下のシール材が破壊されていた.
