第2章 定点載荷疲労試験

2.1 概要

国土技術政策総合研究所では、自動車荷重の移動によって特に応力状態が複雑に変化す ることが想定される横リブの交差部のトラフリブとデッキプレートの縦方向溶接継手を対 象として、デッキプレートとトラフリブの板厚の組み合わせとデッキプレート貫通き裂に 対する疲労耐久性の関係について定点疲労試験と数値解析による検討を行った。

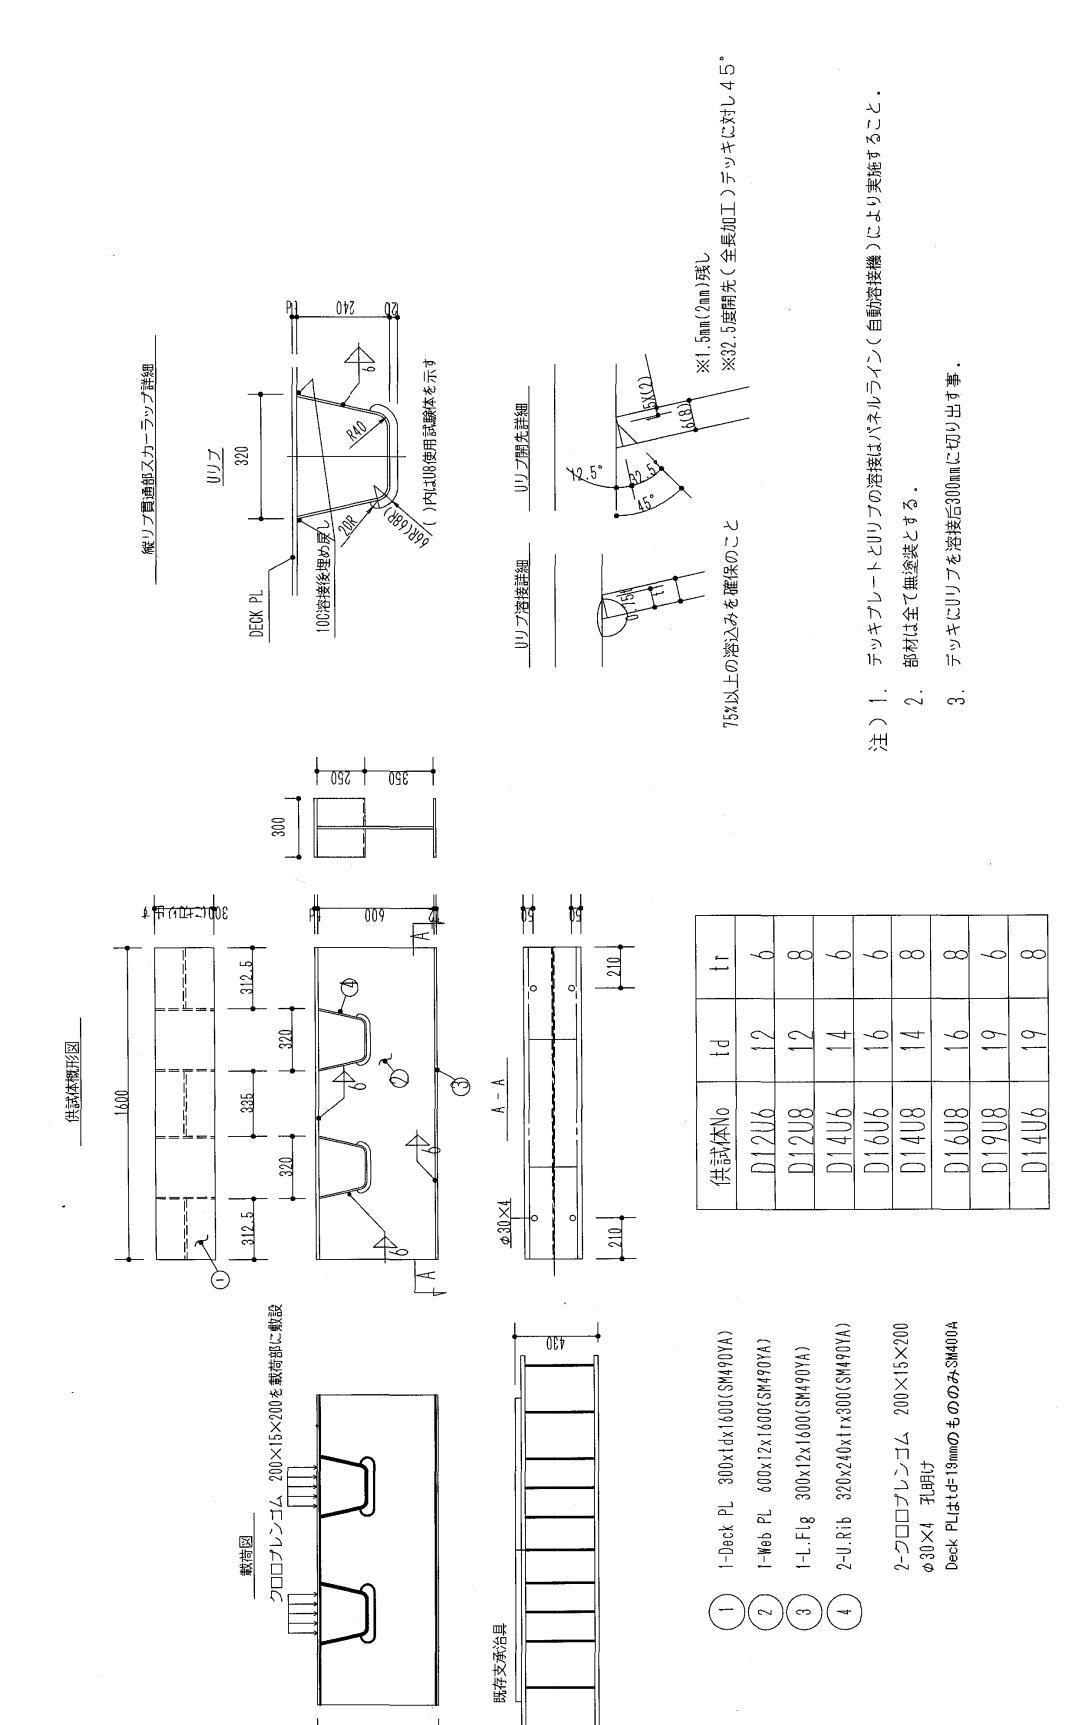
図-2.2.2 供試体寸法

試験は表-2.2.1 に示すように、デッキプレート板厚を 12, 14, 16, 19mm、トラフリブの 板厚を 6, 8mm としてこれらを組み合わせた横リブ交差部の鋼床版部分供試体への定点一 定荷重振幅の疲労試験である。供試体の詳細は図-2.2.2 に示す。デッキプレートとトラフリ ブの縦方向溶接継手は、実橋の条件に近くなるようにパネルライン(自動溶接機)により 溶接した。供試体形状については別途、連行載荷を受ける鋼床版パネルの FEM 解析を実施 し、着目部直上に載荷された場合の応力状態が本供試体とほぼ同じであること、移動荷重 による主応力方向の変動は小さいことを確認した。なお供試体はき裂の検出とゲージの添 付のために無塗装である。

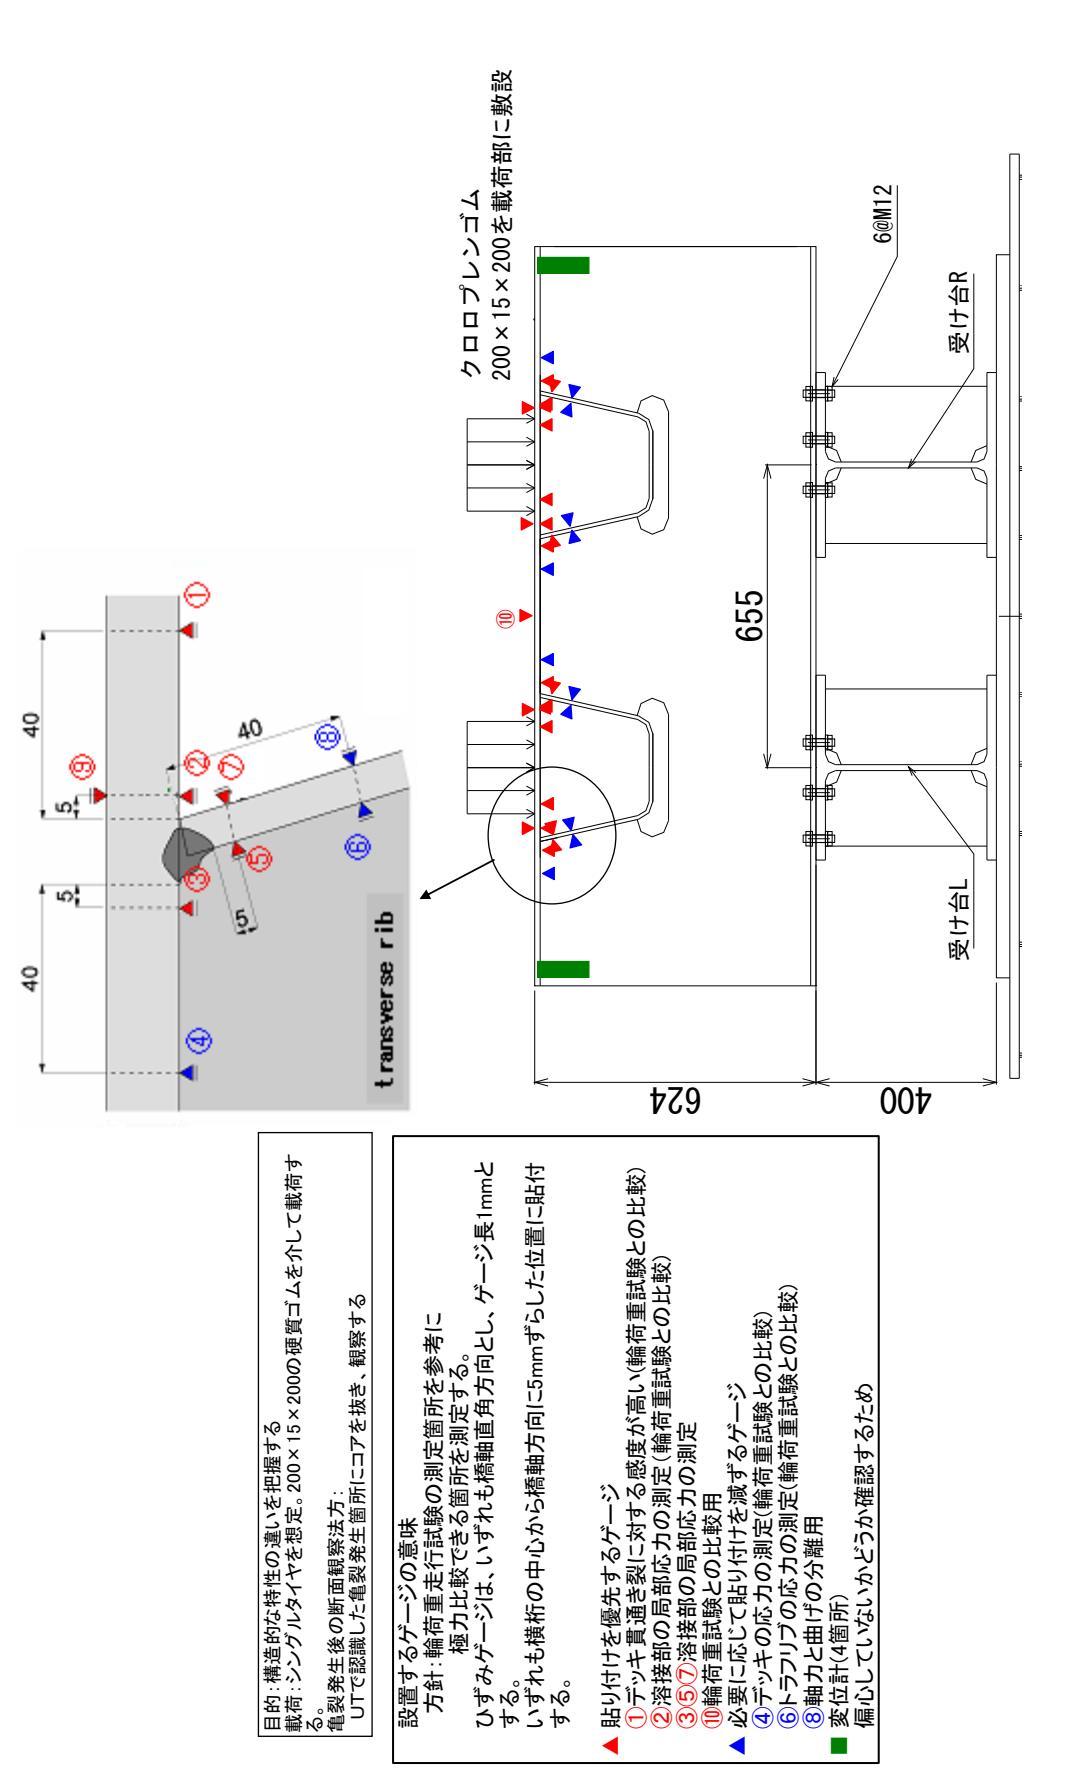
図-2.2.3 計測位置

計測位置を図-2.2.3 に示す。ひずみゲージは、デッキプレート貫通き裂の起点となる可能 性の高い横リブ交差部で横リブ中心から 5mm 離れた位置のデッキプレートおよびトラフリ ブに設置した。このとき既往の同種の実験と同様にデッキプレートとトラフリブの縦方向 溶接のビード止端からの離れは 5mm と 40mm の 2 カ所を基本とした。

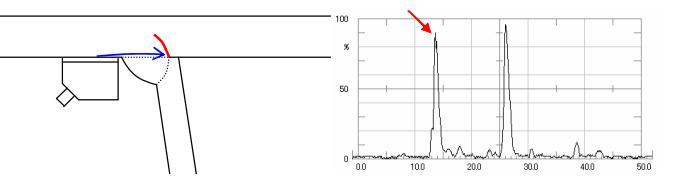
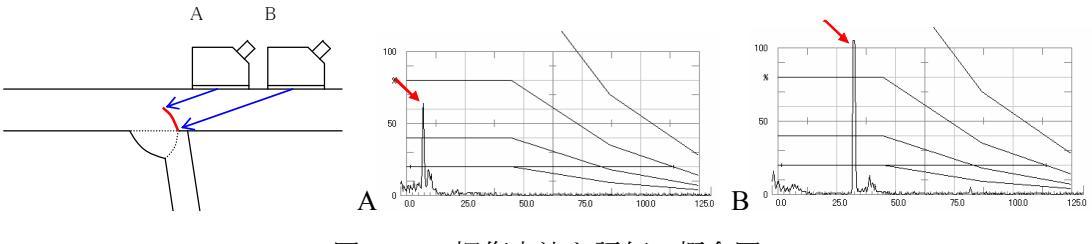
図-2.2.5 探傷方法と評価の概念図

片側からの部分溶け込み溶接となっているトラフリブとデッキプレートの縦方向溶接継 手ではルート形状や位置が必ずしも一定でなく,超音波探傷試験はデッキプレート内部を上 方に向かうき裂の有無の検出を最優先に 90°縦波斜角探傷,SH(表面)波による探傷を行 った。デッキプレート内部に向かう傷からのエコーが確認された後は,その範囲を特定でき るように 70°の斜角による探傷を実施した。図-2.2.5 に探傷方法の概念図,写真-2.2.5 に探 傷機の名称を示す。

■90°縦波斜角-----初期探傷、き裂の有無の確認

■SH(表面)波-----初期探傷、き裂の有無の確認

■斜角探傷(斜角70°の集束型探触子)-----き裂発見後、深さ、範囲の確認

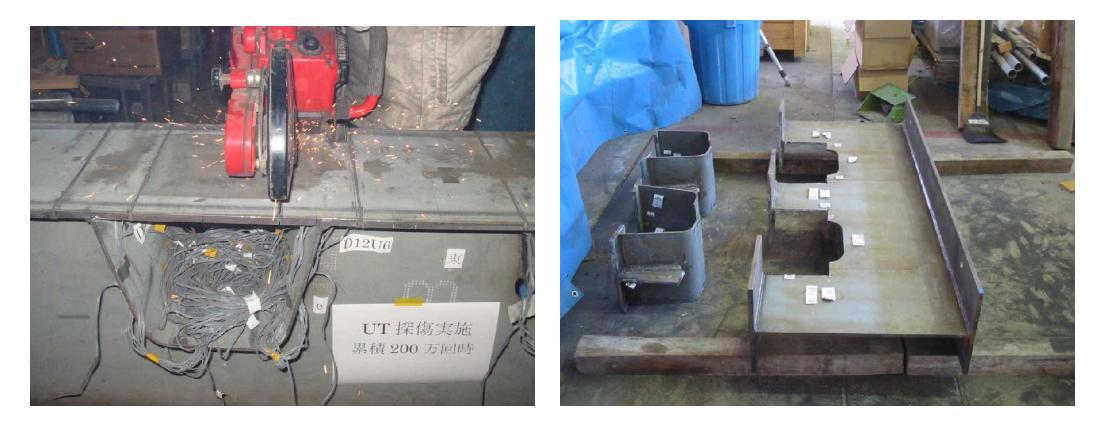
写真-2.2.6 切断状況①(エンジンカッター作業) 写真-2.2.7 切断状況②

供試体毎のき裂の進展状況の確認と超音波探傷によるき裂進展状態の推定精度の確認を 目的に,所定の200万回の定点載荷試験後に,供試体を切断し液体窒素を用いて冷却してハ ンマーで低温脆性破壊させ,き裂の状況を確認した。切断状況を写真-2.2.6~10に示す。

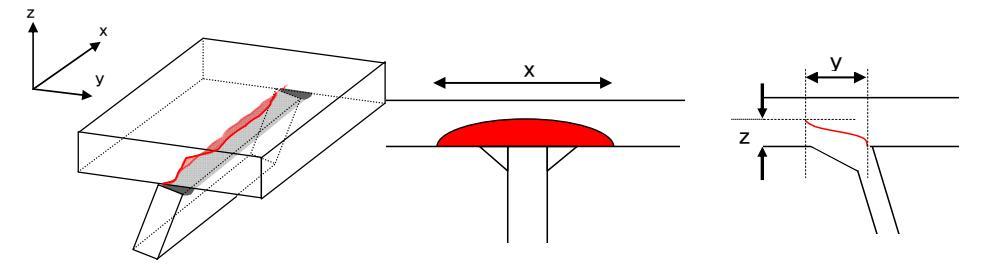
図-2.3.1 き裂の方向の定義

超音波探傷試験は、き裂の発生と進展の程度の推定を目的に、試験前の初期探傷、50万回、100万回、200万回時に実施することを基本とした。推定き裂の範囲は、トラフリブとデッキプレートの縦方向溶接線方向(トラフリブ軸方向)長さをx、トラフリブ軸に直交しデッキプレート面に平行な方向でトラフリブとデッキプレートの縦方向溶接の推定ルート位置からき裂先端までの距離をy、デッキプレート面直交方向にデッキプレート下面からき裂先端位置までの距離(高さ)をz、と定義して比較した。推定き裂範囲の定義を図-2.3.1に示す。

デッキプレート貫通き裂は,起点位置と進展方向,き裂範囲の形状が必ずしも同じ傾向とならないため,定義したき裂推定範囲から「き裂面積 A」を式(2.3.1)また「き裂の道のり L」を式(2.3.2)のように定義して比較に用いる。

$$A^{(き裂の面積) = \frac{(き裂の範囲 x) \times \sqrt{(き裂の範囲 y)^2 + (き裂の範囲 z)^2}}{2}$$
(2.3.1)

$$L(き裂の道のり) = \sqrt{y^2 + z^2}$$
 (2.3.2)

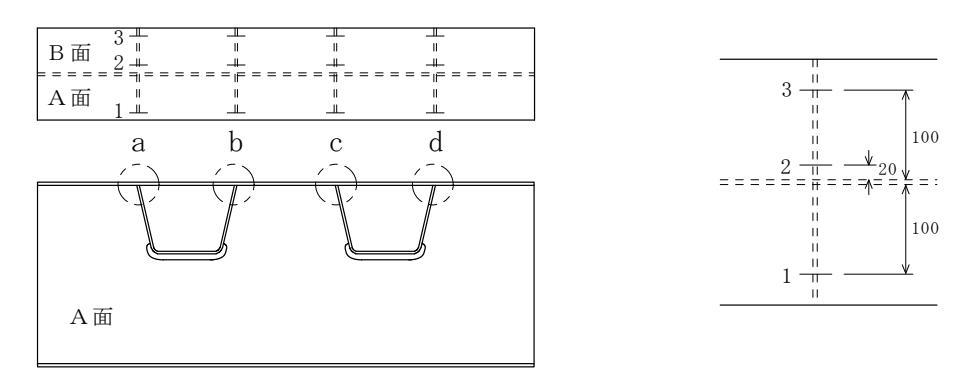
図-2.3.2 超音波探傷試験の対象位置

き裂範囲の推定では図-2.3.2 に示すように供試体のトラフリブのウエブ位置に対応する a ~dの4測線で超音波探傷試験を実施した。なお、初期状態での溶け込み深さを推定するために各供試体の a~dの各測線で横リブ位置から 20mm, 100mm 離れた位置(図-2.3.2 中の1, 2, 3) でデッキプレート側及びUリブ側の脚長を測定し,図-2.3.3 に示す方法で溶接状態を 推定した。

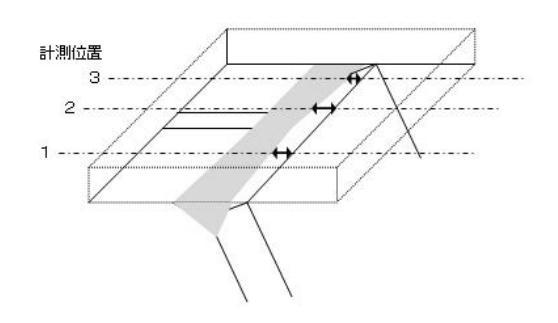
図-2.3.4 初期状態の概要

各初期状態の概要を図-2.3.4 に示す。

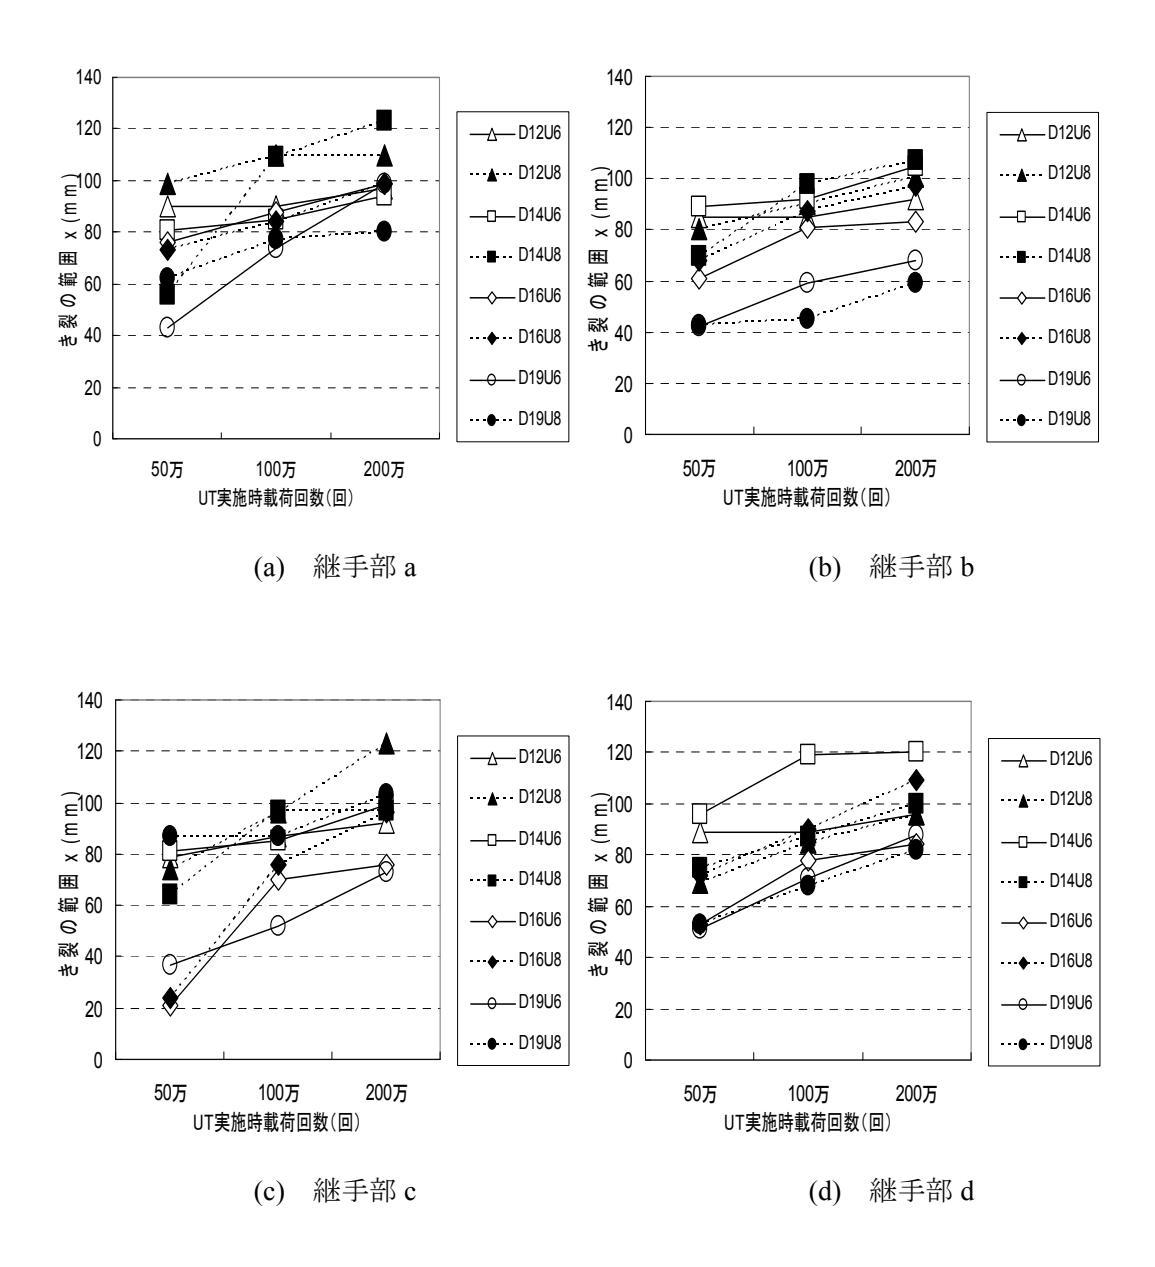
図-2.3.8(1) UT 推定による載荷回数とき裂範囲 x の値の変化

また,図-2.3.5~7 に示したき裂範囲 x の推定結果を,載荷回数毎に整理して推移を比較 したものを図-2.3.8 に示す。

以上,各ケースの溶接線毎にややばらつきがみられるものの,載荷回数に従ってき裂範囲 x は確実に大きくなっている。

デッキプレート厚が薄いケースほど,載荷回数 100 万回前後で,き裂範囲 x の拡大速度が やや鈍化している傾向がみられ,載荷回数 50 万回までに急速にき裂が進展していた可能性 があり,逆にデッキプレート板厚の大きい D19 や D16 では,試験を終了した 200 万回載荷 後も載荷を継続することで,引き続きき裂範囲 x が拡大した可能性があったものと考えられ る。

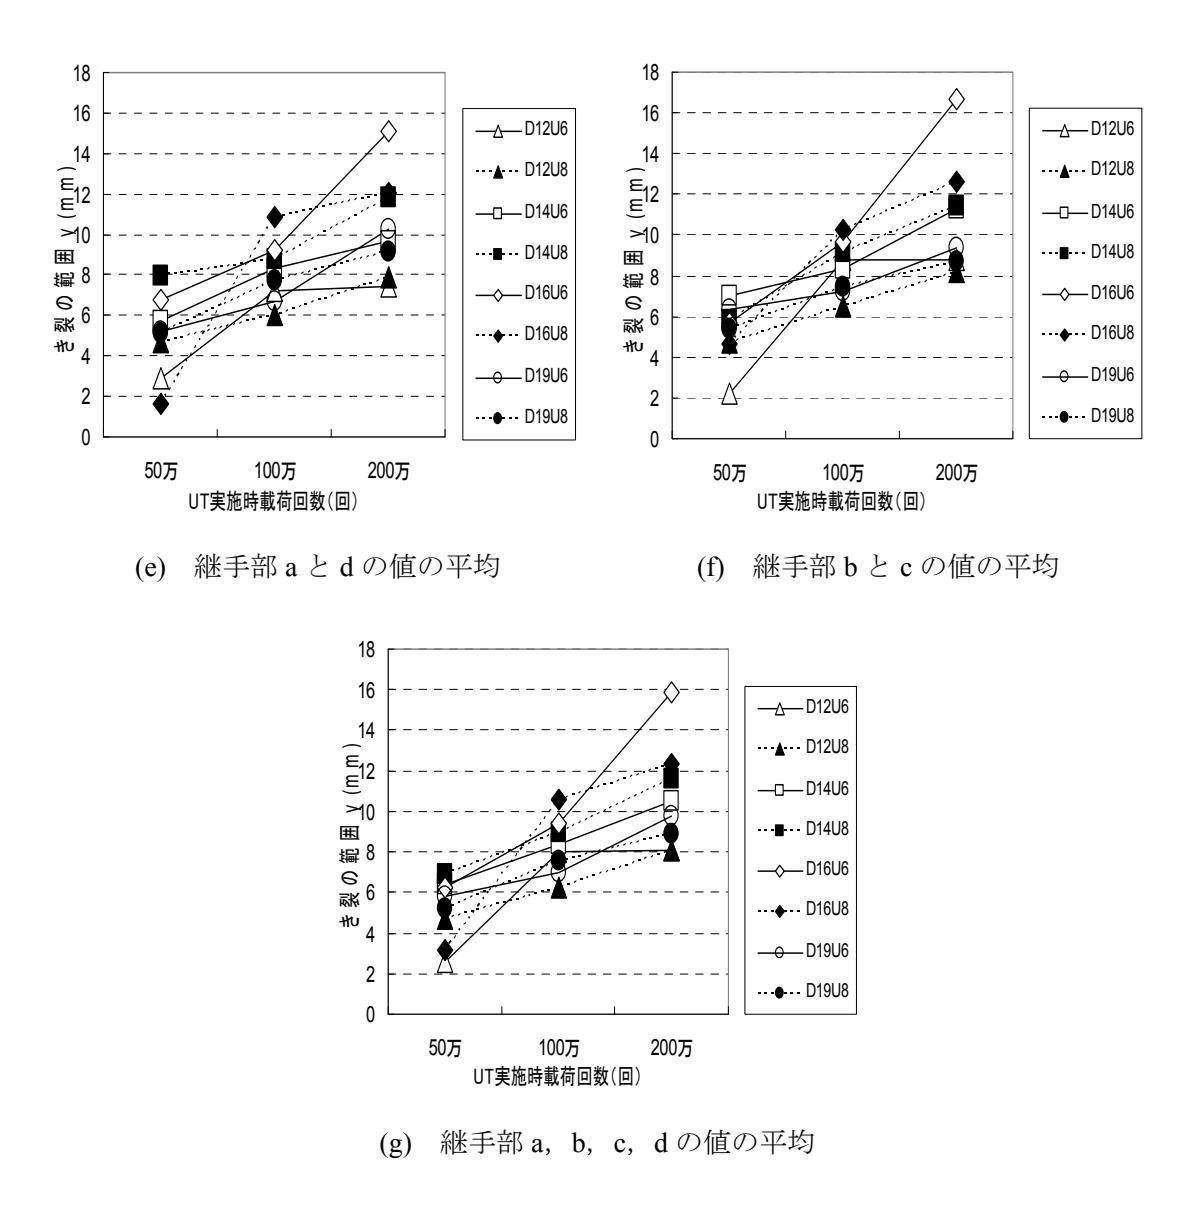
図-2.3.12(2) UT 推定による載荷回数とき裂範囲 y の値の変化

また,図-2.3.9~11 に示したき裂範囲 yの推定結果を,載荷回数毎に整理して推移を比較したものを図-2.3.12 に示す。

各載荷段階においてデッキプレート板厚やトラフリブ板厚に対する傾向は明確でない。載 荷回数 200 万回時点で D16U6 のケースが突出して大きなき裂範囲 y を示したことは他のケ ースと異なる特異な現象であった可能性も否定できないが, 200 万回載荷時点で D16U6 の a ~d の全ての溶接線で同様の値となっており応力状態や変形特性などとの関係により再現 性のある現象である可能性もある。200 万回載荷時点でのき裂範囲 y の大きさは、D16→D14 →D19→D12 の順に大きくなっており板厚の組み合わせとの相関関係については明確にで きていない。

載荷回数毎のき裂範囲 y の進展状況からは、デッキプレート板厚が小さいものほど、載荷回数 100 万回前後での進展速度の鈍化が顕著なものがやや多くみられる。

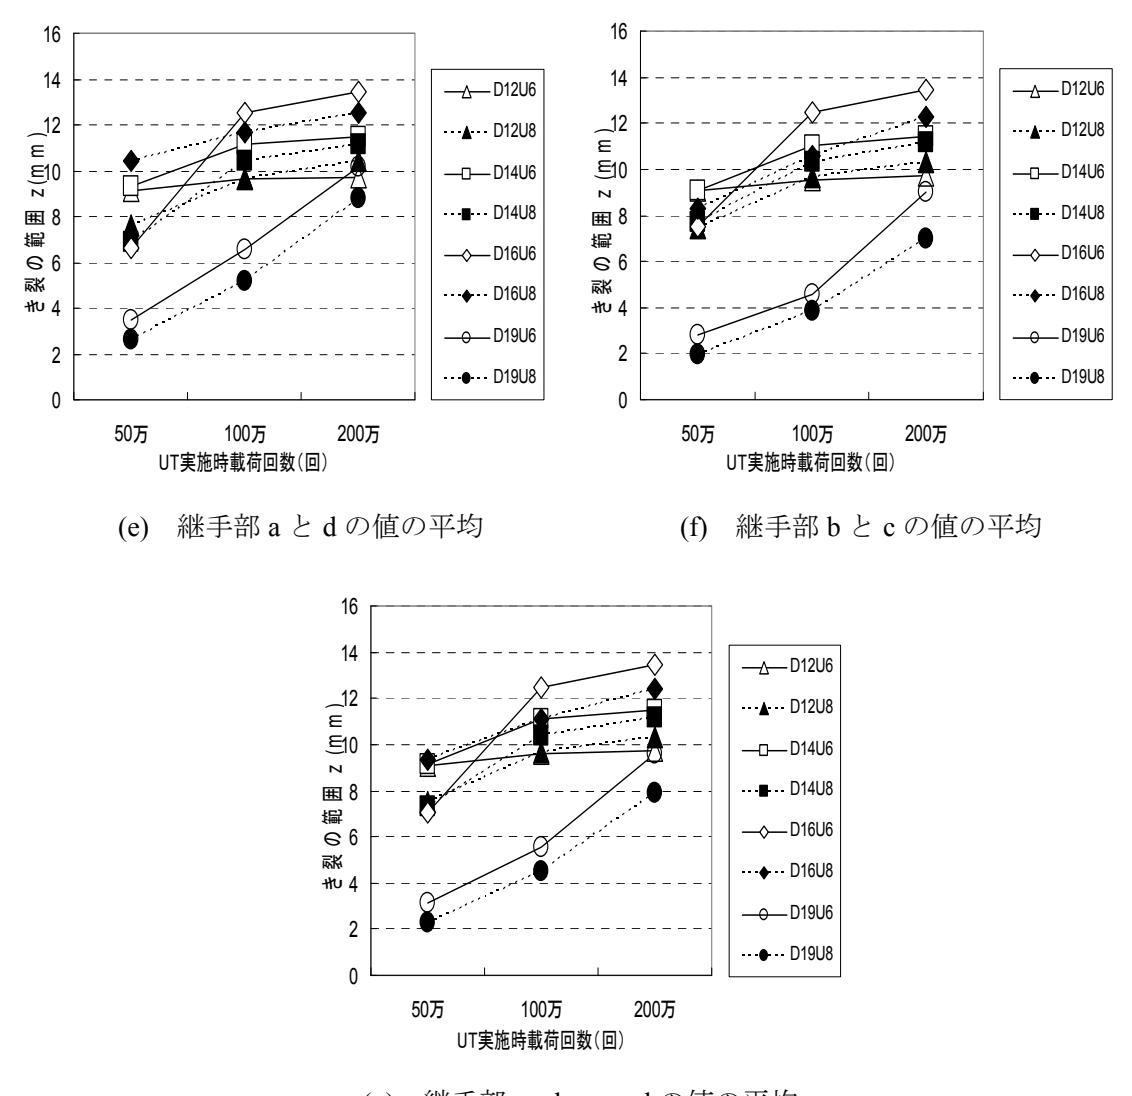
(g) 継手部 a, b, c, dの値の平均図-2.3.16(2) UT 推定による載荷回数とき裂範囲 z の値の変化

また,図-2.3.13~15 に示したき裂範囲 z の推定結果を,載荷回数毎に整理して推移を比較 したものを図-2.3.16 に示す。

D19のケースを除き載荷回数が増えるにつれて溶接線毎の差は小さくなり載荷回数 200 万回時点ではほぼ一致する。

デッキプレート板厚 16mm 以下では,載荷回数 50 万回時点で 5mm 以上デッキ貫通方向 にき裂が進展しており,100 万回以降はそれ以前よりき裂進展速度が鈍化する傾向がみられ る。一方,D19 では 50 万回時点ではき裂は概ね 3mm 以下と推定され,100 万回までは他ケ ースに比べてき裂範囲に大きな差がみられる。また100 万回以降もき裂範囲 z は顕著に拡大 しており,200 万回以降も載荷を継続した場合にはさらに拡大が進んだものと推定される。

載荷回数 200 万回時点で D12 を除き同じデッキプレート厚ではトラフリブ板厚が大きい 方がき裂範囲は若干小さくなっており,き裂進展速度の抑制にトラフリブ板厚増が寄与する 可能性が示唆される。ただし、デッキプレート板厚との関係は 200 万回時点では D16 が最 も値が大きいなどき裂範囲zの絶対値との傾向は明確でない。

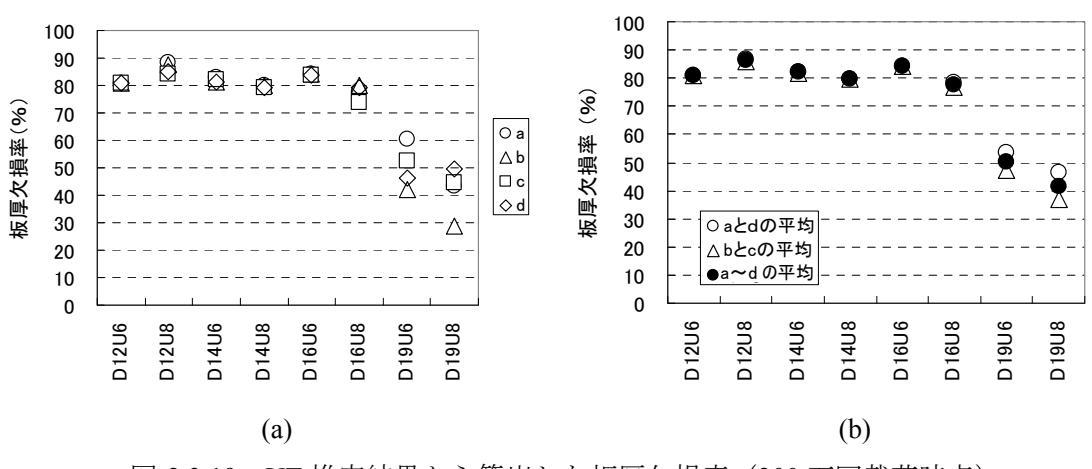
図-2.3.19 UT 推定結果から算出した板厚欠損率(200 万回載荷時点)

板厚欠損率は,UT計測結果とデッキプレート板厚から求めた「き裂範囲 z」の値とデッ キプレート板厚の比であり,当該位置においてき裂によるデッキプレート板厚の欠損比率を 推定したものである。

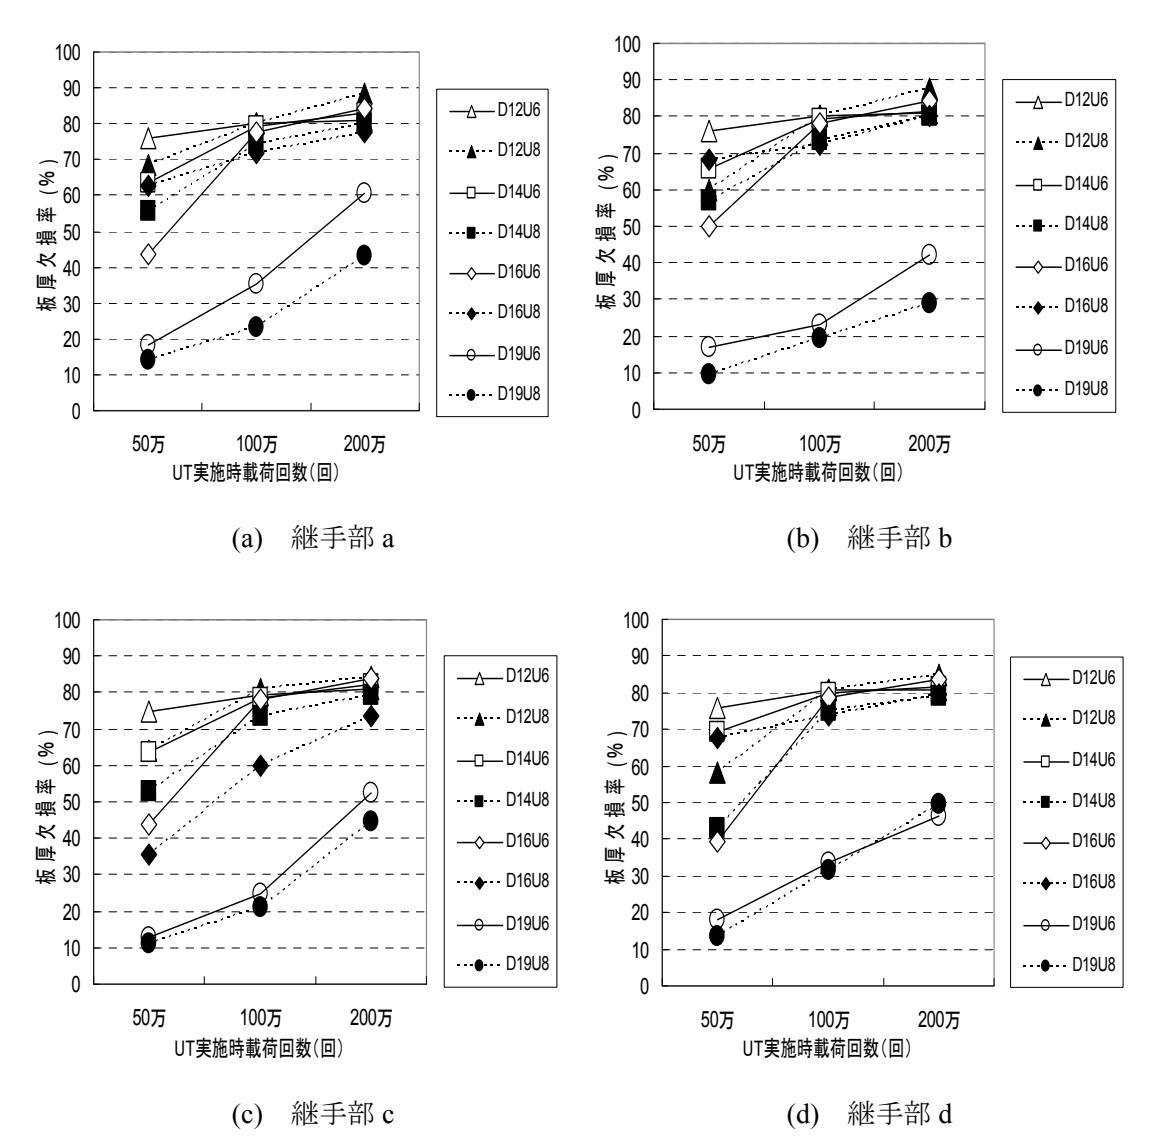
図-2.3.20(1) UT 推定による載荷回数と板厚欠損率の変化

また,図-2.3.17~19に示した板厚の欠損率の推計結果を,載荷回数毎に整理して推移を比較したものを図-2.3.20に示す。

き裂範囲 z をデッキプレート板厚で無次元化した板厚欠損率は, 載荷回数に依らず総じて デッキプレート板厚が大きいほど小さくなる傾向がみられ, デッキプレートの板厚増による デッキプレート貫通きれつの進展抑制効果が認められる。特に D19 では他のケースに比べ て板厚欠損率は著しく小さい。

D19以外のケースでは載荷回数 100 万回時点ですでに板厚の欠損率が 70%程度以上に達 しており、デッキプレート貫通に至る直前の段階といえる。また載荷回数 100 万回以降はそ れ以前と比較して板厚欠損率の増加は小さく、デッキプレート貫通に至る前段階で載荷回数 に対するき裂進展速度が鈍化する傾向が認められる。

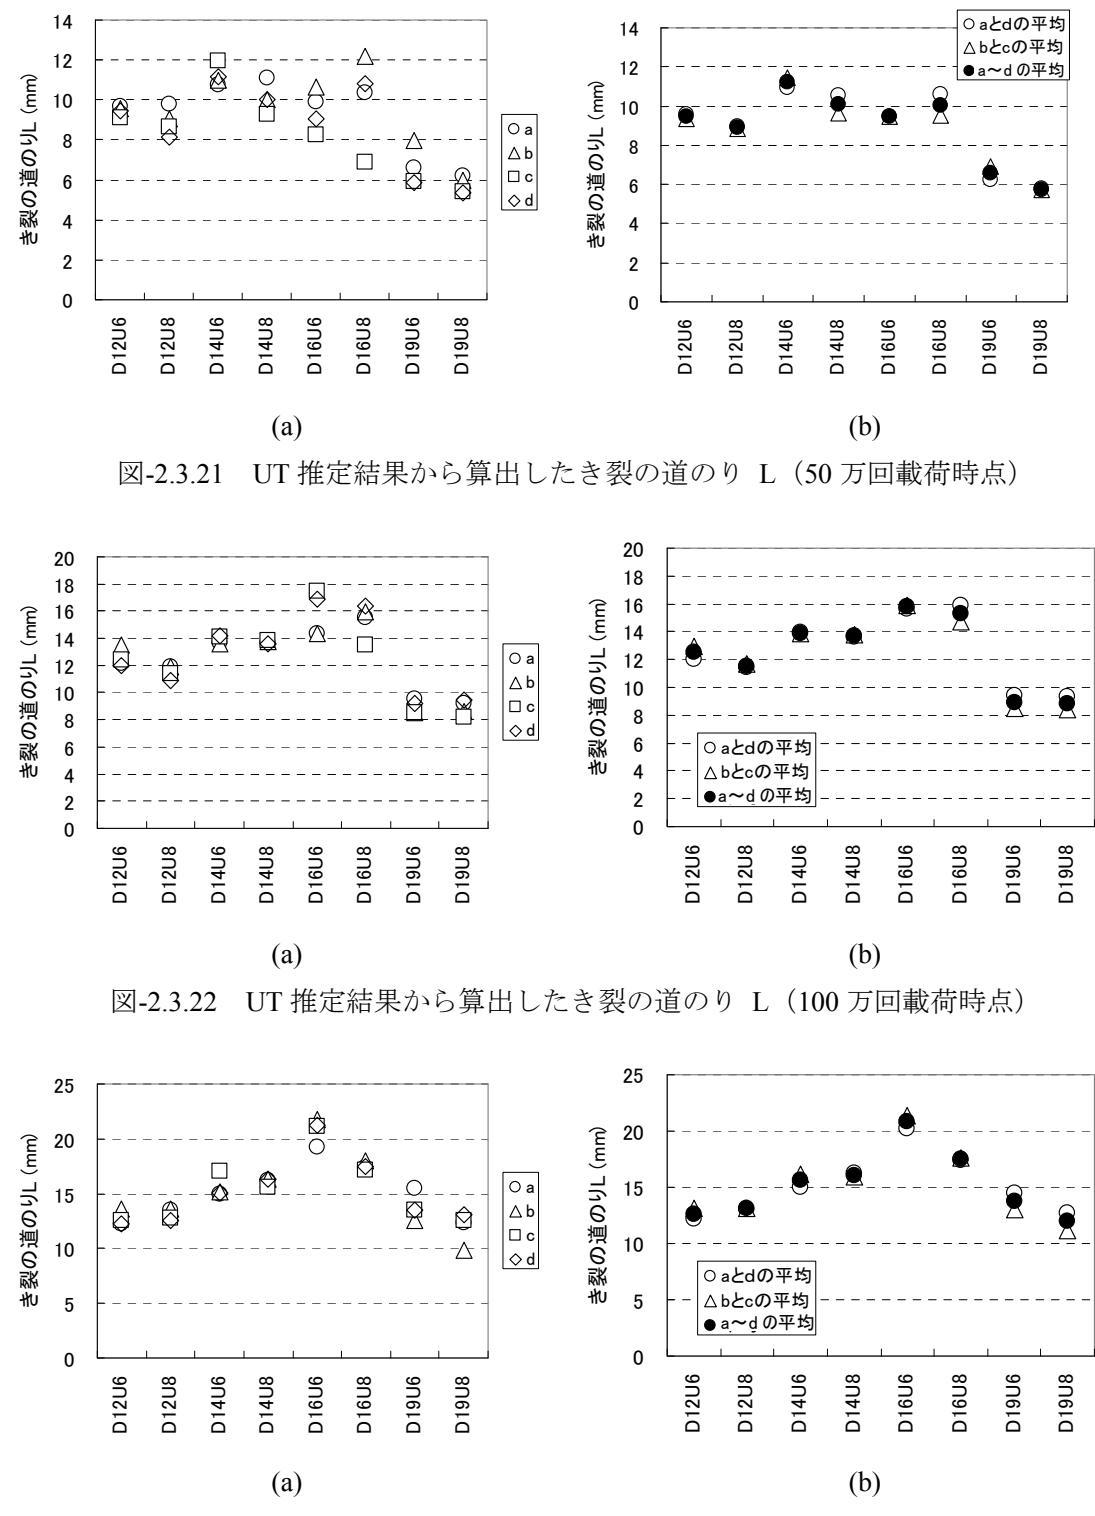
図-2.3.23 UT 推定結果から算出したき裂の道のり L (200 万回載荷時点)

き裂の道のりLの推定結果を表-2.3.15~17, 図-2.3.21~23 に示す。

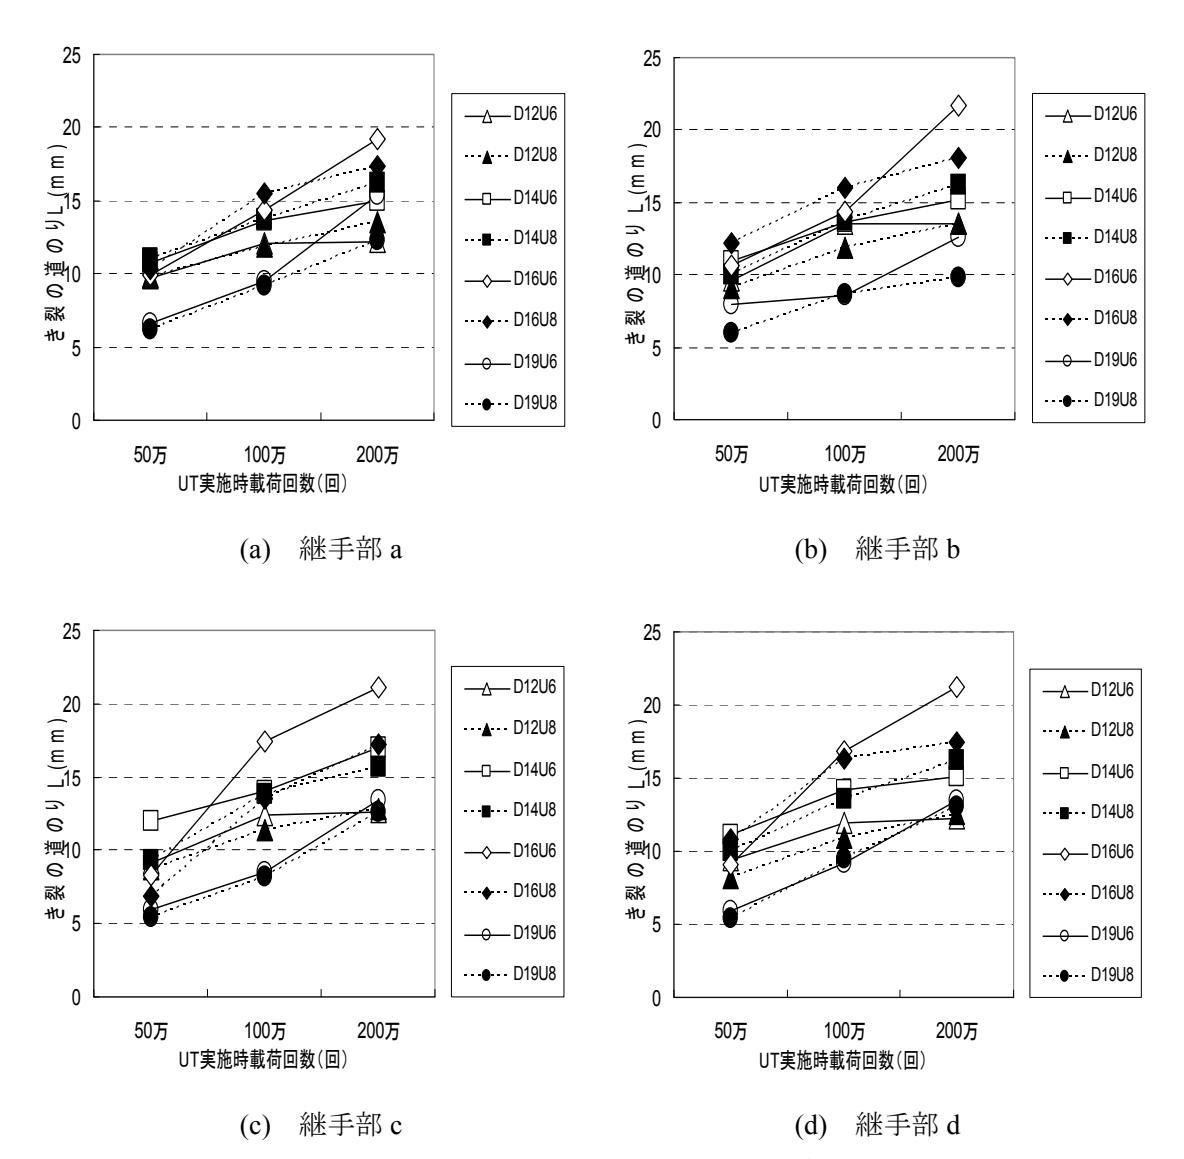
図-2.3.24(1) UT 推定による載荷回数とき裂の道のりLの変化

また、図-2.3.21~23 に示したき裂の道のりLの推計結果を、載荷回数毎に整理して推移を比較したものを図-2.3.24 に示す。

き裂の道のりLは,基本的に溶接ルート付近からデッキプレート上方に向かって斜めに 進展するき裂の進展長さを代表させるために定義した値である。そのためき裂範囲y,き裂 範囲zと進展の傾向やデッキプレート板厚,トラフリブ板厚との関係は概ね同様な傾向とな っている。

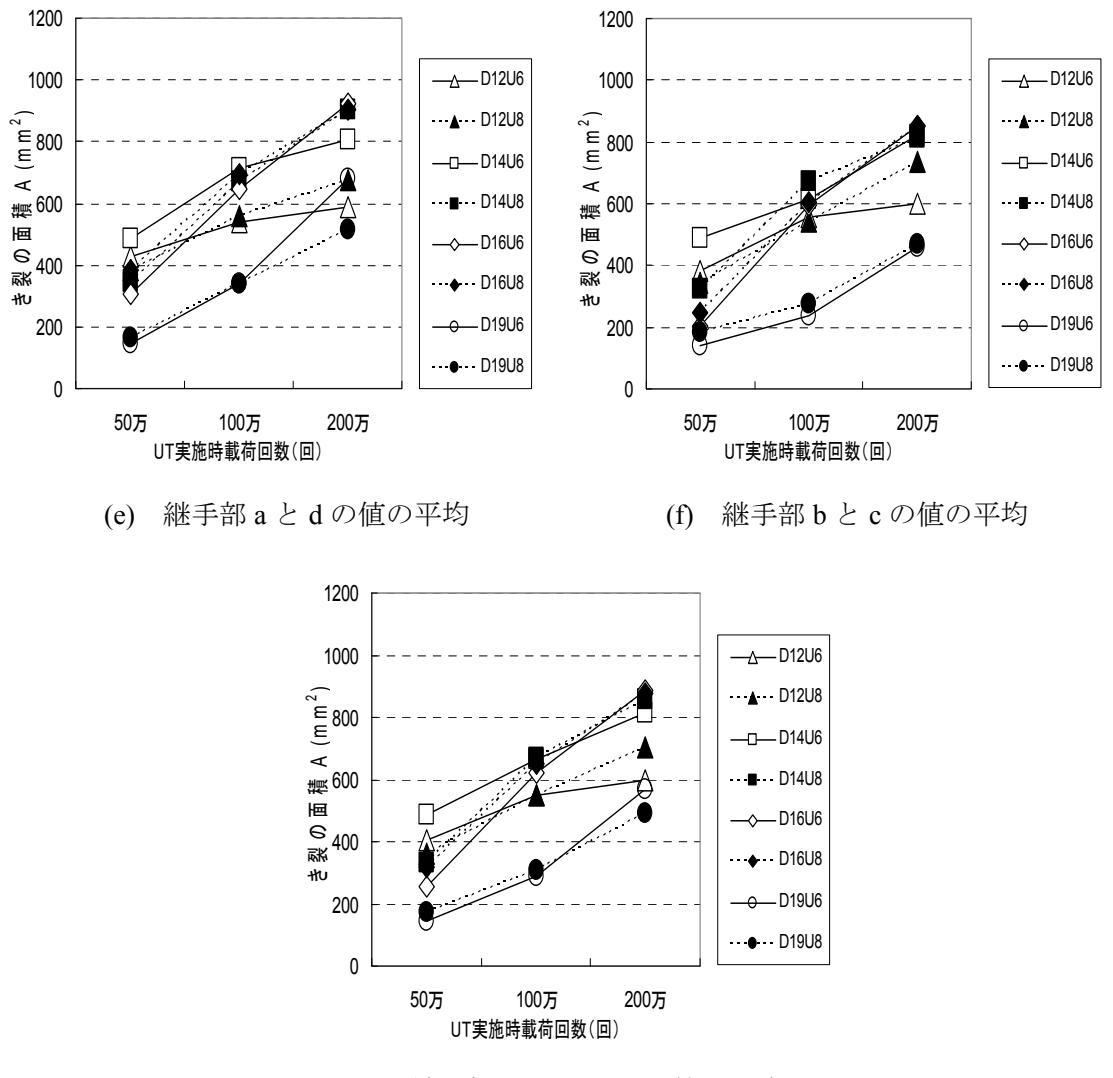
(g) 継手部 a, b, c, dの値の平均図-2.3.28(2) UT 推定による載荷回数とき裂の面積 A の変化

また,図-2.3.25~27 に示したき裂の面積 A の推計結果を,載荷回数毎に整理して推移を比較したものを図-2.3.28 に示す。

載荷回数によらず各ケースともやや溶接線毎のばらつきがみられる。載荷回数 200 万回時 点では、D16 以下のケースではデッキプレート板厚が大きいほどき裂面積も大きくなってお り、D19 は他のケースに比べて顕著にき裂面積は小さい。き裂範囲 x と z の拡大傾向より D19 では載荷回数 200 万回以降の載荷継続によってき裂範囲はさらに拡大するものと考え られる。
以上より,一定荷重振幅の繰り返しによって,デッキプレート貫通方向に拡大するき裂は, はじめは比較的急速に拡大したのち,ある程度板厚欠損が進んだ段階からやや進展速度が鈍 化するような進展の特徴を有するものと考えられる。

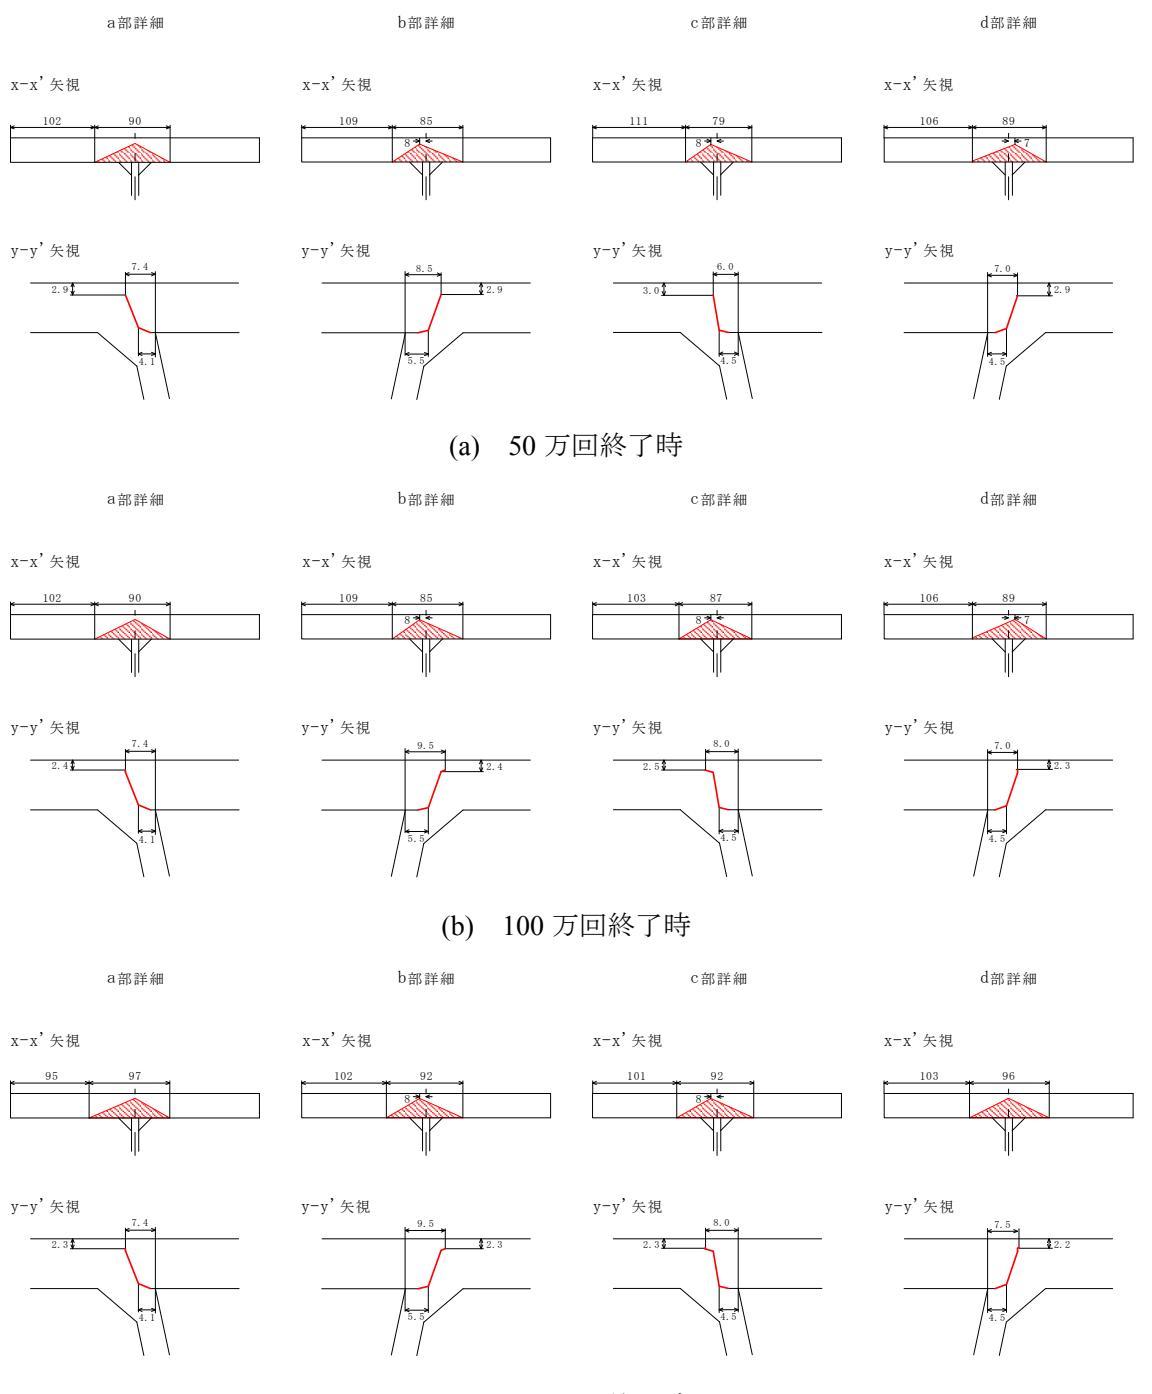
図-2.3.29 き裂の発生と進展の推定結果(D12U6)

そして, D16以下に比べて D19は, き裂の進展が顕著に抑制されており, 載荷回数 200 万回時点では板厚欠損率も他のケースに比べて小さく, 板厚欠損が進んだ段階以降に見られ るき裂速度の鈍化段階に至る前に実験を終了したものと考えられた。 UT 結果から推定されたき裂進展の状態を図化したものを図-2.3.29~36 に示す。なおき裂の範囲はき裂面積の推定方法と同様にき裂の道のり最大位置とき裂の範囲 x の両端を直線で結ぶ三角形状として図化した。

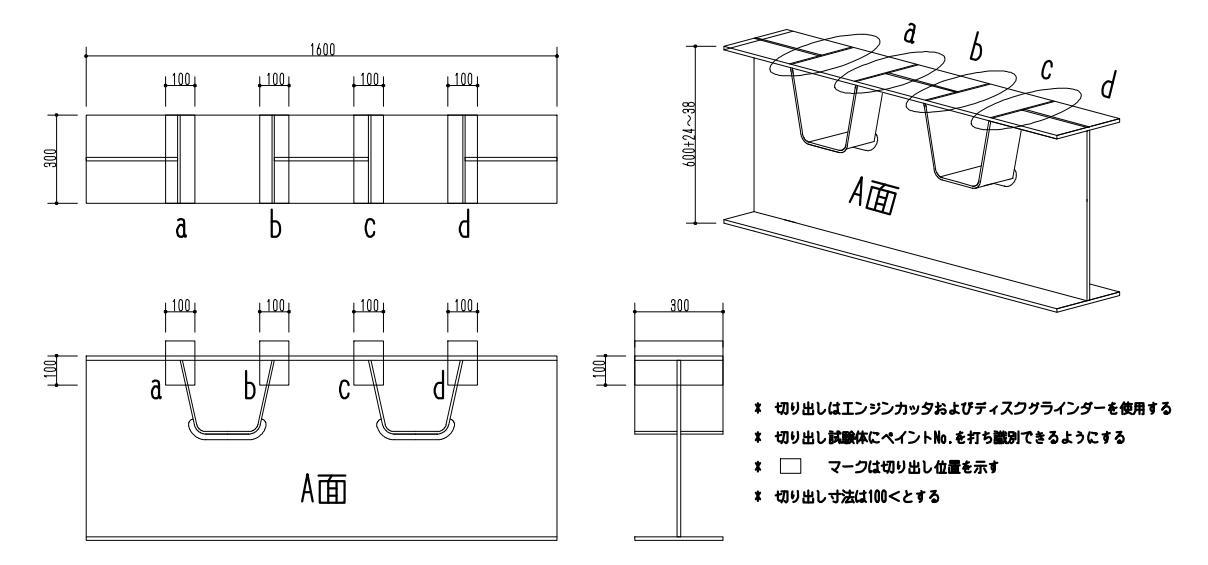
図-2.3.37 供試体切り出し加工図

疲労試験の途中段階での超音波探傷試験結果からのき裂進展状況の推定の妥当性の確認 とき裂の起点や進展の状況を確認するために,定点繰返し載荷を200万回終了後に,低温脆 性破壊させ破面の調査を行った。

破面調査は、図-2.3.37 に示すように供試体を切断したのち、き裂面が境界となるよう低 温で脆性破壊させた。

なお、本実験では載荷試験完了段階で全てのケースでき裂がデッキプレートとトラフリブ の縦方向溶接ルート付近からデッキプレート内部を上方に向かって進展していることが超 音波探傷試験で確認されていたが、き裂はデッキプレート上面までは進展していないことを 確認している。

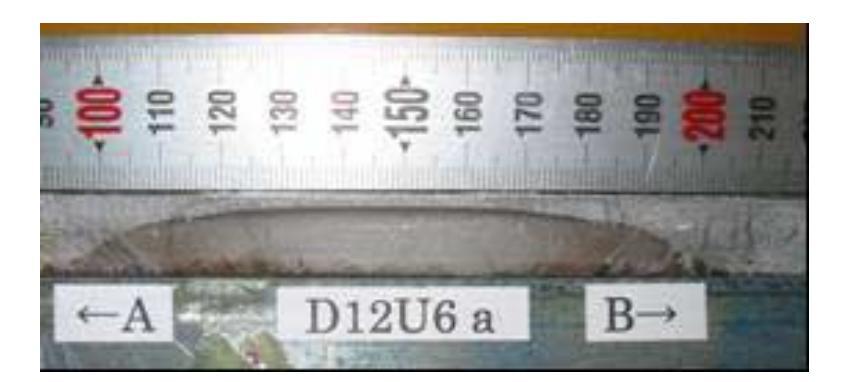
写真-2.3.1 破壊後の破面の例

写真-2.3.1 及び2に実験後の破面の例とき裂面の位置のイメージを示す。本実験ではビー チマーク試験を行っていないため破面には載荷回数との関係を明確に示す特徴は現れてい ないが,き裂範囲の形状や表面の性状からは横リブ位置付近を起点として放射状にき裂範囲 が拡大したものと考えられる。

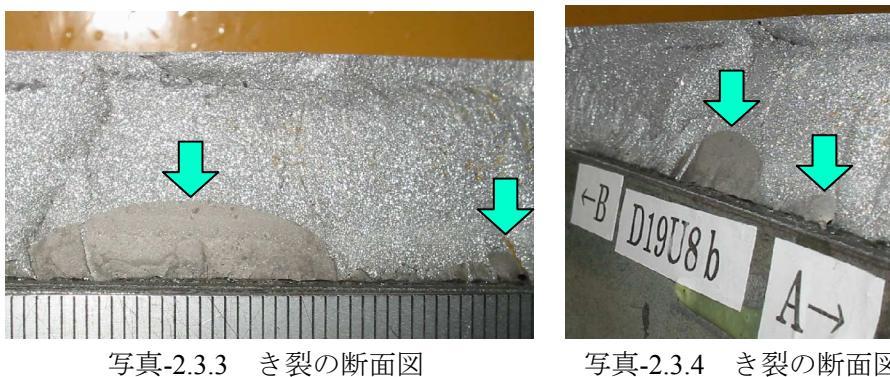
写真-2.3.4 き裂の断面図

写真-2.3.3 及び4に、D19U8の破面の例を示す。この例では複数のき裂が同時に発生拡大 していたことが疑われる。このように供試体によってはき裂の起点が必ずしも1箇所でない ケースが一部みられたが,き裂が一体化していない場合にはより大きいものを代表として整 理した。

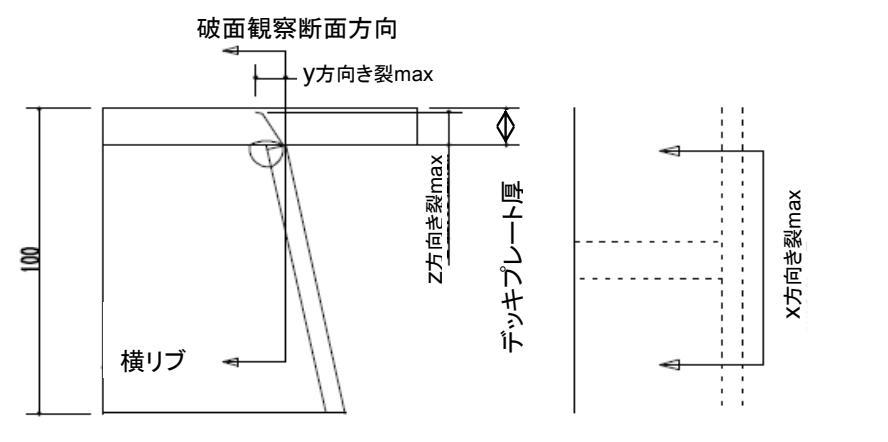
図-2.3.38 き裂範囲の計測要領

破壊後に暴露されたき裂面の観察とき裂範囲の寸法等の計測を行った。図-2.3.38 及び 39 にき裂範囲の計測方法の概要を示す。

デッキプレート下面位置から上方へのき裂高さ(Z),トラフリブ方向のき裂範囲寸法(X), デッキプレートとトラフリブの縦方向溶接のルート位置からデッキプレート面方向にトラ フリブ軸と直交方向の進展長さ(Y)として各供試体の計測を行った。

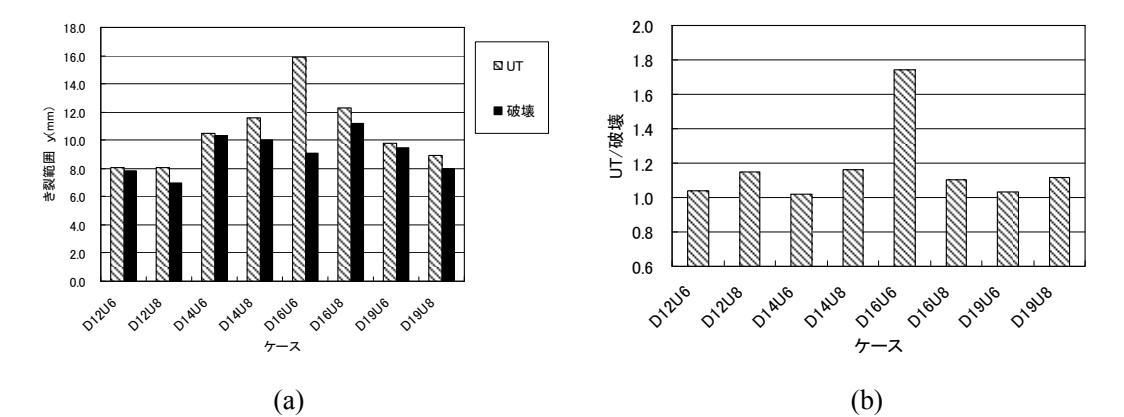
図-2.3.47 UT 推定結果と破壊試験結果の比較(き裂範囲 y)

200 万回の繰り返し載荷試験の終了直後に実施した超音波探傷試験からの推定き裂範囲 と試験後の破面観察で特定したき裂範囲の比較を行った。

その結果,超音波探傷試験からの推定結果と破面観察結果はほとんどのケースでよい一致 を示した。特にデッキプレート内部へのき裂進展深さ(z)については両者の結果はほぼ一 致しており,超音波探傷試験によってデッキプレート貫通き裂の板厚内部への高さ方向の進 展深さは精度よく推定できる可能性が高いことが示された。
