第2章 定点載荷疲労試験

2.1 概要

国土技術政策総合研究所では、自動車荷重の移動によって特に応力状態が複雑に変化す ることが想定される横リブの交差部のトラフリブとデッキプレートの縦方向溶接継手を対 象として、デッキプレートとトラフリブの板厚の組み合わせとデッキプレート貫通き裂に 対する疲労耐久性の関係について定点疲労試験と数値解析による検討を行った。

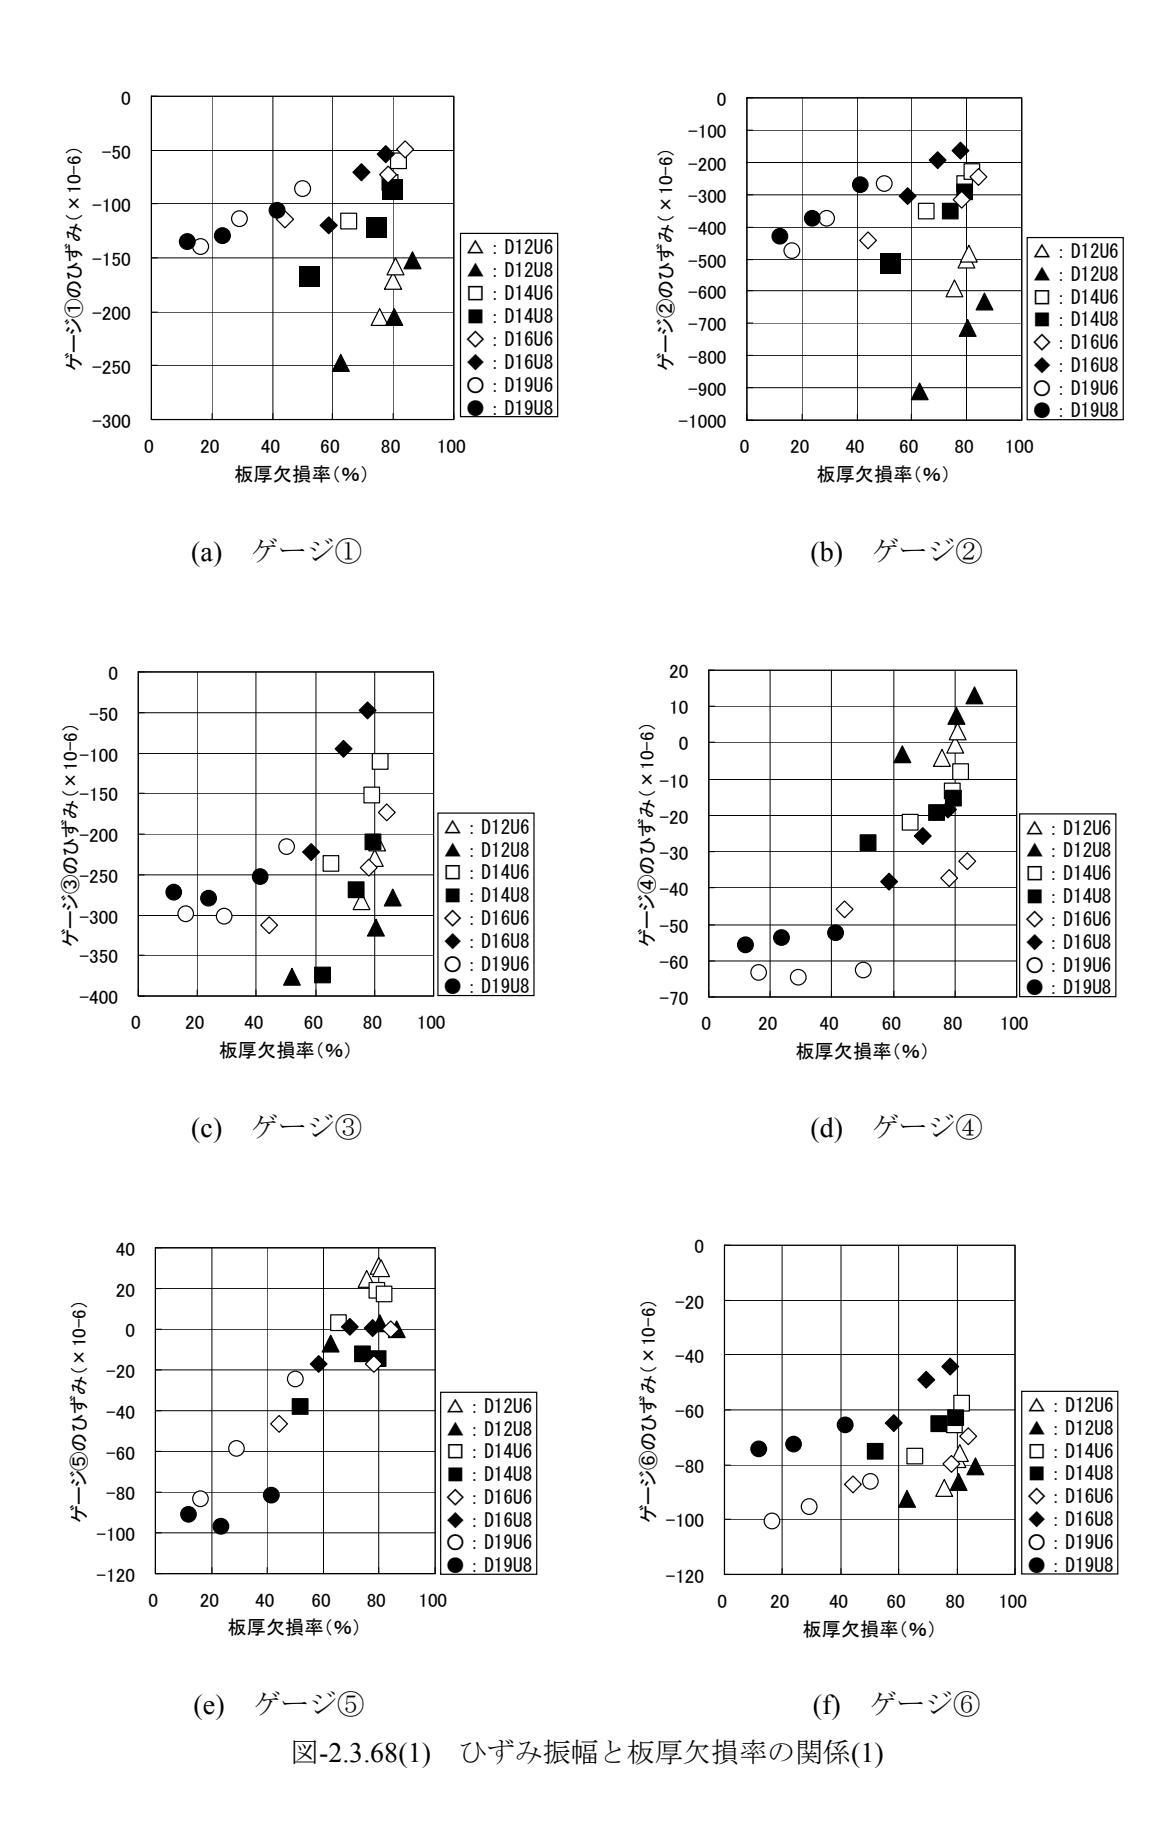
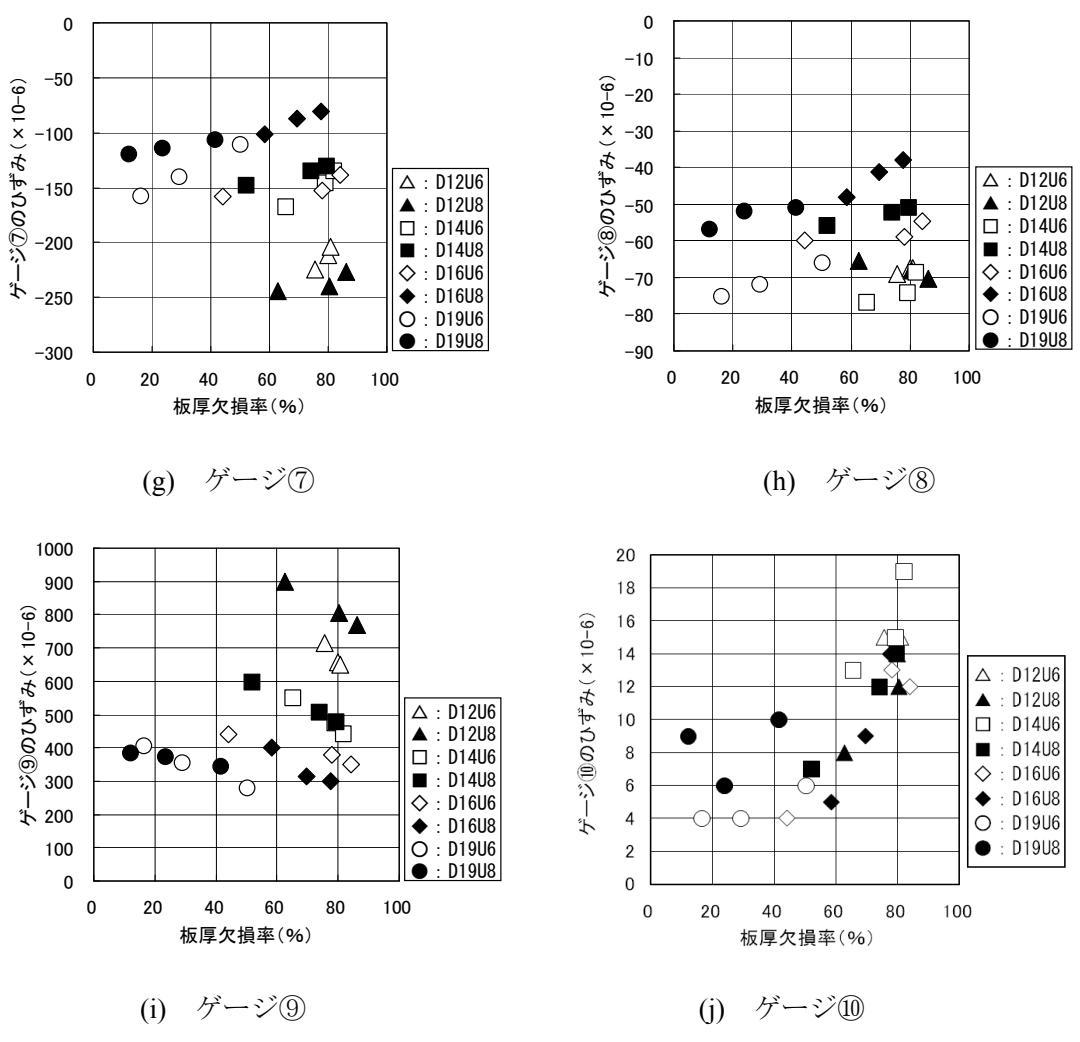
図-2.3.68(2) ひずみ振幅と板厚欠損率の関係(2)

図-2.3.68 に, 全てのゲージについて UT による推定板厚欠損率とそのときのひずみ振幅の 関係を示す。

ゲージ①,②,⑤,⑥,⑦,⑨ではそれぞれのケースについて比較的,板厚欠損率に応じて ひずみ振幅に変化が生じる関係が現れている。

そのうち、ゲージ①、②、⑥、⑦、⑨ではデッキプレートとトラフリブの板厚の組み合わ せによって、板厚欠損率に対応したひずみ振幅の値に差があり、デッキプレートとトラフリ ブいずれも板厚が大きいほどひずみ振幅が大きく、板厚欠損率が大きくなるにつれてその差 は小さくなるため欠損率の変化に対するひずみ振幅の値の変化は板厚が小さいものほど大 きくなる傾向が見られる。

一方,ゲージ⑤ではデッキプレートとトラフリブの板厚の組み合わせに依らず,板厚欠損率に対応するひずみ振幅の絶対値が近似する結果となっている。そして板厚欠損率が80% 程度までき裂が進展するとケースによらずひずみ振幅が現れなくなるものと推測され,ゲージ⑤の位置ではき裂の進展に伴う耐荷力機構の変化によって応力負担されなくなるものと 考えられる。 以上のように、デッキプレートの板厚とトラフリブの板厚の組み合わせによらず、同じ位 置で計測されるひずみ振幅の変化傾向は推定されたき裂の進展に程度に対応して概ね一致 したものとなる。このことから、各ケースともき裂進展過程は現象的にほぼ一致しているも のと考えられる。

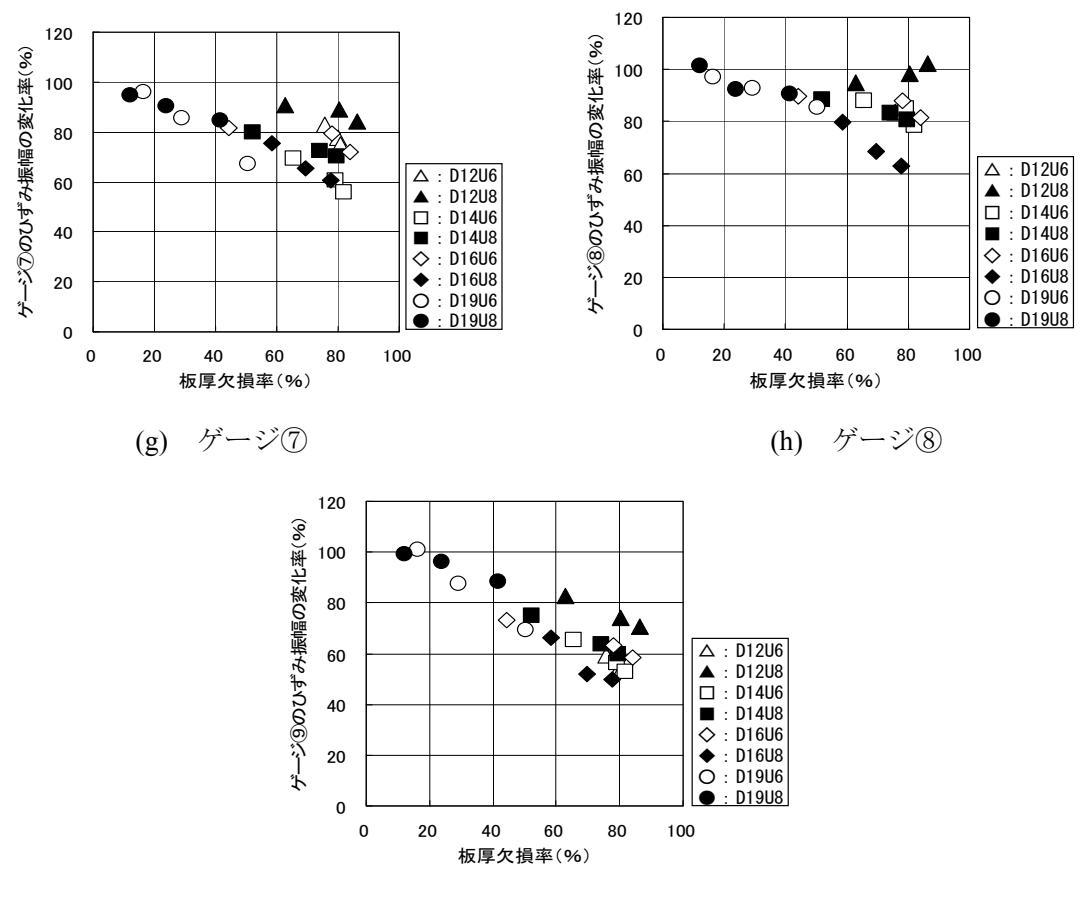
図-2.3.78(2) ひずみ振幅の変化率と板厚欠損率の関係(2)

結果を図-2.3.69~77 に示す。また板厚欠損率とひずみ振幅の初期状態からの変化率の対応関係を図-2.3.78 に示す。

以上より、ゲージ①、②、⑤、⑥、⑦、⑨では、板厚欠損率と各ゲージの初期状態からの ひずみの変化率には強い相関が見られる。

特に、ゲージ①、②、⑤、⑨では、板厚欠損率が比較的小さい領域でも、板厚欠損率に応 じて初期状態からのひずみ変化率が明確に変化することから、デッキプレート貫通型き裂が 発生した後、比較的早い段階でき裂発生前との明確な差が確認できる可能性がある。

またゲージ①,②,③では初期状態では安定したある程度の規模のひずみ振幅が計測され、 かつ板厚欠損率が 50%を越える段階では、ひずみ振幅が初期状態の 50%程度に顕著に減少 することからき裂の進展状態の推定に有効な情報を与えうるものと考えられる。

一方,ゲージ⑤,⑥は,初期段階よりひずみ振幅の値が小さく,その値の低減程度から板 厚欠損の進展程度を特定することは困難が予想される。しかしゲージ⑤はひずみ振幅が板厚 欠損率が大きくなるとその値がゼロに近似したり初期と正負が逆転することから,これによ り鋼床版としての耐荷力機構に致命的な板厚欠損を生じているか否かの推定に有効と考え られる。 2.3.7 疲労試験結果のまとめ
