国土交通省国土技術政策総合研究所  
つくば市**通学児童の安心感が向上し、車両速度が低下するなど効果が確認されました****～二の宮小学校通学路の交通安全対策の社会実験結果～**

国総研とつくば市では、**つくば市立二の宮小学校の通学路**において、つくば中央警察署の協力の下、交通安全対策の社会実験を実施しました。その結果、**通学児童の安心感の向上、対策実施箇所における車両の走行速度の低下、ドライバーの安全運転意識の向上**などが確認されました。

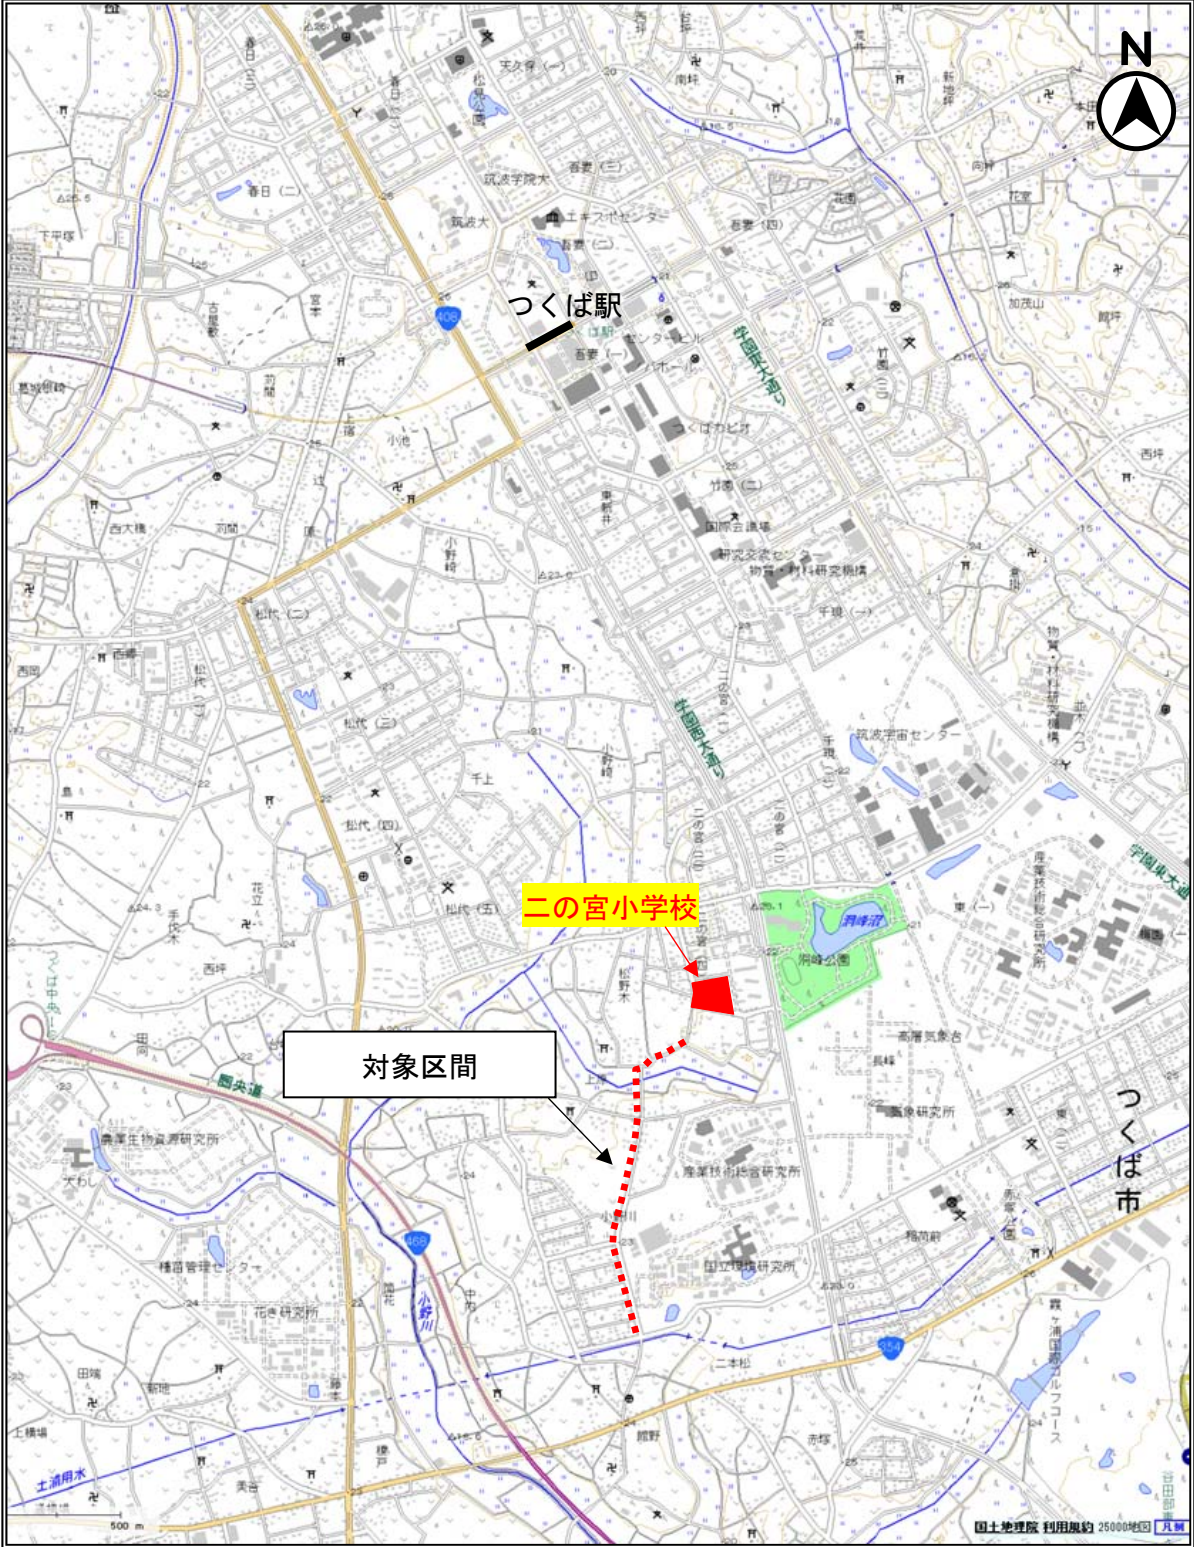
社会実験を行った区間

社会実験は、つくば市松野木地内～つくば市小野川地内までの約 1.3 kmの区間で行いました。

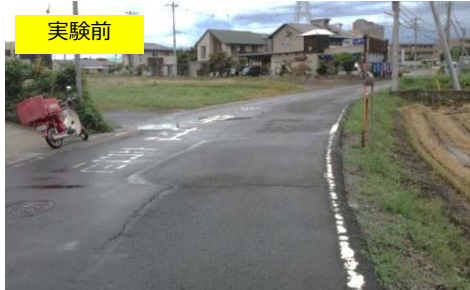
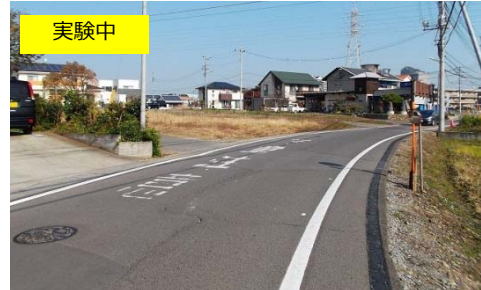
路側帯の拡幅

道幅が狭く人と車が混在する空間における歩行者の安全確保のため、**白線を移動させて歩く部分を広くしたり、歩く部分を緑色に着色したりする等の対策を実施しました。**

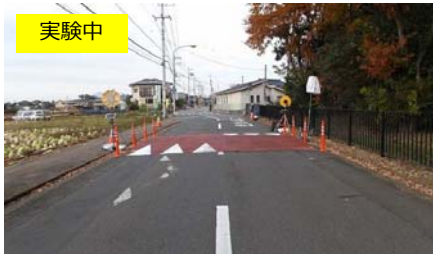
直線的で車両の速度が他と比べ高い区間で、車両の速度を抑制するための対策を実施しました。その結果、**ハンプ**設置区間では、約9km/hの**速度低下**が確認されました。また、**シケイン**設置区間では、車両同士の**すれ違いの際の減速**が確認されました。

路面を盛り上げたハンプの設置

なお、シケインにおいて歩く部分の幅が不十分であるとの意見があったこと、ハンプにおいて衝撃が大きすぎると感じたとの意見があったこと等を踏まえ、実際の対策ではこれらの形状が見直されました。

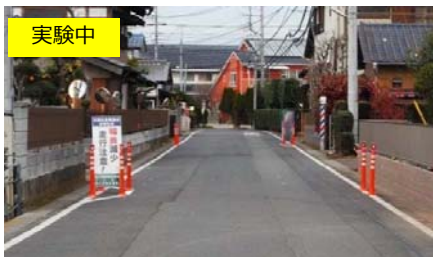
車の通行部分を屈曲させたシケインの設置

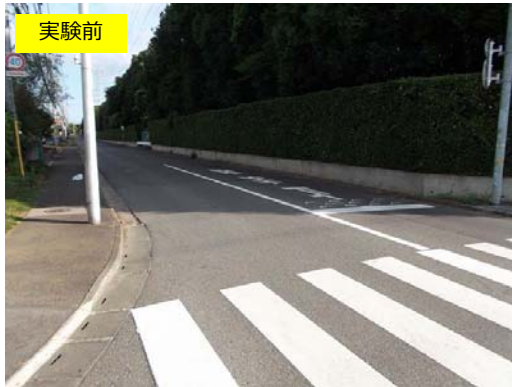
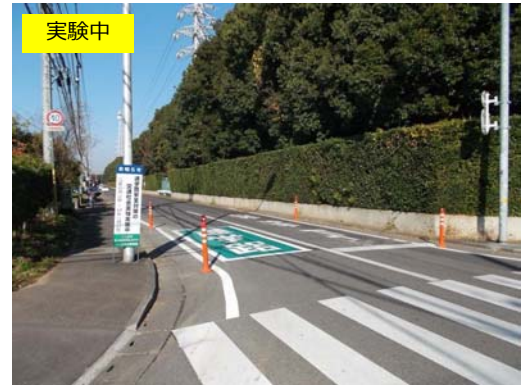
地域外からの通り抜け車両対策として、通過車両流入部において、**狭さくの設置**と、路面に**注意喚起の表示**を行いました。

狭さく、  
路面表示  
の設置

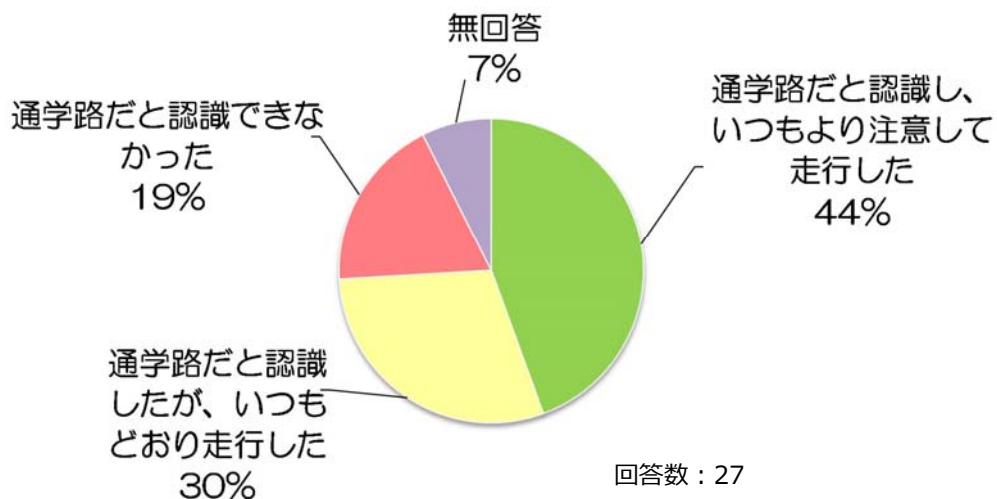
当該区間走行中のドライバーを対象としたアンケート結果では、44%のドライバーが、「**通学路だと認識し、いつもより注意して走行した**」と回答しました。

質問：（流入部の狭さく、路面表示を行いました）  
設置した路面表示を見てどう思いましたか。
