## 津波浸水シミュレーション結果の出カイメージ

河川研究部 海岸研究室

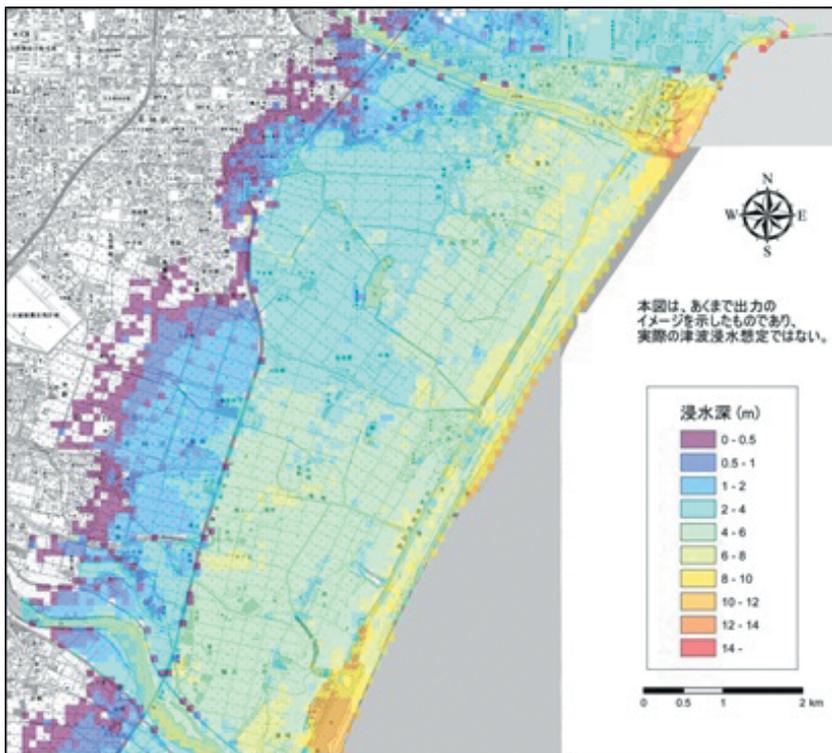
平成 23 年東北地方太平洋沖地震による津波の被害を踏まえ、津波の被災地域における復旧・復興計画の策定等を支援するため、津波浸水シミュレーションの手引きを作成しました。当該シミュレーションは、「津波防災地域づくりに関する法律」に基づく津波浸水想定\*（最大クラスの津波による浸水の区域および水深）を設定する際に活用されます（上図は、あくまで出カイメージのサンプルです）。

\*津波浸水想定は、警戒避難体制の整備や土地利用の規制といった各種施策を効果的に組み合わせるための基礎情報になります。
