木造3階建て学校の実大火災実験（準備実験）

建築研究部 防火基準研究室 室長 (博士(工学)) 成瀬 友宏 主任研究官 (博士(工学)) 仁井 大策
基準認証システム研究室 室長 深井 敦夫 研究官 横田 圭洋

(キーワード) 木造3階建て学校、実大火災実験、火災安全性

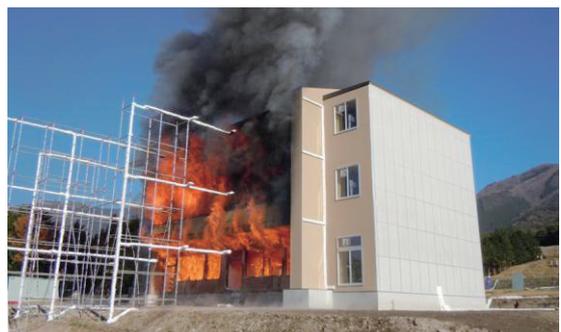
写真 2階に延焼した点火後137分時点の様子

出火階（1階）から2階への延焼は、2階床を通じて点火後約129分に起き、3階への延焼は、点火後約139分に外部開口を通じて起きた。3階への延焼が確認できた後、点火後142分の時点で消火を開始した。
