## 海洋レーダがとらえた紀伊水道に進入する津波

沿岸環境・防災研究部 沿岸域システム研究室

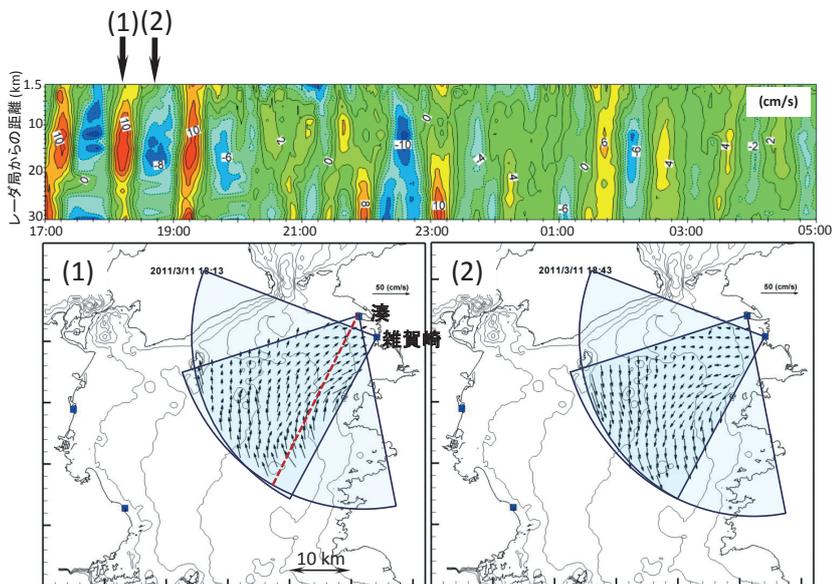
東北地方太平洋沖地震で発生した津波が紀伊水道に進入する様子を和歌山県に設置した2局の海洋レーダを使って面的にとらえることに成功しました。上図は、湊局に向かってくる流速成分（下左図破線に沿う成分）の時間変化を示しています。沖合から津波が3回押し寄せた後、翌日にかけて水道内には副振動が発達しました。下図は、第2波の押し波（左）と引き波（右）による流速分布です。沖合から進入した津波は等水深線に直行するよう岸に到達していることがわかります。現在、当研究室では海洋レーダにより得られる面的な津波情報を津波減災に役立てる技術を開発しています。
