# CCTV カメラ画像から地震被害を検出するシステムの開発

社会資本マネジメント研究センター 社会資本情報基盤研究室

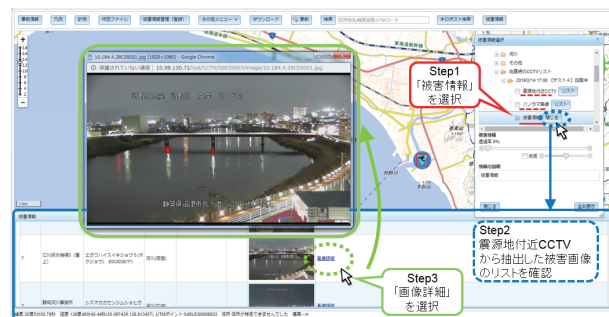
図-1 通信試験後のDiMAPS画面

DiMAPSとは、現場から災害情報を収集して、地図上にわかりやすく表示することができるGISである。本システムで2019年2月14日にDiMAPSと通信試験した際に、閲覧した画面を図-1に示す。本システムで作成する画像については、画面右側から「被害画像」のレイヤを選択すると、本システムで差分を検出したCCTVカメラのサムネイル画像の一覧が画面の下段にリストアップされる。詳細に確認したいCCTVカメラ画像の「画面詳細」を選択すると、図-2のように拡大された画像を閲覧可能である。被害の可能性が

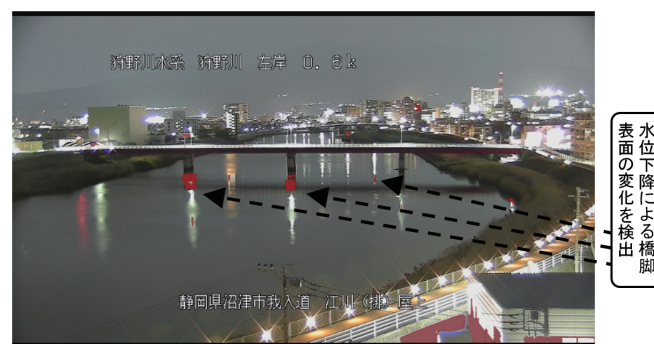
図-2 本システムで作成した画像の例

ある「変化」が検出された領域を赤色で着色する機能を具備している。図-2の例では水位下降による橋脚表面の変化を検出している。
