### 3.4.2 本施工

#### (1) 施工状況

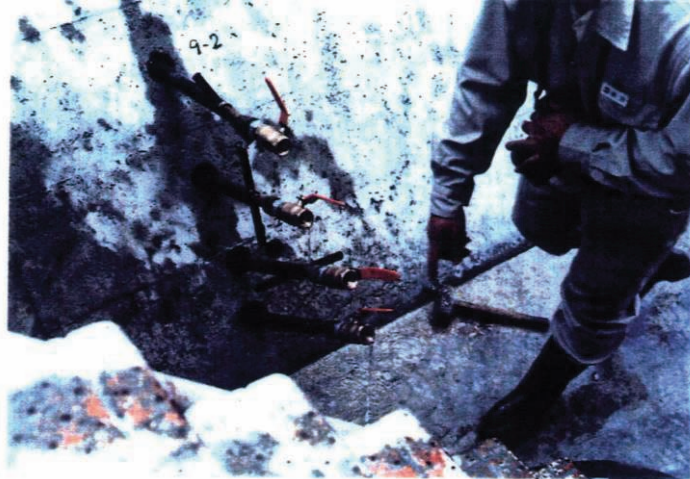
写真 3.6 C工法 水押し通水確認状況

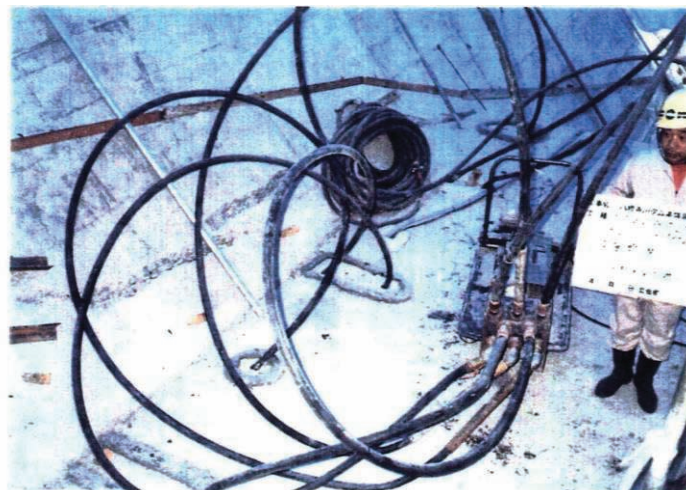
写真 3.7 C工法 温風乾燥工状況

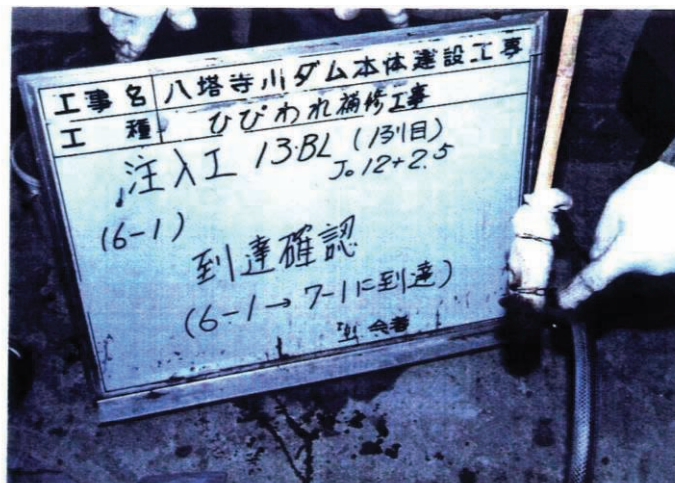
写真 3.8 C工法 樹脂到達確認状況

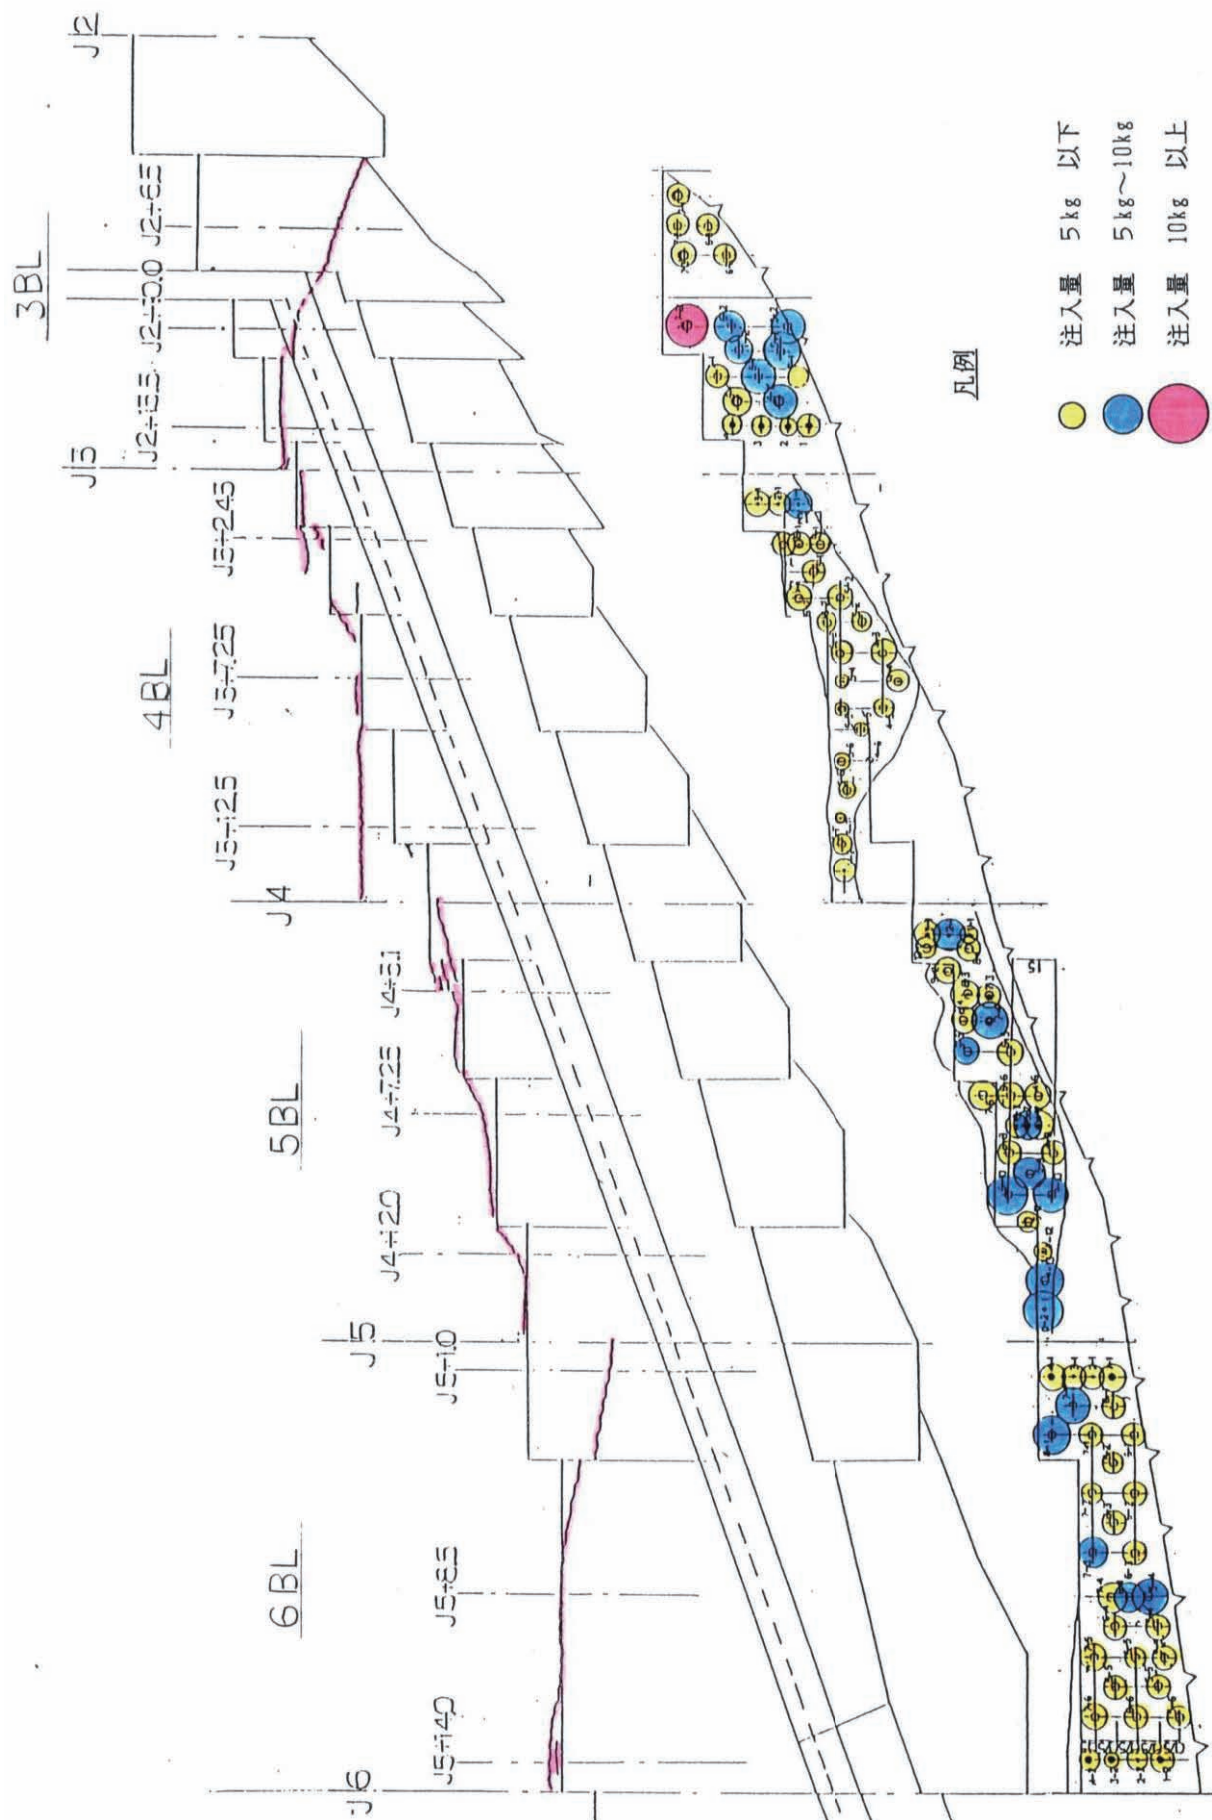
図 3.14 下流フーチング部注入工 注入量マップ(1)

注入量の実績(試験施工分を含む)を図 3.14～15 に示す。施工状況を写真 3.6～8 に示す。

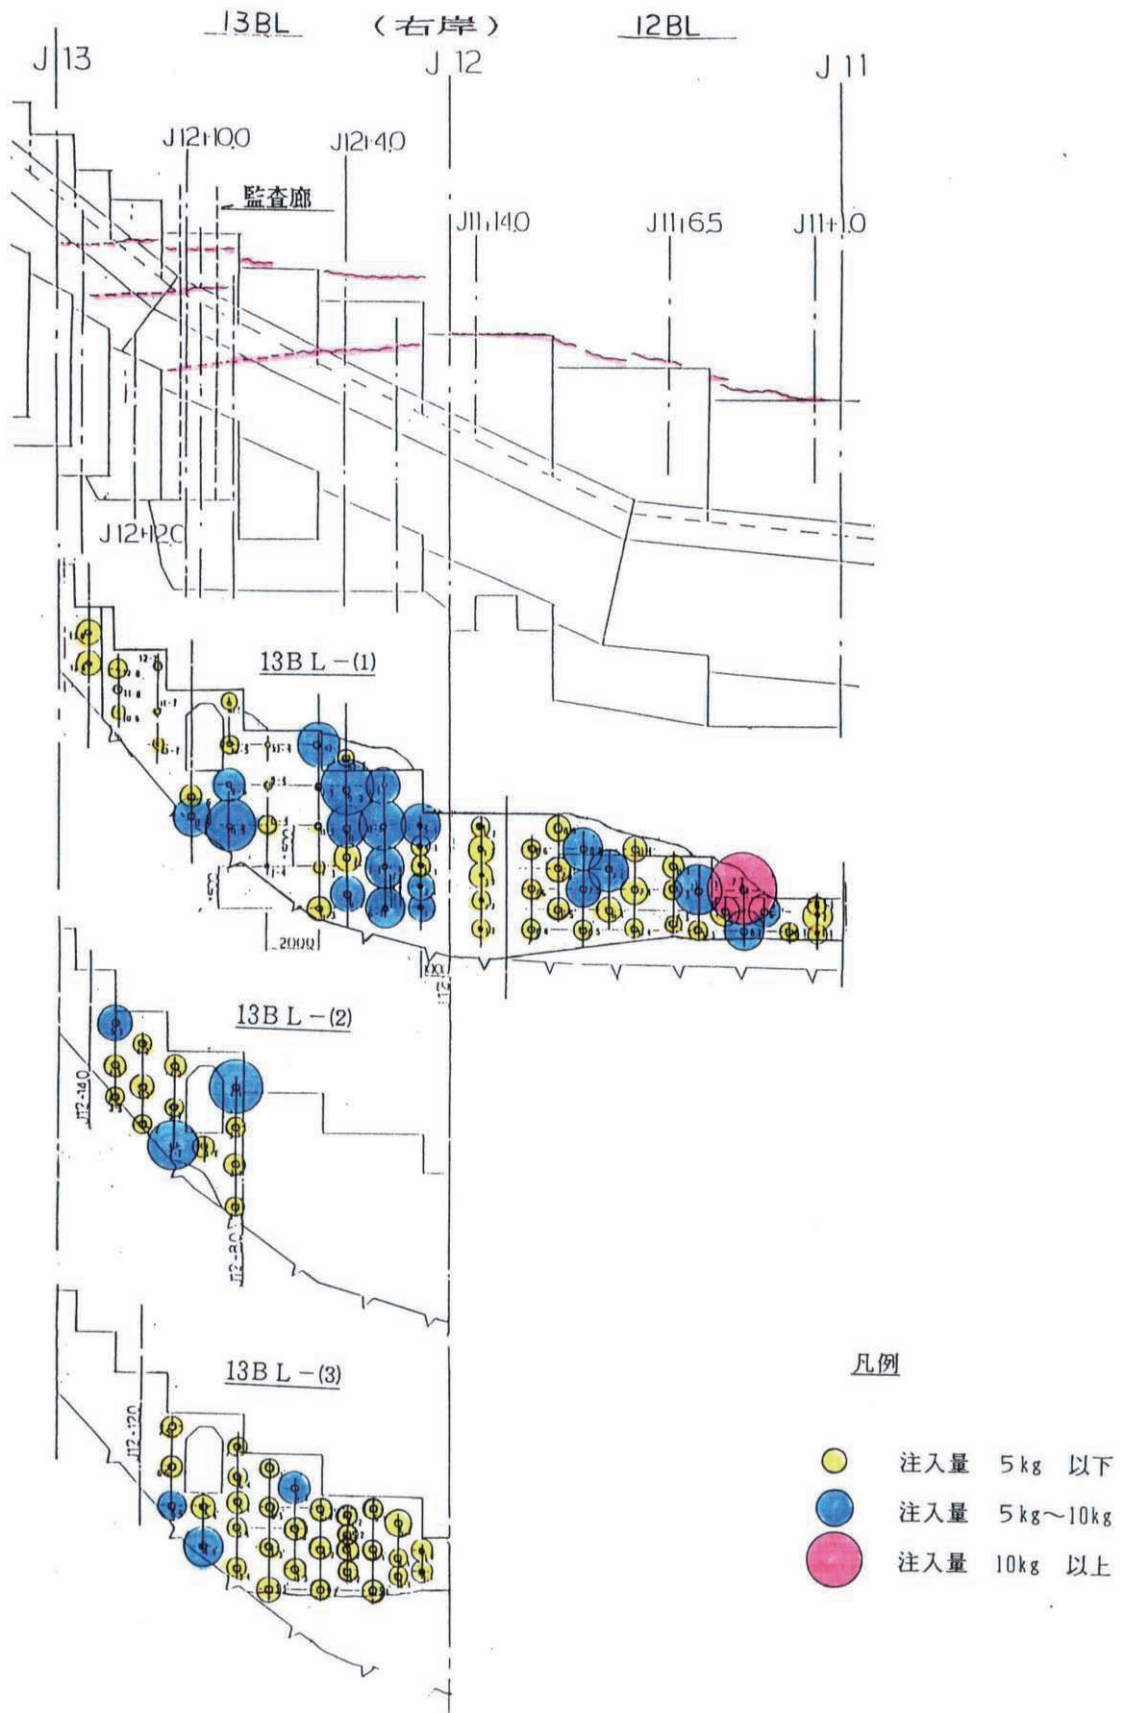
図 3.15 下流フーチング部注入工 注入量マップ(2)
