3.5 補修工事計画

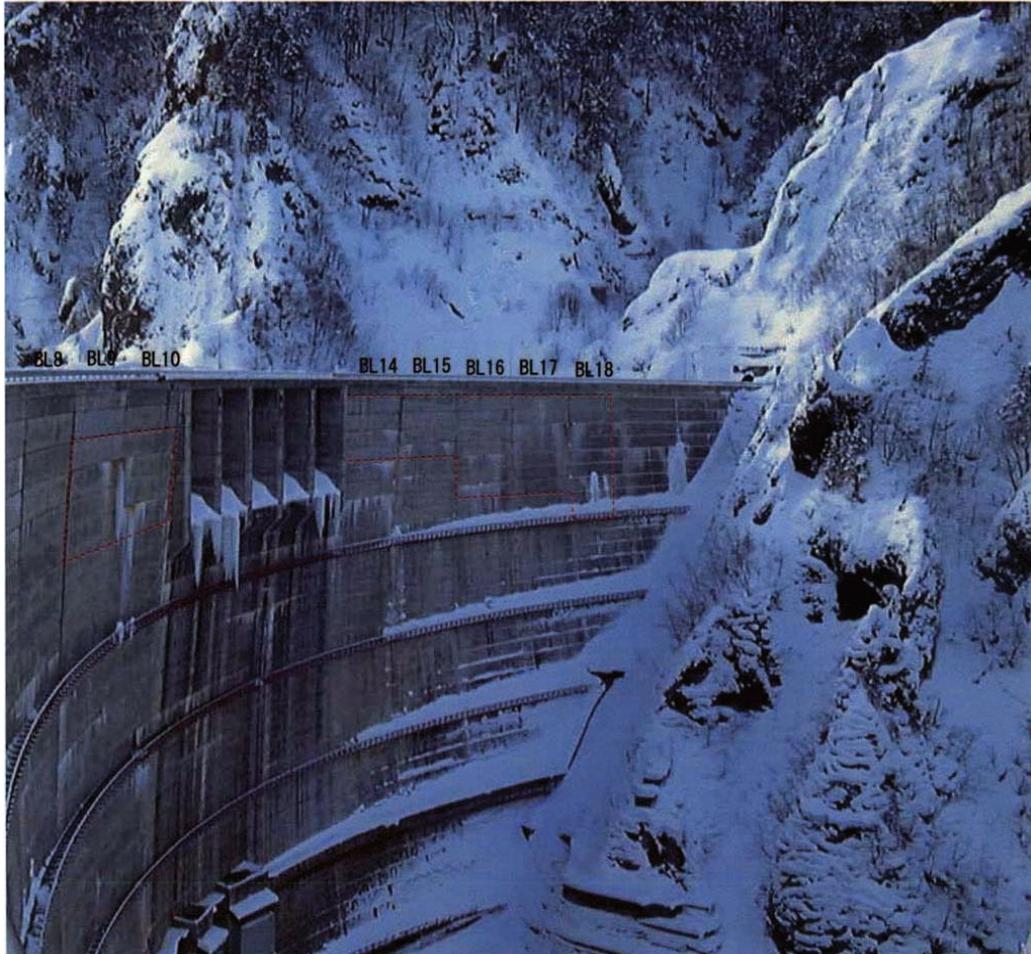
H12. 2. 16撮影 豊平峡ダム下流面全景

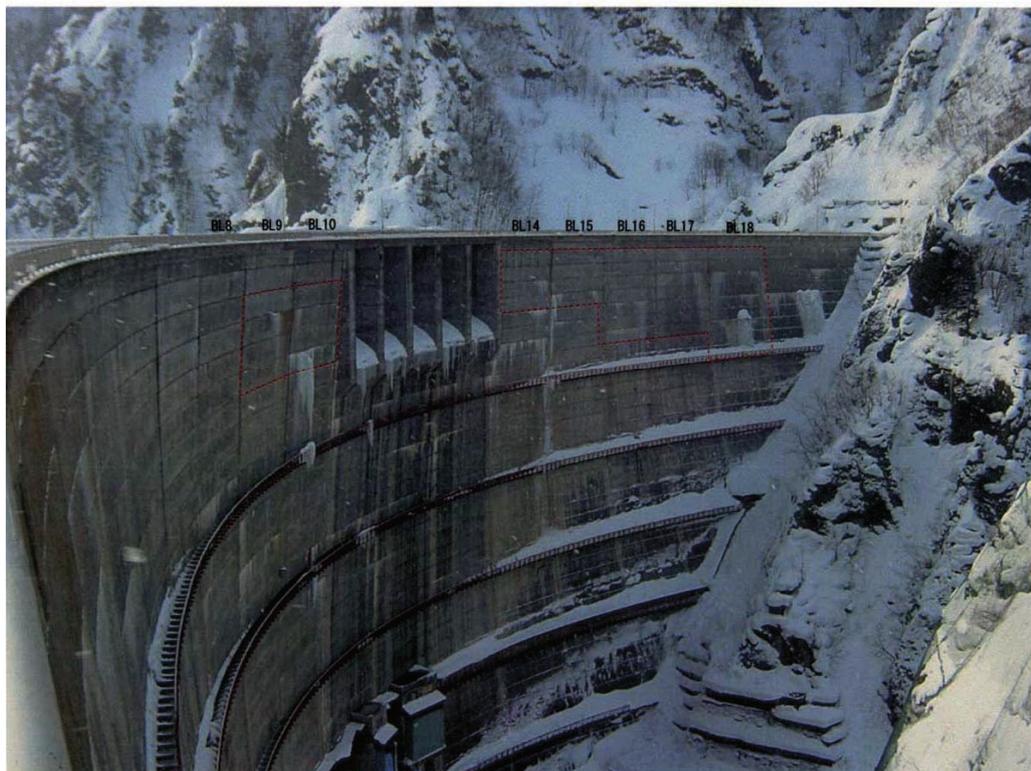
写真 3.12 下流面着氷比較写真

H14. 2. 1撮影 豊平峡ダム下流面全景

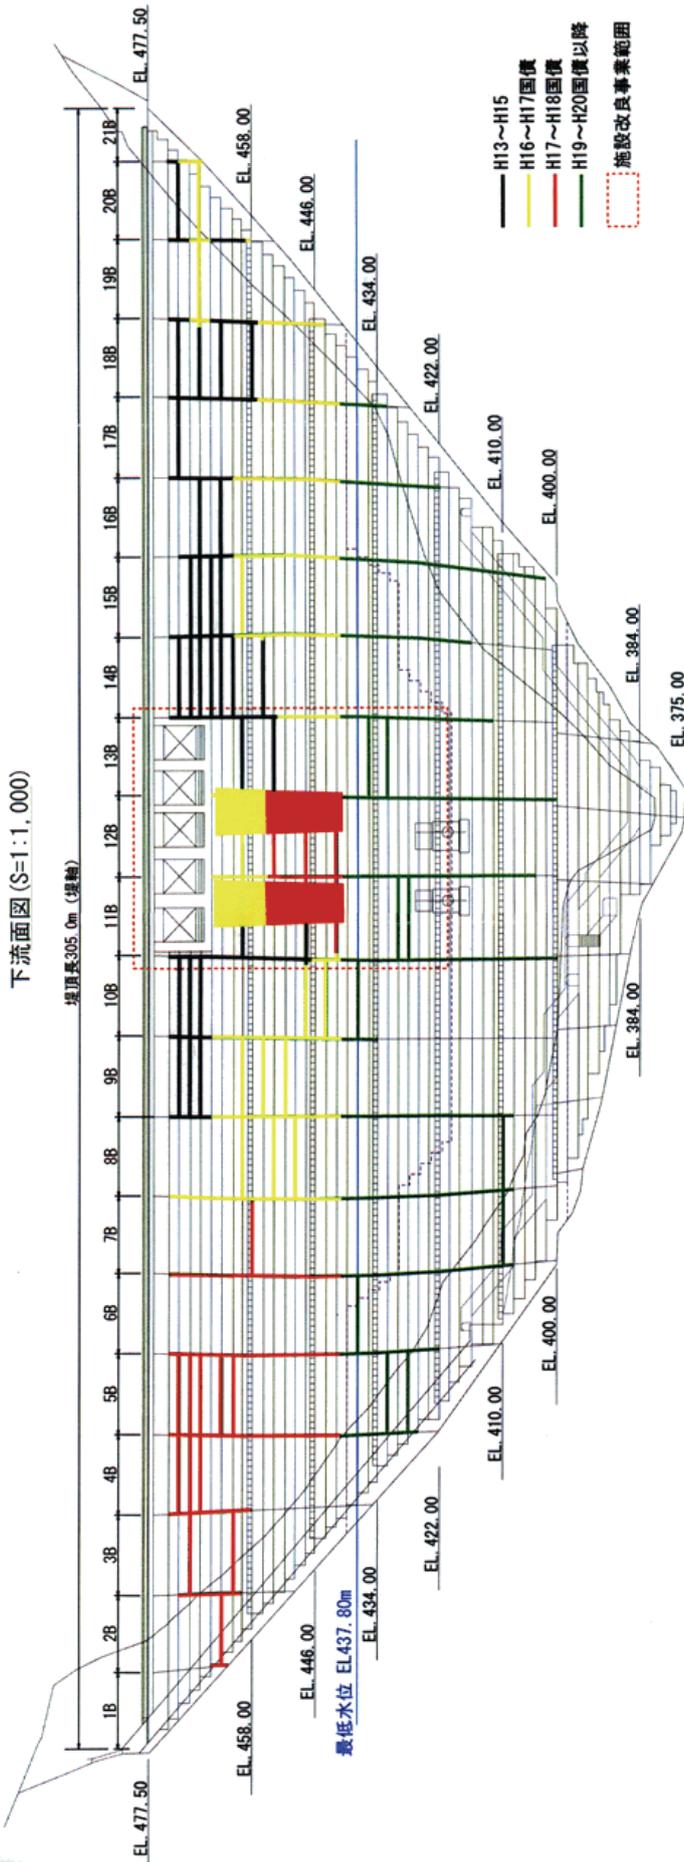
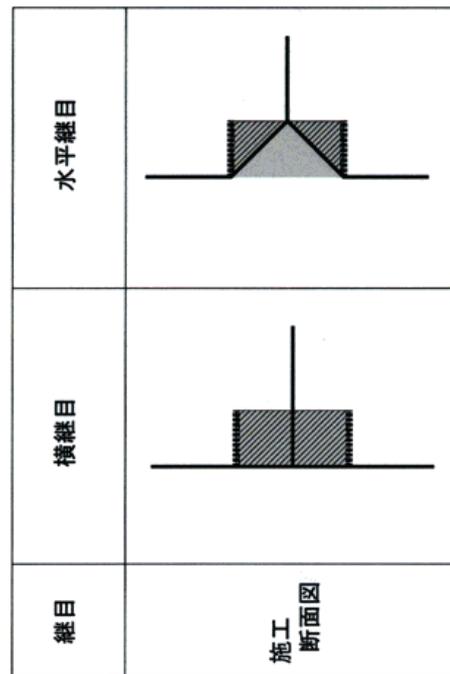
図 3.10 今後の補修計画

堤体漏水対策概略工程表

今後の補修の計画を図 3.10 に示す。
