交通事故データ等による事故要因の分析

Evaluation of Road Safety Facilities using Road Traffic Accident Database

道路研究部道路空間高度化研究室
Road Department
Advanced Road Design and Safety Division

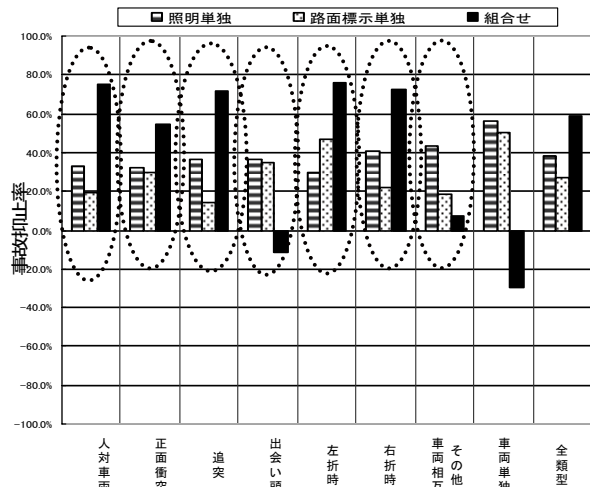
図-2 各単独対策と組合せ対策の事故抑止率の比較

この組合せは、道路照明と路面標示により夜間の人対車両、正面衝突、追突、出会い頭、左折時、右折時、その他車両相互事故に対する相乗効果を期待している。ここでは夜間事故の結果を示す。

人対車両、正面衝突、追突、左折時、右折時事故は道路照明、路面標示それぞれ単独対策効果より著しく高い効果が発揮されており、相乗効果が確認できる。これは、道路照明により横断歩道、注意喚起を示す路面標示の視認性を向上させる相乗効果が発揮されたものと考えられる。

一方、出会い頭やその他車両相互は単独時より効果が発揮されておらず、この要因は今後検討を要する。

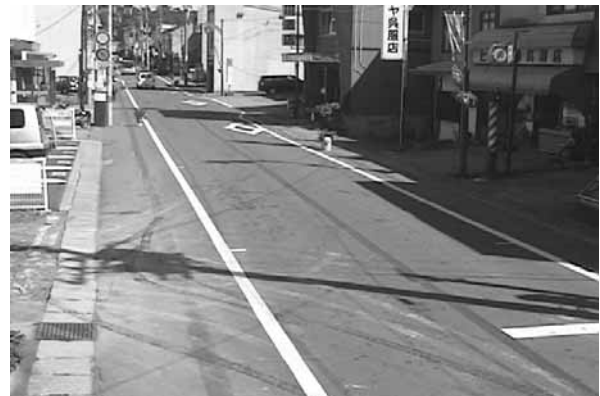
写真-1 社会実験時（車道外側線移設時）の状況（道路中央側への外側線移設と、中央線の消去）

社会実験時の道路状況を写真-1 に示す。写真から、外側線移設と中央線消去の状況がわかる。

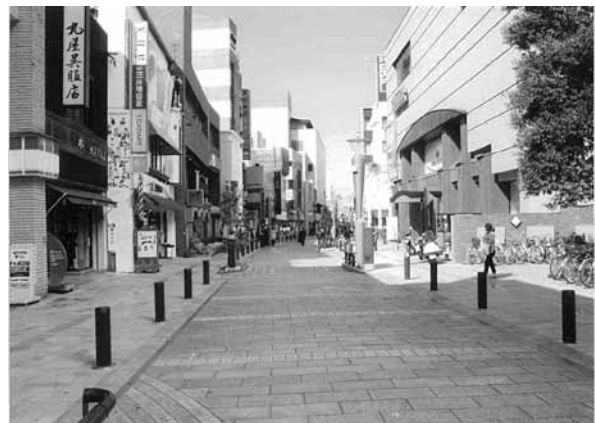
写真-2 道路整備後の対象道路

対象道路は中心市街地に位置するくらしのみちゾーン内の道路で、整備前は道路幅員 8m 程度で、歩道のない道路であった。対象道路では、歩道を両側に設置するとともに、電線類地中化や舗石による修景整備、ベンチの設置等を実施している。道路整備後の対象道路を写真-2 に示す。
