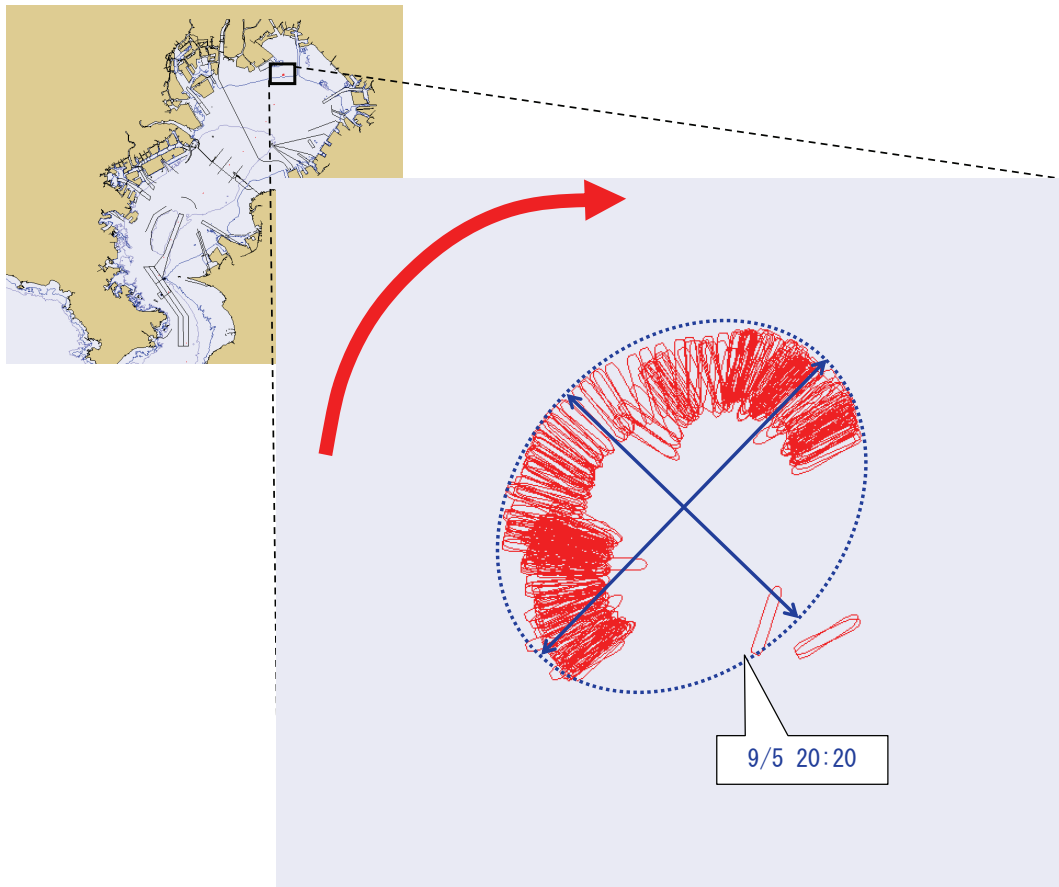
参考図-71

観測日 : 07.09.05 20:00

~07.09.08 12:00

船種 : GGC

2,100 DWT

699 GT

Loa=72 m

B=12.0 m

dmax=5.2 m

dais=3.0 m

水深=9.4 m

観測結果による

長直径=400 m

短直径=320 m

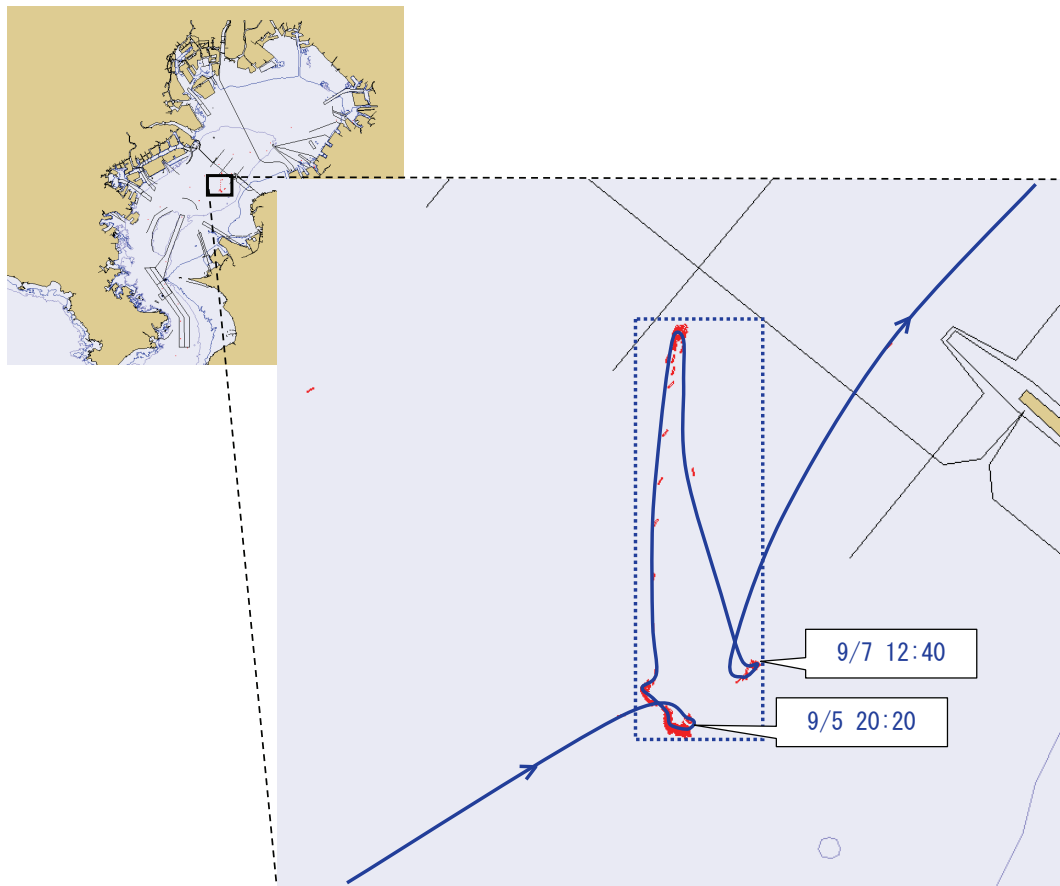
参考図-74

観測日 : 07.09.05 20:00

~07.09.07 12:00

船種 : TPD

1,853 DWT

699 GT

Loa=70 m

B=11.2 m

dmax=4.6 m

dais=4.5 m

観測結果による

長辺=4,010 m

短辺=1,210 m

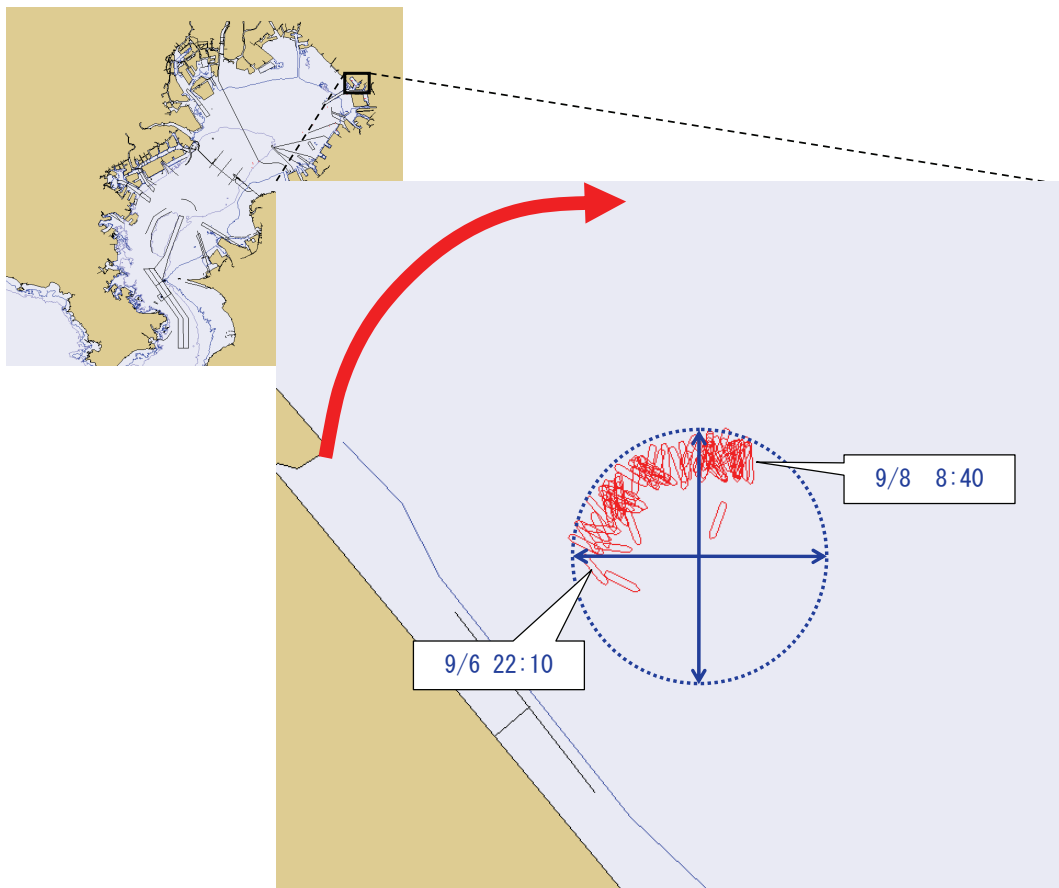
参考図-99

観測日 : 07.09.06 22:00

~07.09.08 8:00

船種 : 不明

0 DWT

59 GT

Loa=29 m

B=5.3 m

dmax=2.3 m

dais=3.9 m

水深=12.0 m

観測結果による

長直径=190 m

短直径=190 m
